# 平成 18 年度 サロベツ自然再生事業 再生計画・技術手法検討調査業務

## 報 告 書 (総合とりまとめ編)

平成 19 年 2 月

環境省北海道地方環境事務所  
ア ジ ア 航 測 株 式 会 社

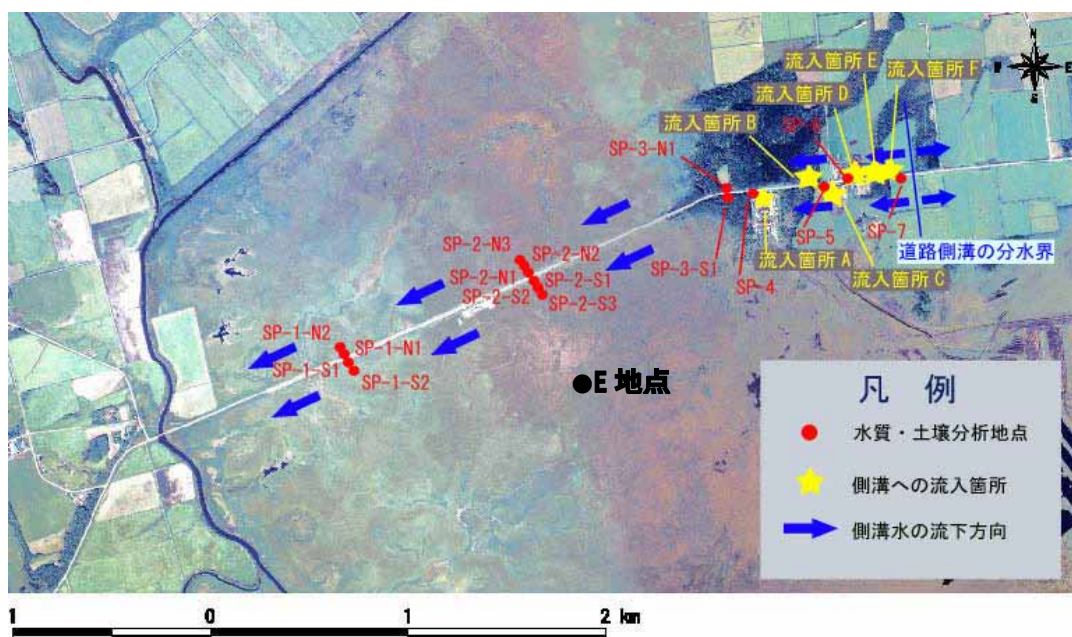
図 6.2.4 土壌・水質分析試料採取地点

丸山道路の側溝を介してサロベツ湿原外部から流入し、湿原の劣化を促進させる物質を調べるために、丸山道路側溝とその周辺の土壌および表流水・地下水を分析した（調査期間：2003年10月6日～9日）。試料採取地点を図6.2.4に、分析項目および分析結果および既存研究における水質分析結果の一覧を表6.2.1(1)～(3)に示す。SP-1とSP-2では、道路側溝から湿原への物質移行も把握するため、湿原内部における土壌・水質も分析した。

先に述べたとおり、大腸菌の検出状況から側溝水の溢水範囲が高層湿原内（SP2-N3、SP2-S3）まで及んでいることが示されており、図 6.2.7 で検出された窒素やリンには、側溝水によって運ばれたものが含まれていると考えられる。参考として、採取時期は異なるが、既往文献に示された湿原内部 E 地点（図 6.2.4 参照）の水質分析結果と比較した結果、硝酸性窒素は E 地点と比較して 2 桁以上多いのに対し、リン酸態リンはほとんど同じ濃度であった。

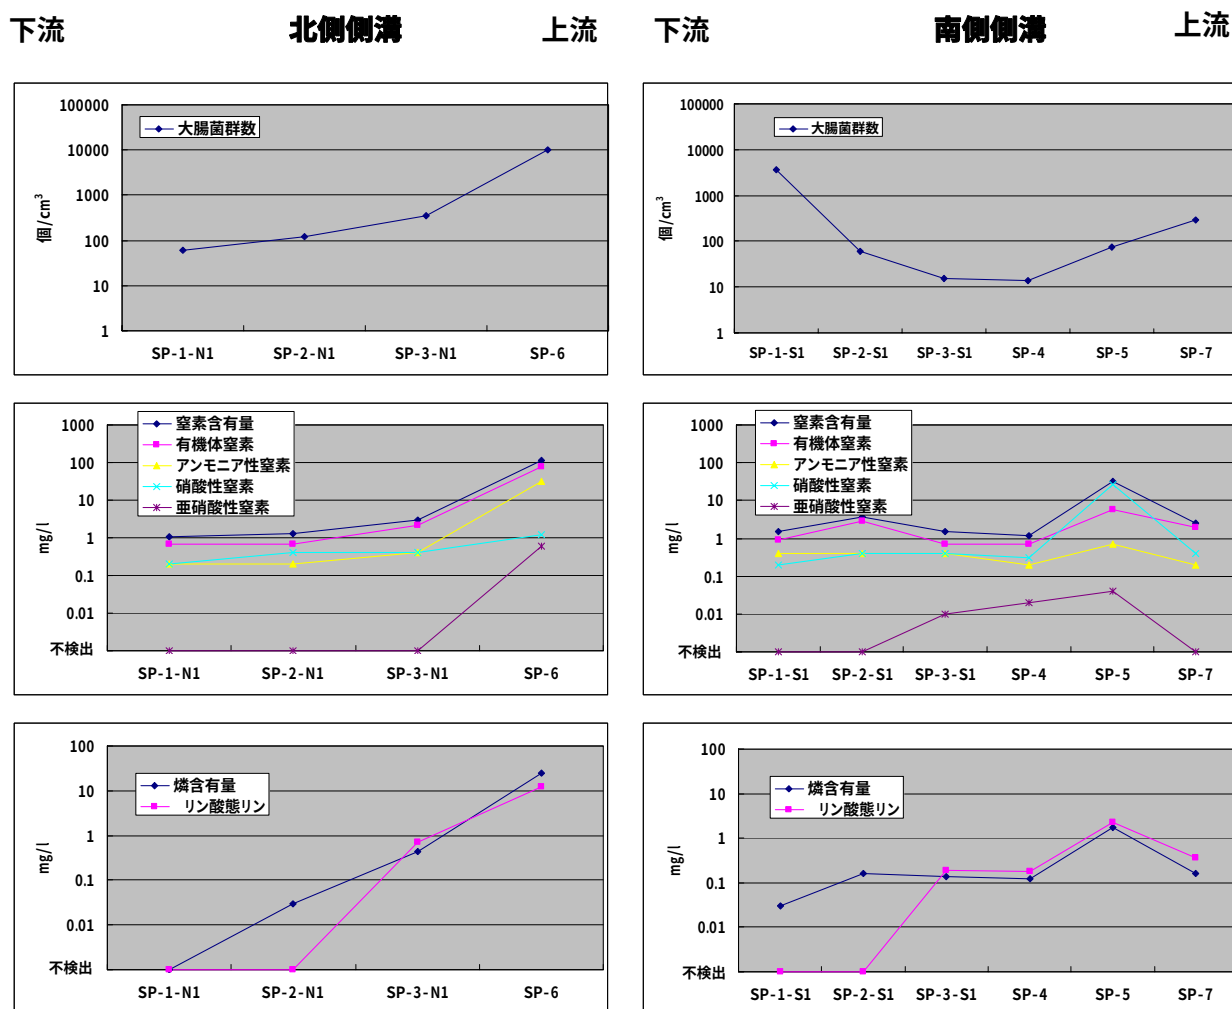
図 6.2.5 道路縦断方向の濃度分布

丸山から側溝を介して湿原域に流入する物質の状況を把握するため、大腸菌群・窒素・リンの側溝方向（縦断方向）の濃度分布を図 6.2.5 に示す。

分析した各物質は、おおむね側溝上流側から下流側に向かって濃度が減少している。特に、南側側溝では、酪農農家の排水口がある SP-5 における大腸菌群・窒素・リンの濃度が高く、側溝の下流側に向かって濃度が低下していることから、これらの物質は側溝を介して湿原内に侵入しているものと考えられる。また、南側側溝では、原生花園の下流側 (SP-1-S1) において大腸菌群数が増加していることから、併設されたトイレ等の施設からも大腸菌群が側溝に流れ込んでいると考えられる。(文献b)

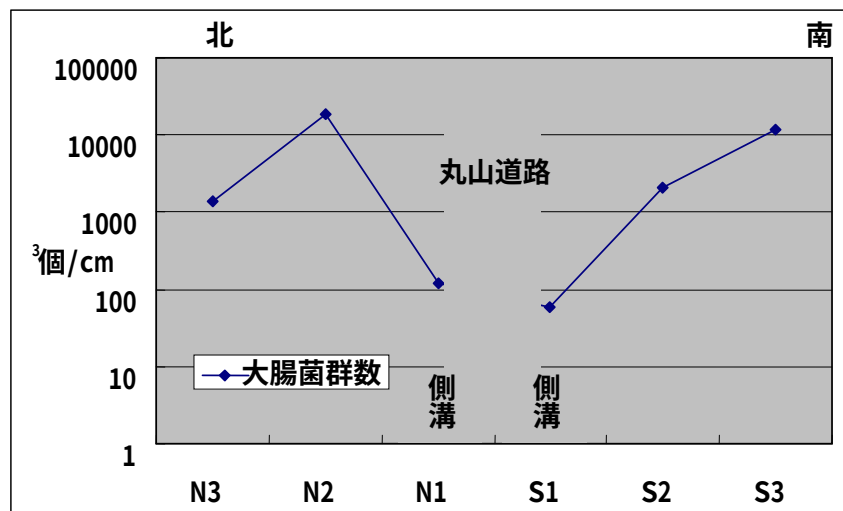
図 6.2.6 SP-2 測線方向の濃度分布（大腸菌群）

次に、側溝水に含まれる物質の湿原内への拡散状況を確認するために、横断方向の濃度分布を調査した。SP-2 測線における大腸菌群の横断方向の濃度分布を図 6.2.6 に示す。

SP-2 測線における大腸菌群は丸山からの流入污水に起因すると考えられるが、図 6.2.6 に示したとおり、側溝内だけでなく、側溝から 20m離れた高層湿原内（SP-2-N3 および SP-2-S3）でも大腸菌が検出されており、融雪期などに側溝水が溢水した際に、残留・蓄積されたものと推察される。なお、湿原内より側溝内の大腸菌群数が少ない理由としては、側溝水には多少の流れがあり、上流からの排水や雨水の流入状況に応じて菌群数が変化するためと考えられる。（文献b）

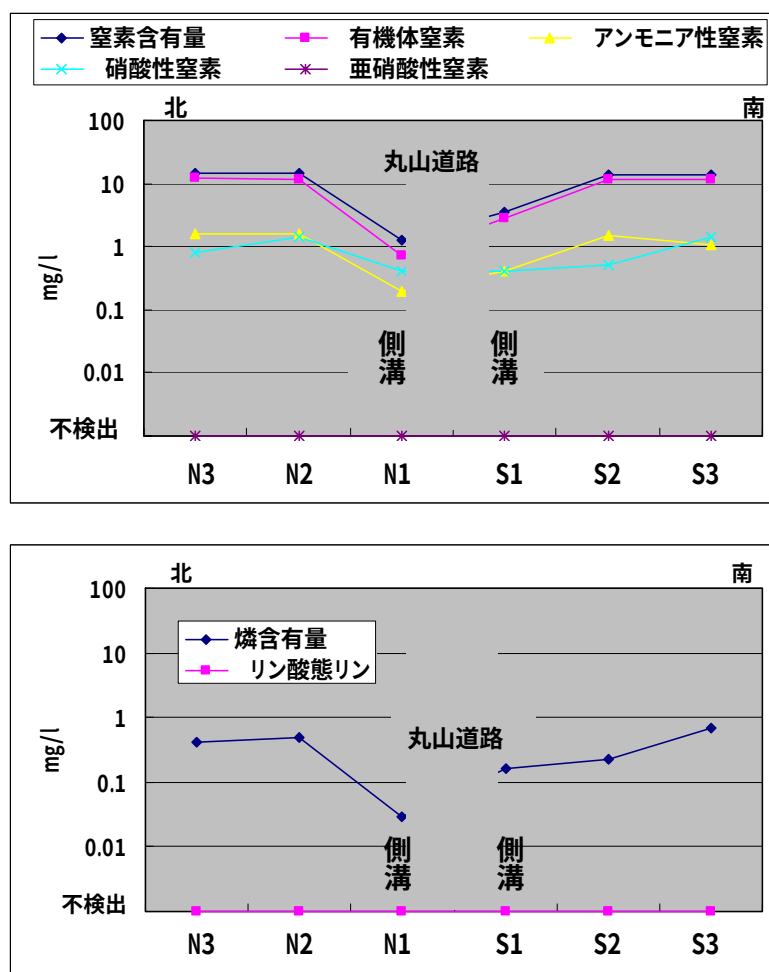
図 6.2.7 SP-2 測線方向の濃度分布（窒素・リン）

次に、側溝水に含まれている富栄養化の原因物質が湿原内にどの程度拡散しているかを確認するために、窒素とリンの横断方向の濃度分布を図 6.2.7 に示す。

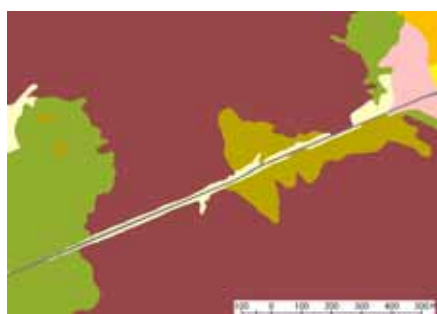
図 6.2.8 植生区分図（1964 年）

- 丸山道路の側溝に沿って低層湿原植生（ヨシーイワノガリヤス群落他）が帯状に分布している。分布は 1964 年当時からみられ、年代によって拡大、縮小している。なお、サロベツ湿原では、ヨシは水路沿いや、湿地溝、旧河川跡など流水の影響がある場所に分布する。高層湿原内では異質なものといえる。（文献 a）

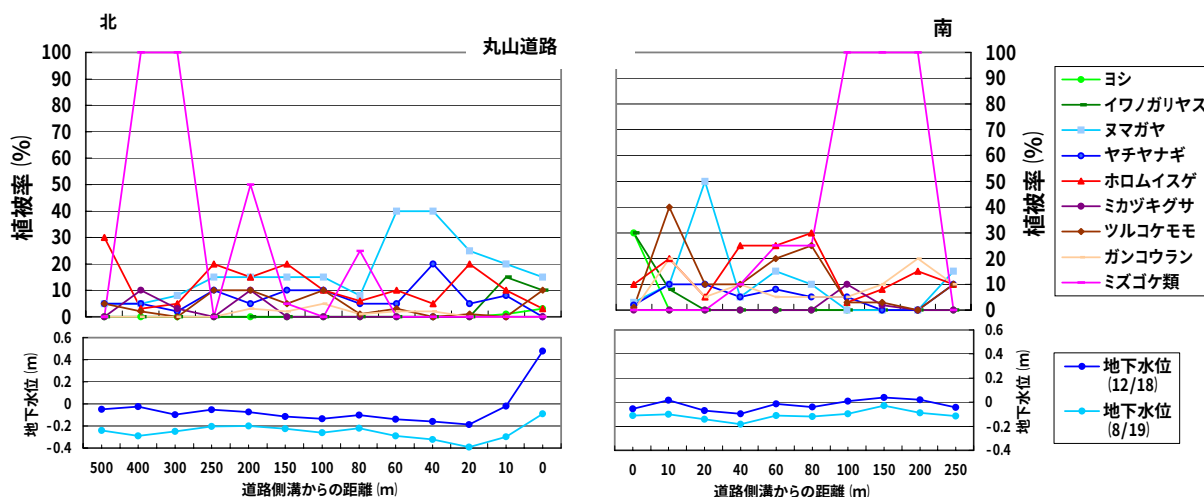
図 6.2.10 丸山道路周辺の地下水位と主要な種の植被率

地下水位（地表面からの深度）と主要な植物の植被率をみると、丸山道路北側では道路より 60m 付近までは地下水位が比較的低く、この範囲では中間湿原や高層湿原でもやや乾燥した立地に生育するヌマガヤとヤチヤナギが優占している（図 6.2.10）。湿潤な立地に生育するミズゴケ類やミカヅキグサは 80m 以遠に生育している。これに対し道路南側では 40m 以遠にミズゴケ類が生育している。南側は北側よりも地下水位が高く、道路からの距離による水位の違いが小さいことが、植生に影響していると考えられる。また、富栄養な立地を好むヨシとイワノガリヤスは北側・南側ともに道路側溝から 10m の範囲内に生育し、側溝からの水質の影響が 10m 程度は及んでいることが伺える。（文献 b）

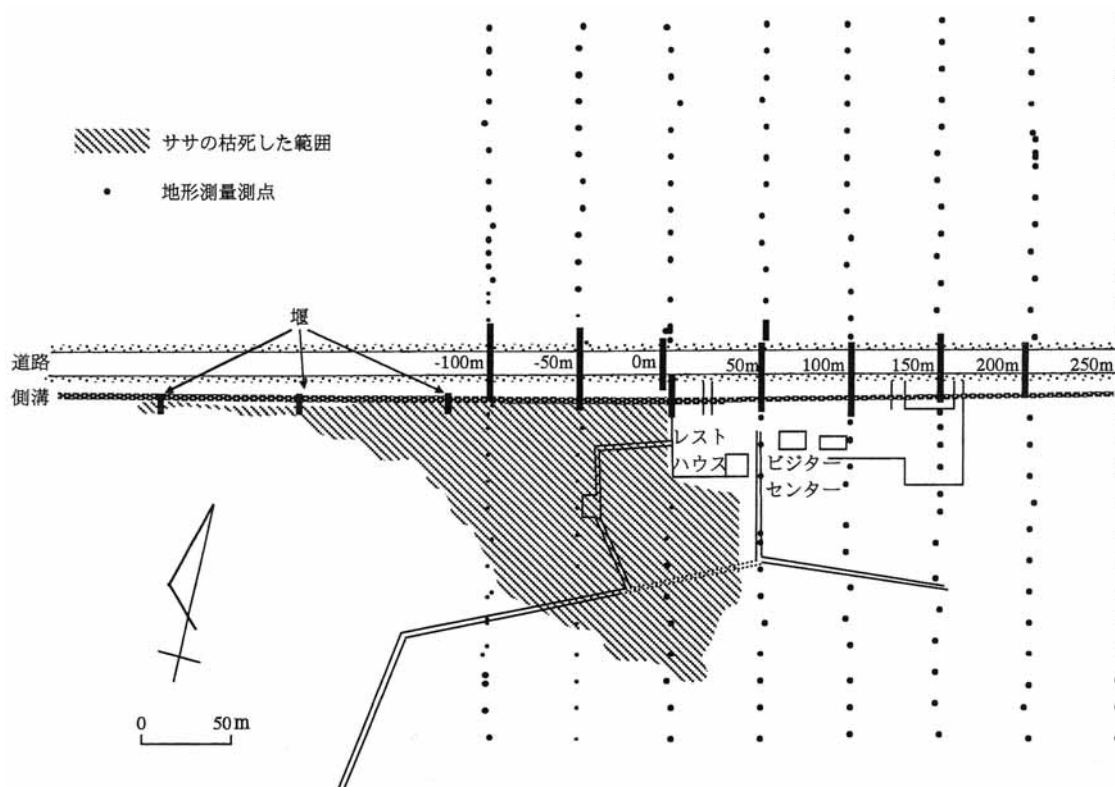
図 6.2.11 側溝堰上げ後にササが枯死した範囲（環境省、2002）

- ・ 水位堰上げの効果によるとみられるササの広範囲の枯死が 1999 年春に認められた。
- ・ 枯死の範囲が下流から 2 番目の堰より上流側に分布していたことから、この堰による水位堰上げが影響したとみられた。ただし、その後行った地形測量の結果、地表面の高低と枯死の範囲に明瞭な関係は認められなかった。

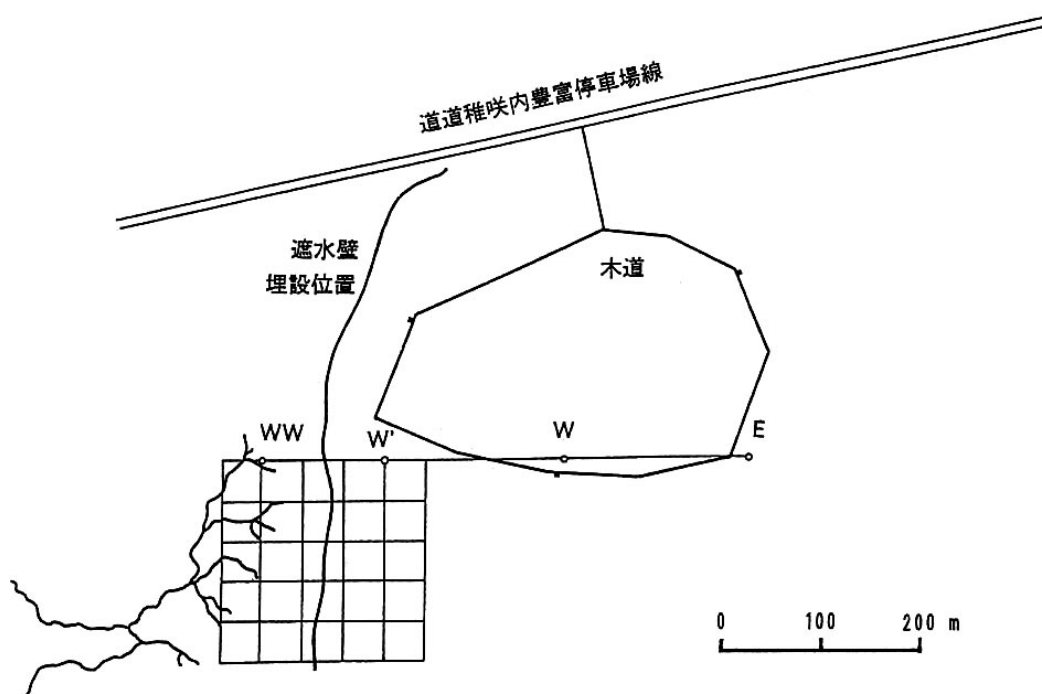
図 6.2.12 遮水シート設置位置

1991 年の夏に道路側溝と湿地溝への水分の流出を抑制して比較的広い範囲にわたって地下水位を上げるために遮水シートが設置された。図 6.2.12 に示すように、W 点（サ

サの侵入する前線にあたる場所)と WW 点(ササの繁茂する乾燥化の進んだ場所)の中間部に遮水シートが設置された。遮水シートの効果を検証するために W' 点が設けられ地下水位の連続観測が行われた。図 6.2.13 に示すように春季と秋季には地下水位が高く維持され、変動幅も E 点や W 点より小さいか同程度だったが、夏季には主に蒸発散によるものと思われる地下水位の比較的大きな低下があった。水位の変動幅は遮水壁設置前よりもやや小さくなったものの、ミズゴケ泥炭地である E 点やササ前線の W 点に較べると低下幅は大きく、水分環境の劇的な回復・改善をもたらすまでに至らなかった(井上/環境省、2002)。

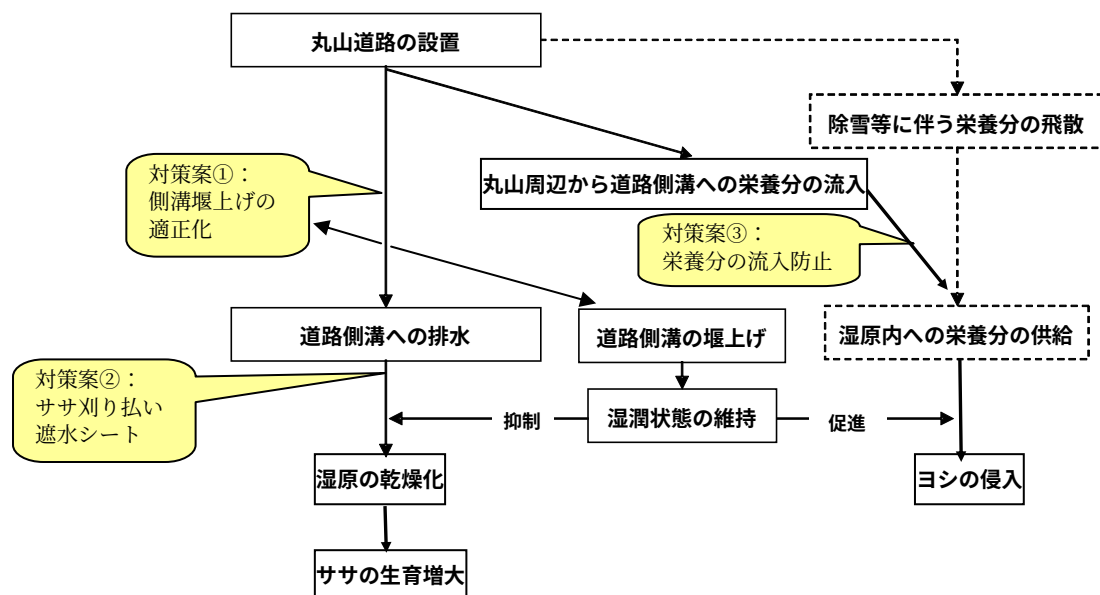
図 6.2.14 推定される劣化のメカニズムと対策案

丸山道路周辺における劣化のメカニズムと対策案を図6.2.14に示す。丸山道路周辺では、道路側溝への排水によって湿原が乾燥化するとともに、さらには、道路側溝を通じた上流からの栄養分の流入、除雪などに伴う道路上からの栄養分の飛散によって湿原内に栄養分が供給されている可能性がある。これらの要因によって植生が変化する。また、湿原乾燥化対策として施された側溝の堰上げは、側溝周辺の地下水位低下を抑制する一方で、栄養分を含んだ側溝水を湿原内に拡げる可能性もある。

側溝の堰上げがササの生育抑制に一定の効果があることはすでに確認されているため、今後はマイナス面の影響を考慮して適正化を図るとともに、丸山方面からの栄養分の流入防止対策を施す必要がある。また、湿原内においてはササ刈り払いなどの対策を実施し、側溝堰上げとの相乗効果を図る。(文献b)

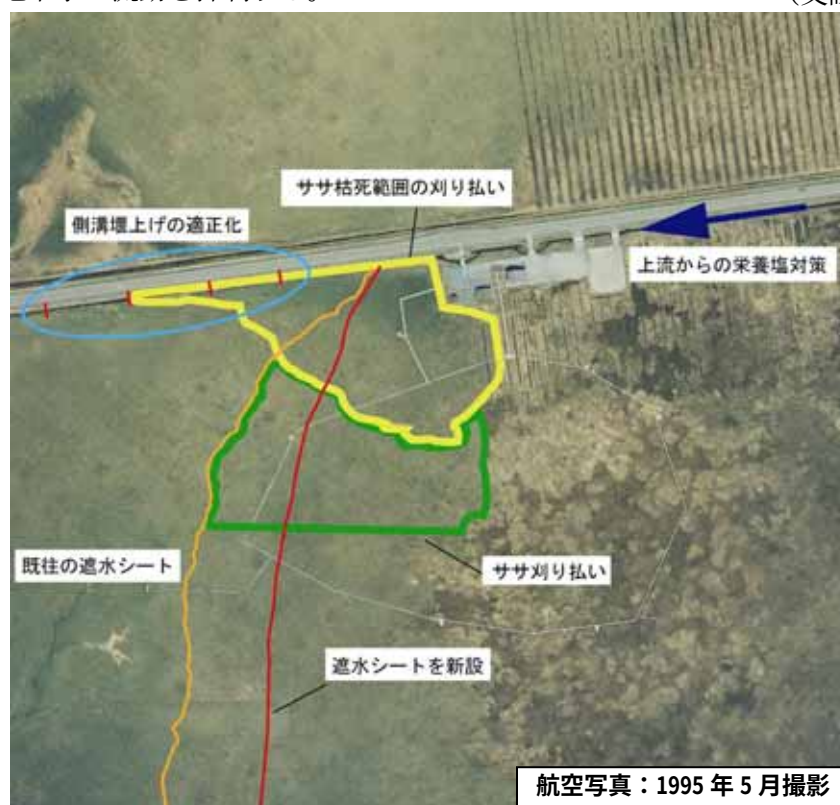
図 6.2.15 木道西側のササ拡大域を対象とした対策案

既往の遮水シートの東側に等高線に沿って新たな遮水シートを設置し、側溝方向への表層地下水の流動を抑制する。

なお、「サロベツ原野保全対策検討会」において、遮水シートの設置は効果に疑問があることが指摘され、さらに側溝の堰上げは上流からの栄養塩が湿原内に流出することが懸念されたため見送られた。そこで上流からの栄養塩の流入の防止策とササの刈り取り

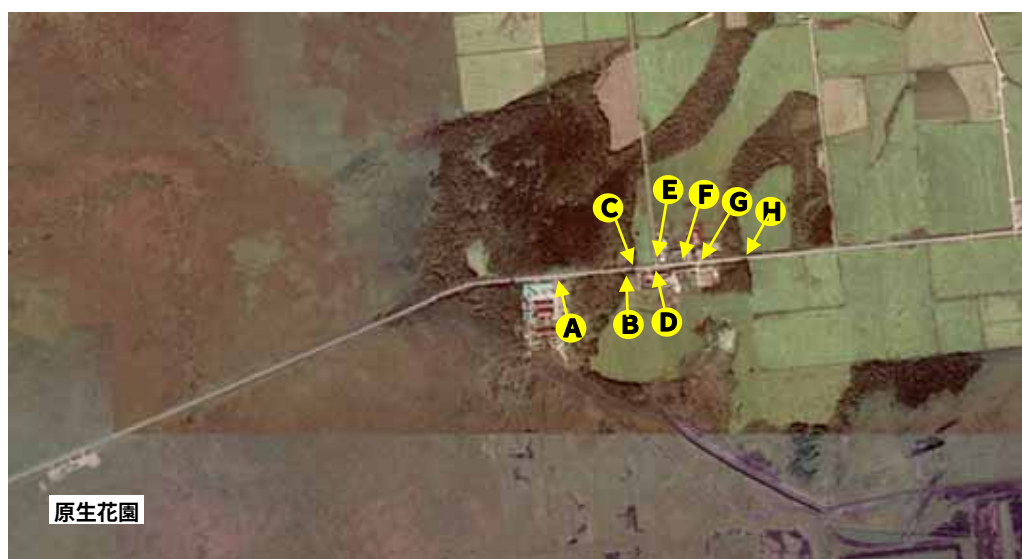
図 6.2.16 道路側溝への流入箇所の分布

丸山道路沿いを現地踏査し、図 6.2.16 に示す 8 地点で人家や農地から道路側溝への流入箇所を確認した。「平成 15 年度サロベツ自然再生事業再生計画・技術手法検討調査業務報告書」ではこれらの流入箇所付近の側溝水から栄養塩類や大腸菌が検出されたことが示されており、現状のままでは農家の堆肥置き場や牛舎等からの汚水に起因すると見られる栄養塩類が道路側溝内を流下し、側溝があふれる融雪期などには原生花園の敷地内や湿原域に拡散することが避けられない。

なお、流入箇所 A については、泥炭工場の閉鎖に伴い影響は軽減されたと考えられるが、工場跡地にビジターセンターの移設が予定されていることから、排水処理については十分な検討が必要である。(文献 h)

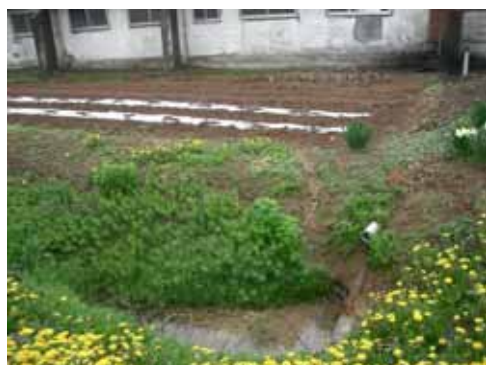
写真 6.20.1 地点 D の状況  
牛舎から側溝に塩ビ管が敷設されている

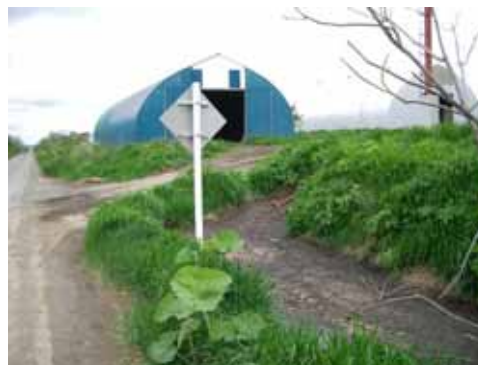
写真 6.2.2 地点 E の状況  
堆肥が側溝に流入している

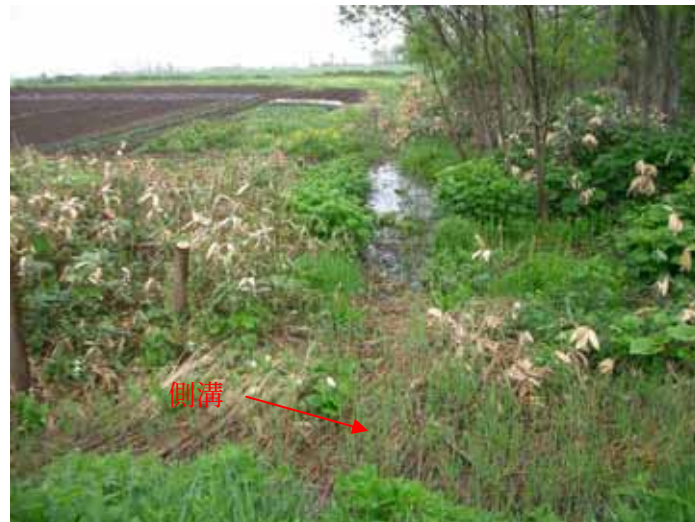
**写真 6.2.3 地点Bの状況**  
**農地脇の排水明渠が側溝に接続されている**

しかし、下の写真に見られるように、農地脇の排水明渠が側溝に接続されている箇所などもあり、栄養塩類の流入を完全に遮断するのは難しい面もある。また、堆肥等の付着したタイヤで道路を通行する車両も多いことから、路面からノンポイントソース（面源）汚濁の流入も懸念される。

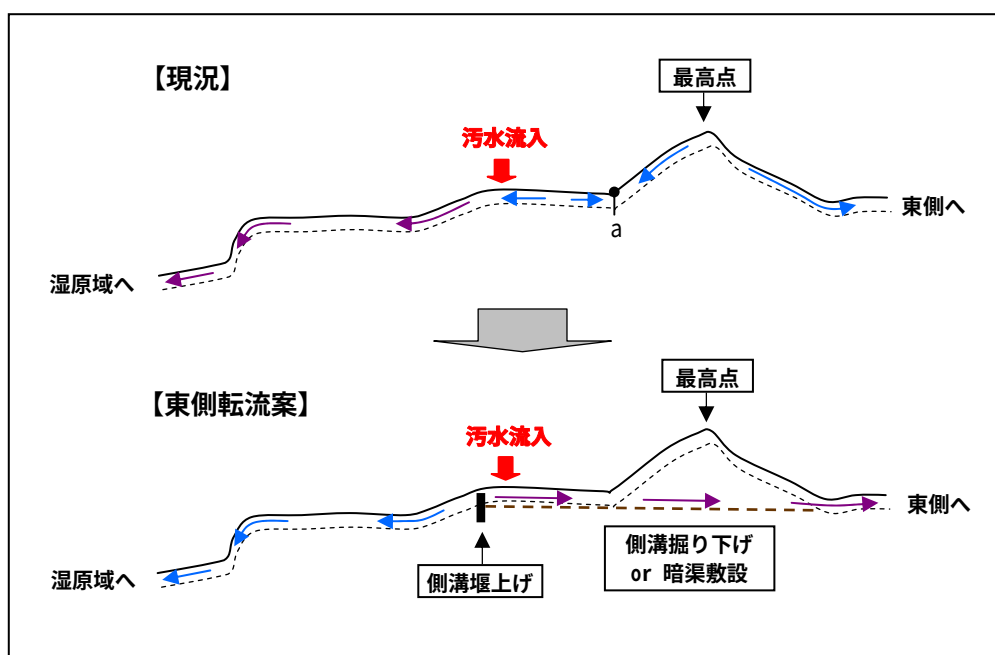
図 6.2.20 ①東側転流案のイメージ

汚水流入箇所下流側の側溝を堰上げる一方、上流側の側溝を掘り下げ、栄養分を含んだ側溝水を湿原とは反対の東側に流す案である。図 6.2.20 に対策のイメージを示す。

側溝の流れを逆方向に向けるためには水路底をかなり深く掘り下げる必要があり、土工量が大きくなり、道路法肩の安定対策なども別途必要となる可能性がある。

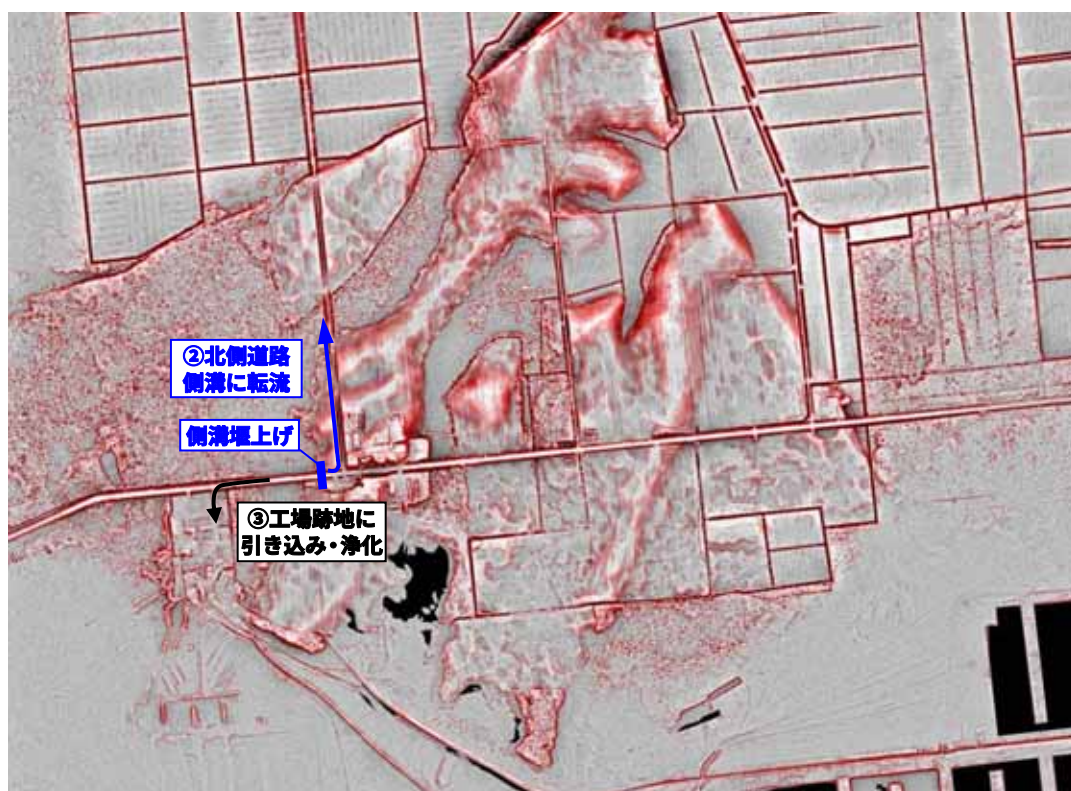
図 6.2.21 ②北側転流案・③工場跡地での浄化案の位置関係

汚水を含んだ側溝水を工場跡地に引き込み、新設されるモニタリングセンターの排水とともに浄化処理を施し、側溝に戻す案である。図 6.2.21 に工場跡地への引き込み位置を示す。

富栄養化物質を除去するという点では確実な方法であるが、モニタリングセンターの汚水処理システムに過大な負荷を掛ける恐れがある。また、道路排水の処理を環境省の施設で行う点も問題が多い。(文献 h)

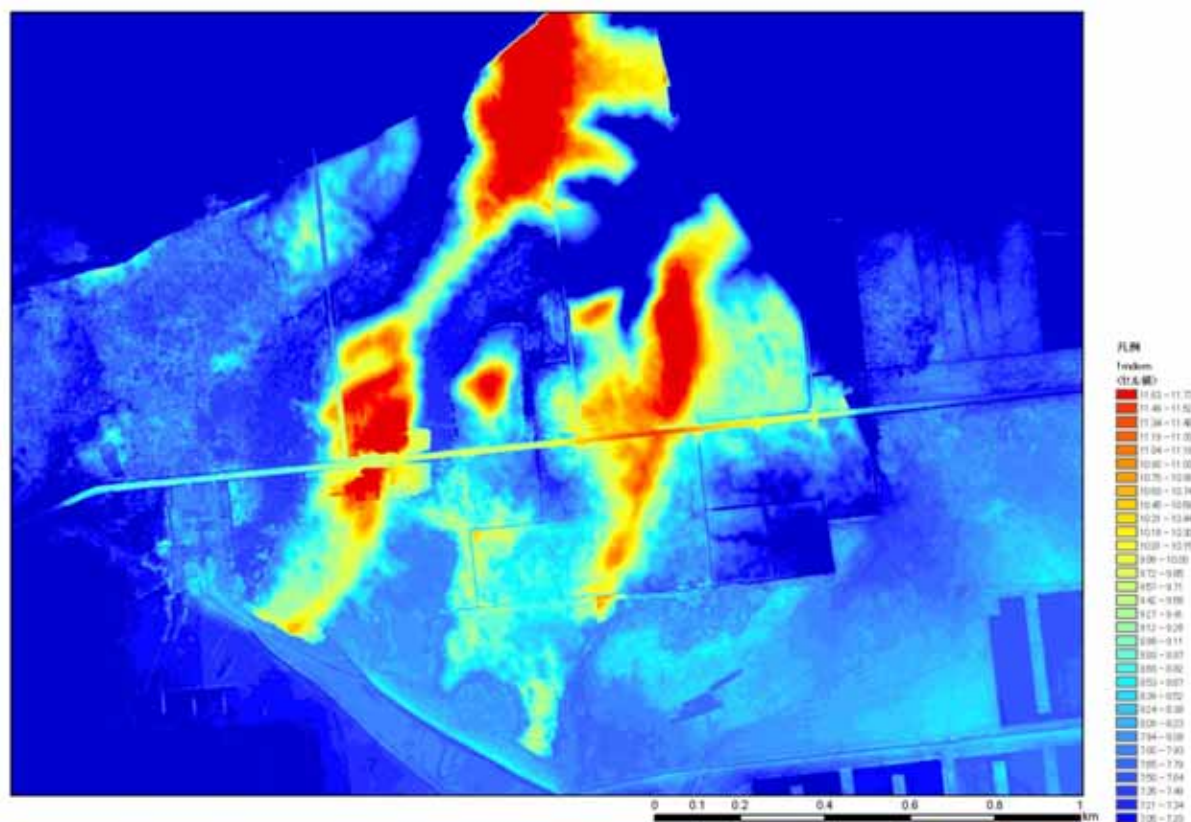
図 6.2.22 丸山付近の高度段彩図

なお、現況でも図 6.2.22 の a 地点に水が集まる構造になっており、この付近で排水処理が可能であれば、路面の最高点を掘り下げて東側に側溝水を流す必要はない。ただし、近接する農地の排水不良を引き起こす可能性もあることから、計画に当たっては排水系統の十分な調査が必要である。

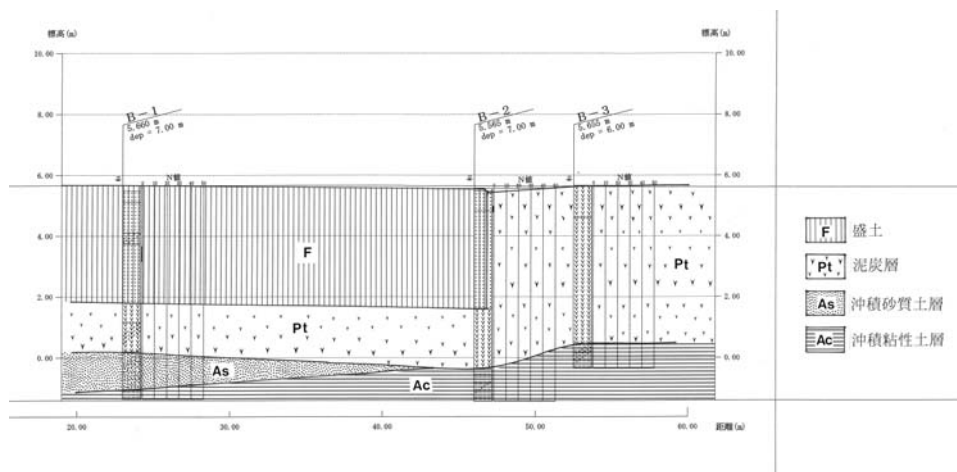
図 6.3.2 南北方向の土質断面図

駐車場内とその周辺でボーリングを行い、土壌コアを採取した。採取したコアは、室内に持ち帰り粒度分析を行った。図 6.3.2 および図 6.3.3 はこの結果をもとに作成した土質断面図である。ビジターセンター周辺の盛土は 2～4m 程度の深度まで分布している。また、盛土の透水係数は  $10^{-3} \sim 10^{-4}$  であり、泥炭の透水係数  $10^{-4} \sim 10^{-5}$  より二桁ほど高い値となっていた。(文献 e)

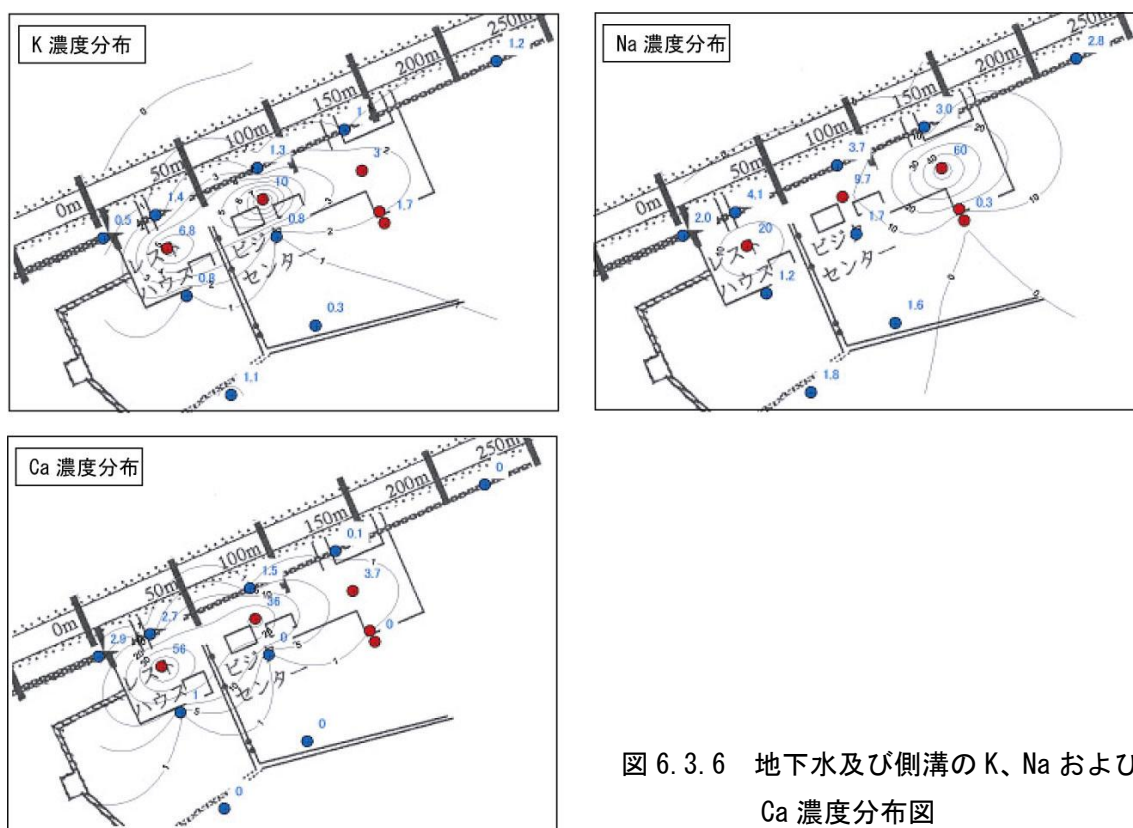
図 6.3.6 地下水及び側溝の K、Na および Ca 濃度分布図

盛土材からはカリウムおよびナトリウムが溶出している可能性が考えられたが(図 6.3.6)、湿原地下水全般の濃度と比較すると、既往の分析結果のばらつきの中に収まっており、周囲に大きな影響は与えていないと考えられた。また、レストハウスからはカルシウムが流出している可能性が示唆された(図 6.3.6)。しかし、地下水は湿原側から丸山道路側方向へ流動しているため、これらの成分は盛土から側溝側と下流側に影響し、湿原内へは流出していないと考えられた。

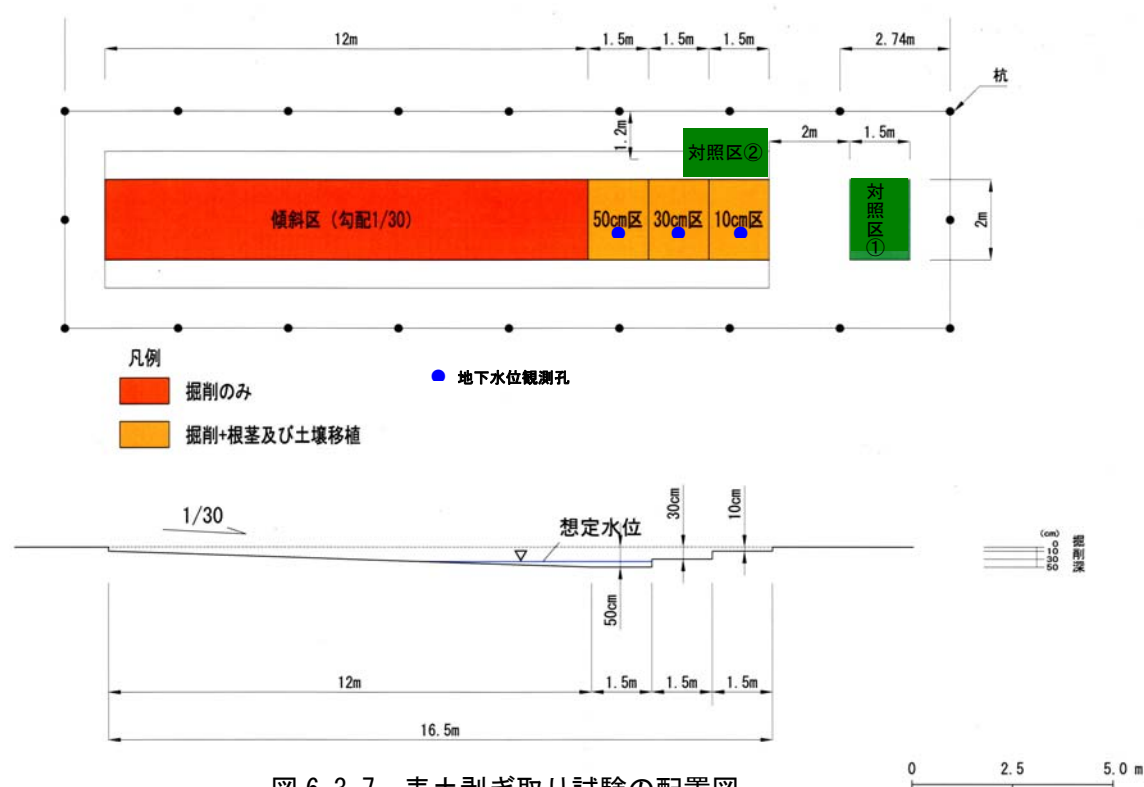
残置すれば乾性種や移入種の侵入が予想される駐車場においては、表層を浅く掘削することによって湿潤な条件を整え、抽水植物や湿性植物を繁茂させることが修復の選択肢の一つとして考えられる。そこで、植物の生育に適した掘削深さを探るため、掘削深さを10～50cmで段階的に変化させて、植物生育の核となる土壌の撒きだしの有無と合わせて、植物の生育状況を追跡した。また踏圧がなくなった状態での侵入植物を確認するために未掘削の対照区を設けた(図6.3.7)。掘削は2005年11月24～25日に行った。土壌は、2005年11月23～24日に落合沼の堰上げ後に水没が予想された範囲から、表層0～30cm程度の深さで掘り出したものをビニールシートで保護して駐車場脇に保管しておき、翌2006年5月31日に撒きだした。

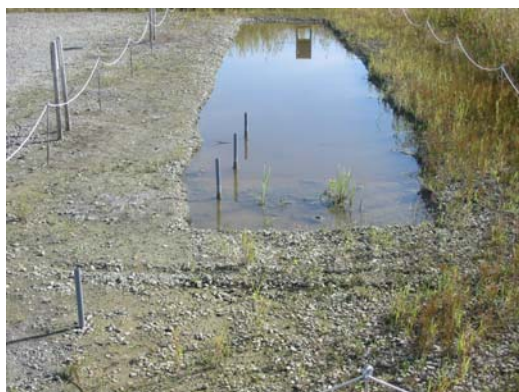
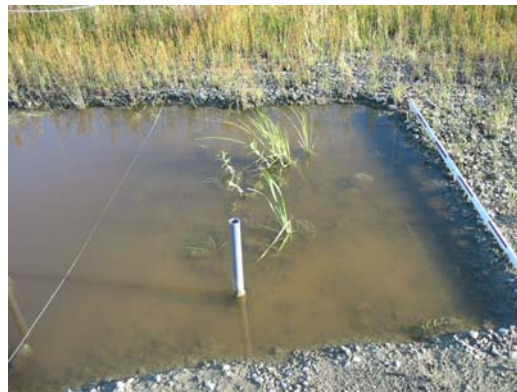
図 6.3.10 土砂剥ぎ取り試験地の状況  
(2006. 9. 23)

図 6.3.10 10cm 区（撒き出しあり）  
(2006. 9. 26)

調査の結果、掘削の有無で出現種が大きく異なり、未掘削（対照区）では帰化種や路傍の種が生育するのに対し、掘削した区画では帰化種は混生せずに在来の湿性種が生育することがわかる(表 6.3.1)。なお、掘削深が 30cm を超えると生育種が存在しなかった。また、掘削した区画のうち植物が生育していたのは、土壌を撒きだした区画であった。

このことから、盛土の表層のみを剥ぎ取ることが有効であることが示唆された。しかし、土砂剥ぎ取り試験においては掘削した後に放置するだけでは植物の侵入は少なく、土壌を撒き出すことが植生回復に有効であると考えられる。

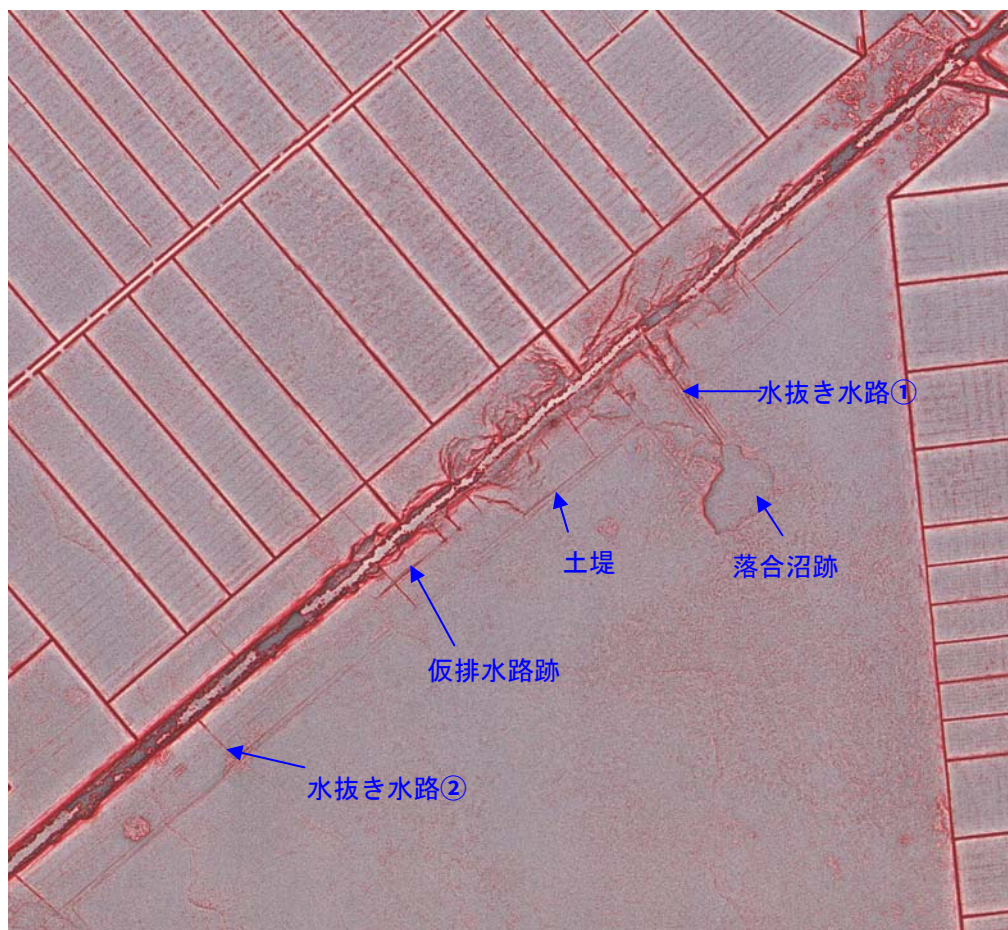
図 7.2.1 放水路周辺の赤色立体図

また、赤色立体図では、落合沼跡の窪地から北西方向に伸びる旧流路が放水路を横断するあ

たりを中心に、地盤面に無数の亀裂が入り、放水路法面に地すべり崩壊が生じていることがわかる。放水路開削当時、この崩壊に対処するために落合沼から放水路に至る人工水路を設け、地盤の不安定要因となる沼の水を抜くとともに、地すべりの生じた区間について放水路に直交する短い水路を多数開削し、地下水・地表水の排出を促がすことで、ルーズに堆積した泥炭層の安定化を図ったものと考えられる。

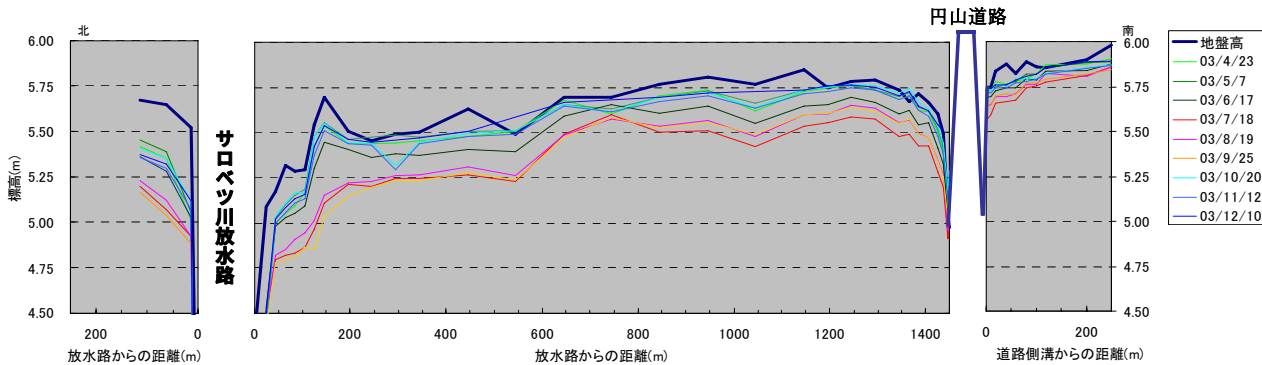
図 7.2.3 地下水位計測結果（B測線）

B測線（図7.2.3）で行った地下水位観測結果から以下の点が明らかになった。

- ・ 2002年12月から2003年6月までの計測結果では、放水路から約200mの範囲で特に地下水位の低い状態が続いていた。
- ・ 2003年7～8月の計測結果では、放水路から約650mの範囲まで地下水位の低下域が広がった。この範囲は、地形の変換点（サロベツ放水路から650mより北側で地形が低くなる）とも対応し、放水路への排水による地下水位低下に伴う湿原の地盤沈下がここまで影響を与えている可能性がある。（文献b）

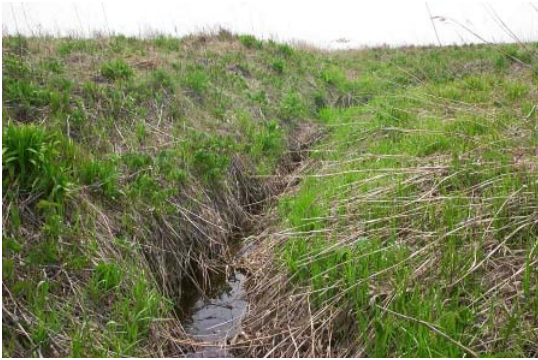
写真 7.2.1 水抜き水路①

水抜き水路は多く（17本）が残存しており、現在も湿原から水が流出している箇所がある。水抜き水路1、2における計測では、一定量の流出があることがわかった。水抜き水路は現在でも湿原の乾燥化の一要因になっているといえる。（文献b）

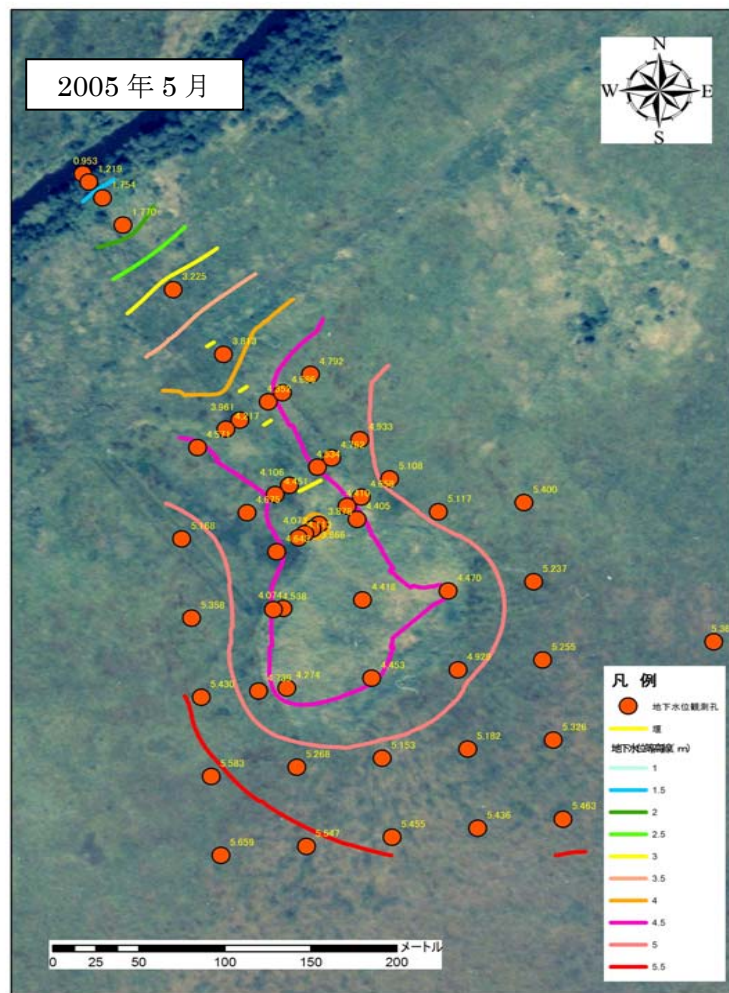
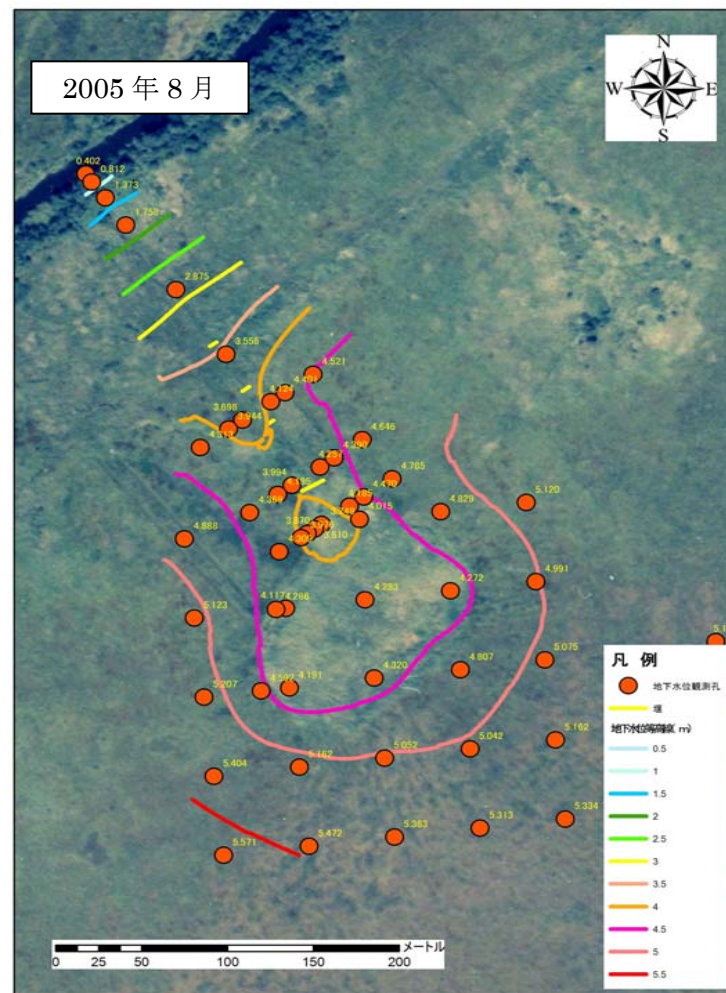
図 7.2.9 水抜き水路①における地下水位の平面分布

水抜き水路1の大局的な地下水位は、旧落合沼と水抜き水路の周辺を中心に地下水位が低くなっている。水抜き水路を通した水の流出が周辺の地下水位の低下の要因となっていると考えられる。

また、各時期の標高4.5mの等高線（ピンクの等高線）に注目すると、豊水期である5月には旧落合沼の西側2/3程度の範囲に偏って分布しているが、渇水期の8月には旧落合沼全体を囲う範囲まで広がっている。これは、旧落合沼周辺で渇水期に地下水位の低下が著しいことを示す。

標高 4.5m の等高線は、豊水期の 5 月には旧落合沼の西側 2/3 程度の範囲に偏って分布している。

渇水期の 8 月には、標高 4.5m の等高線が旧落合沼全体の範囲まで拡大し、地下水位標高の低い部分が広がっている。

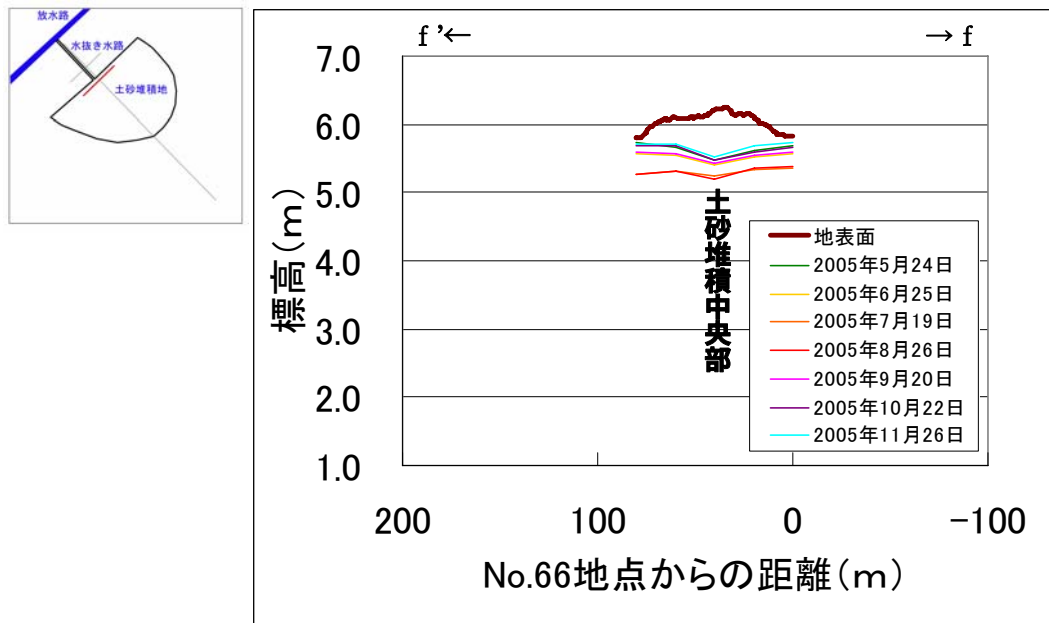
図 7.2.10 水抜き水路 2  $f-f'$  断面における地下水位分布

水抜き水路 2 の地下水位は、土砂堆積地の扇中央部の  $f-f'$  断面 (図 7.2.10) では地形に反して、中央付近で地下水位標高が低くなっている。これは、水抜き水路による地下水位低下の影響が、この横断面近くまで及んでいることを示唆する。これに対し、水抜き水路の  $g-g'$  断面 (図 7.2.11) では、若干水抜き水路近傍が低くはなっているが、比較的フラットな地下水位面を示す。縦断方向の  $h-h'$  断面 (図 7.2.12) では、土砂堆積地の地下水位面が土手を掘った際にできた水路 (土堤側溝) 付近で一端低くなり、水抜き水路 2 の上流部で高くなっている。これは、仮排水路から水抜き水路に向かって周囲から集水された表流水が水抜き水路の上流部で地下に涵養され、土砂堆積地から放水路に向かって低下してきた地下水面が若干高くなっている可能性がある。(文献 c)

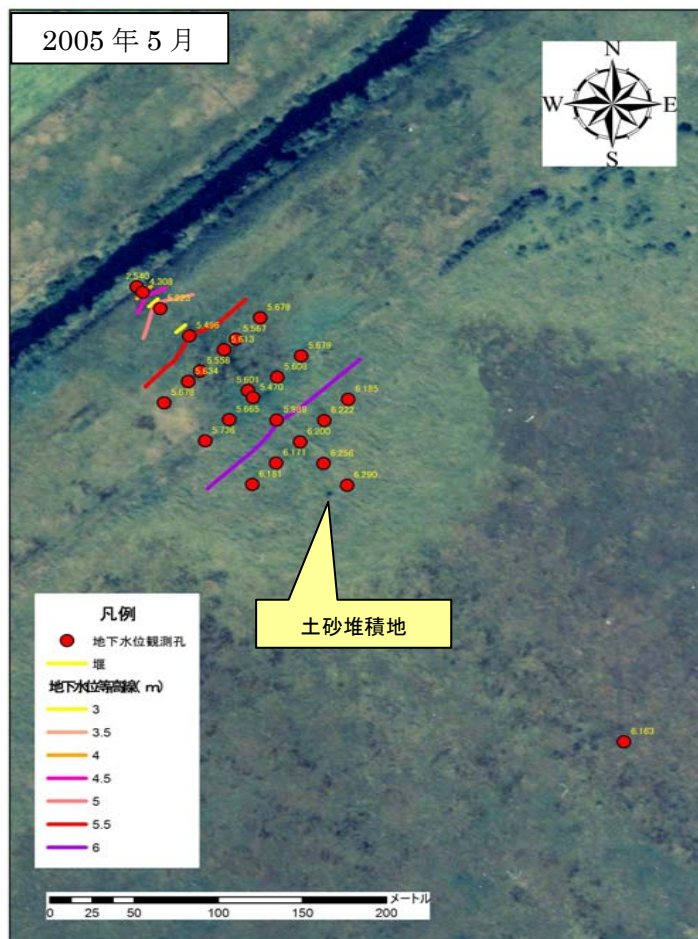
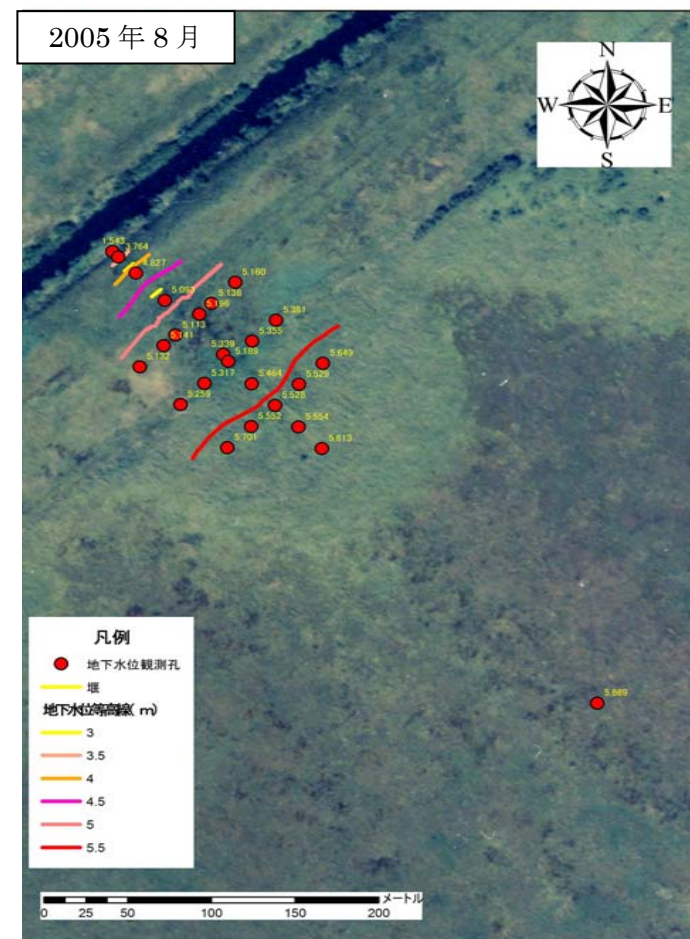
図 7.2.13 水抜き水路 2 における地下水位の平面分布

地下水位等高線は、ほぼサロベツ川放水路と平行に分布し、大局的には湿原側からサロベツ川放水路に向かって水分が流出していることが示唆される。

また、土砂堆積地では、豊水期の 5 月には地下水位が概ね 6.0m であったが、渇水期の 8 月には 6.0m 以下に低下していた。

豊水期の 5 月では、土砂堆積地の地下水位は概ね標高 6.0m 以上を示した。

渇水期の 8 月には、土砂堆積地の地下水位は全体的に標高 6.0m 以下まで低下した。

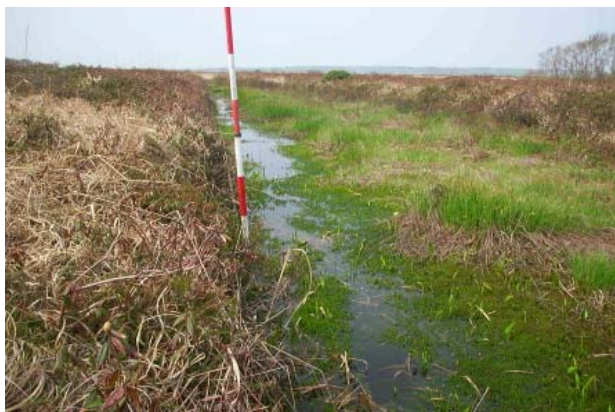
図 7.2.14 仮排水路

仮排水路跡は、現在では埋塞して確認困難な箇所、浅く湛水している箇所、高層湿原植生が回復している箇所がみられる。これらの全てが現在も水の流出に関与しているのかは不明であるが、一部は水抜き水路につながり流出要因となっていると思われる。

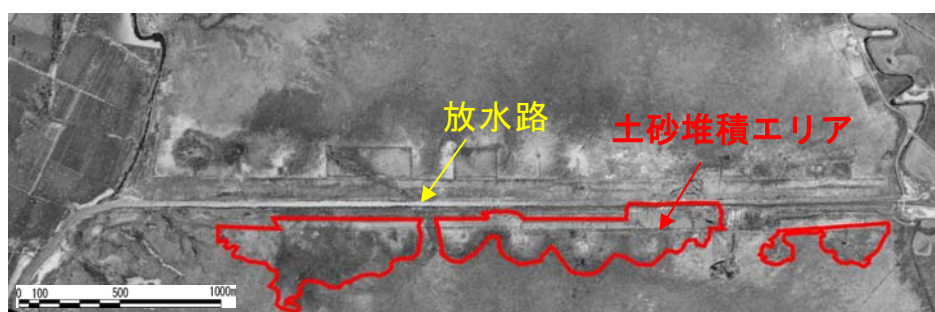
図 7.2.15 土砂堆積エリア（開削直後の 1970 年撮影写真）

放水路沿いには、放水路開削時にポンプ船で吸い上げた浚渫土砂が湿原内に堆積している。堆積範囲は放水路南側で約 50ha である。

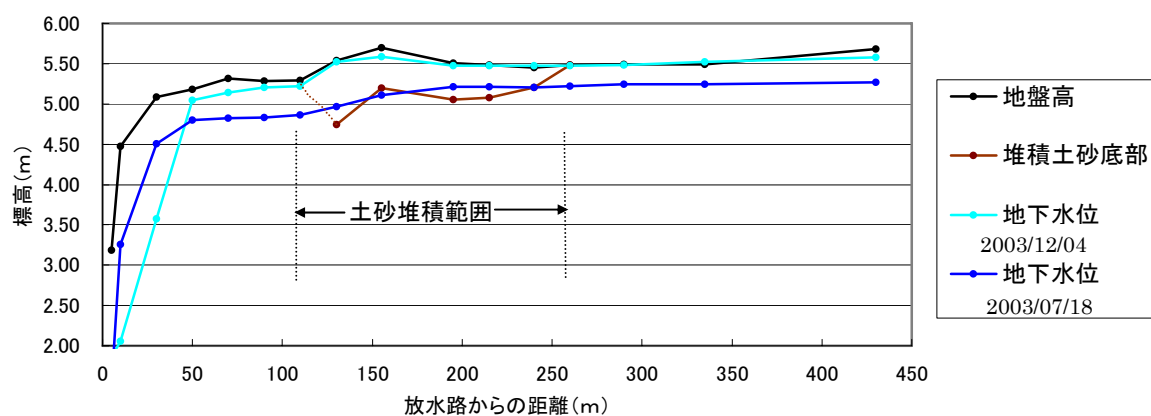
図 7.2.16 土砂堆積厚と地下水位

浚渫土砂は放水路から 100～250m の間に扇状に広がっていた。土砂堆積厚の調査結果から、堆積厚は扇形の要の位置が深く（最深部で 80 cm）、縁辺に近づくほど浅くなっており、すり鉢状の断面形状を呈していた(図 7.2.16)。堆積土砂量は概算で約 125,000m<sup>3</sup>と推定された。

地盤高、地下水位：B測線における計測データ  
 堆積土砂底部：B測線付近の調査孔における堆積厚を  
 B測線の地盤高から差し引いた値
