# 平成 18 年度 サロベツ自然再生事業 再生計画・技術手法検討調査業務

## 報 告 書 (総合とりまとめ編)

平成 19 年 2 月

環境省北海道地方環境事務所  
ア ジ ア 航 測 株 式 会 社

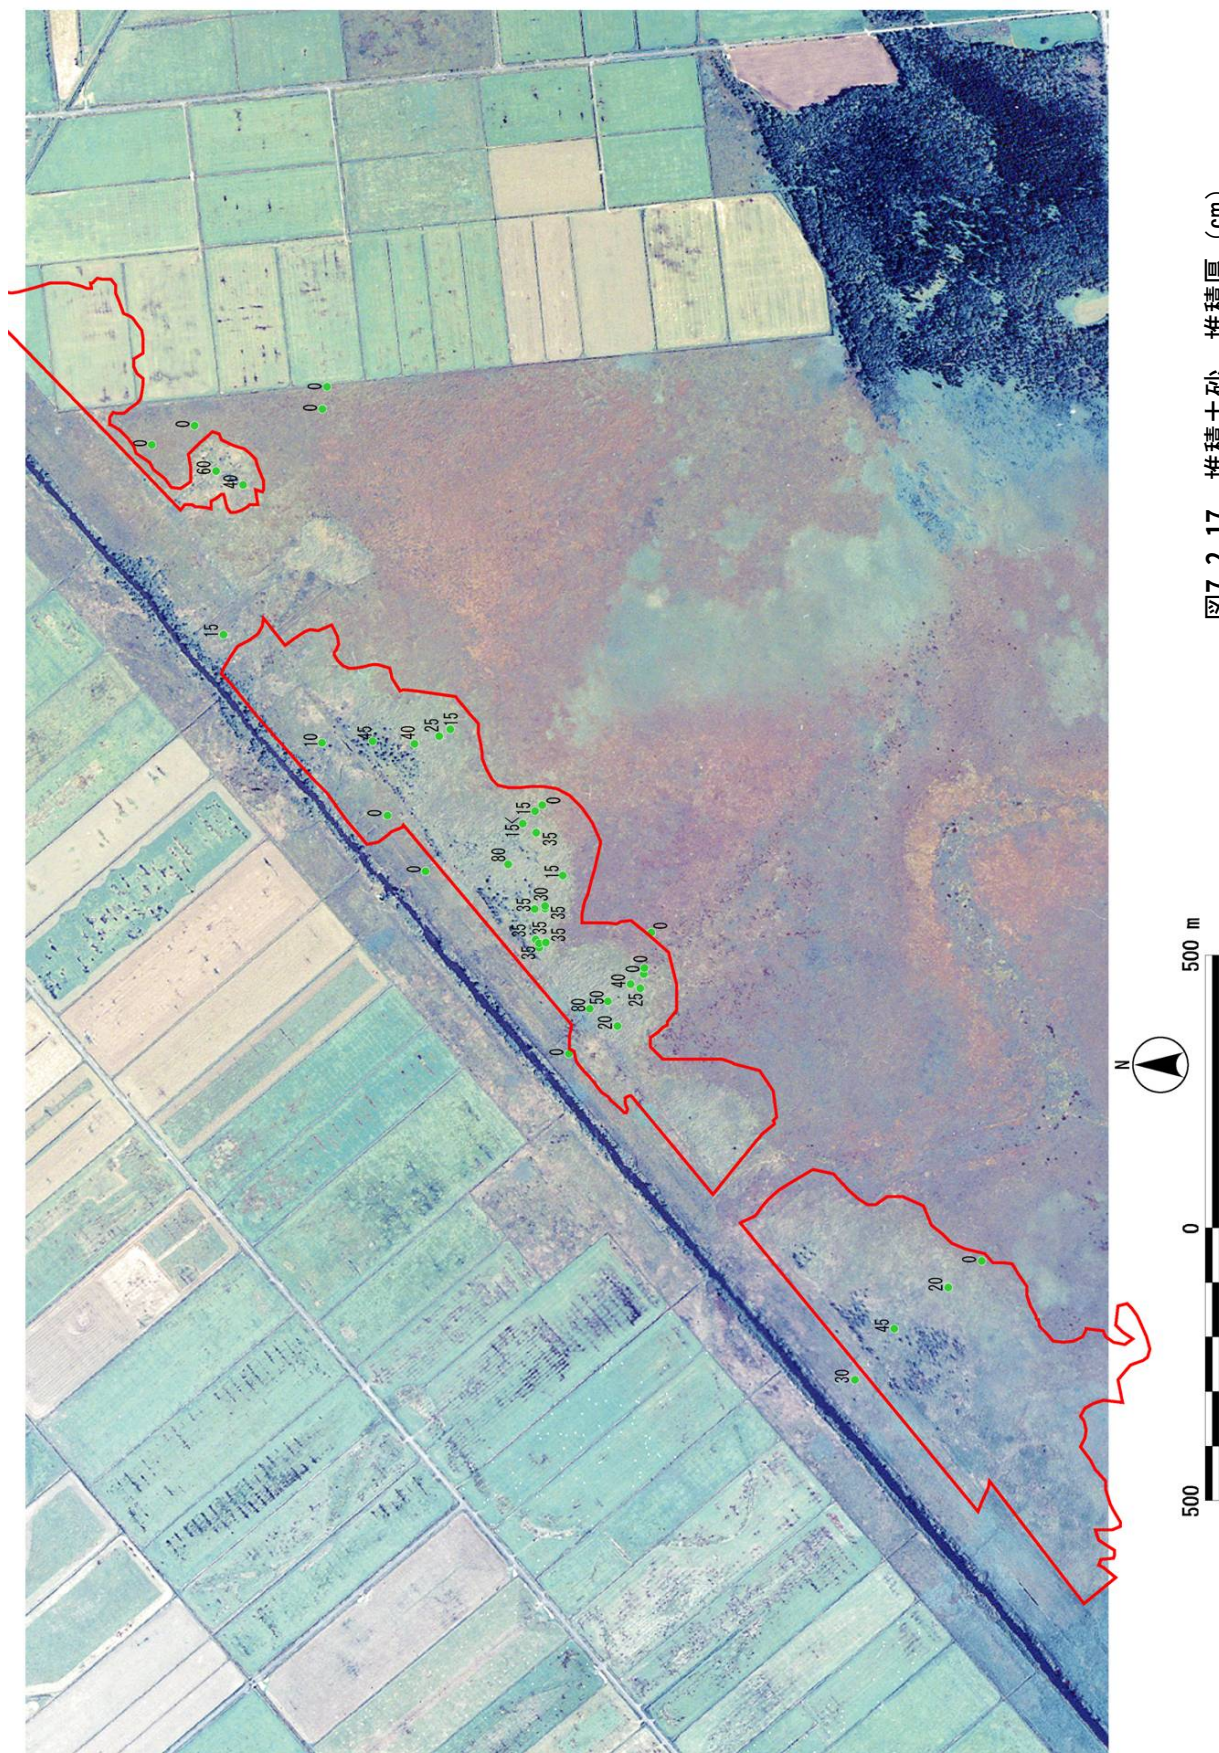
2003 年 5 月に土砂堆積地で調査孔を掘削して堆積厚を調査した結果を図 7.2.17 に示す。  
 なお、堆積土砂は砂、シルト、粘土などからなり、旧表面である泥炭表層との境界は容易に  
 識別できた。図中の堆積厚は現地で観察した現地表と旧地表面のレベル差である。  
 (文献 b)

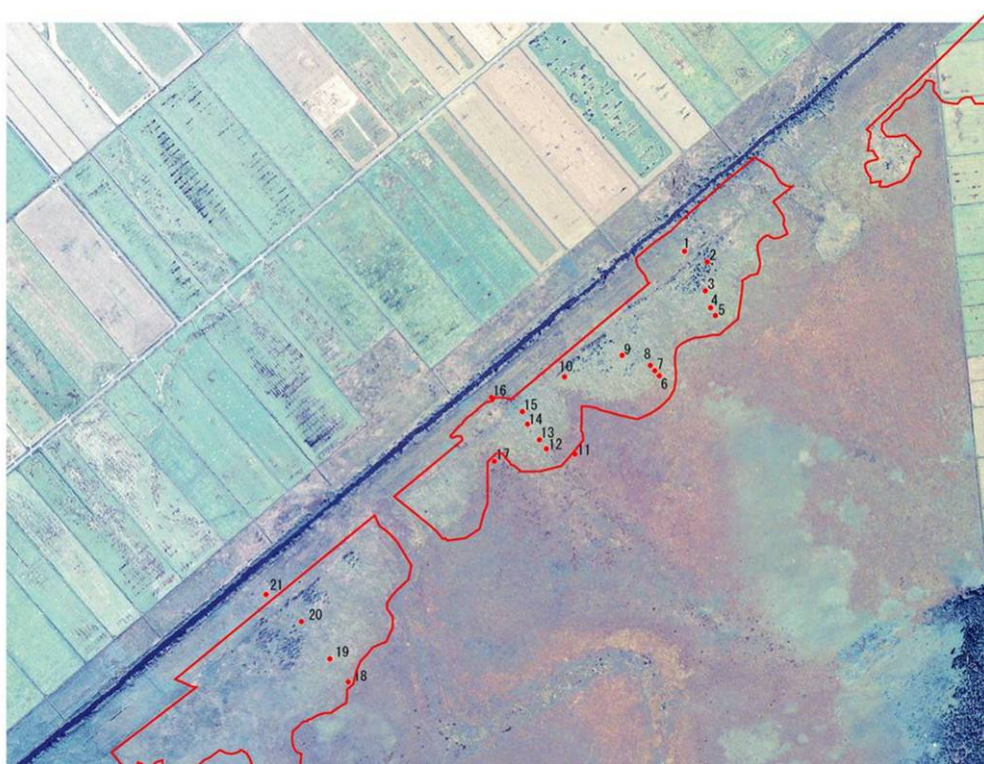
図 7.2.18 堆積土砂断面調査位置

土砂堆積地において、図 7.2.18 に示す 21 箇所で土壌断面調査を行った。調査にあたっては、土砂堆積前の地表面が確認できる深さまで掘削し、性状の異なる土層の層界を記録した。鉍質土（浚渫土に含まれていた砂、シルト、粘土などの鉍物質が混入した土壌）については土性を記録した。各調査地点における観察結果を図 7.2.19 (1) ～ (4) に示す。

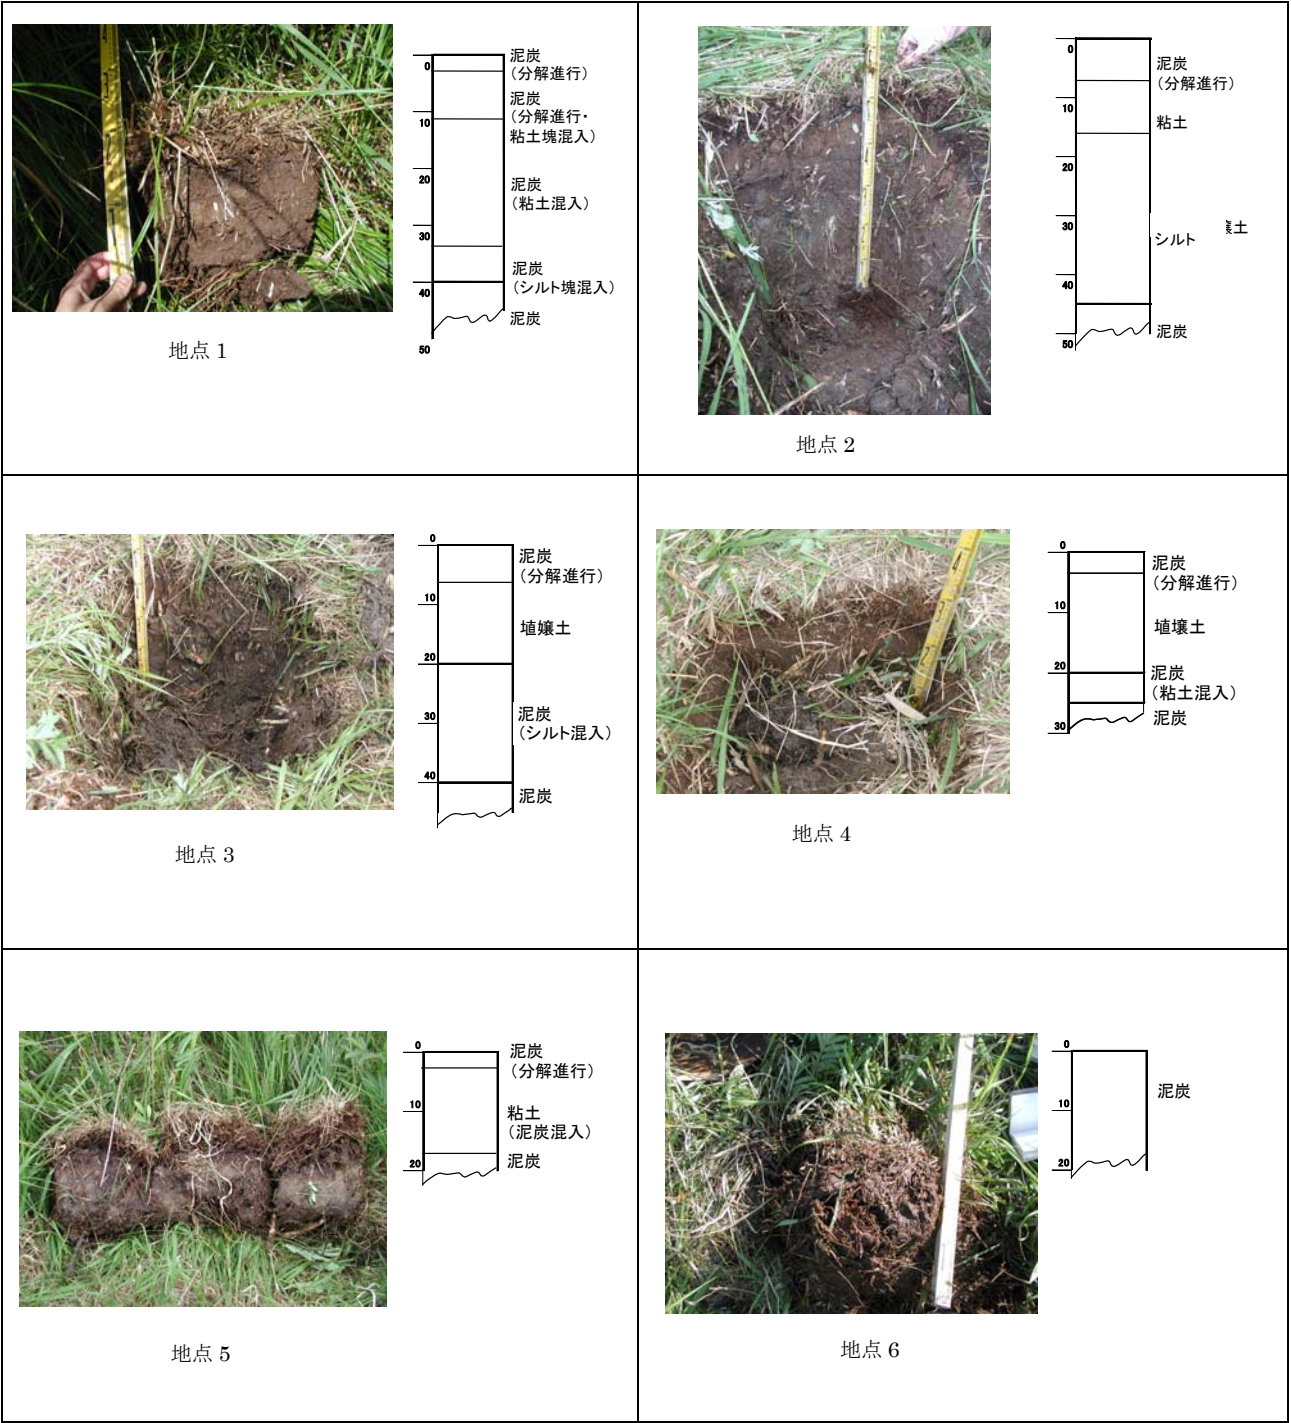
図 7.2.19(1) 土壤断面結果

浚渫土はポンプで吸い上げられドレーンを通して排出されたので、排出口（土砂堆積地の中心）に近く、深くなるほど比重の大きい粒子（砂、シルトなど）が堆積し、排出口から遠く表層になるほど比重が軽いもの（粘土、泥炭粒子など）が堆積していた。縁辺部では、直接堆積してはいないものの、既存の泥炭に浸透してきた粘土粒子が混入したと思われる箇所もみられた。

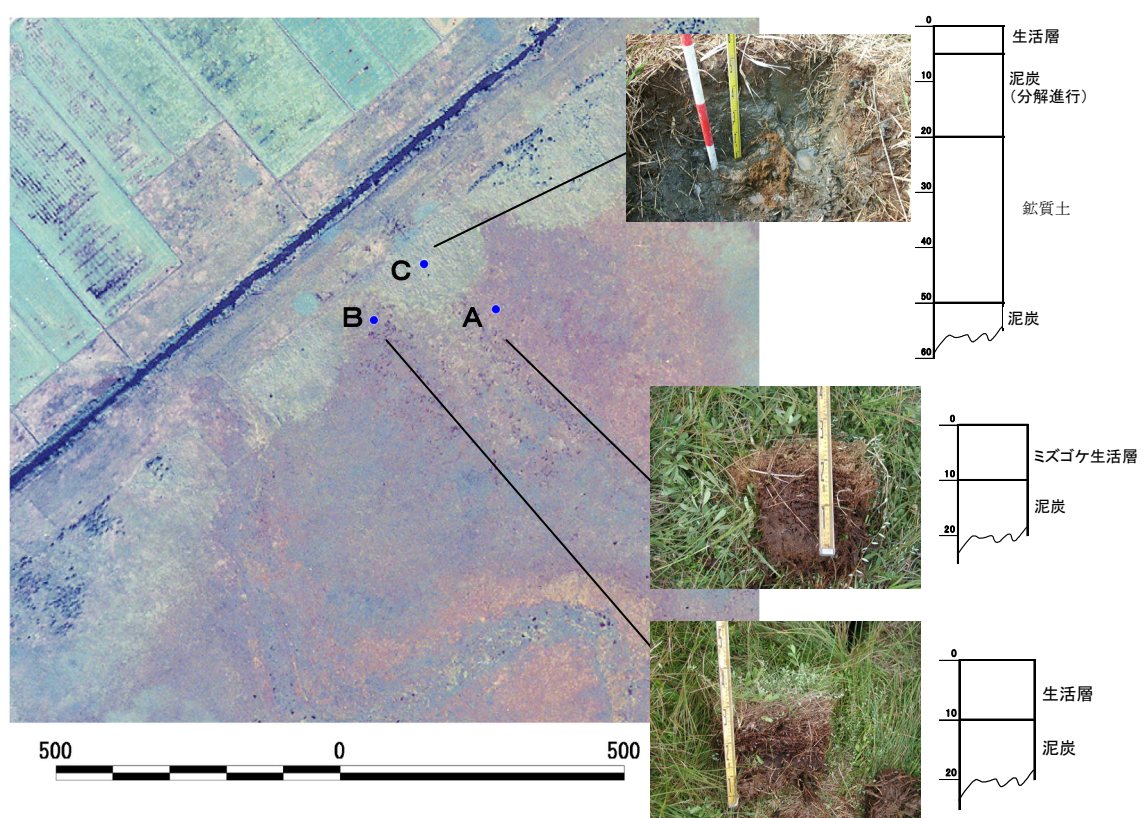
図 7.2.20 土壌分析試料採取地点

| 地点 | 概 要 | 優占植物 |
|---|---|---|
| B | 堆積地隣接地。生活層直下の泥炭層に粘土がうすく混入した地下水のしみ込みが認められる。 | ホロムイスゲ、ツルコケモモ、ホロムイツツジ |
| C | 土砂堆積地中心部。分解が進行した泥炭の下層に砂が堆積。 | ヨシ、イワノガリヤス、ヌマガヤ |

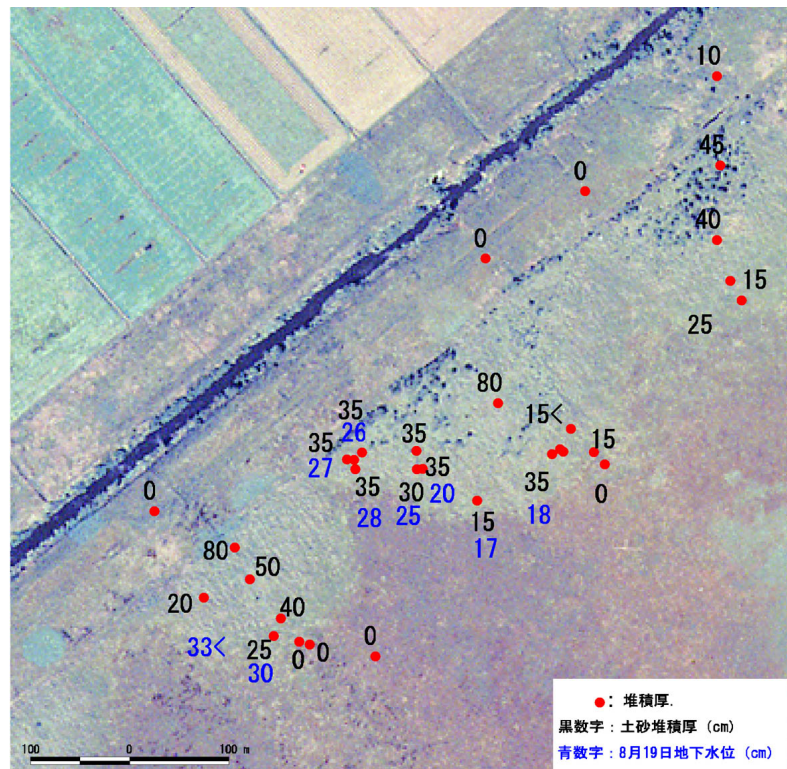
土砂堆積地の堆積厚と 2003 年 8 月 19 日の地下水位を図 7.2.22 に示す。

堆積地の中心部では渇水期である 8 月でも旧地表面より地下水位が高く、縁辺部の一部のみ旧地表面より地下水位が低かった。このため仮に堆積土砂を排除したとすると、堆積地の大部分に水面が形成されることになる。(文献 b)

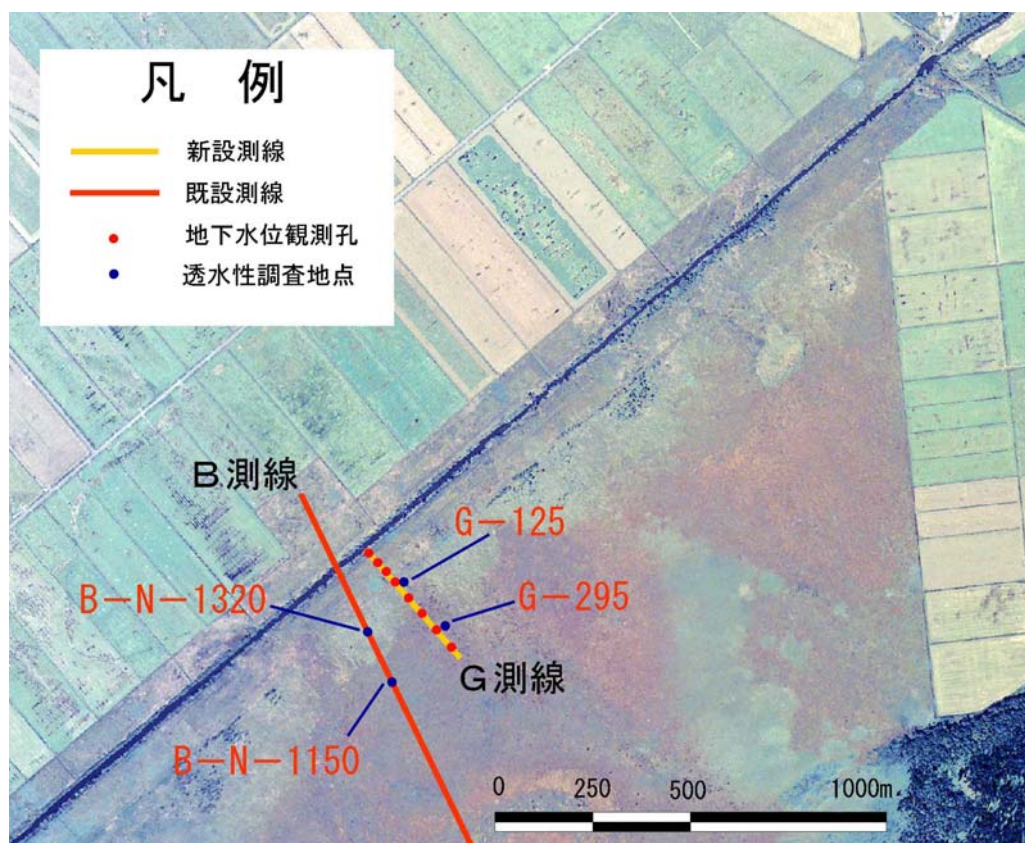
図 7.2.23 放水路周辺における平成 15 年度調査の位置図

放水路周辺の浚渫土砂堆積地と非堆積地において透水試験を実施した（図 7.2.23 の青丸の地点）。なお、透水試験を実施した地点は4箇所、浚渫土砂の堆積及び非堆積、放水路からの距離等を考慮して設定し、それぞれ2深度で試験を行った（表 7.2.4 参照）。（文献 b）

そこで、浚渫土砂の影響のない地下水位観測測線を新設し（図 7.2.23 の G 測線）、既存の浚渫土砂を通る地下水位観測測線（B 測線）との比較を実施した。2003 年 10 月 20 日～12 月 10 日までの両測線の地下水位分布を図 7.2.26 に示す。

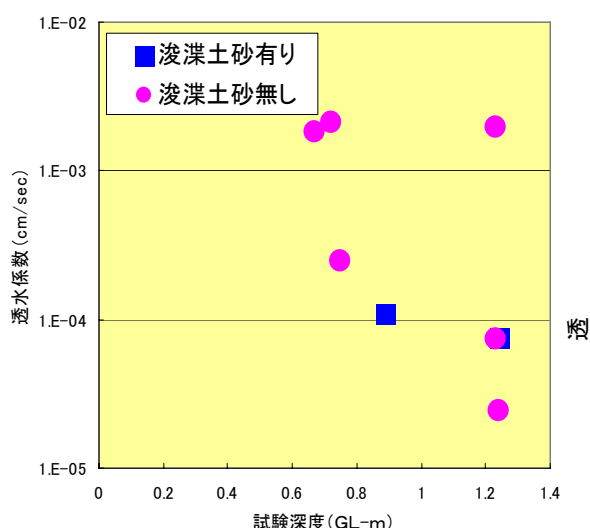
図 7.2.24 試験深度と透水係数の関係

図 7.2.24 に試験深度と透水係数の関係を示す。かなりばらつきは大きいですが、試験深度が深くなると透水係数が小さくなる傾向がある。湿原の下位の地盤（古い地盤）ほど分解が進み透水性が小さくなっている可能性と、深部はそれより上の部分の荷重で圧密されている可能性が考えられる。

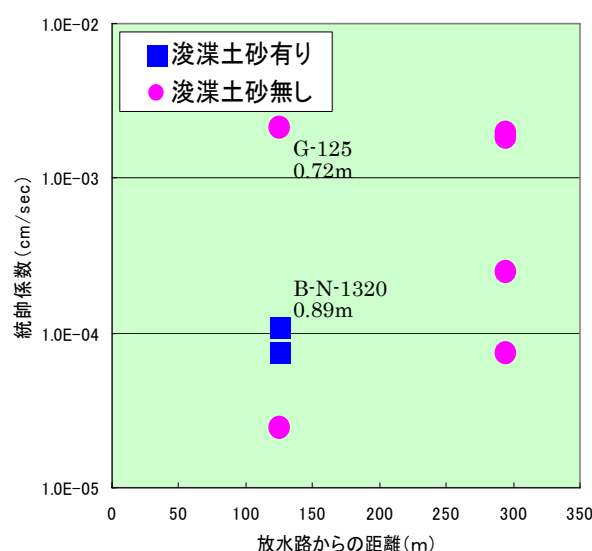
図 7.2.25 放水路からの距離と透水係数の関係

図 7.2.25 に放水路からの距離と透水係数の関係を示す。見方によっては放水路に近い箇所での透水係数が若干低いようにも見えるが、強い相関性は見られない。なお同図において、同じ浅部の調査点について浚渫土砂の有無による違いを見ると、浚渫土砂のある B-N-1320 の深度 0.89m は、浚渫土砂の無い G-125 の深度 0.72m より透水係数が 1 桁小さく、深度 1 m 未満の浅い層では浚渫土砂による圧密作用による透水性の低下が生じていることが推察される。

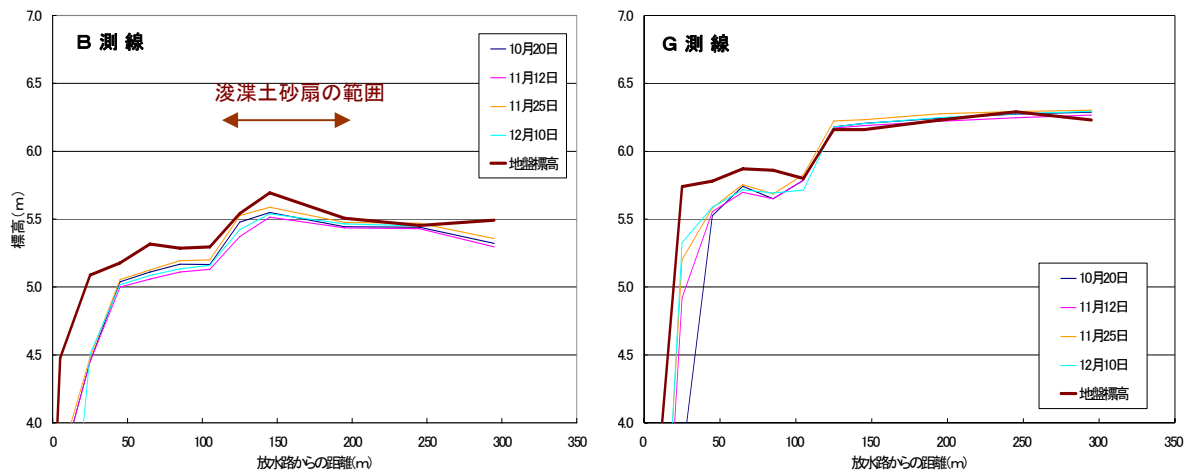
図 7.2.26 B測線及びG測線における地下水位分布

B 測線における浚渫土砂堆積地を境にした地下水位分布状況から判断して、浚渫土砂の圧密作用による透水性の低下効果は限定的で、全体的な地下水の流出を抑えるほどの効果は期待しにくい。また、浚渫土砂堆積地では地表面が凸形状を呈するため、地下水位標高は周囲と同程度であっても地表面からの相対的な地下水位は低くなっており、その結果、周辺の高層湿原よりも乾燥化が進んでいると考えられる。

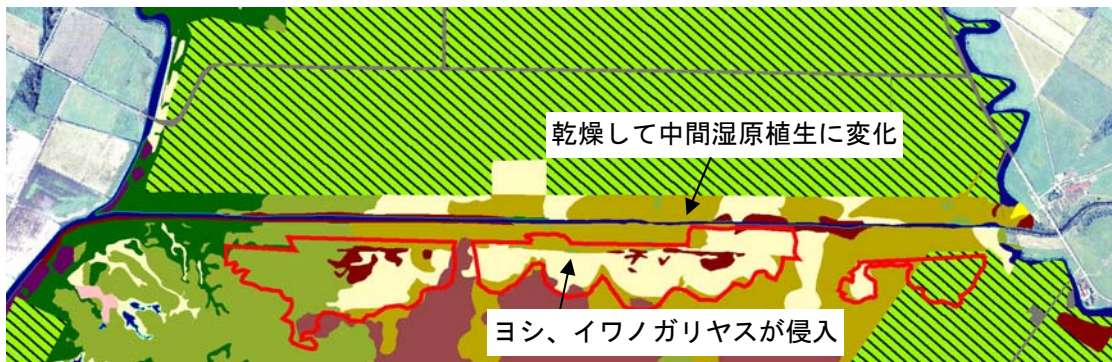
図 7.2.29 放水路周辺の植生区分図（2000 年）

最新の植生の状態である。工事終了後 34 年を経ている。

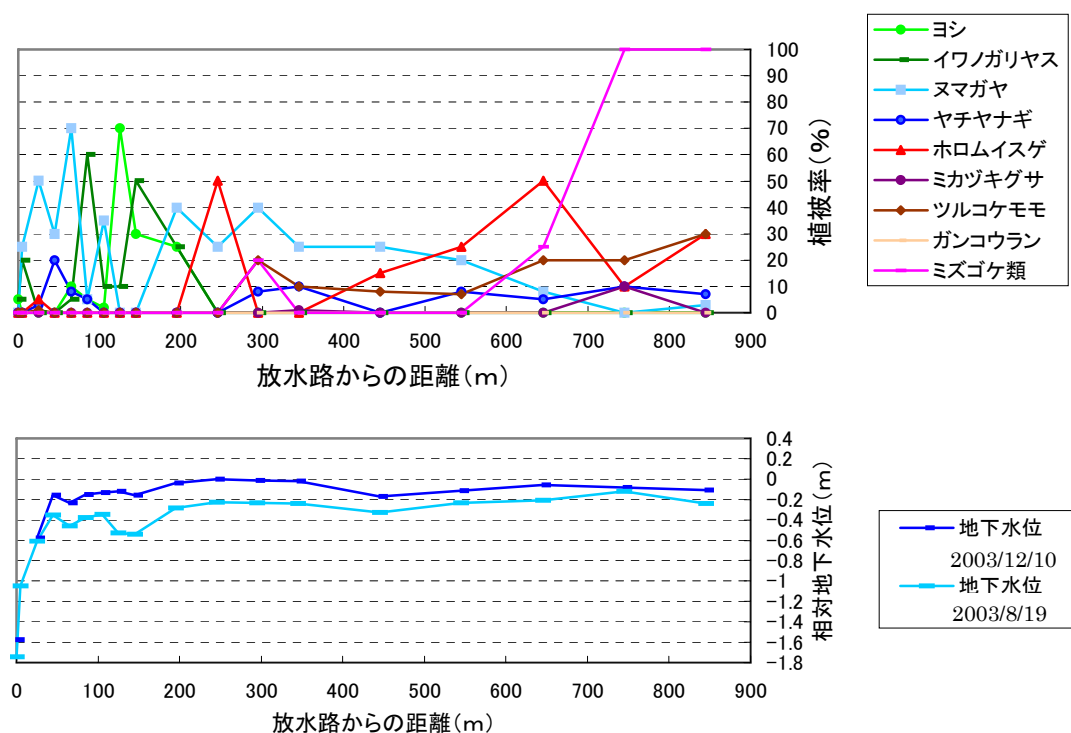
図 7.2.30 B測線における地下水位と主な種の植被率

また、B測線における 2003 年夏季の植生調査結果から以下の点が明らかになった。

- ・放水路から約 100m までは中間湿原植生の代表的な種であるヌマガヤが優占していた。
- ・放水路から約 100～250m の範囲（土砂廃棄エリアに該当）は低層湿原植生の代表的な種であるイワノガリヤス・ヨシが優占していた。
- ・放水路から約 250m 以遠では、ヌマガヤの他、ツルコケモモ、ミズゴケなど高層湿原植生の種が混生していた。

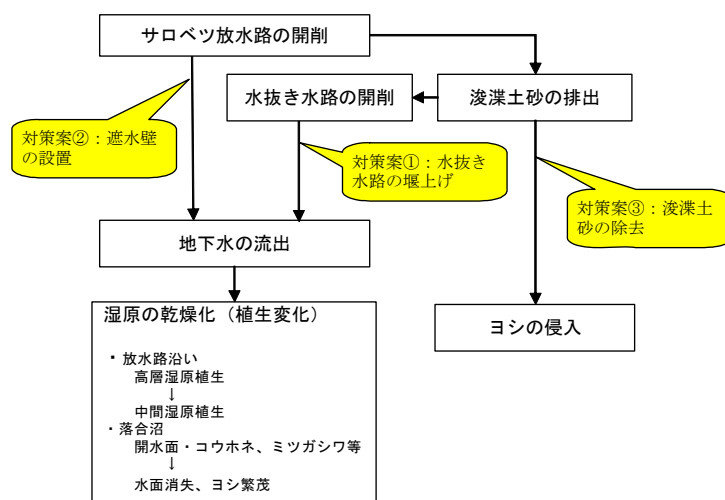
図 7.3.1 推定される劣化のメカニズムと対策案

サロベツ放水路の周辺では図 7.3.1 の様なメカニズムで劣化現象が進行しているものと考えられる。放水路の開削自体が最大の乾燥化要因であることは明らかであるが、すでに地域の治水に不可欠な施設となっていることから、この機能を維持した上で湿原の乾燥化防止対策を検討する。

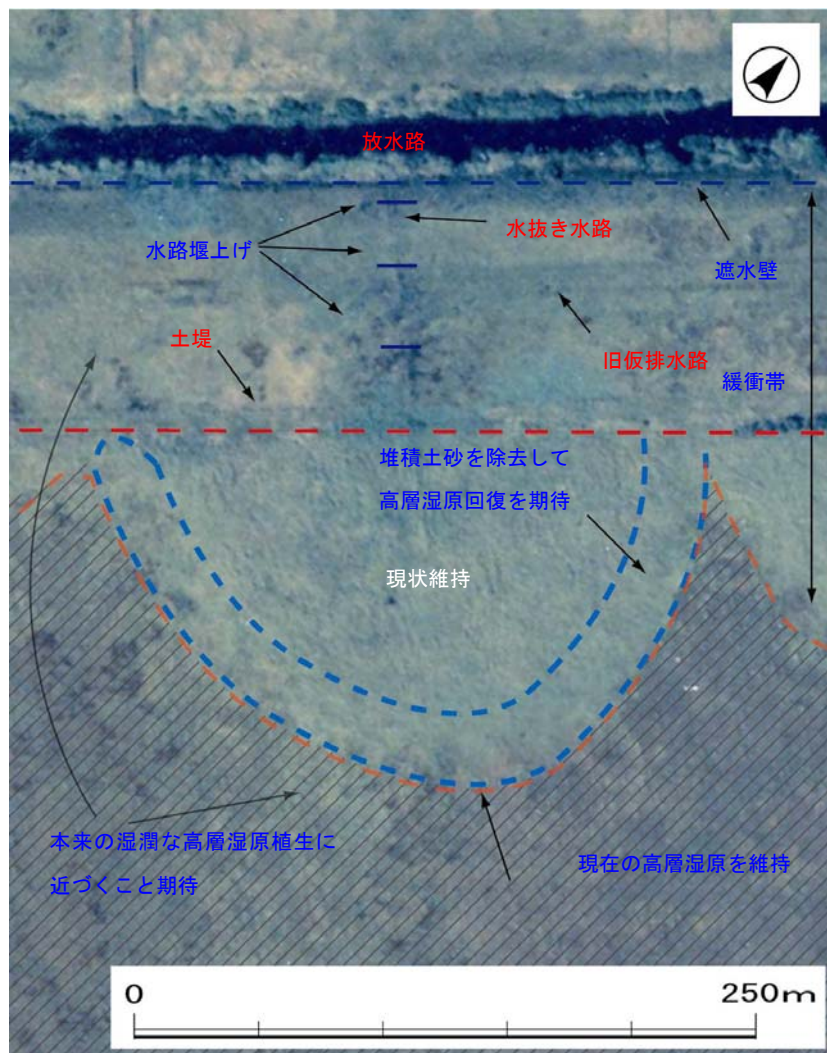
図 7.3.2 放水路付近における対策イメージ

対策案①：水抜き水路の堰上げ

対策案③：浚渫土砂の剥ぎ取り

対策案①・②による湿原の反応を確認した上で、浚渫土砂の堆積厚が薄い部分については、これを剥ぎ取ることで本来の地表面を露出させ、湿原植生の回復を図る（有効性については要検討）。

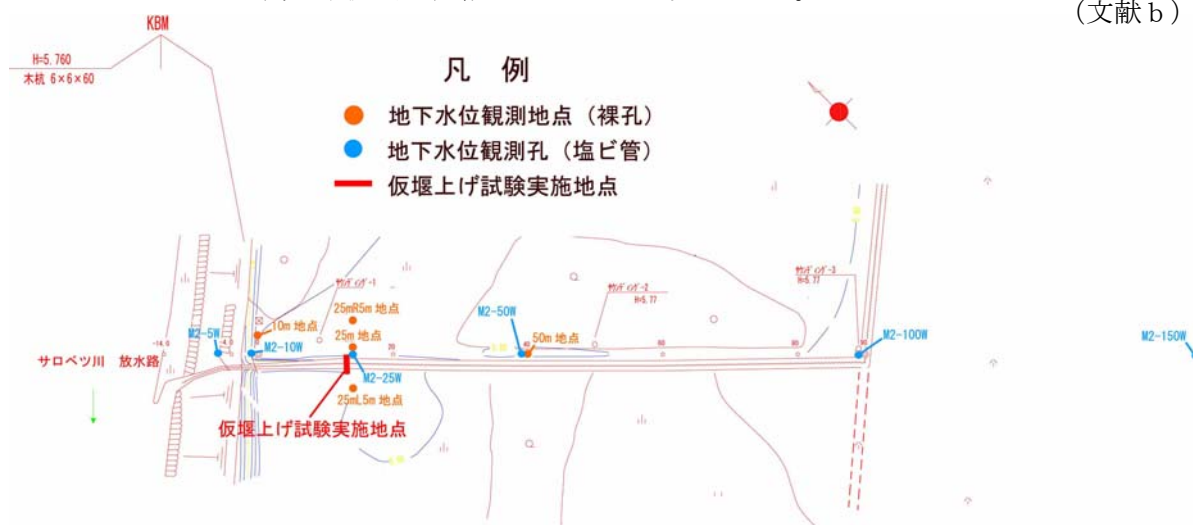
図 7.3.3 水抜き水路仮堰上げ調査の位置図

水抜き水路の仮堰上げ調査は、水抜き水路2の放水路から25mの地点で実施した（図7.3.3参照）。堰上げは2003年10月4日に実施し、図7.3.4に示す地下水位確認地点で10月4日に堰上げ前、10月7日～11月13日に堰上げ後の周辺地下水位の観測を実施した。また、11月13日の周辺地下水位の観測後に堰の撤去を行い、以降、撤去後の周辺地下水位の観測を実施した。また、10月4日～12月10日までの各地点の地下水位の変化グラフを図7.3.5及び図7.3.6に示す。

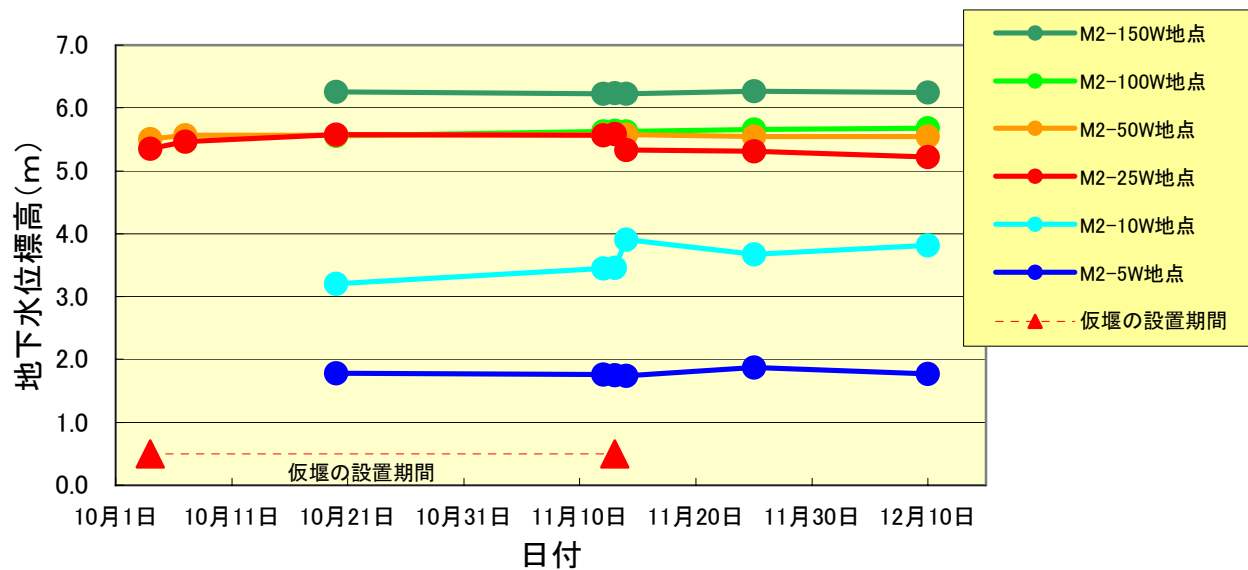
図 7.3.5 10月4日～12月10日までの各地点の地下水位の変化グラフ

堰上げ後の水抜き水路上流側では、翌日には堰上端まで表流水が堰上がり、水抜き水路の最上流部まで水がたまっているのが確認された。この状況は堰の撤去まで維持された。周辺の地下水位は堰よりも上流側は、25m地点で24cm、50m地点で9cmの水位上昇が確認された（10月4日と11月13日の水位差）。堰の撤去後は、25m地点で26～37cm、50m地点で4cm程度の地下水位の低下が見られたが、他の地点では明瞭な変化は見られなかった。なお、10m地点の11月14日の地下水位が急上昇しているが、これは、11月13日の堰の撤去に伴い堰止められていた水が短時間に下流側に供給されたためと考えられる。

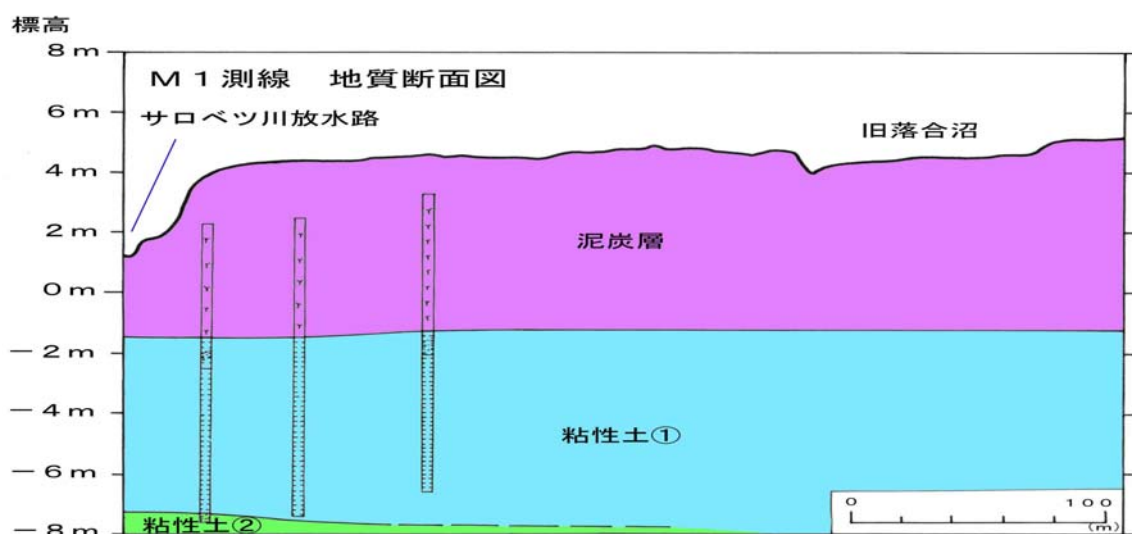
図 7.3.7 M1 測線の地質断面図

各測線の地盤高は、安全側を考慮して水抜き水路の底面ではなく水路脇の湿原面の標高を採用した。また、地質モデルについては、スウェーデン式サウンディングで推定された地層区分を基に設定した（図7.8.9、図7.8.10 参照）。

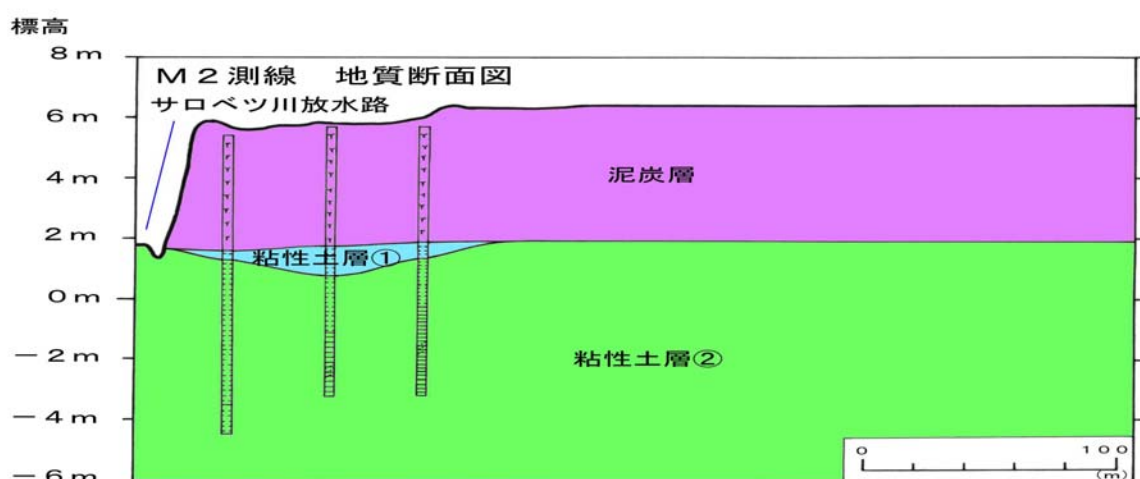
図 7.3.8 M2 測線の地質断面図

M2 測線：水抜き水路②（仮堰上げ調査を実施した水抜き水路）

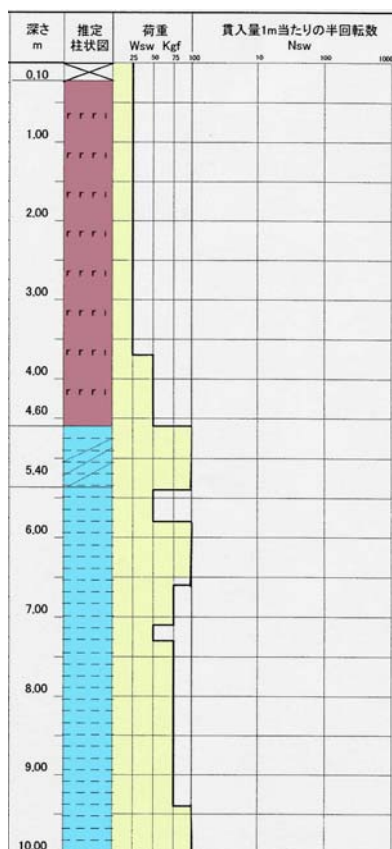
図 7.3.9 堰上げ試験候補地①における  
スウェーデン式サウンディング結果

解析に用いる地盤定数（粘着力、剪断抵抗角）は、スウェーデン式サウンディングの計測結果から換算N値を算出し、平均的な換算N値から設定した。各測線の泥炭層及び粘性土層の地盤強度定数を表 7.3.3、表 7.3.4 に示す。

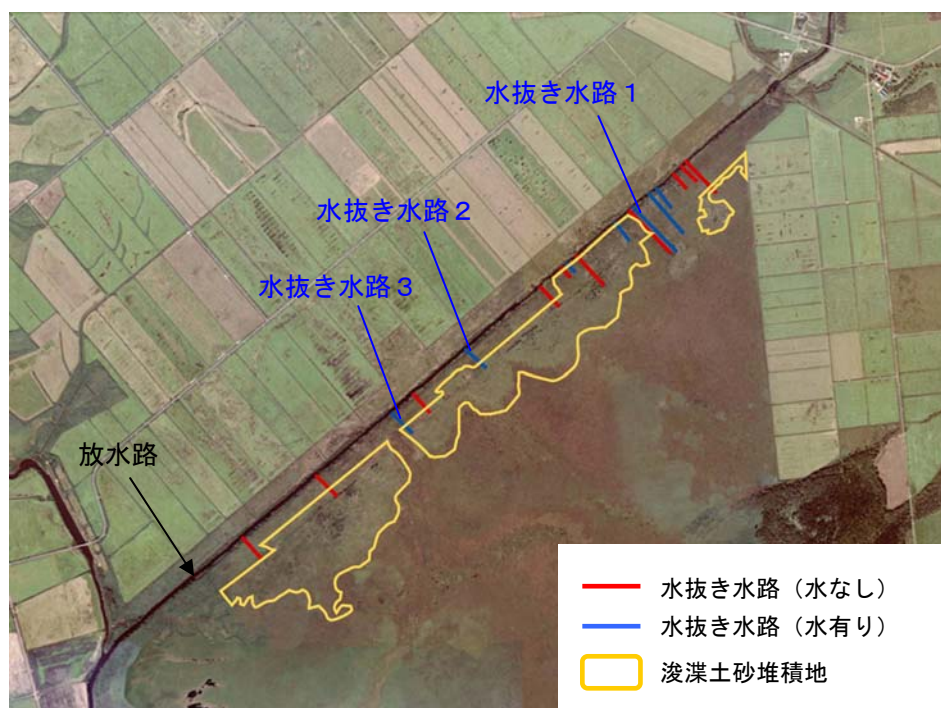
図 7.4.1 水抜き水路実証試験地

実証試験地とした水抜き水路は 3 箇所である（図 7.4.1）。

水抜き水路 3 は、旧河川跡という自然の排水要因に接する水抜き水路における対策を検討するために選定した。

水抜き水路 1（落合沼）と水抜き水路 2 は、平成 16 年度に事前調査を実施し、平成 17 年度に実際に堰上げを行い、堰上げ後に事後調査を行った。水抜き水路 3 は、平成 17～18 年度に事前調査を行った。

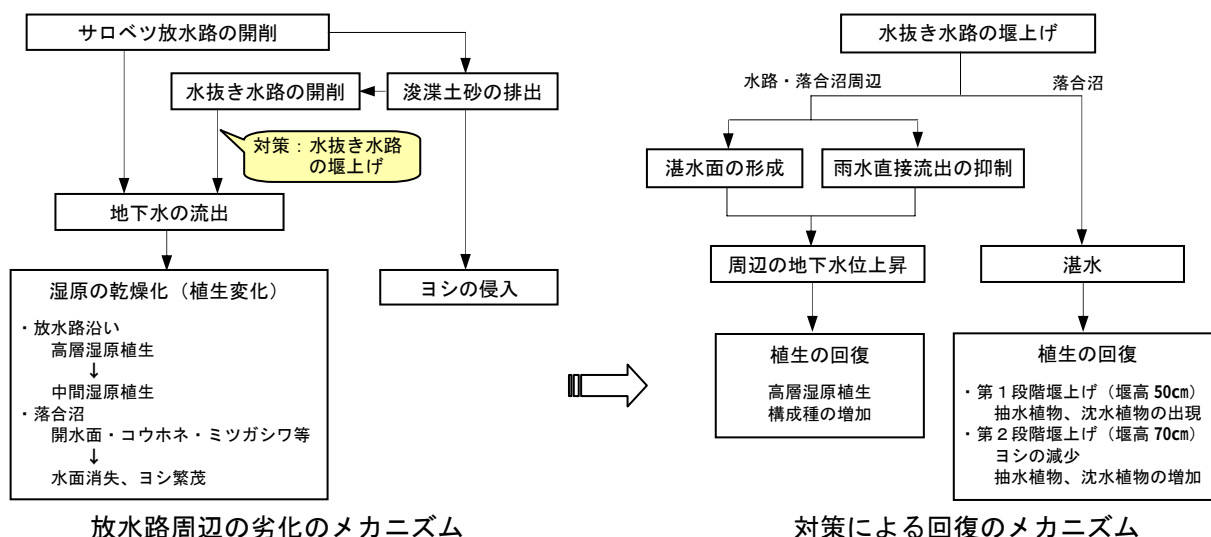
図 7.4.2 放水路周辺の劣化のメカニズムと対策による回復のメカニズム

水抜き水路の堰上げは、その対策として、地下水流出の主要因である放水路と水抜き水路のうち、水抜き水路を堰上げすることにより、湛水面を形成させるものである。これにより、水路に沿って低下した地下水位を上昇させて、植生の回復を期待するものである。水抜き水路堰上げ実証試験の実施によって期待される生態系の応答は、以下のように予測される。

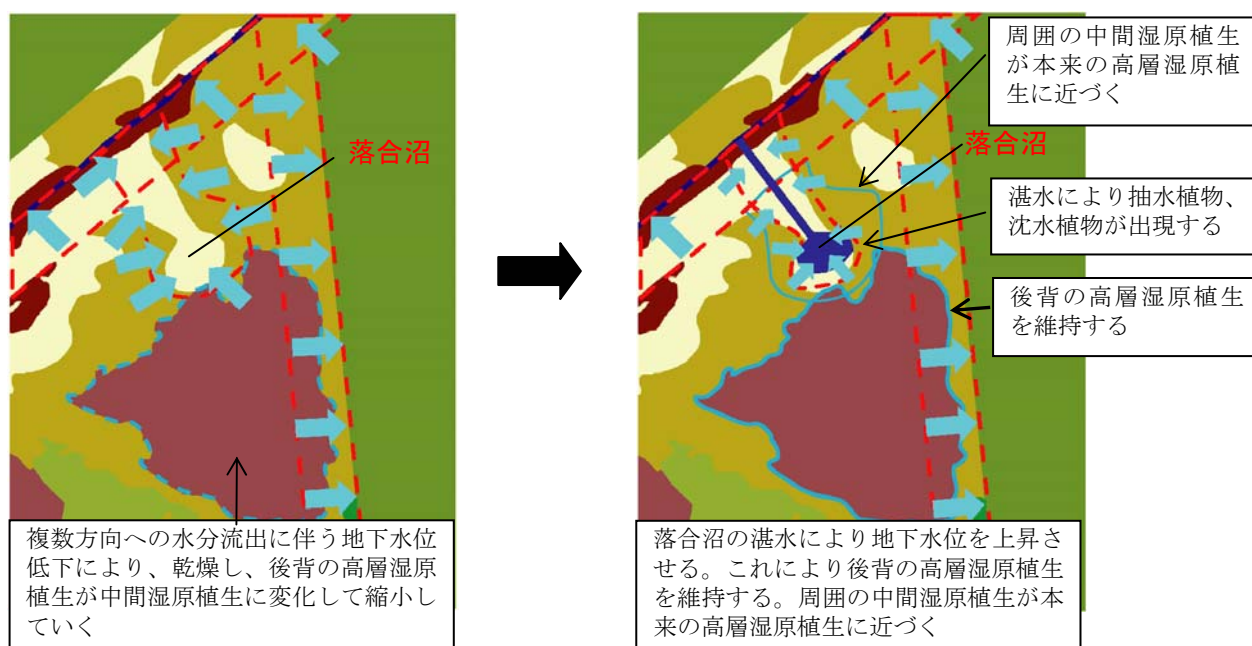
図 7.4.3 現況と堰上げ後のイメージ

- ⇒ 窪地の水位が上がるのに連動して、周囲の湿原地下水位が上昇する。
- ⇒ 堰上げ第1段階（堰高 50cm）では、現在沼内に生育するヨシは残存するが、湛水によって生じる開水面の一部ではミツガシワ・コウホネ・フトイなどの抽水植物、ヒメタヌキモなどの沈水植物が新たに出現する。
- ⇒ 堰上げ第2段階（堰高 70cm）では、ヨシが減少し、抽水植物、沈水植物が増加する。
- ⇒ 落合沼の周囲では、地下水位が高くなることによって、後背の高層湿原植生が安全に維持される。また、乾燥によって劣化した植生が本来の高層湿原植生に近づく。

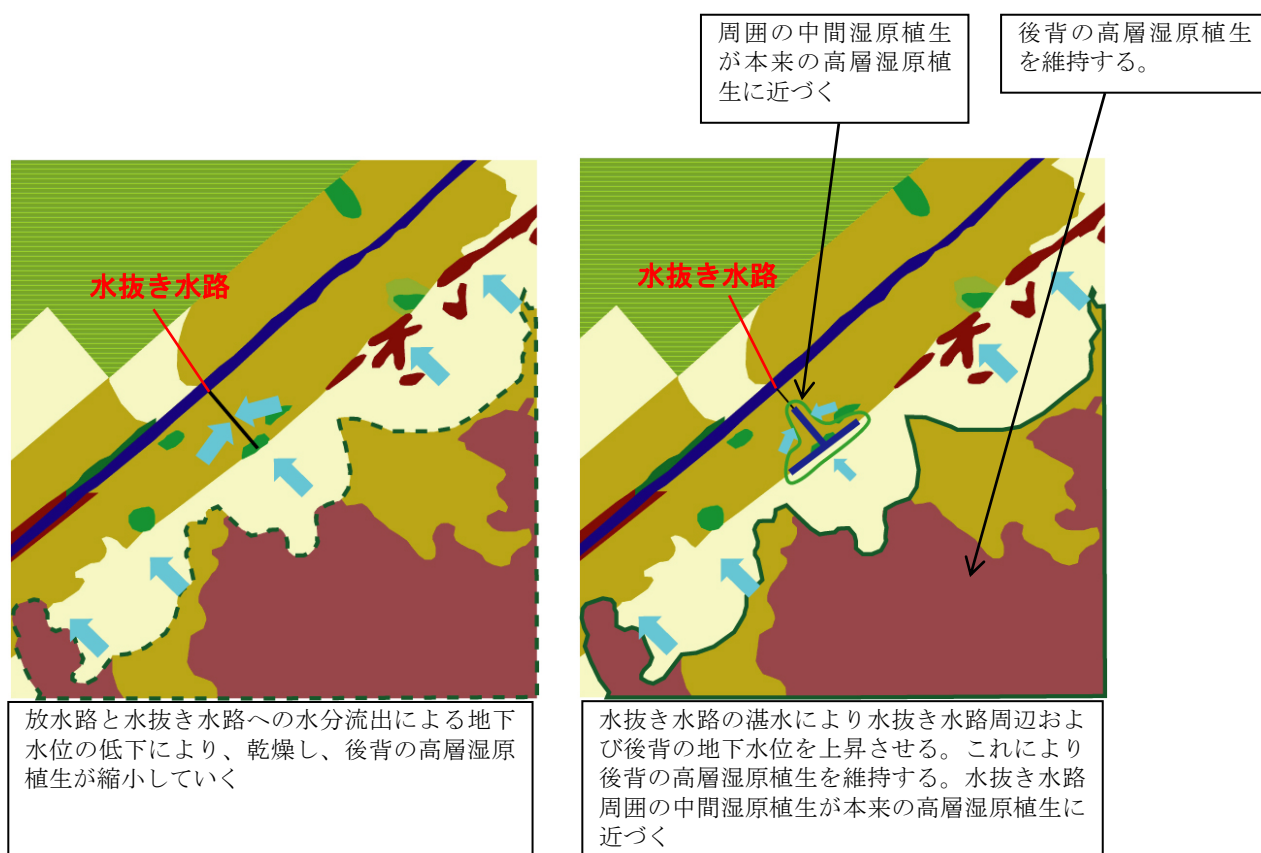
図 7.4.4 現況と堰上げ後のイメージ

- ⇒ 水抜き水路への地下水流出が抑制され、水路周辺の湿原地下水位が上昇する。
  - ⇒ 湿原内の乾燥化が緩和され、現況の中間湿原植生が本来の高層湿原植生に近づく。
- なお、土砂堆積地のヨシーイワノガリヤス群落は、浚渫土砂に混入していた鉍質土壌に結びついて成立したと思われ、地下水位が上昇しても高層湿原植生に変化するとは考えられない。

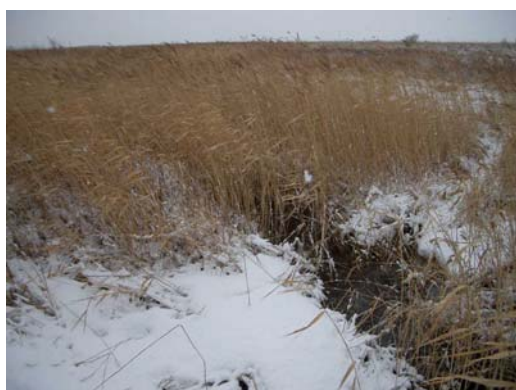
**落合沼流出部 堰上げ前の状況**  
(背後のヨシ原が落合沼跡の窪地)

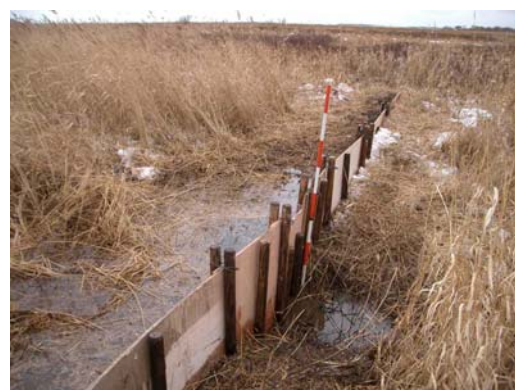
**落合沼流出部 堰上げ直後の状況**  
(堰の延長は 10.5m、水路底から約 1.1m 堰上げ)

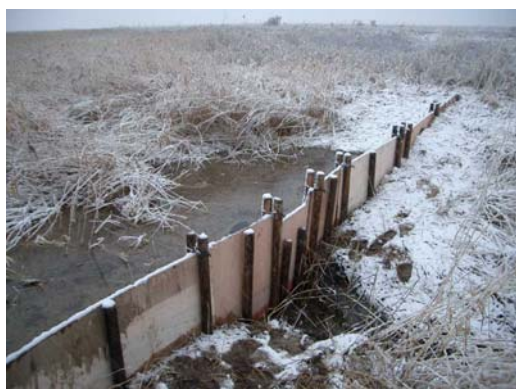
**堰上げ翌朝の状況**  
(すでに堰天端近くまで湛水が見られる)

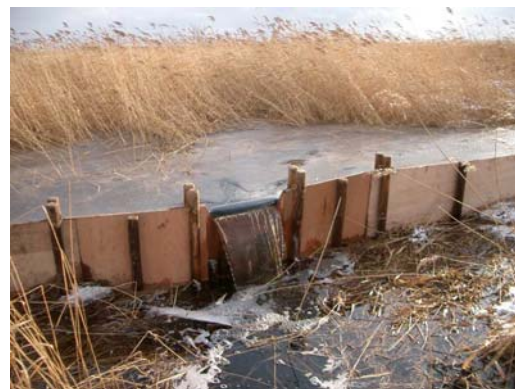
**堰上げ 2 日後の状況 下流側の水路も堰上げ済み**  
(融雪等の影響で相当量の越流が生じている)

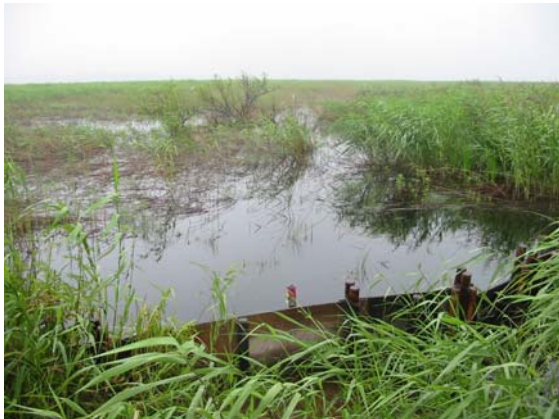
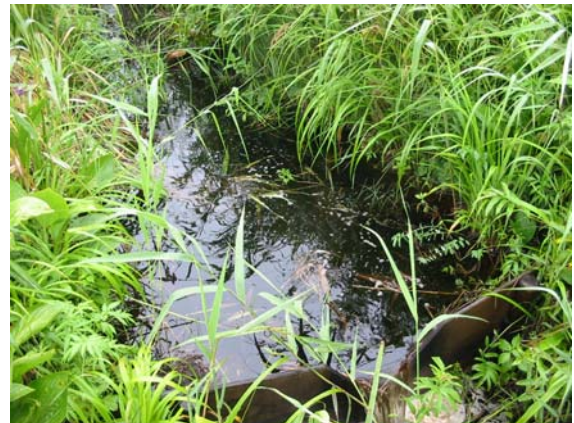
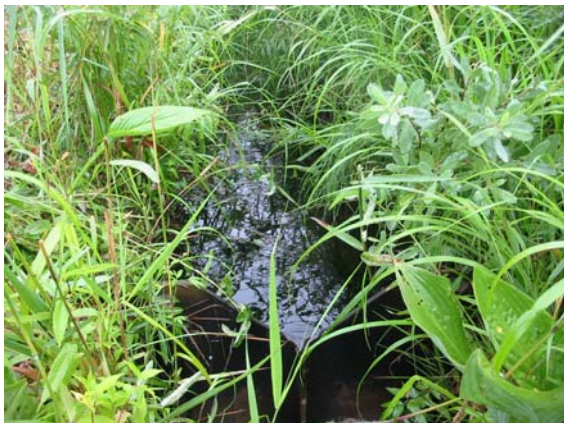
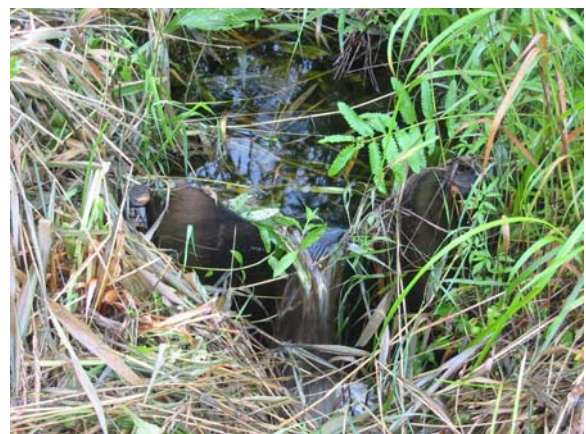
図 7.4.6 水抜き水路 1 の堰上げ①～④の堰上げ後の状況

堰上げ③：放水路から 155m 地点、越流部の標高 3.875m

堰上げ④：放水路から 124m 地点、越流部の標高 3.551m

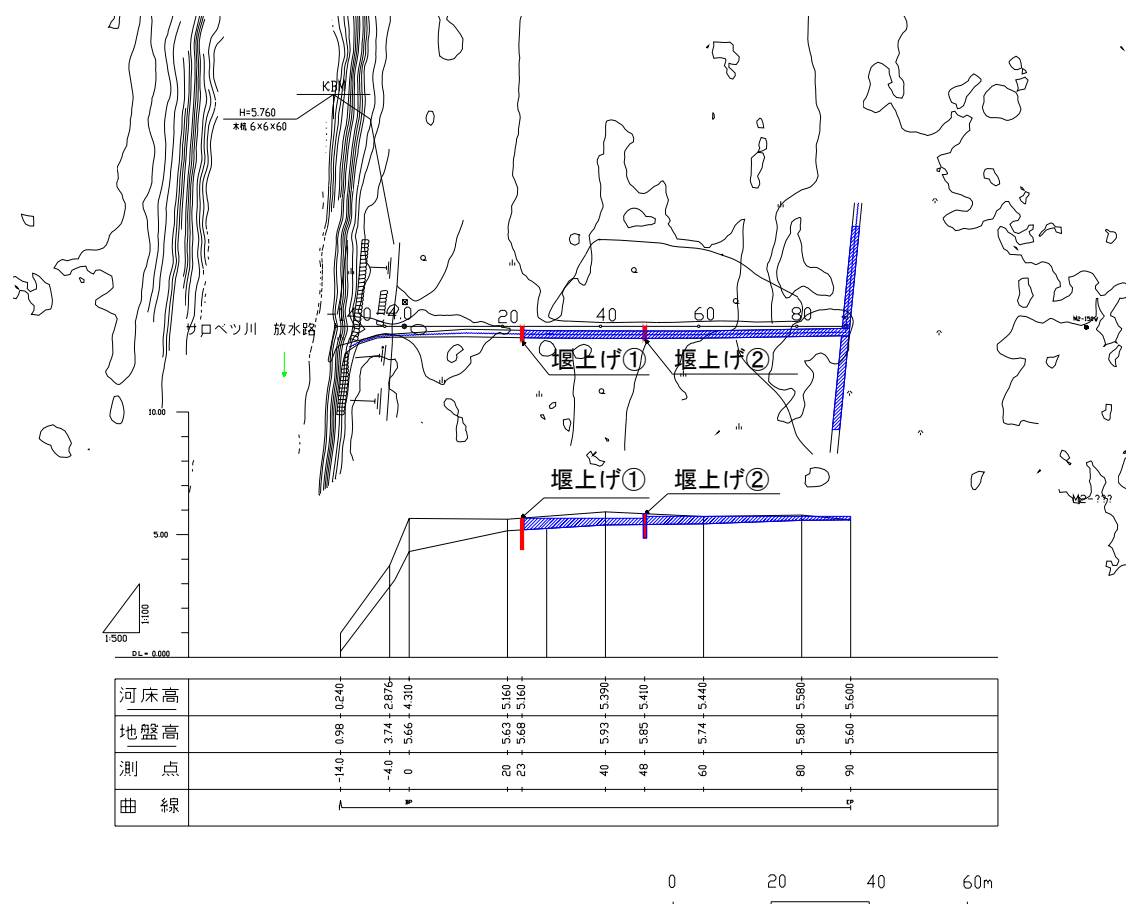
図 7.4.6 水抜き水路②堰上げ計画

堰の位置および高さを図 7.4.6 に示す。水抜き水路②は仮排水路と放水路をつなぐように延長約 100m にわたって設けられている。このうち、放水路近くは水路底の標高が急激に落ち込んでおり、小規模な堰上げを行っても水路周辺の地下水位上昇には結びつかないことから、堰は水路が浅くなる 20m 地点より上流側に設ける。2 段目の堰は地表面とほぼ同じ高さとし、水抜き水路末端に接続する仮排水路まで湛水させる。

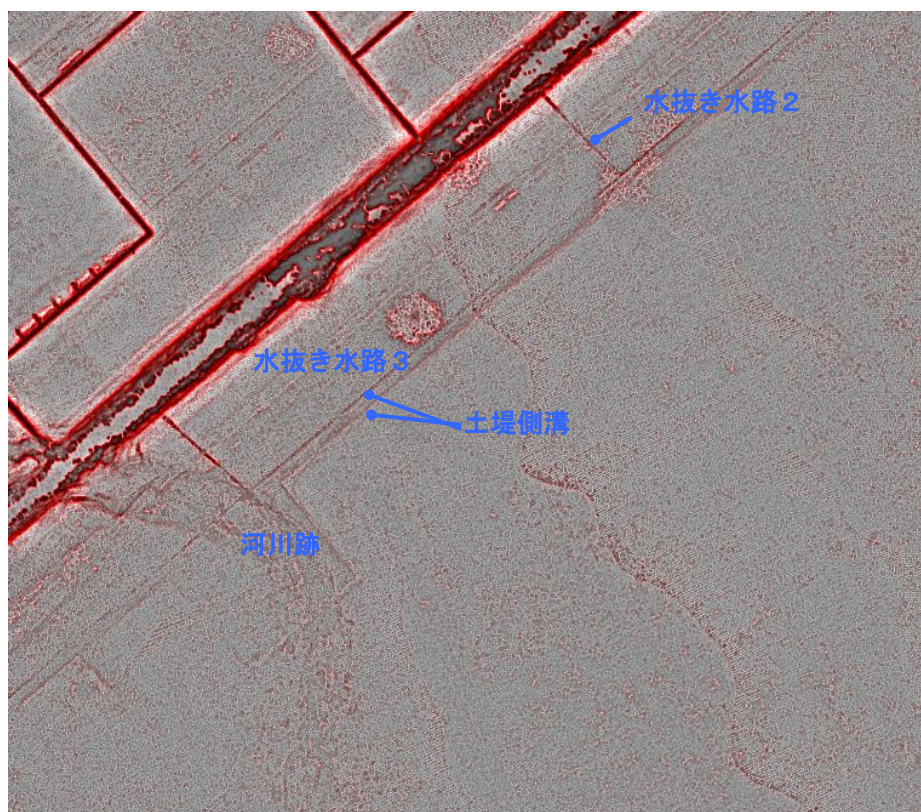
図7.4.7 水抜き水路3周辺の微地形

水抜き水路3は、放水路から約100m奥にある仮排水路まで、旧河川跡を避けるように斜めに開削されており、水抜き水路の末端部は河川跡の窪地に接している（図7.4.7）。このため、水路内の高い位置まで湛水させると、あふれた水分が河川跡の窪地に流れるものと予想される。

また、土堤側溝はすでに埋塞したり、河川跡で分断されたりしており、湛水させにくい状態にある。

旧河川跡という潜在的な排水経路があるため、水抜き水路の堰上げのみでは湿原奥部の乾燥化抑制には寄与しないと考えられる。ただし、水抜き水路が旧河川跡から放水路に水分を逃がすバイパス的な働きをしている可能性があるため、これを抑制することを主眼に、下図に示すとおり、放水路から60mの地点に堰板を1箇所設け、水抜き水路の底から50～60cm程度湛水させる。兩岸ぎりぎりまで堰上げる計画であるが、河川跡への溢水が顕著にならない程度に現地の状況を見て堰高を調整する。（文献h）

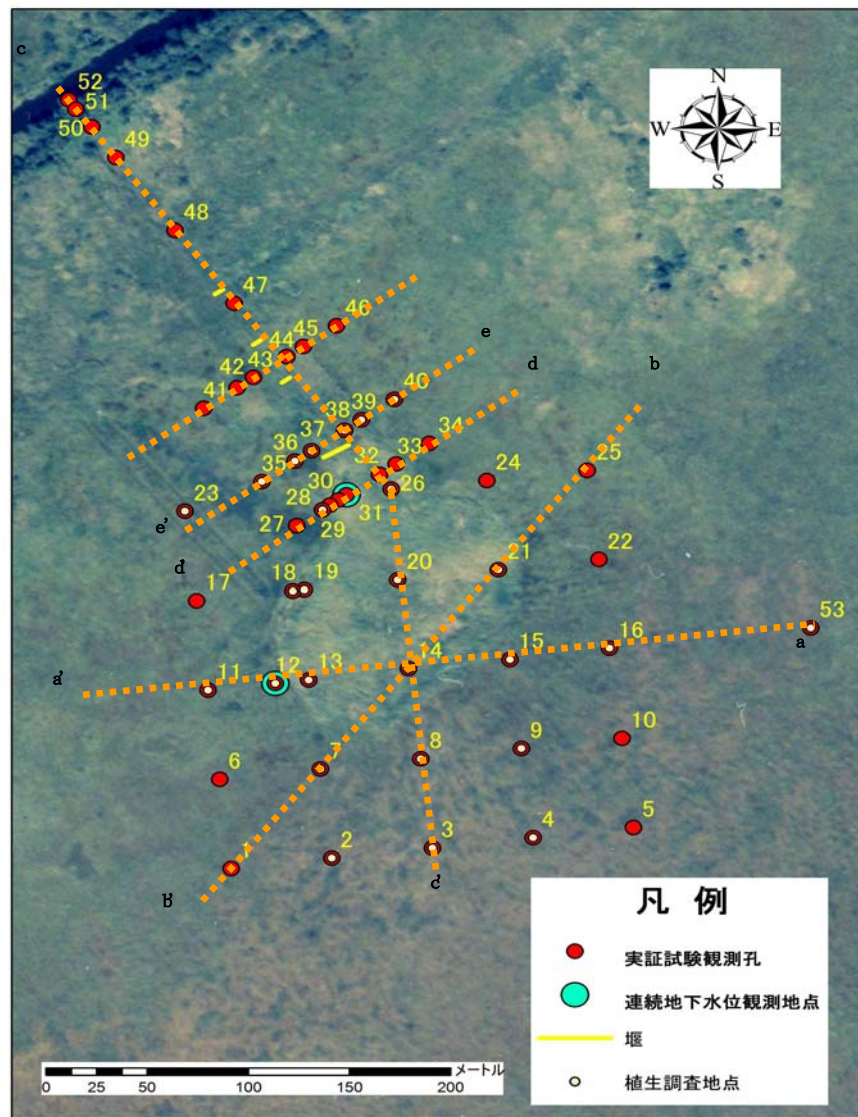
図 7.5.1 水抜き水路 1 実証試験地における調査地点

水抜き水路 1 試験地における調査地点を図 7.5.1 に示す。落合沼跡の窪地周辺は、堰上げによる湛水によって生じる周辺の地下水位の変化を面的に把握できるように格子状に地点を配置した。水路については、堰上げにより水路両側の地下水位の変化を捉えられるように堰の上流側に水路に直行する測線を設け、地点を配置した。また放水路からの距離による地下水位の傾きも捉えられるように放水路に直交する測線も設けた。

地下水位観測地点が 53 地点、植物調査地点が 26 地点である。なお、地下水位観測地点のうち、落合沼湛水面と水面に接する陸域に各 1 地点を連続観測地点とした。
