# 平成 18 年度 サロベツ自然再生事業 再生計画・技術手法検討調査業務

## 報 告 書 (総合とりまとめ編)

平成 19 年 2 月

環境省北海道地方環境事務所  
ア ジ ア 航 測 株 式 会 社

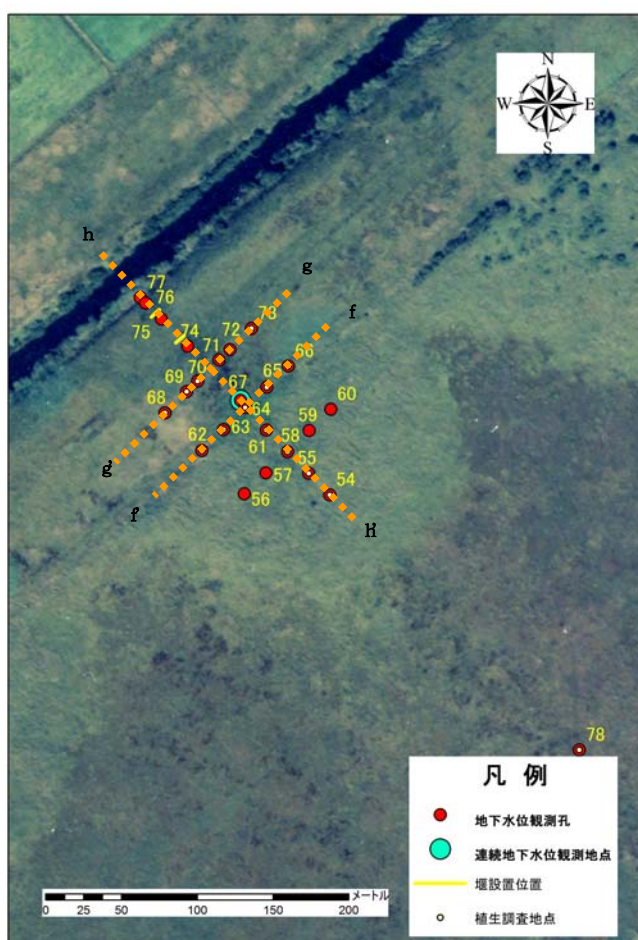
図 7.5.2 水抜き水路 2 堰上げ実証試験地における観測孔位置

水抜き水路 2 試験地における調査地点を図 7.5.2 に示す。水路については、堰上げにより水路両側の地下水位の変化を捉えられるように堰の上流側に水路に直行する測線を設け、地点を配置した。また、浚渫土砂堆積地における地下水位の変化も捉えるために、土堤の直上と浚渫土砂堆積地の中心部にも測線を設けた。さらに、放水路からの距離による地下水位の傾きも捉えられるように放水路に直交する測線も設けた。地下水観測地点が 25 地点（うち 1 地点で連続観測）、植物調査地点が 16 地点である。

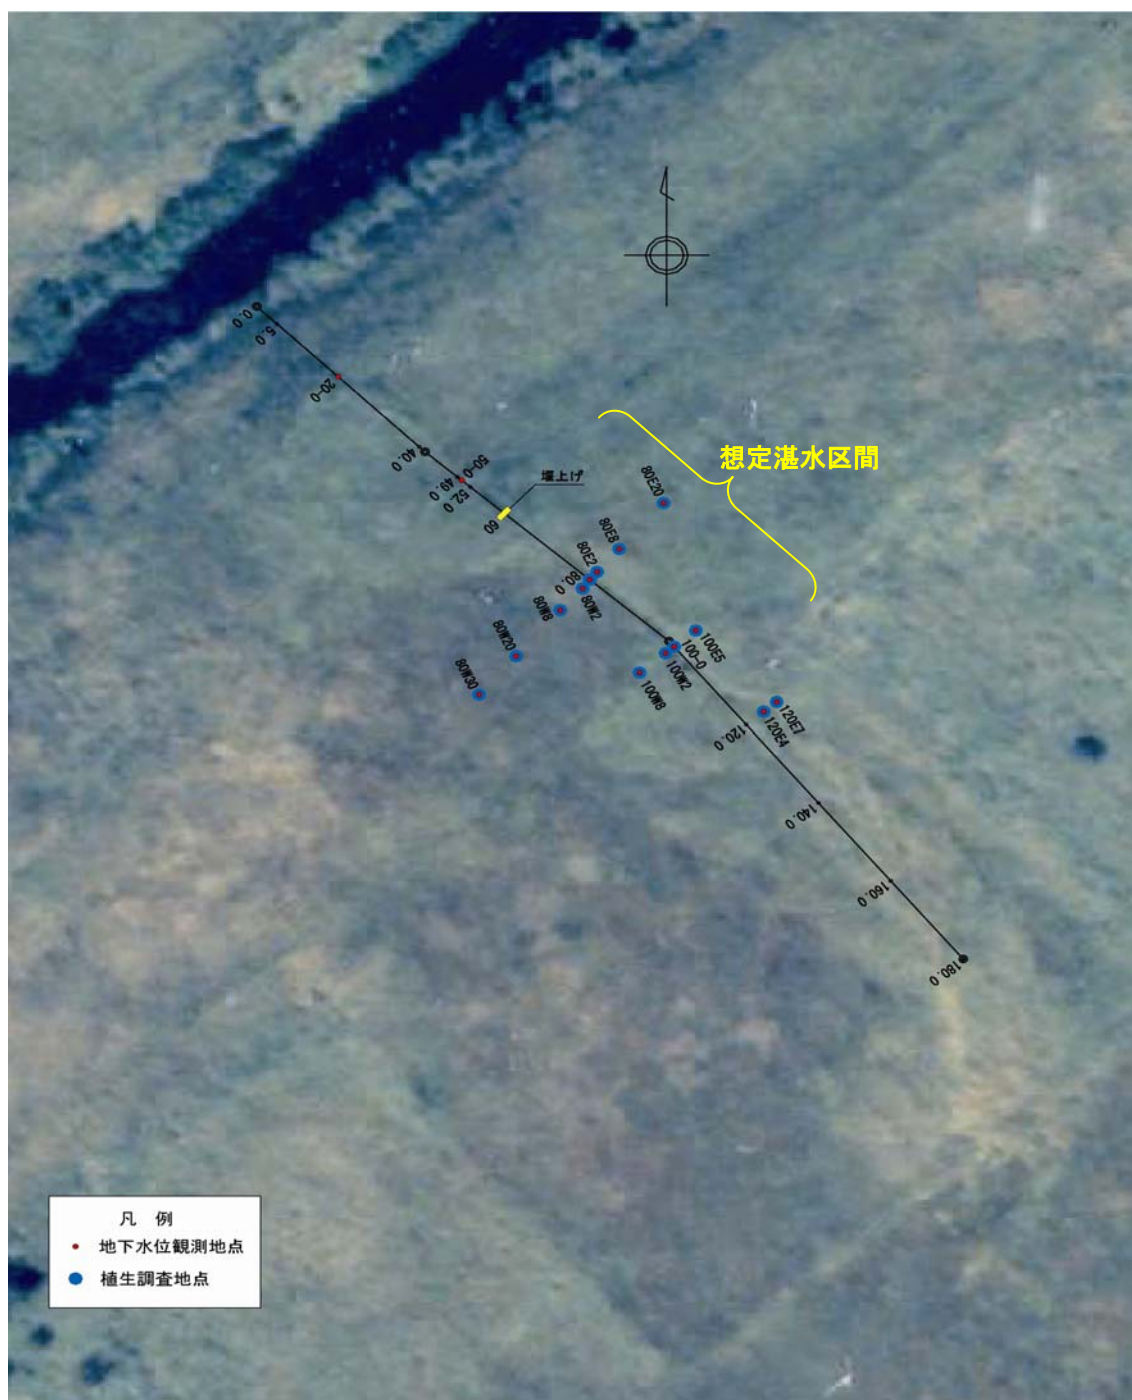
図 7.5.3 水抜き水路 3 実証試験地における調査地点

100m測線は、さらに 20m上流にある。小規模な開水面があり、水位が上がれば水面も広

がらと思われ、その付近の変化を追跡する測線とした。また、予定している堰に加えて、もう一つ堰を設置する場合の候補地ともなる箇所である。120m測線は、さらに 20m 上流にある。わずかに流路が確認できる程度であるが、流路沿いに変化が生じた場合の観察箇所として設置した。

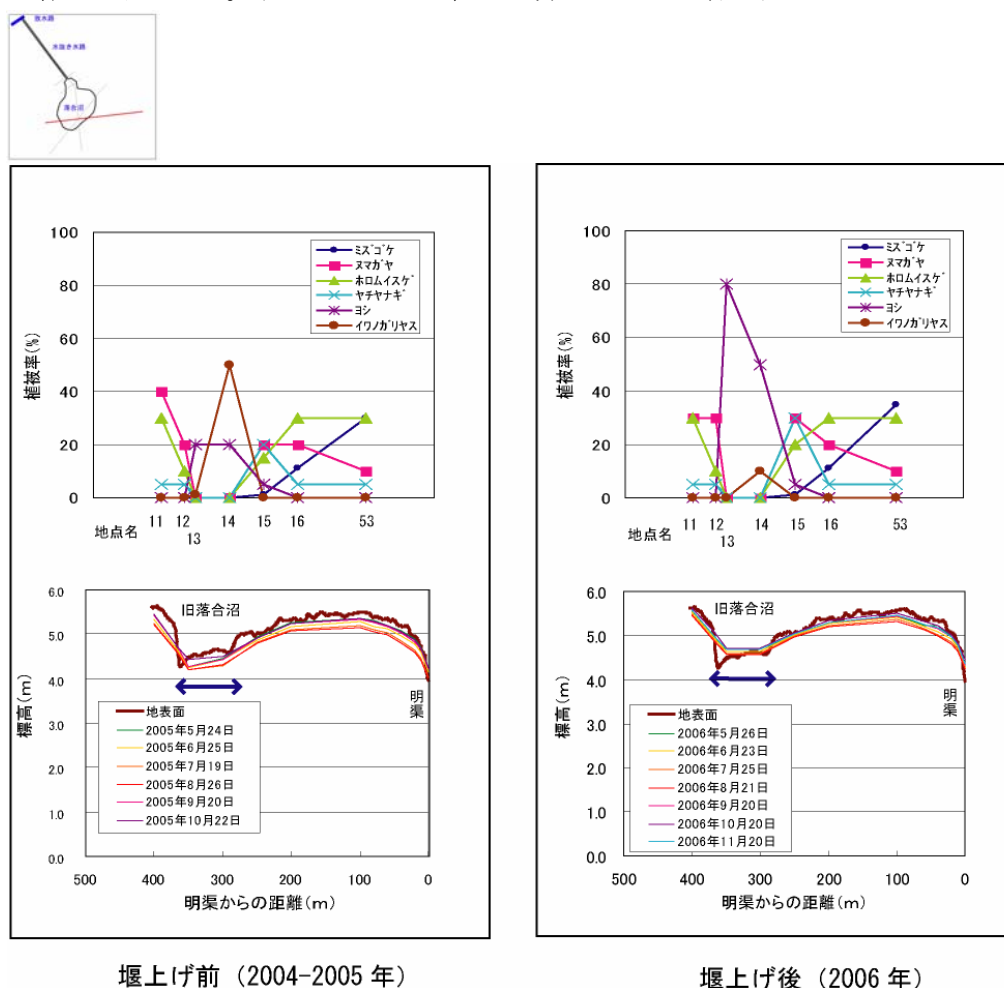
図 7.5.4 a－a' 測線における地下水位と植被率の変化

2005年の地下水位は渇水期に測線全体で水位の低下が見られた。これに対して2006年の地下水位は渇水期の地下水低下量が全体的に小さくなった。また、落合沼西側（明渠から366m～400m）では、堰上げ後の2006年の地下水位は2005年に比べて高くなったことが読みとれる。

植物は、旧落合沼の窪地においてイワノガリヤスの植被率の低下と、ヨシの植被率の増加がみられた。堰上げによる水位の上昇がヨシの生育を促進したと思われる。

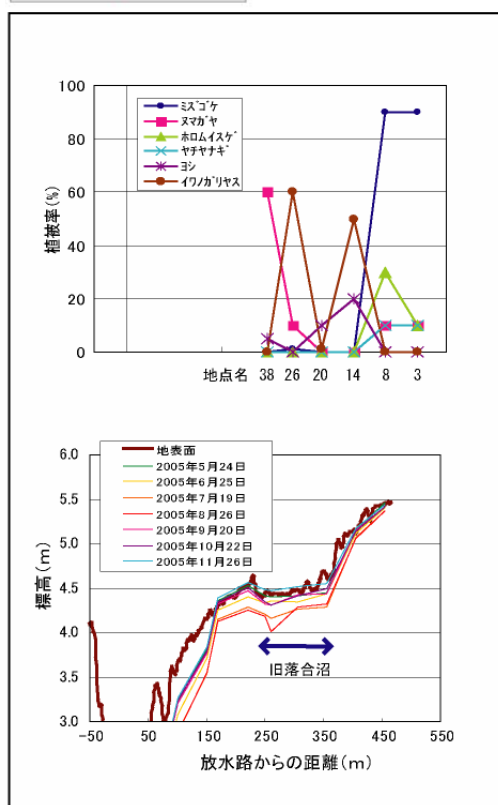
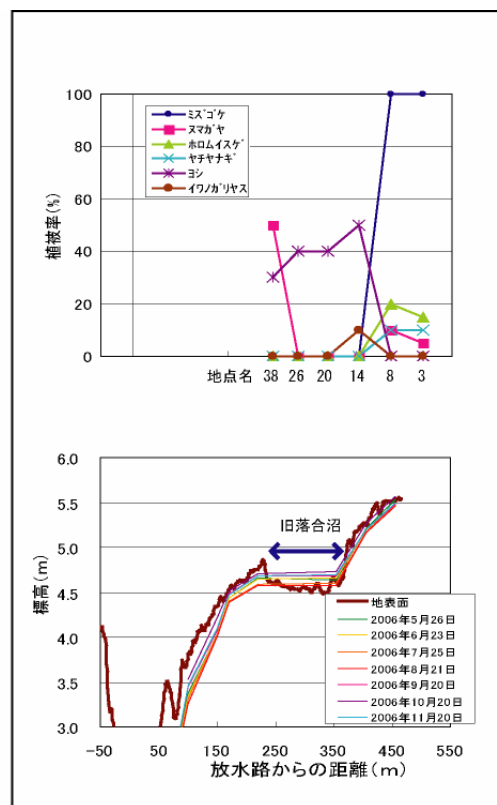
図 7.5.5 c - c' 測線における地下水位と植被率の変化

堰上げ後の 2006 年の地下水位は、2005 年と比較して、最下流の堰上げ地点（放水路から 124m 地点）よりも湿原側で地下水位の上昇が見られた。また、落合沼周辺では渇水期の地下水低下量が小さくなった。旧落合沼の窪地は、堰上げ前は冠水と干出を繰り返していたのに対し、堰上げ後は全期間に冠水していた。

植物は、a - a' 測線と同様に、旧落合沼の窪地においてイワノガリヤスの植被率の低下と、ヨシの植被率の増加がみられた。

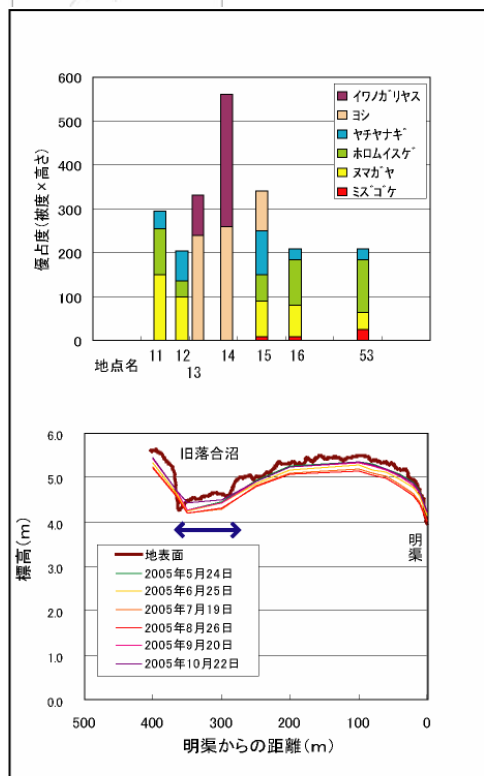
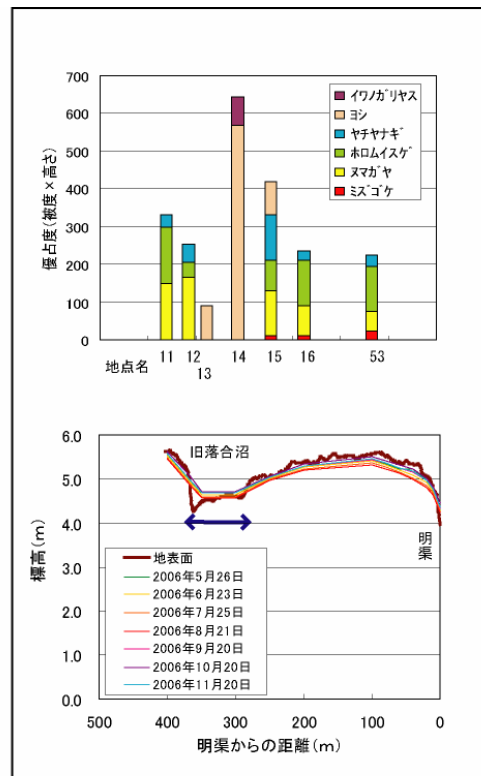
a－a' 測線における地下水位と主要な植物の優占度を堰上げ前後で並べたものを図 7.5.7 に示す。

植物は、旧落合沼の窪地においてイワノガリヤスの優占度が激減し、それに変わってヨシの優占度が増加していた。堰上げによる水位の上昇によってヨシが圧倒的に優占する群落になったといえる。

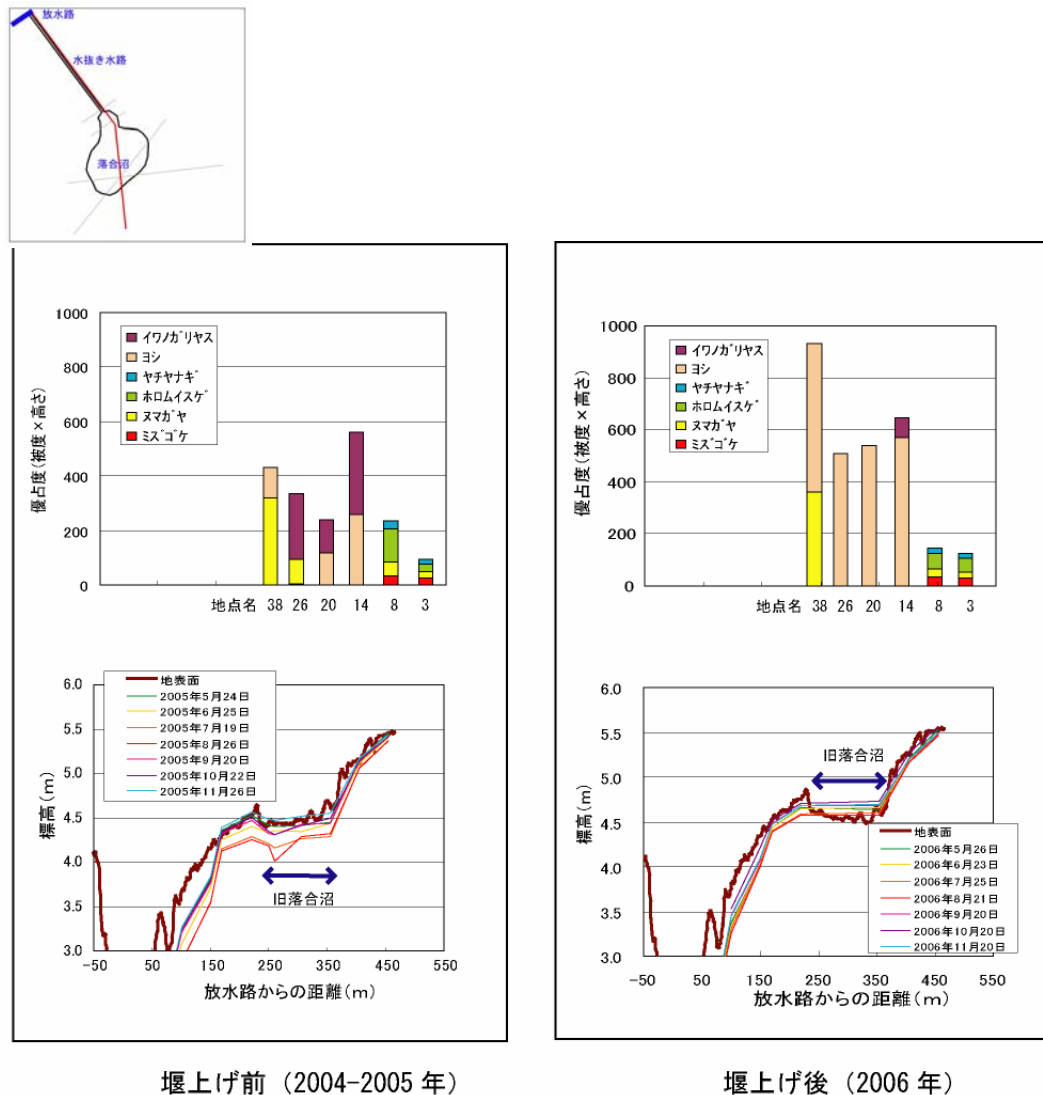
同様に、c - c' 測線における地下水位と主要な植物の優占度を堰上げ前後で並べたものを図 7.5.8 に示す。

このラインにおいても植物は、旧落合沼の窪地においてイワノガリヤスの優占度が激減し、それに変わってヨシの優占度が増加していた。堰上げによる水位の上昇によってヨシが圧倒的に優占する群落になったといえる。

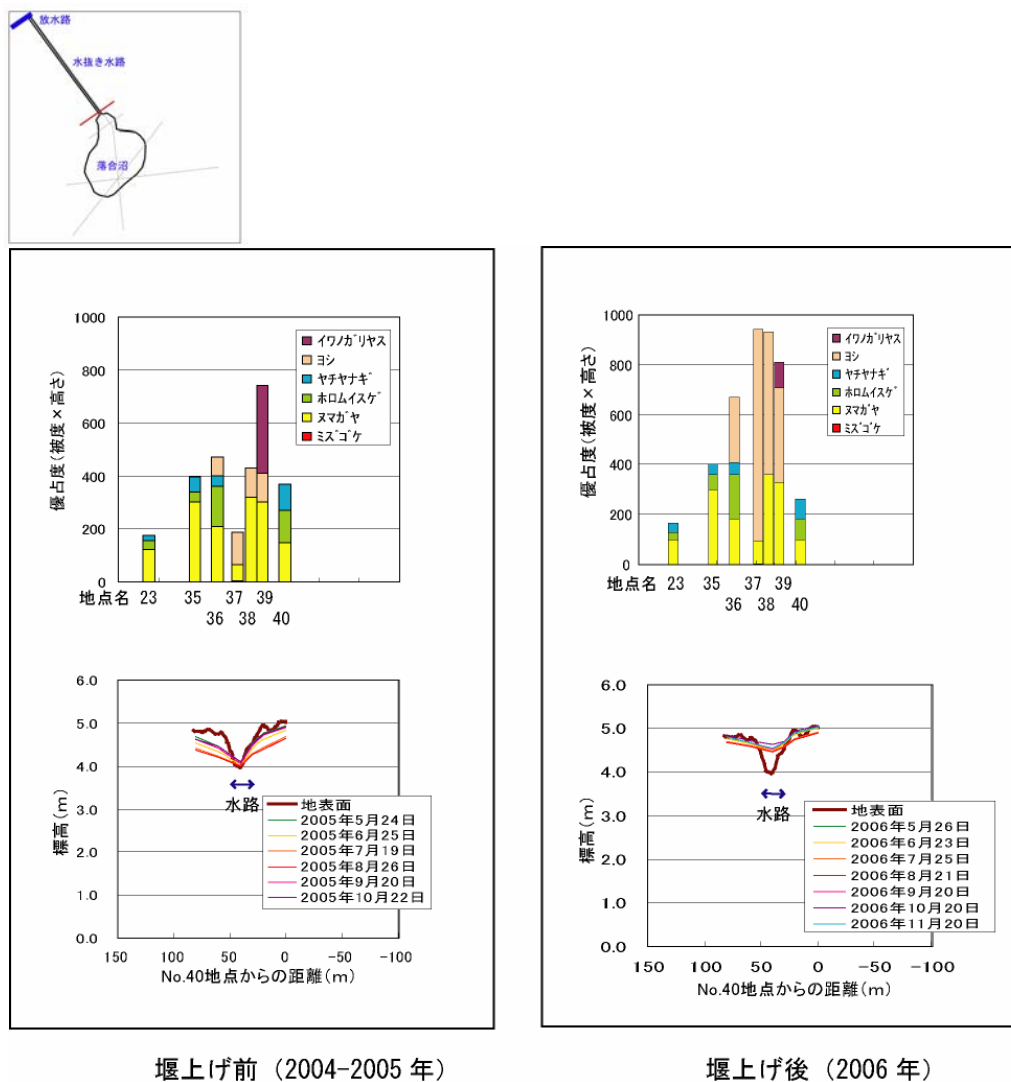
図 7.5.9 e-e' 測線における地下水位と優占度の変化

同様に、e-e' 測線における地下水位と主要な植物の優占度を堰上げ前後で並べたものを図 7.5.9 に示す。

ここでも、水抜き水路の両岸においてヨシの優占度が増加していた。

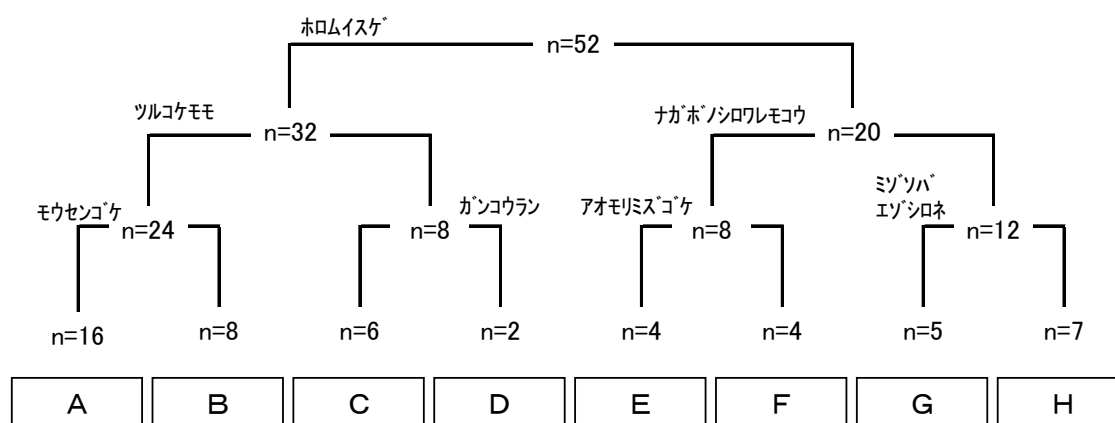
図 7.5.10 TWINSpan デンドログラム（水抜き水路 1：落合沼）

TWINSpan 結果より作成したデンドログラムを図 7.5.10 に、地点別の出現種の植被率を表 7.5.1 に示す。グループ区分の基準（Cut Level）をより細分化された区分ができるだけ統一された階層レベルで得られる位置に設定した結果、8 つのグループに区分された。

A イボミズゴケ・ホロムイスゲ群落      B ヌマガヤ・ホロムイスゲ群落      C ヌマガヤ・ヤチヤナギ群落  
D ヌマガヤ・ヨシ群落      E ヌマガヤ・タチギボウシ群落      F ヌマガヤ・エゾカンゾウ群落  
G ヨシ・ヤナギトラノオ群落      H ヨシ・イヌスギナ群落

群落区分にあたっては、植生調査データにより各調査地点を統計的に分類するために TWINSpan 法（Two-Way Indicator Analysis：二元指標種分析）によるクラスター分析を行った。解析ソフトは PC-ORD を用いた。この解析過程では、出現頻度が 3 回以下の種を除外し、被度の区分レベルを 0、5、10、20、40、60% として計算を行った。

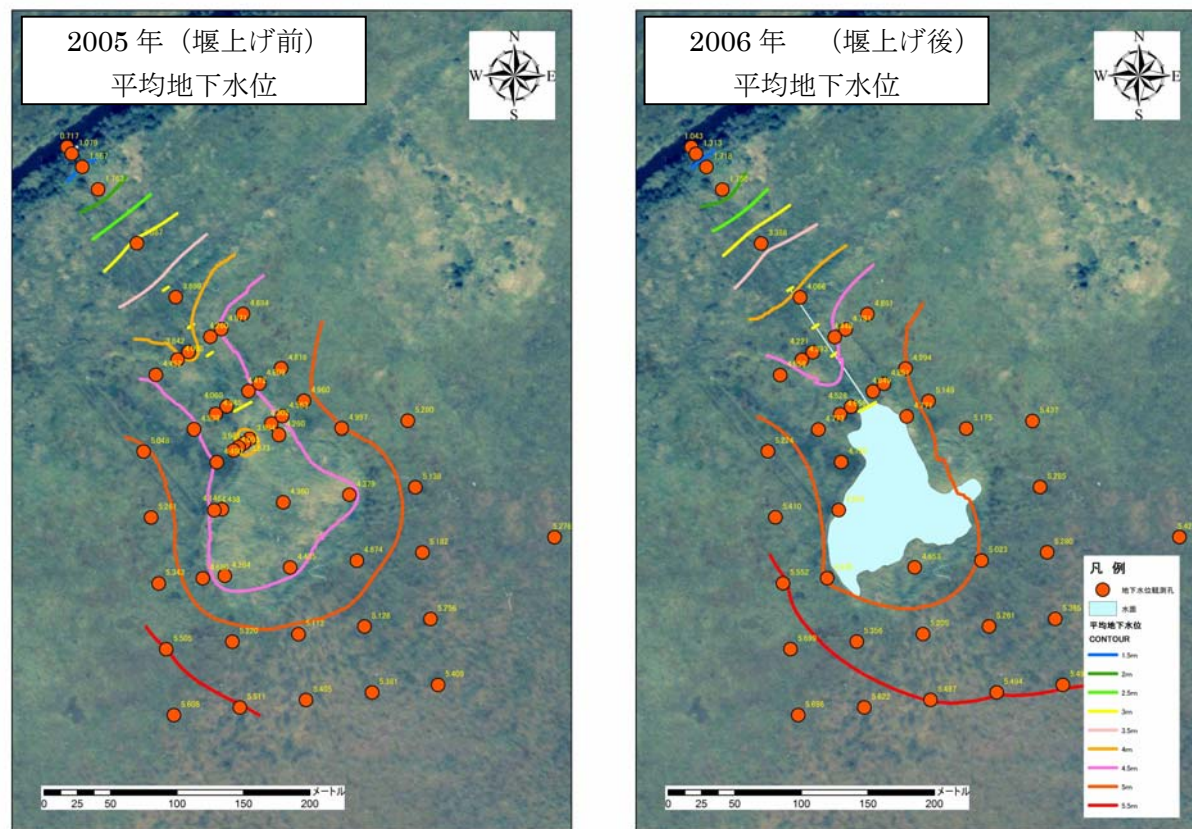
図 7.5.11 堰上げ前後の平均地下水位の平面分布

平均地下水位  
堰上げ前：2005 年 4 月～10 月の一斉測水の平均値  
堰上げ後：2005 年 4 月～10 月の一斉測水の平均値

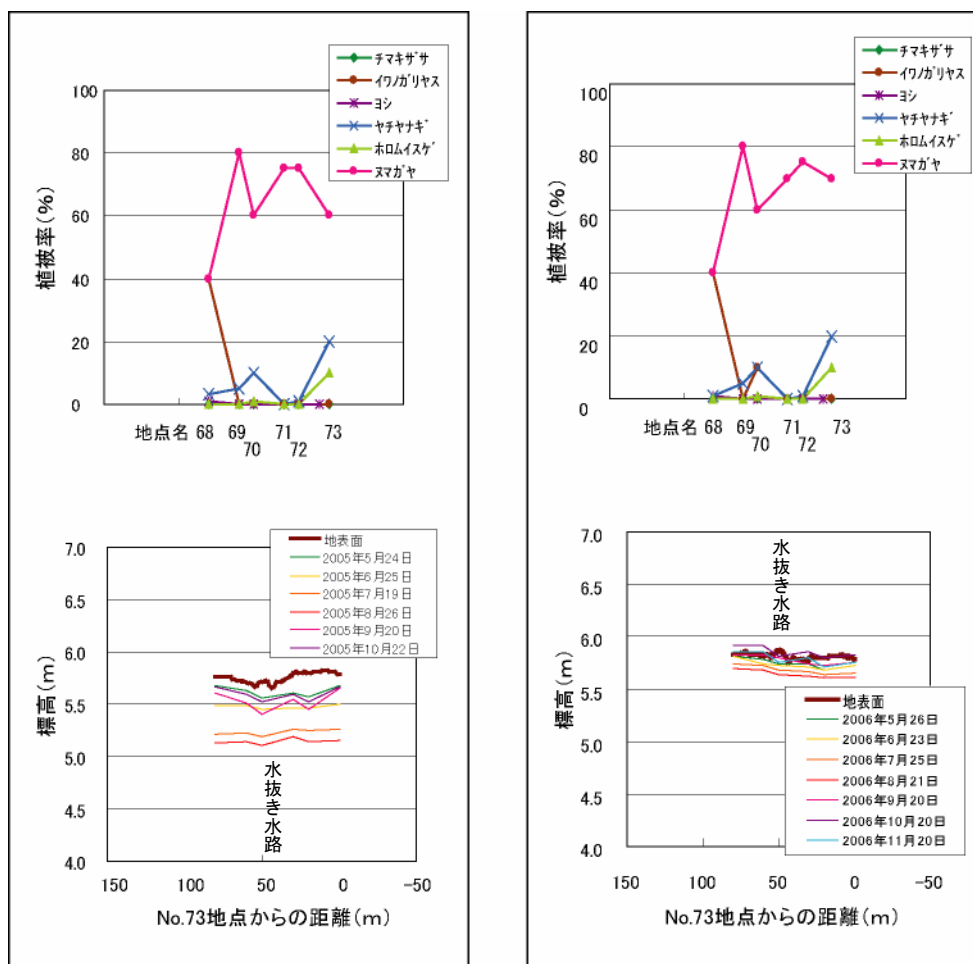
図 7.5.14 g－g' 測線における地下水位と植被率の変化

堰上げ後の 2006 年の地下水位は、2005 年と比較して、全体的に高い傾向を示し、特に水抜き水路西側が東側に比べてより高くなっている。2006 年は、渇水期における地下水位の大きな低下が見られなかった。

植物には大きな変化はみられなかった。まだ堰上げ後一年目であり、地下水位の変化に伴う種組成等の変化は今後徐々に進むと思われる。

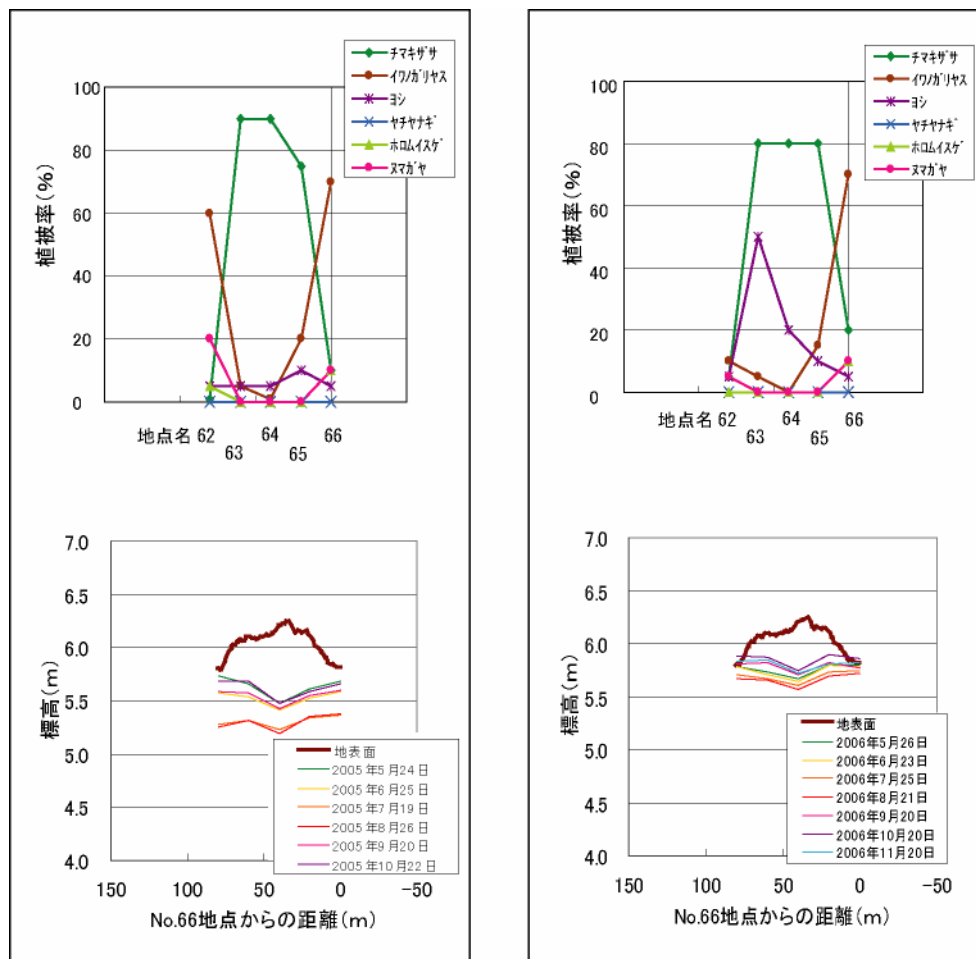
2005 年、2006 年ともに水抜き水路に近い中央部が低くなるという地下水面の分布傾向は同様であるが、2006 年では地下水位標高が比較的高く、渇水期の地下水低下量は小さかった。

植物には大きな変化はみられなかったが、地点 No.63 と 64 でヨシの若干の増加、No.62 においてイワノガリヤスの減少がみられた。まだ堰上げ後一年目であり、地下水位の変化に伴う種組成等の変化は今後徐々に進むと思われる。

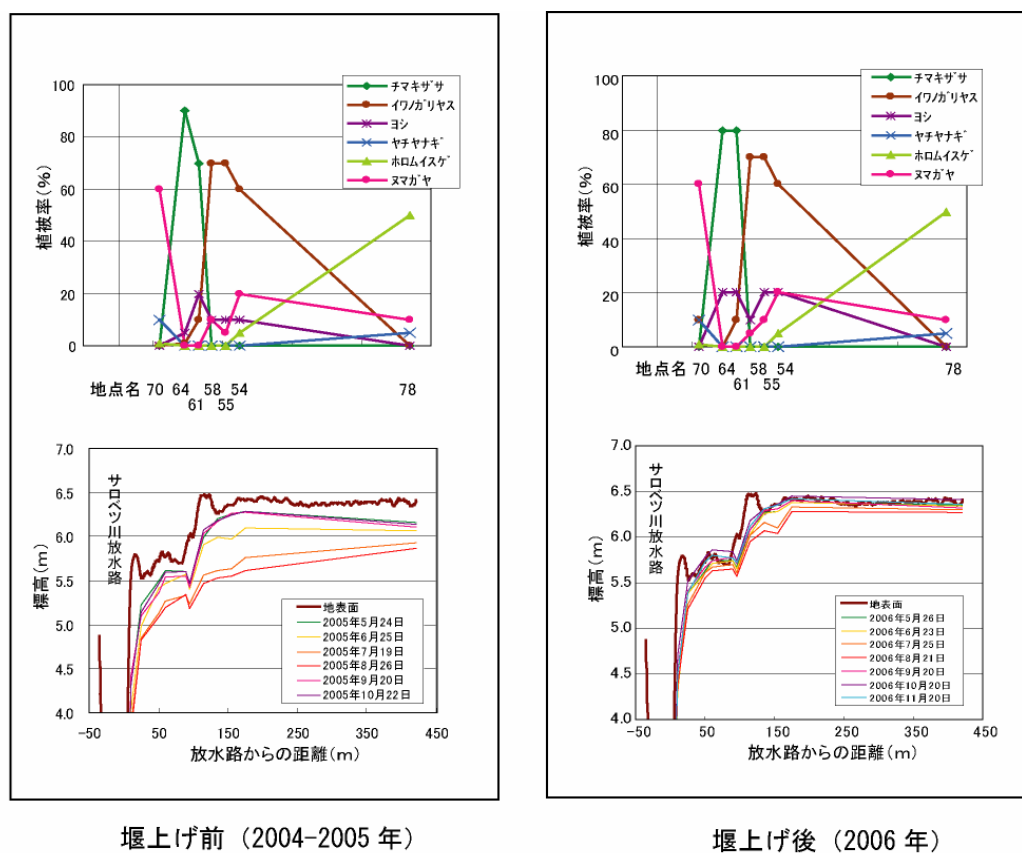
図 7.5.16 h-h' 測線における地下水位と植被率の変化

堰上げ後の 2006 年の地下水位は、2005 年と比較して最下流の堰上げ地点（放水路から 48m 地点）よりも上流側で全体的に地下水位が上昇した。また、全体的に渇水期の地下水低下量が小さくなった。

植物には大きな変化はみられなかった。まだ堰上げ後一年目であり、地下水位の変化に伴う種組成等の変化は今後徐々に進むと思われる。

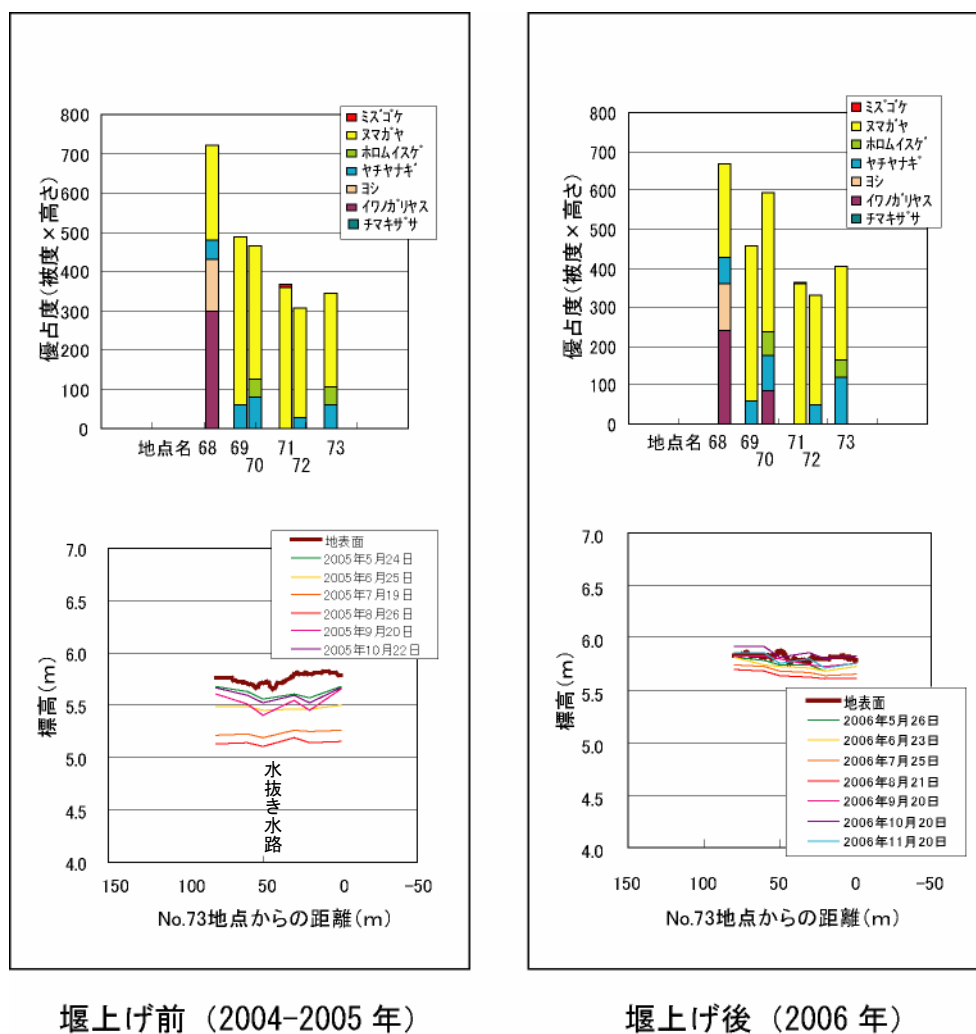
図 7.5.17 地下水位と主要植物の優占度 (g－g' 側線)

g－g' 測線における地下水位と主要な植物の優占度を堰上げ前後で並べたものを図 7.5.17 に示す。

植被率と同様に、地下水位には変化が生じているのに対して、植物の優占度には現在のところ大きな変化はみられなかった。

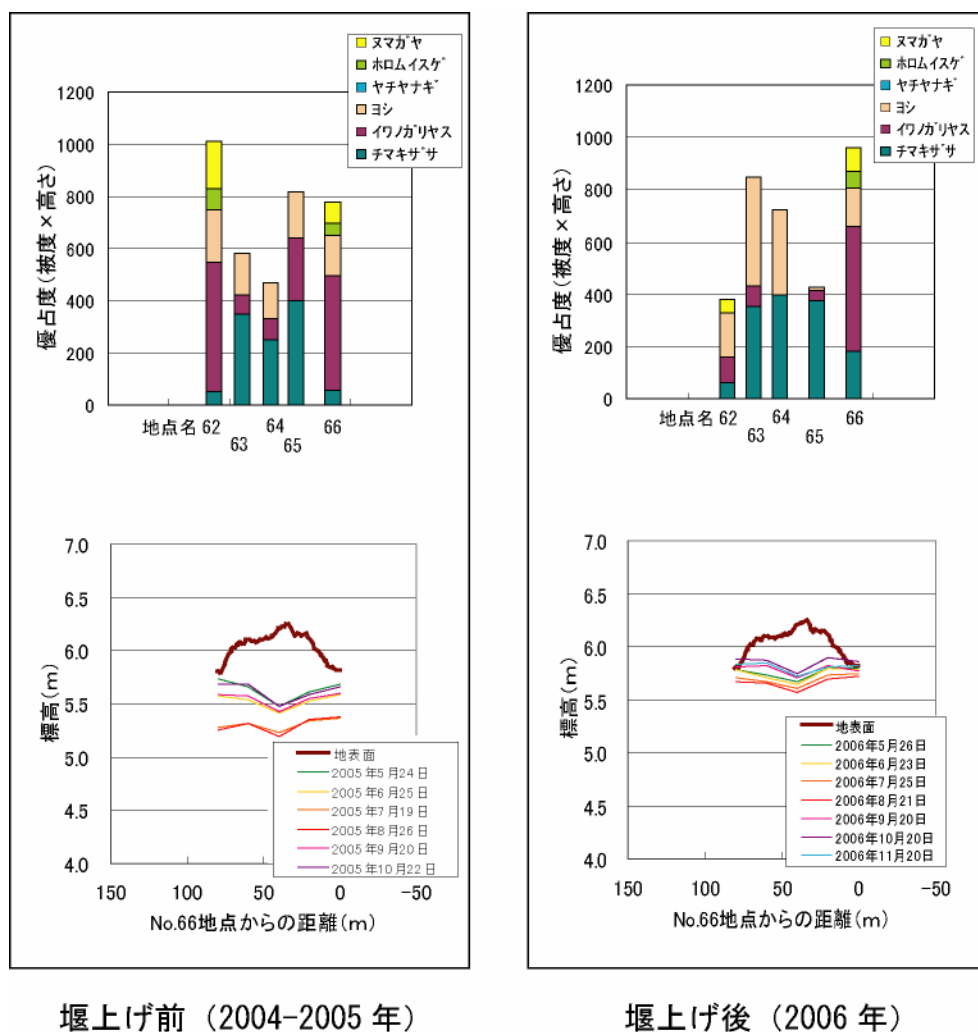
図 7.5.18 地下水位と主要植物の優占度 (f - f' 測線)

f - f' 測線における地下水位と主要な植物の優占度を堰上げ前後で並べたものを図 7.5.18 に示す。

土砂堆積部の中心部で最も地下水位が低い位置にあたる地点No.63, 64 でヨシの優占度が上がった。この付近は下層にチマキザサが密生し、その上にヨシが生育しているが、地下水位の上昇がヨシの生育を促進したと考えられる。また、地点No.62 でイワノガリヤスの優占度が下がった。

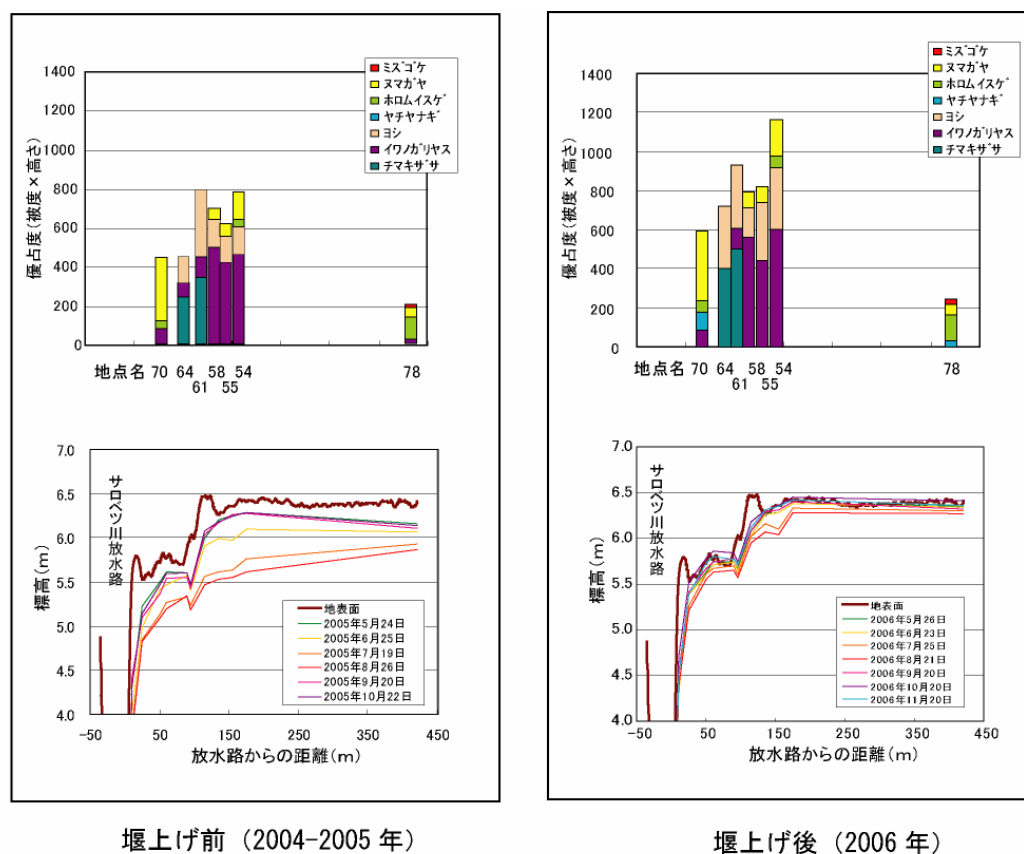
図 7.5.19 地下水位と主要植物の優占度 (h-h' 測線)

h-h' 測線における地下水位と主要植物の優占度を堰上げ前後で並べたものを図 7.5.19 に示す。

地下水位は、2005 年と比較して最下流の堰上げ地点（放水路から 48m 地点）よりも上流側で全体的に地下水位が上昇したが、植物の優占度には現在のところ大きな変化はみられなかった。

以上のように、水抜き水路 2 において、2006 年（堰上げしてから 1 年目）の段階では、堰上げにより地下水位の上昇はみられたのに対し、植物には大きな変化がまだ生じていなかった。水位は上昇したものの落合沼のように冠水状態になるような極端な変化でなかったことから、早期の変化は生じ難かったと思われる。しかし、地下水位が地表面近くまで上がった地点もあることから、今後は徐々に湿原植物の侵入・増加が進むと予想される。

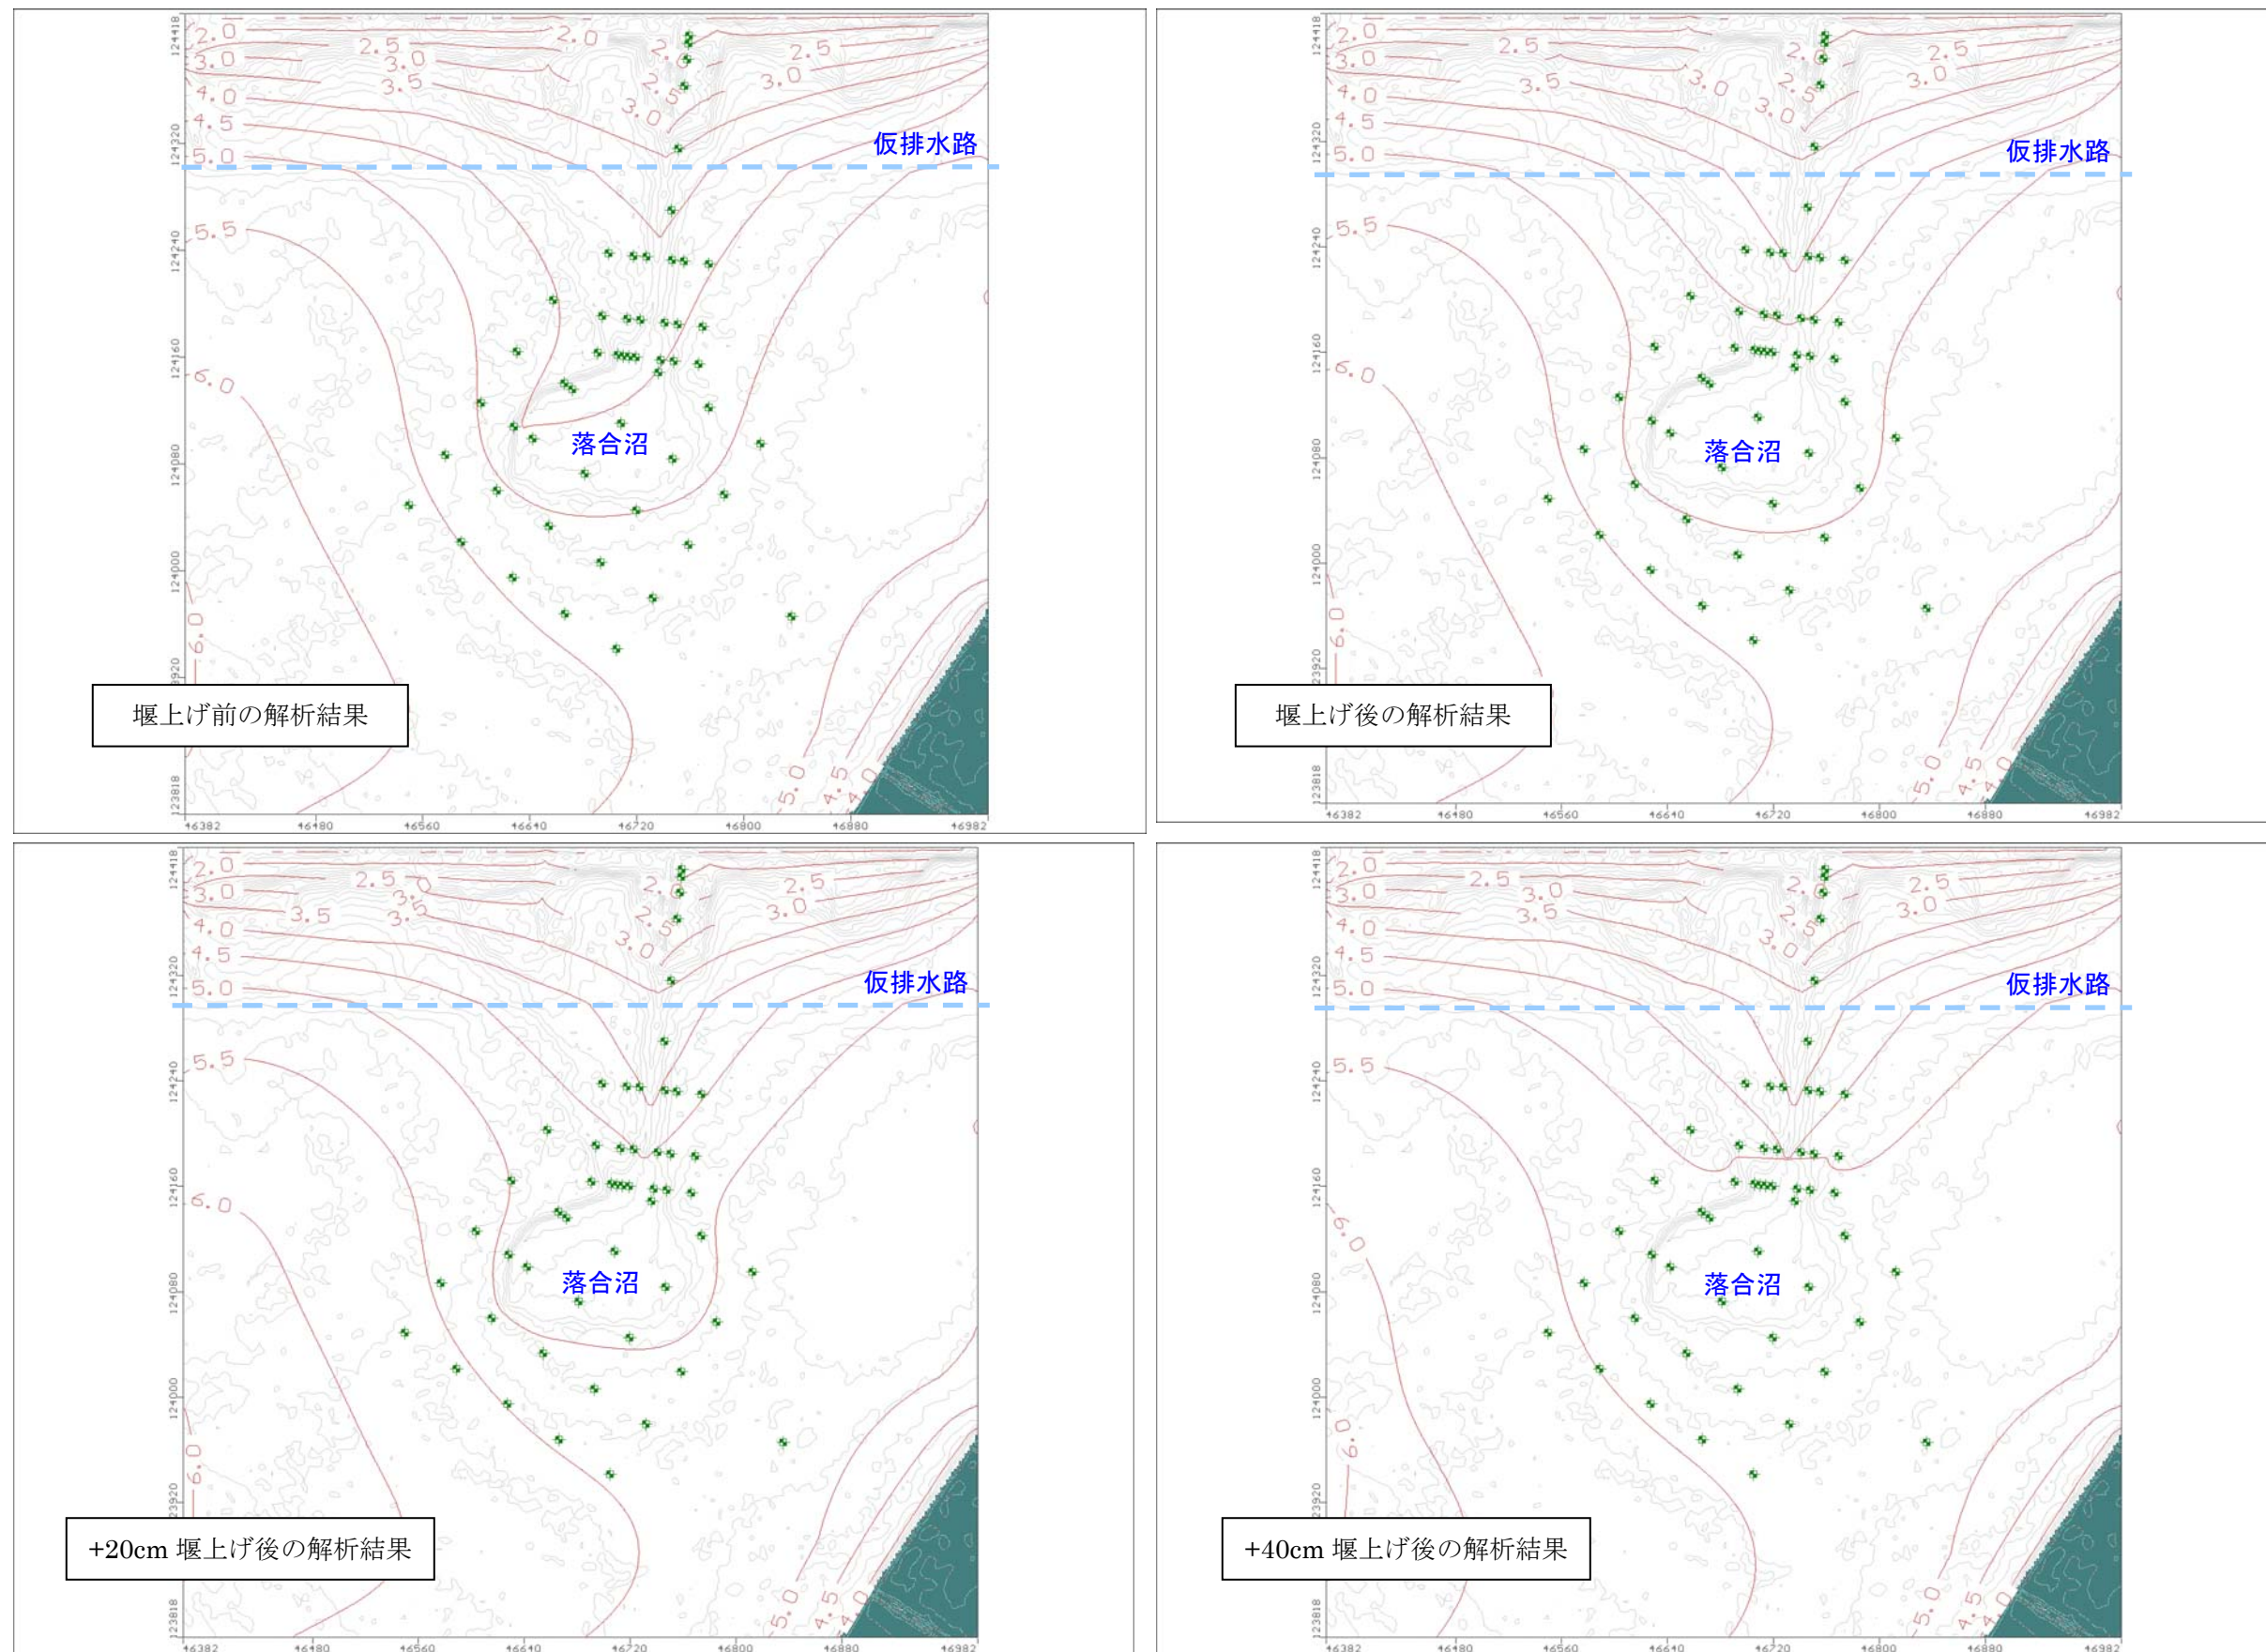
図 7.5.20 地下水流動解析による水抜き水路 1 実証試験地の堰上げ前後の地下水位等高線の予測図

水抜き水路1 実証試験地の予測解析結果では、4.5mの等高線が堰上げ前には落合沼の窪地内に入り込んでいたが、堰上げ後には落合沼出口部よりも下流側までシフトし、落合沼の西側で地下水位が上昇することが予測された。次に+20 cmの堰上げ後は、5.0mの等高線が落合沼窪地の縁まで近接し、落合沼の周辺で地下水位が上昇することが予測された。さらに+40 cmの堰上げ後では 5.0mの等高線が落合沼出口部よりも下流側までシフトし、さらに落合沼周辺の地下水位が上昇することが予測された。

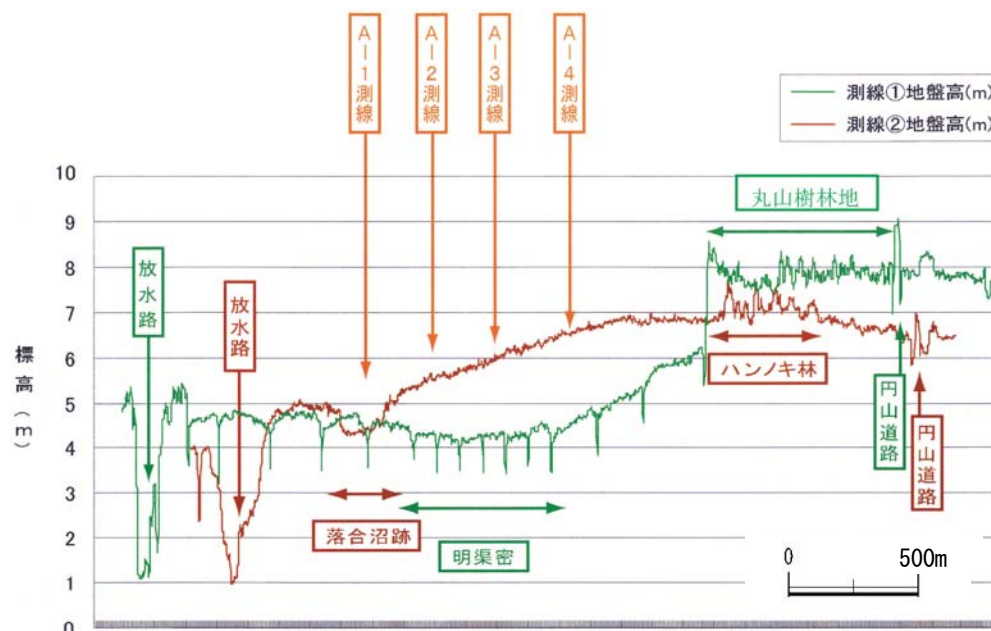
図 8.2.2 測線①・②における地形断面図

図 8.2.1 に示した農地内（測線①）および湿原内（測線②）の各測線について、レーザー計測データをもとに丸山道路から放水路に至る地形断面を切り出した。結果を図 8.2.2 に示す。

湿原内の測線②に見られるように、本来の地盤高は丸山から放水路にかけて緩やかに低下しているが、農地化された測線①においては、中央部の標高が低い凹形状を示している。これは、明渠排水路の敷設密度と関連しているものと推察される。また、農地の標高は湿原と比べて最大2 m程度低くなっている。

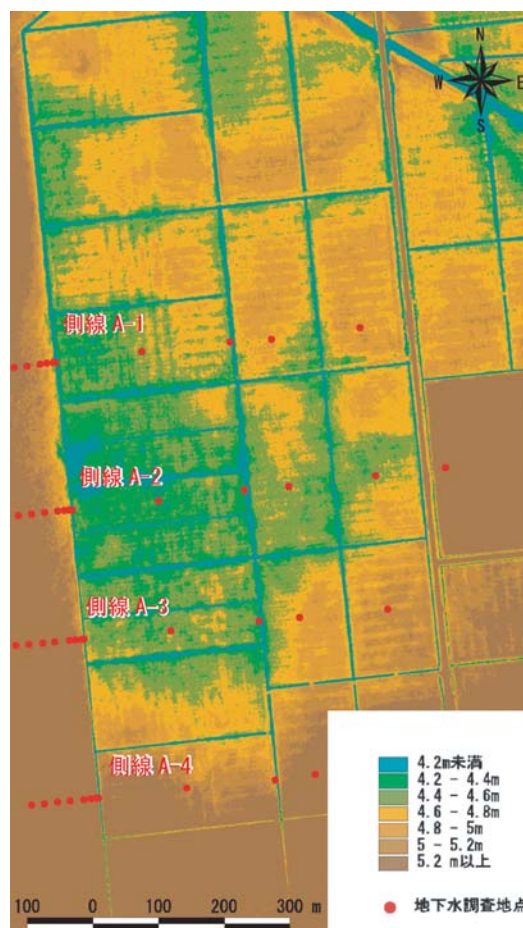
図 8.2.3 地盤標高段彩図 (A 測線付近)

A測線付近の農地について、標高データを基に段彩図を作成すると図 8.2.3 のようになる。全体的に明渠の周囲は地盤標高が低い、明渠が密に配置されている測線A1～A3にかけての区域はとくに地盤沈下が著しいことが読みとれる。この区域では、湿原側の地盤も農地に連動して沈下しており、排水条件の不均衡が周囲にも悪影響を及ぼしていることがわかる。(文献b)

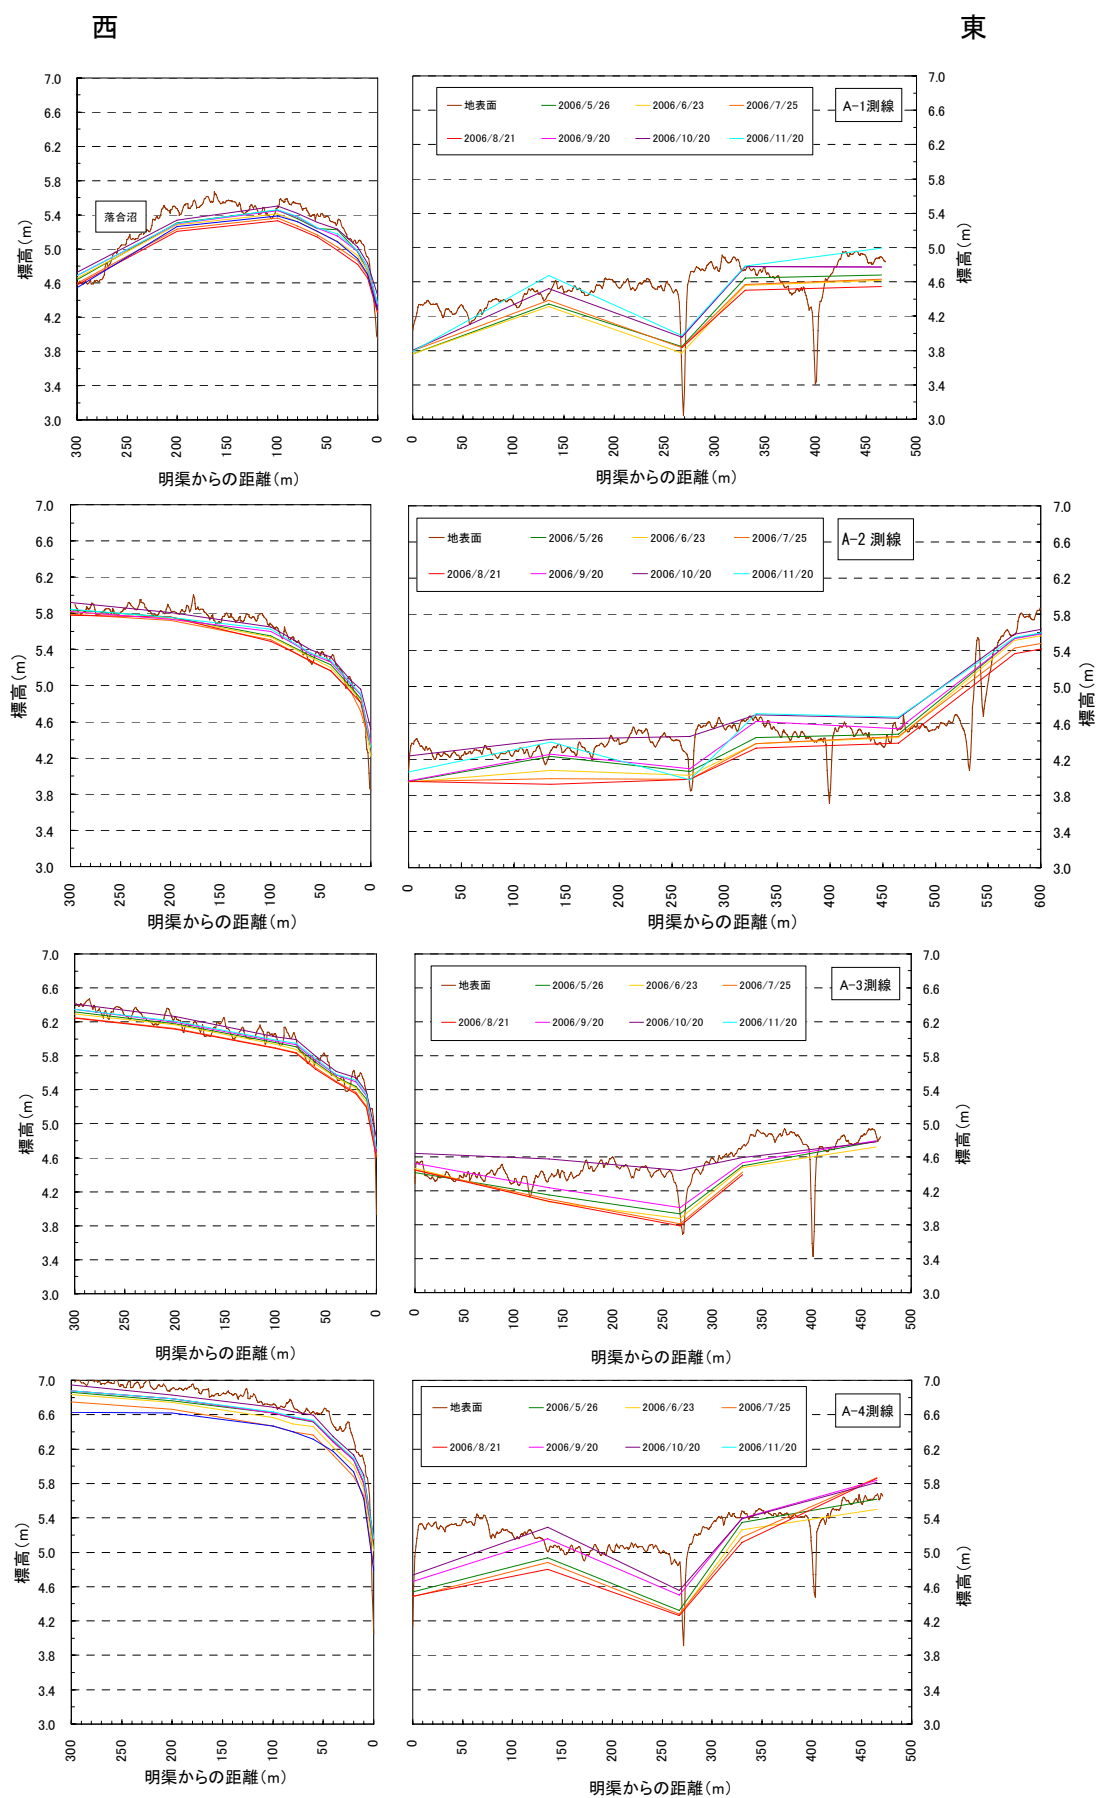
図 8.2.5 A-1～A-4 測線における地下水位観測結果

A-1～4 測線（図 8.2.4）における地下水位を図 8.2.5 に示す。

測線ごとの違いを見ると、もっとも南側の A-4 測線では、北側の 3 本の測線に比べて地下水位が低い。ただし、地下水位標高では、A-4 測線がもっとも高いことから、A3～A1 測線にかけて地盤高が大きく下がっていることが相対地下水位に影響を与えているものと考えられる。

また、A-1 測線西端の窪地は落合沼の跡であるが、地下水位が地形に沿って急激に落ち込んでいる。  
(文献 a)

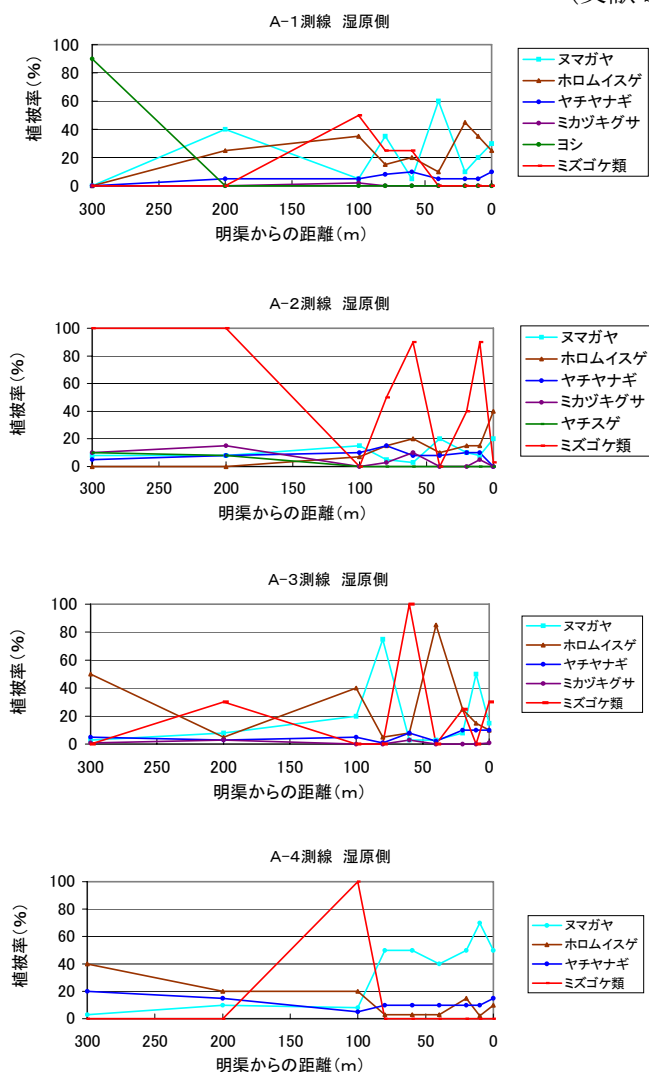
図 8.2.6 主要な種の植被率  
(A-1～4 測線)

A-1～4測線において、平成15年度に植生調査を行っている。概要は以下のとおりである。

- ・4本の測線の中でA-2測線はミズゴケが最も多く出現し、湿潤な状態が維持されていると考えられる。特に200m以遠はミズゴケが100%で連続し、湿潤な立地に生育するミカヅキグサとヤチスゲも生育し、良好な高層湿原が維持されている。
- ・その他の測線はミズゴケ類の植被率は低く、ヌマガヤ、ホロムイスゲが優占している。なおA-1測線の300m地点は旧落合沼に位置し、ヨシが優占している。
- ・A-1、A-3、A-4測線は、明渠から80mまではヌマガヤ（中間湿原あるいは高層湿原でもやや乾いた場所に生育する）の植被率が高い。A-2測線では、明渠から100mまではミズゴケ類の植被率は0～90%で断続的に変化しているが、200m以遠では植被率100%で安定している。以上から、いずれの測線でも明渠から80m付近までは植生に明渠による乾燥化の影響が生じていると考えられる。
- ・A-2測線では、旧落合沼に近づく200m地点で再びヌマガヤの植被率が高くなっている。旧落合沼への地下水の流出による乾燥化の影響が生じている可能性がある。（文献b）
