# 平成 18 年度 サロベツ自然再生事業 再生計画・技術手法検討調査業務

## 報 告 書 (総合とりまとめ編)

平成 19 年 2 月

環境省北海道地方環境事務所  
ア ジ ア 航 測 株 式 会 社

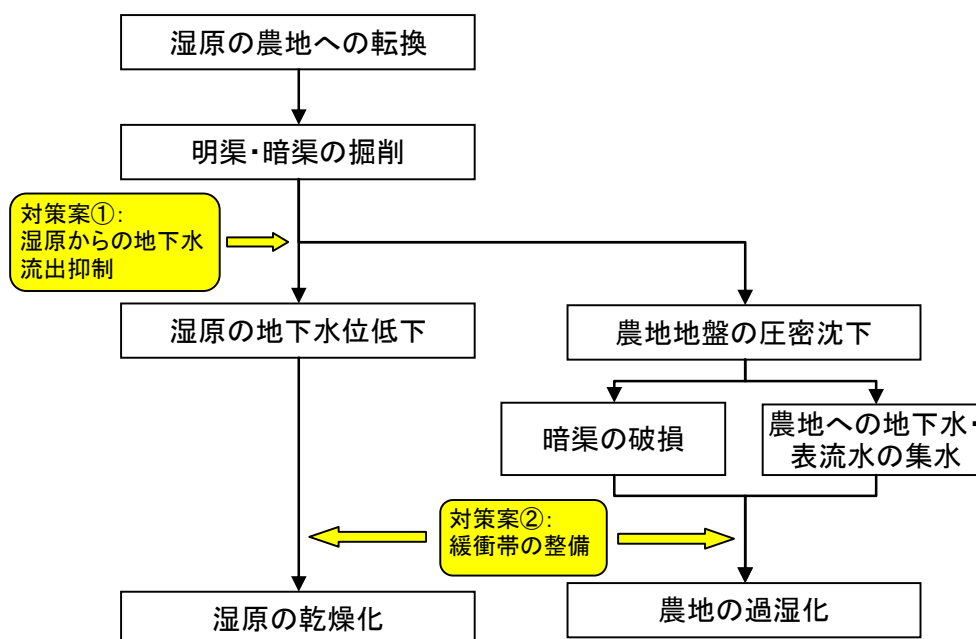
図 8.3.1 推定される劣化のメカニズムと対策

湿原と農地の隣接部においては図 8.3.1 のようなメカニズムで劣化現象が進行しているものと考えられる。排水路の設置は湿原の乾燥化に直接的な悪影響を及ぼすが、同時に農地の地盤沈下も誘発し、過湿障害の原因となっている。

応急的な対策としては湿原からの地下水流出を抑制することが挙げられるが、上サロベツ地区では多くの農地が湿原を開墾して造られているため、潜在的に過湿化しやすい性状を持っており、湿原と農地の地下水位の差を遮水壁のような線的な仕切りでコントロールすることには困難が予想される。このため、一定の幅を持った緩衝帯によって湿原と農地の地下水位を調和的に均衡させることが適当と考えられる。（文献 b）

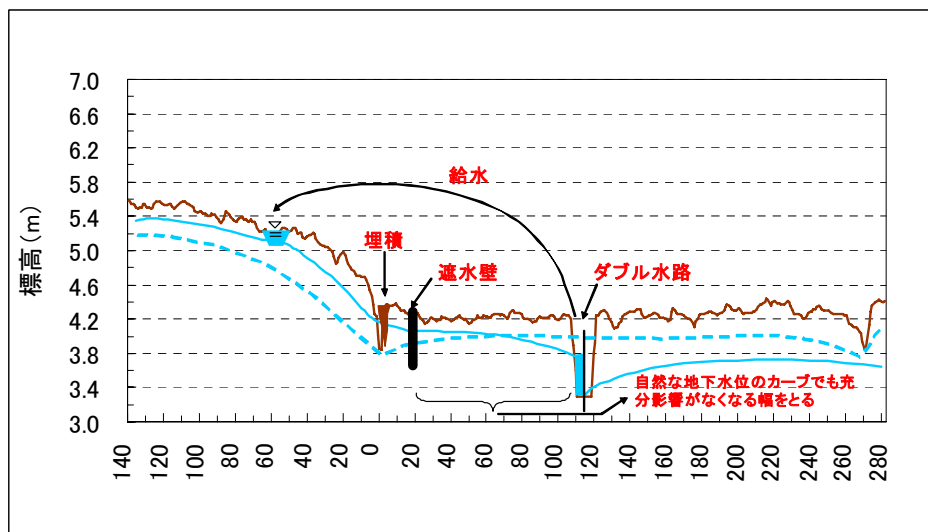
Ⅴ案

V 案      既存明渠を埋め立て、その近傍に遮水壁を設置することで、湿原の地下水位低下を抑制するとともに、湿原内に給水路設けて涵養効果を高める。さらに、緩衝帯の端部に新設する明渠は中央に仕切り壁を持つダブル水路とし、湿原からの水分流出を極力防止する。  
(文献 b)

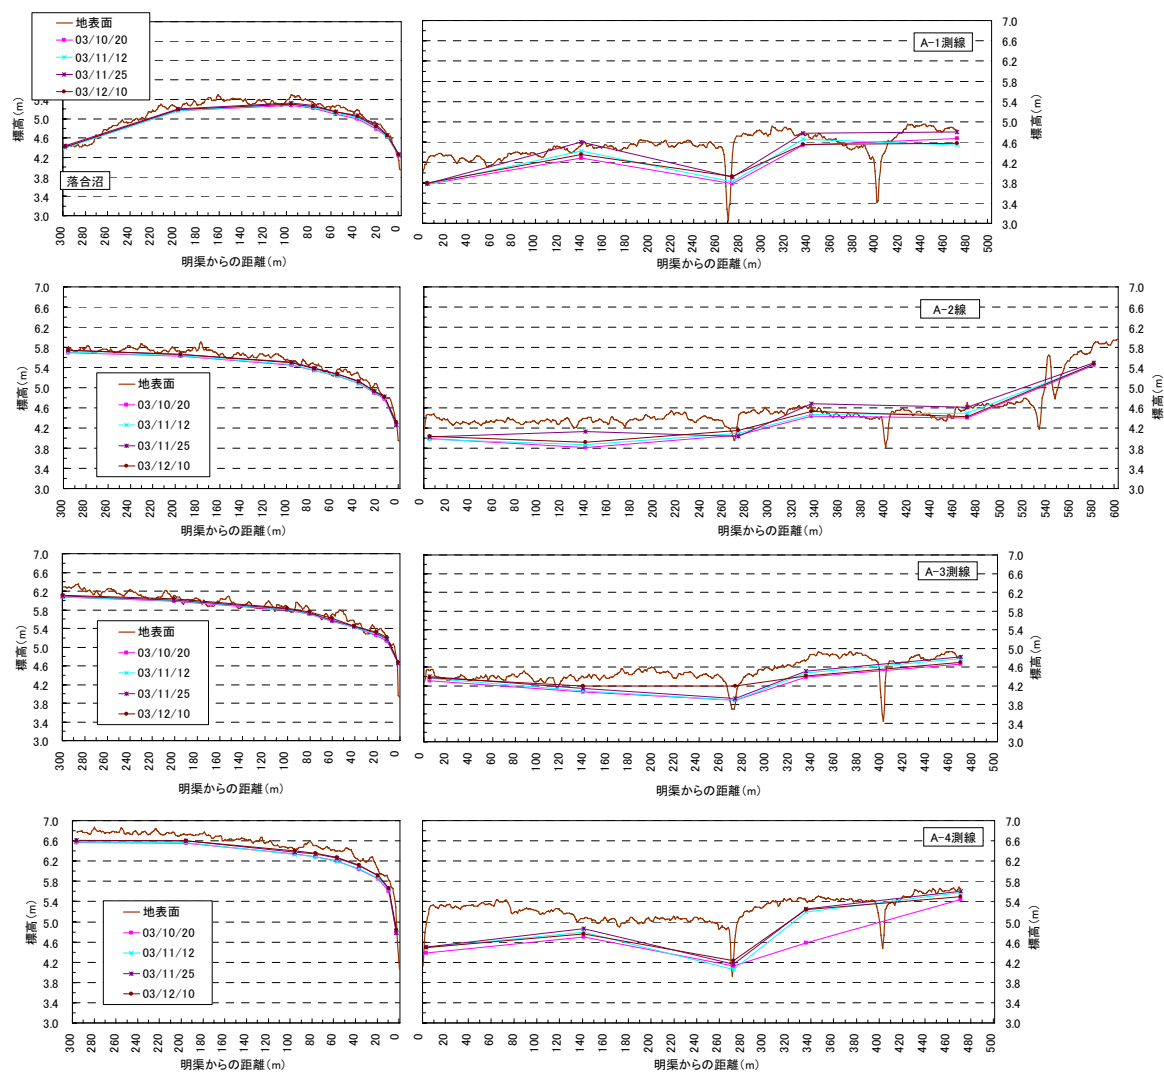
図 8.3.4 A-1～A-4 測線における地下水位観測結果

A測線における高層湿原から明渠にかけての地形断面は、明渠への湿原地下水の流出によって地盤沈下が発生し、明渠に向かって地表面が低くなっている（図 8.3.4 参照）。

図 8.3.4 から、A-1～4 測線における地表面が、農地側に明瞭に傾き始める地点は、明渠から 80～120m、平均的には 100m程度と読みとれる。

したがって、地形断面から推定される緩衝帯に必要な幅は、100m程度と考えられる。

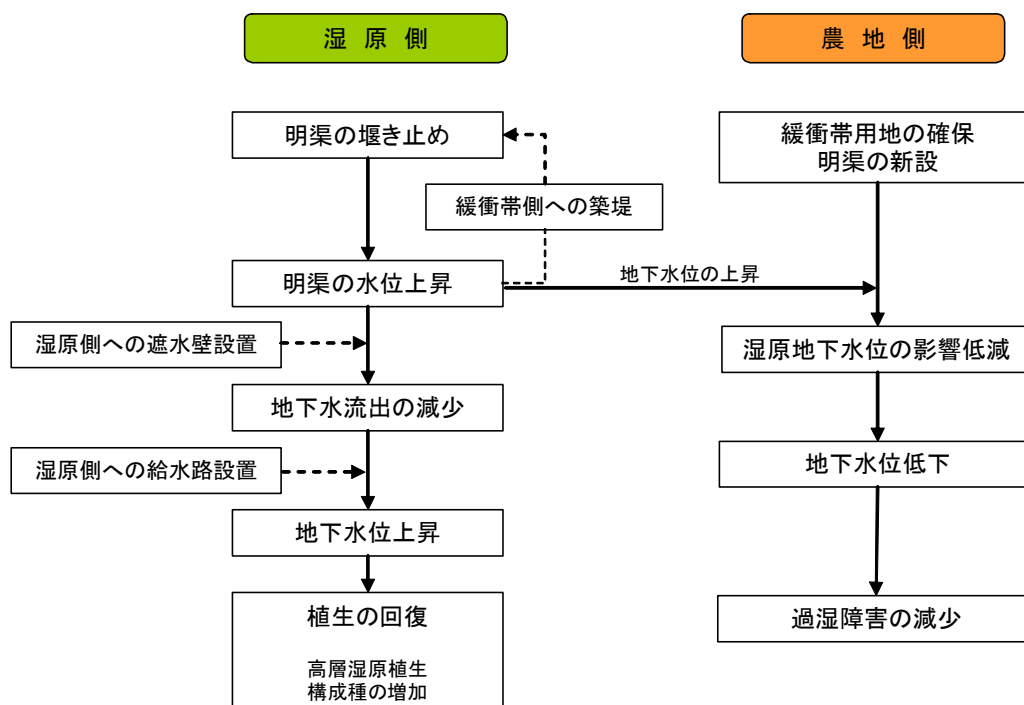
図 8.4.2 試験実施による回復のメカニズム

- ① 明渠に沿って湿原の縁に遮水壁を設置する。
  - ⇒ 地下水の移動が妨げられ、明渠への地下水流出が抑制される。
- ② 明渠に沿って緩衝帯の縁に盛土を施し、明渠の堰止め高を上げる。
  - ⇒ 明渠内の水位がさらに上昇し、湿原からの地下水流出が抑制される。
- ③ 湿原内に溝を設け、明渠から給水する。
  - ⇒ 給水路からの浸透水によって湿原内が涵養され、乾燥化が緩和される。

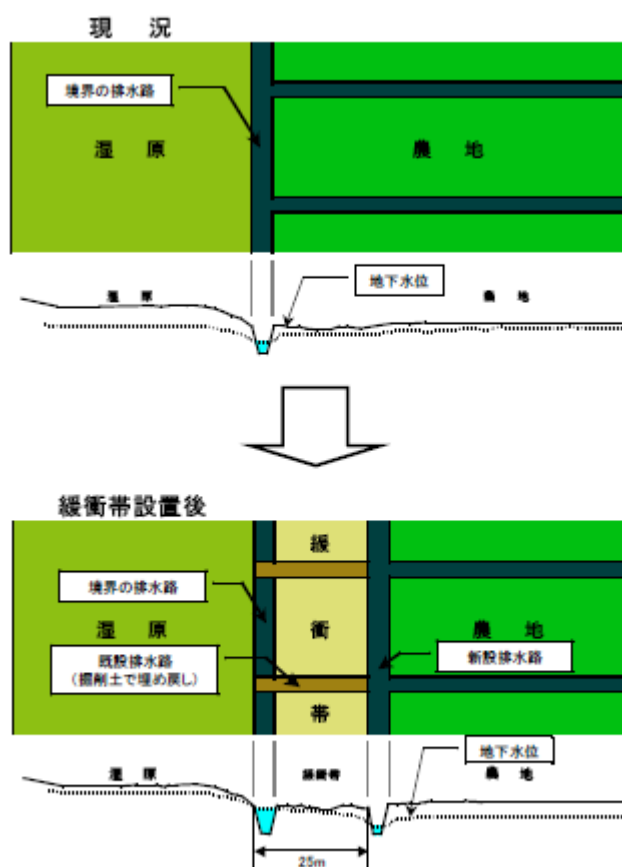
図 8.5.1 北海道開発局による緩衝帯整備のイメージ

北海道開発局では、A測線周辺において、緩衝帯実証試験を平成 18 年度から実施している。図 8.5.1 がその整備イメージである。北海道開発局によってモニタリングのための水位計も設置されている。環境省でも湿原側の地下水位をより詳細に把握するために、これにあわせて湿原側に測定地点を追加し A-5、A-6 測線とした。既存測線とあわせ、モニタリングを継続していく予定である。

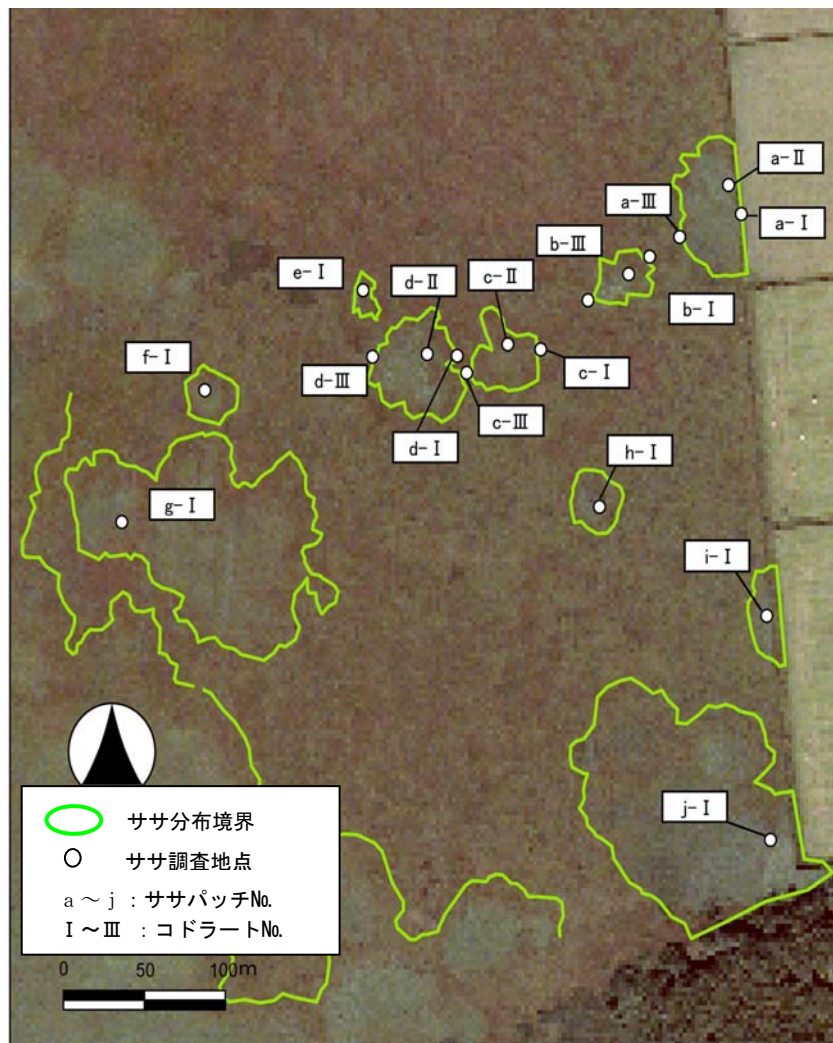
図 8.5.4 ササパッチの分布範囲

図 8.5.4 に、GPS で記録したササパッチのササ分布範囲とコードラート調査地点を示す。

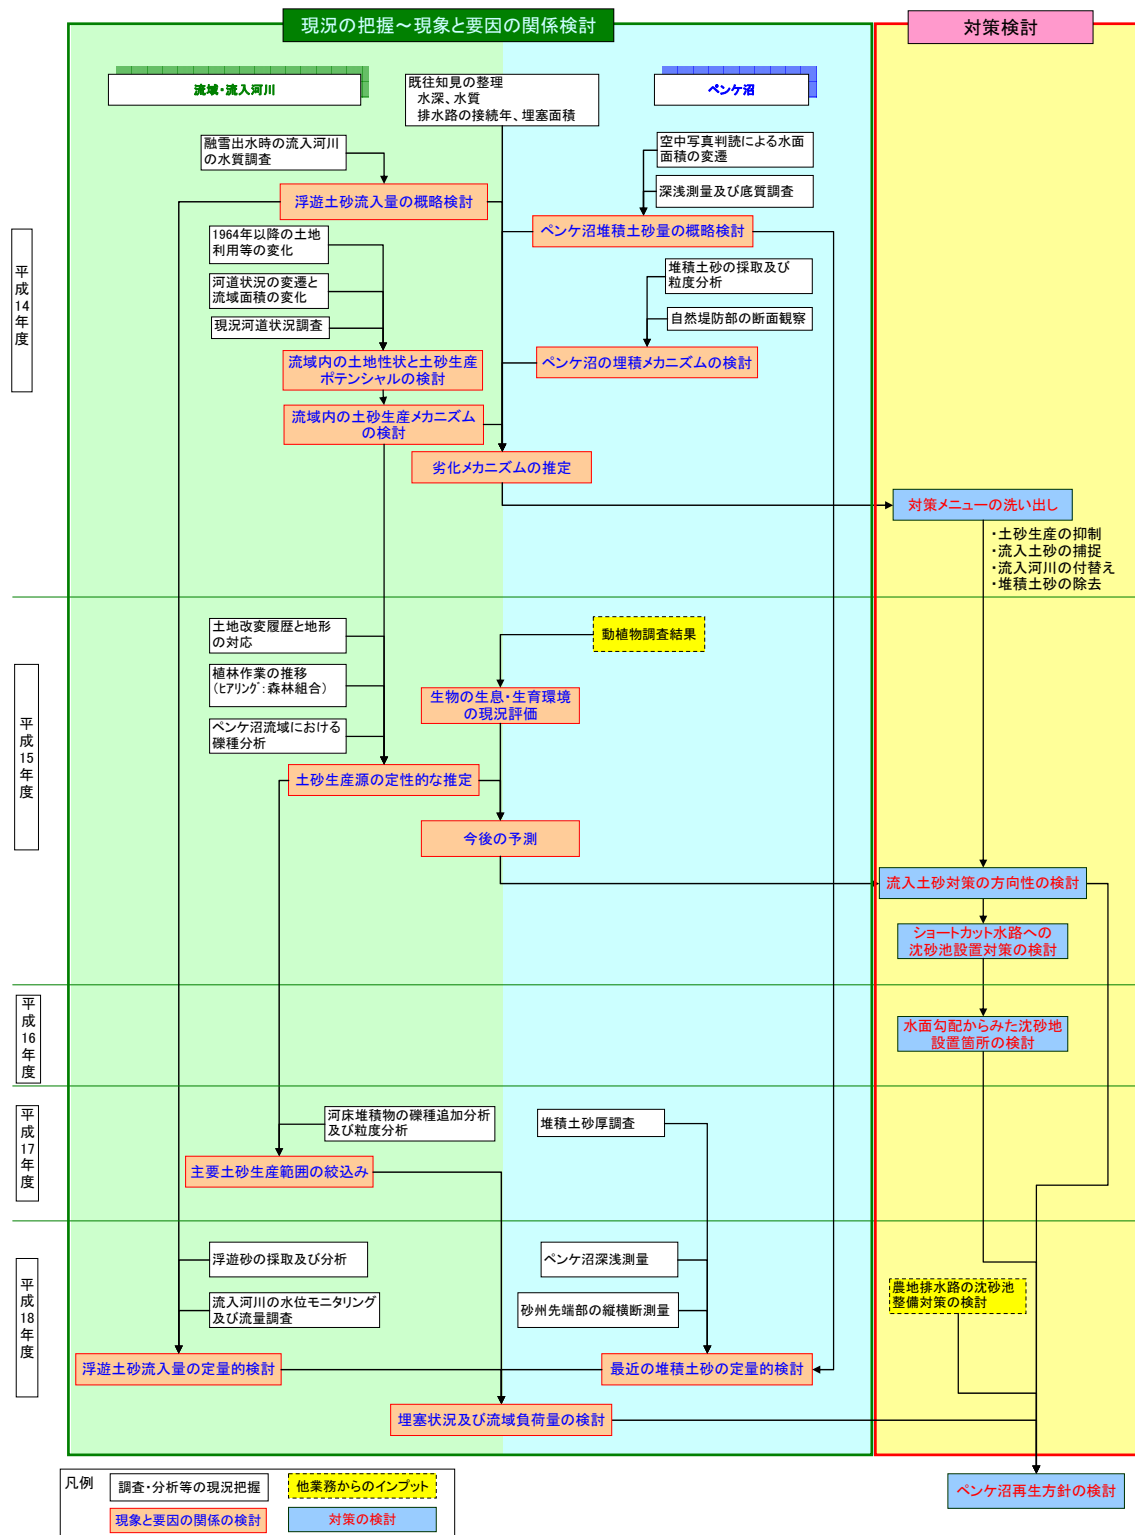
図 9.1.1 ペンケ沼埋塞対策における調査・検討の経緯

ペンケ沼の埋塞対策の検討としては、2002 年度に対策案の洗い出しを実施し、2003 年度にその対策の方向性を検討した。その結果、「ショートカット水路への沈砂池の設置」が最も現実性のある対策案としてあげられた。これらの結果を受け、2004 年度には、排水路の概略的な縦断勾配を確認し、勾配変化等から土砂の流送・堆積に関する各河道区間のポテンシャルについて予備的な検討を実施した。

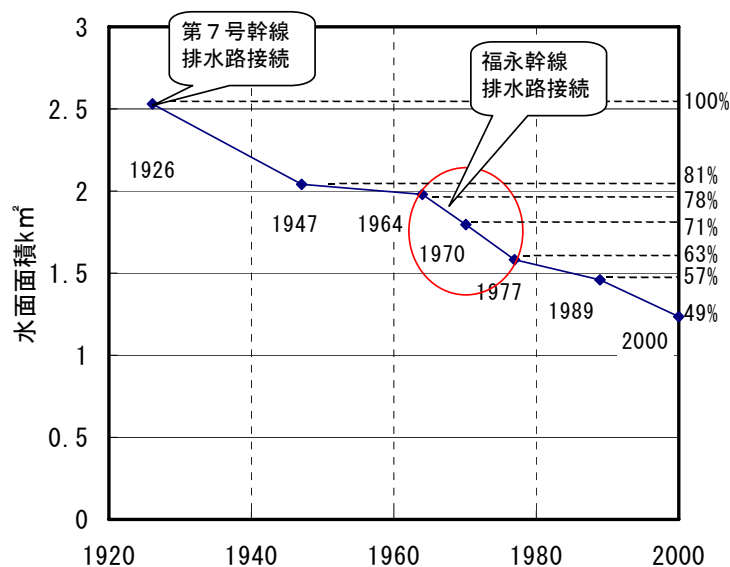
図 9.1.3 ペンケ沼の水面面積の変化

空中写真判読によるペンケ沼の埋塞状況の検討を 2002 年度に実施した。図 9.1.3 に過去の空中写真から読み取ったペンケ沼の水面面積の変化を示す。また、図 9.1.4 にペンケ沼の埋塞状況を示す。図 9.1.3 および図 9.1.4 からは、以下のことが読みとれた。

- ・ 現在の水面面積は排水路接続前（1926 年）の約半分（約 2.5km<sup>2</sup>→1.2km<sup>2</sup>）にまで縮小している。とくに、第 7 号幹線排水路の接続直後（1926～1947 年）と福永幹線排水路の接続直後（1968～1977 年）に急激な水面の減少が見られる。
- ・ 近年の水面減少傾向はいくぶん穏やかになってはいるが、1977 年以降の水面面積の減少傾向から回帰分析を行うと、今後約 50 年で水面が消失すると推測される（北端の隔離水域は除く）。（文献 a）

- ・ 1926 年の水面面積は、排水路接続以前の沼の面積(推定値)
- ・ 右軸は 1926 年の水面面積を 100%とした時の各年の割合

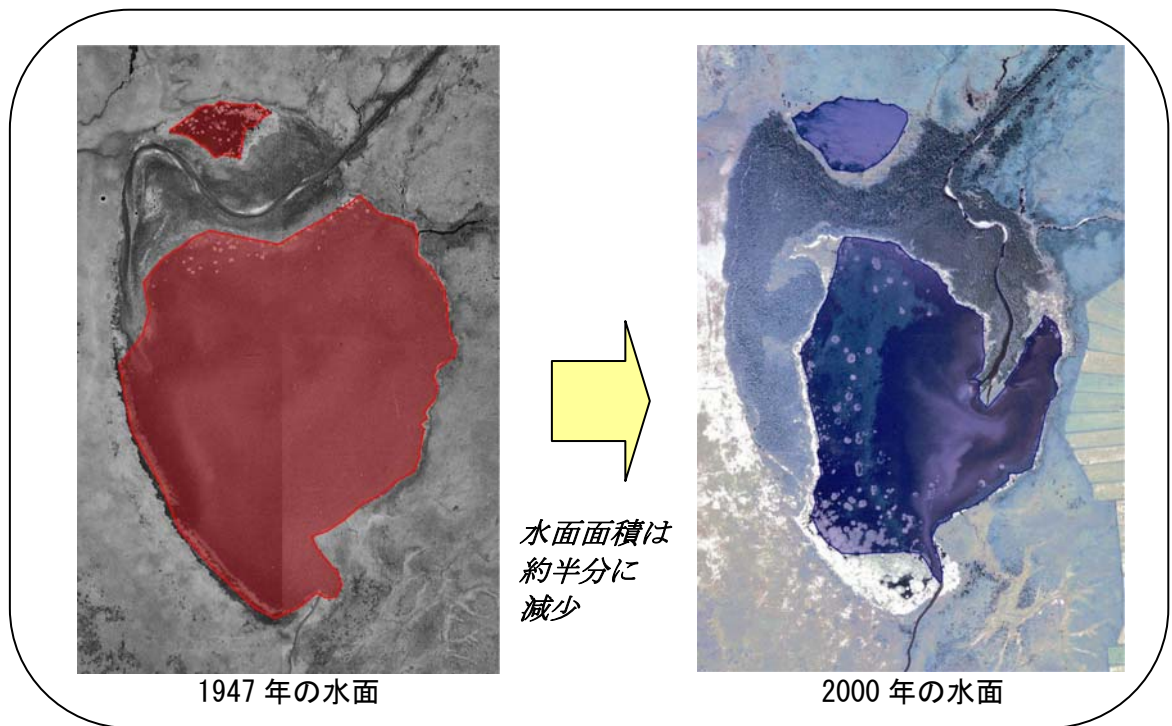
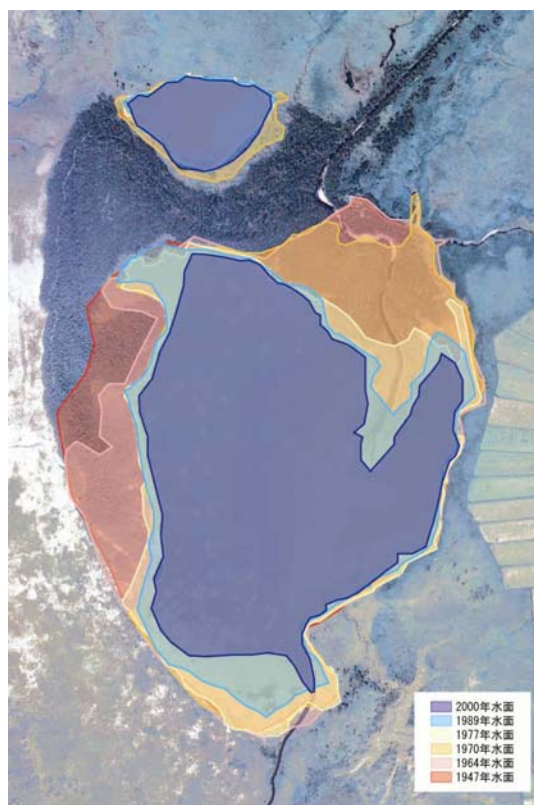
図 9.1.4 ペンケ沼の埋塞状況

1947～2000 年の水面変化

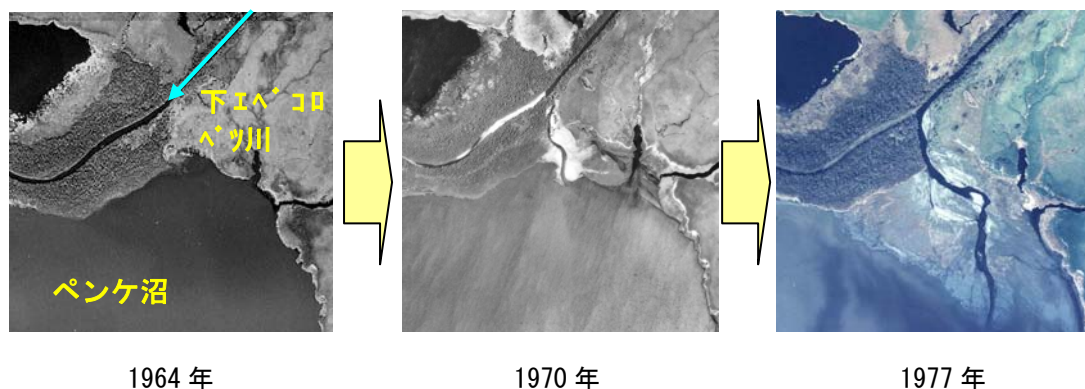
図 9.1.6 下エベコロベツ川の河口部の変化

- ・ 下エベコロベツ川河口部の空中写真を経時的に見ると、1964 年の写真では沼内を西方に向かって流下していた下エベコロベツ川が、1970 年の写真では湿原から沼内に差しかかる勾配変化点付近で方向を変えて南流し、1977 年には南方向に三角州が発達していることが読みとれる（図 9.1.6）。
- ・ 1968 年の福永幹線排水路の接続により、同年もしくは 1969 年の出水時に、流域面積の拡大に伴う流量増により、自然堤防が決壊し、流れが南流しはじめたことが示唆される。

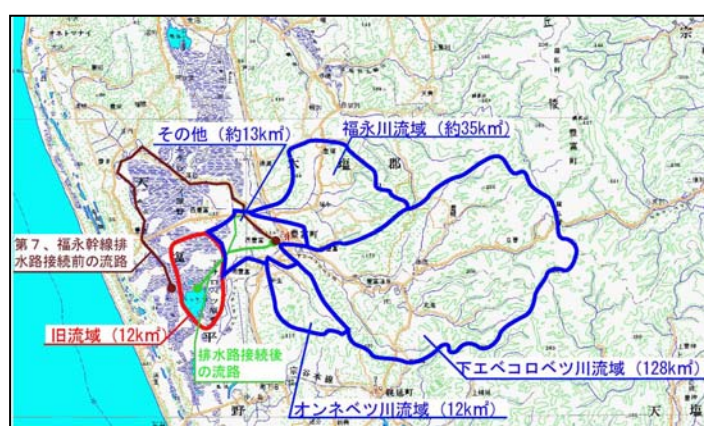
図 9.1.7 ペンケ沼の流域面積の変化

- 排水路接続以前のペンケ沼の流域面積（沼周辺の湿原のみ）は約 12k m<sup>2</sup>であった。しかし、第 7 号幹線排水路と福永幹線排水路の接続により下エベコロベツ川、福永川、オンネベツ川流域が集水域に加わり、流域面積は約 200k m<sup>2</sup>に広がった（図 9.1.7）。
- 第 7 号幹線排水路の開削により、本来は湿原北部を大きく蛇行していた下エベコロベツ川の流路延長は約 28km 短縮され、新たに開削された排水路区間の河床勾配は元河道に比べて約 5 倍にも急勾配化した（表 9.1.2）。（文献 b）

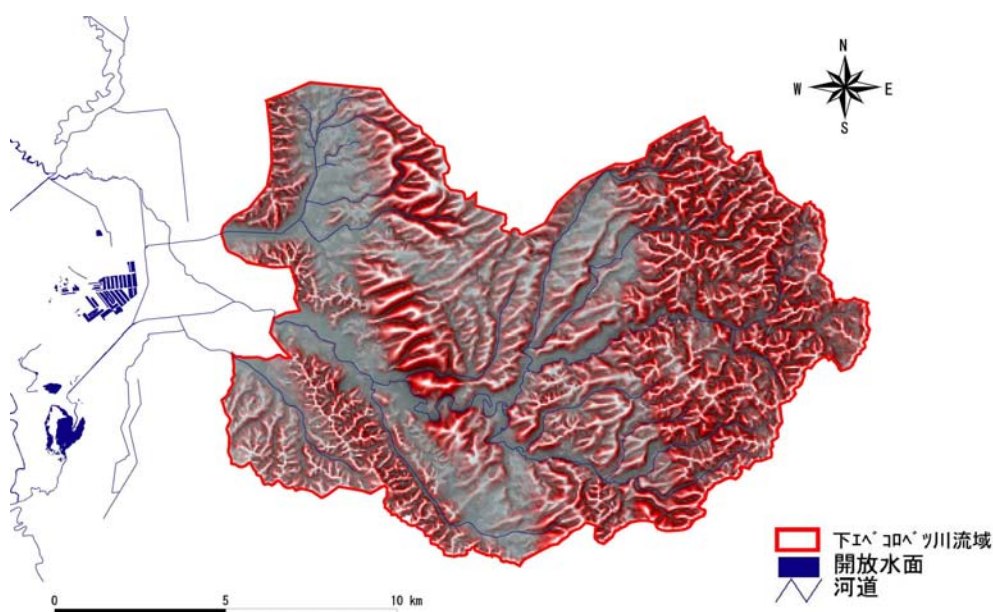
図 9.1.8 ペンケ沼流域の赤色立体画像

2002 年度には国土数値情報の 50mメッシュ標高データをもとに、「赤色立体図」を作成してペンケ沼流域の地形を検討した（図 9.1.8）。

- ・ 図中の明るく見える部分は尾根、暗く見える部分が谷で、赤色が濃い部分ほど傾斜が急である。
- ・ 場所によって尾根の鋭さや谷の発達状況が異なるが、地形の開析形状の違いは地質区分ときわめて良い対応を示している。
- ・ 植生図と「赤色立体図」を重ね合わせて検討すると、地形のなだらかな場所が牧草地として開発され、急峻な山腹は主に植林地として利用されていることがわかる（図 9.1.9）。

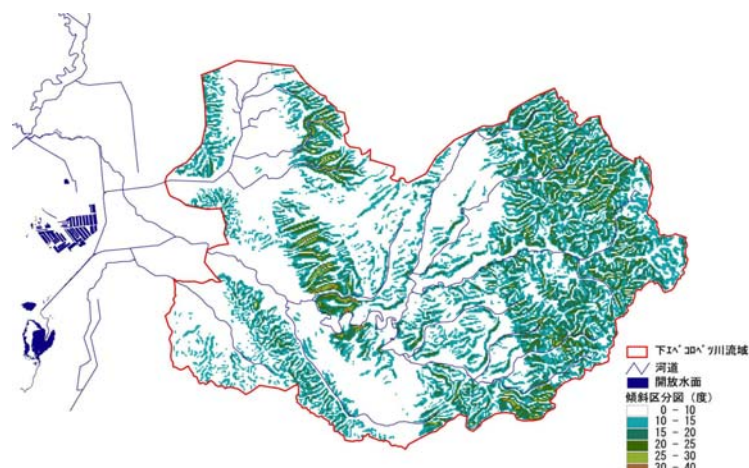
図 9.1.10 ペンケ沼流域の傾斜区分図

次に、国土数値情報の 50m メッシュ標高データより各メッシュの傾斜角度を算出し、ペンケ沼流域の傾斜区分図（図 9.1.10）を作成し、植生図（1/50,000）より植林地・ササ草原などの貧植生地を抽出して作成したペンケ沼流域の貧植生地分布図（図 9.1.11）と比較を行い、ペンケ沼流域における貧植生かつ急傾斜（傾斜  $10^{\circ}$  以上）の地域の抽出を実施した（図 9.1.12）。

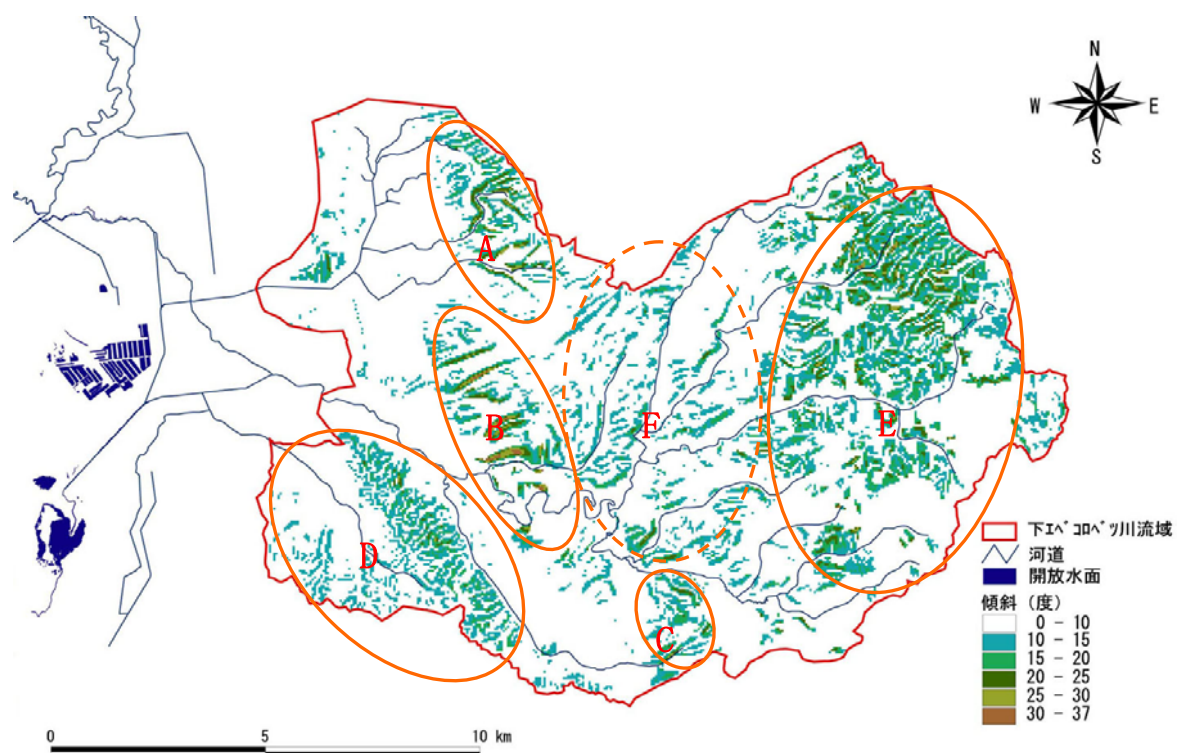
図 9.1.12 ペンケ沼流域の貧植生地の傾斜区分図（10° 以上）

- ペンケ沼流域における貧植生地かつ傾斜が急峻な場所が比較的集中している（すなわち土砂生産ポテンシャルが高い）地区は、図 9.1.12 に示した A～E の 5 つに大きく分けられた。
- A～C 地区は主に稚内層の分布域に相当し、地質構造としては背斜軸に当たる。これらの地区は、周囲の声間層より層位的に下位の稚内層が地表に現れているので、相対的に隆起し、下刻が進んだ地区と考えられる。土地利用は植林地が多く、斜面下方には一部牧草地も見られる。
- D 地区はオンネベツ川・清水沢川の流域で、比較的固結度の低い砂岩から成る更別層・勇知層が分布する地域である。土地利用は植林地が多い。
- E 地区は下エベコロベツ川上流域の主に増幌層など（堅固な泥岩）が分布する地域である。地質構造としては、背斜・向斜構造が連続する褶曲が発達し、相対的に大きく隆起したと考えられる。
- 主に牧草地として利用されているなだらかな丘陵地である F 地区にも、土砂生産ポテンシャルの高い急斜面が河道沿いに細長く見られる。この地域は声間層（珪藻質の泥岩）の分布域に当たる。（文献 c）

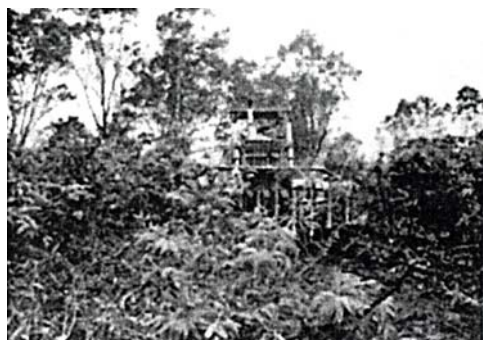
図 9.1.15 レーキドーザーによる地ごしらえ

- ・ 植林が最も盛んだったのは 1970～75 年頃であり、これ以降は徐々に少なくなった。
- ・ 1967 年以前は、作業は人力によって行われていた。刈り払い機でササなどを除去後に苗木を植栽していた。
- ・ 1967～1975 年頃は重機を用いた地ならし作業が盛んに行われた。レーキドーザー(図 9.1.15)によりササなどを除去後、ロータリー耕耘(20cm の深さで 2 回耕運)で地ごしらえ(図 9.1.16)を行ってから植栽した。この作業は斜面勾配が緩くなければ(16～17 度くらいまで)困難であるため、緩傾斜地についてはこの方法で大規模な植林がなされた。一方、急傾斜地では、人力による作業が行われた。人力作業での地ならしは等高線方向に帯状に行われた。重機による地ならしは、平坦な場所では等高線方向に行われたが、傾斜地では傾斜方向に行われた(図 9.1.17)。
- ・ 近年は、植林対象地はほとんどが急傾斜地しか残っていないため、50～60%が人力作業である。その他は、レーキドーザーによるササ除去後に刈り払い機により畝の間を刈り払って植栽している。
- ・ 大規模草地では、火入れ⇒レーキドーザーになどによる地ならし⇒根株などの除去⇒牧草播種という流れの作業が大面積で行われていた。(文献 b)

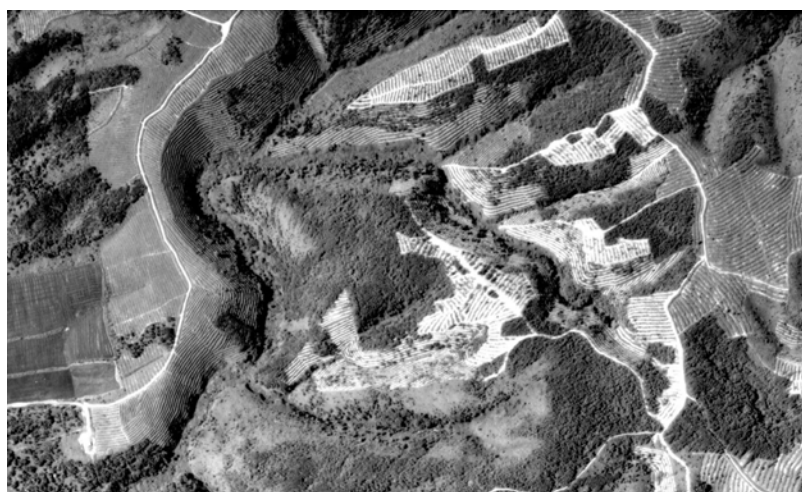
図 9.1.17 福永川流域の植林地の様子 (1975 年撮影)

等高線に沿った地ならしと傾斜方向に沿った地ならしの跡がみられる。

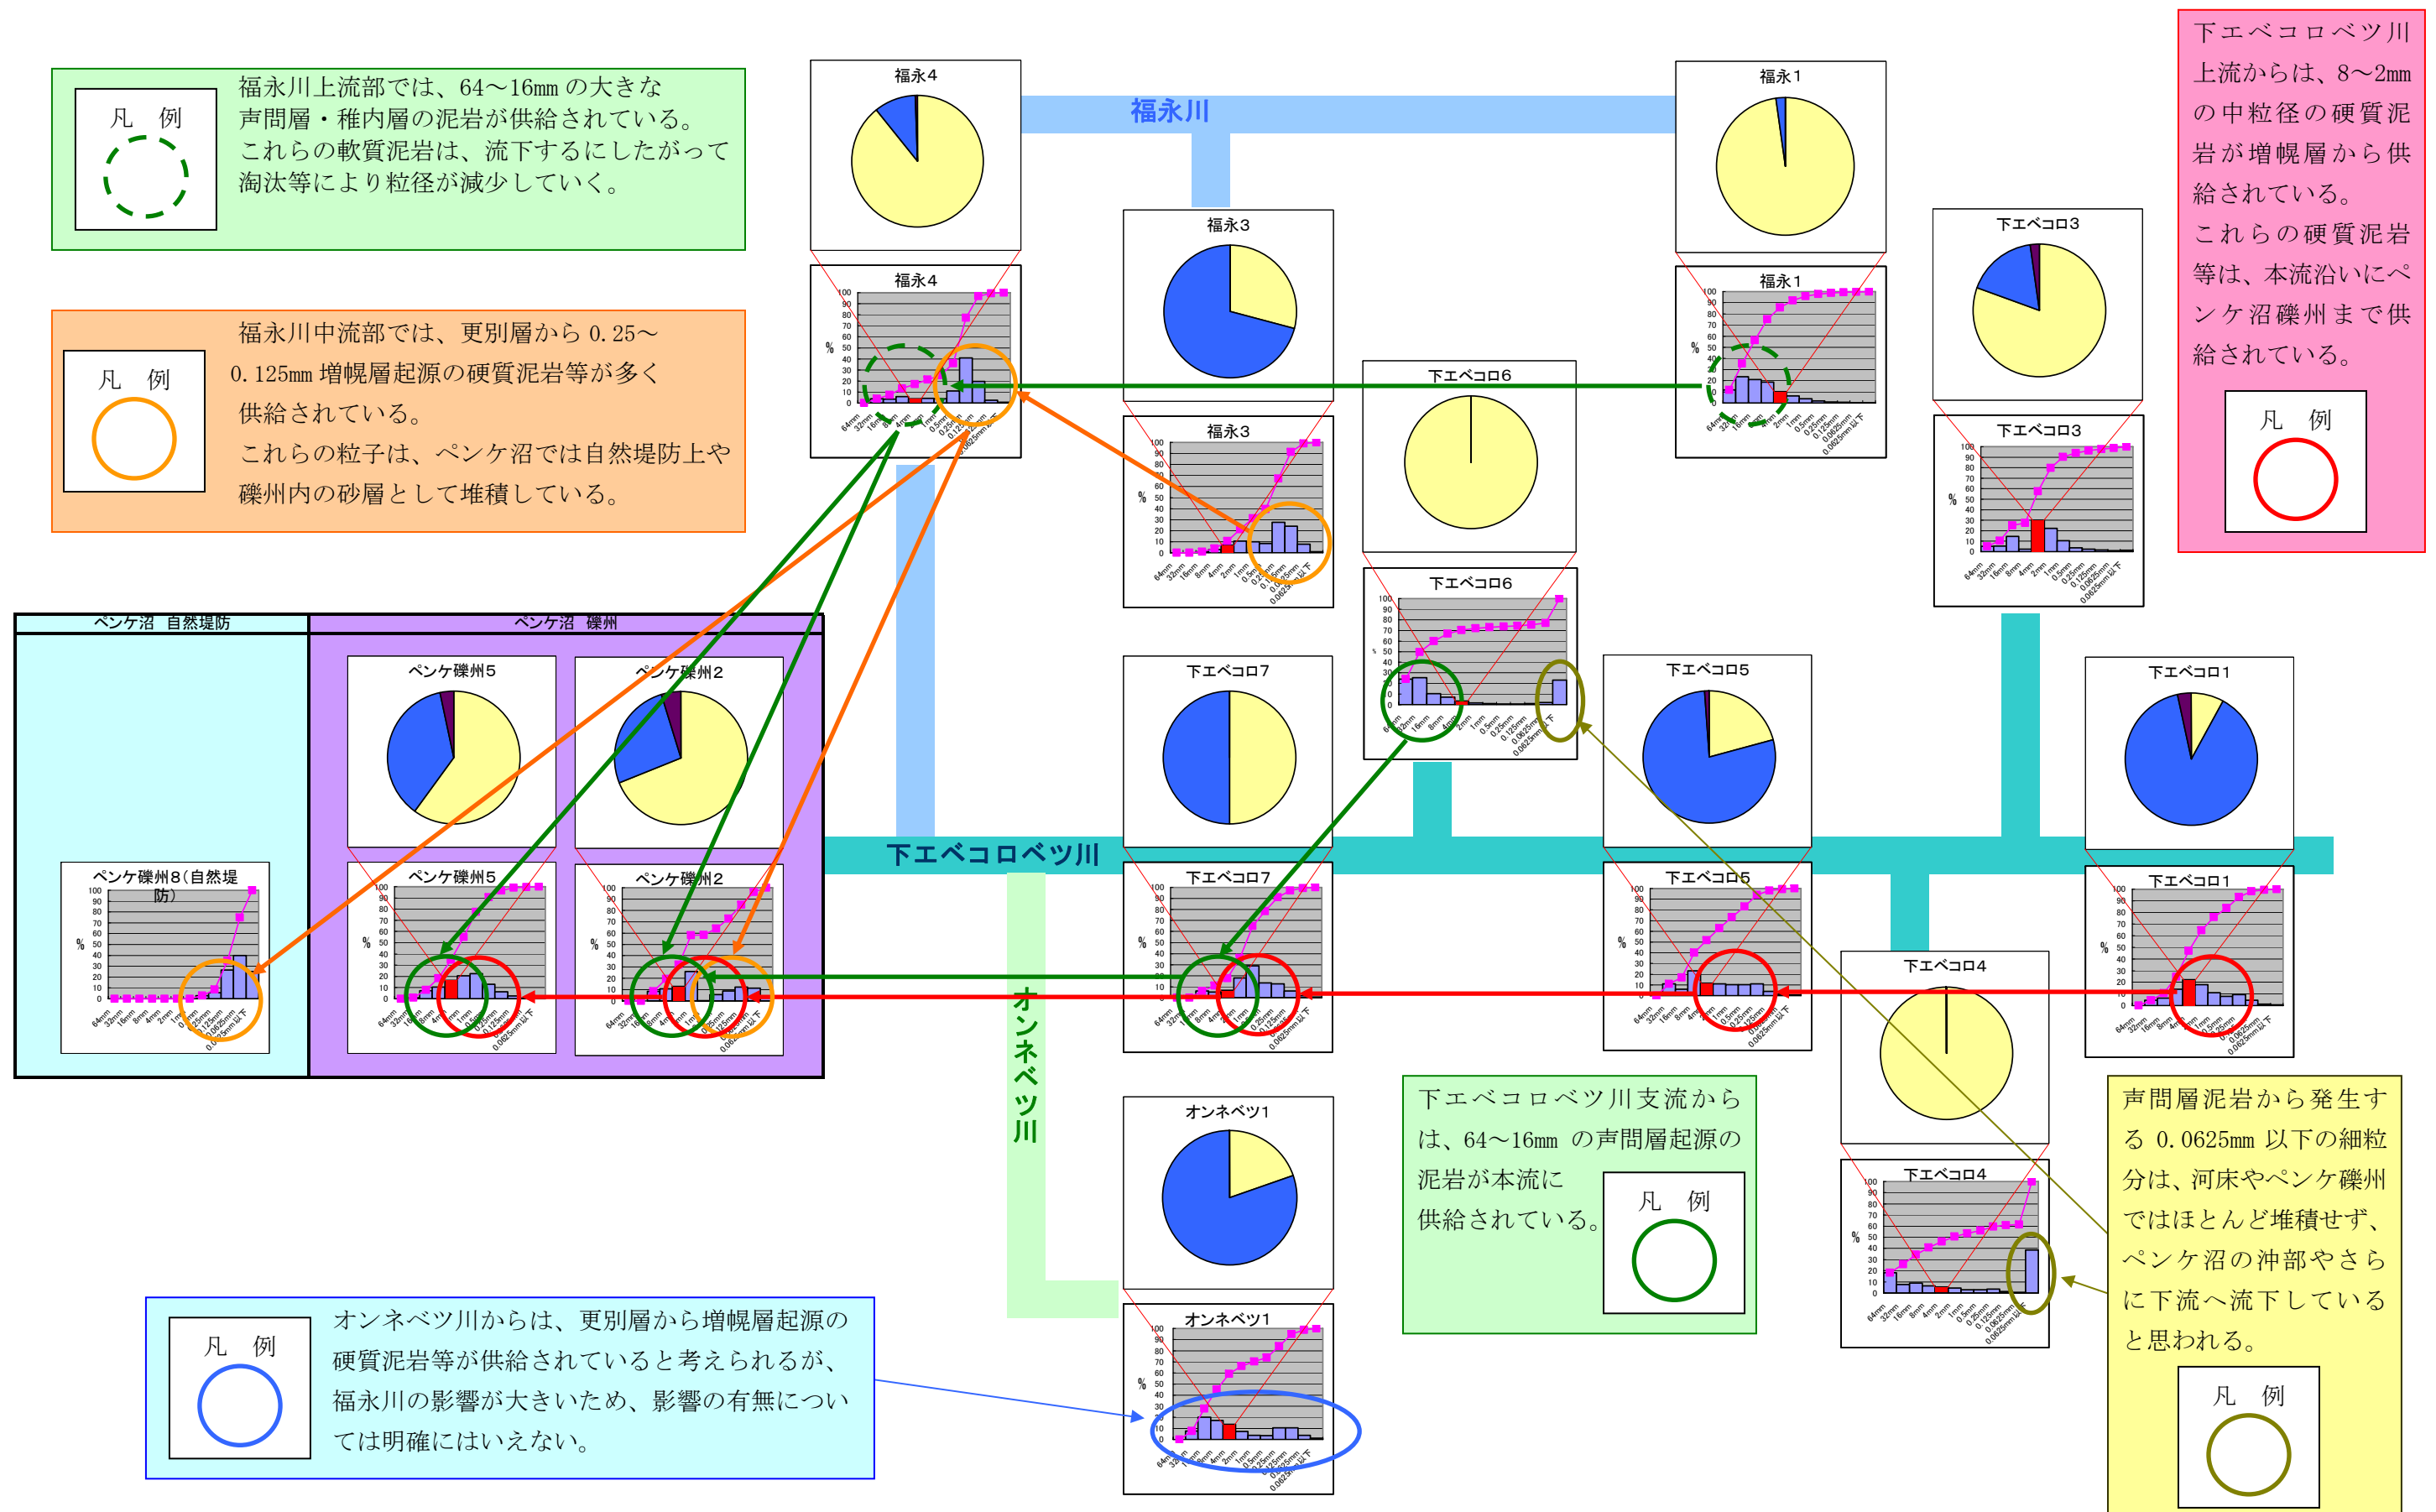
図 9.1.19 ペンケ沼からその上流の流入河川における粒度分布・礫種分布変化の模式図

- ・ 下エベコロベツ川上流からは、8～2mm 中粒径の硬質泥岩が増幌層から供給されている。これらの硬質泥岩等は、本流沿いにペンケ沼まで供給されている。
- ・ 下エベコロベツ川中流部では、豊幌川、ペンケエベコロベツ川、登龍沢川（大規模草地流域のある支流）で、声問層泥岩から 64～16mm の大きな粒径の礫と 0.0625mm 以下の細粒分が生産されていると考えられる。このうち、細粒分は途中の河床やペンケ礫州ではほとんど堆積せず、多くはペンケ沼の沖部やさらに下流へ流下している。支流では、河川脇の斜面に大きな崩壊地が分布し、これらの崩壊地は土砂の生産源の一つと考えられる。
- ・ 福永川上流部では、64～16mm の粒径の大きな声問層・稚内層の泥岩が供給されている。これらの軟質泥岩は、流下するにしたがって淘汰等により平均的な粒径を減少させながらペンケ沼まで到達していると考えられる。
- ・ 福永川中流部では、更別層等の未固結堆積物から 0.25～0.125mm の小さな粒径の増幌層起源の硬質泥岩等が多く供給されている。これらの粒子は、ペンケ沼では自然堤防上や礫州内の砂層として堆積している。
- ・ オンネベツ川からは、更別層から増幌層起源の硬質泥岩等が供給されているが、福永川の影響が大きいため、影響の有無については明確にはいえない。

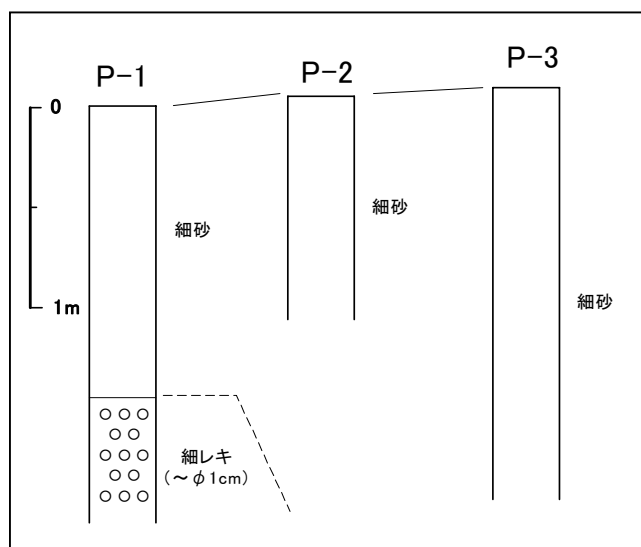
図 9. 1. 20 自然堤防部の断面観察結果

2002 年度には、砂州上に発達する自然堤防の断面観察を実施した。砂州上に発達する自然堤防では、砂礫の上位に厚く砂層が発達する（図 9. 1. 20）。（文献 a）

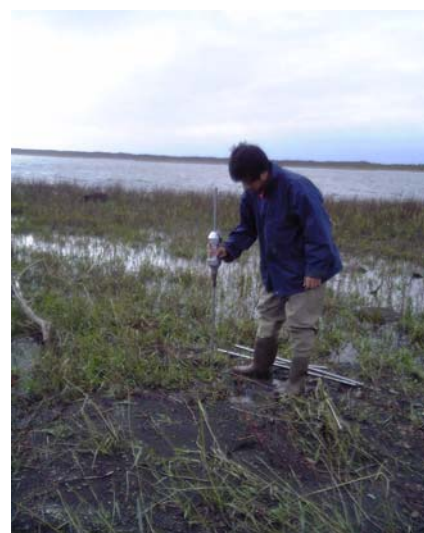
図 9. 1. 21 簡易貫入試験器

2005 年度は、ペンケ沼に近年流入した堆積物の堆積状況を把握するために、簡易貫入試験（図 9. 1. 21）を実施して堆積物の種類と層厚を確認した。

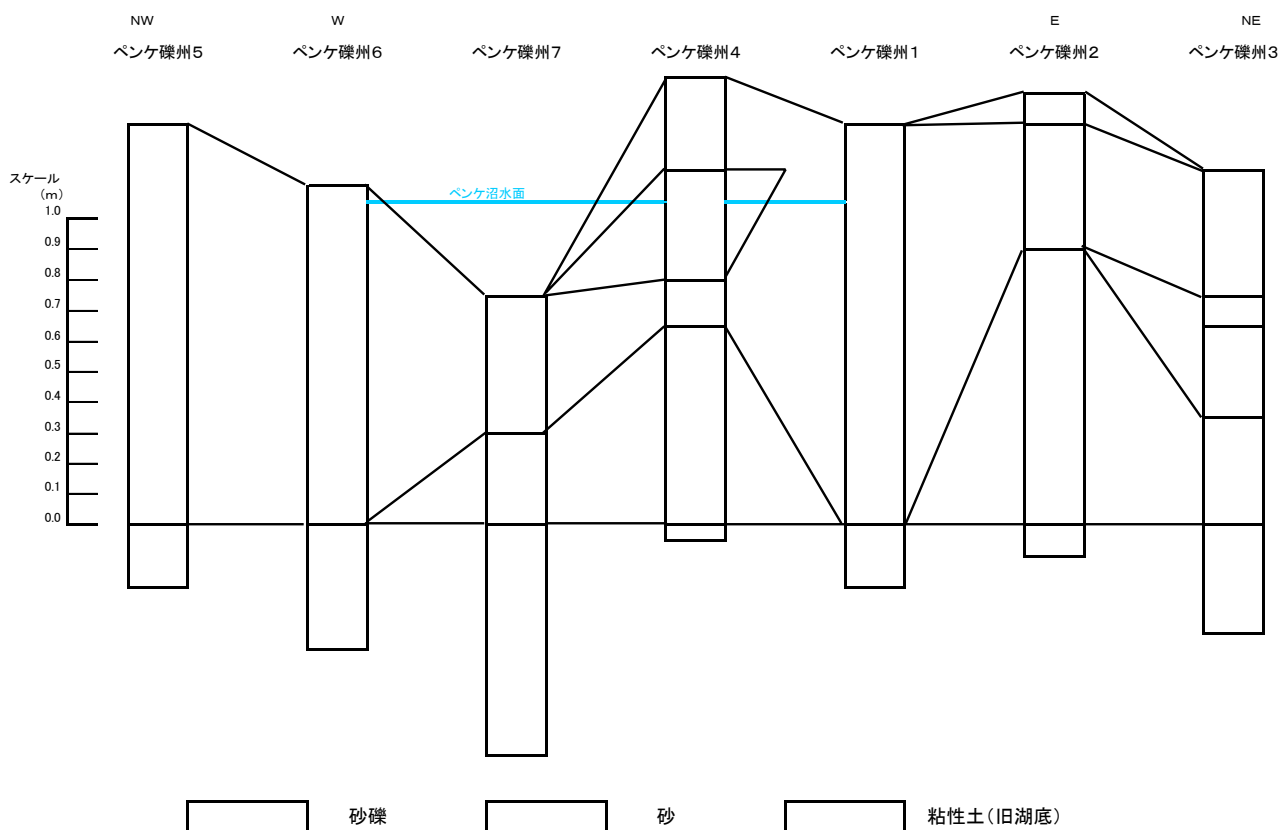
図 9. 1. 22 簡易貫入試験の結果から推定された礫州堆積物の分布図

図 9. 1. 22 は、簡易貫入試験の結果から推定された礫州堆積物の推定分布図である。

- ・ 近年形成されたと考えられる礫州は主として砂礫と砂層の互層で構成されており、複数回の流入と堆積を繰り返しながら徐々に堆積してきた。
- ・ 各地点の層厚を比較すると、礫州沖部では、層厚が 80 cm 程度と層厚が薄くなっているが、礫州が水面上に現れている部分地点（ペンケ礫州 1 ～ 6 地点）では、1.1 ～ 1.4m の層厚を示す。

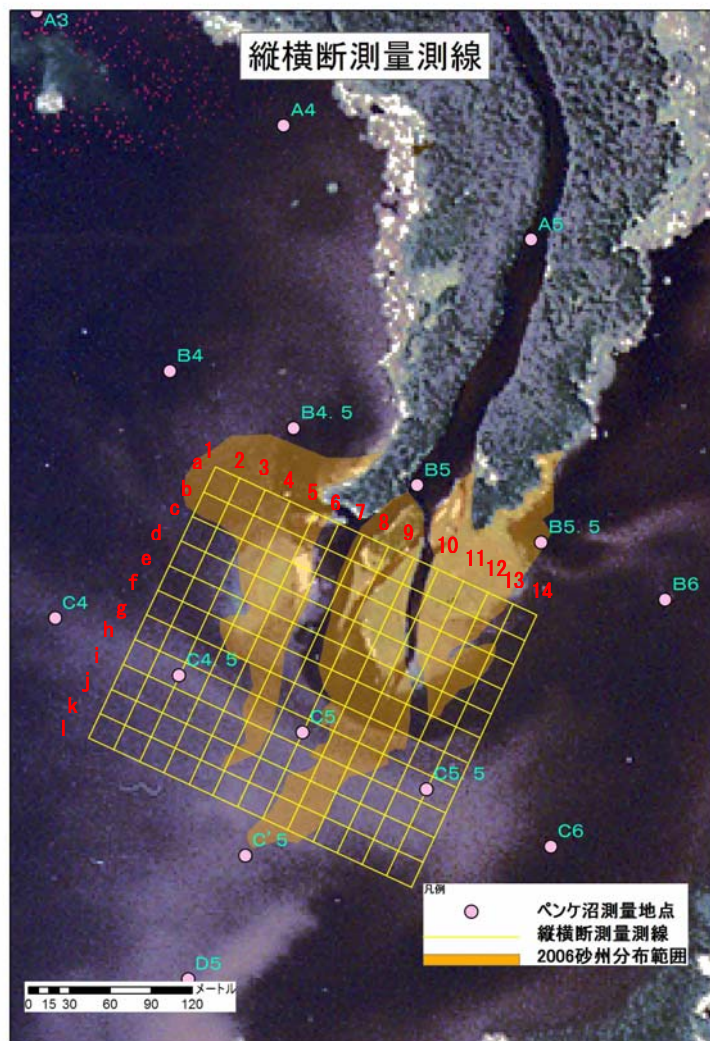
図 9.1.23 ペンケ沼砂州先端部における縦横断測量測線（空中写真は 2000 年撮影）

2006 年度は、ペンケ沼に近年流入した堆積物の定量的な把握を目的として、下エベコロベツ川流入部における縦横断測量を実施した（図 9. 1. 23）。

測量測線は東南東－西北西方向の 12 測線と、それに直交する 14 測線の測線で、20m メッシュに区切った（図 9. 1. 24）。また、表 9. 1. 3 には縦横断測量の交点における地形標高を示す。

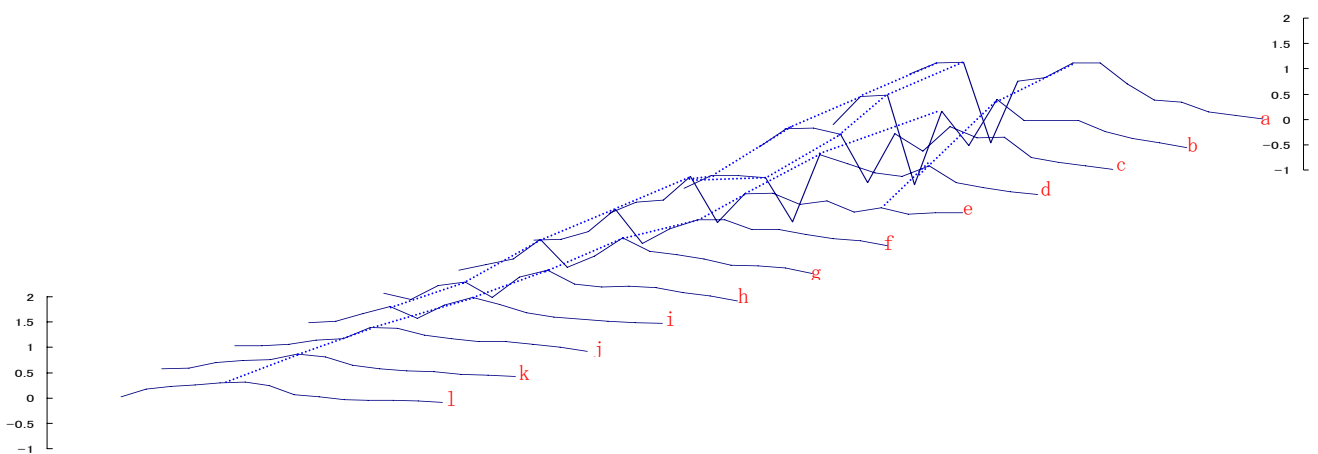
図 9.1.24 砂州先端部横断面の鳥瞰図

- ・ ペンケ沼砂州先端付近では砂州が大きく 3 つに分かれていて、それぞれの砂州の間を網状に流路が流れている。
- ・ 新たに水面上にできたと考えられる砂州の体積を計算すると約 1608m<sup>3</sup> という値が算出された。

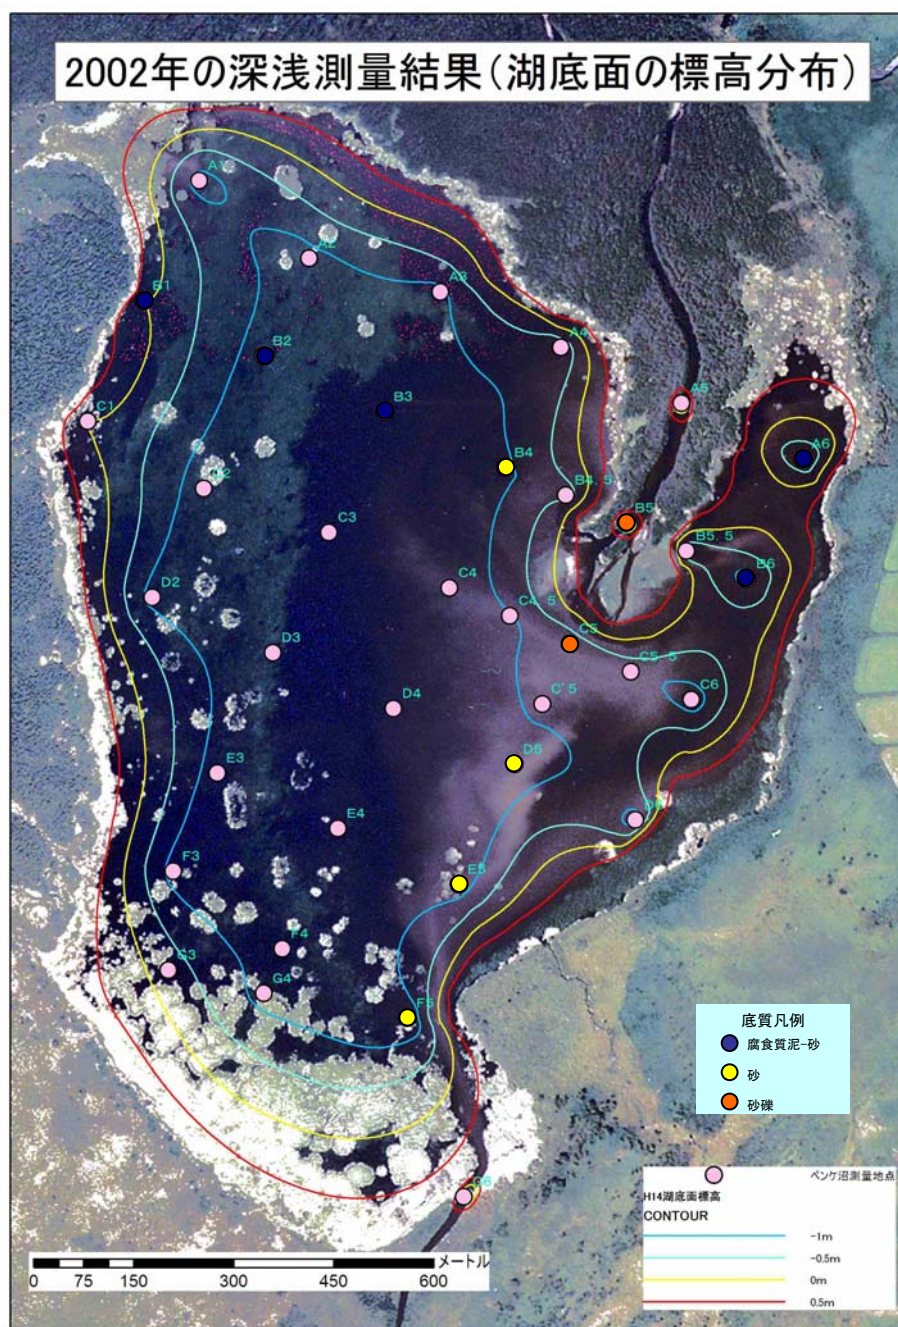
図 9.1.29 2002 年のペンケ沼湖底面標高コンター

図 9.1.29 には 2002 年 11 月の深浅測量結果を示す。

2002 年の深浅測量結果からは、以下のことが明らかになった。

- 水深はペンケ沼南部の流出部付近で最も深く、約 1.0m 程度となっている。
- 深浅測量の結果を基に、仮に現状の最深部の水深（約 1.0m）が排水路接続以前には一様に広がっていたものとして試算すると、ペンケ沼の容量から見た埋塞率は約 70～80%となる。
- 湖底の地形からは、半島状に伸びた現在の下エベコロベツ川流入部の前方に主に砂礫で構成されるマウンドが発達していることが読みとれる。また、マウンドのさらに南沖側には砂が分布しているが、マウンドの発達方向からはずれた側方湖底部には腐食質の泥・砂の堆積物が分布している。
- 本来の湖底の堆積物である腐植質の泥・砂の上に、砂礫および砂の堆積物が覆い被さるように埋塞が進んでいる。融雪出水時に土砂を含んだ濁水が沼内に入った時点で急激に流速が低下するため、まず粗い礫が堆積してマウンドを形成し、砂がさらに遠方まで運搬されていると考えられる。

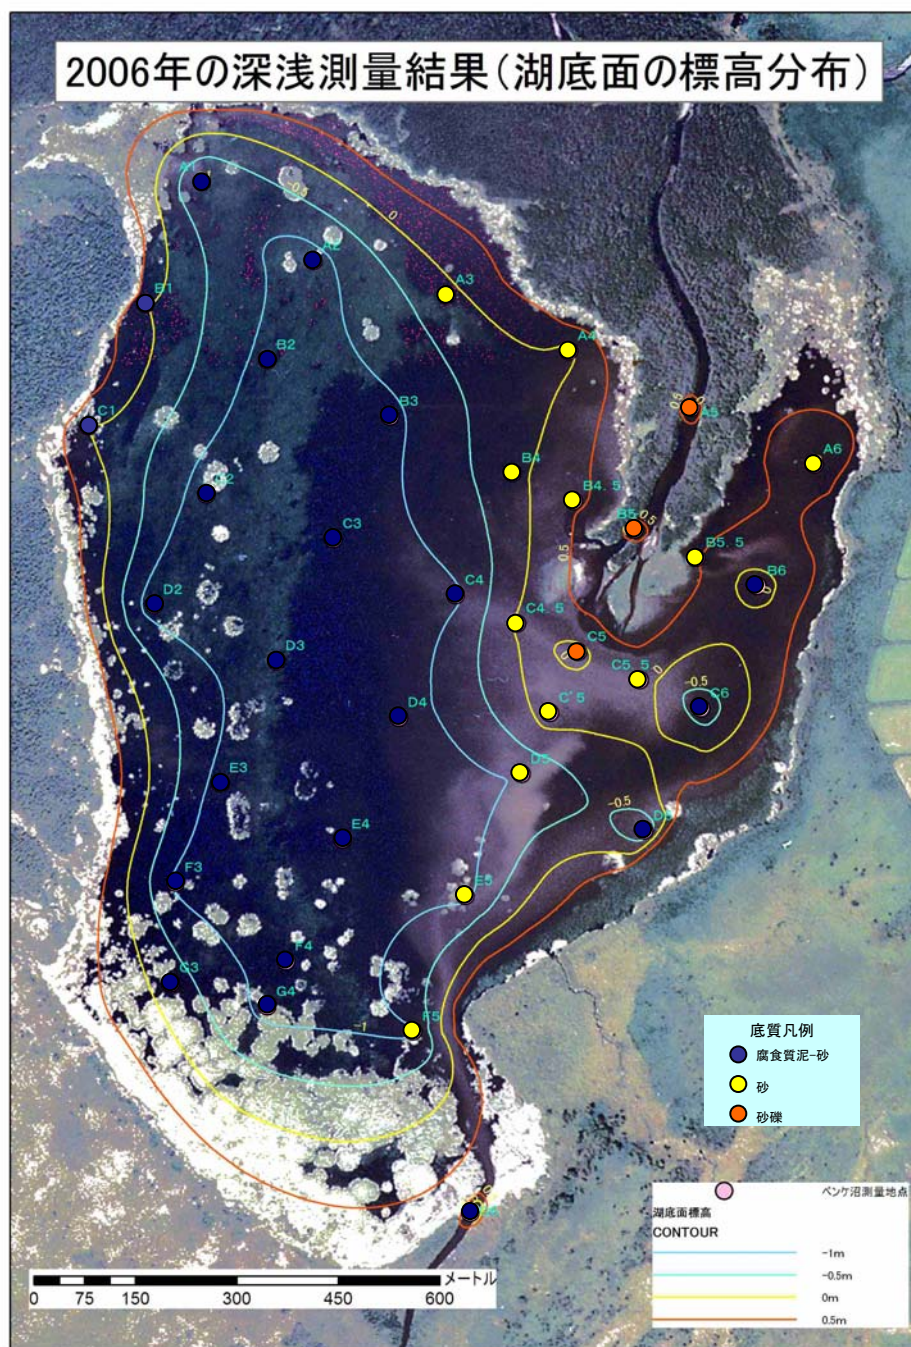
図 9.1.30 2006 年のペンケ沼湖底面標高コンター

ペンケ沼内の埋積状況の把握と経年的な埋積状況の変化を把握するために、2002 年 11 月と 2006 年 10 月の 2 回深浅測量を実施した。

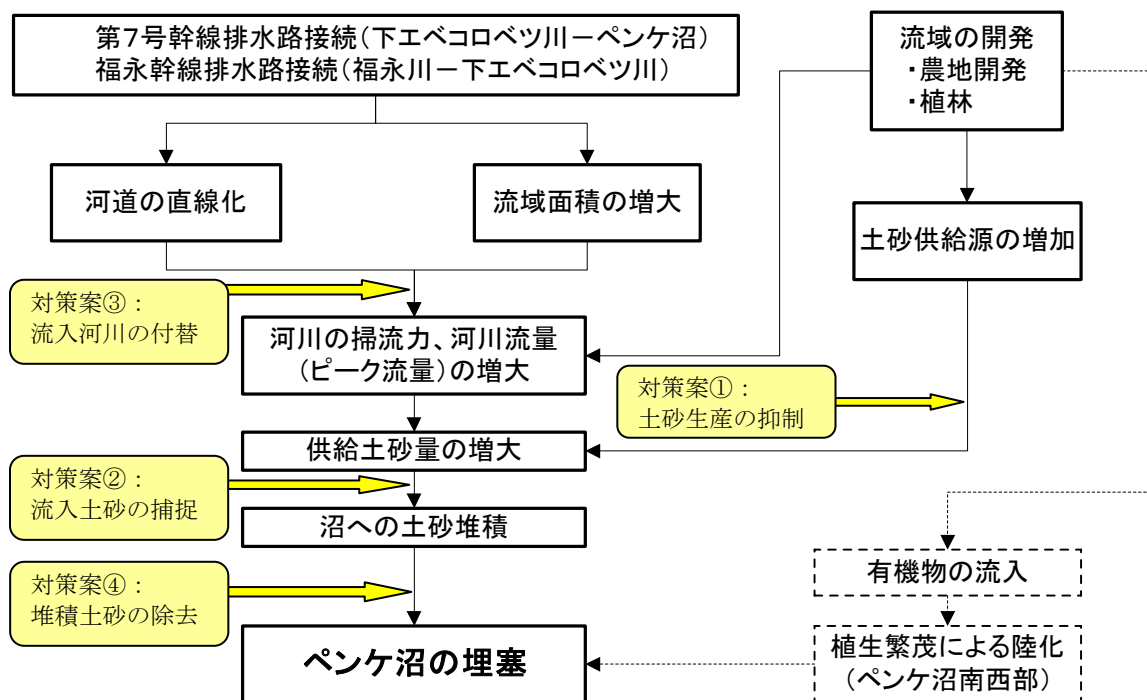
図 9. 2. 1 想定される劣化のメカニズムと対策案

想定される劣化メカニズムを図 9.2.1 に示す。また、想定される対策案を表 9.2.1 に示す。ペンケ沼の埋即の主要因は、2つの幹線水路が接続されたことであり、さらには、農地開発や植林等の流域開発による土砂生産源の増加により、大量の土砂が沼に流入するようになったためと考えられる。（文献 a）
