# 平成 18 年度 サロベツ自然再生事業 再生計画・技術手法検討調査業務

## 報 告 書 (総合とりまとめ編)

平成 19 年 2 月

環境省北海道地方環境事務所  
ア ジ ア 航 測 株 式 会 社

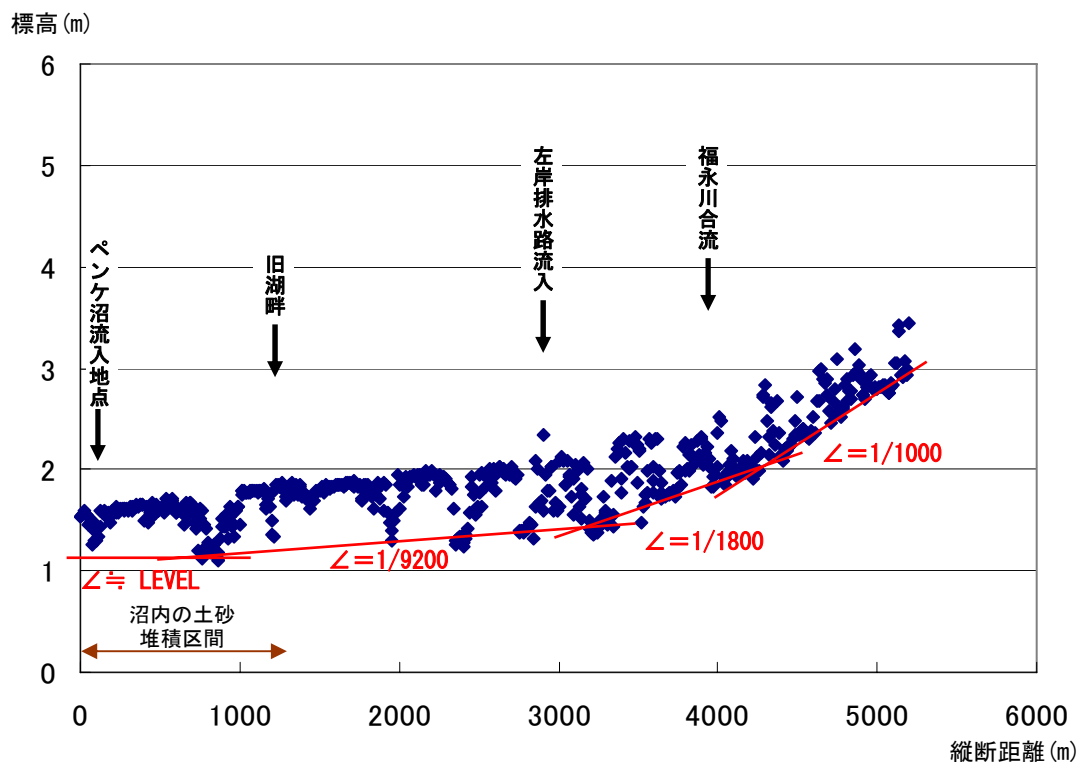
図 9.2.2 下エベコロベツ川の縦断標高分布

下エベコロベツ川および福永川の水面勾配の変化について区間毎に検討した結果を示す(図 9.2.2、図 9.2.3)。なお、水面勾配は 2005 年度に実施された航空レーザー測量によって取得された 2m メッシュの標高データから抽出し、精度の検討を行った上で使用した。

検討の結果、下エベコロベツ川の縦断距離 3,000m 付近に大きな勾配の変化点が存在する可能性が示された。推測された勾配変化点の下流側は勾配が上流側の約  $1/5$  となっており、流速が急激に低下し、流そうされてきた土砂が堆積しやすい条件が形成されていることが示唆された。（文献 b）

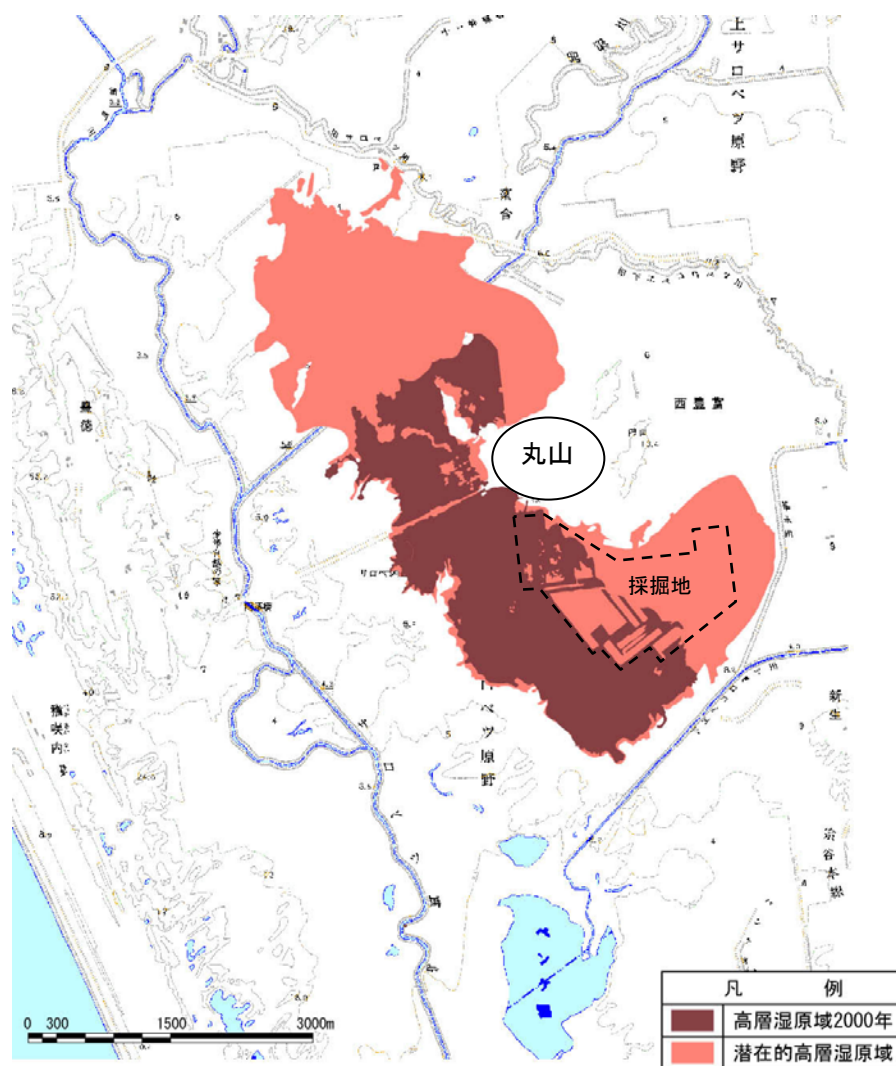
図 10. 2. 1 高層湿原の分布範囲の推移

1964年の空中写真と北海道未開発泥炭地調査データ（1963年）より推定した丸山周辺の潜在的高層湿原の分布範囲と、2000年の空中写真から判読した現在の高層湿原の範囲を下図に示す。かつては丸山台地を取り囲むように南北に広く分布していた高層湿原域が、2000年には丸山の西南部のみに縮小していることがわかる。

泥炭採掘が行われたのは図中に破線で囲んだ範囲内であり、現在も高層湿原として湿潤な状態にある西側から、かつて高層湿原で現在はやや乾燥した環境にある東側にまたがっている。（文献 g）

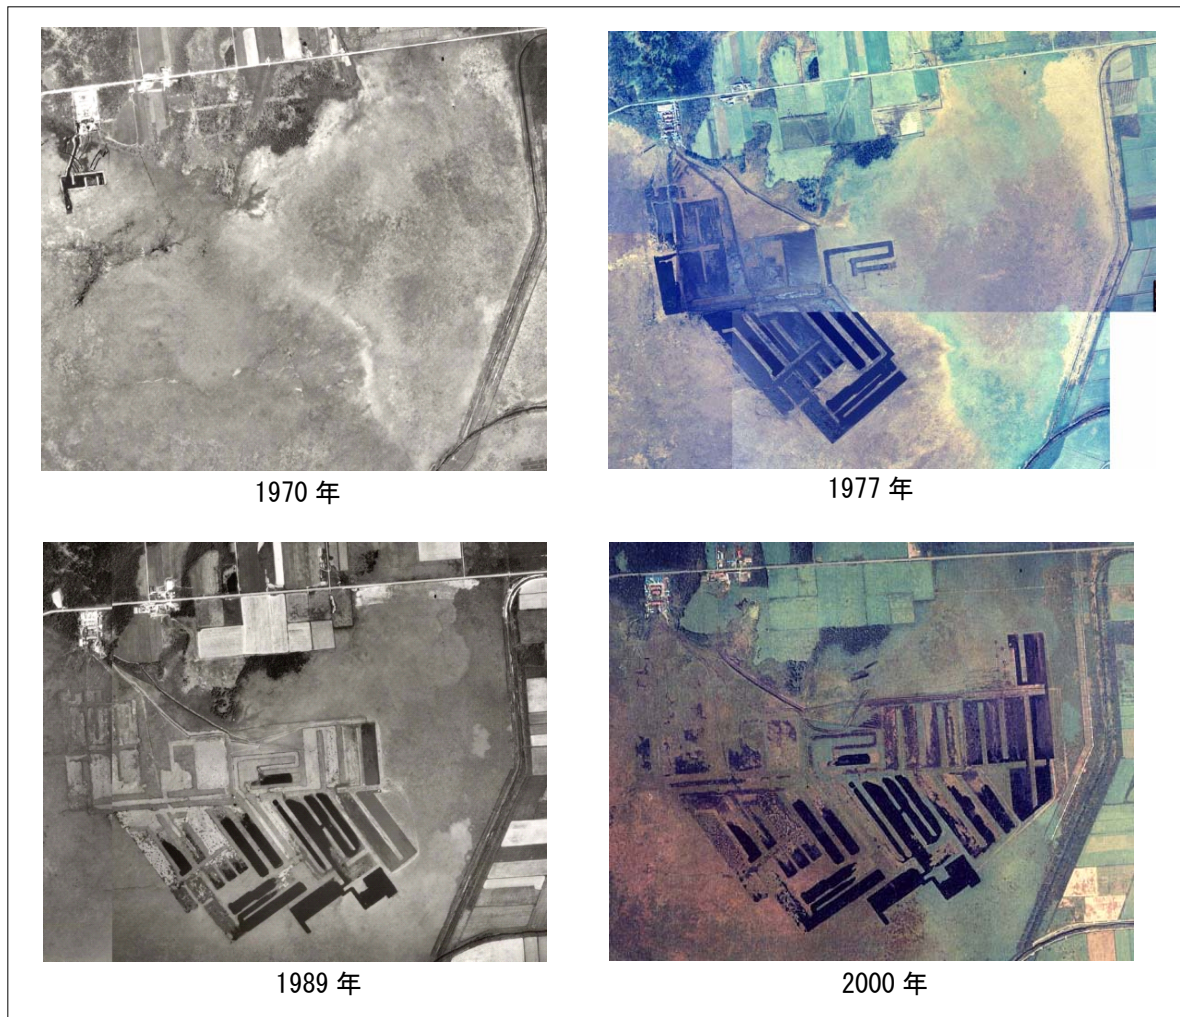
図 10.2.3 泥炭採掘の進行状況

丸山南部で 1969 年に始まった泥炭採掘は、約 30 年間で高層湿原域を中心に 150ha あまりの範囲に及んだ。これは、採掘開始時の高層湿原面積の約 16%に相当する。

採掘は下図に示すように写真左上（北西側）の工場敷地近傍から始まり、まず南側に展開し、次いで東側に範囲を拡大して進んでいった。（文献 g）

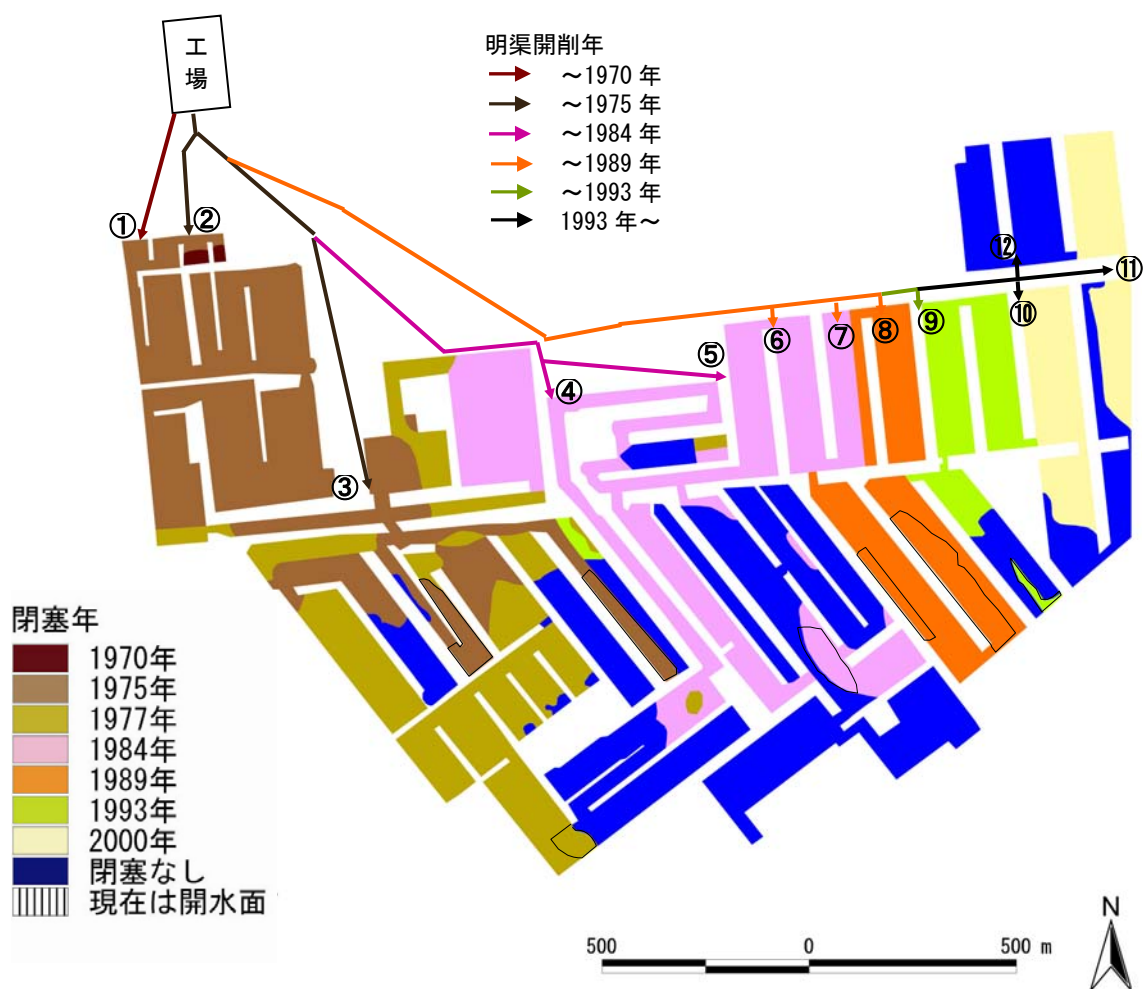
図 10. 2. 4 排水明渠の軌跡と水面閉塞年代

浚渫船によって採掘された泥炭は鑄鉄管を介して工場に圧送され、粉碎された後、濾過フィルターから漏れたものは、排水とともに明渠で採掘跡地に戻された。この排水明渠は、採掘の進行に対応して、下図のように何度か付け替えが行われた。

過去7年代の空中写真を判読したところ、採掘跡地の開水面は下図に示すとおり徐々に閉塞が進んでおり、その進捗は排水明渠が接続された年代と比較的良好に対応している。（文献 g）

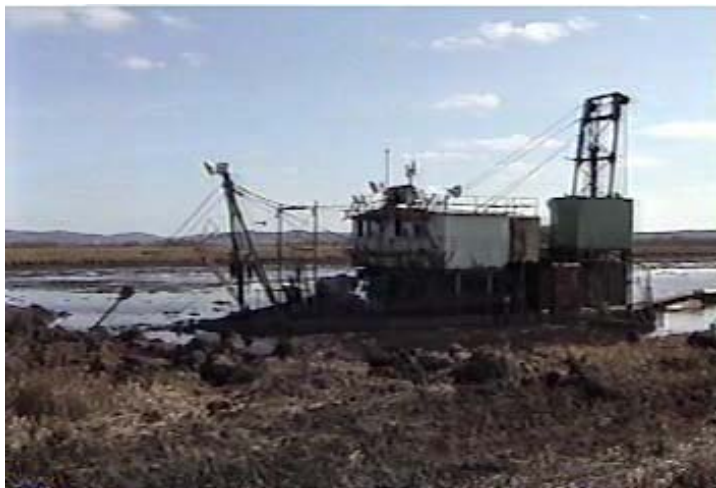
採掘に用いられた浚渫船  
前方にはカッターの付いたアームを備え、後方には泥炭採掘水を圧送するホースを引きずっている。

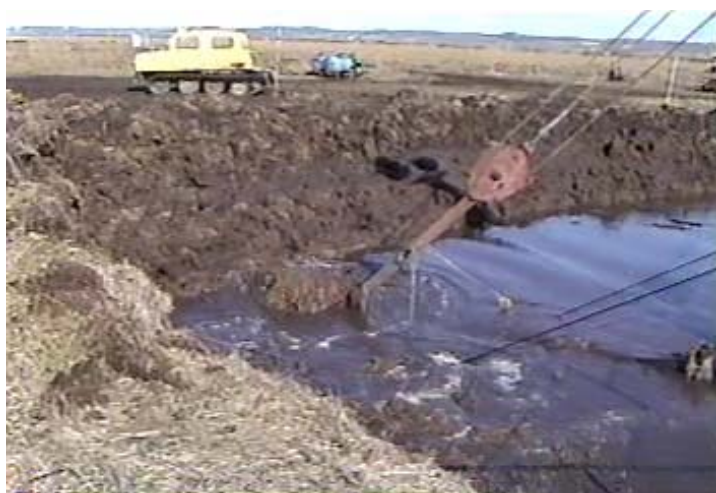
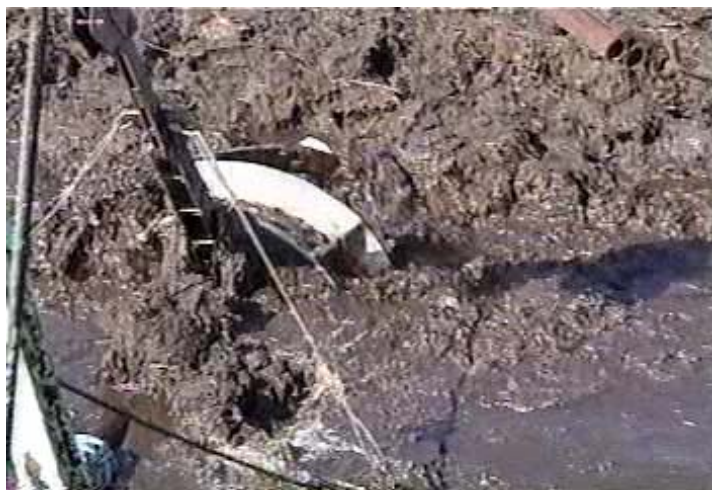
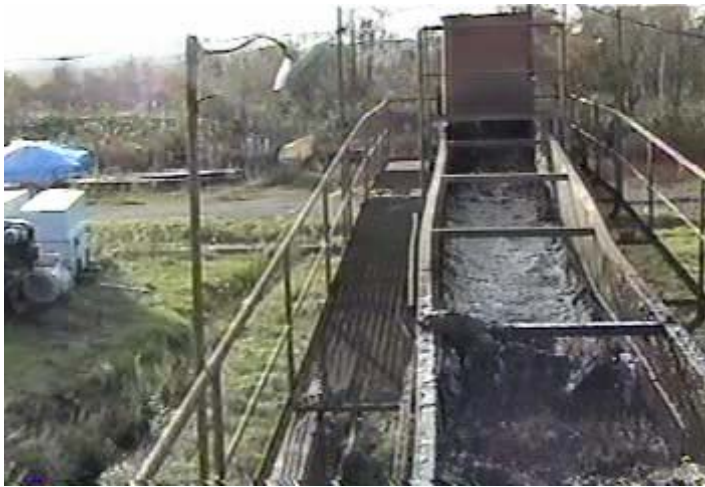
図 10.2.5 泥炭採掘作業の概要

カッターを左右に振って泥炭を切り出す様子。

カッターの直径は約 1.5m。  
その下にポンプの吸い口が付いている。

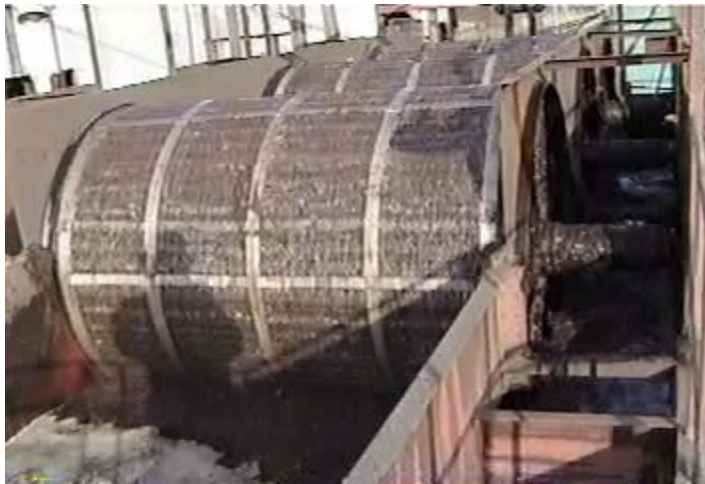
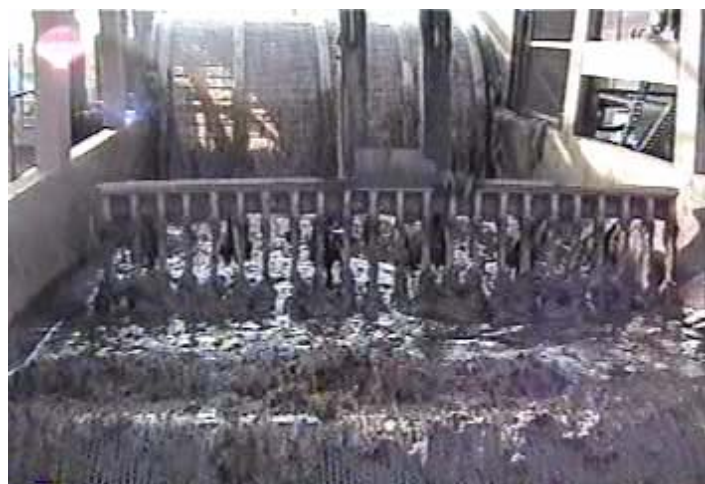
図 10. 2. 6 泥炭採掘作業の概要

浚渫船からポンプで圧送された泥炭採掘水。植物繊維を多く含む。

水洗分離装置によって繊維質が分離される。

フォーク状の装置でかき集められた泥炭の繊維。  
残った泥炭水は遠心分離機で再度腐植質を漉し取った後、採掘跡地の池に戻される。

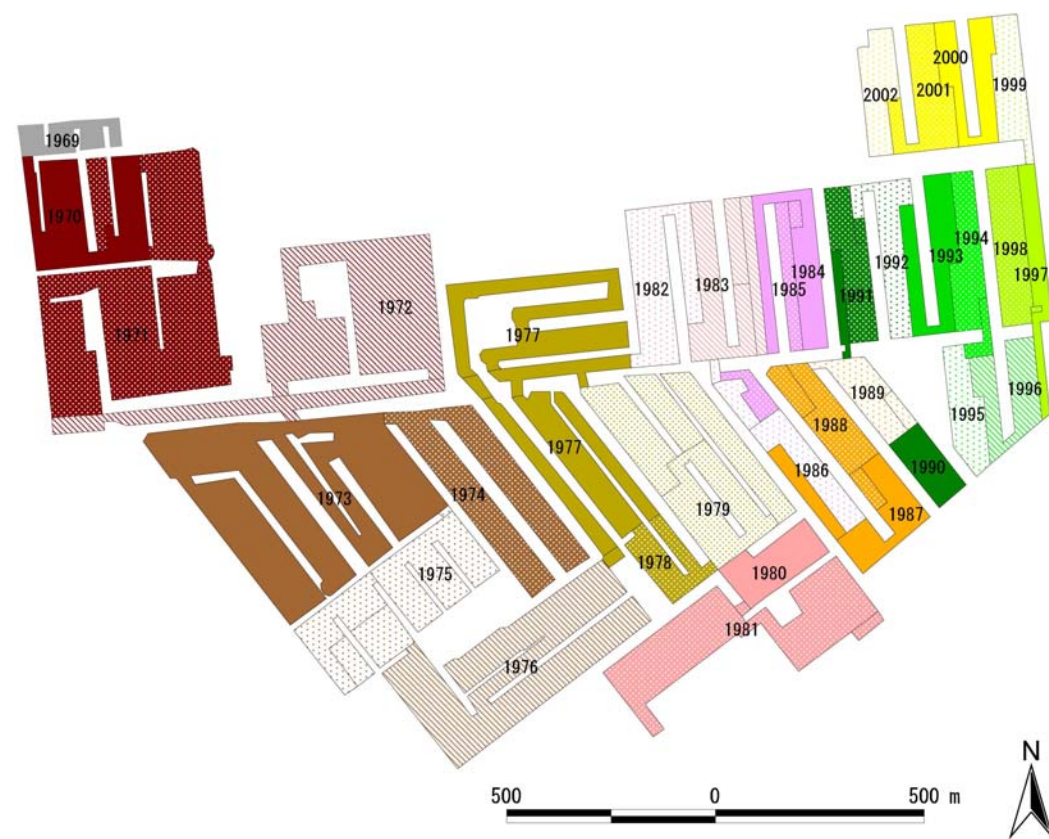
図 10. 2. 8 採掘地の開削年

泥炭掘削は、工場の近くから始められ徐々にその範囲を拡大していった（図 10.2.8）。採掘された泥炭は鑄鉄管を介して工場に圧送され、粉碎された後、濾過フィルターから漏れたものは、排水とともに明渠で採掘跡地に戻された。この排水明渠は、採掘の進行に対応して、何度か付け替えが行われた。図 10.2.9 は、1970 年、1975 年、1977 年、1984 年、1989 年、1993 年、2000 年の航空写真から、明渠が開削された年と戻された泥炭残渣などによって採面が閉塞した年を読み取って図示したものである。

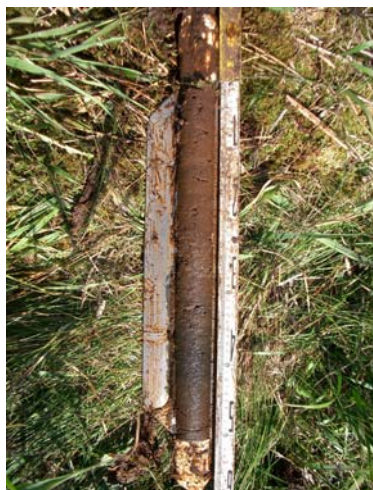
ペースト状泥炭  
15m地点：深さ 200～250cm

ペースト状泥炭が 3.5m以上の深さまで厚く堆積している。ペースト状泥炭のみが堆積している箇所とペースト状泥炭と植物繊維が混在している箇所がみられる。

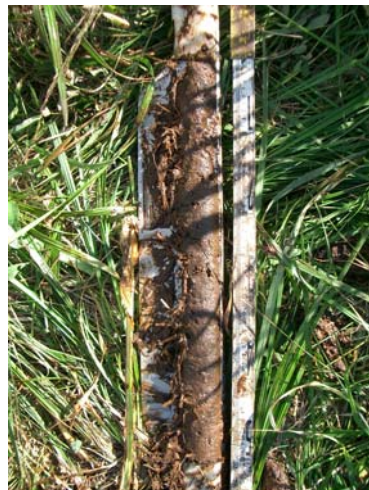
ペースト状泥炭と植物繊維が混在  
1m地点：深さ 150～200cm

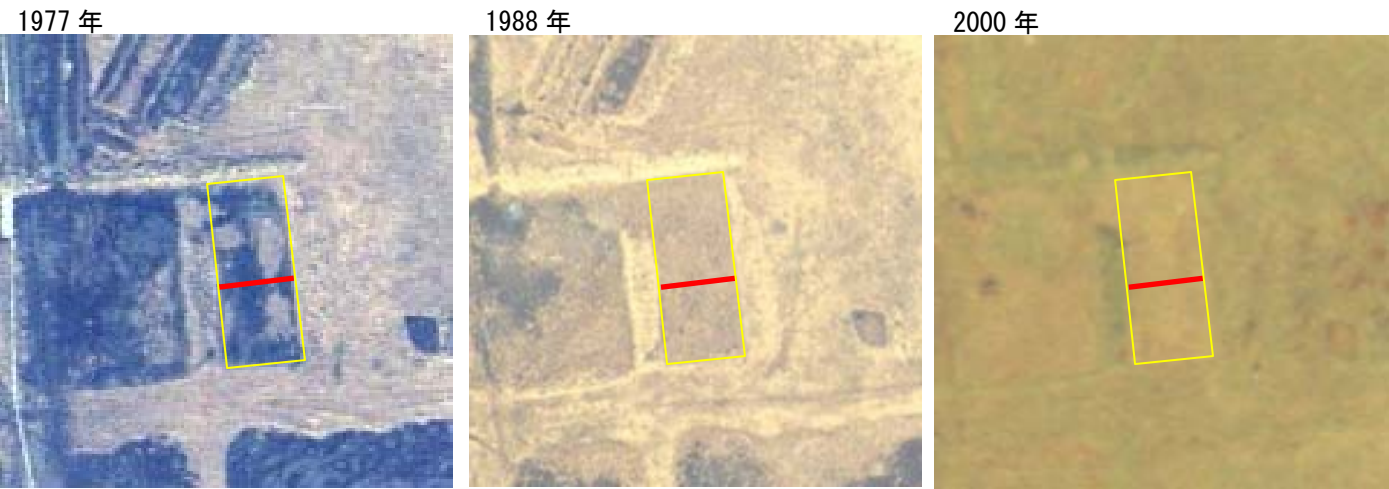
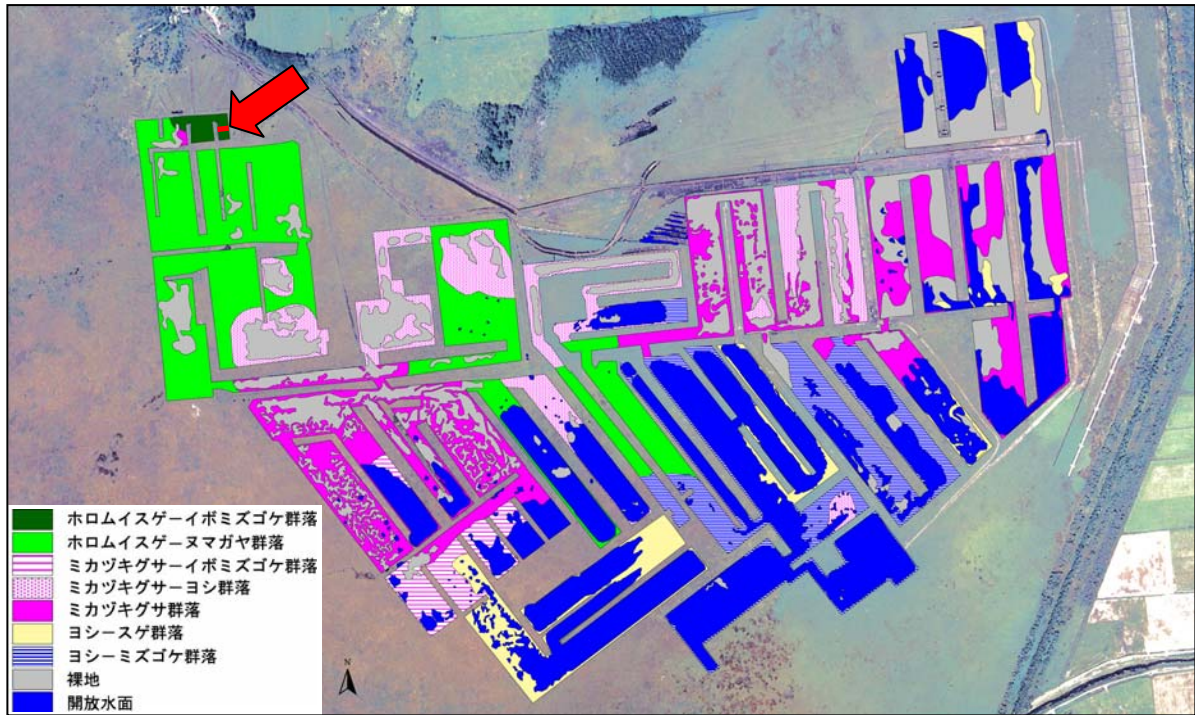
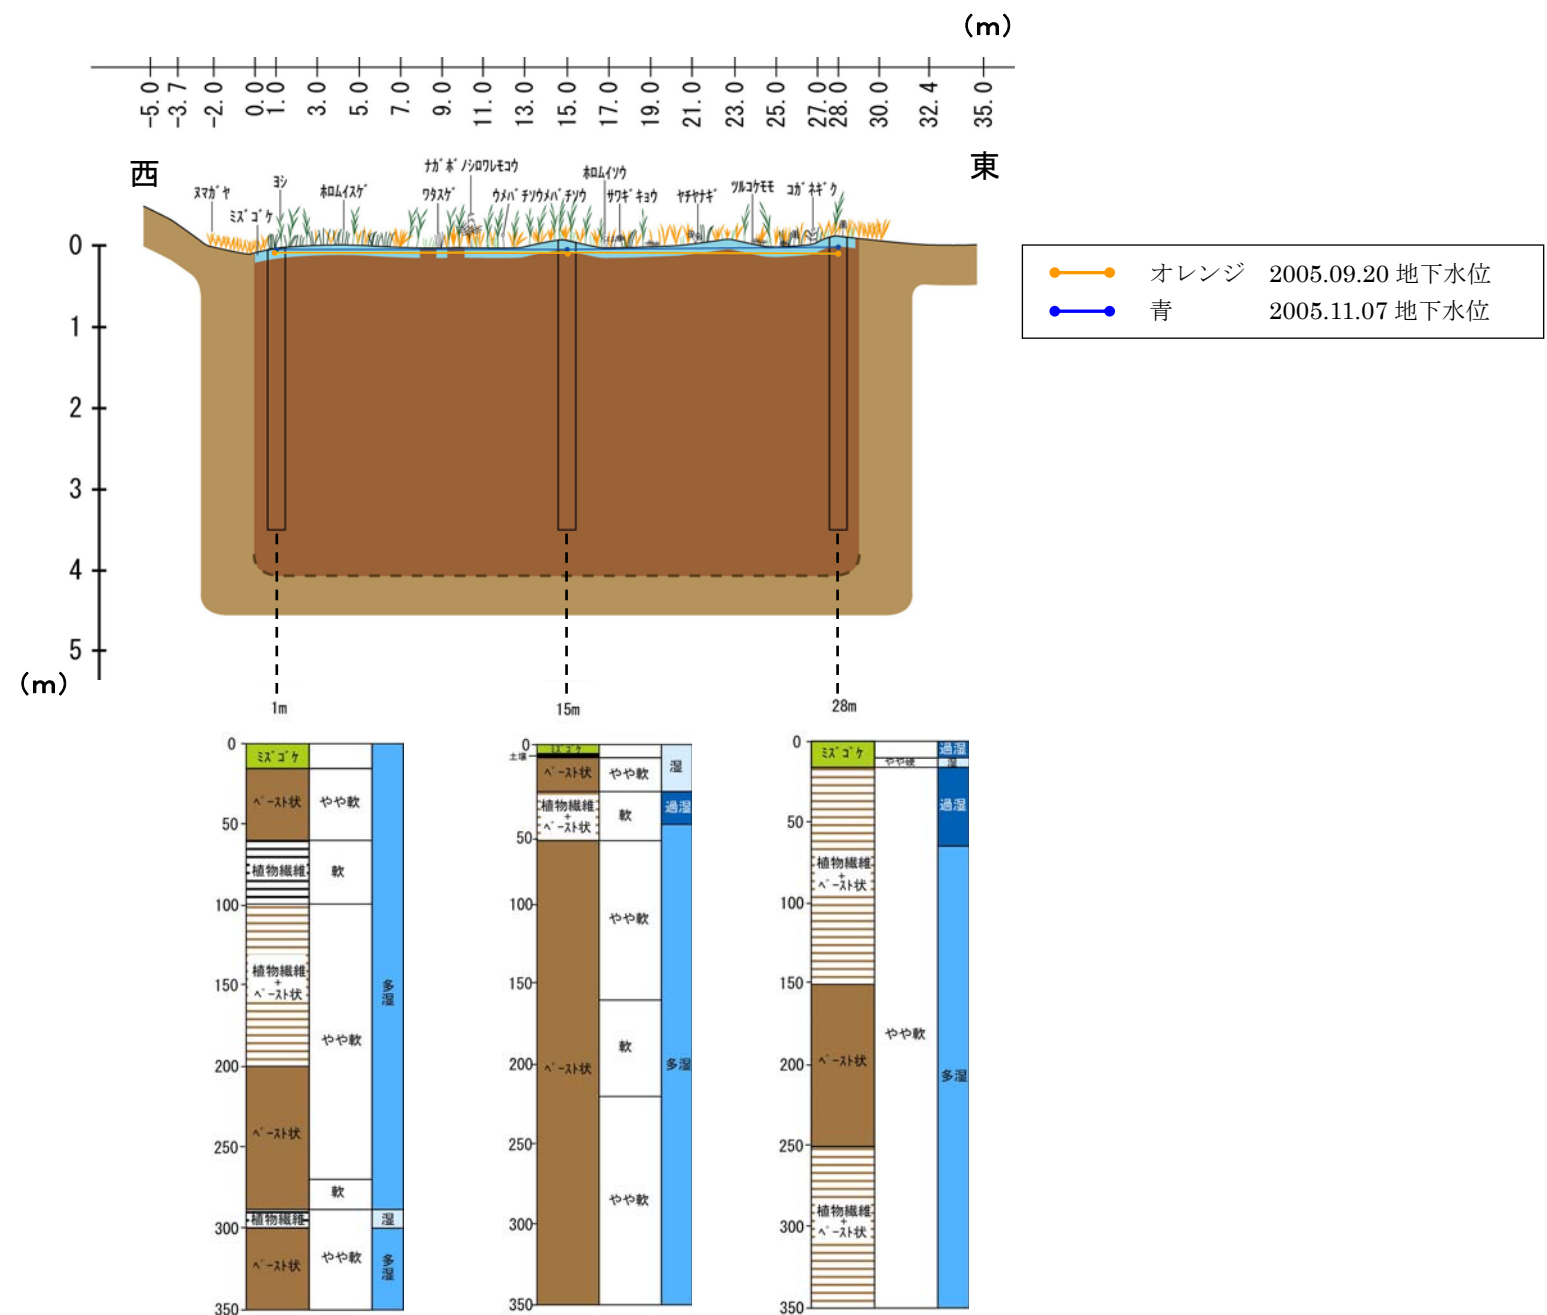
図 10. 2. 12 基盤構造と植生断面模式（採面No. 1 測線）

1969 年採掘  
1970 年閉塞

航空写真による植生の拡大状況の推移（採面No.1）

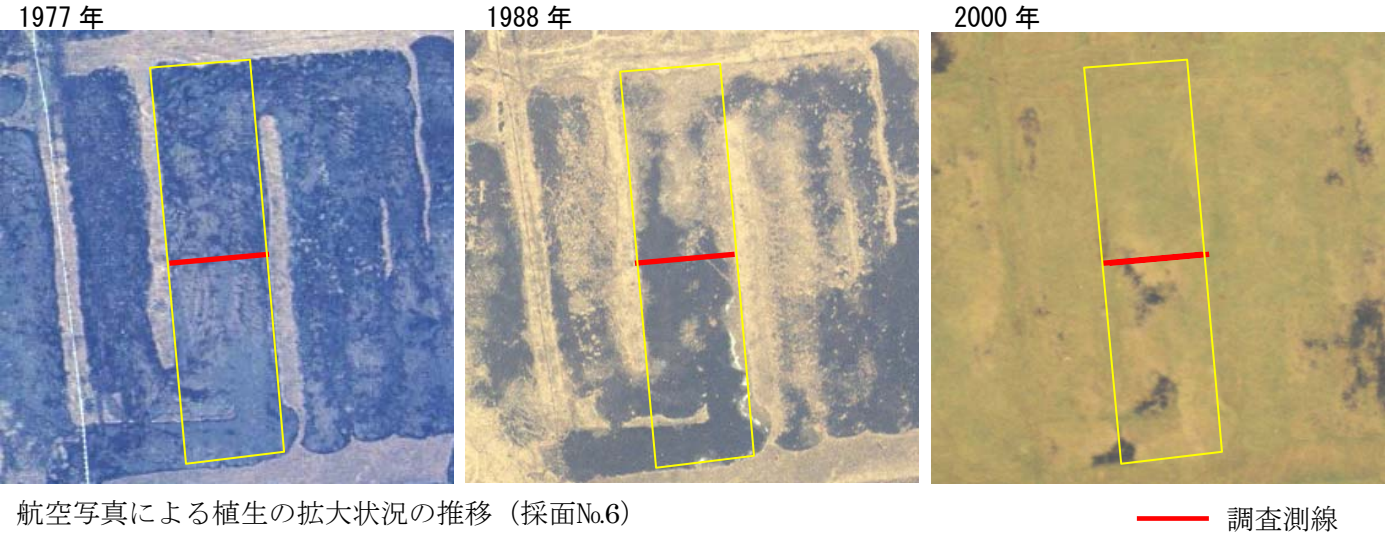
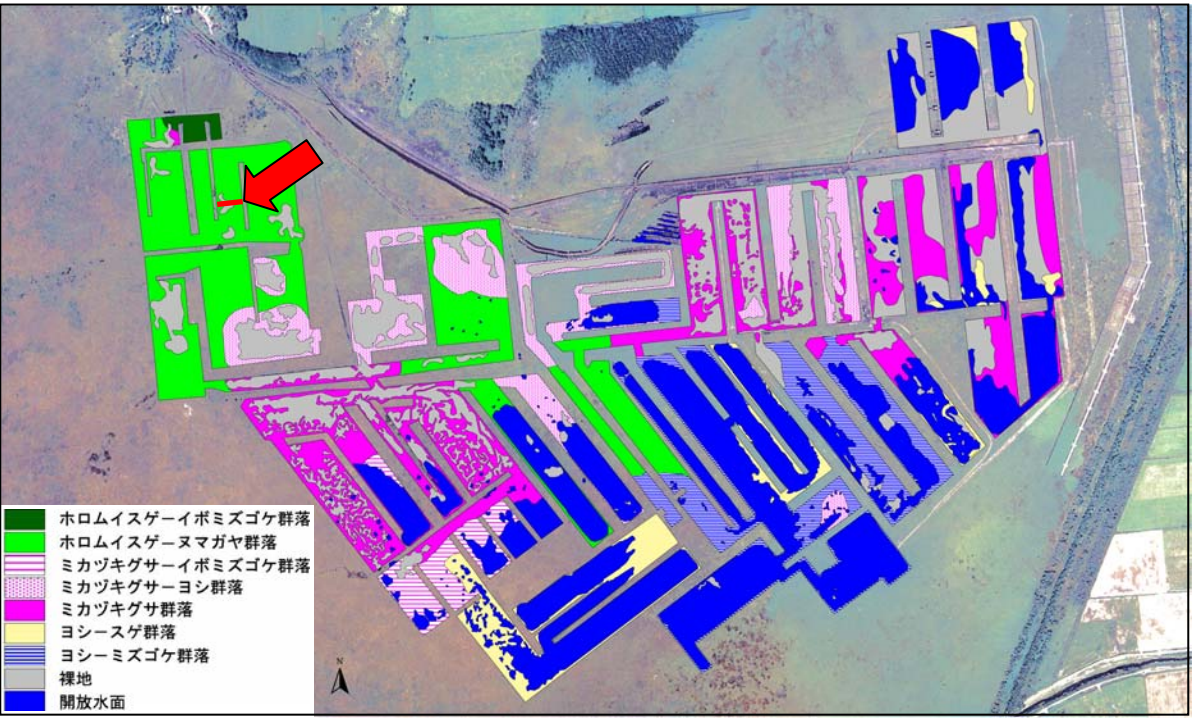
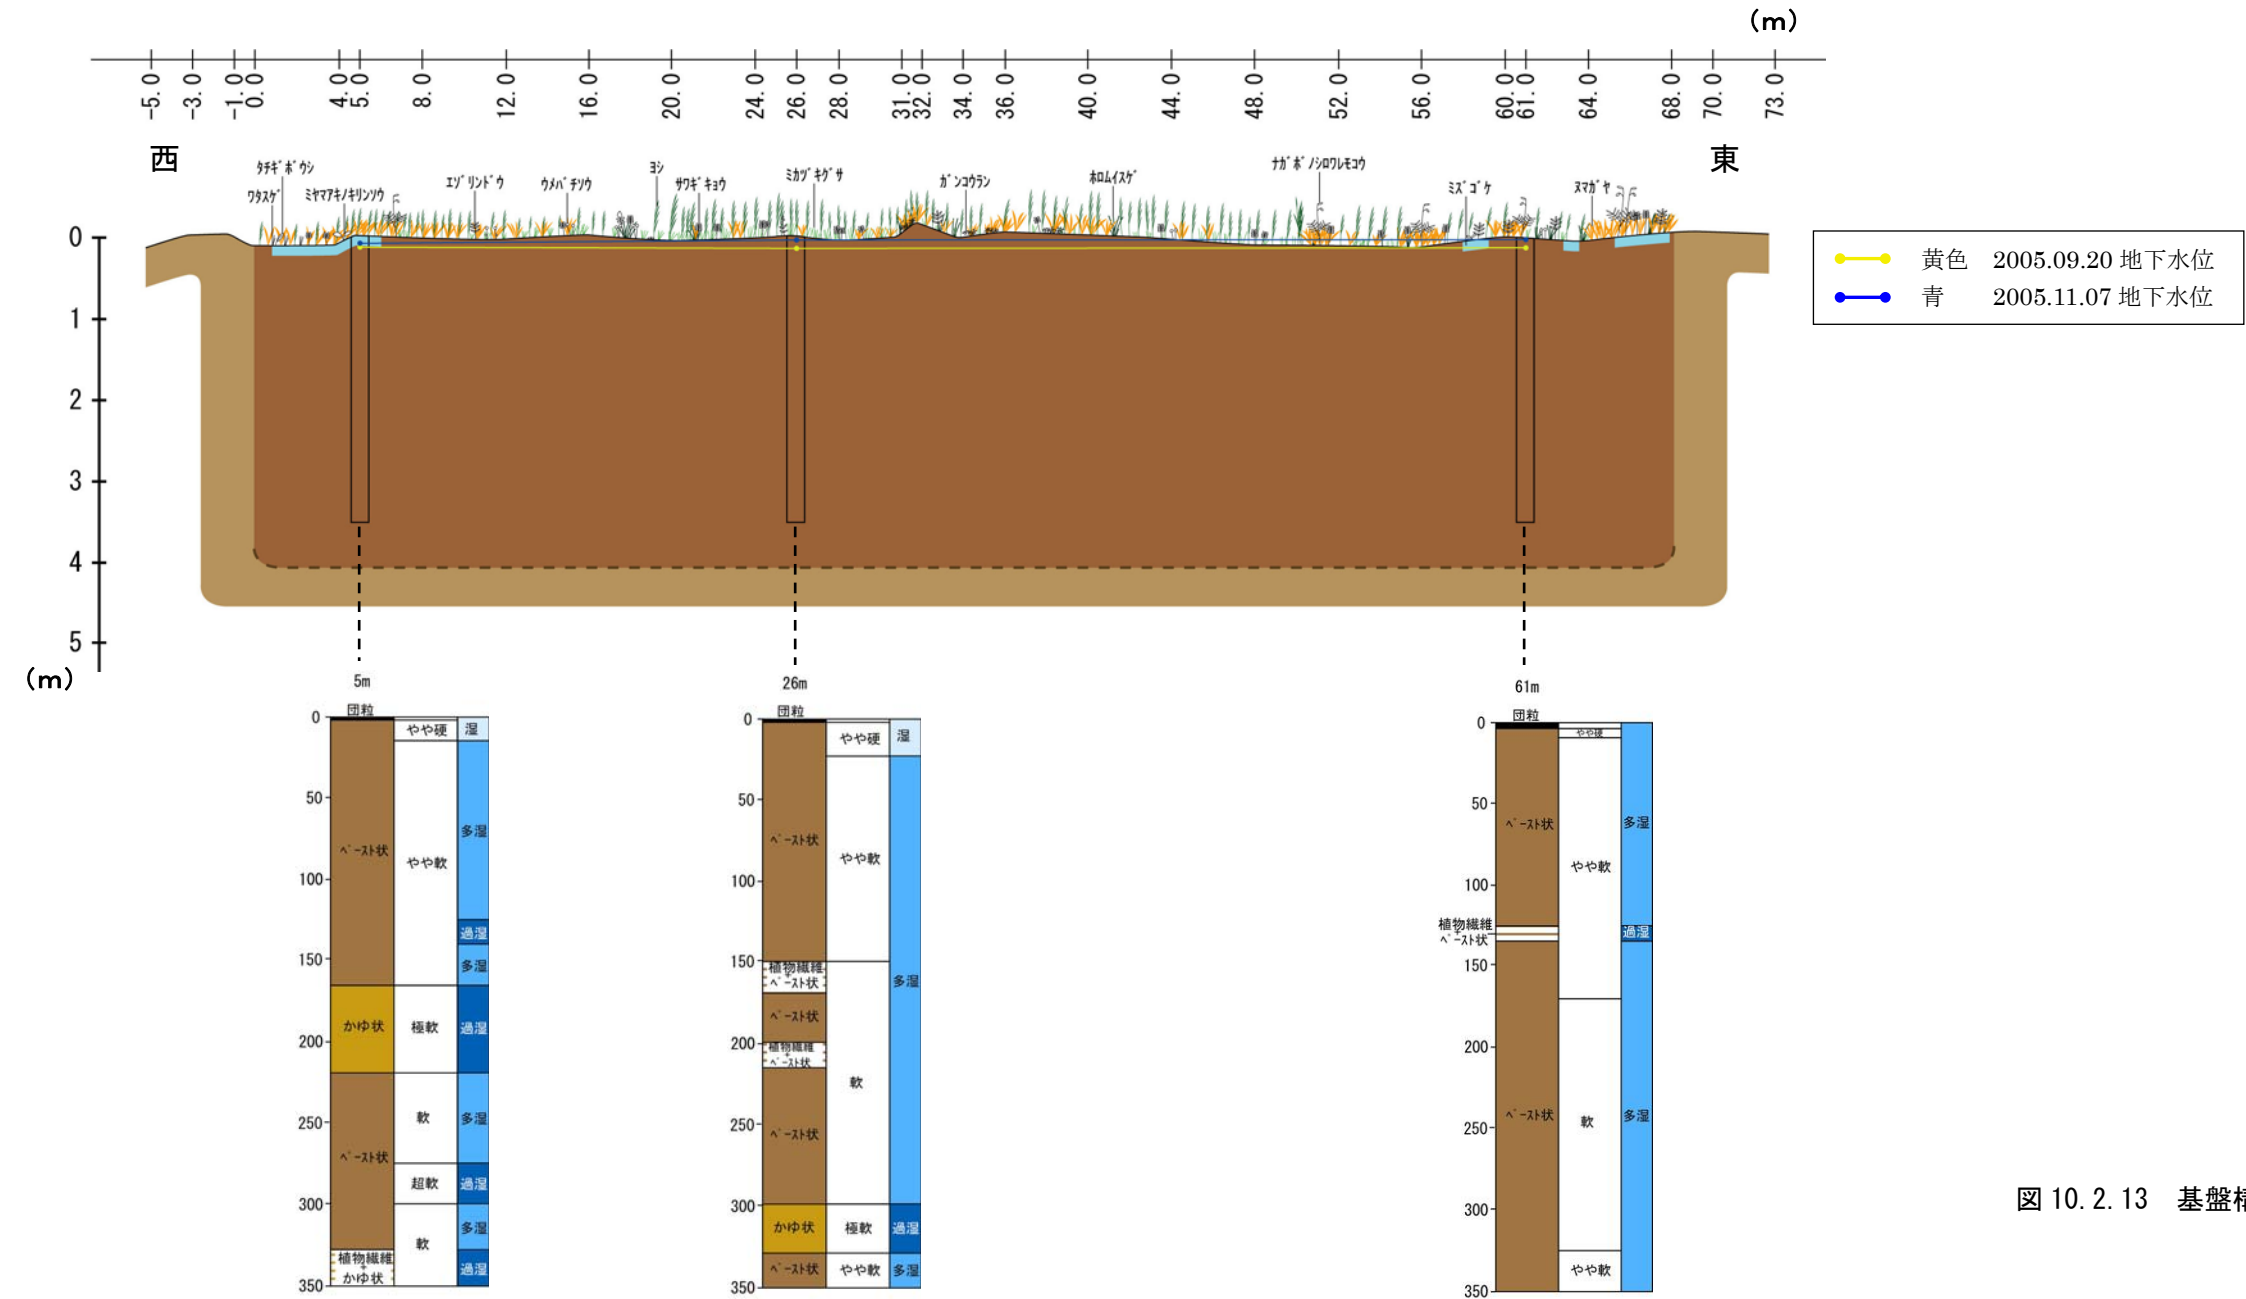
図 10.2.13 基盤構造と植生断面模式（採面No.6 測線）

1970 年採掘  
1975 年閉塞

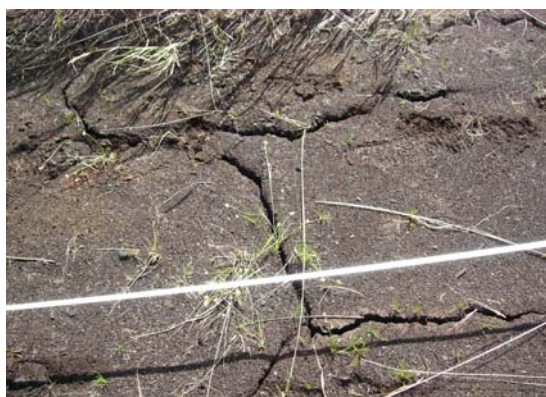
亀裂脇に生育するミカヅキグサ

微地形との関係に着目すると、裸地では、例えば12m付近のように亀裂があるところに局所的に植物が生育している箇所が多くみられる。ミズゴケは窪地になっている箇所にみられる。

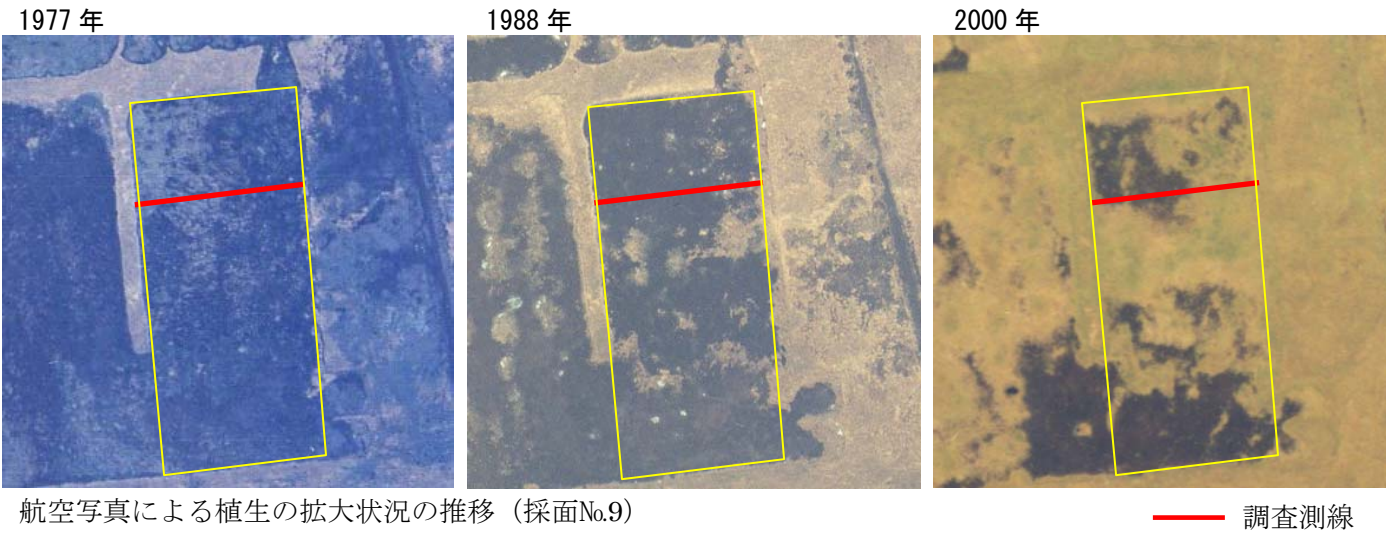
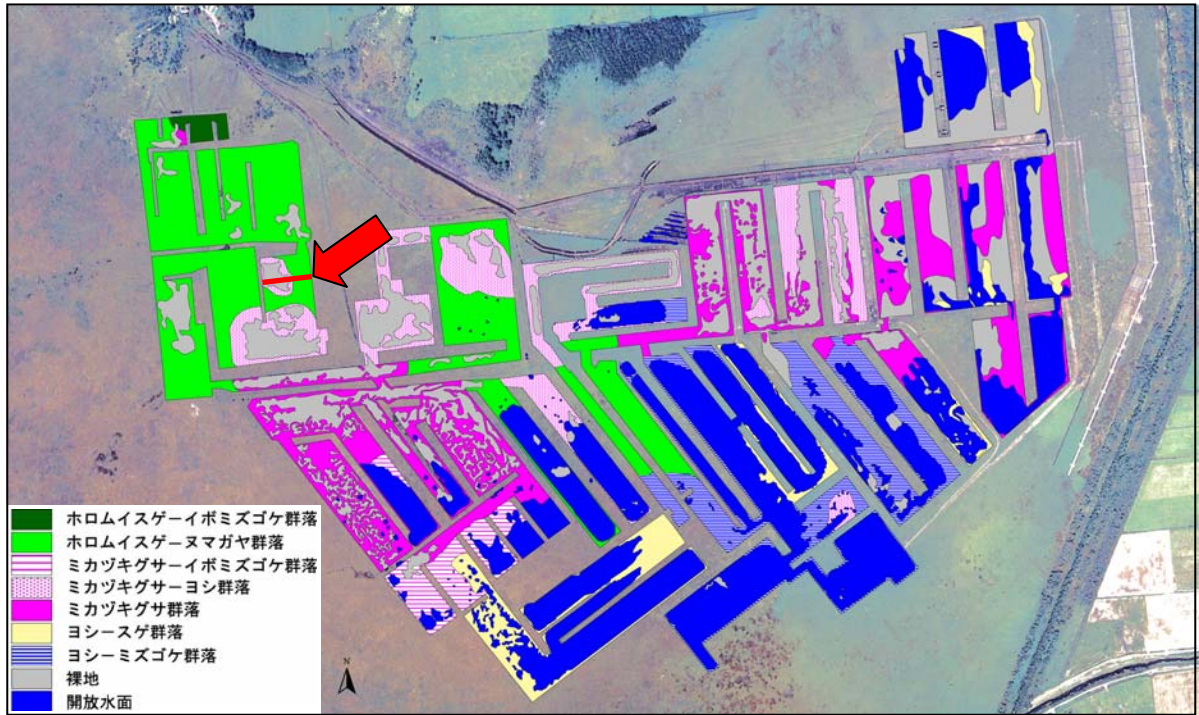
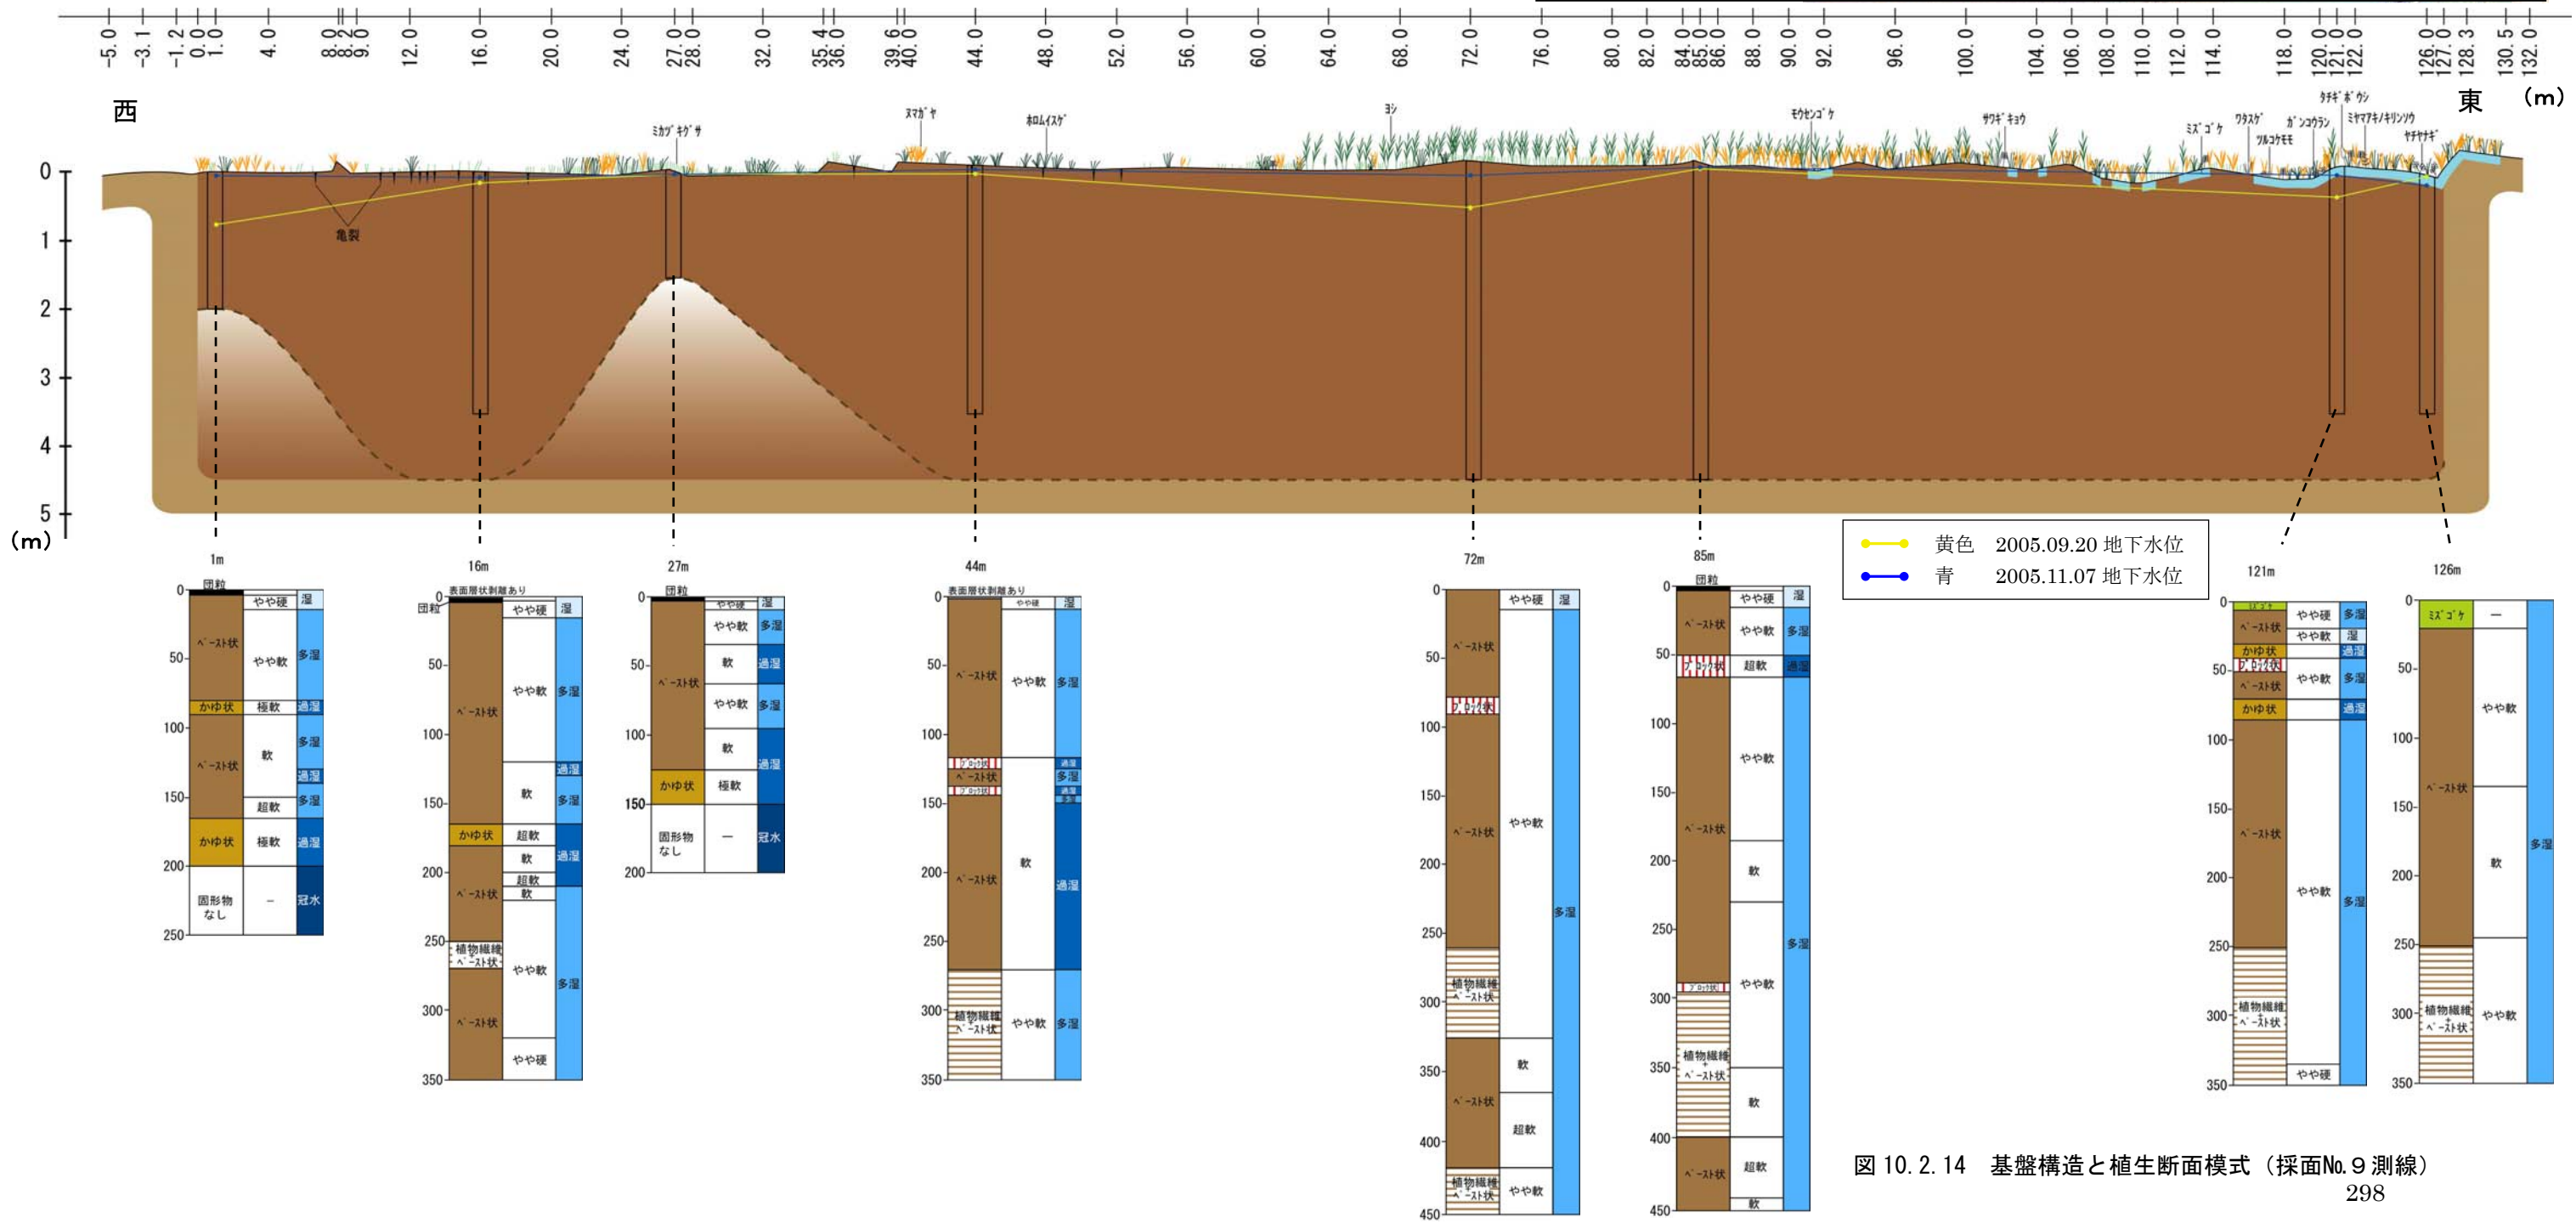
図 10.2.14 基盤構造と植生断面模式（採面No. 9 測線）  
298

採面の西縁にあたる0~4mまでは、ヌマガヤ、ホロムイスゲ、ミカヅキグサ、ツルコケモモなどが生育している。そこから20mまでは植物は非常に少なく、裸地にミカヅキグサやホロムイスゲが散生している程度である。20~35mまではホロムイスゲ、ヌマガヤ、ミカヅキグサが密生している。35m~60mは、谷地坊主状のホロムイスゲが散在している。60~75mまではヨシが散生し、その下層にミカヅキグサが生育している。75m~107mまでは、ヨシ、ヌマガヤ、ホロムイスゲが混生している。107~127mではミズゴケが生育し、その上にヌマガヤ、ホロムイスゲ、ヨシの他、ツルコケモモ、ガンコウラン、タチギボウシ、コガネギクなどが生育している。

1971 年採掘  
1975 年閉塞
