# 平成 18 年度 サロベツ自然再生事業 再生計画・技術手法検討調査業務

## 報 告 書 (総合とりまとめ編)

平成 19 年 2 月

環境省北海道地方環境事務所  
ア ジ ア 航 測 株 式 会 社

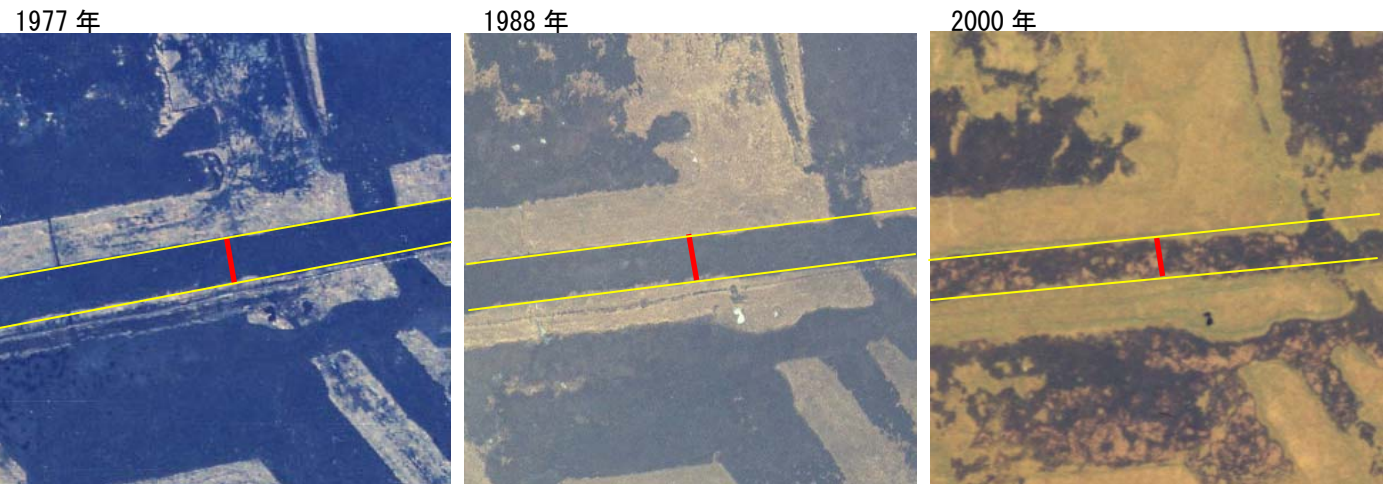
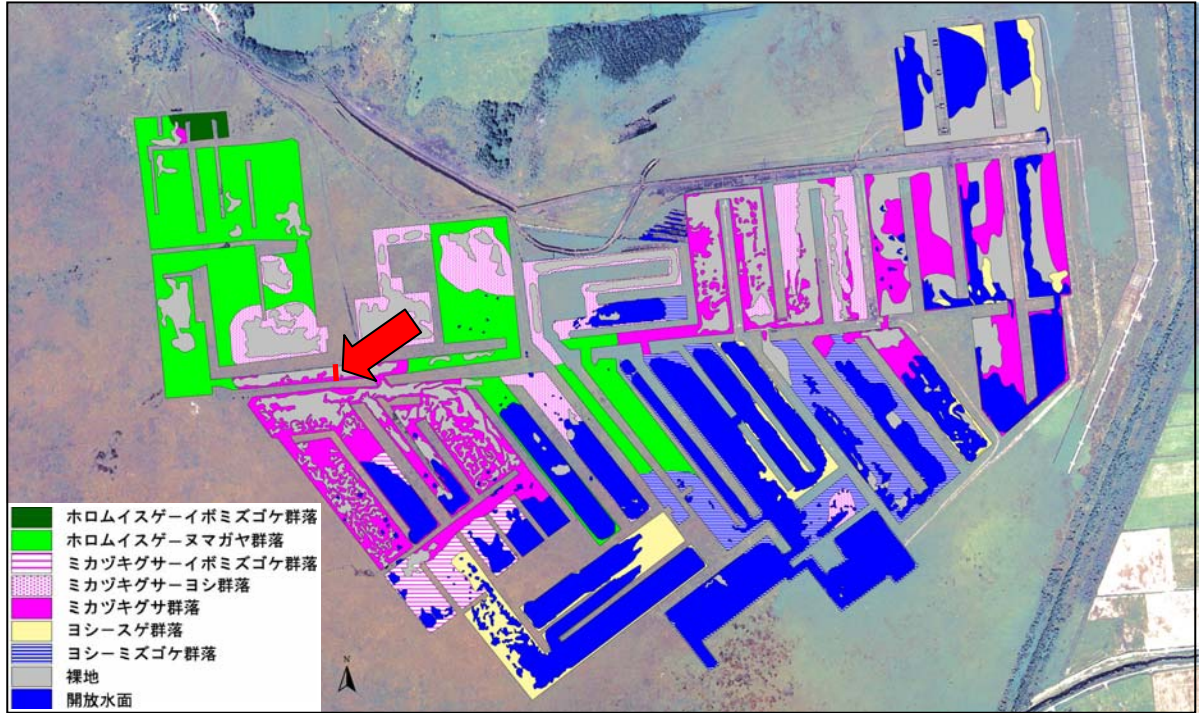
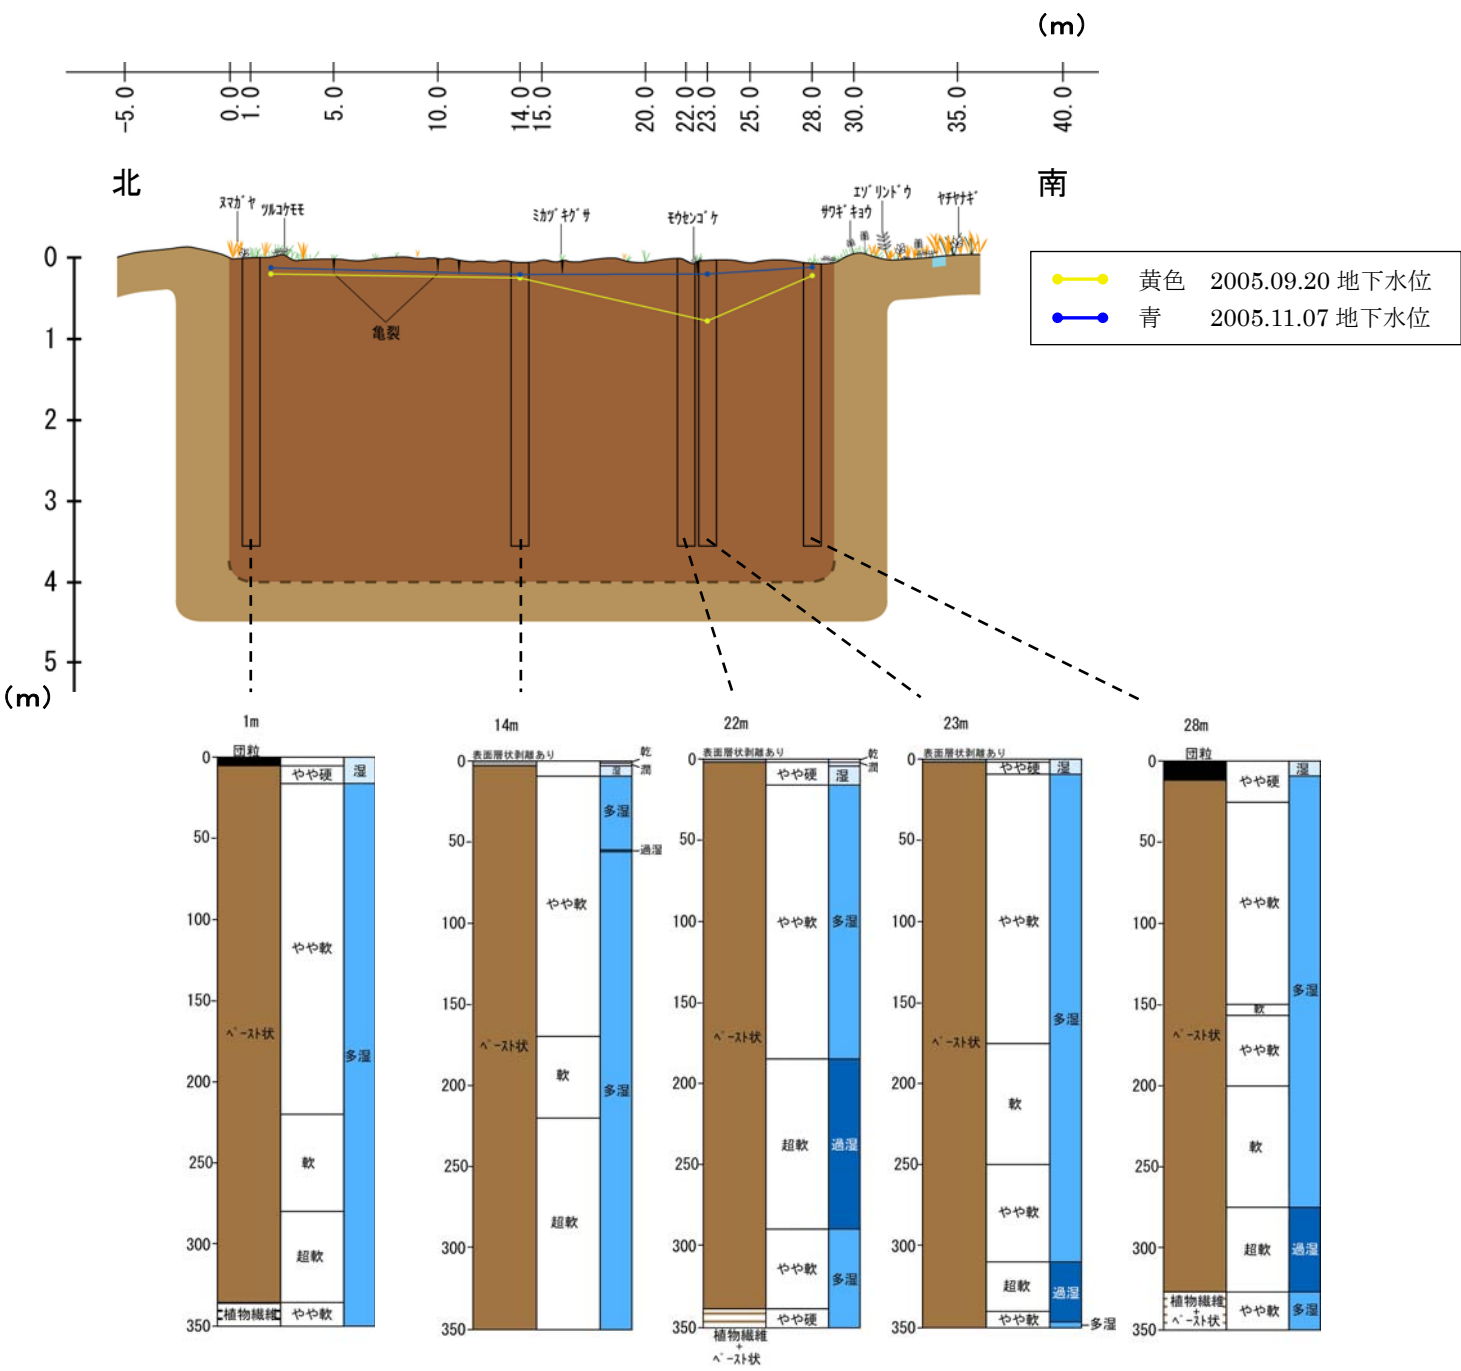
図 10.2.15 基盤構造と植生断面模式（採面No. 1 2 測線）

1972 年採掘  
1975 年閉塞

航空写真による植生の拡大状況の推移（採面No.12）

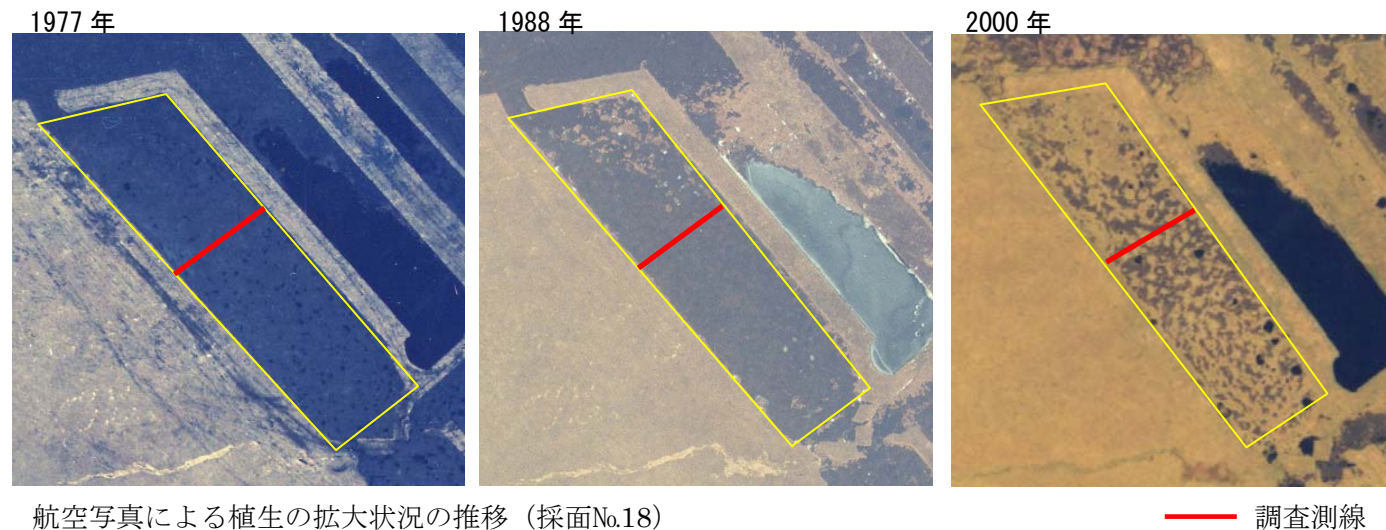
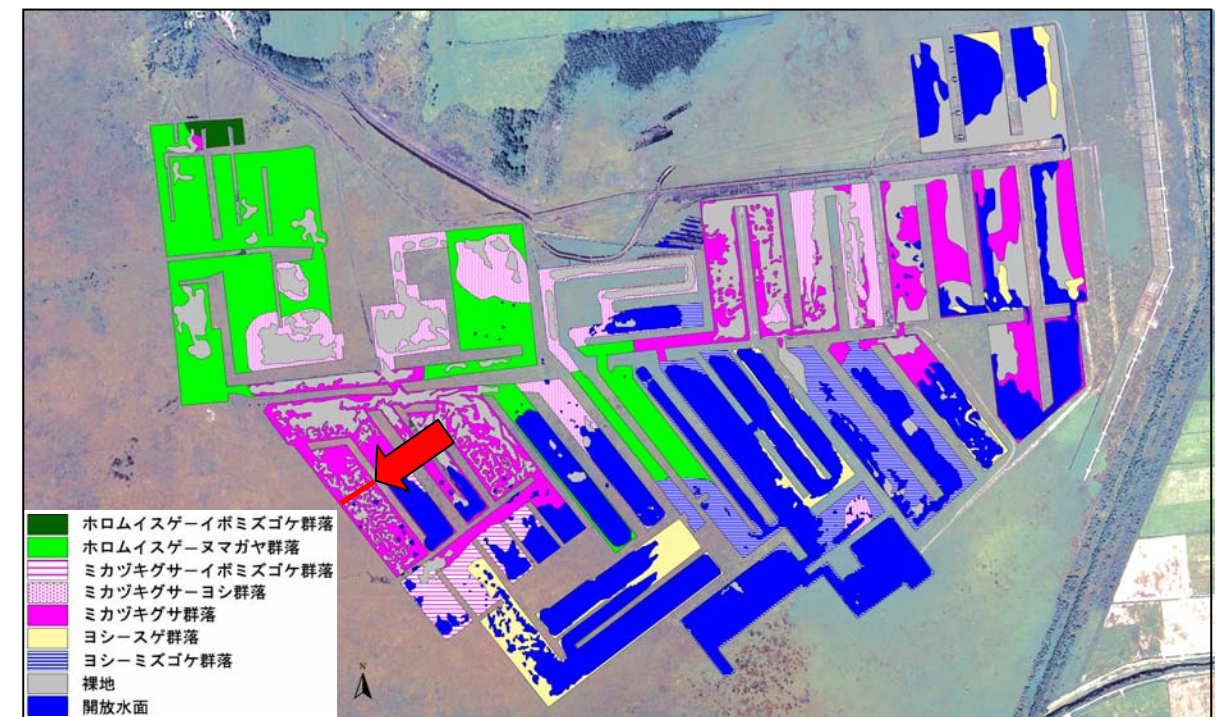
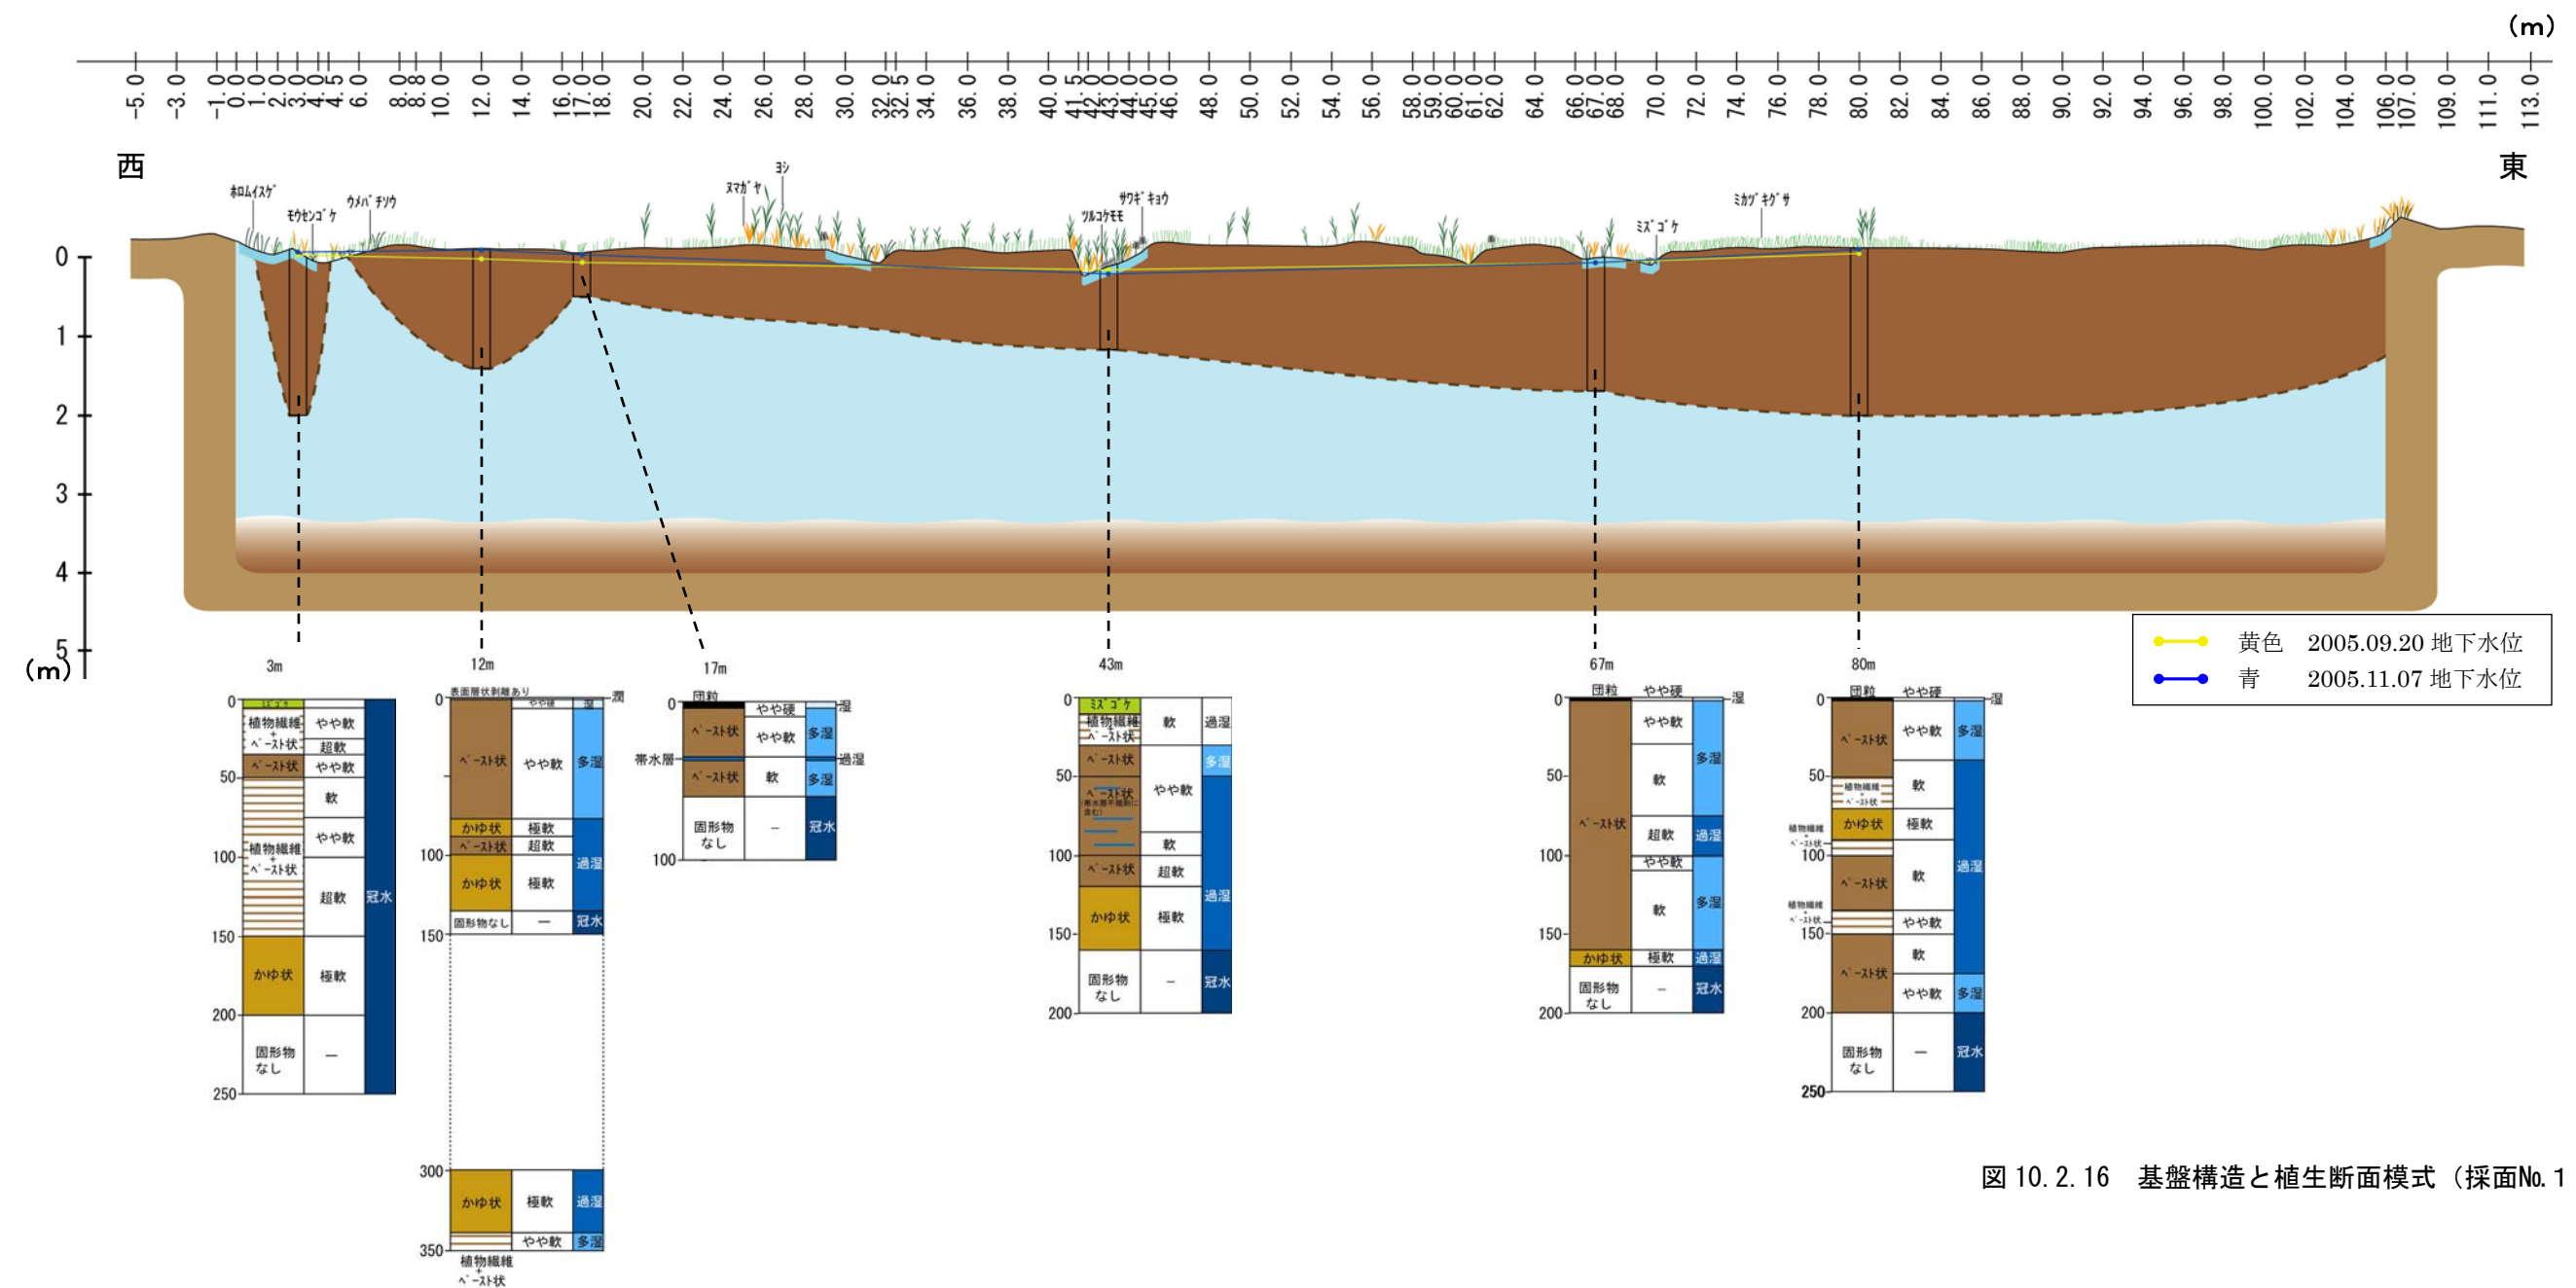
図 10. 2. 16 基盤構造と植生断面模式（採面No. 18 測線）

1973 年採掘  
1975 年閉塞

航空写真による植生の拡大状況の推移（採面No.18）

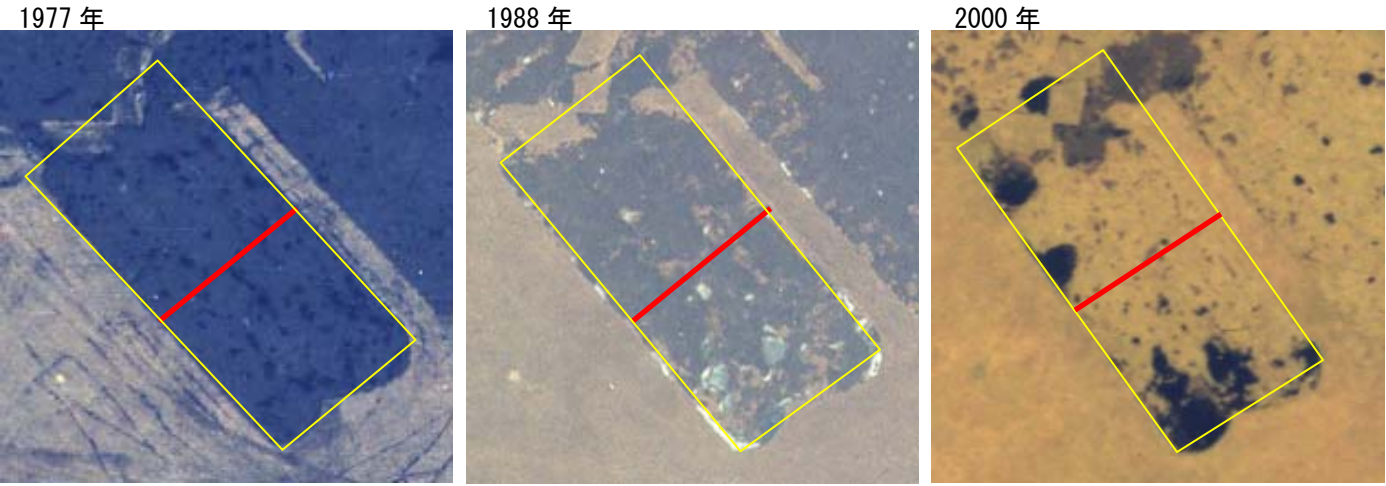
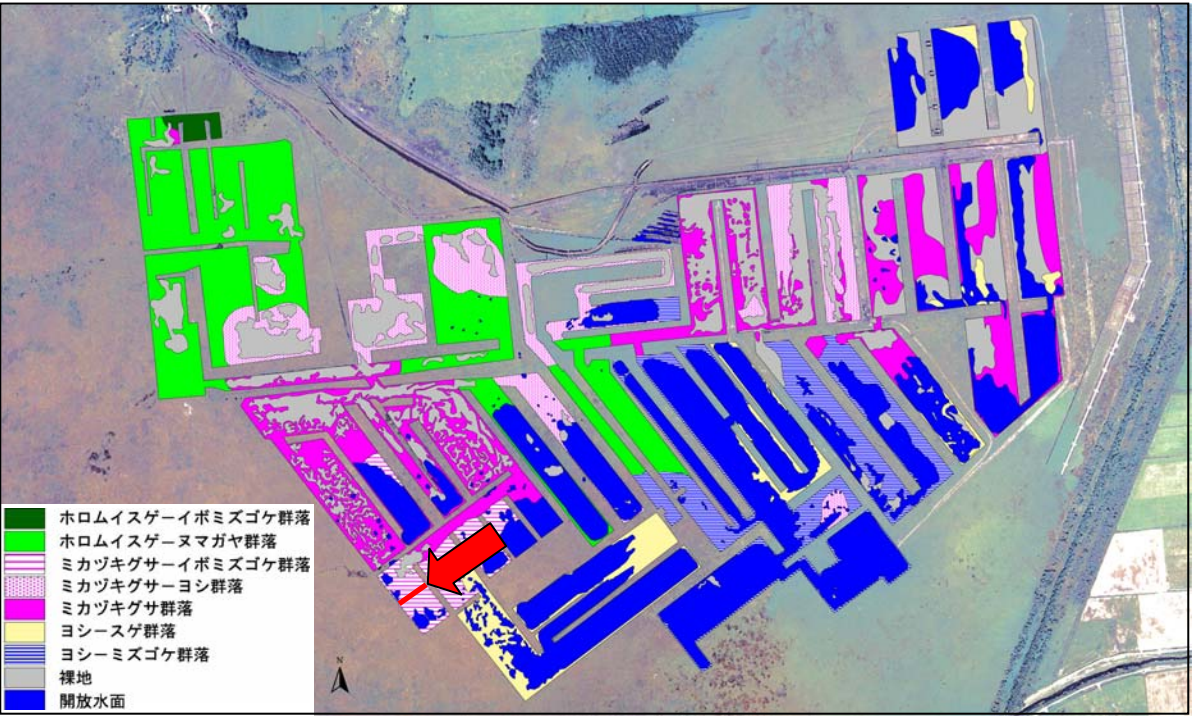
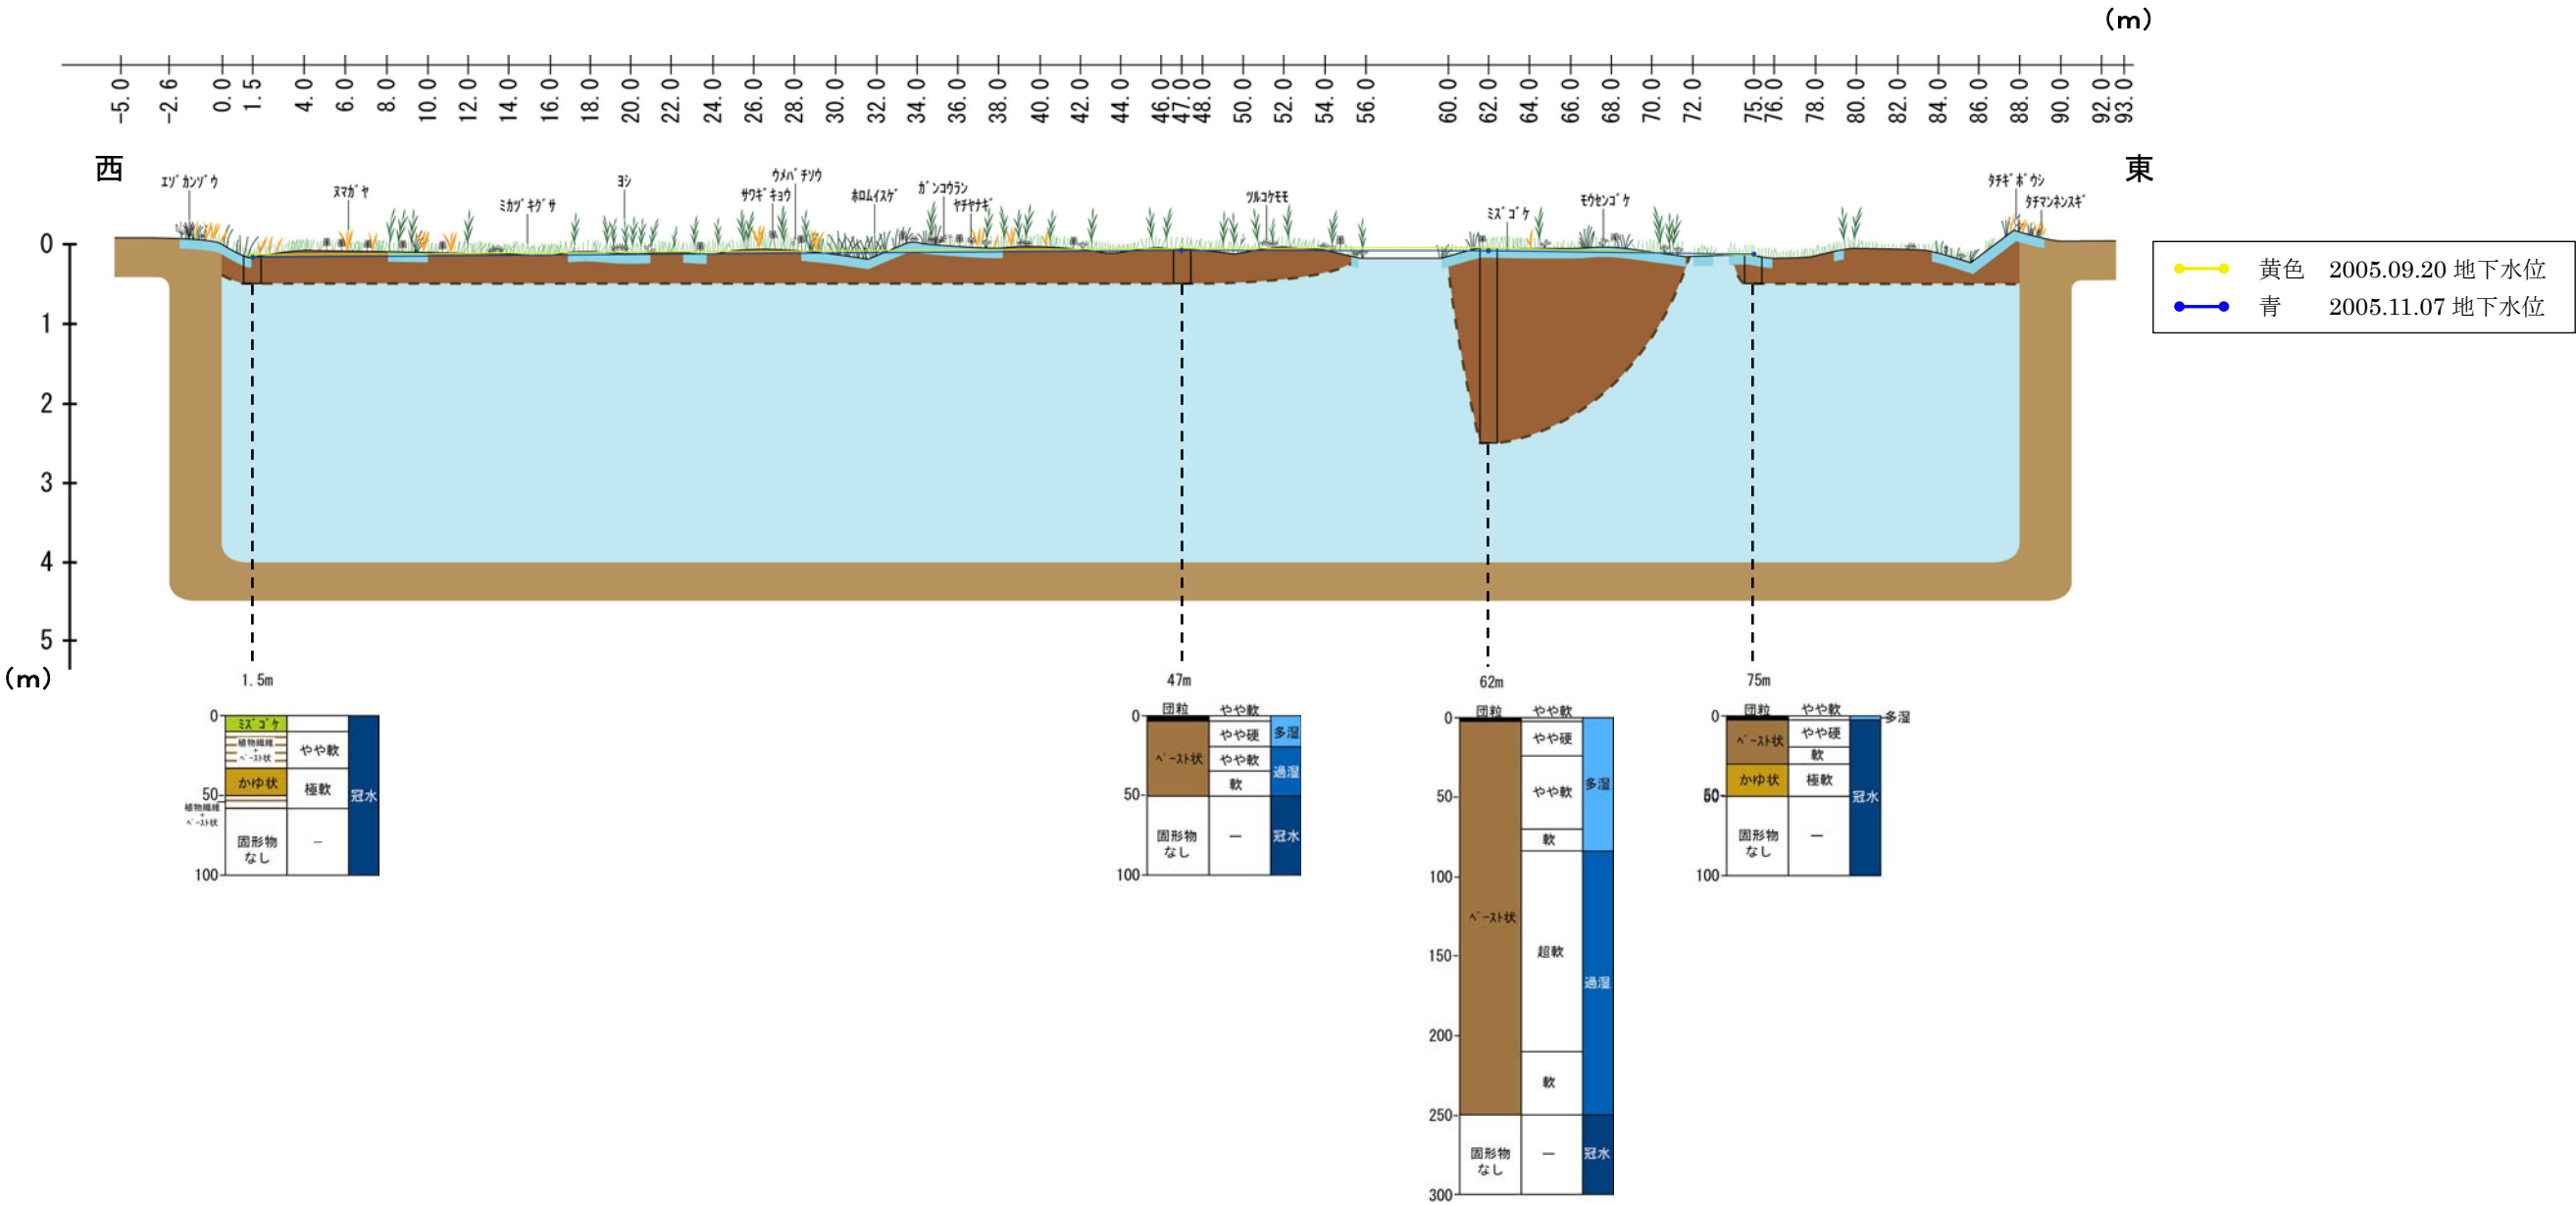
図 10. 2. 17 基盤構造と植生断面模式（採面No. 29 測線）

1975 年採掘  
1977 年閉塞

航空写真による植生の拡大状況の推移（採面No.29）

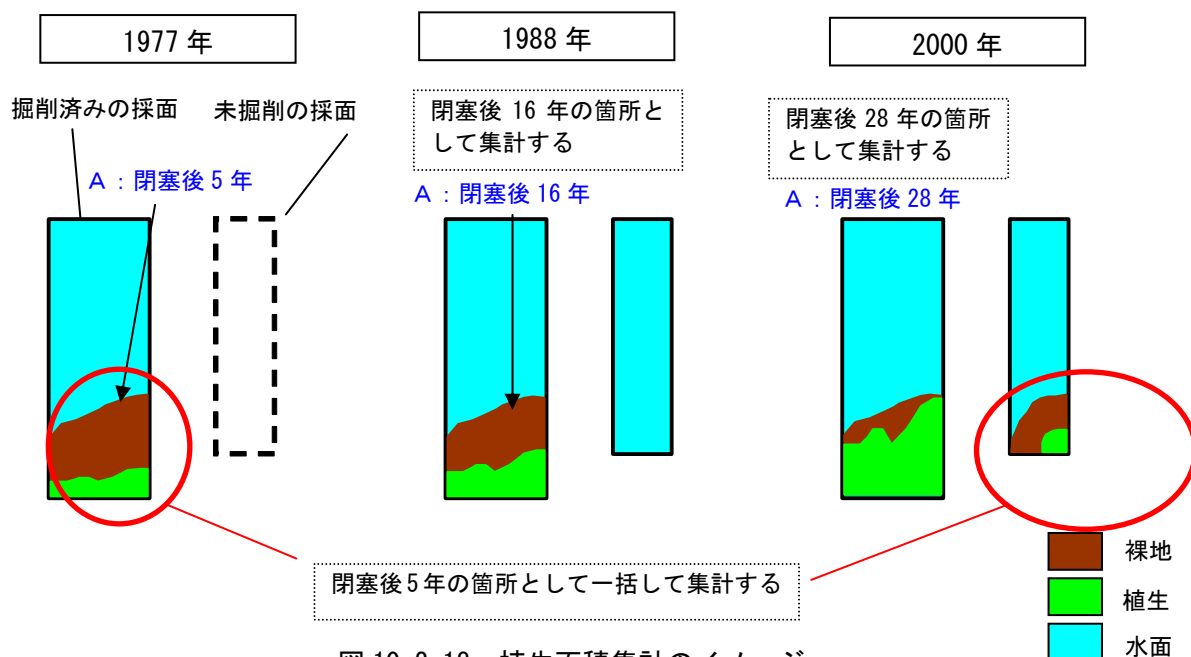
図 10.2.18 植生面積集計のイメージ

例えば、1977年に閉塞後5年であるパッチ(A)は1988年には閉塞後16年、2000年には28年になる。また、この間に掘削が行われ、2000年に閉塞後5年となるパッチ(B)が新たに出現したとする。この場合、年代は異なっているが閉塞してから年数が同じなので1977年のパッチAと2000年のパッチBは「閉塞後5年の箇所」として一括して集計する。1988年のパッチA、2000年のパッチAはそれぞれ「閉塞後16年の箇所」「閉塞後28年の箇所」として集計する（図10.2.18）。（文献h）

作業にあたっては、まず1977・1988・2000年それぞれに、ペースト状泥炭の分布状況と閉塞年（平成16年度調査で明らかにされている）の組み合わせが異なるパッチ毎に、陸域と植生の面積を計測した。次に、パッチ毎に閉塞後年数を算出し、同じ年数のパッチの陸域と植生の面積を合計して植生面積割合を算出した。

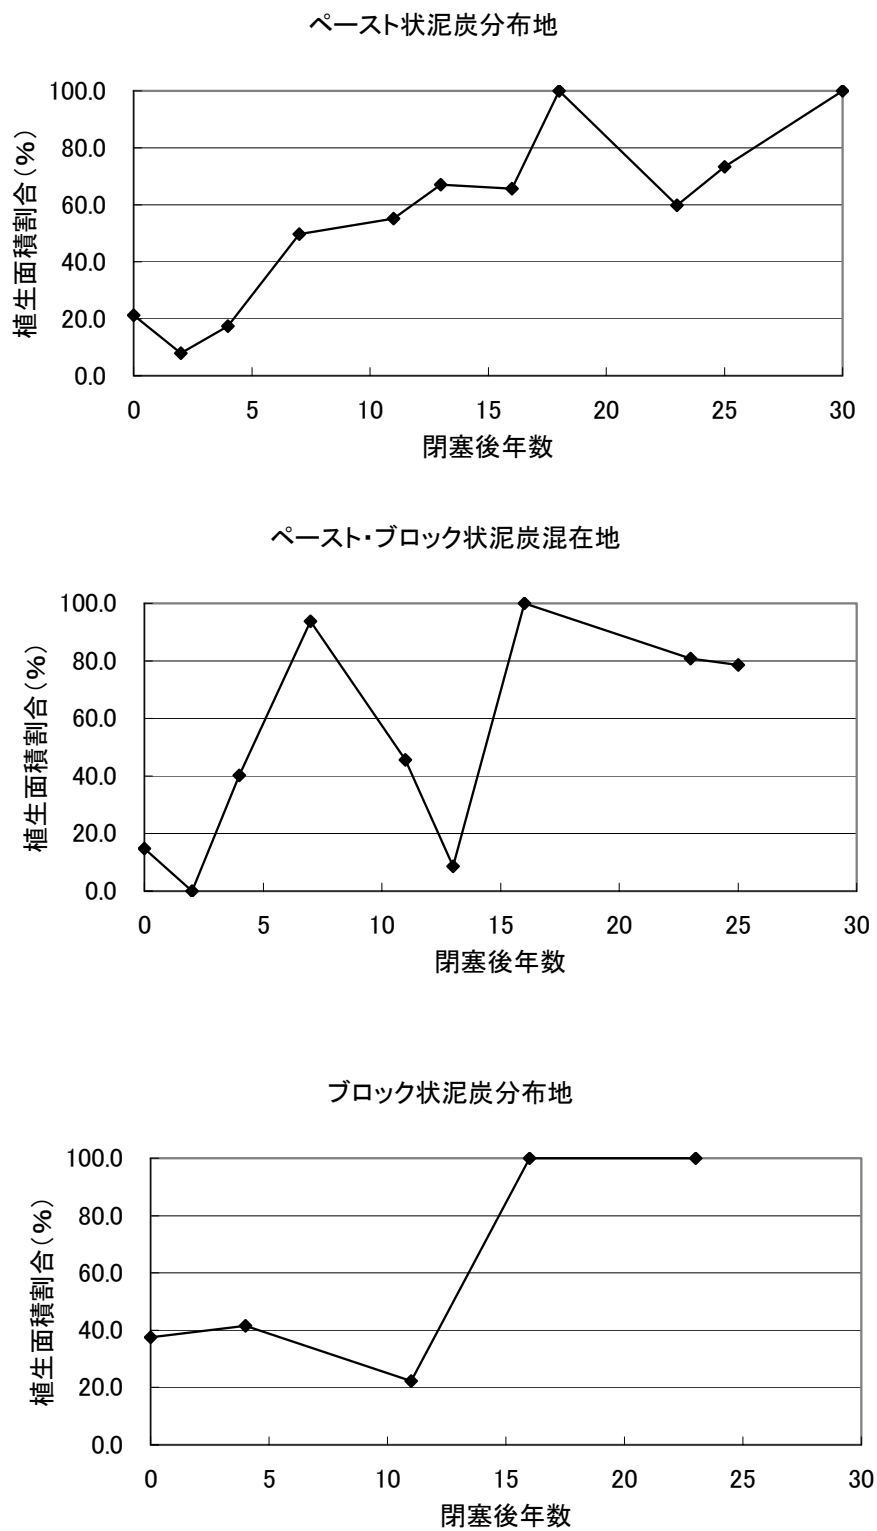
図 10.2.20 泥炭採掘跡地全域における閉塞後年数と植生面積割合の推移

ペースト状泥炭の分布状況が異なる立地毎に、閉塞後年数と植生面積割合の変遷を図 10.2.20 に示した。これから読みとれる植生の変遷の傾向を以下に述べる。

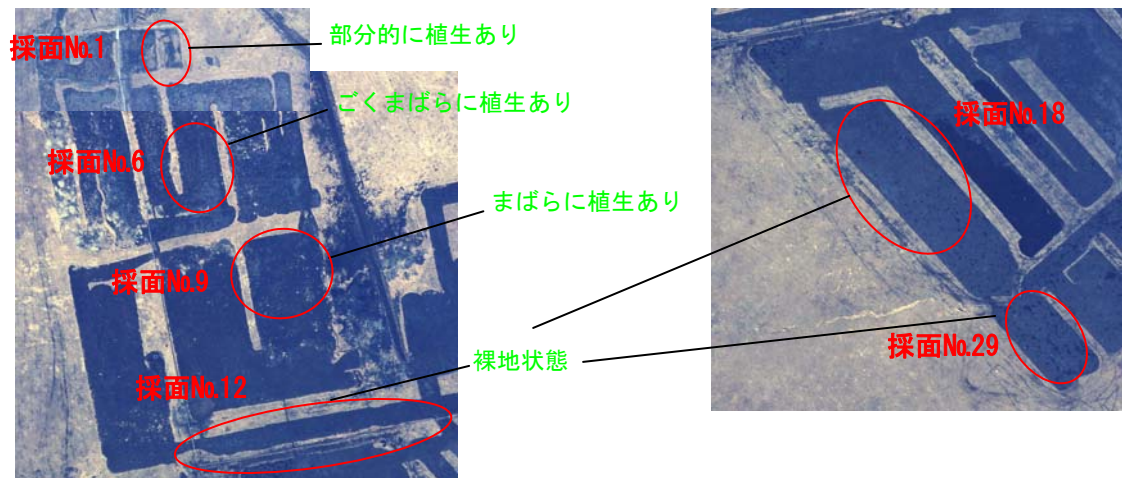
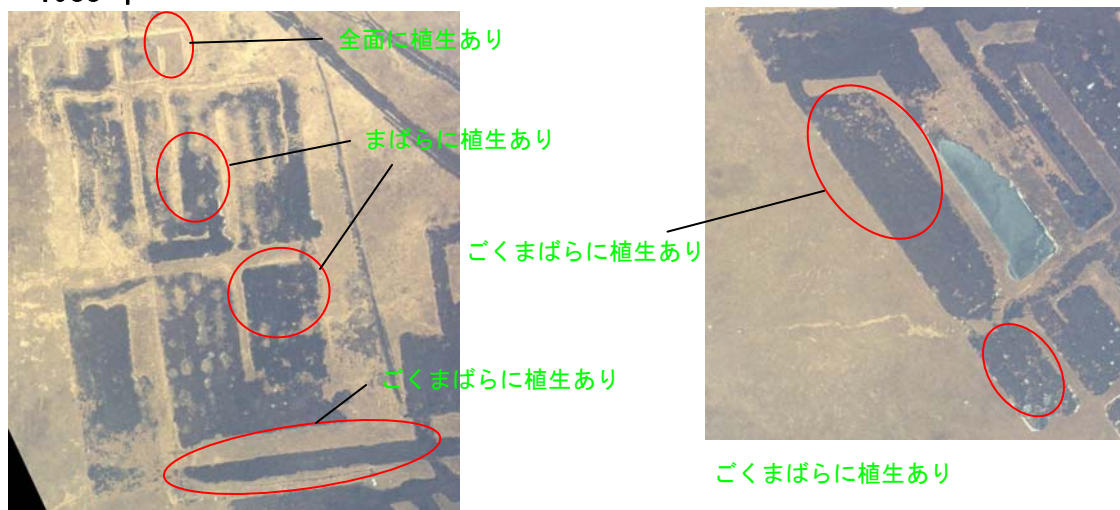
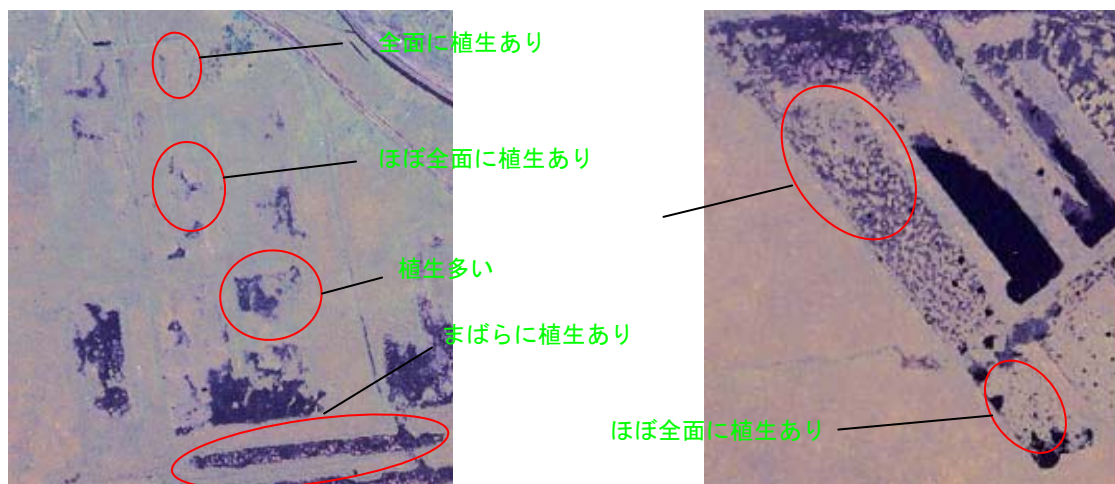
図 10.2.21 植生の変遷

調査測線を設置した採面の 1977 年、1988 年、2000 年の航空写真を図 10.2.21 に示す。この判読から整理した植生の拡大状況を表 10.2.2 に示す。 (文献 h)

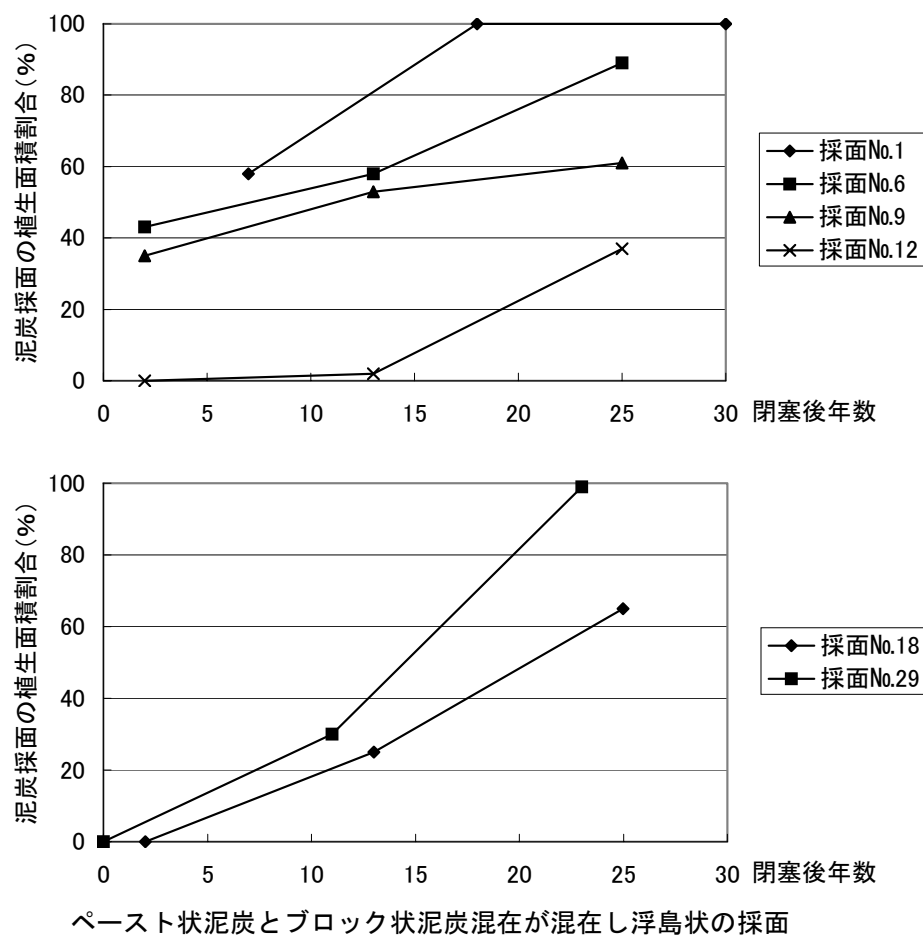
図 10. 2. 22 採面における植生面積の推移

採面No.18 と 29 は、閉塞後の 11～13 年ではそれぞれ 25%、30%であり、No.12 を除く他の採面より少なかったが、その後はこれらを上回る伸び率で植生面積が増加している。基盤が薄く浮島状態となっており、過湿～冠水状態の場所が多いことが有利に働いていると思われる。特に基盤が薄く、過湿～冠水状態の場所が広く占める採面No. 29 は閉塞後 23 年の 2000 年には 99%とほぼ全域を植生が覆っている。（文献 h）

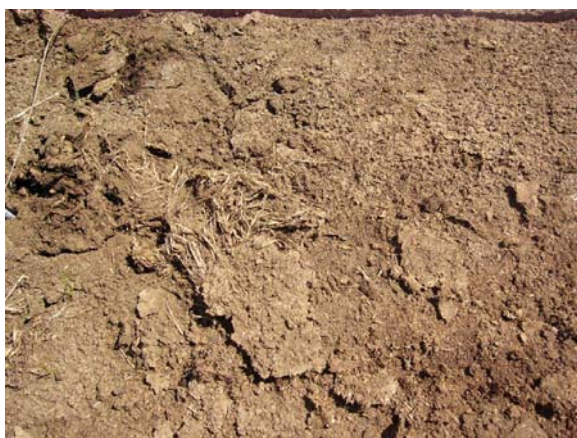
- ・乾燥すると表層がいくつにも薄く層に分離・剥離している箇所が多くみられた。
- ・発芽したものの、その後生育し続けられずに枯死した幼植物の遺体がみられた。

写真 10.2.1 表層の剥離。発芽後に枯死したと思われる幼植物の遺体がみられる。

泥炭は乾燥すると水分を吸収しにくくなることが知られていることから、泥炭の表層が乾燥・分離すると、20cm 程度の深さに土壌の水分が十分にあっても、植物の発芽時や幼個体が必要とする水分が得られない可能性がある。以上のことから、表層の水分条件は、種子の発芽や幼植物の生育に重要な要因であると思われる。(文献 h)

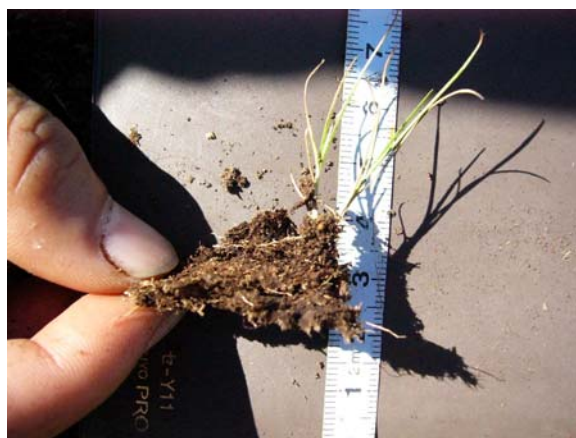
写真 10.2.2 剥離した表層に生育していた幼植物深さ 5mm 程度で根が横走していた

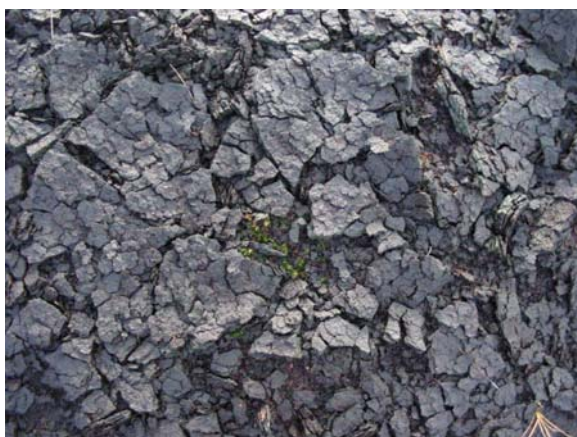
写真 10.2.3 水溜りが乾いた跡。亀甲状に表層が割れている。

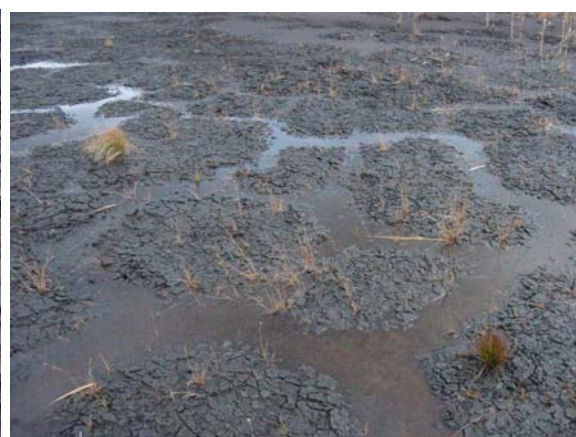
写真 10.2.4 水溜りの最深部で辛うじて水面が残っている箇所。亀甲状の凹凸の凹部に水がたまり、島状にのこる凸部の縁に植物が生育。

- ・採面の縁部は乾燥化が進んだ際に最後まで水分が残っており、その範囲に沿って植物群落が分布していた。
- ・表層の亀裂の水面に沿って植物が生育している箇所があった。ただし、亀裂があっても植物が生育していない箇所もあった。

乾燥化が進むと最後まで水分が残る微低地や水面が現れる亀裂の縁は、乾燥時にも表層が湿っており、水条件に恵まれている。また水に運ばれてきた種子も集まりやすく、温度も極端に上昇しないことからこのような場所で発芽した植物は定着しやすいと考えられる。  
(文献 h)

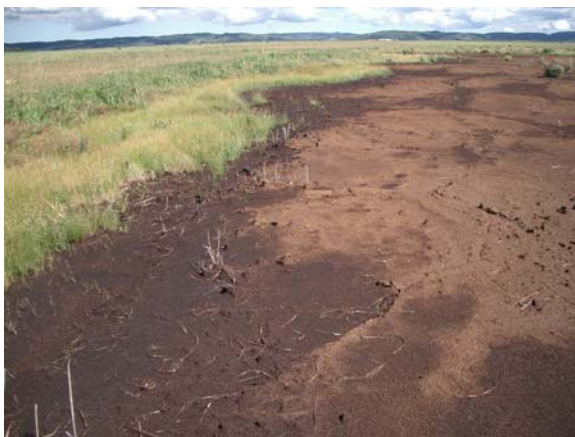
写真 10.2.5 採面の縁部が乾燥時に最後まで水分が残っており、その範囲に沿って植物群落が分布しているようにみえた。

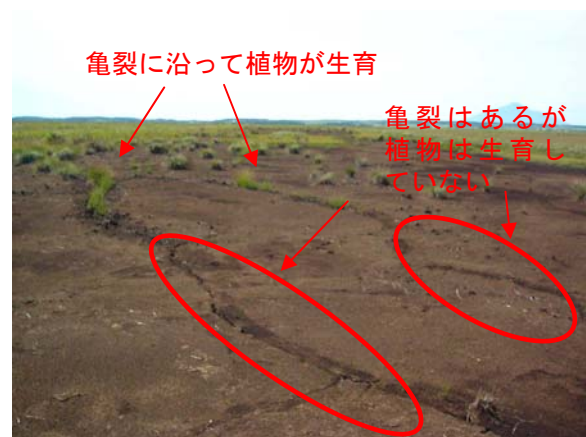
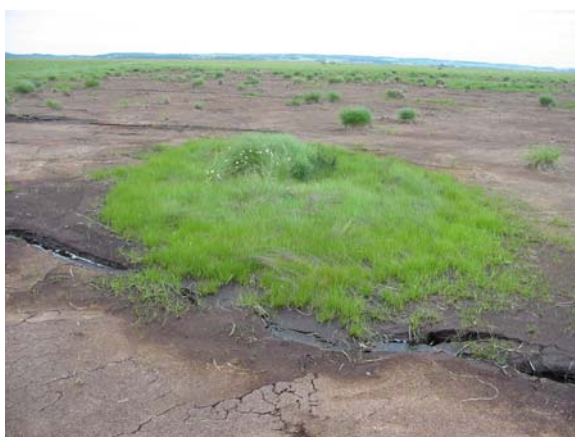
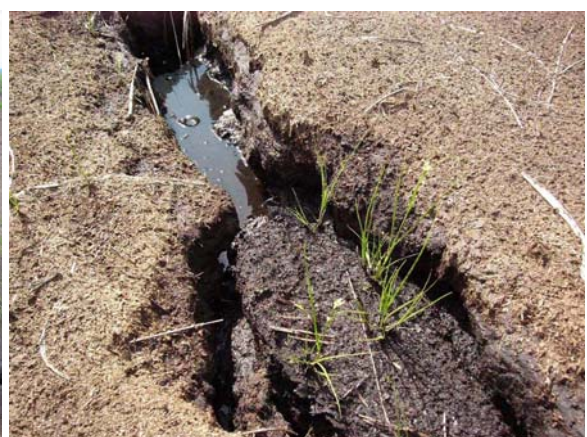
写真 10.2.6 亀裂にそって分布する植物（奥）。ただし、亀裂上でも植物が生えない箇所（手前）も多い。

写真 10.2.7 亀裂にそって分布する植物

写真 10.2.8 亀裂にそって分布する植物。植物が生えている箇所は湿っている。

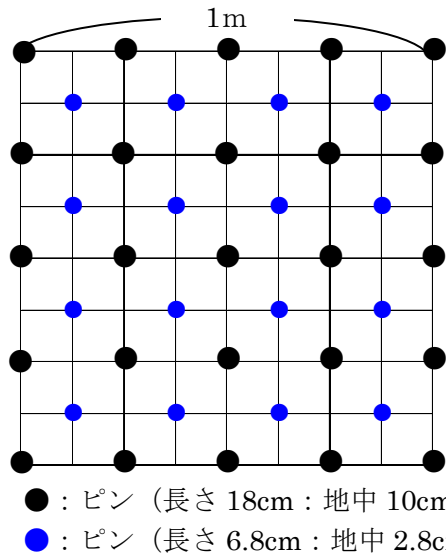
図 10.2.26 計測用ピンの配置

(3) の土壌水分調査と同一の試験区に設置した 1 m<sup>2</sup>の枠内に格子状に 41 本のピンを設置し、ピンの先端から地表までの長さを計測した。計測は、7 月 29 日 (設置時)、9 月 24 日、11 月 9 日に行った。

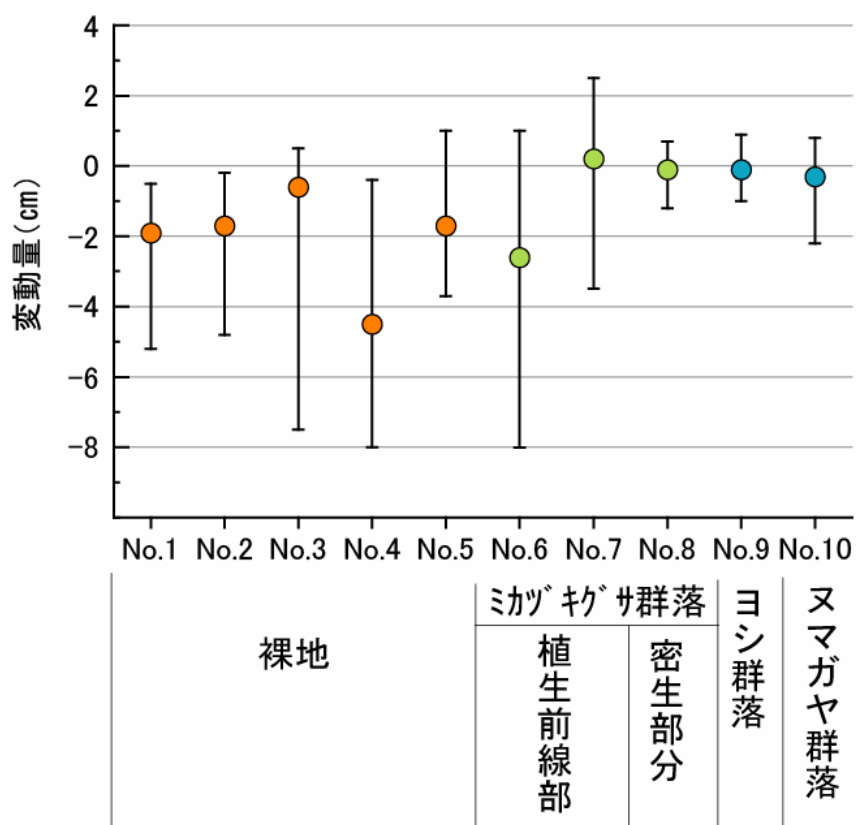
図 10.2.27 7月29日～11月9日間の地表の変動量

図 10.2.27 は、試験区毎に調査期間中の地表変動の最大値から最小値までの幅を示したものである。変動量がマイナスだと、調査開始時より浸食を受けて地表が削れていたこと、プラスだと堆積していたことを示す。

これをみると、「裸地」と植物が非常にまばらに生えている「ミカヅキグサ群落前線部」では、浸食傾向にあり、浸食量が大きいところでは、8 cm も地表が削れていた。それに対して、「ミカヅキグサ群落密生部分」、「ヨシ群落」、「ヌマガヤ群落」は変動量が少なく裸地とくらべて安定した環境であることが示された。

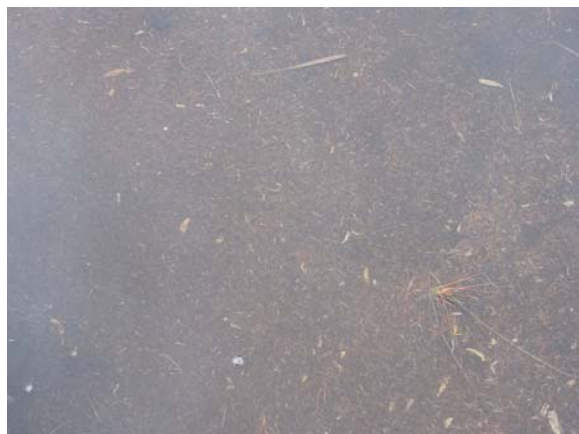
写真 10.2.10 表層の微細な泥炭の残渣が水溜りを漂っている。

以上のことから、表層の泥炭が降雨のたびに攪乱を受けていると推察される。このように表層が攪乱されている場所は、植物が発芽したとしても生育するのは難しいと思われる。

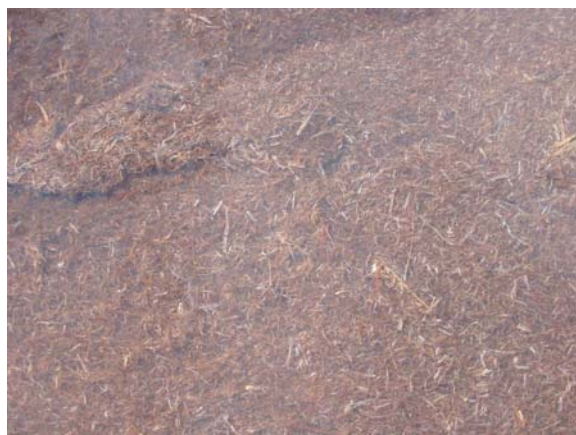
写真 10.2.11 左写真の拡大

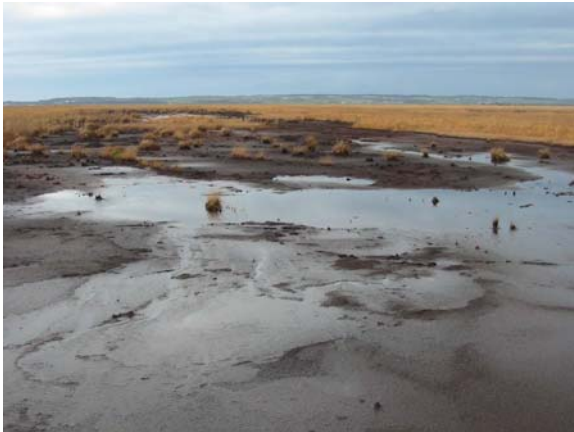
写真 10.2.12 たまった水は、早いスピードで引いていった。手前に見えるのが、流出時の水みち跡。

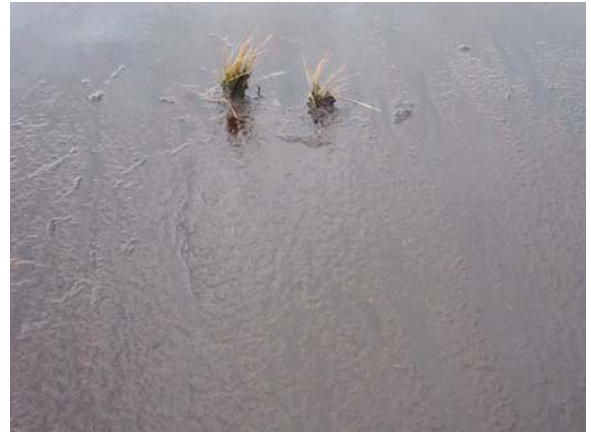
写真 10.2.13 水が引いた直後。微細な泥炭残渣が流れている。

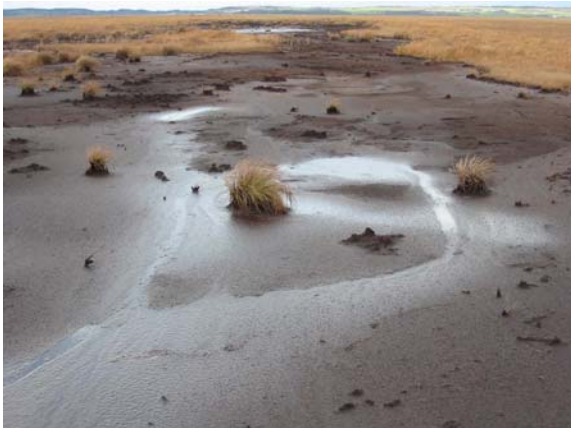
写真 10.2.14 水みち跡。

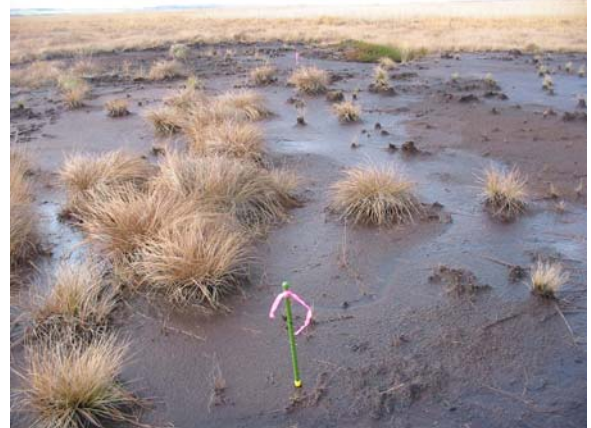
写真 10.2.15 水みちあと。谷地坊主状のホロムイスゲの株は水みちよりやや高い位置にある。

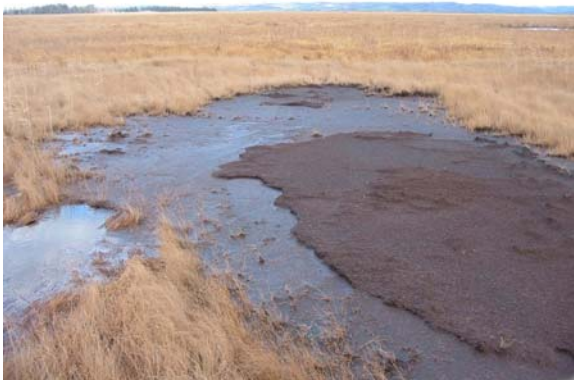
写真 10.2.16 レンズ状に膨らんだ場所に残された裸地
