# 平成 18 年度 サロベツ自然再生事業 再生計画・技術手法検討調査業務

## 報 告 書 (総合とりまとめ編)

平成 19 年 2 月

環境省北海道地方環境事務所  
ア ジ ア 航 測 株 式 会 社

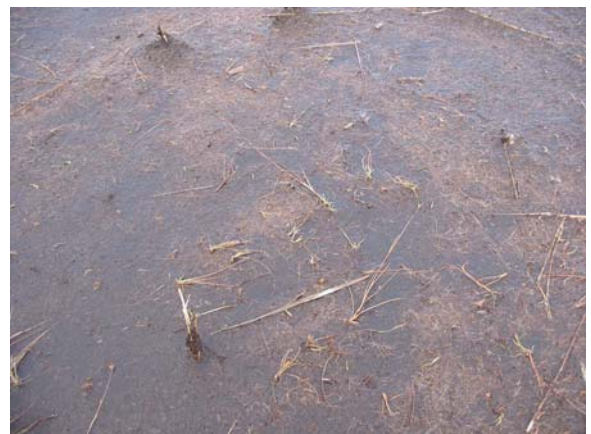
写真 10.2.17 左写真の裸地の低い部分。倒伏した植物がみられる。

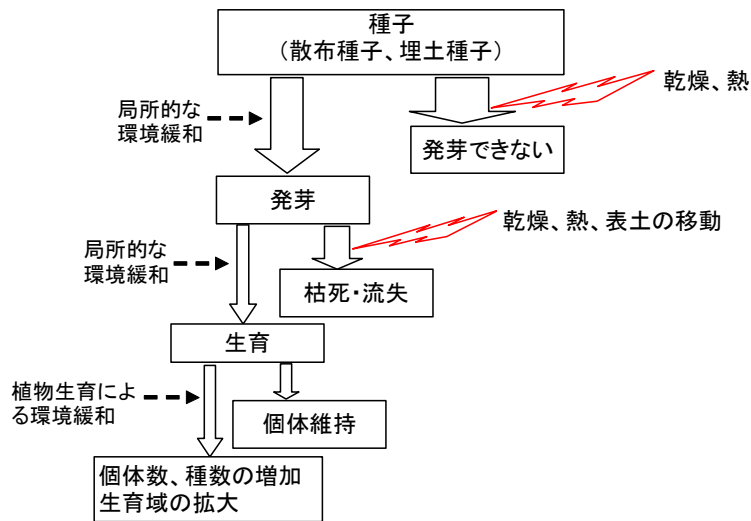
図 10. 2. 28

- ・ ペースト状泥炭が厚く堆積した採面では、植物の生育は基盤の厚さに関係なく地表の条件に影響される。
- ・ 地表には、①表層が恒常的に攪乱を受け不安定である、②乾燥すると物理構造が劣化して幼植物が利用する表層数 cm の土壌の水分が枯渇する、という大きな阻害要因がある。なお、泥炭は黒褐色なので、晴天時には地表温度がかなり高くなり、阻害要因の一つになる可能性もある。
- ・ 植物は、上記阻害要因を緩和させる条件を持っている場所で生育する。採面の縁（周囲からの水の浸出、降雨後の水が残りやすい）、亀裂（水面が現れ周囲が湿潤になる）、窪地（降雨後の水が残りやすい）などがこのような条件を持つと考えられる。
- ・ 一度植物が定着すると、蒸発が抑えられ湿潤状態が保たれる、根茎によって表層の流出が抑制されて安定するなど環境改善の好循環が生まれ、そこを拠点に分布域の拡大、植生遷移が進行する。

水面閉塞後の採面（泥炭が厚く堆積している場合）における植物定着の機構

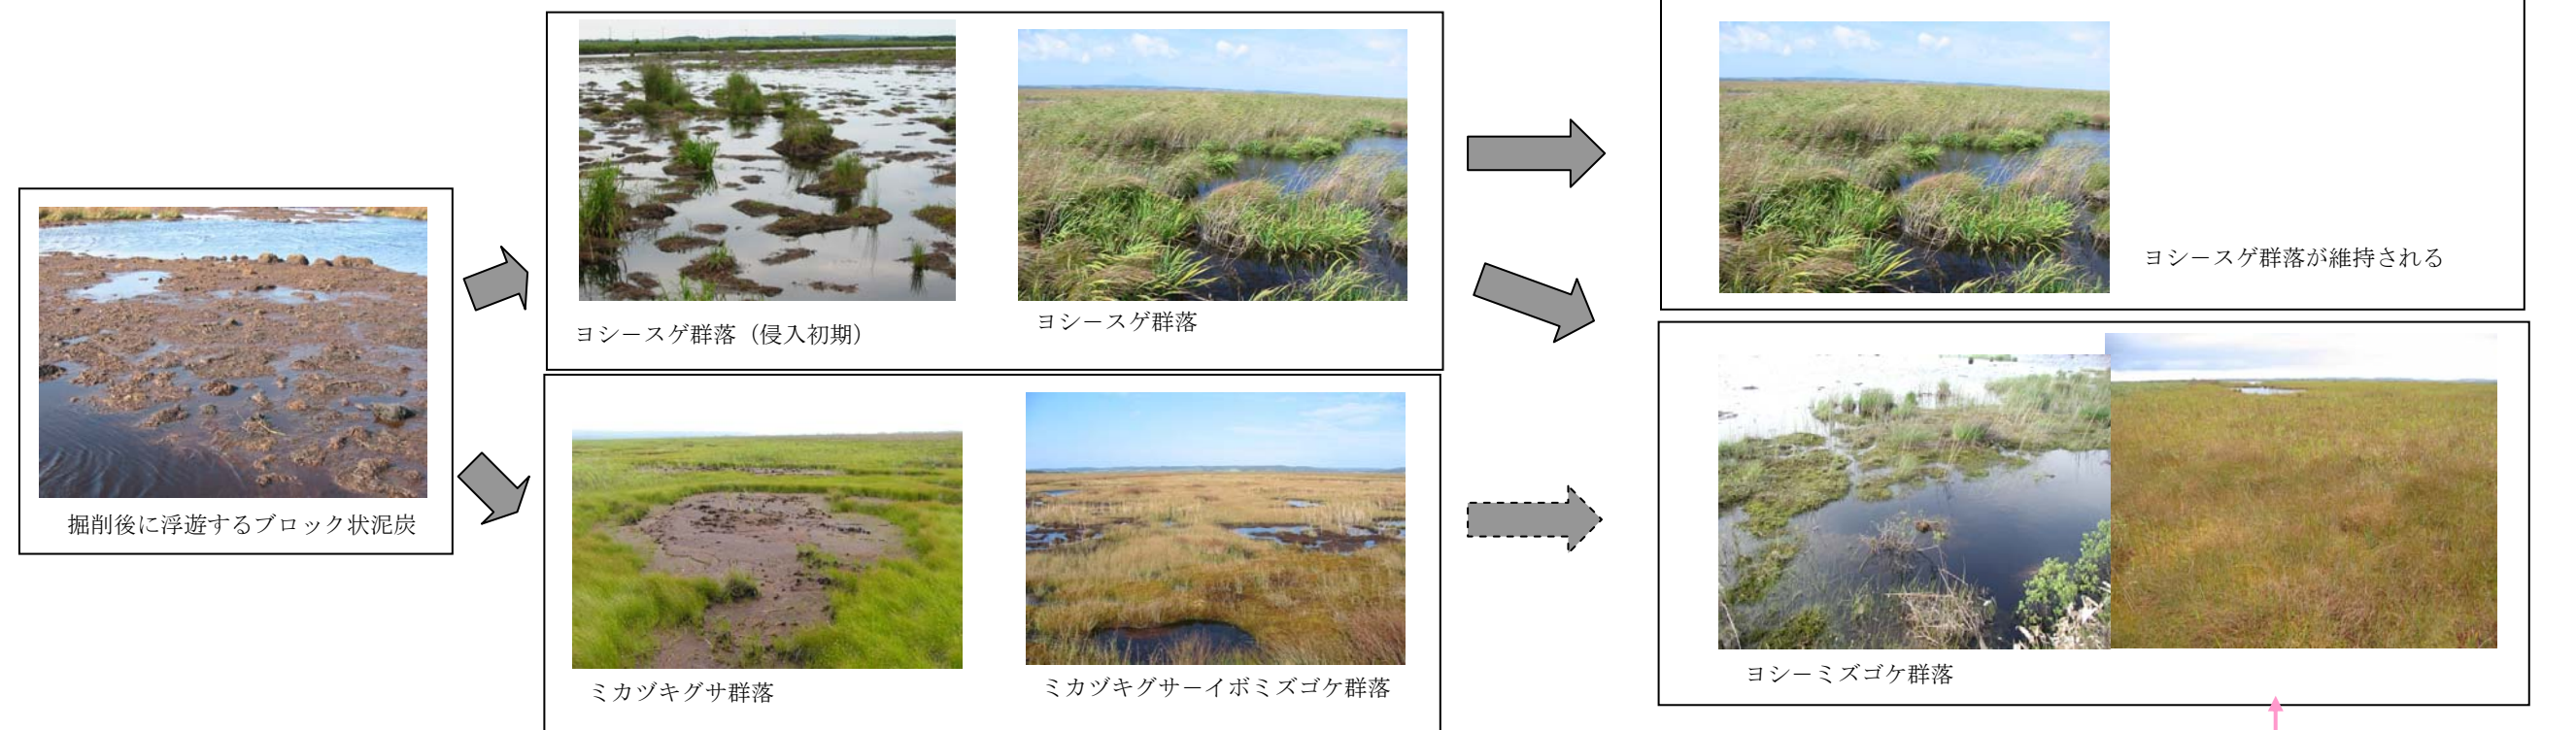
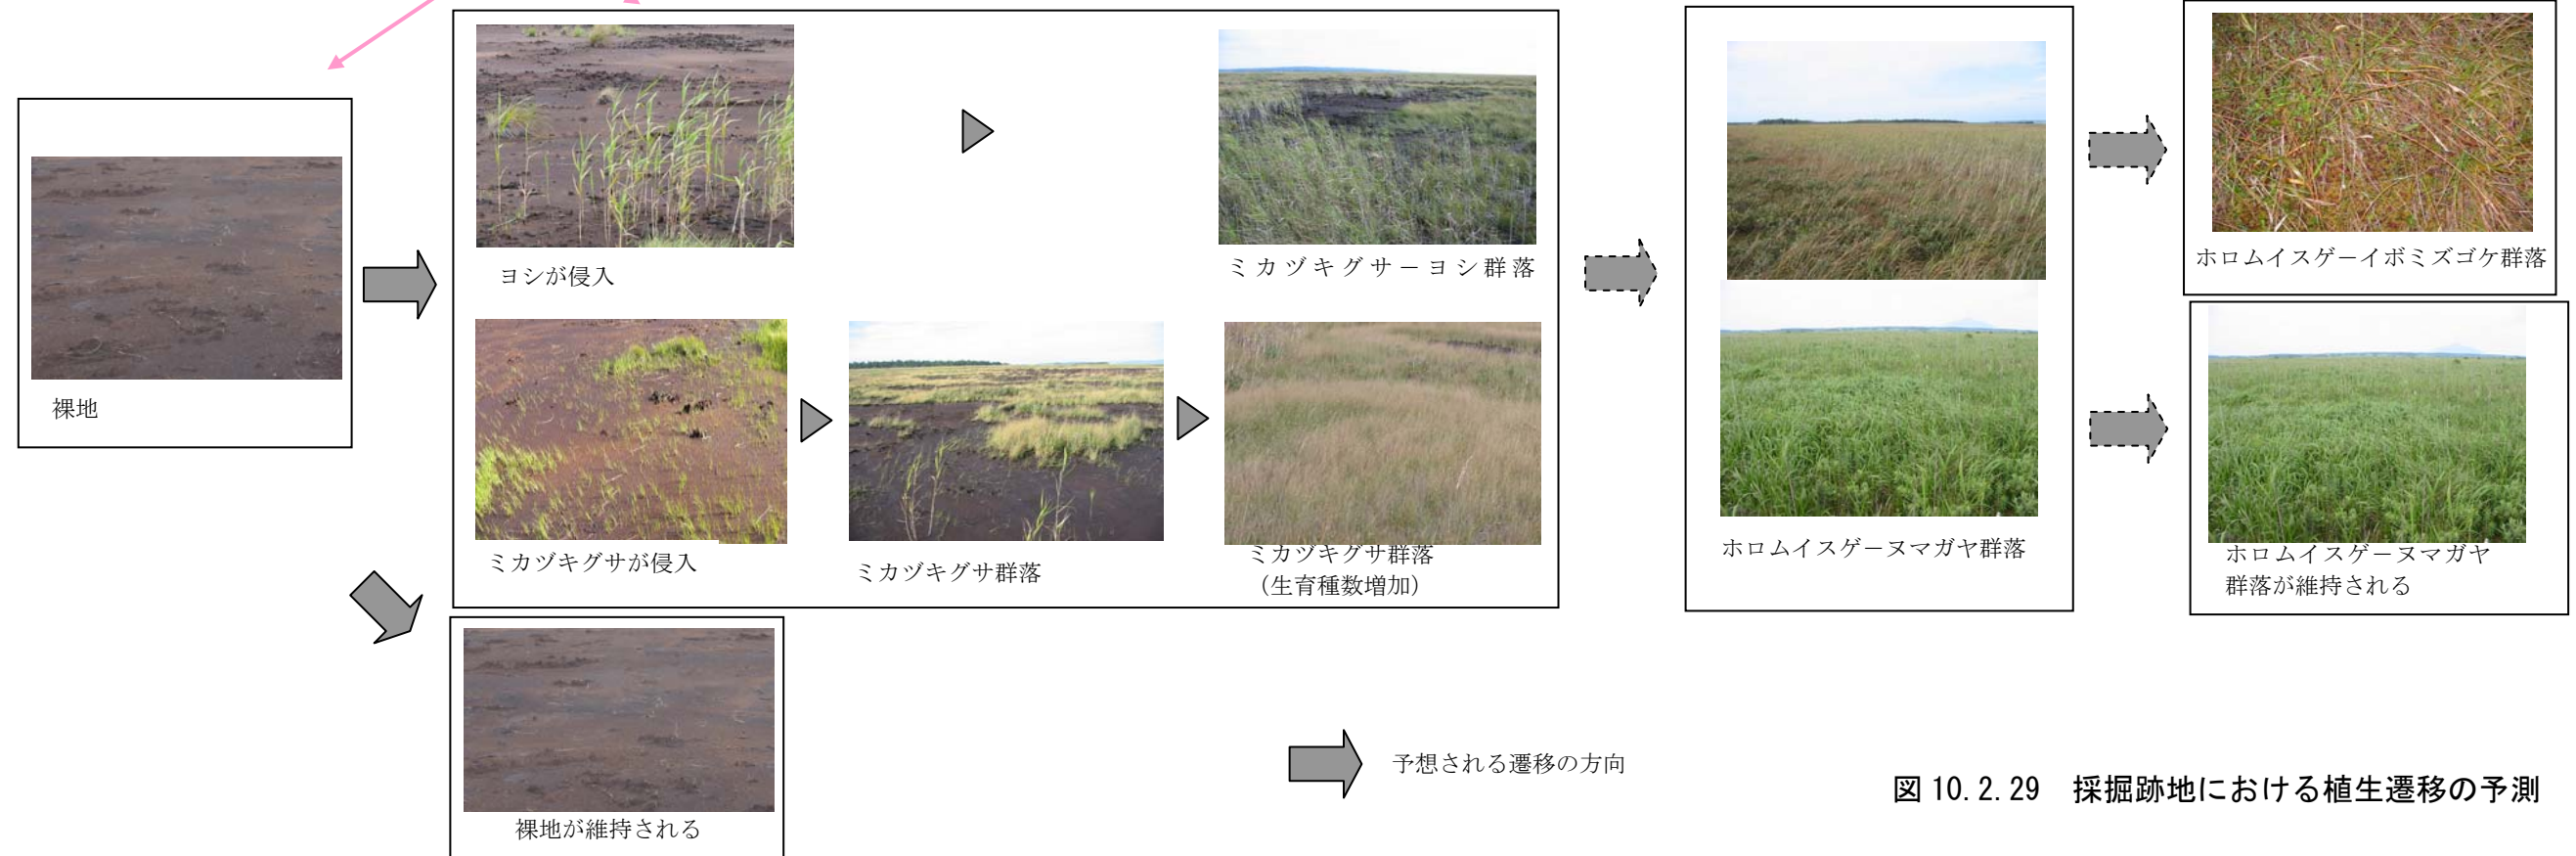
図 10. 2. 29 採掘跡地における植生遷移の予測

### ■常時冠水～過湿状態にある立地

### ■降水の有無によって 乾湿を繰り返す立地

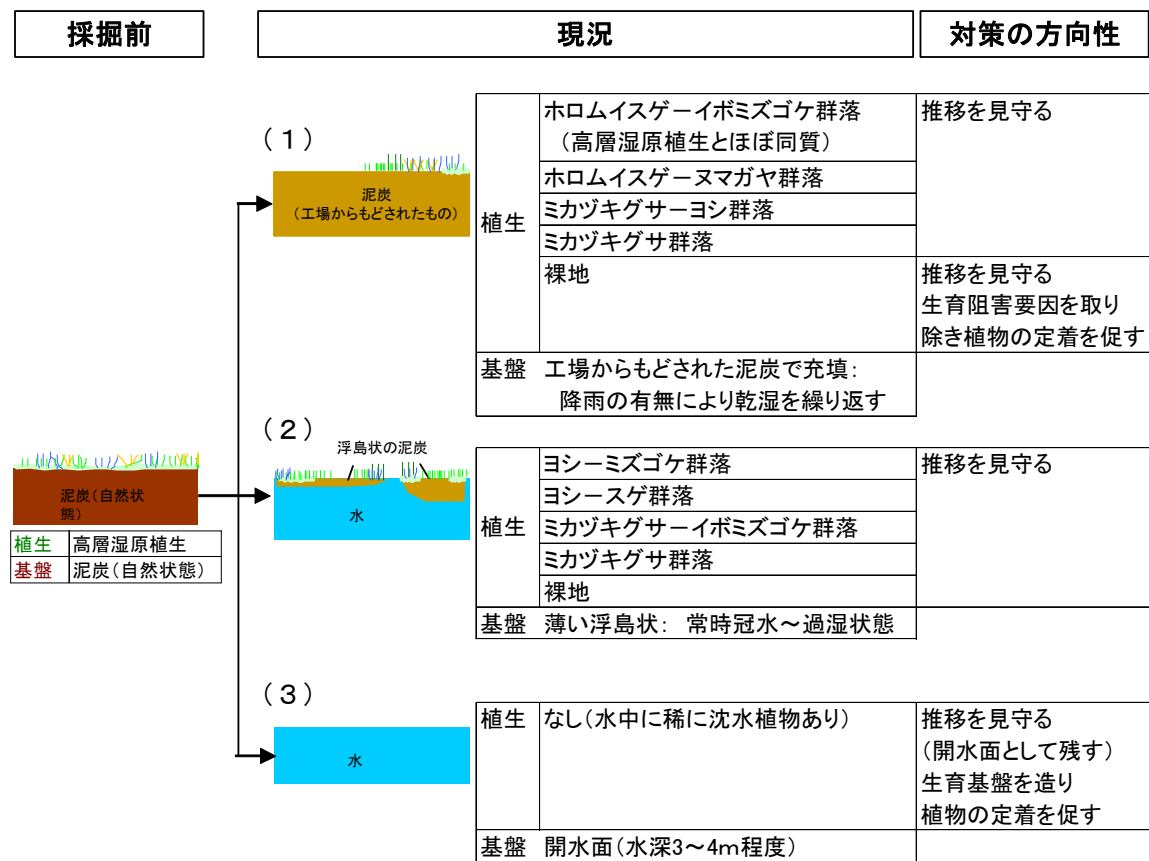
図 10.3.1 基盤・植生の変化と対策の方向性

3つの基盤タイプにおける現況と対策の方向性を図 10.3.1、実施による植生の面積割合の変化のイメージを図 10.3.2 に示す。これらは、予備的試験により知見を得た上で、具体的に検討していくことが望ましい。

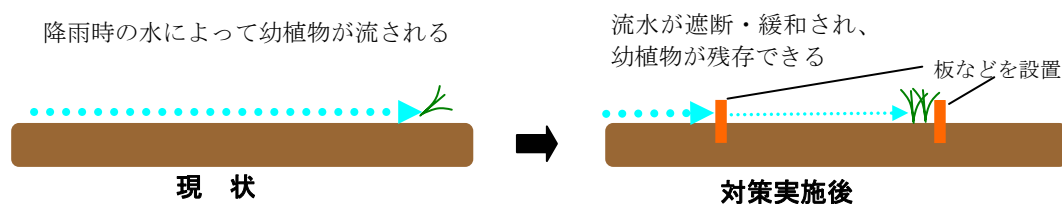
図 10.3.3 表土移動抑制対策イメージ

板などを挿して地表に数 cm の突起をつくることによって、表土の移動を抑制する。使用する板の素材、埋め込み間隔・深さなどを検討する。

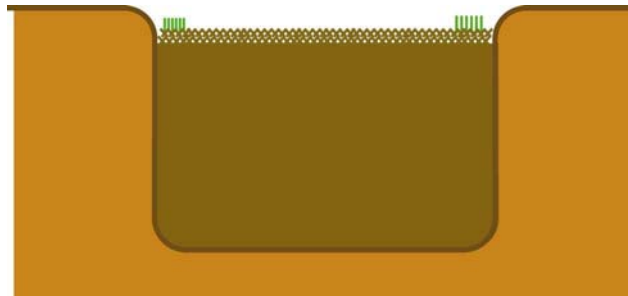
図 10.3.4 土壌改良イメージ

泥炭ブロックを混入させる量、深さなどを検討する。

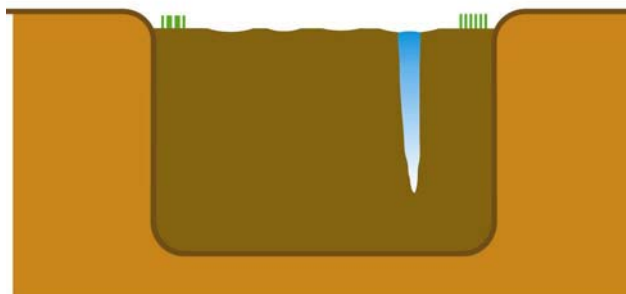
図 10.3.5 亀裂の造成イメージ

亀裂をつくることによって、水分を多く含んだ場所が出現することによる周縁効果（水供給、地温の安定）を図る。亀裂の幅、亀裂を入れる密度などを検討する。

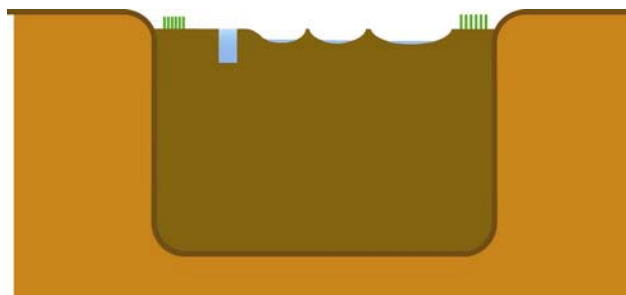
図 10.3.6 窪地の造成イメージ

溝や窪地を作ることによって水がたまる箇所を創出し、乾燥を抑制する。効果的な規模、位置などを検討する。

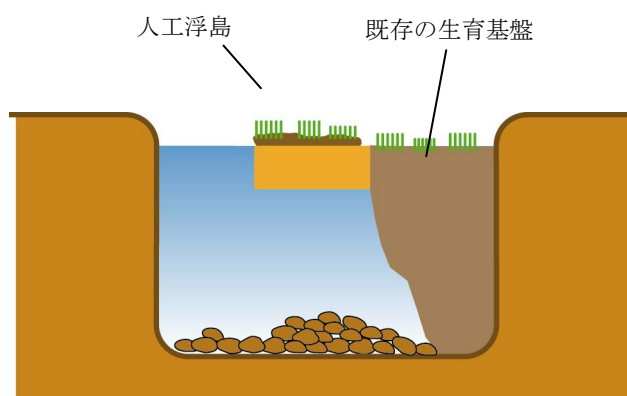
図 10.3.7 人工浮島設置イメージ

人工浮島を造成し、上部に泥炭ブロックなどを配置して、植物の定着を期待する。自力で浮揚し、かつ湿原に異質でない素材や、構造などを検討する。

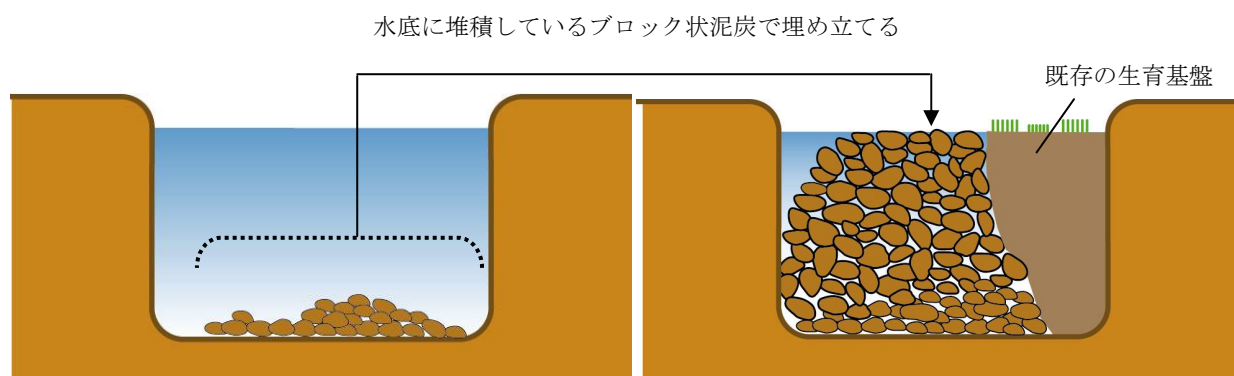
図 10.3.8 泥炭ブロックを活用した生育基盤の拡大イメージ

開水面として残す採面に沈殿するブロック状泥炭をNo.19、20、21などに運搬し、浮島と連結させるように埋め立てる。

基盤を拡げる箇所、泥炭ブロックを採集する箇所、施工方法などを検討する。

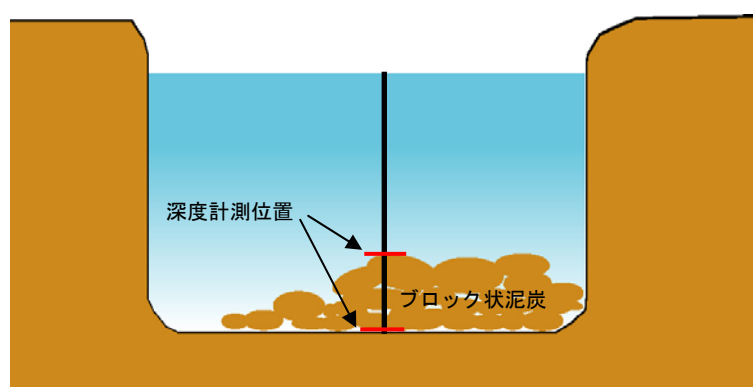
図 10.3.9 深度およびブロック状泥炭堆積厚の計測位置

現在水域となっている採面に、採面を横断する測線を設け、測線に沿って2 m間隔で水深と水中に堆積するブロック状泥炭の堆積厚を調査した。水域となっている採面の水中では、泥炭採掘時の工場に送られずに残ったブロック状泥炭が底部に浮遊しながら緩く堆積している。調査では、スタッフで堆積しているブロック状泥炭の上部と掘削面の底部の深さを計測した（図 10.3.9）。

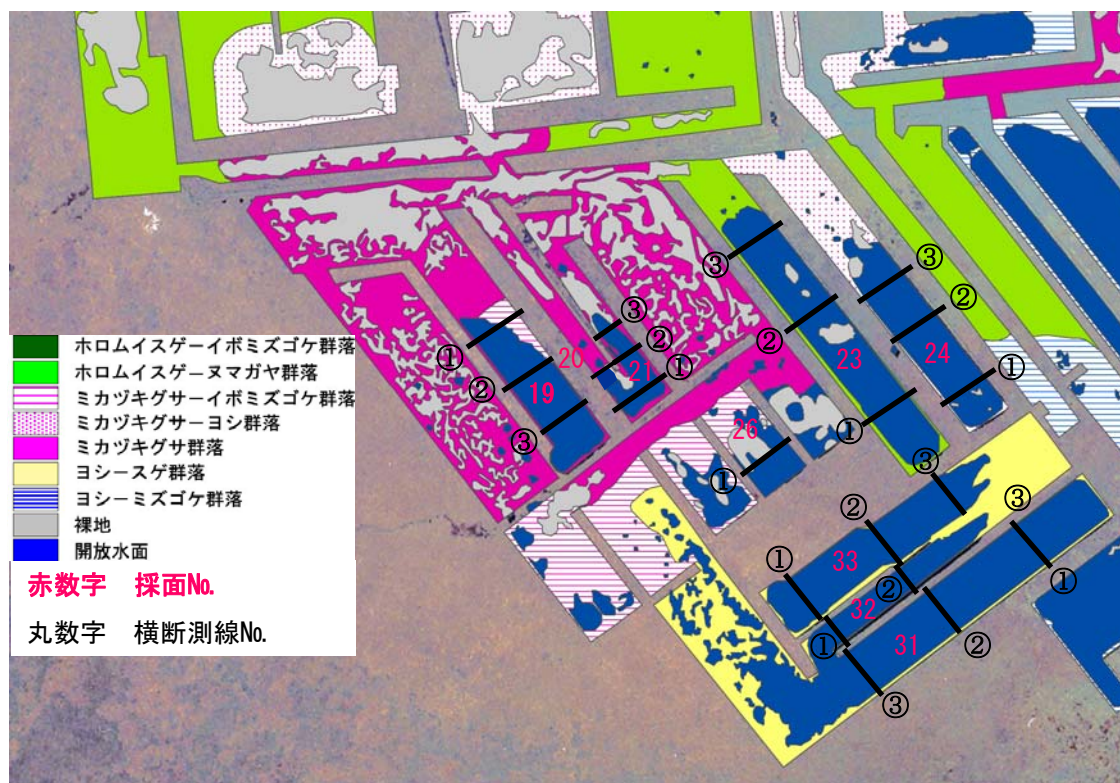
調査測線の位置を図 10.3.10 に示す。採面No.19、No.20・21 は、開水面が部分的に残り水深が比較的浅いと推定されるため、今後陸域を形成する候補地となる採面である。この採面に設けた測線は、陸域を形成するための基礎情報として、水際から水底にかけての深度分布を把握するために設置した。

その他の採面は、開水面に陸域を形成する際の埋め立て材料として利用可能なブロック状泥炭の賦存量を推定するために設置した。調査は2006年9月20日～22日に実施した。

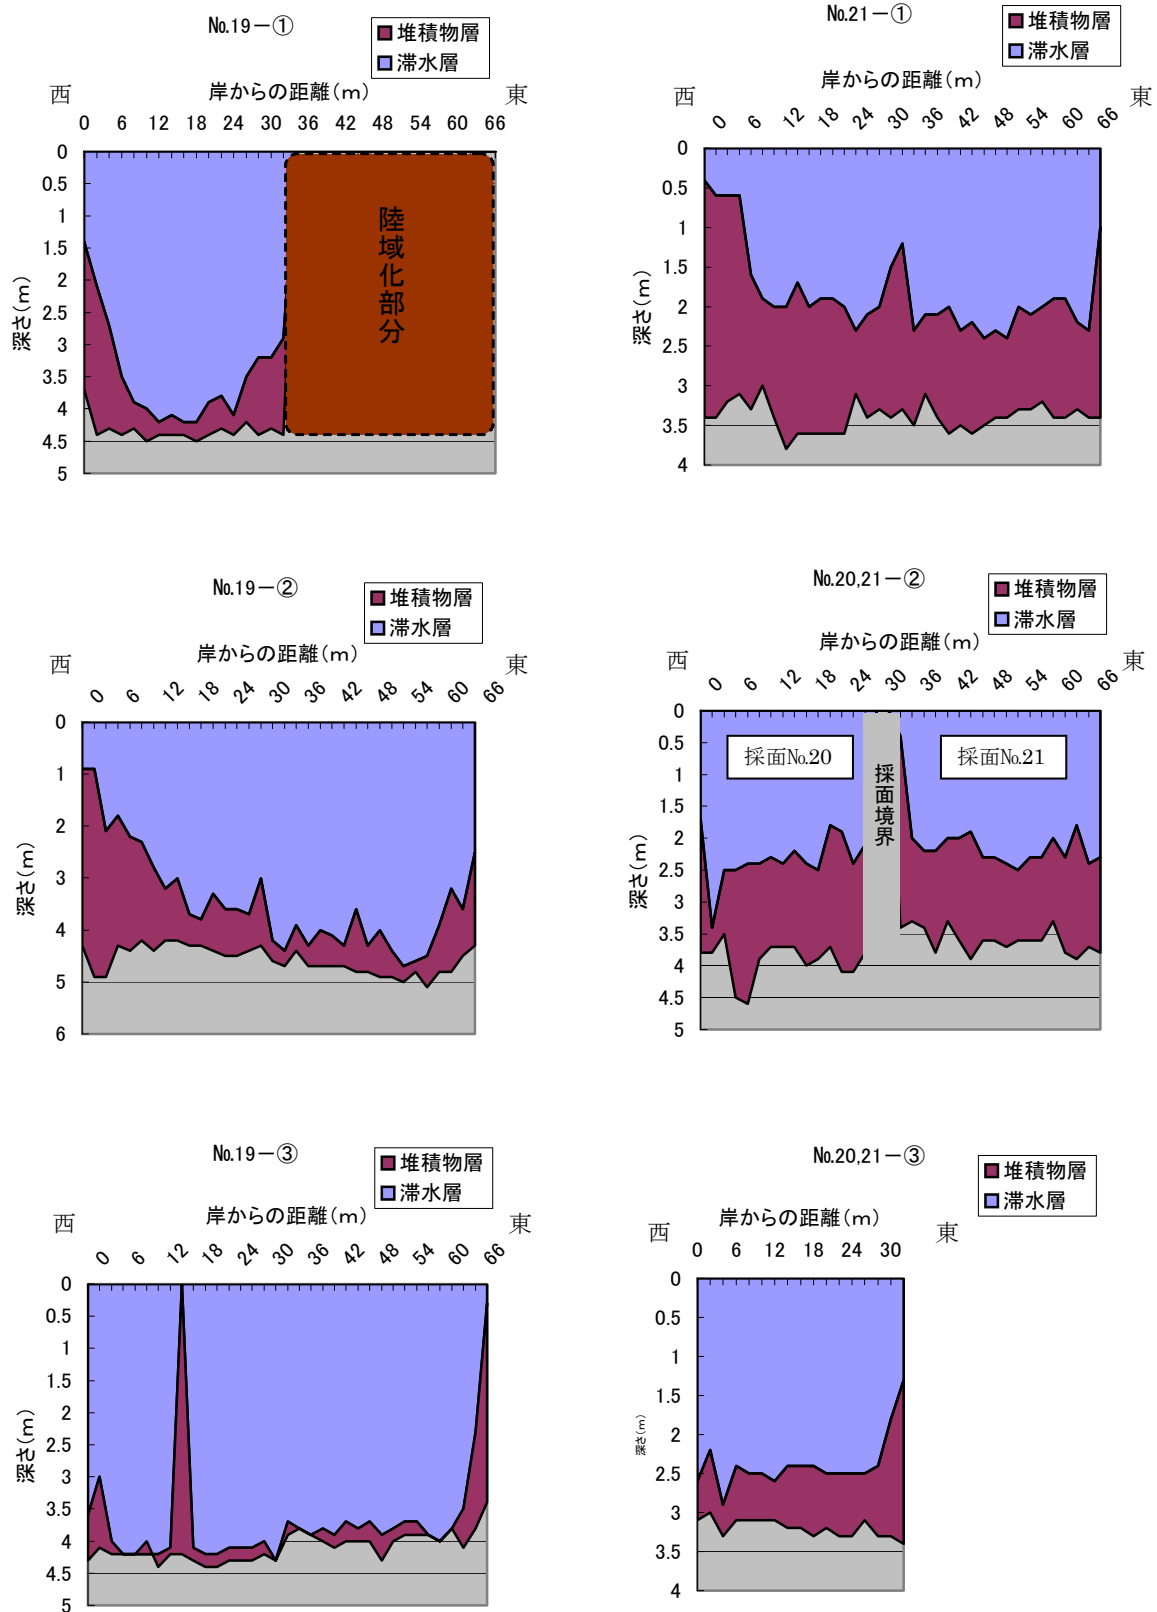
図 10.3.11 横断測線における地形・ブロック状泥炭堆積計測結果

以上の結果から、ブロック状泥炭を投入して陸域を形成することを想定すると、採面No.19 に較べて採面No.21・22の方が、ブロック状泥炭が既に水中に厚く堆積しているので効率的に陸域を形成できると考えられる。

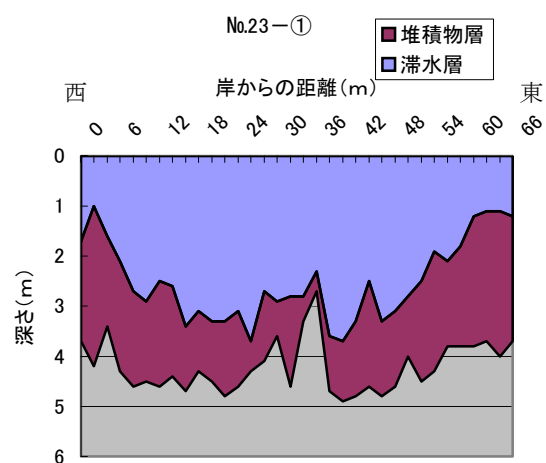
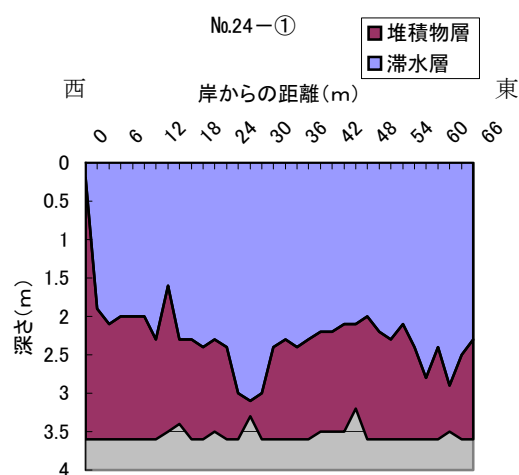
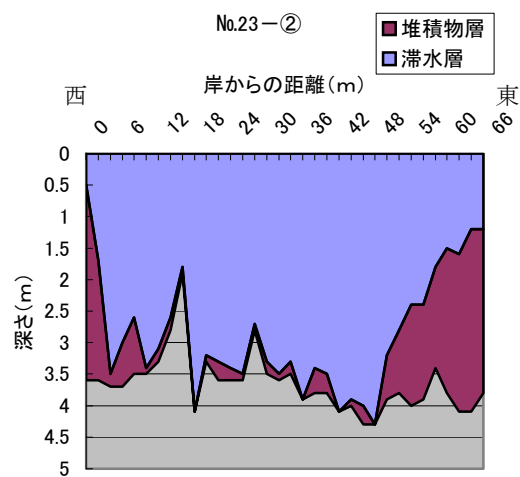
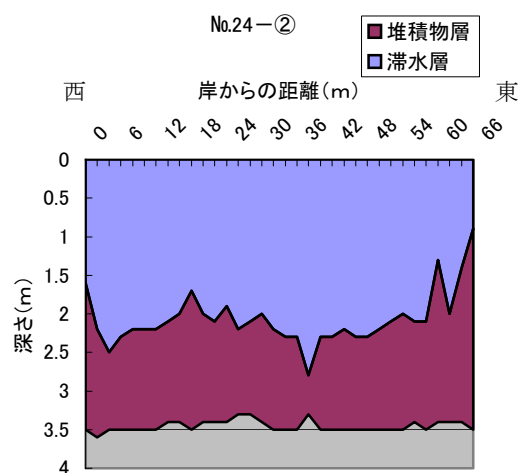
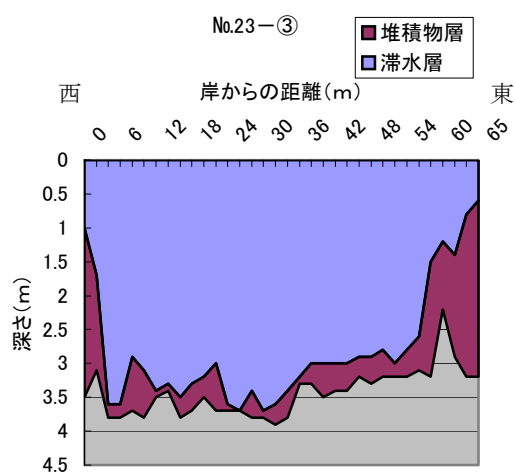
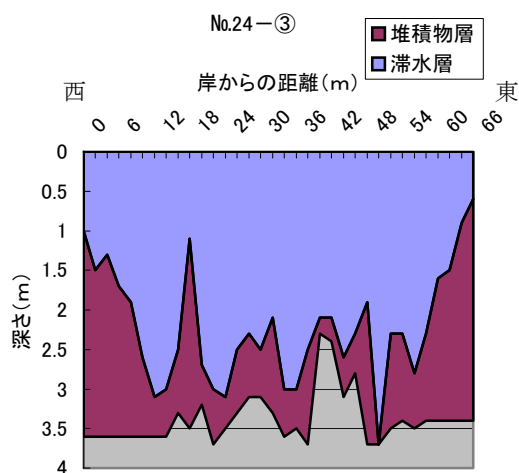
図 10.3.12 横断測線における地形・ブロック状泥炭堆積計測結果

各採面における計測結果を図 10. 3. 12～10. 3. 14 に示す。

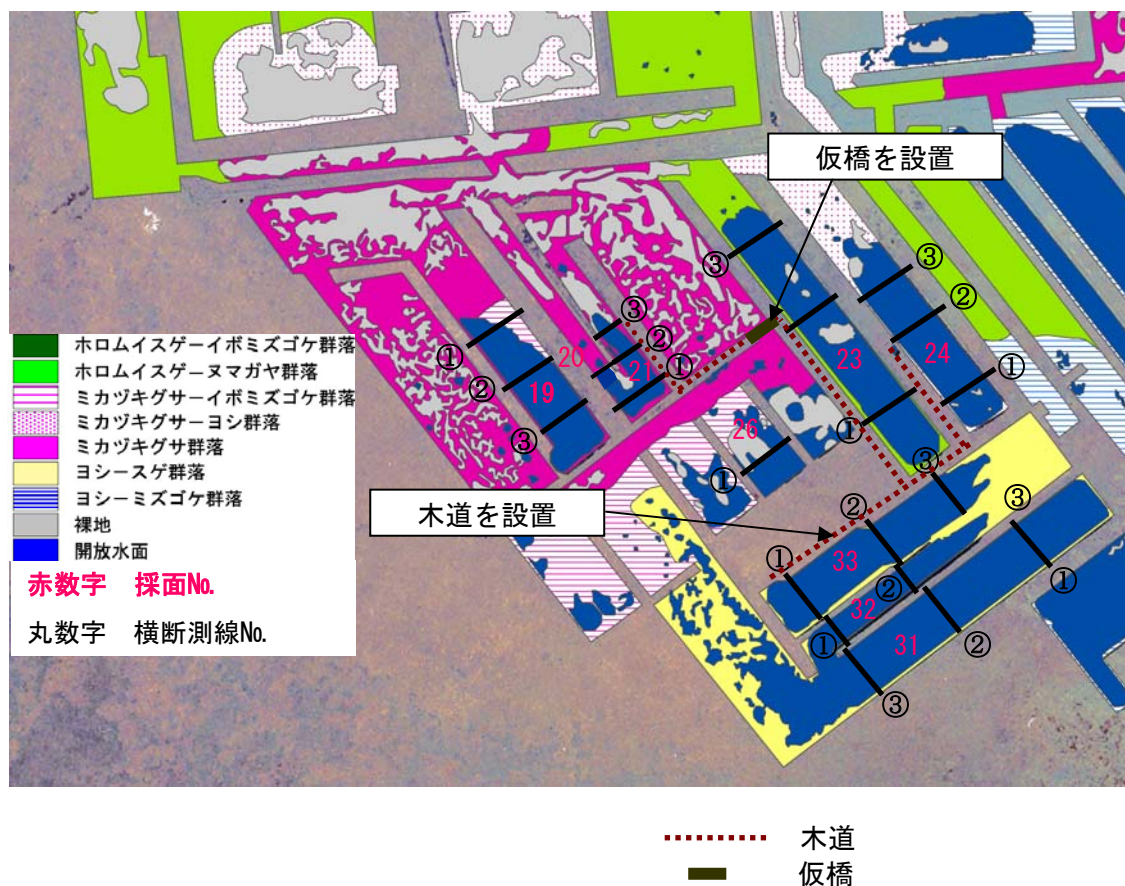
図 10. 3. 16 ブロック状泥炭運搬ルート

また、埋め立て時のブロック状泥炭の運搬が容易なのは、運搬経路を遮られる採面が少なくブロック状泥炭の堆積厚が大きい採面No.23 の測線①、No.33 の測線①～③、No.24 の測線①～③付近からである。埋め立てを段階的に実施する場合は、まずこれらの採面から供給するのが効率的と考えられる。なお、地盤の軟弱な採面を通過する箇所は仮橋を設置する必要がある。また、運搬経路になる箇所には高層湿原植生が分布しており、木道の設置などによる配慮を行うことが望ましい（図 10. 3. 16）。

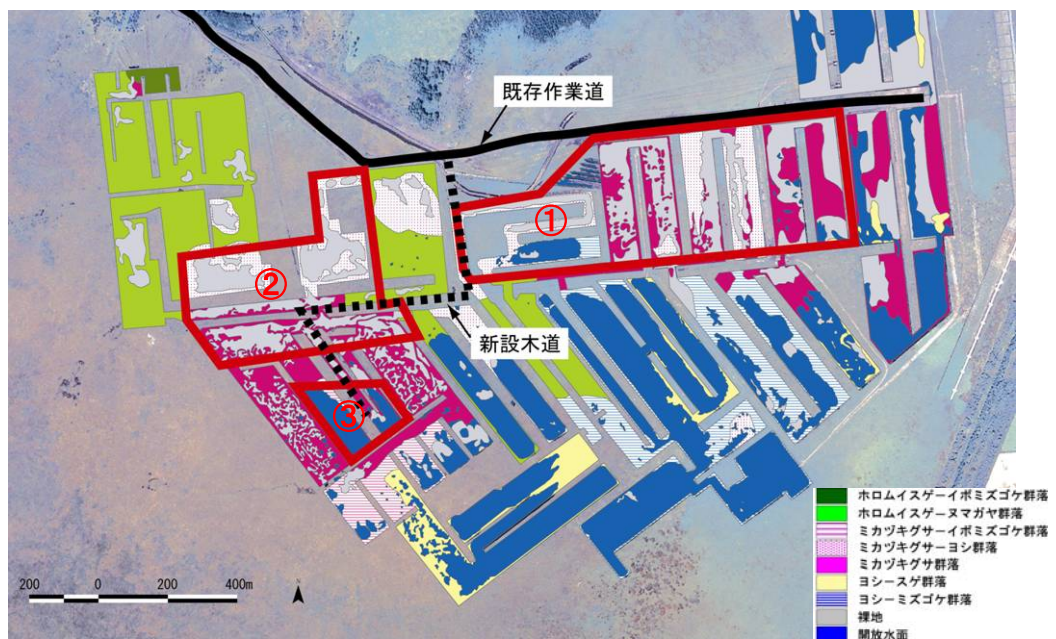
図 10.4.1 実証試験候補地

実証試験の候補地としては、図 10.4.1 に示す3箇所を選定した。候補地①は既存作業道に近接しているためアクセスが良いが、西側の高層湿原域からは離れた位置にある。一方、候補地②および③は国立公園の特別保護区に近接しており、高層湿原域の修復という観点からは重要性が高いが、施工時に湿原植生を傷めないようにとくに配慮が求められる。下図に示すように、既存作業道から分岐してササ生育域を通してアクセスする木道を新規に設置し、高層湿原植生への負荷を軽減することが適当と考えられる。

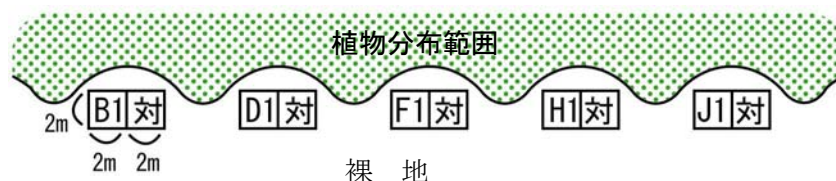
図 10.4.3 試験区配置案（その２）

浮島裸地部の周縁部にはほとんどの箇所では草本類の侵入が見られるが、これは周囲の湿原から水分供給があるためと推察される。そこで、浮島裸地部と湿原との境界付近に試験区を設定し、生育環境緩和策を組み合わせることで、植物分布範囲の拡大を図る。この試験は、候補地①や②に見られる幅の狭い採掘跡地での実施を想定している。試験条件の組み合わせを表 10.4.2 に示す。この配置案では、試験区を植生域に隣接させるので種子の供給は十分にあると考えられることから種子散布は行わないこととする。また、植生の損傷を避けるために亀裂および窪地の造成も行わないこととする。具体的な配置案を図 10.4.3 に示した。

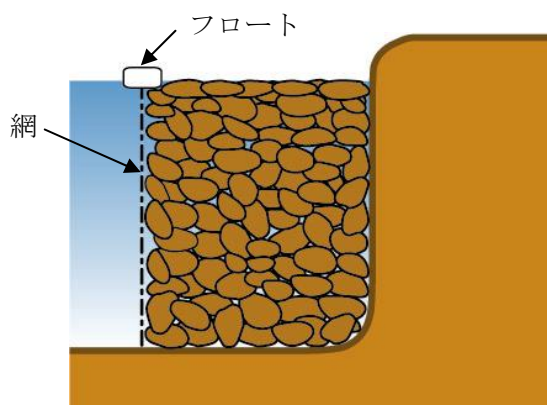
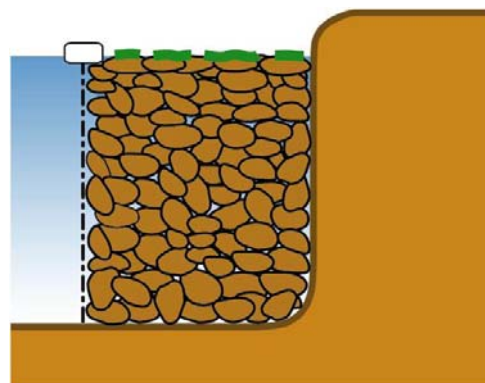
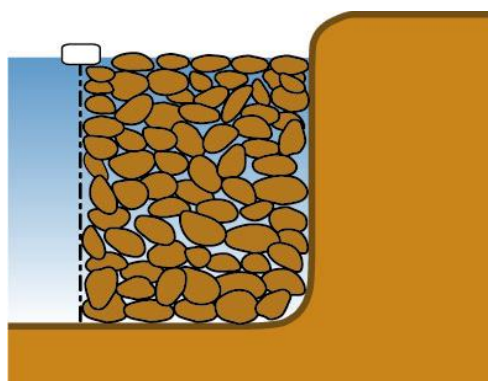
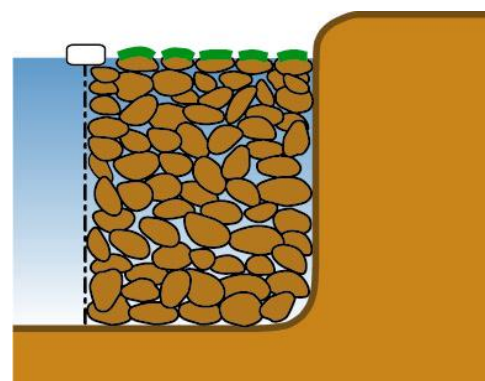
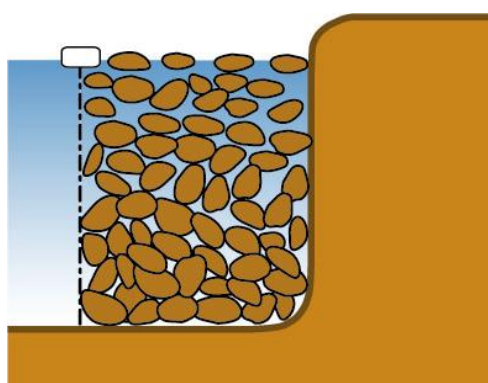
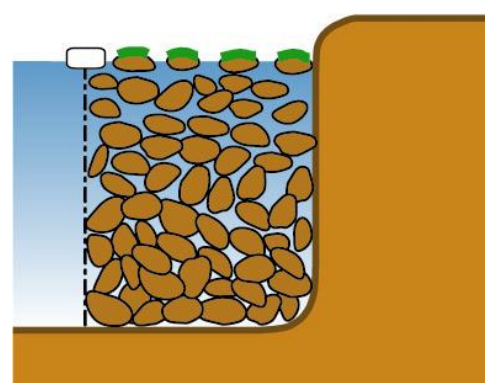
図 10.4.4 試験区の設置イメージ

各試験区の設置イメージを図 10. 4. 4 に示す。各試験区はフロート付きの網で囲い、その中にブロック状泥炭を投入する。導入する植物は、泥炭採掘跡地で植生が回復した採面から採取したものを使用する。

泥炭密度大・植物導入なし

泥炭密度大・植物導入あり

泥炭密度中・植物導入なし

泥炭密度中・植物導入あり

泥炭密度小・植物導入なし

泥炭密度小・植物導入あり
