# 平成19年度 サロベツ自然再生事業 実施計画策定調査業務

## 報 告 書

環境省北海道地方環境事務所  
アジア航測株式会社

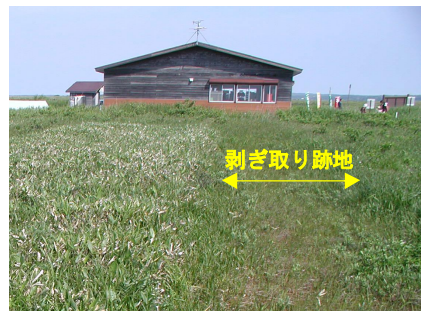
図 2.3.12 表土剥ぎ取り跡地の状況

なお、既往の試験研究や美唄湿原での事例では、表土を剥ぎ取ることにより地表の相対地下水位が高くなり、ササの生育が抑制され湿原植物が回復することが示されている。右の写真にも見られるとおり、サロベツ園地周辺には戦時中に泥炭を帯状に剥ぎ取った跡が残っており、剥ぎ取り跡地は湿潤で高層湿原を特徴づける植物が生育している一方、剥ぎ取られていない箇所はササに覆われている。

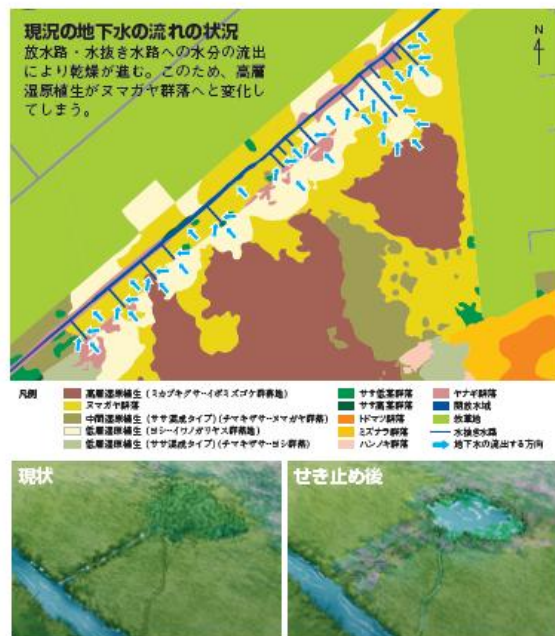
**落合沼の水抜き水路をせき止めた場合の効果のイメージ**  
水抜き水路をせき止めることで落合沼の水面が回復し周囲の地下水位が上昇する。これによって高層湿原植生が維持される。また、周囲のヌマガヤ群落が高層湿原植生に近づく。
