大雪山国立公園 表大雪地域 登山道関係者による情報交換会

◇ 平成26年度 旭岳姿見園地 夫婦階段等補修ボランティア作業 ◇

作業内容 : ・雪解け時期における夫婦階段の崩れを防止する。
 ・階段等の高い段差を解消し歩行しやすくする。

＜裾合平 テンサー施工＞

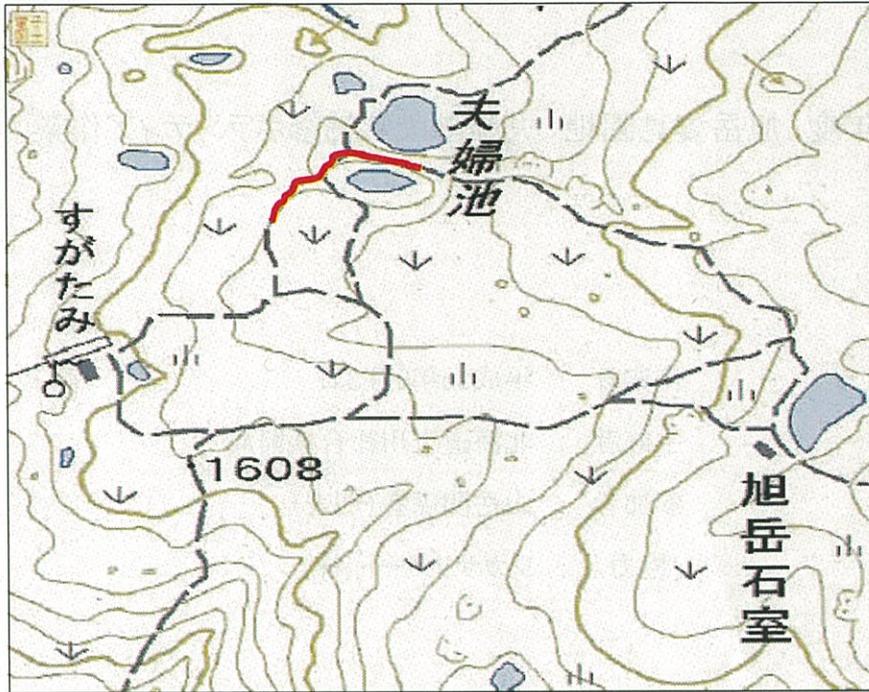
作業場所 : 赤線部、夫婦池付近の木柵階段や石組階段の補修

夫婦階段	木柵階段の侵食防止	木柵・石組み階段7段施工
段差処理など	木柵・石組み階段15段施工	水たまり対策

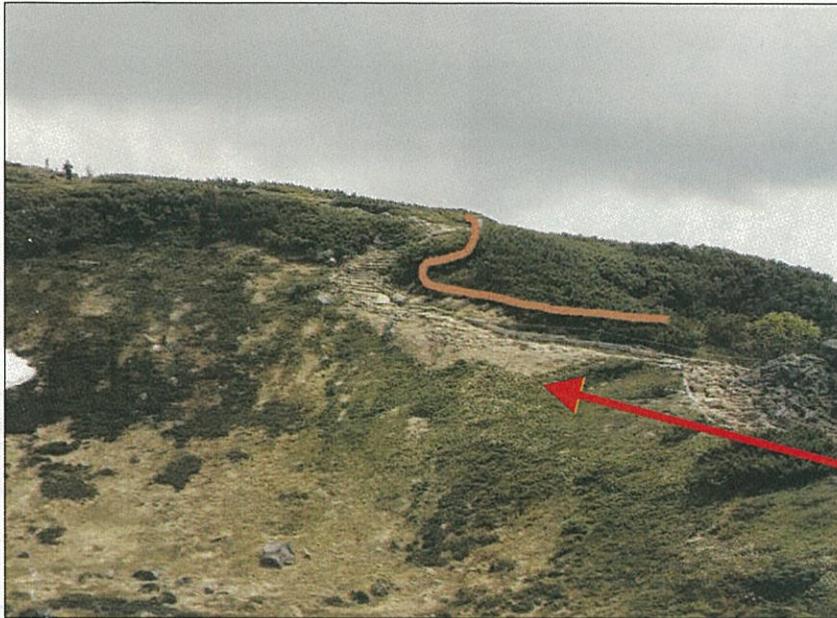
施工前の状況(夫婦階段について)

斜面にある急傾斜の階段。
毎年融雪時期に崩れることが多く、階段の背面にある土壌が流され植物帯が埋まってしまっていた。

線部が夫婦階段修繕箇所。
毎年、階段が崩れ土砂が流出しているのが分かる。

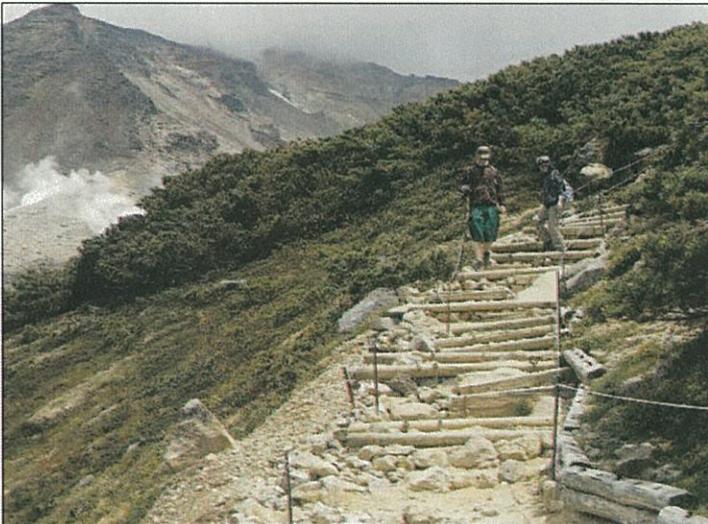
土砂流出範囲

鉄ピンで木柵が固定されている階段。
斜面にある階段なので、雪解け時期に雪で木柵が引っ張られて鉄ピンが曲り、背面に溜まっていた土壌が流れてしまっていた(写真は6月に簡易補修後)。

谷側に石材が並べてあるが(補修のために設置しているとのこと)サイズが小さいので融雪時期に崩れてしまうことが多く、土壌流出の一因にもなっている。

階段としての段差も高く、斜度もかなりきついため、安全に歩行するための補修も必要。

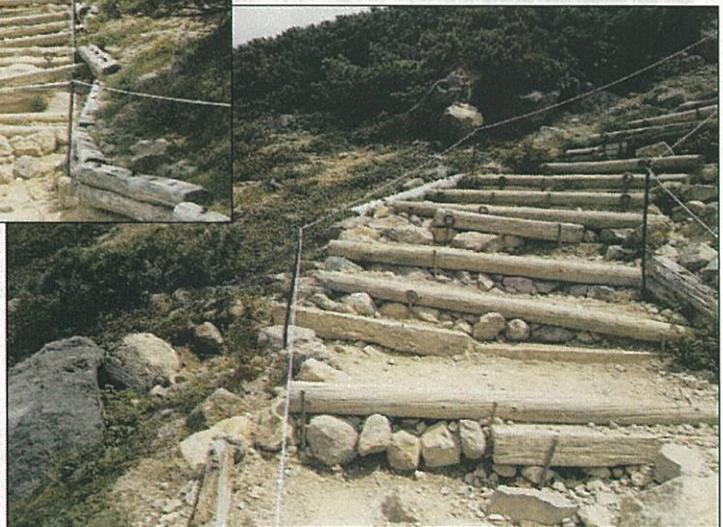
毎年簡易補修されているが、鉄ピンでの木材固定方法は変わらず、谷側の土壌流出防止のための石材はサイズが小さいので融雪に対応した補修にはなっていない。
また、配置してある木材は階段としての機能が不十分な箇所も多く、段差も高い箇所が多く、急傾斜階段としては非常に不安を感じる。

木柵階段の崩れを防止し、歩きやすい階段にするための補修を行なった。

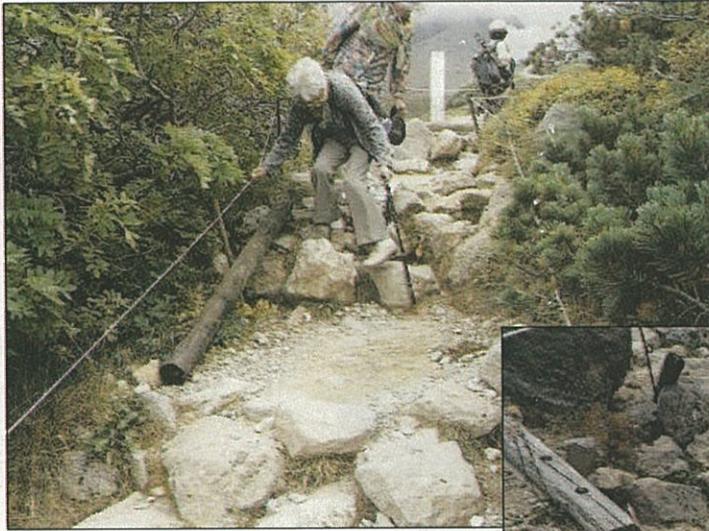
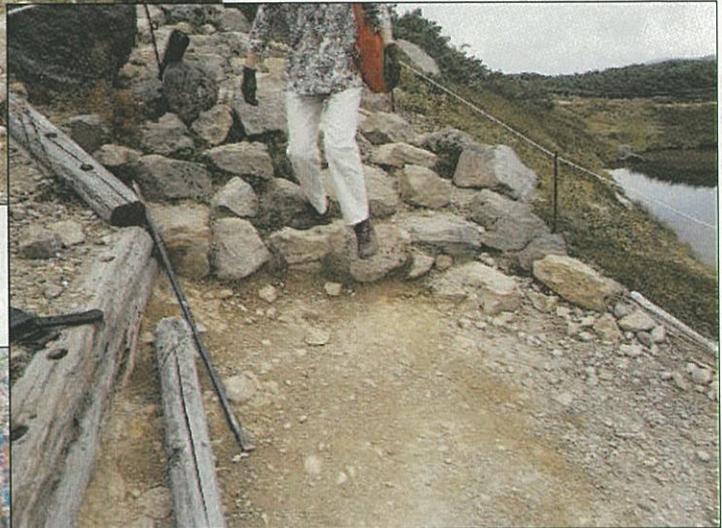
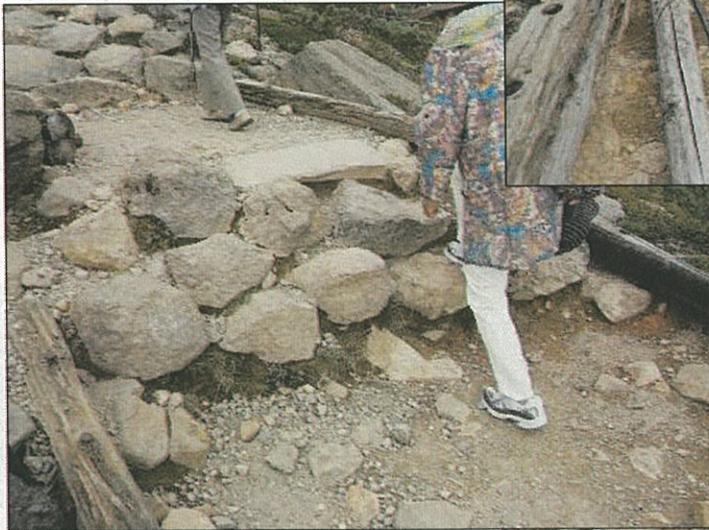
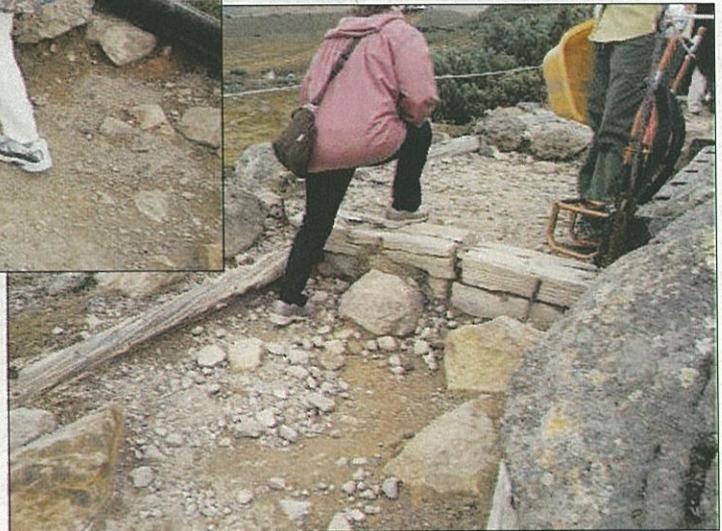
施工前の状況(段差処理について)

石段や木柵階段など、施工後10年ほどが経過し激しい侵食は見られないが段差が高くなっている。
また、石組は歩行しやすい組み方とはなっておらず高齢者などには危険な個所もある。

今回の施工中にも、段差が高く怖いからと言って引き返す高齢者の方が複数いた。

30cmほどの段差高は多くあり40cm近いものもある。

また、補助的に置かれている石材は小さいものが多く、見た目の安心感はない。

歩行者は危険を感じてロープを掴んで歩くことも多いが、植物保護のためのロープなので支えにするのは危険である。

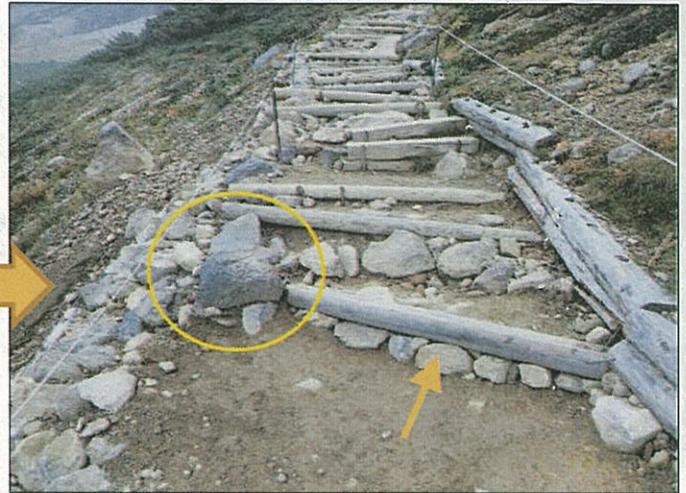
施工前後（夫婦階段）①

基礎部に大石を配置し、それを起点に木材の固定を行なった。
谷側に並べてあった小石材を大石に変換。大石は単体でも融雪や踏圧では動かないサイズを使用(80kg以上)。

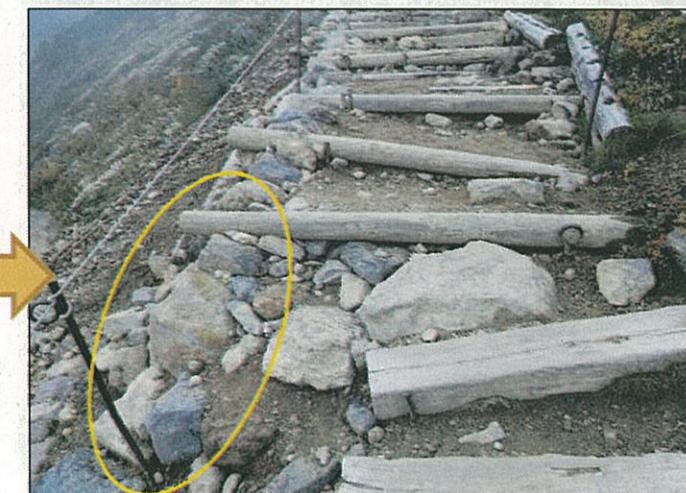
木柵の固定は鉄ピンに頼らず、谷側に設置した大石を起点に積み上げた石材で固定されるように配置した。
石材が崩れない限り木柵は安定すると思われる。

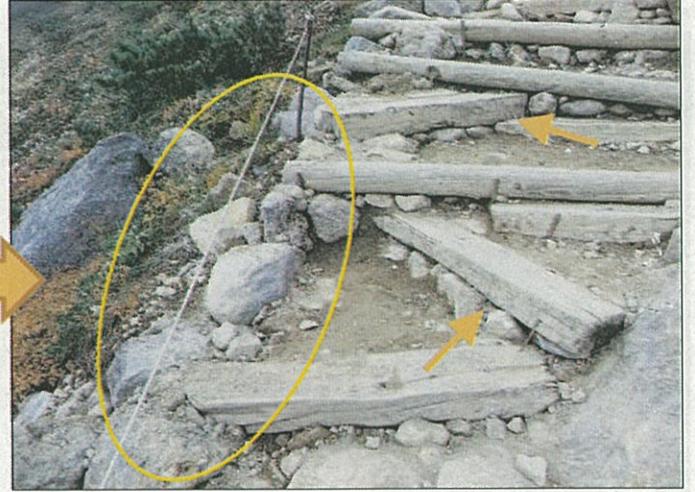
施工前後（夫婦階段）②

埋まっている木材も活用し段差を設置。
木材の固定は谷側に設置した大石を起点に行なった。

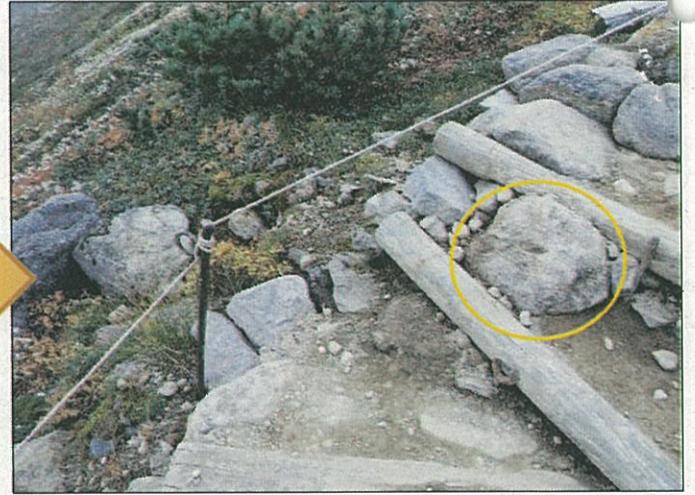
木材の固定方法は基本的に石材で行なった。

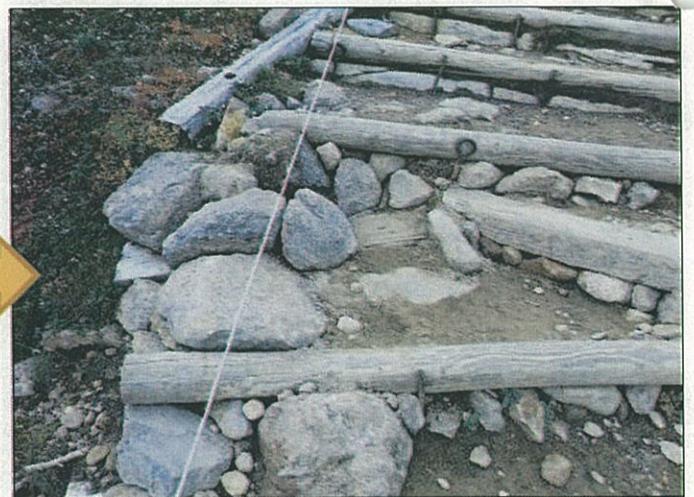
石材は人力で運搬できる最大の大きさを使用した
が融雪時期にはぐらつきが出る可能性もある。
今後のメンテナンスも必要。

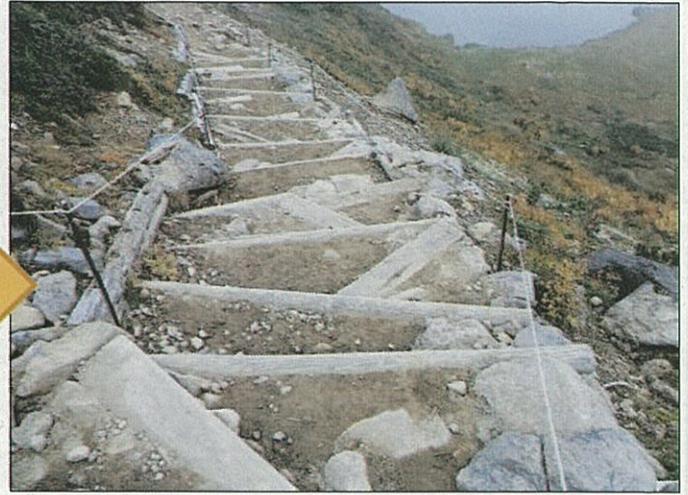
施工前後（夫婦階段）③

段差が増えて歩行面が選べるようになった。

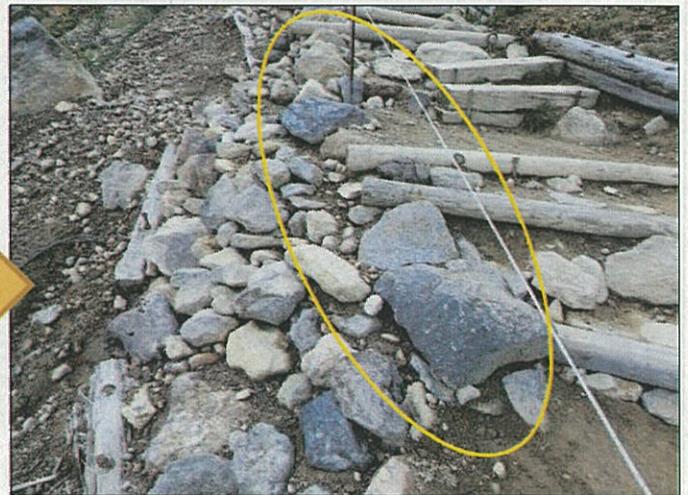
毎年崩れていた石材は最上部を大石に取り換えた。
木柵の固定も鉄ピンから、谷側に連なっている大石で固定された。

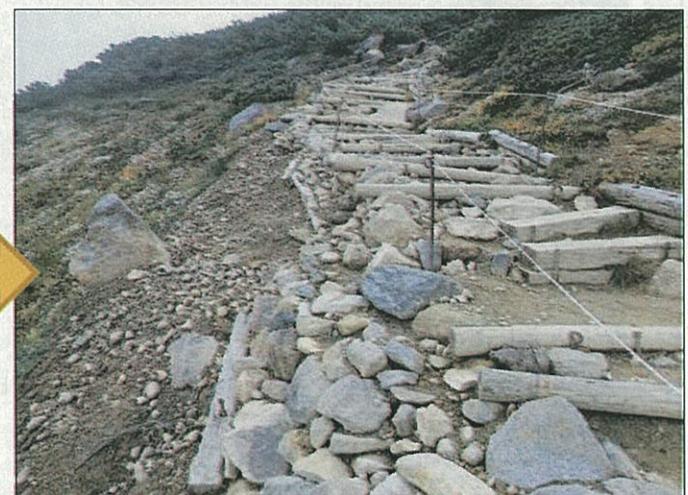
見た目の変化は少なく、歩きやすさを向上させ、融雪にも耐える施工を行なった。

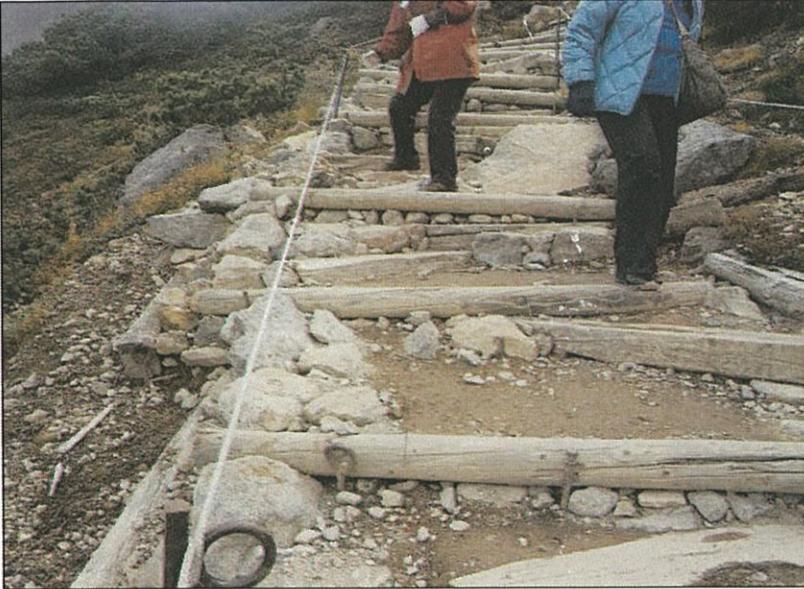
施工後の様子（夫婦階段）

斜度がきついため歩行者は用心して利用しているが、6～7段の段差を追加配置したので、高い段差はなくなり安心感は増したようだ。

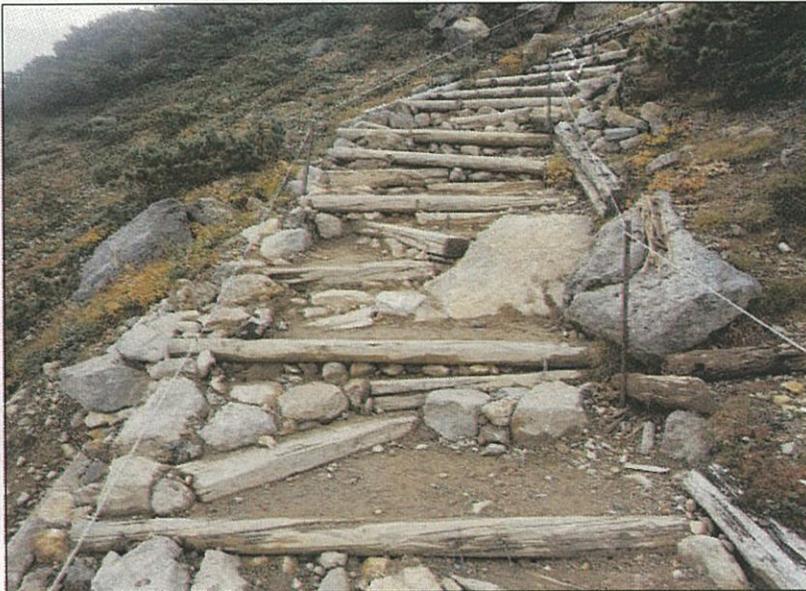
施工後10日の様子。

崩れやズレはなく安定してきた。

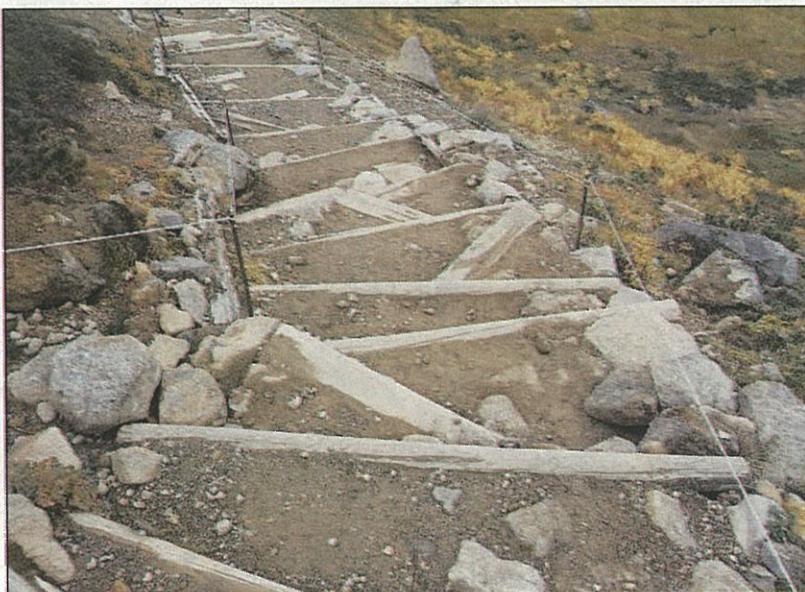
上からの様子。斜めに配置された木柵階段が追加配置した箇所。足元に気を付ける必要はあるが、不安感を感じることは減少した。

今後は融雪直後に点検をし、大石や木柵のズレを確認し、補修をしていくメンテナンスが必要となる。

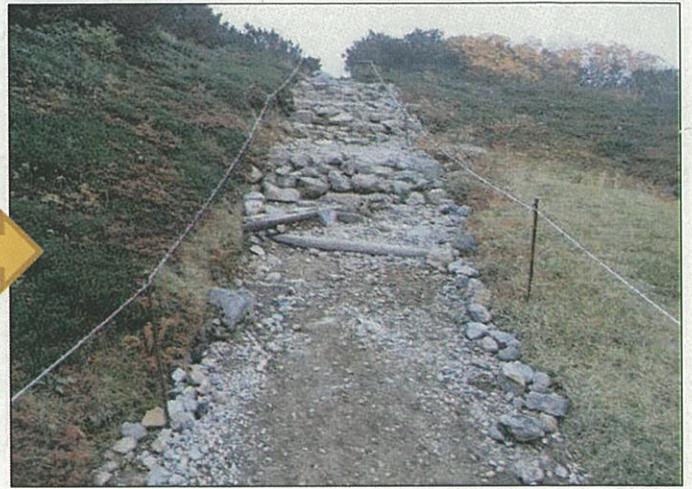
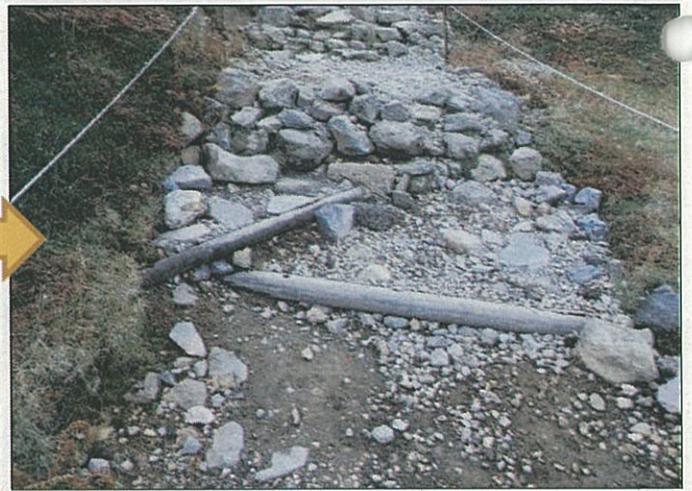
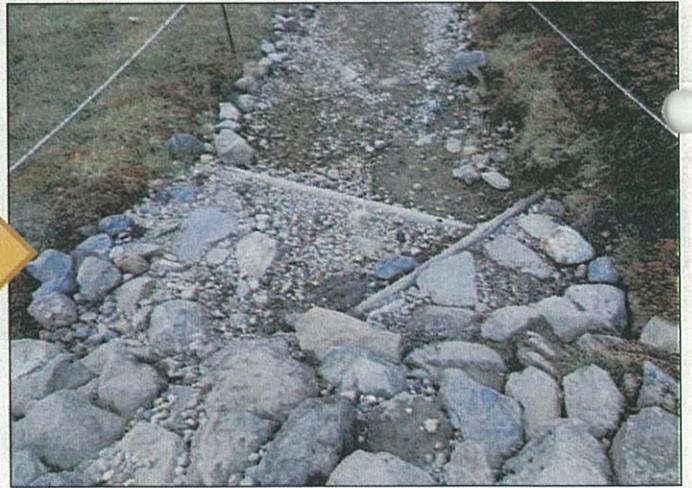
施工前後（段差処理）③

踏み面の狭い石段が連なり、とくに下り時は不安を感じていた。最下段が高く広くなり安心感が増した。

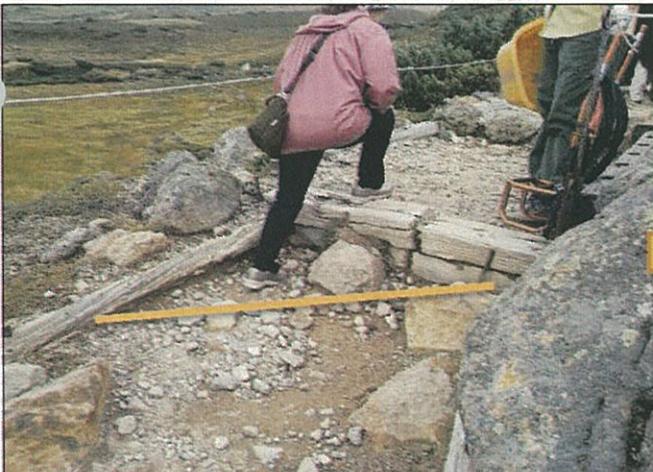
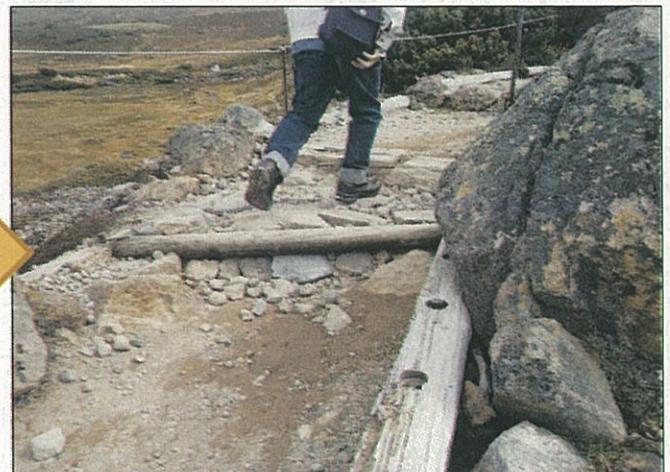
施工後の様子（段差処理）

施工後は多くの方が違和感なく利用している。段差高が解消され見た目の不安感も減少した。
このコースは未だ多くの場所に高い段差や歩きにくい箇所があるので、初めて歩く人はきつく感じるようだが、
今までを知る人には大きな変化になっている。
今後は木材の腐食や固定の確認等のモニタリングや石材のぐらつき補修等のメンテナンスが必要になる。

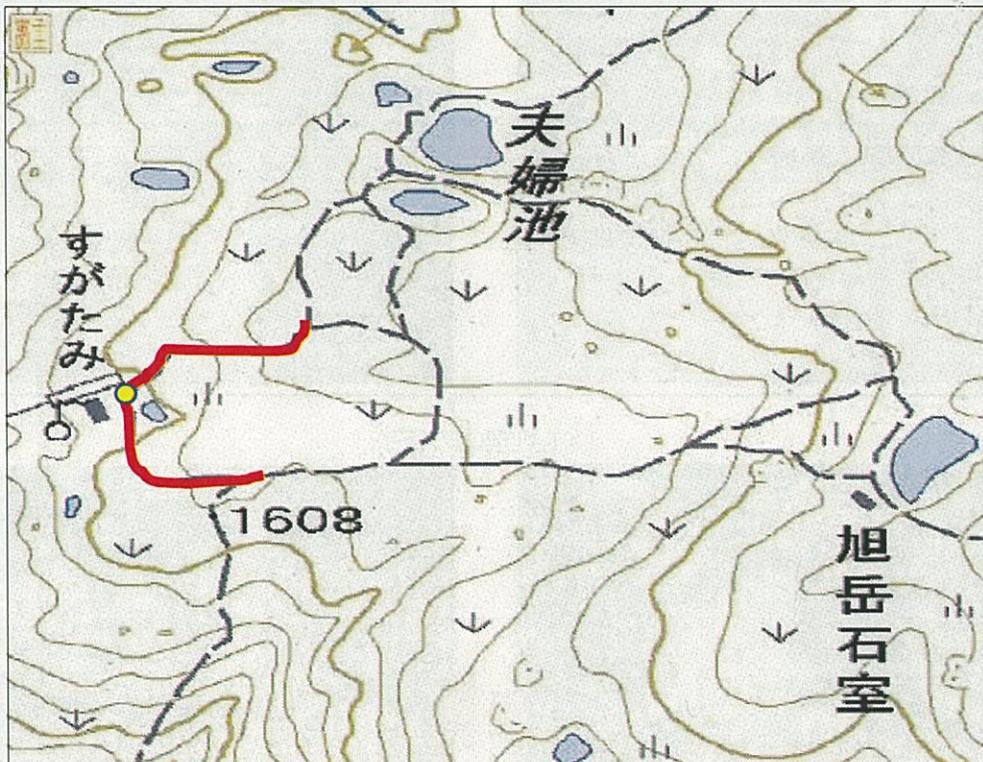
<今後、補修が必要な箇所>

- ・段差処理
- ・既存石組の組み替え
- ・水たまり等の路面処理

施工必要箇所は多々見られるが、歩きはじめの箇所だけを取り上げた。
歩き始めの印象は、そのコースの印象となるので非常に重要な地点である。
できるだけ早い施工が望まれる。

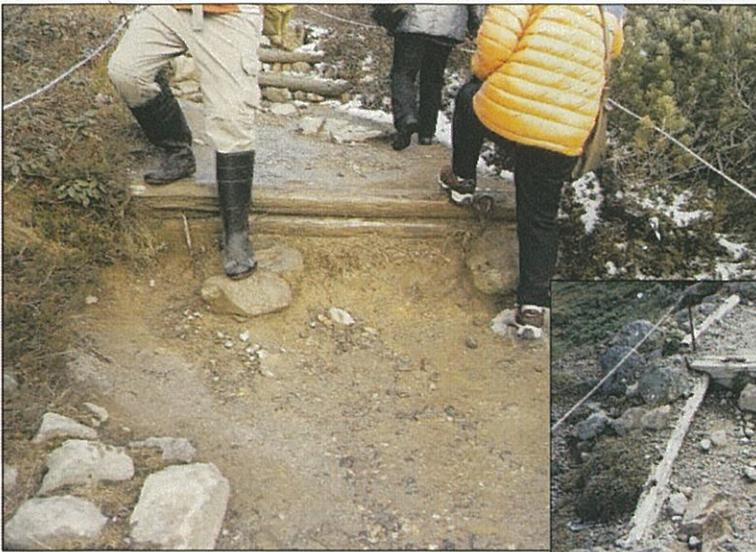
- ・約40cmほどの段差。
- ・補助的に石材がおかれているが安心して使用できるものではない。
- ・下写真のようなしっかりした施工が必要。

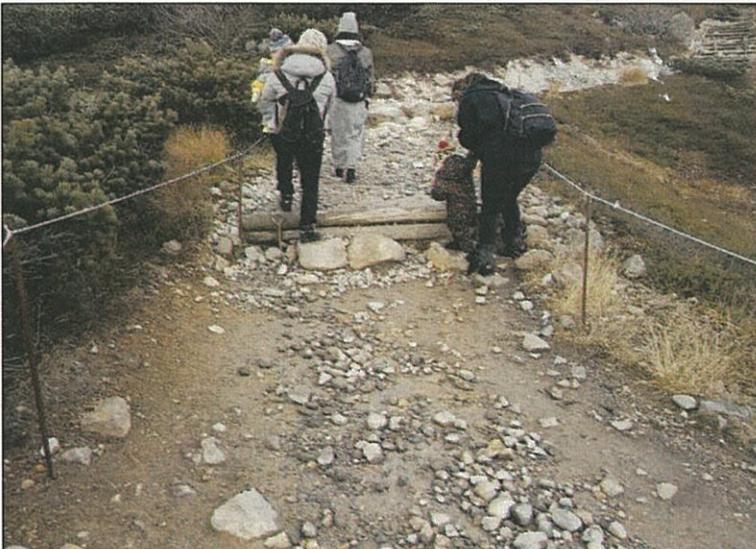
- ・様々な利用者が安心して歩けるように、広く低い踏み面が必要。

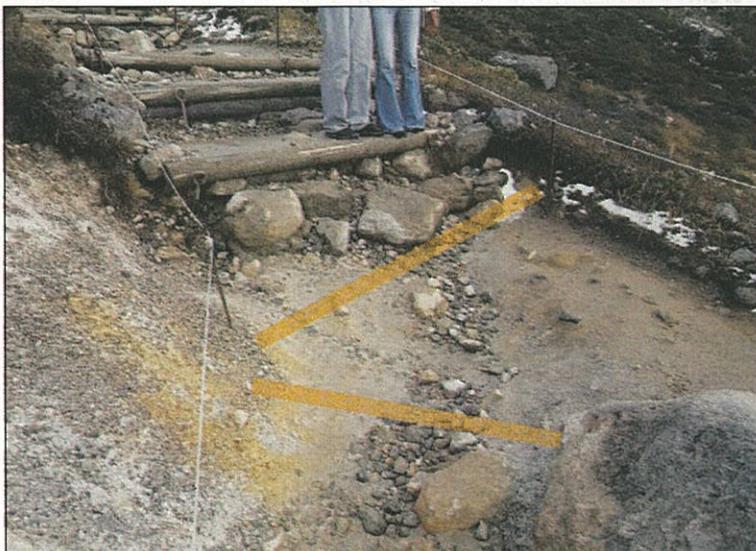
- ・下りでは躊躇してしまう利用者。
- ・流水の影響で土壌が掘れて段差は年々高くなっている。
- ・上部で水を逃がす施工も必要。
- ・段差が高いため木柵は2段ほど必要。

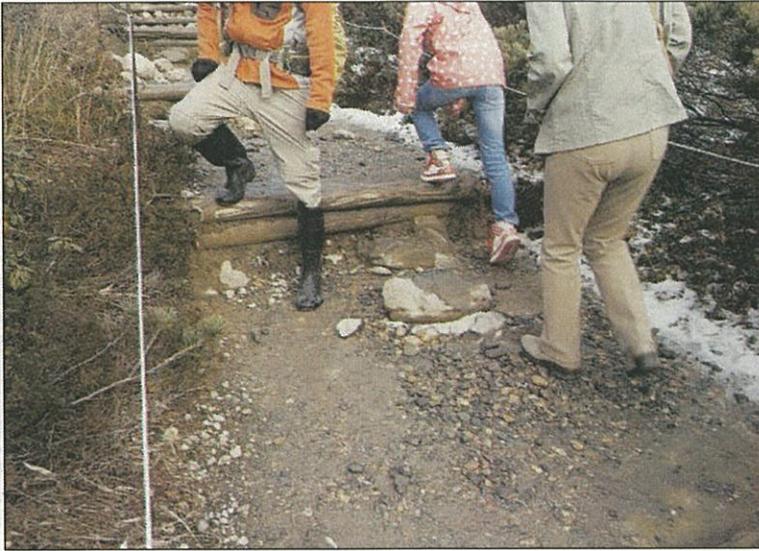
- ・登山道では段差が25cmを越えると辛さを感じてくる。
- ・遊歩道では25cm以下の段差が望ましい。

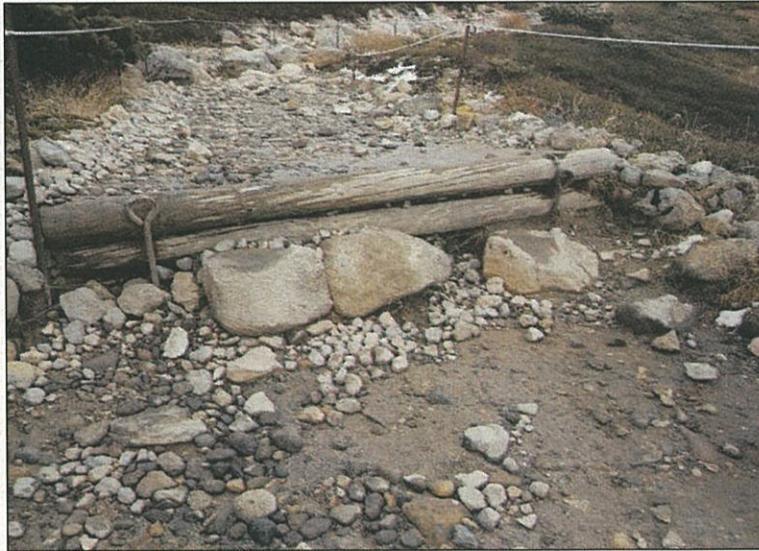
- ・現状の石材による補助段差は不安を感じるものが多い。
- ・足が引っかかって取れてしまうものもあり、危険な箇所もある。

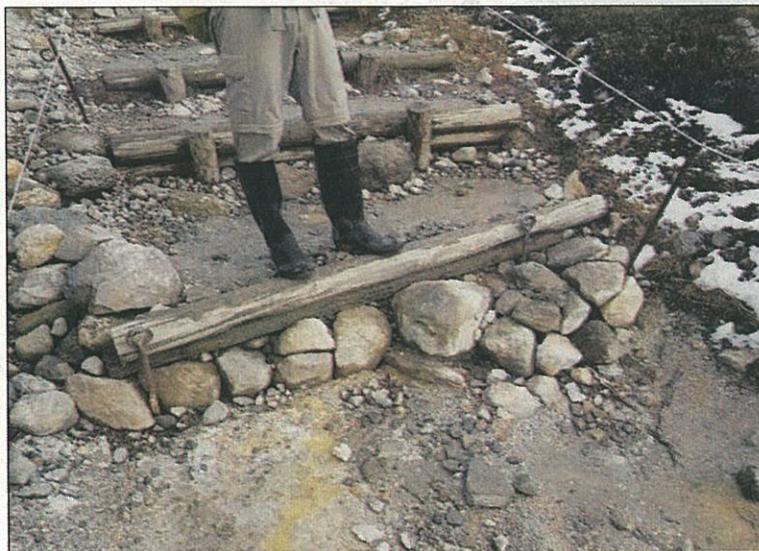
- ・簡易なものではなく丈夫で安定感のある施工が必要。

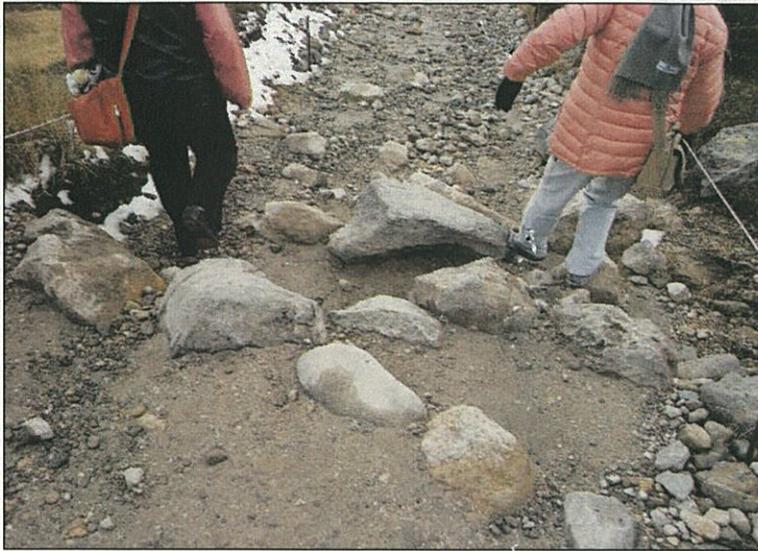
- ・既存石組は歩行に支障あるものが多い。
- ・歩行者はそれを乗り越えて歩かねばならず、慣れていない人は植物保護ロープを掴んで歩くため危険でもある。

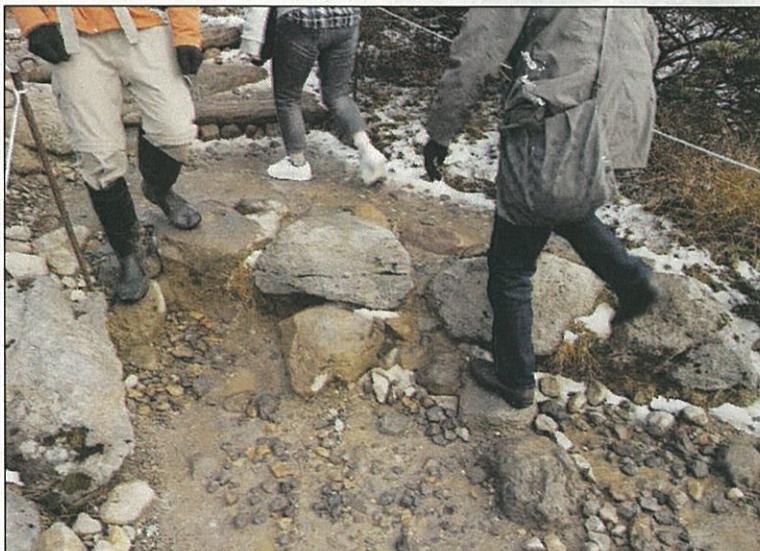
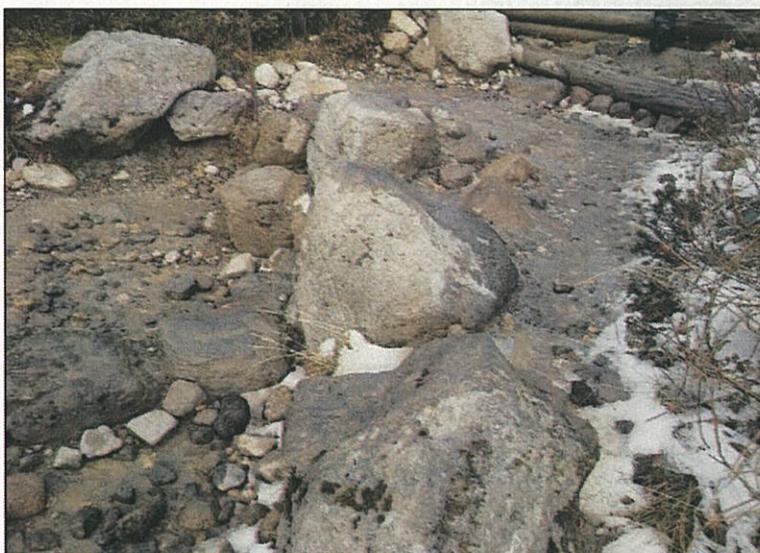
- ・石材は段差に多く使われている。
- ・高い段差と歩きにくい石組は非常に不便である。

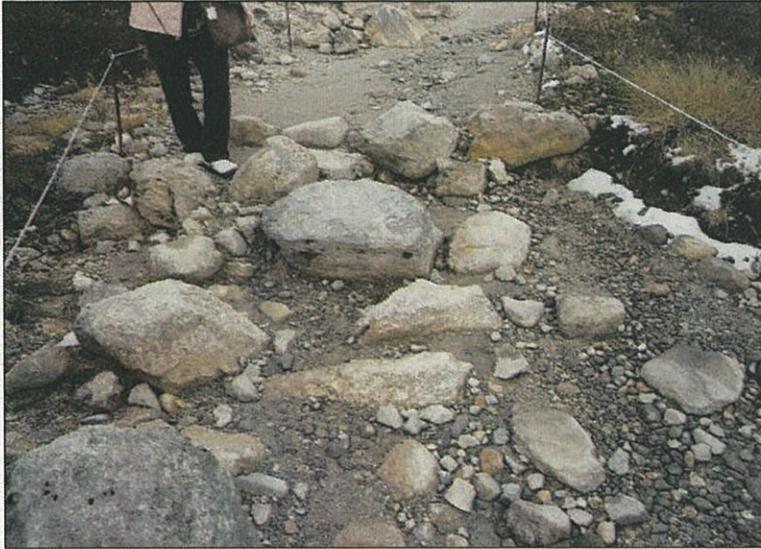
・これら石材の組み換えには高い技術が必要になる。また、石材は大きく100kgを越えるものも多い。それらの取り扱いには危険もあり、正確な技術を持った施工が望まれる。

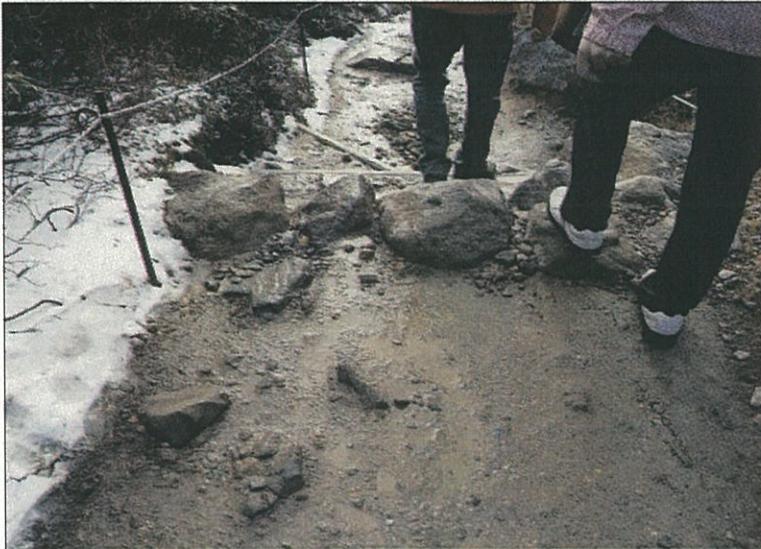
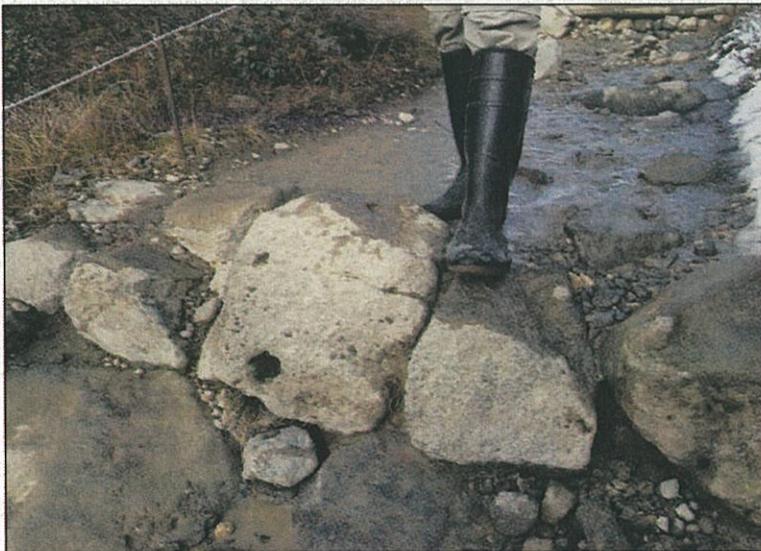
・組み換えの利点は、石材が大きく平滑な面もあるので、正しく施工できると恒久的に使える段差になること。

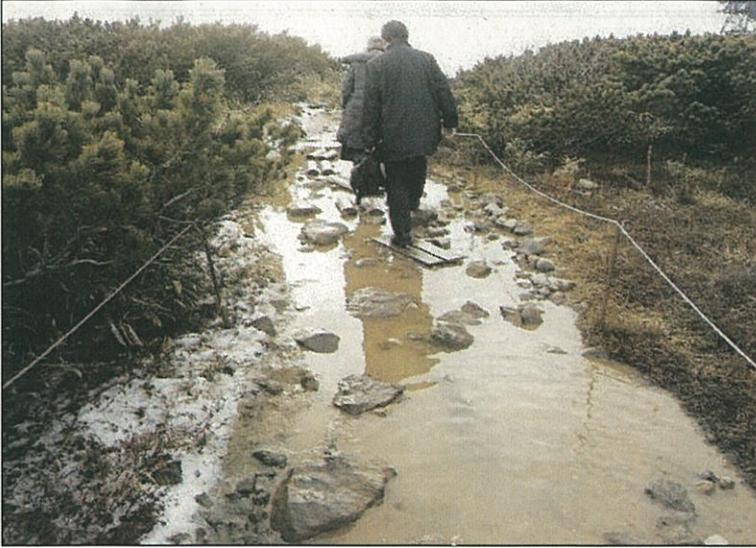
- ・コース上は融雪時期や降雨時は水たまりになる箇所も多い。
- ・現状は簡易なステップが置かれているだけなので、しっかりした足元とは言えない。
- ・排水処理や小木道の設置が必要。

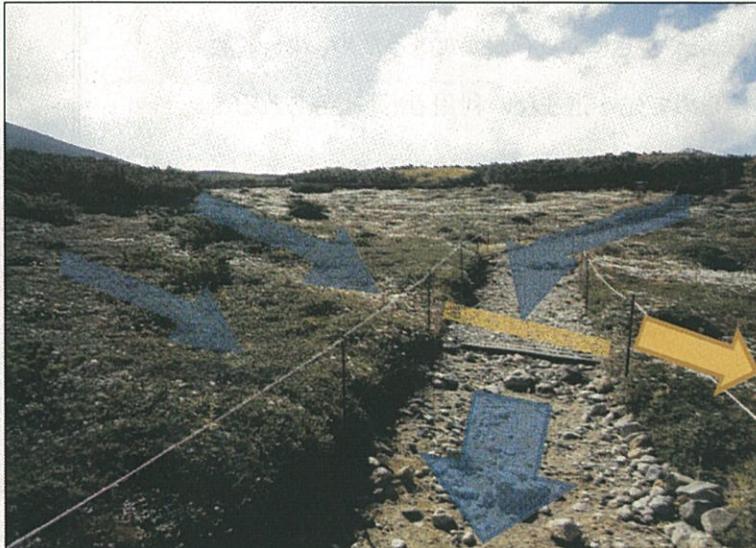
- ・降雨時は青矢印のように水が集中し、下写真の箇所に向けて流れる。流水の影響で土壌が掘れ段差が高くなったり、黄丸印には流されてきた土壌が堆積し植物が埋まっていた(8月28日)。

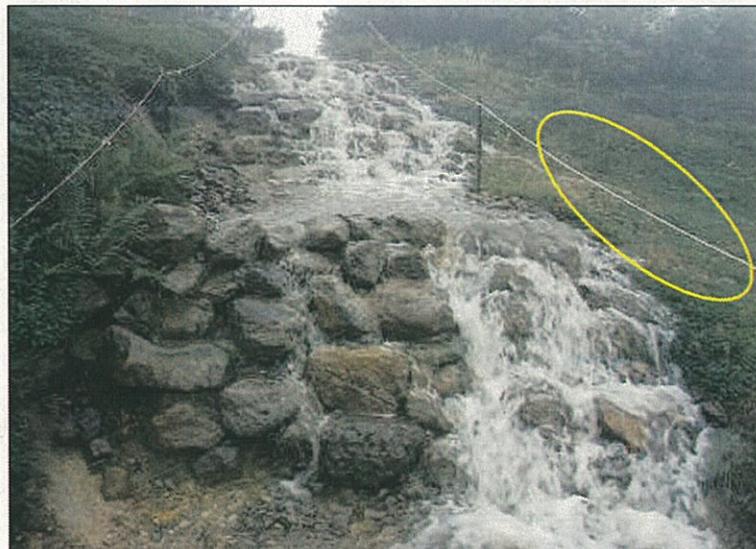
- ・茶線部に導流工を設置し、排水処理をするなど流水対策が必要な箇所も多い。
- ・導流工の設置箇所選定や違和感のない設置には技術や知識が必要になる。

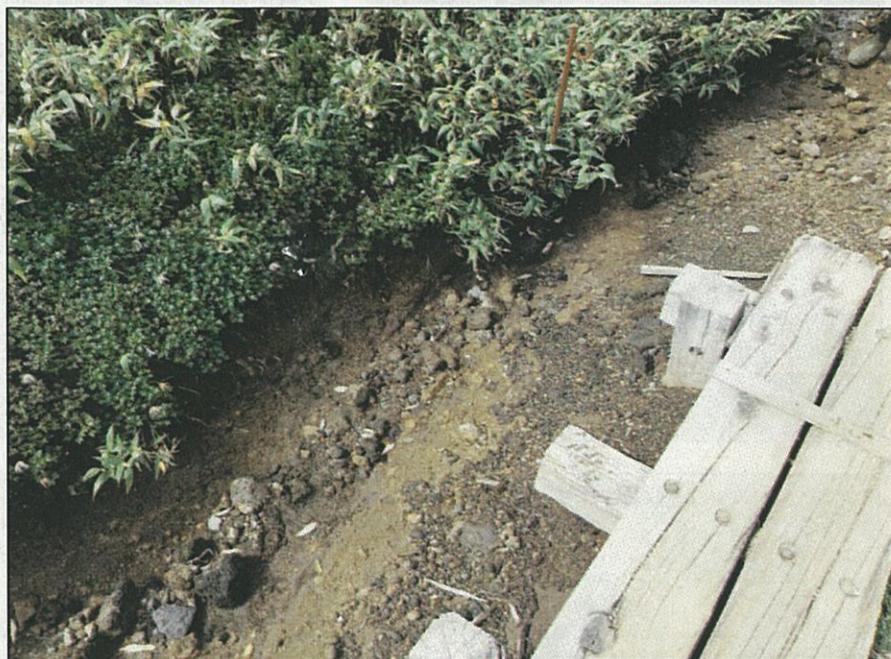
施工前

施工日	平成26年8月27日
施工者	環境省・パークボランティア・北海道山岳整備
施工目的	裾合平分岐から中岳温泉に向かう木道部は、流水による侵食が激しく、ガリー侵食により土壌流出が起こり木道が傾くほどである。 土壌流出を止めるためガリー部にテンサーを使用し、土壌を堆積させる。
使用材料	テンサー・ジョイナー・ヤシマット
施工箇所	裾合平分岐から中岳温泉の間に3か所施工（テンサーセル6個使用）

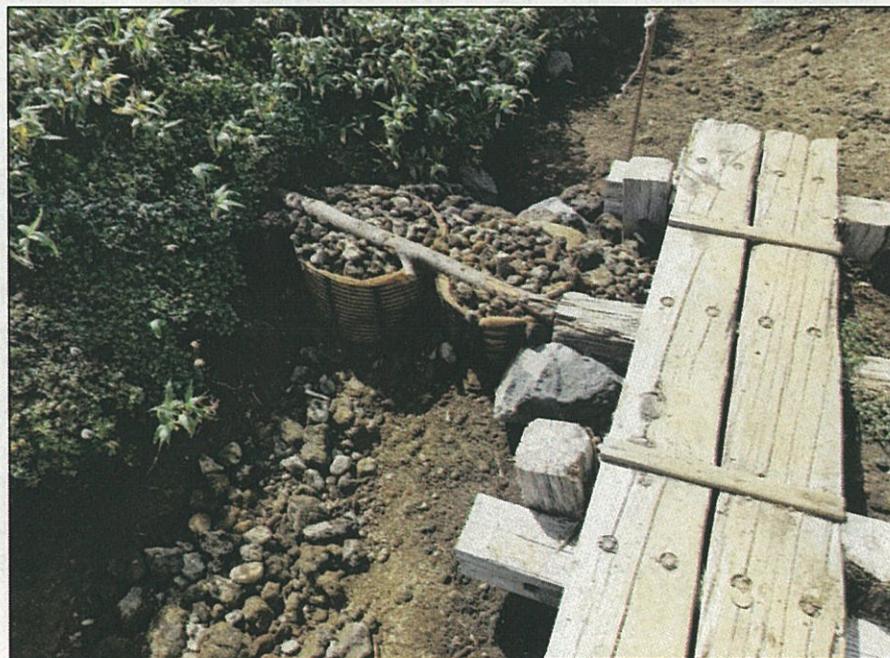
施工後

施工後、木道の基部の高さまで土壌が堆積するように施工。
落下水による洗掘防止のため木柵工も設置し背面は石材で埋めた。
腐食して折れていた木道も一部補修した。

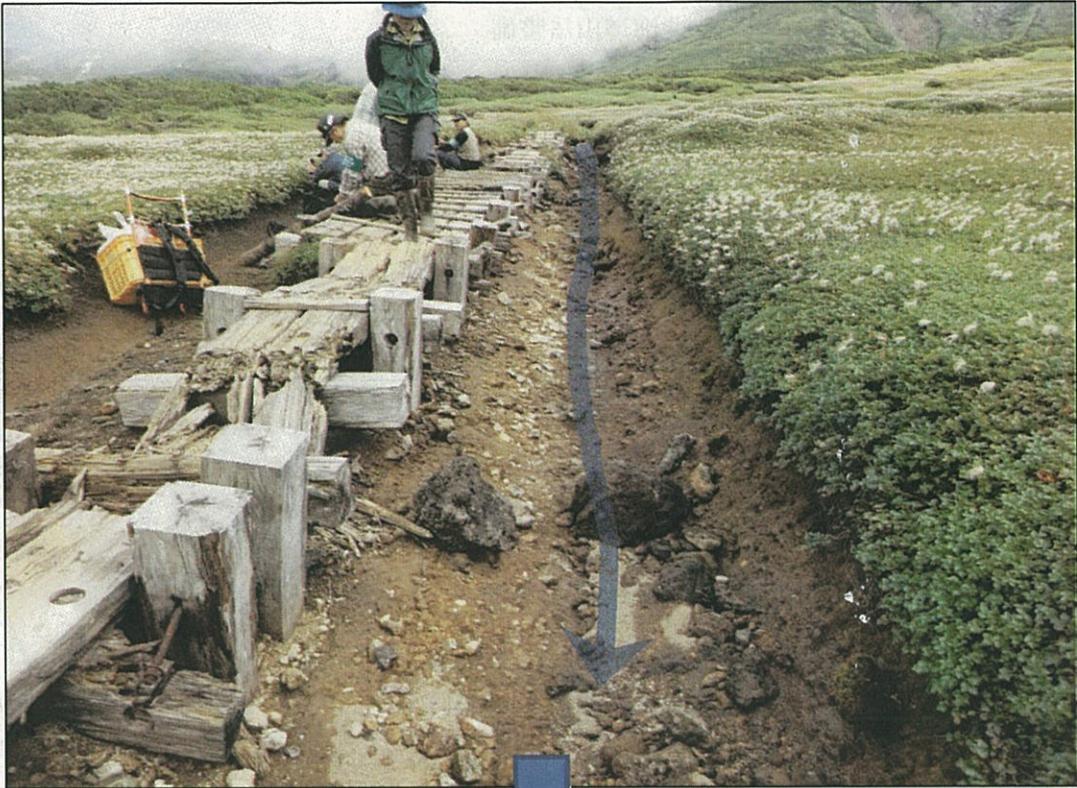
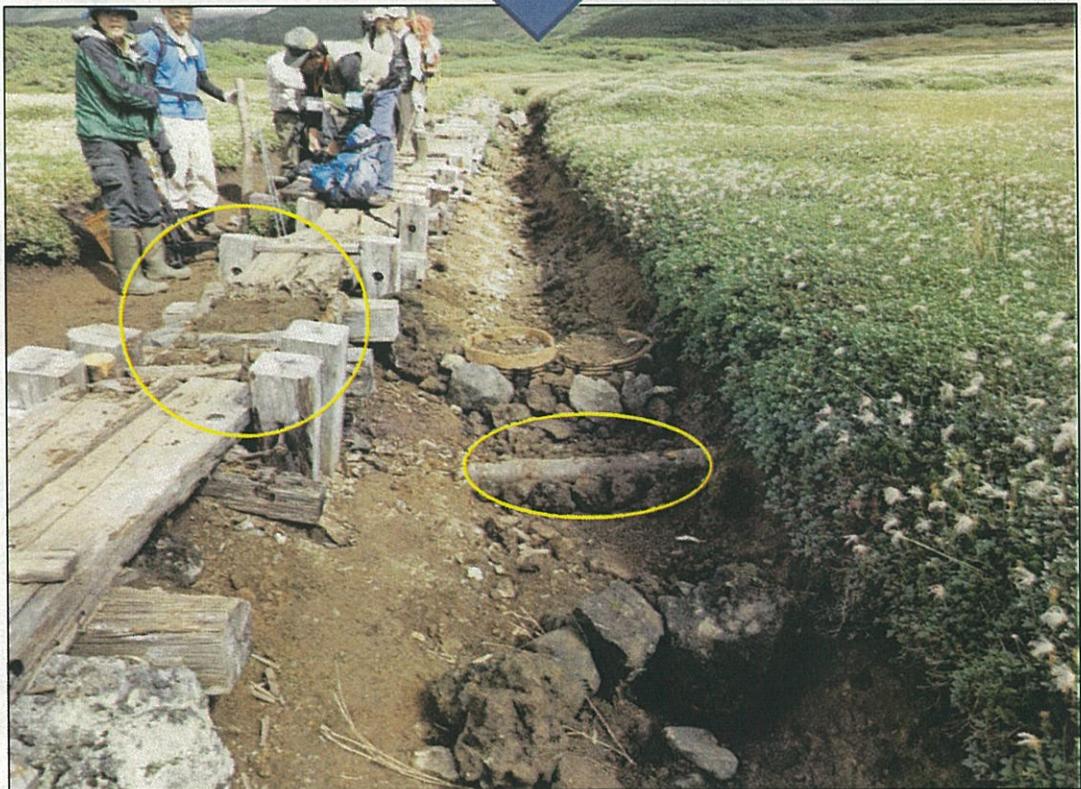
施工前、ガリー浸食により土壌侵食された箇所。
木道も侵食部に向かって傾いている。

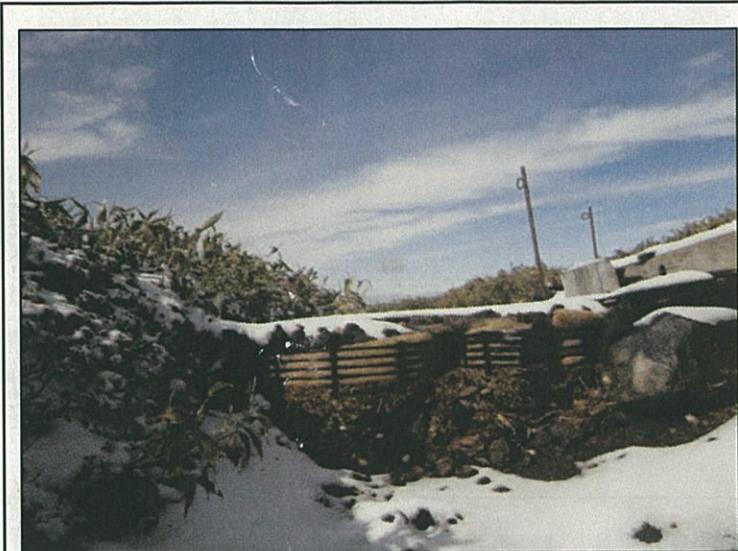
<一ヶ月後の様子>

土壌が溜りはじめています。
今のところ流水はセンサーを浸透して流れているようだ。
今後の経過観察が必要。

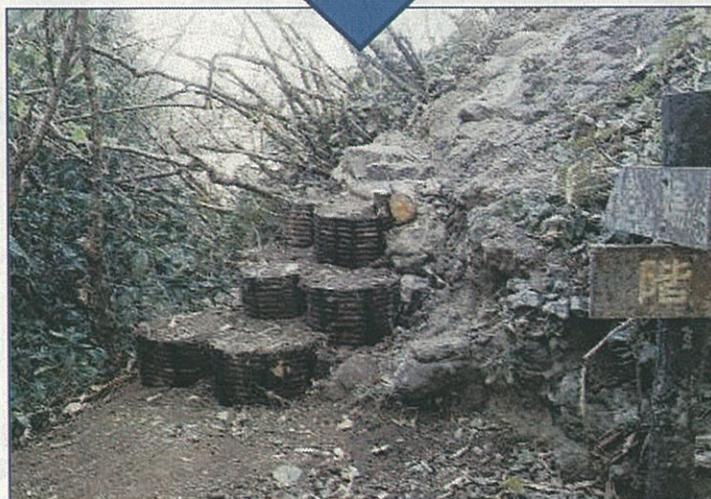
<センサー使用事例>

センサーは土留め効果も高いが段差処理としても使用できる。
施工は比較的簡単で高い技術は必要ない。サイズも高さや円の大きさを変更できるので自由度がある。
ヤシマットを含めても非常に軽量で人力による荷上げが容易である。
高山帯など樹木や石材が少なく、礫しかないような箇所でも高い効果を発揮する可能性がある。

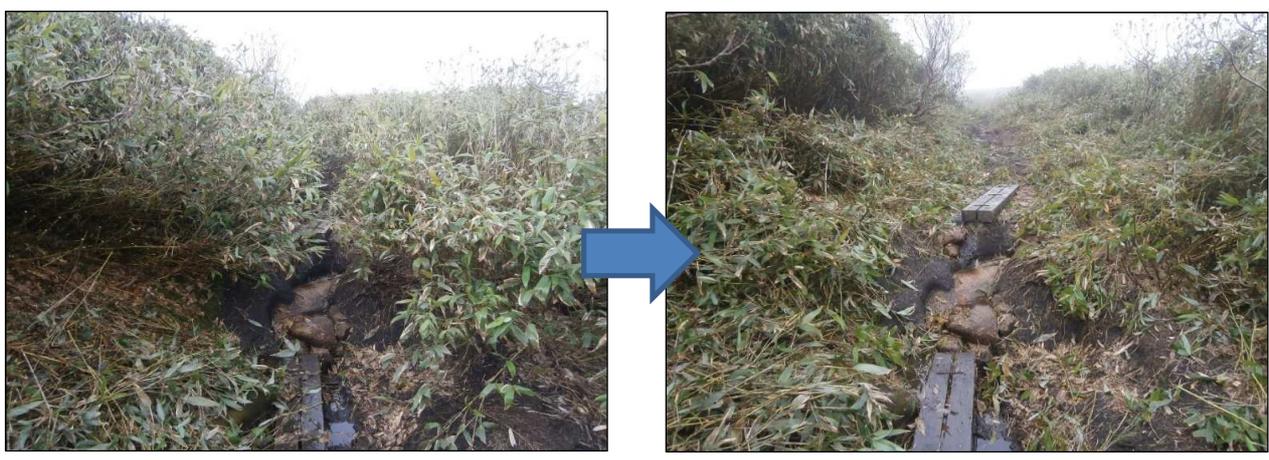
刈払い 機械刈りにより数年間は保つ施工になった。ただし毎年の手刈りは少々必要。

刈払い後、約1年でのササの伸び。長いものでは約1m伸長している。3年毎には機械刈りが望ましい。

- 昨年度は六の沼～当麻乗越での機械刈りを行なった。
- 今年度の施工により三十三曲り分岐～当麻乗越間の刈払い施工が完了した。
- ただし、上記写真のようにササは伸びが激しく、数年で登山道に被ってくる。今後のメンテナンスも必要。
- また、施工箇所によっては法面に近いササを刈り払ったことによって登山者が法面上（路肩）を歩くようになり、植生または土壌が踏圧されてしまうことも多い。対処も必要になる。

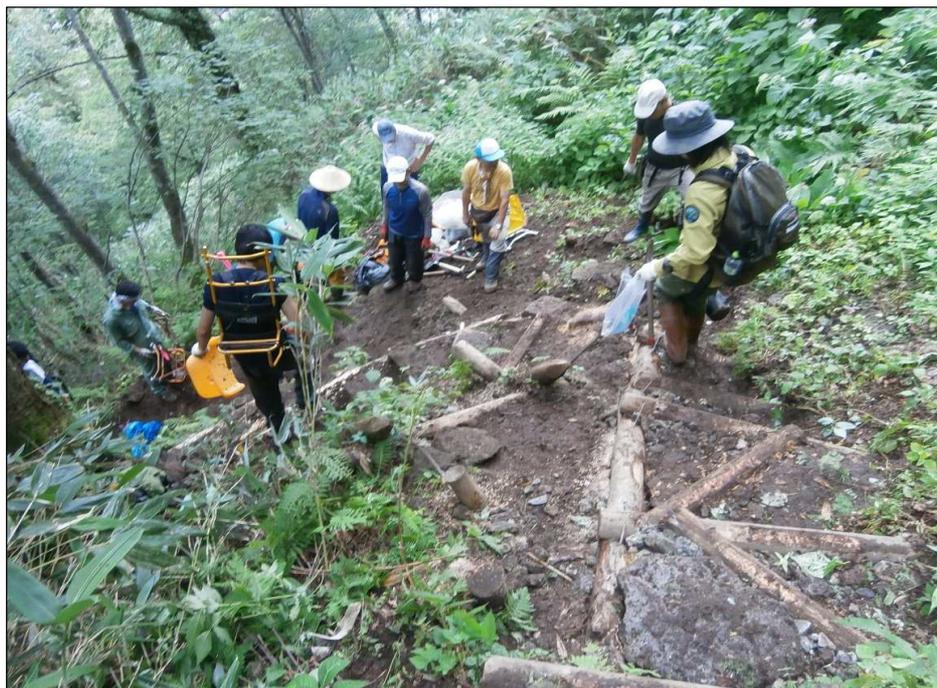
- 積雪グライドを耐えるにはかなりの強度が必要になるが、この施工が耐えるかはわからない。
- 昨年と違い、縦の基礎木を設置し、横断木はカスガイ、杭、法面への貫入で固定した。
- 来年度もメンテナンスが必要かもしれない。モニタリングは重要。
