平成30年度歩道等維持管理作業実施手順マニュアル試行結果 【補修等作業計画】

計画者	美瑛山岳会		
担当者	内藤 美佐雄	Tel.&E-mail 0166-92-2790 piye_naitou@amail.plala.or.jp	
対象箇所	美瑛岳線登山道（雲ノ平分岐～美瑛富士分岐～美瑛岳の間）		
登山道管理水準	保全対策ランク	A・ B ・C・D	利用体験ランク(グレード) 1・2・ 3 ・4・5
作業の目的	<p>対象箇所は平成 27 年度美瑛地区登山道協働型維持業務(環境省GW事業)で、分散排水工、床止工、階段工を美瑛富士分岐～美瑛岳山頂方向 300mの間に 21 箇所施工。その後、平成 28 年 9 月の台風による豪雨で、分散排水工から谷側斜面の高山植物帯に土砂が流入。当該事業の技術指導をしていただいた岡崎哲三氏はモニタリングで土砂流入対策として、さらに上部の床止工及び土留工の追加施工を提言していることもあり、美瑛富士分岐に仮置きしてある角材(14本)と現地採取の石材で前記の補修を実施したい。</p> <p>なお、高山植物帯に流入した土砂は、美瑛山岳会において平成 29 年に除去済みで、除去した土砂は土嚢に入れて現地に保管、今回の補修資材として活用する。</p>		
利用する工法	分散排水工	床止工	土留工
	路面処理工	段差処理工	植生基盤工
作業予定日 又は期間	平成 30 年 9 月 15 日～25 日の間		参加予定人数 10 人程度
			参加者内訳 参加者の一般公募 <input type="checkbox"/> しない
安全対策	会員が加入する「日本山岳共済 山岳保険」で対応		
主な資材と その調達	(資材) 角材(150m/m×120cm) 残置分 14 本+搬入分 6 本 計 20 本(森林管理署提供) 鉄ピン(9m/m×60 cm) 残置分 20 本+搬入分 25 本 計 45 本(自己資金購入) 石材 現地採取		
道具の貸出希望	希望なし		
位置図			
事務局記入欄			
国立公園	保護規制計画	特別保護地区	
	利用施設計画	美瑛岳線道路(歩道)事業	
	事業執行者	未執行	担当部署
土地所有	国有林・道有林・その他()	担当部署	上川中部森林管理署

歩道の維持管理作業（補修等）作業計画に対する 登山道技術指針運用・活用ワーキンググループ意見

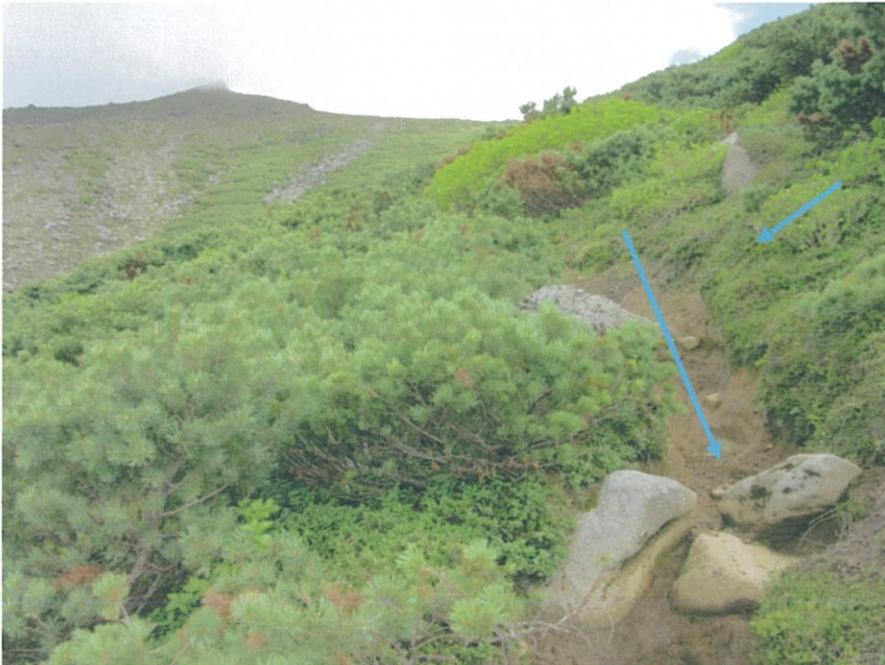
施行方法 1

歩道の形状 ⇒ 左奥が美瑛岳山頂、歩道は、尾根の中腹に位置するため
雨水は上方と側方斜面からも流入する。

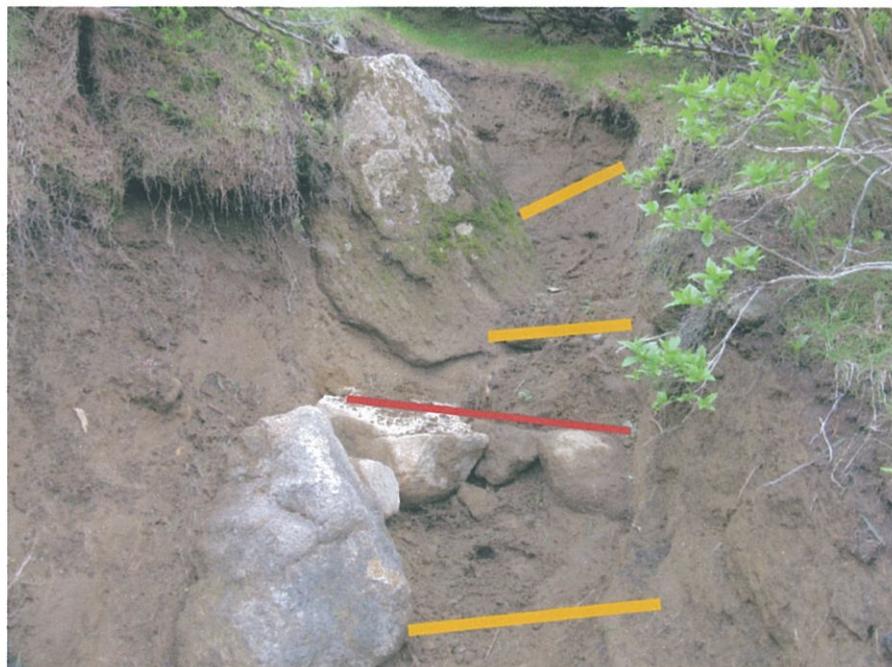
段差処理工と床止工で処理、角材のステップ上部には石材や土砂を詰める。
赤線は現地石材の既存石積みで、二段目はこれを補強して使用する。
歩道両側の法面保護については、今後の課題としたい。

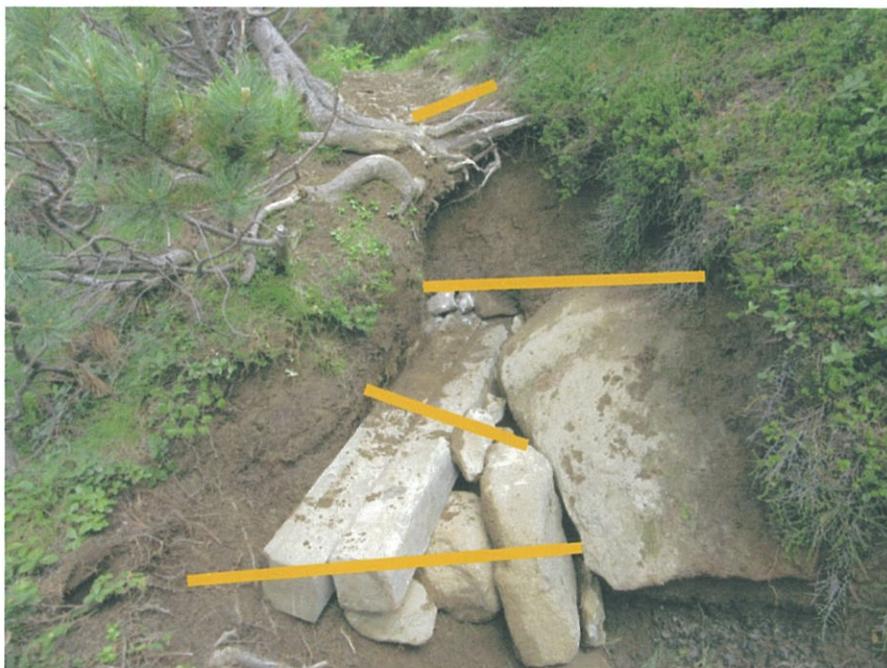
段差処理工と床止工で処理、角材のステップ上部には石材を詰める。最上部は分散排水工を設置し経過観察する。ハイマツの根の下の凹部は土嚢を積み浸食の防止を図る。
(写真角材は暫定処置)

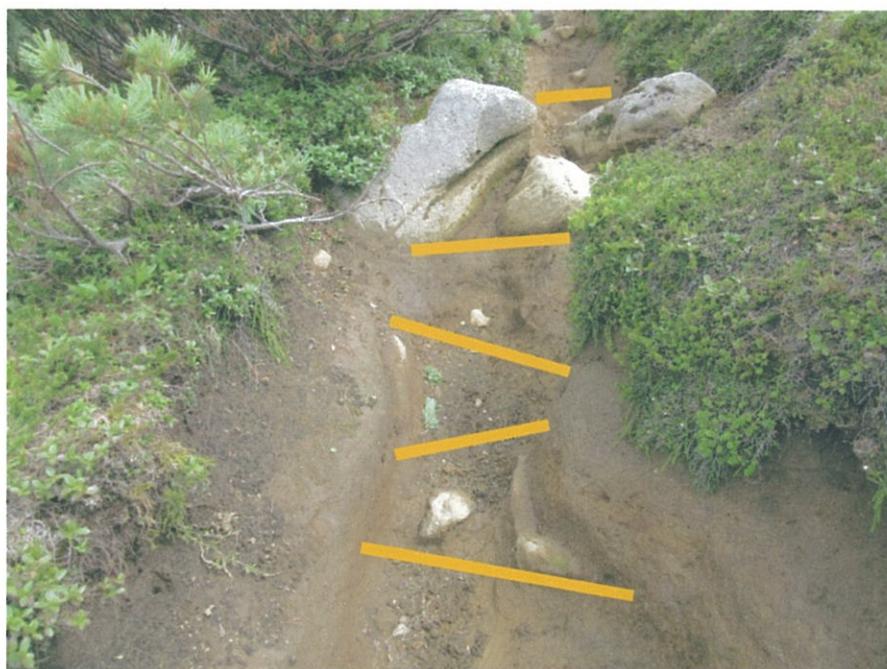
段差処理工と床止工で処理、角材のステップ上部には石材を詰める。
この画像と同様の洗掘箇所が数箇所存在するため、資材の量を勘案しながら工夫をして施工する。

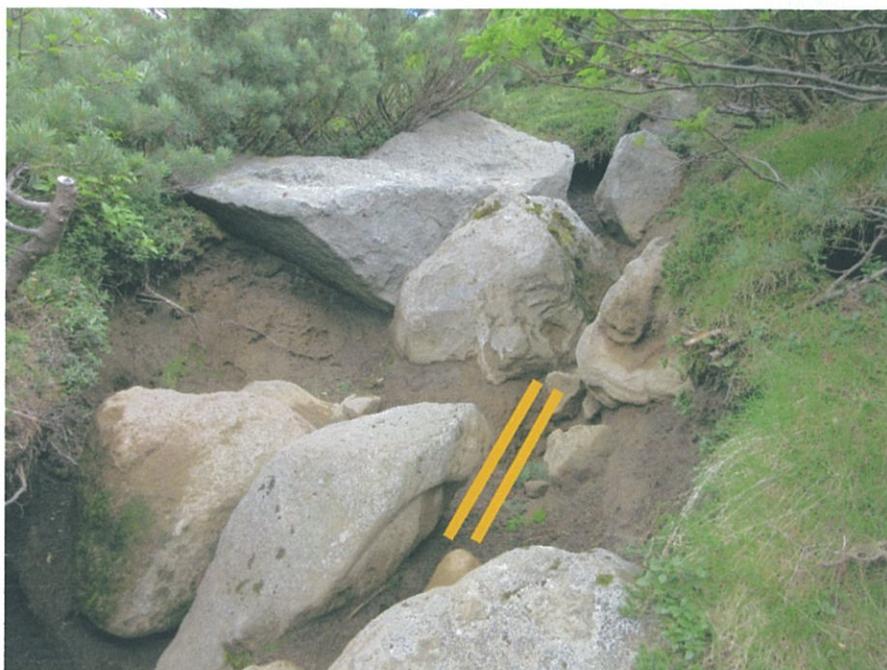
施行方法 3

登山者が大岩を乗り越え、隙間を縫うような状況の箇所、流水も岩の隙間を流れて浸食を繰り返す。歩行箇所へ角材を渡し、周囲や画像左の法面を石材で処理し経過を観察する。

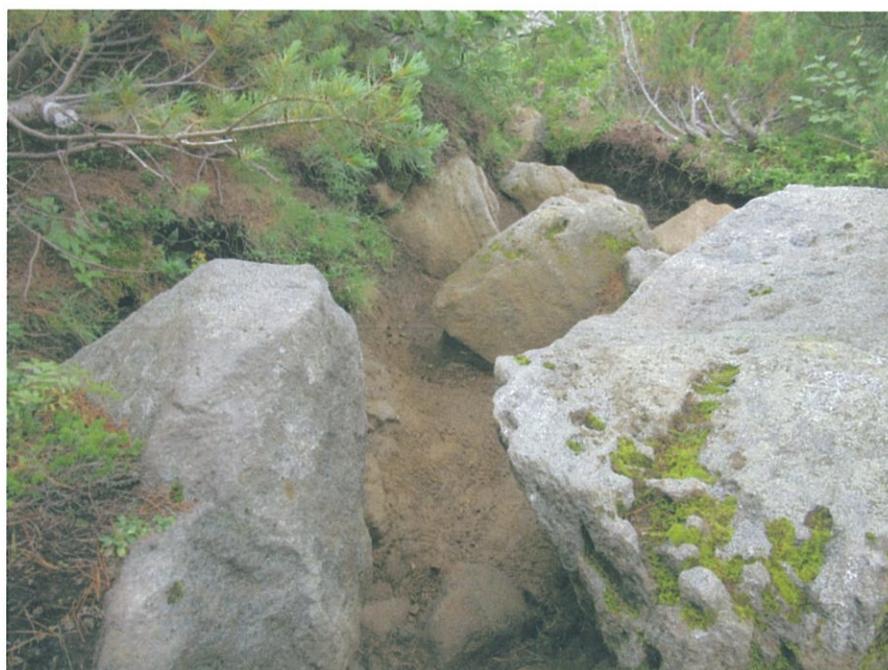
上記と同様の状況にあるが、処理区間がやや長いため、今回用意する資材が不足する可能性や、現地採取の石材等の搬入に時間と人員を要することが見込まれることから、次年度以降の施工も検討する。

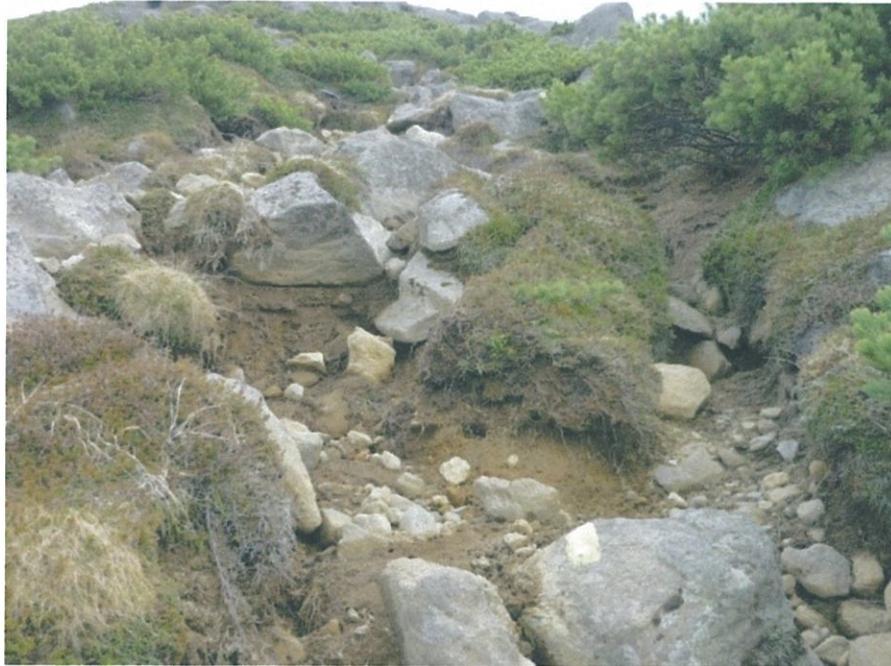
施行方法 4

今回、補修を計画する区間の上部の状況。斜度が強く歩道も直線的に付いているため、雨水や雪解け水に加え登山者の踏圧による浸食・荒廃が進行している。

この付近の流水も整備区間に流れ込んでいるため、できるだけ早い時期に分散排水対策が必要と認められる。

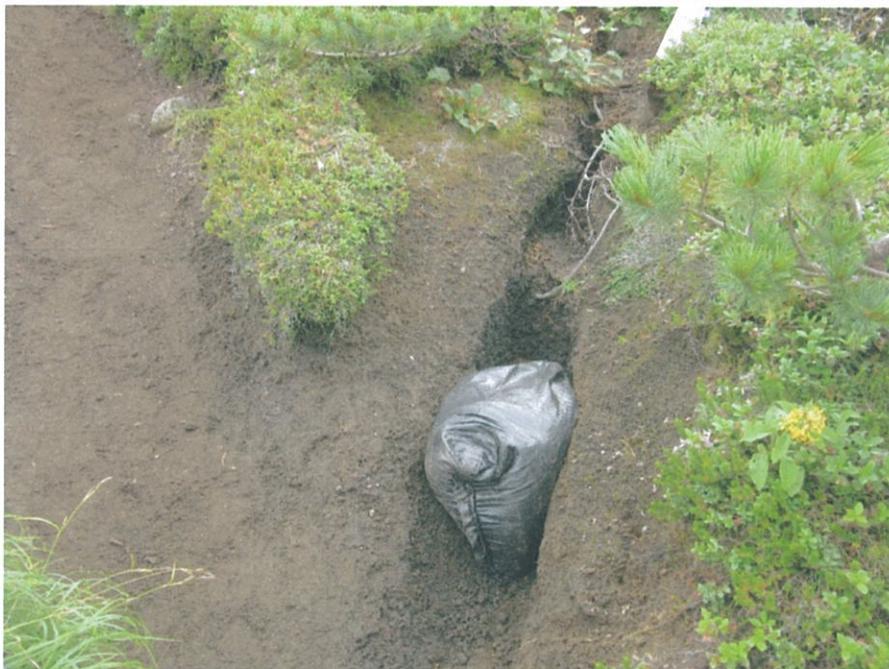
植物帯に流入した土砂を除去し収納した土嚢を水路化した旧歩道に仮置き。土嚢上部には土砂が堆積し、一定の効果が認められた。
(写真は仮置き時)

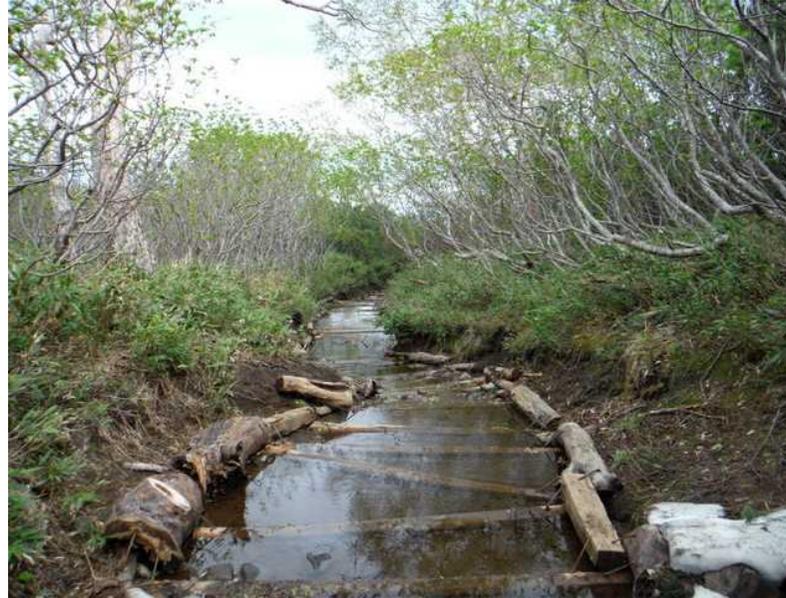
(昨年施工箇所。この状態では登山者は歩行路を歩かない可能性があります)

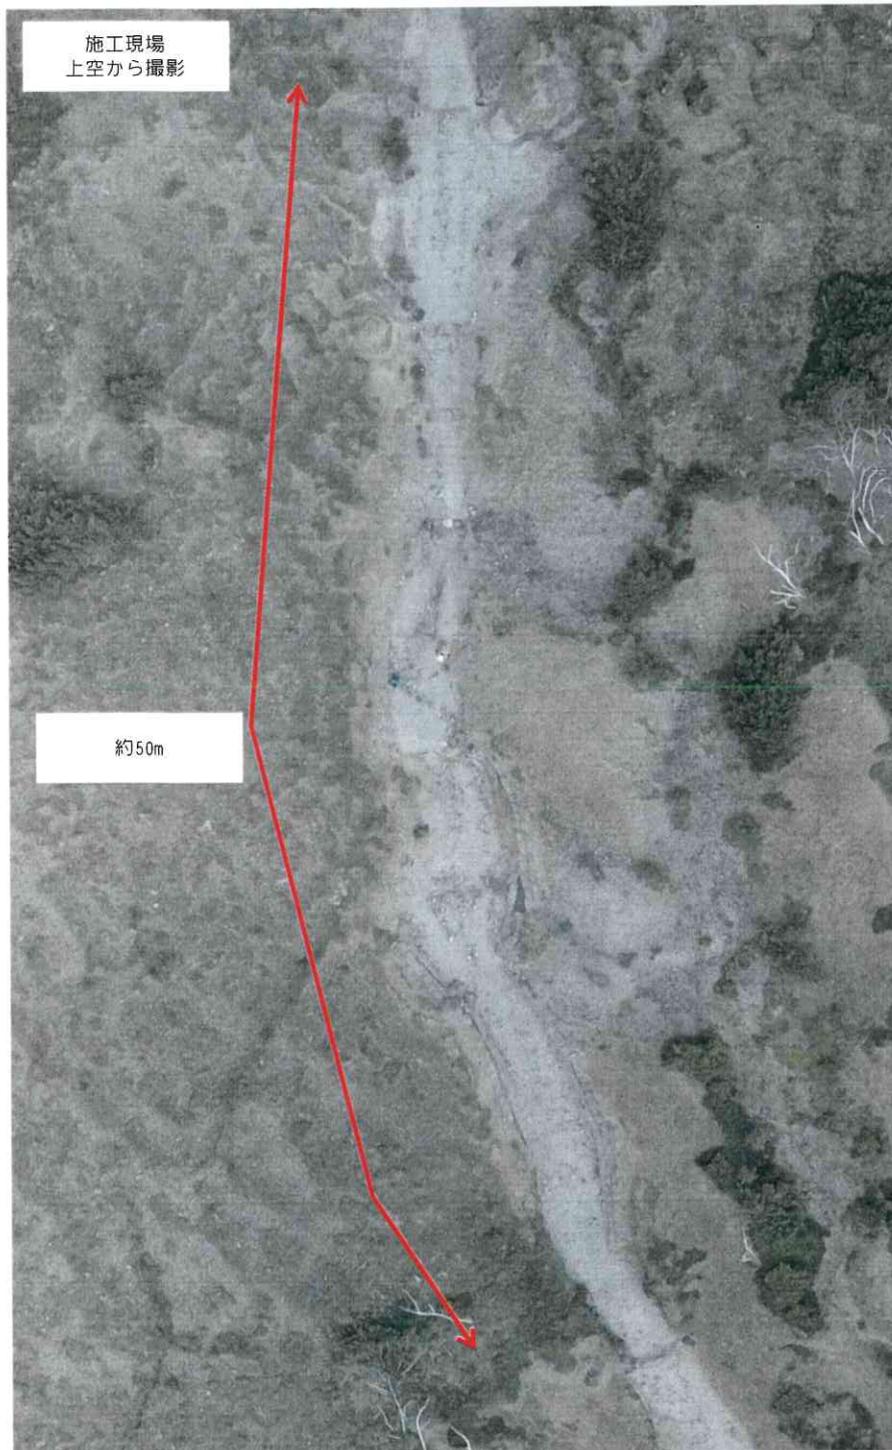
2018年7月2～5日の豪雨により、路床が10～15cm下がり、2017年施工の法面保護箇所にも崩れが起きている。今後も土壌流出が予想されることから、土留、流水処理、歩行路の確保などの施工を行なう。同時に法面保護工のメンテナンスも行なう。

7月の豪雨により、登山道下部の植物帯へ土壌が大量に流出し堆積している。本施工の資材として流れ出た土壌を使用することで、土壌を元に戻し、「現状復旧」を目指す。これほど大規模に侵食した火山灰地質の流水処理施工は過去にほとんど例がなく(間宮城が一例)、参考事例が少ない。過去事例から、資材として木材や石材では火山灰や流水に対応できない場合があると考え、できるだけ現場にある素材を使った土嚢やヤシネット施工を試す。また、植物の復元での根張りが土壌安定効果が高いと思われるので、植物が復元できる構造を目指す。

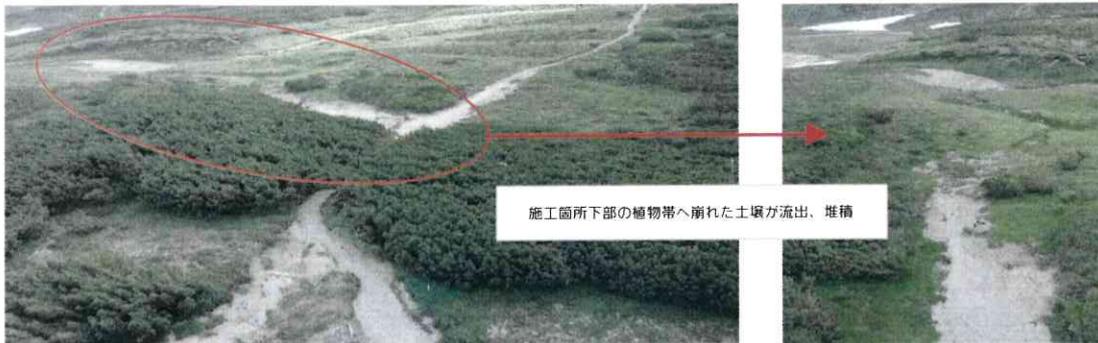
施工箇所下部の植物帯へ崩れた土壌が流出、堆積

7月初旬の豪雨により路床が10～15cm下がっている

豪雨の影響により法面保護工にダメージがあり、補修が必要。
施工と同時に、補修を行なう。

土留めと土壌運搬により路床を盛り、現状復旧を行なう

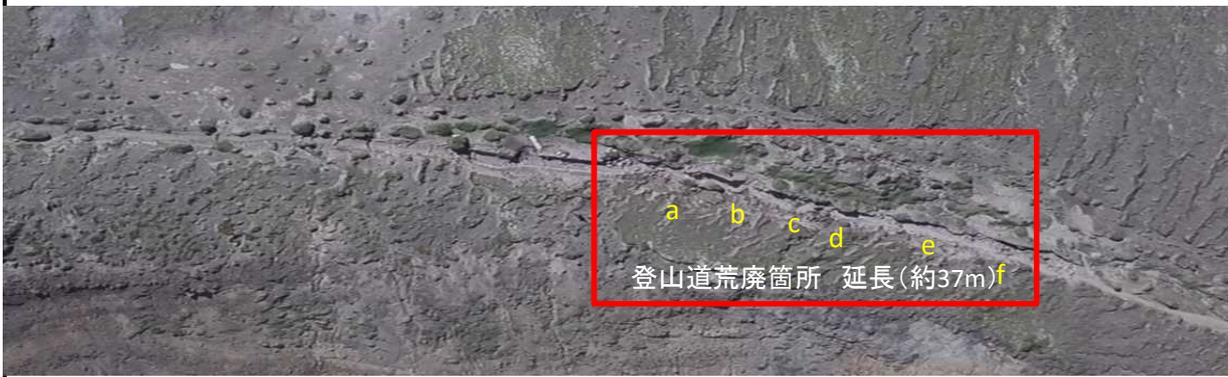
○今回発生した登山道の荒廃は、冬期に凍結した土壌が、融解しきる前の7月上旬に、大量の雨が降り、登山道下部の土壌の流出を生じさせたものと考えられた。

○本登山道周辺は、典型的な周氷河地形である植被階状土があり、今回の崩落によりこの重要な地形の一部が失われてしまったため、これ以上の損壊を食い止める必要がある。

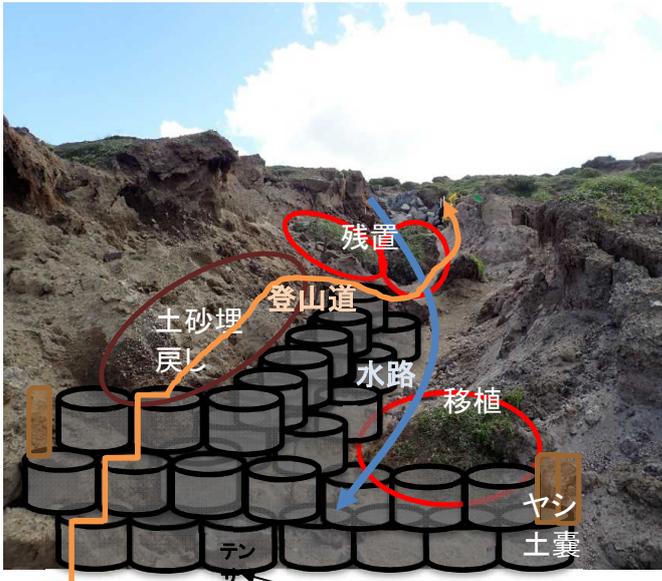
今後も、踏圧、降雨による土砂流出が考えられることから、歩行区間及び、水路区間と分けることで、土砂流出を防ぐ。登山道側面についても、テンサー及びヤシ土嚢により土留めを行うことで安定を図る。

土留め部分については、現地判断にて、ヤシ土嚢で効果が得られるようならば、景観への影響の少ないヤシ土嚢を使用する。

現地調査を基に想定される施工方法を図化し、この考えをもとに今回荒廃が生じた区間(約37m)を施工する。ただし、現地で施行中に、より効果的な施工方法が見出される等により、必ずしも図のとおりになるとは限らない。現在、登山道中に残存している土壌の流出を防ぐ必要があるため、8月中旬以降想定される大雨の前に下方から、施工を開始する。
 使用資材については、当概地が細かい土壌や火山灰であり、過去そのような場所に、木材や石材といった浸透性のない素材を土留めに使用したところ、流れた水がその両脇を通り、側方浸食が起こった例があるため、浸透性のある素材(テンサー、ヤシ土嚢)を使用し、側方浸食を防ぐ。

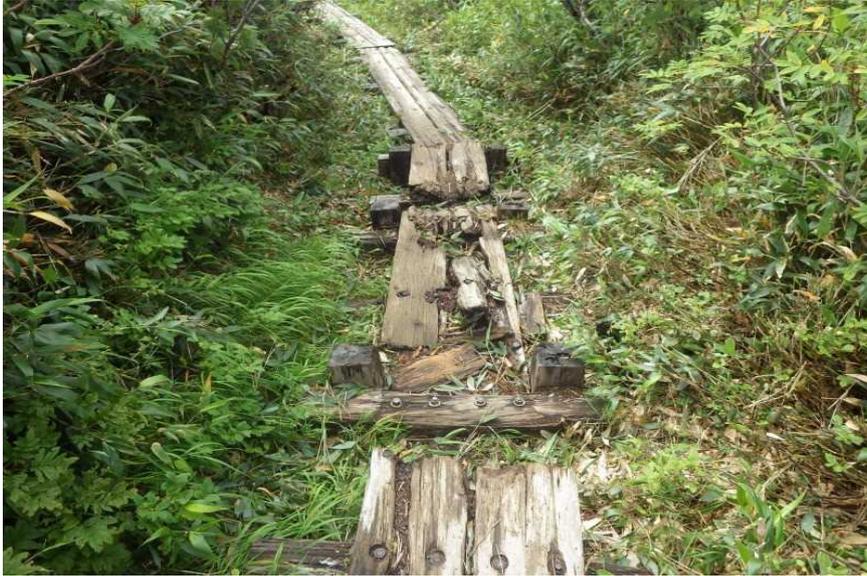
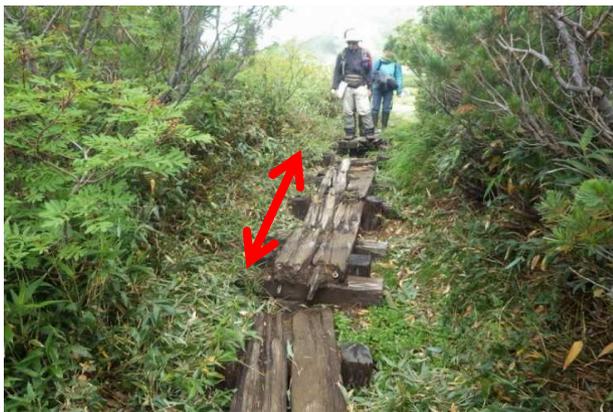
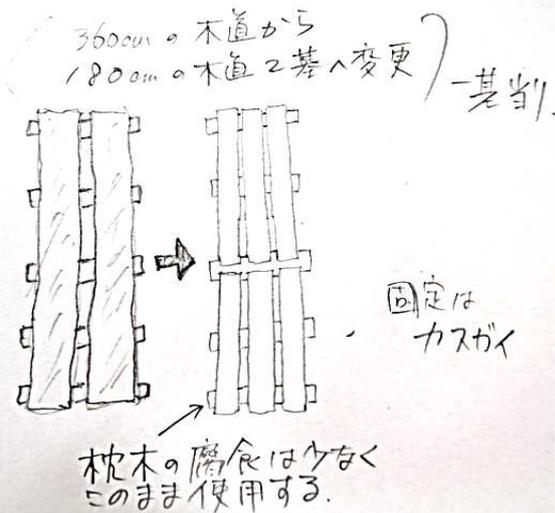
裾合平分岐直前の木道が大きく崩れている。登山者の視線は分岐を見ることが多く、木道の崩れに注意出来ないことがある。また、分岐付近はシーズンにはすれ違いが多くなる場所でもあるため、崩れが激しい場所は危険である。2017年に怪我人が出た場所。緊急度は高いと判断した。

既存木道2基（1基360cm）を新規木道4基（1基180cm）に再設置。

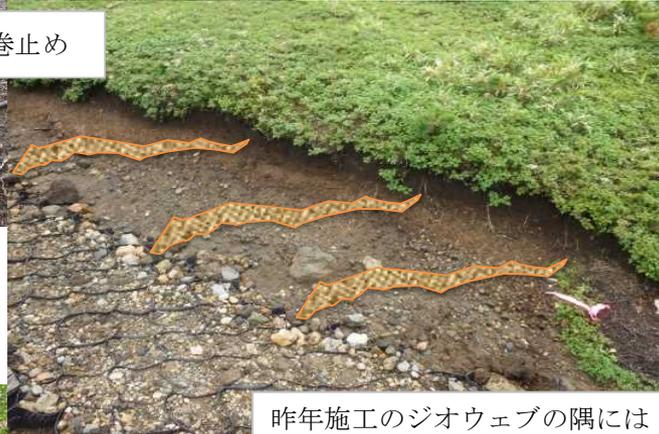
巻止め

昨年施工のジオウェブの隅にはチングルマの芽吹きが確認された。土壌堆積を増やすため、巻止めを行なう

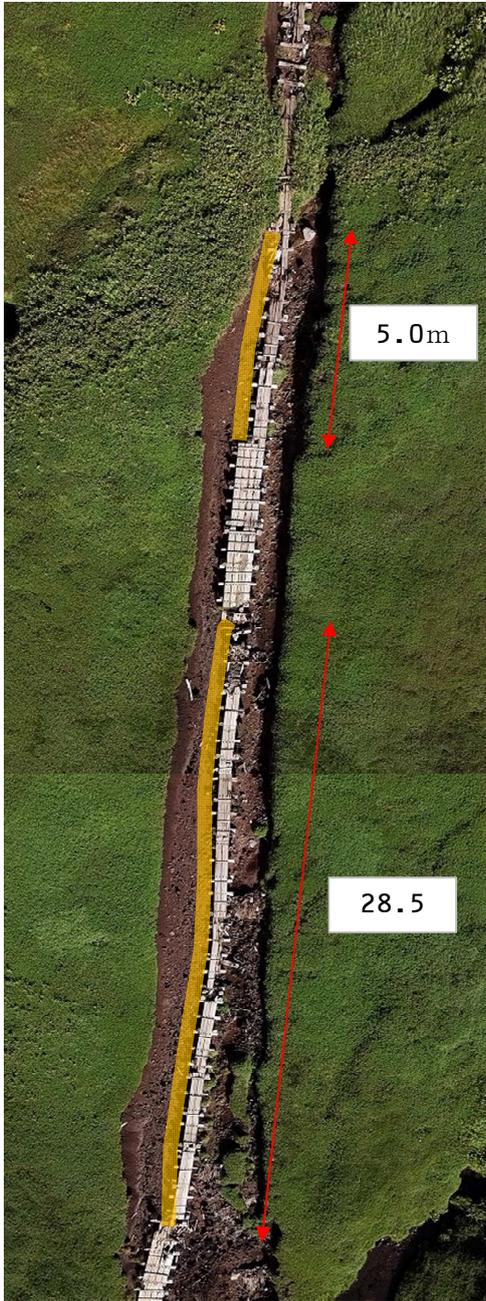
黄線の約30mの区間をジオウェブ及び木柵により路床を礫固めする。

前年に行なったジオウェブでの床固め。礫の流出もなく、脇には土壤が溜まり、チングルマの芽吹きも見られる。表面に礫の追加を行なう予定。

木道が腐食し、崩れがあり、杭の傾きから歩行面が傾斜し、歩行に危険が生じている。これらの木道脇に幅約1m弱のジオウェブを敷いて礫を詰め歩行路とする。現場は、もはやめかるむ土壤(表土)は流れ去り、礫が出てきている状態。木道の再設置よりも路床を固め、踏圧や流水による土壤の移動を抑えることが必要と思われる。使用する礫は下流部の小沢に流されて溜まっているものを元に戻す形で使用する。

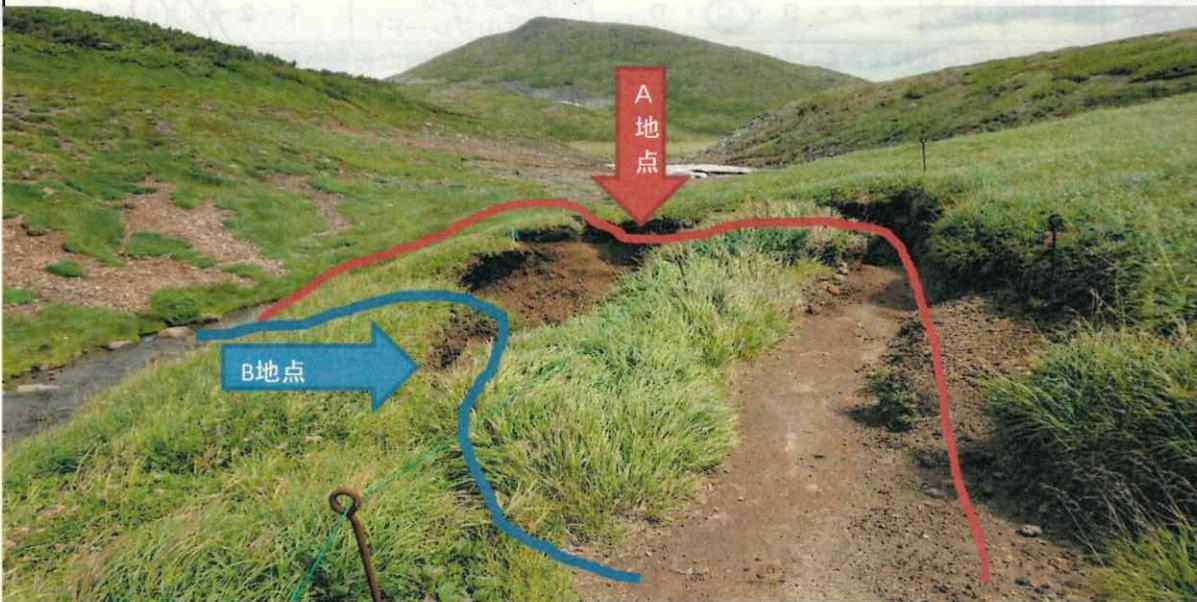
現在の登山道の状況

登山道の崩れ、洗堀箇所をA地点とする。
流水の道、洗堀箇所をB地点とする。

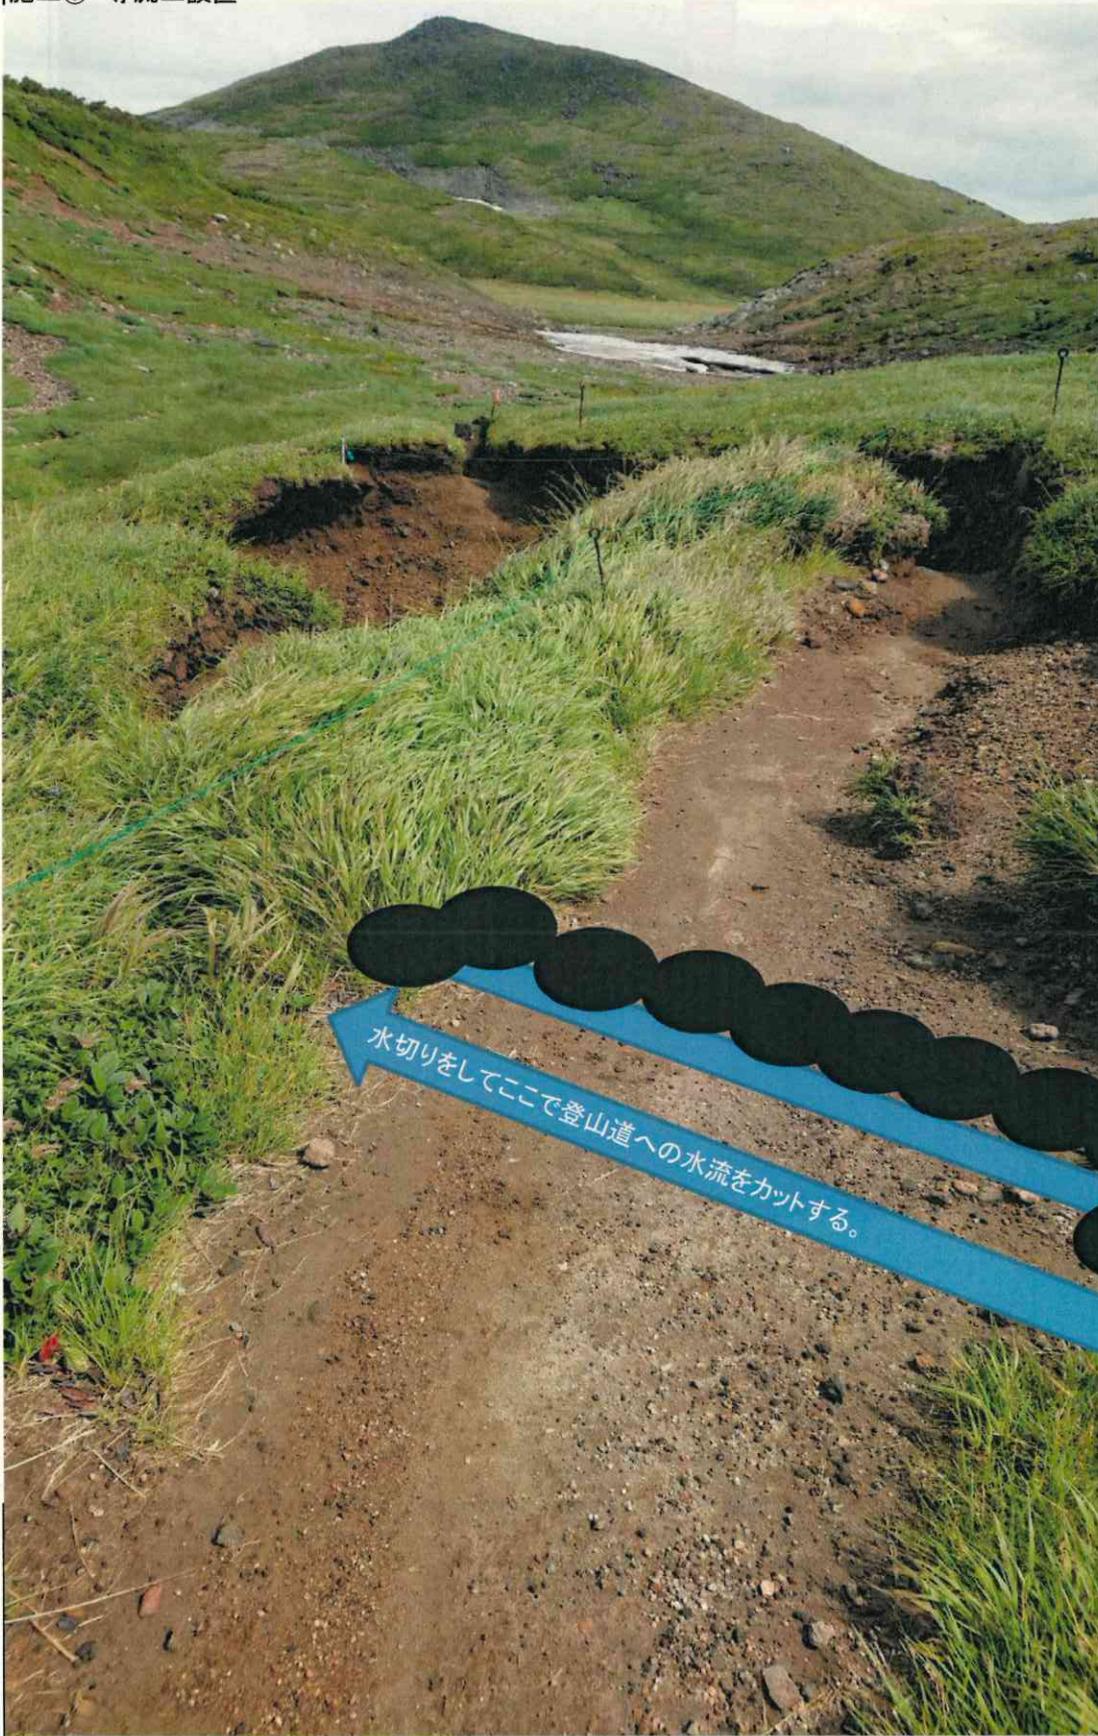
施工① 導流工設置

水切りを施工する、丸太を登山道地面に掘らずにべた置きして前後を石材にて動かないように固定する。
また登山者が歩くのにハードルとなる場合はステップを作るなどして配慮する。

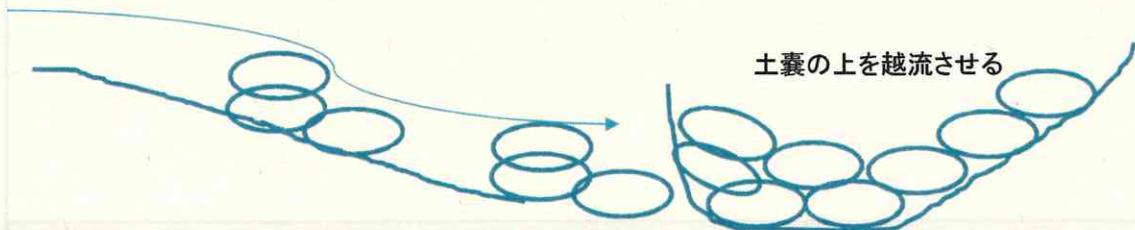
越流させた下にも水たたきを設置

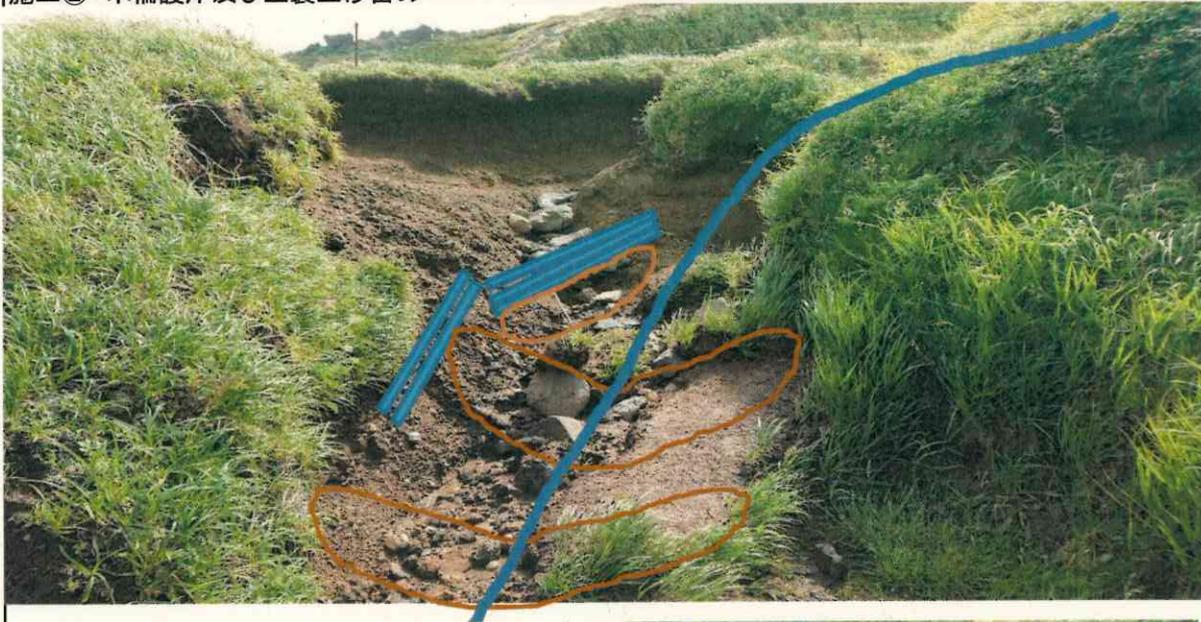
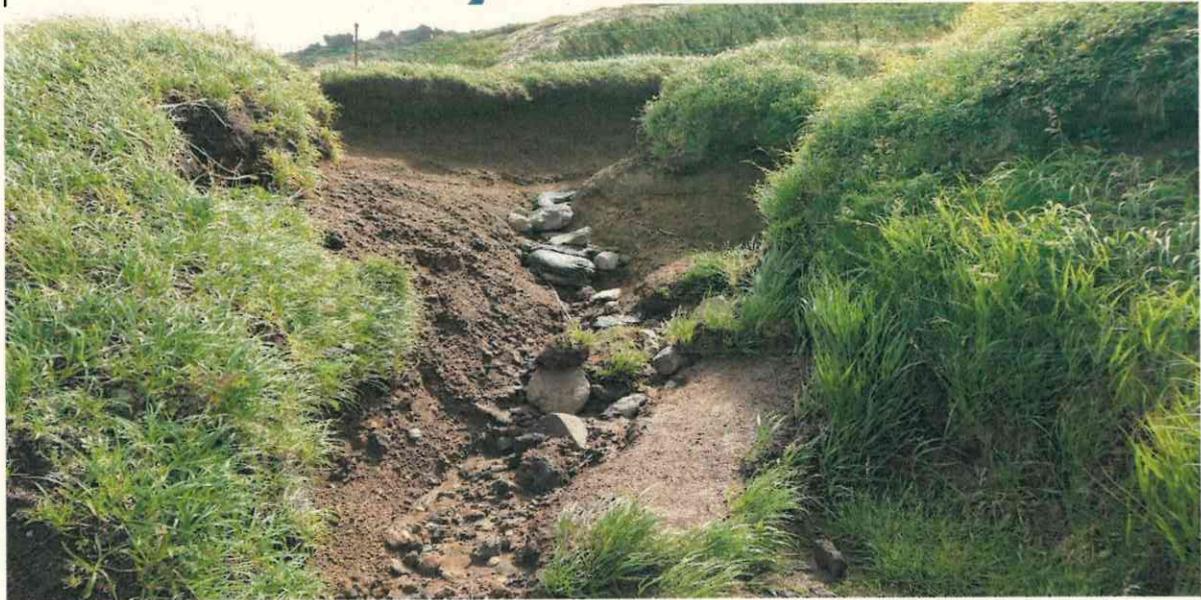
施工② 木柵護岸及び土嚢土砂留め

右側から流れてきた水で左側の法面を洗掘されないように木柵及び土嚢で護岸を行う。
その下部には土嚢で土砂貯めのプールを作り真ん中に低い所を作り越流させる。

*事務局注 この写真の直下の北海沢が溢れて113
という趣旨。沢には、運ばれた土砂が堆積して
土のうに使用できるとのこと。
