令和4年度国指定大雪山鳥獣保護区大雪高原温泉地区ヒグマ監視等業務

完了報告書

合同会社 北海道山岳整備

令和4年11月

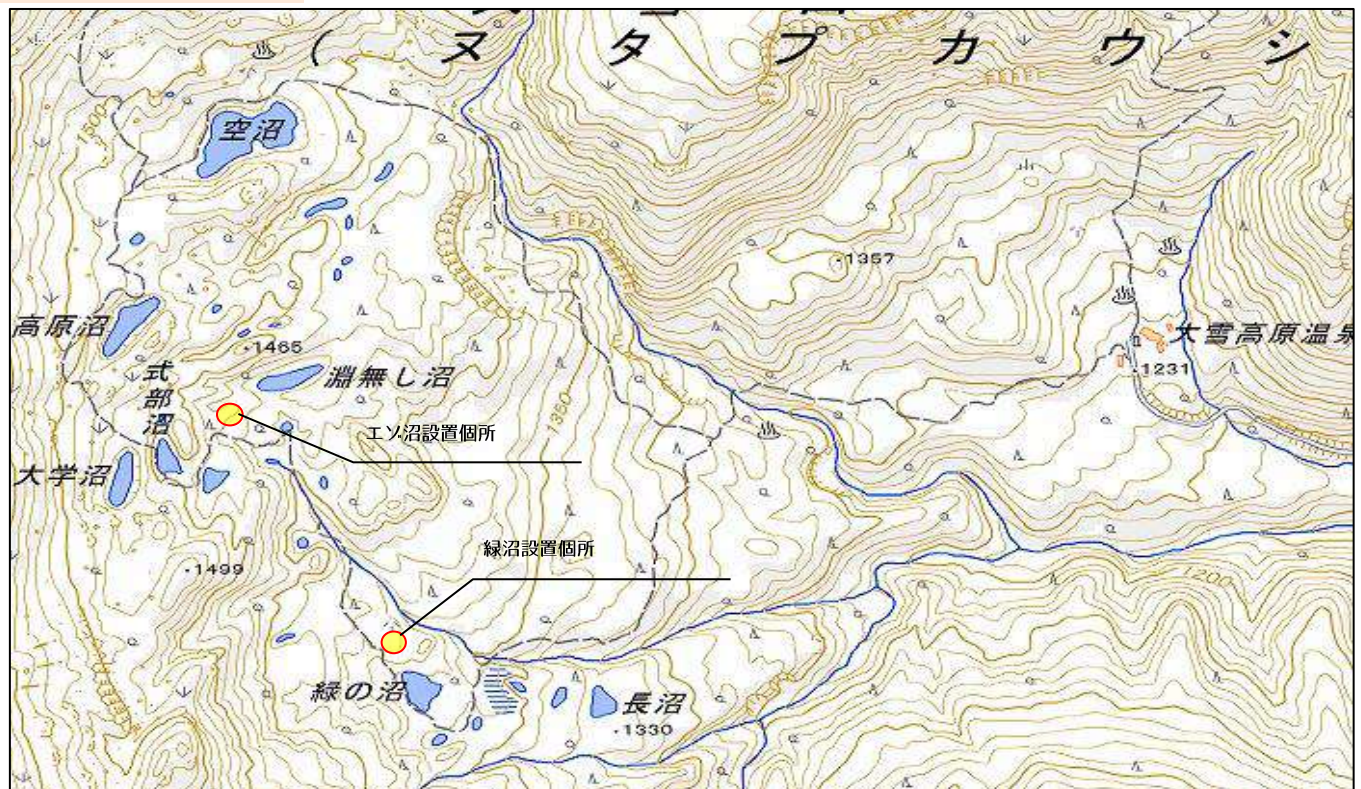
携帯トイレブース位置図

- ・トイレブースの設計図
- ・10月に解体し、現場にシートをかけて残置した。来年にまた設置を行う。
- ・強風への対応は完全ではないが、風の影響が少ない場所では十分に対応できる。
- ・資材費、作成費、設置費込みで50万円ほどで作成可能と思われる。

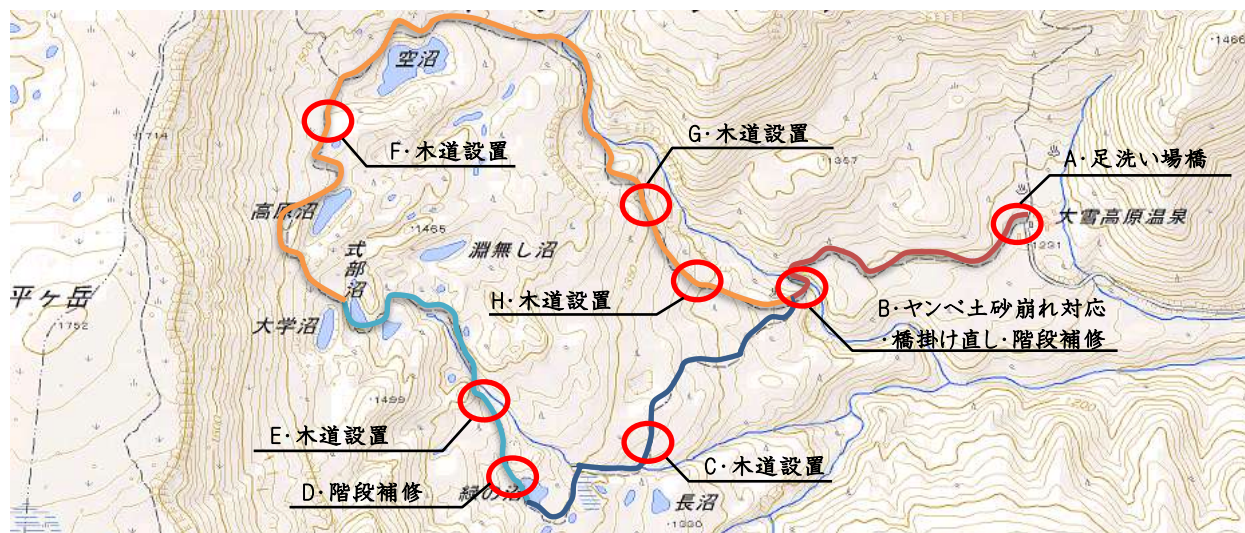
6月下旬の豪雨によりヤンペ付近に土砂崩れが起き、その対応を行なった。また、以前より折れていた足洗い場の橋交換や緑沼付近の階段補修、木道設置、ヤンペ沢に架かる橋の交換等を行なった。

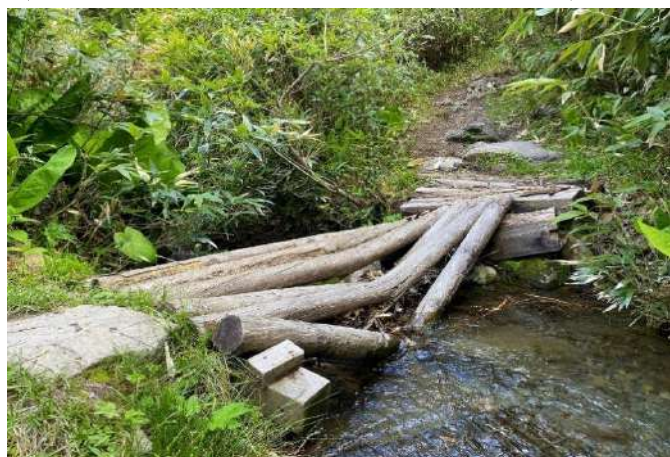
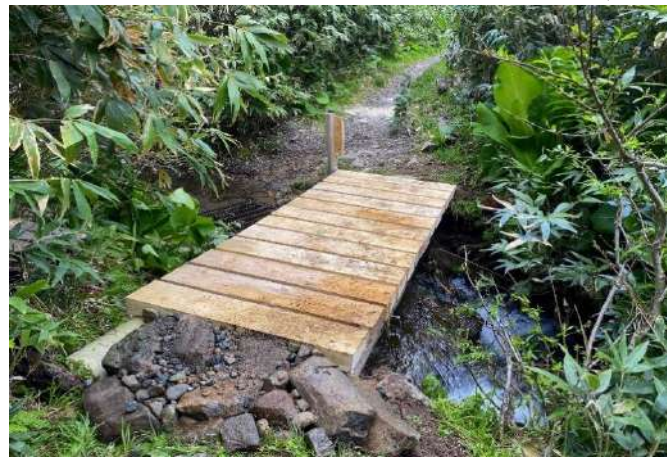
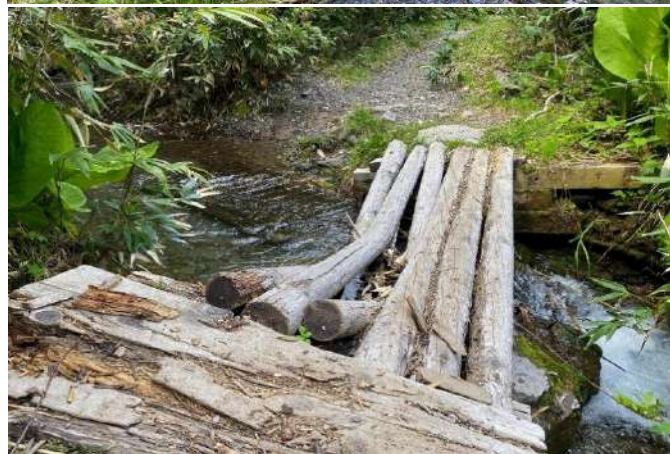
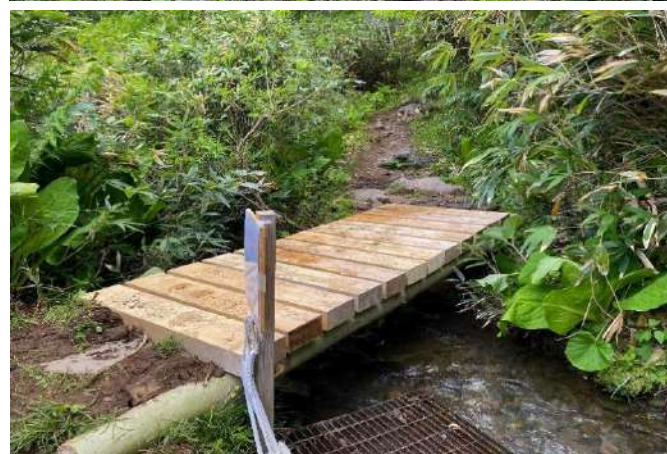
A・足洗い場橋交換

橋の交換

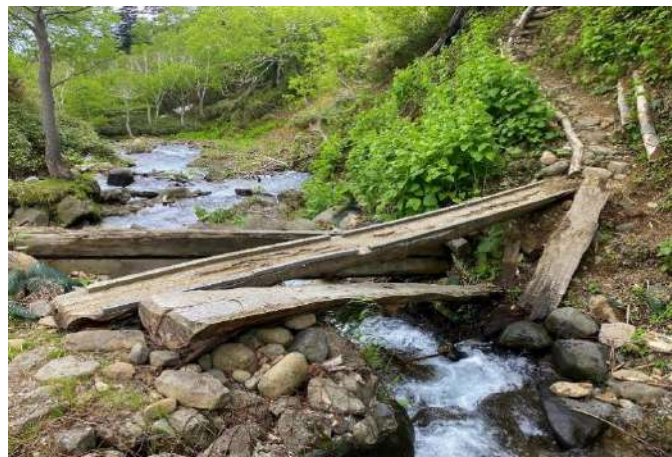
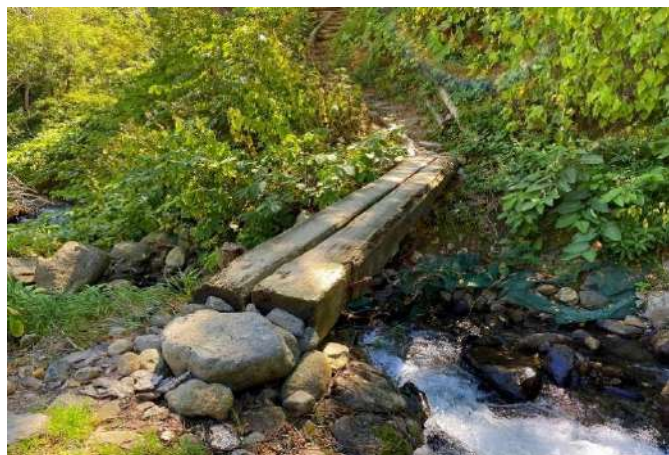
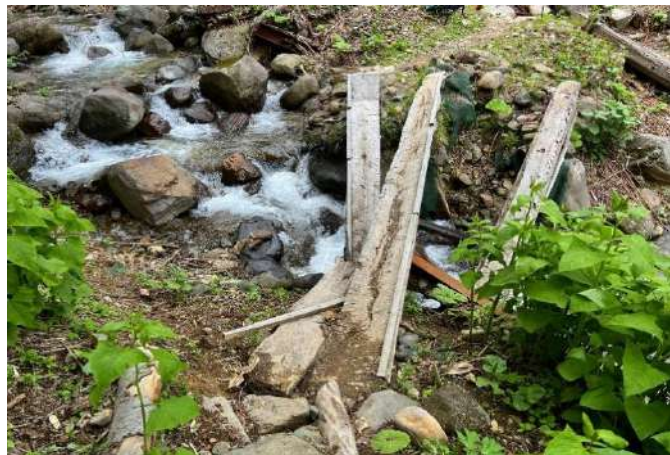
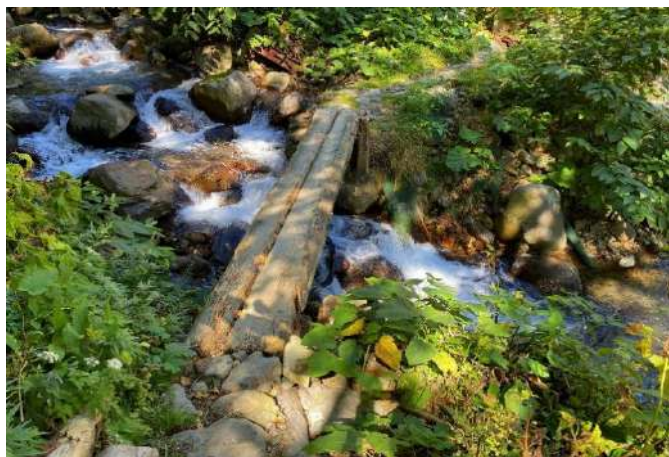
B・ヤンベ橋奥交換

既存橋が一部折れていたなので交換(昔の橋を利用)

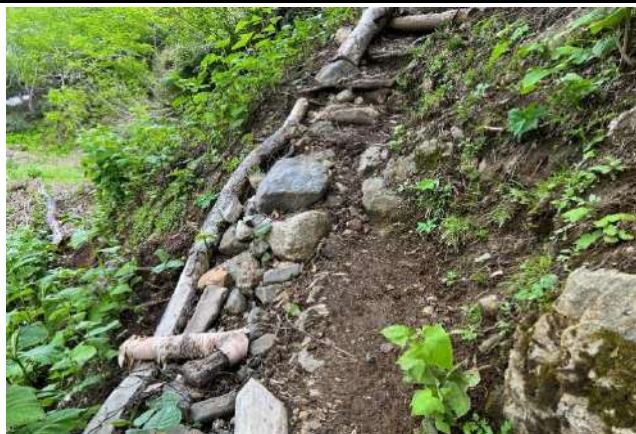
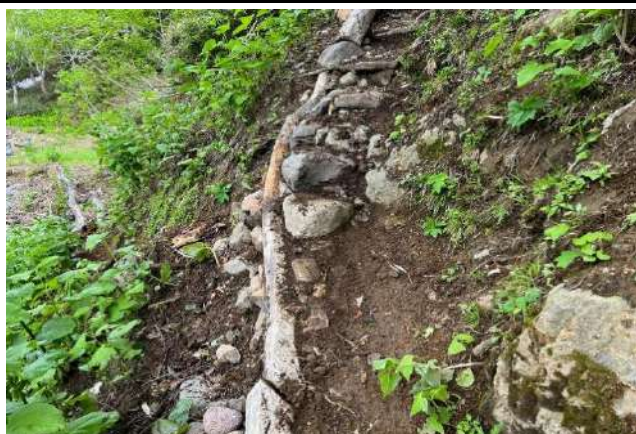
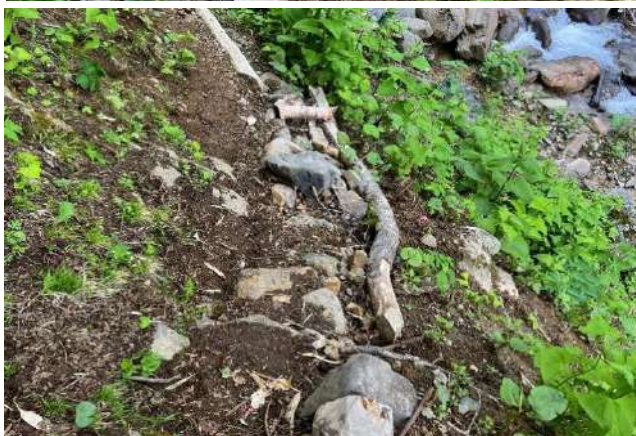
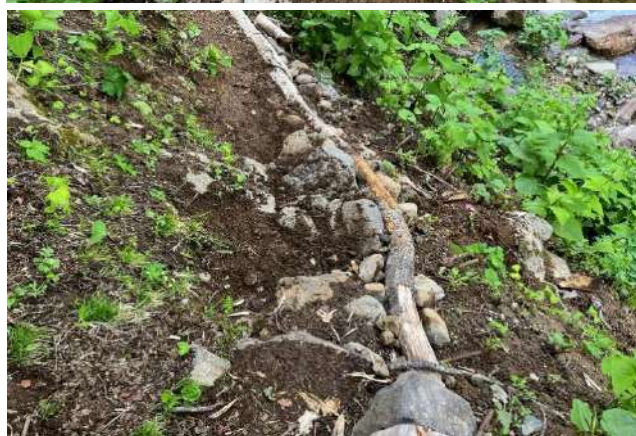
B・ヤンベ登り階段補修

既存階段の補修

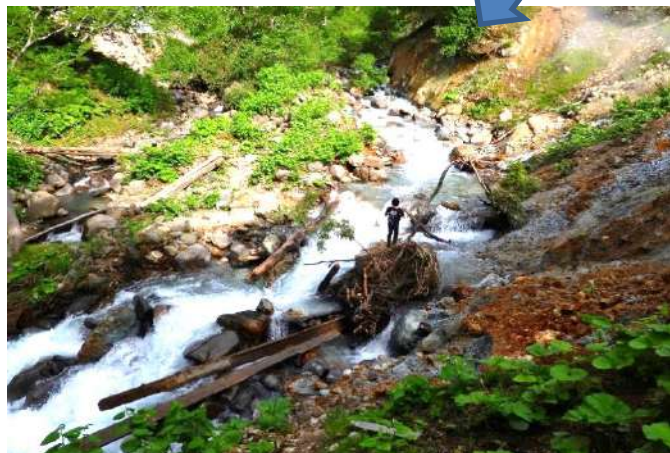
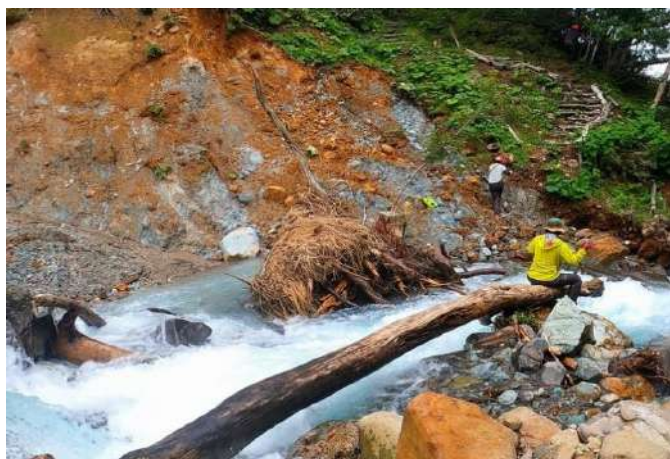
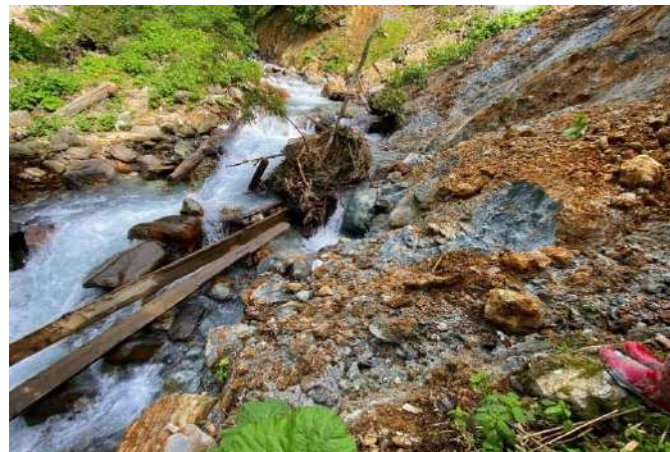
2022年7月2日(豪雨直後)

・7月3日から7月17日まで、センター員、ボランティア、白雲整備人など、延べ65人工で整備に当たった。  
 ・センター業務としては、SNSによる情報発信、センターでの受付業務など再開に向けての情報を発信し続けた。

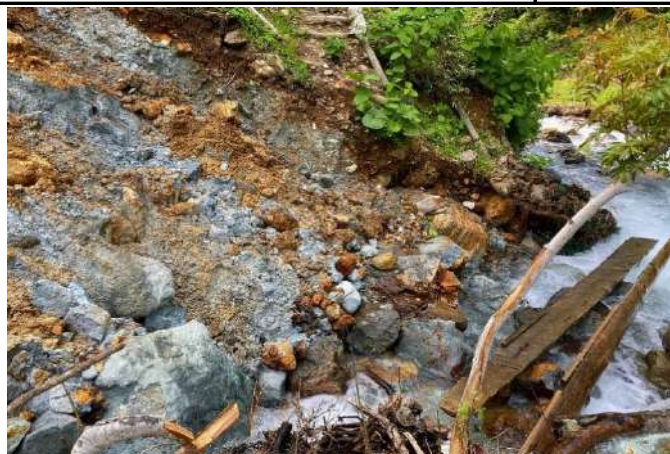
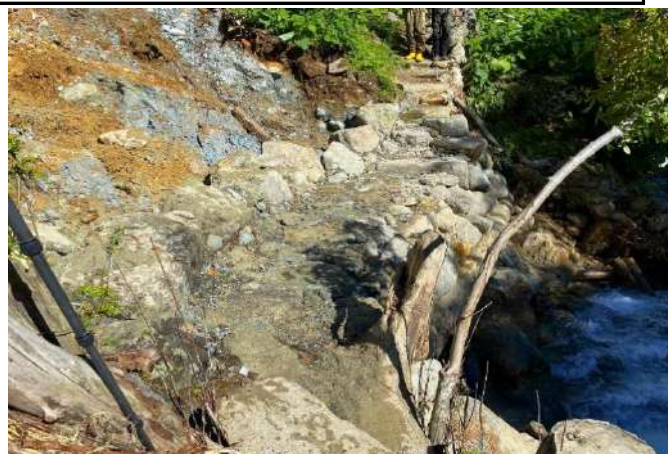
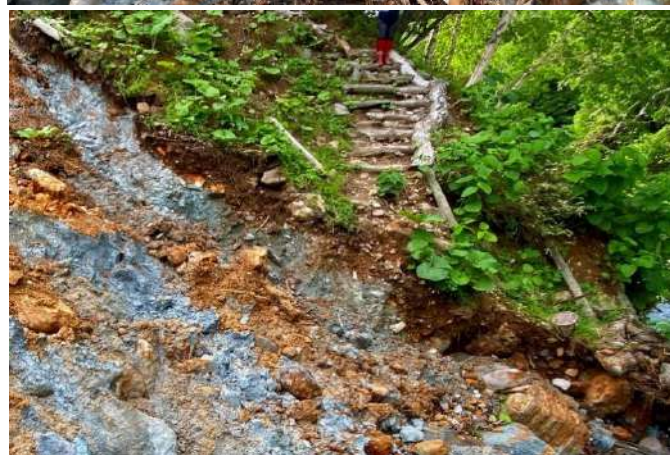
B・ヤンベ土砂崩れ対応

土砂崩れ斜面の土留め及び既存階段への段差処理

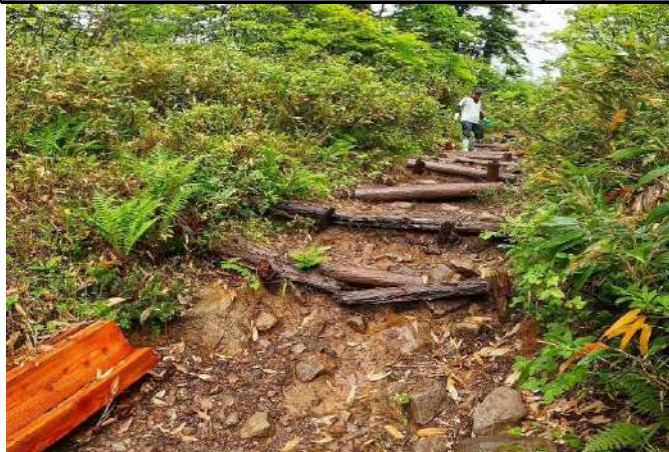
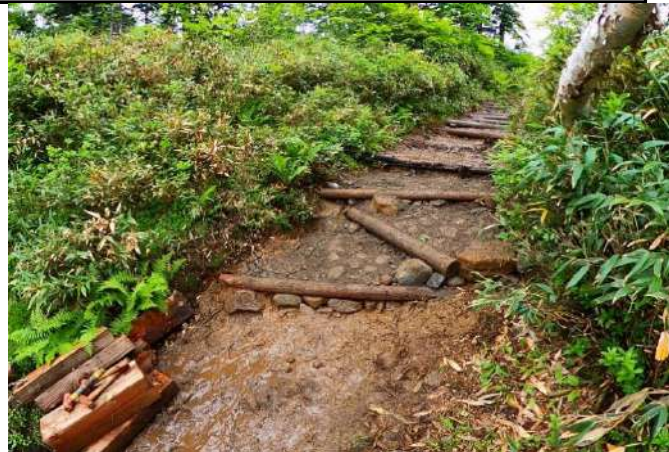
D・階段補修

既存木階段の補修

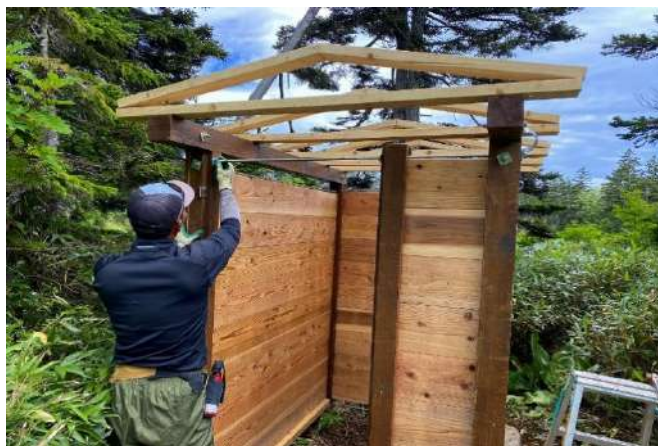
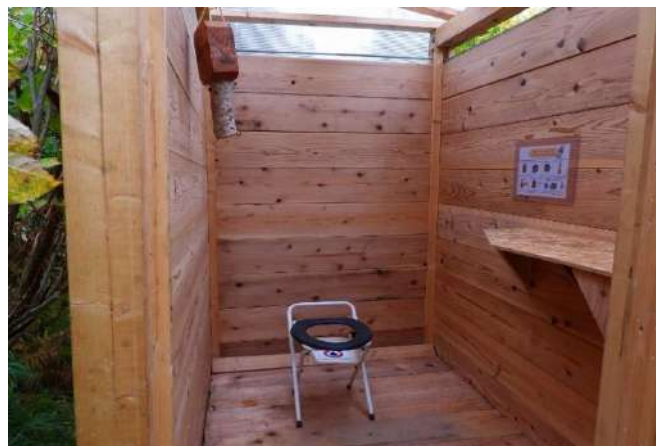
携帯トイレブースの清掃、利用方法の説明、撤去などを行った。
