図. 分割図D4 <Ⅱ. 表大雪地域 3/4>
路線 (3) [No. 8-9] 登山ルート (旭岳登山口)・(18)・(19)・(20)

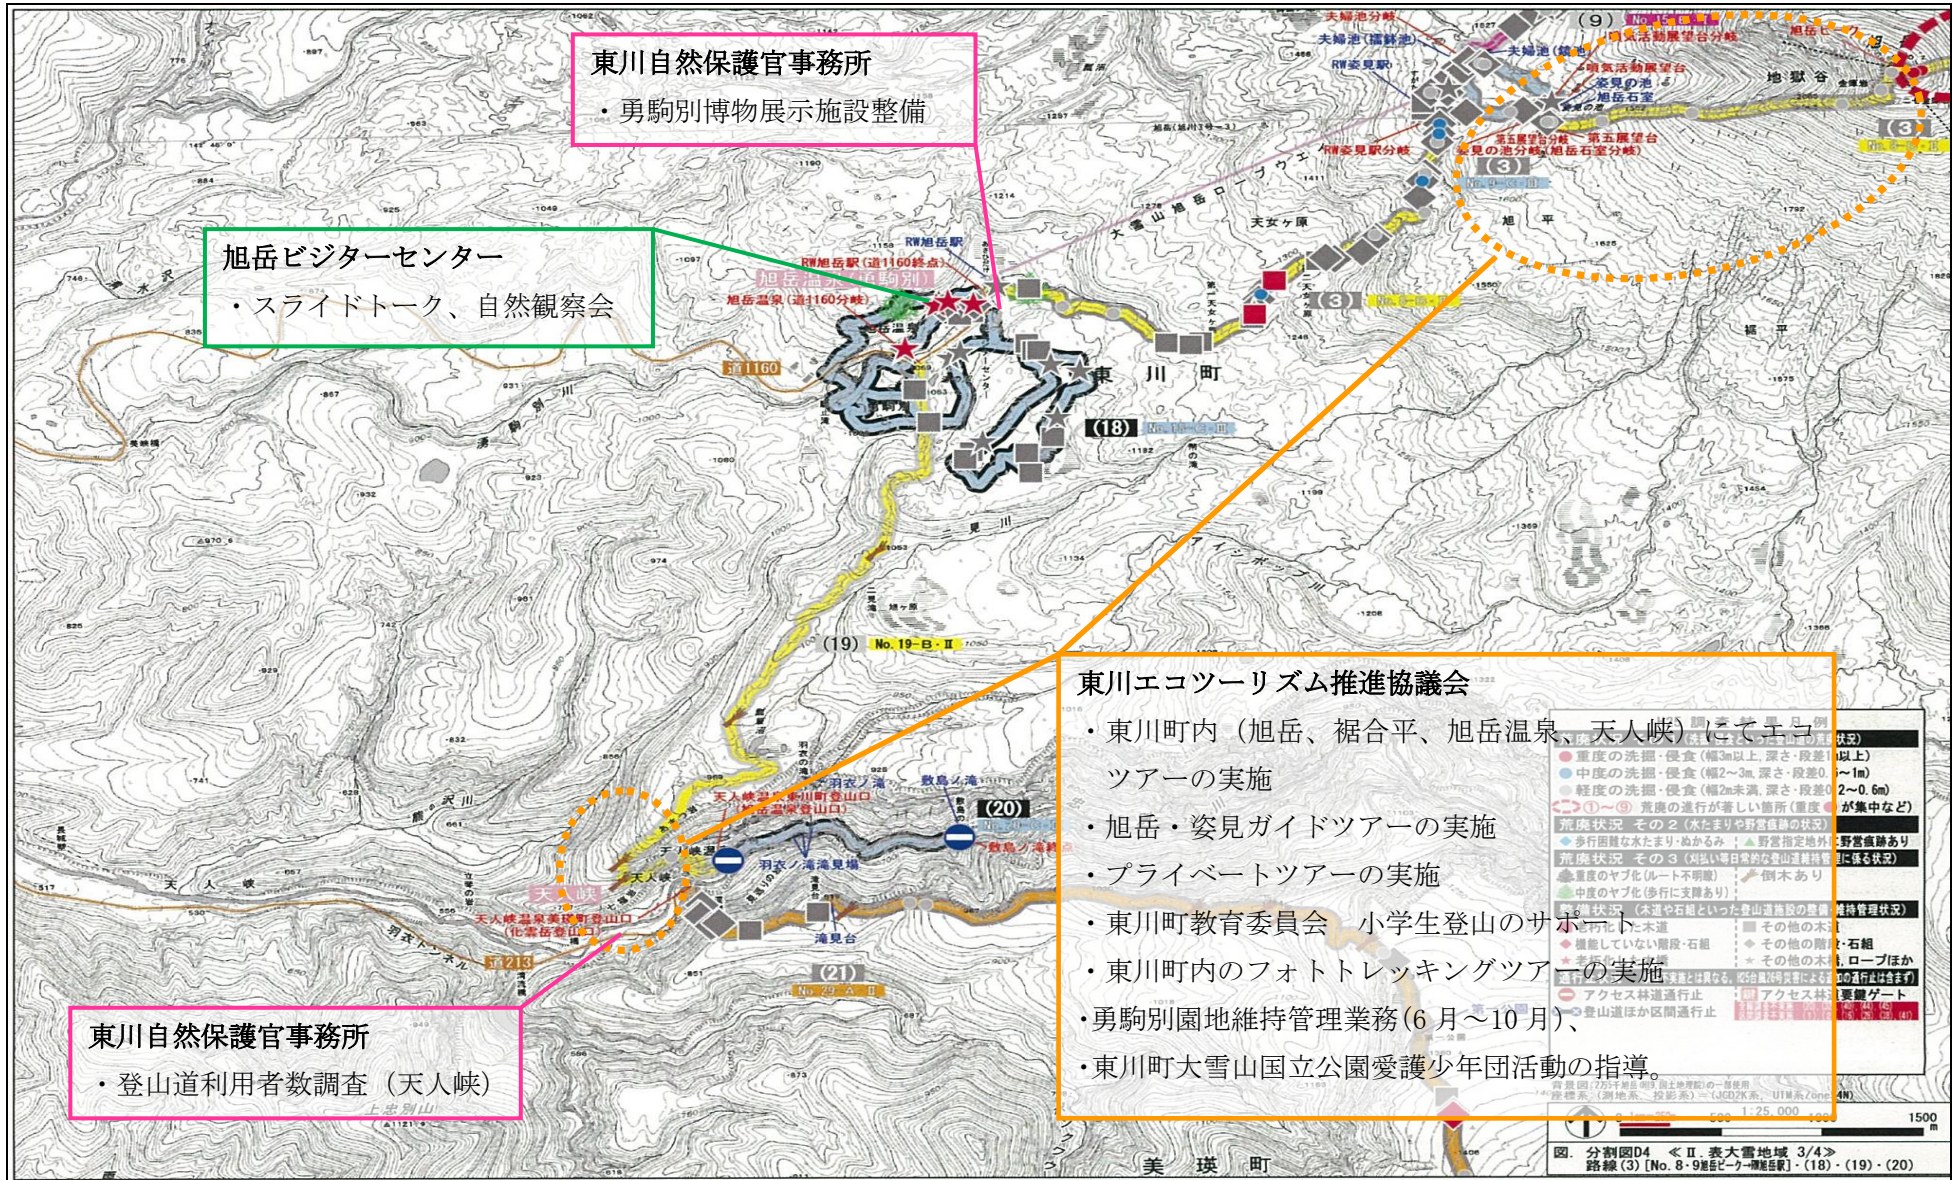
● 重度の洗濯・侵食 (幅3m以上、深さ・段差0.5m以上)	● 中度の洗濯・侵食 (幅2～3m、深さ・段差0.2～0.5m)	● 軽度の洗濯・侵食 (幅2m未満、深さ・段差0.2m未満)	①②③ 荒廃の進行が著しい箇所 (重度が集中など)
○ 荒廃状況 その2 (水たまりや野営痕跡の状況)	○ 多行困難な水たまり・ぬかるみ	○ 野営指定外	○ 野営痕跡あり
○ 荒廃状況 その3 (肉づかいや日常的な登山道維持)	○ 重度のヤブ化 (ルート不明瞭)	○ 倒木あり	○ 中程度のヤブ化 (歩行に支障あり)
○ 維持状況 (木道や石組といった登山道施設の整備)	○ 木道	○ その他の木	○ 維持管理状況
○ 崩壊していない階段・石組	○ 崩壊している階段・石組	○ その他の木	○ 石組
○ 多行可能な水たまり	○ 多行困難な水たまり	○ その他の木	○ ロープ圧か
○ アクセス料通行止	○ アクセス料	○ アクセス料	○ 通行止禁止
○ 登山道ほか区間通行止	○ 登山道ほか区間通行止	○ アクセス料	○ 要観ゲート
