平成 30 年度 大雪山国立公園 表大雪地域 登山道関係者による冬季情報交換会

大雪山国立公園 表大雪地域 登山道関係者による冬季報交換会
登山道作業・活動内容

2018年度 活動報告書

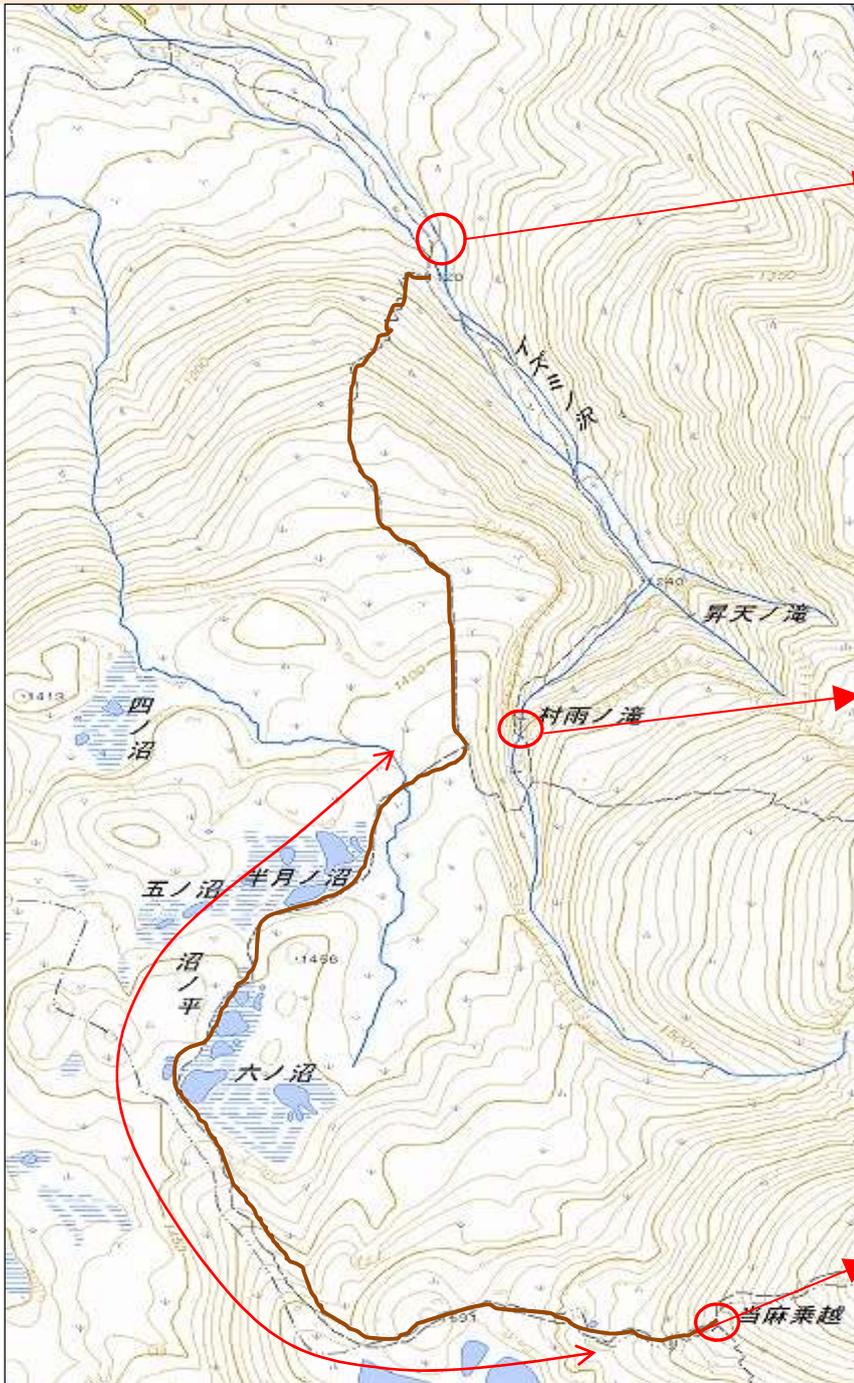
イズミノ沢に架かる橋
 昨年からの曲がりが増している。
 ロープ手すりを設置し、歩行は可能。

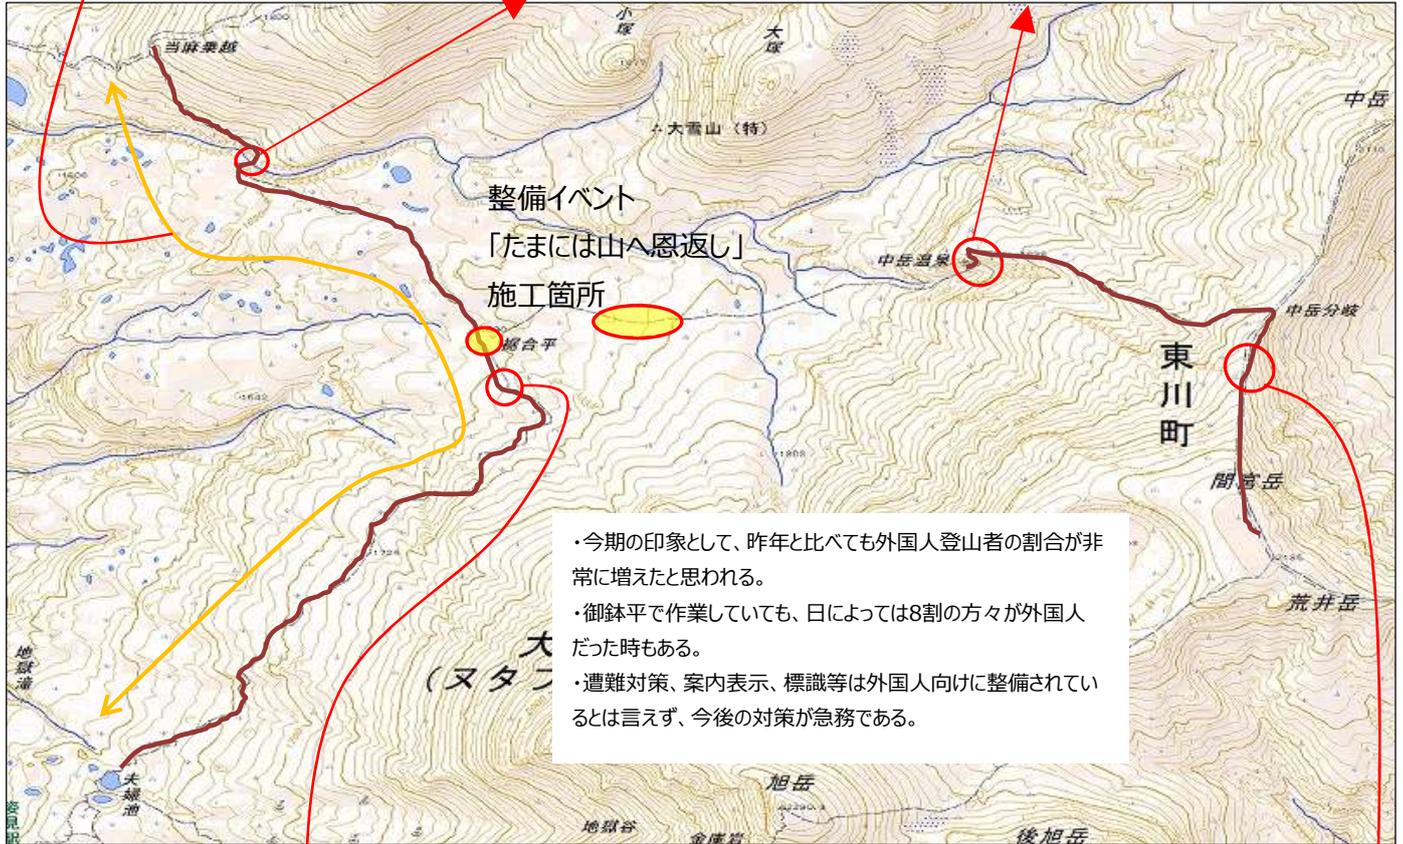
7月初旬の豪雨により中岳温泉の位置が変わった。
川の流れる位置も変わり、登山道に入り込んでいる場
所もあり、今後の対応が必要。

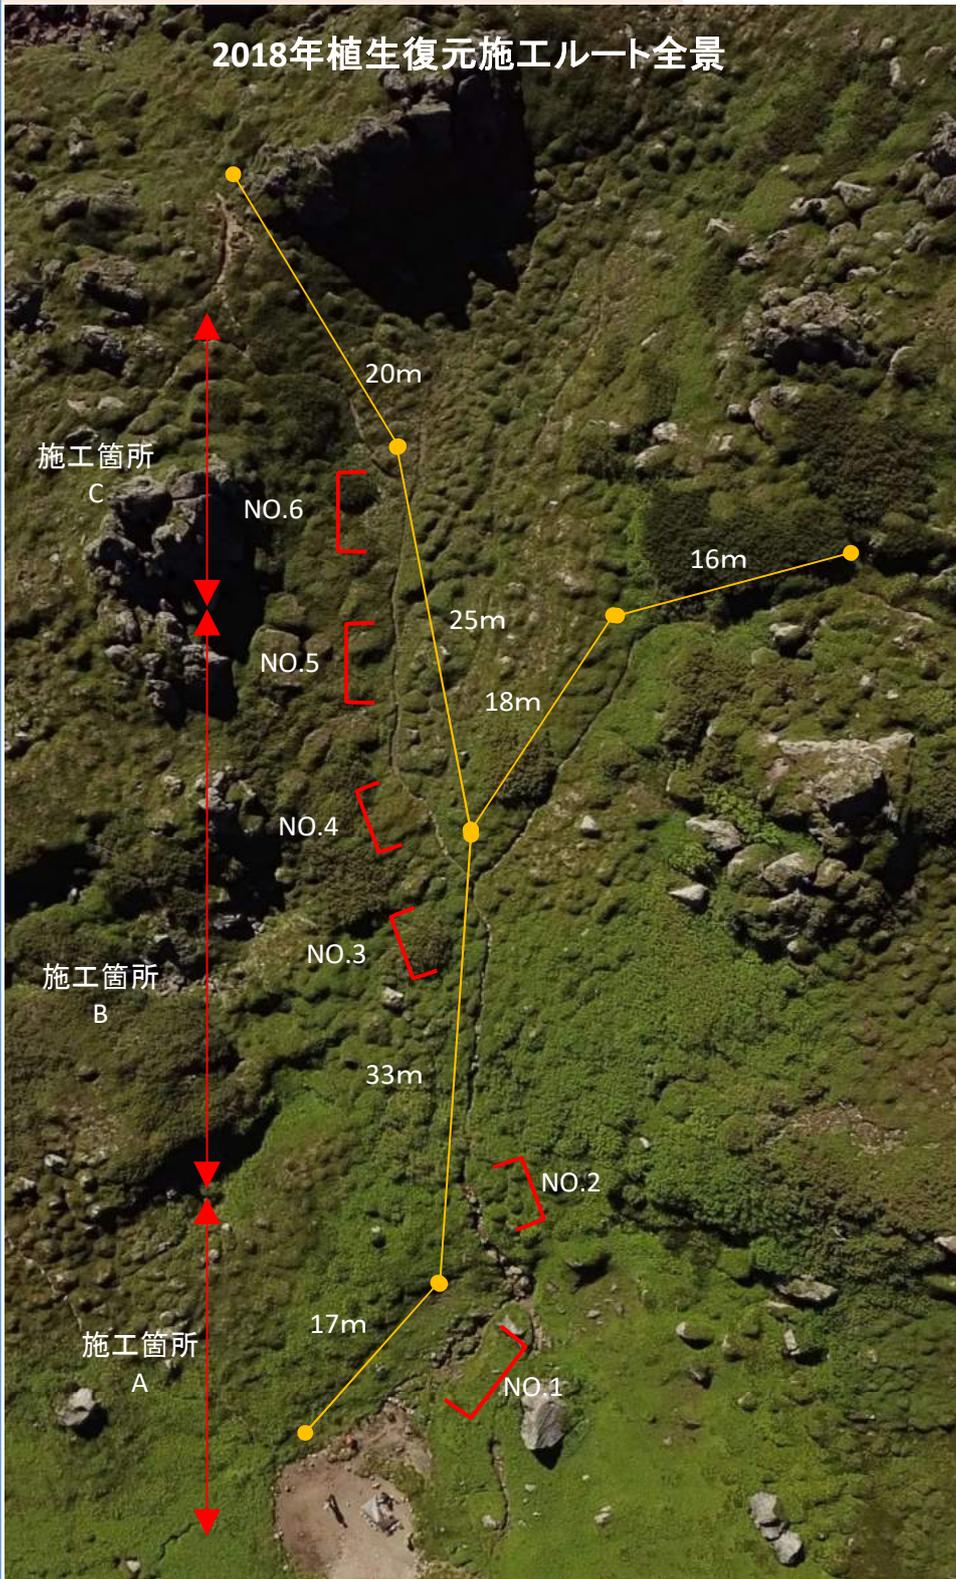
・ヤシネットに土壌を巻き込んだものを土留めとして使用。

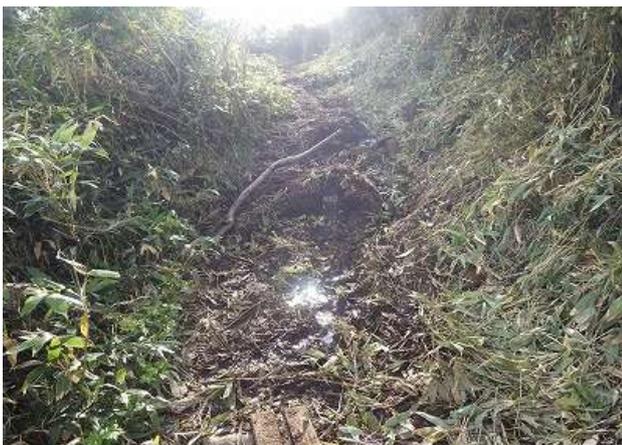
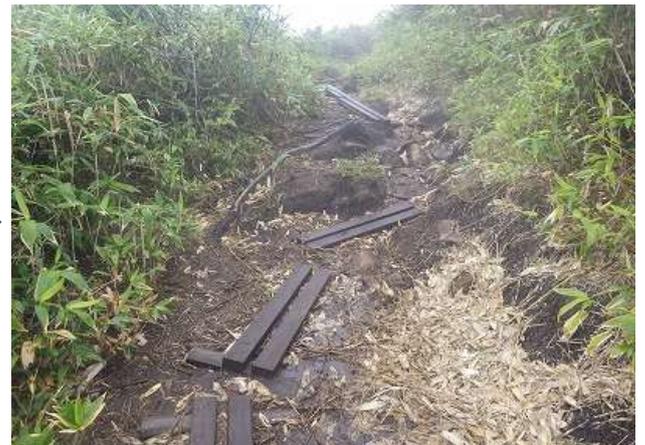
「たまには山へ恩返しinトムラウシ」 技術講師

- ・7月21.22日トムラウシで行なわれた整備イベント。
- ・カムイ天上上部の泥濘区間に小規模な木道を設置するため、木道組上げ手順や設置場所、設置のコツ等々を指導。
- ・約250m、89基の木道を設置。

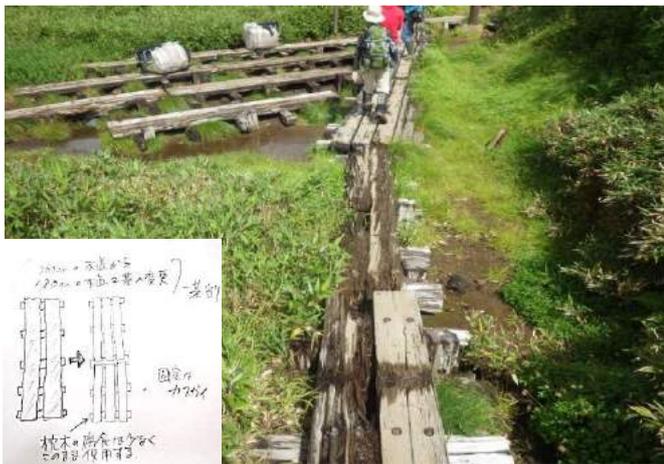
イメージ図

- ・9月1日に裾合平で行なわれた整備イベント。前もって施工イメージ図を作り、当日は各班長に指示。
55名の作業者を4班に分けて作業。参加者に指示がいきわたるように配慮。
- ・ヤシネットによる法面保護、ジオウェブによる路床保護、木道再設置、崩れた木道の撤去などを指導した。

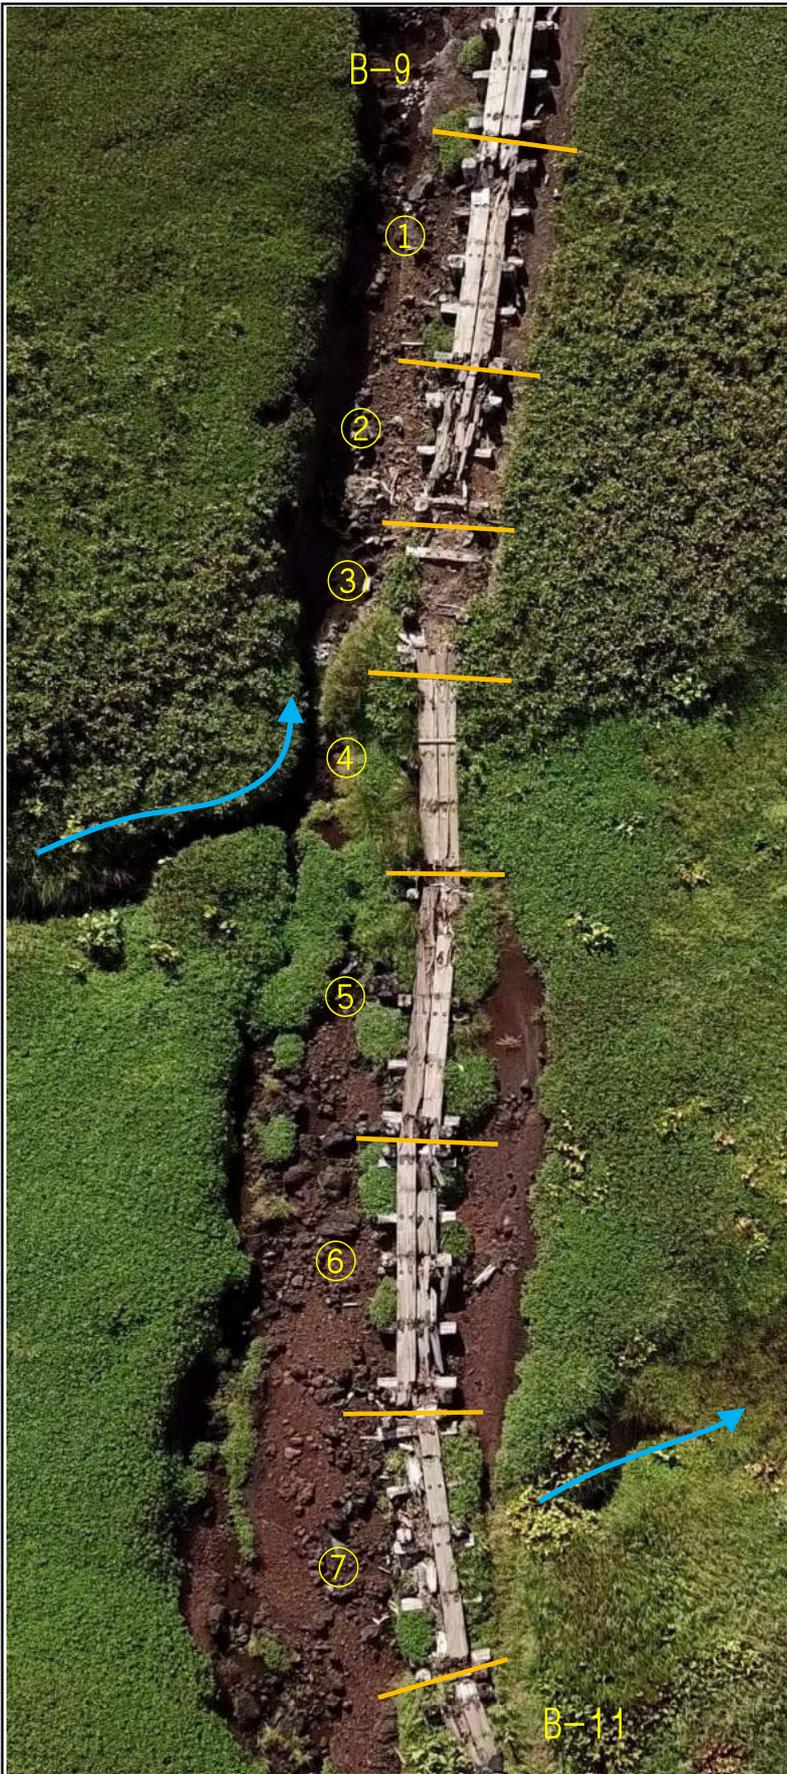
木道荒廃程度			
①	B	⑤	C
②	D	⑥	C
③	D	⑦	C
④	C

木道脇の土壌侵食程度			
流水による路床の侵食	大	小	無
凍結融解による法面の侵食	大	小	無
複線化部の侵食	大	小	無
踏圧による侵食	大	小	無
その他
