平成 30 年度 グリーンエキスパート事業  
いもり池外来スイレン対策方針検討業務  
報 告 書

平成 31 年 3 月

信越自然環境事務所

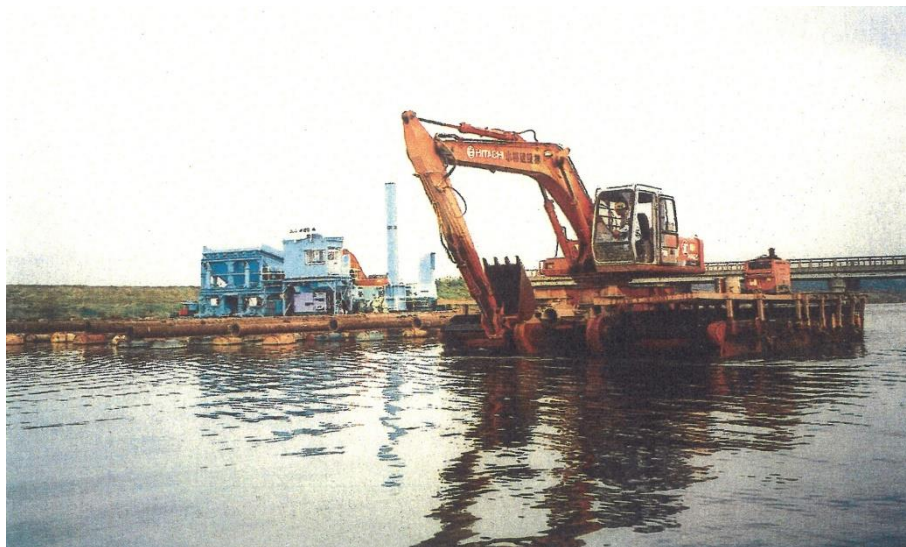
図 II-1 2008(平成 20 年度)に実施された浚渫工事の概要

掘削機の事例写真

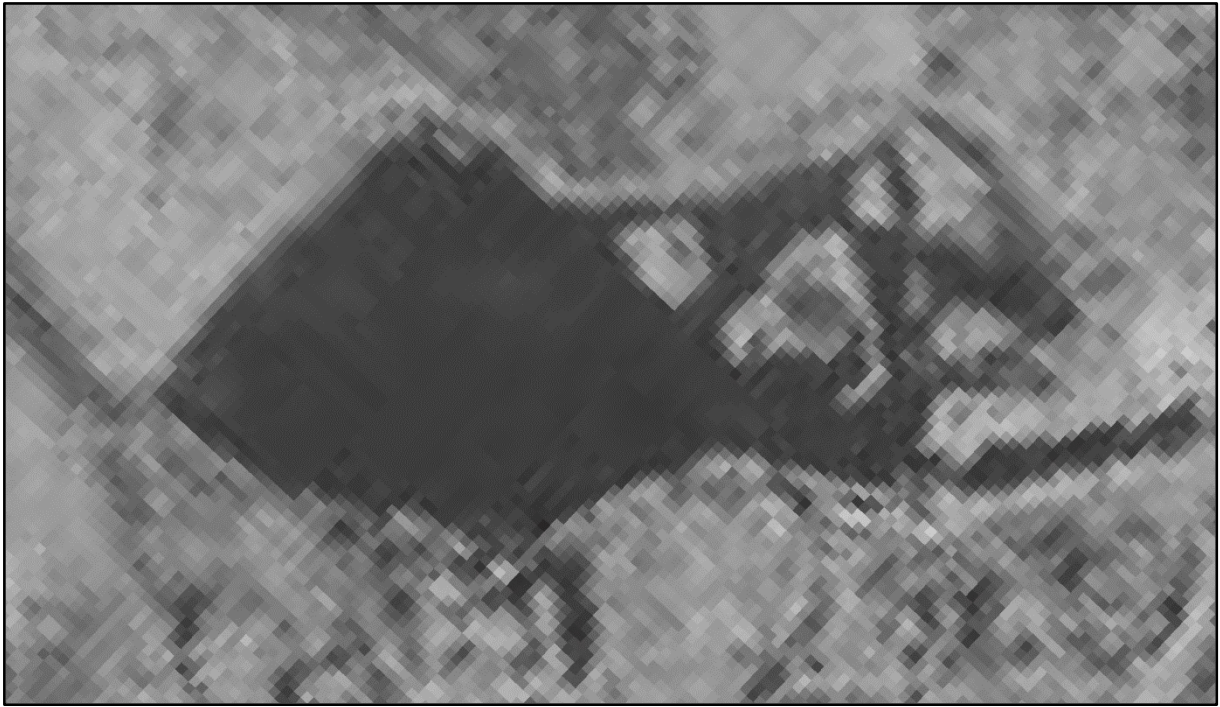
写真 II-17 1971 年(昭和 46 年)11 月 2 日 国土地理院写真  
昭和 23 年に比べ、島がやや小さくなっている。

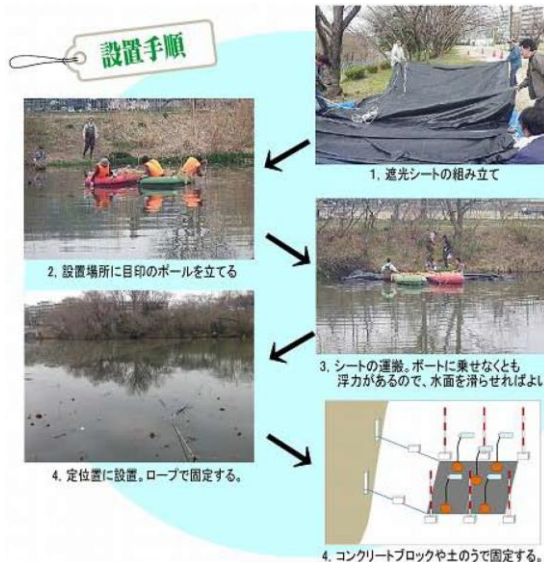
遮光シートの設置手順

遮光シートの敷設についての課題としては、ある程度の面積を確実に覆うための工夫や素材の検討が必要である。名古屋市内の池の事例では、2m幅の防草用のポリプロピレン製遮光シートを接着することで敷設面積を200m<sup>2</sup>とし、空気穴を設け、塩ビ管の枠を作り沈

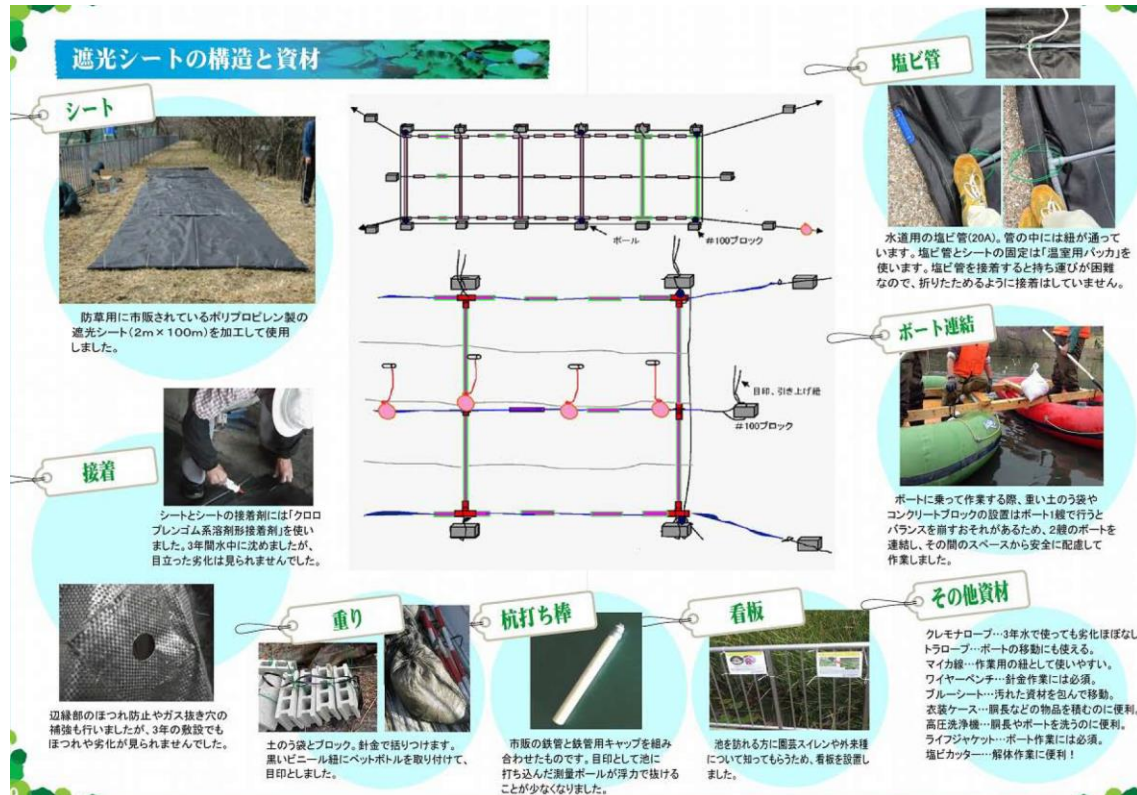
遮光シートの構造と資材

めている。この程度の面積であれば、シートの中央部では1年で根茎が腐り除去成果が出ている。このポリプロピレン製の織布のほかに、不織布の遮光シートや遮光ネット（ビニールハウスなどに使用する）という素材もある。また、シートで覆われた部分すべての根茎が腐るわけではなく、つながっている範囲外の葉から根茎を通して養分が転流するため、細長い形状の設置では効果が小さい。正方形（円形でもよい）で覆うことがより効果的となる。

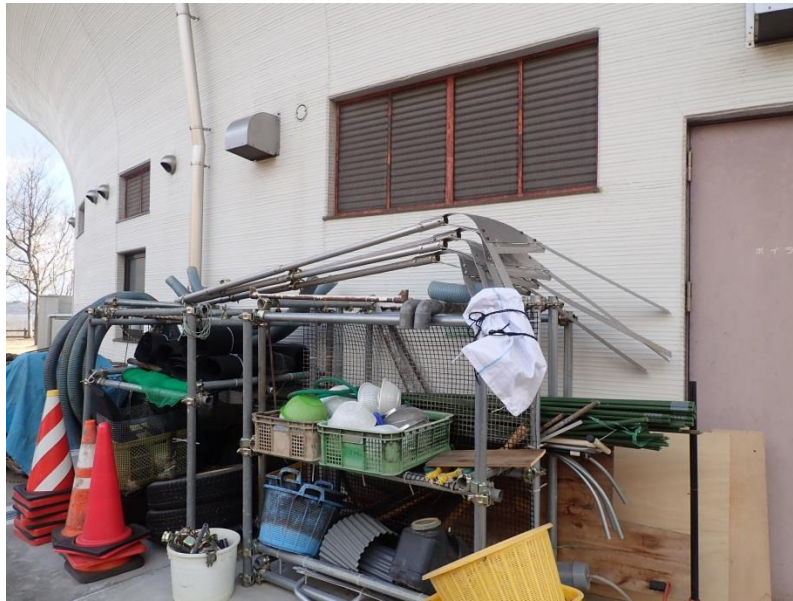
鎌付きボートに取り付ける特製の刈払い器具

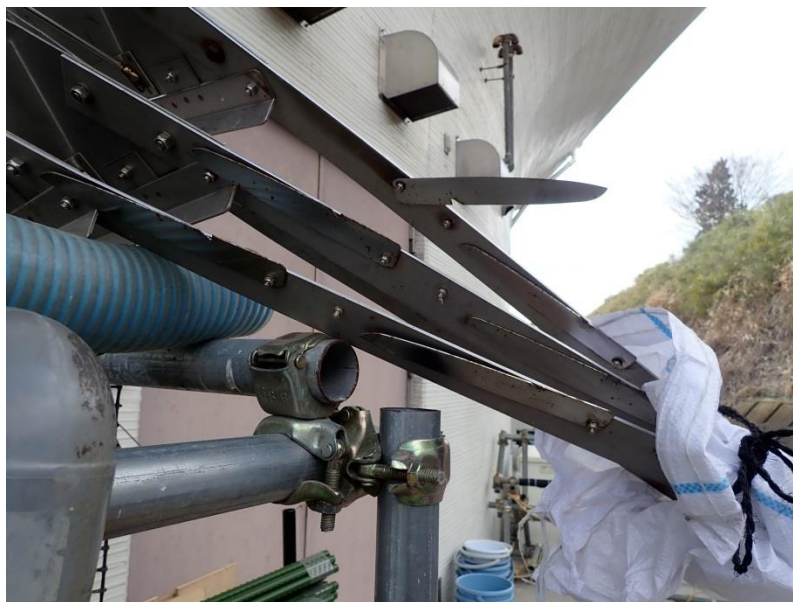
刈払い器具には包丁の刃が組み込まれている

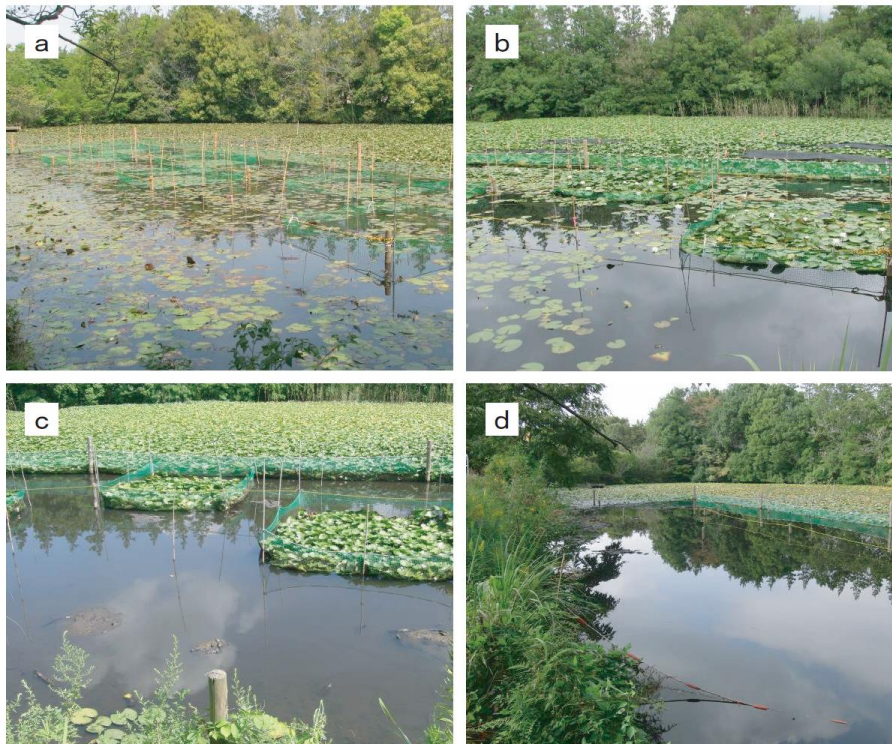
図10. ソウギョ放流から1年半におけるソウギョ放流区の景観的变化

- a. 2009年5月2日（ソウギョ放流開始直後）、b. 2009年9月3日（スイレン刈り取り調査直前）、
- c. 2010年9月1日（ソウギョ放流から1年4ヵ月後、ソウギョ排除区の網撤去直前）、
- d. 2010年10月15日（ソウギョ排除区の網撤去から36日後）。

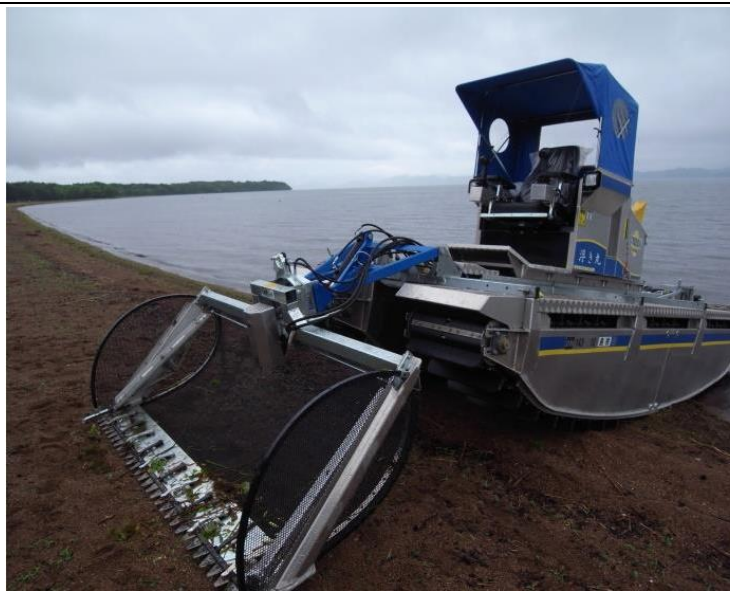
水陸両用クローラ式藻刈船

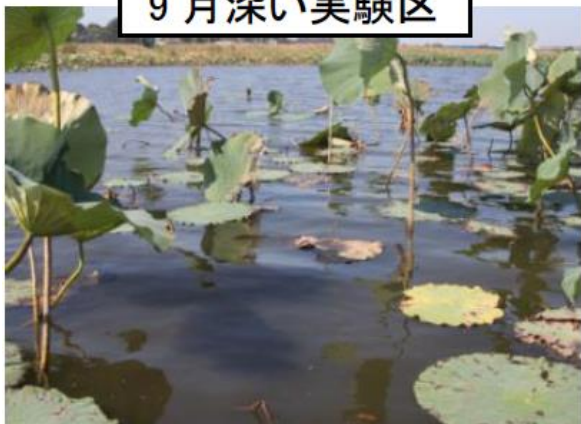
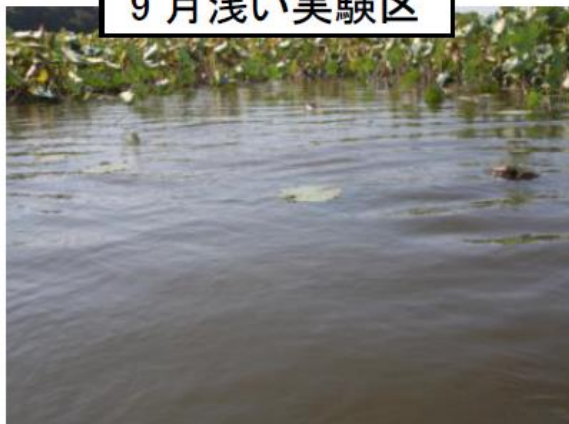
水深の異なる箇所での葉の刈り取り後の状況。深い箇所では再生が著しい

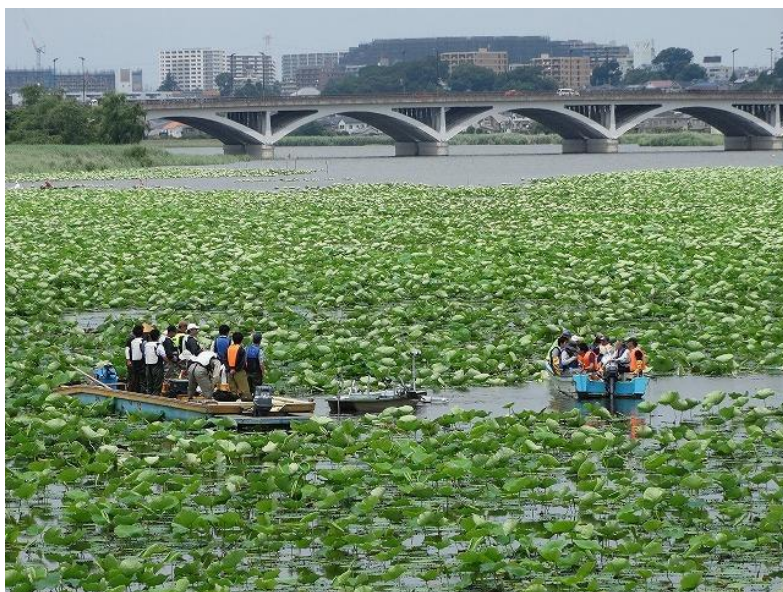
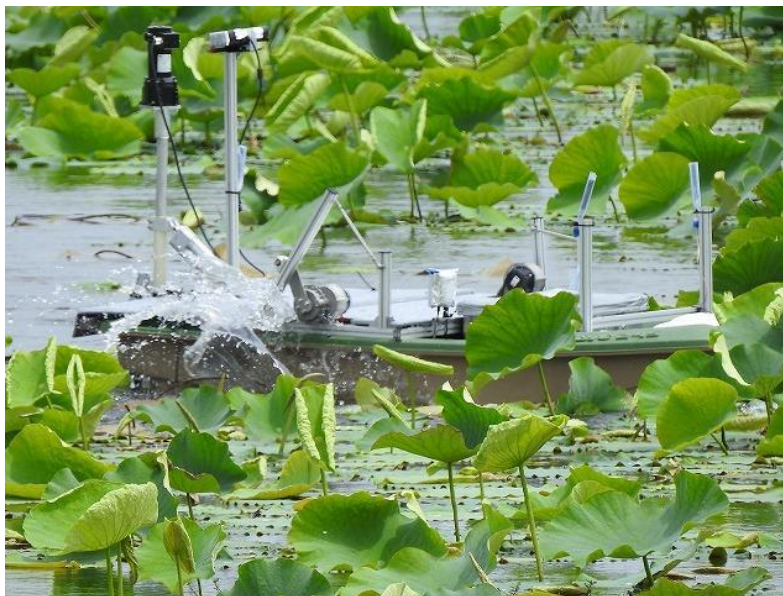
手賀沼に群生するハスとロボットによる刈り取り状況

ロボットによる刈り取り状況

| 駆除手法 | | 作業方法 | コスト・労力 | 効果・影響等 | 課題及び留意事項 | 実施事例等 |
|---|---|---|---|---|---|---|
| | ロボット<br>(東京大学開発) | ・年数回の刈り取りでは効果は期待できないため、月1回など高頻度で刈る必要がある。<br>・伐根や人力刈り取りに比べ労力は少なく低コスト。<br>・1台100万～150万円程度。<br>・藻刈船と比較して安い単価で実施できるため、高頻度の刈り取りが可能である。 | ・高頻度に刈り取った場合でも、衰退させるのみで駆除にはならない。<br>・他の植物と混在している場合、一緒に駆除してしまう。<br>・水面確保や拡大防止は期待できる。 | ・広い面積を処理できる。<br>・導入コストがかかるが、実施によるコストは安く、高頻度を実施することが可能。<br>・試験段階であり操縦者が限られ、故障しやすい。 | ・伊豆沼(ハス)<br>・こんぶくろ池<br>・手賀沼(ハス) | |
