第7章 泥炭採掘跡地における事業実施計画

7-1 自然再生の区域

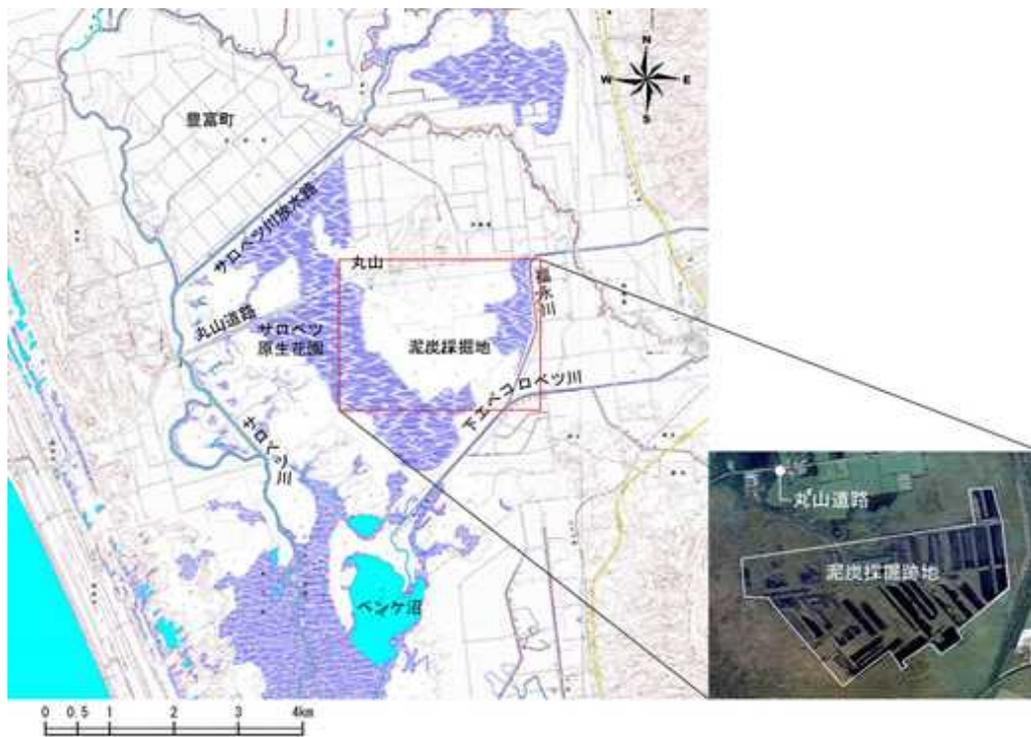
図 7-1 対象地となる泥炭採掘跡地

泥炭の採掘により開水面や裸地が残る泥炭採掘跡地一帯を自然再生の対象区域とします。

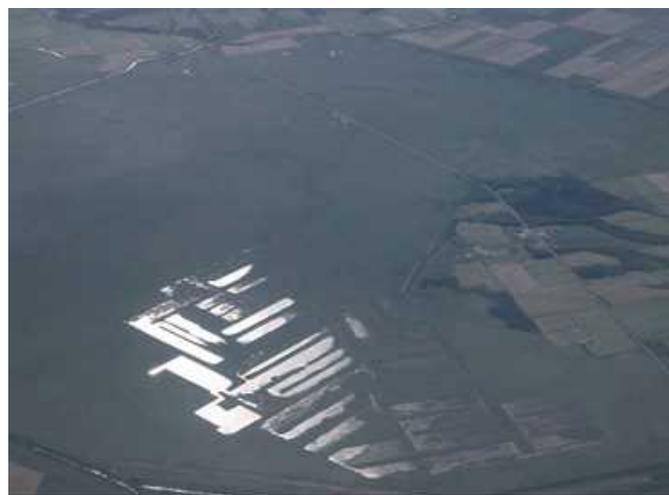
図 7-2 南東方向上空からみた泥炭採掘跡地

泥炭採掘跡地は、採掘前には高層湿原植生が広がっていました。浚渫船によって採掘された泥炭は鑄鉄管を介して工場に圧送され、粉碎されたのち、ろ過フィルターから漏れた泥炭残さは、排水とともに明渠で採掘跡地に戻されました。工場から戻された泥炭残さはペースト状になっており、明渠から近い採掘箇所にはこれらが分布しています。一方、明渠から離れた採掘箇所では泥炭残さの供給がなく、掘削時に切り出されたが浚渫船に吸い残されたブロック状の泥炭が浮遊しているか、これらも存在せず開水面になっています。

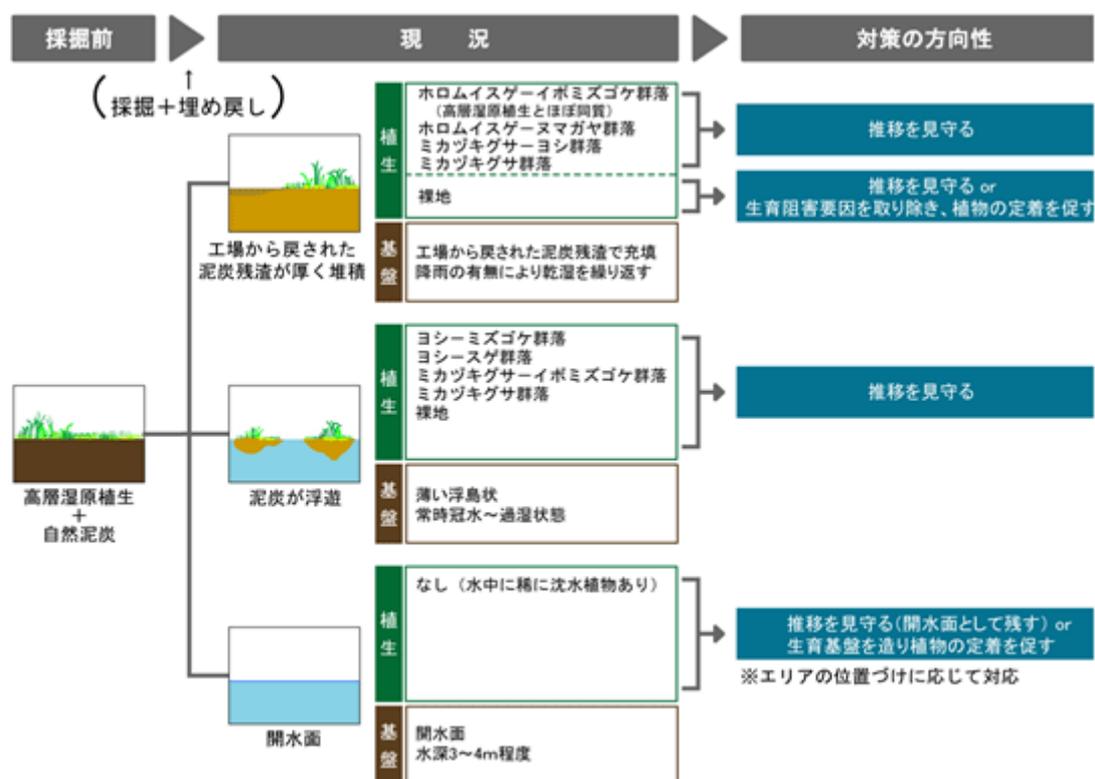
図7-3 基盤・植生の変化と対策の方向性

3つの基盤タイプにおける現況と対策の方向性を図7-3に示しました。現況に応じて推移を見守る場所と植物の定着を促すために人為的な働きかけを行う場所を設けます。人為的な働きかけを行う場所は、予備的試験を行いながら実施面積を拡大していきます。

このように、採掘後は、工場から戻された泥炭残さの堆積状況によって、植物の生育基盤の状況は大きく3つのタイプに分かれ、それぞれ異なる植生遷移が進んできたものと推定されます。3つのタイプとは、「工場から戻された泥炭残さが厚く堆積した箇所」、「泥炭が浮遊している箇所」、「開水面」です。「工場から戻された泥炭残さが厚く堆積した箇所」は、本来の泥炭とは異なるペースト状泥炭が凝集して陸域が形成されています。「泥炭が浮遊している箇所」は、ブロック状泥炭が水面に漂い冠水～過湿状態になっています。「開水面」は、泥炭基盤自体が存在しない。これらのタイプにより植物の生育条件が異なり、遷移の方向性も異なります。

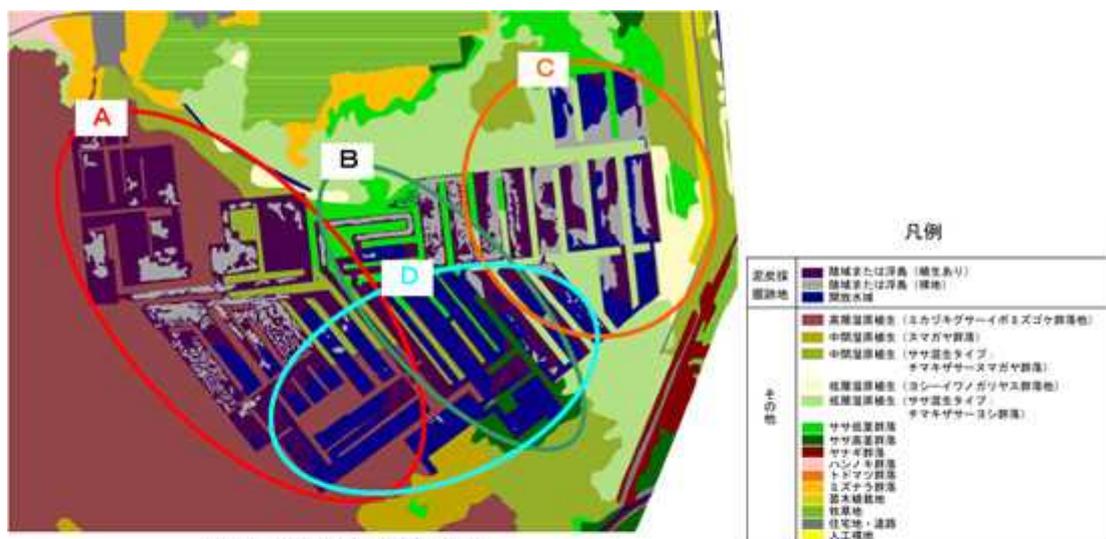
図 7-4 対象区域の概況区分

泥炭採掘跡地は立地や周囲の植生の状況から、図7-4及び表7-1に示すような特徴があります。採掘跡地の西部(Aエリア)は、周囲を高層湿原植生に囲まれており、国立公園の特別保護地区に隣接しています。中央部(Bエリア)は、周囲にササが優占する群落が分布しており、ここは泥炭採掘前からササが分布していました。東部(Cエリア)は、周囲にヨシとササが混生する群落が分布しています。また、既存の作業道に近接しています。南部(Dエリア)は、大半が開水面となっており秋季に多数のオオヒシクイが寄留地として利用しています。周囲は西側に高層湿原植生、東側にササが優占する群落が分布しています。

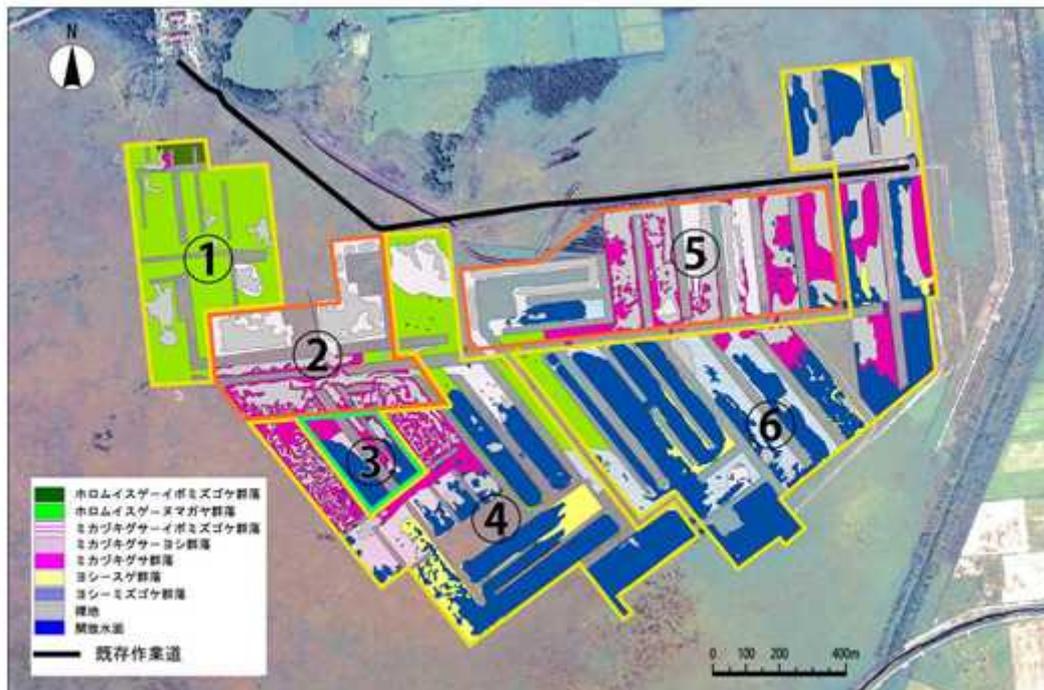
図 7-5 ゾーニング

泥炭採掘跡地の環境の特徴を踏まえて修復の優先度と方向性を検討すると、泥炭採掘跡地の修復に向けて表 7-2、図 7-5 に示すゾーニングが考えられます。

ゾーン①～④(エリアA)は、周囲に高層湿原植生が分布しており、周辺環境との調和の面からみると、高層湿原植生を修復する優先度が高い。ただし、現状の植物生育状況や鳥類の利用状況を考慮し、以下の方向性が望ましいと考えられます。

ゾーン①は、採掘箇所は陸化しており、既に植生に覆われているので、人為的な操作は行わずに今後の遷移を見守ります。

ゾーン②は、裸地状態が続いている採掘箇所が多い。これらの採掘箇所は、植物の定着に長時間を要す可能性があるため、人為的に環境改善することにより、植物の定着を促します。

ゾーン③は、陸化した部分と開水面が接していることから、開水面に泥炭ブロック等を活用して生育基盤を形成してそこに植物の定着を促すことにより、植物の生育範囲を拡大させます。

ゾーン④は、陸化している採掘箇所は既に植生に覆われているので、今後の遷移を見守ります。開水面は、オオヒシクイの寄留地となっているので、人為的な陸域の拡大は行わずに自然の推移を見守ります。なお、オオヒシクイについては、糞による水質の富栄養化が懸念されます。平成17年度に実施した水質調査では、オオヒシクイの飛来する採掘箇所における水質は、サロベツの高層湿原域で行われた既往の水質調査結果のばらつきの範囲内であり、オオヒシクイの糞による採掘箇所の水質への影響は大きくないと推察されました。しかし、サンプルが一時期かつ少数の地点に限られていたので、サンプルを採水する深さやオオヒシクイの飛来数による相違等も把握した上で、寄留の影響をさらに検討していく必要があります。

ゾーン⑤、⑥(エリアB、C)は、周囲にササが生育しており、ゾーン①～④と比べると高層湿原植生を修復する優先度は低い。ゾーン⑤は、裸地状態が続いている採掘箇所が多いため、人為的に環境改善することにより、植物の定着を促します。ゾーン⑥は、陸化している採掘箇所は既に植生に覆われているので、今後の遷移を見守る。開水面は、オオヒシクイの寄留地となっているので、人為的な陸域の拡大は行わずに自然の推移を見守ります。

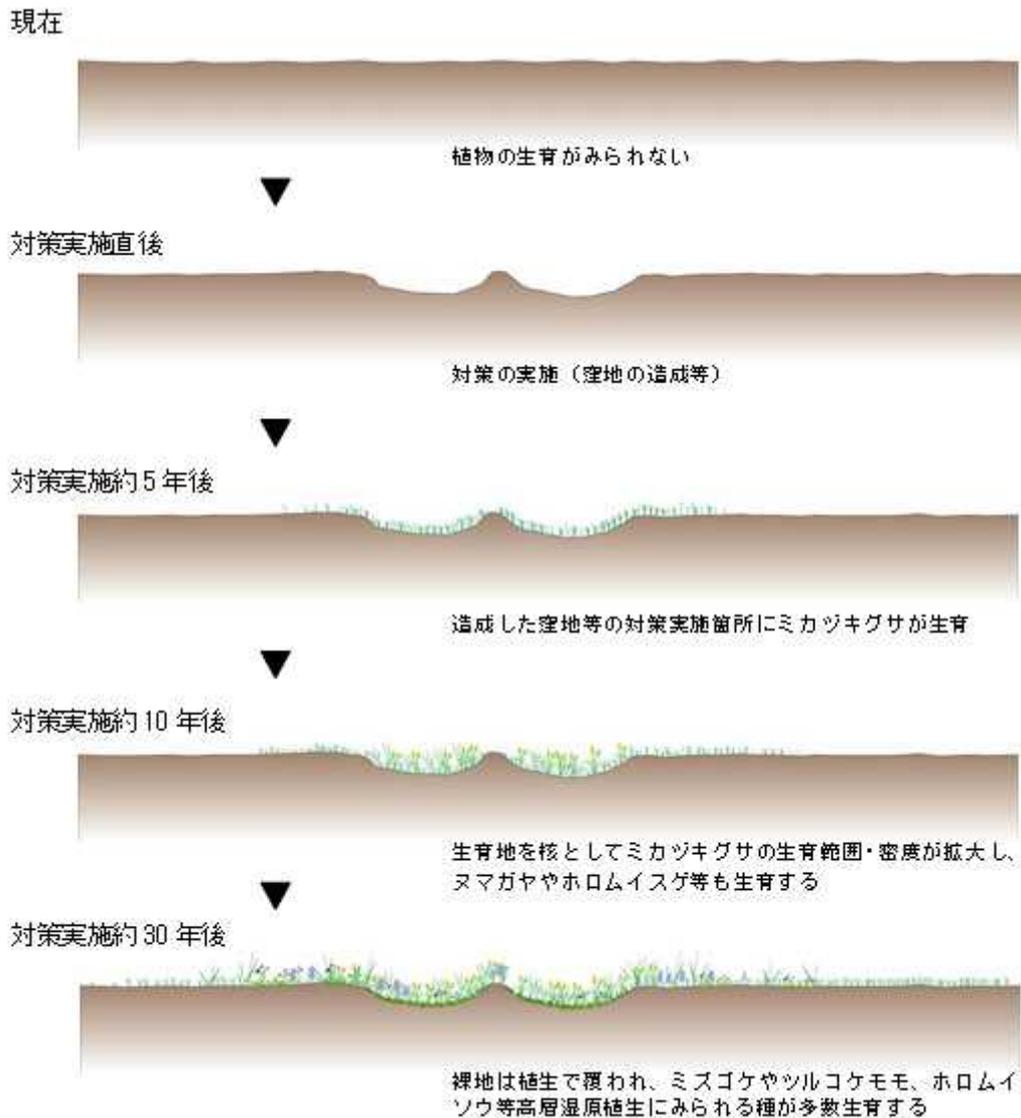
図7-6 裸地における植物生育阻害要因の緩和対策の実施イメージ

裸地状態の泥炭が厚く堆積した採掘箇所は、植物の生育阻害要因(乾燥、表土の移動)が強いと考えられ、今後も植生の定着に時間を要する可能性が高い。このため、生育阻害要因を緩和させ、植物の定着を促す対策を施すことが望ましいと考えられます。この場合の植生修復目標は、10年程度の直近として、まずは初期の植物群落であるミカヅキグサ群落を成立させ、植生遷移の進行によって30年程度の長期的にはホロムイスゲイボミズゴケ群落に移行していくことを期待します。

裸地状態の泥炭が厚く堆積した採掘箇所における生育阻害要因の緩和対策の手法と検討課題は以下のとおりです。事業の実施にあたっては、各手法について小規模な試験区を施工しモニタリングによって効果的な手法を絞り込みます。選定した手法については施工範囲を拡大させます。

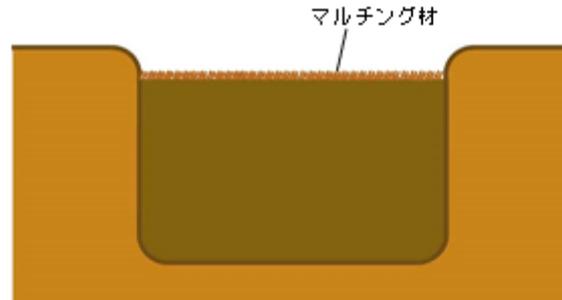
図 7-7 マルチによる表土の保護イメージ

マルチングによって、表層の攪乱と乾燥を抑制します。また、マルチで全面を覆うと植物の発芽が難しくなるため、マルチに隙間を空け、マルチ上に葉体が出るように植物個体を植える等の工夫も行います。

マルチングの材料は外部からの動植物の侵入を避けるために、サロベツ湿原に生育するヌマガヤやヨシを用います。材料採取にあたっては、湿原植生を改変することがないように注意します。

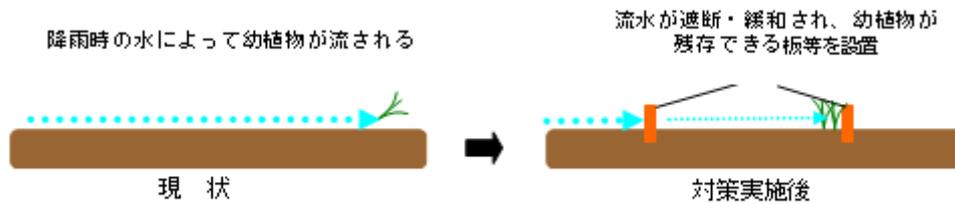
図 7-8 表土移動抑制対策イメージ

木板等を挿して地表に数 cm の突起をつくることによって、表土の移動を抑制します。使用する板の素材、埋め込み間隔・深さ・規模等については実証試験、モニタリング等によって決定します。

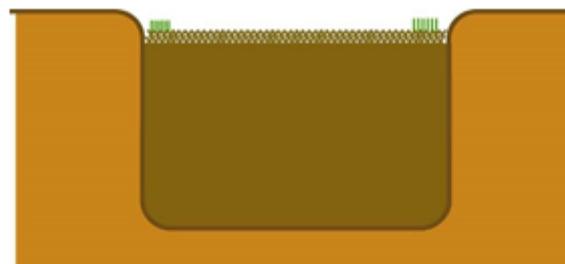
図 7-9 土壌改良イメージ

土壌構造を改良することによって、表層の攪乱と乾燥を抑制します。採掘跡地の水底に堆積している泥炭ブロックを鋤きこみ、土壌に植物繊維を混入させます。なお泥炭ブロックを混入させる量、深さ等については実証試験、モニタリング調査等で決定します。

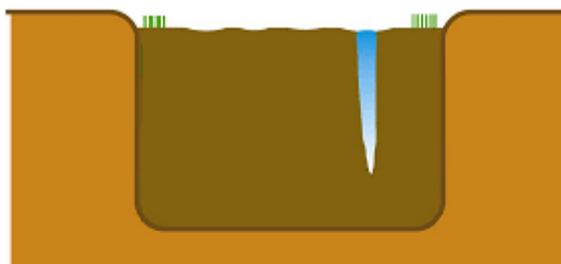
図 7-10 亀裂の造成イメージ

亀裂をつくることによって、水分を多く含んだ場所が出現することによる周縁効果（水供給、地温の安定）を図ります。亀裂の幅、亀裂を入れる密度等を検討します。

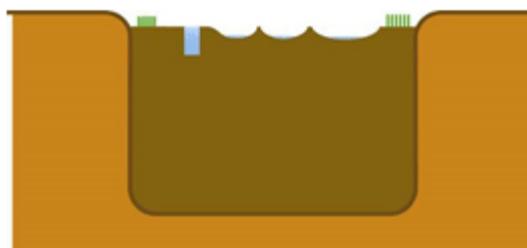
図 7-11 窪地の造成イメージ

溝や窪地を作ることによって水がたまる箇所を創出し、乾燥を抑制する。効果的な規模、位置等を検討します。

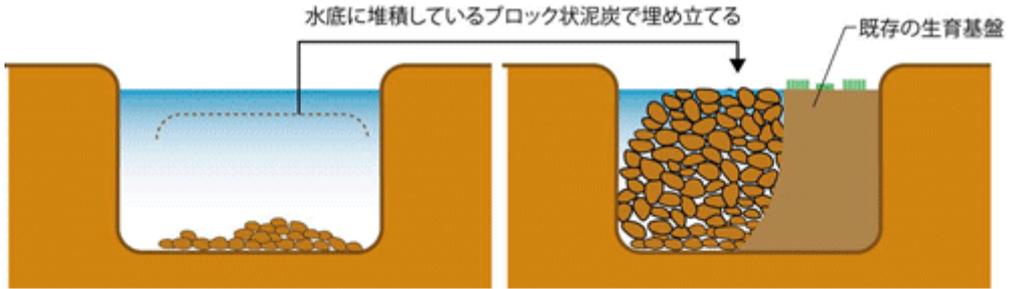
図 7-12 泥炭ブロックを活用した生育基盤の創出イメージ

開水面として残す採掘箇所に沈殿するブロック状泥炭を運搬し、浮島と連結させるように埋め立てて生育基盤を創出します。創出した生育基盤に植物が定着し、個々のブロック状泥炭が繁茂する植物によって連結し、まとまった植生になると予想されます。試験的に一つの採掘箇所でも小規模に施工し、効果が認められた場合は施工範囲を拡大します。

なお、埋め立てにあたっては、ブロック状泥炭の運搬時やモニタリング時に良好な高層湿原植生の損傷を防ぐために木道を設置します。

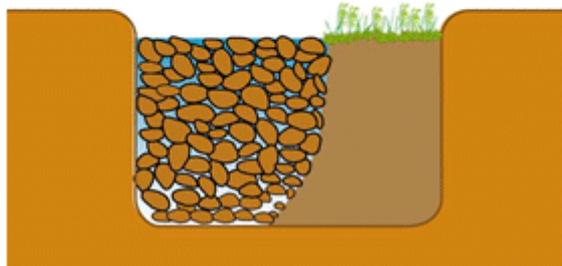
施工時

開水面であった場所にブロック状泥炭によって生育基盤が形成される。

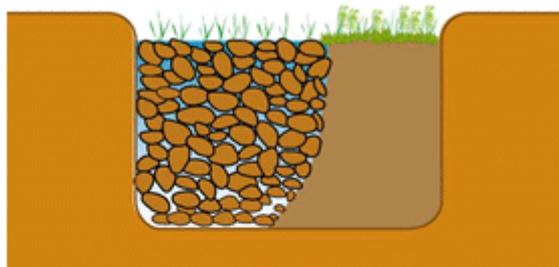
施工数年後

生育基盤上に、スゲ類やヨシ等の抽水植物やミスゴケ等の高層湿原の植物が生育する

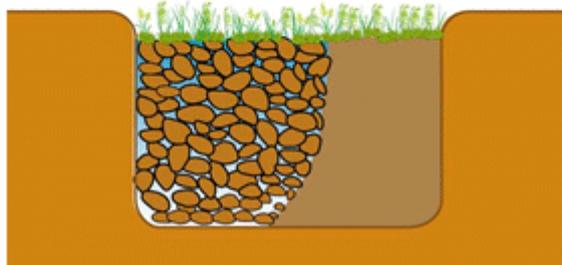
施工約30年後

多くの植物が繁茂し、植物の根茎により個々のブロック状泥炭が連結する

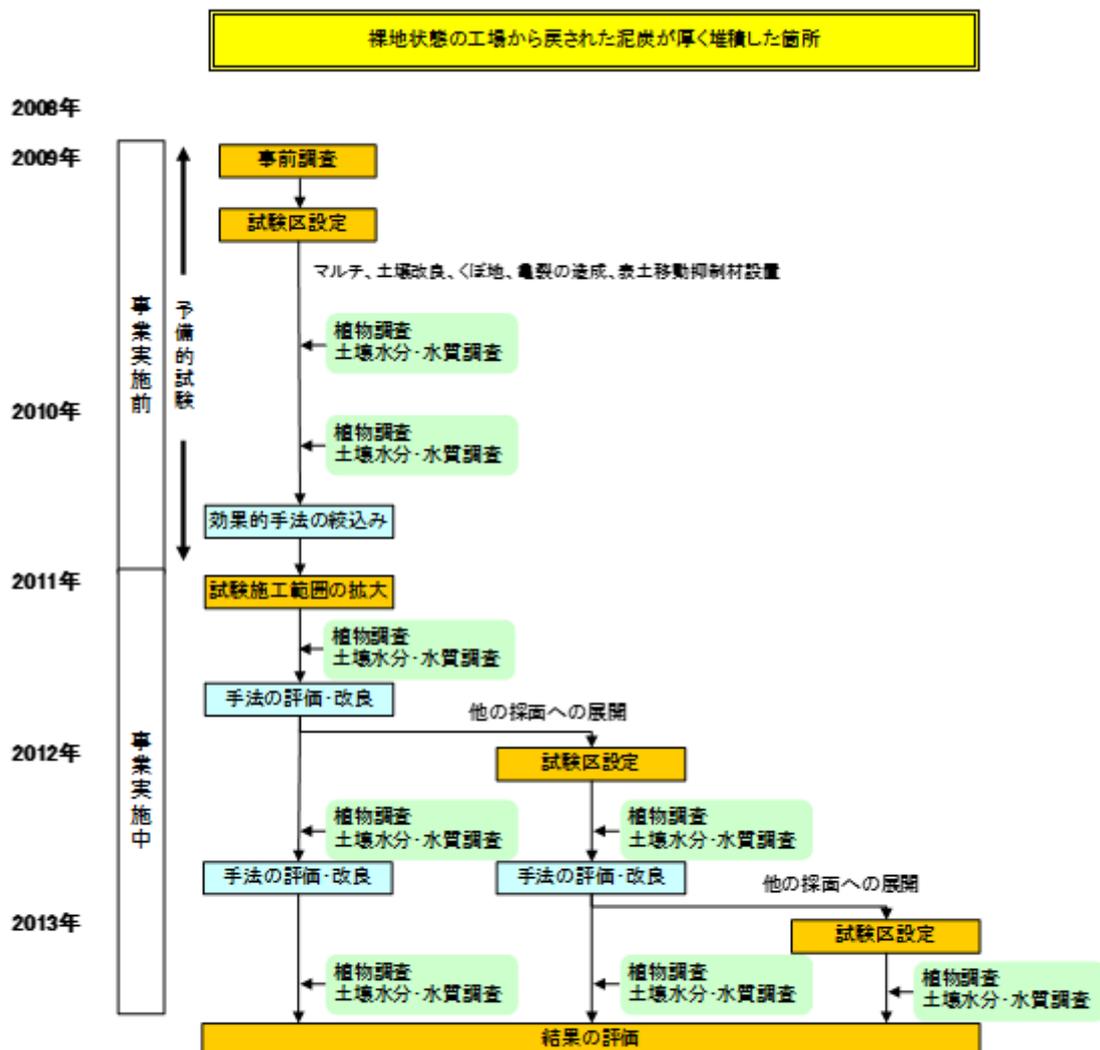
図 7-14 モニタリングと評価のスケジュール

試験区の設置は、植物の休眠期間中である秋季～春季に実施します。モニタリングは、1サイクルの季節変動を捉えることによって対策実施後の環境条件を概ね把握できると考えられる設置翌年まで実施します。事業のスケジュールを図 7-14 に示します。

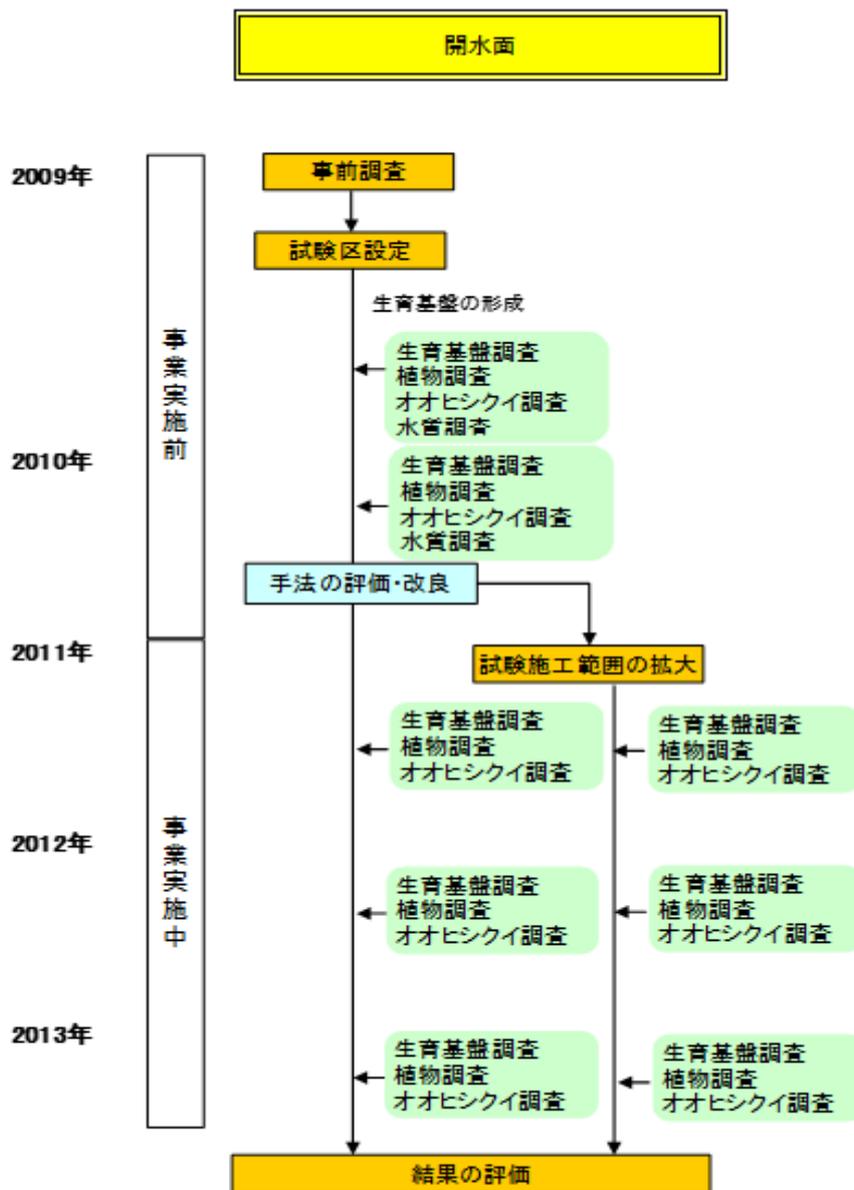
図 7-15 モニタリングと評価のスケジュール（開水面）

試験施工後は、1サイクルの季節変動を捉えることによって対策実施後の環境条件を概ね把握できると考えられる施工の翌年まで実施します。この結果を踏まえて試験区における改良及び新たな箇所への施工を行います。本格的な施工後は、初期の植物の遷移が捉えられるように3年間調査を継続し、再度評価を行います。事業のスケジュールを図 7-15 に示します。
