4. サロベツ原生花園園地周辺における予備的試験

4.1 サロベツ原生花園周辺の湿原の劣化要因

4.2 盛土除去に係る予備的な試験とその結果

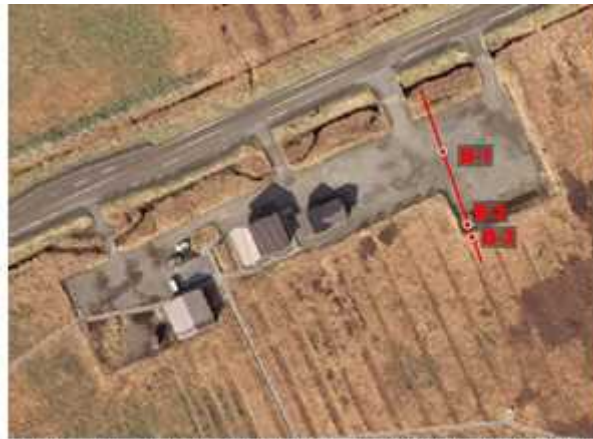
図 4-1 サロベツ原生花園園地ボーリング調査地点位置図

サロベツ原生花園園地の駐車場内とその周辺でのボーリングの結果によると、サロベツ原生花園園地周辺の盛土は2~4m程度の深度まで分布しており、盛土の透水係数は 10^{-3} ~ 10^{-4} であり、泥炭の透水係数 10^{-4} ~ 10^{-5} より二桁ほど高い値となっています。

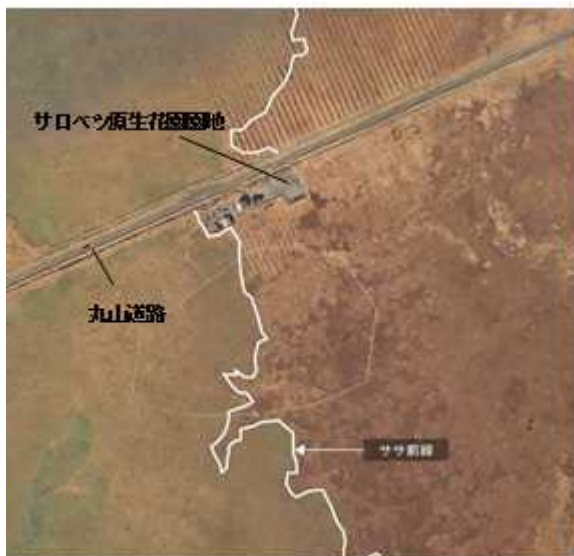
図 4-7 サロベツ原生花園園地付近のササ前線

また、サロベツ原生花園園地はササの前線部に位置しています。ササの生育地の拡大は、広域的な湿原の乾燥化の影響や自然の遷移が関係していると考えられますが、サロベツ原生花園園地付近においては、丸山道路側溝への地下水の流出による乾燥化の影響を受けたものと考えられます。

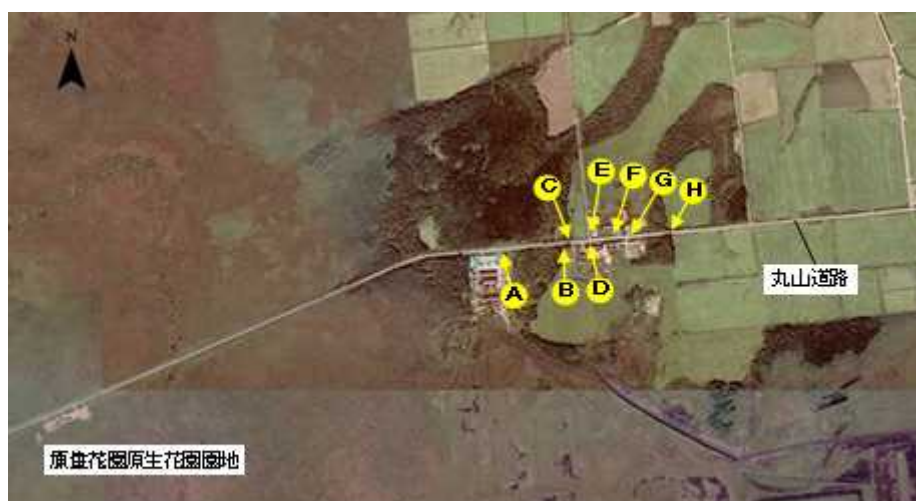
図 4-9 道路側溝への排水流入箇所の分布

丸山道路の側溝の上流部には、人家や農地からの排水流入箇所が8地点存在します。その位置を図 4-10 に示します。これらの流入箇所付近の側溝水からは栄養塩類や大腸菌が検出されており、現状のままでは道路側溝を伝って流入する雨水排水等が汚濁負荷源となり、湿原が富栄養化する可能性があります。なお、図中の流入箇所 A については、泥炭工場が閉鎖されたため影響は軽減されたと考えられますが、この工場跡地には案内所等の園地整備が予定されています。

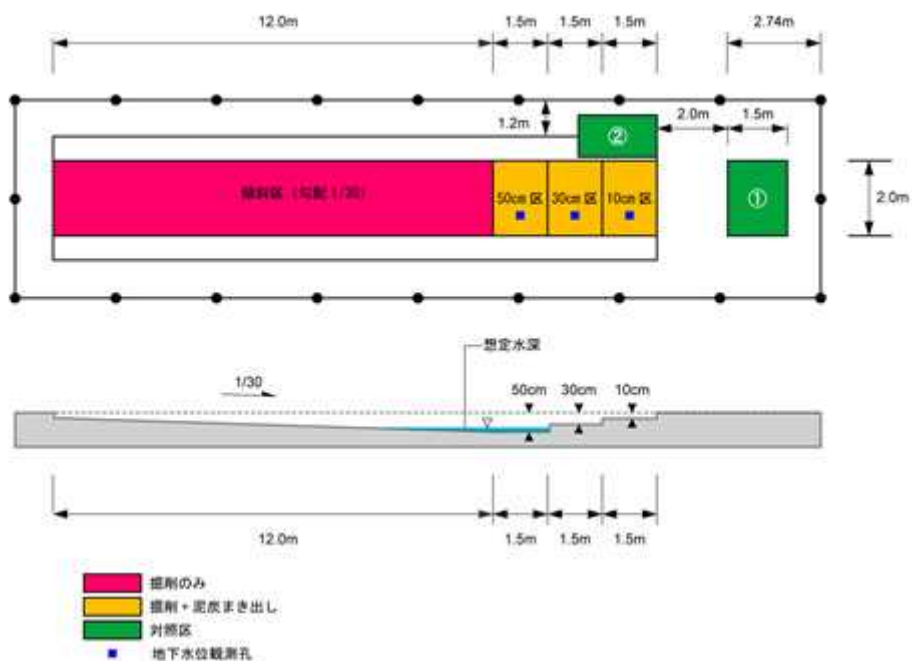
図 4-12 調査地の設定

掘削深を 10～50cm で段階的に変化させた掘削のみのプール、これに植物生育の核となるように泥炭の撒き出し(層状に敷きならす行為)を行ったプール、そして未掘削の対照区を設け、生育する植物種を調べました。

なお、撒き出しには、落合沼付近の表層 0～30cm 程度の深さで掘り出した泥炭を用いました。

掘削の有無で出現種が大きく異なり、未掘削の対照区では外来種や路傍の種が生育したのに対し、掘削した区画では外来種は混生せずに在来の湿性種が生育する傾向にありました。また、掘削した区画では、泥炭の撒き出しを行った区画の方がより多くの植物種が出現しました。しかし、泥炭の撒き出しの有無にかかわらず、掘削深が30cmを超えると、生育植物種は存在しませんでした。
