平成 17 年度 サロベツ自然再生事業
再生計画・技術手法検討調査

報 告 書

環境省北海道地方環境事務所
アジア航測株式会社

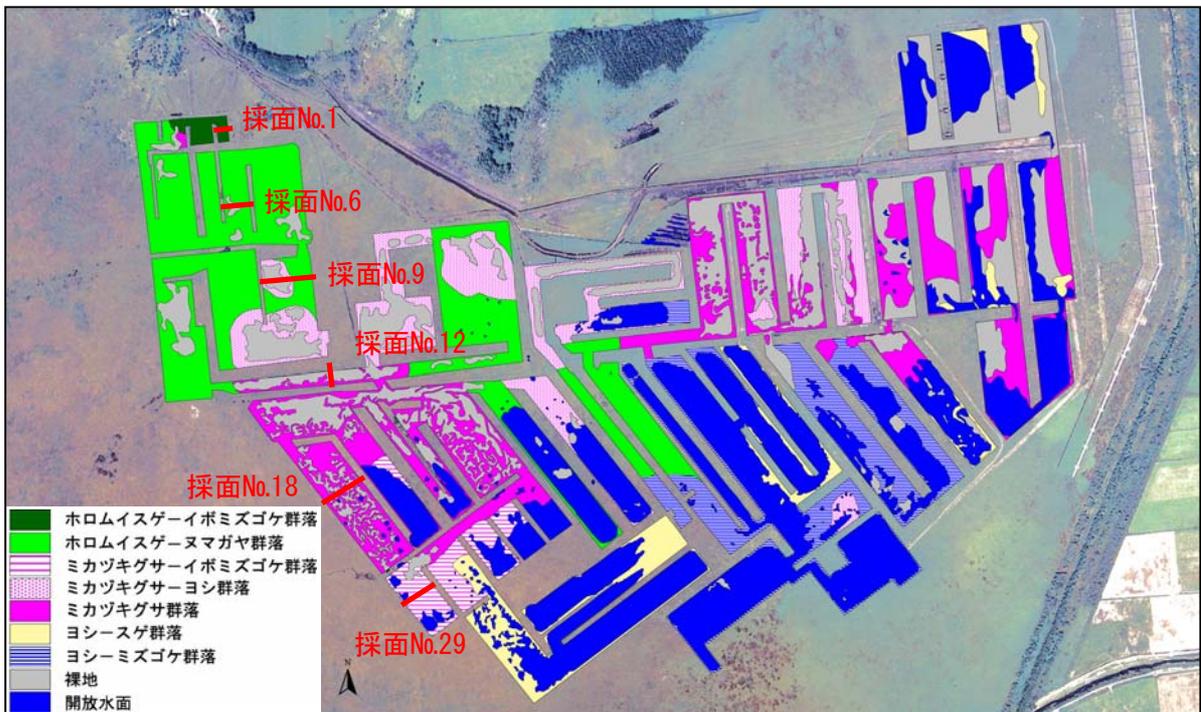
図 2.1.1 調査測線位置

各泥炭採面の概要を表 2.1.1 に、調査測線を図 2.1.1 に示す。

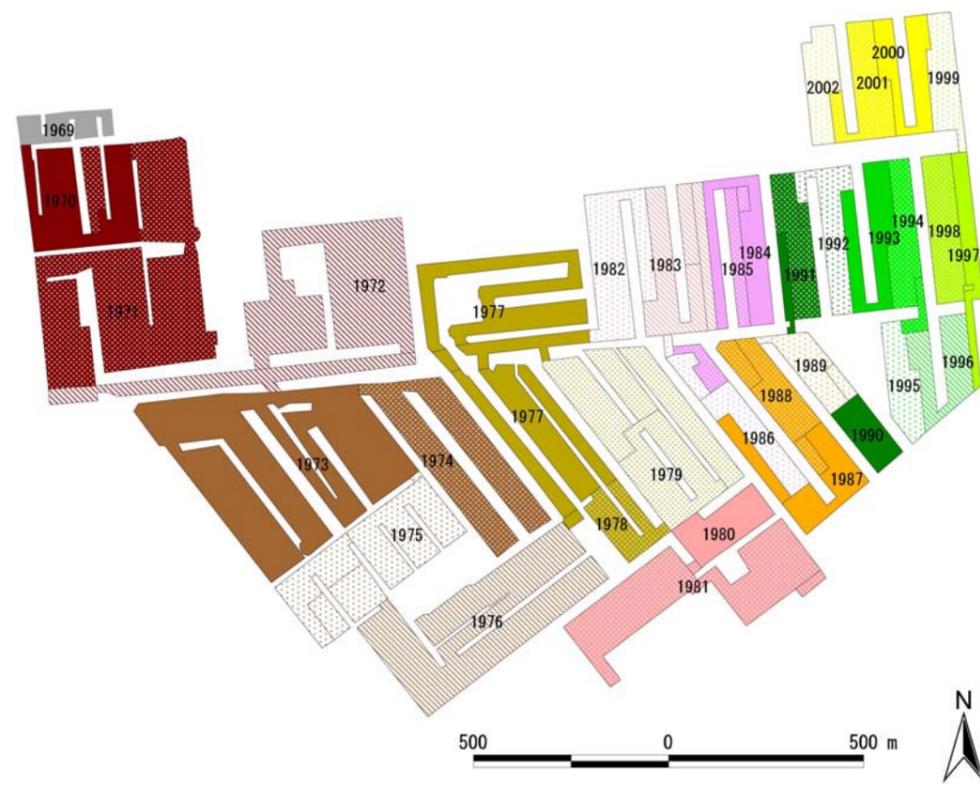
図 2.1.2 採掘地の開削年

泥炭掘削は、工場の近くから始められ徐々にその範囲を拡大していった（図 2.1.2）。採掘された泥炭は鑄鉄管を介して工場に圧送され、粉砕された後、濾過フィルターから漏れたものは、排水とともに明渠で採掘跡地に戻された。この排水明渠は、採掘の進行に対応して、何度か付け替えが行われた。図 2.1.3 は、1970 年、1975 年、1977 年、1984 年、1989 年、1993 年、2000 年の航空写真から、明渠が開削された年と戻された泥炭残渣などによって採面が閉塞した年を読み取って図示したものである。

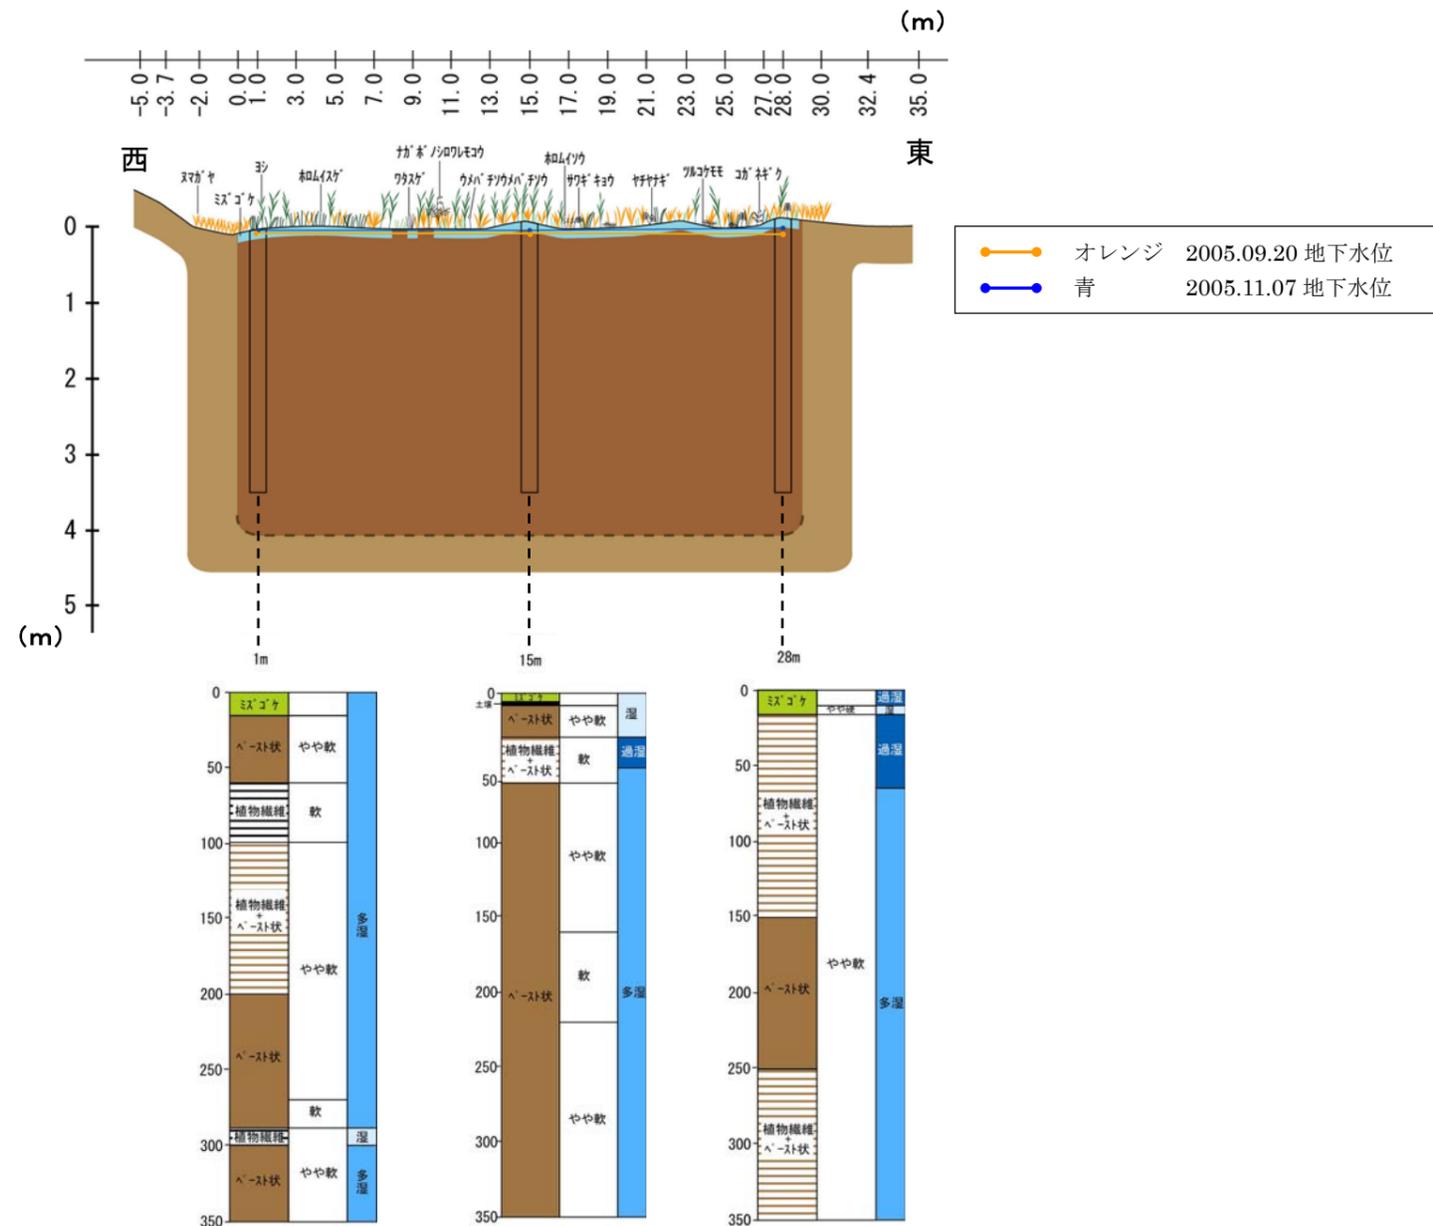
図 2.1.5 基盤構造と植生断面模式 (採面No. 1 測線)

ペースト状泥炭が 3.5m以上の深さまで厚く堆積している。ペースト状泥炭のみが堆積している箇所とペースト状泥炭と植物繊維が混在している箇所がみられる。

地下水位は G.L.-10cm 前後と高い。

ホロムイスゲイボミズゴケ群落が採面全体に分布している。採面の地表面は全体に過湿状態にあり、ミズゴケが繁茂している。その上に、ホロムイスゲ、ヌマガヤ、ヨシ、サワギキョウ、ナガボノシロワレモコウ、ツルコケモモ、ヤチヤナギ、他の採面ではほとんどみられないホロムイソウやウメバチソウなども生育している。

この採面は、1969年に採掘され、1970年に閉塞している。閉塞後7年を経た1977年には、部分的に植物群落が形成されており、18年を経た1988年には採面全体が植生に覆われている。35年を経た2005年現在には、高層湿原植生に近い植生が形成されている。環境条件が整えば、30年程度で採掘前の植生に近いレベルまで到達できることを示すものである。

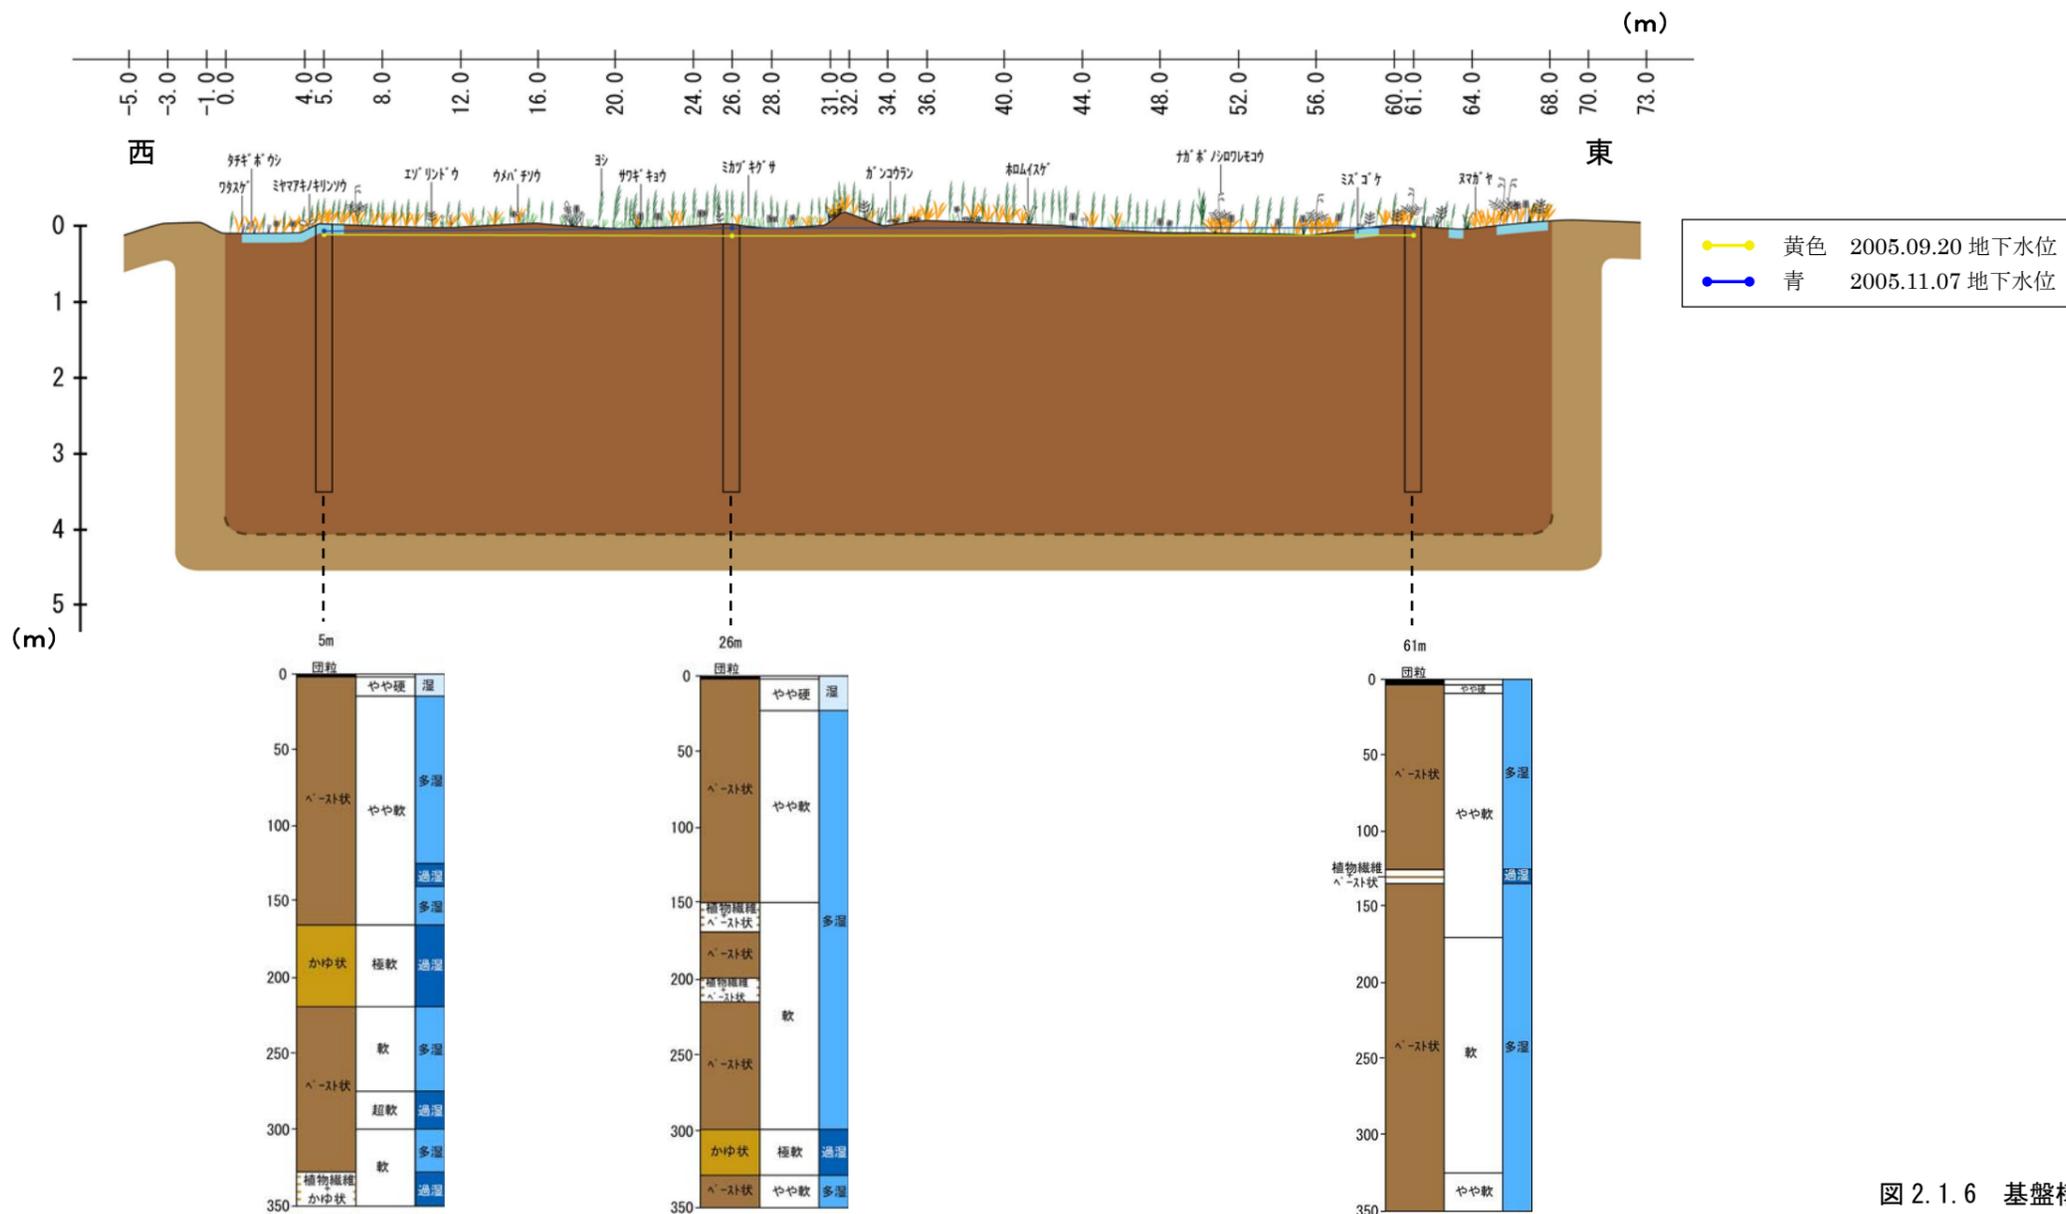
図 2.1.6 基盤構造と植生断面模式 (採面No.6 測線)

ペースト状泥炭が 3.5m以上の深さまで厚く堆積している。ペースト状泥炭のみが堆積している箇所とペースト状泥炭と植物繊維が混在している箇所がみられるが、採面No.1 と比べて、植物繊維の混入は少ない。なお、5 m地点では、深さ 150cm～220cm の間で過湿状態の帯水層がみられた。

地下水位は G.L.-10cm 前後と高い。

ホロムイスゲ-ヌマガヤ群落がほぼ一面に分布している。ヨシ、ヌマガヤ、ミカヅキグサが主に生育し、ホロムイスゲ、エゾリンドウ、サワギキョウ、ナガボノシロワレモコウなどが稀に生育している。採面の縁部は過湿状態になっており、ミズゴケも生育している。生育種数は 7～12 種であり、採面No.1 (12～14 種) に比べると少ないが、裸地がほとんどみられないほどに高い被度で植物が生育している。

この採面は、1970 年に採掘され、1975 年には閉塞している。閉塞後最低 2 年を経た 1977 年には、小規模な植生パッチが散在している。13 年を経た 1988 年には、これらのパッチがつながって、植生が繁茂している部分と裸地の部分が分かれていた。25 年を経た 2000 年には、ほぼ全面が植生に覆われている。採面No.1 に続いて植生が発達した段階にあると考えられる。

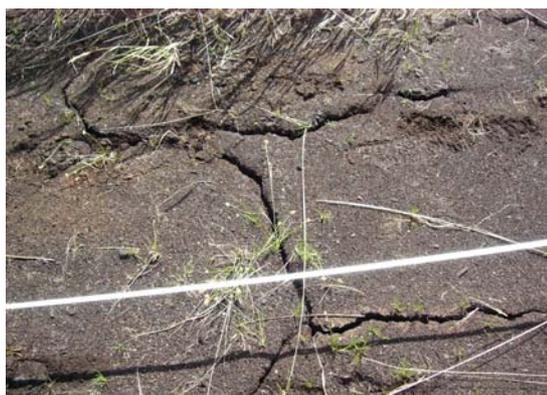
微地形との関係に着目すると、裸地では、例えば12m付近のように亀裂があると局所的に植物が生育している箇所が多くみられる。ミズゴケは窪地になっている箇所にみられる。

亀裂脇に生育するミカツキグサ

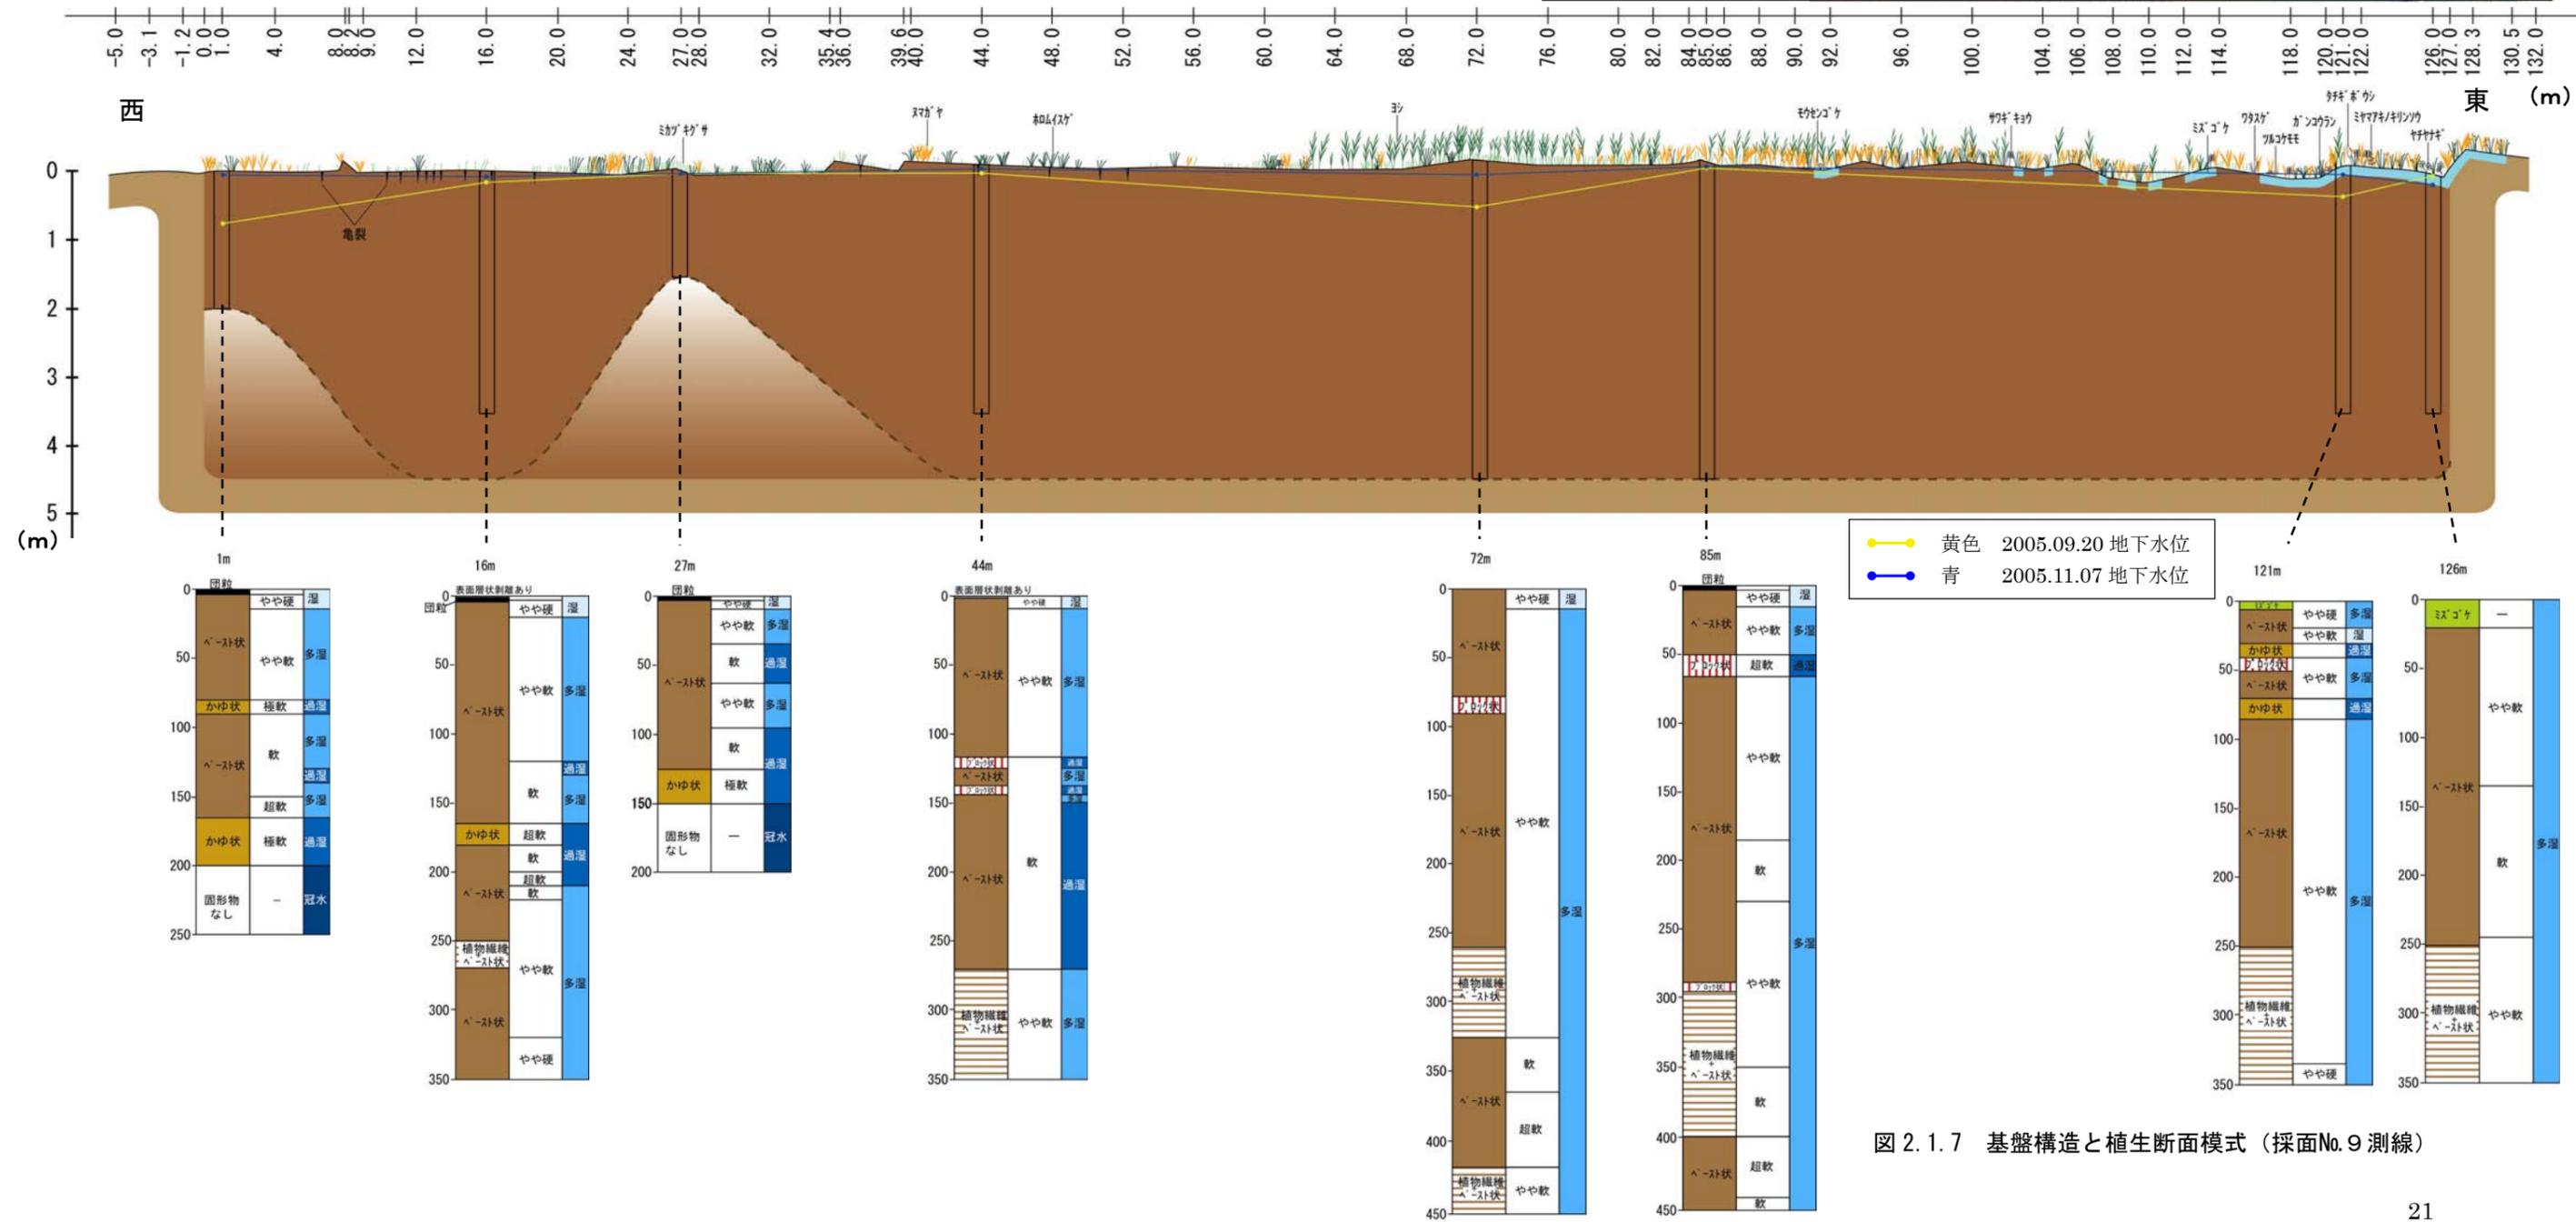
図 2.1.7 基盤構造と植生断面模式 (採面No.9 測線)

ペースト状泥炭が堆積しているが、厚く堆積している箇所と、薄い箇所がみられた。16m地点、44m地点、72m地点、85m地点、121m地点、126地点では、3.5m以上の深さで堆積していた。それに対して、1m地点では層厚が2m、25m地点では1.5mと薄く、それより下では固形物は採取されなかった。なお、これより下層は、ピートサンプラーでは固形物は採取されなかったものの、昨年度の他の採面での水深計測時に水中にブロック状泥炭が浮遊しているのを観察したことから、同様にブロック状泥炭や細粒物が薄い密度で浮遊していると考えられる。

地下水位は、9月20日はG.L.-5~70cmと地下水位の変動の幅が大きいこと、11月7日はG.L.-10cm前後と高いことが観察された。

採面の東側に向かうほど植生遷移が進行している傾向がみられる。西縁から60m地点までの間は植物が少なく、これより東側の縁(127m)までは植物が高い被度で繁茂している。

13年を経た1988年も同様の状況である。25年を経た2000年には、これらのパッチがつながって植生が広く覆っているが、一部に裸地が残っている。測線上では、西半分が裸地、東半分が植生に覆われている。この採面は、採面No.6とほぼ同時期に採掘と閉塞を経ているが、やや植物の侵入・定着が遅れているといえる。

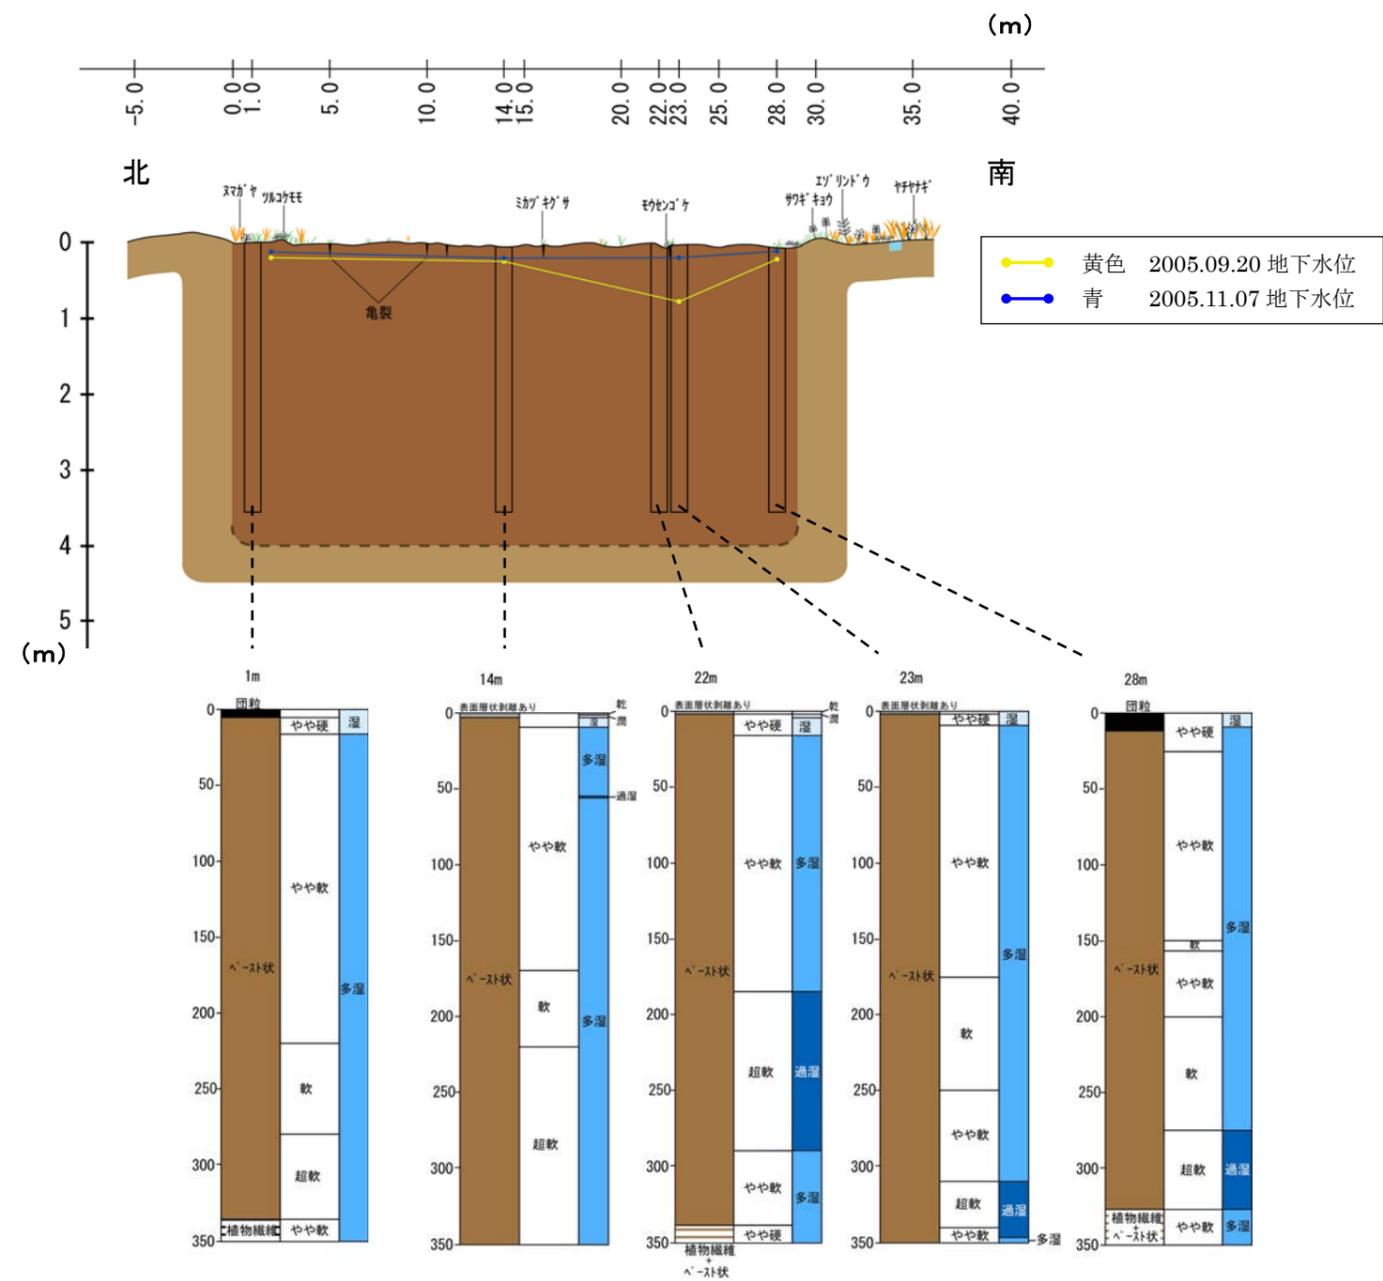
図 2.1.8 基盤構造と植生断面模式 (採面No. 1 2 測線)

ペースト状泥炭が 3.5m以上の深さまで厚く堆積している。ほとんどの調査箇所では純粋なペースト状泥炭が堆積しており、植物繊維の混入はほとんど見られなかった。

地下水位は、9月20日は G.L.-14~74cm と地下水位の変動の幅が大きいこと、11月7日は G.L.-10cm 前後と高いことが観察された。

裸地が広がり、縁辺にわずかにミカヅキグサ群落が分布している。北縁から4mまではミカヅキグサが密生し、4~27mは裸地であり、ごく稀にミカヅキグサあるいはヌマガヤが単体で生育している。27~29mは、ヌマガヤが密生し、ミカヅキグサ、ホロムイソグサなどが生育している。

この採面は、1972年に採掘され、1975年には閉塞している。閉塞後2年を経た1977年、13年を経た1988年ともに植生はほとんどみられない。30年を経た2005年でも、ほとんど裸地状態である。この採面は、採面No.6、9とほぼ同時期に採掘と閉塞を経ているが、植物の侵入・定着がほとんど進んでいない。植物の生育を阻害する要素を最も有しており、泥炭採掘跡地で植生を復元する際に生育阻害要因の解明と対策を検討する際に着目すべき採面である。

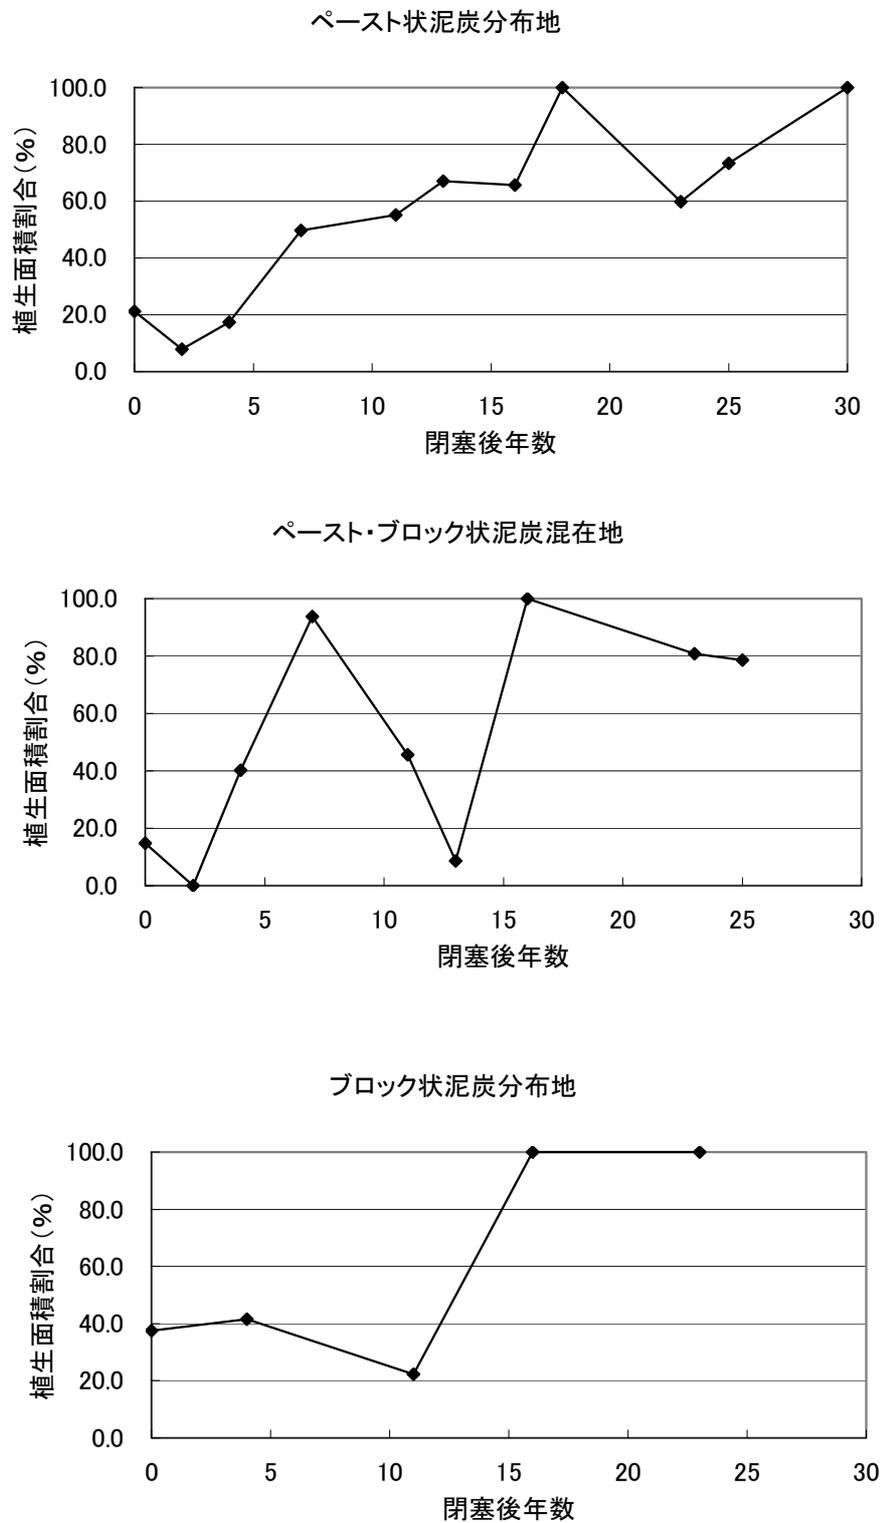
図 2. 1. 13 泥炭採掘跡地全域における閉塞後年数と植生面積割合の推移

ペースト状泥炭の分布状況が異なる立地毎に、閉塞後年数と植生面積割合の変遷を図 2.1.13 に示した。これから読みとれる植生の変遷の傾向を以下に述べる。

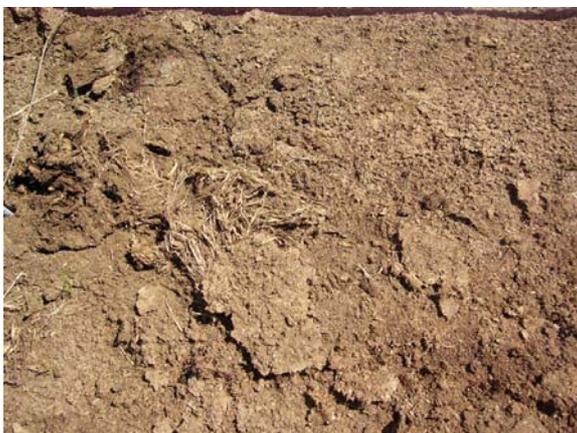
泥炭は乾燥すると水分を吸収しにくくなることが知られていることから、泥炭の表層が乾燥・分離すると、20cm程度の深さに土壤の水分が十分にあっても、植物の発芽時や幼個体が必要とする水分が得られない可能性がある。以上のことから、表層の水分条件は、種子の発芽や幼植物の生育に重要な要因であると思われる。

表層の剥離。発芽後に枯死したと思われる幼植物の遺体がみられる。

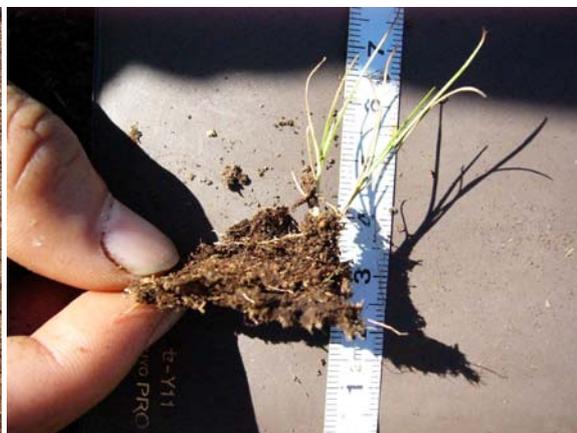
剥離した表層に生育していた幼植物
深さ 5 mm 程度で根が横走していた

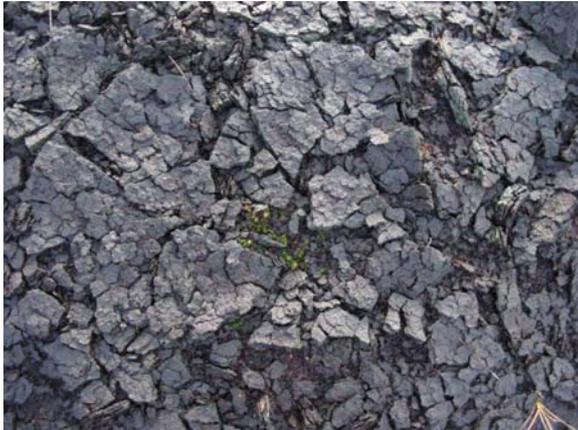
水溜りが乾いた跡。亀甲状に表層が割れている。

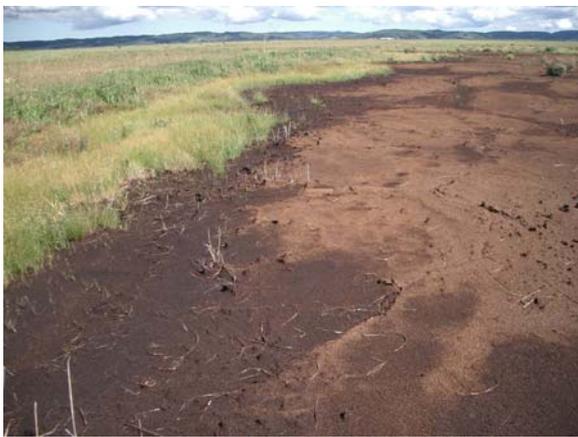
乾燥化が進むと最後まで水分が残る微低地や水面が現れる亀裂の縁は、乾燥時にも表層が湿っており、水条件に恵まれている。また水に運ばれてきた種子も集まりやすく、温度も極端に上昇しないことからこのような場所で発芽した植物は定着しやすいと考えられる。

採面の縁部が乾燥時に最後まで水分が残っており、その範囲に沿って植物群落が分布しているようにみえた

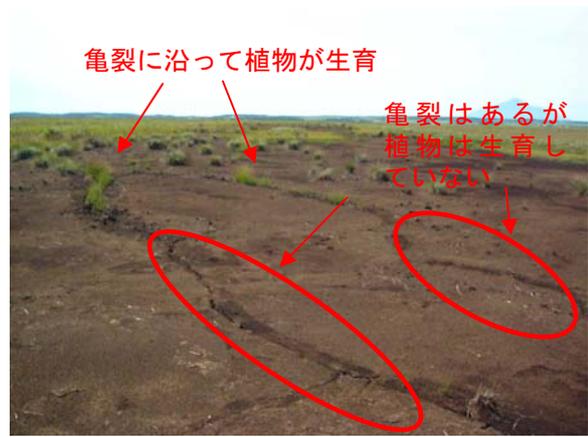
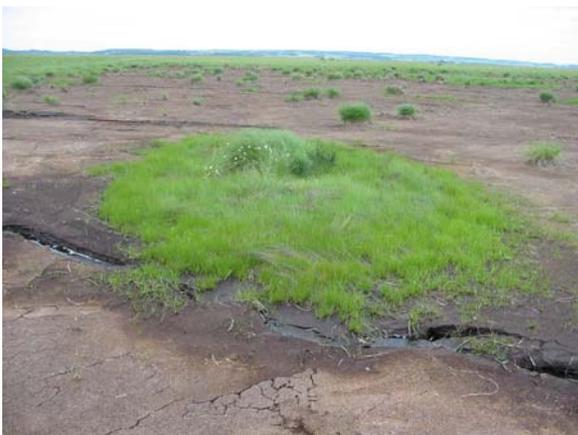
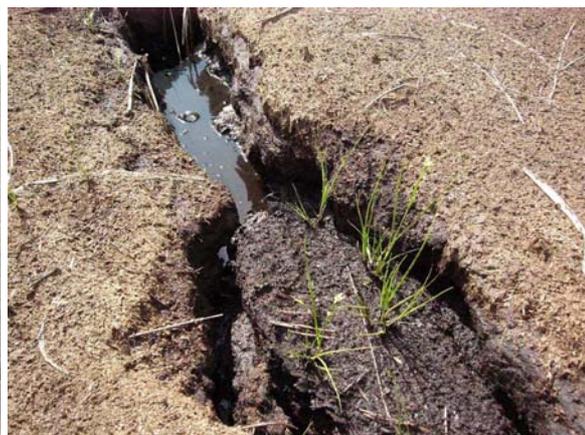
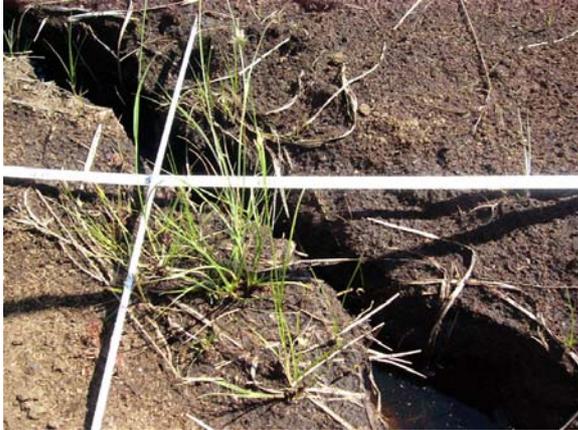
亀裂にそって分布する植物（奥）。ただし、亀裂上でも植物が生えない箇所（手前）も多い。

亀裂にそって分布する植物

亀裂にそって分布する植物。植物が生えている箇所は湿っている。

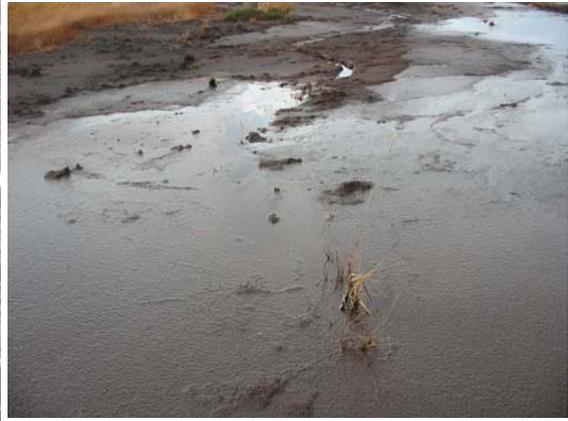
手前の植物は、地表に亀裂は見えないが、奥に見える亀裂の先端にあたる位置に生育している。この層厚は薄く、直ぐ下に水面がある。

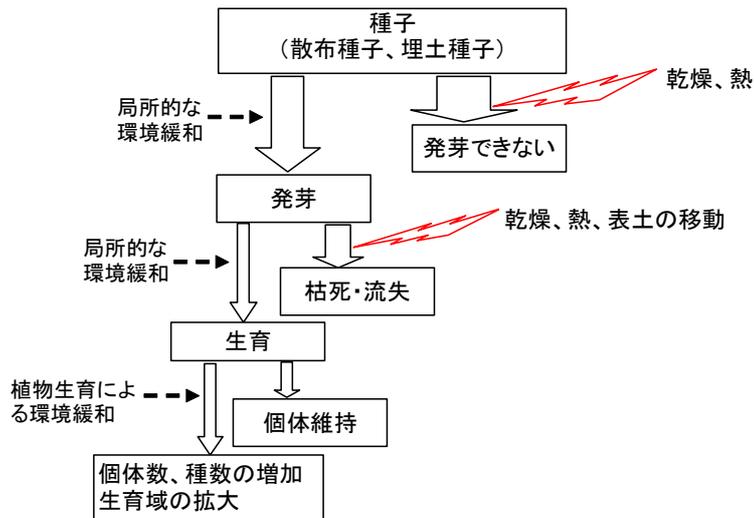
図 2.1.17

- ・ ペースト状泥炭が厚く堆積した採面では、植物の生育は地表の条件に影響される。
- ・ 地表には、①表層が恒常的に攪乱を受け不安定である、②乾燥すると物理構造が変化して幼植物が利用する表層数 cm の土壌の水分が枯渇する、という大きな阻害要因がある。なお、泥炭は黒褐色なので、晴天時には地表温度が高くなり、阻害要因の一つになる可能性もある。
- ・ 植物は、上記阻害要因を緩和させる条件を持っている場所で生育する。採面の縁（周囲からの水の浸出、降雨後の水が残りやすい）、亀裂（水面が現れ周囲が湿潤になる）、窪地（降雨後の水が残りやすい）などがこのような条件を持つと考えられる。
- ・ 一度植物が定着すると、蒸発が抑えられ湿潤状態が保たれる、根茎によって表層の流出が抑制されて安定するなど環境改善の好循環が生まれ、そこを拠点に分布域の拡大、植生遷移が進行する。

水面閉塞後の採面（泥炭が厚く堆積している場合）における植物定着の機構

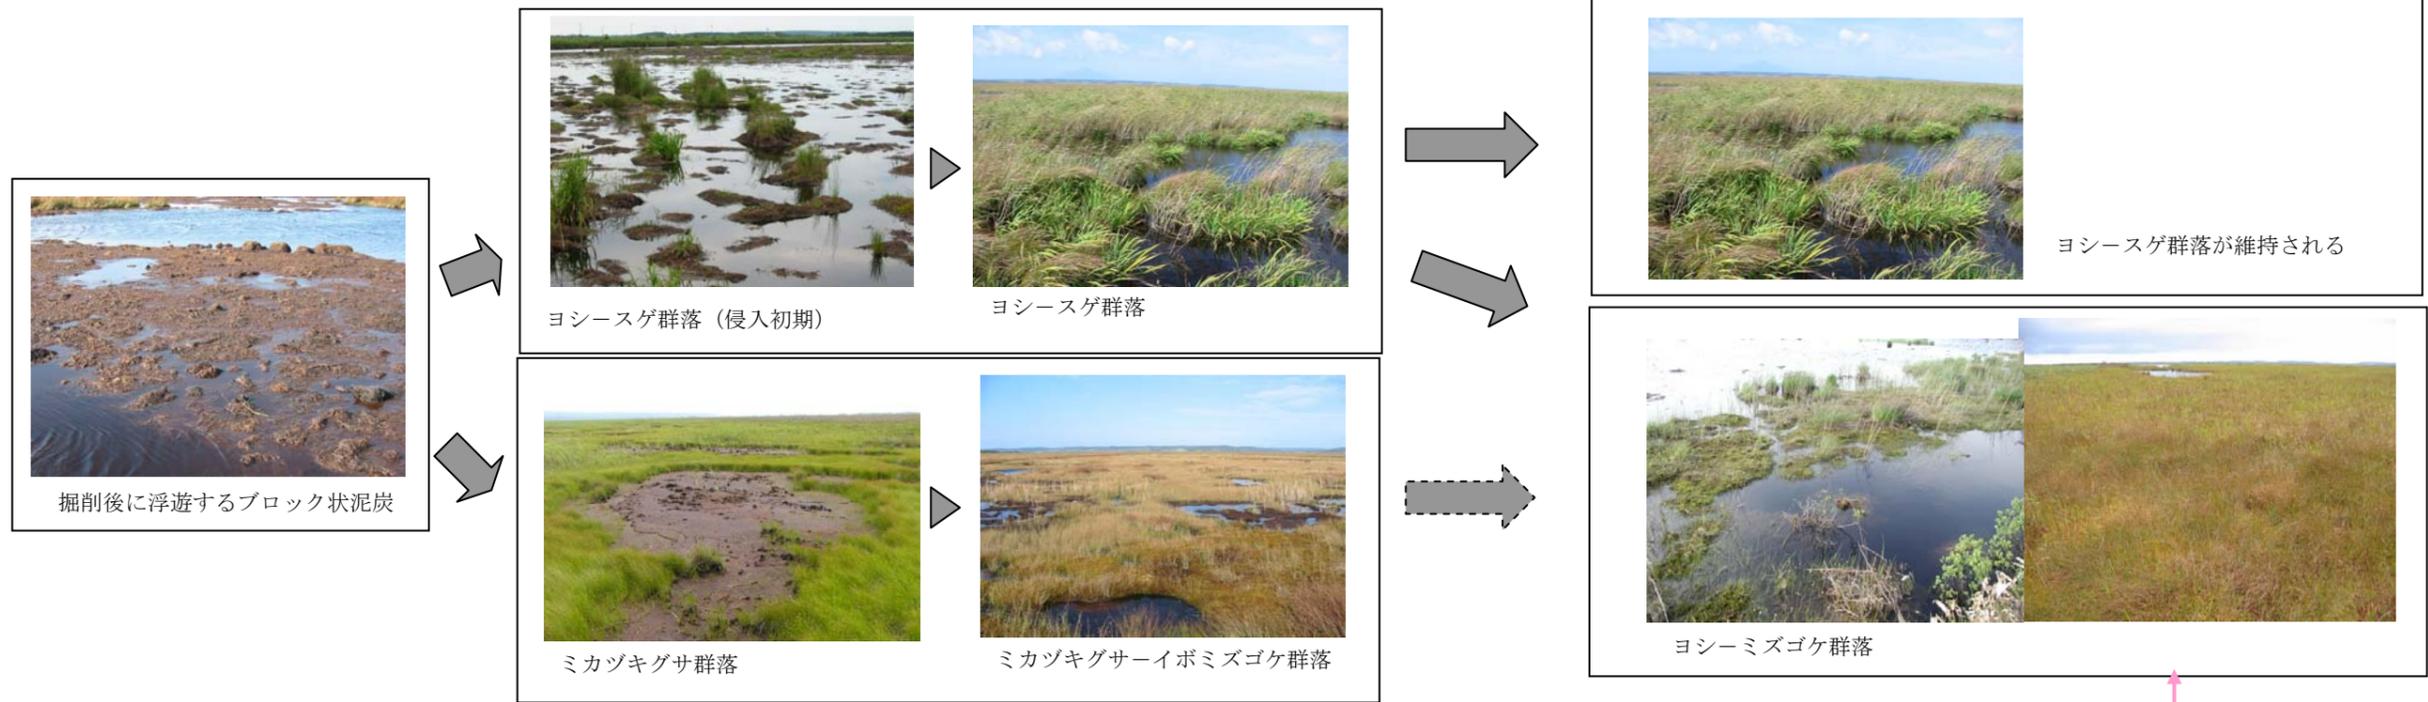
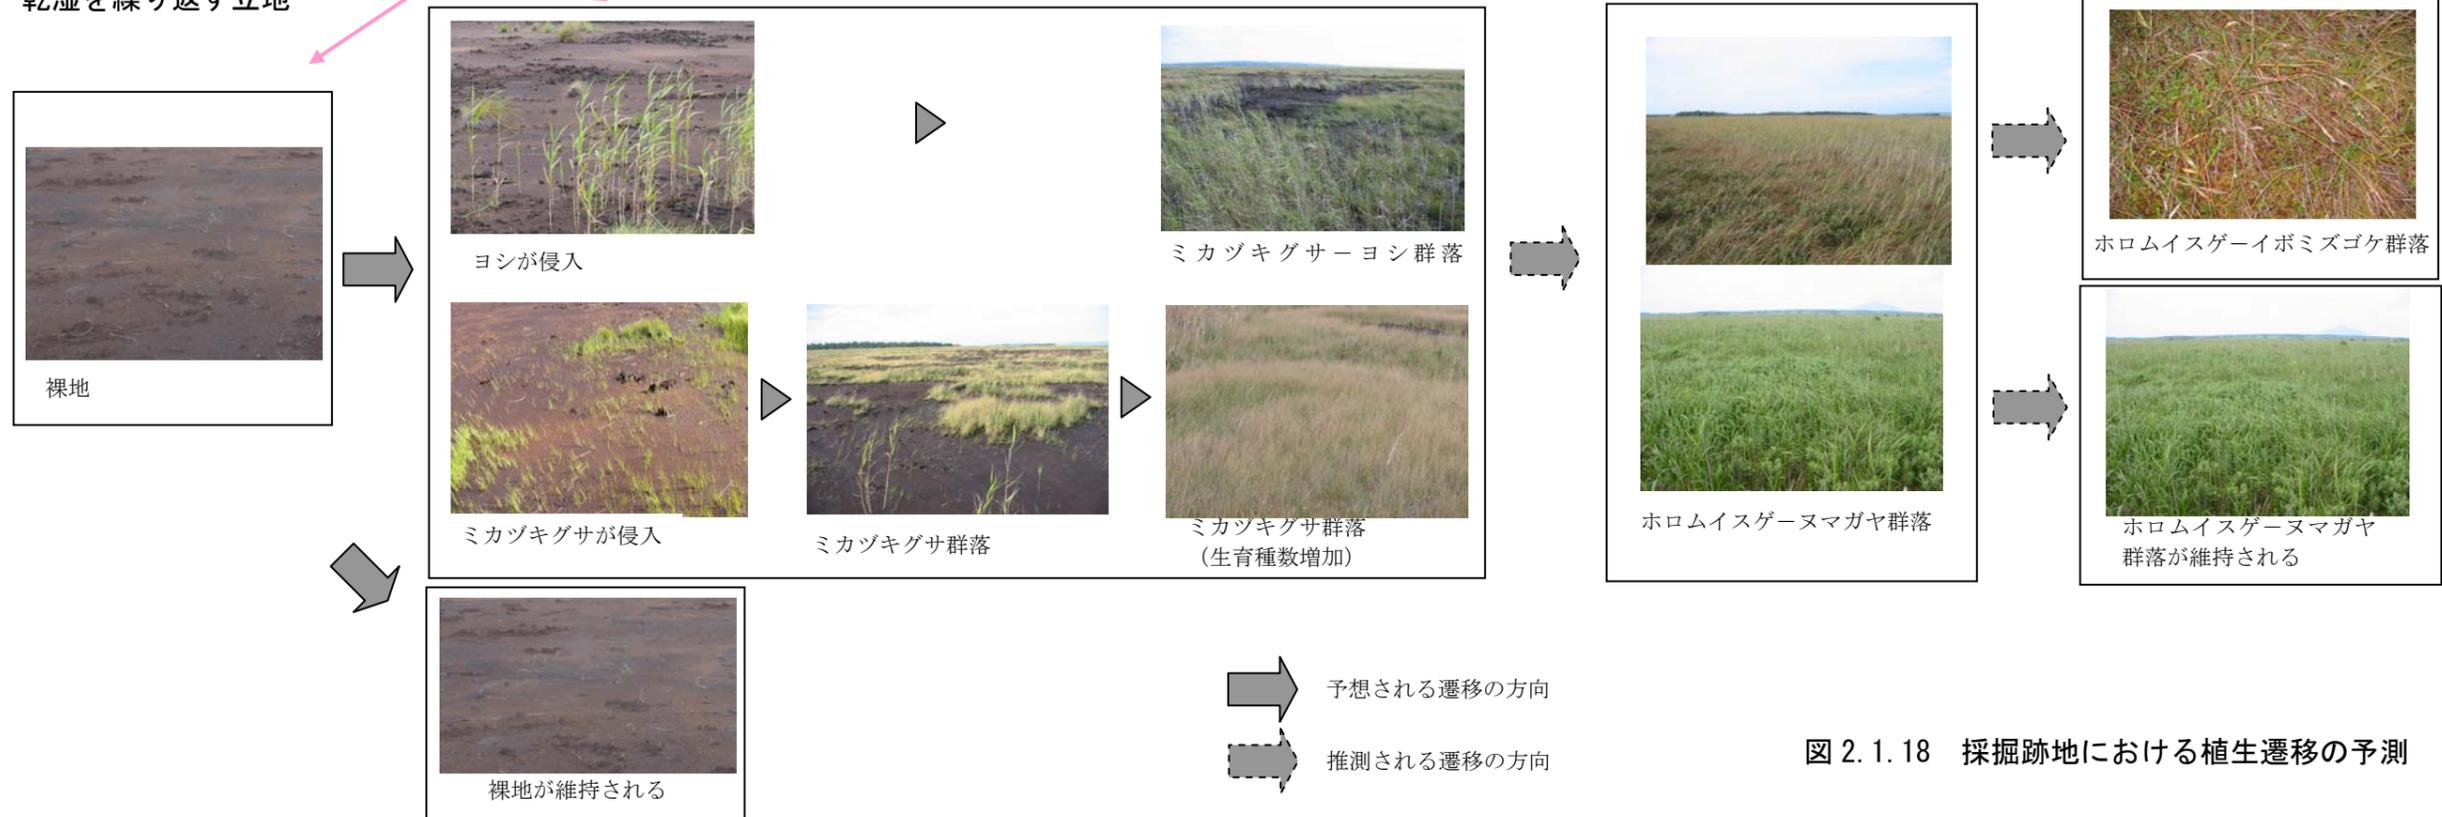
図 2.1.18 採掘跡地における植生遷移の予測

水条件に恵まれているため植物の侵入後の分布面積の拡大は比較的早い

約30年を経てもこの段階で留まっている箇所もある

厳しい環境条件にあるので植物の侵入・定着には長期を要する場合が多い

早い所では約30年でこの段階に達する
