平成 17 年度 サロベツ自然再生事業
再生計画・技術手法検討調査

報 告 書

環境省北海道地方環境事務所
アジア航測株式会社

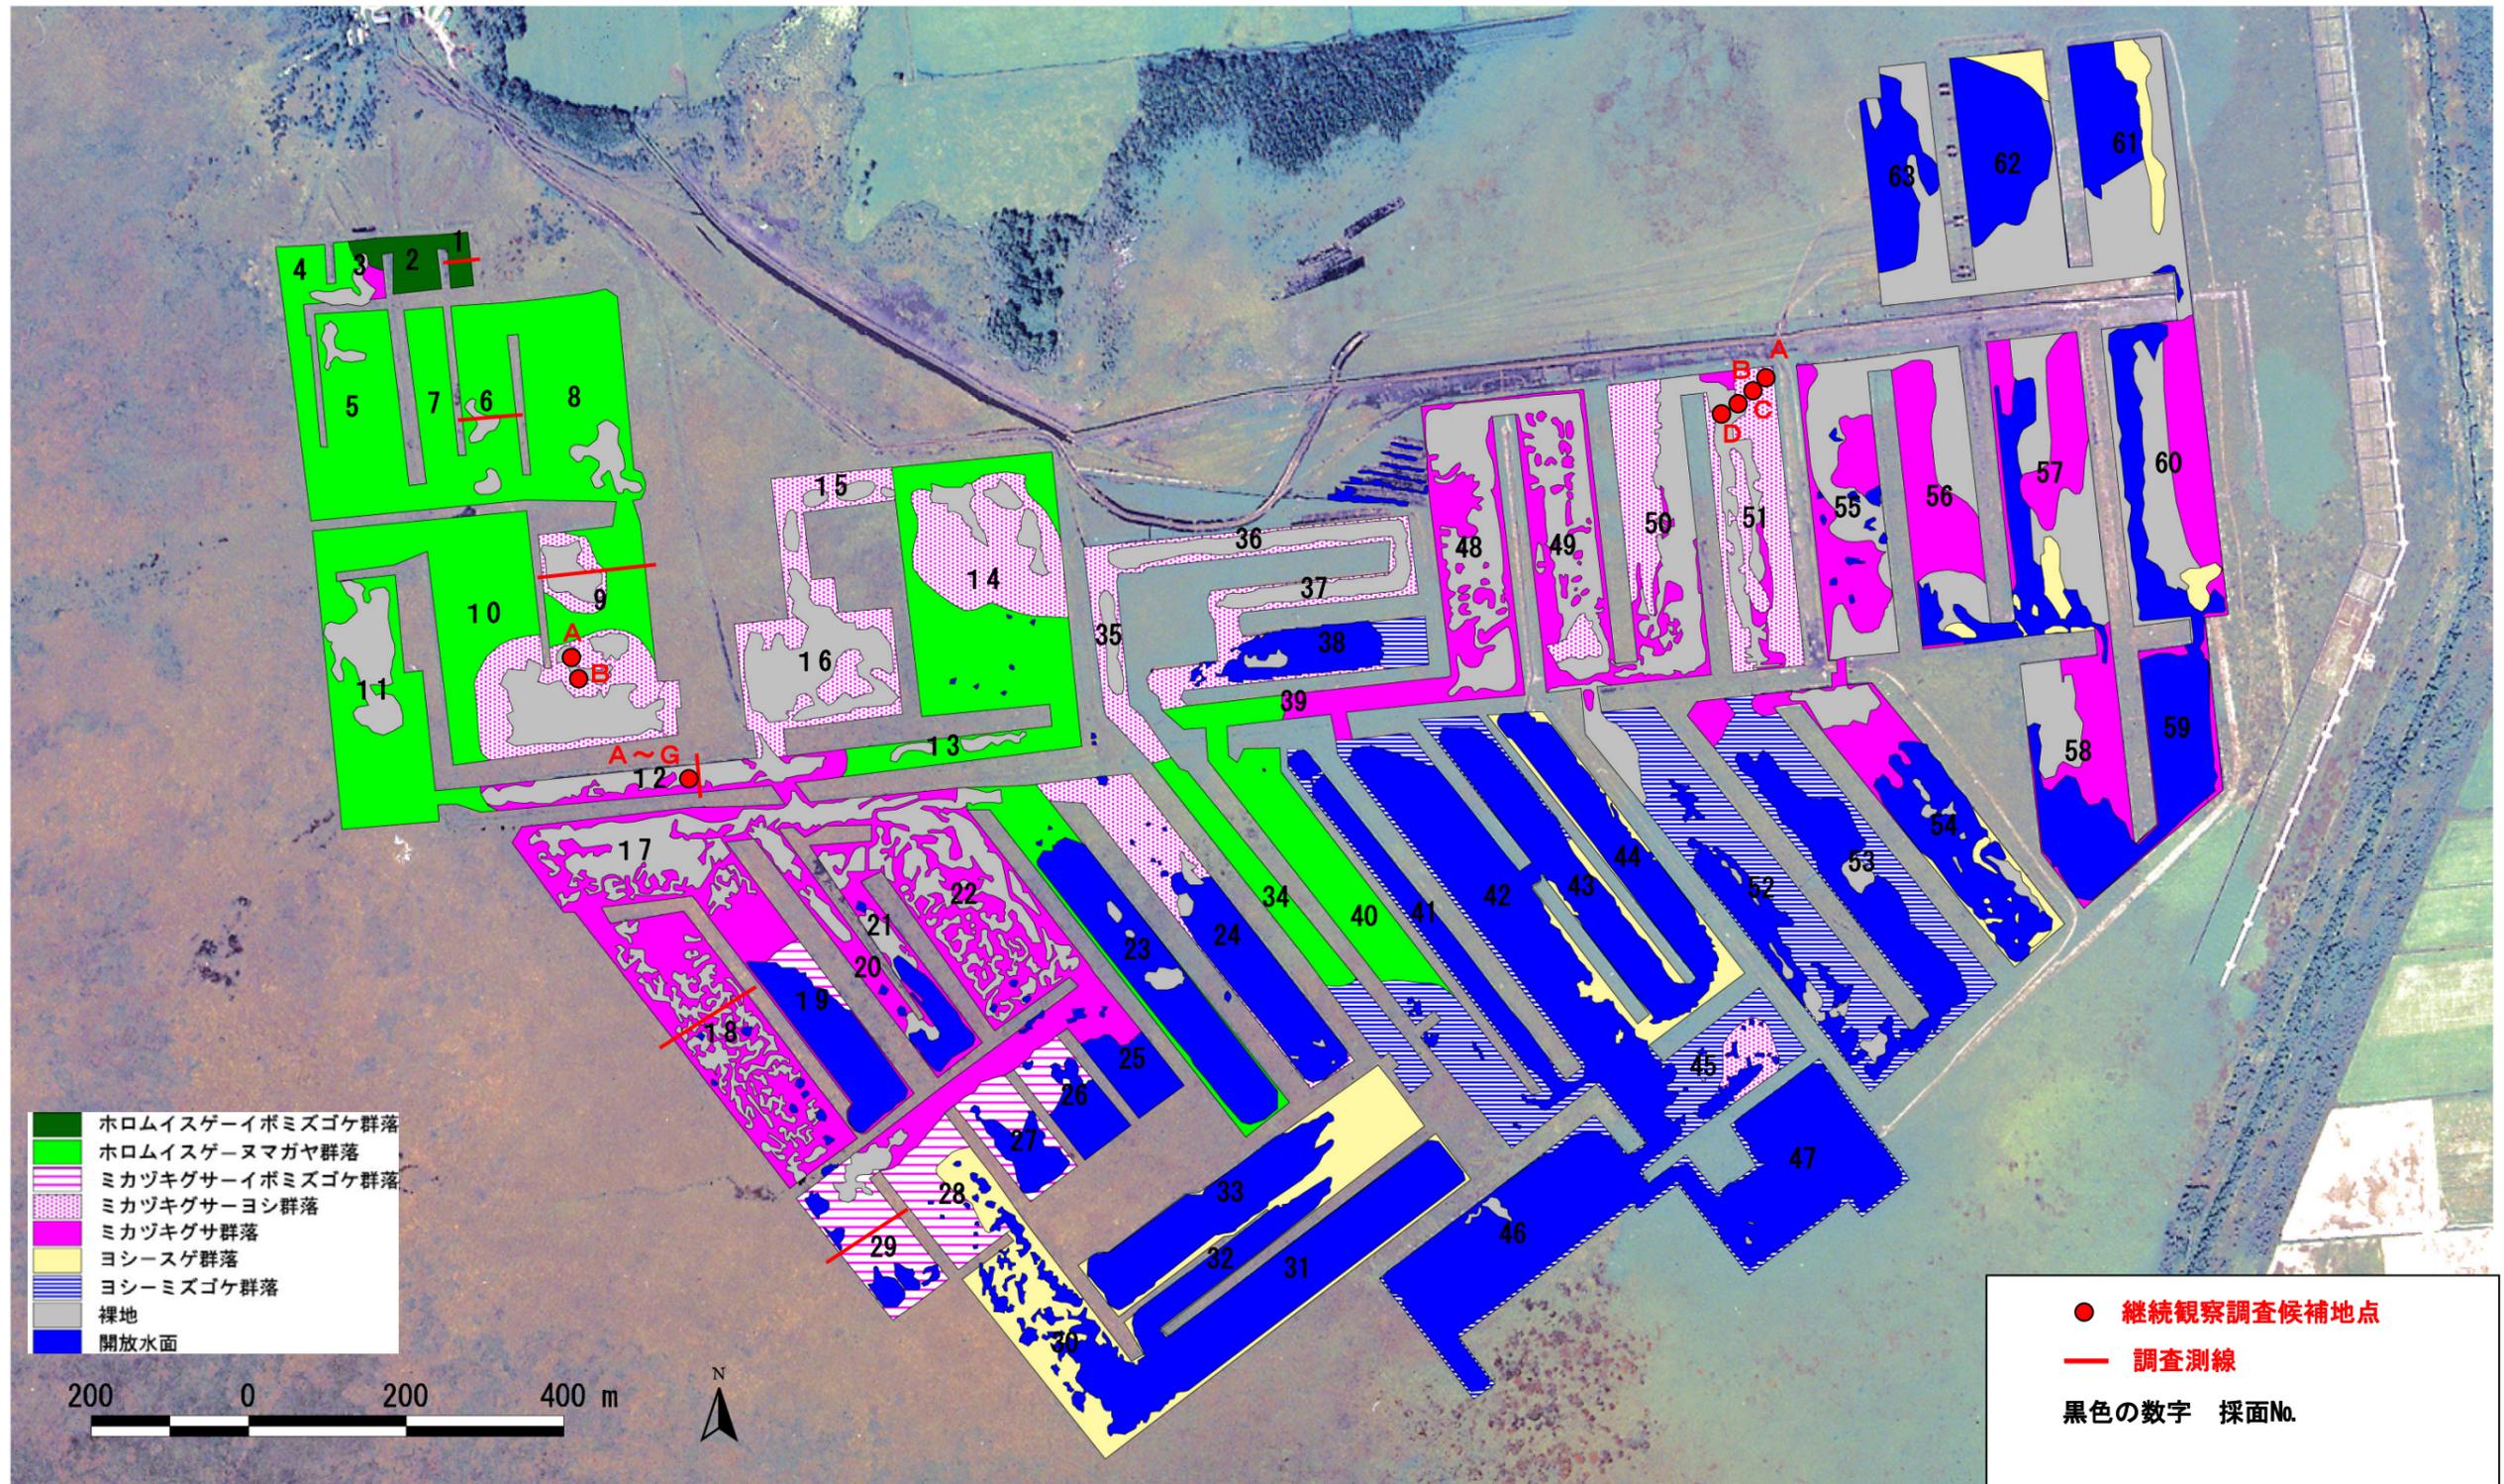
図 2. 2. 1 継続観察調査候補地点

必要な知見を得るには、様々な立地条件や植生の箇所を継続観察することが有効である。そこで、現地を踏査して、裸地や植物分布範囲の最前線などをその候補地として選定した。これらの地点の位置を図2.2.1に、概況と観察の視点を以下に示す。

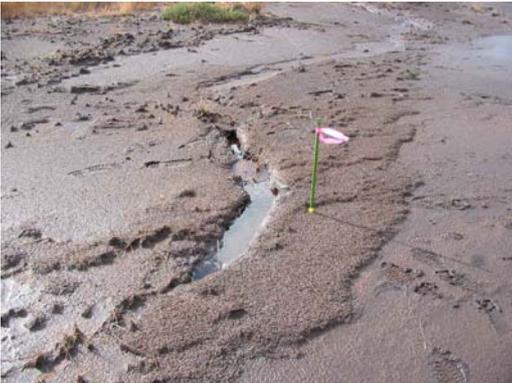
亀裂の脇。湿潤条件にあるが、植物が生育していない。このまま植物の定着がないのかを観察する。

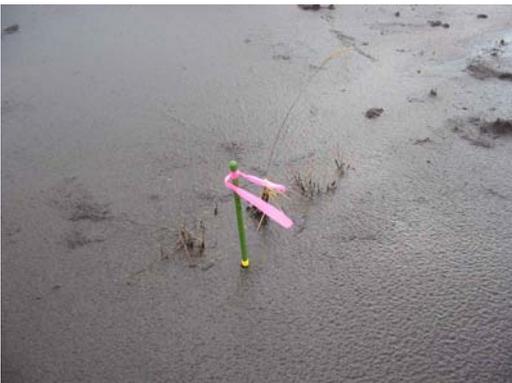
地点Dの亀裂の最先端。浮島の厚さは薄い。乾燥時は水面が見られないが、降雨時は水みちとなっており、そこに植物が散生している。今後の植物の定着・分布拡大状況を観察する。

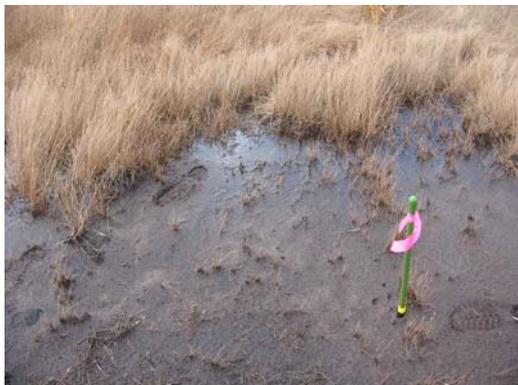
採面の縁部に密生するミカヅキグサ群落の最前線。今後、個体密度、分布範囲が増加するのかを観察する。

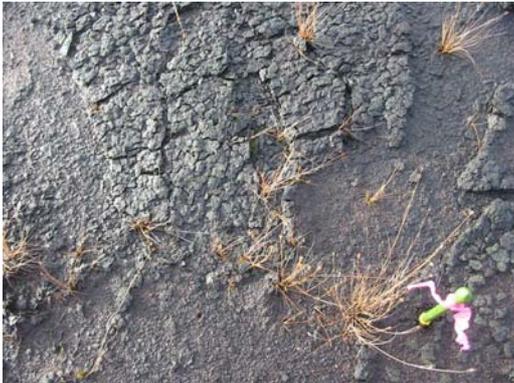
採面の中心部にある大きな水溜り跡の中央部。亀甲模様の表層剥離がみられ、ミカヅキグサがわずかに生育している。今後、個体密度や生育種が増加するのかを観察する。

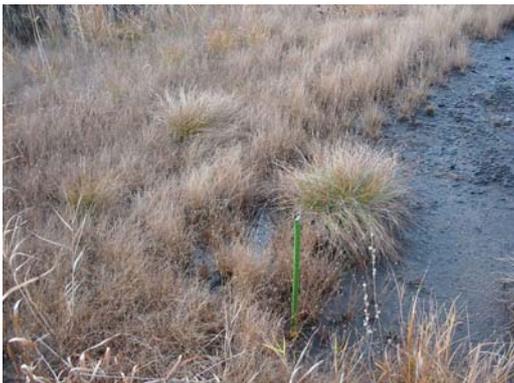
水溜り跡の最前線。地点Bの対岸にあたる。ホロムイスゲとミカヅキグサが多く生育している。今後、個体密度や生育種が増加するのかを観察する。

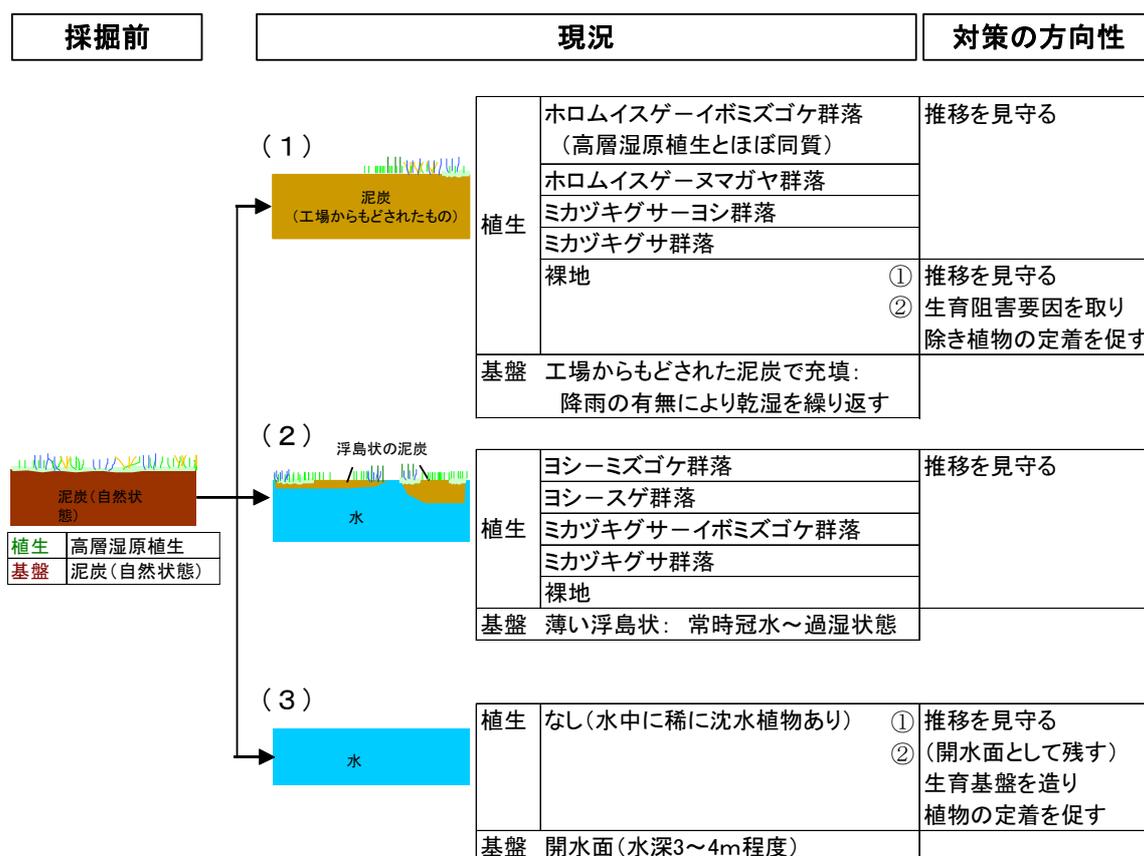
図 2.3.1 基盤・植生の変化と対策の方向性

泥炭採掘跡地には、採掘前は高層湿原植生が広がっていた。採掘後は、工場から戻された泥炭の堆積状況によって、植物の生育基盤の状況は大きく3つのタイプに分かれ、それぞれ異なる植生遷移が進んできたものと推定される。

3つの基盤タイプにおける現況と対策の方向性を図2.3.1に示す。これらは、予備的試験により知見を得た上で、具体的に検討していくことが望ましい。

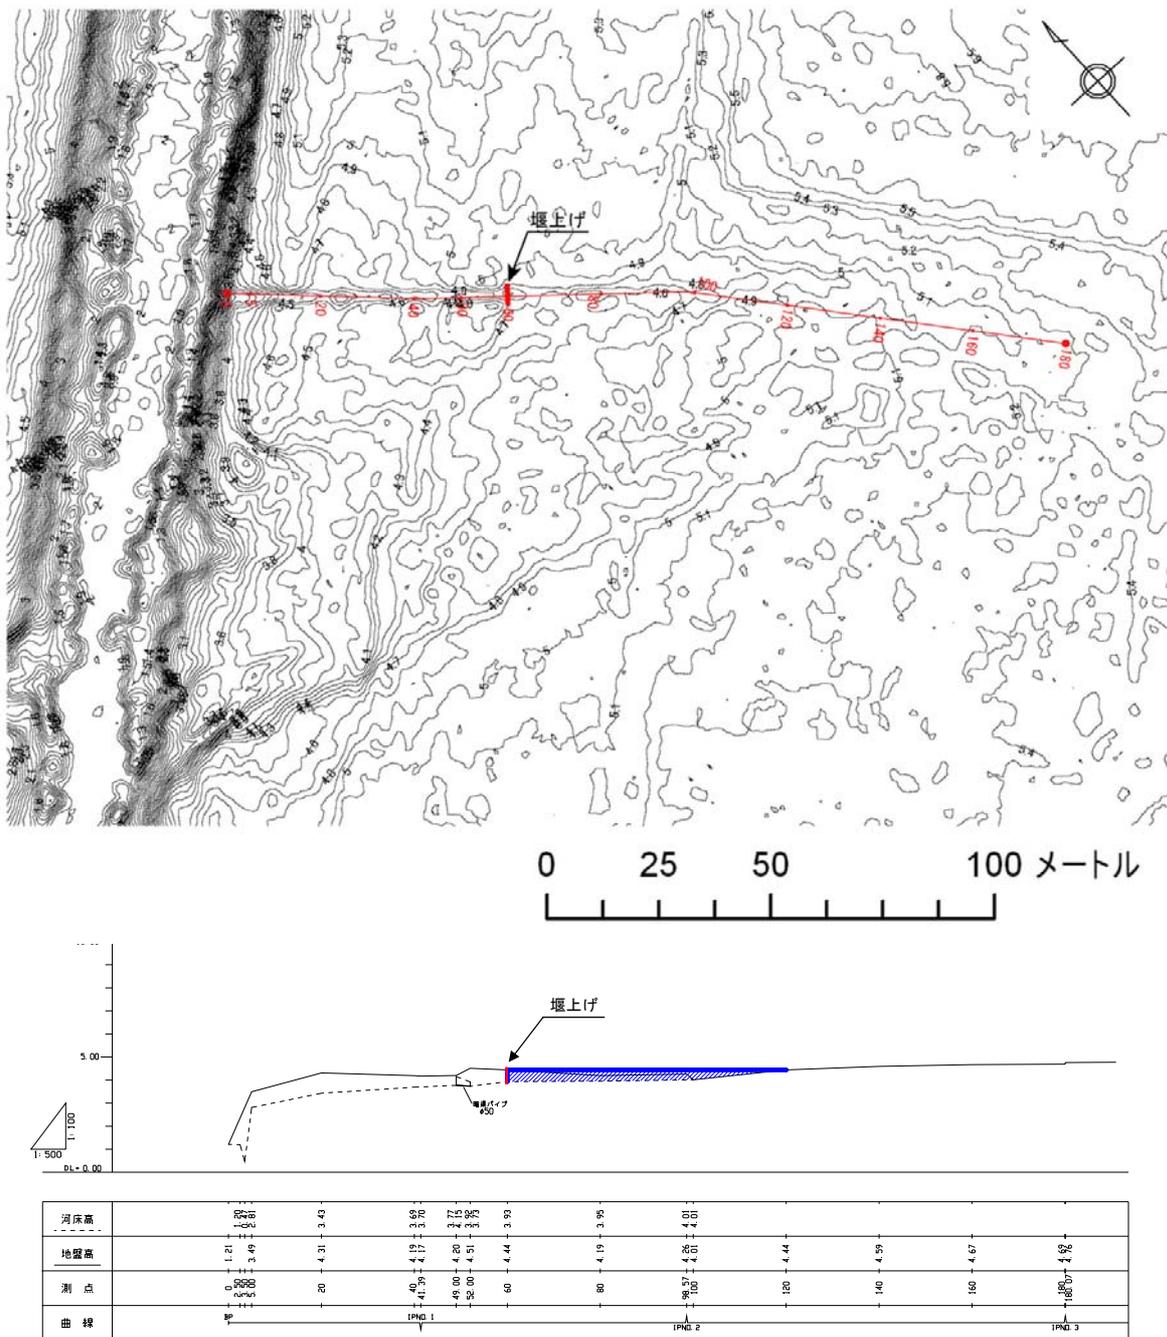
図 3.1.4 水抜き水路3の堰上げ計画図（平面および縦断）

水抜き水路3においては旧河川跡という潜在的な排水経路があるため、水路の堰上げのみでは湿原奥部の乾燥化抑制には寄与しないと考えられる。ただし、水抜き水路が旧河川跡から放水路に水を逃がすバイパス的な働きをしている可能性があるため、これを抑制することを主眼に、図 3.1.4 に示すとおり、放水路から 60m の地点に堰板を1箇所設け、水抜き水路の底から 50~60cm 程度湛水させる。なお、両岸ぎりぎりまで堰上げる計画であるが、河川跡への溢水が顕著にならない程度に現地の状況を見て堰高を調整するものとする。

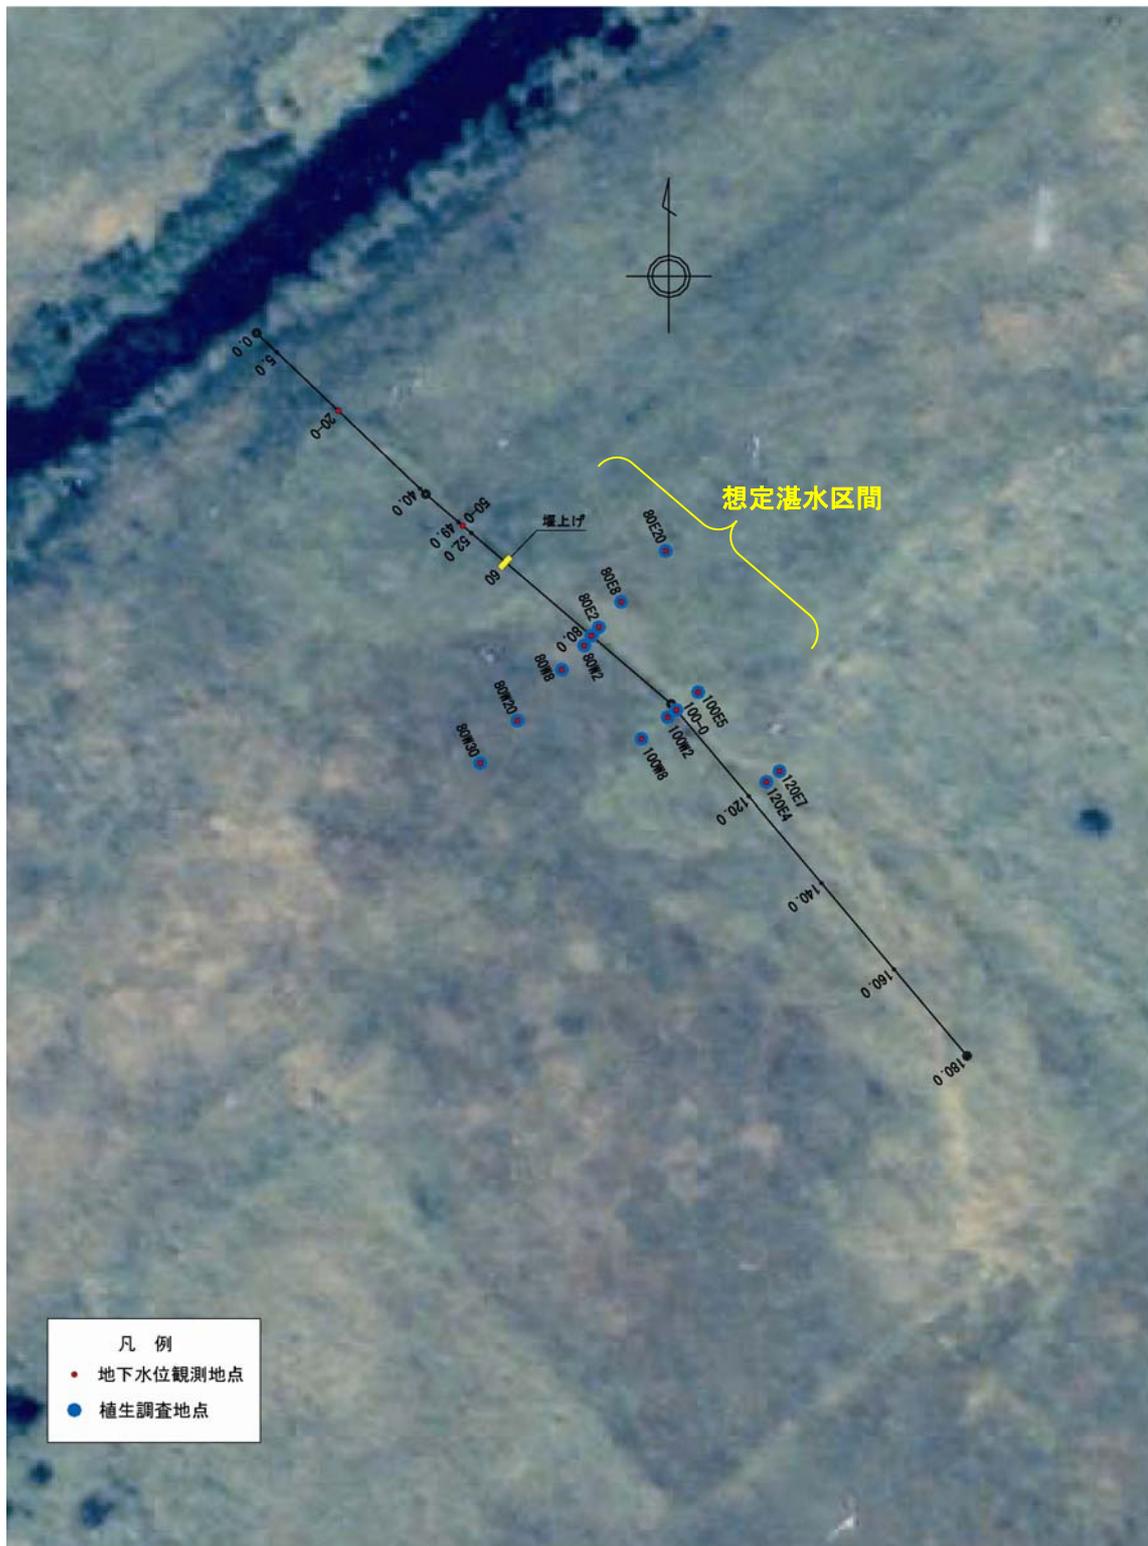
図 3.1.5 水抜き水路 3 のモニタリング地点

堰上げによる湛水域が狭く、また旧河川跡方向に地下水が流動しやすい地盤性状であることが想定されるため、湛水区間の左岸側（河川跡側）を中心に図 3.1.5 のように地下水位観測地点と植生調査地点を配置した。また、堰を越流する流量について定期的な計測を行う。

80m測線は、堰上げ予定地の約 20m上流にある。明確な流路があり、流路に沿って乾燥傾向の植生もみられ、堰上げによって水位が上がればその変化を捉えやすい位置として設置した。

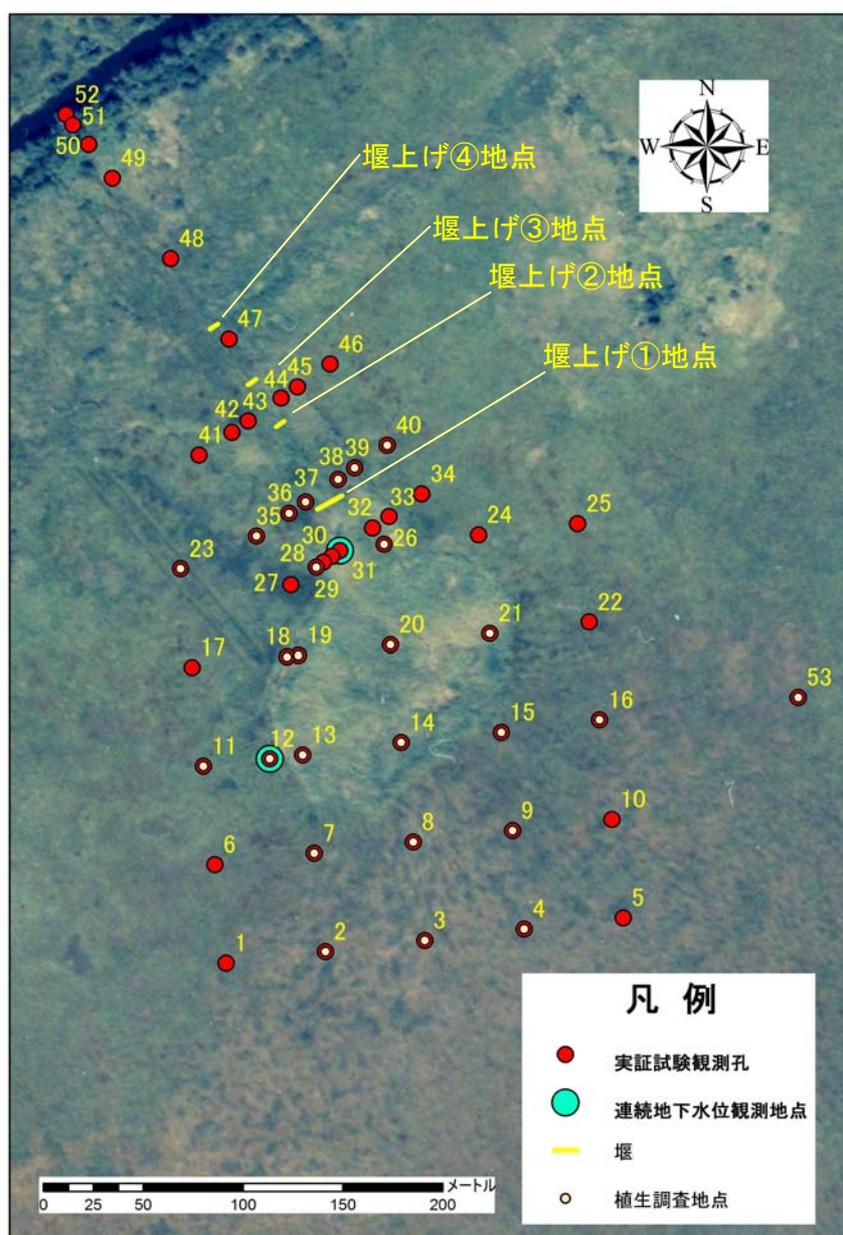
図 3.2.2 水抜き水路1地区の地下水位観測網

実証試験地では、2004年10月から堰上げによる湿原地下水位への効果を確認するための地下水位観測孔を設置し、事前調査として一斉測水と連続地下水位観測を実施している（図3.2.2及び図3.2.3）。なお、2005年11月の観測は、11月26日に実施し、堰上げの数日後ではあるが部分的に地下水位の上昇が認められた。

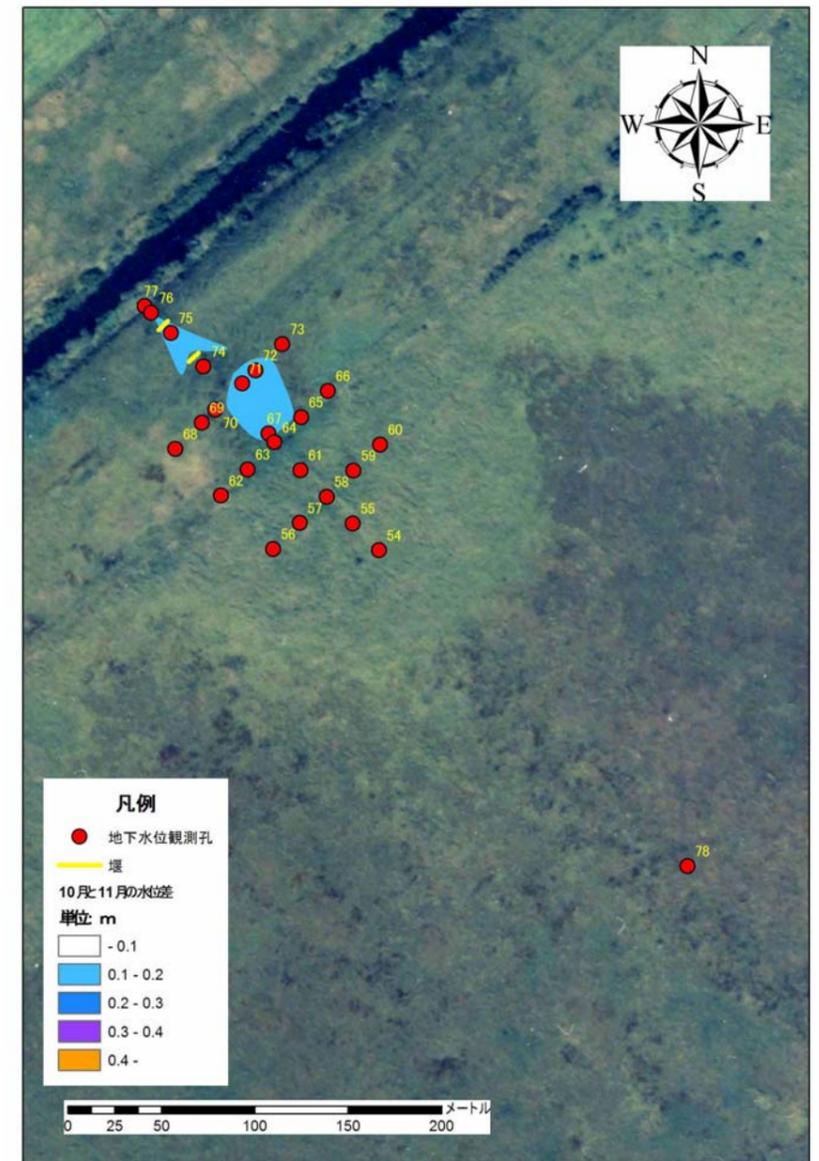
図 3.2.9 水抜き水路 2 における 2005 年 10 月と 11 月の水位差
の分布図

また、堰上げ前後の水位差(図3.2.9)では、堰上げ地点の周辺と水抜き水路上流部の東側に主な水位上昇箇所がみられた。これは、仮排水路の構造が西側に比べて東側に深く連続しており、堰上げによる水抜き水路の湛水が、主に東側に広がったことが原因と考えられる。

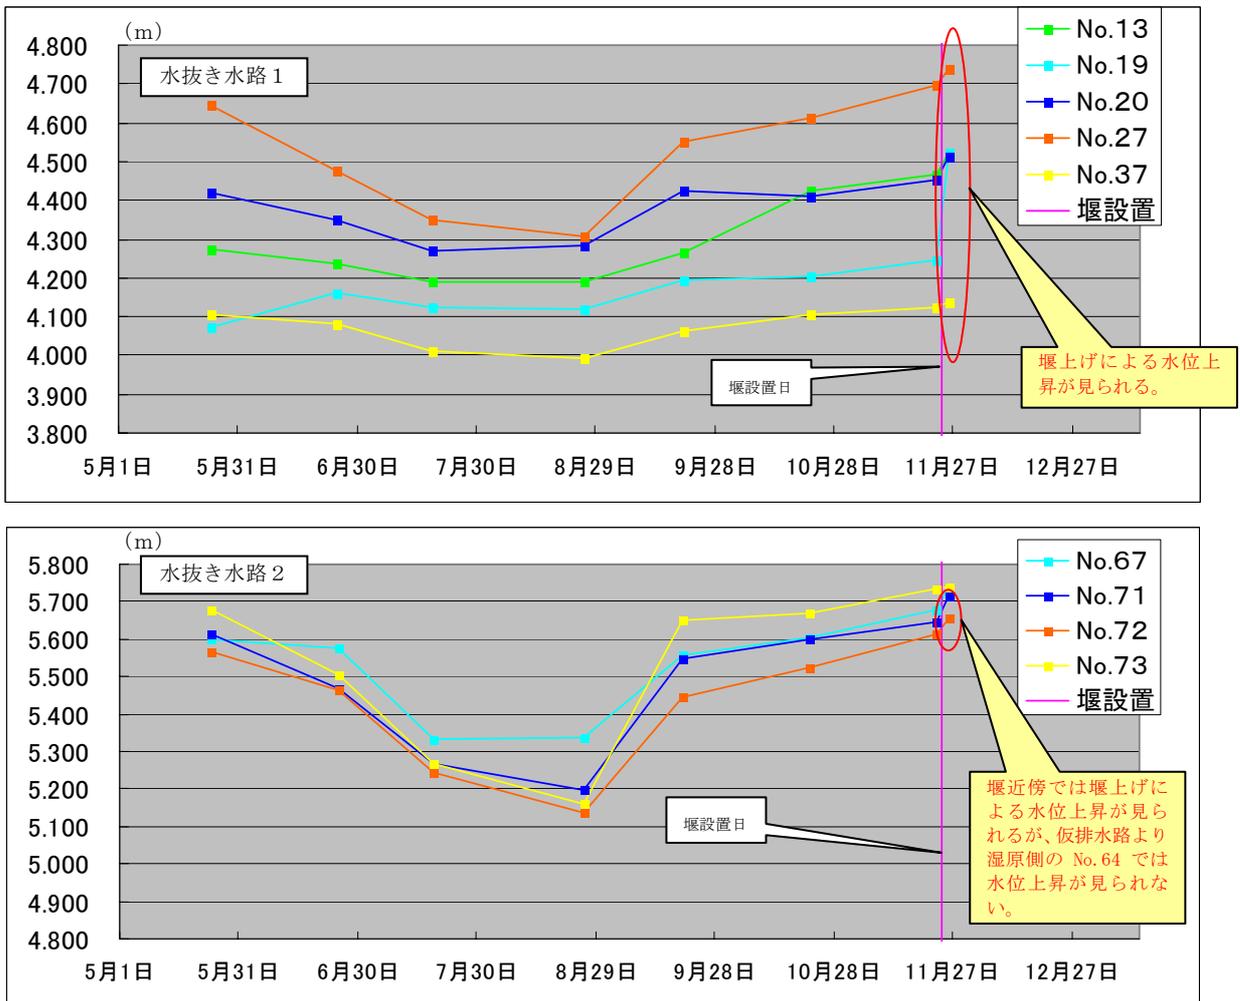
図 3.2.10 2005年度の地下水位一斉測水の結果の経時変化

次に、2005年度の地下水位一斉測水の結果の経時変化（堰上近傍の地点を抽出）を検討すると図3.2.10のようになる。なお、検討データには堰設置日に実施した地下水位測定（水抜き水路1では11月23日、水抜き水路2では11月25日）の結果もあわせて示した。

図3.2.10の水位変動をみると、2005年10月から11月にかけては、地下水位は上昇傾向にあるが、堰設置の直後に急激に地下水位が上昇する観測孔が見られ、これらの変動は堰の設置による効果と考えられる。

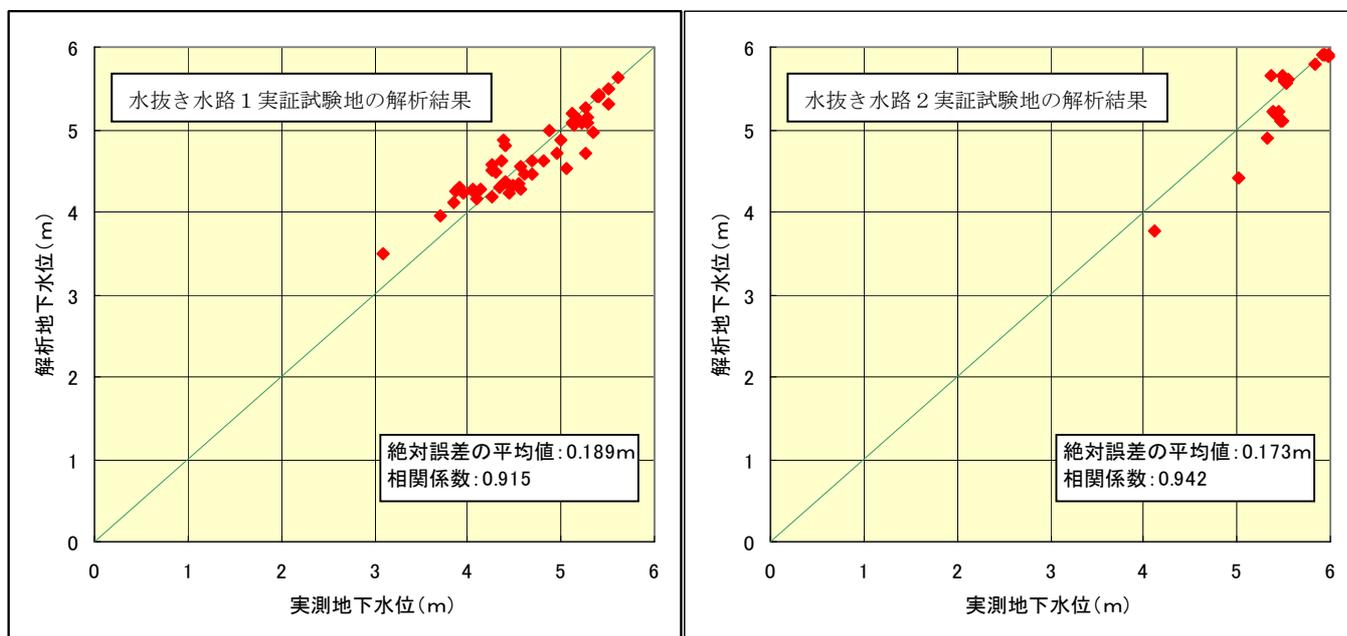
図 3.3.9 水抜き水路 1、2 実証試験地における実測地下水位と解析地下水位の相関図

実測地下水位と解析地下水位の相関図（図3.3.9右図）では、相関係数が0.942と非常に高く、解析結果は実測地下水位を良く再現していると考えられる。

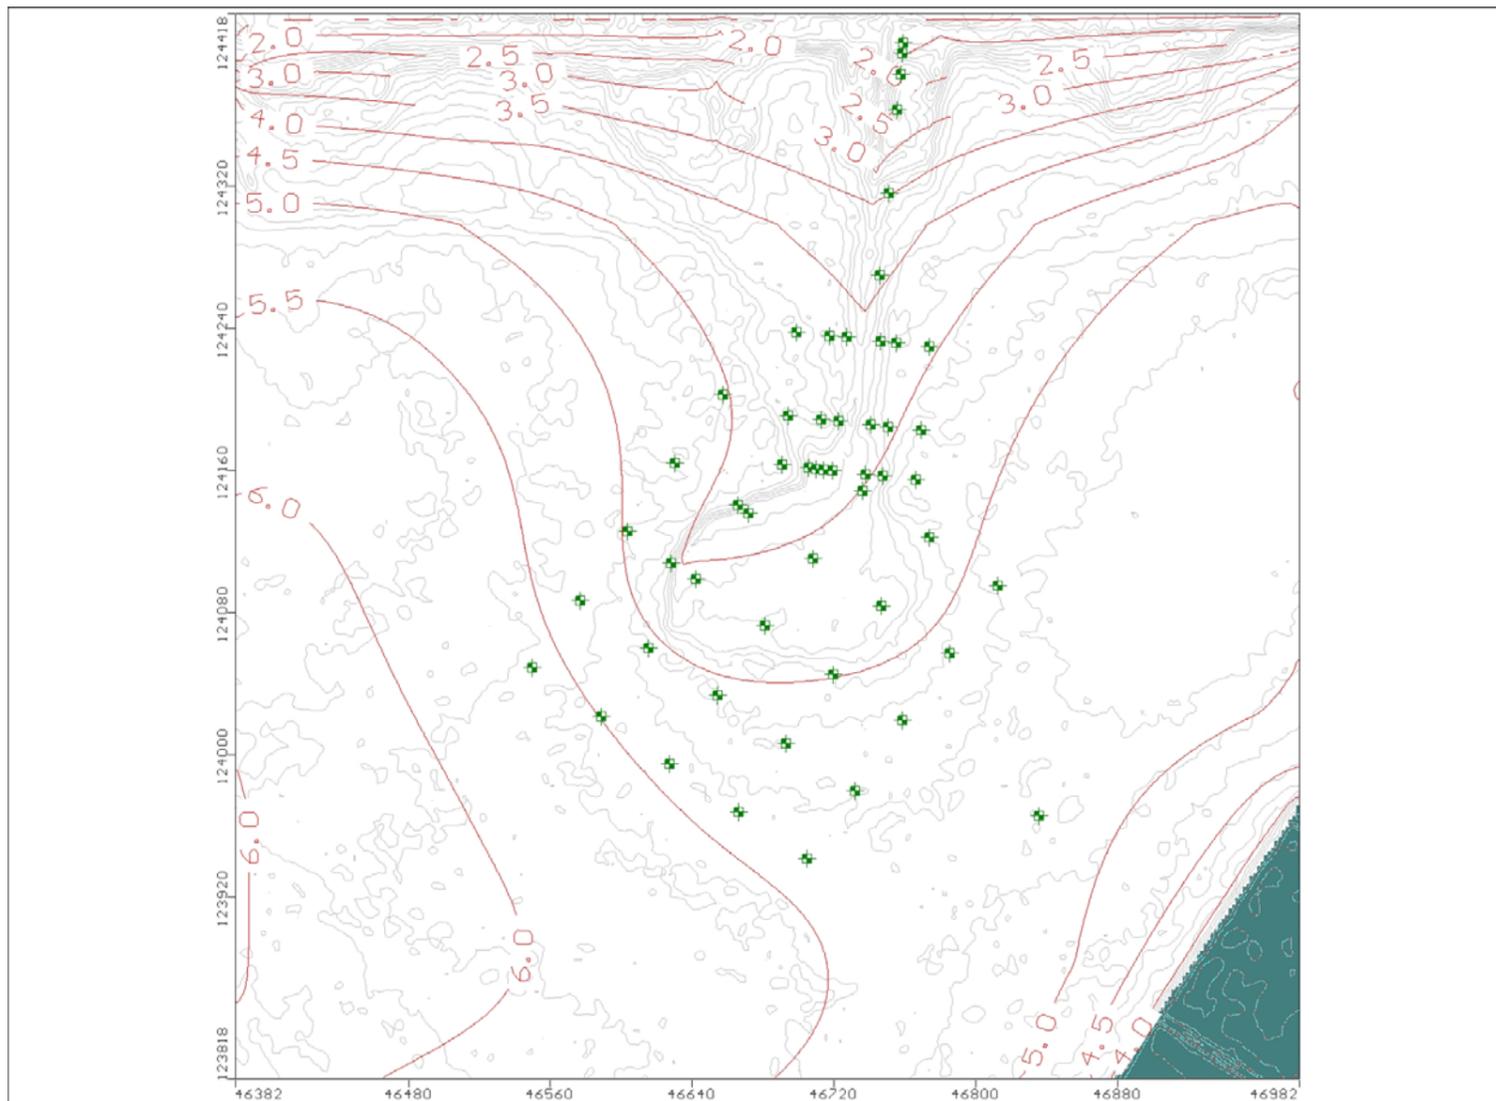
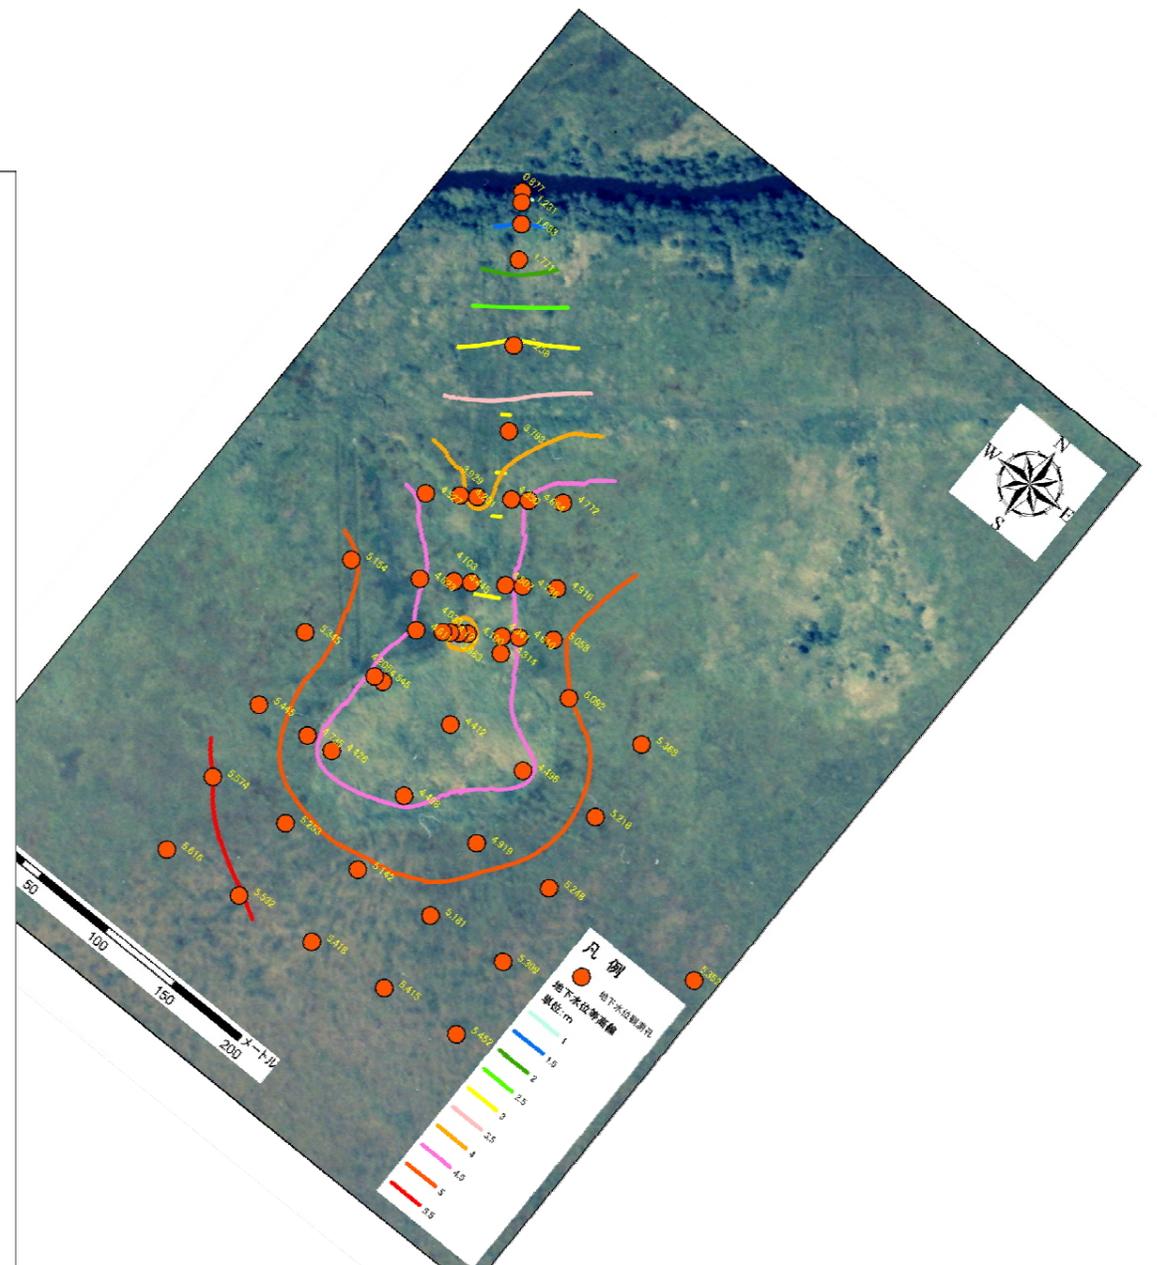
図 3.3.10 水抜き水路 1 実証試験地の解析で再現した地下水位等高線図と実測地下水位 (2005 年 5 月~10 月一斉測水の平均値) 等高線図の比較

(地下水流動解析により再現した地下水位)

(実測地下水位より作成した地下水等高線図)

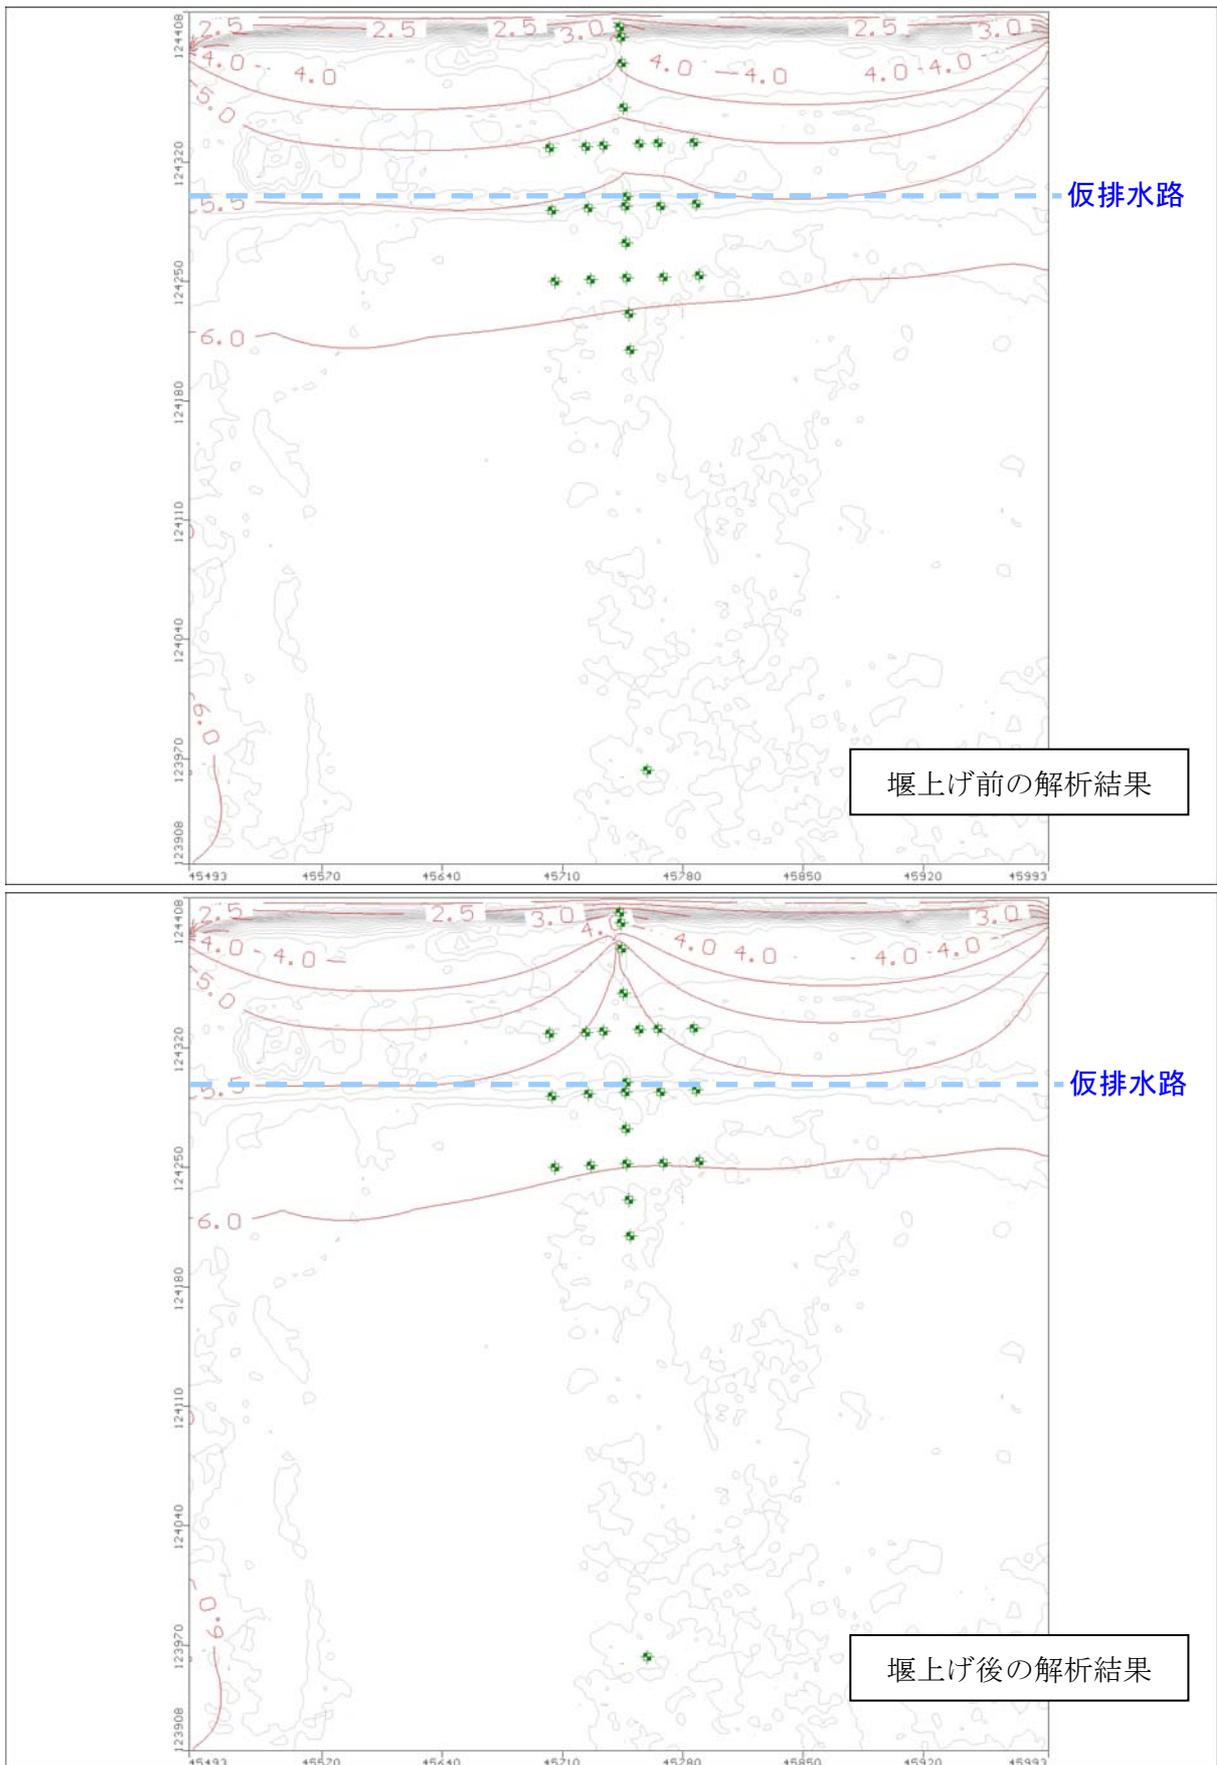
図 3.3.14 地下水流動解析による水抜き水路2 実証試験地の
堰上げ前後の地下水位等高線の予測図

水抜き水路2実証試験地の予測解析結果（図 3.3.14 及び図 3.3.15）では、水抜き水路近傍の5.0m及び5.5mの等高線が、堰上げ後に大きくサロベツ川放水路側に突出し、堰よりも上流側の水抜き水路の周辺で地下水位が上昇することが予測される。また、仮排水路よりも湿原側でも6.0mの等高線が若干仮排水路側にシフトし、後背の土砂堆積地でも若干の地下水位上昇が予測される。

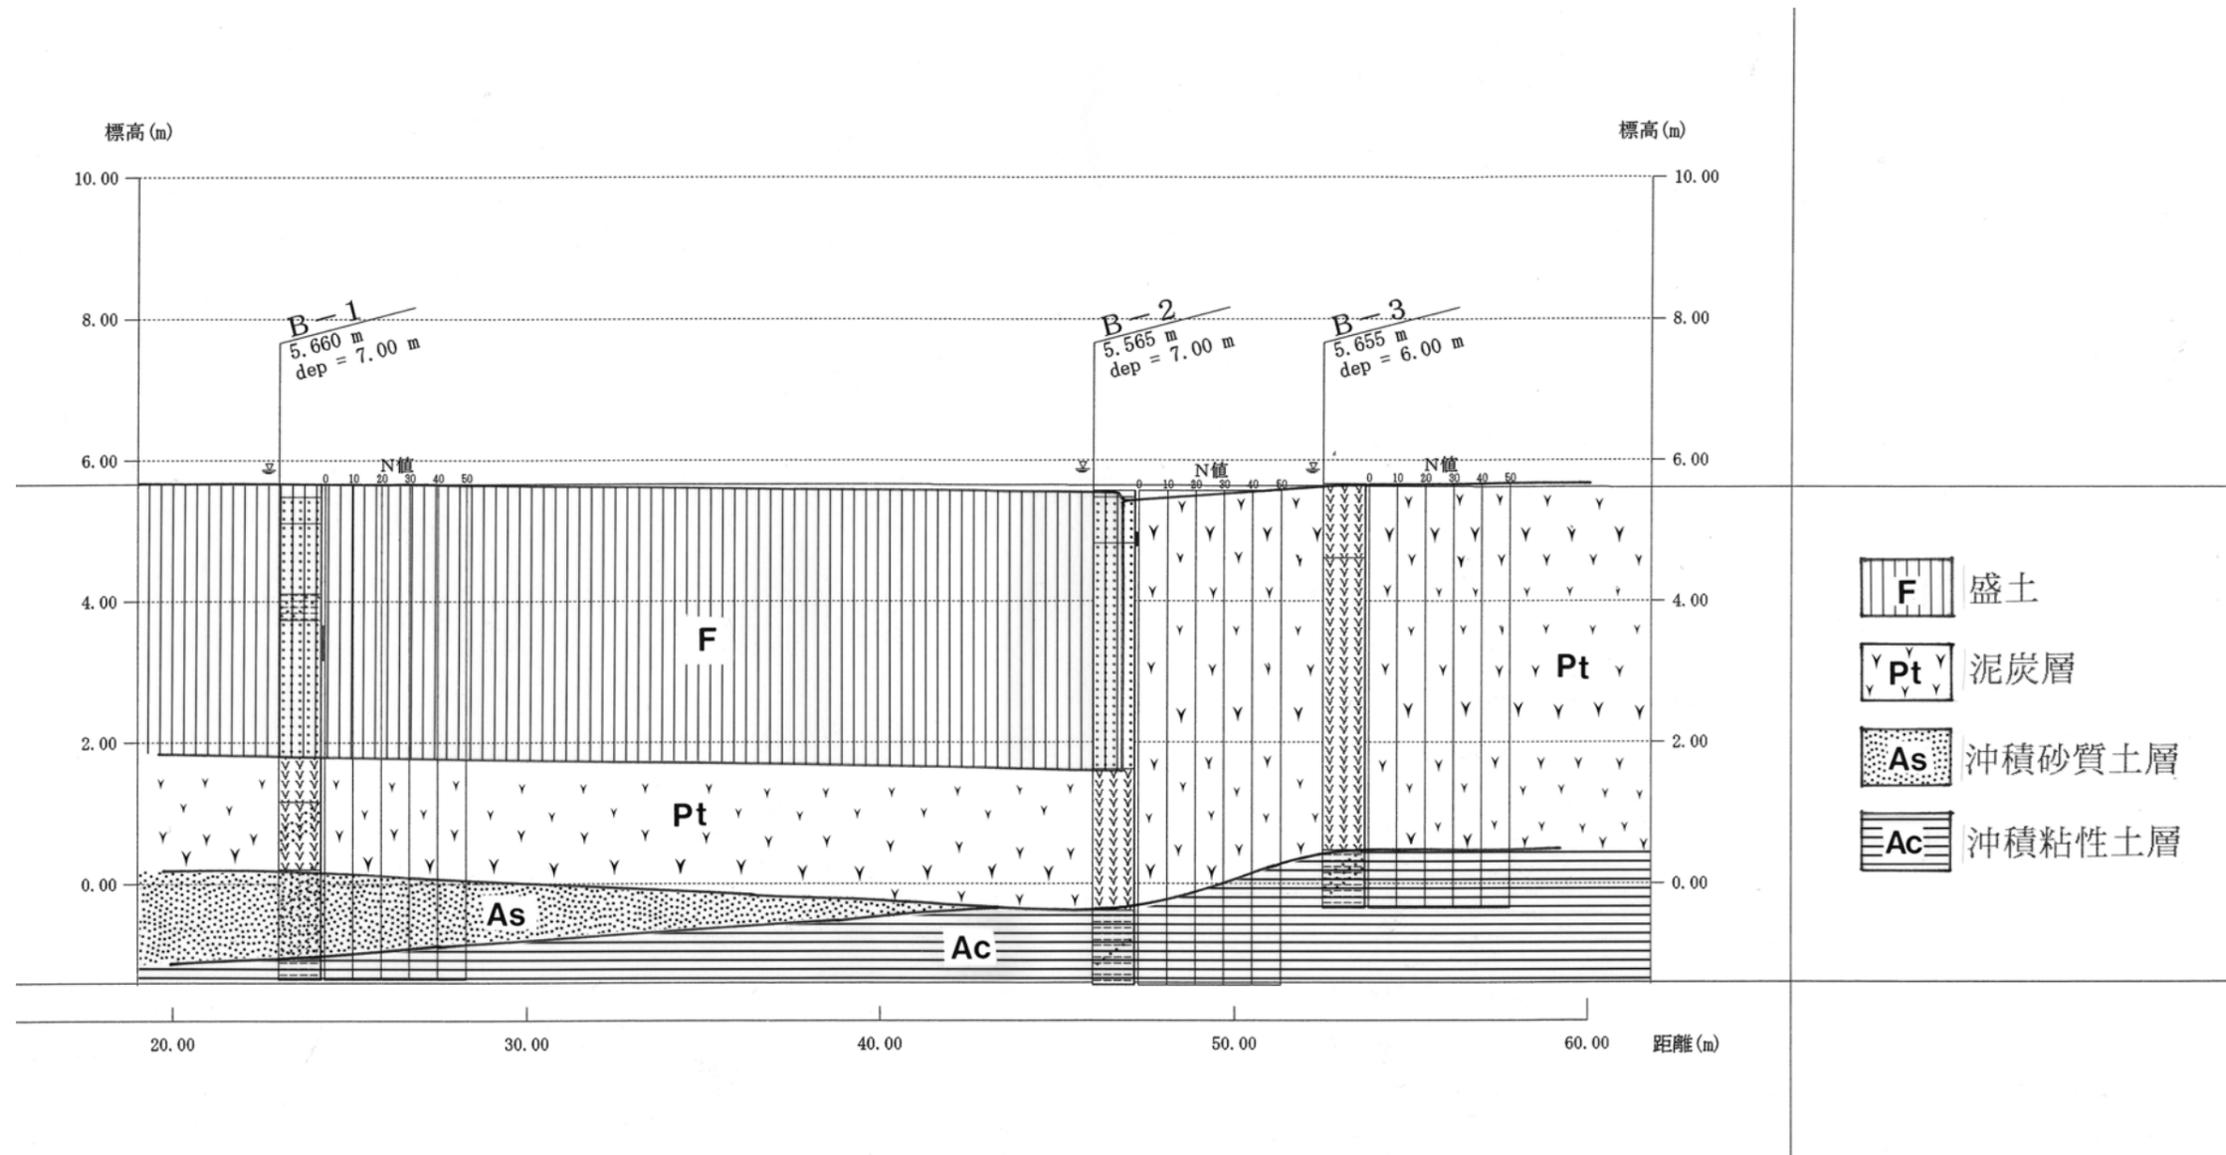
図 4.1.3 南北方向の地質断面図

→深度4mまでの砂層を掘削除去するためには、大がかりな遮水対策や仮設工が必要となり、工事自体が湿原に与える影響も大きい。
