平成 17 年度 サロベツ自然再生事業
再生計画・技術手法検討調査

報 告 書

環境省北海道地方環境事務所
アジア航測株式会社

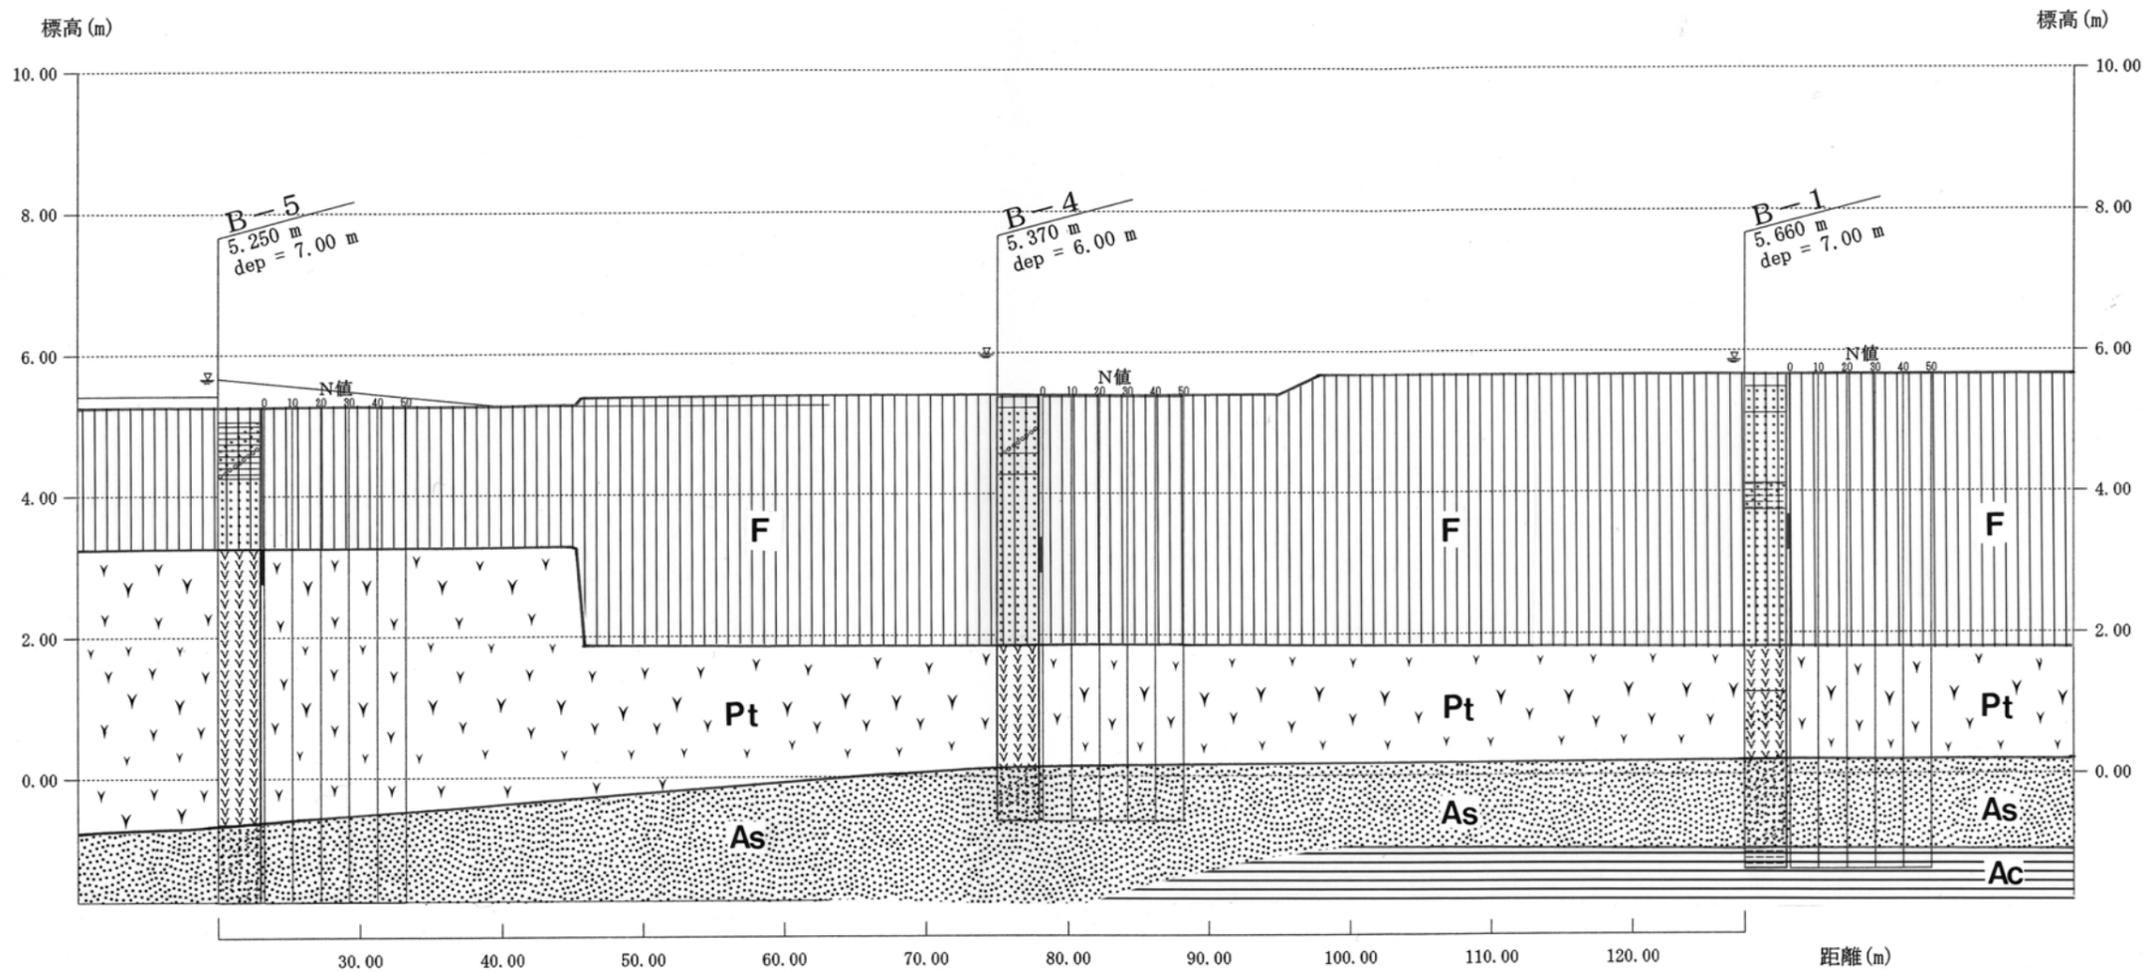
図 4.1.4 東西方向の地質断面図

F 盛土
 Pt 泥炭層
 As 沖積砂質土層
 Ac 沖積粘性土層

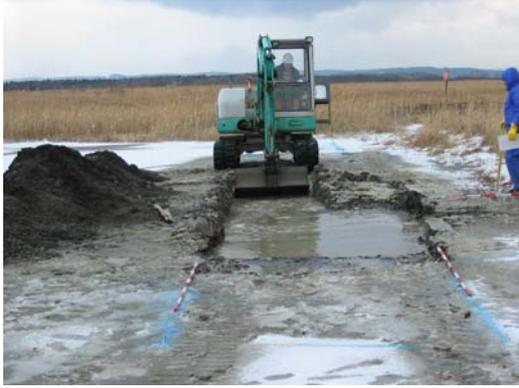
バックホウで表土を剥ぎ取って整形した。なお、地表から50cm程度の深さで盛土の沈下防止のために敷設された木杭が現れた。そのため、当初は70cm区の設定も想定していたが、これ以上の掘削は不可能なため、試験区の深さは50cmまでとした。また、掘削土は、試験区横のデッドスペースに仮置きした。

表土剥ぎ取り状況

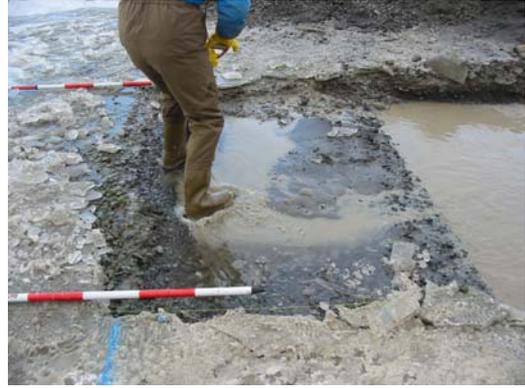
掘削中の 10cm 区の状態

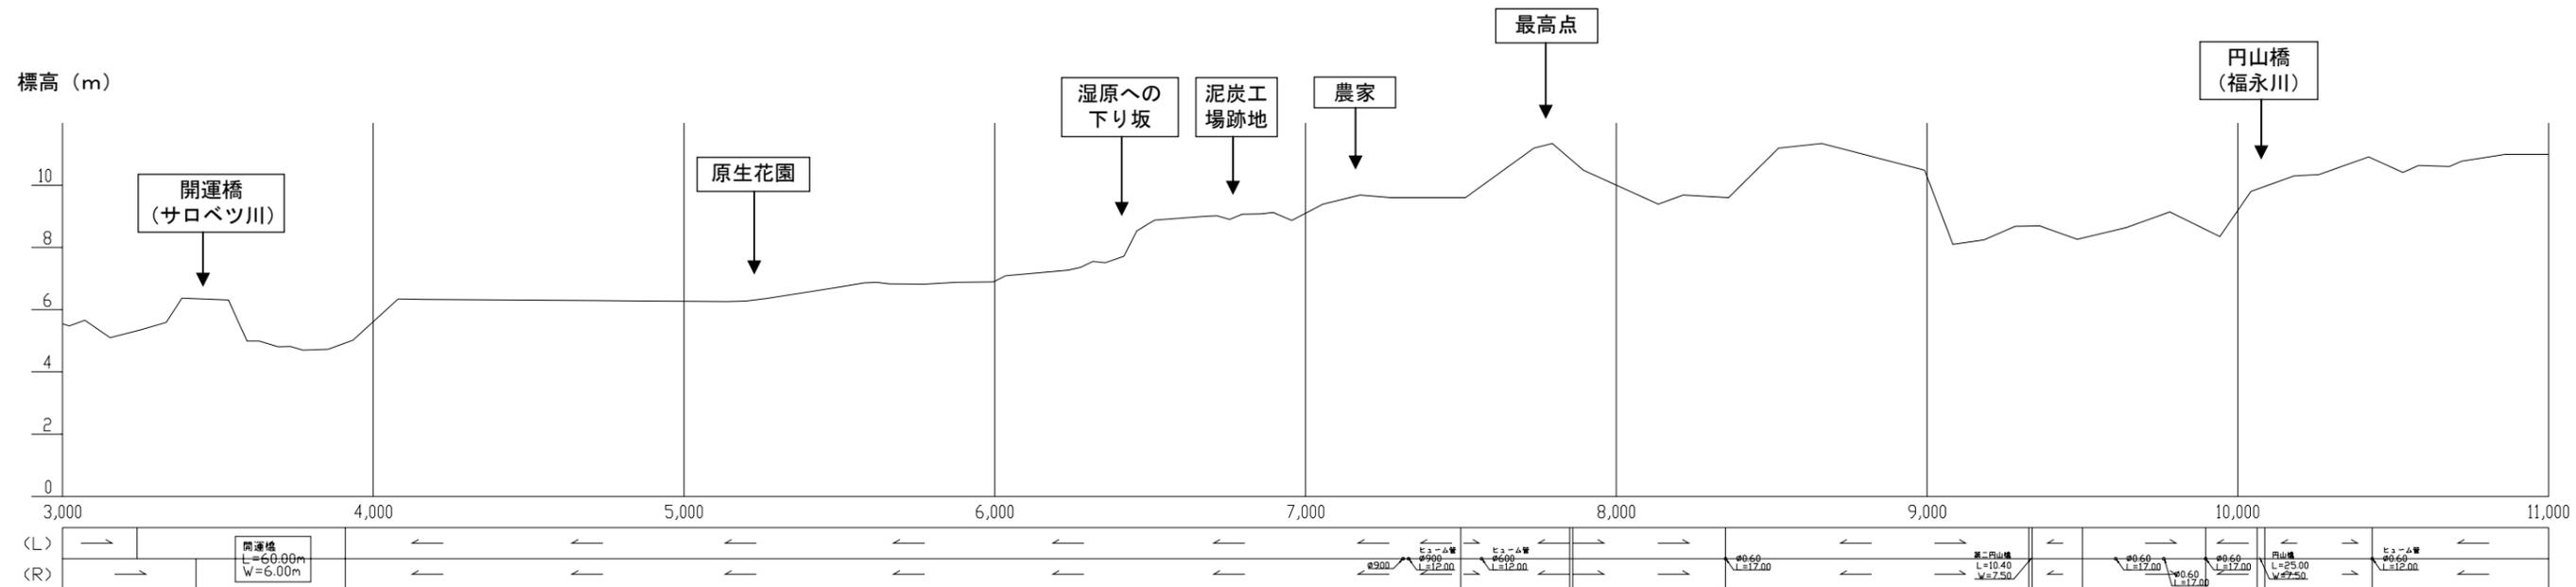
図 4.2.2 円山道路縦断面図 (道路台帳図より作成)

稚内土木現業所より入手した円山道路の台帳図から作成した縦断形状を図 4.2.2 に示す。これによれば、縦断距離 7,800m 付近に路面標高の最高点があり、農家が立地する縦断距離 7,200m 付近の路面標高はこの最高点より 1.6m 程度低くなっている。この道路台帳図は昭和 61 年の測量結果をもとに作成されており、20 年近くの間には路面の沈下等が生じて形状が変化している可能性もあるため、平成 15 年に航空レーザー計測によって取得された 2 m メッシュの標高データから路面の高さを拾い出して、図 4.2.3 に示した。図 4.2.3 はサロベツ川に架かる開運橋を起点に縦断距離を表示しているが、最高点の位置や前後の比高差等は昭和 61 年の測量結果と一致しており、道路の縦断形状には大きな変化は生じていないことが確認できる。

一方、縦断図（図 4.2.2）の下段に示された道路側溝の流向は路面の縦断勾配におおむね一致するものの、局所的には逆行する箇所もあり一様ではない。2 m メッシュの標高データから地形を立体的に表現した赤色立体図に道路側溝の流向を記載したものを図 4.2.4 に示す。

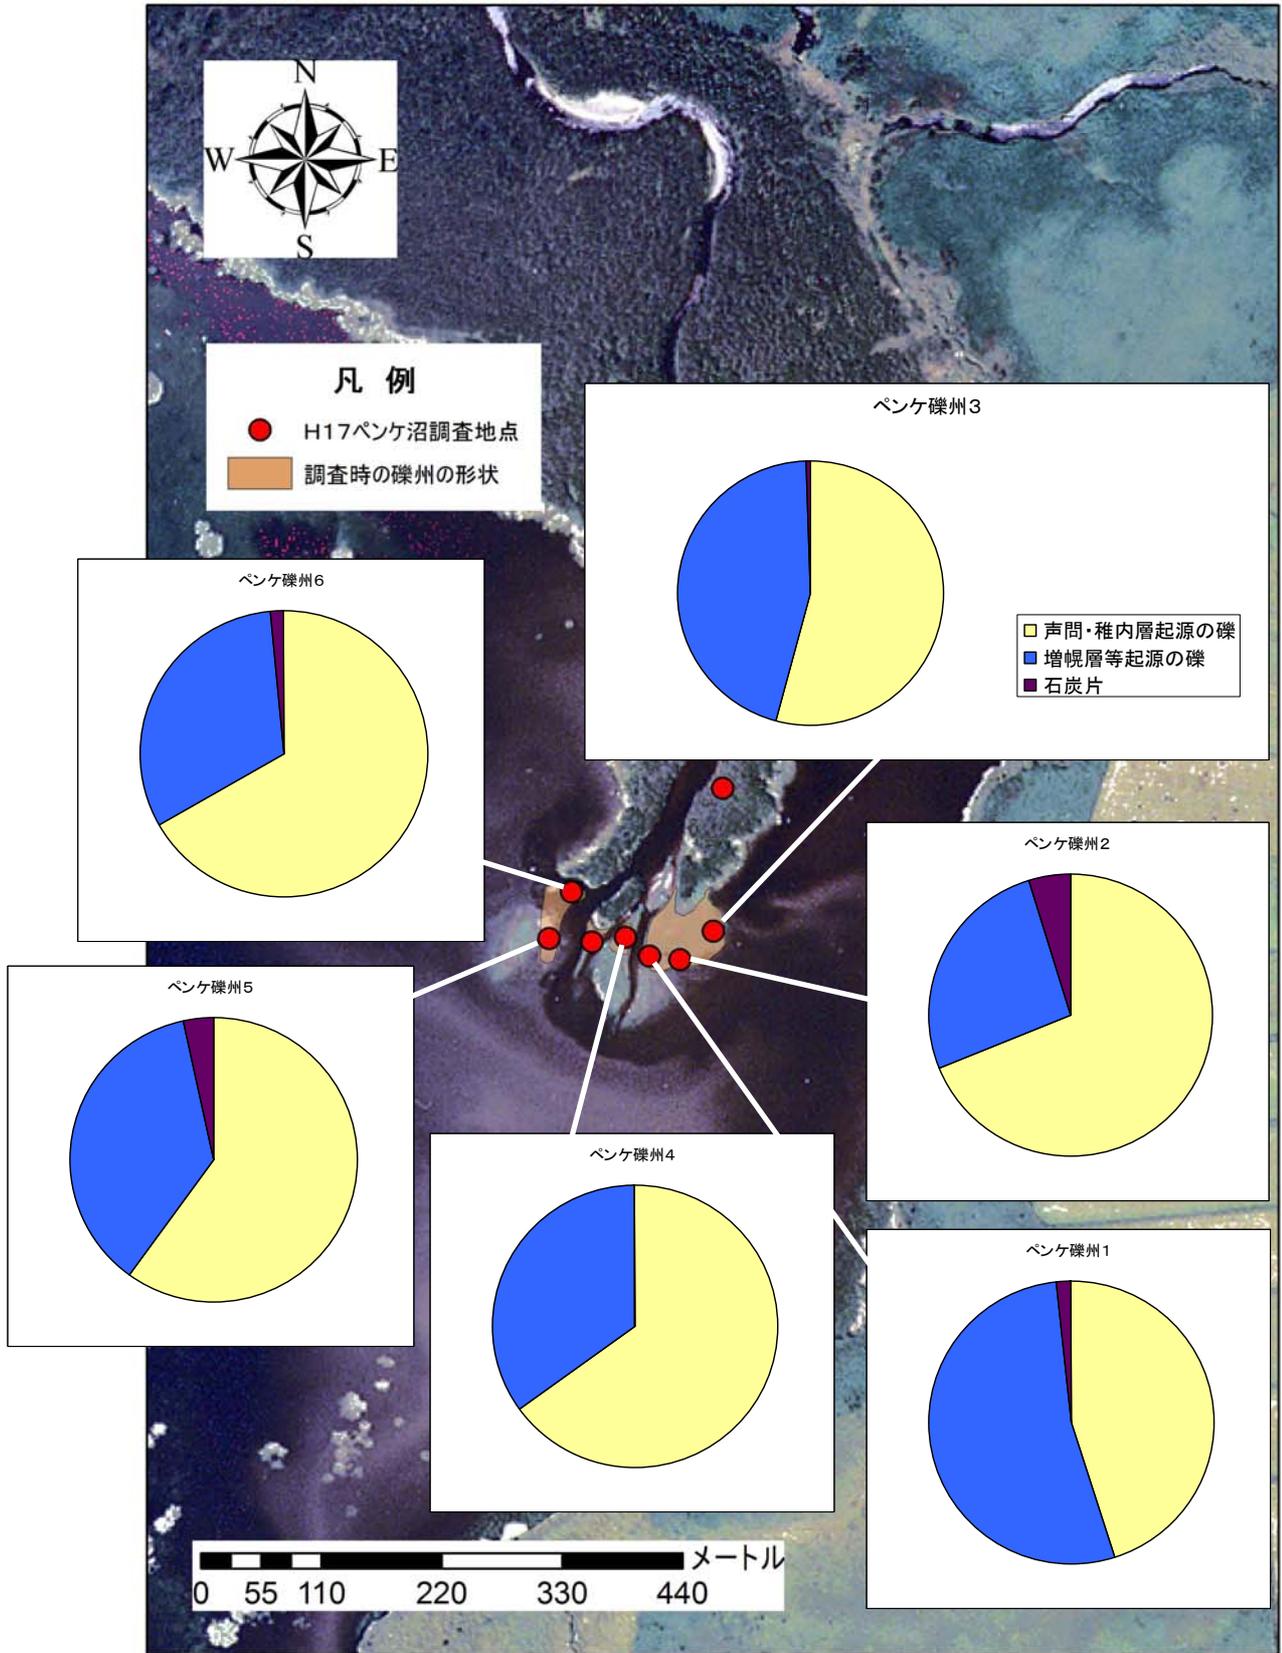
図 5.1.4 ベンケ沼調査地点の礫種分析結果

図5.1.4には、各地点の礫種分析結果を地点毎に円グラフとして示した。

礫種分析の結果は、各地点で若干のばらつきはあるが、概ね声問層・稚内層起源の泥岩・頁岩が50～70%を占め、次いで増幌層起源の泥岩・変成岩が多い。また、石炭片は概ね10%以下であった。

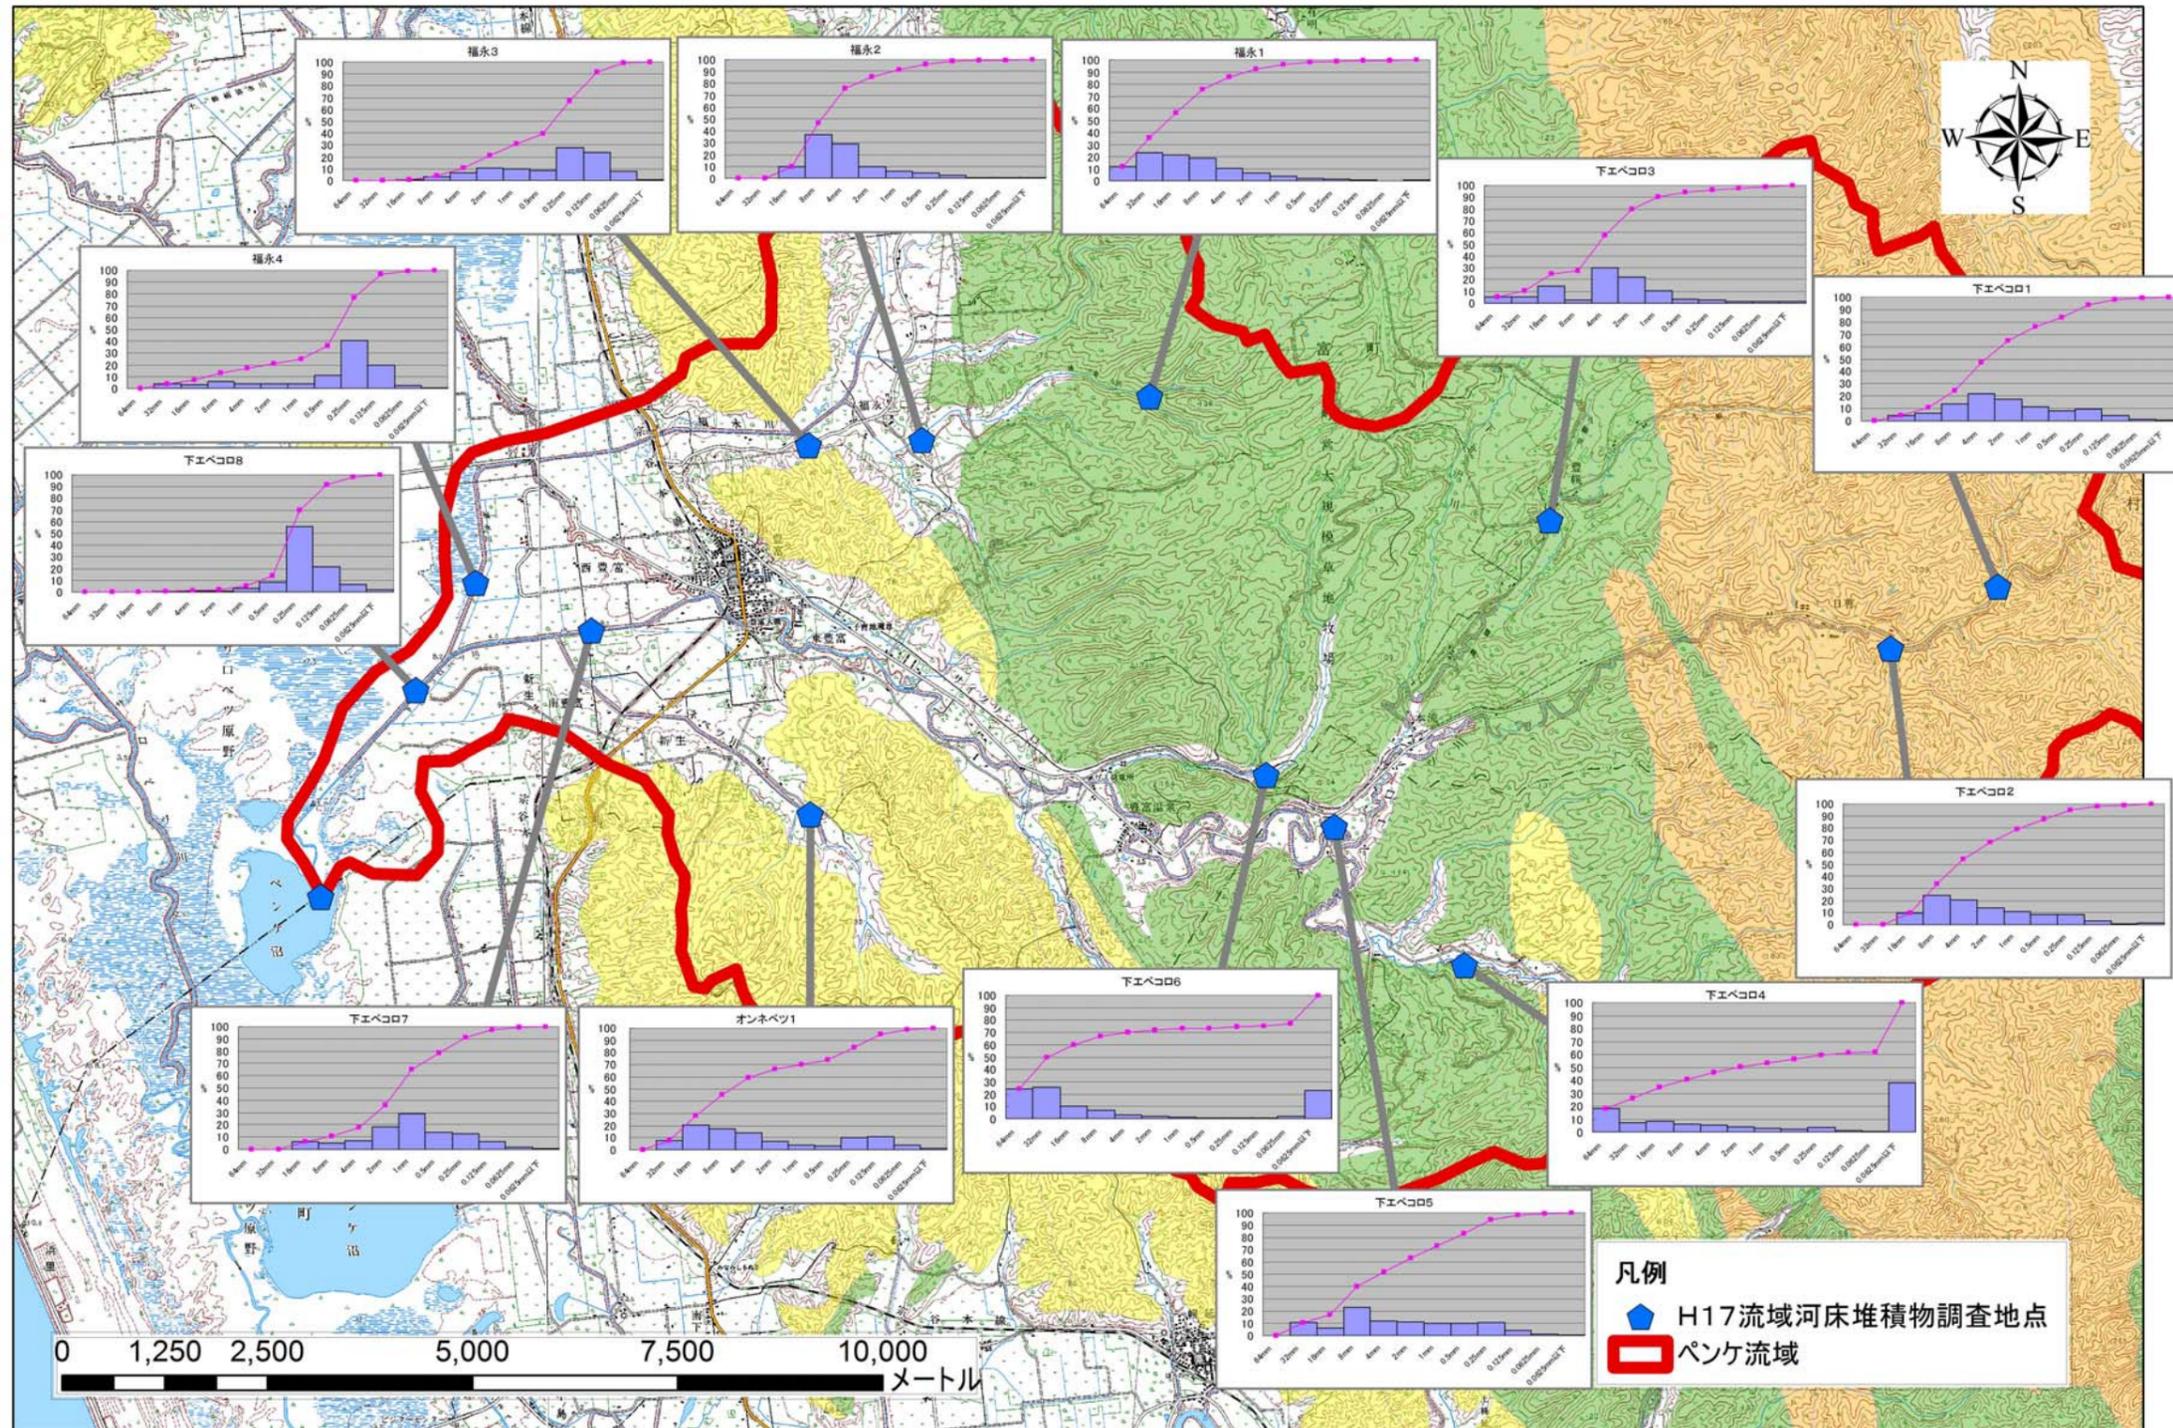
図 5.2.2 ペンケ沼流入河川の河床堆積物の粒度分析結果

下エベコロ 7 地点では、1mm を中心とするピークに、16mm の粗粒側の粒径集団が付加する。また、下エベコロ 8 地点は、河川の流路から 1m 程高くなった段丘上の堆積物で、0.25mm 付近にピークを持つ細粒の粒径集団が卓越する。

福永 4 地点では 0.25mm 付近にピークを持つ細粒の粒径集団が卓越し、32mm~2mm の粗粒側の粒径集団が付加している。

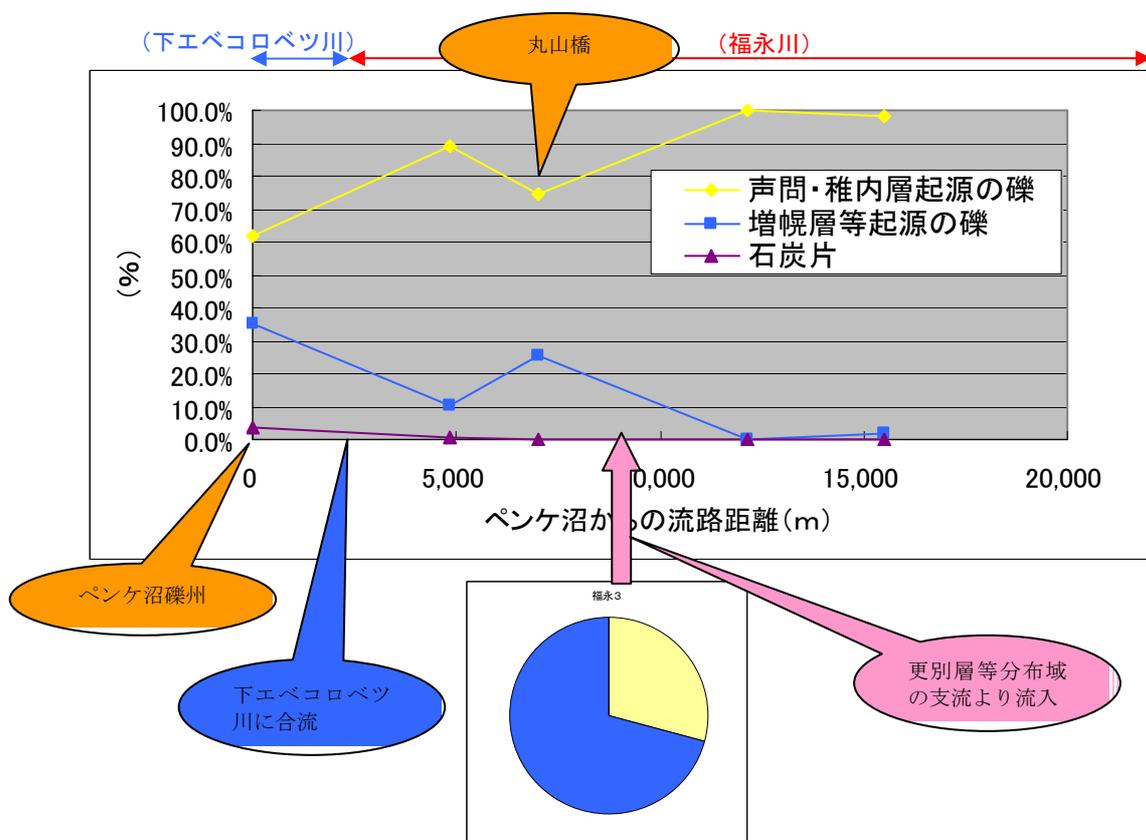
図 5.2.3 福永川における礫種組成の変動グラフ

図 5.2.3 では、支流の礫種構成を円グラフで示し、流入箇所を矢印で示した。また、最下流の礫種組成はペンケ沼礫州の礫種分析結果の平均を示した。

福永川流域の上流域（ペンケ沼より 12km より上流側）では、98～100%が声問・稚内層起源の泥岩で占められている。中流域の更別層等の分布域では、支流より増幌層等起源の硬質泥岩が多い土砂が流入し、丸山橋付近では声問・稚内層起源の泥岩が 75%まで減少し、増幌層等起源の硬質泥岩が 25%まで増加する。その後、下流側の 5km 付近では声問・稚内層起源の泥岩の割合が 90%程度まで上昇するが、下エベコロベツ川と合流した後は、声問・稚内層起源の泥岩の割合が 60%程度まで減少し、増幌層等起源の硬質泥岩が 35%まで増加する。

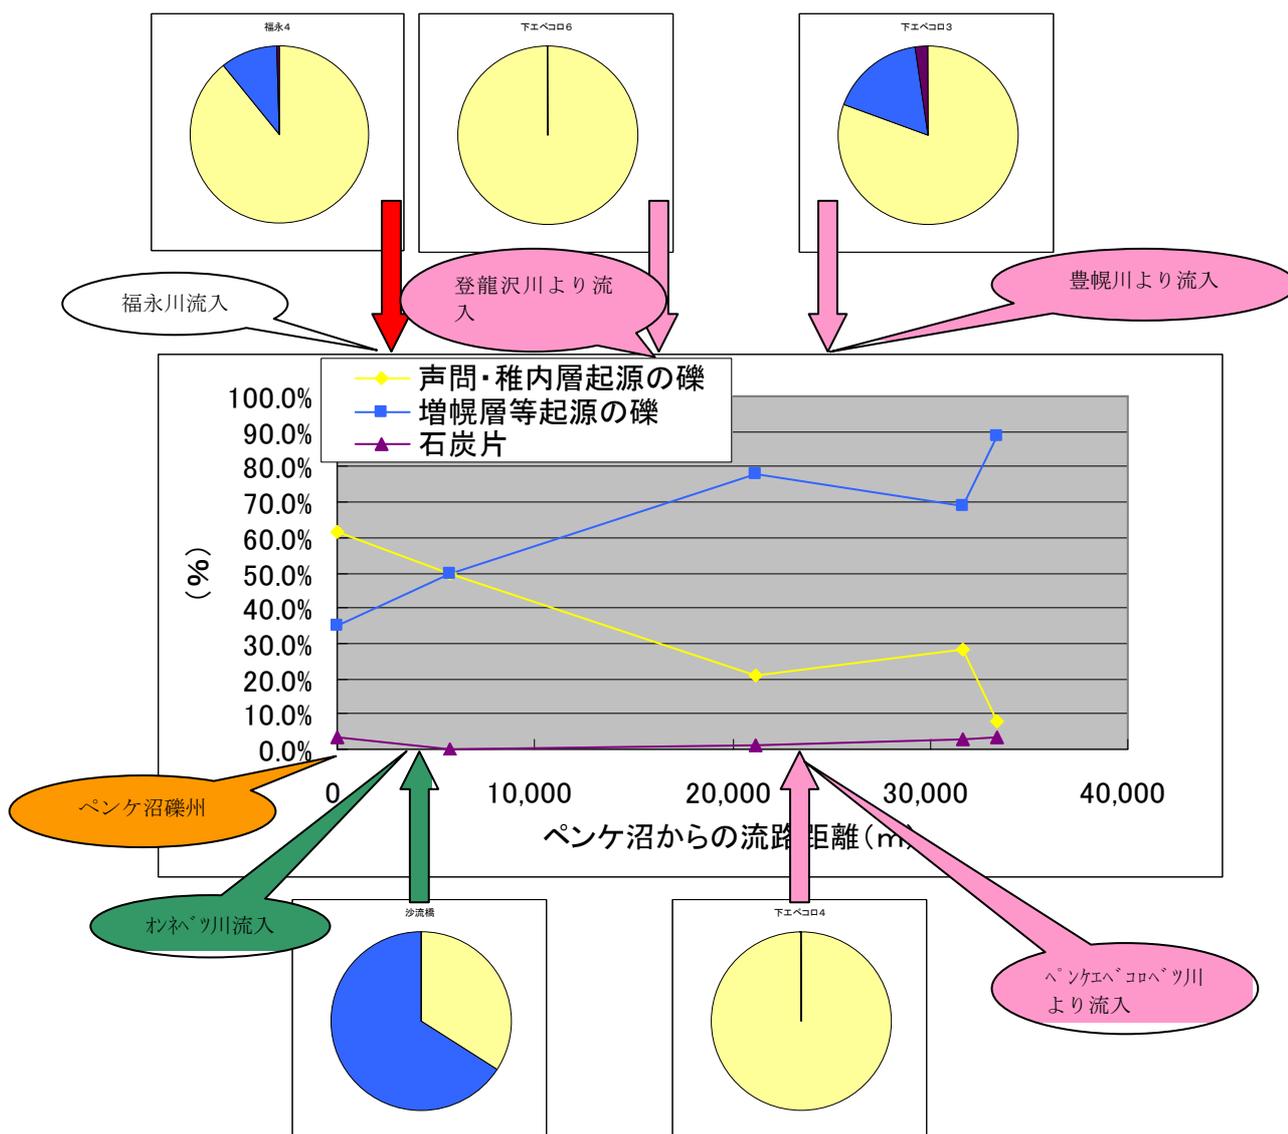
図 5. 2. 5 下エベコロベツ川における礫種組成の変動グラフ

次に、下流域で合流するオンネベツ川と福永川の礫種構成を見ると、前述したように福永川は声問・稚内層起源の泥岩の割合が 90%程度と卓越しているが、オンネベツ川で

は増幌層等起源の硬質泥岩が 65%と異なる礫種構成をしている。両支川が合流した後のペンケ沼における礫種構成は声問・稚内層起源の泥岩の割合が 50%→60%に増加し、増幌層等起源の硬質泥岩は 50%→35%に減少する。これは、下エベコロベツ川の礫種構成が福永川の影響を大きく受けていることを示し、オonneベツ川の影響は福永川に比べると大きくないことを示唆する。

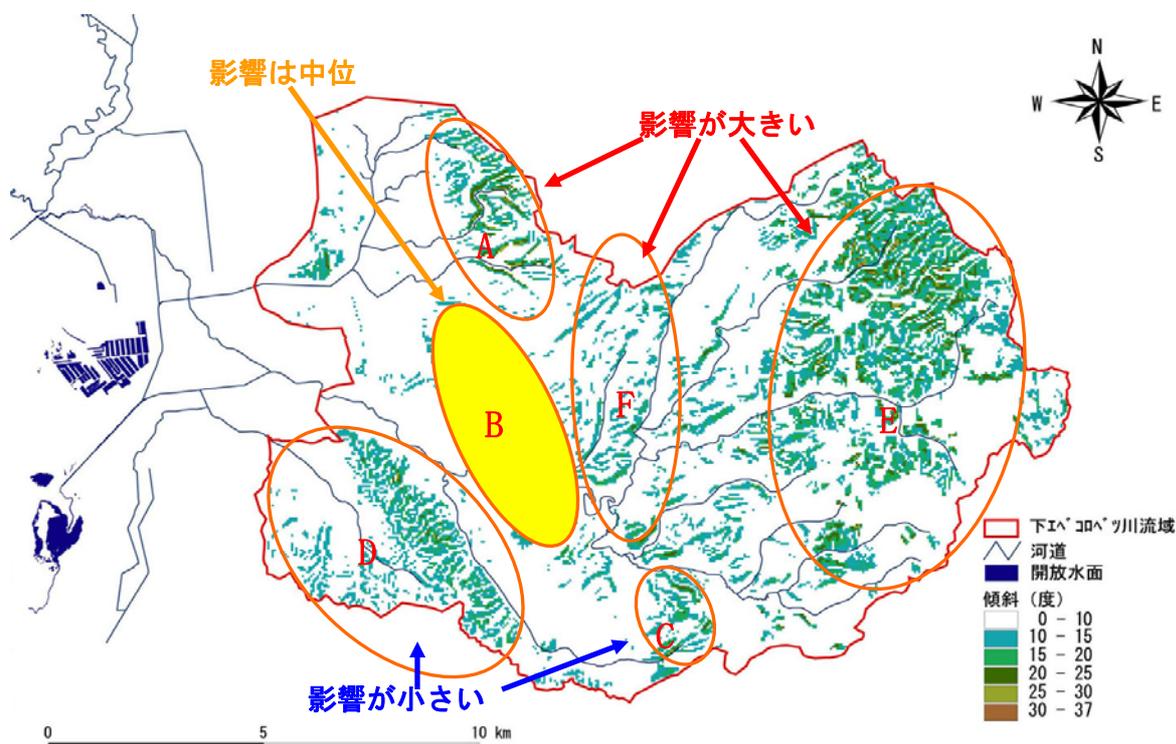
図 5.3.2 ペンケ沼流域の貧植地傾斜地とペンケ沼礫州堆積物への影響度の検討結果

平成 15 年度の検討では、ペンケ沼流域の地形と植生の分布から貧植地かつ傾斜が急峻な場所が比較的集中している（すなわち土砂生産ポテンシャルが高い）地区が A～F まで抽出された（図 5.3.2）。これらの土砂生産ポテンシャルが高い地区と礫種・粒度構成の検討結果を比較すると、A、E、F 地区ではペンケ沼の礫州堆積物への影響度大きく、B 地区は中位、C、D 地区は比較的影響度が小さいものと考えられる。
