平成 21 年度 サロベツ自然再生事業
堰き止め工等設計及び事業評価検討業務

報 告 書

環境省北海道地方環境事務所
アジア航測株式会社

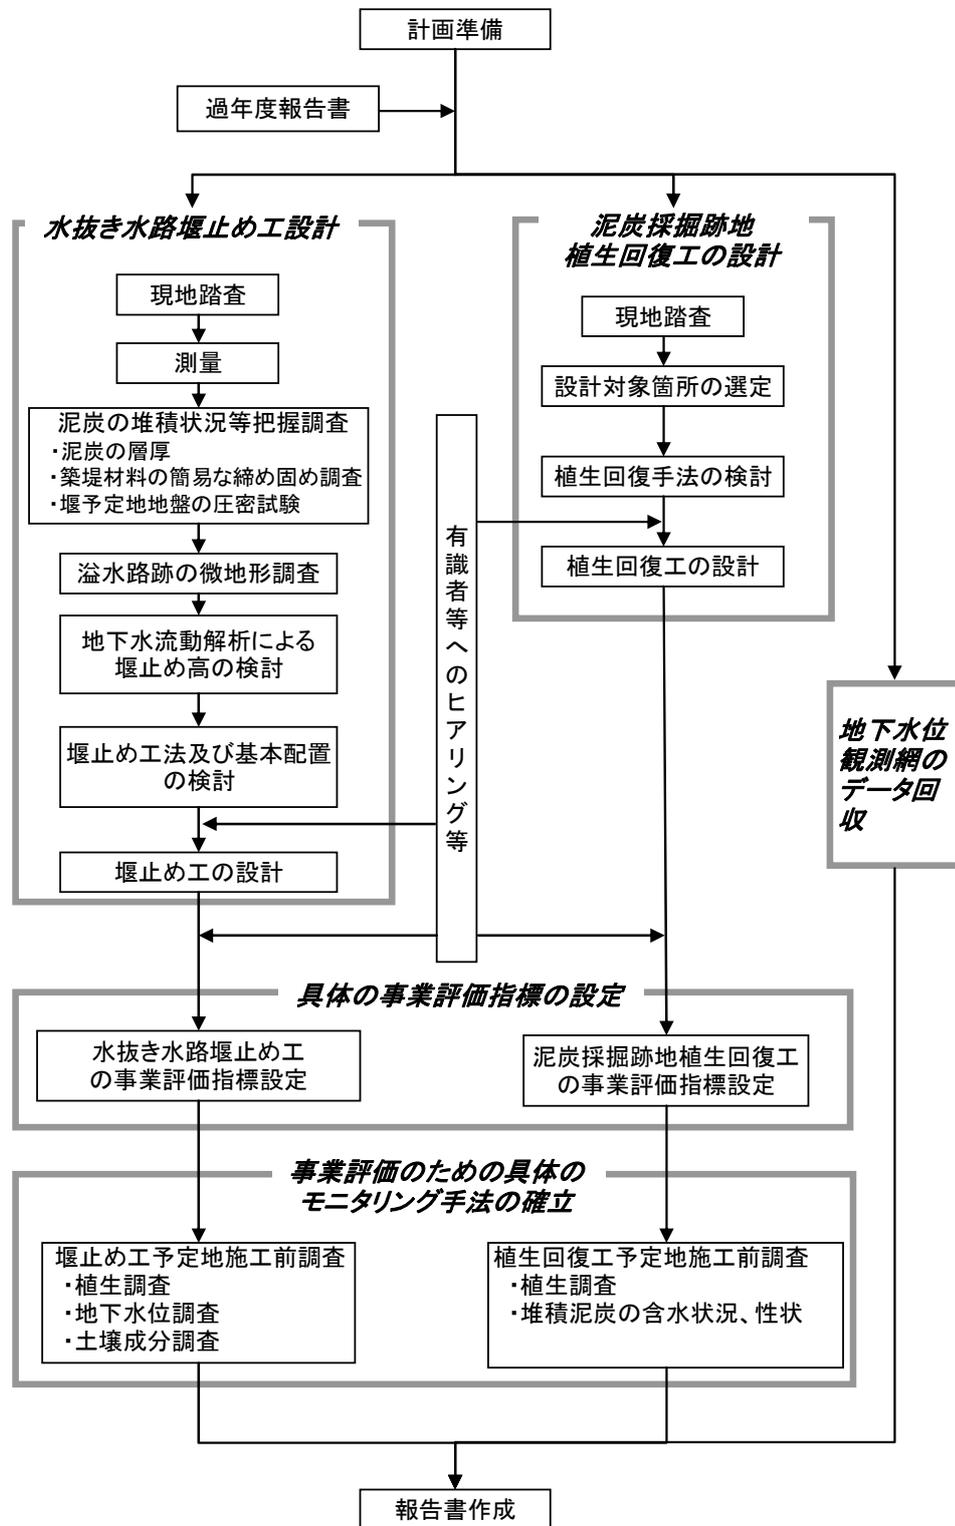
図 1.1 業務フロー

本業務は以下に示すフローに従い実施した。

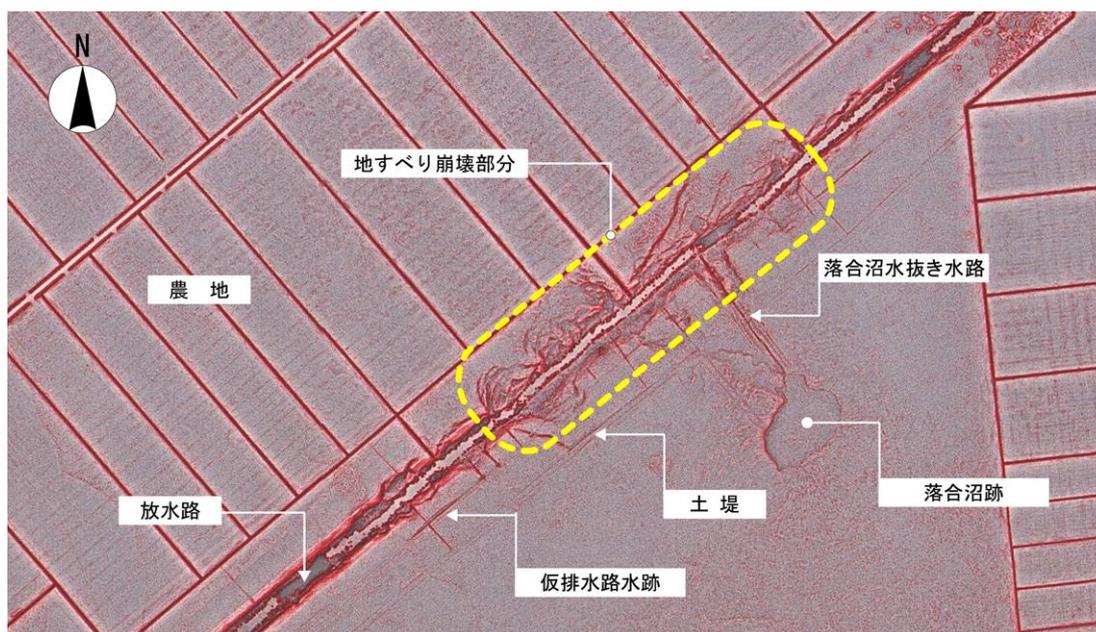
図 2.1 サロベツ川放水路周辺の赤色立体図（2000年）

放水路南側一帯には、積み上げた浚渫土からの水分を抜くために、仮排水路と水抜き水路が一定間隔で設けられた。また、開削前に落合沼の窪地から北西方向に伸びる水路が存在したが、この周辺で開削後地盤面に無数の亀裂が入り、放水路法面に地すべり崩壊が生じた。この崩壊に対処するため、落合沼から放水路に至る人工水路（落合沼水抜き水路）を設け、地盤の不安定要因となる沼の水を抜くとともに、崩壊が生じた区間については、放水路に直交する短い水路を多数開削し、泥炭層の地下水・地表水の排出を促したものと考えられる。

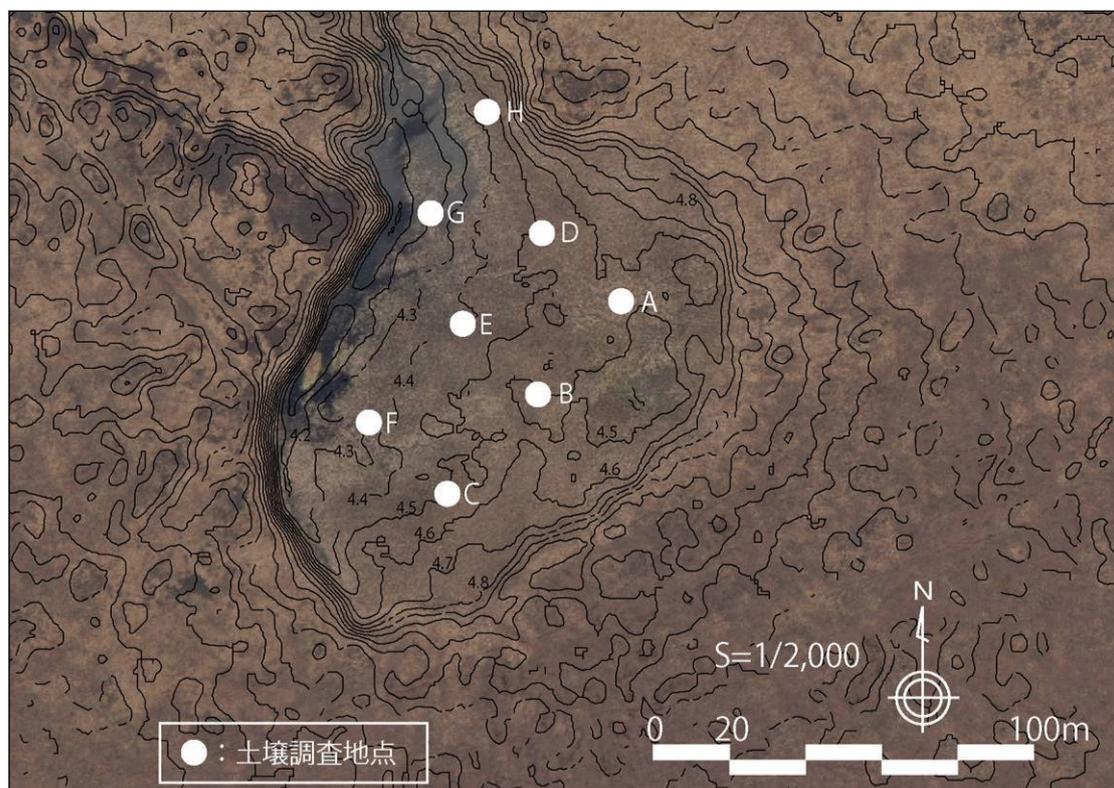
図 2.6 土壌調査地点位置図

堰き止め工の築堤材料として利用できる泥炭の層厚、土量、築堤材料としての適性等を把握するため、落合沼窪地内を試掘して土壌断面調査を実施した。調査地点は落合沼窪地の地形条件を勘案して8地点を設定した。

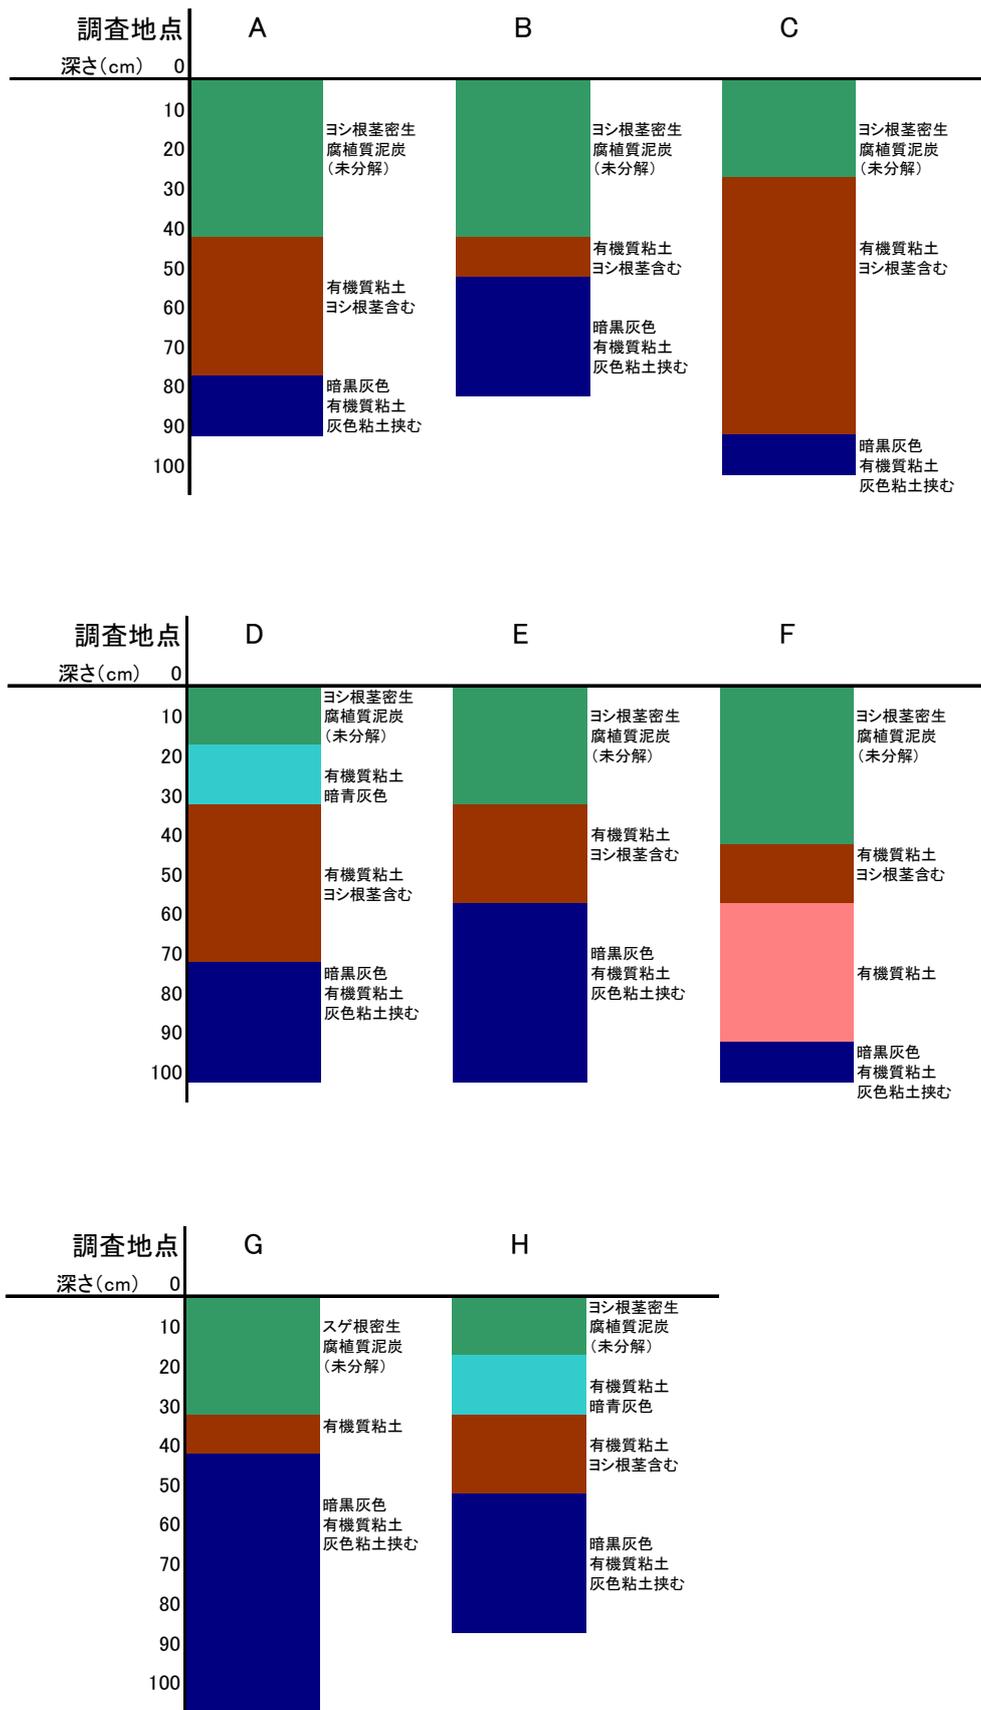
図 2.7 土壌断面図

- ・ ヨシ根茎を多く含む腐植質泥炭層(未分解)が表層から深度30~40cmまでに分布。
- ・ その下層部では有機質粘土が分布し、ヨシ根茎を含むものの、その量は表層部に比べて少なくなる。
- ・ 最下層では植物の根茎をほとんど含まない暗黒灰色の有機質粘土層となる。

落合沼水抜き水路は放水路が施工された1961~1966年の間に掘られたものであり、落合沼の湛水面が消失してからおよそ45年程度が経過したことになる。土壌断面調査で確認された上層の「ヨシ根茎が密生する腐植質泥炭層(未分解)」は沼が干上がって以降に生育したヨシ等の堆積によるものと考えられるが、一般的に言われる泥炭の堆積速度(1.0mm/y程度)に比べてかなり値が大きい。これは、腐植質泥炭層がまだ完全に泥炭化するに至っていない未分解の土壌であるためと推察される。また、かつての落合沼の平均水深は70cmと言われており、現在の落合沼の縁から沼底までの比高差が20~30cm程度であることから、腐植質泥炭層の層厚(30~40cm)をあわせるとかつての平均水深に近い値となり、落合沼の湛水面消失後の堆積厚として妥当な値と考えられる。ただし、サロベツ川の氾濫時や放水路開削時に土砂の流入があった可能性もあり土層境界に曖昧な部分もみられる。

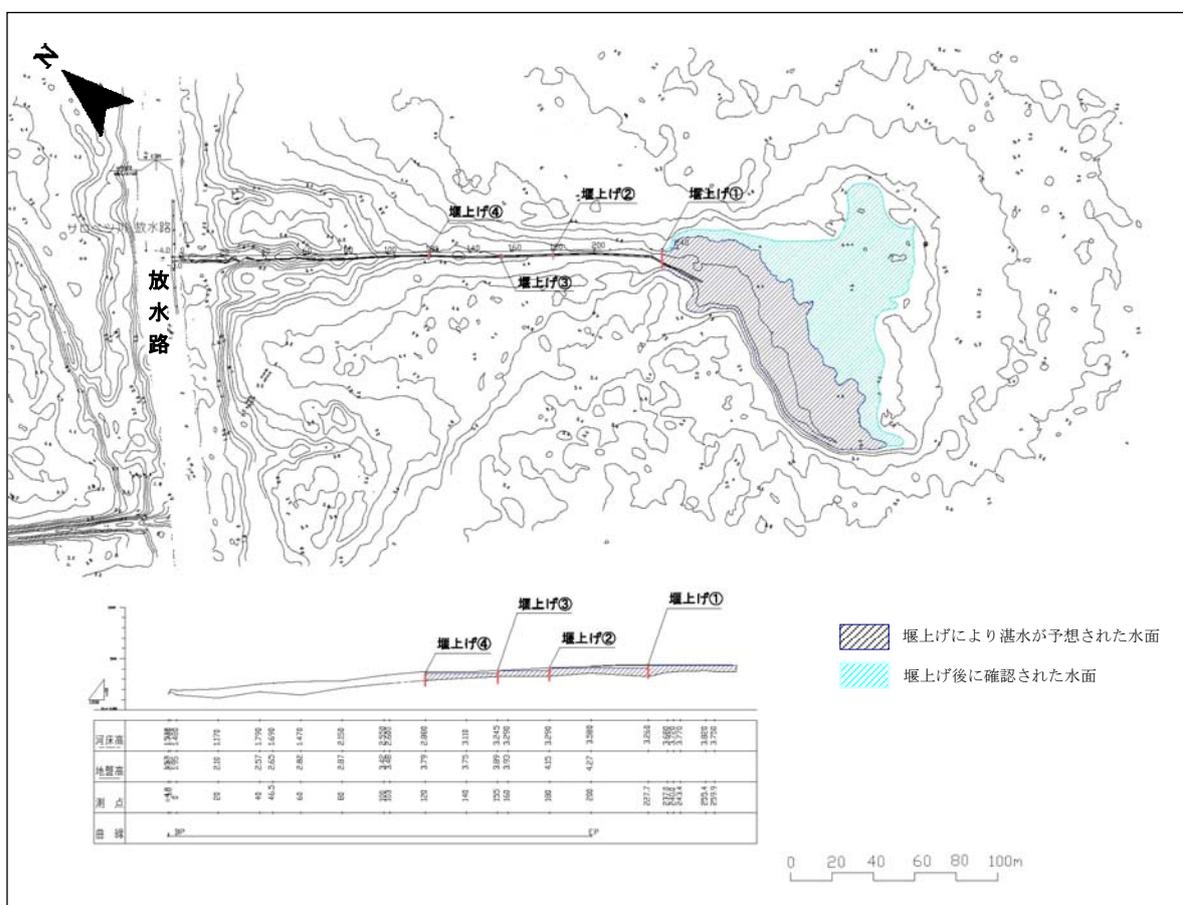
図 2.9 水抜き水路縦断測量結果と仮堰上げ位置（過年度に実施）

なお、水抜き水路については過年度に縦断測量を実施済みである（図 2.9 参照）。

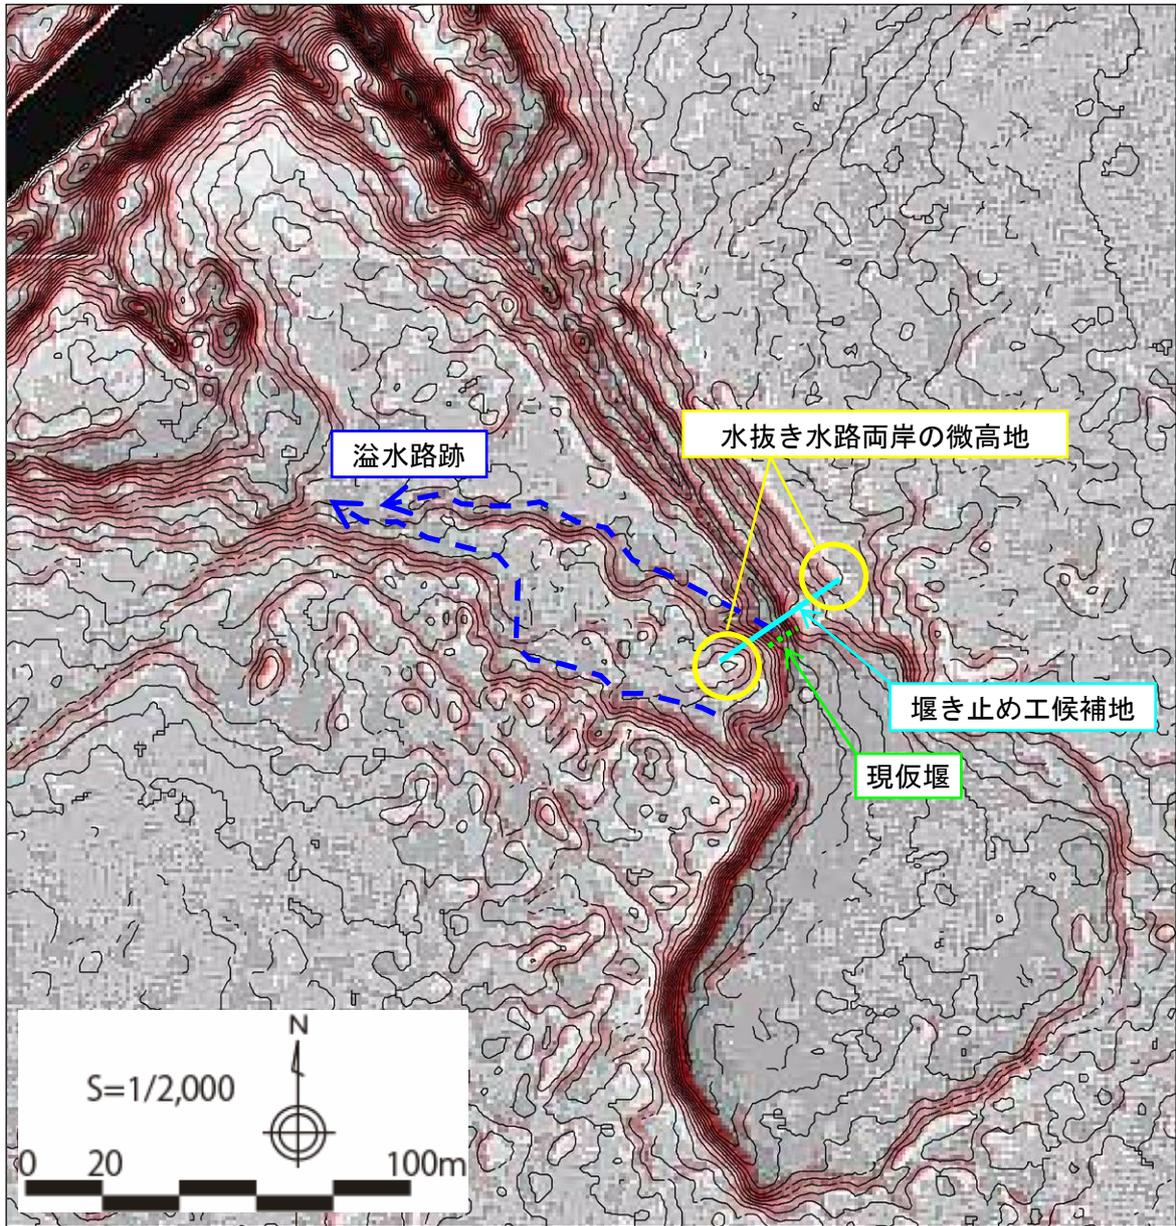
図 2.10 堰き止め工候補地と溢水路跡

堰き止め工の位置を検討するために落合沼からの水抜き水路流出部付近の地形条件を現地確認した結果、水抜き水路の両岸に微高地が認められた（図 2.10）。微高地の位置関係と高さ、落合沼のもともとの水位を勘案すると、両岸の微高地を結び水抜き水路を横断するラインを堰き止め工候補地とすることが最適と考えられたことから、本ラインにおいて縦横断測量を実施した。

落合沼下流部の微地形を見ると、水抜き水路とともに2本の溢水路跡が明瞭に読み取れる（図 2.10、図 2.11）。この溢水路跡を余水吐きとして利用することを想定して溢水路跡の縦断測量を実施した。あわせて、水抜き水路内の水をポンプアップし、溢水路跡を余水吐きとして利用した場合の水の流れを現地において試験的に確認した。

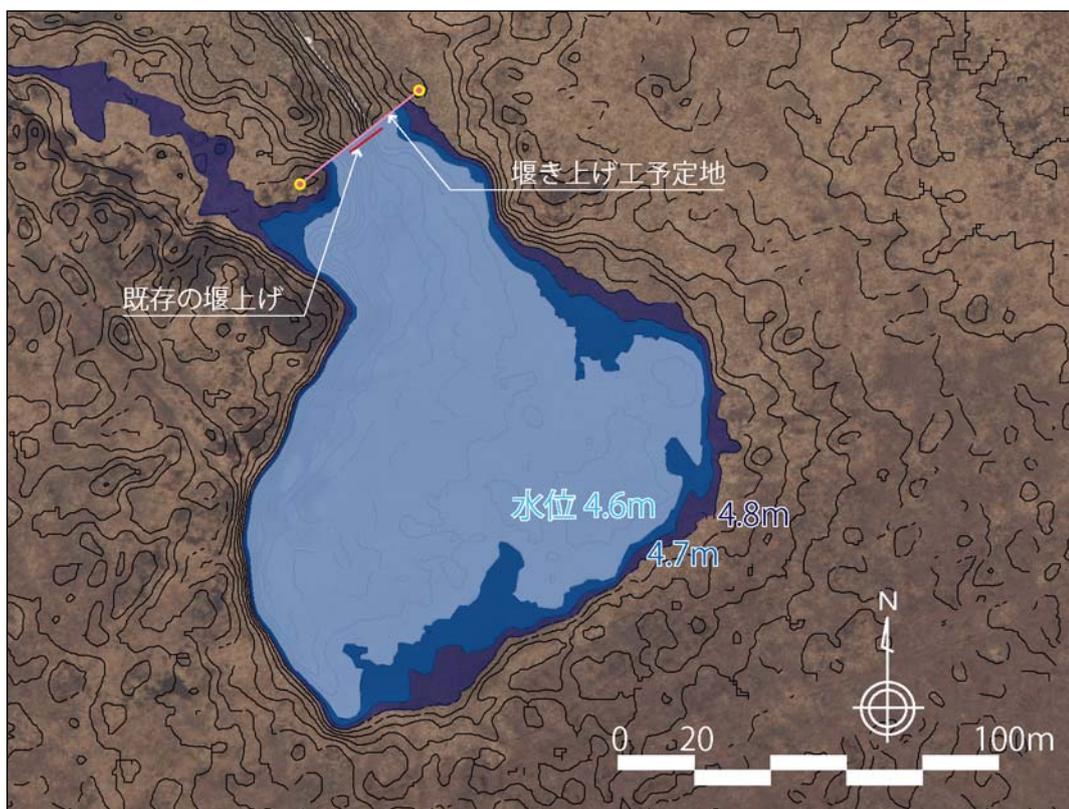
図 2.12 想定水位に応じた湛水範囲

堰き止め工の堤高を設定する際の条件の1つとして、地形条件から落合沼の計画水位を検討した。想定される水位として標高4.6m、4.7m、4.8mの3パターンを設定し、これらの水位に応じた落合沼の湛水範囲を図2.12に示した。

- ・ 旧落合沼の湛水範囲を踏まえつつ現地形での堰き上げを検討した場合、落合沼の水位が4.7~4.8mで旧落合沼とほぼ同様な湛水範囲が再現される。
- ・ ただし、水位を4.8mとした場合、溢水路跡から水が流出するものと予想される。また、堰き止め工予定地の最高点と水面の比高が小さくなり、堤体からの越水等が発生する危険が高まることから、堤体の高さ、構造等の十分な検討が必要となる。

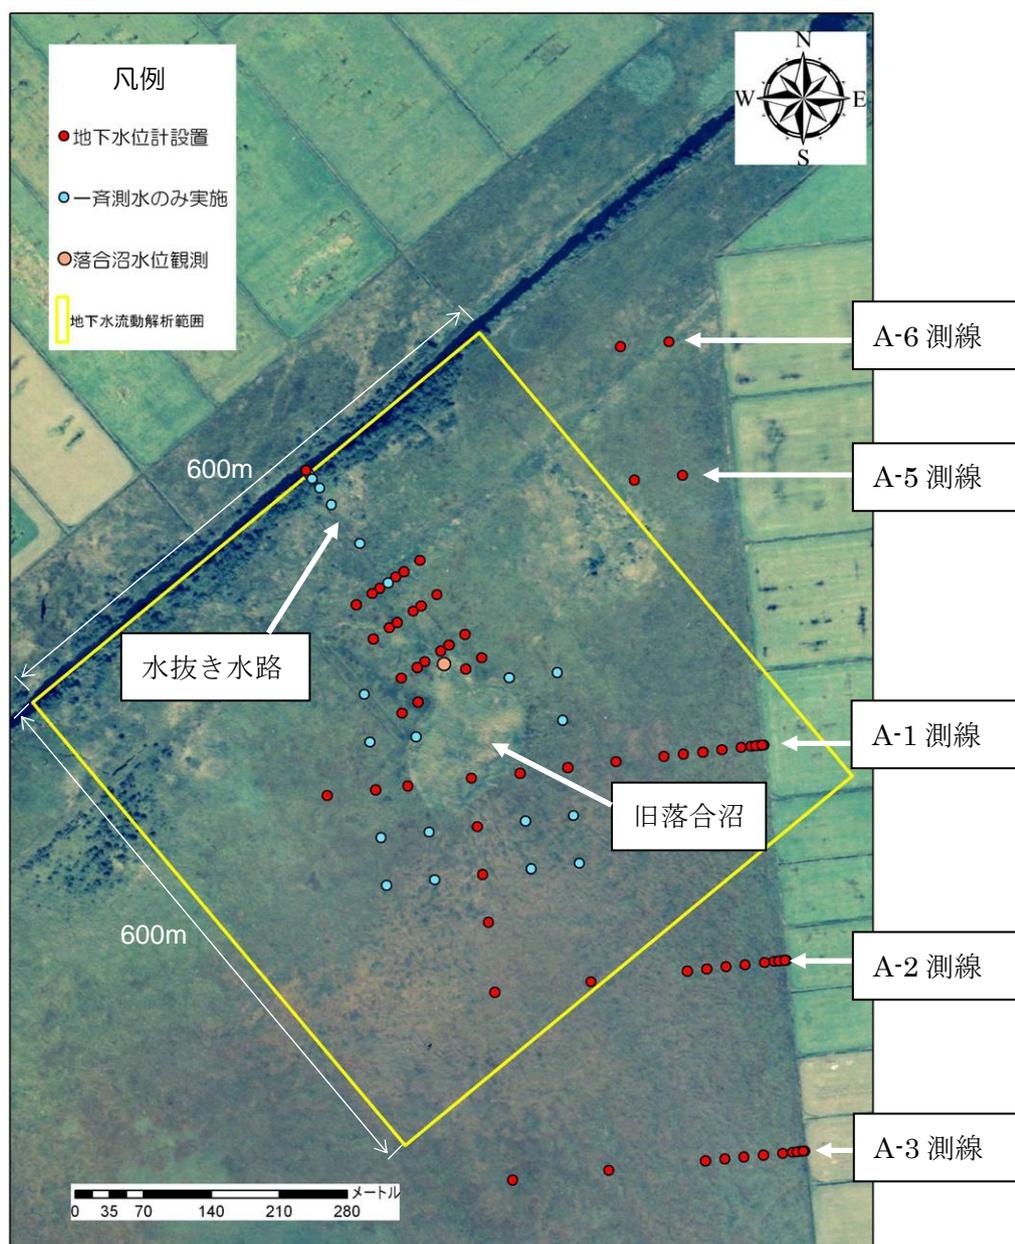
図 2.13 地下水流動解析範囲と落合沼周辺の地下水位観測網

図 1.13 に、今回実施した地下水流動解析の解析範囲と周辺の地下水位観測網を示す。

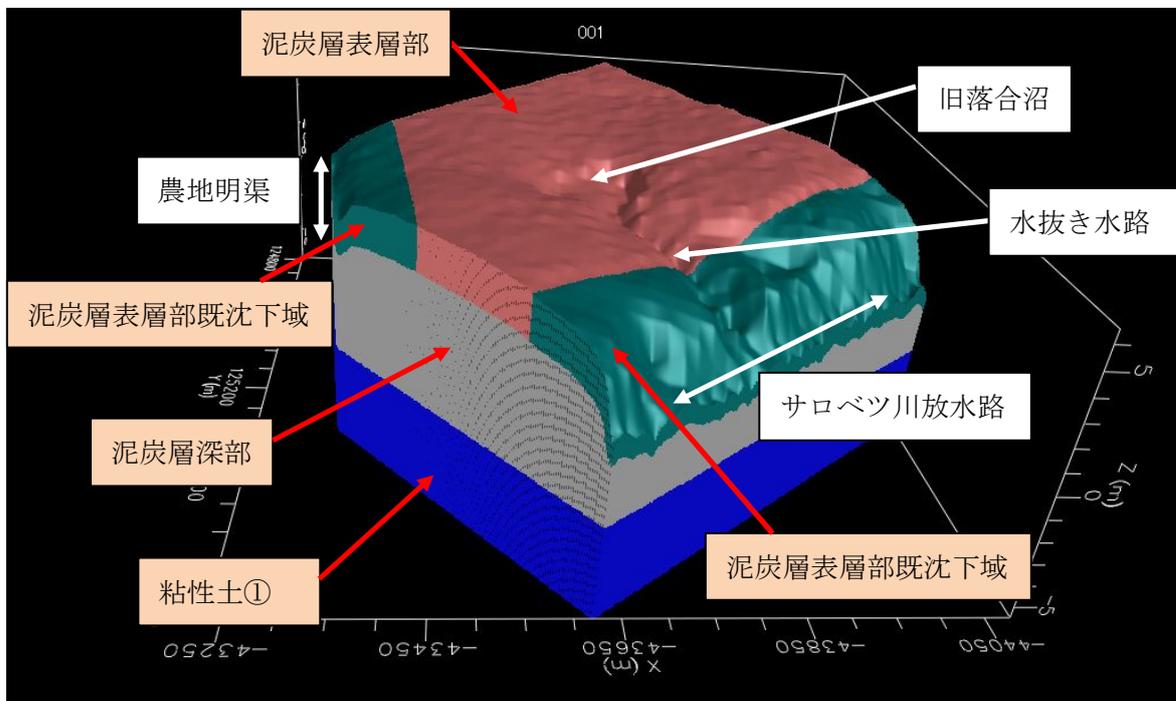
図 2.14 3次元地下水流動解析モデル

また、図 2.14 に3次元地下水流動解析モデルを示す。解析は600m四方の範囲に対して2mメッシュで行った。また、深さ方向は12mを7層に区分していることから合計630,000メッシュ（ $(600\text{m}@2\text{m})^2 \times 7$ 層）で解析を実施した。

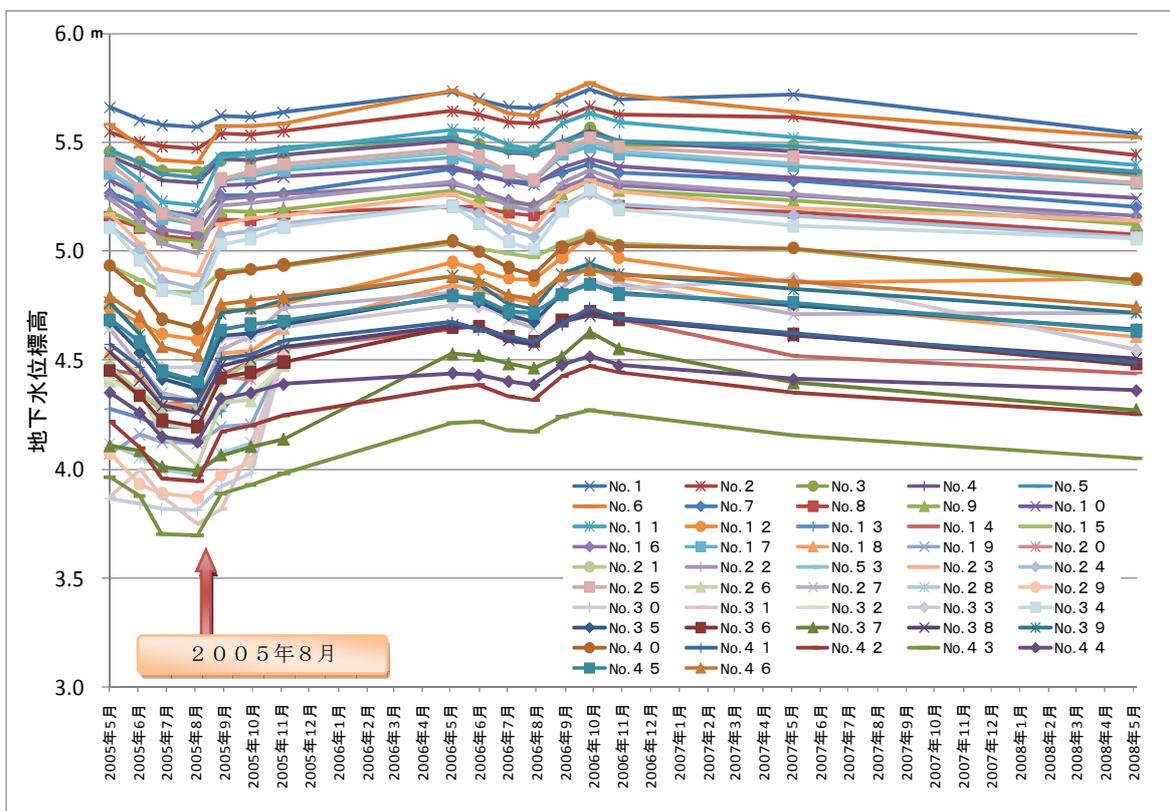
図 2.15 落合沼周辺の観測孔における地下水位一斉測水結果の経年変化グラフ

解析に用いたパラメータは基本的には 2005 年度に作成されたものを踏襲したが、図 2.15 にみられるように落合沼において地下水位が最も低下する時期は夏季の 7、8 月にあらわれることから、夏季の再現性を特に重視してパラメータの変更を行った。そこで、パラメータの妥当性を検証するための実測地下水は、観測期間中最も地下水位の下がった 2005 年 8 月の一斉測水時のデータを用いた。

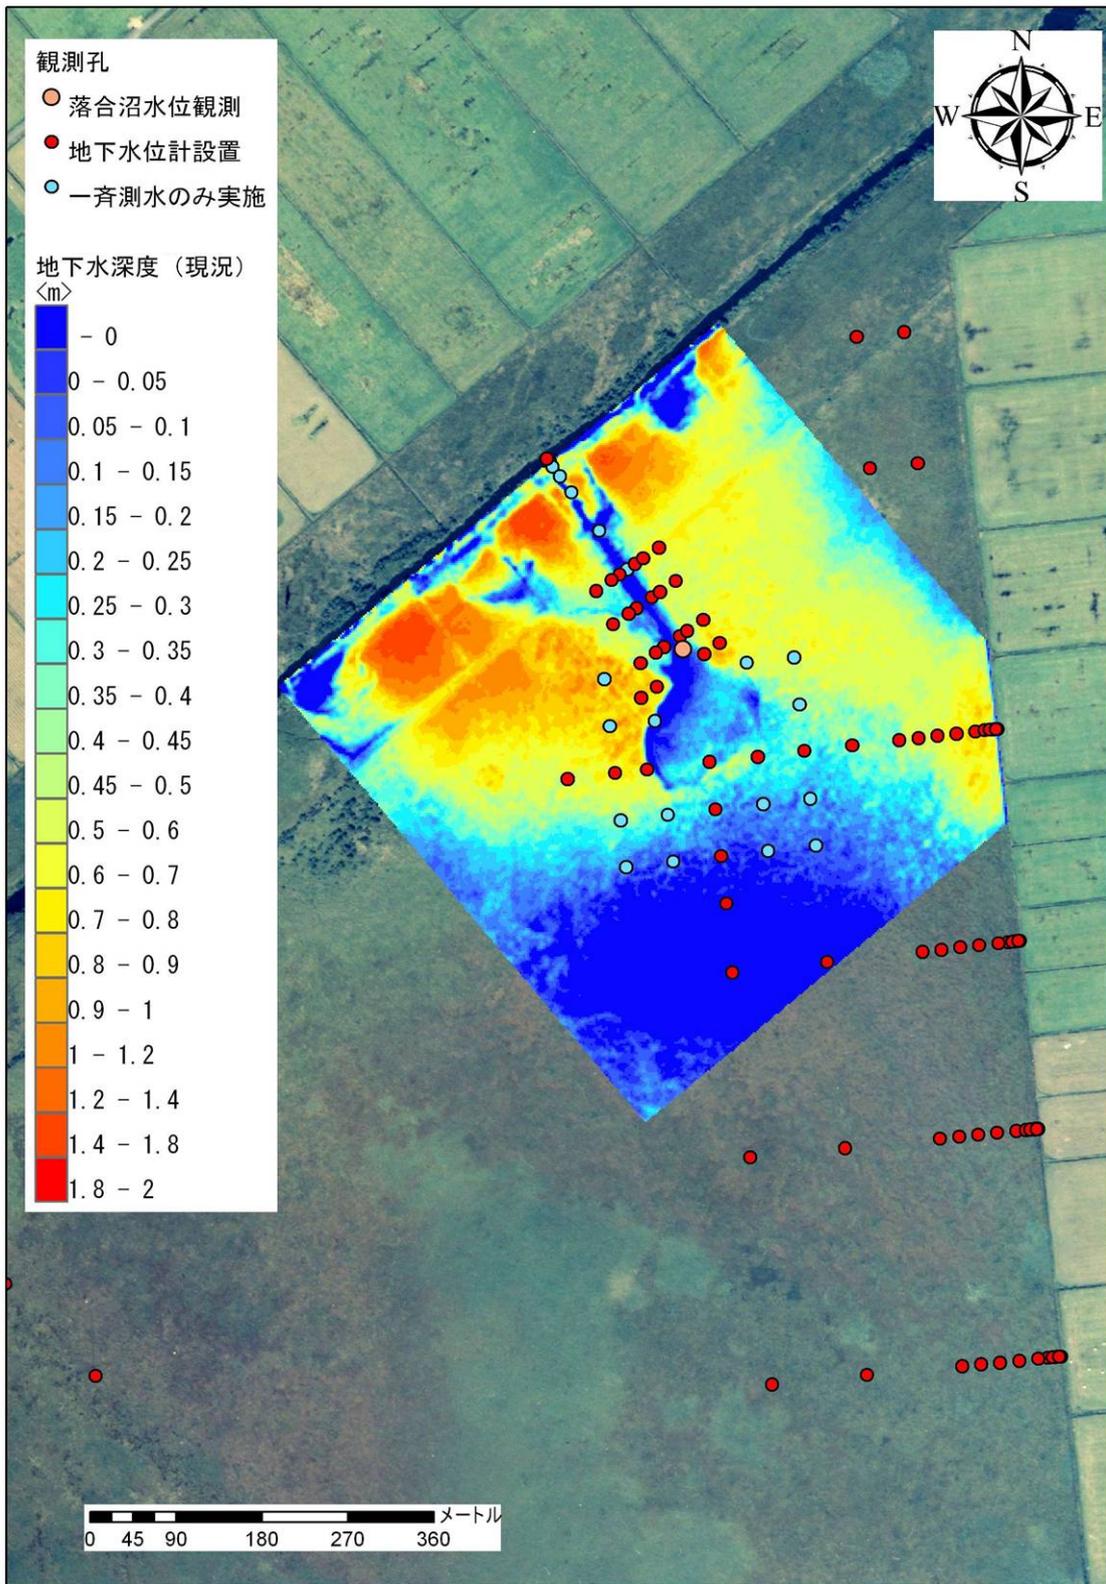
図 2.17 現況解析結果の地下水位深度分布図

また、図 2.16 および図 1.17 には、表 2.3 で設定したパラメータを用いた現況再現解析の地下水位キャリブレーション結果と地下水位深度分布図を示す。図 2.16 から、現況解析結果は実測地下水位との関係は概ね 1:1 の関係にあり、解析モデルは現況渇水期の状況を再現できていると考えられる。

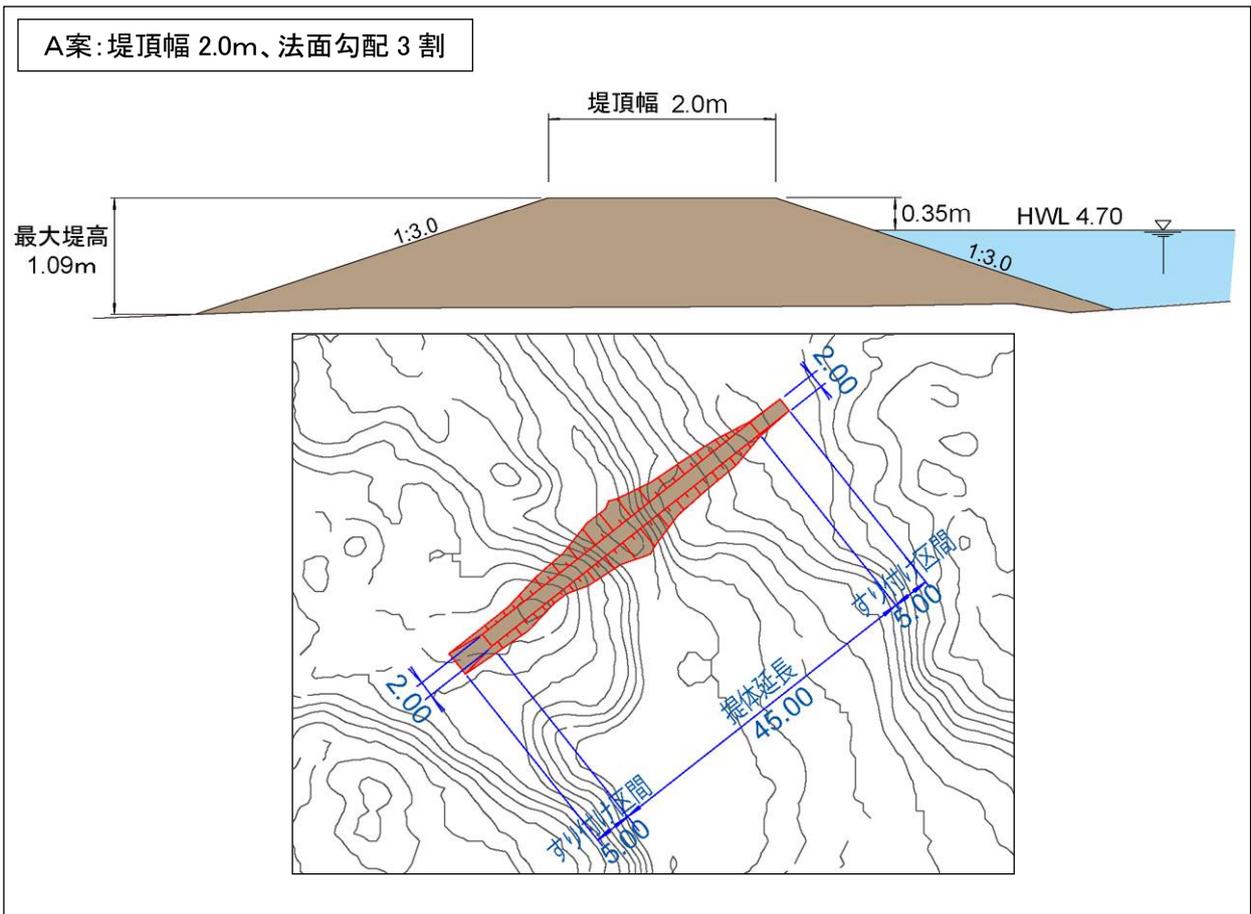
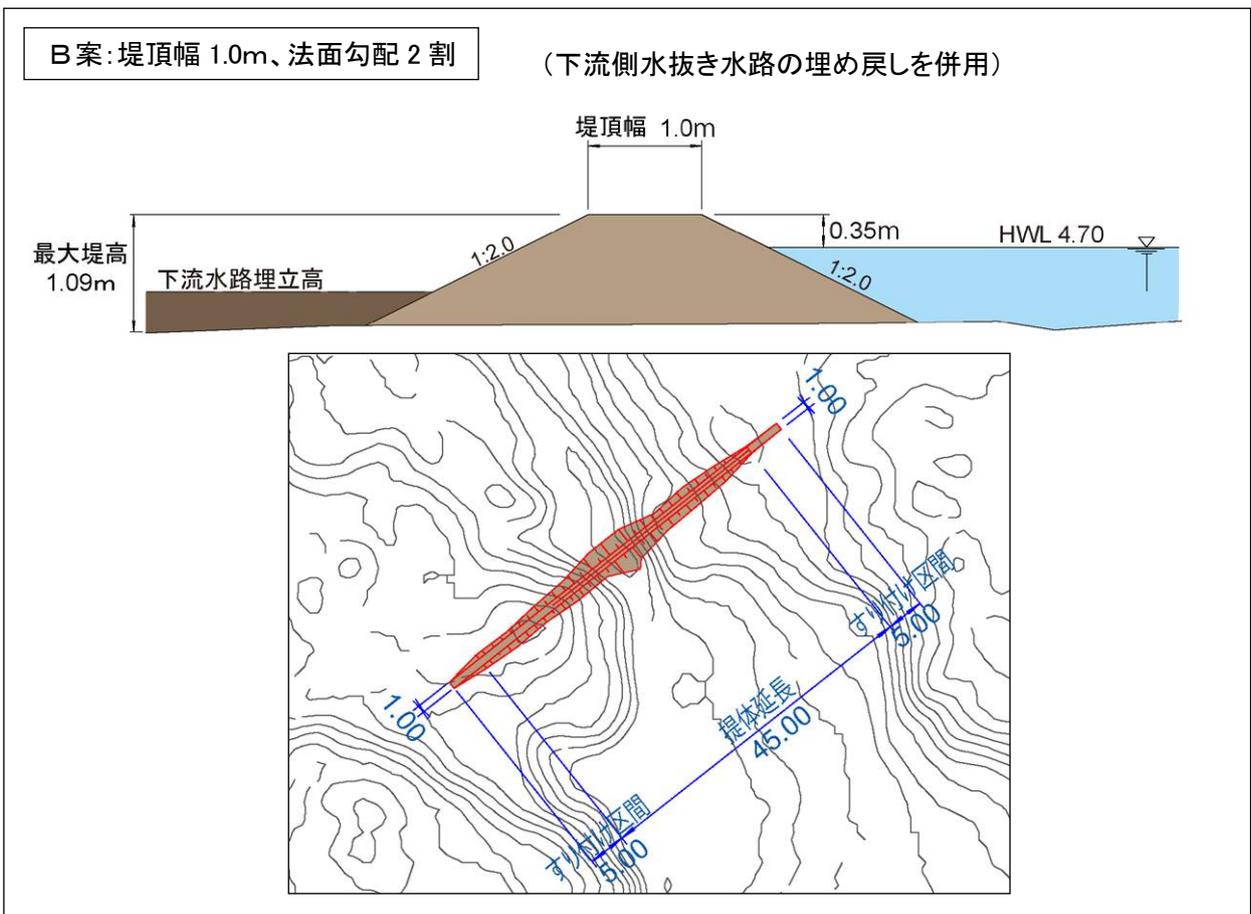
図 2.21 堤体標準断面図及び平面図案

軟弱な泥炭等の現地発生材を築堤材として使用する場合、安定性を確保するためには堤体法面を緩勾配とする必要がある。堤頂幅 2.0m の場合には堤体の安定性を重視し、法面勾配を 3 割として標準断面を設定した (A 案)。

また、堤体を小さくして圧密沈下量を減らすことを重視する案として、堤頂幅 1.0m、法面勾配 2 割とする標準断面を設定した (B 案)。ただし、この場合には下流側の水抜き水路の埋め戻しを併用し、堤体の安定性を確保するための押え盛土として機能する構造とした。

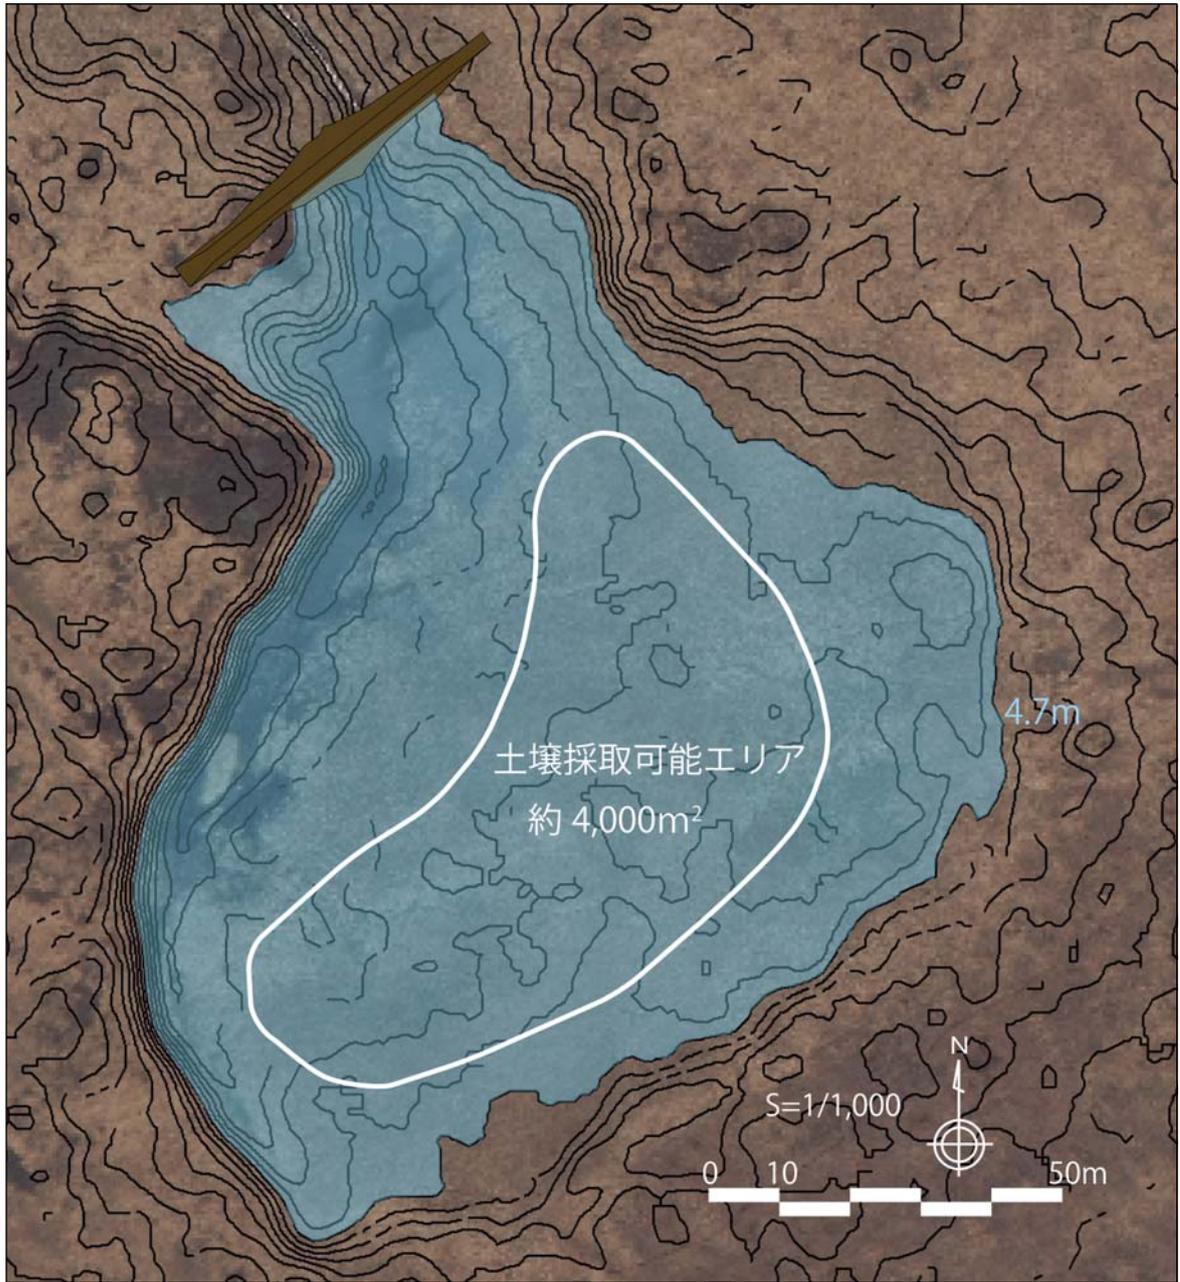
図 2.34 土壤採取エリア

表 1.6 に示したとおり、築堤に必要な土量は、最大で表層土が97m³、下層土が91m³であることから、築堤材は落合沼窪地から十分採取可能と考えられる。

- ・ 表層土採取可能量：6,000m²×0.4m=2,400m³
- ・ 下層土採取可能量：6,000m²×0.2m=1,200m³

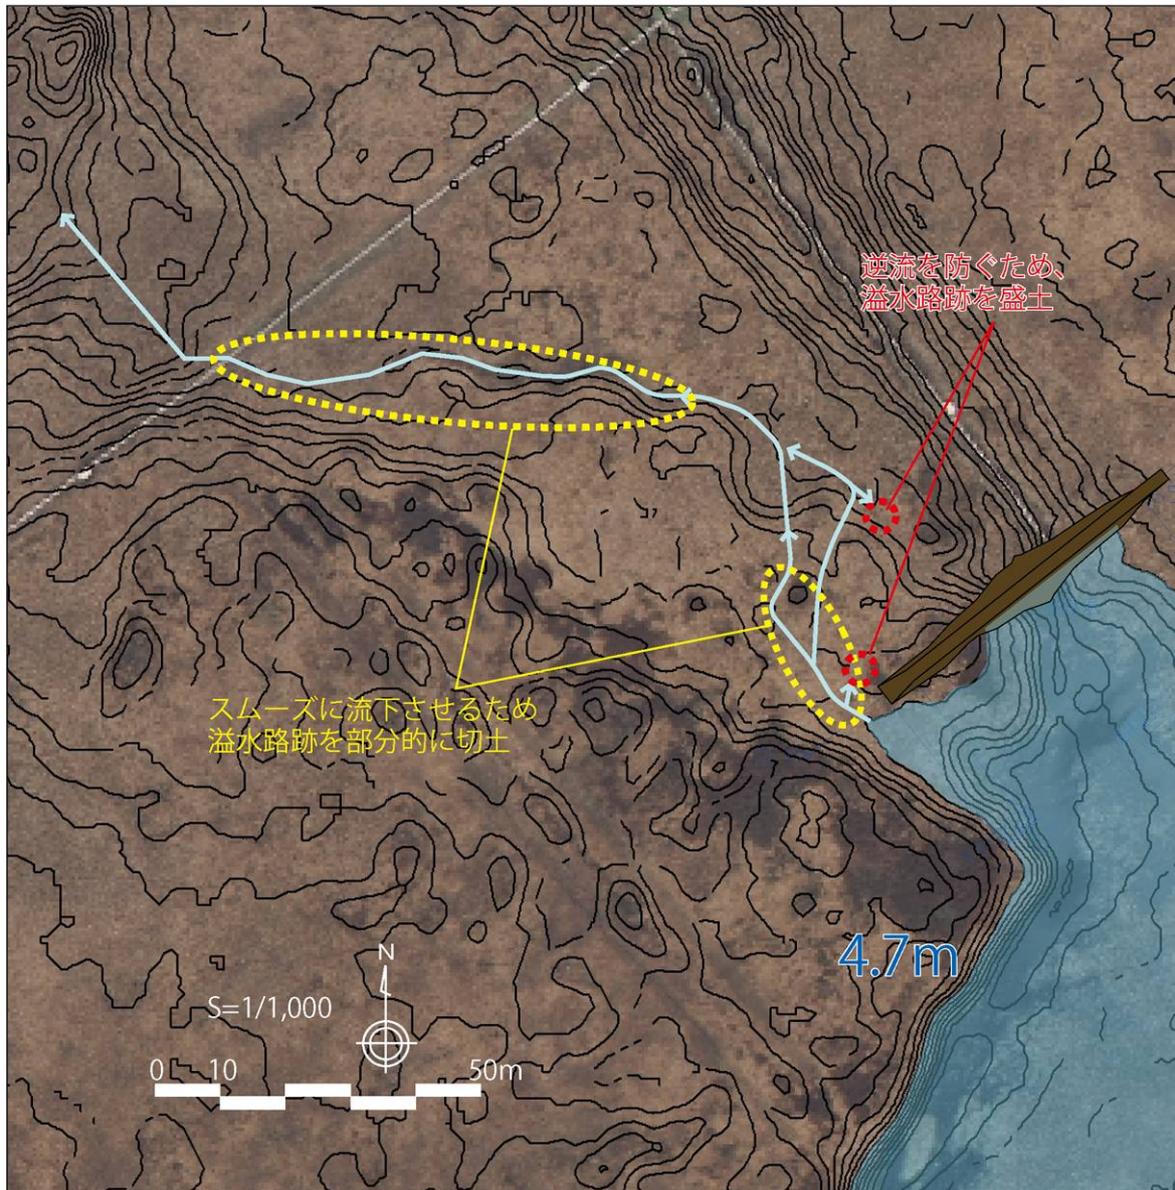
図 2.35 溢水路計画図

溢水路跡の測量によって得た微地形情報をもとに溢水路の整備方針を検討した。

溢水した流水による浸食から堰き止め工堤体を保護するため、堤体方向への逆流は回避し、水抜き水路跡方向へ流下させるように溢水路跡の小規模な造成を実施する。

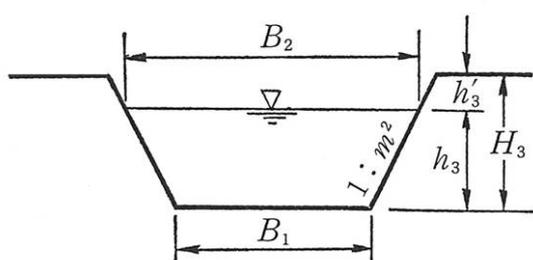
仮堰の切り欠き形状である台形の水通し断面の流量計算式として、「河川砂防技術解説基準（案）同解説，設計編Ⅱ」より、以下の式を用いて越流量を試算した。

$$Q = \frac{2}{15} \cdot C \cdot \sqrt{2g} \cdot (3B_1 + 2B_2) h_3^{3/2}$$

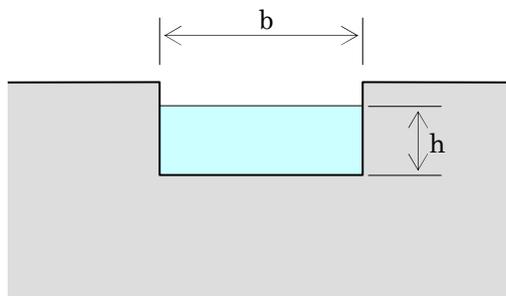
また、堰の越流量計算式として、四角堰の流量と断面の関係を示すフランシスの公式を用いて最大越流量を試算した。

フランシスの公式 $Q = 1.84 \times (b - 0.2 \times h) \times h^{3/2} \times 60$

落合沼仮堰の切欠き幅の上端幅をとって $b=0.5\text{m}$ とした。最大越流水深は $h=0.103\text{m}$ であったことから、上記公式による水位観測期間中の 最大流量は $Q_{\text{max}}=1.750\text{m}^3/\text{min}$ ($0.029\text{m}^3/\text{s}$) となる。

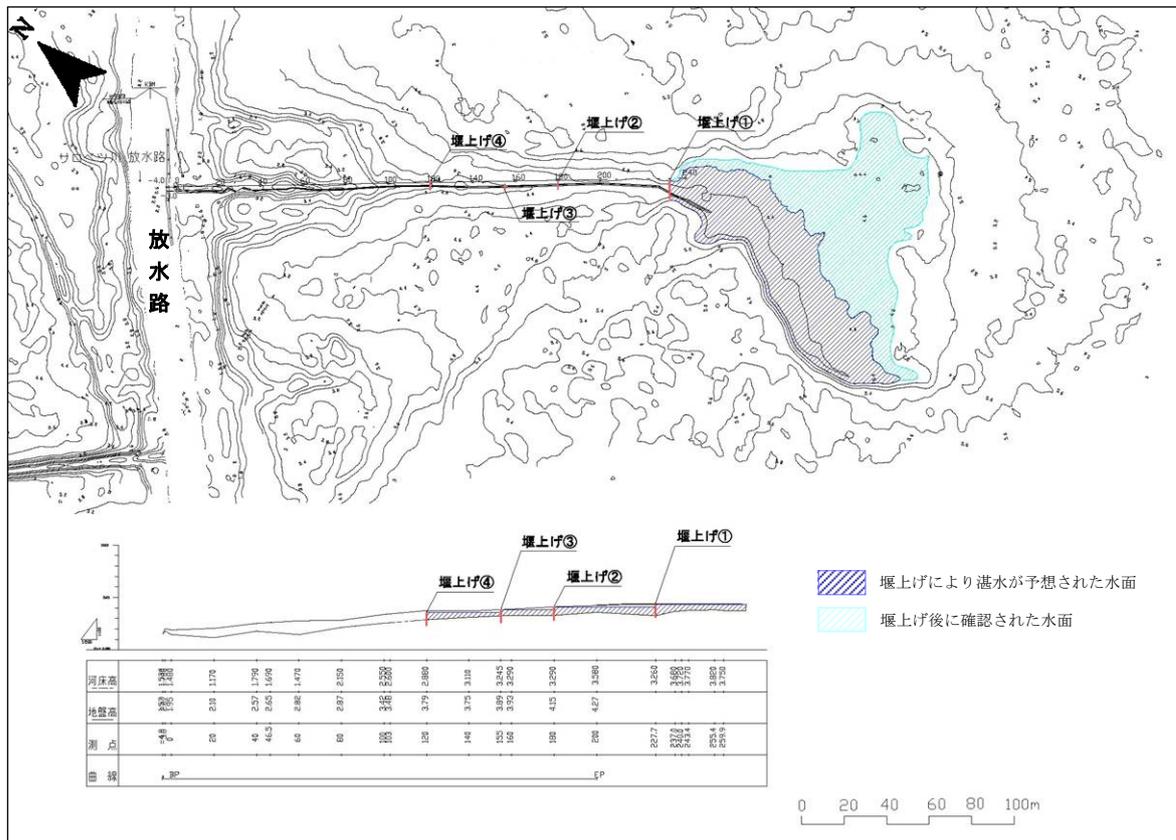
仮に水抜き水路を埋め戻すと想定した場合、必要な土量を断面測量結果をもとに平均断面法により算出した。算出結果は以下のとおりである。

- ・ 落合沼水抜き水路（水抜き水路①） 埋め戻し量・・・253 m³
 - ・ 標準的な水抜き水路（水抜き水路②） 埋め戻し量・・・39 m³
- 埋め戻し量合計・・・292 m³（根茎混入土で可）

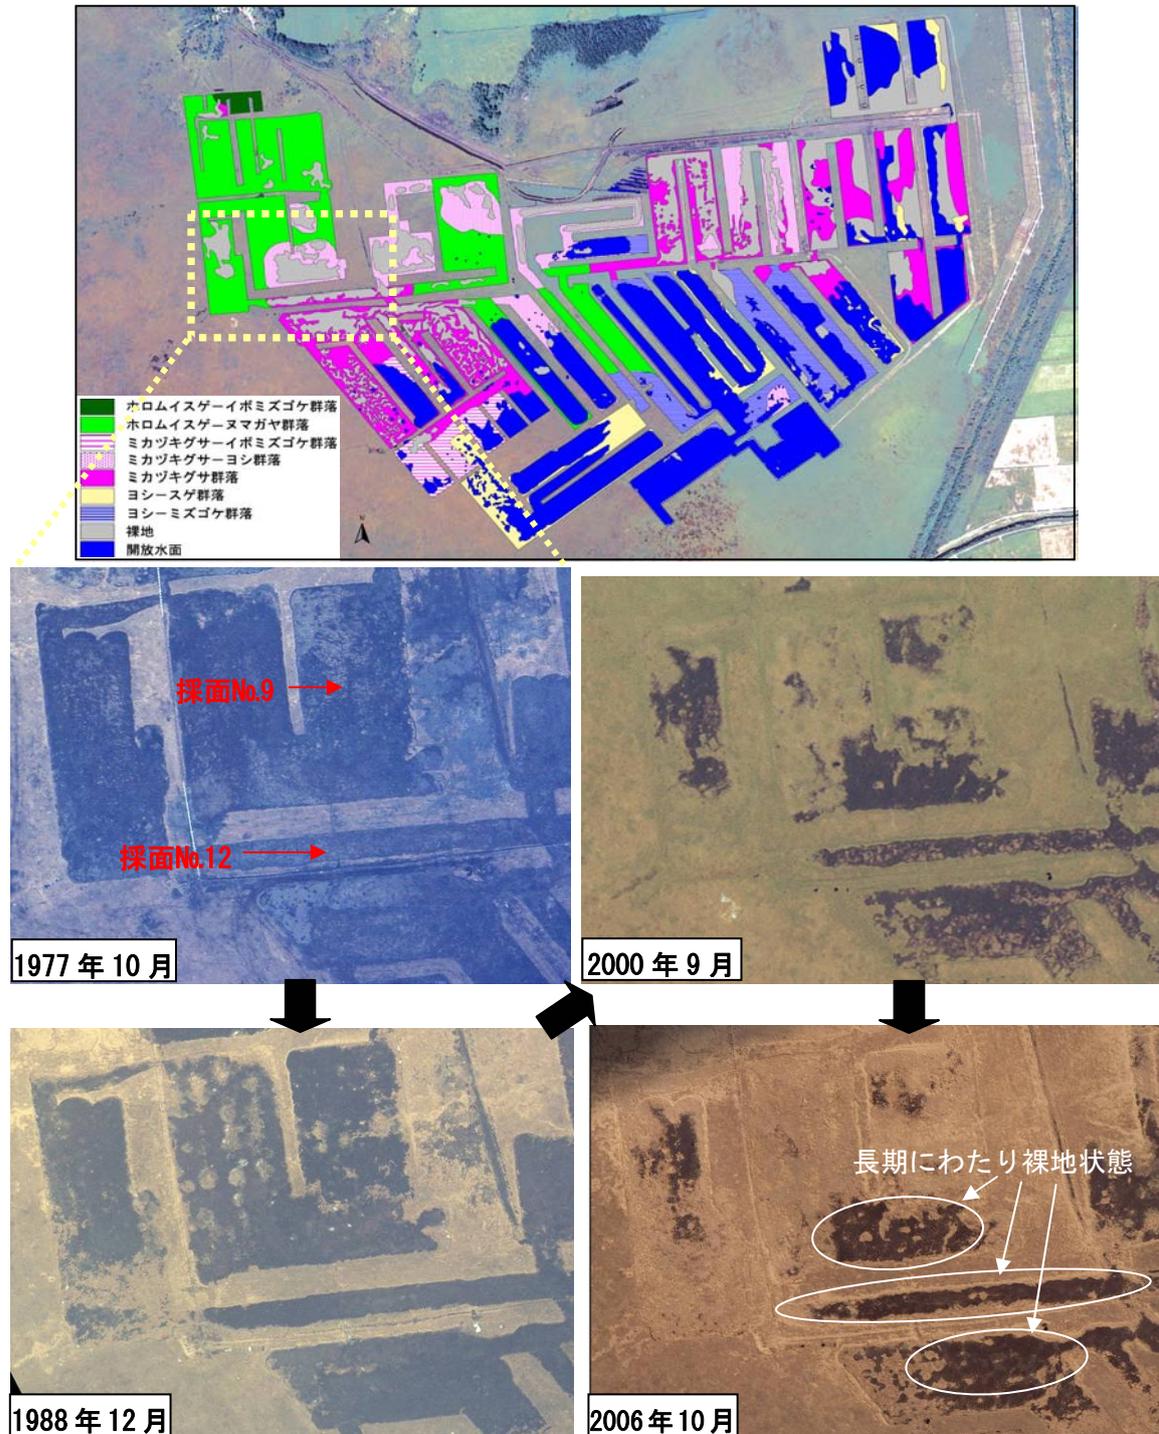
図 3.1 航空写真でみた泥炭採掘跡地における植生拡大の推移

工場で濾し残されて戻された泥炭残さが厚く堆積した採面では、植生が比較的早く定着した箇所と長期間に渡り裸地状態であった箇所がみられた。裸地状態が続いている箇所では、植物の生育阻害要因（乾燥、表層の攪乱、熱）が強いため、人為的に生育阻害要因を緩和して植物の定着を促すことが検討された。

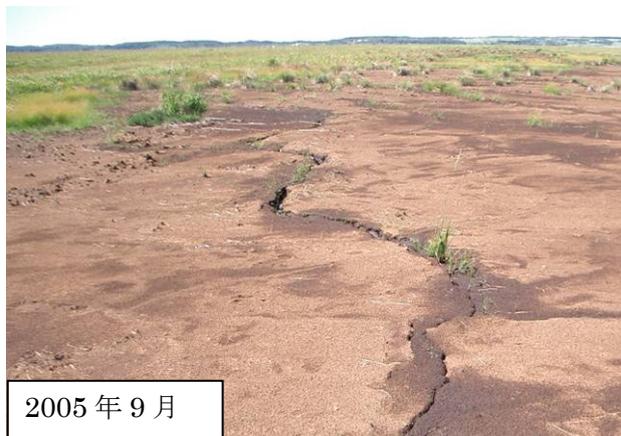
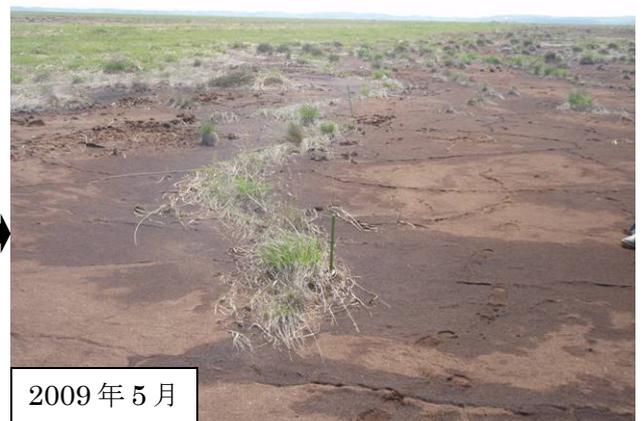
亀裂に沿って植物が定着・拡大している。背後の植生も増加している。

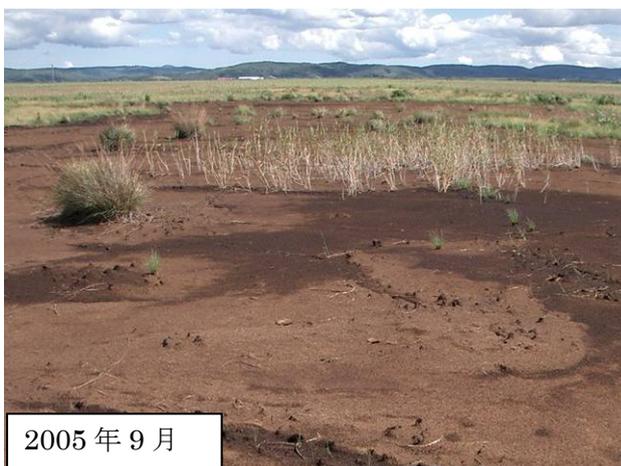
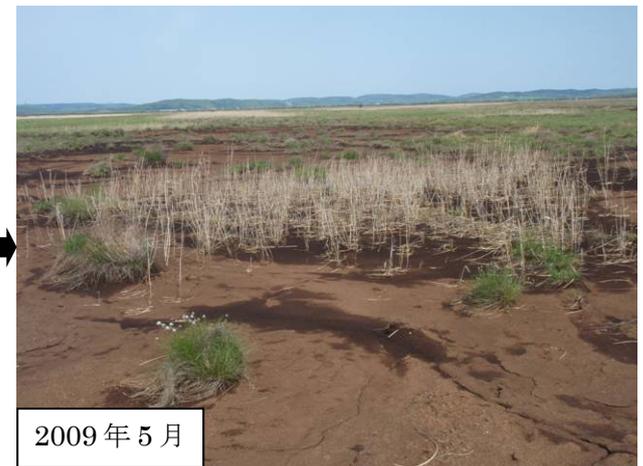
ヨシの密度が増加している。前面及び後背のスゲ類の分布も増加している。
