平成 21 年度 サロベツ自然再生事業
堰き止め工等設計及び事業評価検討業務

報 告 書

環境省北海道地方環境事務所
アジア航測株式会社

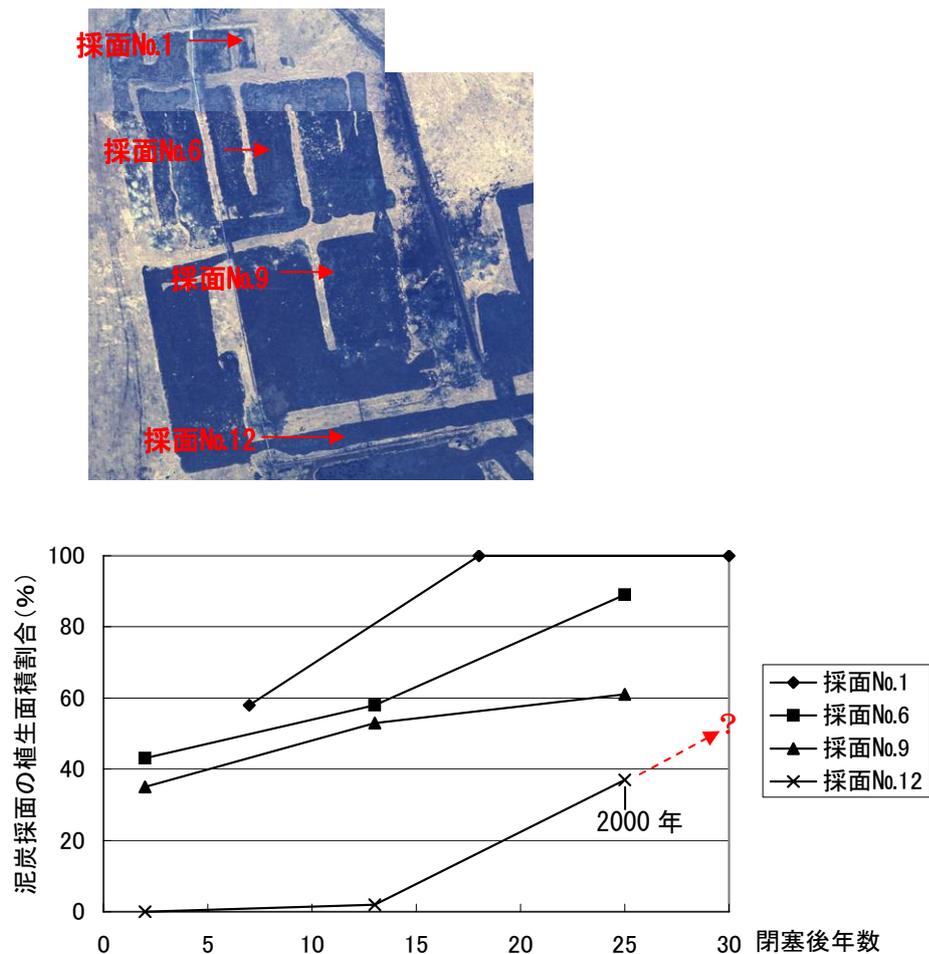
図 3.2 採面における植生面積の推移

過年度調査によると、採面No.1, 6, 9 は閉塞後 2~7 年と早い段階から植生面積が 30%を超えている。特にNo.1 は植物の定着が早く、18 年で 100%に達している。それに対して、採面No.12 は閉塞後 13 年を経ても植生面積は 2%と少なく、植生の定着に長い時間を要していることから、植物の生育を阻害する要因が強く効いている可能性があること、ただし、閉塞後 25 年の 2000 年には 37%に達していることから、今後は増加する可能性もあることが指摘されていた。

2009 年の観察では、採面No.12 の裸地には過去に比べて植生が増加している様子がみられた。この採面においても、何らかの環境条件が整って植生の増加軌道に乗った可能性もある。

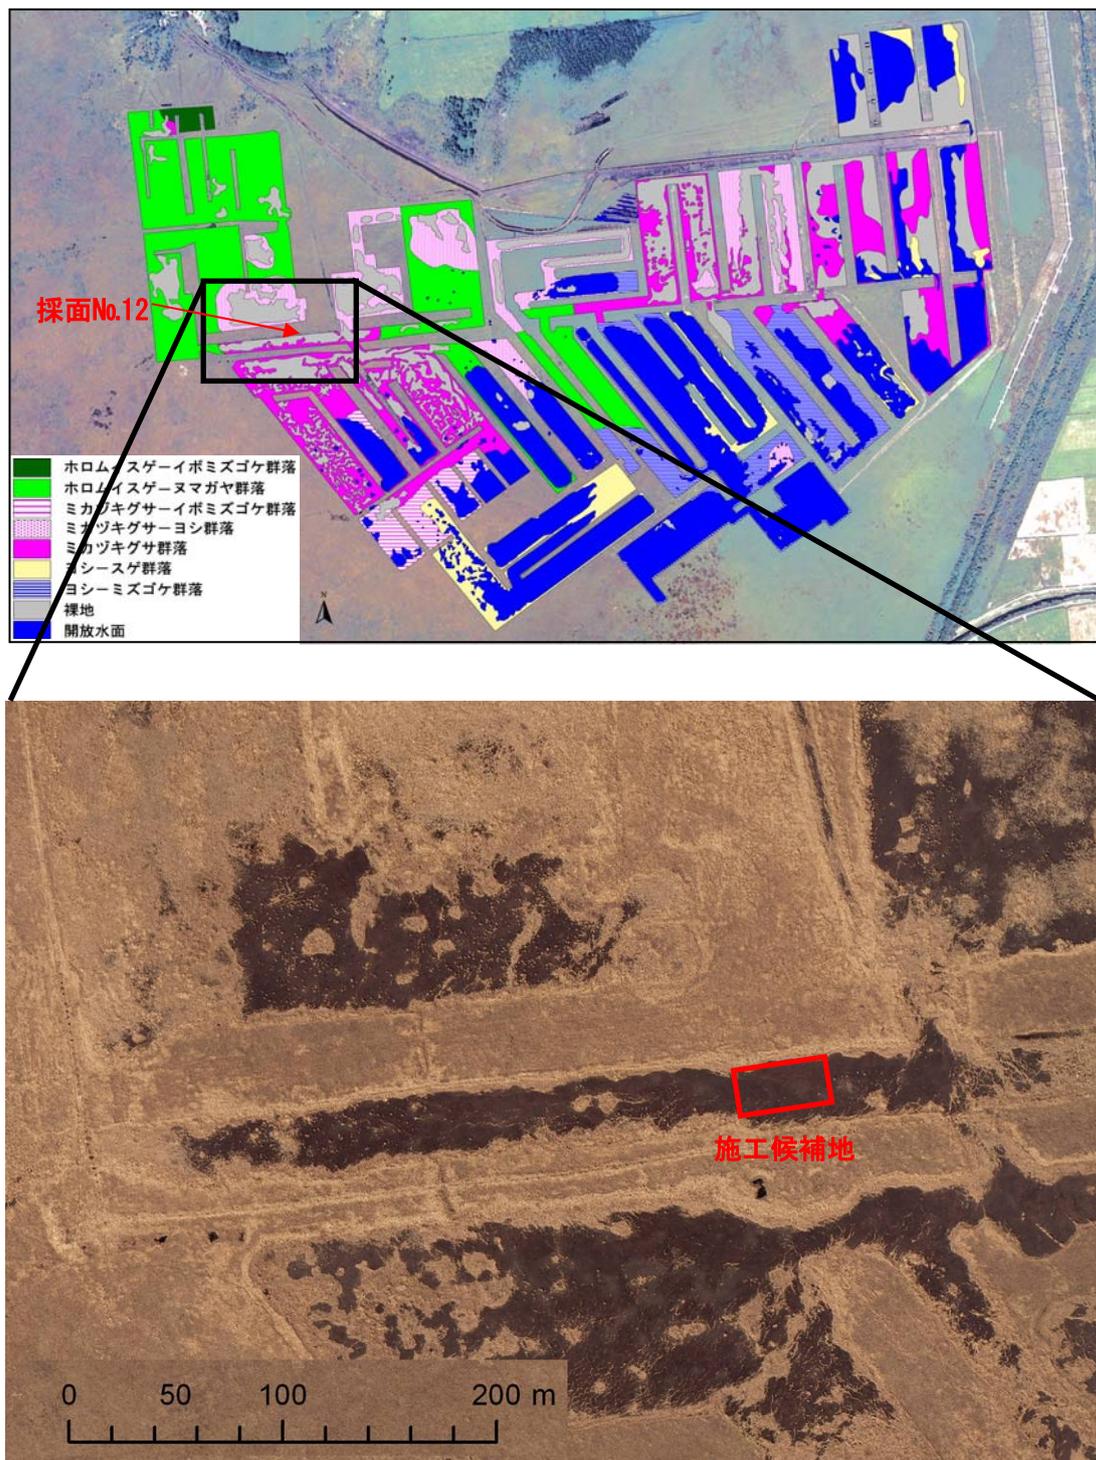
図 3.3 施工候補地

この状況で植生回復工を施工するには、現在でも裸地が広がり、人為的に植物の定着を促す必要性が高い箇所を対象地とする必要がある。そこで、これまで裸地状態の典型的な採面として調査をしてきた採面No.12において、最も裸地が広がっている場所を選定した。

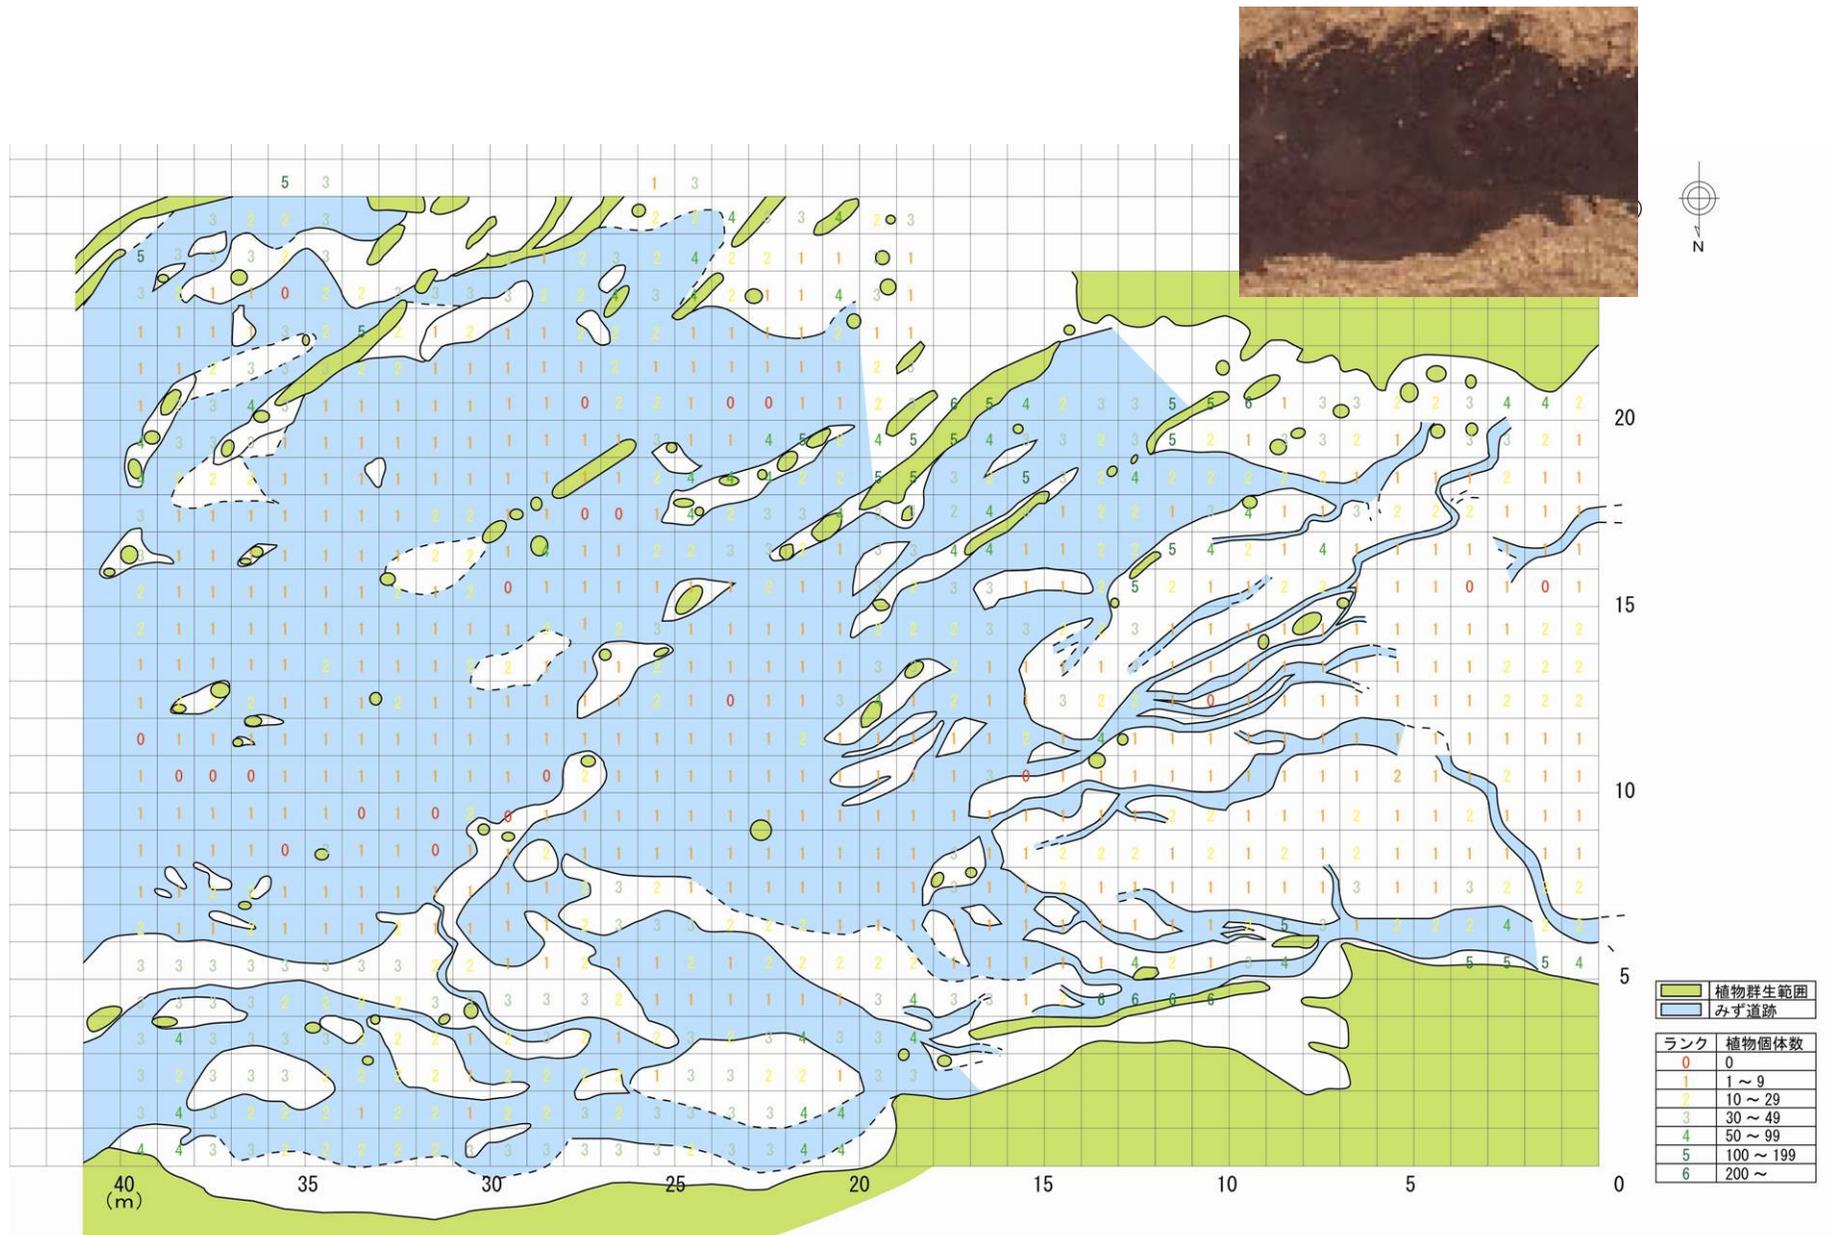
図 3.5 施工候補地における水みち跡および植物生育状況調査結果

植物は、採面の両縁にはミカヅキグサが群生し、亀裂上にはミカヅキグサやホロムイソゲ、ワタスゲの株が分布していた。これ以外の範囲は、遠景では裸地としてみえるが、ランク 0（生育個体数 0）は 20 メッシュにすぎず、ランク 1（生育個体数が 1 自個体以上 10 個体未満）のメッシュが最も多かった。

2009 年は夏季の降雨日数が多かったため、例年であれば春先に芽生えた幼個体は夏季の乾燥の影響で多くが枯死するが、本年は生存した個体が多かったと思われる。

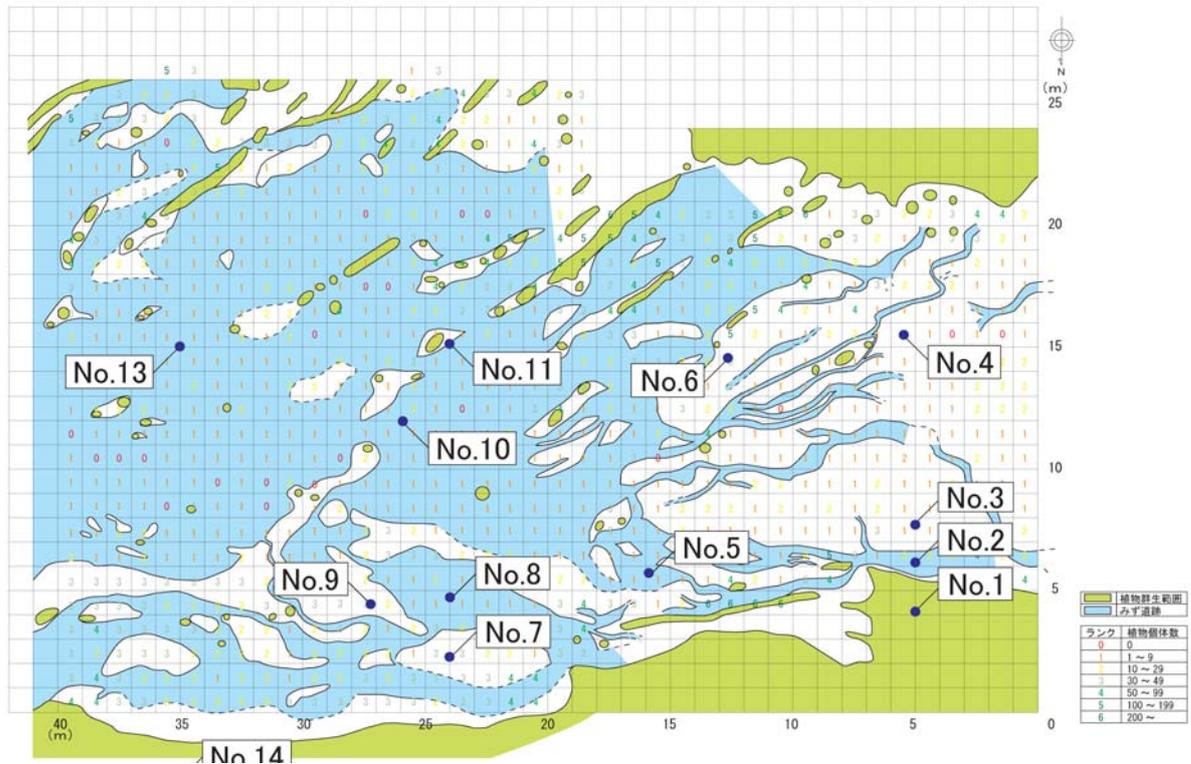
図 3.6 土壌水分計測地点

土壌水分計測地点を図 3.6 に示す。計測は、ADR 土壌水分計 (M12x: 株式会社池田計器製作所) を用いて行った。同機のセンサー長は 4cm である。

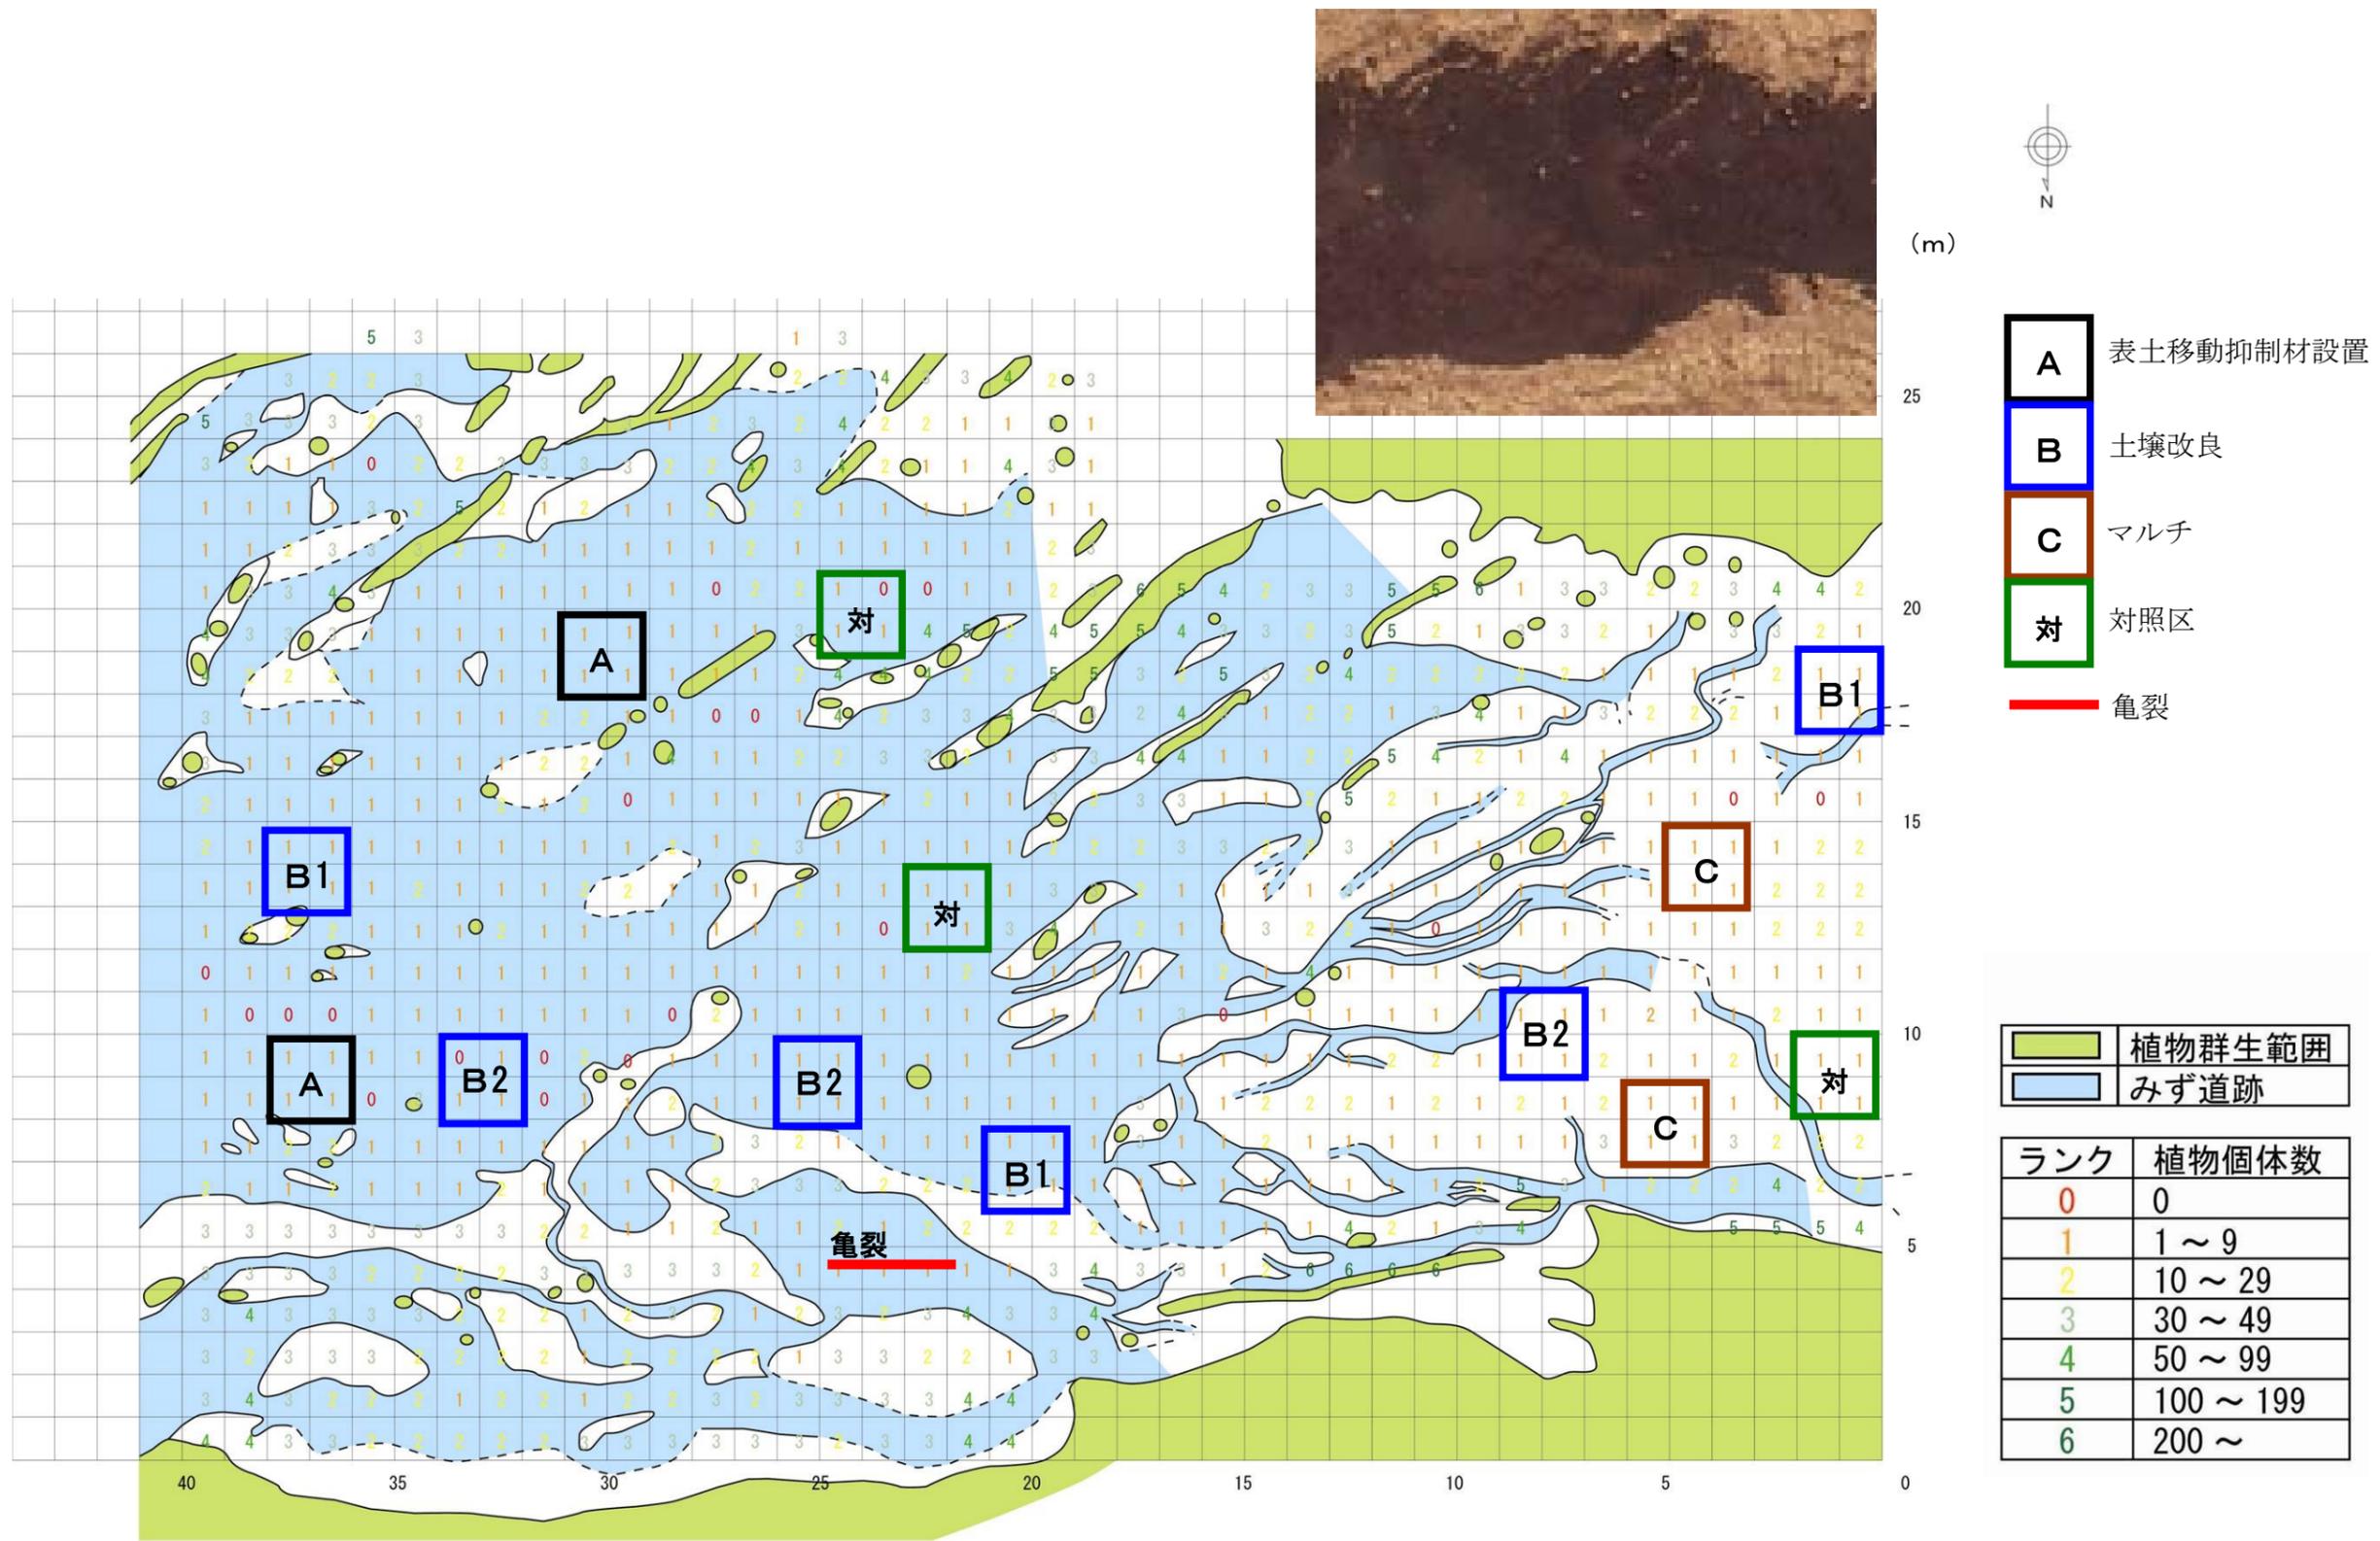
試験区の配置案を図 3.9 に示す。試験区の配置は以下の考えにもとづいて検討した。

- ①生育植物の損傷を避けるために、植物の個体数ランクが0または1の場所で施工する
- ②試験区相互に施工による影響を受けないように、一定の距離を離して試験区を配置する
- ③各試験区と同様の条件の場所に対照区を設けるようにする

- A** 表土移動抑制材設置
- B** 土壌改良
- C** マルチ
- 対** 対照区
- 亀裂

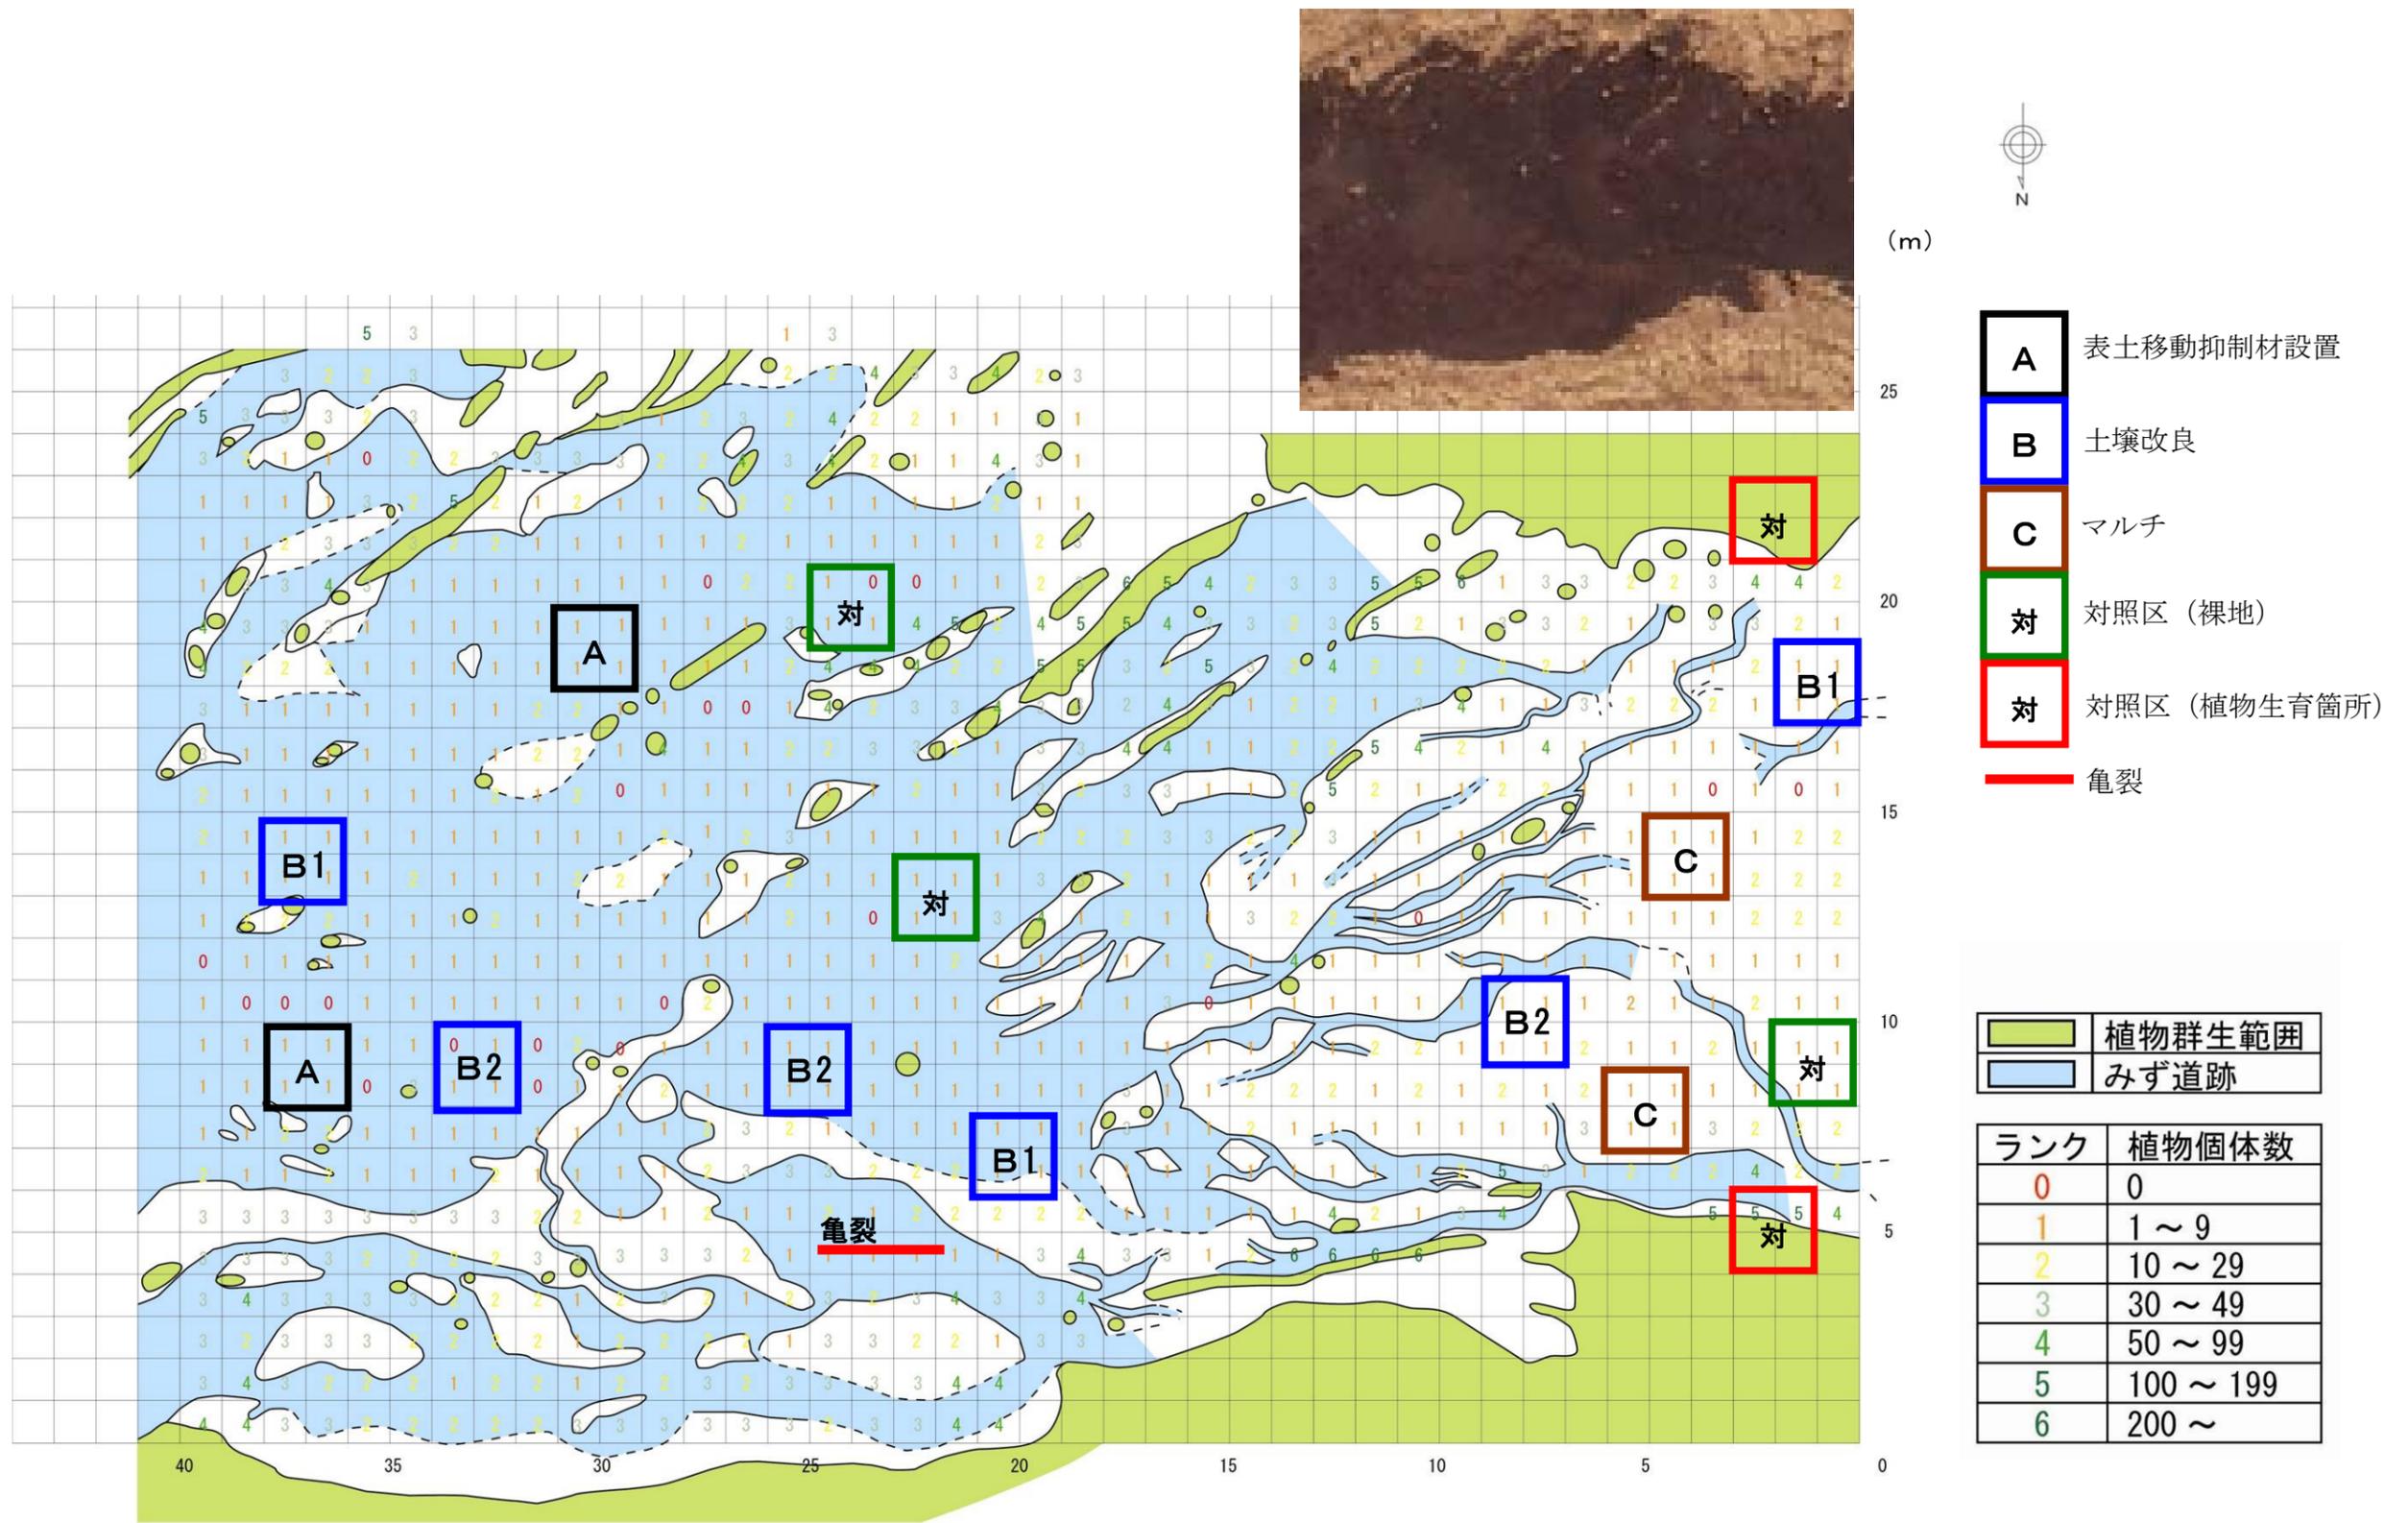
図 5.5 モニタリング調査地点

マルチによる表土の保護、表土移動抑制材の設置、土壌改良、亀裂の造成について試験的に実施し、乾燥化の防止及び表土移動の抑制がどの程度機能し、植物がどの程度定着できるのかを確認する。調査結果から、各種法の中で高い効果が認められる手法を広域的に実施する手法として選定する。試験区と対照区（植物生育箇所、対策を実施しない裸地）を設け（図 5.5）以下の調査を実施する。

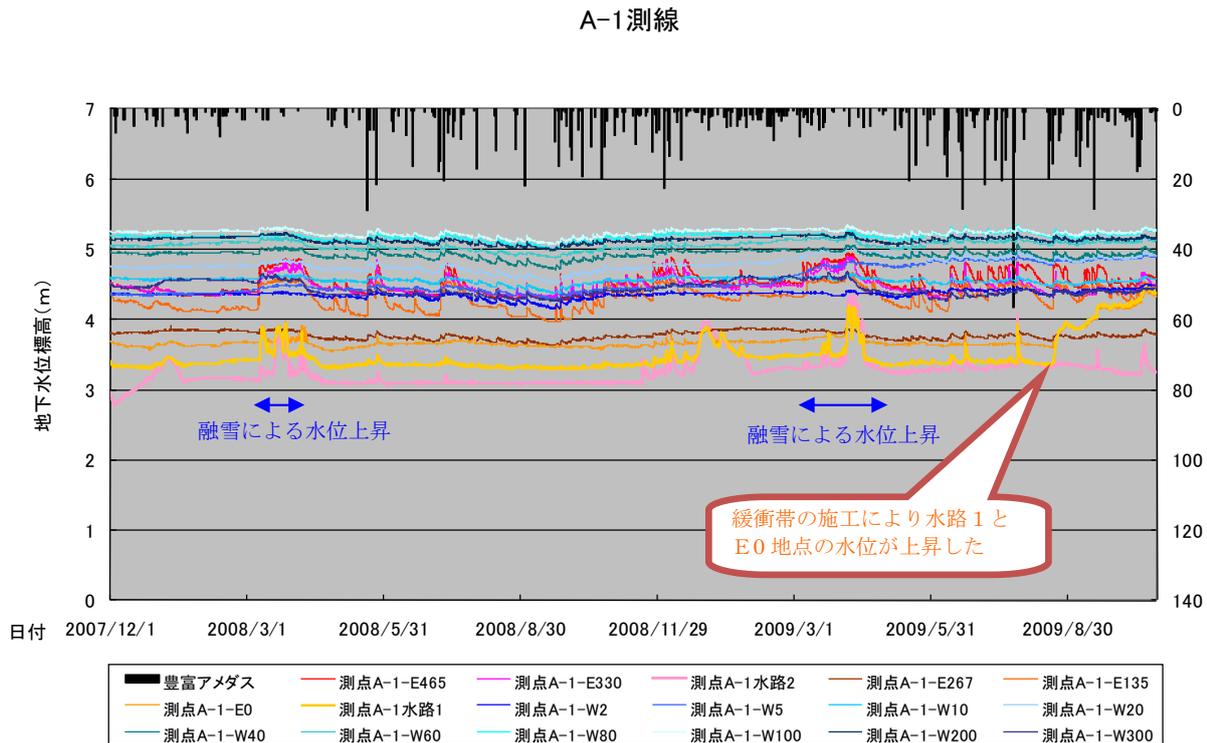
2008 年 3 月中旬から 4 月初旬までと、2009 年 3 月初旬から 4 月初旬までの時期には、降水量が多くないのに、地下水位・水路水位が上昇している。これらの水位上昇は、融雪による排水路水位および地下水位の上昇と考えられる。なお、その他の期間では降水量と水位の上昇には明瞭な相関が見られる。

2009 年 8 月 20 日以降、A-1 水路 1 地点と A-1-E0 地点の水路水位と地下水位が上昇を初め 10 月までに約 1m 程度上昇した。これは、緩衝帯の施工による水路 1 の堰上げの効果が計測されているものである。

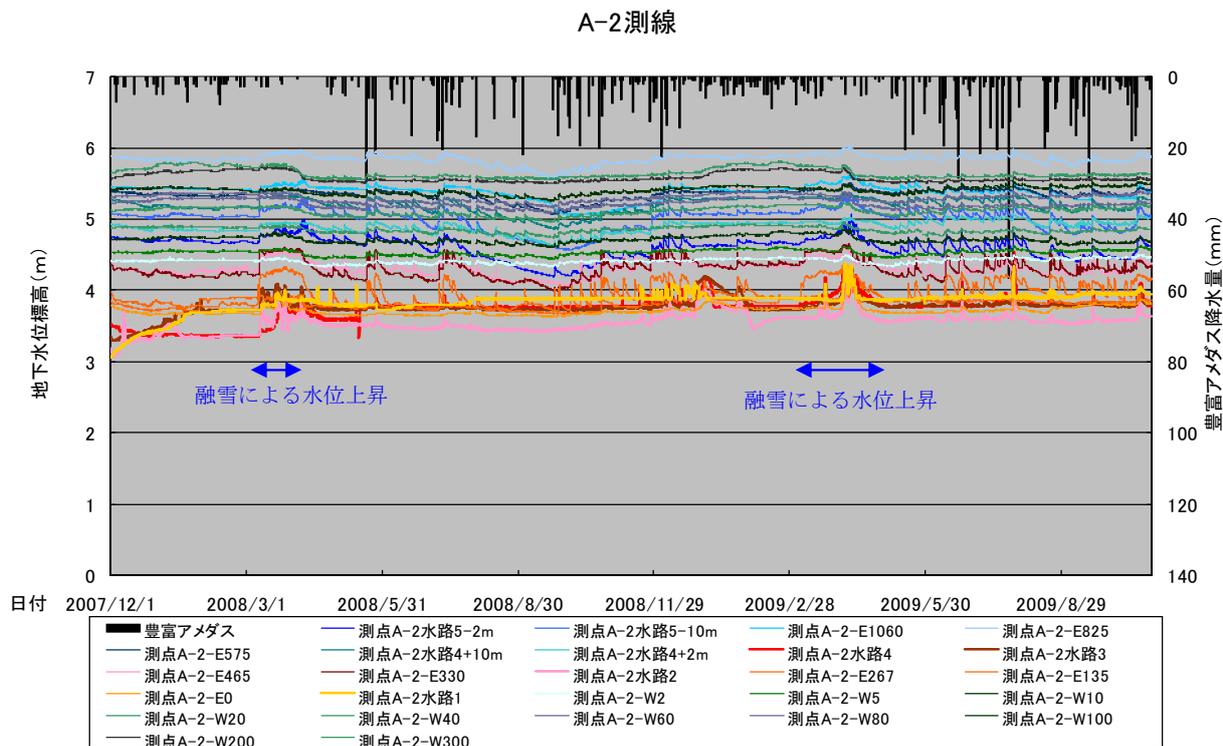
図 8.3 A-2 測線の地下水位変動グラフ

A-2 測線の地下水位変動グラフを図 8.3 に示す。A-2 測線でも A-1 測線と同様に農地側の排水路水位が低い傾向が見られ、1 枚目と 2 枚目の農地間の A-2 水路 2 地点が最も低くなっている。また、農地側の排水路肩に位置する A-2-E267 と A-2-E0 地点は水路水位に影響を受けて農地中心部よりも低い地下水位を示している。

A-2 測線には最も東側に農地内に残存する湿原があり（図 8.1 参照）、地形的にも高くなっている。残存湿原の地下水位は中心部の A-2-E825 地点が最も高く、周辺の排水路に向かって低くなっている。また、湿原側の地下水位は湿原奥部の A-2-W300 地点が最も高く、湿原-農地境界の排水路に向かって低下する傾向が見られる。

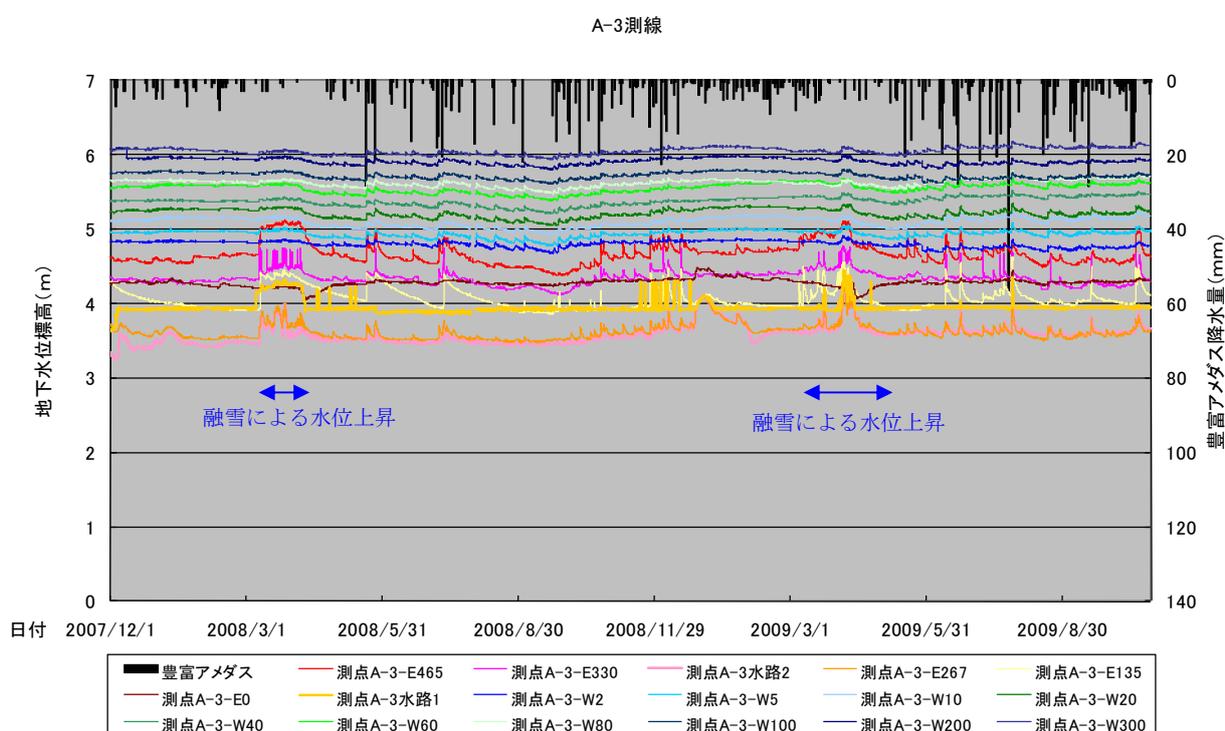
図 8.4 A-3 測線の地下水位変動グラフ

A-3 測線の湿原側地下水位は湿原奥部の A-3-W300 地点が最も高く、湿原-農地境界の排水路に向かって低下する傾向が見られる。

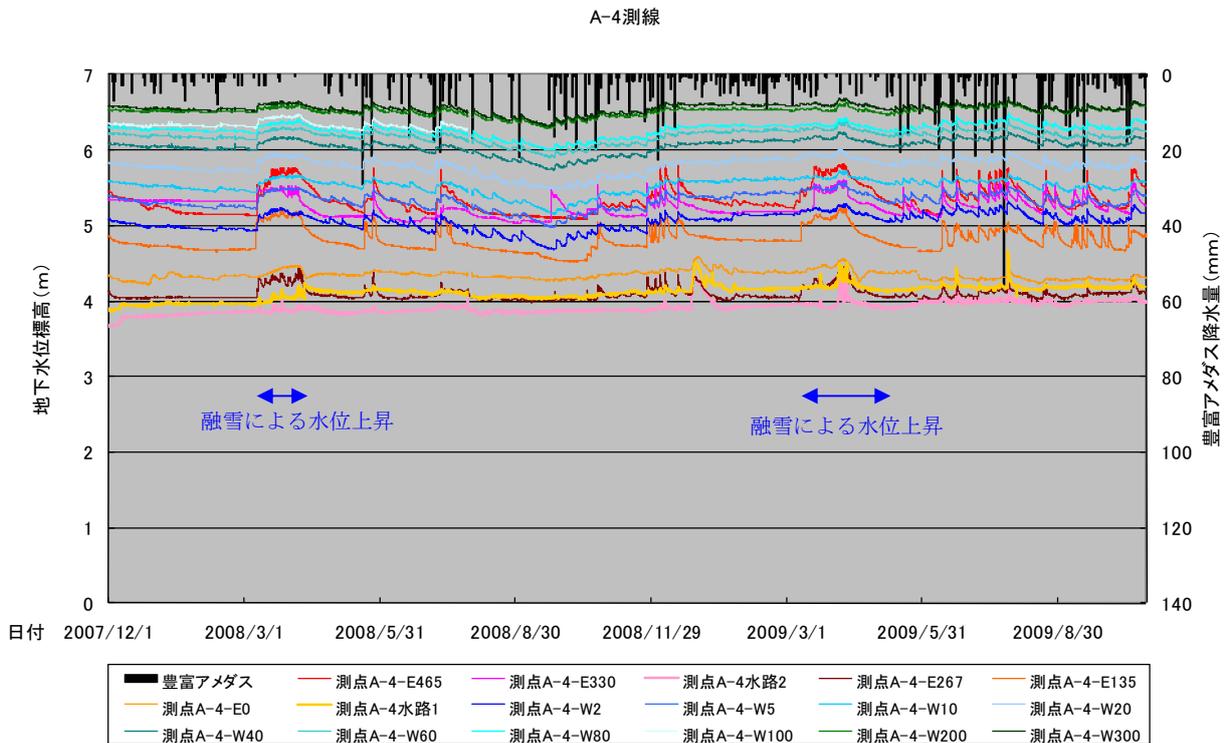
図 8.5 A-4 測線の地下水位変動グラフ

A-4 測線では排水路水位が A-1~3 測線の排水路ほどの水位上昇はみられない。これは、A-4 測線では排水路が他の測線の排水路の上流側に位置し、下流側よりも融雪水を集水する面積が少ないことが要因と考えられる。

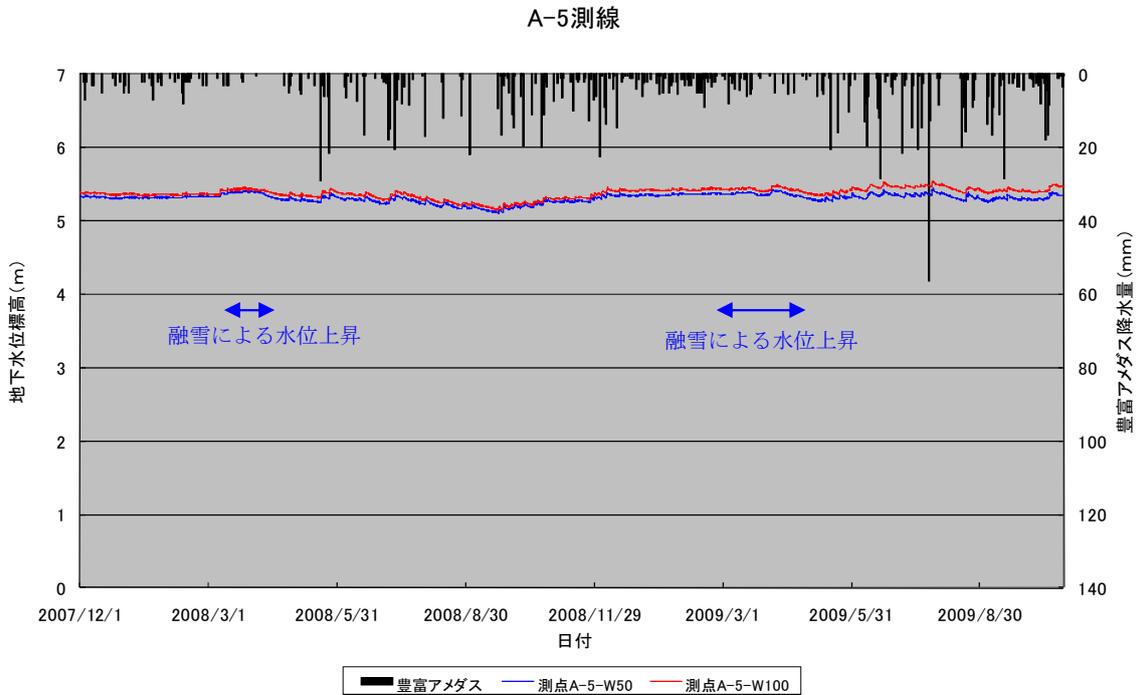
図 8.6 A-5 測線の地下水位変動グラフ

A-5 測線の地下水位変動グラフを図 8.6 に示す。A-5 測線では湿原奥部の A-5-W100 地点が A-5-W50 地点よりも若干地下水位が高くなっている。融雪による地下水位上昇は、2008 年 3 月中旬から 4 月初旬までと、2009 年 3 月初旬から 4 月初旬にあまり大きくはないが、他の測線の湿原側地点と同様に見ることができる。

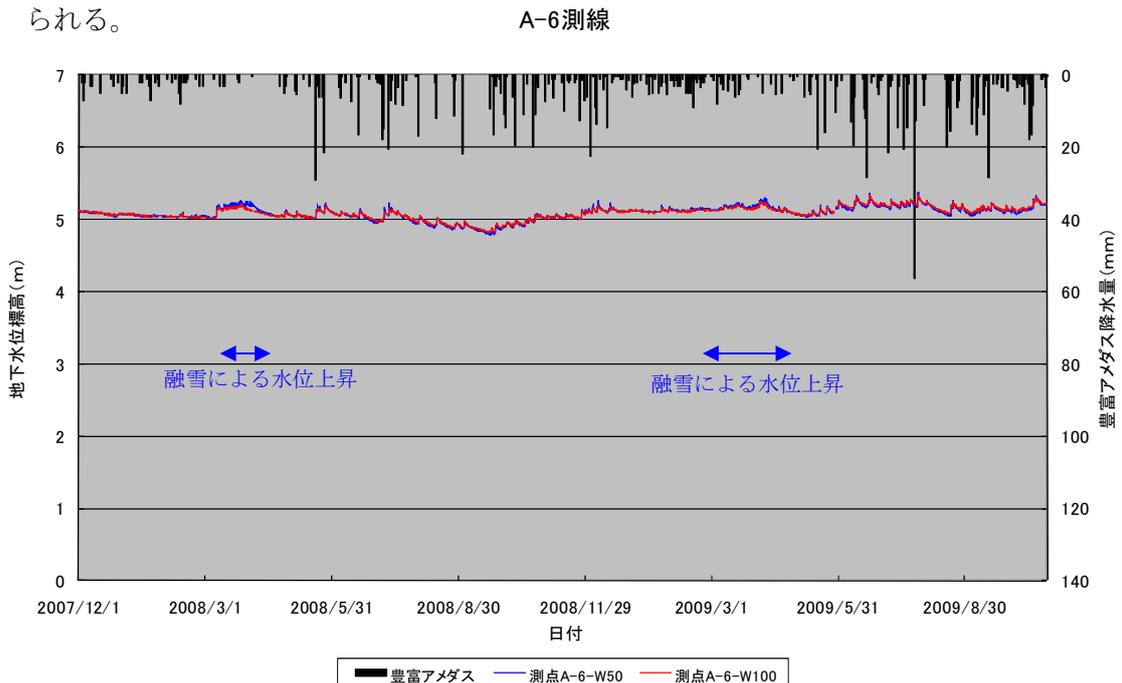
図 8.7 A-6 測線の地下水位変動グラフ

A-6 測線の地下水位変動グラフを図 8.7 に示す。A-6 測線では A-6-W100 地点と A-5-W50 地点はほとんど同じ高さの地下水位を示す。融雪による地下水位上昇は、A-5 測線よりは大きく変動し、2008 年 3 月中旬から 4 月初旬までと、2009 年 3 月初旬から 4 月初旬にみられる。

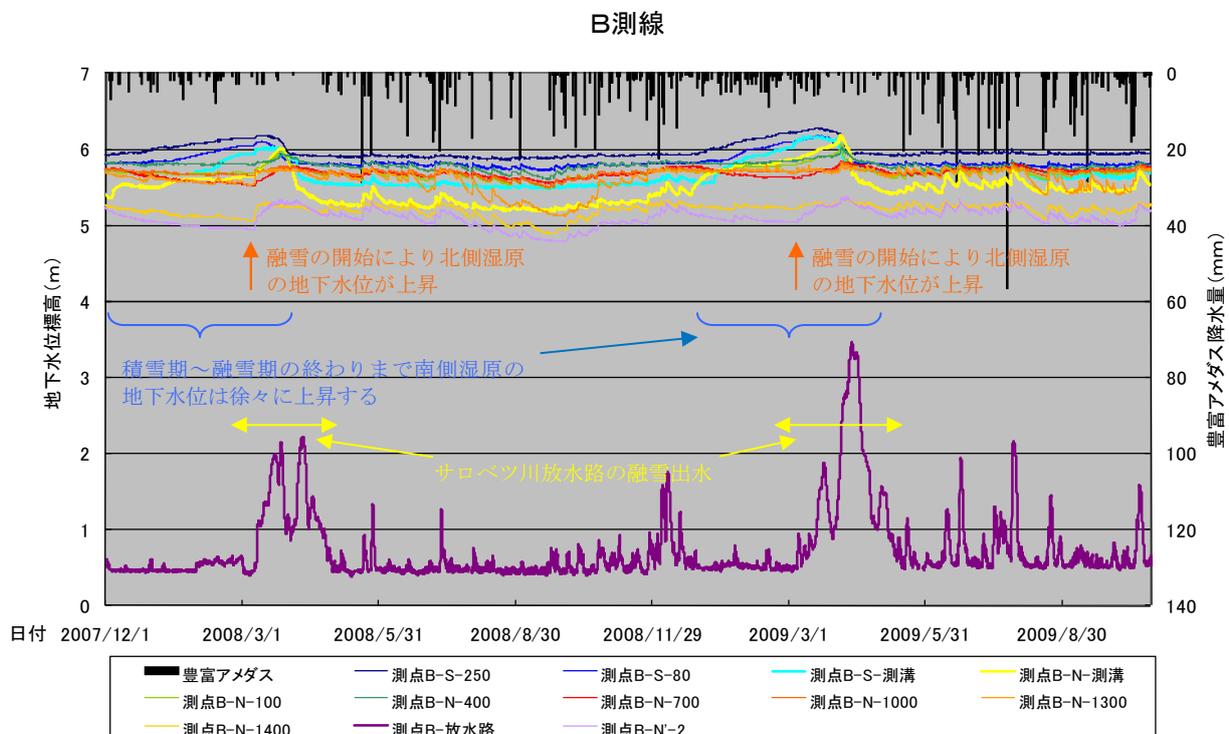
図 8.9 B測線の地下水位変動グラフ

B測線の湿原地下水位は南側湿原（B-S-250、B-S-80 地点）が最も高く、サロベツ川放水路近傍（B-N-1400、B-N'-2 地点）に向かって低くなっている。

地下水位変動の傾向は、2008 年、2009 年ともに同様の傾向を示し、丸山道路を挟んだ南側湿原と北側湿原で大きく異なっている。南側湿原と南側道路側溝では積雪期から融雪が終了するまで地下水位が徐々に上昇し、融雪後は急激に水位が低下する。これに対して北側湿原では、積雪期の地下水位は低下傾向を示し、融雪が始まると水位が上昇し、融雪後に水位が低下する。これは、南側湿原では積雪により主な排水系である南側道路側溝が埋められて水抜けが悪くなるため地下水位が上昇するのに対し、北側湿原では南側湿原や丸山側からの水の供給が減少するために地下水位が徐々に下がっているものと考えられる。したがって、北側湿原では水の供給が始まる融雪期のはじめから地下水位の上昇がみられる。

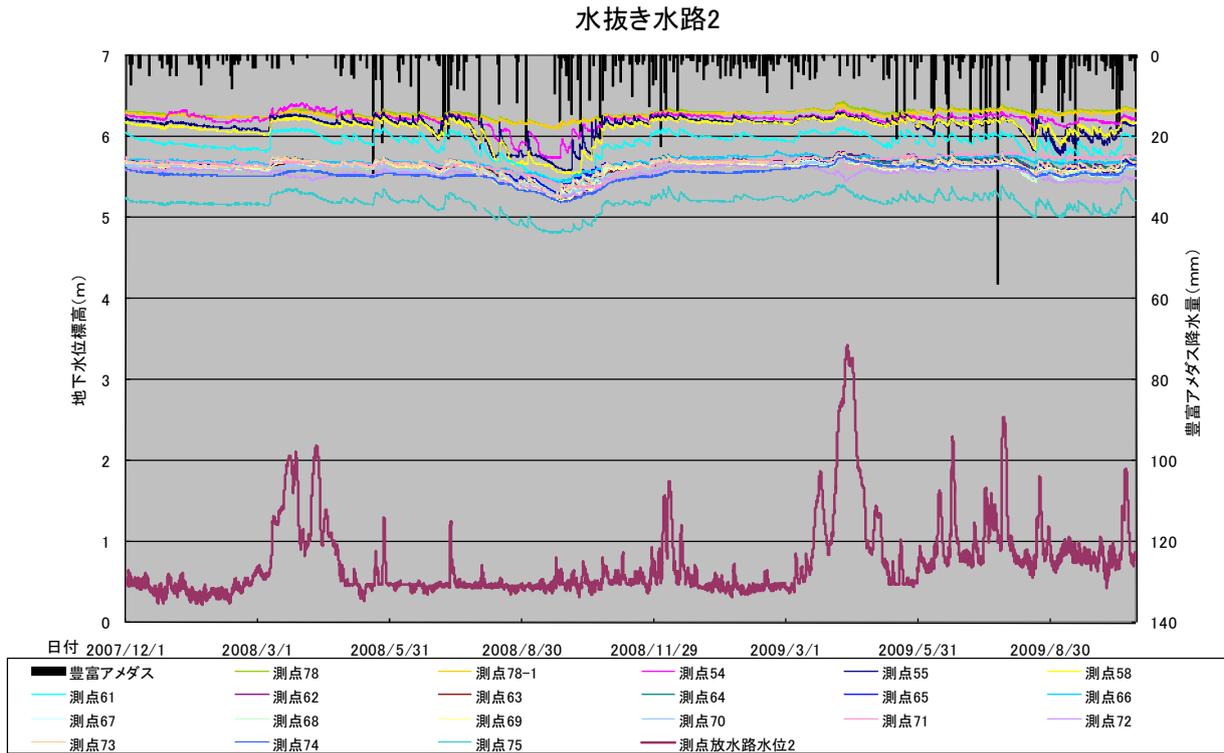
図 8.18 水抜き水路2 実証試験地の地下水位変動グラフ

水抜き水路2では、湿原奥部の測点78や78-1地点の地下水位が高い傾向を示し、年間を通じて標高6m以上の地下水位を示す。また、土砂堆積扇中心付近の測点54から58地点では、秋季から春季にかけては高い地下水位を示すが、夏季には標高6mを下回る。

これに対して、横断方向測線の測点61~66地点から下流から2番目の堰直上の測点74地点までの範囲では地下水位が5.5~5.7m付近に集中し、観測期間全体の地下水位変動幅も小さい特徴がある。これは、堰上げにより水抜き水路の水位が年間を通じて高い状態が維持されており、周辺の地下水位が安定しているためと考えられる。
