平成 22 年度

サロベツ自然再生事業基礎資料作成業務

報告書

環境省北海道地方環境事務所 株式会社さっぽろ自然調査館

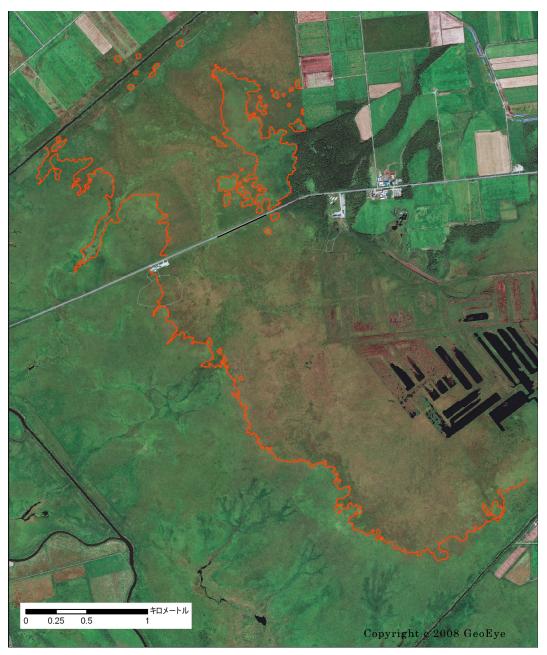
図-2.1 2010年のササ前線

丸山道路北側では、湿原部の西側と東側からササが侵入している。また、サロベツ川放水路周辺では、確認できるほど大きくなったササのパッチが出現している。また、丸山道路南側では、湿原部を取り囲むように西側と南側からササが侵入している(図-2.1)。

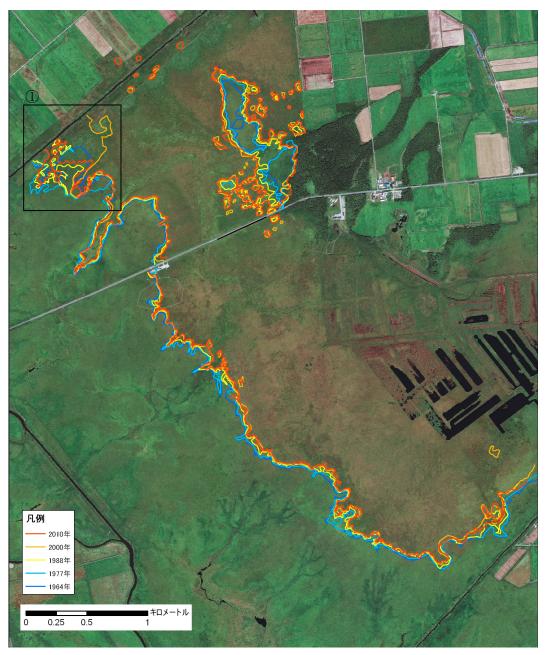
図-2.2 過年度と2010年のササ前線

過去度のササ前線の状況は 4 カ年(1964 年・1977 年・1988 年・2000 年)が把握されており、過去 4 カ年のササ前線と 2010 年のササ前線を示した(図-2.2)。全体的に大幅な形状の変化は少ないが、湿原部の西側のサロベツ放水路に面した地域(①)では、過年度も含めて大きな違いが見られる(図-2.3)。

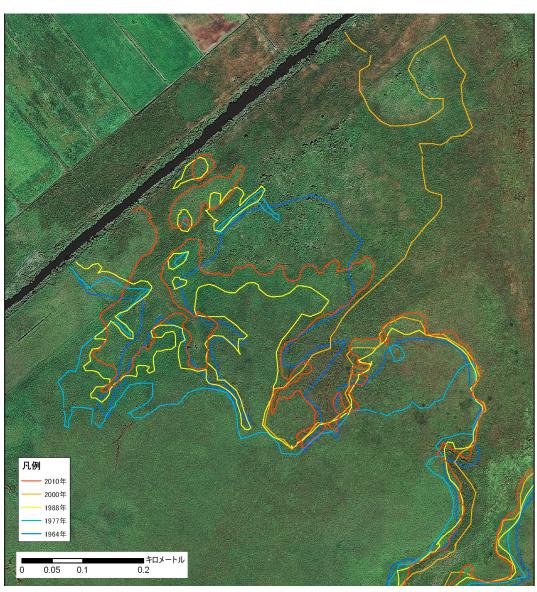
図-2.3 サロベツ放水路沿いのササ前線

これは、1964 年・1977 年・1988 年・2000 年と各年で、ササ前線が大きく前進や後退をが生じている結果になっており、判読による解釈の相違によるものと思われる。2000 年はササ前線が大きく前進していることになっているが、今回判読した 2010 年前線の形状は、1988 年のもに近くなっている。1988 年と比較すると、22 年間で平均 $30\sim40$ m 程度ササが拡大していることになる。

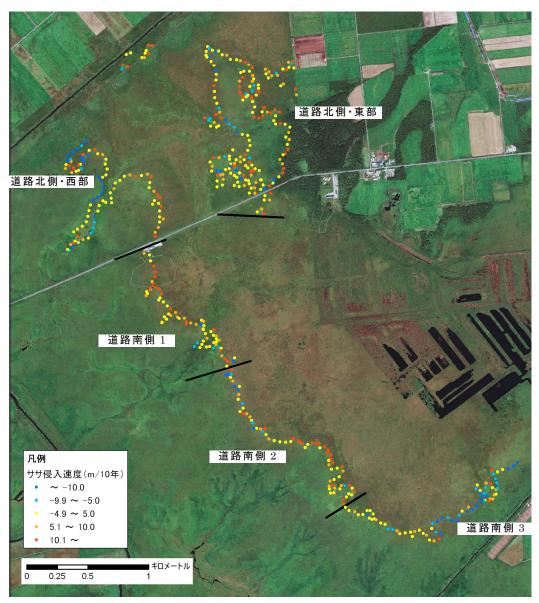
図-2.4 ササの侵入速度(2000~2010年)

作成した 2010 年ササ前線について、50m おきにポイントを発生させて、各点の 2000 年ササ前線との最短距離を求め、ササの前進・後退距離について算出した (図-2.4)。なお、解釈による違いが大きい場所やササのパッチが新たに確認された場所は除外した。地区を、道路北側の西部、道路北側の東部、道路南側 1、道路南側 2、道路南側 3 の 5 つに区分して、地域別の傾向を検討した(図-2.5)。

地点のうち、対象外を除いた 514 地点のうち、侵入速度は $-5\sim5$ m/10 年の 227 地点だった。ついで、ササの拡大を示す 10m/10 年以上が 99 地点、 $5\sim10$ m/10 年が 91 地点だった。一方、ササの後退を示すは-10m/10 年未満が 53 地点、 $-10\sim-5$ m/10 年は 44 地点だった(表-2.1)。

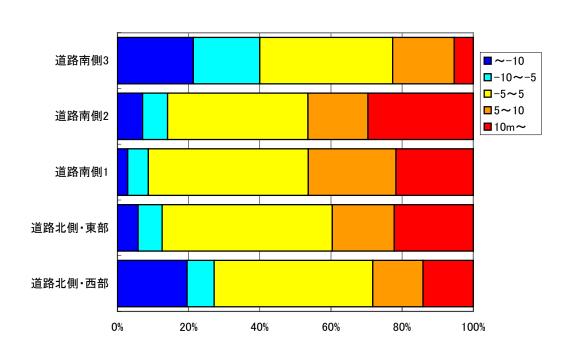
図-2.5 ササの侵入速度の頻度(10年あたりの侵入距離)

地域別に見ると、道路南側 1 や道路南側 2 で、侵入速度が 5m/10 年以上の地点の割合が他地域よりも多い。道路南側 3 では、侵入速度が 5m/10 年以上の地点の割合が他地域よりも少ないが、判読誤差による影響で過小評価されていることも考えられる。

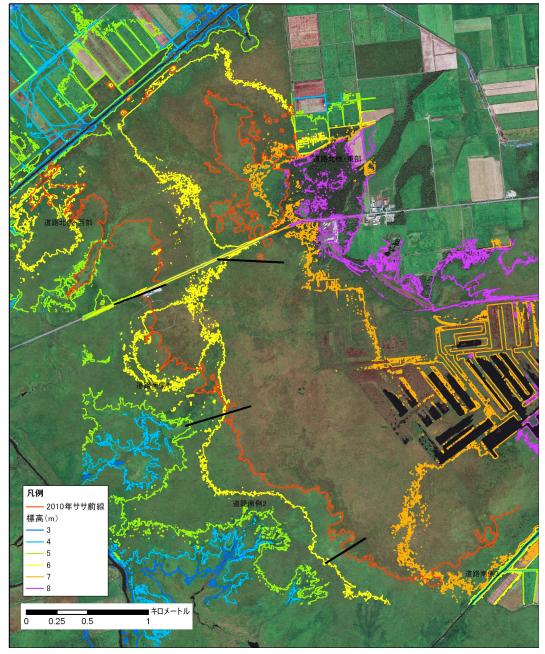
図-2.6 ササ前線と等高線データ

微地形データとして、標高データ(等高線 1m 単位)を用いて、ササ前線との関係性について示した(図-2.6)。標高とササの前線には明瞭な関係が見られなかった。道路北側西部の一部の沢沿いでは、ササ前線が抑制されている場所も見られる。一方、道路南部では沢地形よりも上流部がササ前線になっており、地形によるササの抑制が見られなかった。

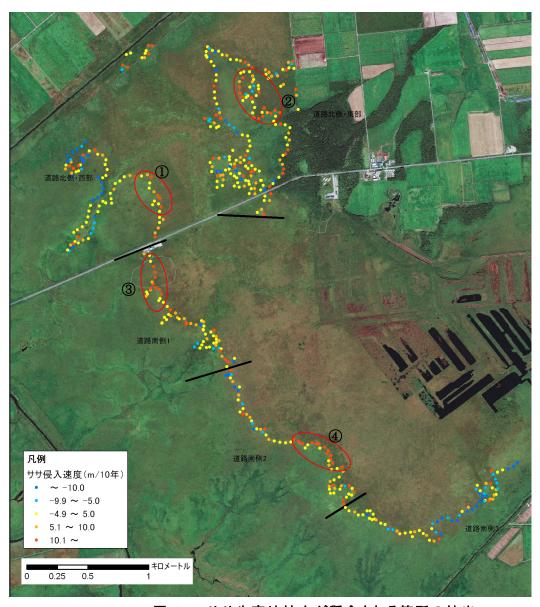
図-2.7 ササ生育地拡大が懸念される箇所の抽出

今後のササ生育地拡大が懸念される箇所として、2000 から 2010 年にかけてのササの侵入速度が速い地点が集中する箇所を抽出した(図-2.7)。道路北側・西部、道路北側東部、道路南側 1、道路南側 2 で、それぞれ 1 箇所抽出した。

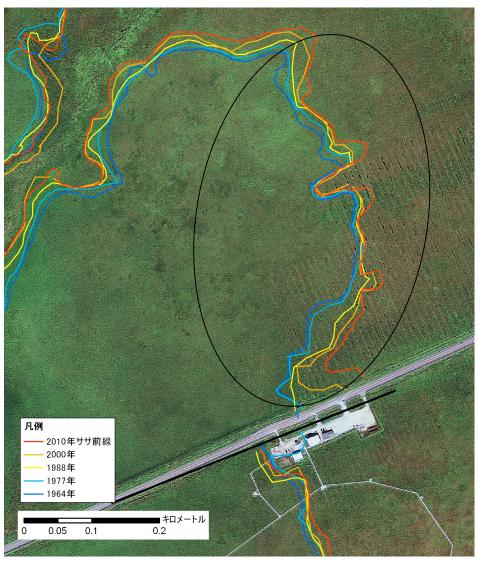
図-2.8 ササ生育地拡大が懸念される箇所1

丸山道路のすぐ北側の箇所である。沢沿いに比べて、ササの侵入速度が速い。 $2000\sim2010$ 年のササの侵入速度は、平均 5.9 m/10年、最大 18.9 m/10年である。 一部の地点では、特に $2000\sim2010$ 年のササの侵入速度が速くなっている。

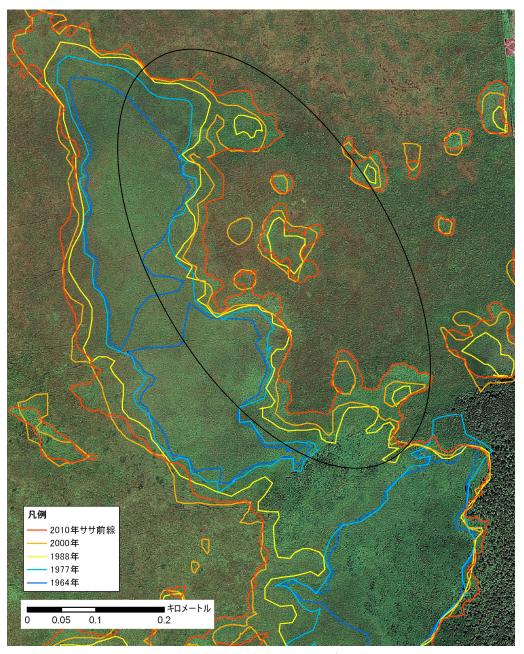
図-2.9 ササ生育地拡大が懸念される箇所 2

丸山道路の北側の湿原東部である。全体的にササの侵入が見られるが、特に東部地域が顕著である。 $2000\sim2010$ 年のササの侵入速度は、平均 7.7 m/10年、最大 27.0 m/10年である。1964年からコンスタントにササが拡大を続けており、今後のさらなる拡大が懸念される。

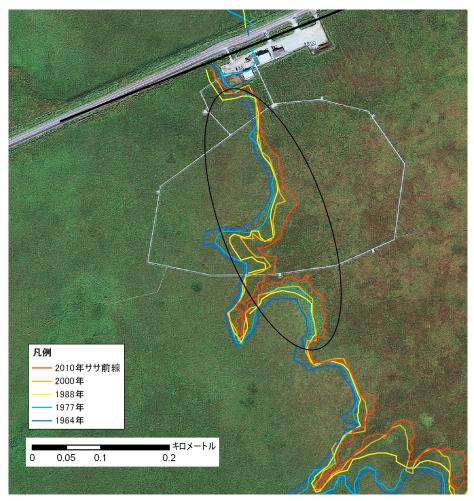
図-2.10 ササ生育地拡大が懸念される箇所 3

丸山道路の南側から近い原生花園の木道周辺部である。2000~2010 年のササの侵入速度は、平均 10.5m/10 年、最大 19.0m/10 年である。この箇所の多くは 2000~2010 年にかけて、拡大速度が増しており、今後の拡大傾向が懸念される。

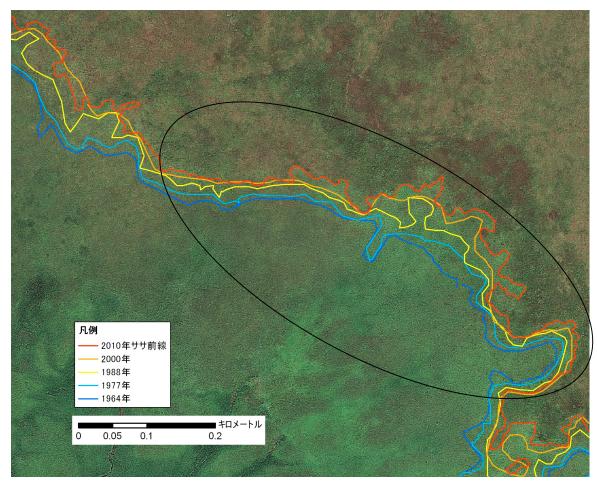
図-2.11 ササ生育地拡大が懸念される箇所 4

丸山道路から南に 2km 程度の箇所である。 $2000\sim2010$ 年のササの侵入速度は、平均 13.9m/10 年、最大 41.2m/10 年である。1964 年からコンスタントにササが拡大を続けており、今後のさらなる拡大が懸念される。

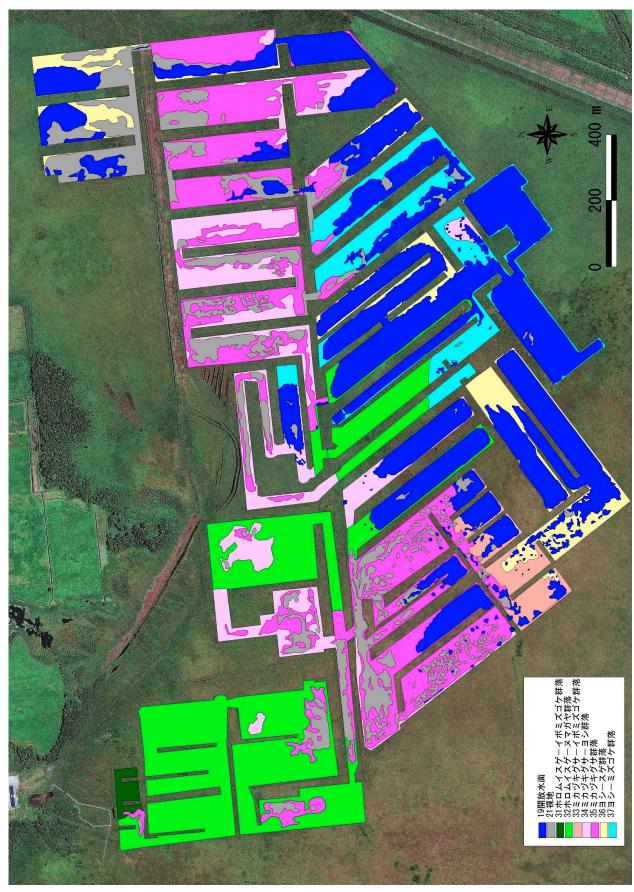
図-3.4 2010 年の植生区分図(植被分布図)

作成した植生区分図を図-3.4 に示した。また各植生の面積と割合を表-3.1 に示した。植生区分は 2000 年分布図に用いられている 9 つの区分を用いたが、複数の種で表徴される群落については写真のみでの判別は難しく、2000 年の状態を参照した。正確に植生区分図とするためには、現地調査が必要である。ただ、植生が存在しない開放水面と裸地については、正確に判別できているため、植被の分布については正確に把握している。

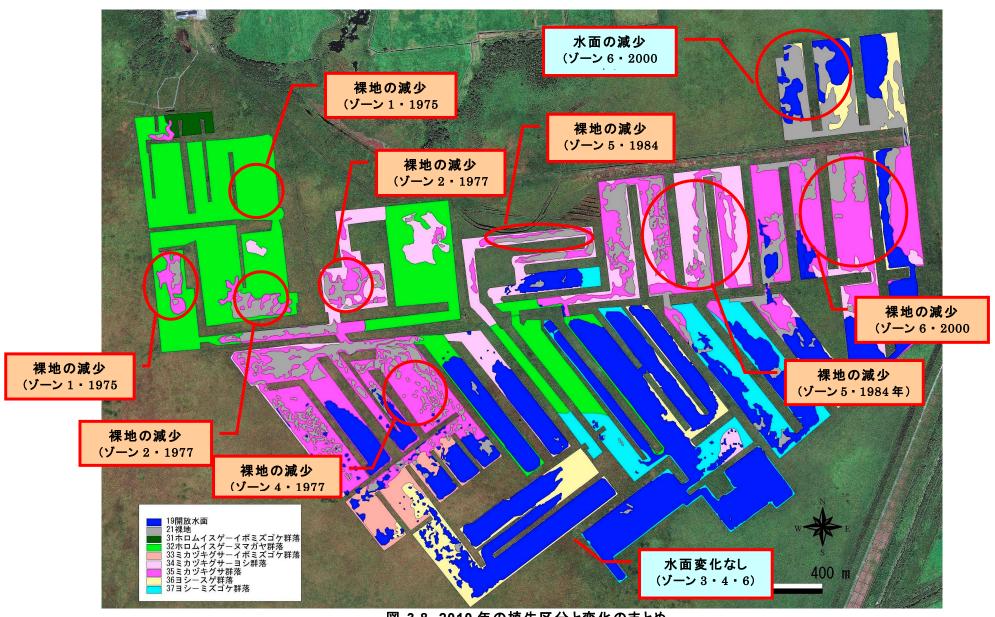
図-3.8 2010年の植生区分と変化のまとめ

水面閉塞年別では、2000年に閉塞したばかりの区域(2000年以降に採掘していた区画を含む)で、水面の閉塞が顕著に見られ、裸地化していた。それ以外の箇所では水面面積にほとんど変化がなかった。裸地が特に減少したのは、1977年閉塞の区域と1993年閉塞の区域だった。1989年閉塞以降の比較的新しい区域では、ミカヅキグサ群落が特に大きく増加していた。

周辺植生との関係では、裸地は周辺が低層湿原(ササ混生)である区域で大きく減少し、ミカヅキグサ群落となっていた。周辺がササ群落の区域ではあまり大きな変化が見られなかった。周辺が高層湿原の区域では、ホロムイスゲ-ヌマガヤ群落が増加しているが、これは元々の植生区分での定義がそうなっていることによる。

ゾーンごとの傾向では、ゾーン②とゾーン⑤で裸地の減少が顕著に見られた。これらのゾーンは修復対象となっているが、対象となる裸地は自然に減少しているといえる。ゾーン⑥では新しい採掘跡地で水面が減少していた。ゾーン③は水面が広がり、ほとんど変化していないため、その修復が課題となる。ゾーン④もゾーン③と同様に水面が多く、裸地が少ないため、あまり大きな変化が見られなかった。

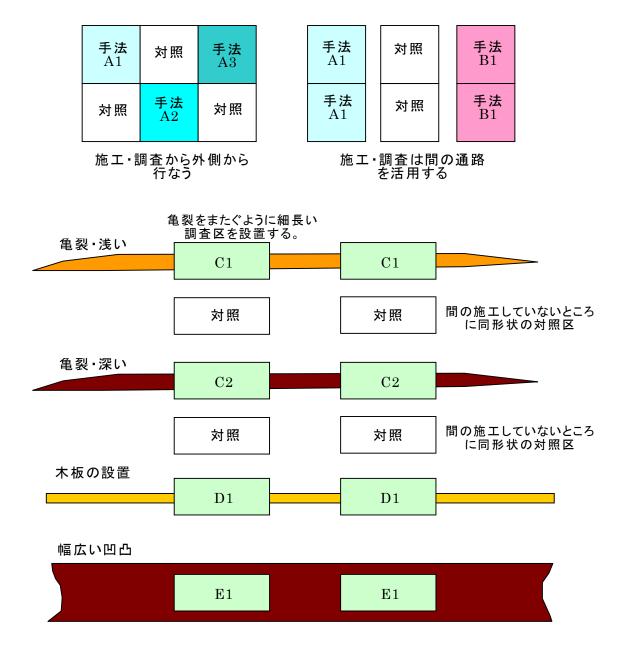
図-3.10 試験区デザインの改良例(A,B,C…は手法の種類、A1,A2,…は手法内の工法の変化パターン)

まず試験区が計 10 区、各デザイン 2 区と少なく、統計学的な解析に耐えられる反復数とはいえない。特に野外実験ではさまざまな環境条件により、結果に条件以外の要因によるばらつきが生じることが多い。結果を統計学的に解析するためには、反復数を十分に取る必要がある(各デザイン 10 反復以上)。各区のサイズは統一すべきであるが、2m四方であることにこだわらず、1m 四方にして反復を増やすことも考えられる。また、既存の植生の完全な保全を優先しているが、大きな植生の毀損を伴うのでなければ、若干植生が見られる場所での試験実施も可能と思われる。

さらに現在の設定では、各試験区をランダムに配置するようになっているが、 この配置では種子量について場所の効果が生じることが予想されるので、好まし いとはいえない。特に対照区は隣接させて設定する必要がある。この配置は作業 によるかく乱を考慮しているが、作業は外側から行なうようにして、近い場所に 設定するほうが良い。
