平成 23 年度サロベツ自然再生事業  
泥炭採掘跡地植生回復試験施工等検討業務

報 告 書

平成 24 年 3 月

環境省 北海道地方環境事務所  
ア ジ ア 航 測 株 式 会 社

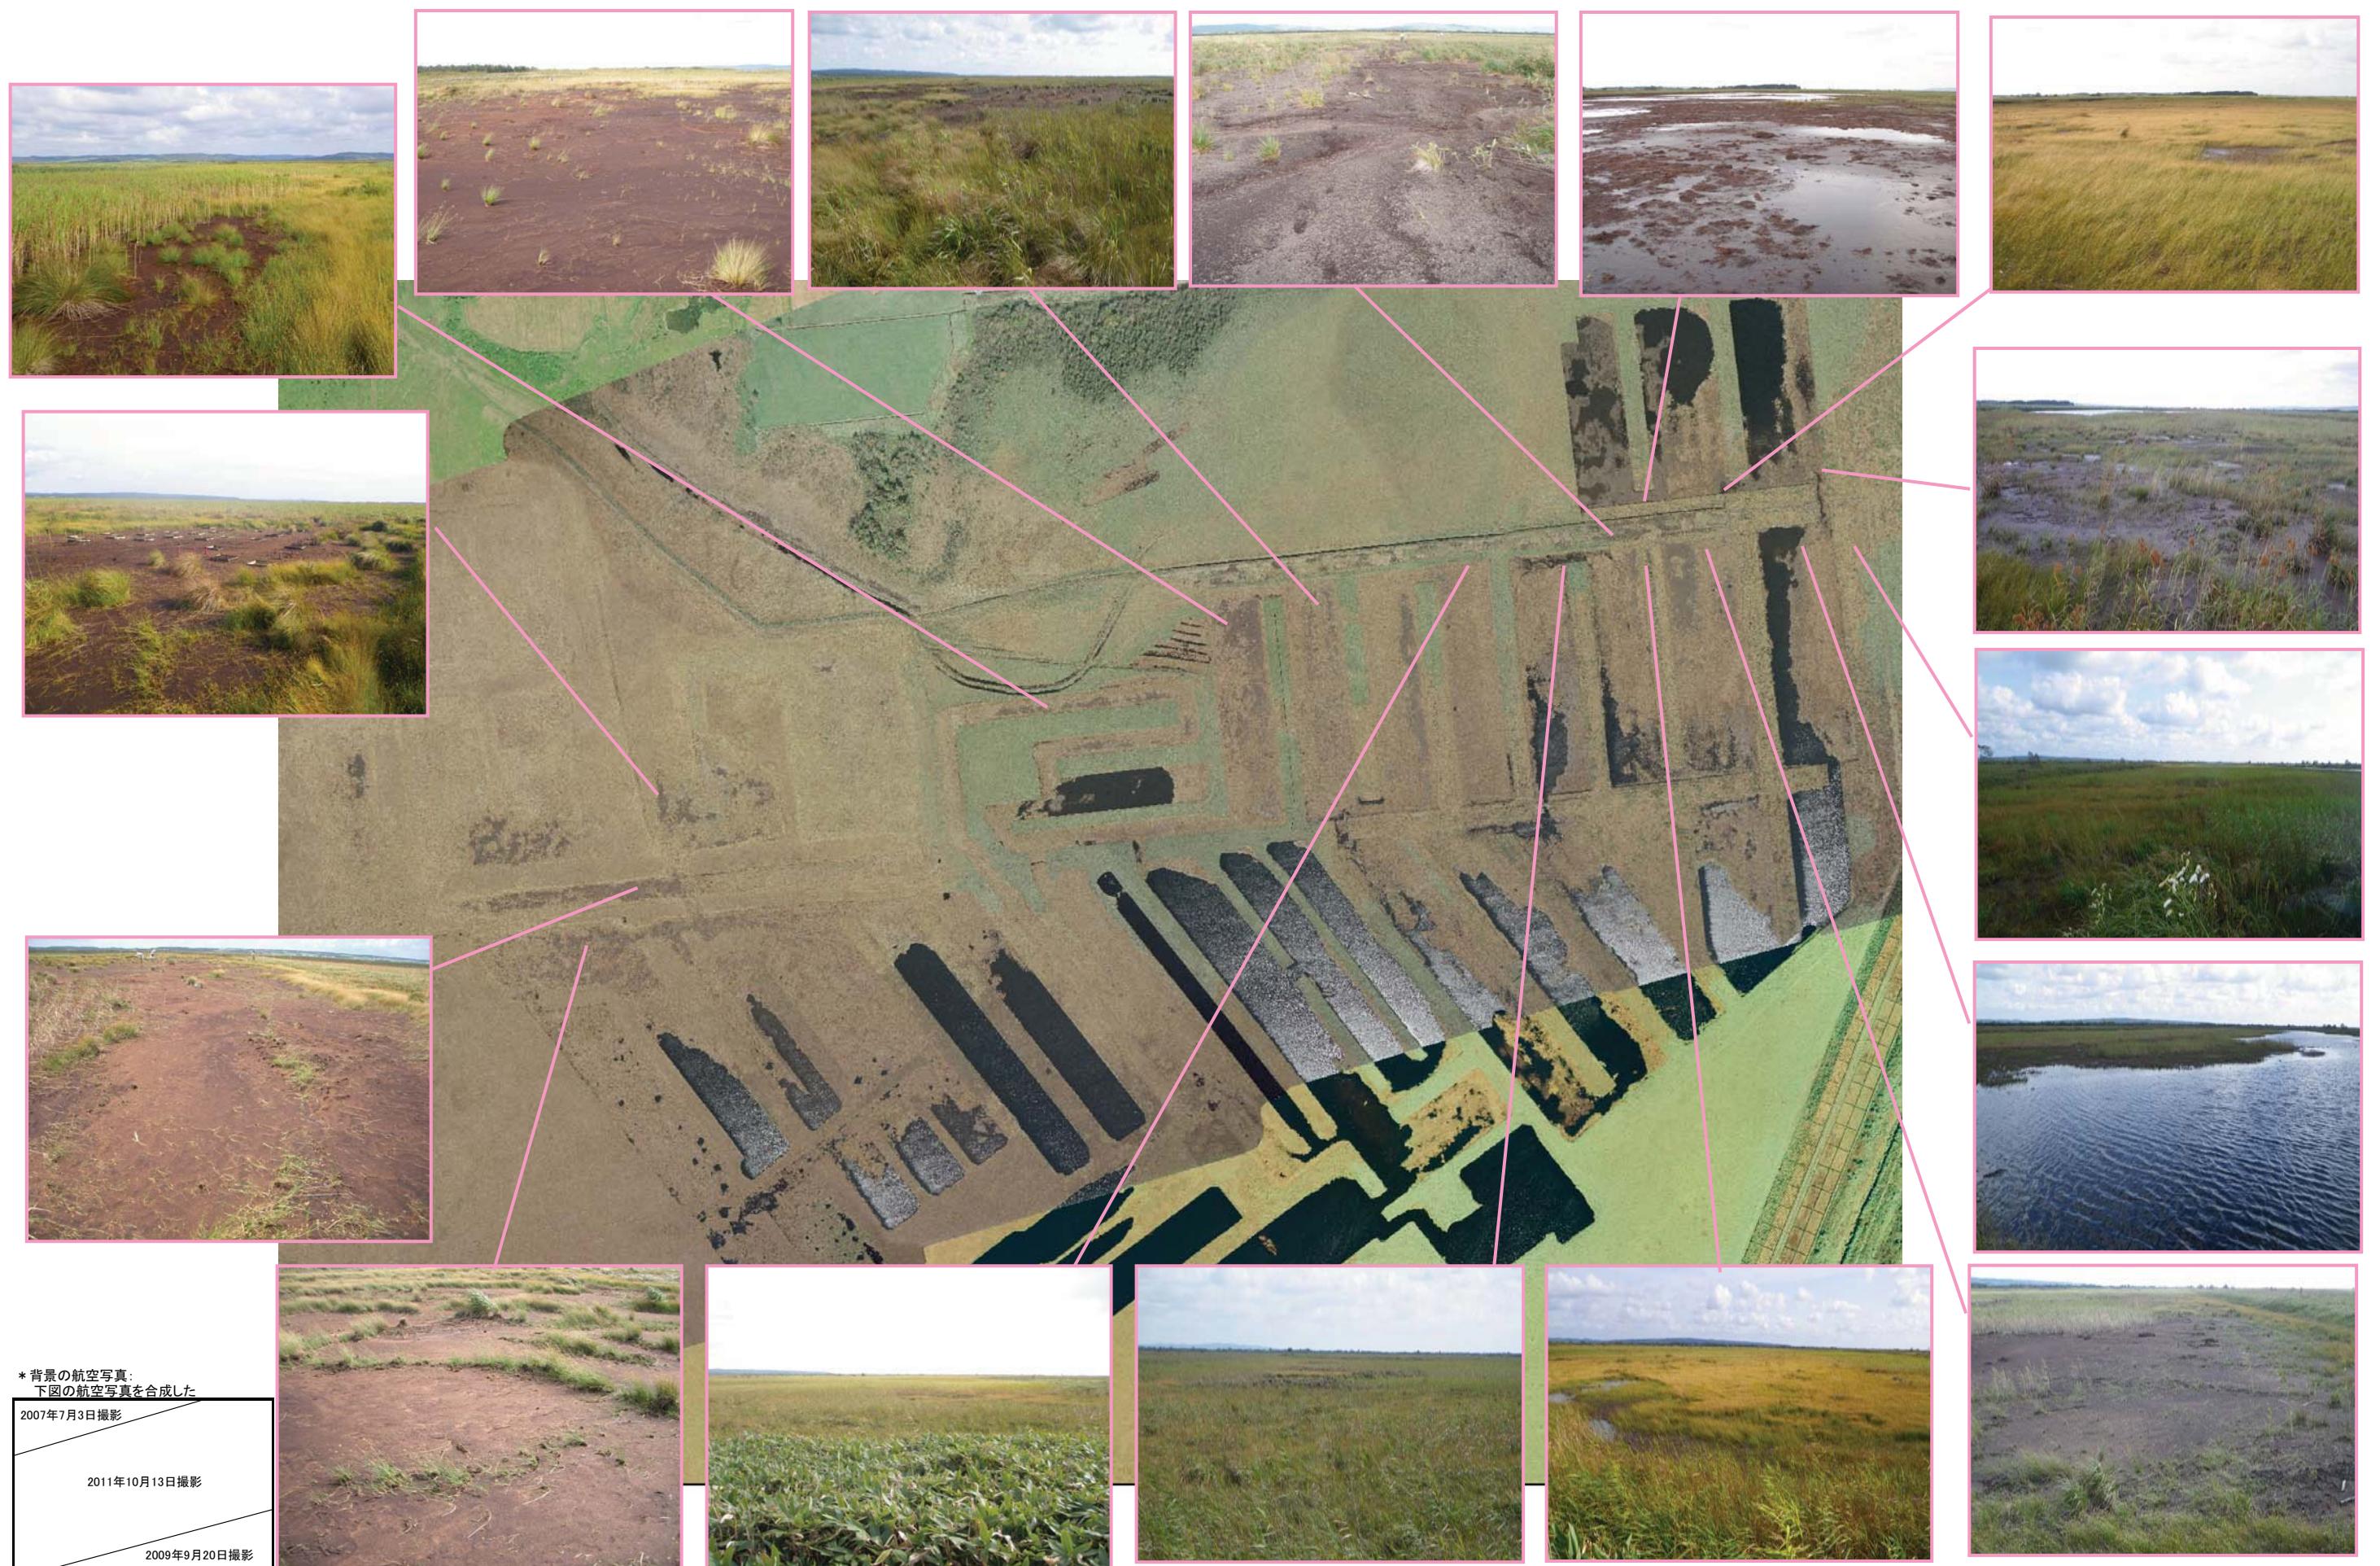
図 3.1.3 裸地の現況写真

踏査で観察した採面の状況を図 3.1.2 に、各採面の現地写真を図 3.1.3 に示す。

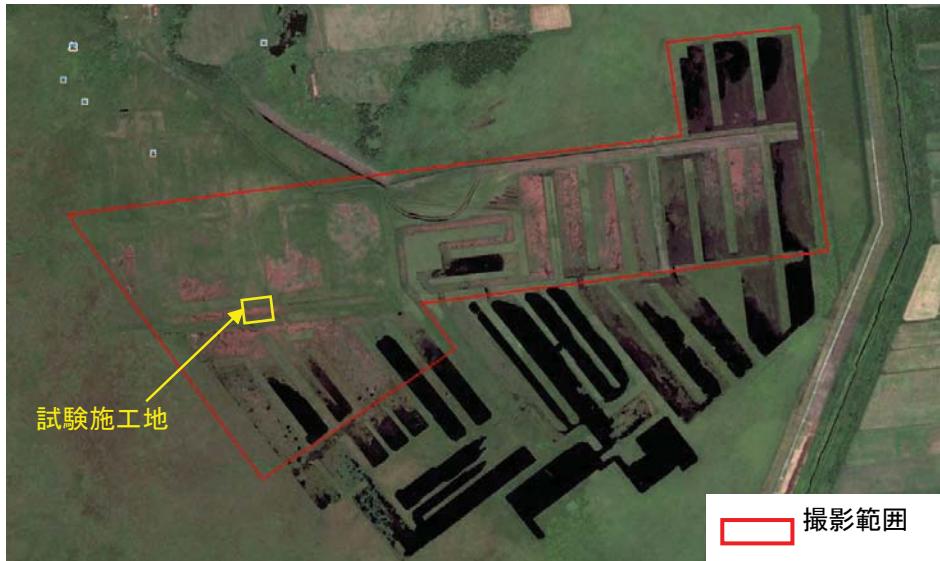
図 3.2.1 空中写真撮影範囲

そのため、泥炭採掘跡地における裸地の分布状況を詳細に把握するために、高解像度の空中写真の撮影および判読を実施した。空中写真的撮影範囲は、泥炭採掘跡地のうち裸地が分布する範囲とした（図 3.2.1）。

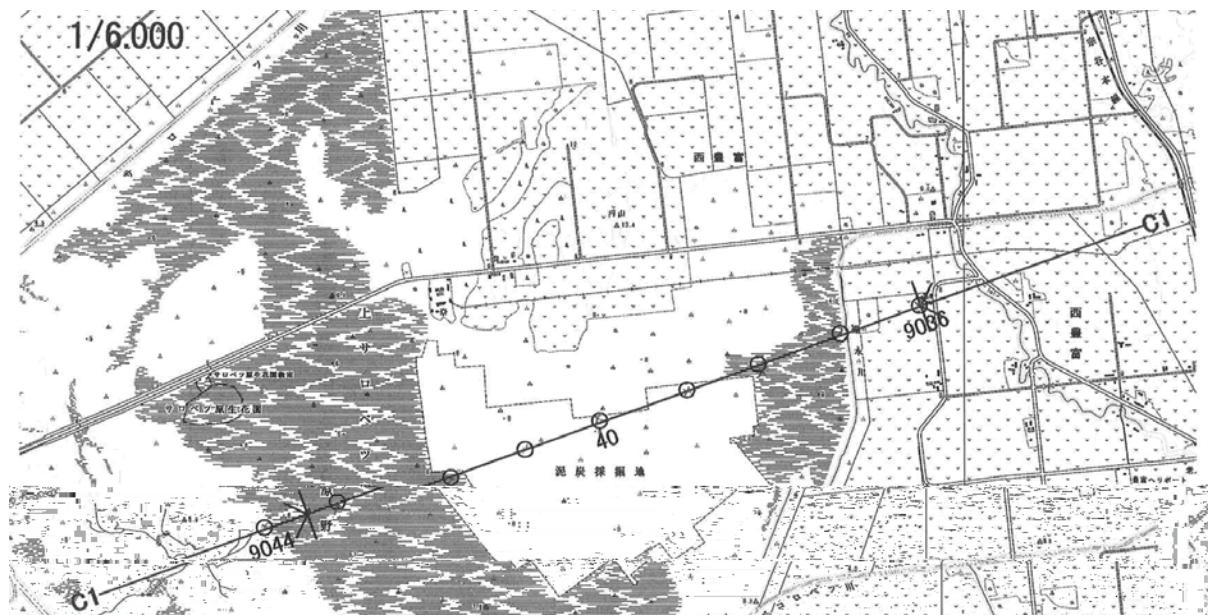
図 3.2.2 評定図

図 3.2.2 に示すコースにおいて航空写真撮影を実施した。その緒元を表 3.2.1 に示す。撮影した航空写真是フィルムを 1200dpi でスキャンしてデジタル化した。また、2007 年、2009 年に撮影された航空写真オルソ画像を参照データとし、オルソ幾何補正を行ってオルソ画像を作成した。

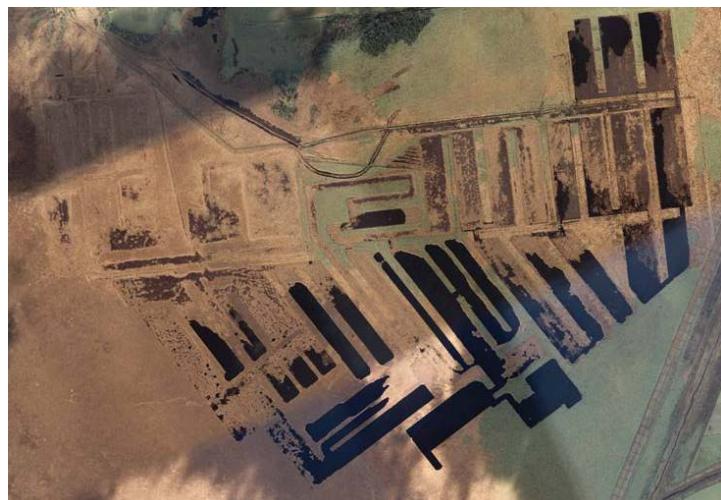
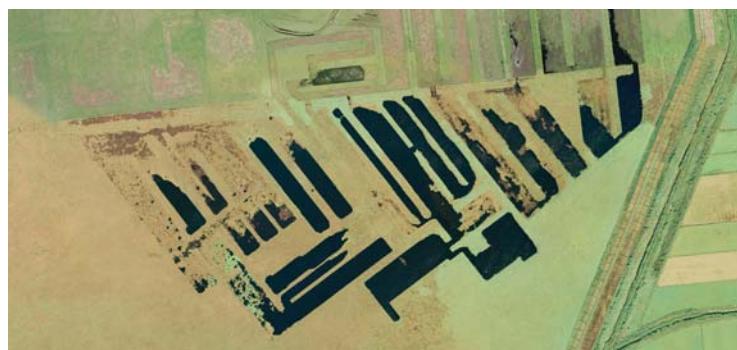
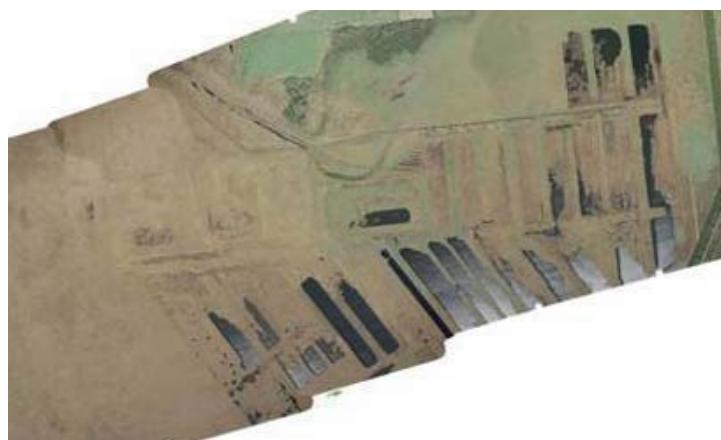
図 3.2.3 判読に用いた航空写真

泥炭採掘跡地のうち裸地が残されている箇所について、近年の植生の分布拡大状況を把握するため、表 3.2.2 に示す航空写真オルソ画像を判読した。

撮影年月日	撮影機関	地上解像度	備 考
2006 年 10 月 30 日	北海道開発局	50cm	泥炭採掘跡地全域が撮影されている。
2009 年 9 月 20 日	アジア航測	25cm	2011 年撮影範囲に対して東北部の一部がかけている。
2011 年 10 月 13 日	環境省	15cm	撮影範囲外側のエリアは地上解像度が 50cm 相当となっている場合がある。

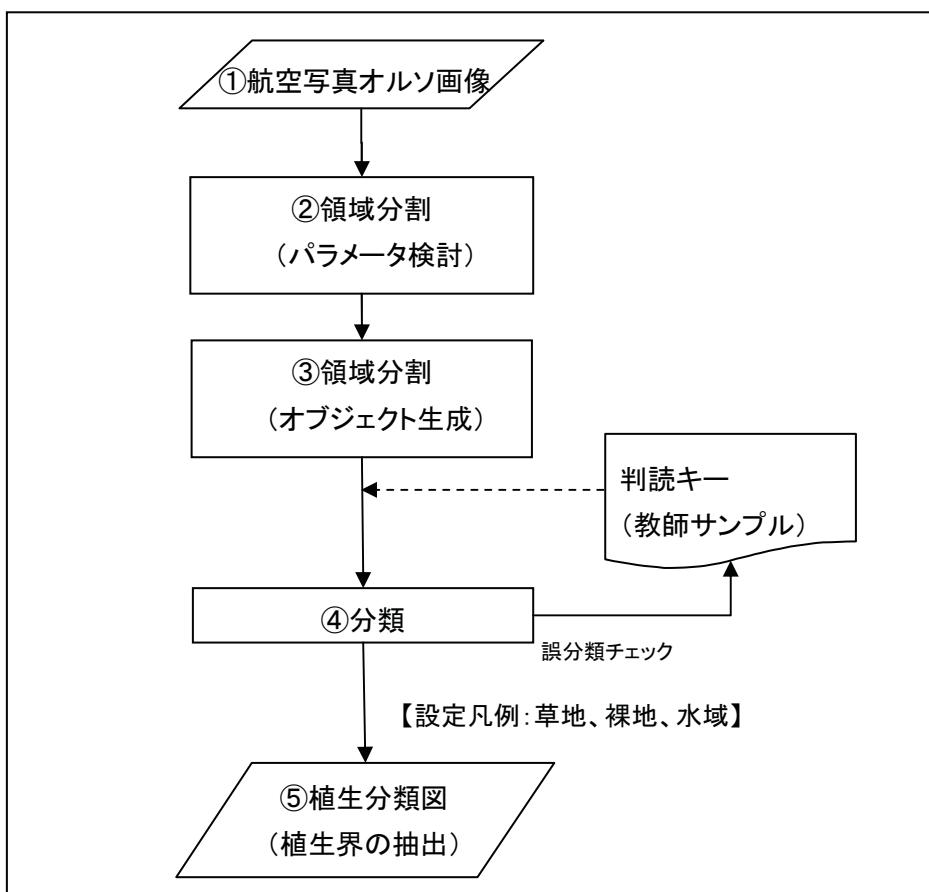
図 3.2.3 解析フロー

オブジェクトベース分類手法とは、ある程度のまとまりを持った画像のピクセル（画素）の集合（オブジェクト）を分類の単位とした効率的な画像分類手法である。本手法はピクセルベースの分類と異なり、始めに一定のまとまりを持ったオブジェクトを生成（領域分割）する。その後、オブジェクトを最小単位とし、各オブジェクトが持つ色調、形状や統計量等の情報（特徴量）を用いて分類を行うという方法をとる。本業務では、Difiniens Developer（Difiniens社）というソフトを用いてオブジェクトベース分類手法を行った。図 2.3.2 に解析手順を示す。

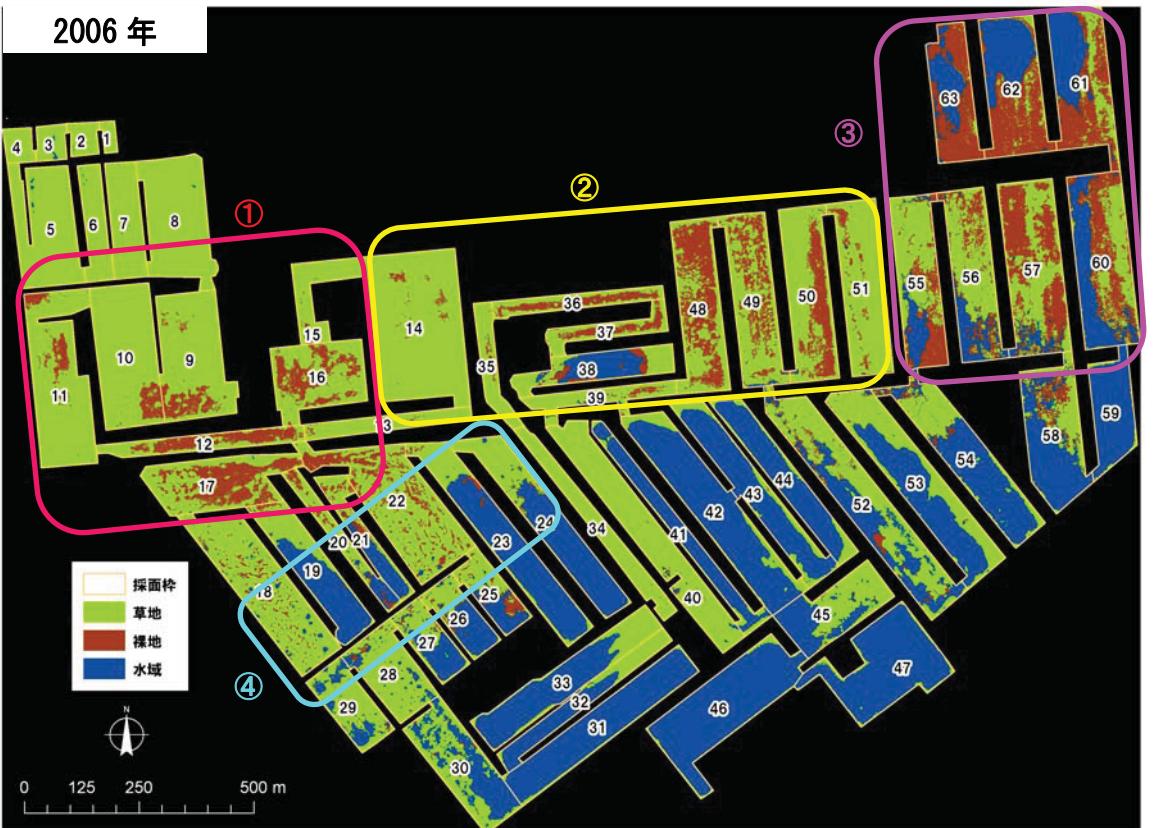
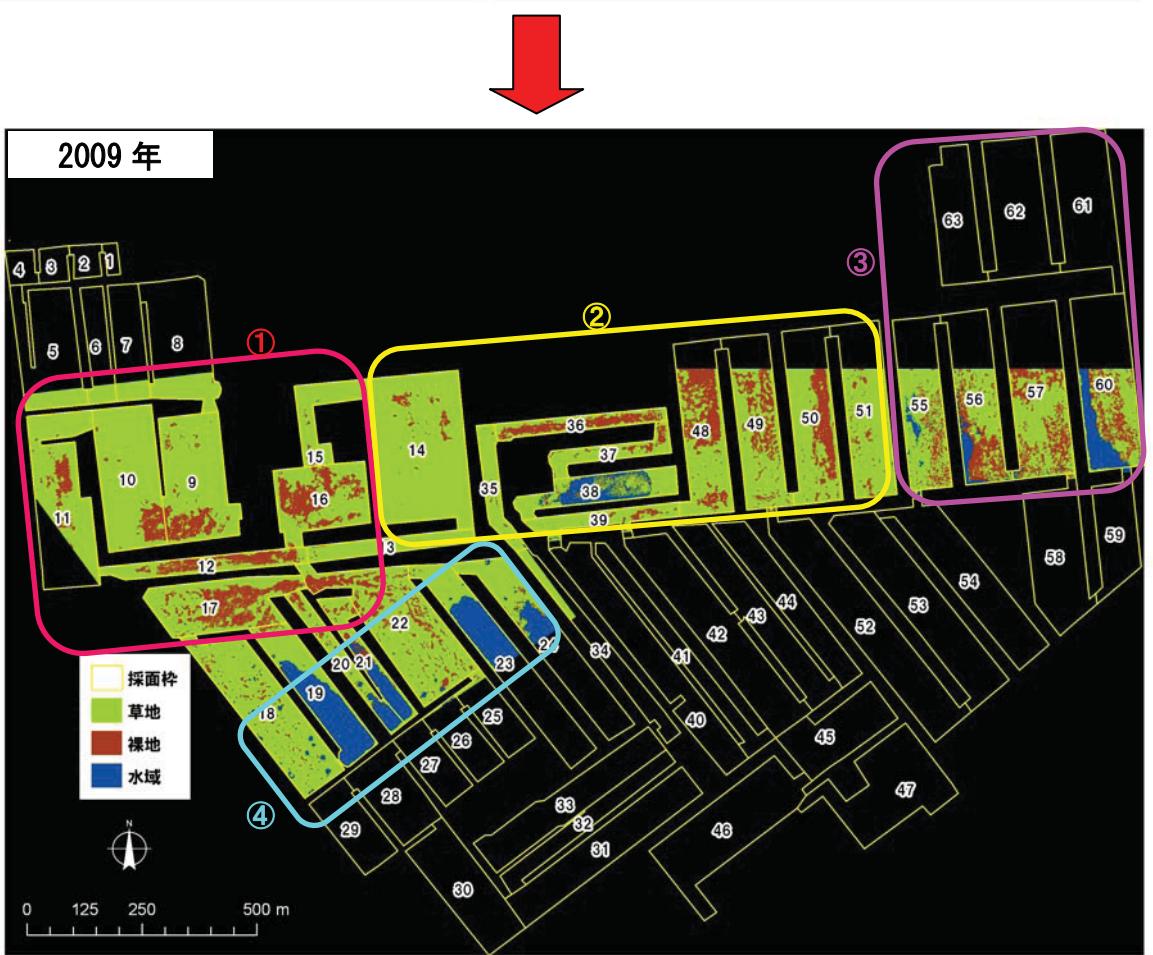
図 3.2.7 植生分類結果

初期に泥炭採掘が行われ、工場から戻されたペースト状泥炭が堆積してきた裸地が長期にわたり残存してきた。現在でもまとまった裸地が分布しているが、2006年以降に徐々に植生が面積を拡大し、裸地が減少する傾向にある。

水面はほとんど存在せず、陸域には植生が広がっている。まとまった裸地がみられる採面もあるが、いずれの採面も2006年以降に植生が面積を拡大し、裸地が減少する傾向にある。

最終段階に採掘が行われたエリア。水面が残り、湿润状態であるため採面の閉塞後の比較的早い段階から植生が定着していたが、2006年以降も植生が拡大している。なお、No.61、62、63は掘削後の経過時間が未だ短いため、浮遊・堆積した泥炭の浮き沈みがまだあると思われ、陸域の形状が変化している。

①の次に早い段階で採掘が行われた。工場から戻されたペースト状泥炭と採掘時に掘り残されたブロック状の泥炭が混在しており、早い時期から植生が定着していたため、2006年以降に植生面積に大きな変化はみられない。

各年の植生分類図を並べたものを図 3.2.7 に示す。なお、図中の各採面には、採面を識別するために設定した採面番号を表示している。また、各採面における植生面積割合をオルゾ写真上に示したものと図 3.2.8 に示す。この元データとなる各撮影年における採面別の植生、裸地、水域の面積を表 3.2.5 に、この値をもとに算出した採面別の植生面積割合を表 3.2.6 に示す。

両図からいずれの裸地においても年数の経過とともに草地が増えて裸地が減少している様子がわかるが、エリアによって以下の傾向がみられた。

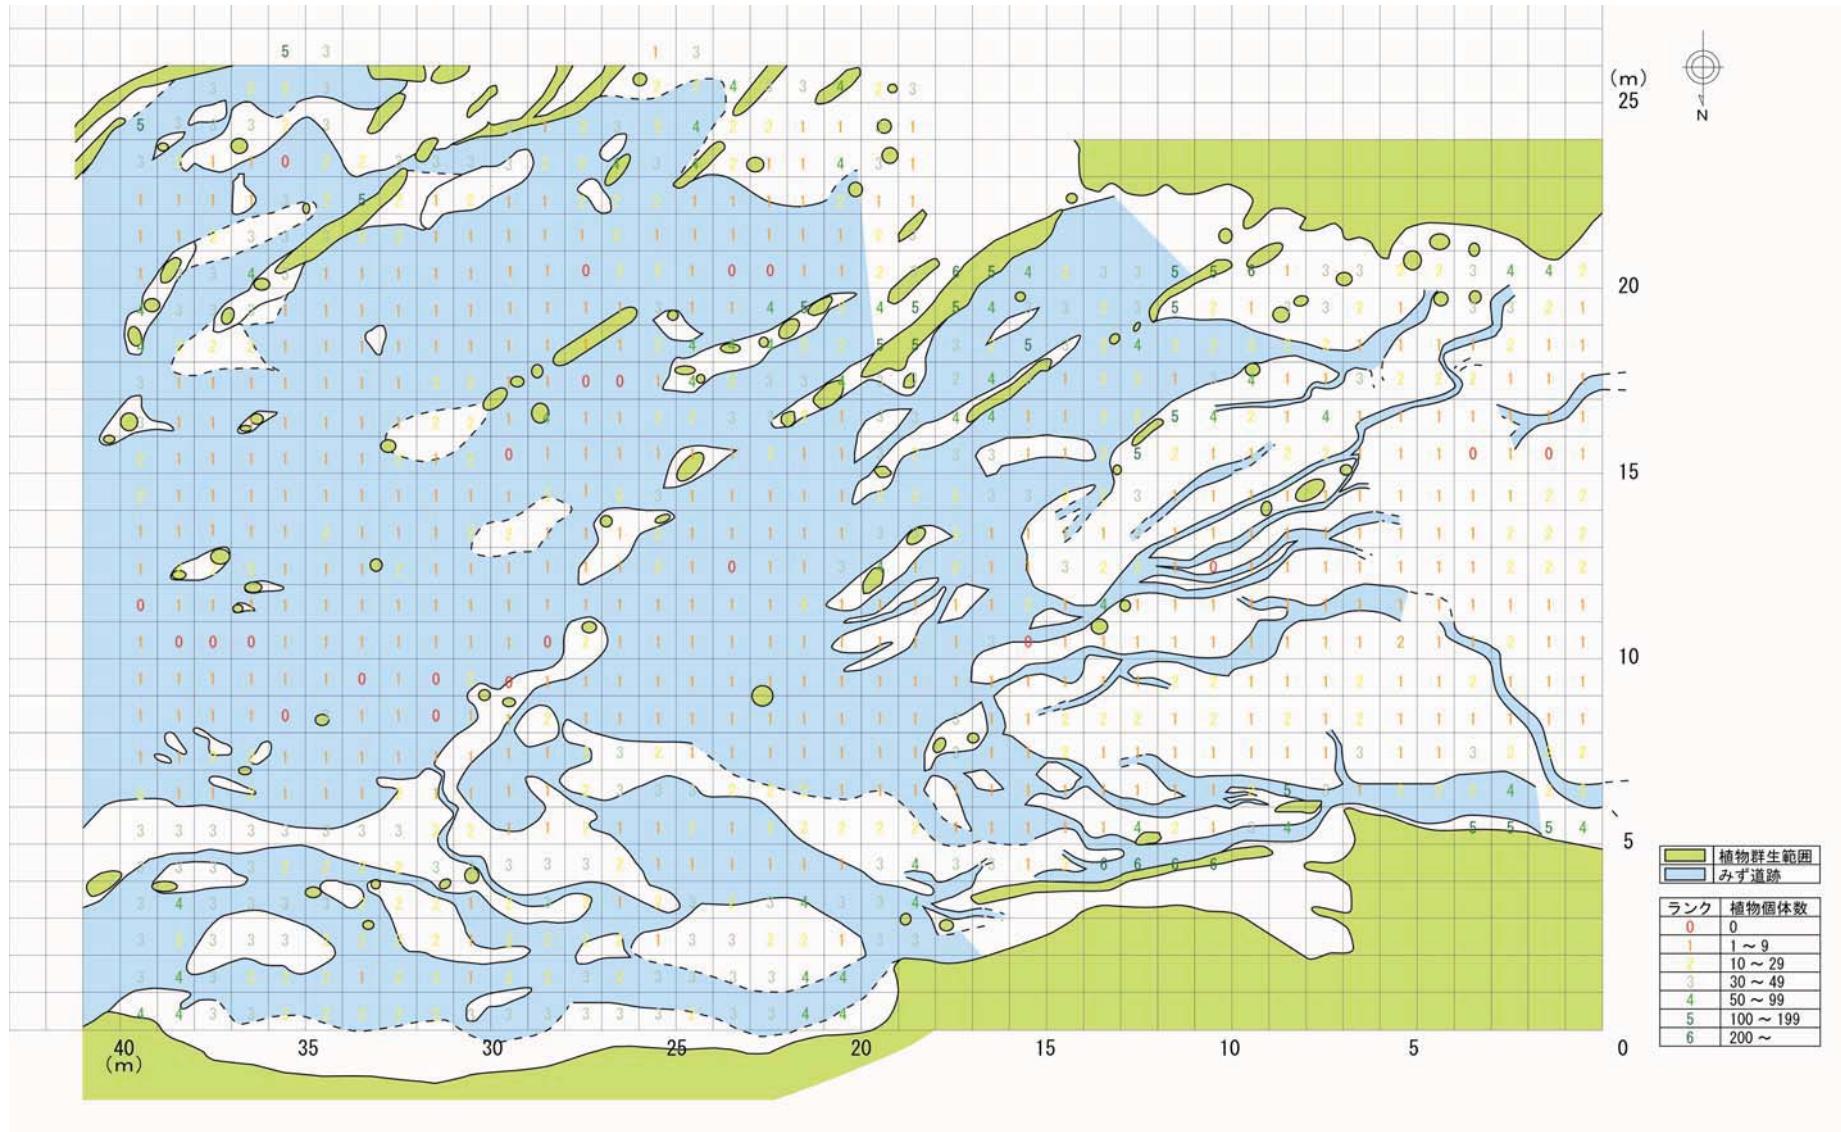
図 3.4.2 2009 年調査による施工候補地におけるみず道跡および植物生育状況調査結果

- ①みず道（降雨時に水が流れた跡）と植物の群生範囲の記録。
- ②植物生育状況の記録

調査範囲を1m×1mメッシュに区切り、メッシュ内の植物の個体数をランク区分して記録した。

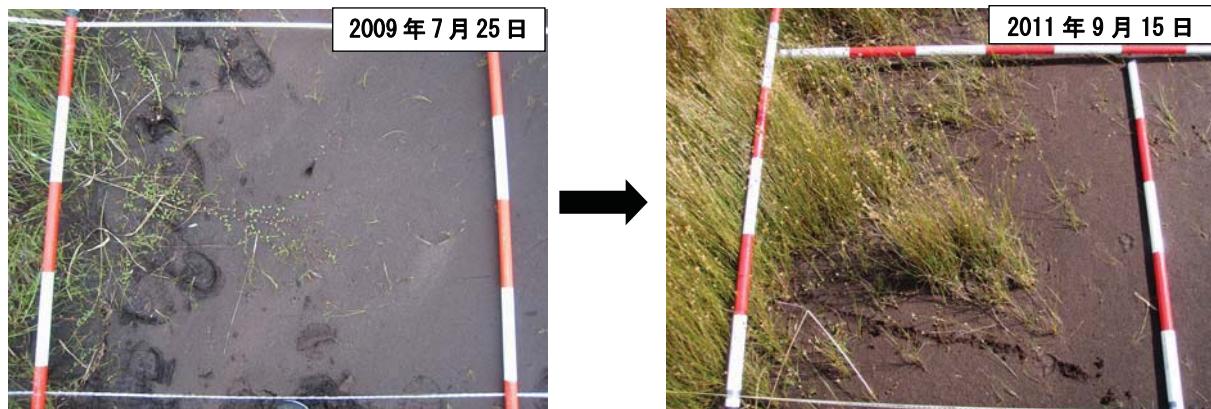
植生は2009年にも採面の縁にまとまった分布がみられていたが、2009年に植生境界であった箇所では、ミカヅキグサがさらに分布境界を広げている様子が確認された。(写真1)

写真1 植生の境界であった箇所でミカヅキグサが分布境界を広げている様子

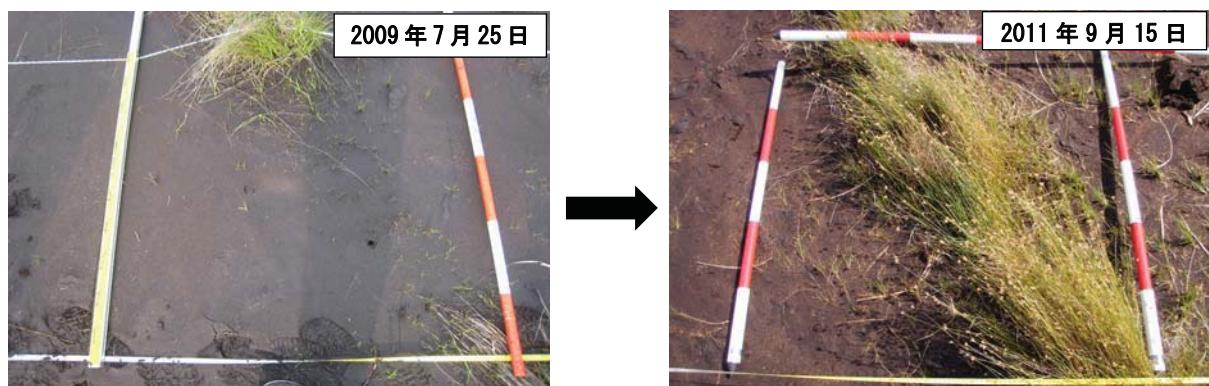
2009年に存在した小規模な植生パッチが連結して大きなパッチになっている箇所がみられた。(写真2)

写真2 小規模な植生パッチが連結

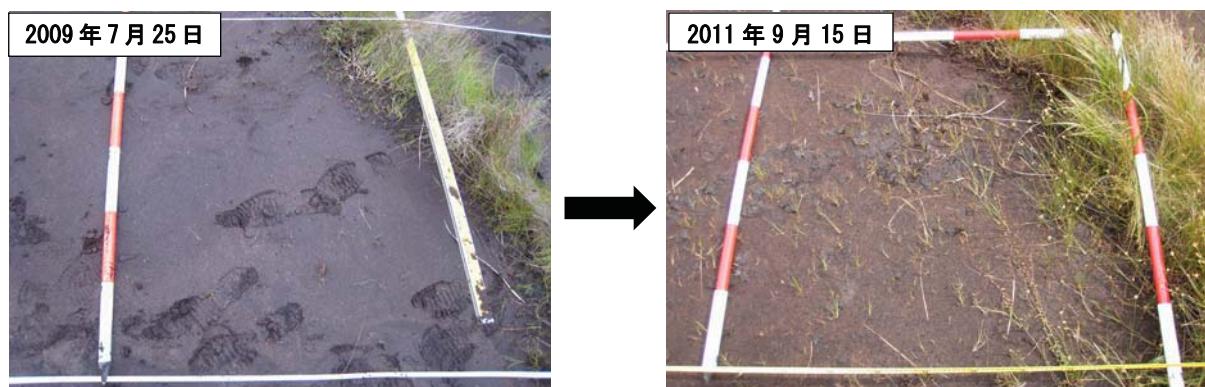
2009年に存在した植生パッチの周囲で新たに実生がまとまって出現している傾向がみられた。(写真3)

写真3 植生パッチの周囲で新たに実生が出現

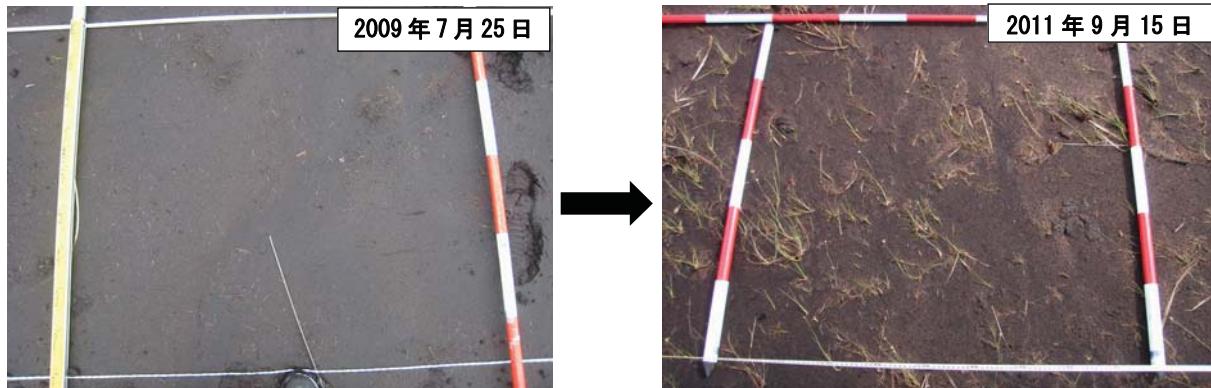
2009 年に実生がほとんど生育しなかった箇所でばらに実生が生育している箇所が確認された。(写真 4)

写真 4 実生がほとんど生育しなかった裸地でまばらに実生が生育

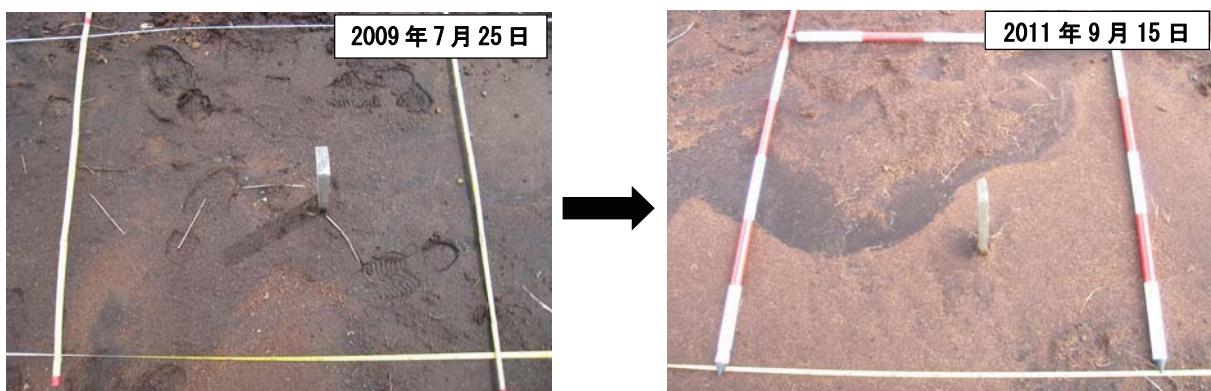
降雨時の水の動きが激しいと思われる箇所（みず道）では、実生がほとんど生育しないまま推移している箇所がみられた。(写真 5)

写真 5 降雨時の水の動きが激しいと思われる箇所（みず道）では裸地が継続

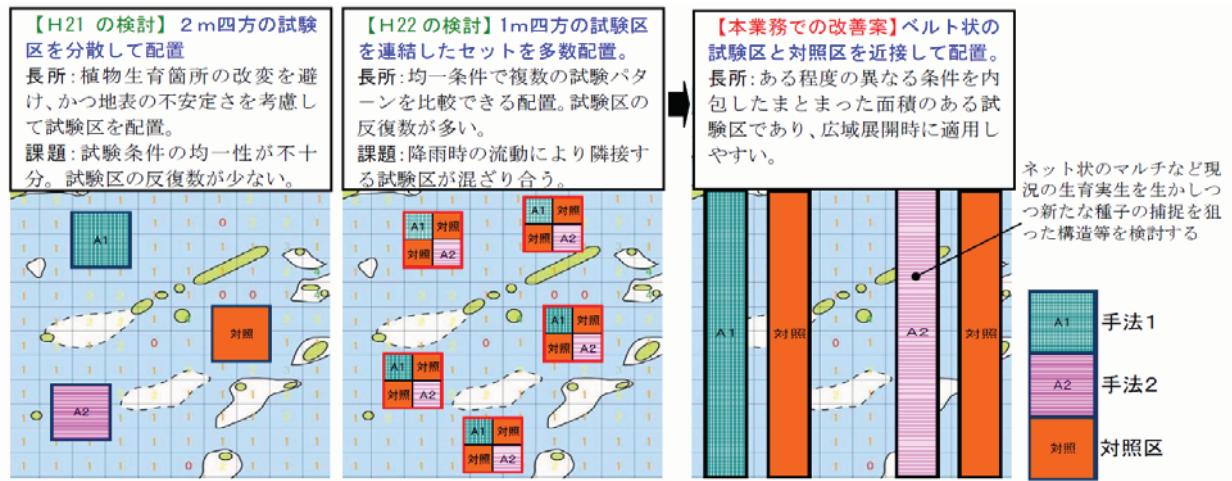
図 3.4.3 試験区配置パターンの模式

このような考え方から、マルチと溝の造成を植生回復手法の候補とした。マルチは植物の発芽を妨げないように隙間ができるネットを用いることとした。ネットの目合いの大きさや溝の深さ、およびこれらの組み合わせを比較できるように試験区を配置した。

なお、試験施工では施工性も考慮に 2m 程度のネットを採面に横断するようにベルト状に敷設することとした。

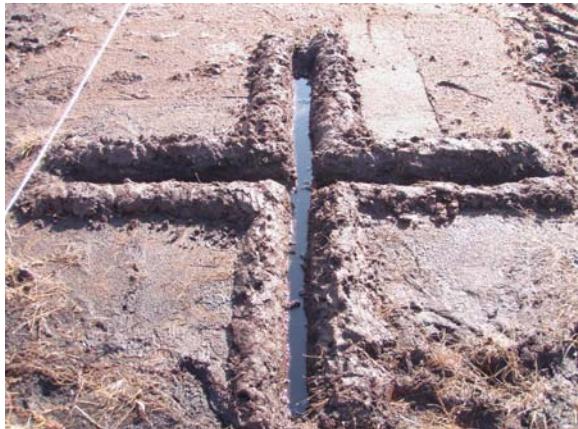
幅約 20cm、深さ 20cm または 10cm で掘削。  
掘削した土は両脇に土手状に盛土した。

溝は、以下の2種類の深さとした。また、溝の方向による効果の相違も把握できるようにするため、試験区の設置にあたっては長さ 2mの溝を交差させて「+」と「×」の形にした溝を 1mの間隔をあけて造成した。

溝のサイズ	概 要
①幅 20cm、深さ 20cm	水分条件の異なる条件を創出するためであれば 10cm 程度を掘削すれば十分だと思われるが、対象地は降雨時に表層の泥炭が浮遊して溝に堆積する可能性が高い。多少堆積しても溝が完全に埋塞しないように余裕をみた深さとして 20cm とした。
②幅 20cm、深さ 10cm	溝が埋塞しなければ、掘削深さが浅いほど施工労力を少なくできて有効である。そこで①より深い掘削深も試みるため 10cm とした。なお、これは水田等で使用される溝切機で造成できる溝の標準的なサイズでもある。

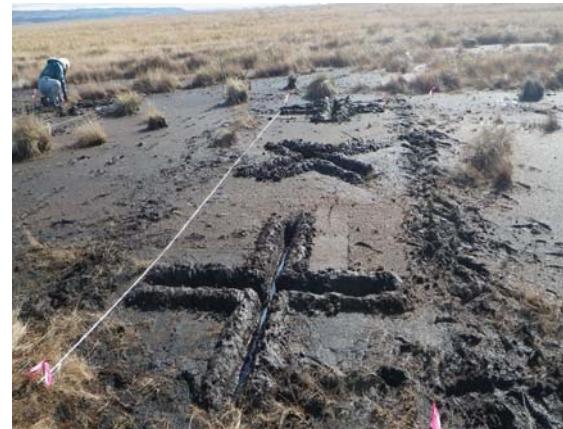
長さ 2mの溝を交差させて「+」と「×」の形にした溝を 1mの間隔をあけて造成した

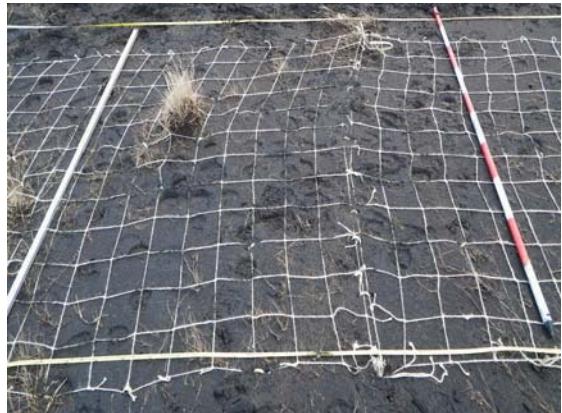
図 3.6.1 調査コドラーート例

試験区の配置とモニタリング調査地点を図3.6.7に示す。各試験区において $2m \times 2m$ のコドラーートを連続して配置し、コドラーート内に生育する植物の種名と植被率を記録し、写真撮影を行った。各試験区におけるコドラーートの配置イメージを図3.6.2～図3.6.4に示す。

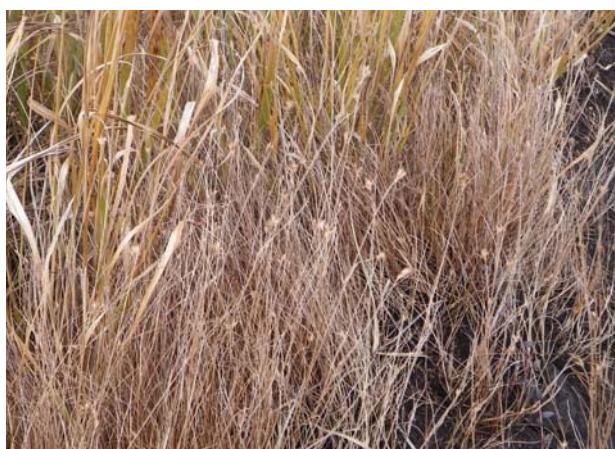
図 3.6.6 ミカヅキグサの着果状況

なお、調査時にはミカヅキグサは着果していたが、根元には既に落下した種子も多くみられた（図 3.6.6 図 3.6.5.）。

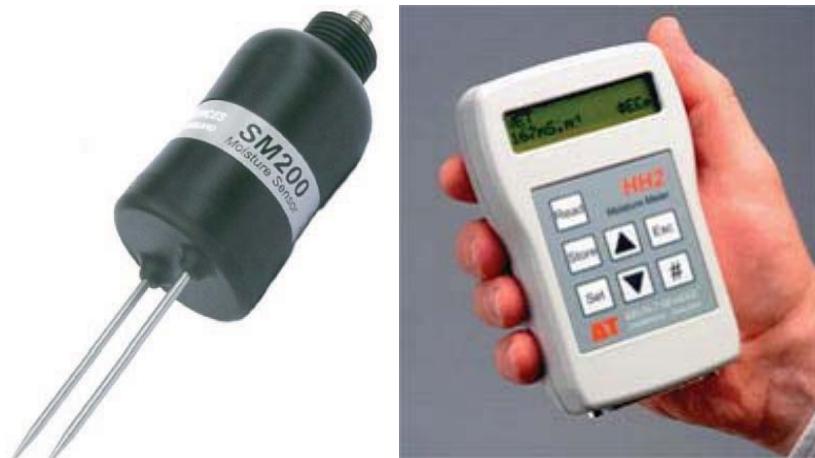
図3.6.19 土壌水分計の使用機器

土壌水分センサー：SM200（DELTA-T社製）  
データ計測器：HH2（DELTA-T社製）

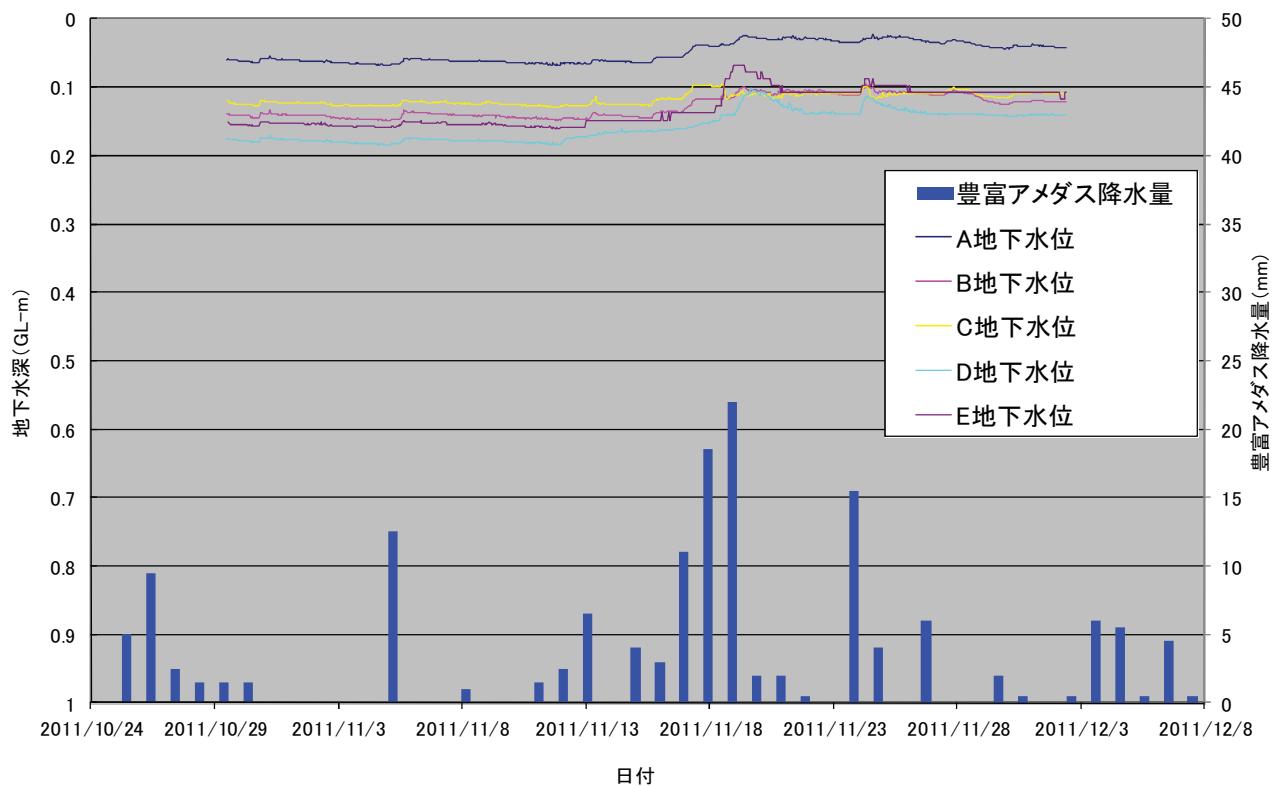
図3.6.21 植生回復実証試験地の地下水位変動グラフ

地下水位調査は、10月29～30日にA～E区画の中心付近に地下水位観測孔を設置して、自記記録式地下水位計による地下水位モニタリングを開始した。設置から約1ヶ月後の12月2日にデータの回収を行った。図3.6.21に、A～E区画に設置した地下水位観測孔の地下水位深度の観測結果を示す。

各観測孔の地下水位深度(GL-cm)の統計値を表3.6.6に示す。地下水位深度はA区画でGL-2.3～6.8cmと他の区画に比べて浅くなっているが、B～E区画では概ねGL-10～20cm程度の深度で推移している。なお、豊富アメダスの記録を見ると、11月30日以降、平均気温が氷点下になる日が多くなっていて、12月2日のデータ回収時には、現地は根雪があって、観測孔内の地下水も表面が凍り付いていた。これまでの泥炭採掘跡地周辺の地下水位観測結果からすると、今後、春季の融雪に向けて地下水位は上昇し、融雪が終了すると再び低下してくるものと考えられる(図3.6.22参照)。植生回復に影響を与えると考えられる地下水位としては、秋季～冬季よりも植生が芽吹いて成長する融雪後～夏季にかけての状況が重要と考えられるため、次年度以降のモニタリング結果で各区画の地下水位の変動を確認する必要がある。

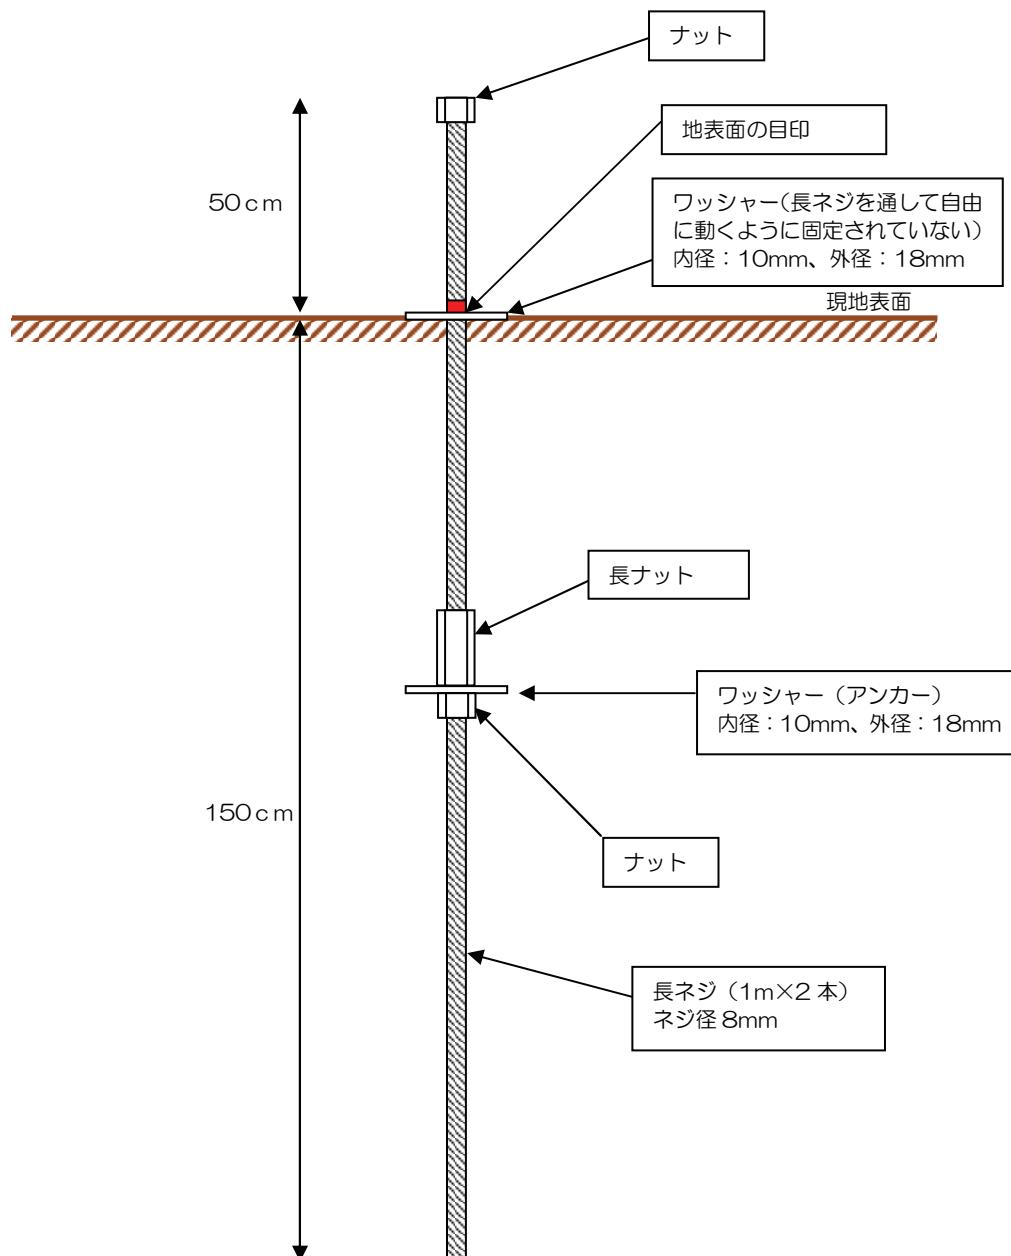
図3.6.23 地表面変動量の計測装置の概要図

大雨や融雪期の水位上昇により裸地表面を移動する土壤の移動量を把握するために、現地表面を示す目印と金属のワッシャーを設置して、地表面変動量の計測装置を設置した（図3.6.23を参照）。なお、土壤移動量計測地点は、C区画に10地点、D区画に15地点、合わせて25地点とした。

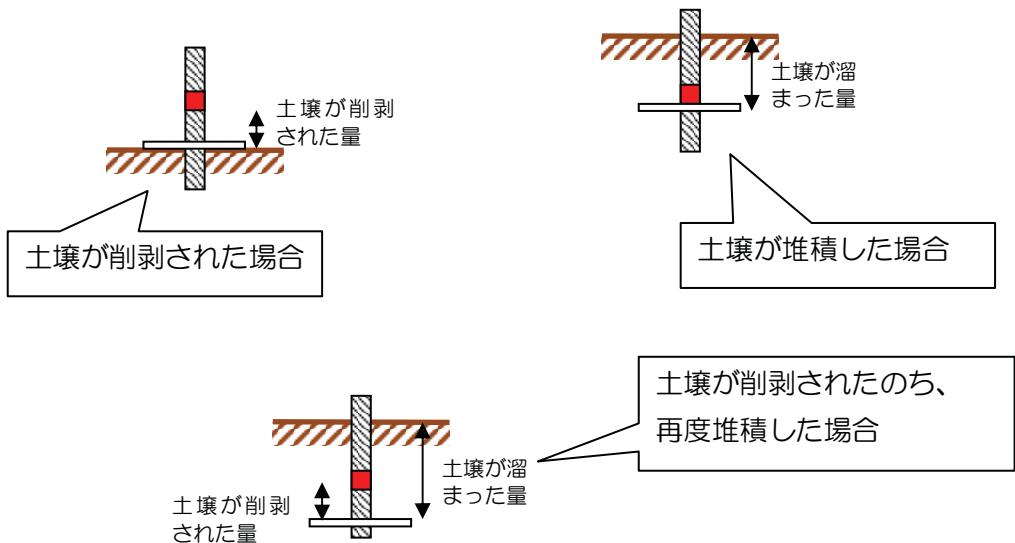
図 3.6.24 土壤移動量の計測方法の考え方

土壤の移動量は、図3.6.24に示すように、現地表面の目印とワッシャー、測定時の地表面の位置関係から土壤の削剥・堆積量を計測することができる。

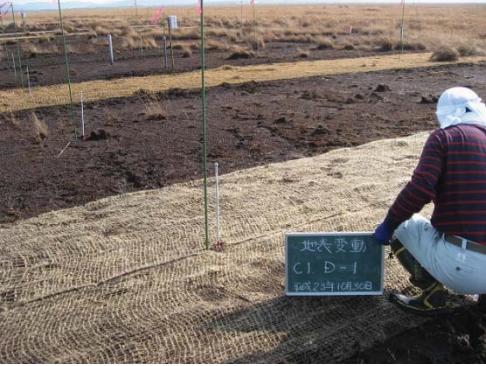
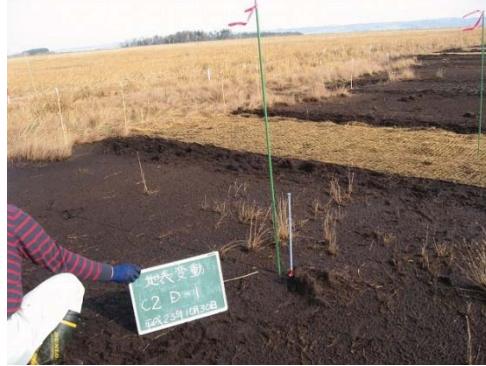
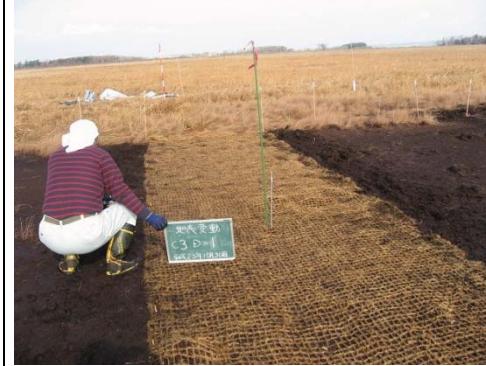
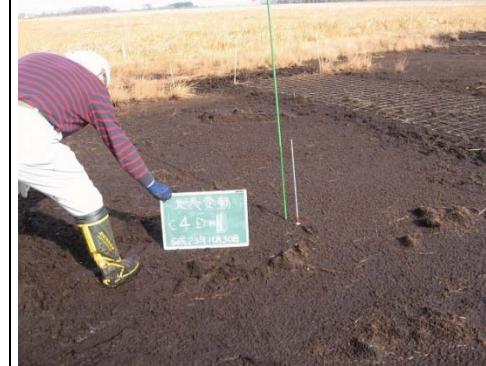
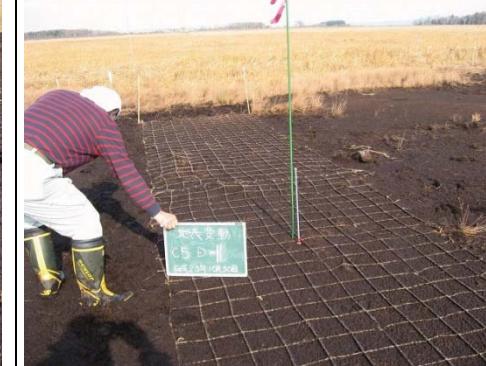
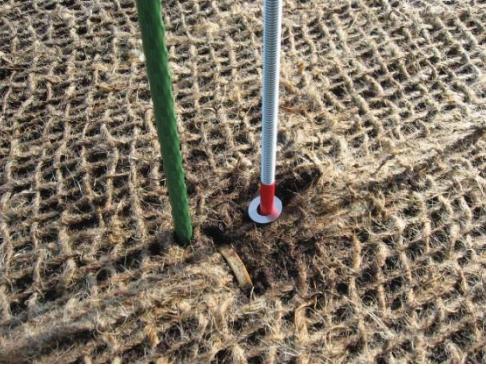
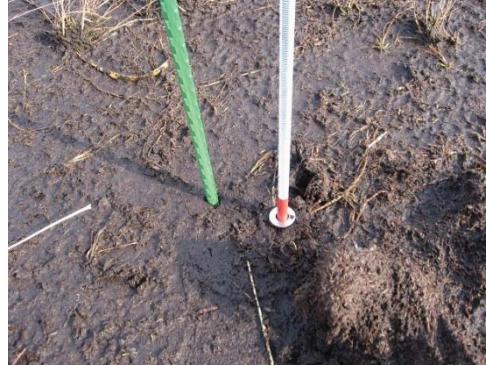
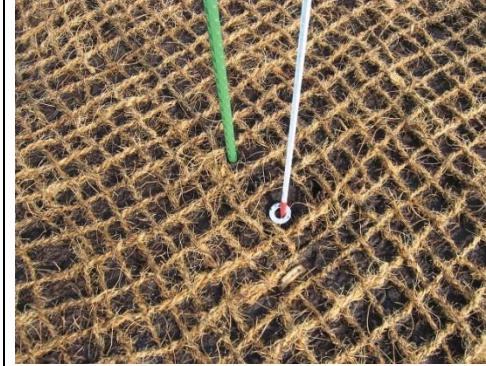
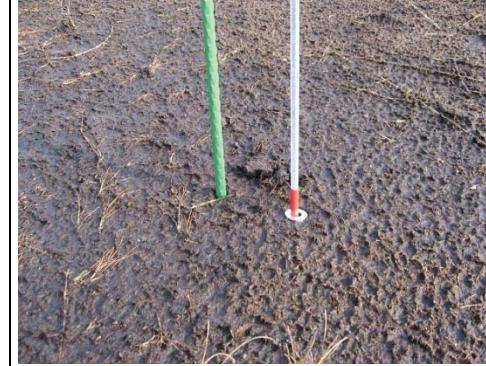
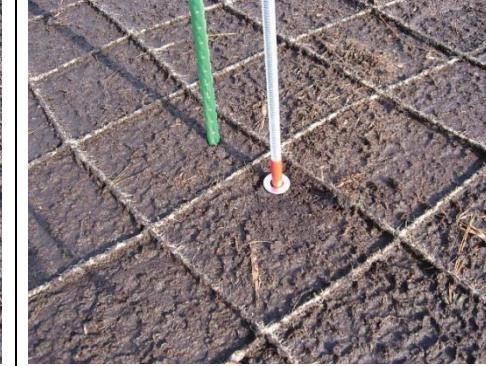
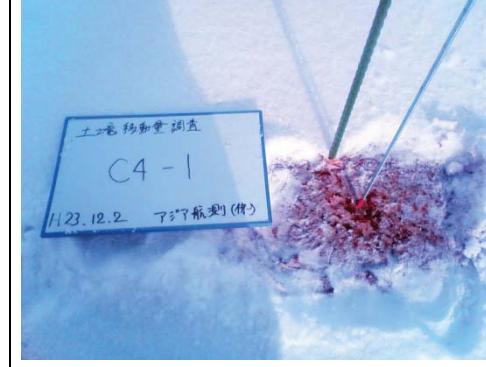
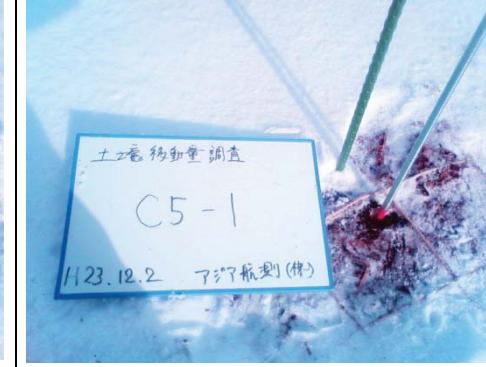
表 3.6.7(1) 10月および12月の地表面変動調査状況の比較表(C区画北側)

ワッシャーは地表面にあり、土砂の移動は見られない。	ワッシャーは地表面にあり、土砂の移動は見られない。	ワッシャーは地表面にあり、土砂の移動は見られない。	ワッシャーは地表面にあり、土砂の移動は見られない。	地表面が氷に覆われていてワッシャーは氷の下1cm程度の地表面に沈んでいた。地表面の移動は見られなかった。

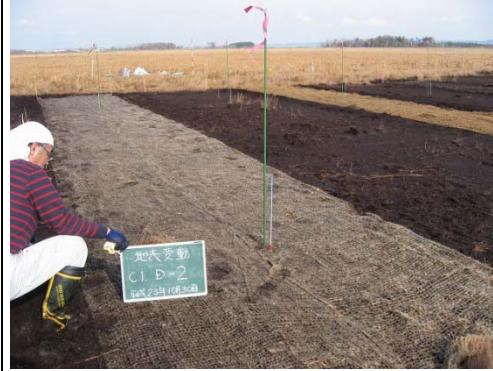
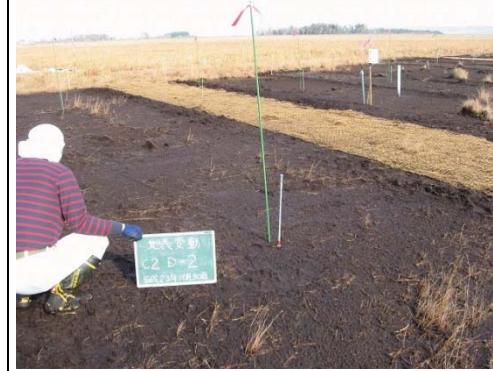
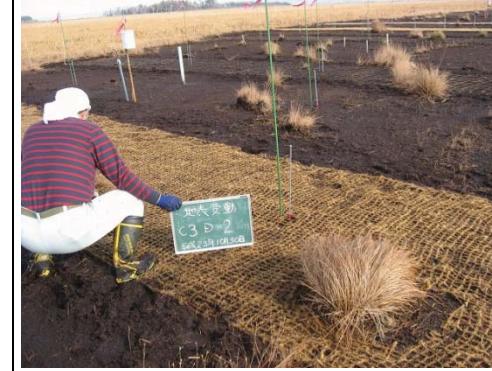
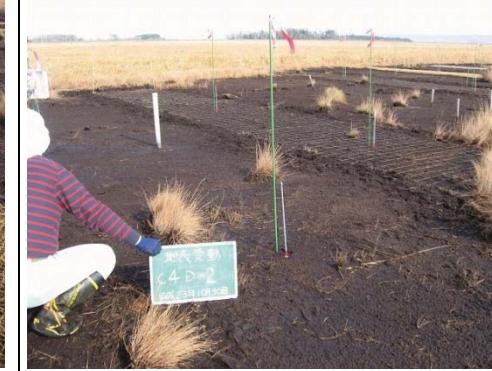
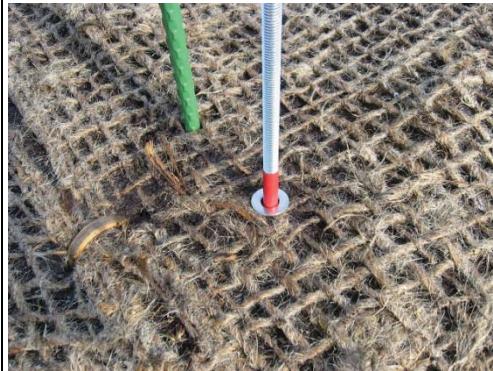
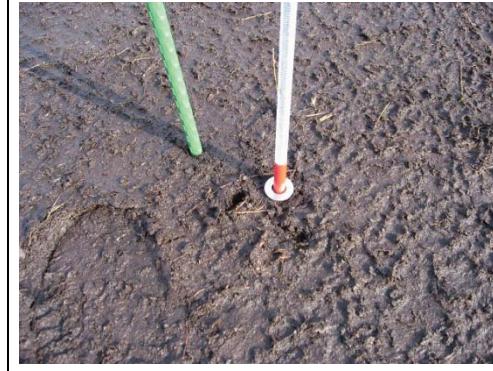
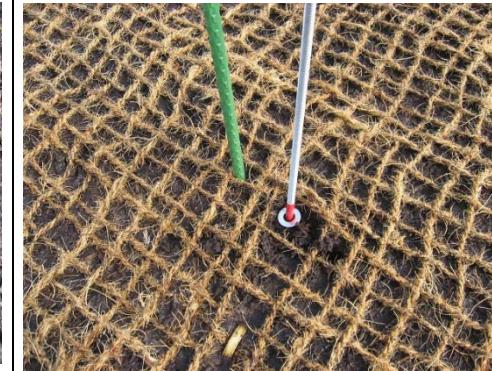
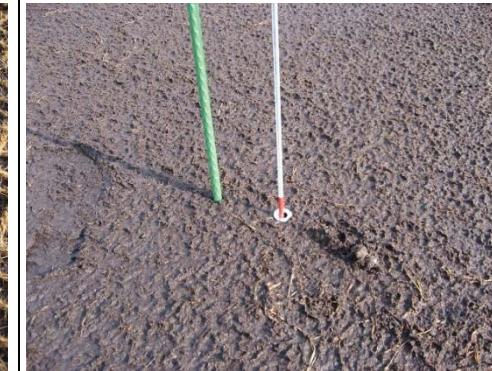
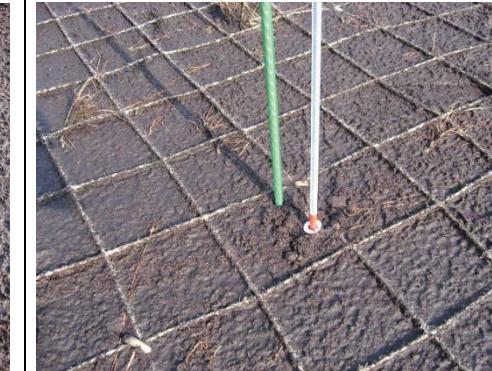
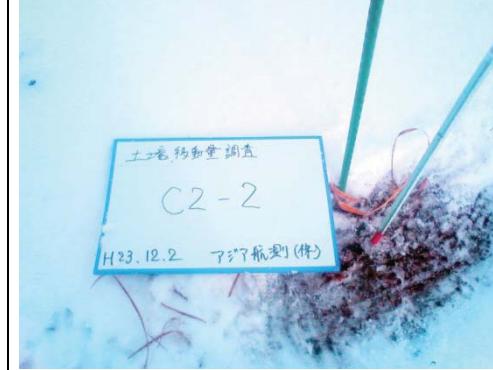
表 3.6.7(2) 10月および12月の地表面変動調査状況の比較表(C区画南側)

ワッシャーは地表面にあり、土砂の移動は見られない。	ワッシャーは地表面にあり、土砂の移動は見られない。	ワッシャーは地表面にあり、土砂の移動は見られない。	地表面が氷に覆われていてワッシャーは氷に斜めに刺さっていた。地表面の移動は見られなかった。	ワッシャーは地表面にあり、土砂の移動は見られない。
