平成 23 年度サロベツ自然再生事業  
泥炭採掘跡地植生回復試験施工等検討業務

報 告 書

平成 24 年 3 月

環境省 北海道地方環境事務所  
ア ジ ア 航 測 株 式 会 社

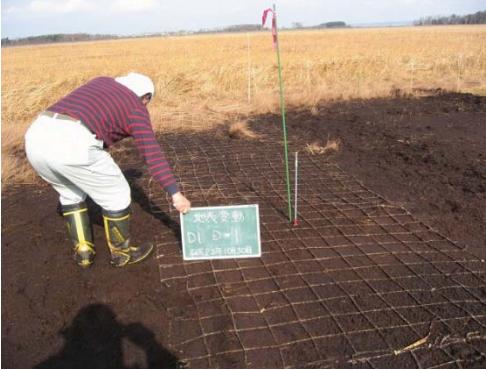
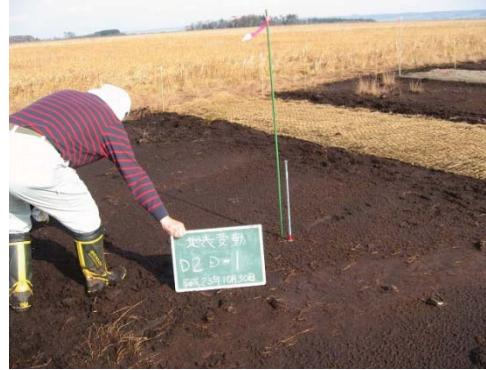
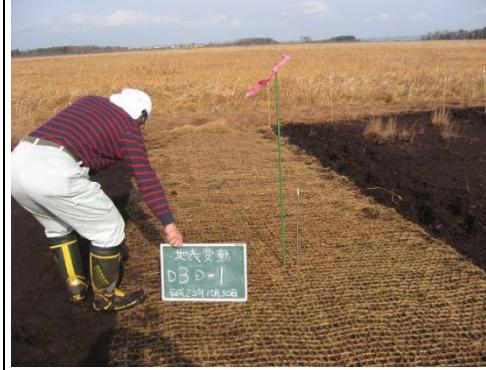
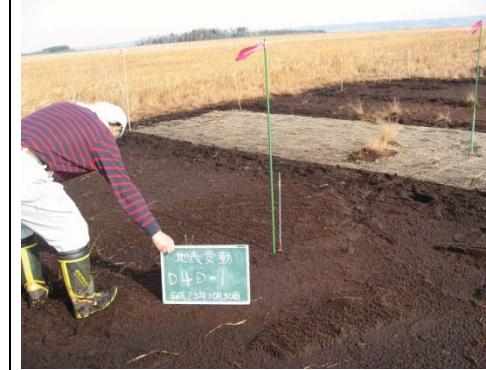
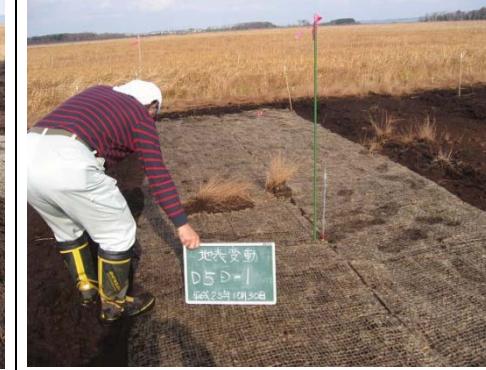
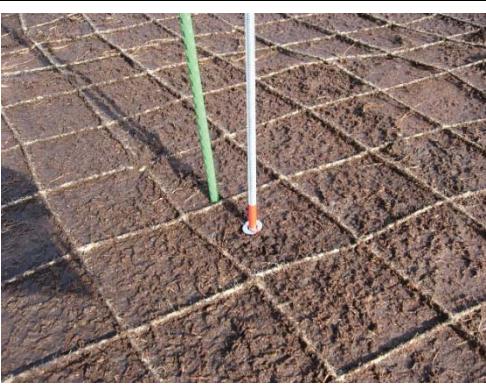
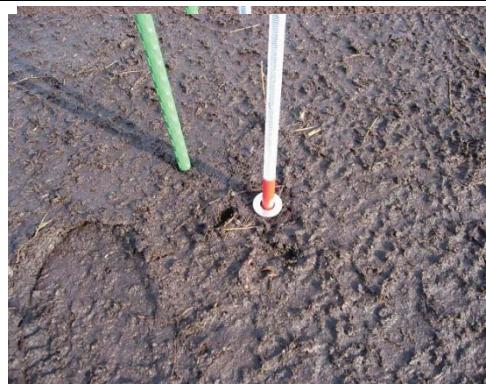
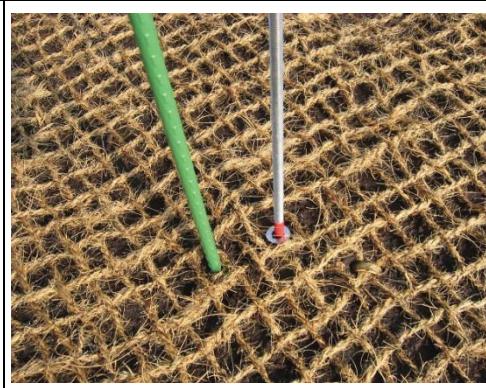
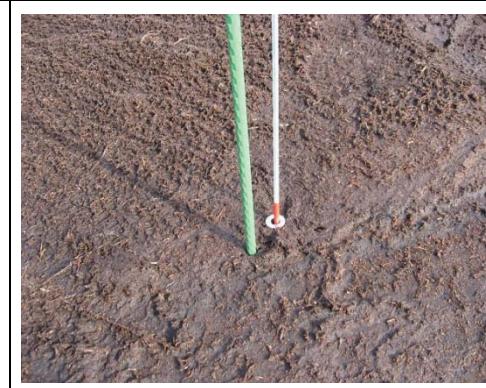
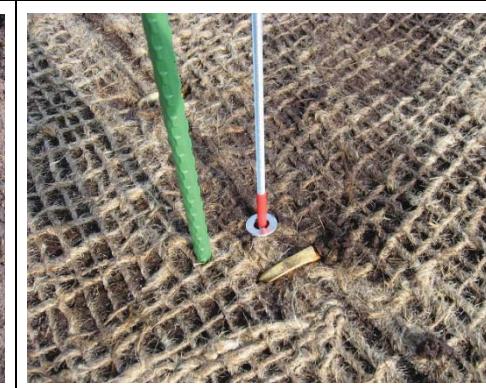
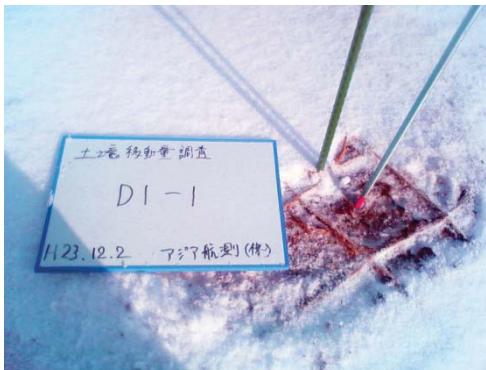
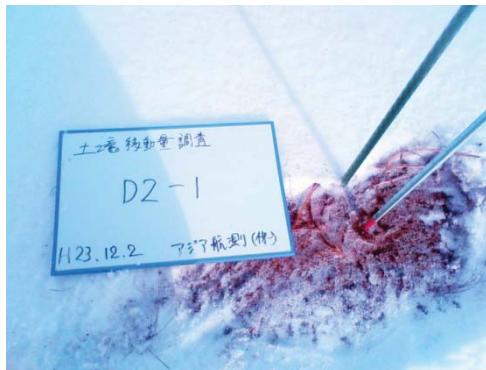
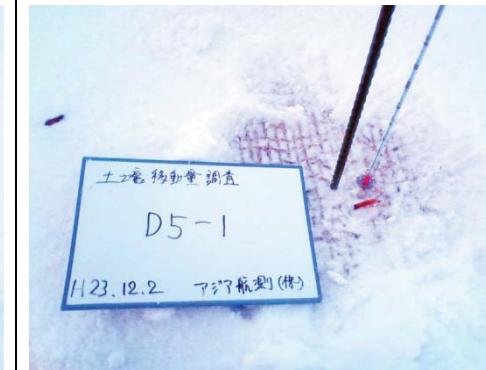
表 3.6.7(3) 10月および12月の地表面変動調査状況の比較表(D区画北側)

ワッシャーは地表面にあり、土砂の移動は見られない。	ワッシャーは地表面にあり、土砂の移動は見られない。	ワッシャーは地表面にあり、土砂の移動は見られない。	ワッシャーは地表面にあり、土砂の移動は見られない。	ワッシャーは地表面にあり、土砂の移動は見られない。

土壤の移動量は、図3.6.24に示すように、現地表面の目印とワッシャー、測定時の地表面の位置関係から土壤の削剥・堆積量を計測することができる。

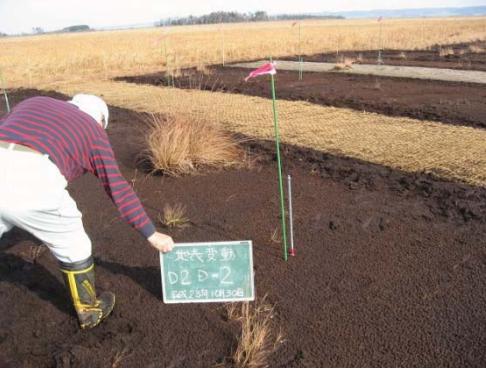
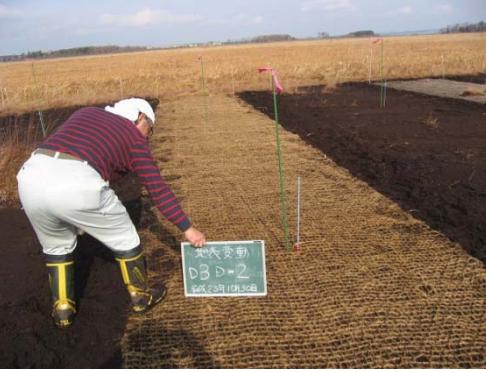
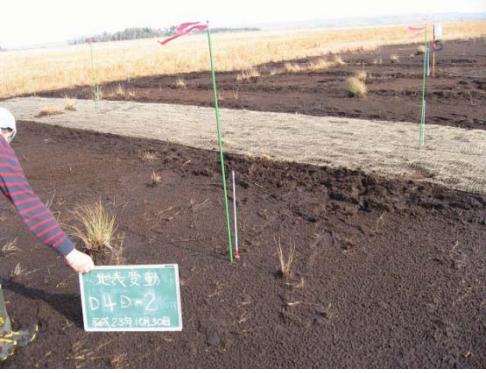
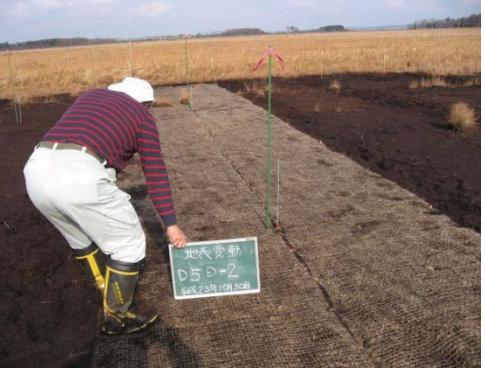
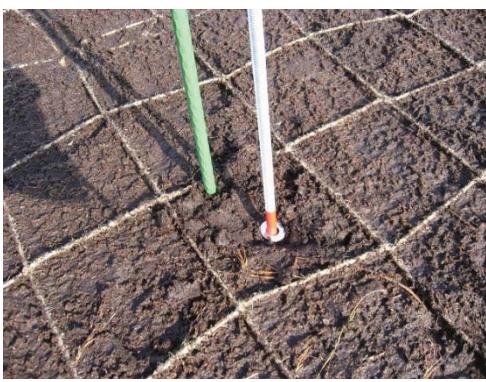
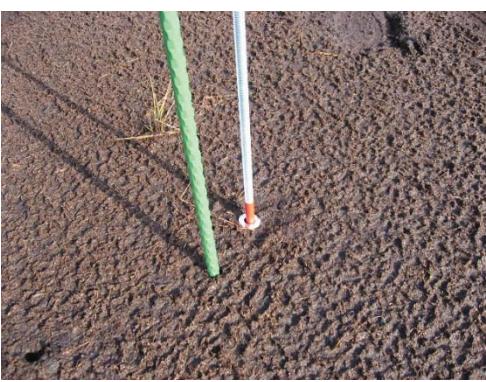
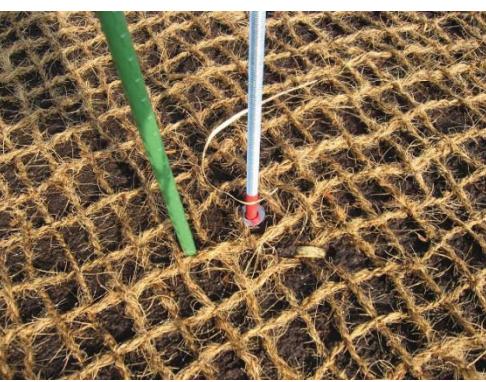
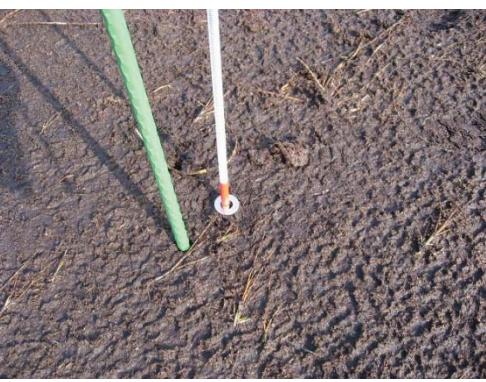
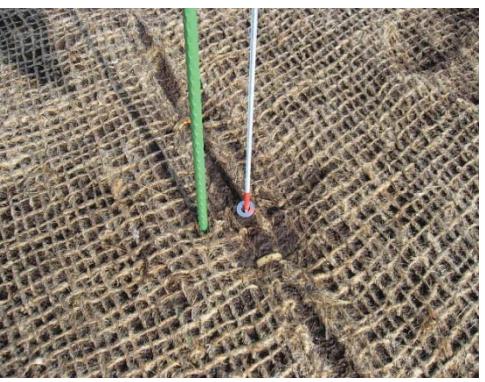
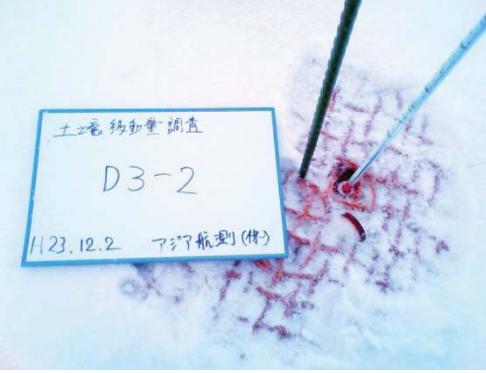
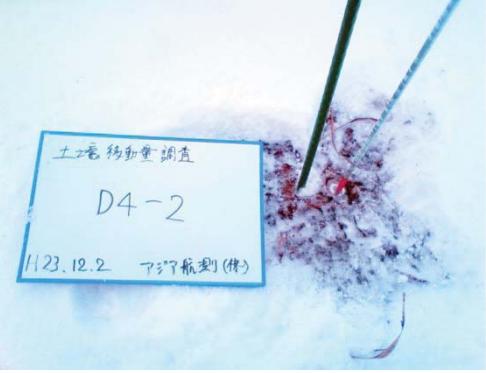
表 3.6.7(4) 10月および12月の地表面変動調査状況の比較表(D区画中央)

ワッシャーは地表面にあり、土砂の移動は見られない。	ワッシャーは地表面にあり、土砂の移動は見られない。	ワッシャーは地表面にあり、土砂の移動は見られない。	ワッシャーは地表面にあり、土砂の移動は見られない。	ワッシャーは地表面にあり、土砂の移動は見られない。

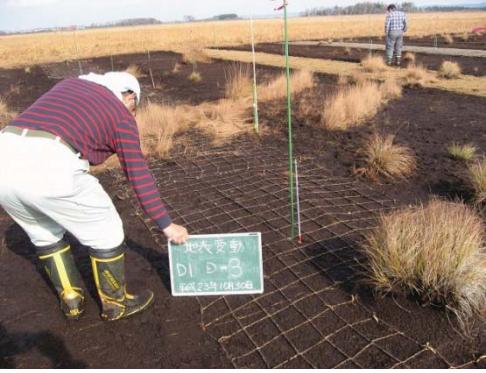
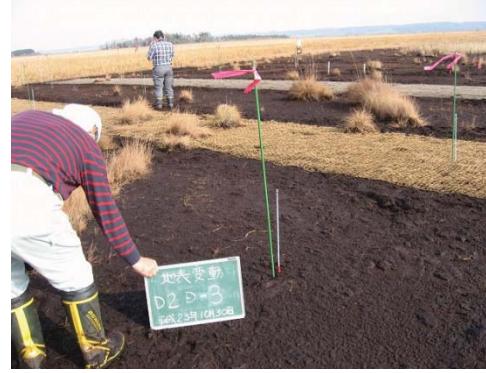
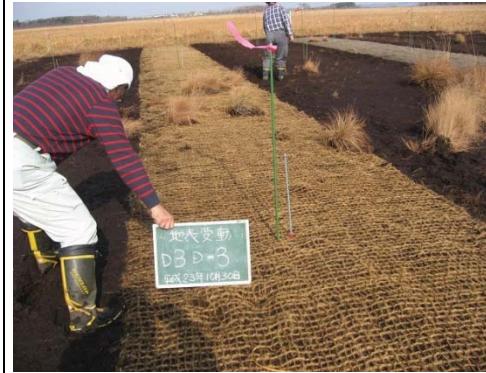
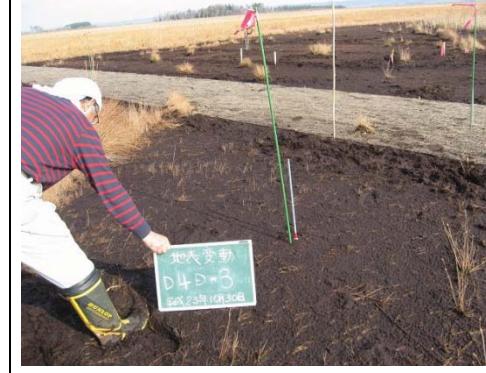
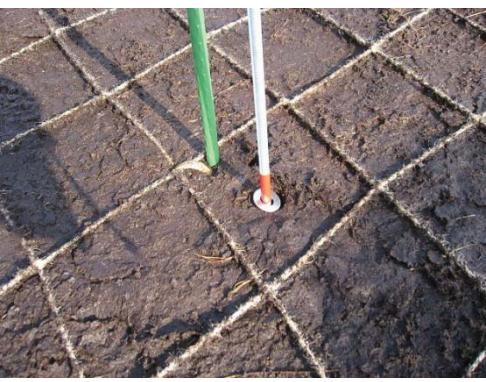
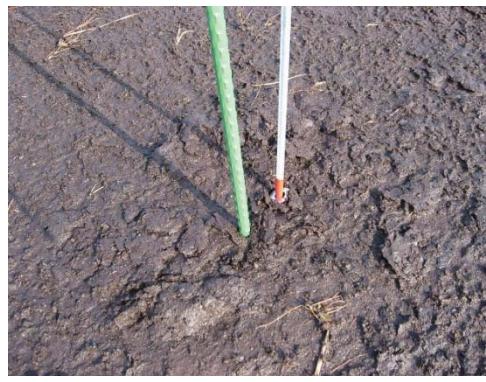
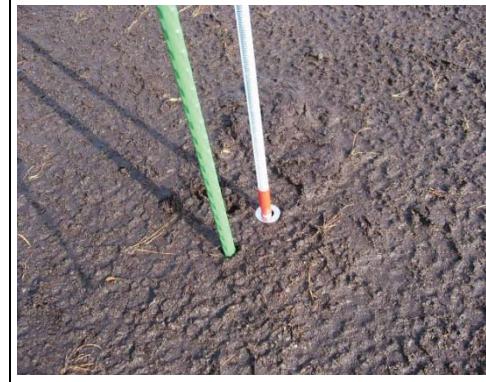
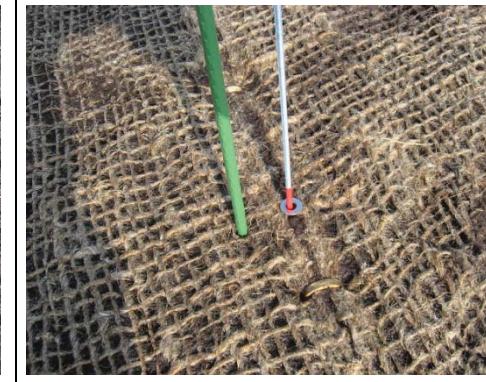
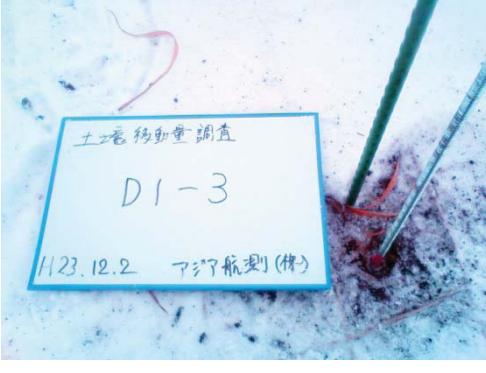
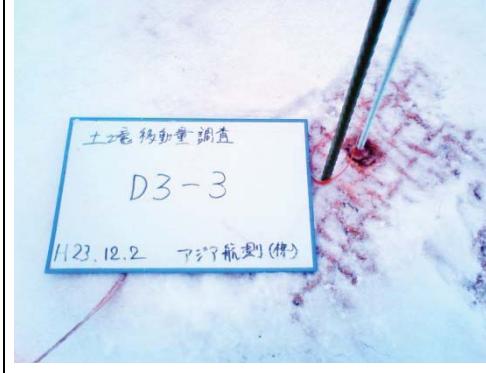
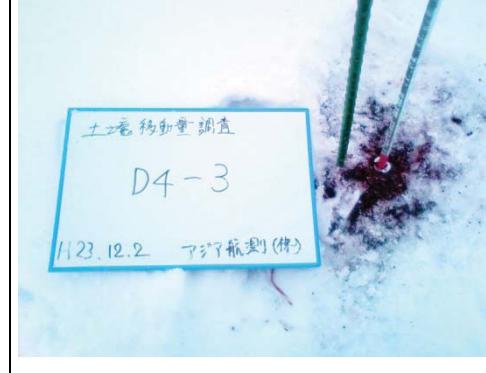
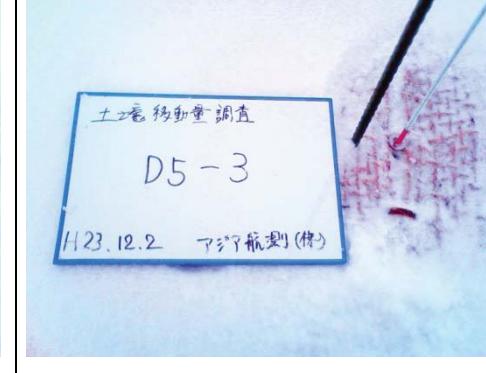
表 3.6.7(5) 10月および12月の地表面変動調査状況の比較表(D区画南側)

ワッシャーは地表面にあり、土砂の移動は見られない。	地表面が氷に覆われていてワッシャーは氷の下0.5cm程度の地表面に沈んでいた。地表面の移動は見られなかった。	ワッシャーは地表面にあり、土砂の移動は見られない。	ワッシャーは地表面にあり、土砂の移動は見られない。	ワッシャーは地表面にあり、土砂の移動は見られない。

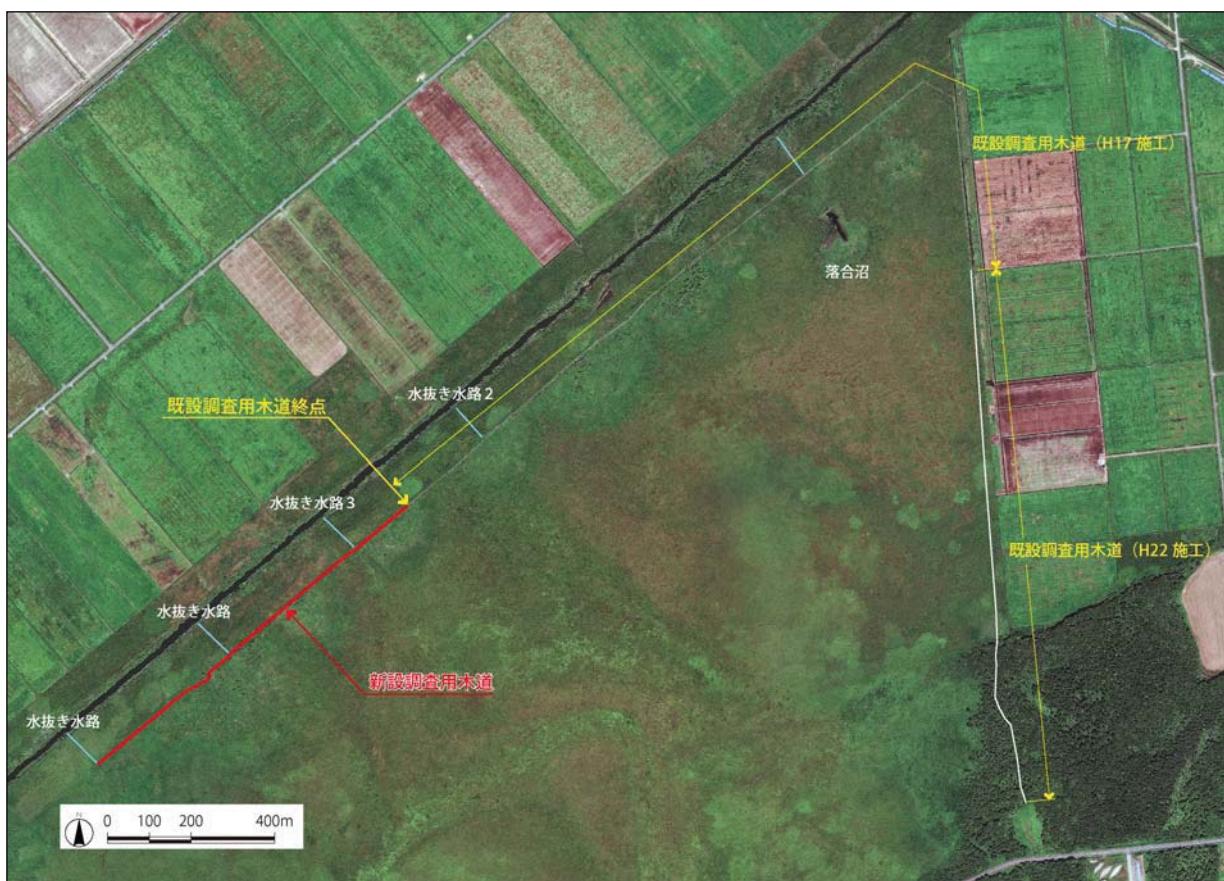
図 4.1.1 放水路側の調査用木道設計対象地

図 4.1.1 にサロベツ放水路側の調査用木道設計対象地を示す。

サロベツ放水路側における調査用木道は、モニタリングや対策施工実施後の維持管理、今後の対策施工に際する資材搬入路などになるものであり、既設の調査用木道は平成 17 年度及び平成 22 年度に施工されている。

本年度の設計は、放水路側の既設調査用木道の終点部から、今後の対策工予定地となっている水抜き水路までを設計対象としている。

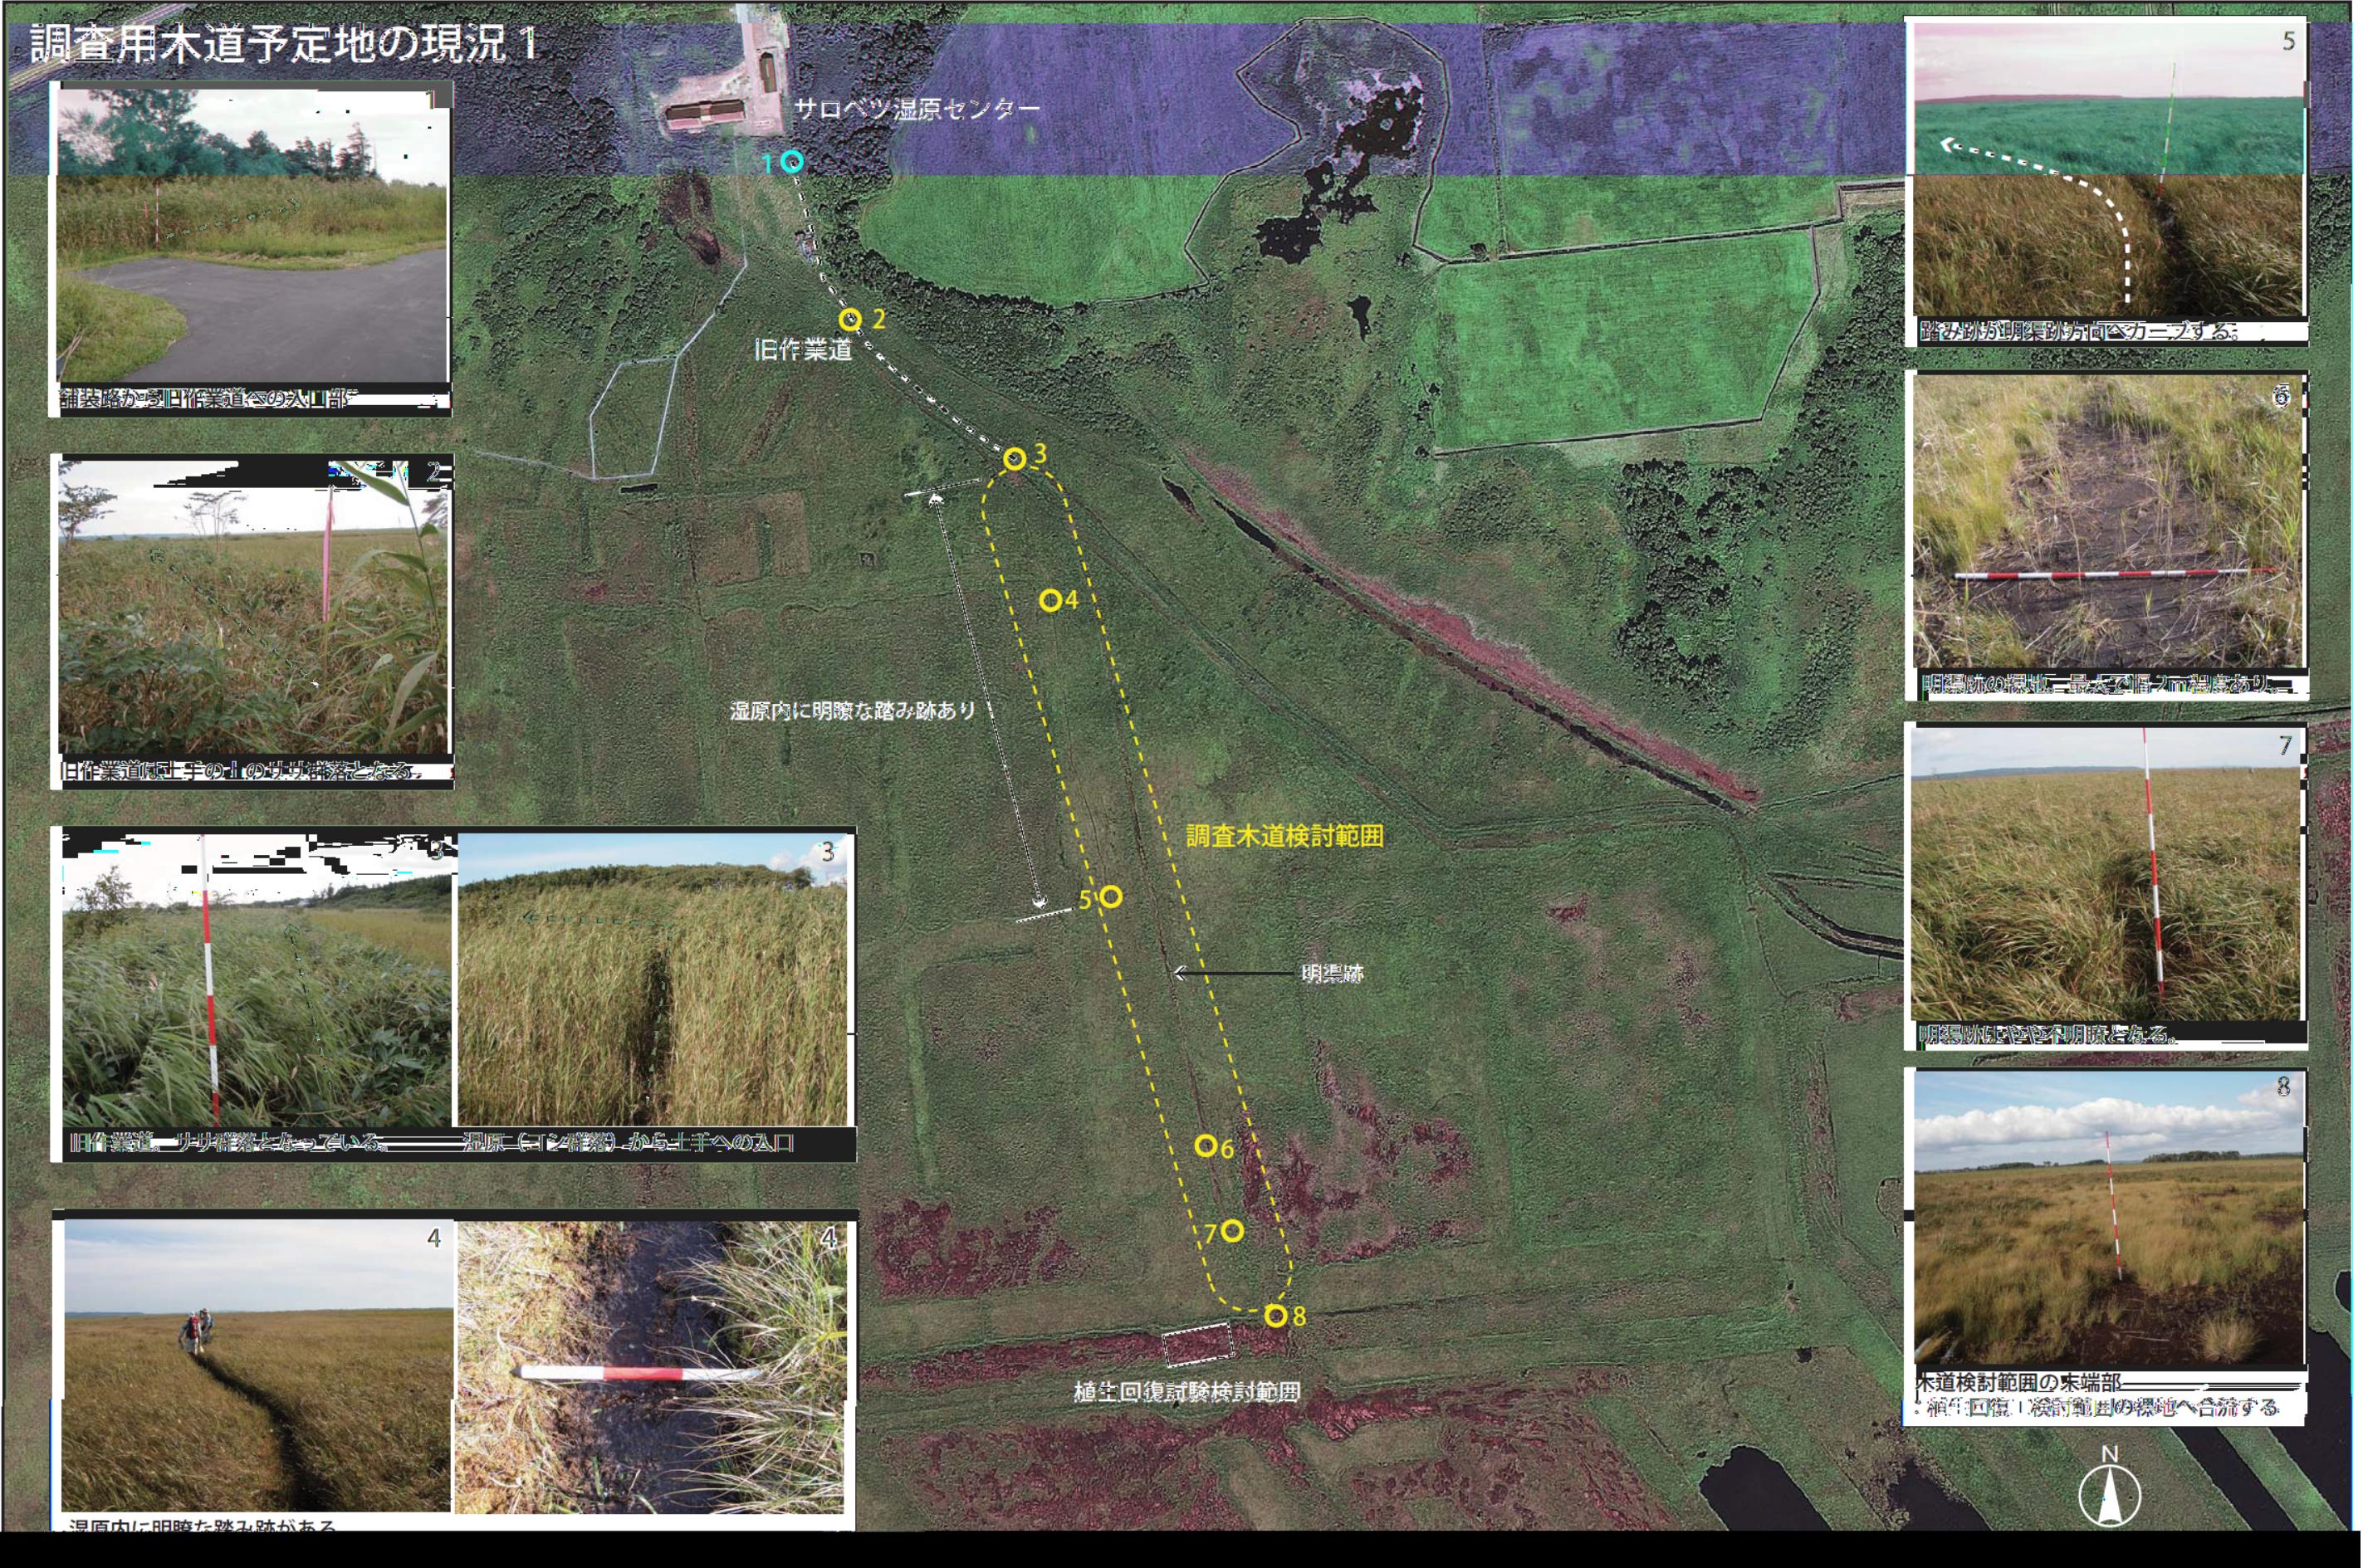
図 4.1.5 調査用木道（泥炭採掘跡地側）の現況 1

図 4.1.5 に泥炭採掘跡地側の調査用木道設計対象地の現況を示す。

湿原内の手前には約 380m にわたって幅 20~30cm 程度の既存の踏み跡が明瞭に見られ、踏み跡は水が溜まるとともに、やや軟弱な地盤となっていた。

また、明渠後の周辺には保全対象として、ナガバノモウセンゴケが群生する地点がみられた。北海道大学による調査地や試験区も隣接しているため、これらにも留意して木道の線形を設定する必要がある。

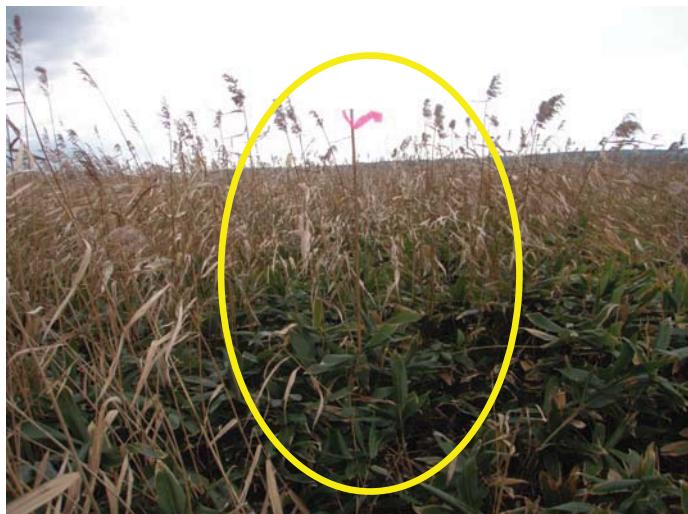
写真 現地におけるマーキング状況

木道の基点や終点、線形の変換点において、現地では以下のマーキングを実施している。

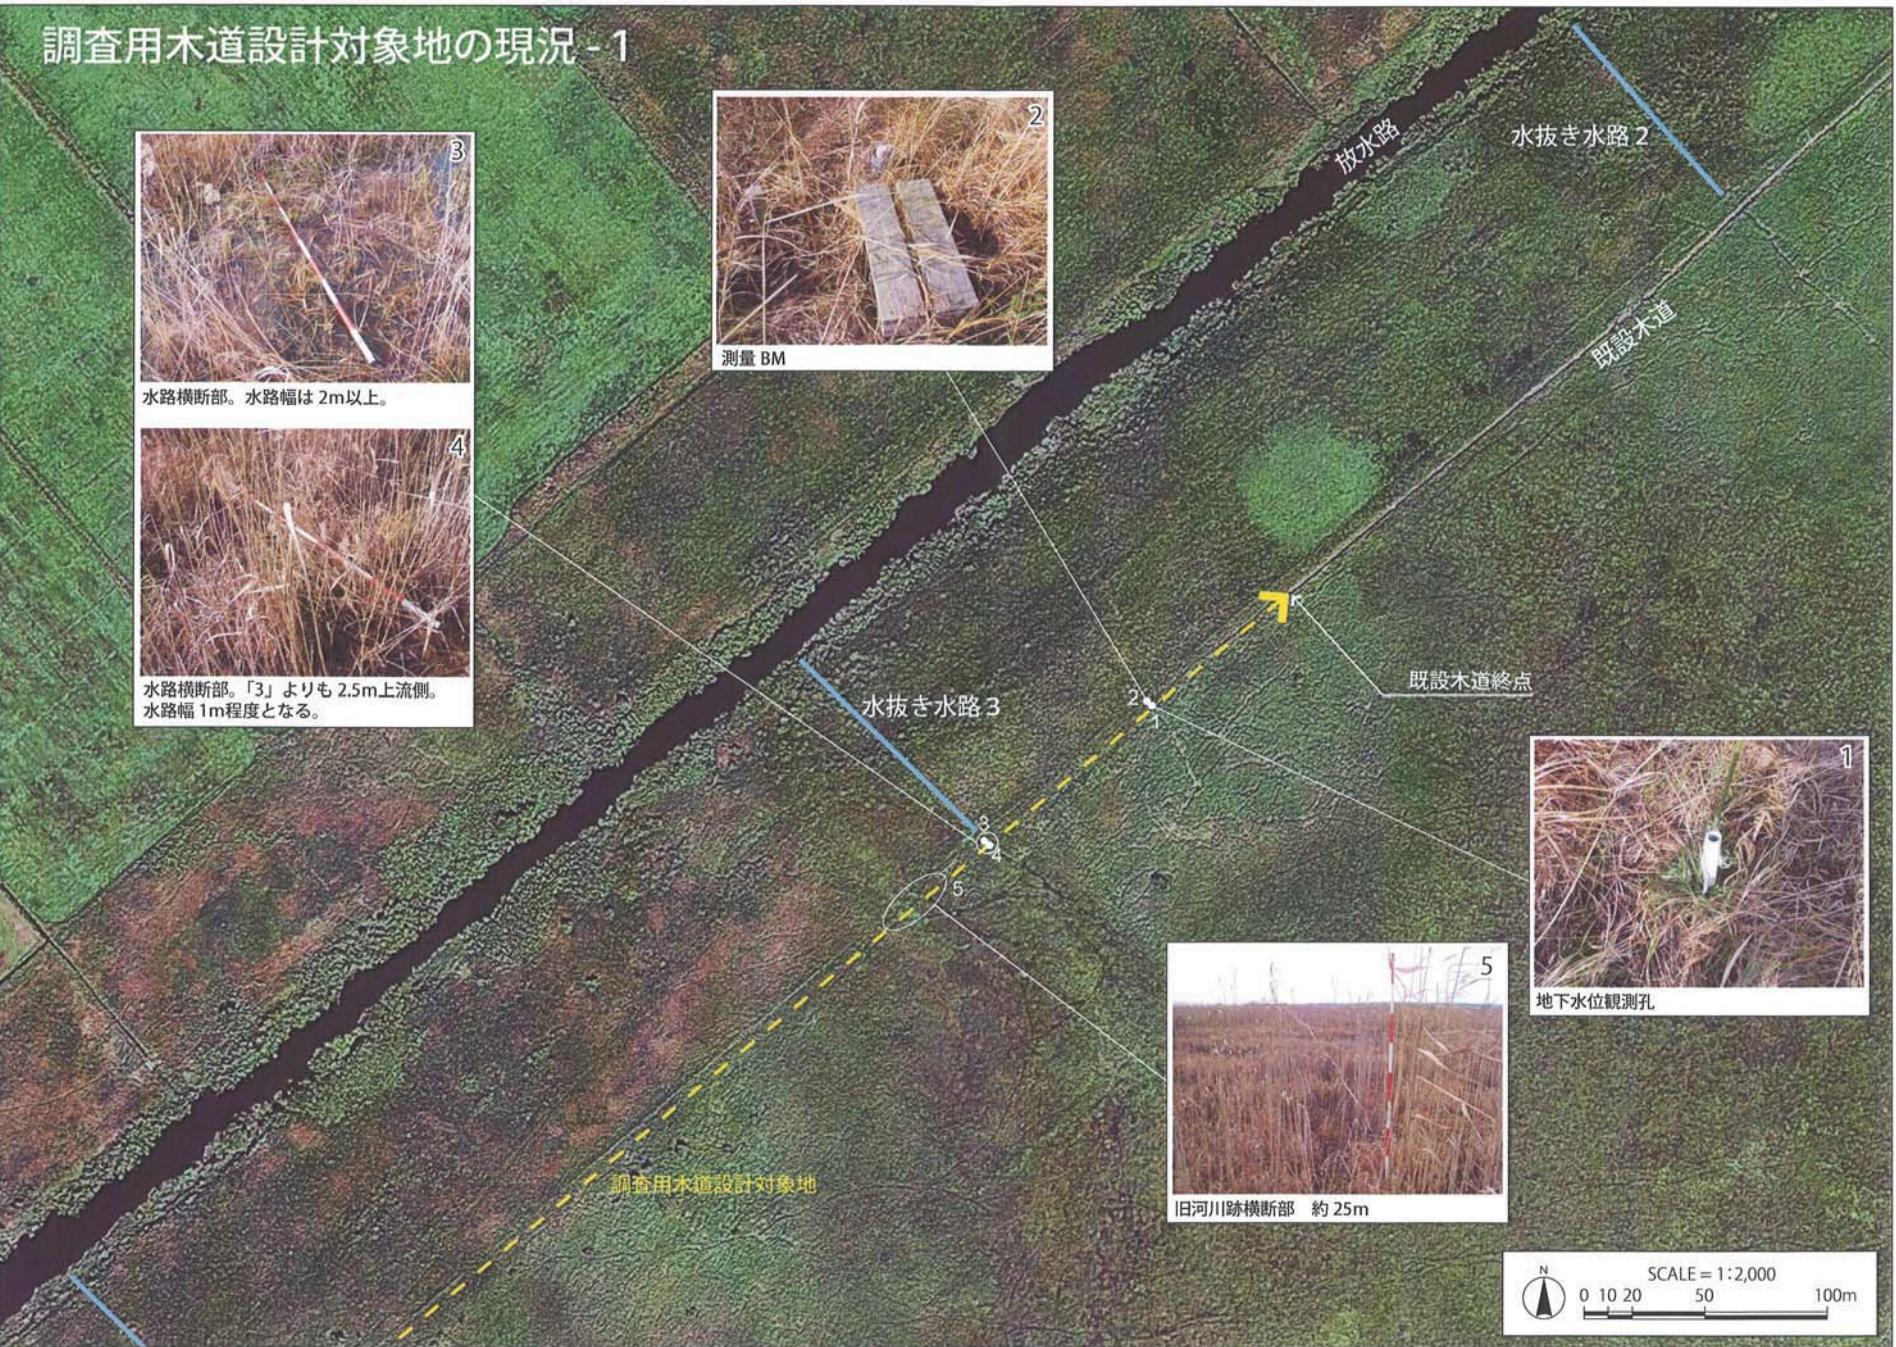
図 4.2.1 調査用木道設計対象地の現況-1

図 4.2.1～図 4.2.2 に調査用木道設計対象地において木道の設置を回避すべき地点や木道の構造上留意すべき地点を整理した。以下に各地点の概要を記す。

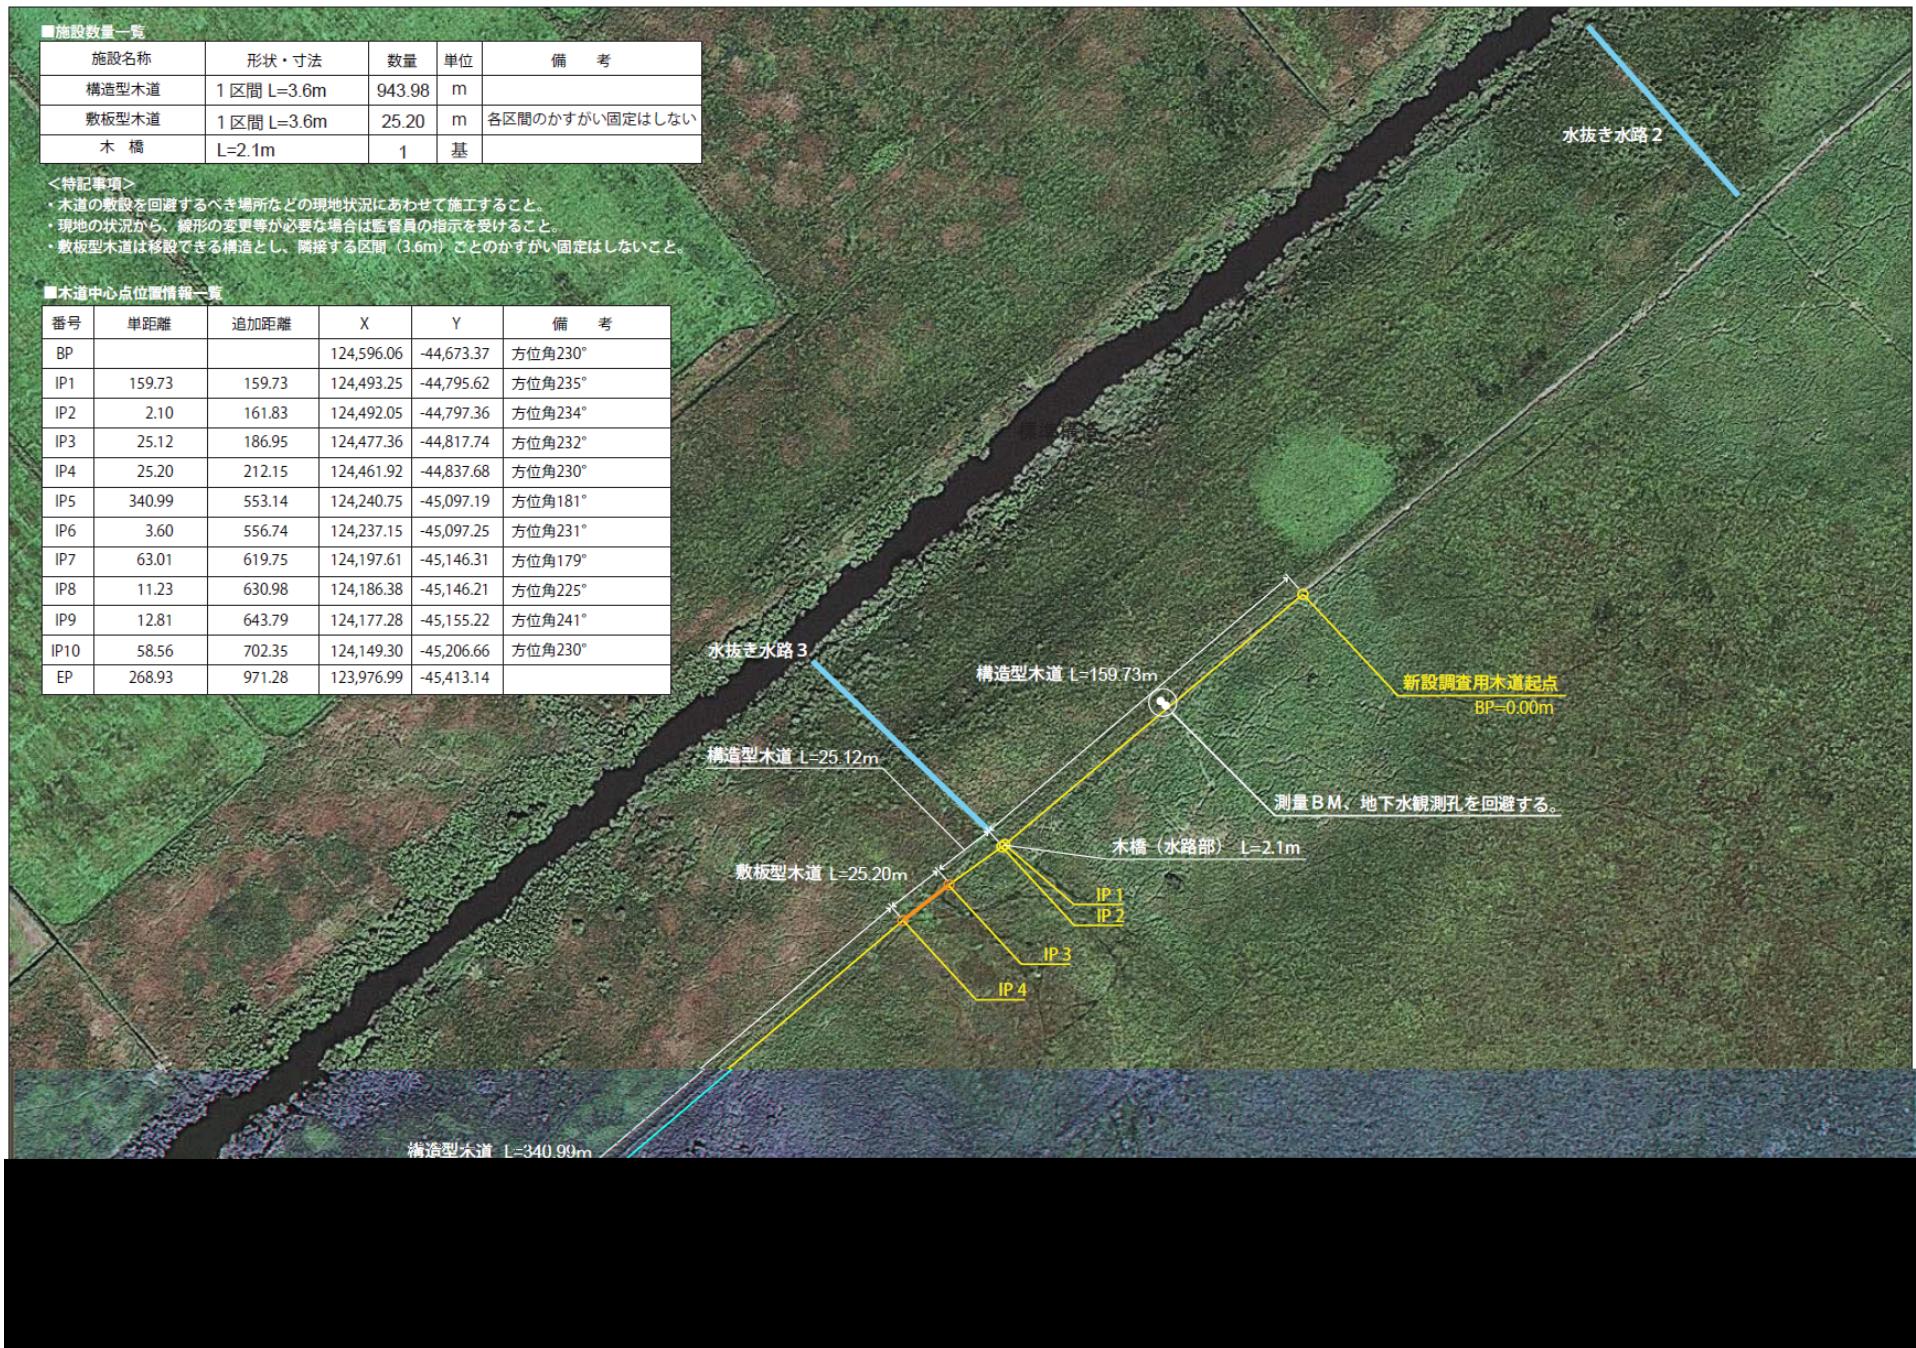
図 4.2.3 計画平面図-1 (サロベツ放水路側)

上記をふまえて、サロベツ放水路側の基本設計図を図 4.2.3～図 4.2.4 に示した。

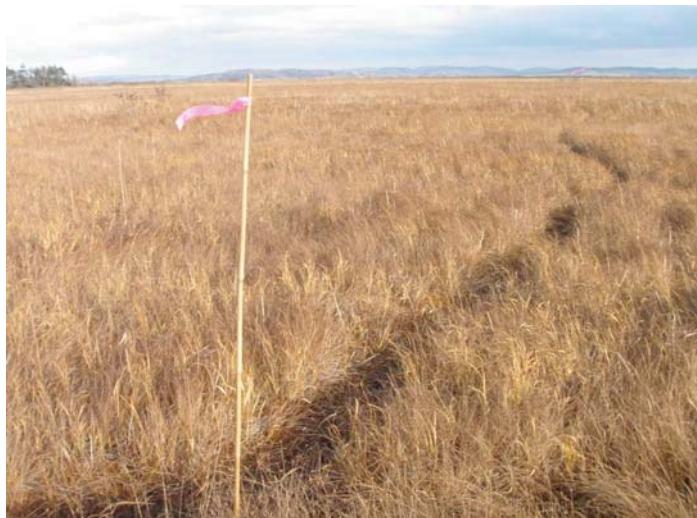
写真 現地におけるマーキング状況

なお、平成 24 年度に予定している調査用木道の基本設計図については図 4.2.6 に示した。木道の基点や終点、線形の変換点において、現地では以下のマーキングを実施している。
