### 6.2.2 原生花園園地跡地植物調査

## V 泥炭採掘跡地植生回復試験地のモニタリング

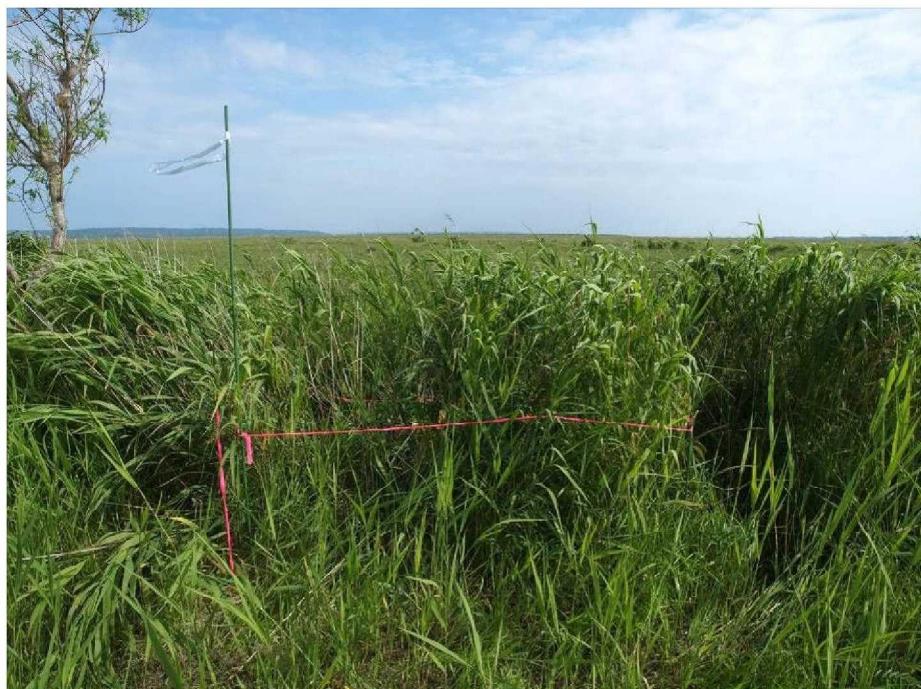
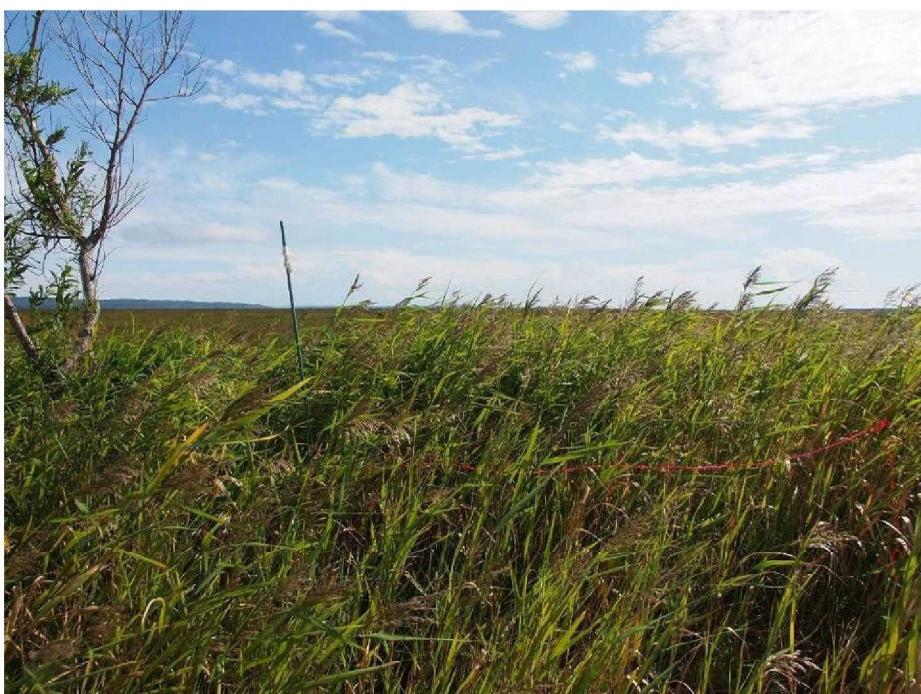
写真IV. 6. 11 コドラート No. 5 (2011/07/27)

本調査区は、原生花園跡地境界部の素掘排水路を含み、方形区内には滞水がみられる。昨年度と同様にヨシやクサヨシ等の大型草本が優占し、ヨシの下層には、ドクゼリ、サワギキョウ等の湿性植物の生育が多くみられた。原生花園園地跡地については、本調査区と同様な環境になることが予想される。

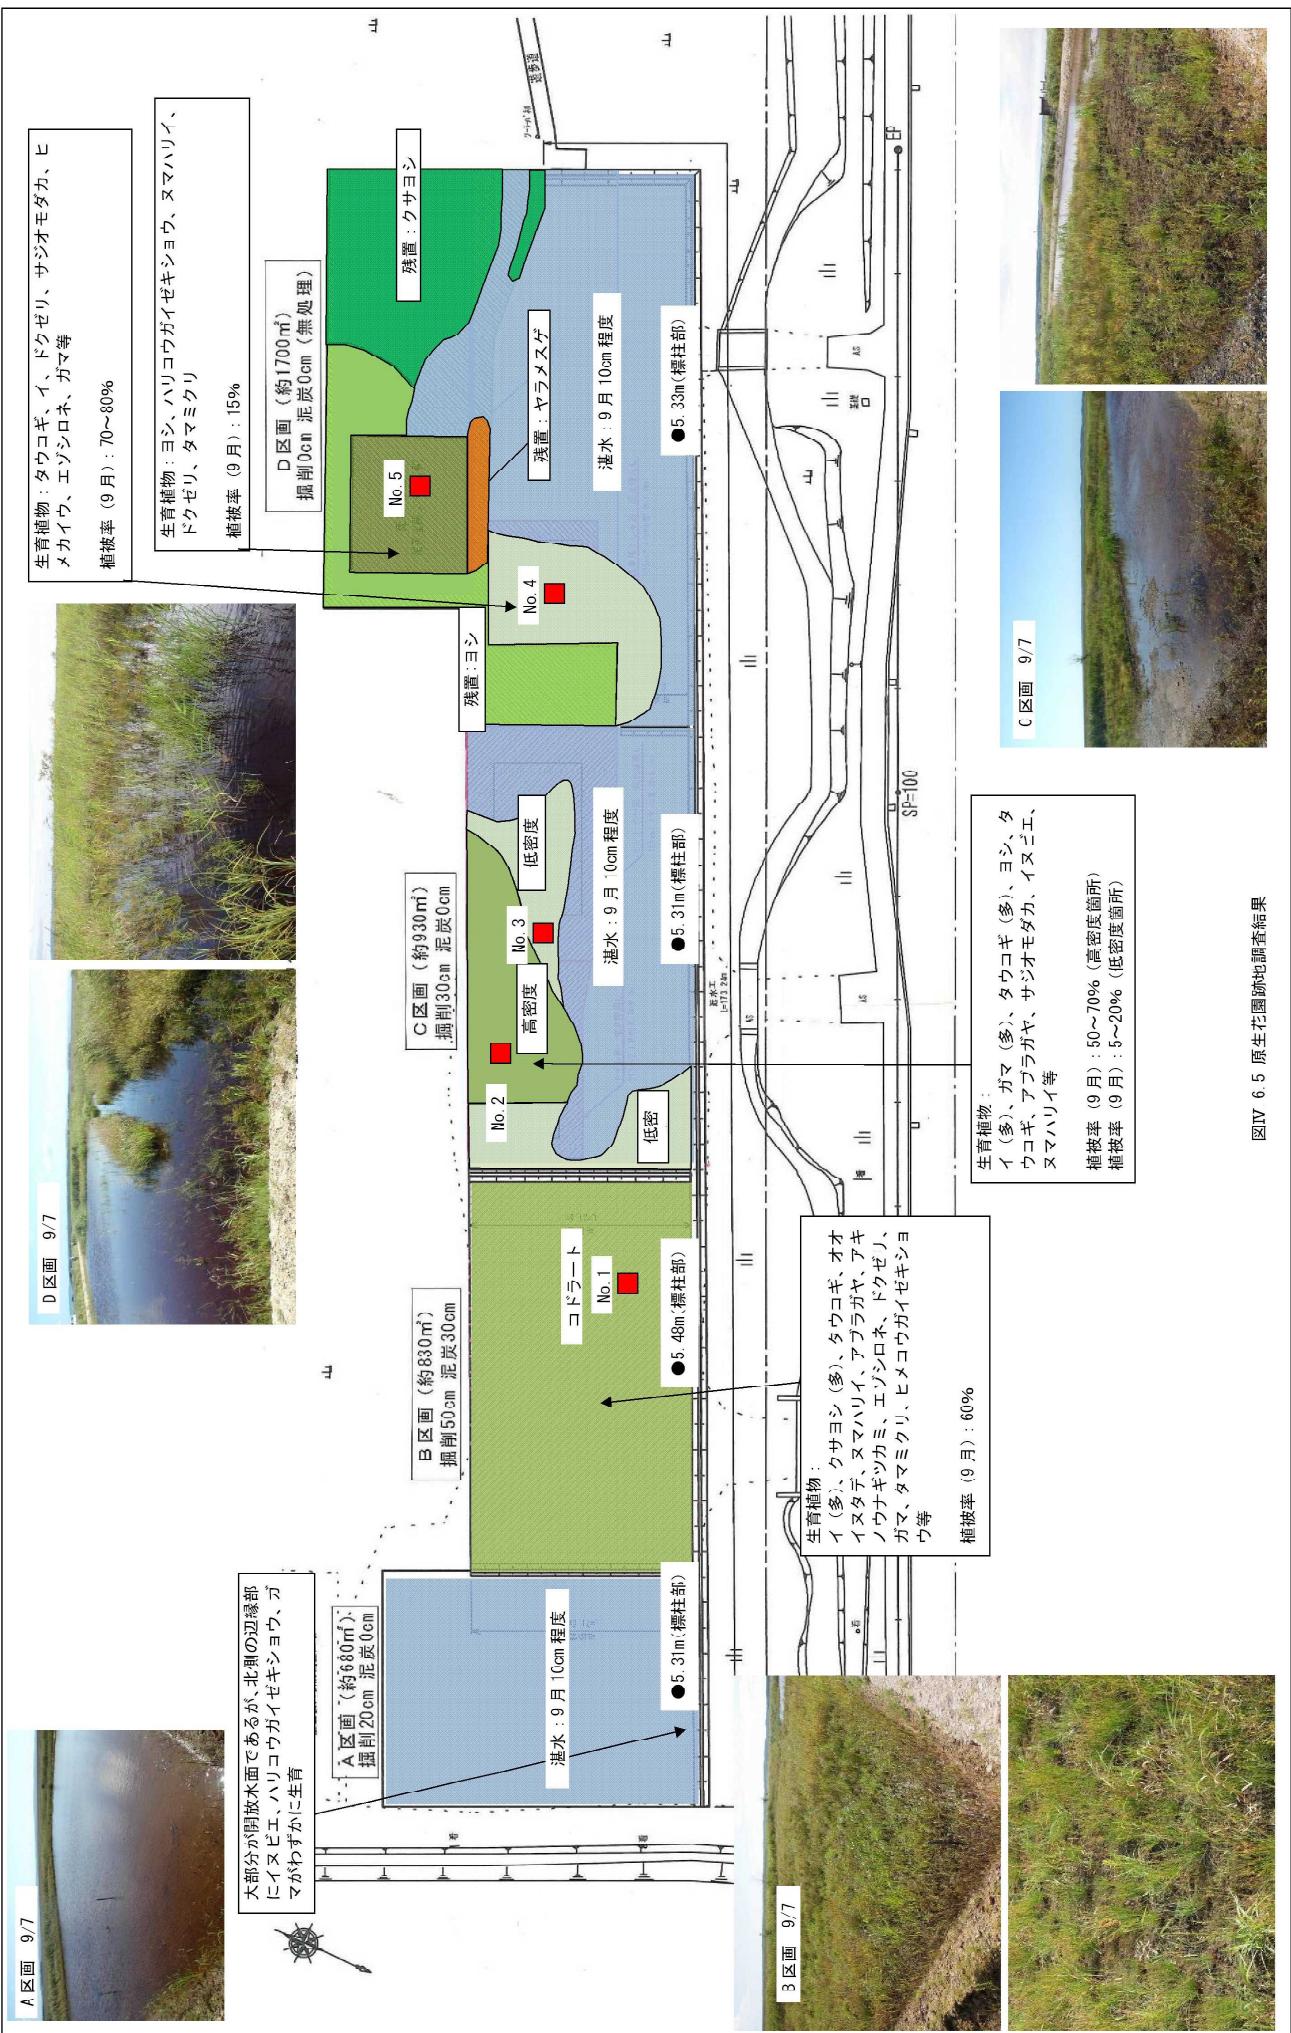
図IV 6.5 原生花園跡地調査結果

なお多数の植物の侵入が確認された B 区画～D 区画については、計 5 箇所の 2×2m コドラートを設定し、種、被度、群度、植被率等の記録及び写真撮影により記録を行った。

各区画及びコドラートの状況について、次項で整理する。

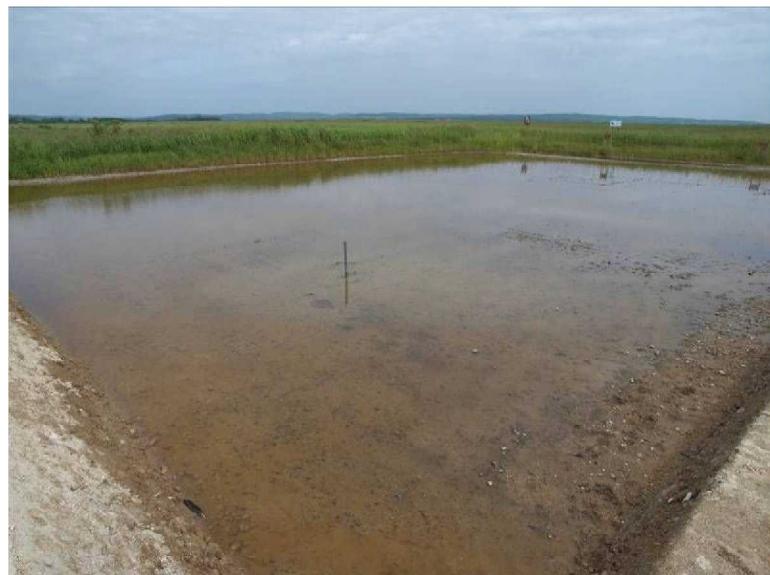
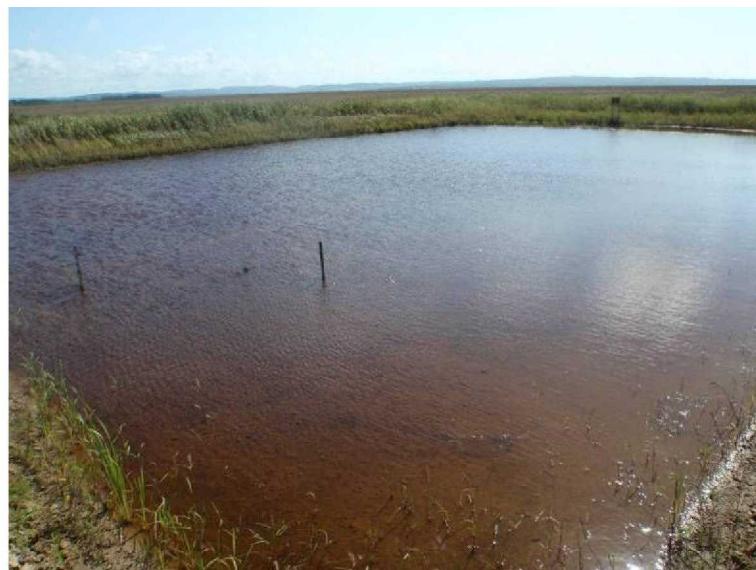
写真IV. 6. 13 A 区画 2011/07/27

A 区画は、表土掘削 20cm、泥炭投入がない箇所である。GL 標高は標柱設置地点において、5.31m である。夏季調査時には湛水しており、水位は約 10cm であった。植物の侵入状況はほとんどなく、北側の辺縁部にイヌビエ、ハリコウガイゼキショウ、ガマが僅かに確認された。

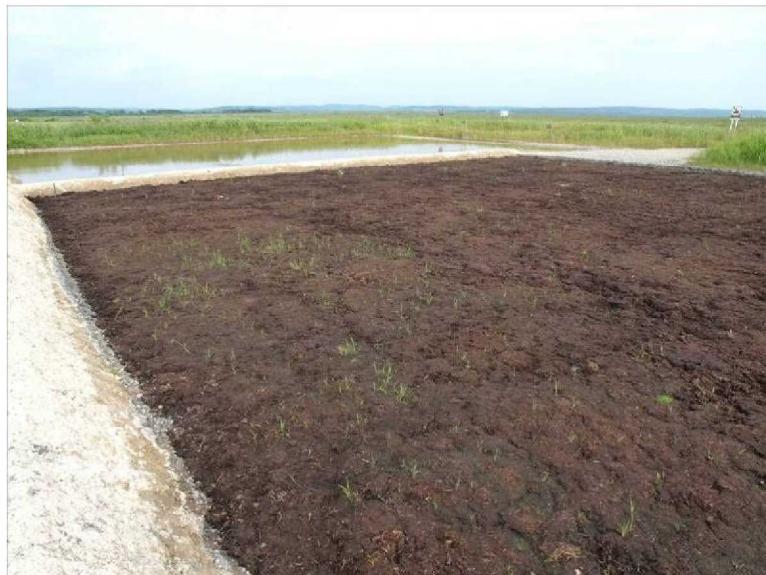
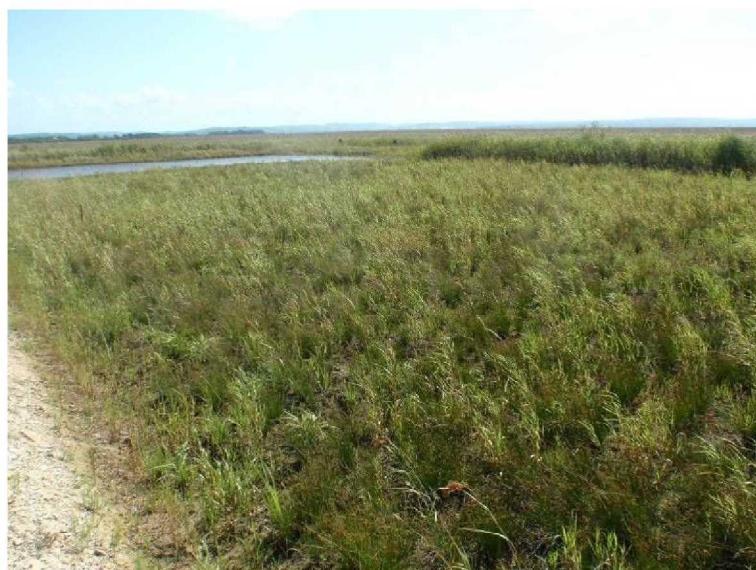
写真IV. 6. 15 B 区画 2011/07/27

B 区画は、表土掘削 50cm、泥炭投入が 30cm の箇所である。GL 標高は標柱設置地点において、5.48m であり、他区画よりも 20cm 程度高く、夏季調査時に湛水は確認されなかった。計 20 種の多くの植物の侵入が確認され、イやクサヨシが優占種であった。希少種であるタマミクリも僅かに確認した。なお、要注意外来生物であるアメリカセンダングサ、エゾノギシギシを低被度ながらも確認したため、出来る限り除去につとめた。

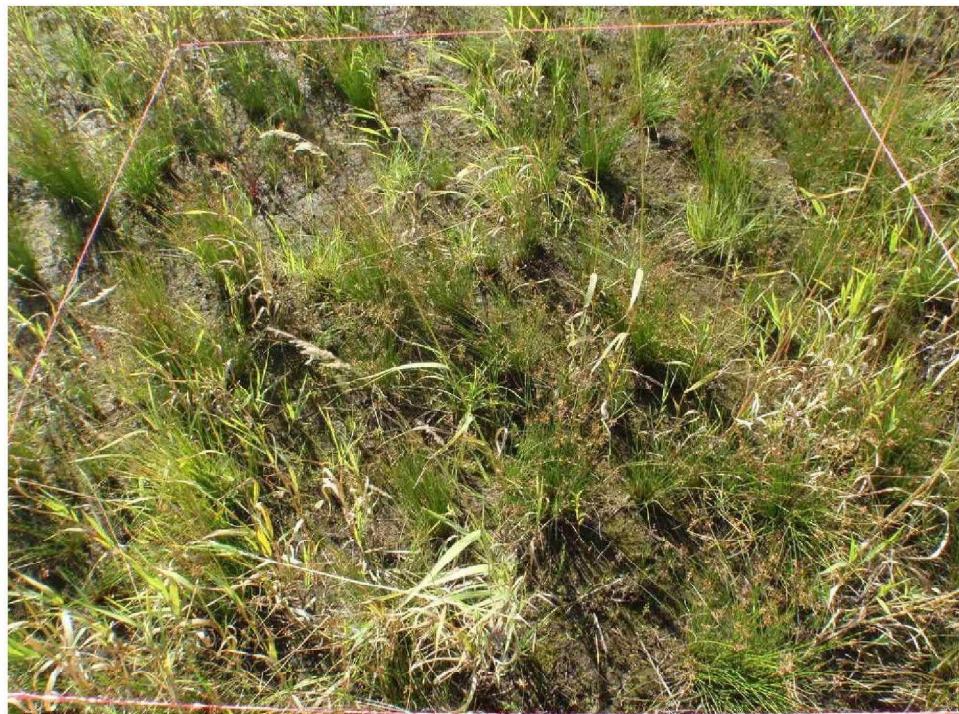
写真IV. 6. 17 コドラート No. 1 2012/09/07

No.	1
調査日	2012/9/7
方位	-
傾斜(°)	-
調査面積(m × m)	2 × 2
草本層の高さ(cm)	18
草本層の植被率(%)	60
草本層	被度・群度
イ	3·3
クサヨシ	1·1
ハクサンスゲ	+
エゾシロネ	+
アブラガヤ	+
ドケゼリ	+
タウコギ	+
アキノウナギツカミ	+
エゾノギシギシ	+
ヒメコウガイゼキショウ	+
イヌタデ	+
オオイヌタデ	+
ヌマハリイ	+
シロツメクサ	+
タチヤナギ	+
	植被率(%)
	40
	10
	2
	1<
	1<
	1<
	1<
	1<
	1<
	1<
	1<
	1<
	1<
	1<
	1<
	1<

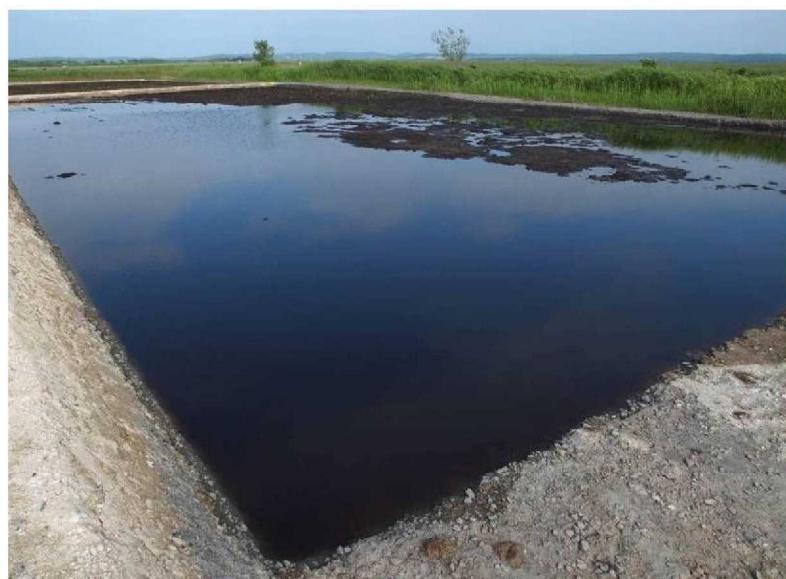
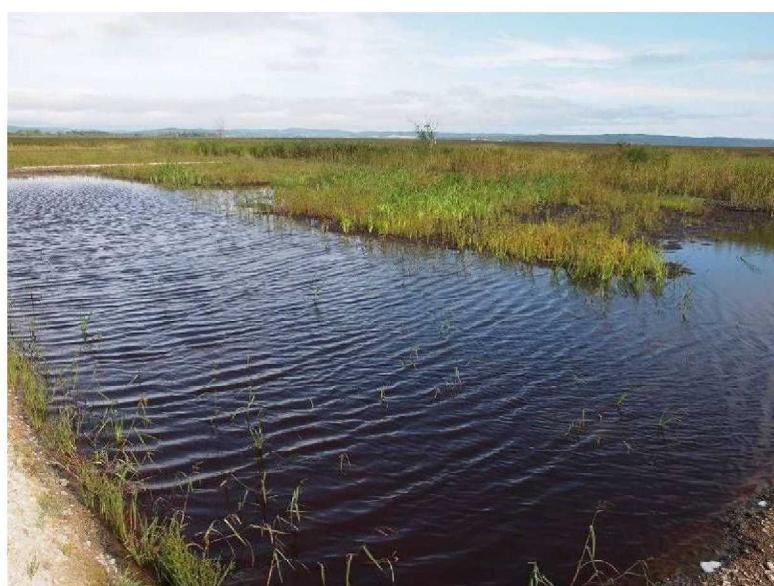
写真IV. 6. 18 C 区画 2011/07/27

C 区画は、表土掘削 30cm、建物の設置跡にのみ泥炭埋め戻しを行った箇所である。GL 標高は標柱設置地点において、5.31m であり、A 区画と同じである。夏季調査時には泥炭投入部以外は湛水しており、水位は約 10cm 程度であった。

泥炭投入箇所を中心に、計 21 種の植物の侵入が確認され、イやタウコギ、ガマが優占種であった。希少種であるヒメカイウ、タマミクリも僅かに確認した。

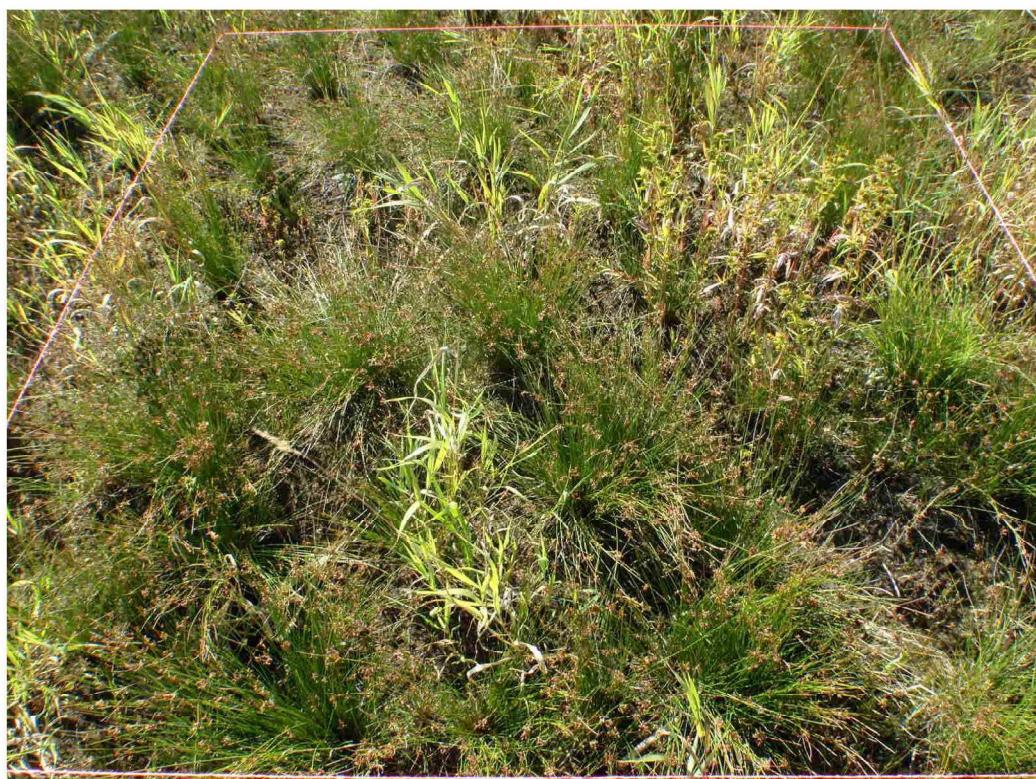
写真IV. 6. 20 コドラー No. 2 2012/09/07

No.	2
調査日	2012/9/7
方位	-
傾斜(°)	-
調査面積(m × m)	2 × 2
草本層の高さ(cm)	98
草本層の植被率(%)	60
草本層	被度・群度
イ	3・3
タウコギ	2・2
クサヨシ	1・1
イヌビエ	+
ハクサンスゲ	+
タマミクリ	+
ヒメコウガイゼキショウ	+
	植被率(%)
	35
	15
	8
	1<
	1<
	1<
	1<

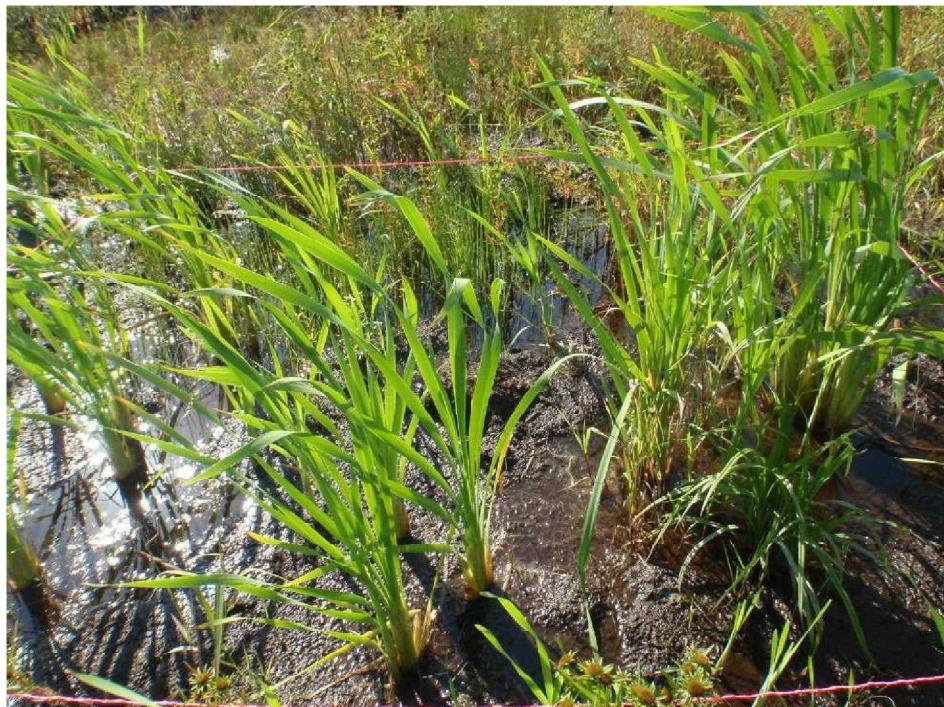
写真IV. 6. 21 コドラート No. 3 2012/09/07

No.	3	
調査日	2012/9/7	
方位	-	
傾斜(°)	-	
調査面積(m × m)	2 × 2	
草本層の高さ(cm)	93	
草本層の植被率(%)	20	
草本層	被度・群度	植被率(%)
ガマ	2·2	15
タウコギ	+	3
ヌマハリイ	+	2
アブラガヤ	+	1<
イヌビエ	+	1<
イヌビエ	+	1<
クサヨシ	+	1<
ドクゼリ	+	1<

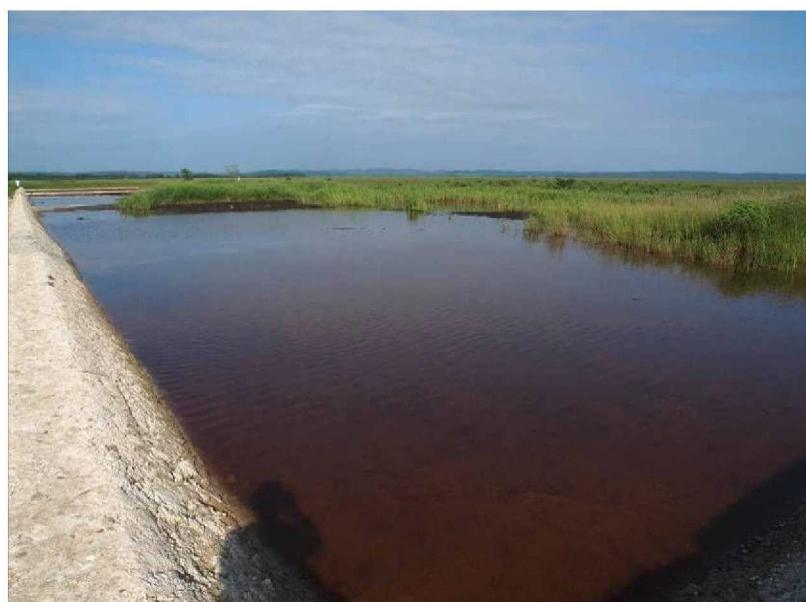
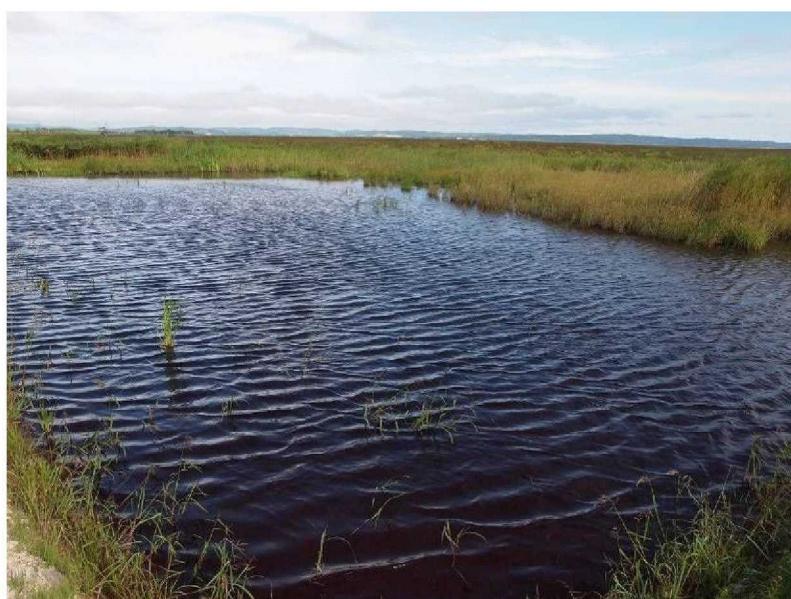
写真IV. 6. 22 D 区画 2011/07/27

D 区画は、表土掘削なし、建物の設置跡にのみ泥炭埋め戻しを行った箇所である。なお、本区画は一部の植生（ヨシ、クサヨシ、ヤラメスゲ）が保全されている。GL 標高は標柱設置地点において、5.33m であり、A 区画、C 区画とほぼ同じである。夏季調査時に泥炭投入部以外は湛水しており、水位は約 10cm であった。

泥炭投入箇所を中心に、計 16 種の植物の侵入が確認され、イタウコギ、ヨシ等が優占種であった。希少種であるヒメカイウ、タマミクリも僅かに確認した。

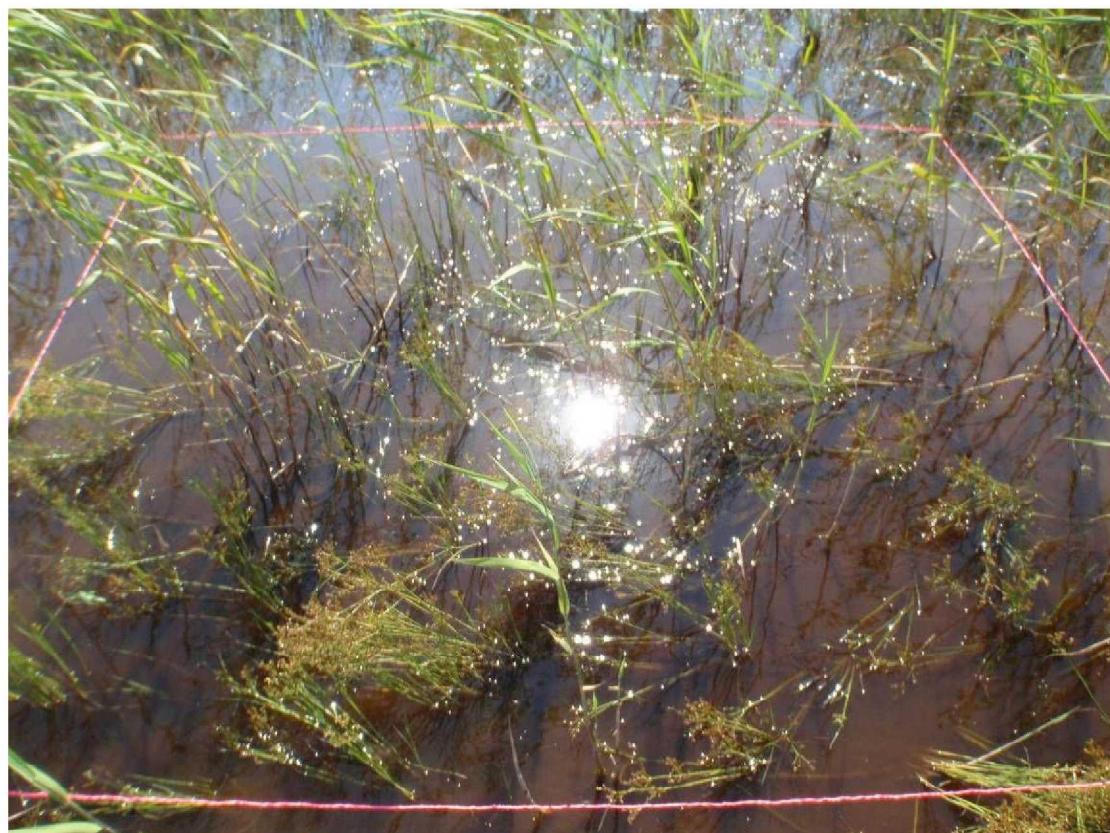
写真IV. 6. 24 コドラート No. 4 2012/09/07

No.	4	
調査日	2012/9/7	
方位	-	
傾斜(°)	-	
調査面積(m × m)	2 × 2	
第1草本層の高さ(cm)	175	
第1草本層の植被率(%)	10	
第2草本層の高さ(cm)	36	
第2草本層の植被率(%)	20	
第1草本層 ヨシ	被度・群度 1・1	植被率(%) 10
第2草本層 ハリコウガイゼキショウ ヨシ	2・2 +	20 1<

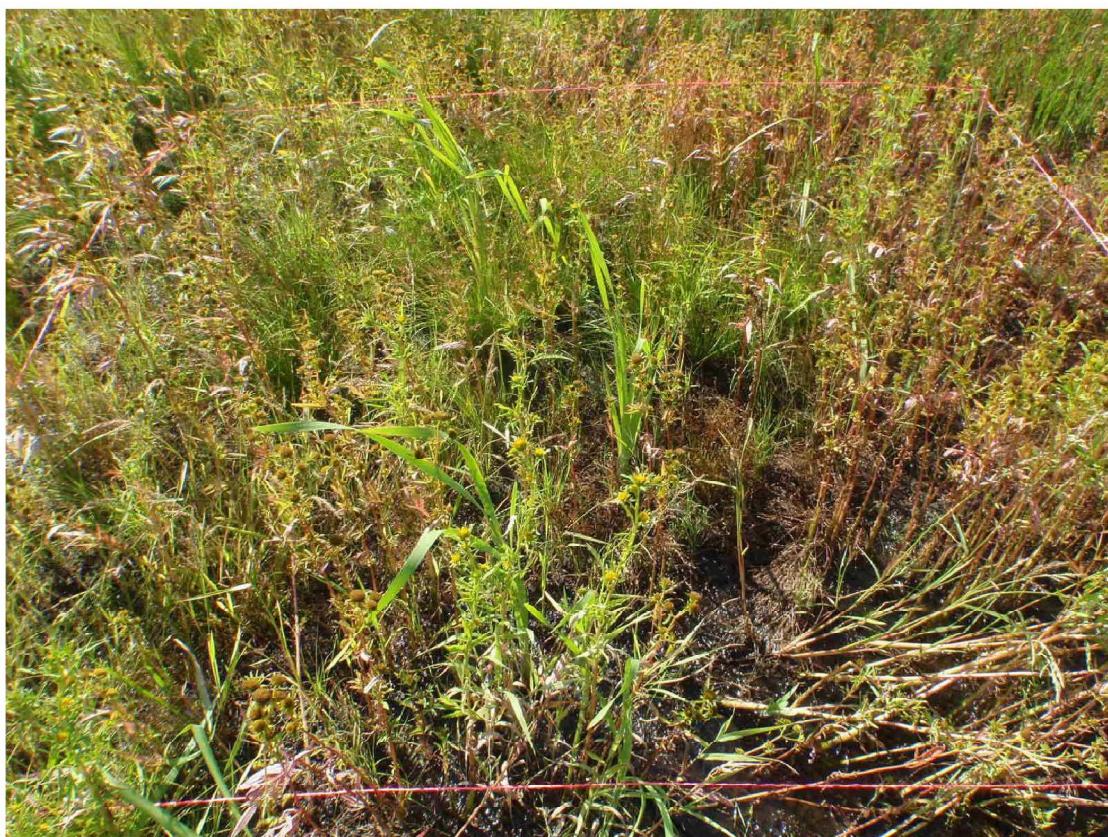
写真IV. 6. 25 コドラート No. 5 2012/09/07

No.	5	
調査日	2012/9/7	
方位	-	
傾斜(°)	-	
調査面積(m × m)	2 × 2	
草本層の高さ(cm)	99	
草本層の植被率(%)	70	
草本層	被度・群度	植被率(%)
タウコギ	3·3	30
イ	2·2	15
ハクサンスゲ	1·1	10
ヒメコウガイゼキショウ	1·1	10
イヌビエ	+	3
ガマ	+	1<
アブラガヤ	+	1<
タマミクリ	+	1<
エゾシロネ	+	1<

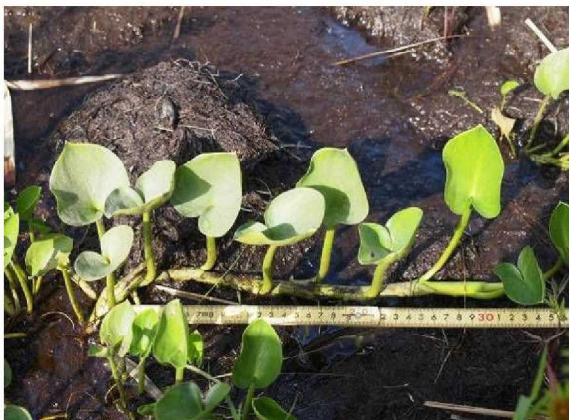
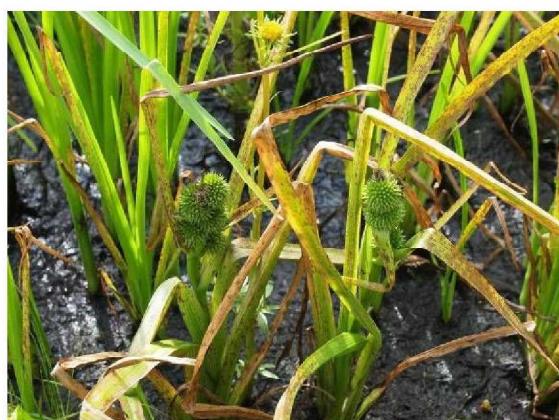
写真IV. 6. 26 確認した希少種

侵入種は、イ、タウコギ、クサヨシ、ガマ等が多く確認された他、希少種のヒメカイウ、タマミクリの生育を確認し、湿性植物が好む環境が創出されている状況であった。地表面が水没していないB区画では、昨年と同様に牧草地に生育するアメリカセンダングサやエゾノギシギシといった外来種も僅かながら確認されたため、今後も継続して外来種の侵入状況に留意をしながら、モニタリングを行っていくことが望まれる。

ヒメカイウ

タマミクリ

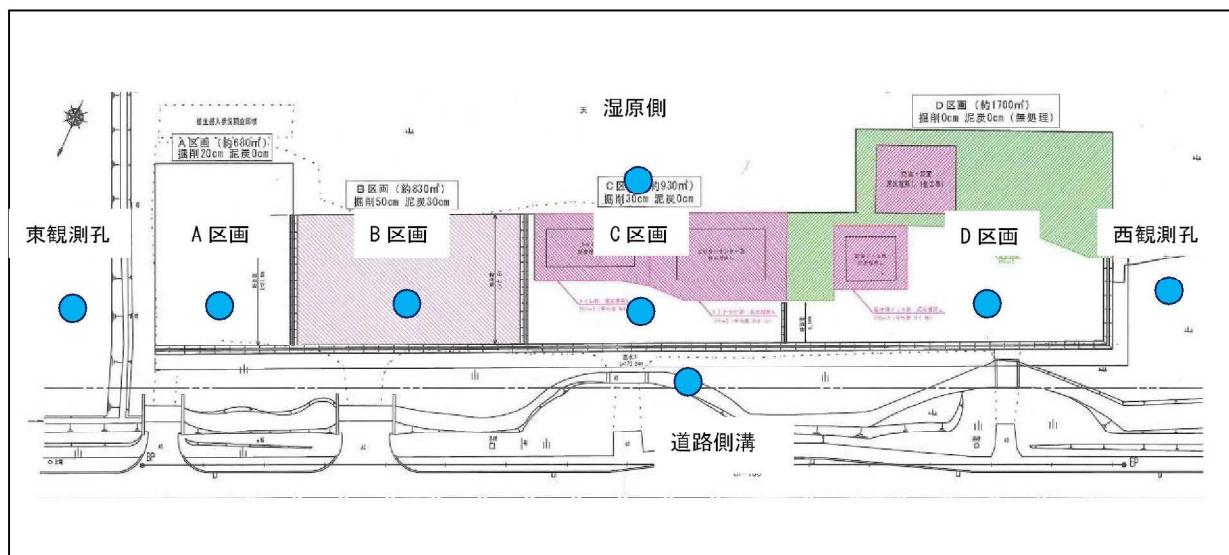
図IV. 6. 6 採水地点

調査地点は、原生花園園地跡地4地点、周辺の湿原域3地点、道路側溝1地点の計8地点とし、それぞれの箇所での水質状況を確認した。採水時の状況は以下に示すとおりである。

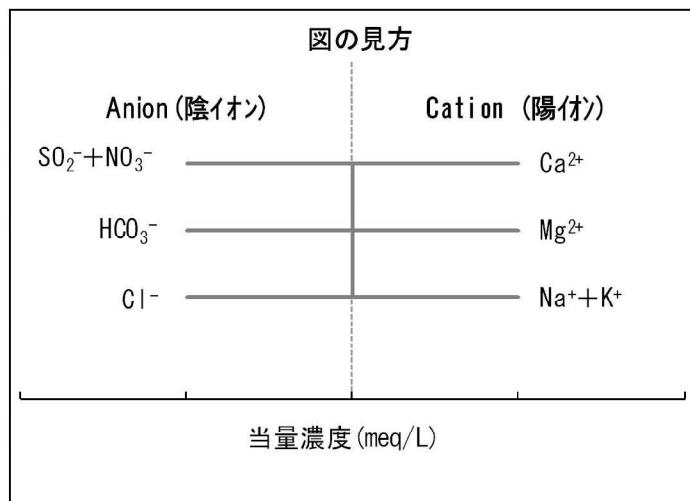
図IV. 6. 7 ヘキサダイアグラムの見方

ヘキサダイアグラムは主要イオンの分析値を当量換算し、陽イオン、陰イオンを比較評価する手法である。ヘキサダイアグラムが示すイオン濃度は図IV. 6. 7 に示すとおりである。

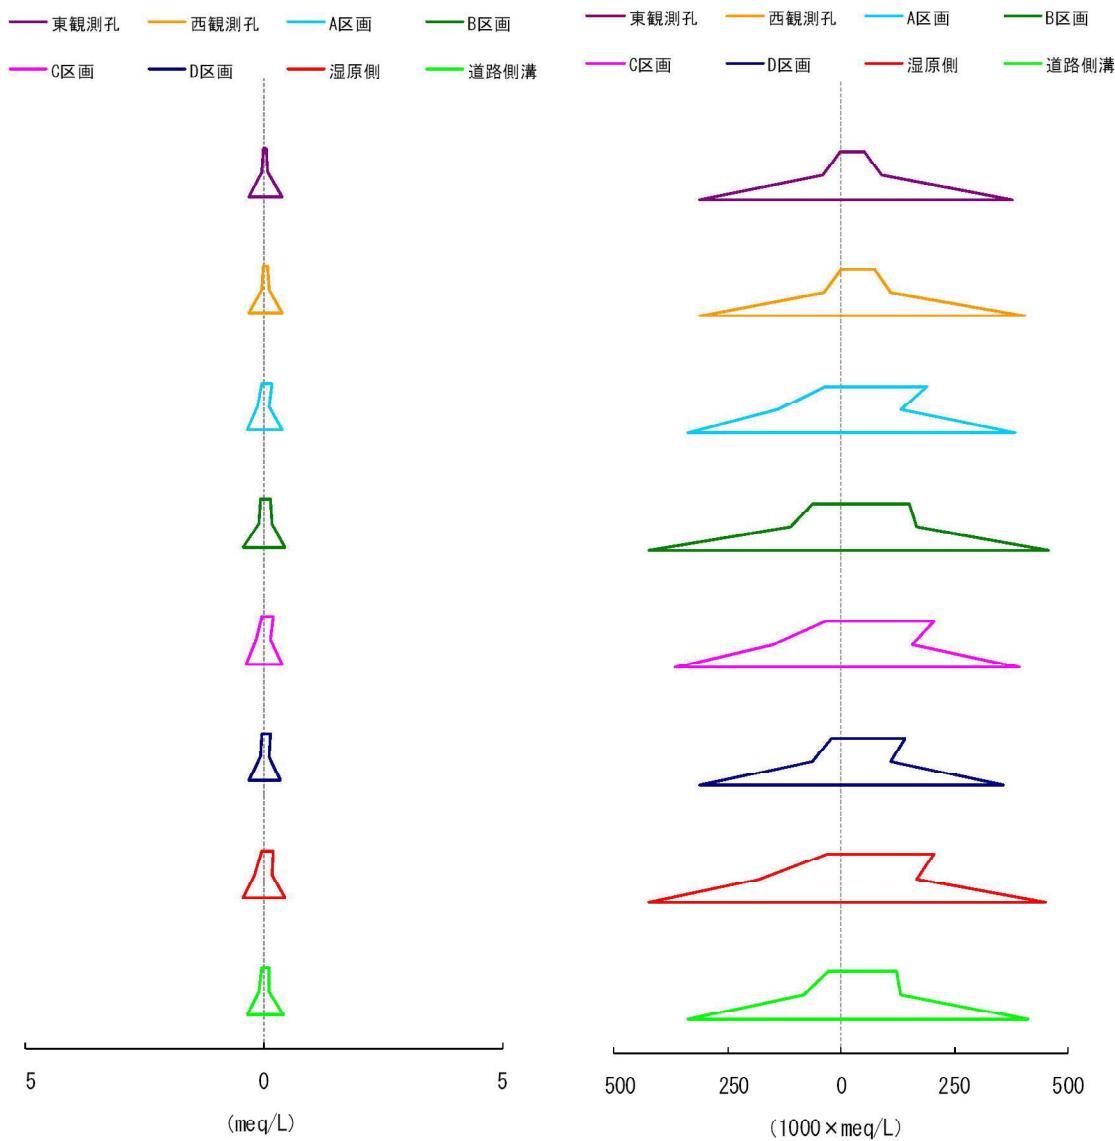
図IV. 6.8 ヘキサダイアグラム  
(イオン毎の差異を明確にするため、右は横軸を1,000倍表記としている)

泥炭湿原における地下水は貧栄養であり、溶存物質が少ない性質を持っている。

図IV. 6. 8 に示すとおり、各地点でのイオン濃度は低く、いずれも縦に細長い形状となつた。したがって、各地点における水質の差異はなく、湿原特有の貧栄養の水質となつていると考えられる。

平成 22 年度調査においては D 区画において、イオン濃度が高く、溶存物質が比較的多い傾向であったが、昨年同様に今年度はそのような傾向は確認されなかった。

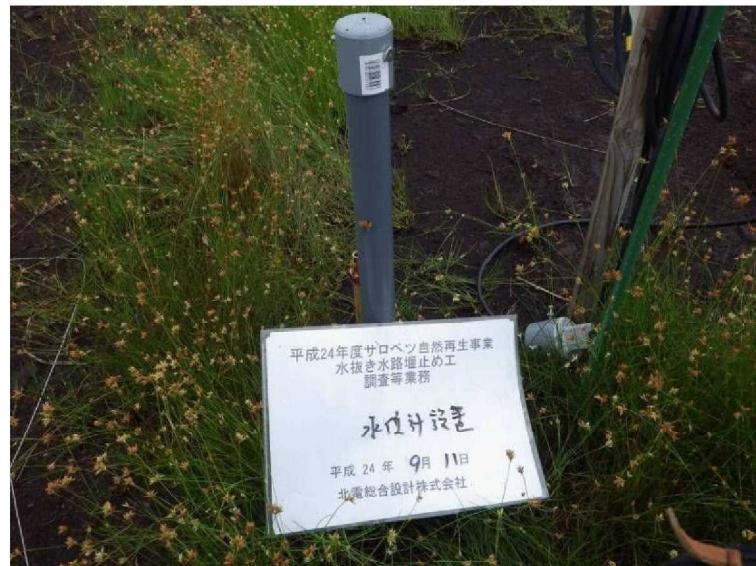
写真 V. 4.2 地下水位計設置状況

昨年度設置された 5 箇所の水位計を撤去し、新規に 4 箇所の水位計を設置、地下水位のデータを回収し、分析を行った。なお、当初は 5 箇所の設置を計画したが、環境省所有の地下水位計の数量の都合上、4 箇所とした。

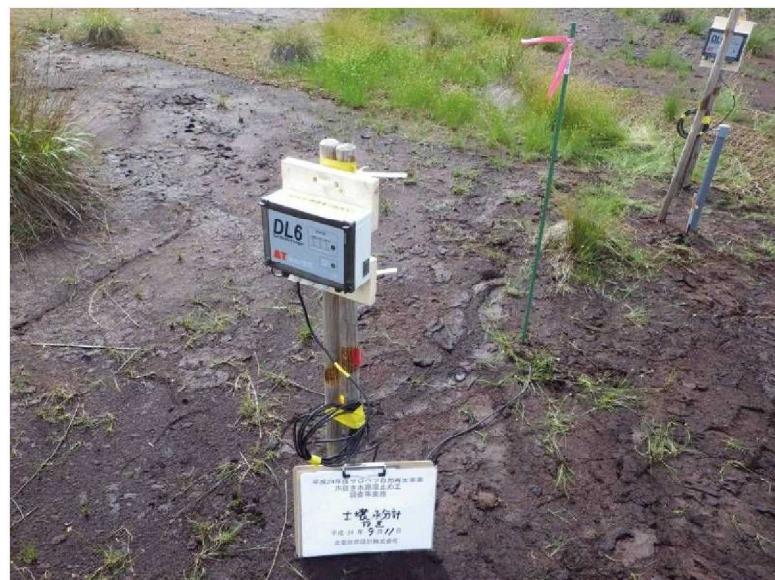
写真 V. 4.3 土壌水分計設置状況

試験区のうち代表点 2 箇所において、ADR 式土壤水分センサーとロガーを設置し連続計測を行い、地表面の土壤水分について把握を行った。

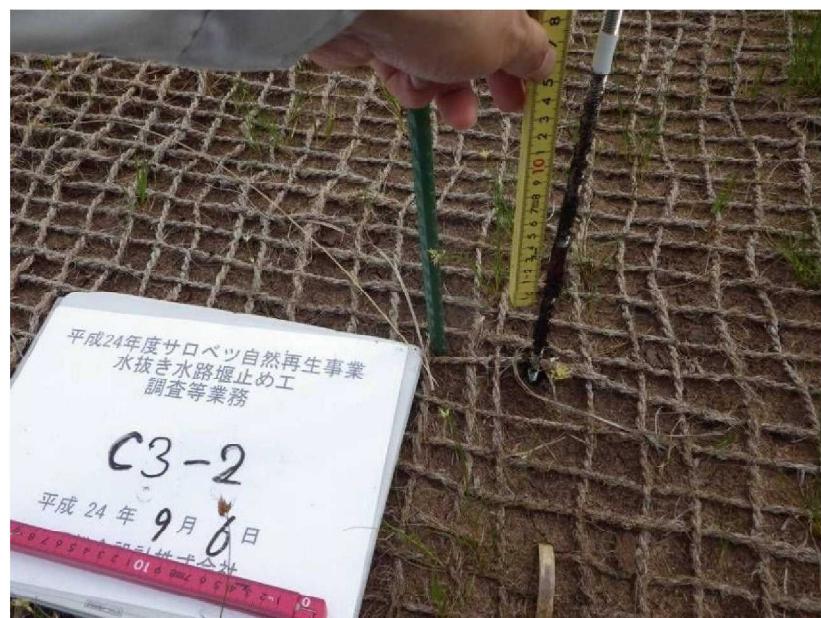
写真V.4.4 地表変動状況の計測

試験区に立てられたポールに通したワッシャーの位置から表層土壌の移動量を夏季、秋季に各1回計測した。(25地点)

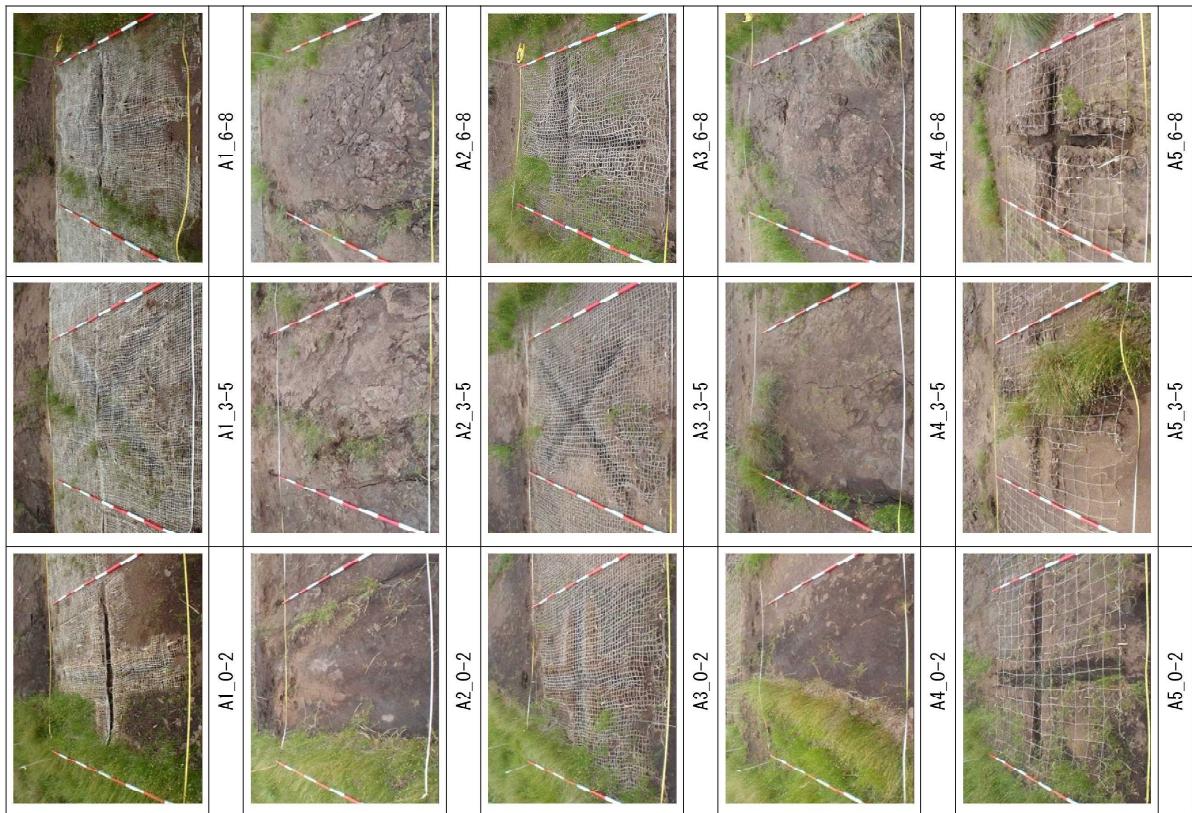
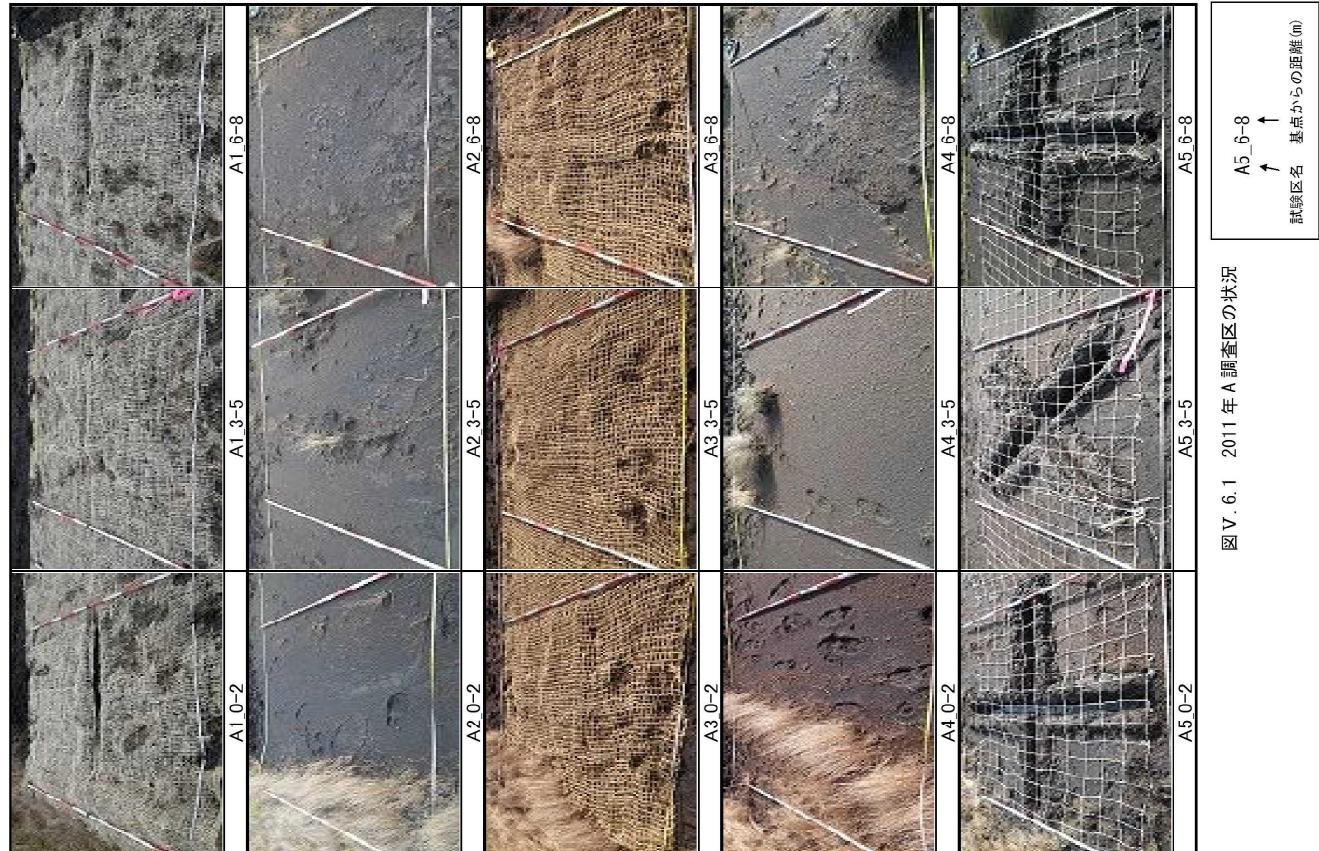
図 V. 6. 2 2012 年 A 調査区の状況

A調査区は3パターンのネット、20cmの溝が施工された調査区である。

裸地部に初期侵入するミカヅキグサが1~30%程度の植被率で生育している。

今年度調査では、新規にモウセンゴケ等の侵入が確認されたが、季節的な変動によるものと推測される。また、施工内容による植物侵入状況の違いは確認されなかった。

なお、ネット、溝自体の破損は確認されなかつたが、表土の移動により、ネット上部の土の被覆や溝深さの低下が確認された。

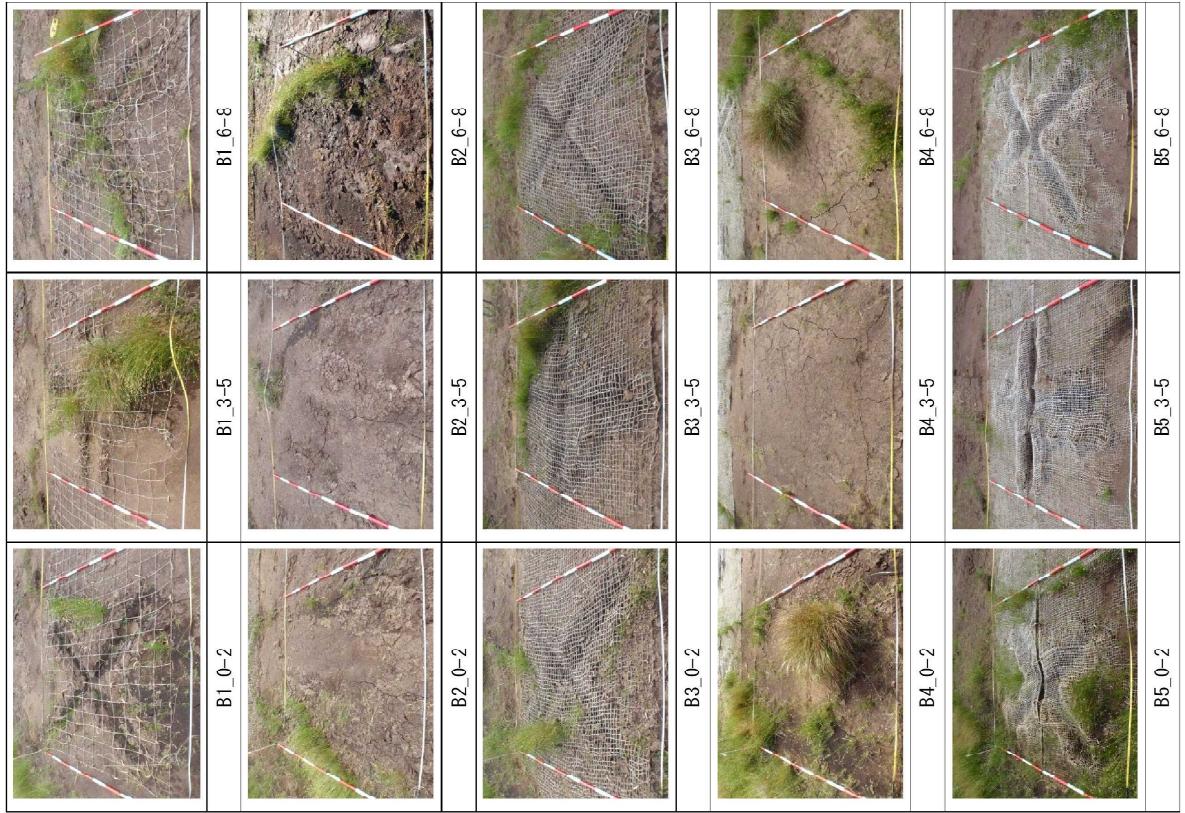
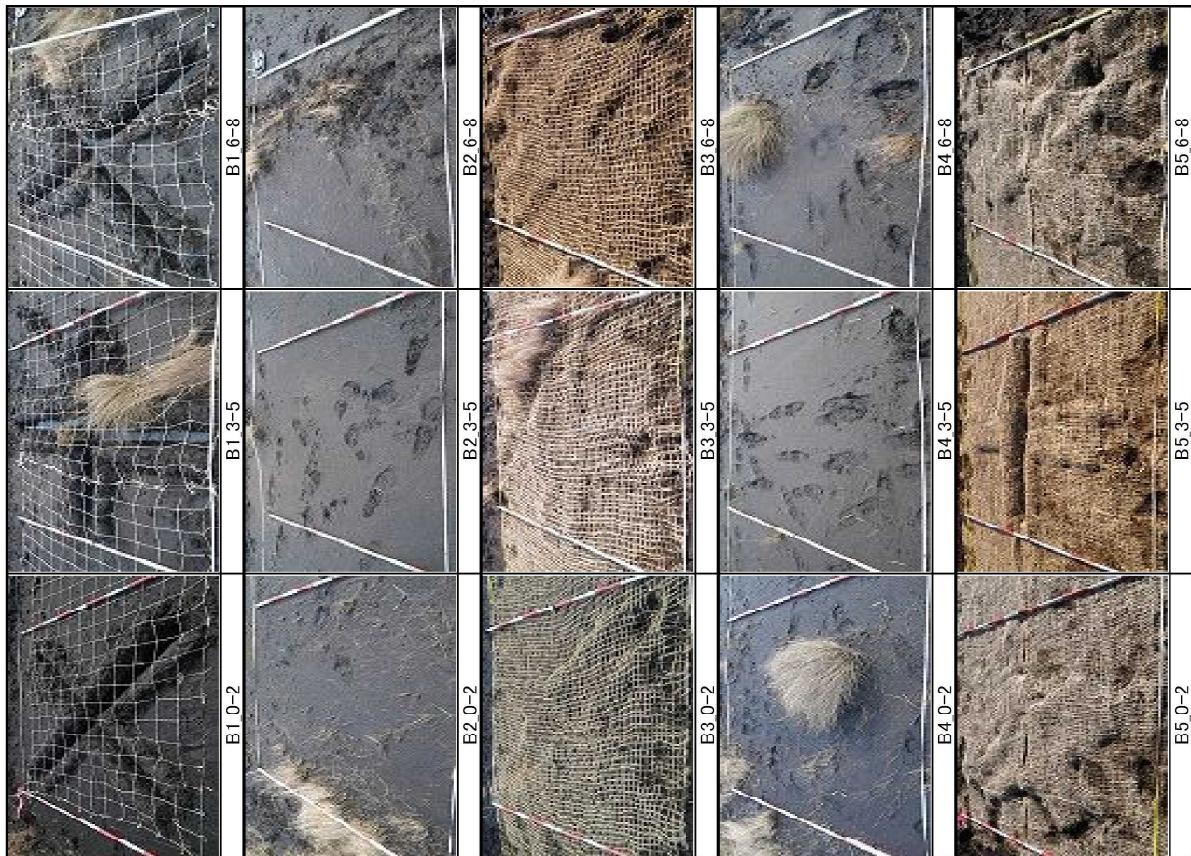
図 V. 6.4 2012 年 B 調査区の状況

B調査区は3パターンのネット、20cmの溝が施工された調査区である。

裸地部に初期侵入するミカヅキグサが1~15%程度の植被率で生育している。

今年度調査では、新規にヌマガヤ、モウセンゴケの侵入が確認されたが、季節的な変動によるものと推測される。また、施工内容による植物侵入状況の違いは確認されなかった。

なお、ネット、溝自体の破損は確認されなかったが、表土の移動により、ネット上部の土の被覆や溝深さの低下が確認された。
