### 6.2.2 原生花園園地跡地植物調査

## V 泥炭採掘跡地植生回復試験地のモニタリング

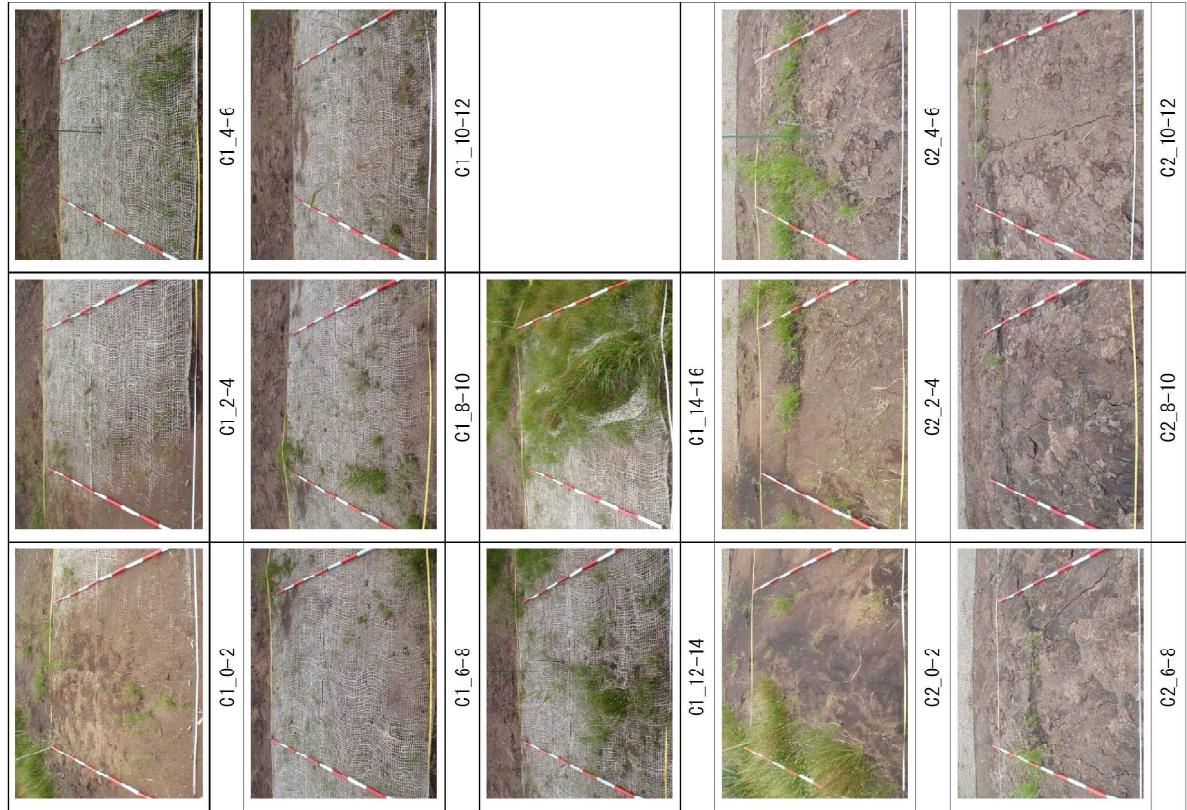
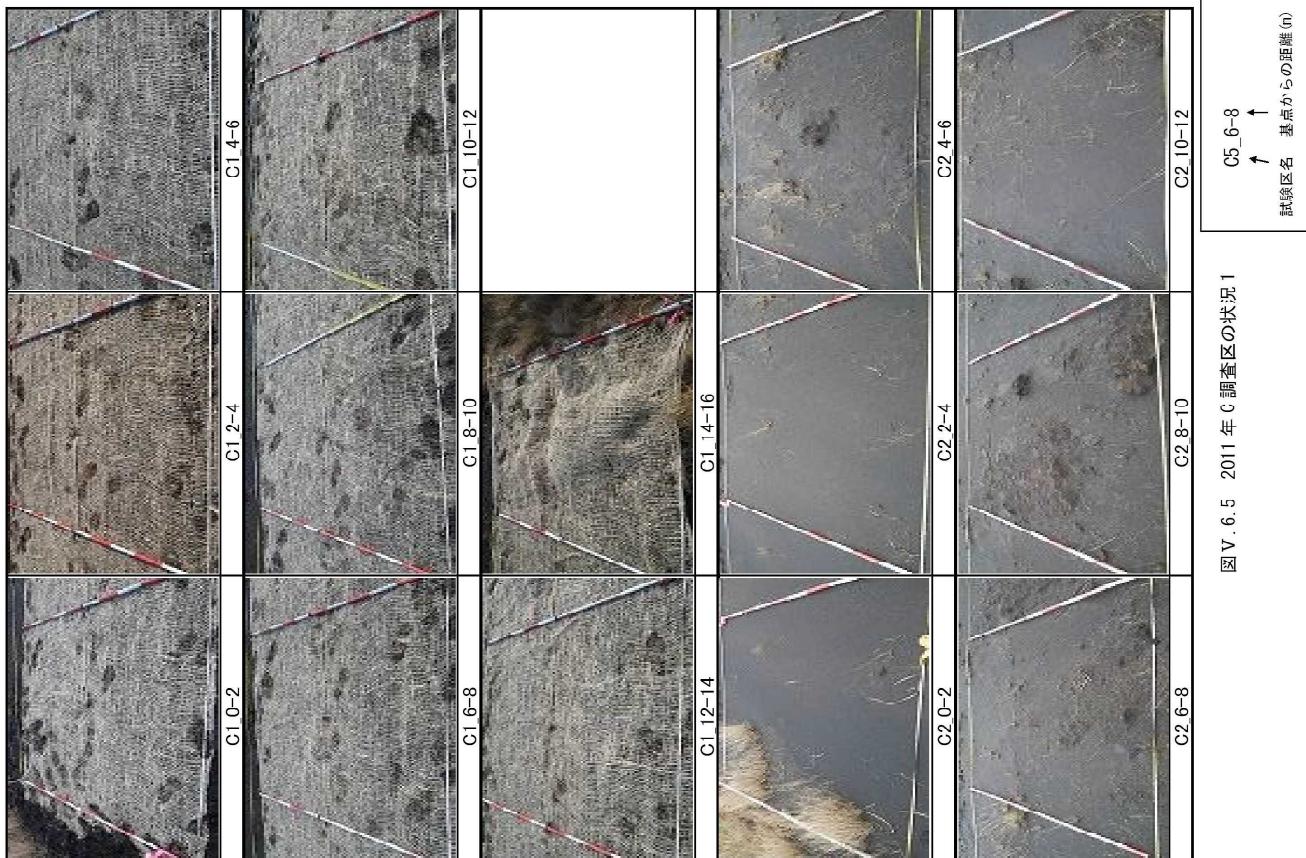
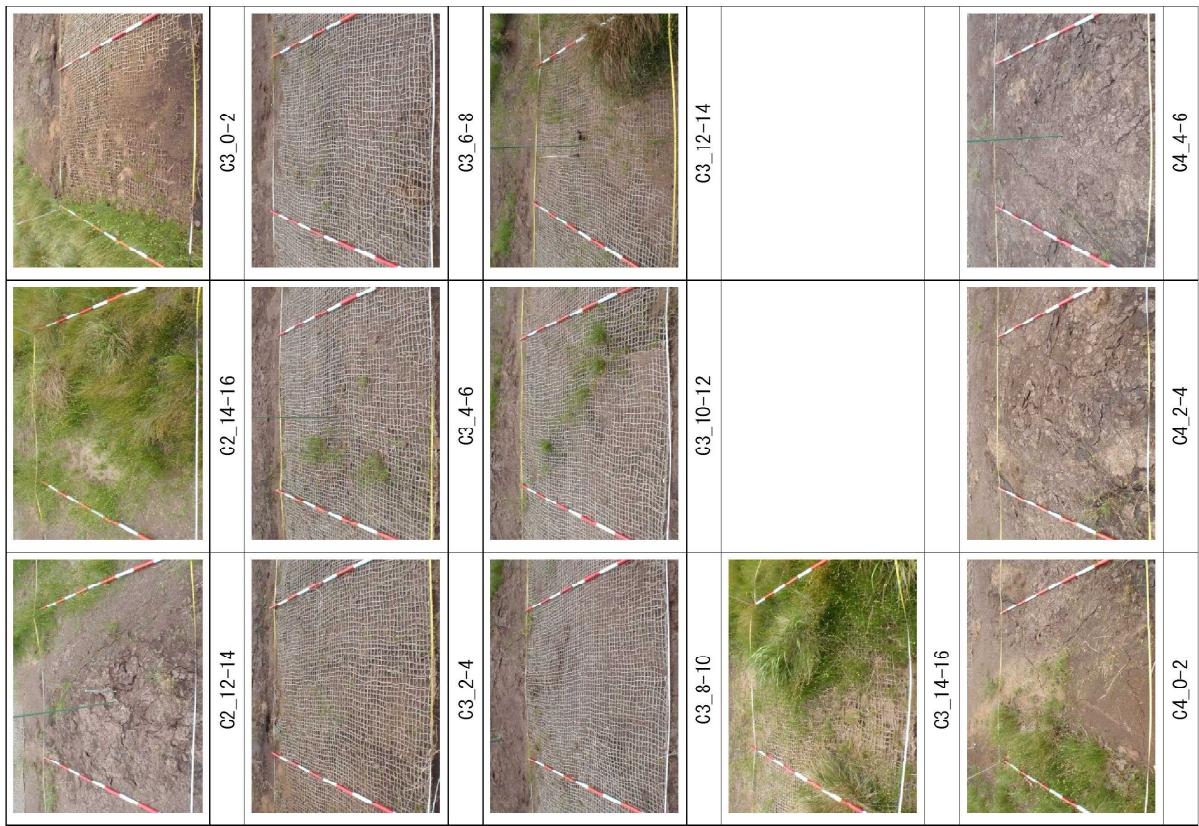
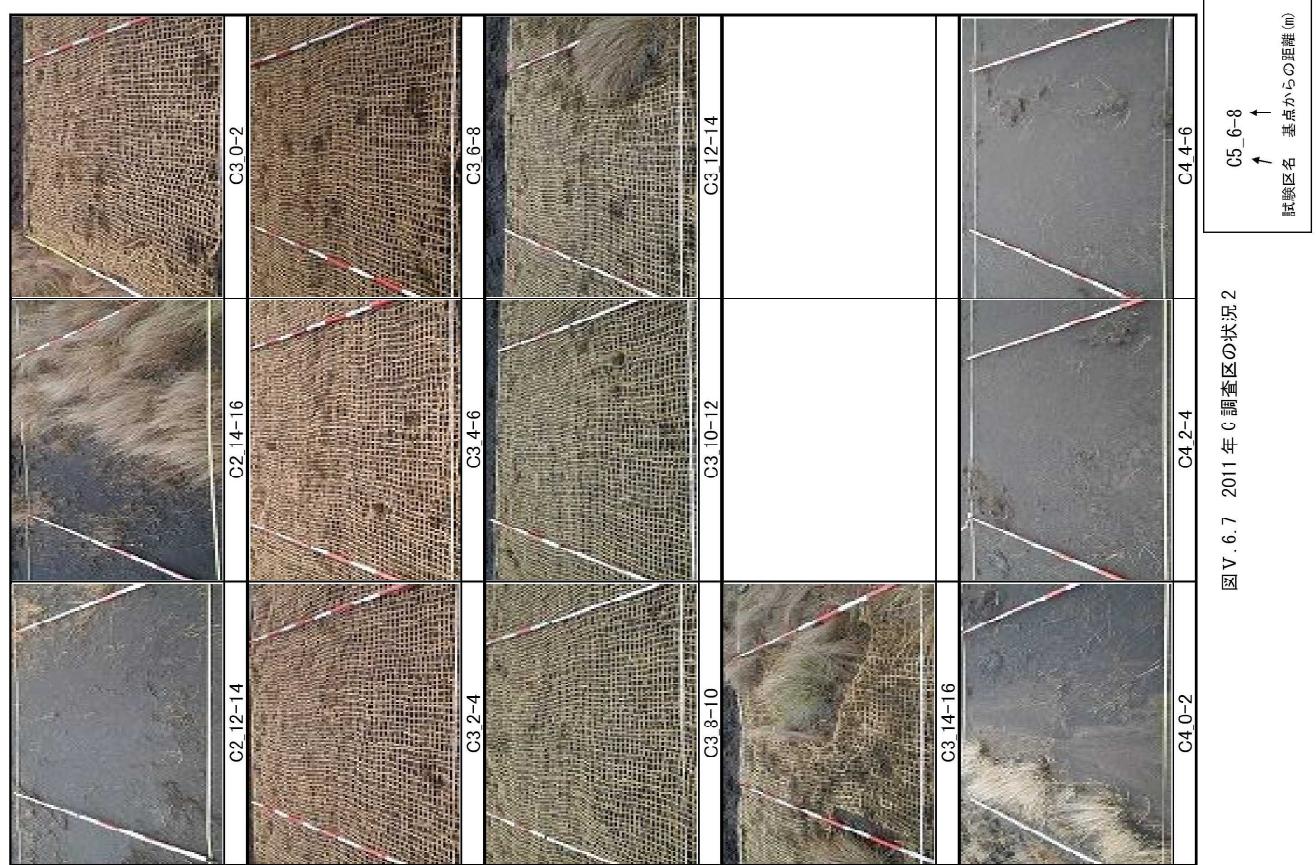
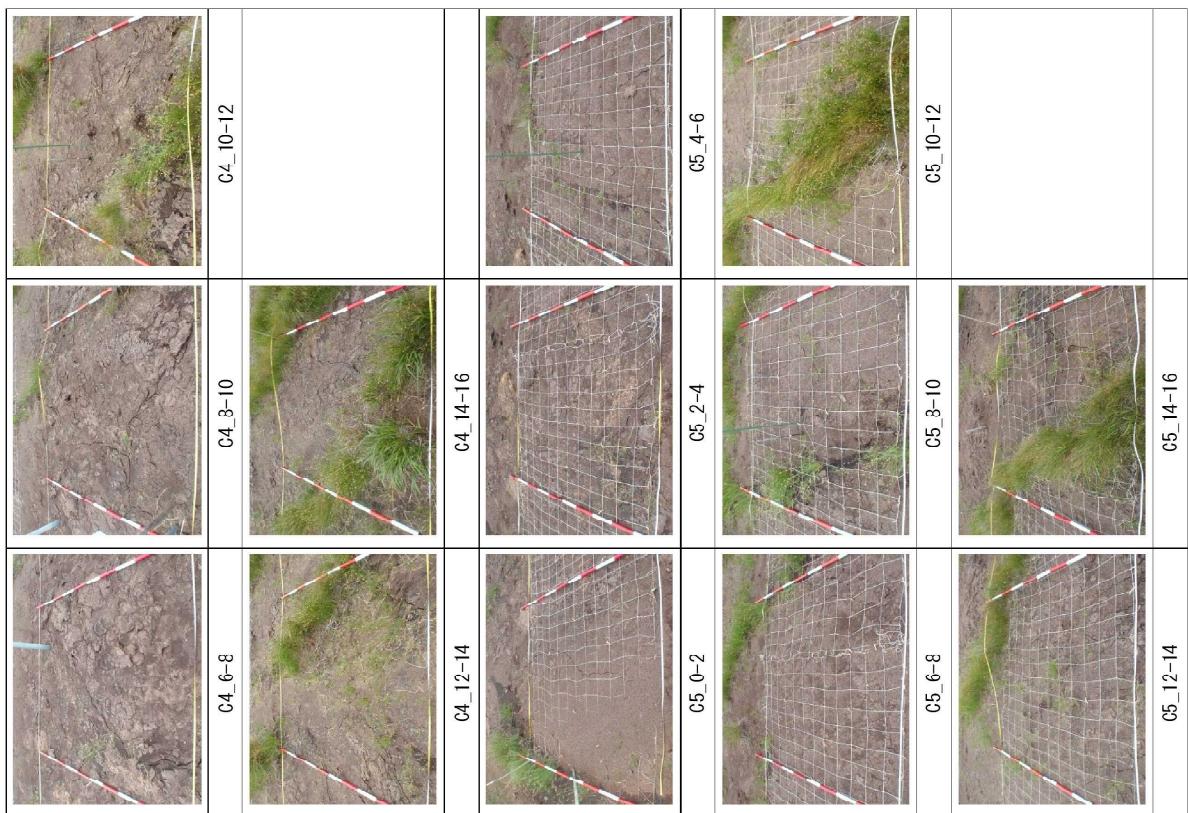
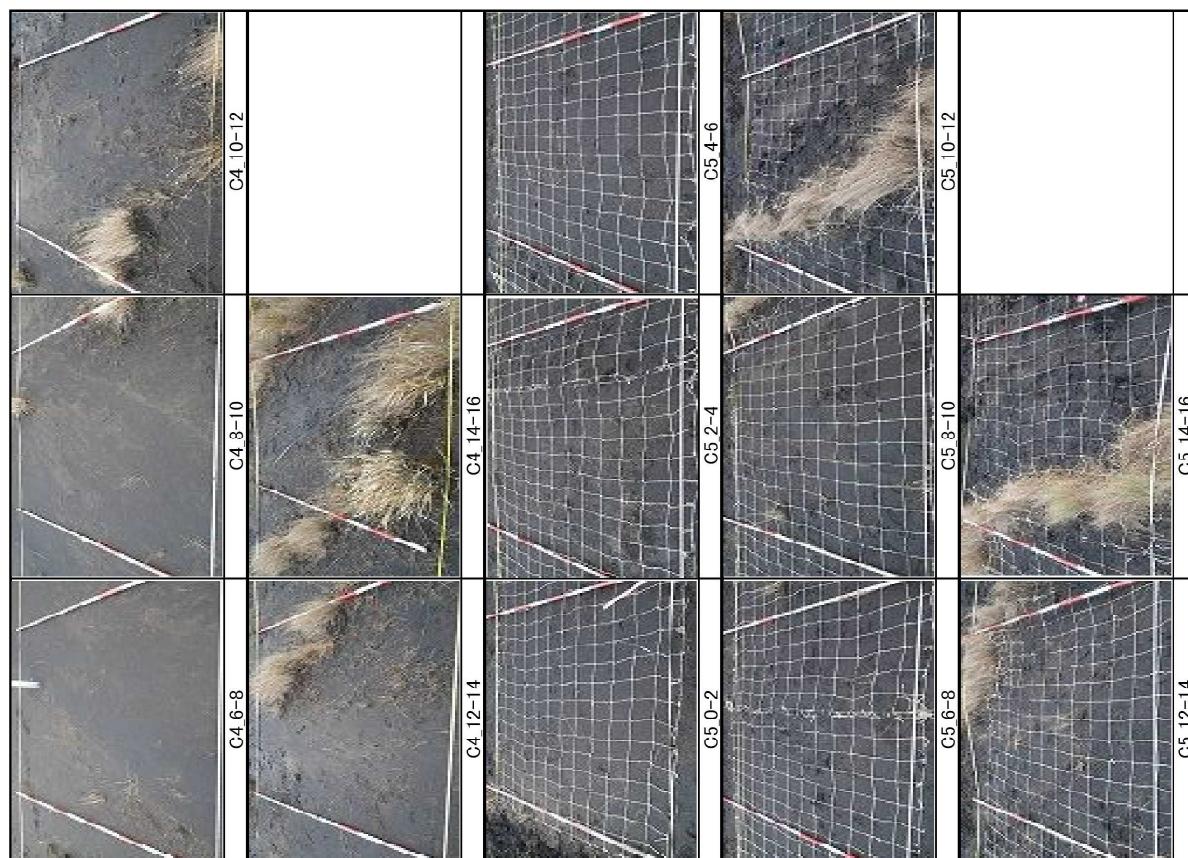
図 V. 6. 6 2012 年 C 調査区の状況 1

C調査区は3パターンのネットが施工され、溝は設置されていない調査区である。

裸地部に初期侵入するミカヅキグサが1~60%程度の植被率で生育している。

今年度調査では、新規にヌマガヤ、ヨシ、モウセンゴケ等の侵入や、ミカヅキグサの減少を確認したが、季節的な変動によるものと推測される。また、施工内容による植物侵入状況の違いは確認されなかった。

なお、ネット自体の破損は確認されなかつたが、表土の移動により、ネット上部への土の被覆が確認された。

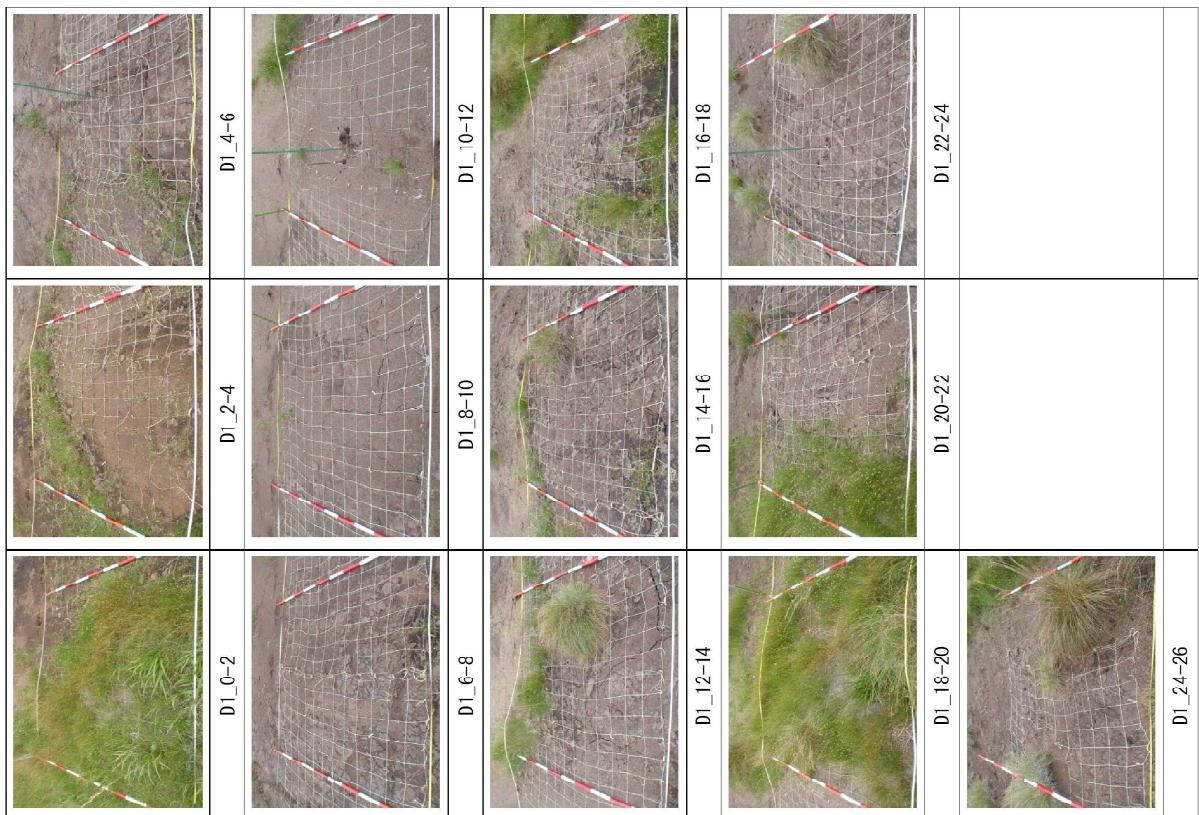
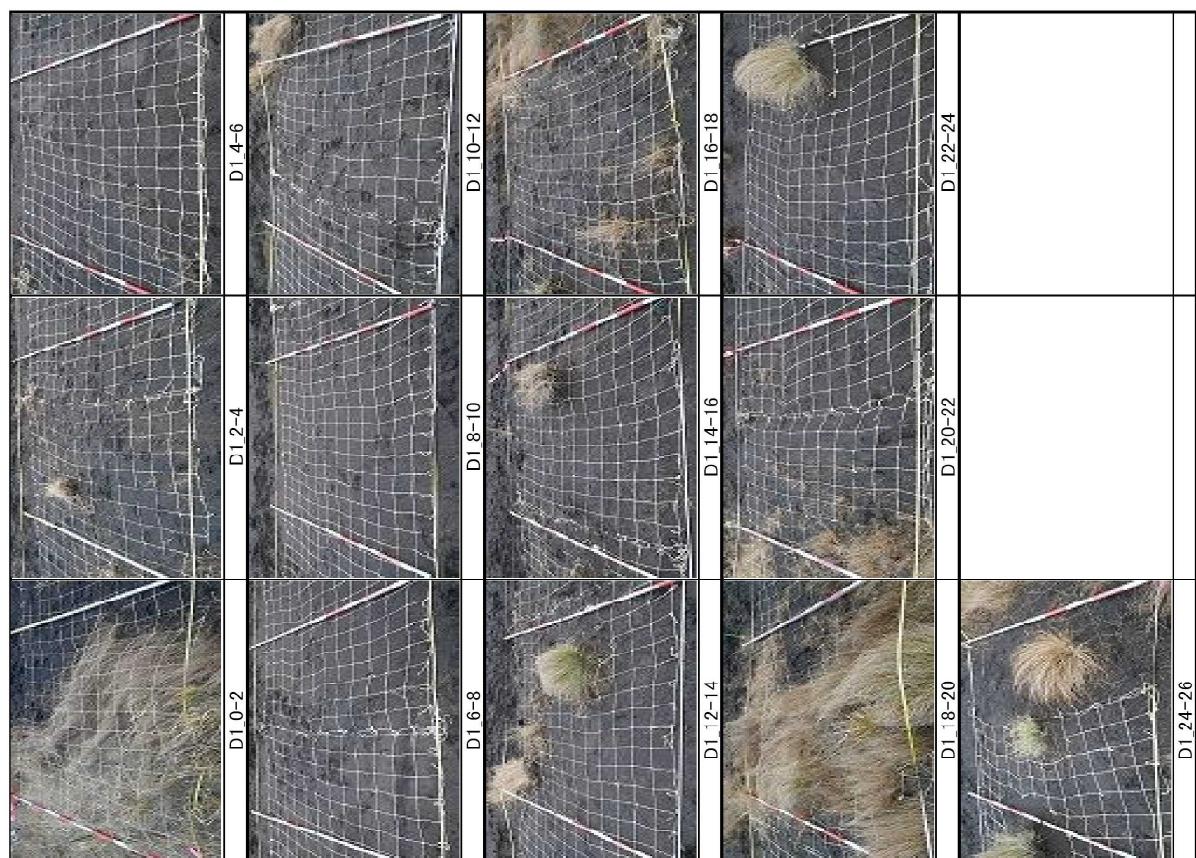
図 V. 6. 12 2012年 D 調査区の状況 1

D調査区は3パターンのネットが施工され、溝は設置されていない調査区である。

裸地部に初期侵入するミカヅキグサが1~75%程度の植被率で生育している。

今年度調査では、新規にヌマガヤの他、ワタスゲ等の侵入が確認されたが、季節的な変動によるものと推測される。また、施工内容による植物侵入状況の違いは確認されなかつた。

なお、ネット自体の破損は確認されなかつたが、表土の移動により、ネット上部への土の被覆が確認された。
