平成 25 年度サロベツ自然再生事業
地下水位観測外モニタリング調査業務

報 告 書

平成 26 年 3 月

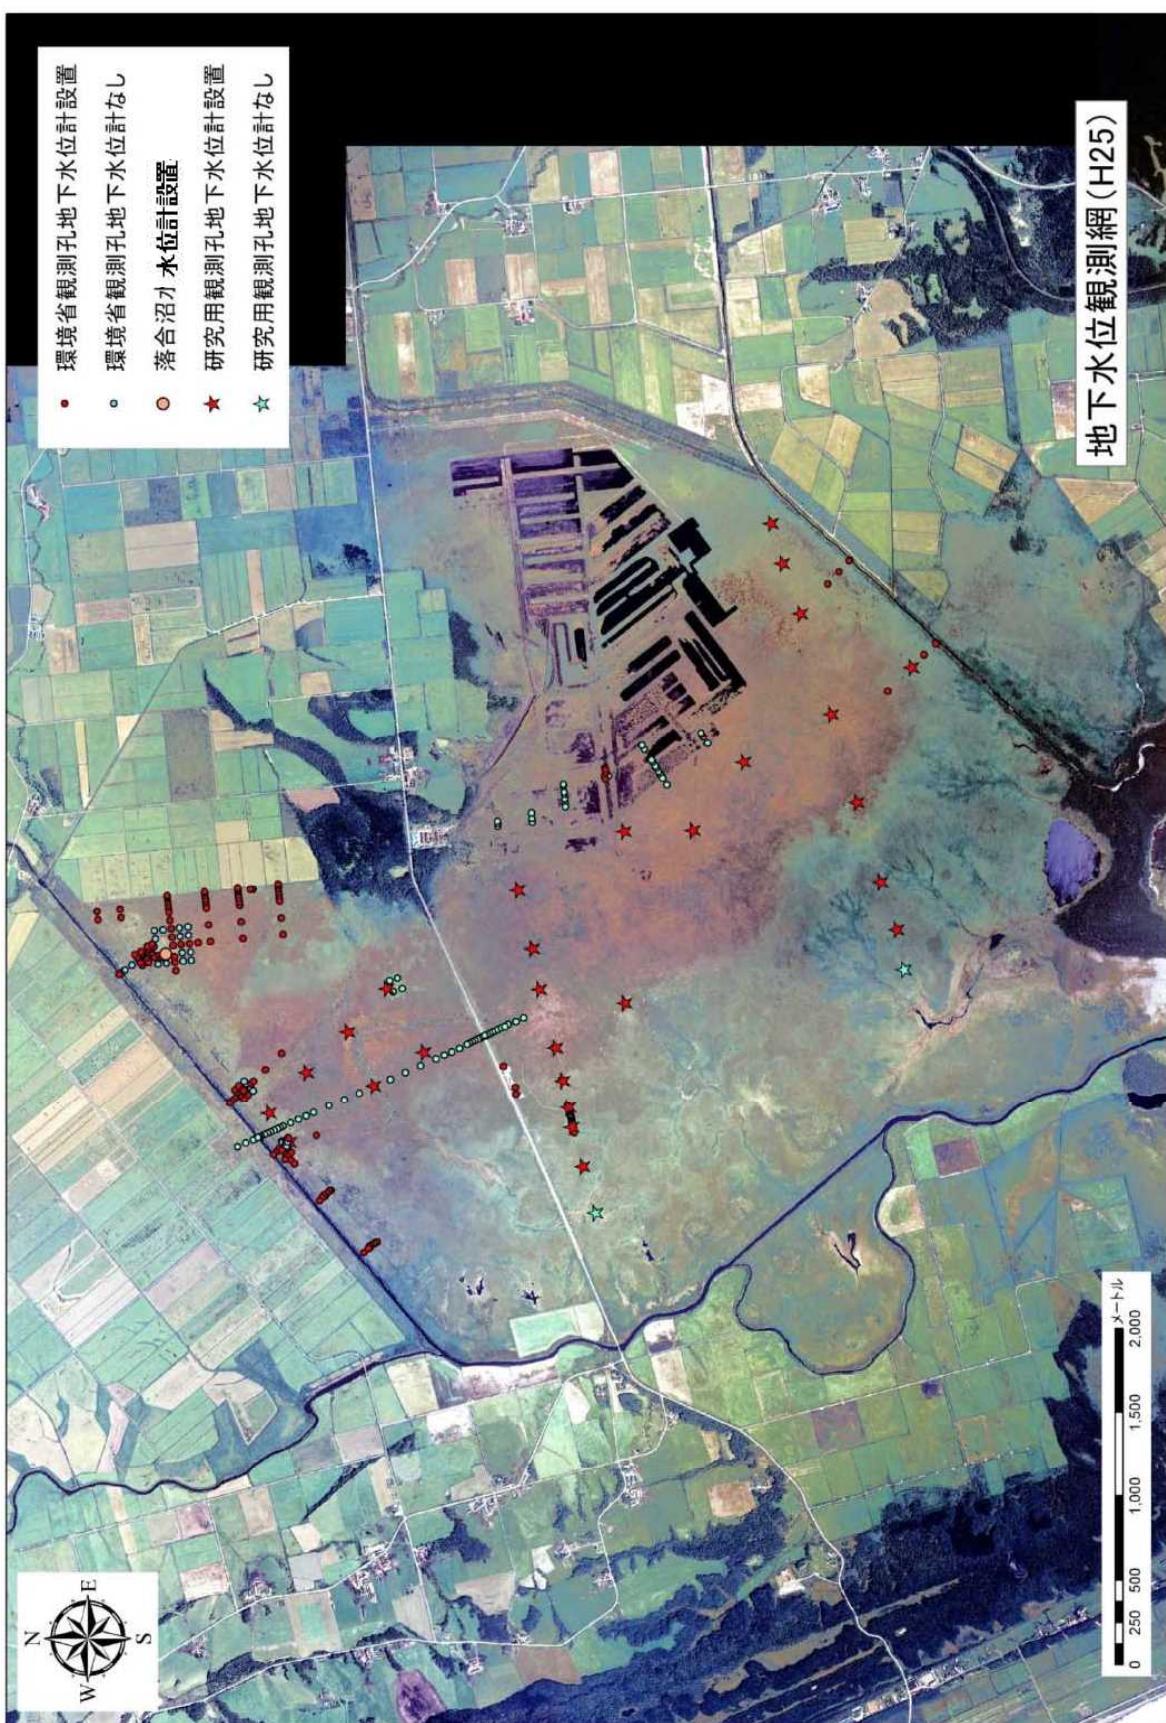
図 1.6.1 地下水位観測地点位置図

研究用地下水位観測地点（27 地点：図 1.6.1 ★ 地点）については、事前に研究者（法政大学 高田教授）にヒアリングを行い、地下水位計の仕様、データ回収方法、データ補正方法等を確認した上で現地調査を実施した。また、研究用地下水位観測地点では、観測時に電池の交換を実施した。なお、回収・整理後のデータは研究者にも提供することとした。

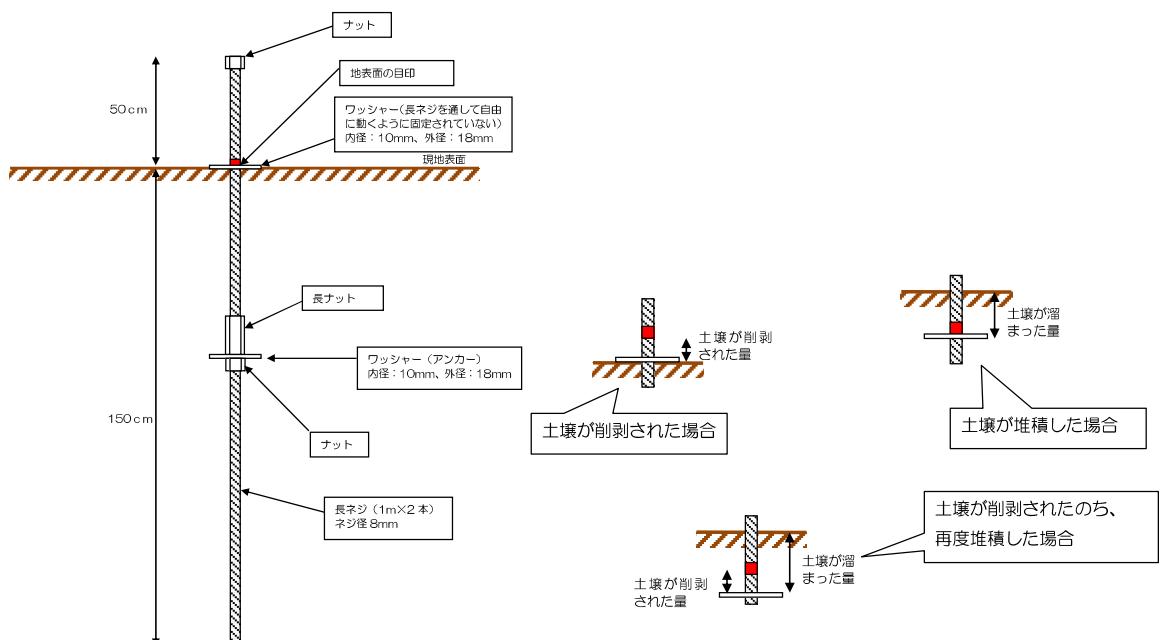
図 1.6.12 地表変動計測手法の概要

泥炭採掘跡地において試験区に立てられたポールに通したワッシャーの位置から表層土壤の移動量を春期に1回計測した。地表変動計測手法の概要図を図1.6.12に示す。なお、現地において積雪等によるポールの沈み込みで計測ができなかった場合には、表土移動防止ネットを覆う土壤厚等を調査して地表変動状況を確認した。

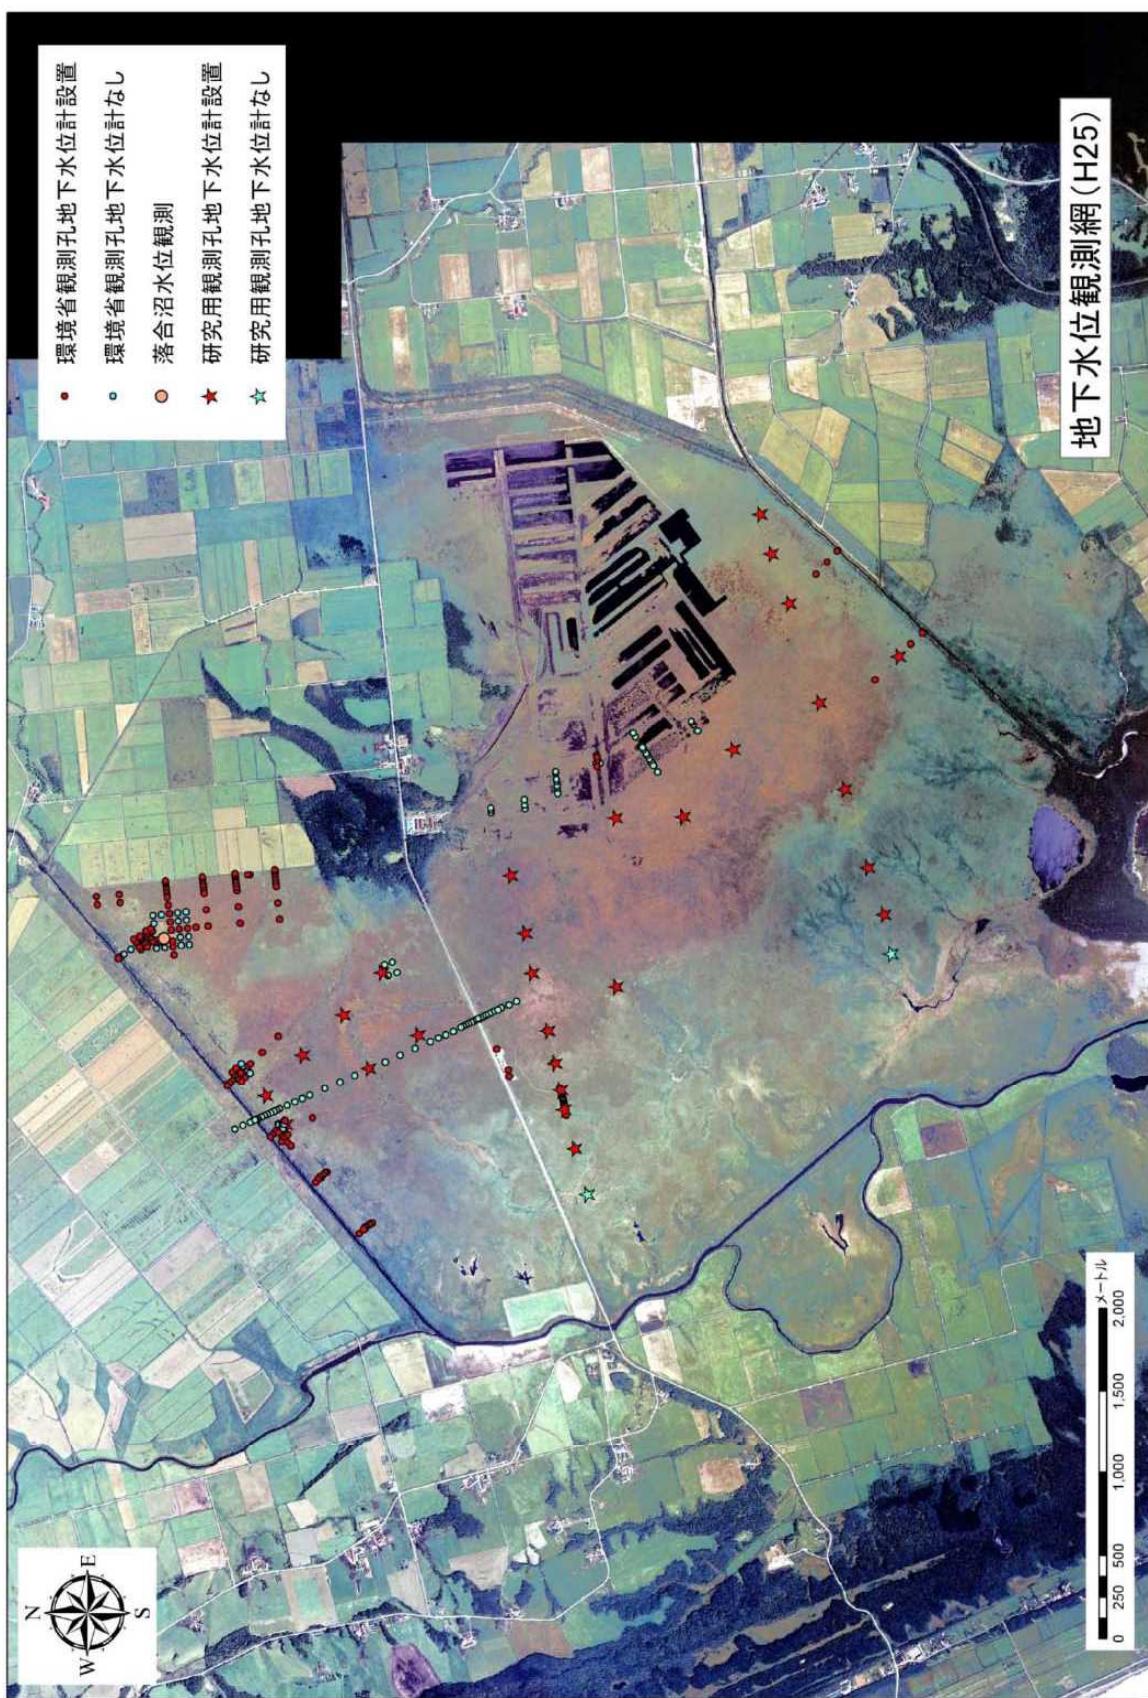
図 2.2.1 地下水位観測地点位置図

調査地点は表 2.2.1 に示す通り、既設観測網 144 地点、研究用地下水位観測地点 27 地点の計 171 地点とした。調査地点位置図を図 2.2.1 に示す。

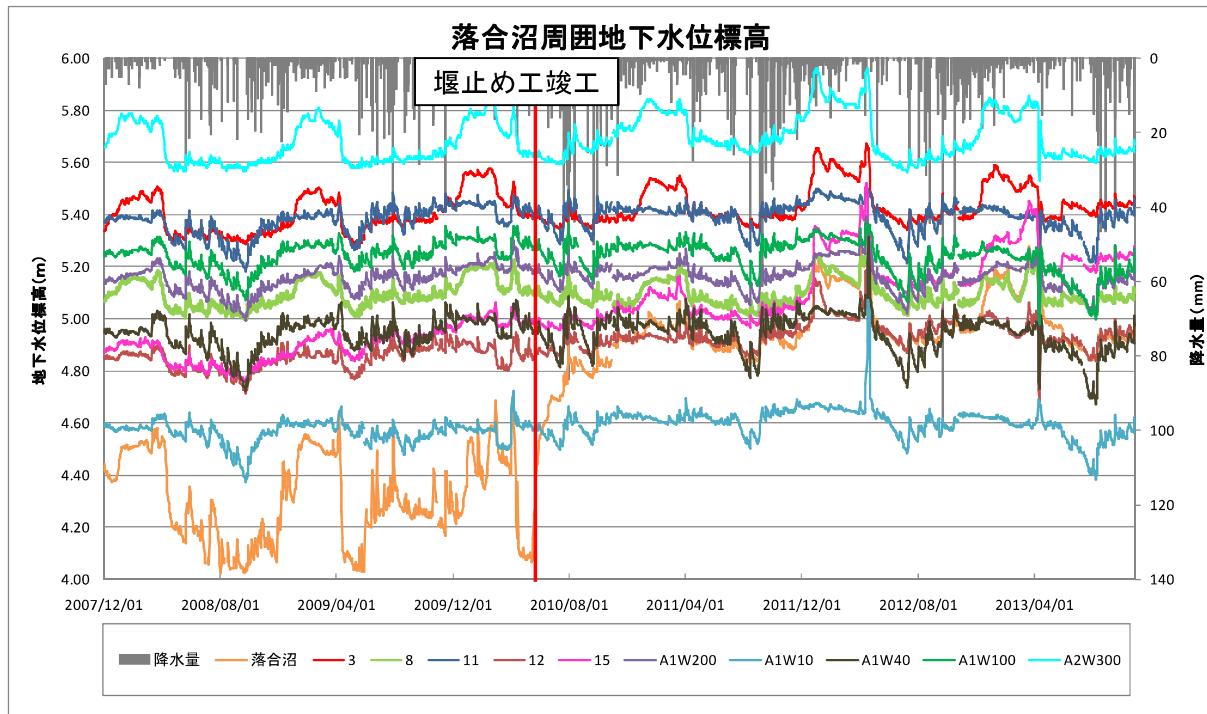
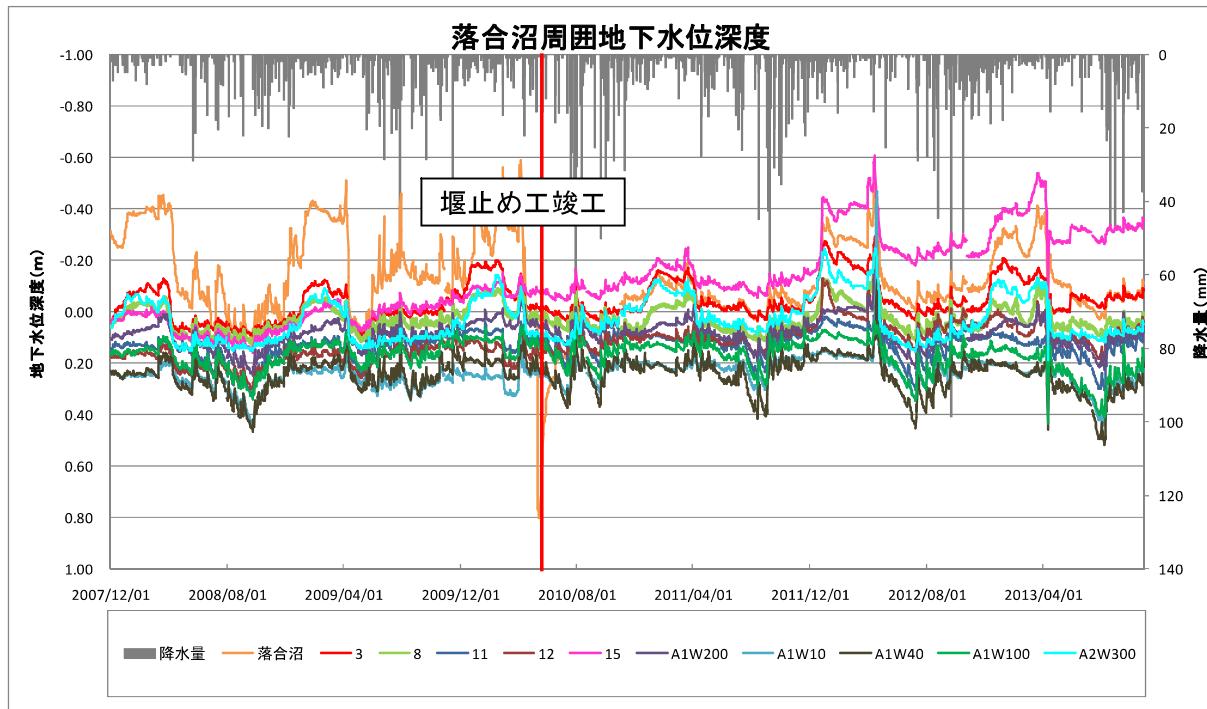
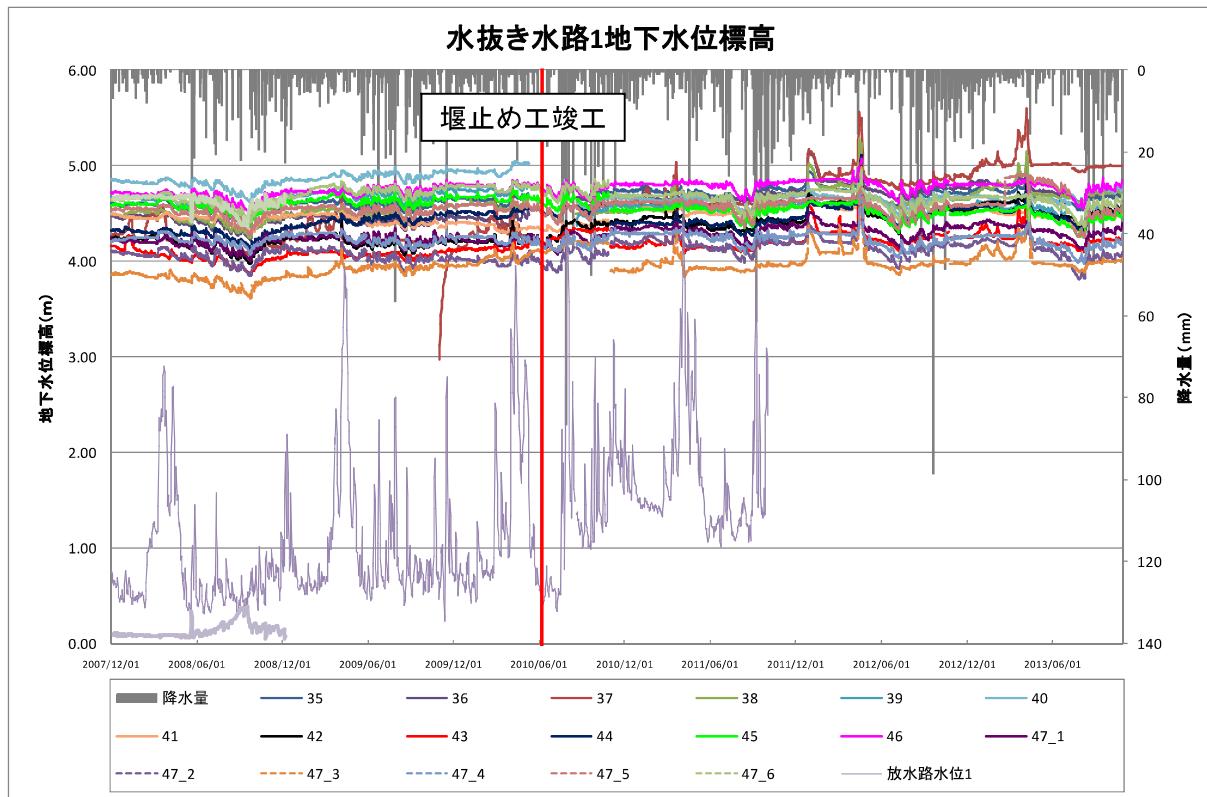
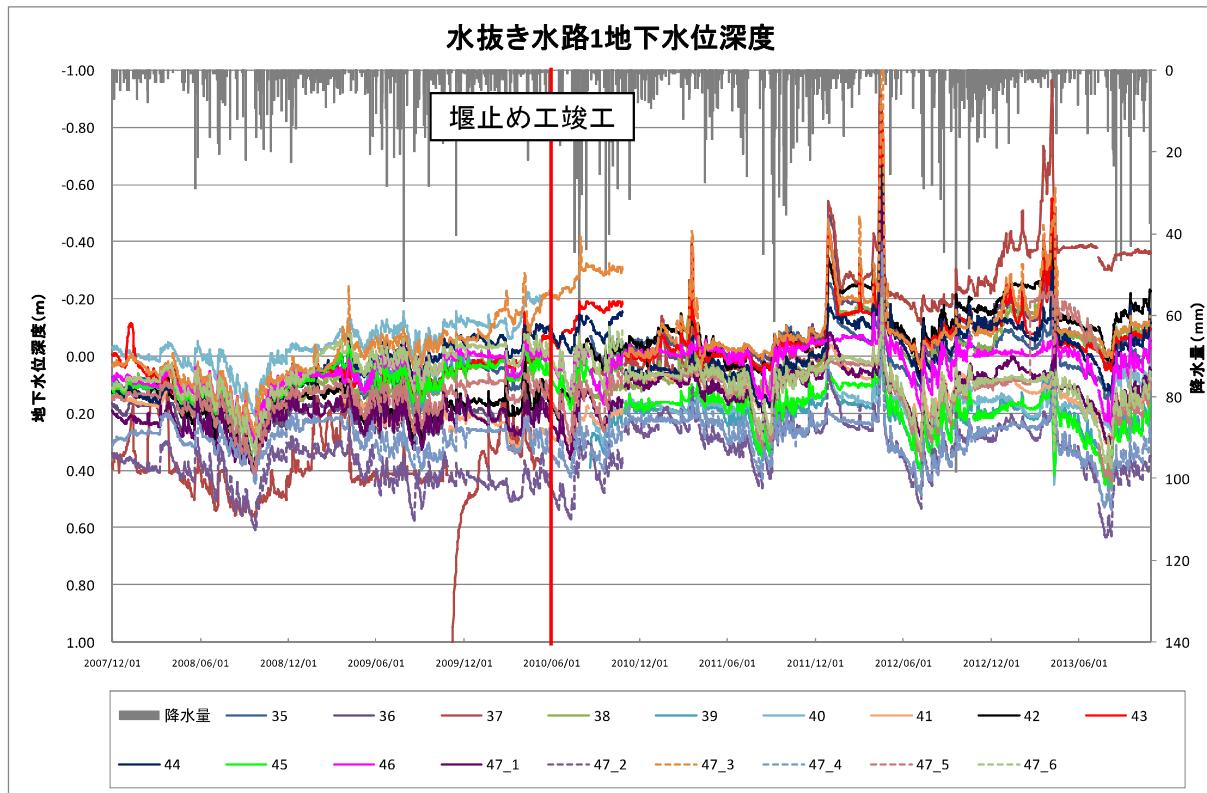
図2.5.2 落合沼周辺の地下水位標高

- ・水抜き水路 1周辺では、過年度データに比較し、地下水位の低下は確認されず維持されている。
- ・落合沼の後背部である No. 3 や No. 15において、地下水位を堰止め前と比較すると、夏季の地下水位が上昇していることがわかった。
- ・高層湿原域 (A2W300) でも地下水位の低下はみられず、水位が維持されていた。
- ・2011 年 12 月以降水位のばらつきが大きくなっており、また、2013 年 4 月の水位変動に不自然な点があるため、観測孔の標高が変化した可能性など、理由を検討する必要がある。

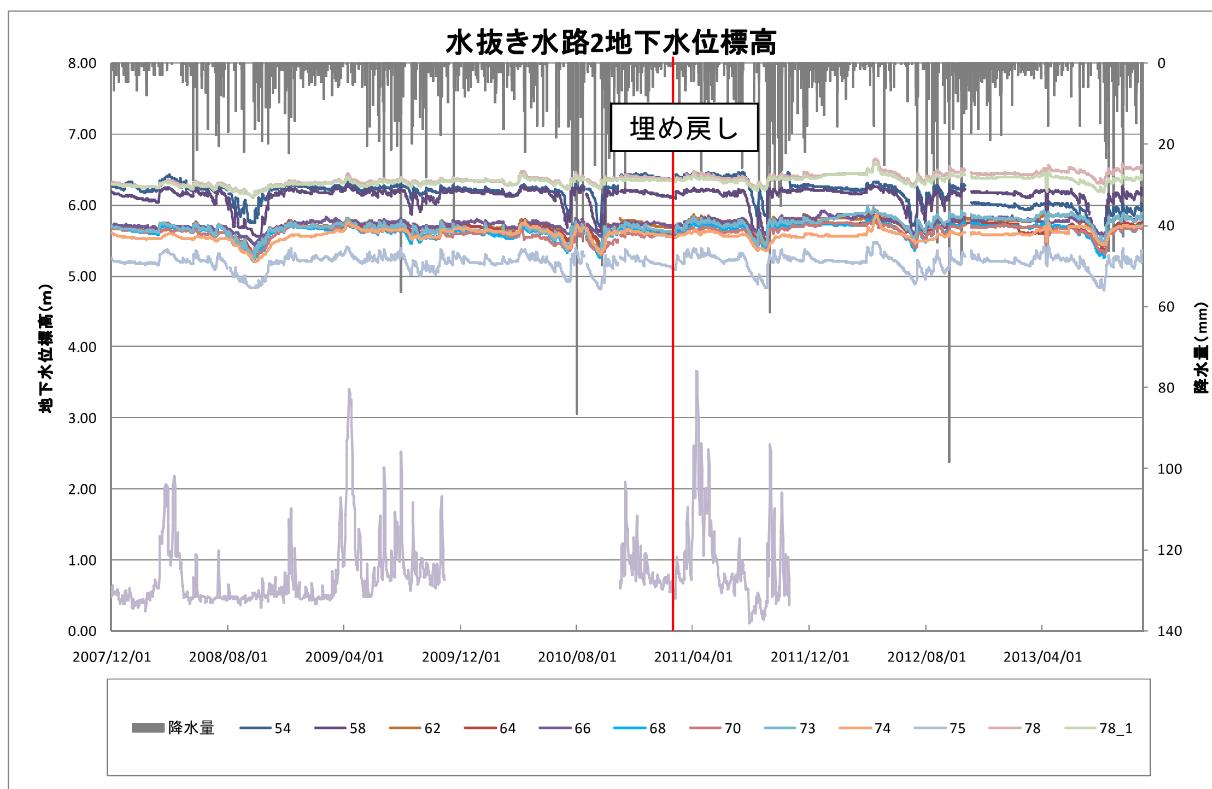
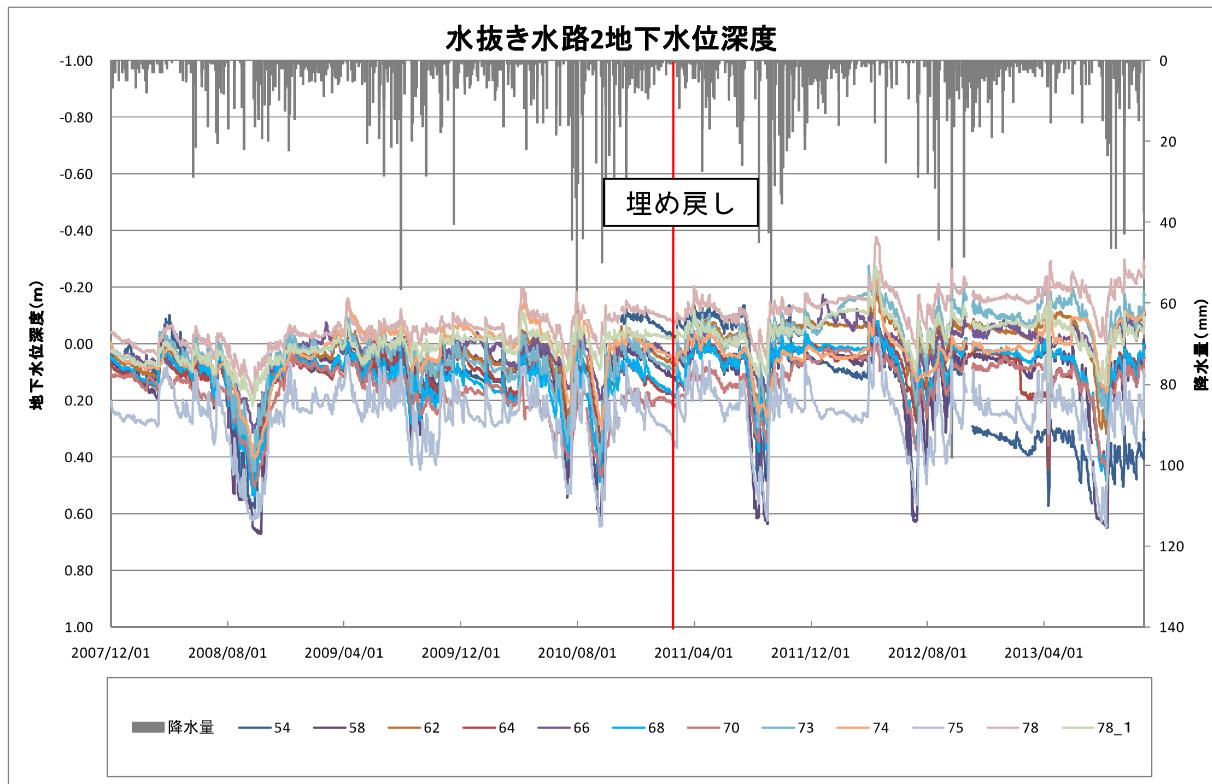
図2.5.7 水抜き水路2の地下水位標高

- ・地下水位流出の要因とされる水抜き水路 2 周辺に設置された観測地点である。2011 年に後背湿原の地下水位の維持のために水抜き水路の埋め戻しが実施されている。
- ・湿原奥の No. 78、No. 78-1 地点は地下水位標高が高く、放水路側に近付くにつれて地下水位標高は低くなっている。
- ・地下水位標高の高い湿原奥の No. 78、No. 78-1 では、夏季の地下水位低下も少なく安定した水位を保っている。
- ・No. 54、No. 58 の水抜き水路から上流側は、標高が高く、地下水位の変動も大きい。一方、下流部については堰き止めにより地点水位変動幅が小さく抑えられている。

- ・No. 54、No. 58、No. 78、No. 78-1 では年間を通じて、標高 6.0m 以上と地下水位が高い傾向を示した。
- ・水抜き水路の埋め戻し後、水位は 1 年目の雪解けまで安定していたが、2 年目には地点によりばらつきがみられた。
- ・2011 年 9 月以降、水位のばらつきが大きくなってしまっており、観測孔の標高が変化した可能性など、理由を検討する必要がある。

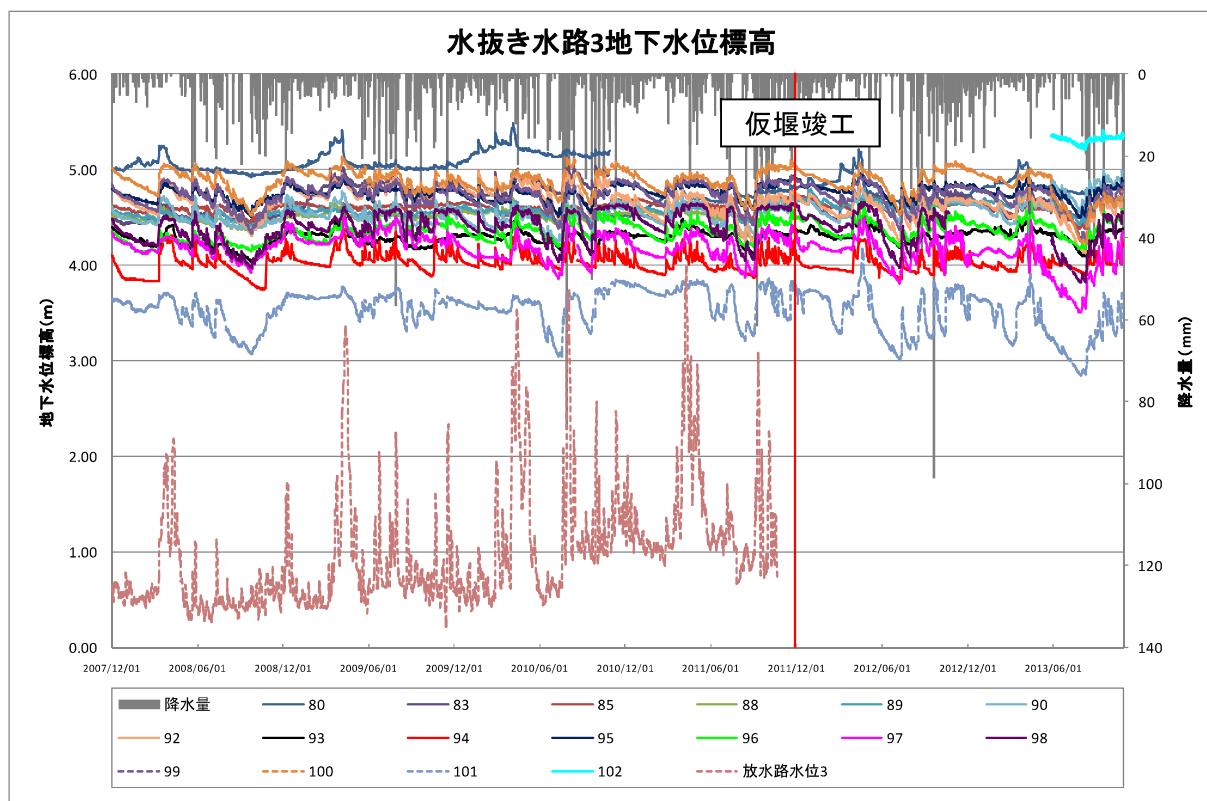
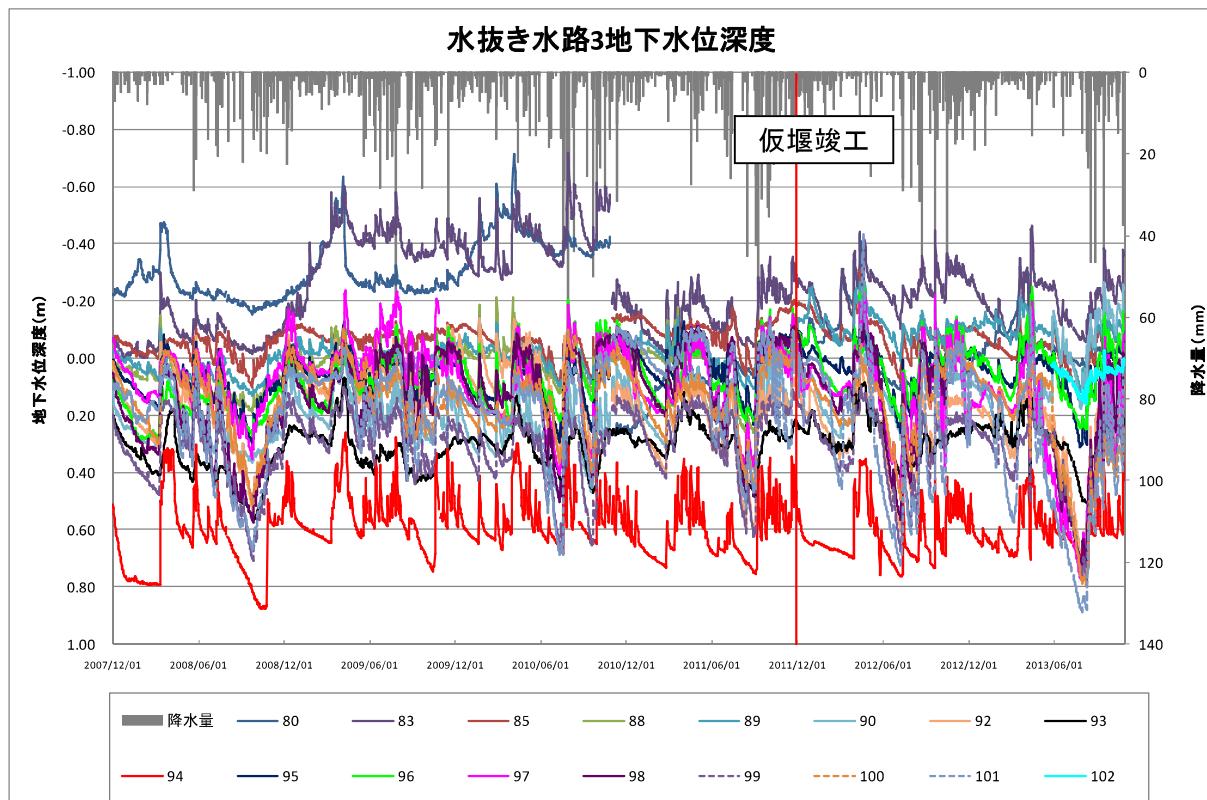
図2.5.10 水抜き水路3の地下水位標高

- ・地下水位流出の要因とされる水抜き水路3及び旧河川跡周辺に設置された観測地点である。2011年12月に仮堰上げが実施された。
- ・地下水位標高は、旧河川跡が低く（No.93、No.96、No.97、No.98、No.101）周辺から地下水が集まっている状況が確認できる。
- ・水抜き水路上流側（No.80、No.83）や、旧河川跡内は安定した地下水位を維持している。一方放水路に近い旧河川跡（No.101、No.98）では地下水位の変動幅が大きくなっている。

- ・地形的に標高が高くなっているNo.94では、地下水位深度が最も深く、旧河川跡では地下水位深度が比較的浅くなっていた。
- ・No.80やNo.83では高い水位を維持している。
- ・今年度の夏季の地下水位をみると、多くの地点で昨年度を下回ったが、これは仮堰止め工からの漏水の影響だと考えられる。

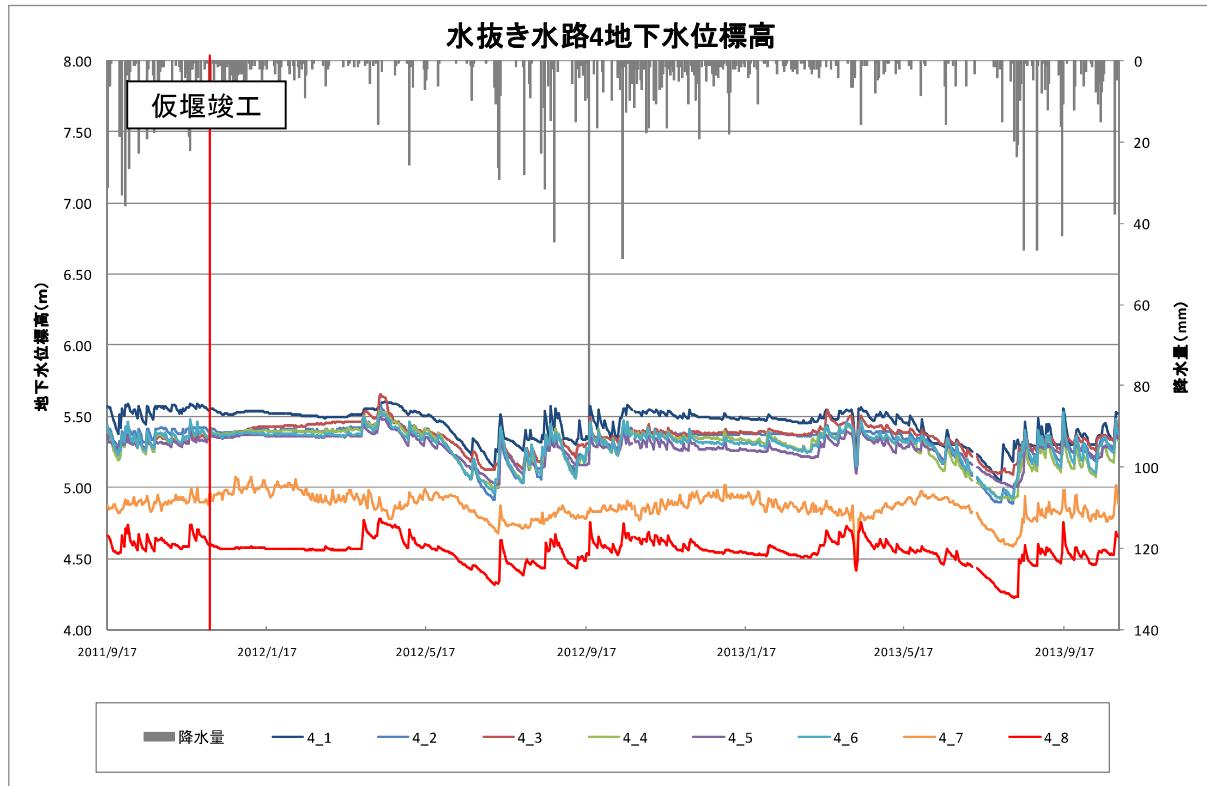
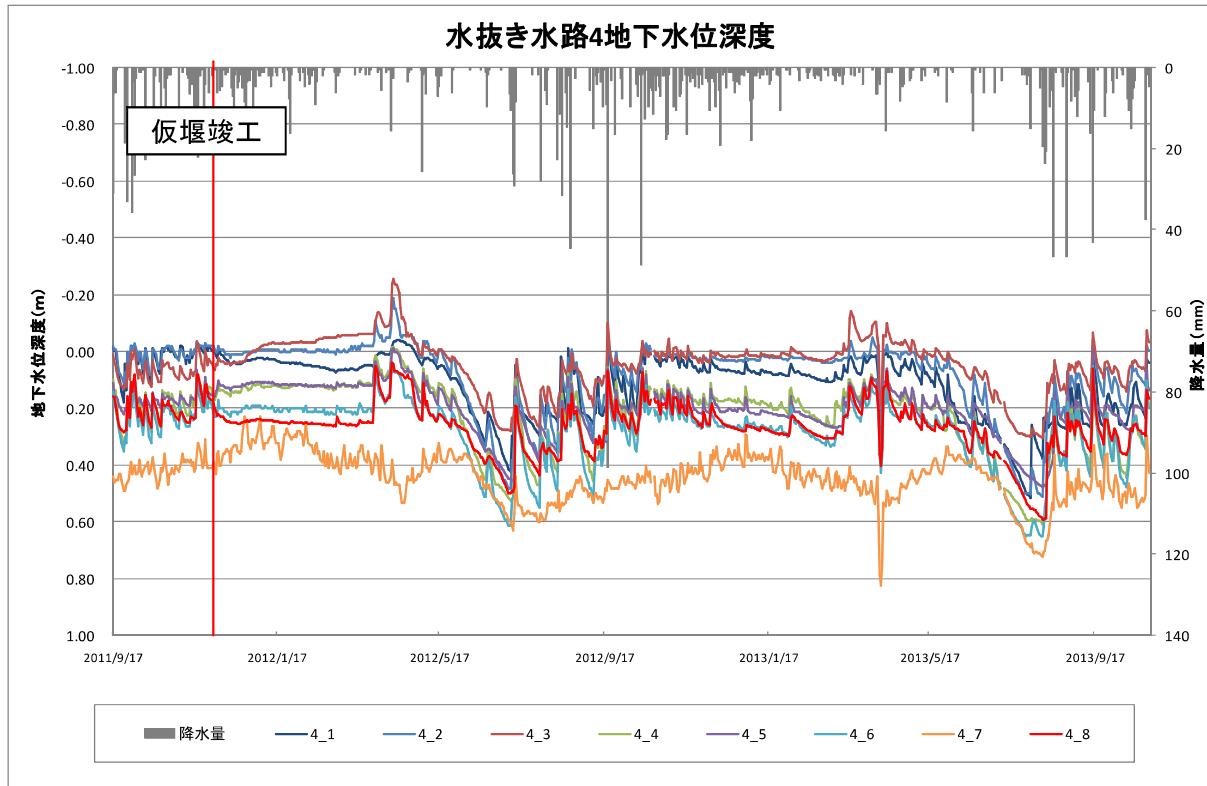
図2.5.13 水抜き水路4の地下水位標高

- ・地下水位流出の要因とされる水抜き水路 4 に設置された観測地点である。2011 年 12 月に仮堰上げが実施された。
- ・今年度に仮堰止め工からの漏水がみられたため、泥炭による埋戻し等の本施工に着手している。

- ・地下水位標高をみると、他の水抜き水路と同様に放水路側に近づくにつれて地下水位深度が深くなっている。
- ・今年度の夏季の地下水位をみると、多くの地点で昨年度を下回ったが、これは仮堰止め工からの漏水の影響だと考えられる。
- ・仮堰止め工の漏水の影響により、全ての地点で地下水位の変動が大きくなっている。

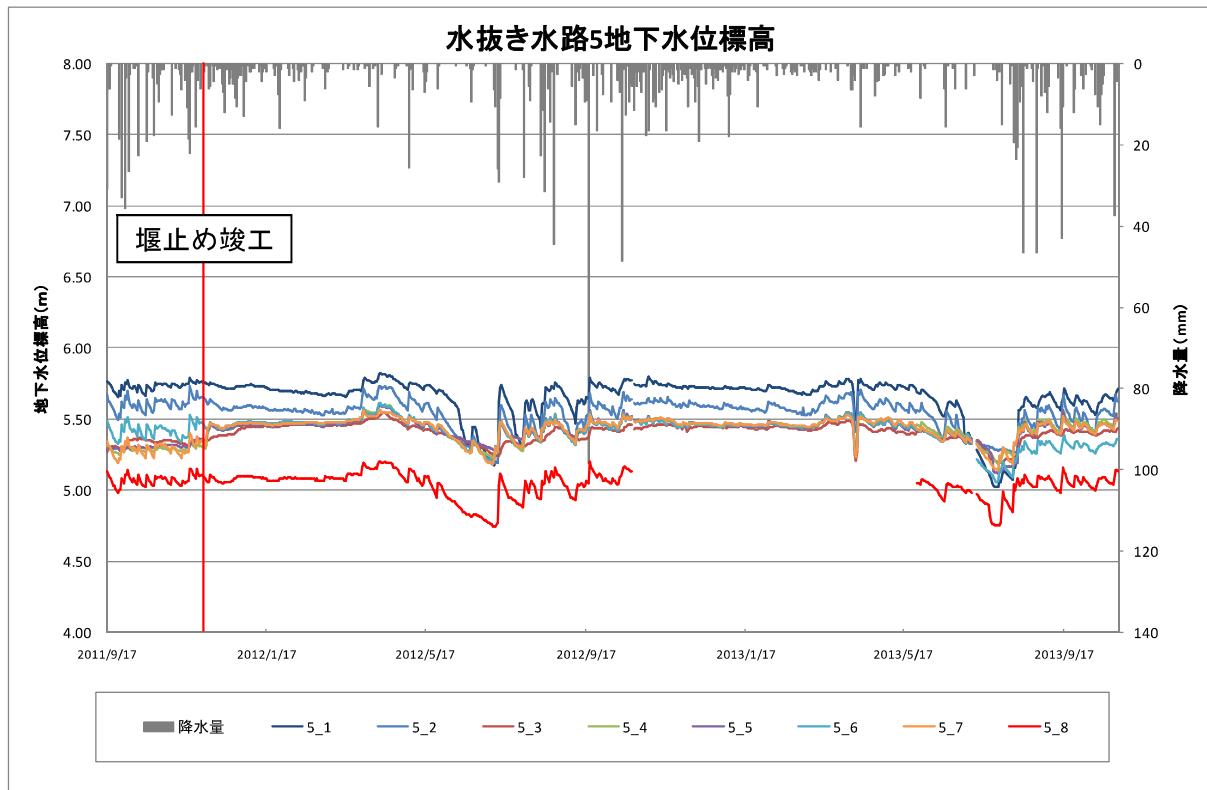
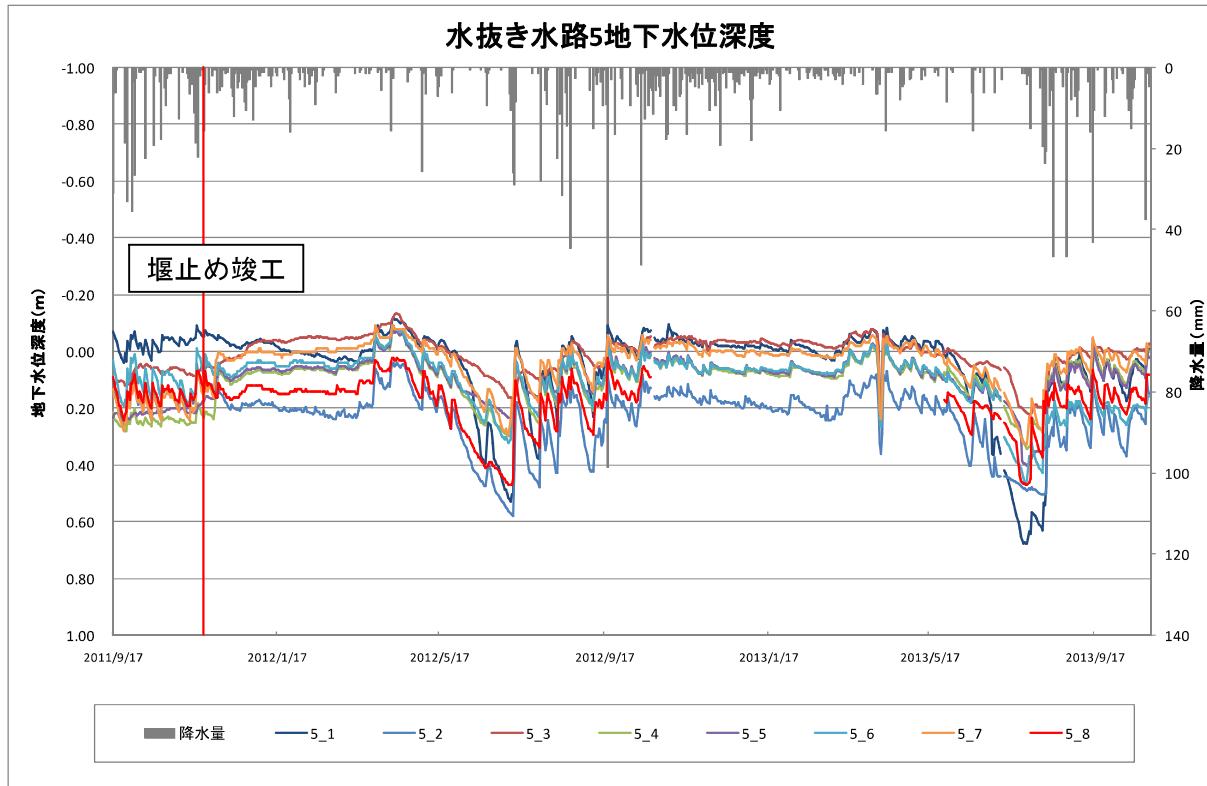
図2.5.16 水抜き水路5の地下水位標高

- ・地下水位流出の要因とされる水抜き水路 5 に設置された観測地点である。2011 年 12 月に仮堰上げが実施された。
- ・今年度は水抜き水路 4 と同様に仮堰からの漏水がみられた。

- ・地下水位標高をみると、他の水抜き水路と同様に放水路側に近づくにつれて地下水位深度が深くなっている。
- ・今年度の夏季の地下水位をみると、多くの地点で昨年度を下回ったが、これは漏水の影響だと考えられる。
- ・漏水の影響により、全ての地点で地下水位の変動が大きくなっている。

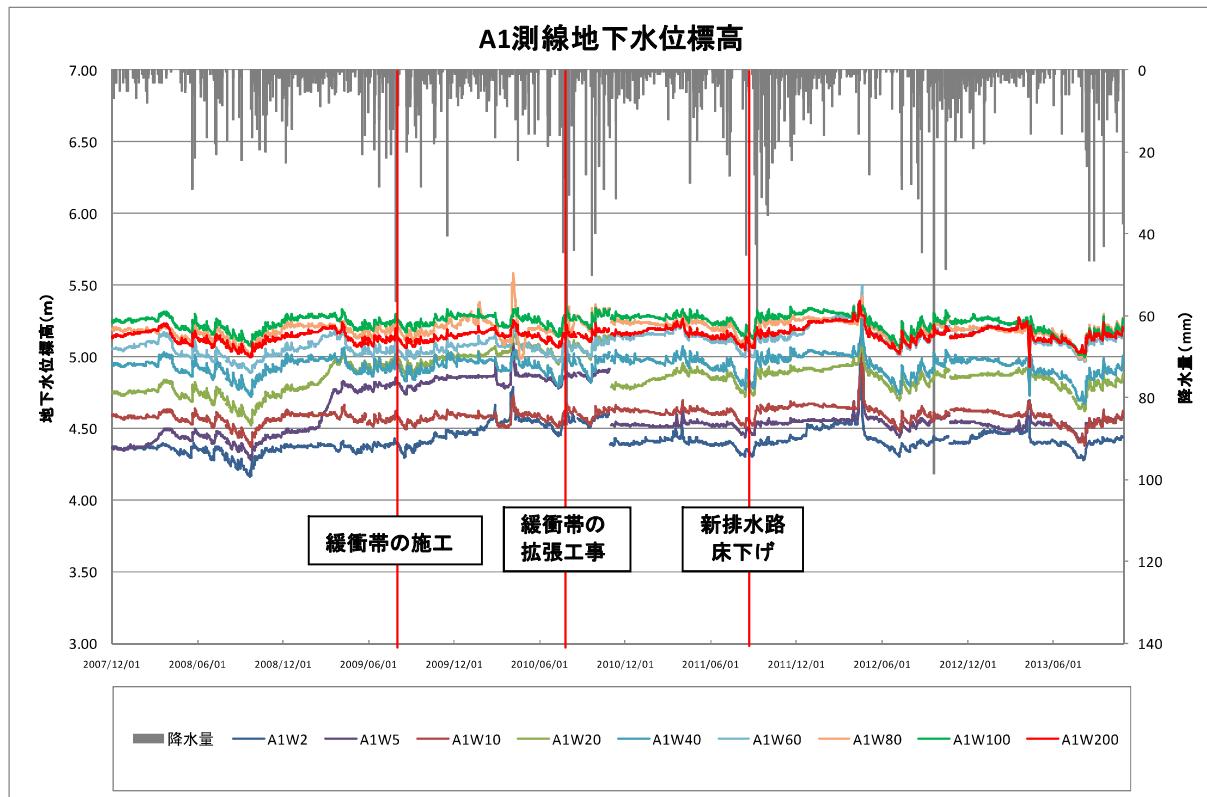
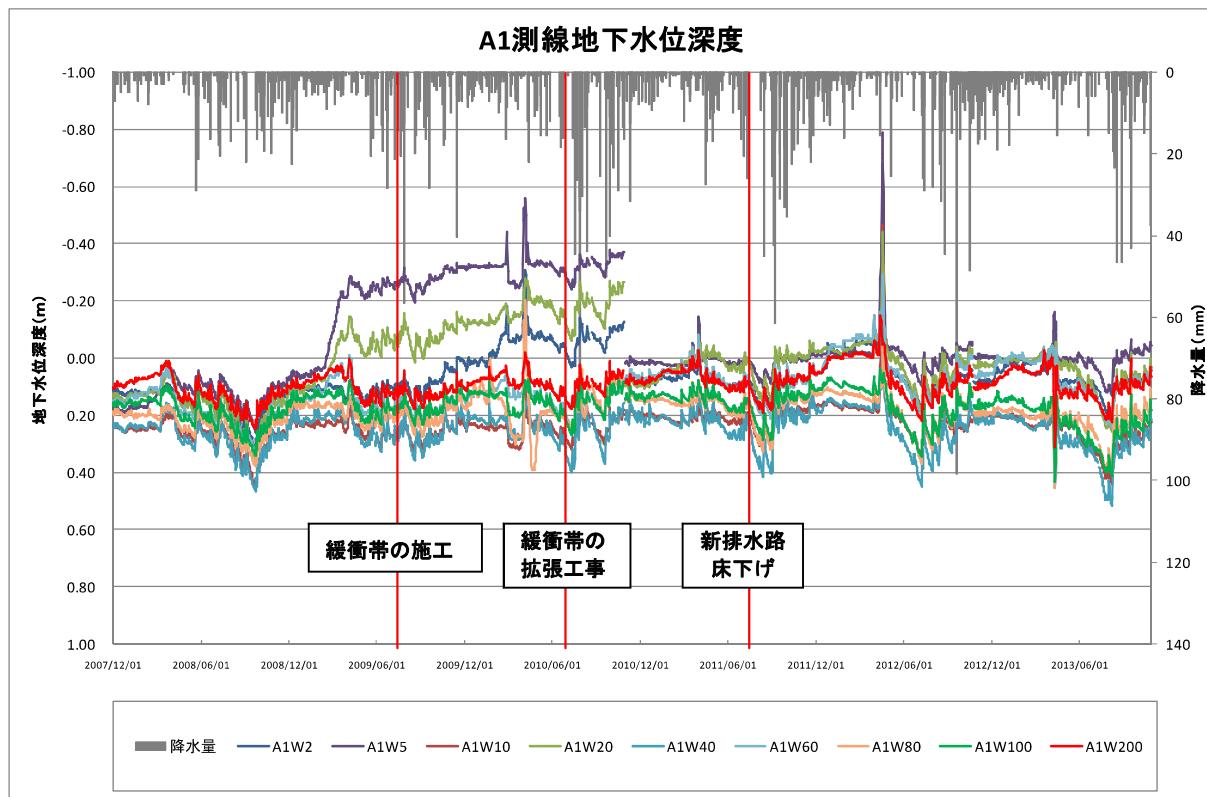
図2.5.19 A-1 測線の地下水位標高変動

- ・落合沼の南端から緩衝帯まで直線状に設置された測線である。
- ・A1-W100 が最も標高が高く、排水路側に向かって低くなっている。A1-W200 は落合沼に近い箇所であり、A1-W100 よりも若干標高は低い。
- ・排水路の緩衝帯設置工事が 2009 年 8 月に一部施工され、2010 年 8 月より緩衝帯を南へ延長する工事が実施されている。また、2011 年 8 月には新水路の床下げが実施されている。

- ・農地側の排水路水位が低い傾向がみられた。
- ・A1W5、A1W20 では一年を通して比較的高い水位を維持している。
- ・昨年度は冬季の積雪が多かったため地下水位が高かったが、今年度の冬季の地下水位は例年と同程度であった。

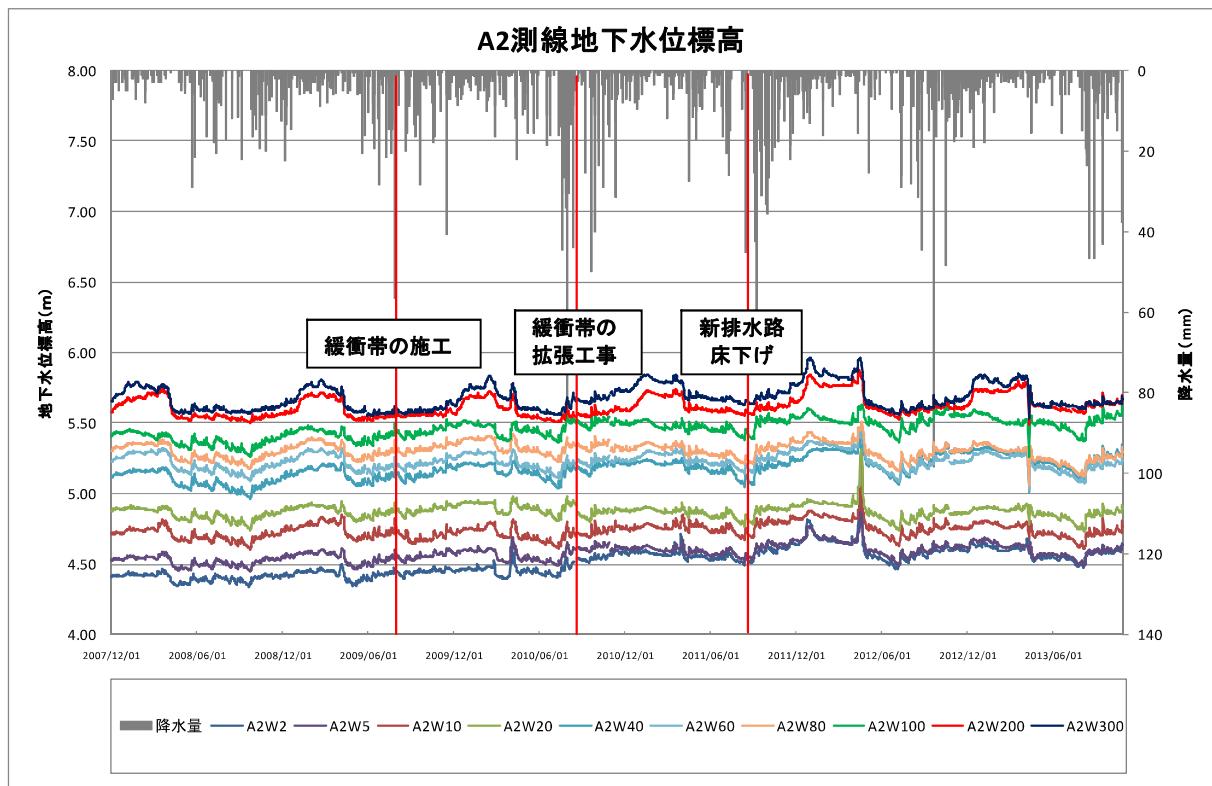
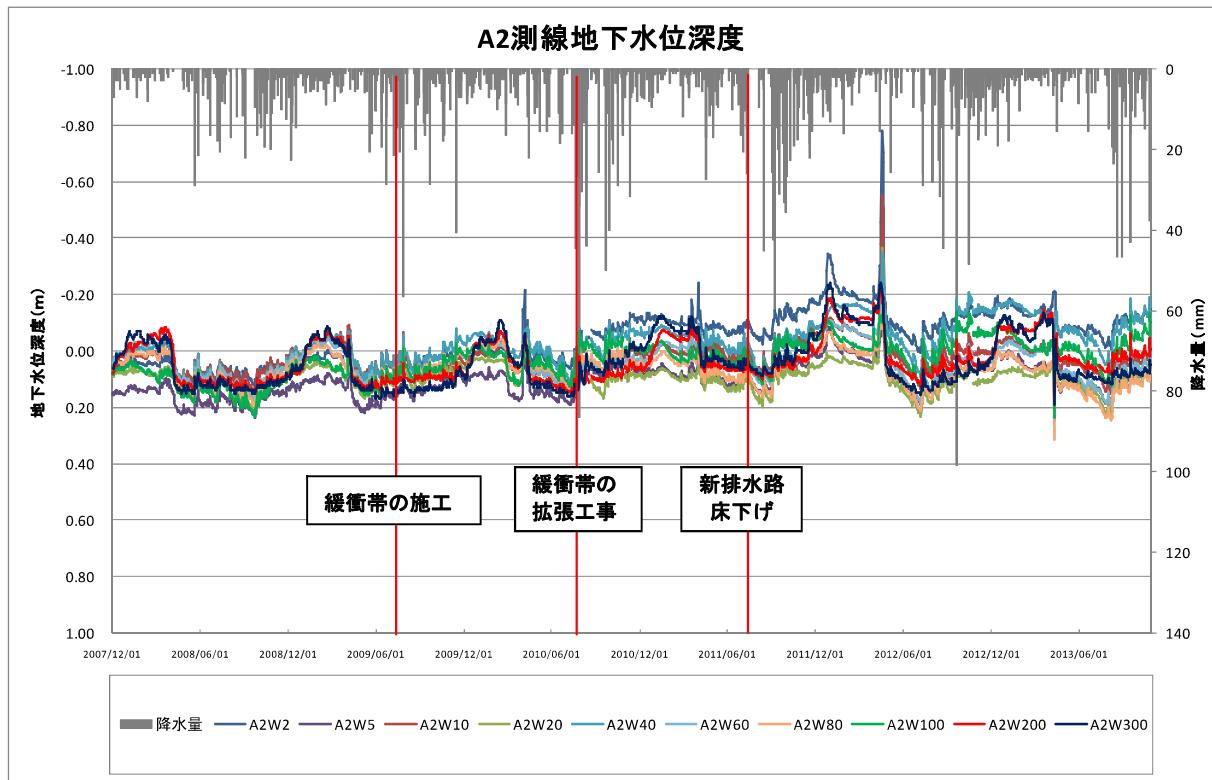
図2.5.21 A2測線の地下水位標高

- ・A1 測線の南側 200m 程度の地点に平行に設置された測線である。
- ・A2 測線のうち、A2-W300 が最も標高が高く、排水路側に向かって低くなっている。
- ・排水路の緩衝帯設置工事が 2009 年 8 月に一部施工され、2010 年 8 月より緩衝帯を南へ延長する工事が実施されている。また、2011 年 8 月には新水路の床下げが実施されている。

- ・緩衝帯施工前に比較し、地下水位の低下は確認されず維持されている。
- ・今年度も 2011 年 8 月の新水路の施工による水位低下はみられなかった。
- ・昨年度は冬季の積雪が多かったため地下水位が高かったが、今年度の冬季の地下水位は例年と同程度であった。

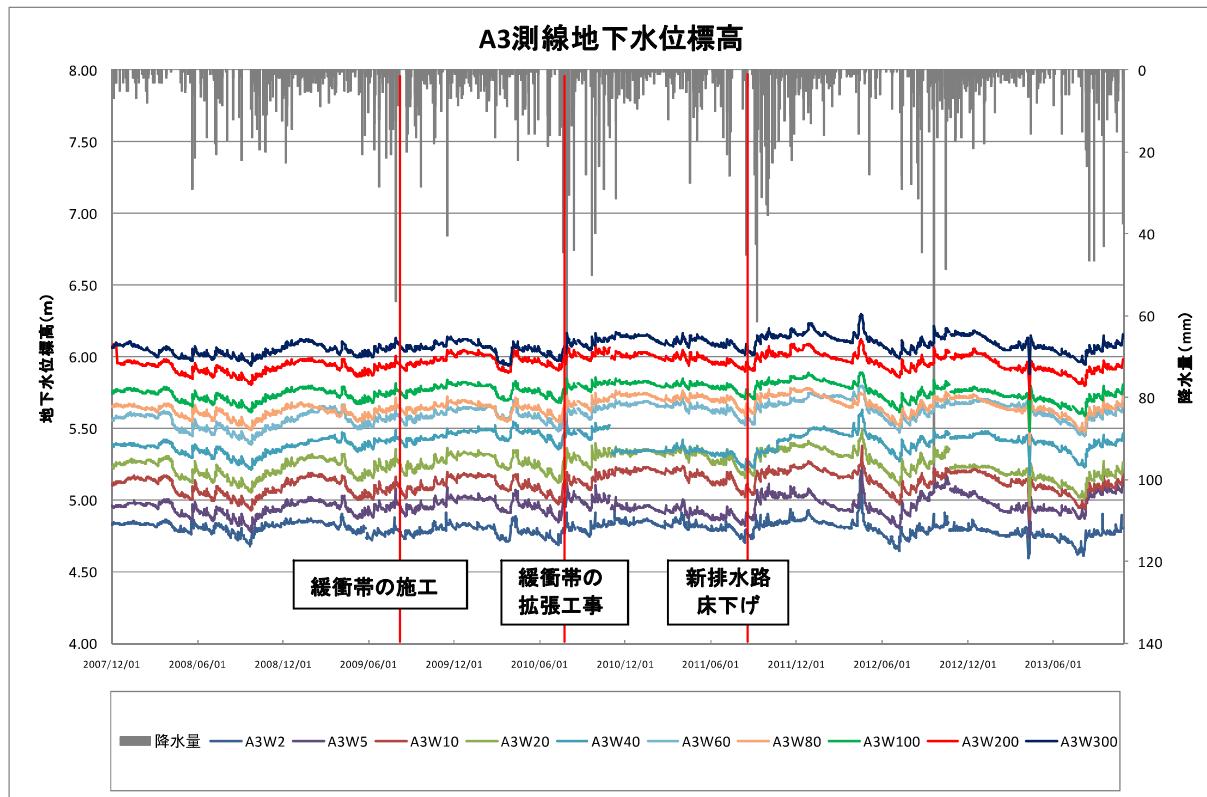
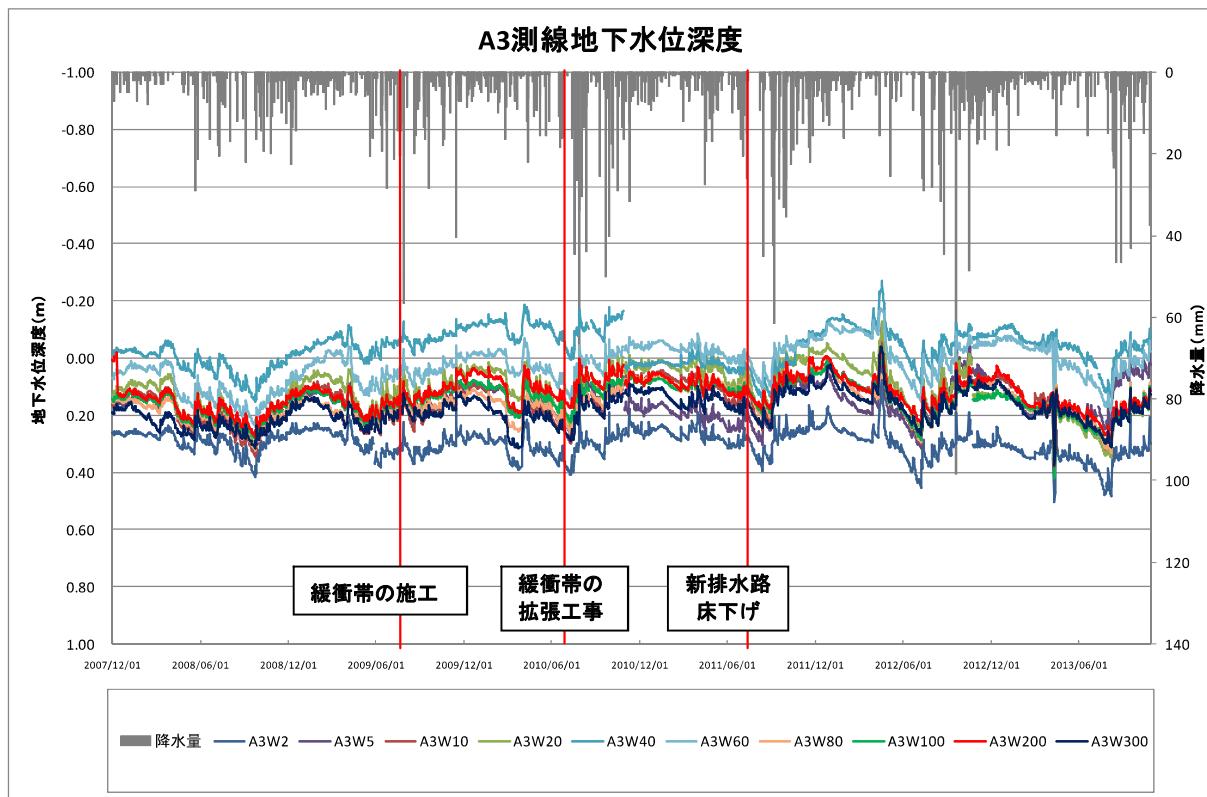
図2.5.23 A3測線の地下水位標高

- ・A2 測線の南側 200m 程度の地点に平行に設置された測線である。
- ・A3 測線のうち、A3-W300 が最も標高が高く、排水路側に向かって低くなっている。
- ・地下水位深度は A3-W40、W60 地点が最も浅い。
- ・排水路の緩衝帯設置工事が 2009 年 8 月に一部施工され、2010 年 8 月より緩衝帯を南へ延長する工事が実施されている。また、2011 年 8 月には新水路の床下げが実施されている。

- ・緩衝帯施工前に比較し、地下水位の低下は確認されず維持されている。
- ・今年度も 2011 年 8 月の新水路の施工による水位低下はみられなかった。
- ・昨年度は冬季の積雪が多かったため地下水位が高かったが、今年度の冬季の地下水位は例年と同程度であった。
