平成 25 年度サロベツ自然再生事業
地下水位観測外モニタリング調査業務

報 告 書

平成 26 年 3 月

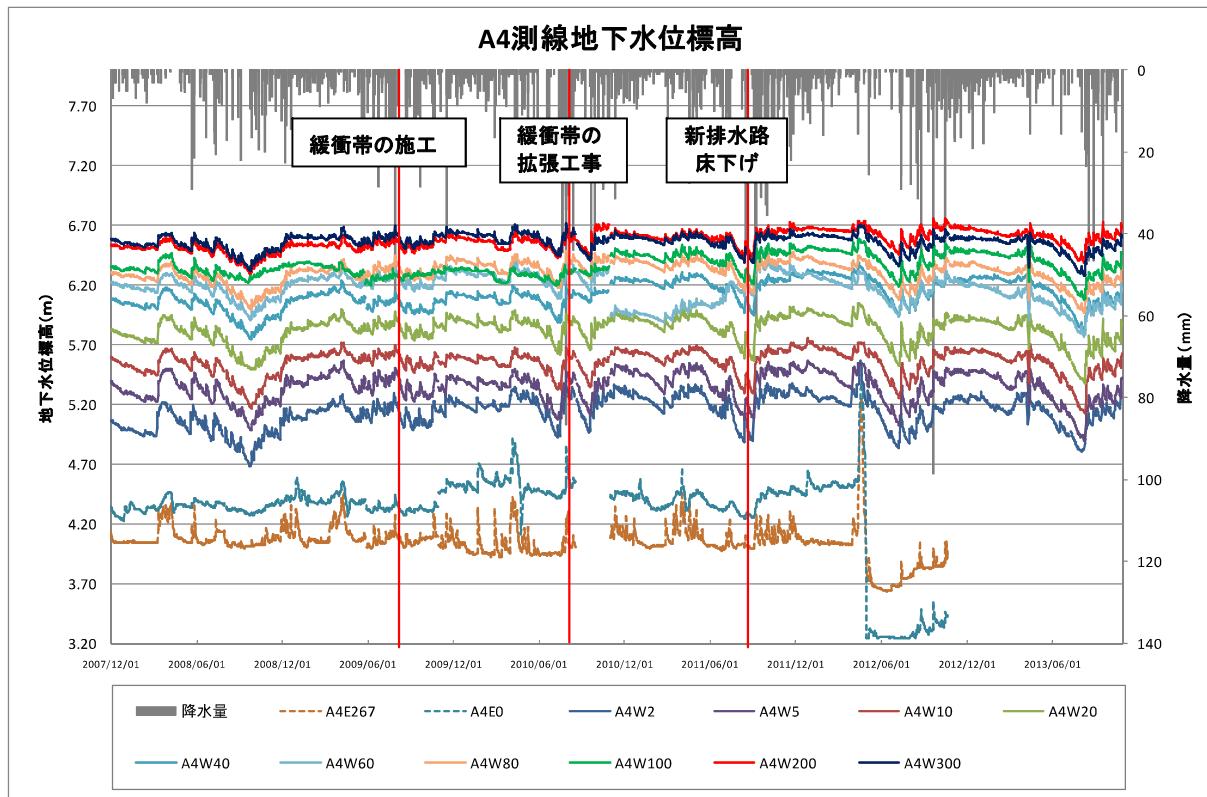
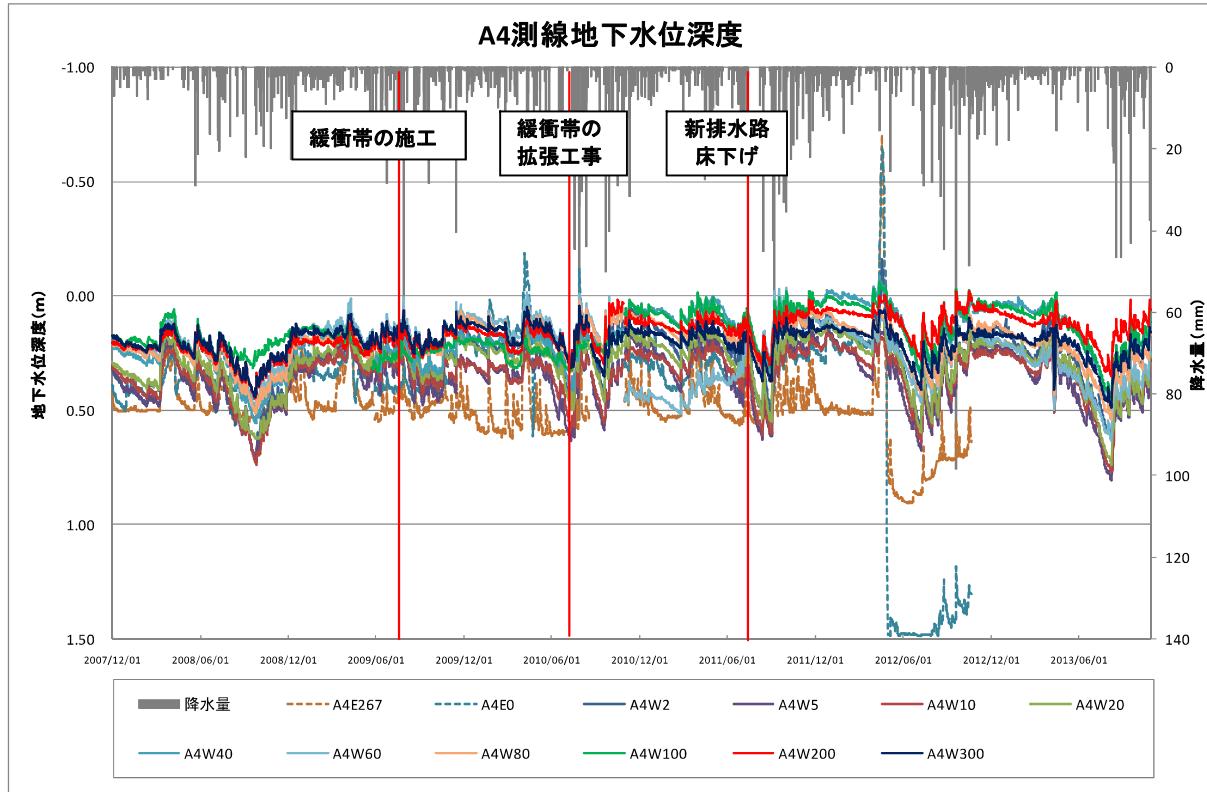
図2.5.25 A4測線の地下水位標高

- ・A3 測線の南側 200m 程度の地点に平行に設置された測線である。
- ・排水路東の農地側観測地点が数地点残されている。
- ・A4 測線のうち、A4-W200、300 地点が最も標高が高く、排水路側に向かって低くなっている。
- ・地下水位深度は A4-W40 から W300 までがほぼ同じである。 (GL 以下 40cm 以上確保)
- ・排水路の緩衝帯設置工事が 2009 年 8 月に一部施工され、2010 年 8 月より緩衝帯を南へ延長する工事が実施されている。また、2011 年 8 月には新水路の床下げが実施されている。

- ・緩衝帯施工前に比較し、地下水位の低下は確認されず維持されている。
- ・今年度も 2011 年 8 月の新水路の施工による水位低下はみられなかった。

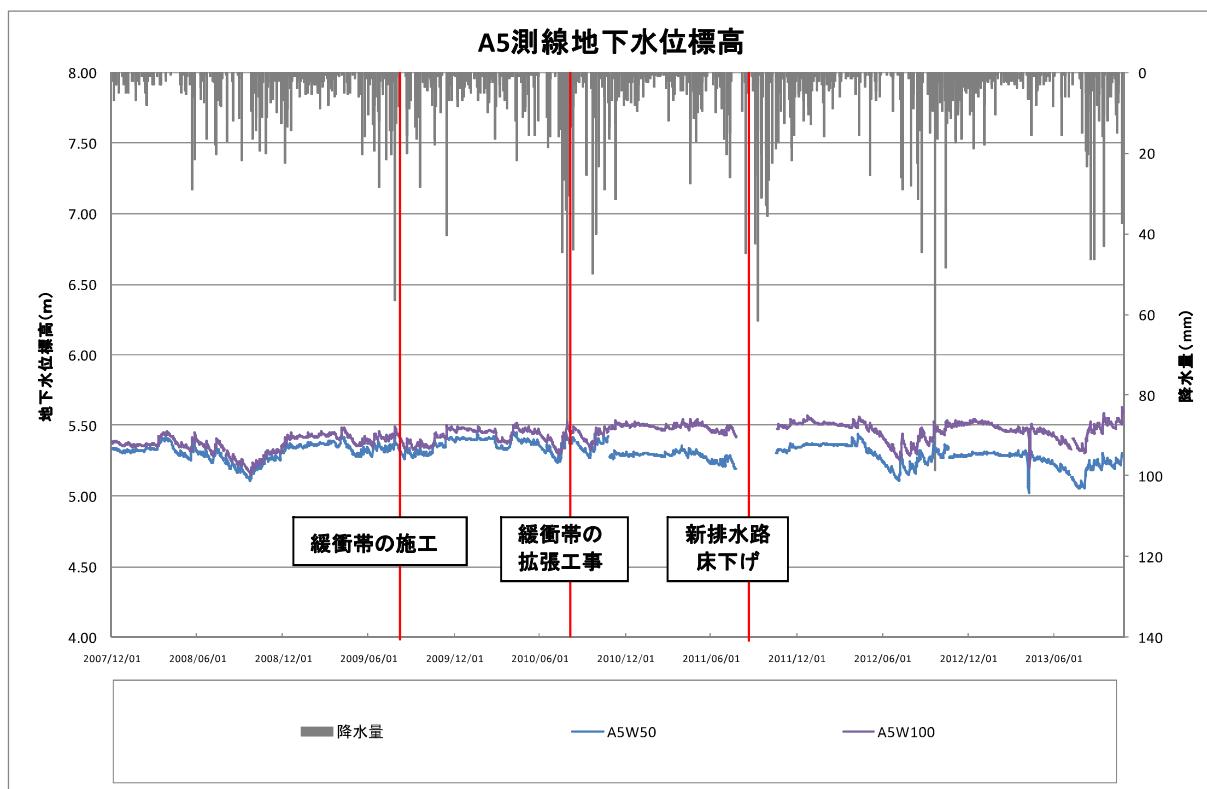
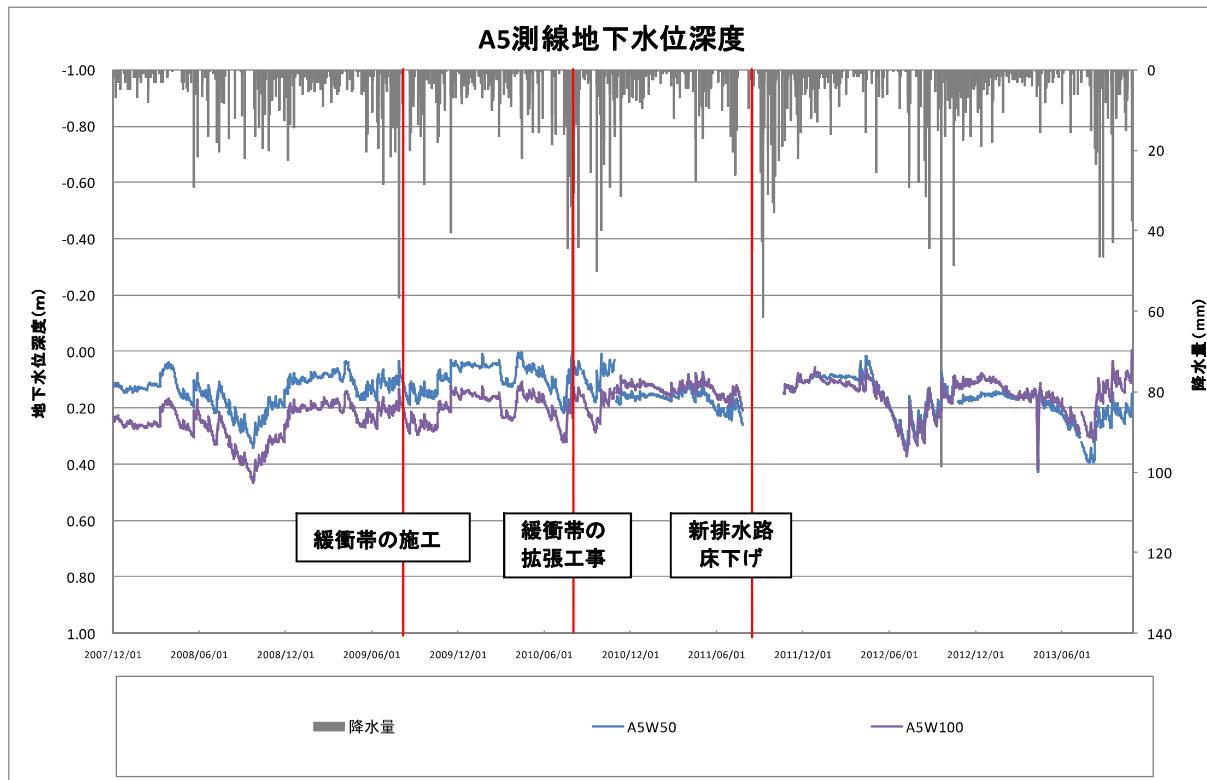
図2.5.27 A5測線の地下水位標高

- ・落合沼の北東部、A1 測線の北側 300m 付近に設置された測線である。
- ・A5-W100 地点のほうがやや標高が高く、地下水位深度は深い。動向はほぼ同じである。
- ・排水路の緩衝帯設置工事が 2009 年 8 月に一部施工され、2010 年 8 月より緩衝帯を南へ延長する工事が実施されている。また、2011 年 8 月には新水路の床下げが実施されている。

- ・緩衝帯施工前に比較し、地下水位の低下は確認されていない。
- ・今年度も 2011 年 8 月の新水路の施工による水位低下はみられなかった。
- ・2010 年 10 月以降に水位のばらつきが大きくなっているため、観測孔の標高が変化した可能性など、理由を検討する必要がある。

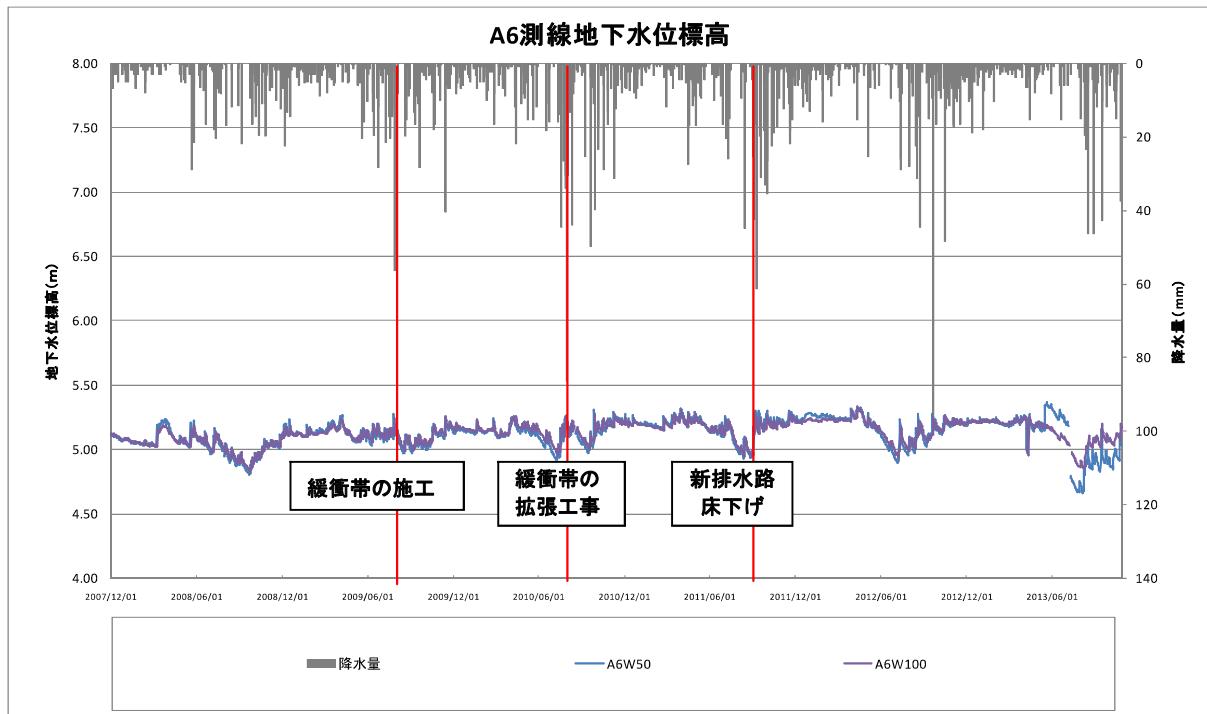
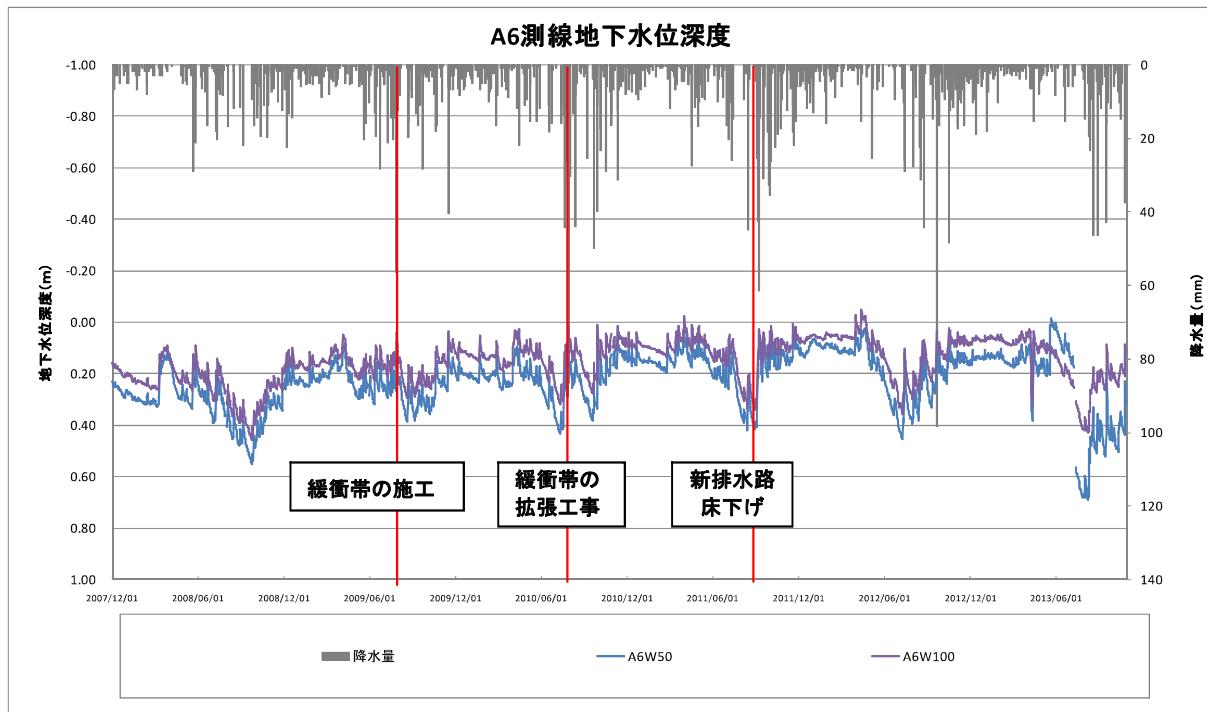
図2.5.29 A6測線の地下水位標高

- ・落合沼の北東部、A5 測線の北側 100m 付近に設置された測線である。
- ・2 地点とも、標高はほぼ同じであるが、A6-W50 地点のほうが地下水位深度は深い。動向はほぼ同じである。
- ・排水路の緩衝帯設置工事が 2009 年 8 月に一部施工され、2010 年 8 月より緩衝帯を南へ延長する工事が実施されている。また、2011 年 8 月には新水路の床下げが実施されている。
- ・2011 年 8 月には新水路の床下げが実施されている。

- ・緩衝帯施工前に比較し、地下水位の低下は確認されず維持されている。
- ・今年度も 2011 年 8 月の新水路の施工による水位低下はみられなかった。
- ・2013 年 7 月以降の値が不自然であるため、観測孔の標高が変化した可能性など、理由を検討する必要がある。

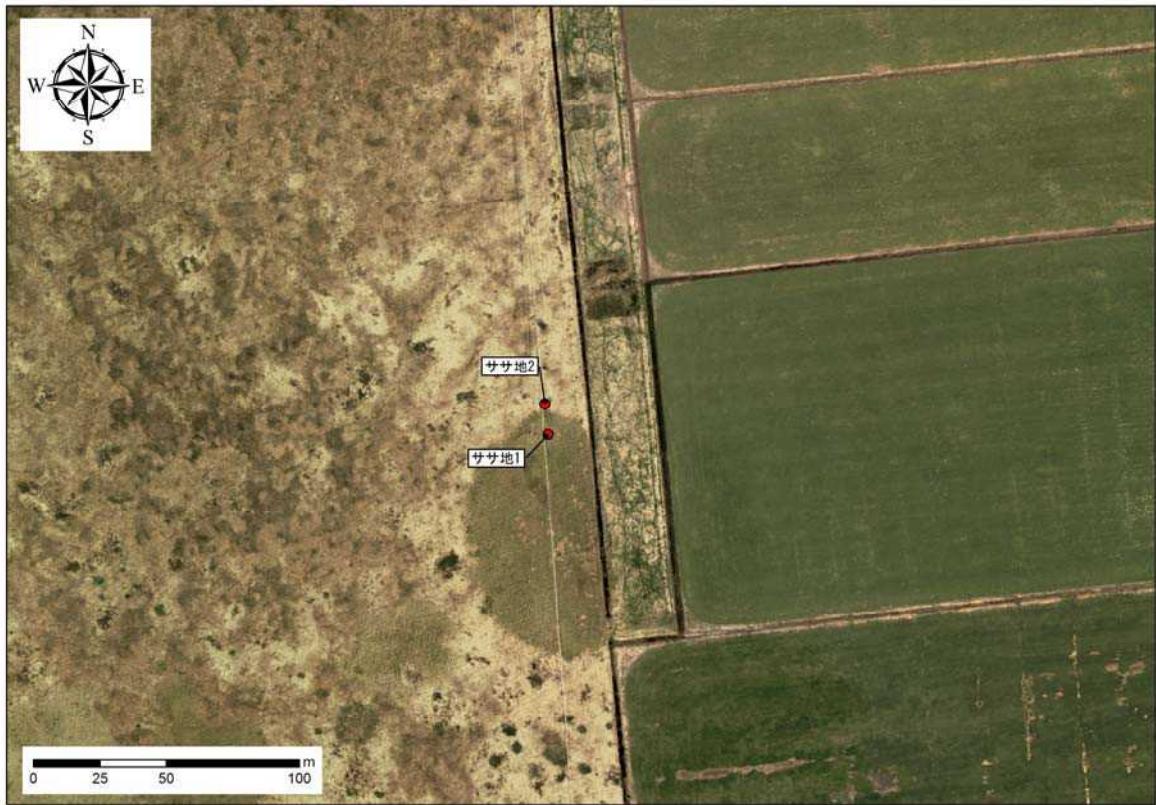
図2.5.31 ササ刈り試験区観測孔位置図

ササ刈り実証試験地の観測位置は図 2.5.31に示すとおりである。

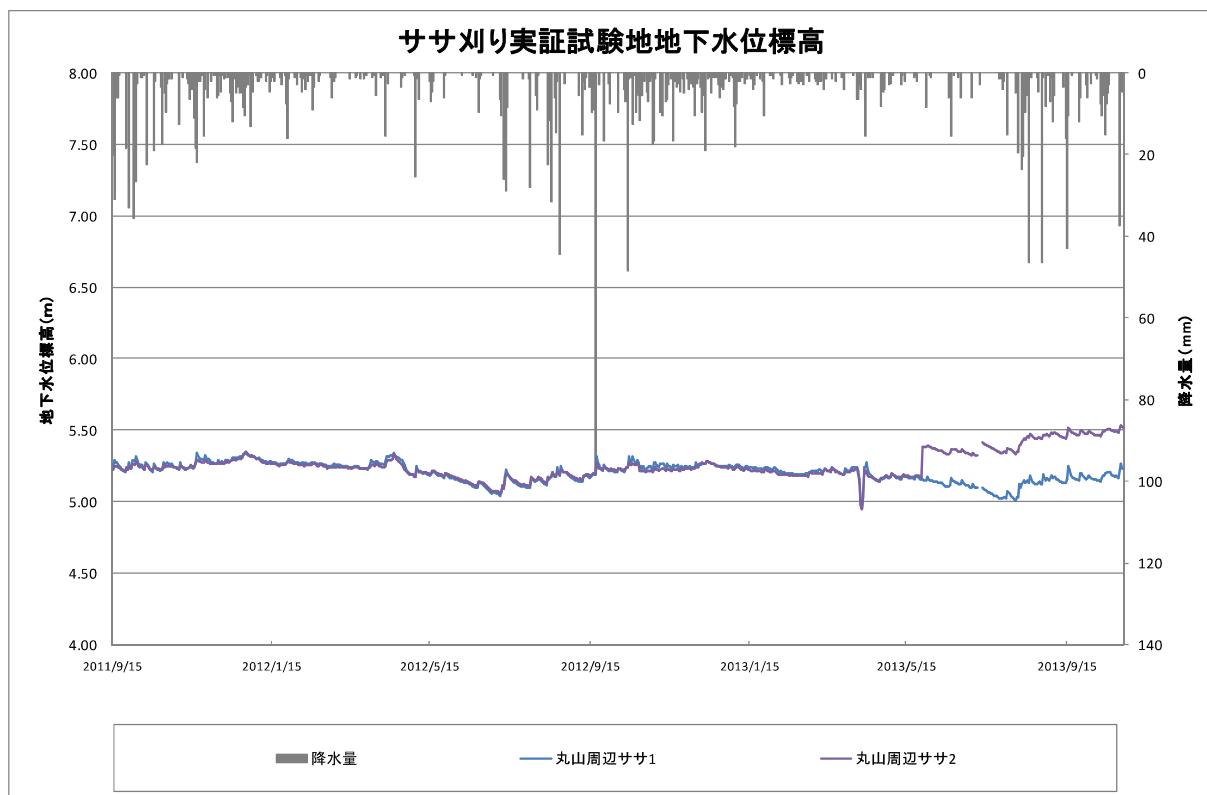
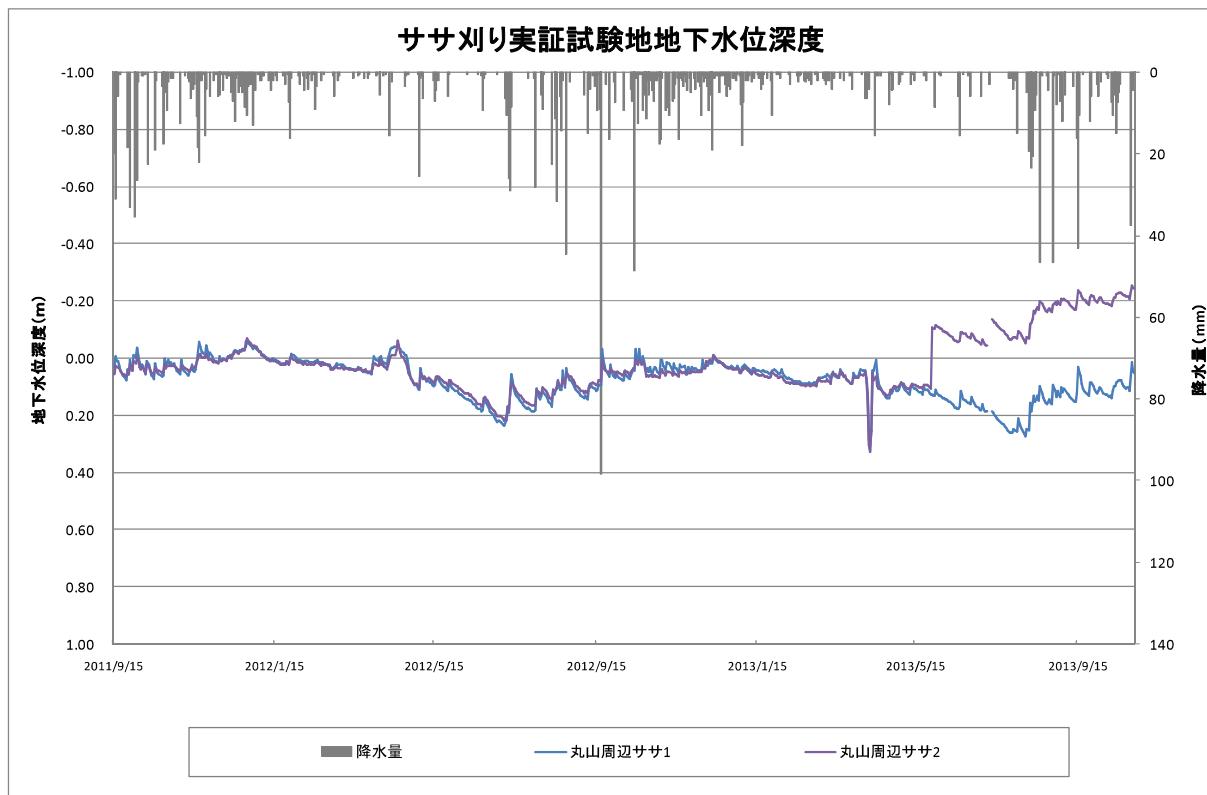
図2.5.32 ササ刈り実証試験地の地下水位標高

- ・丸山道路北側湿原、原生花園跡の北東部に設置された試験区である。過去にササ刈りの試験施工が実施された箇所である。
- ・他の北側湿原域と同様に積雪期は徐々に水位が低下し、融雪と同時に上昇する傾向がある。

- ・今年度の夏季の水位は昨年度と比較してやや低かったが、その他の期間では例年と同程度であった。
- ・2013年7月以降の値が不自然であるため、観測孔の標高が変化した可能性など、理由を検討する必要がある。

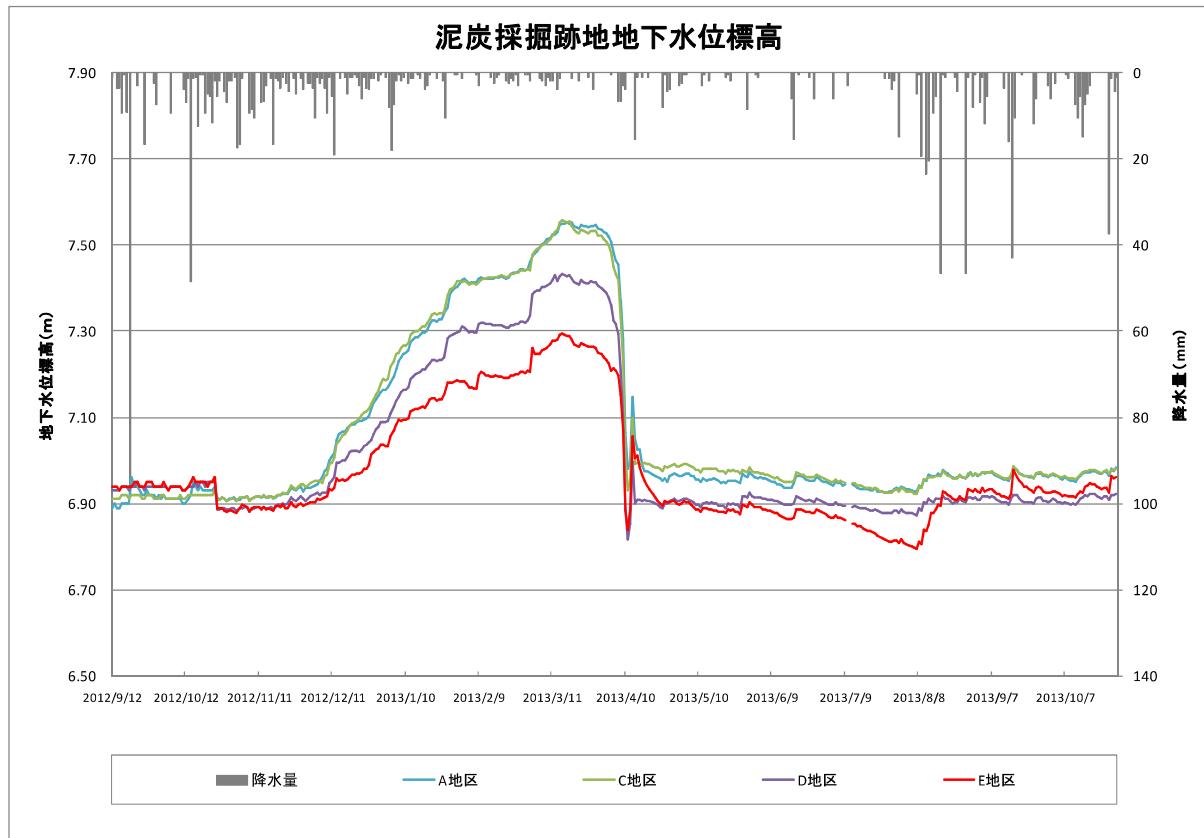
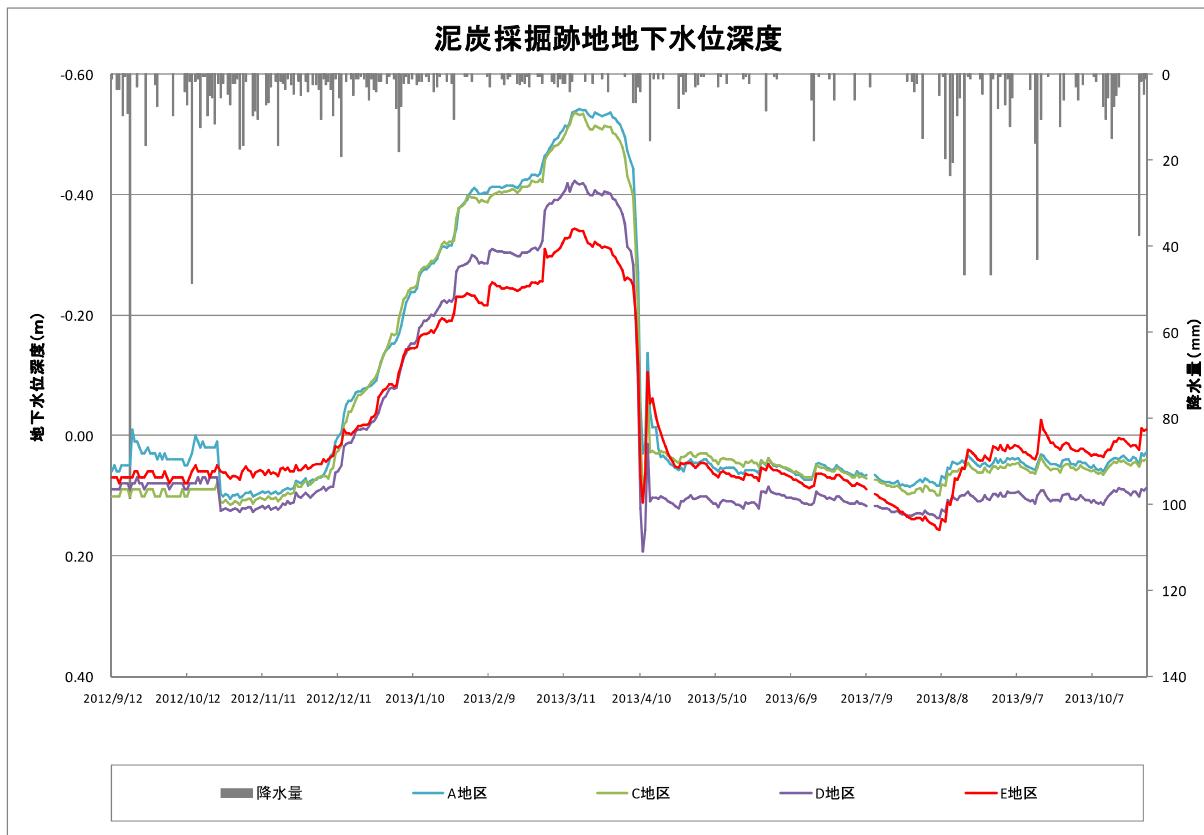
図2.5.35 泥炭採掘跡地の地下水位標高

- ・植生回復試験地における基本データ取得のため既往の観測孔を用い、2012年9月に地下水位計が設置された。
- ・植生回復試験地の A 調査区、C 調査区、D 調査区内に設置されている。

- ・2013年4月から10月の地下水位は GL-0.05m から 0.01m 程度と比較的高い状況であった。
- ・観測地点うち、E 地区は最も夏季の水位低下量が大きかった。
- ・地点間の大きな差異は確認されなかった。

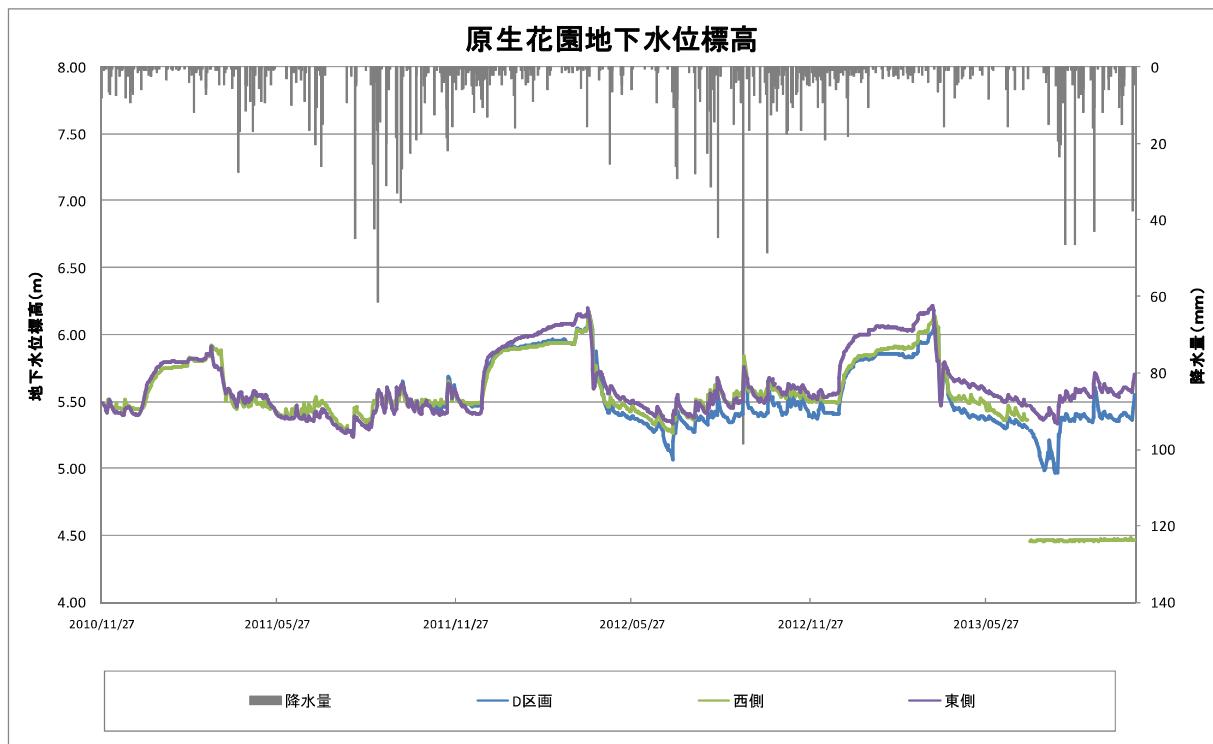
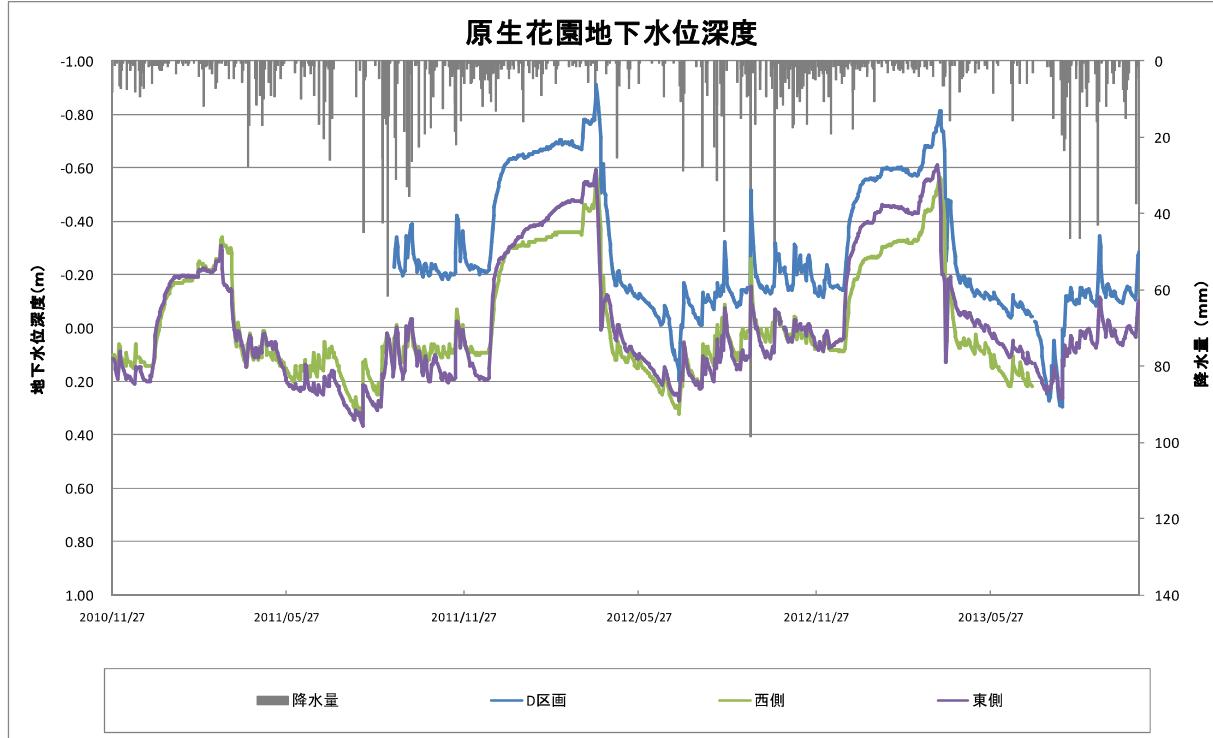
図2.5.38 原生花園園地跡地の地下水位標高

- ・原生花園園地跡地脇の東西の湿原部及び園地跡地内の再生工事実施区画（D 区画）に設置されている。D 区画は園地跡地の再生工事のモニタリングのため 2011 年に地下水位観測孔が設置された。
- ・丸山道路南側湿原の特徴である積雪から融雪時にかけて水位上昇、融雪時に急激に地下水位が低下する傾向がみられる。

- ・各地点とも経年と同様な地下水位標高での変動となっていた。
- ・西側観測孔では 2013 年 7 月以降の水位が不自然であるため、地下水位計のメンテナンスが必要と思われる。

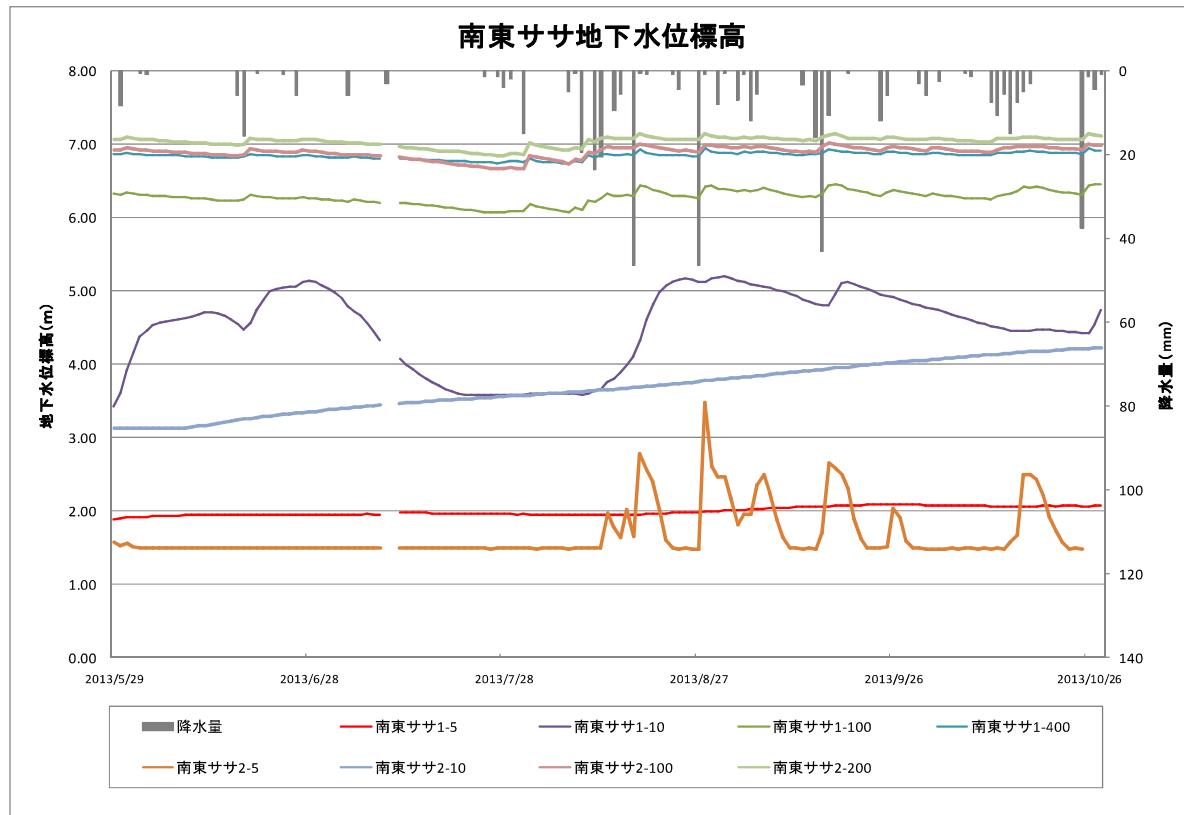
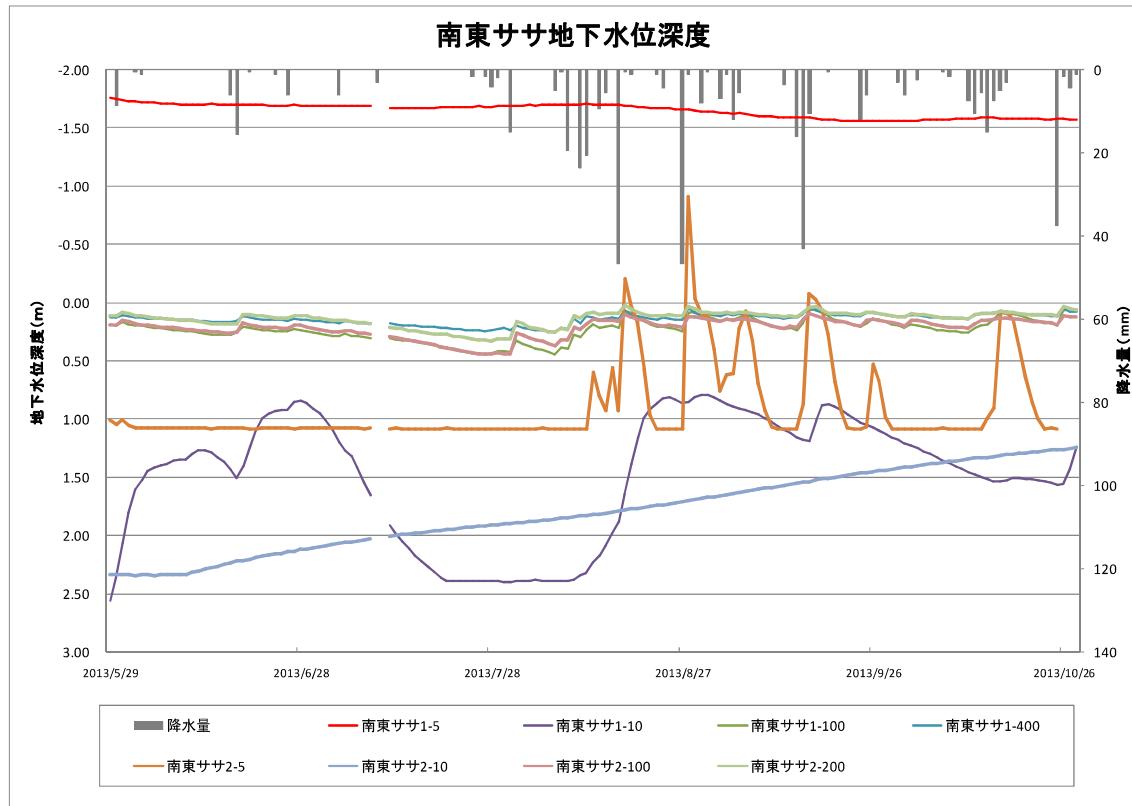
図2.5.41 南東側ササ拡大域の地下水位標高

- ・近年湿原南東側（下エベコロベツ川付近）でササが拡大しており、このササ拡大に河川が影響を及ぼしている可能性が有識者より指摘されている。
- ・湿原南東側のササ拡大の要因検討を目的に 2013 年 5 月に地下水位計が設置された。

- ・下エベコロベツ川より 100m 以上離れた観測地点（南東ササ 1-100、南東ササ 1-400、南東ササ 2-100、南東ササ 2-200）の地下水位深度は、GL-0.20m 程度と高い水位が維持されていた。
- ・南東ササ 1-10 では、夏季に GL-2.50m 程度まで地下水位が低下していた。

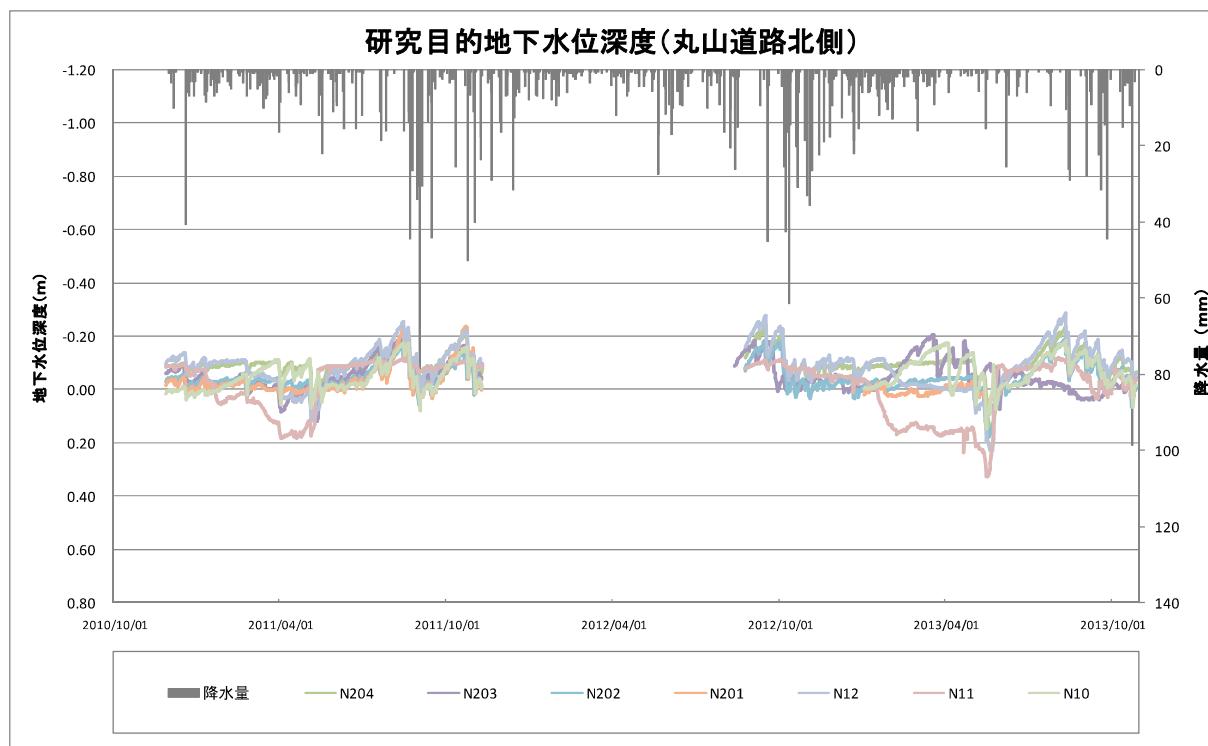
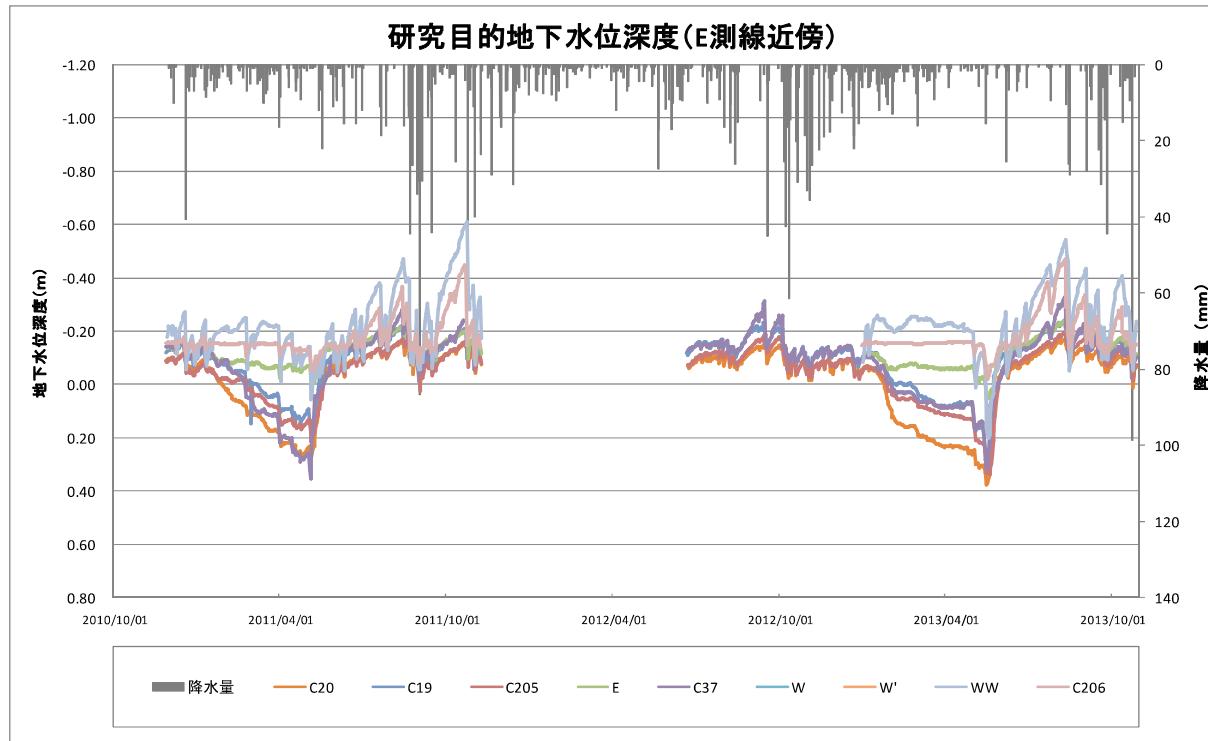
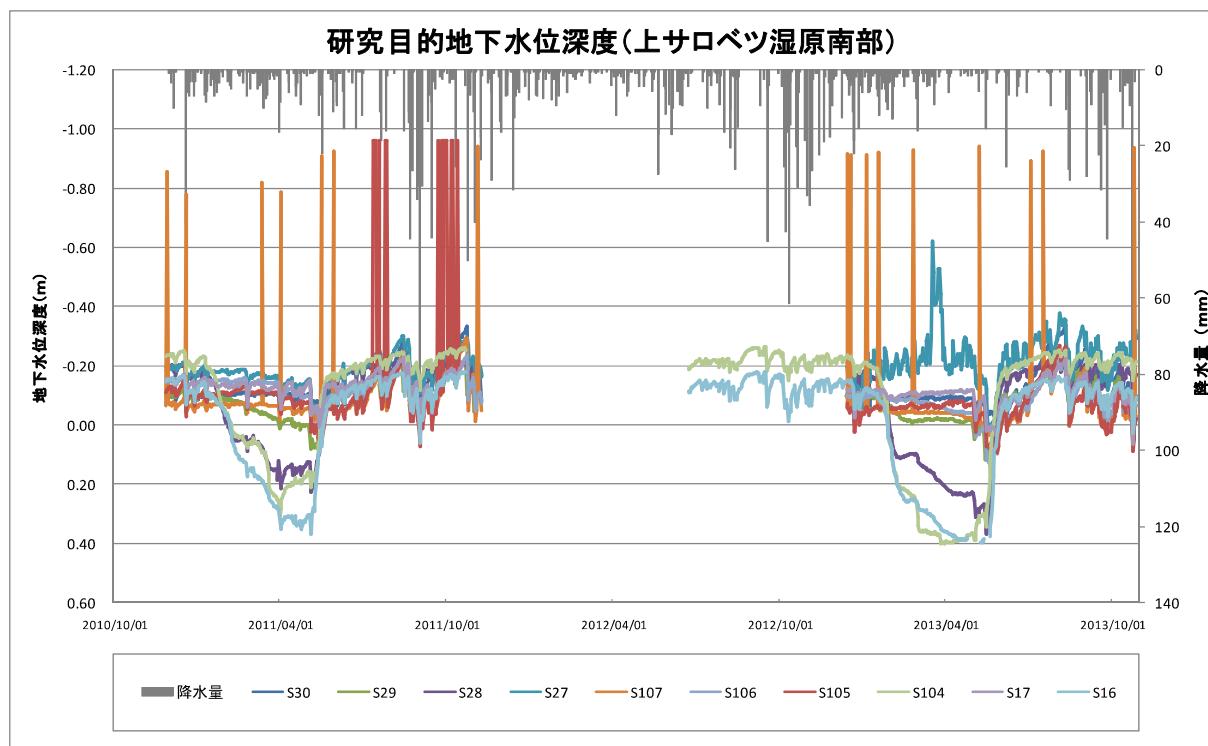
図2.5.44 研究目的用観測地点（丸山道路北側）の地下水位深度

- ・大学等研究機関の観測地点を引き継いだ地点である。
- ・丸山道路北側の観測地区は北側湿原中核部のモニタリング地点として、今後対策が検討されている旧河川跡上流域周辺の地下水位変動を計測する地点である。
- ・E 測線近傍の観測地区は観測が重複していたE 測線の変わりに観測を実施している。
- ・上サロベツ湿原南部は湿原全体の地下水位分布を検討するために観測を実施している。

- ・多くの地点で冬季から春季にかけて水位が低下する傾向がみられたが、水位のばらつきが大きく、不自然なデータが多く含まれているため、その原因を検討する必要がある。

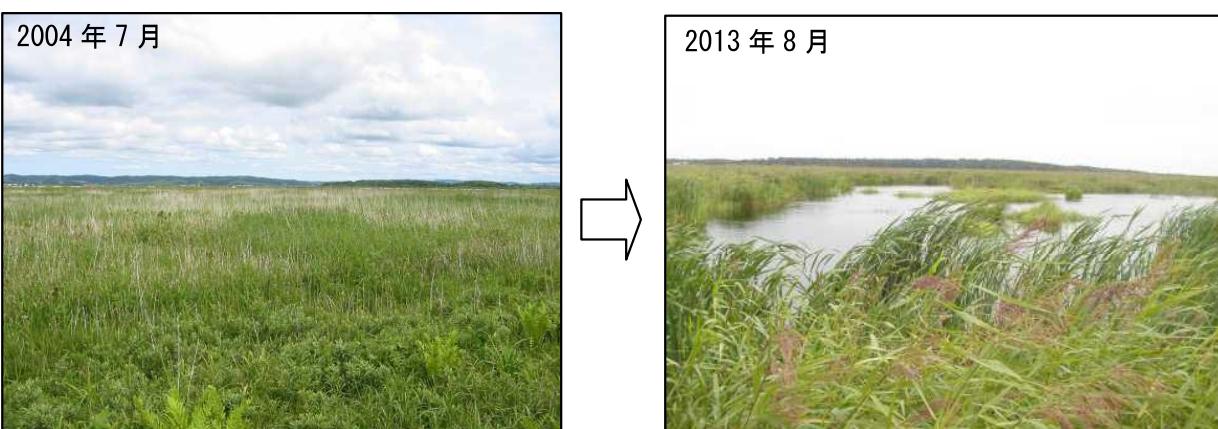
図 3.1.1 施工前と施工後の落合沼の景観

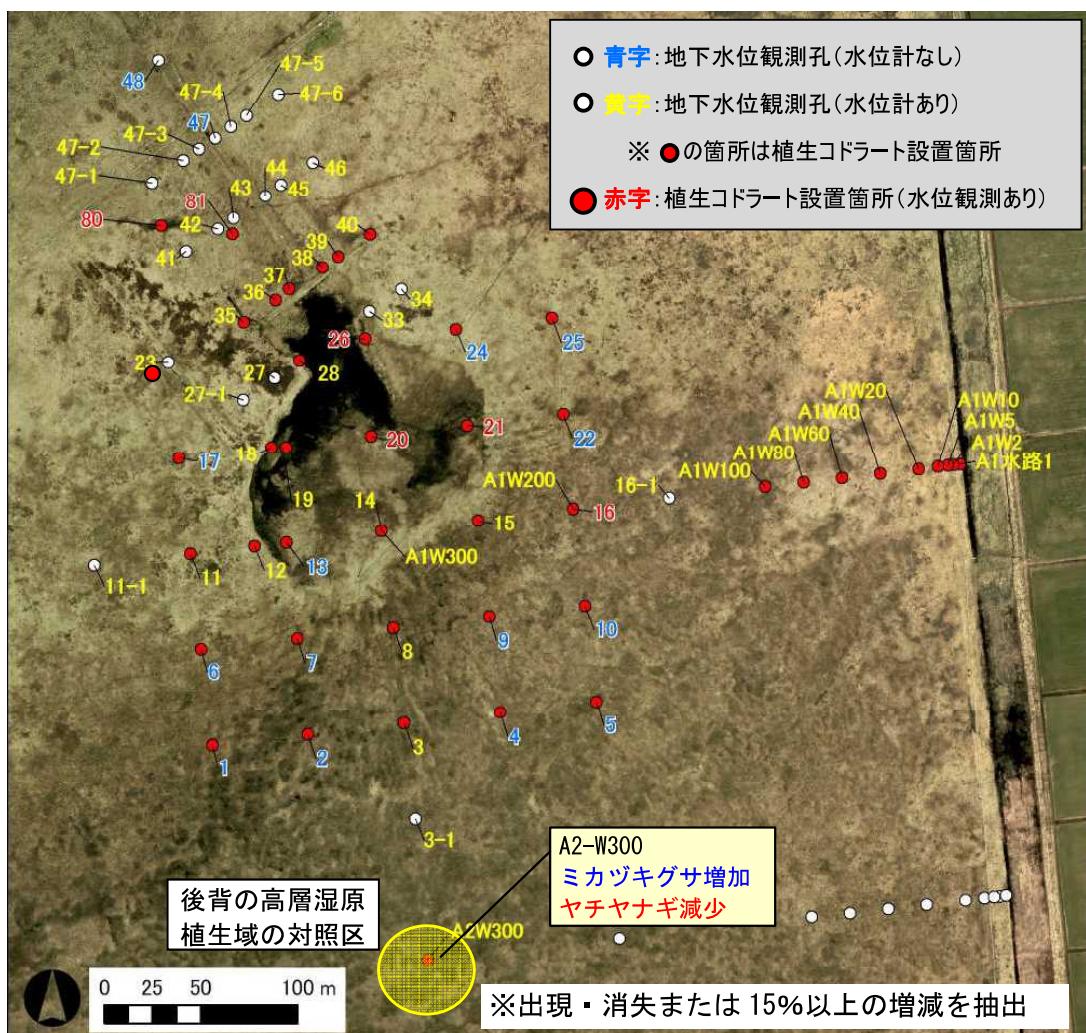
- ・ヤチヤナギが減少し、ミカヅキグサが増加した。

(ただし、これは2010年から2011年にかけて起きた変化であり、それ以降は比較的安定している)。

図 3.1.4 対照区における高層湿原評価指標種の主な変化（2010年と2013年を比較）

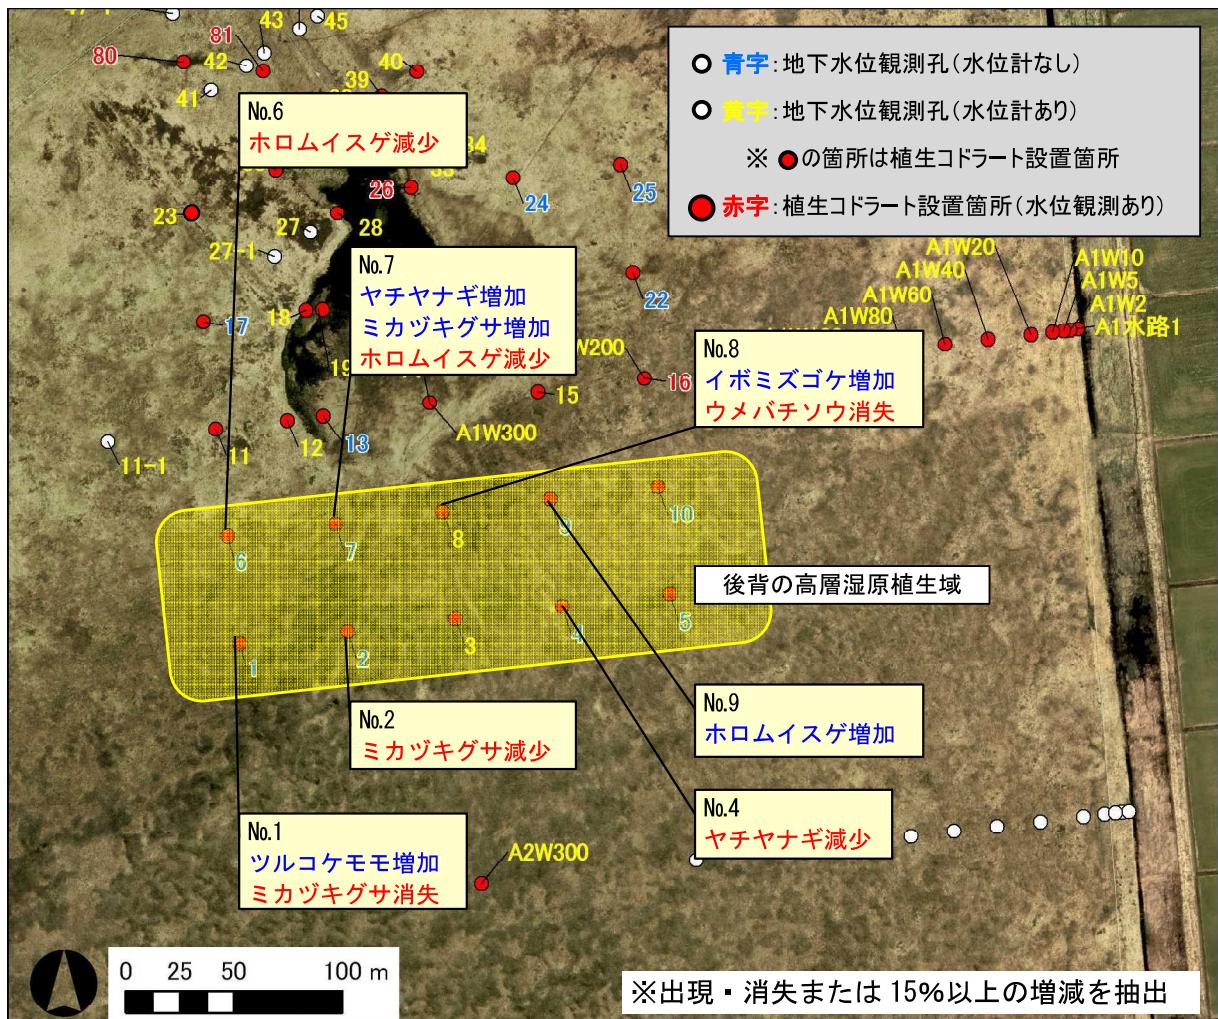
- ・No.1 では、ツルコケモモが増加した。
- ・No.7 では、ヤチヤナギとミカヅキグサが増加した。
- ・No.8 では、イボミズゴケが増加した。
- ・No.9 では、ホロムイスゲが増加した。

- ・No.1 では、ミカヅキグサが消失した。
- ・No.2 では、ミカヅキグサが減少した。
- ・No.4 では、ヤチヤナギが減少した。
- ・No.6 とNo.7 では、ホロムイスゲが減少した。
- ・No.8 では、ウメバチソウが消失した。

図 3.1.7 後背の高層湿原植生域における高層湿原評価指標種の主な変化
 (2010 年と 2013 年を比較)

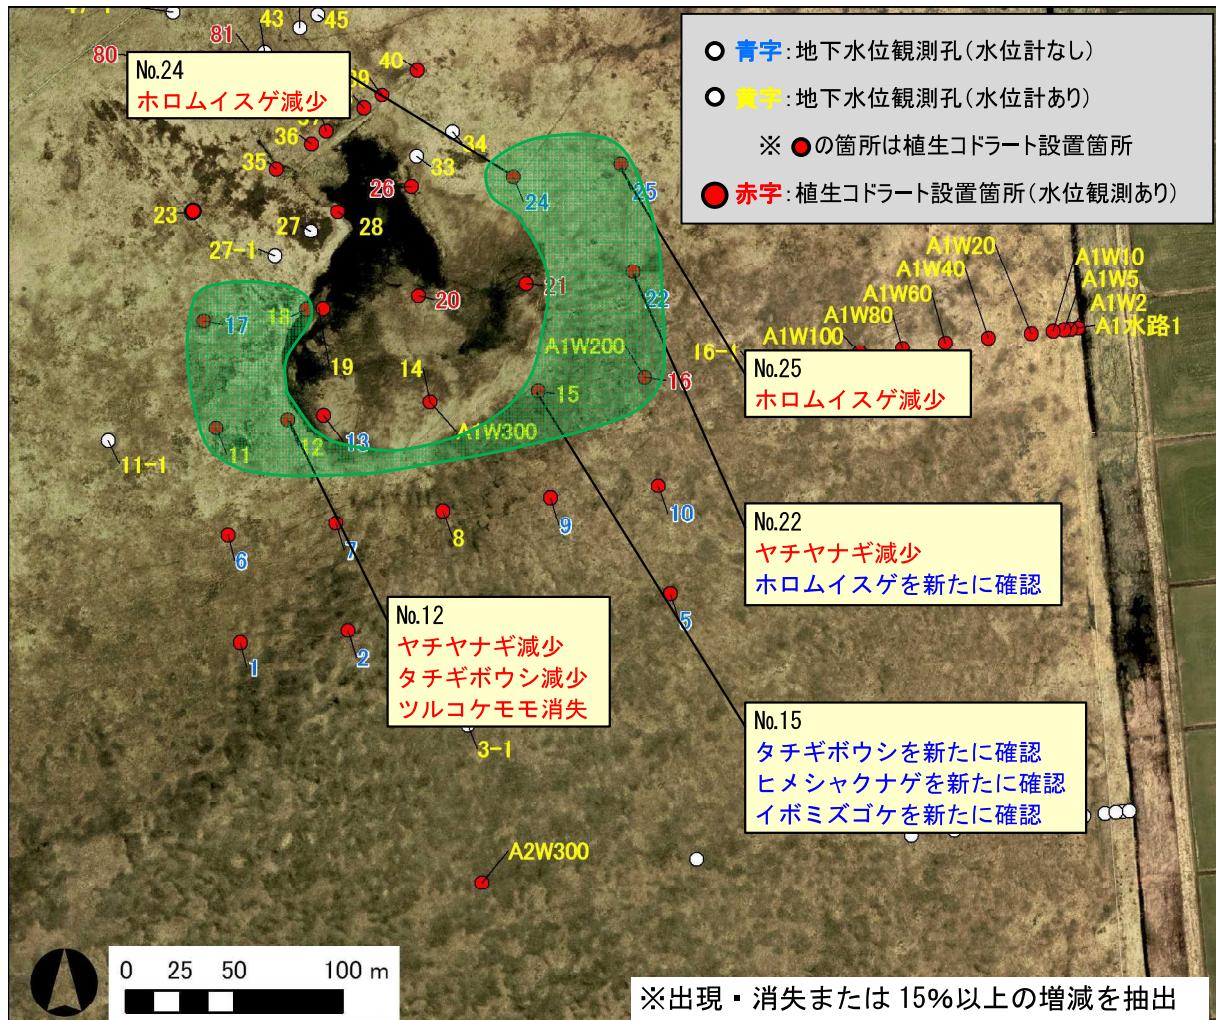
- No.15 では、タチギボウシ、ヒメシャクナゲ、イボミズゴケを新たに確認した。
- No.22 では、ホロムイスゲを新たに確認した。

- No.12 では、ヤチャナギとタチギボウシが減少し、ツルコケモモが消失した。
- No.22 では、ヤチャナギが減少した。
- No.24 では、ホロムイスゲが減少した。
- No.25 では、ホロムイスゲが減少した。

図 3.1.11 落合沼周辺における高層湿原評価指標種の主な変化（2010 年と 2013 年を比較）

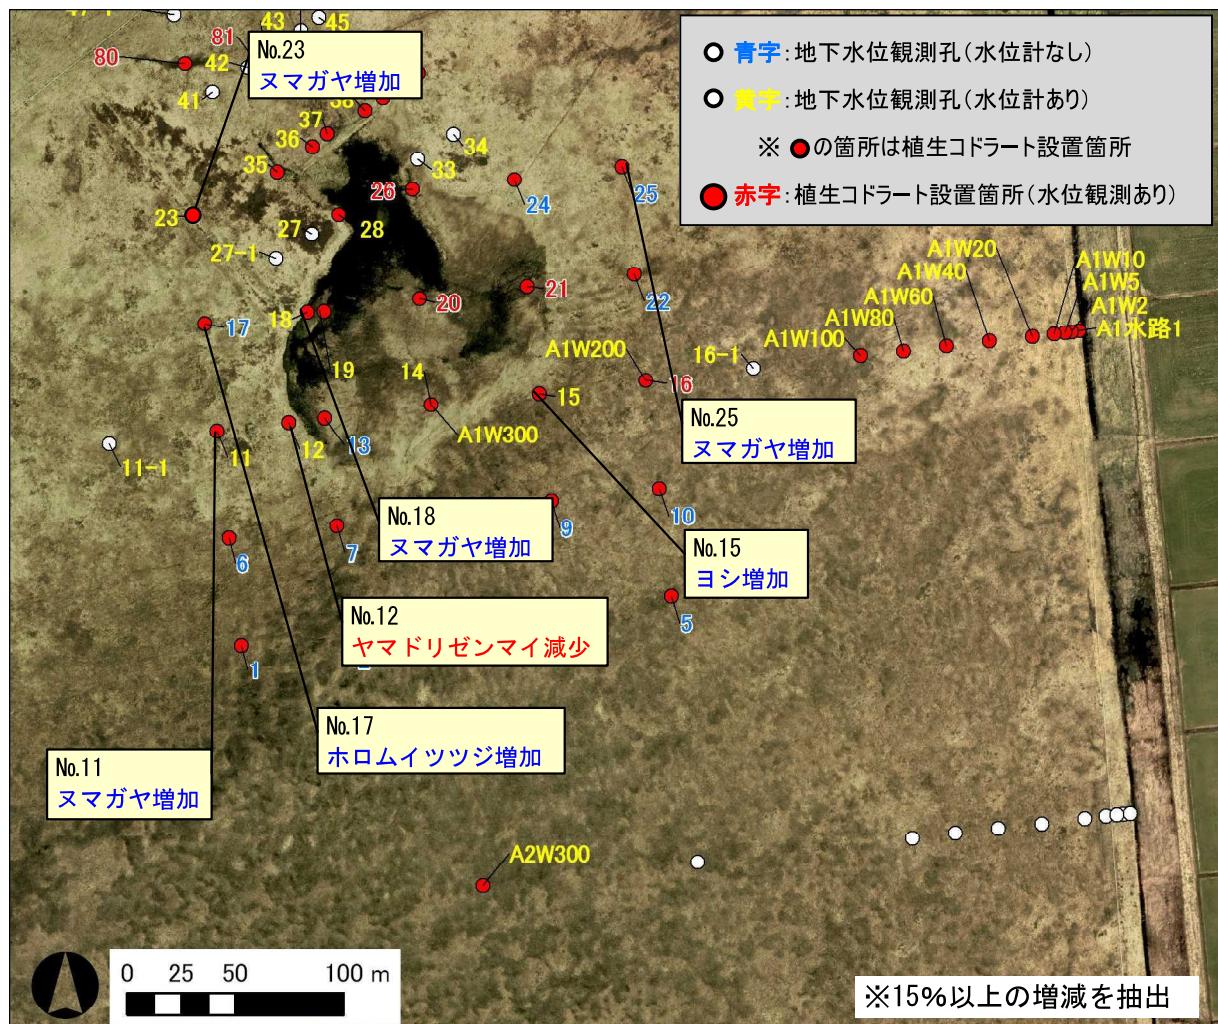
- No.11、No.18、No.23、No.25 では、ヌマガヤが増加した。
- No.15 では、ヨシが増加した。
- No.17 では、ホロムイツツジが増加した。
- No.23 では、ガンコウランが増加した。
- No.12 では、ヤマドリゼンマイが減少した。

図 3.1.13 落合沼周辺におけるその他の種の主な変化（2010 年と 2013 年を比較）
