3. 植物調査のモニタリング

3.4 原生花園園地跡地における調査

3.5 泥炭採掘跡地植生回復試験地における調査

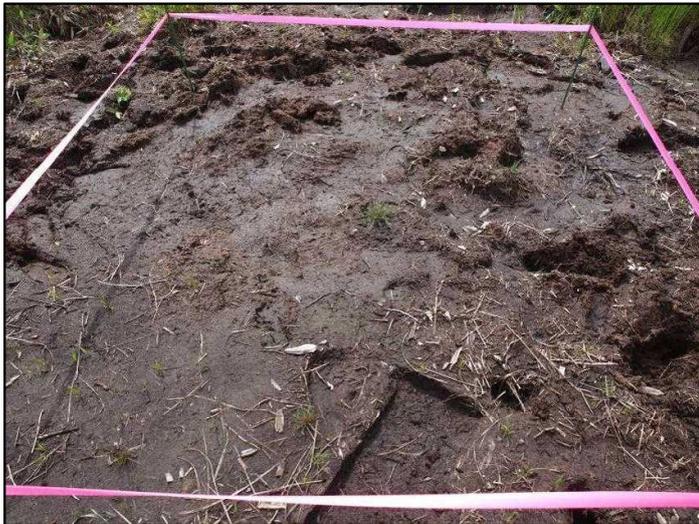
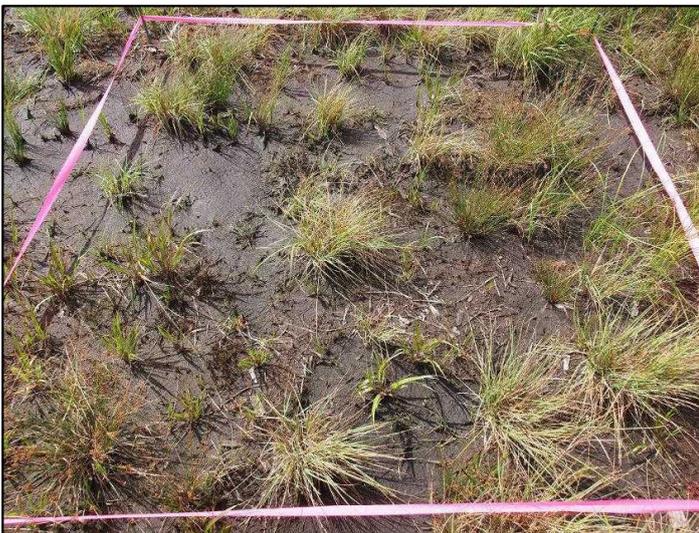
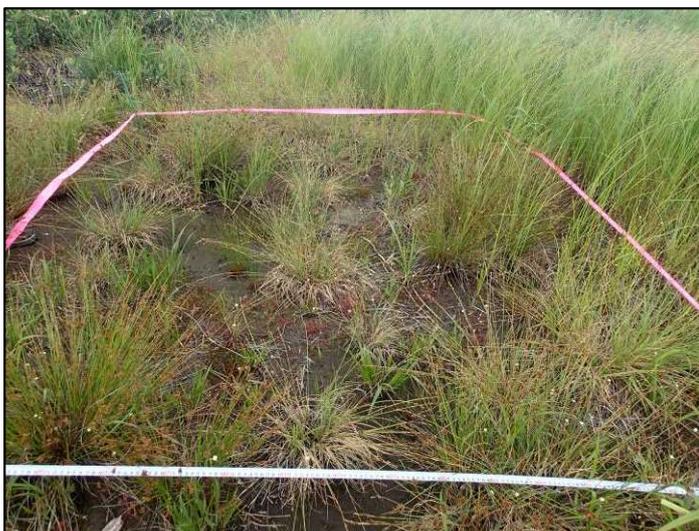
図 3.4.4 歩道設置跡No.1 の状況

歩道撤去から2年が経過しているが、周辺の植物が少しずつ侵入しており植生回復が順調に進んでいると考えられる。外来種も確認されていない。

裸地部に侵入しているのは、主にイ、ハクサンスゲ、ヌマガヤ、ミカヅキグサ等であるが、特にイの植被率が高かった。少数であるが、ヤチヤナギ、モウセンゴケ、ヤチヤナギ、ツルコケモモなどの高層湿原評価指標種も出現している地点を確認した。また、昨年度は、ミズゴケ類は見つからなかったが、本年度は対照区を除く全ての地点でイボミズゴケを確認した。

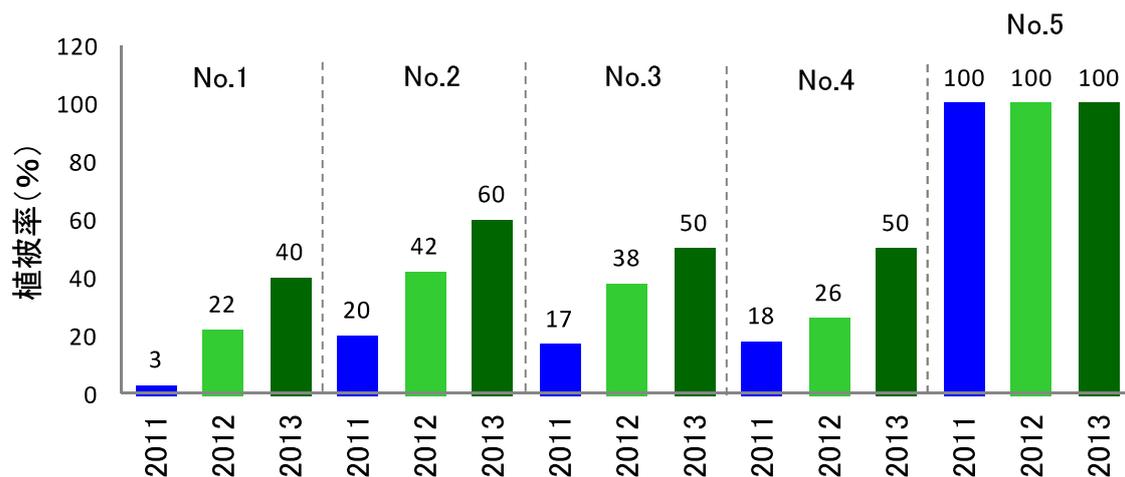
図 3.4.9 各コドラートの全体植被率 (%) の変化

また各コドラートの全体植被率、種数の経年変化を表 3.4.3、表 3.4.4、図 3.4.9、図 3.4.10 に示す。全体植被率は No.5 を除く 4 コドラートにおいて 2011 年度より増加していた。種数は全コドラートにおいて 2011 年度より増加していた。No.5 では植被率に変化はないが、ヌマガヤ、イワノガリヤス、ヤナギトラノオが侵入したことで種数が増加した。これはクサヨシの植被率が減少（10%→5%）したことで新たな種が侵入できる環境ができたためと考えられる。

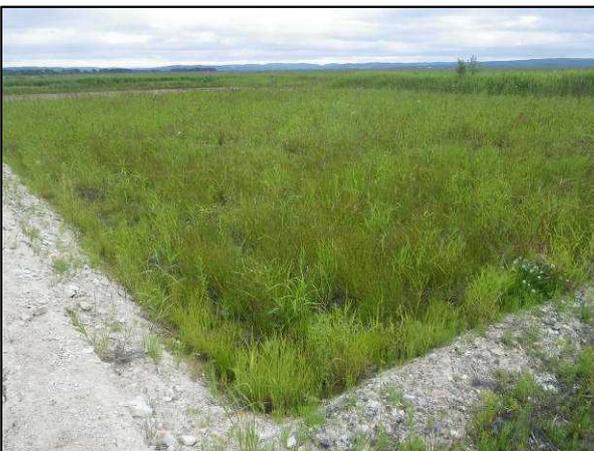
図 3.4.12 B 区画の遠景

B 区画は、表土掘削 50cm、泥炭投入が 30cm の箇所である。底面は植生に被われている。昨年と同様、要注意外来生物であるアメリカセンダングサ、エゾノギシギシが点在していたことから抜き取りをおこなった。

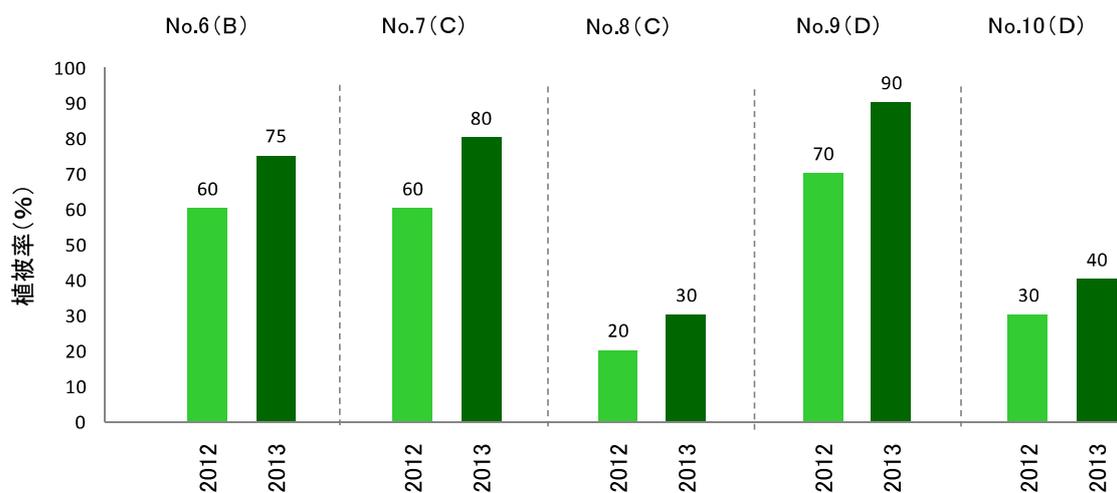
図 3.4.20 各コドラートの全体植被率の変化

コドラートを設置した箇所（泥炭を敷設した箇所）については植被率、種数ともに増加傾向にあり、植生が回復しつつある。いずれも、イ、ヨシ、クサヨシ、ガマなどが優占する抽水植物群落となっている。本年度の調査時は冠水していなかったが、原生花園園地跡地は普段は冠水することが多いと考えられる。特にNo.9ではガマ、ヌマハリイ、ハリコウガイゼキショウ、ヨシ、ナガボノシロワレモコウ、サワギキョウ、モウセンゴケ、ヒメカイウ、オオカワズスゲといった湿性植物が侵入し植被率、種数が増加した。

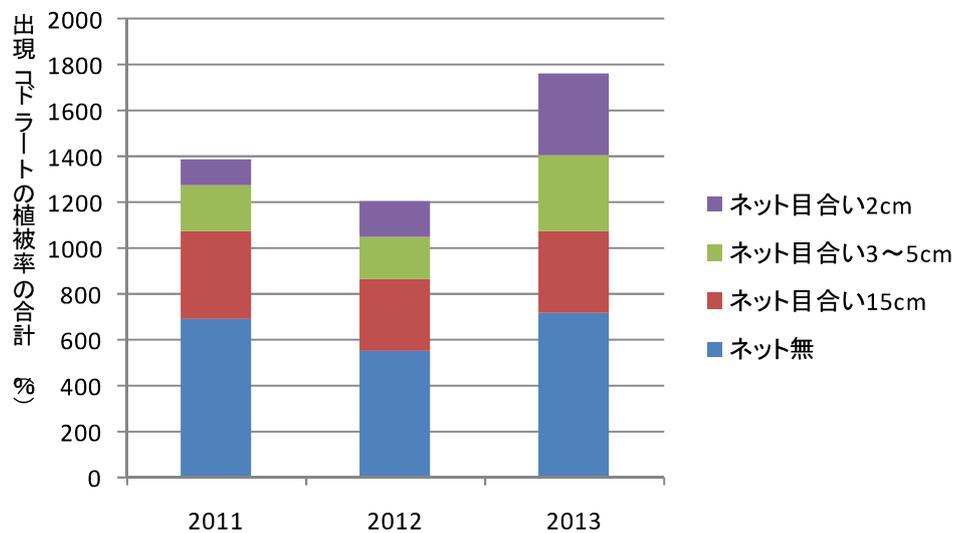
図 3.5.14 ミカヅキグサの植被率の変化

図 3.5.15に 2011 年、2013 年の全コドラートの植被率を、図 3.5.16に植被率の増減量(2013年の植被率から2011年の植被率を差し引いた値)を示す。ネットを設置したコドラートは多くの地点で植被率が増加していた。特にネット目合い2cmのコドラートでは全地点で植被率が増加していた。遷移初期段階に侵入するミカヅキグサについて、出現したコドラートの植被率を合計したものを経年変化でみると、ネット目合い2cm、3~5cmのコドラートでは増加傾向がみられ、他の工種では大きな変化はみられなかった(図 3.5.14)。

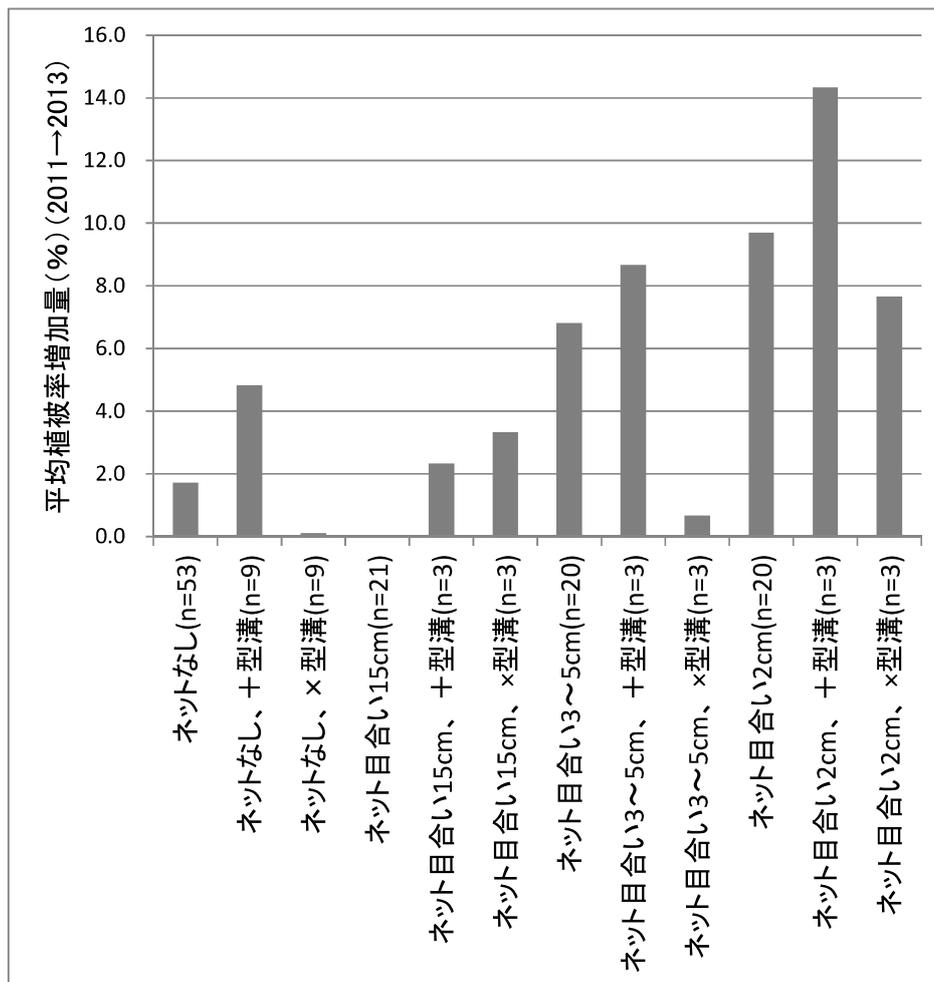
図 3.5.17 2011年から2013年までの工種別平均植被率増加量

試験パターン別に植被率の平均増加量（2013年の植被率から2011年の植被率を差し引いた値）を計算したものを図3.5.17に示す。植被率の平均増加量が最も大きかったのは「目合いが2cmのネット張りでプラス型の溝を掘った工法」であった。次に、植被率の平均増加量が大きかったのは「目合いが2cmのネット張りで溝なしの工法」であった。ネット目合い2cmに関しては、溝の有無にかかわらず植被率の増加量が比較的大きかった。

ネット目合いの大きさによる違いを見ると、「目合い2cm」の次に「目合い3～5cm」の植被率の平均増加量が高いと言える。「目合い15cm」に関しては、植被率の増加量が小さく、ネットなしと大差がなかった。

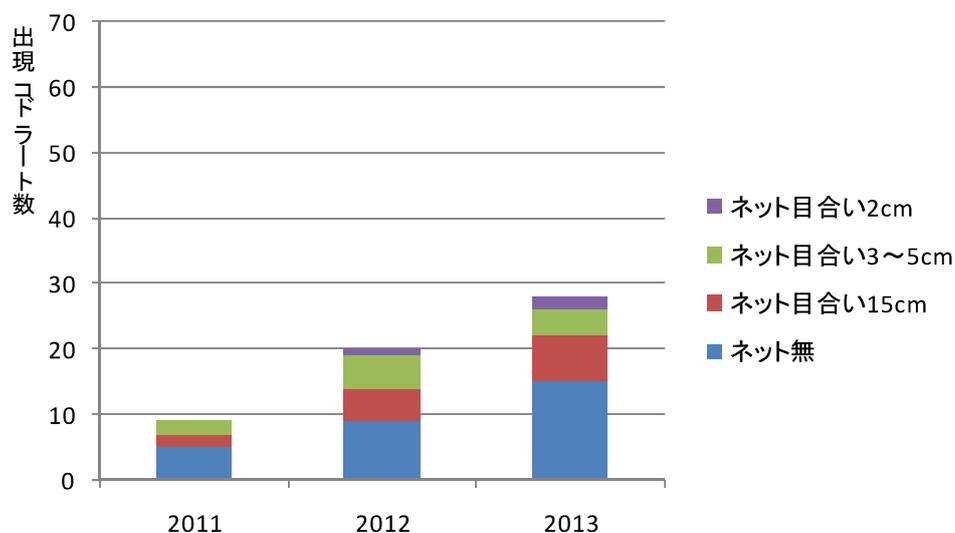
図 3.5.18 ツルコケモモの出現コドラート数の変化

図 3.5.20に2011年、2013年の全コドラートの種数を、図 3.5.21に種数の増減量（2013年の種数から2011年の種数を差し引いた値）を示す。ネット設置の有無に関わらず、多くのコドラートで種数の増加がみられている。最も多くのコドラートで確認したのはミカヅキグサである。その他に確認コドラート数が多かった例として、ツルコケモモ(図 3.5.18)、モウセンゴケ(図 3.5.19)の傾向をみると、ネットの有無に関わらず出現コドラート数の増加がみられる。なお、ツルコケモモについては工種（ネット目合い）によって、出現コドラート数の違いがみられるが、これについては推移を観察する必要がある。
