4. ユニバーサルデザイン調査

(2)集団施設地区、園地、野営場に関する現況の課題と今後の改善策

調査実施日: 2010年11月21日(日)~11月23日(火)

調査箇所:雲仙温泉集団施設地区及び白雲の池、諏訪の池集団施設地区、垂木台園地、仁田峠

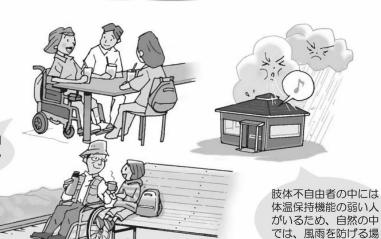
展望施設の配慮の例

所も必要です。

子どもや車いす使用者の視線から も見えるように、手すりの高さや 形状を工夫します。

にします。

車いすやベビー カーがデッキか ら落ちないよう

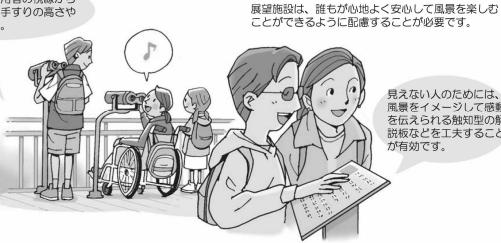
見えない人のためには、 風景をイメージして感動 を伝えられる触知型の解 説板などを工夫すること

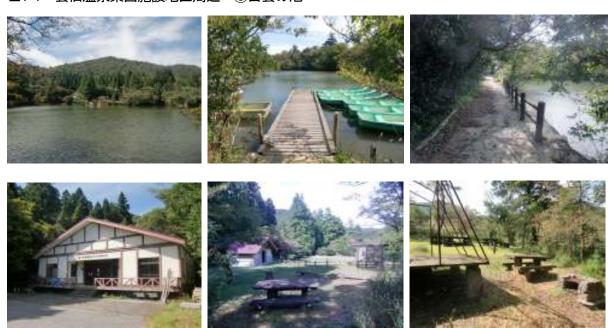
■1-1 雲仙温泉集団施設地区周辺 ⑥白雲の池

【主な問題点・特性等】 【現場写真】 (案内) ・案内板のなかに登山に要する時間と歩車道 の図の表記があり親切。(写真A) (園路) ・入口の柵で車いす使用者が入れない。(写 ・アプローチの舗装がガタガタ。(写真C) 駐車場にグレーチングがある。 ・池の周りの舗装は歩きやすい。(写真 D) C (キャンプ施設) キャンプ施設はバリアフリー的に見ると、 障害をもっている人が利用するには難しい が、体験学習などアクティブに遊ぶ施設とし てはよい。(写真E)

★入口付近のアクセス性改善

車いすでもアクセスできるよう駐車場近くの入口のゲートの作り替え、その付近の舗装の貼り替えなどが必要である。特に自然石をまばらに埋めた路面は一般の歩行者にとっても歩きづらく大きな問題である。

★周遊歩道のバリアフリー化・快適化

池を周遊する歩道は、部分的に残る段差の解消など、お年寄りや車椅子使用者でも快適に使える仕様とする必要がある。足を休める場所なども所々に設けるとよい。

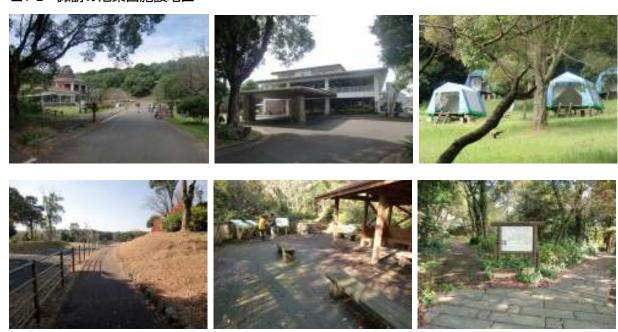
■1-2 諏訪の池集団施設地区

【主な問題点・特性等】 【現場写真】 (ビジターセンター裏の遊歩道) ・案内板に表記している車いすルートがわか りづらい。(写真 A) ・車いすルートなのに、園路に段差がある。 (写真 B) ・野鳥観察スペースの床が滑る。案内板の高 さが高い。(写真 C) ウッドチップの路面は柔らかすぎて車いす。 では通るのが困難。(写真D) ・スロープの手すりが2段あり、途中には踊 り場があることがよい。(写真E) ・スロープの手すりに点字があり親切だがコ ースルートと逆方向。コースの案内がほし い。 (写真 F) ・ 案内板を見る立ち位置に枝葉があり見えな 1 Ε (休暇村雲仙本館〜ビジターセンター道路) ・2人で歩けるスペースが欲しい。子連れや 車いす使用者は移動が困難。(写真G) ・園地への入口がわかりづらい。(写真 H) ・ビジターセンター駐車場前の交差点に横断 歩道がない。(写真 I) ・グレーチングの穴に杖が入り危険。

★◎全体の歩行ネットワーク形成とスポットづくり

地域住民が散策等でも利用しているようだが、ゆっくり安全に歩ける歩行ネットワークを形成する 必要がある。歩車を分離して安全な歩行路のみで園内全体を巡り、アクセスしたい場所へアクセスで きることが求められる。車がスピードを落とすための路面上の工夫や、歩行路が車道を渡る箇所には 横断歩道を設けることも必要である。

★園路上の問題改善

園路に関する問題として、段差がある、ガタガタで穴のある箇所がある、滑りやすい箇所がある、ウッドチップは柔らかすぎて車椅子は通行困難、二人が並んで歩ける路巾が望ましい、グレーチングの溝に杖が挟まり危ない箇所がある、など課題を抱えている。新たなネットワーク形成と同時にUDの視点からの全般的な改良が必要である。

★◎サインの改善

園内の各スポットで、入口がわかりづらい箇所がいくつかあり、場所表記のサインを増設する必要がある。

園内が広大なため、案内板には周遊に要する時間の表記が必要である。また車椅子ルートが表記されているが非常にわかりづらく、改善が必要である。

案内板の高さが高すぎる、スロープ手すりの点字表記に間違いがあるなど、細かな問題点も解消していく必要がある。

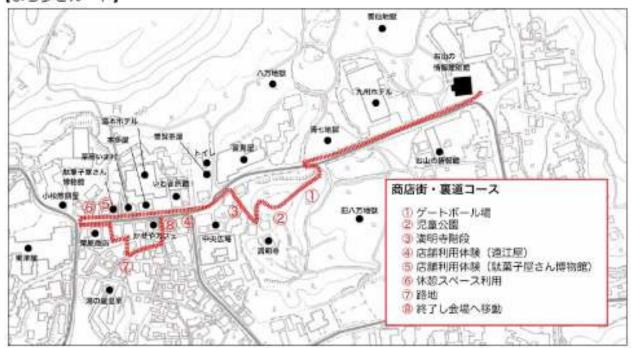
1班 高齢者体験

場所	どうだった	どうする
階段	登りにくい。	段差を低くする。
	降りにくい。	スロープ化。
	段差が低いと楽。	手すりの高さを杖くらいの高さにする。
	手すりがあると楽。手すりが中途半端なとこ	手すりを最後までつける。
	ろがあった。	
別館〜地獄	意外と遠い。	おしりの高さぐらいの高めの腰かけがあ
	まっすぐだとより遠く感じる。	ると楽。
	丸太の手すりの高さに腰かけるとちょうどよ	全体的にもっとベンチがほしい。
	かった。	案内が低い位置にあると良い。
	前方2mぐらいしか見えなかった。	
	突然人が前からくるとびっくり。	
場所:満明寺	行き(裏)の階段がつらかった。	(別館〜地獄) と同じ。
	ゲートボールはなるほどやりやすかった。	芝桜を植える。
	ベンチが低かった。座るとき危険!	ベンチがあるとよい。
	下り(表)の細かい階段が意外と楽だった。	
	桜が見上げられなかった。	
商店	入口に段差があると入りにくい。	やさしく接してあげる。
	商品を買う時にお金が出しにくい。	気づいたら補助をする。
	お茶が飲みにくい。	
	車道が広いと渡るのがこわい。	
	大きな声で話しかけてもらわないと聞こえな	
	V,

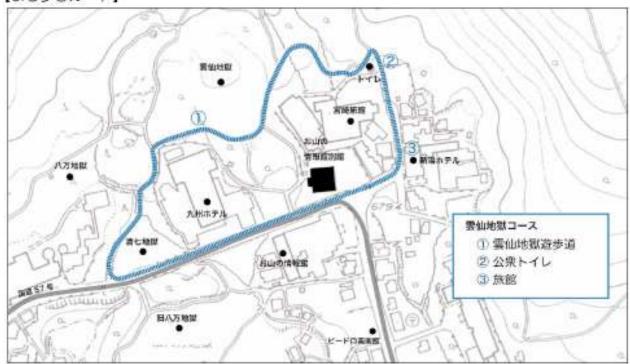
2班 車いす体験

場所	どうだった	どうする
田浦商店~	坂がきつくて登れない。	人が助けてくれた。
	怖かった。	行くことが難しいことを案内したほ
	道が水勾配のため斜めで車道に落ちた。	うが良い。
トイレ	多機能トイレがあった。	車いすの方が見てもらえる地獄にな
	→そこまで車いすの方は独りでは行けな	った方がいい。
	い。意味がなさそうだ。	施設も使えるような環境になったほ
		うがよい。(自由に使ってもらえる
		ようになっているとよい)
50 周年広場	音がする。(目を閉じてごらん!)	●ゆるやかな坂の途中に踊り場がほ
	坂がキツすぎて行けなかった。	しい。
お糸地獄の上	音がする(目を閉じてごらん!)	看板がほしい。
(火山の赤ちゃ	坂がキツ過ぎて、行けなかった。	行けないことをアナウンスすべき。
ん)		
	座ってゆっくり見れる場所がほしい。	マップづくり…楽しいやさしい案

場所	どうだった	どうする
	(ベンチ)	内。介護者がいればいいよ。
	「地獄のクルーズ:ムロ体験」をした	ベンチ置き場コンクール。
	V,	HP上での案内
	視覚体験もしてみたい。	
	地獄は楽しい!!立ち止まらせる工夫を	楽しいことができそうだ!
	したい。	
園路	石畳は良いし風情もあるが目地があると	
	ガタガタして歩きにくい。	
歩道	巾が狭い。	
	道路から高い。(マウントアップ	
	傷んでいるので車いすでは歩きにくい。

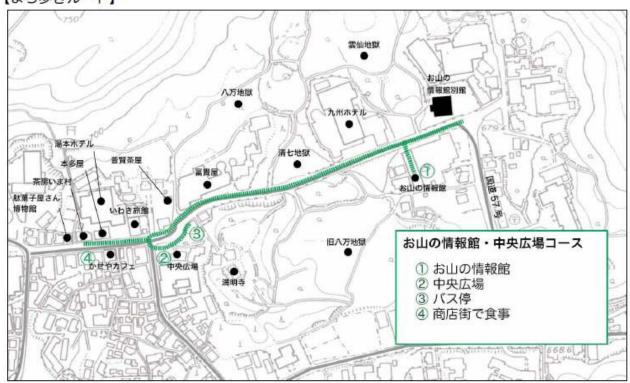
3班 視覚障害体験

場所	どうだった	どうする
お山の情報	入口の自動ドアが怖かった。 (ガラス製も含めて)	視覚障害者に配慮した街づ
館	階段がある事が手前で分からないのが怖かった。	くりと、何よりも周囲の方
	寄りかかれる壁か手すりがないと階段は難しい。	のサポートが大事!!
	(特に下りが)	
	展示の多くが視覚で感じるものなので、目が見えな	
	いと展示内容がほとんど分からなかった。	
	エレベーター内のボタンの場所がすぐに分からない	
	ので焦る。	
	トイレの場所が分からない。洋式じゃないとムリ。	LE Windowski was E. C. C.
中央広場~	歩行者、自転車、自動車(特に音の小さい電気自動	視覚障害者に配慮した街づ
バス停	車等)が怖い。	くりと、何よりも周囲の方
	杖だけよりも、人の肩を借りているほうが安心。	のサポートが大事!!
	目が見えなくなっている分、他の感覚(嗅覚や聴	
	覚)が働く。いつもより硫黄が臭う。	
	横断歩道がどこにあるのか分かりにくい。(押しボ	
	タンや、それが付いている電柱の場所も) 横断中、音が鳴っているのは助かるが、意外と短い	
	横断中、自か鳴っているのは助かるか、息外と短い 時間で終わるので焦る。	
	- 時間と終わるのと無る。 - 広場からバス停までの道のりが危険。(点字ブロッ	
	万場からハス停までの追のサが危険。 (点子) ロケークが途中で切れている。 車道近くの細い通路を通	
	る。側溝のフタに穴が多い等)	
喫茶店	数くてコーヒーを飲むのが怖い。	
一天不归	店員が助けてくれると嬉しい。	
	一川只はウバノへへからした。

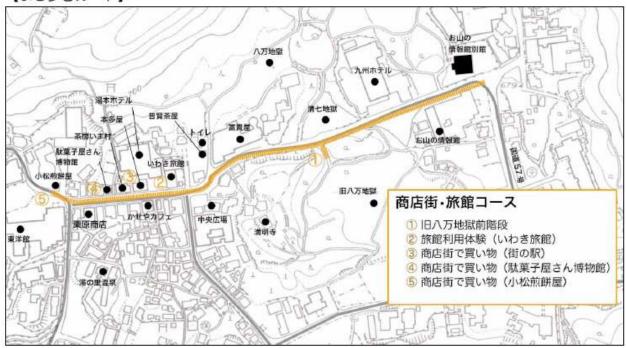
4班 聴覚障害・車いす体験

場所	どうだった	どうする
歩道	前方は見えているので不安は無いが、後 方から人が近づいている事に気付かず、	
	ハッとした。	
旧八万地獄入口	車イスで段差を乗り越える時、後ろ向きで下る際、座っている方はひっくり返りそうな気がして怖かった。また、上がる際、男性を女性が介助するのは無理であった。	段差をなくす。
島鉄前	バスが止まっていると通りにくいし、せ まい為、怖い。	
いわき旅館	筆談とジェスチャーで女将とコミュニケーション。

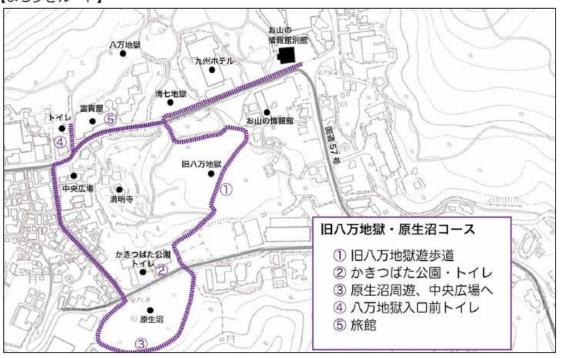
【まち歩きルート】

場所	どうだった	どうする
お山の情報館前	横断歩道の歩道と車道の段差(2~3cm)	
お山の情報館の植	歩道の切り下げの傾斜が急で落ちそうになる。	
込み		
植え込み前の歩道	点字ブロックが車イスには走行しにくい。	
旧八万地獄へ降り	階段が不便だった。	スロープを設けてほ
る階段		しい。
旧八万地獄	遊歩道が石だたみで走行しにくい。石のすきまに	
	タイヤがはまる	
	路肩と柵の間にすきまがあって落ちそうで怖い。	
鬼石前階段	階段幅が狭くて車イスが上がらなかった。	
トイレ	車イスの使い方が分からなかった。広さは充分。	
歩道のグレーチン	進行方向に隙間が縦になるように設置されてお	
グ	り、車輪が落ちそうだった。	
原生沼	車イスで走行しやすかった。目線が低いので木が	
	よく見える。(広がりが感じられる)	
寺の馬場商店街通	歩道が狭い。	
Ŋ	階段がじゃまだった。	
たら福亭前	歩道の整備がされていない。	舗装
トイレ(神社前)	狭い。洗面台のつくりが車イスにあっていない。	
富貴屋	(土産物店前)民地側の段差が大きくて落ちそ	
	う。	
	バリアフリー対応のロビーでゆっくりできた。	
	(受付、売店)	
地獄遊歩道	手すりが車イスには高く、見えにくかった。(手	
	すりで安心感はあった。)
