## 花之江河の流水分散対策について

環境省九州地方環境事務所

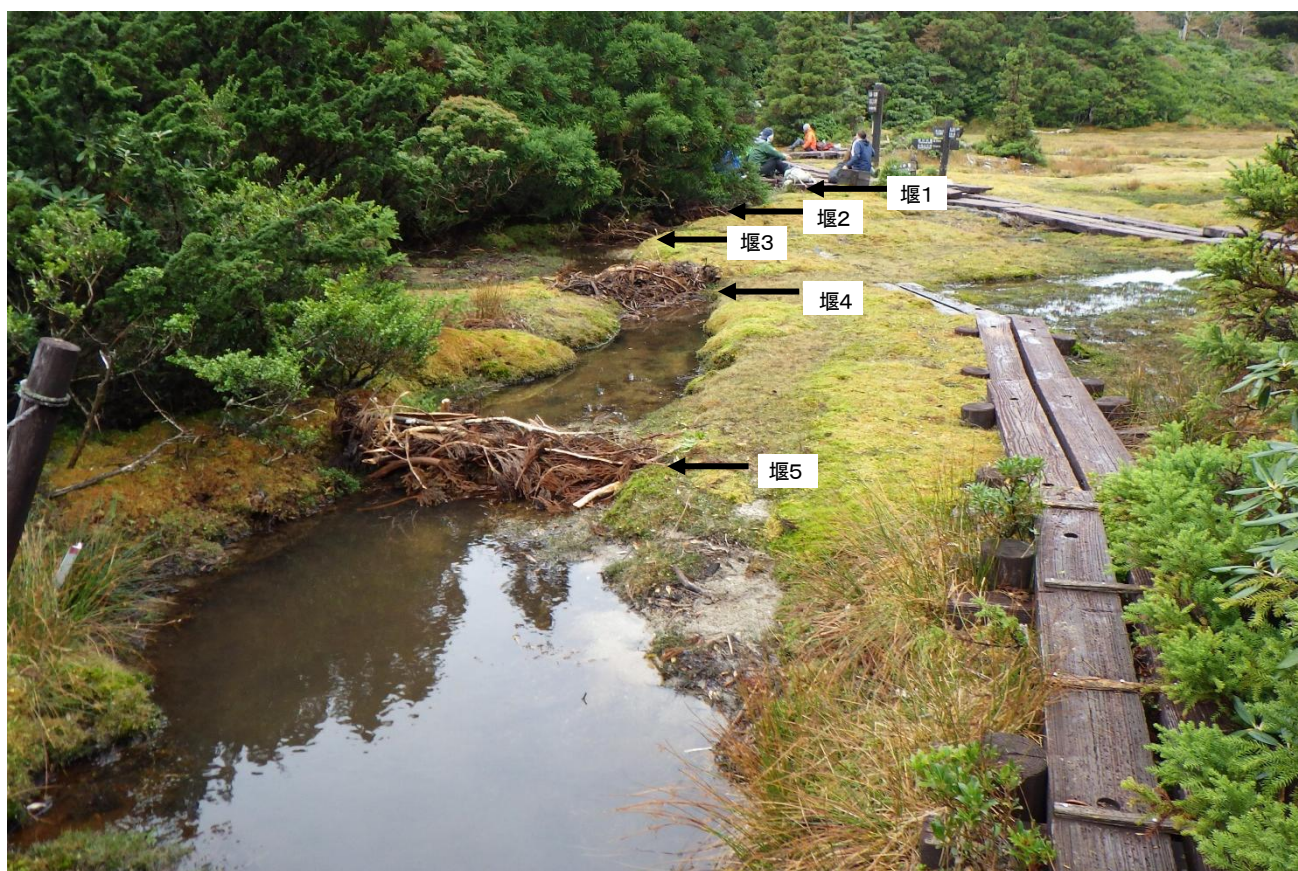
写真2 東側流路の流水分散対策（堰を5か所設置）

流水分散対策の試験実施では、流路の分散がなく祠へ流入している東側流路の方が西側流路よりも地下水の低下に寄与していると有識者から助言を得たことから、東側流路の分散対策を実施する。工法は、R5 年度に林野庁で設置した堰の効果がモニタリングによって確認されていることから、堰の形状や設置方法を参考にする。堰の設置箇所は、東側流路に堰 5 か所設置する（写真 1、2）。また、休憩デッキ下の流路は勾配が大きく水の流れが速いことから、休憩デッキ下には枝条等を入れて水の流れを抑える。

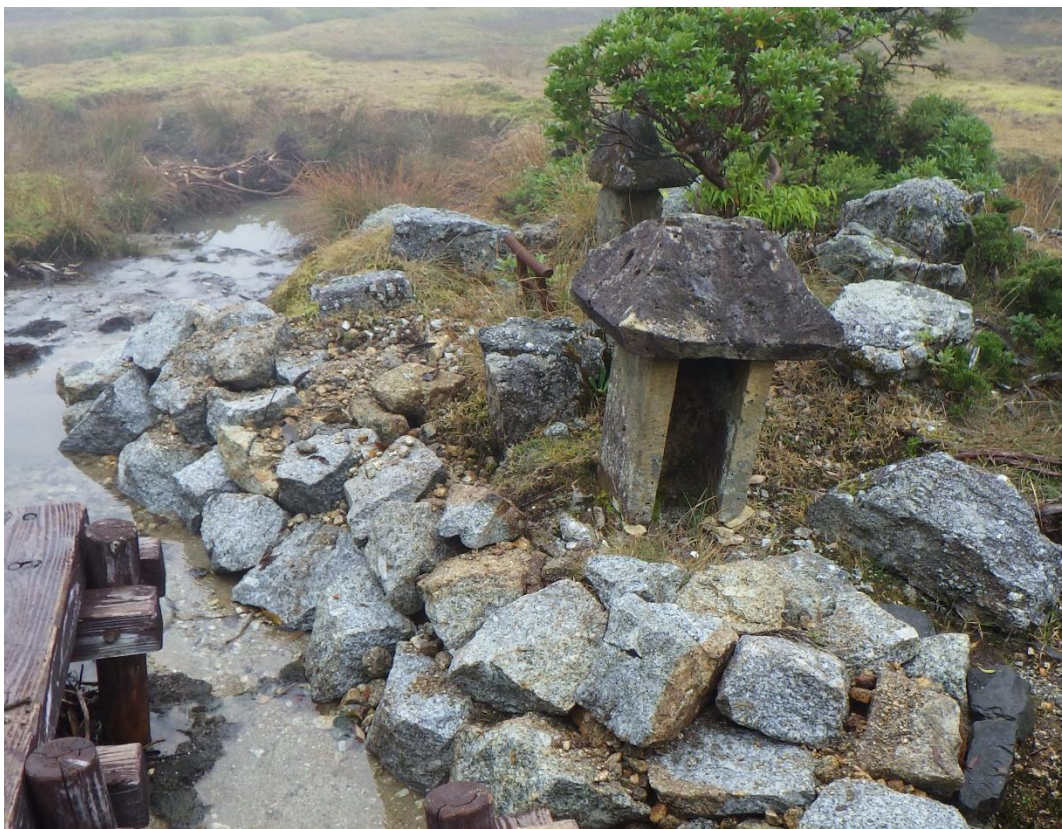
写真4 祠土台部分の石積み（設置後）

流路の浸食対策として、浸食が大きく進んでいる祠土台部分の浸食対策を行う。工法は、流水が直接に祠土台部分に当たらないようにするため土台部分にヤシネットを布設し竹ピンで留めて、ネットを覆うように石積みを行う（写真 3、4）。石積みに使用する石（花崗岩）は島内の海岸から運搬したものを使用する。
