## 花之江河の流水分散対策について

環境省九州地方環境事務所

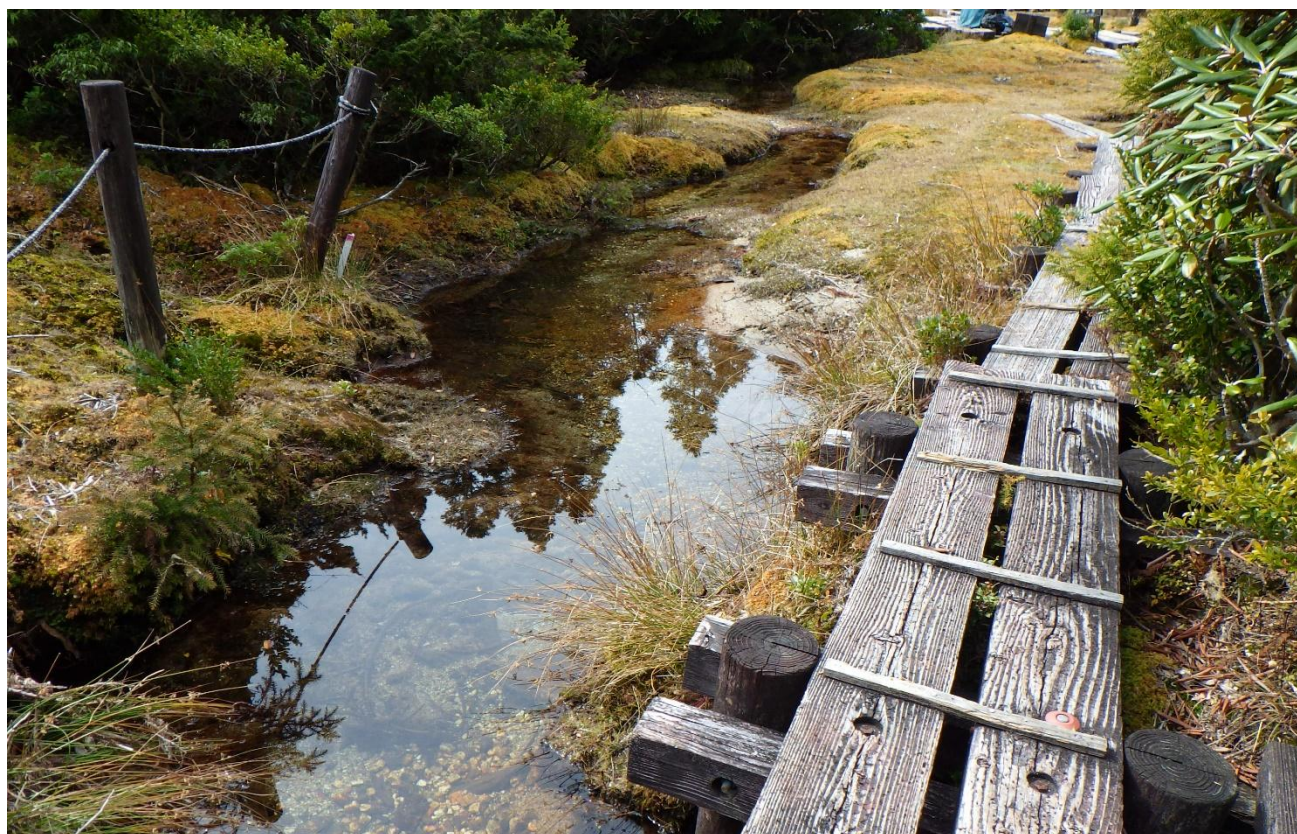
写真1 東側流路の流水分散対策（堰設置前）

石塚方面からの東側流路の方が、西側流路よりも地下水の低下に寄与していると有識者から助言を得たことから、令和6年11月20日に東側流路の分散対策を実施した。工法は、R5年度に林野庁で設置した堰の形状や設置方法を参考に、東側流路に堰を5か所設置した（写真1、2）。また、休憩デッキ下の流路は勾配が大きく水の流が速いことから、休憩デッキ下には枝条等を入れて水の流れを抑えた。

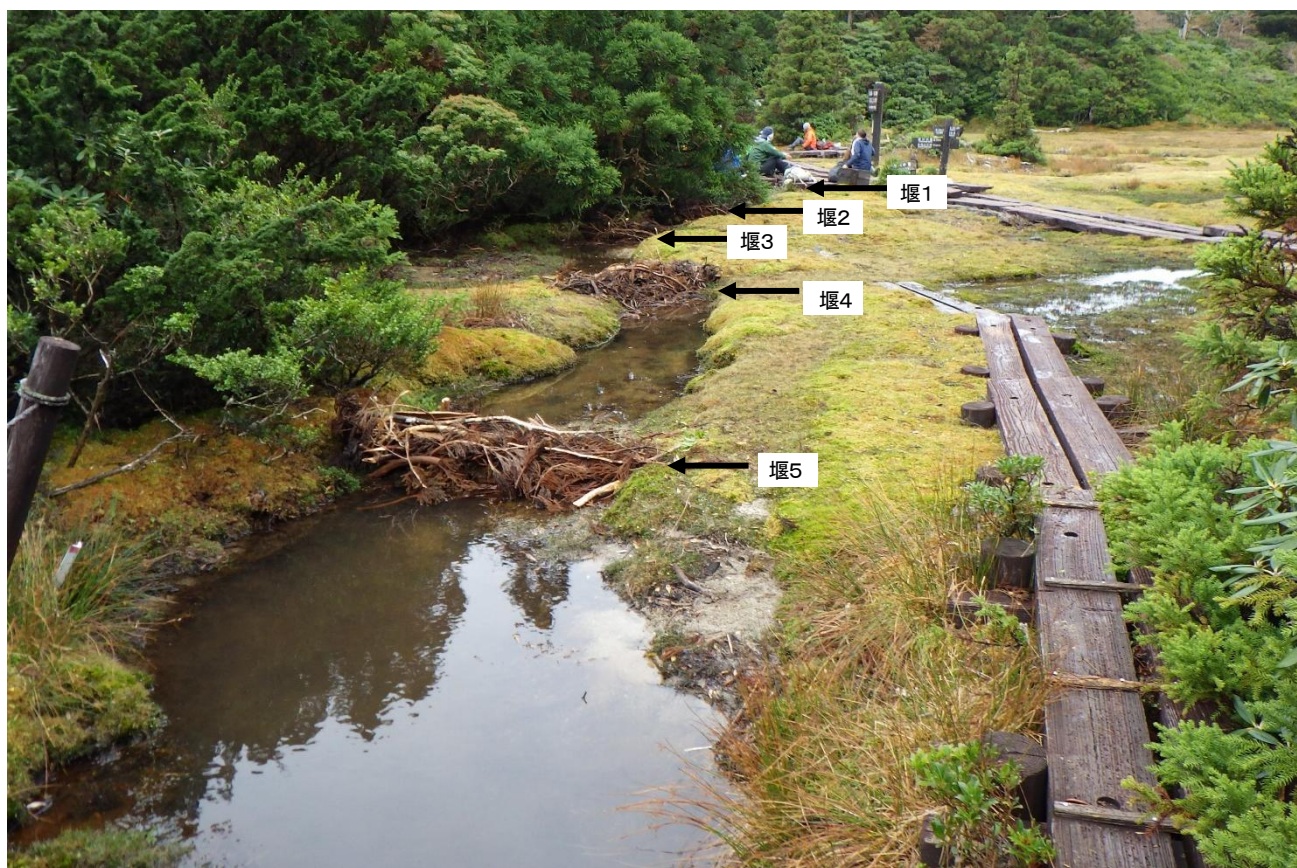
写真2 東側流路の流水分散対策 (R6. 11. 20 堰を5か所設置)

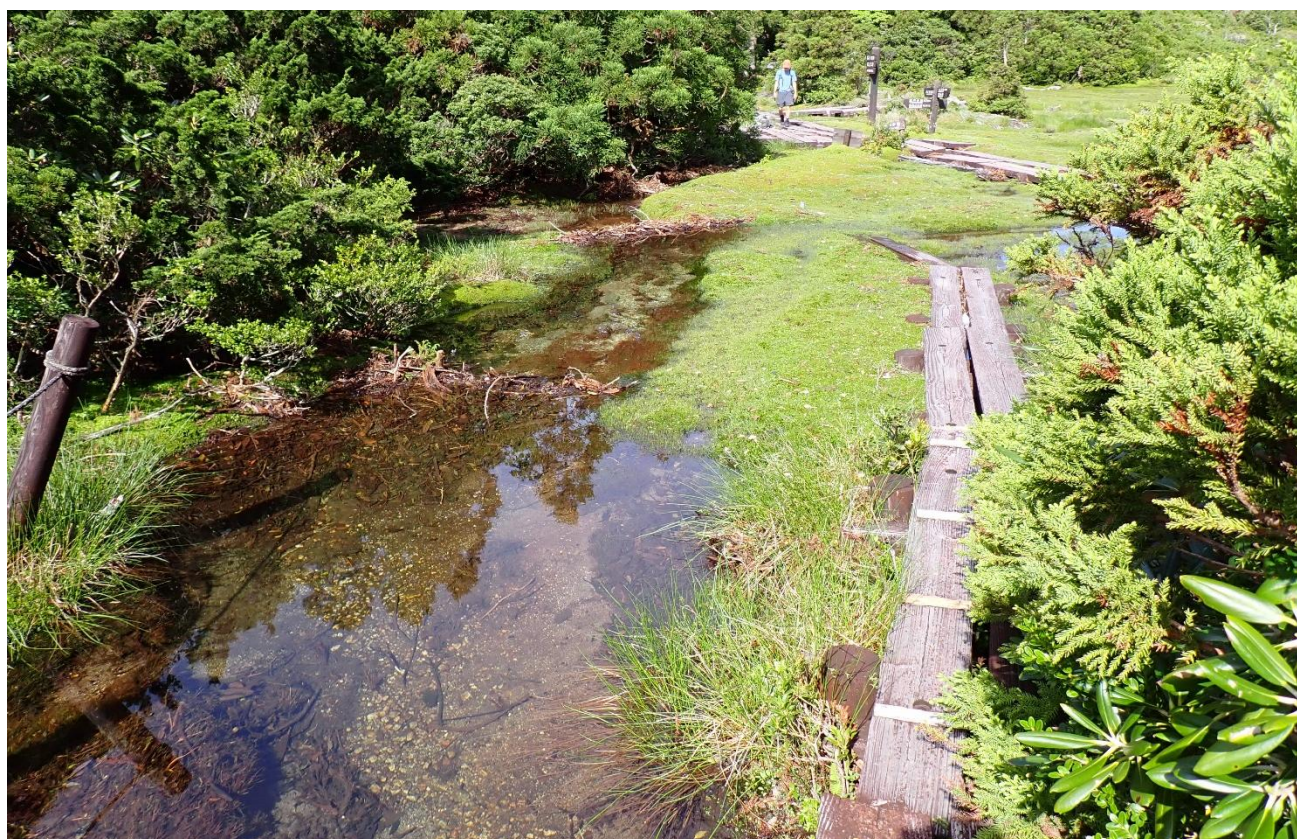
写真3 東側流路の流水分散対策 (R7. 6. 19)

設置後は、定点でのモニタリングや地下水位の計測等を継続して行う（直近の状況は写真3）。

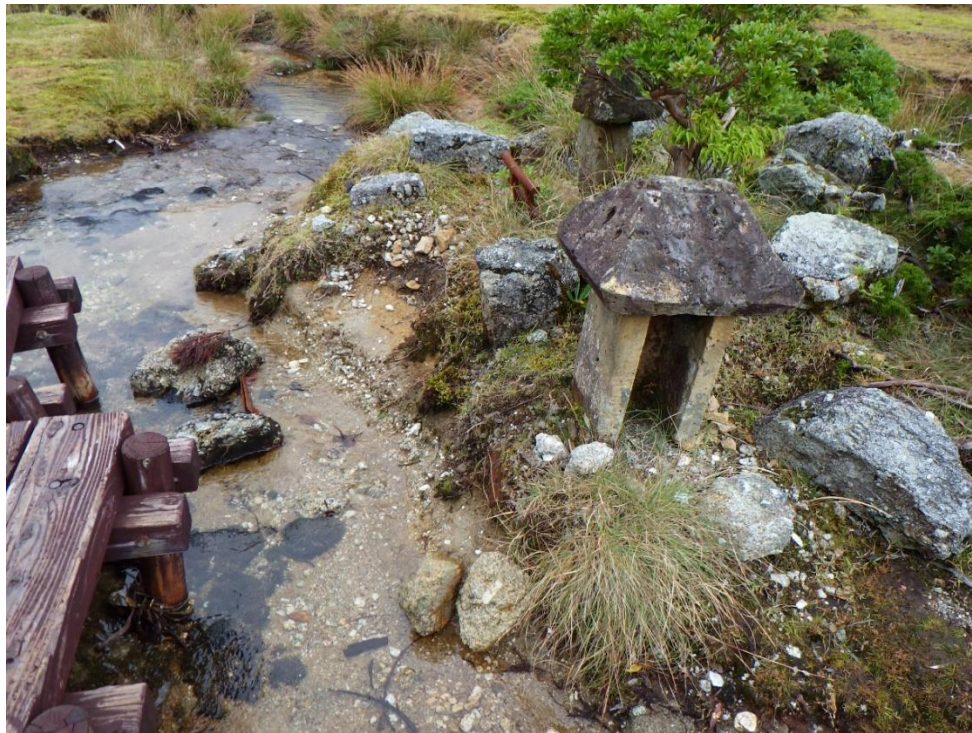
写真4 祠土台部分の石積み（設置前）

流路の浸食対策として、浸食が大きく進んでいる祠土台部分の浸食対策を令和6年11月20日に実施した。工法は、流水が直接に祠土台部分に当たらないようにするため土台部分にヤシネットを布設し竹ピンで留めて、ネットを覆うように石積みを行った。(写真4、5)。石積みに使用する石(花崗岩)は島内産を使用した。今後は、定期的に土砂の堆積状況などのモニタリングを行う(直近の状況は写真6、7)。

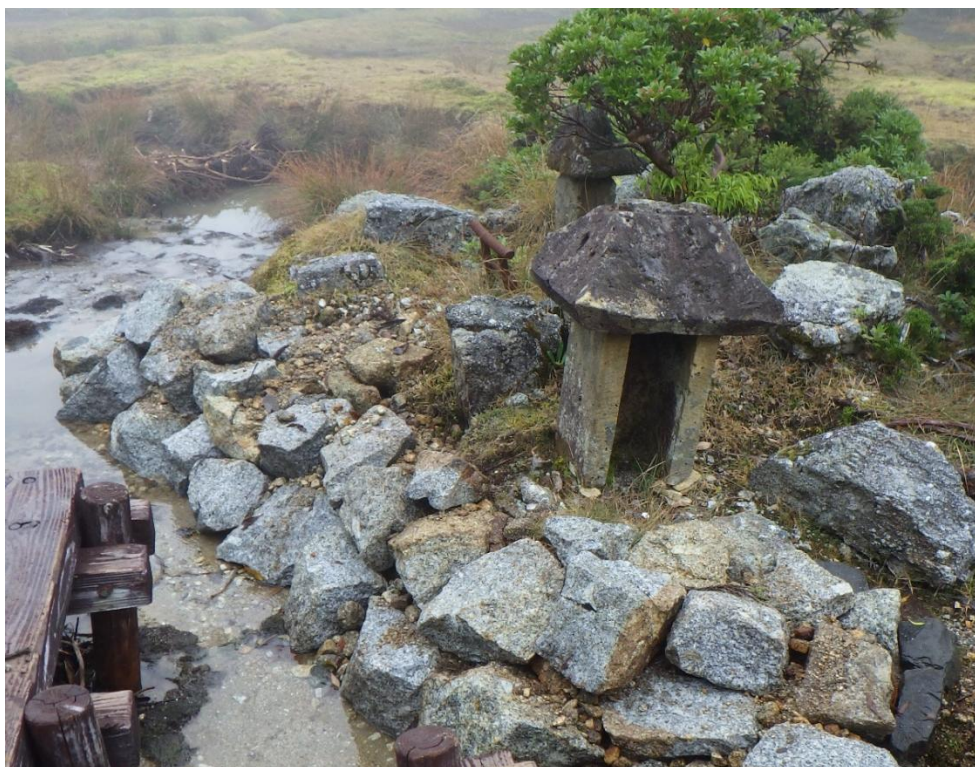
写真5 祠土台部分の石積み（設置後）

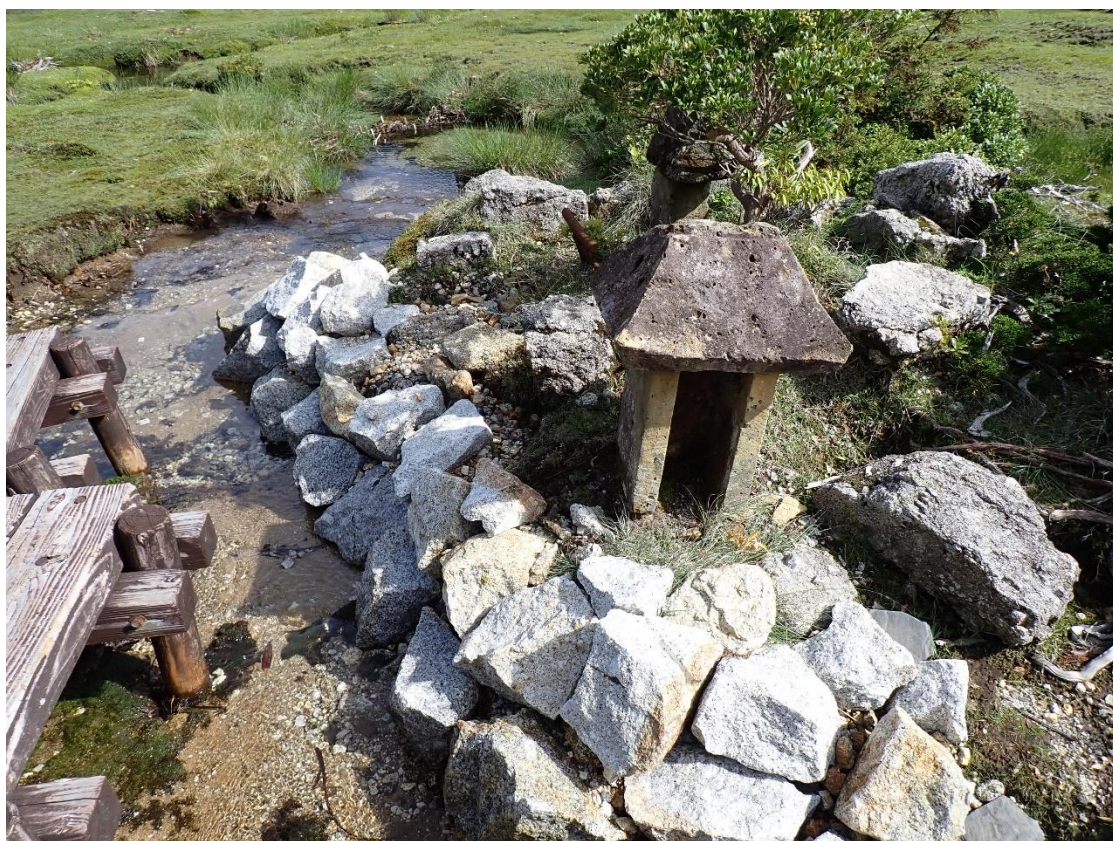
写真6 祠土台部分の石積み (R7. 6. 19)

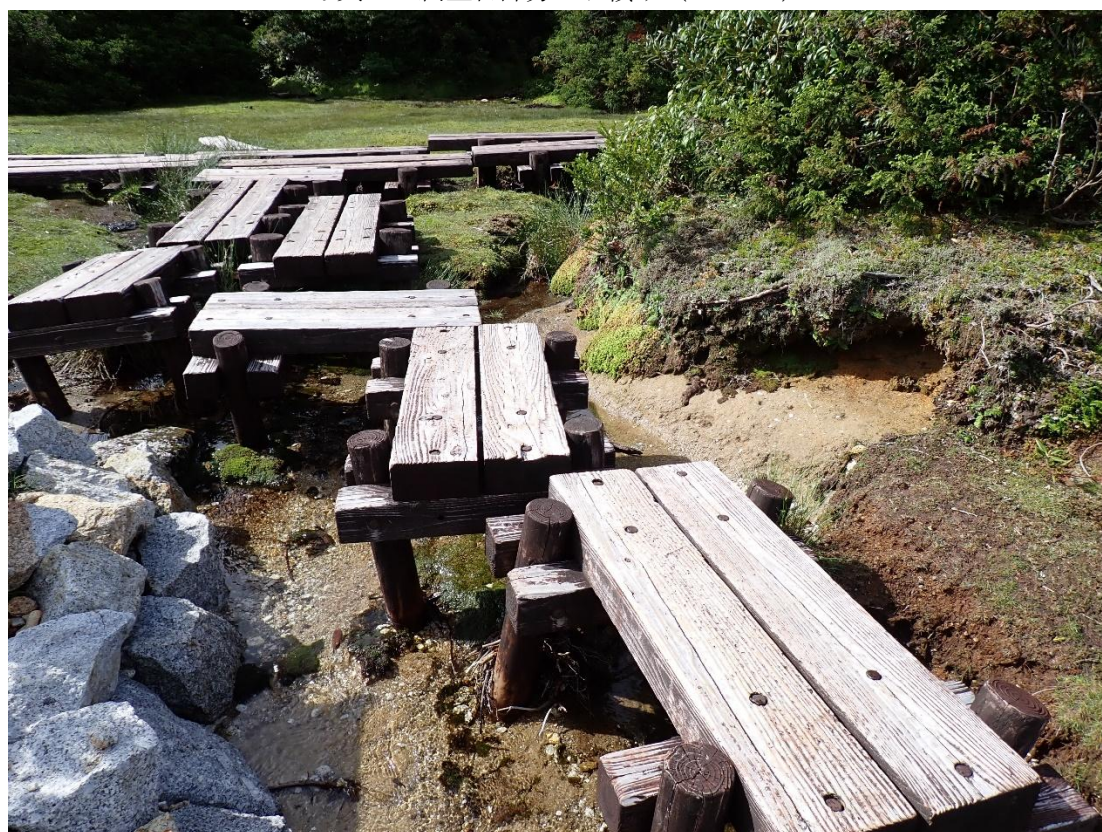
写真7 祠土台部分の石積み (R7. 6. 19)
