## 花之江河の流水分散対策について

環境省九州地方環境事務所

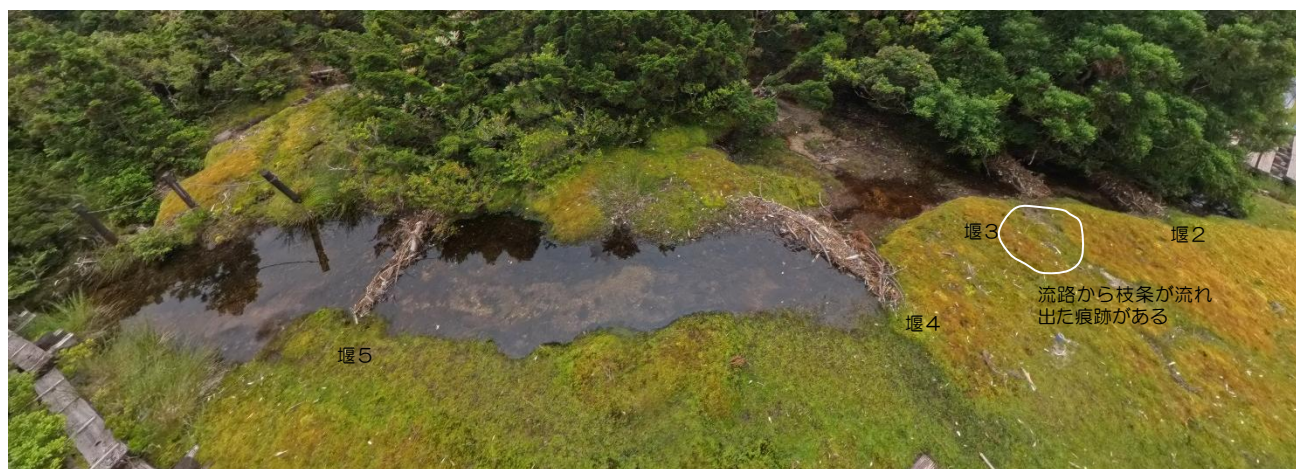
写真1 堰1～5の設置から約6カ月経過（2025/7/9 撮影）

東側流路の分散対策については、堰上流側で 5～10cm 程度の土砂が堆積しつつあることが確認できた。ただ、路床と湿原面の高低差は 20～30cm 程度あり、まだ流水分散することに路床は上昇していないことがわかった（写真 1）。今後は、湿原環境への影響に配慮しつつ、堰や粗朶等を面的に活用することも含め、路床上昇を促す手法について検討を進める。

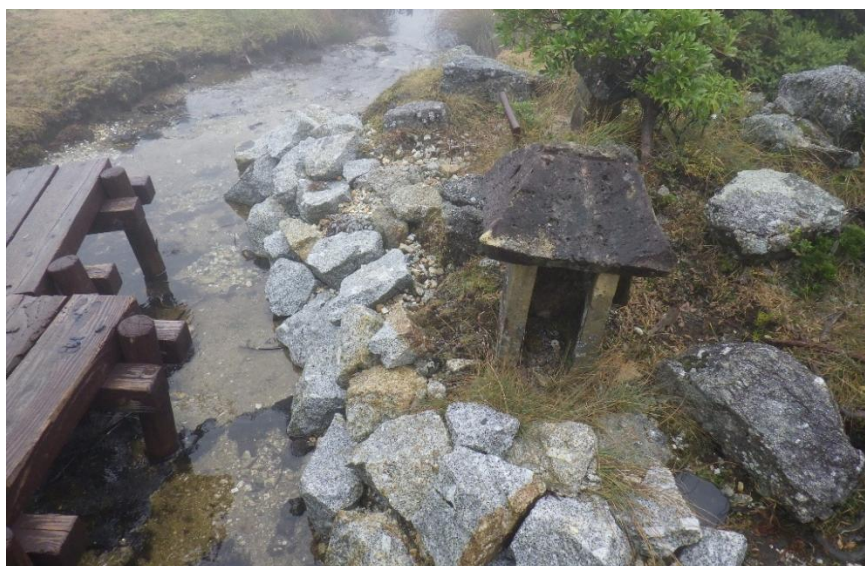
写真2 石積みから約1年経過（2025/11/12 撮影）

祠土台部分の浸食対策については、施工した石積みは、1年間を通じて花崗岩・小石ともに流失が見られず、安定していた。祠の倒壊防止および浸食対策の効果がでていていると考える。また、設置直後に懸念された景観面での周囲から浮いた感じも、時間とともに周囲の景観と馴染みつつある（写真 2）。

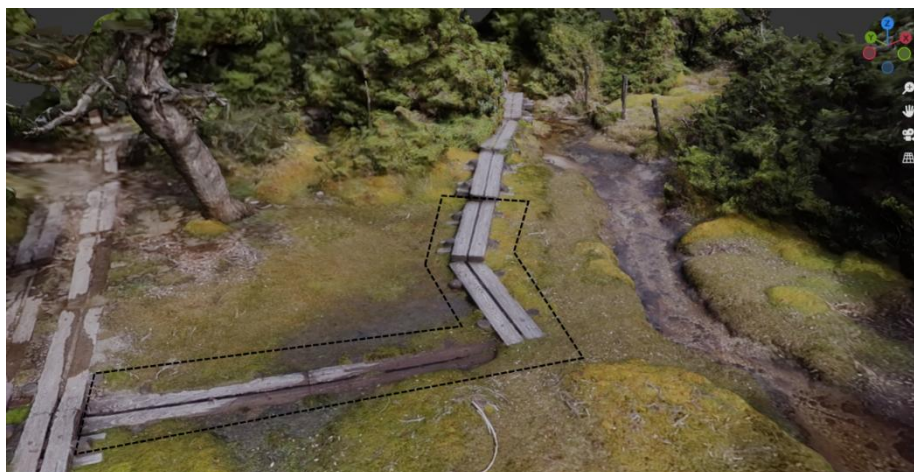
図1 床板の撤去前

L字型木道は晴天時でも一部が水没しており、L字型木道を通過しなくとも石塚小屋方面に行く歩道があることから、利用は少ない状況にある。また、有識者からは東側流路分散の弊害になる可能性があるとの助言も得ていた。以上から、R7年7月16日～17日でL字型木道のうち床板8枚を撤去した（図1）。

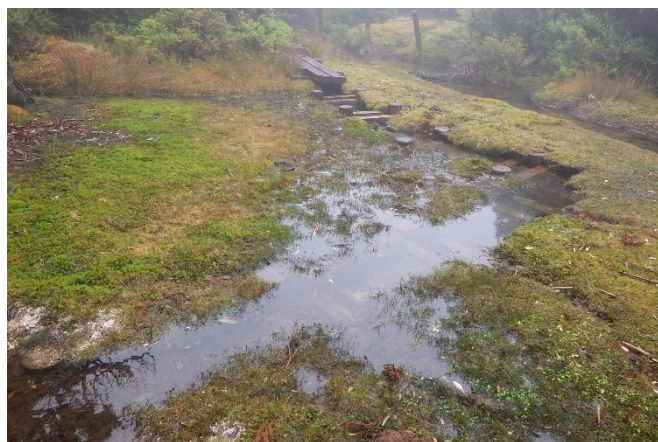
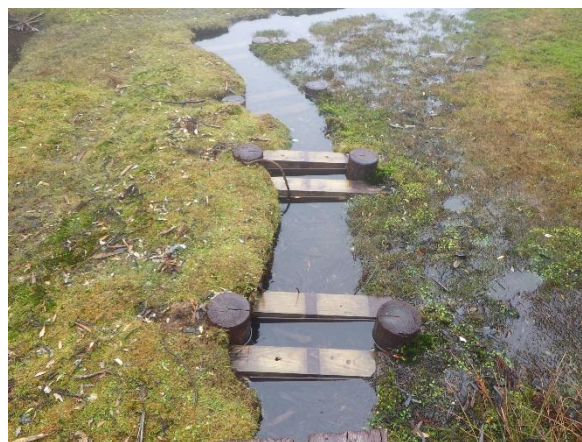
写真3 床板の撤去から4カ月経過（2025/11/12撮影）

撤去後から4カ月経過した時点では、深さ20cm程度に流路内には比較的新しい枝条が流れ込んでいることを確認した（写真3）。今後も定期的に写真撮影等を行い、撤去跡がどのように回復していくのかをモニタリングしていく。

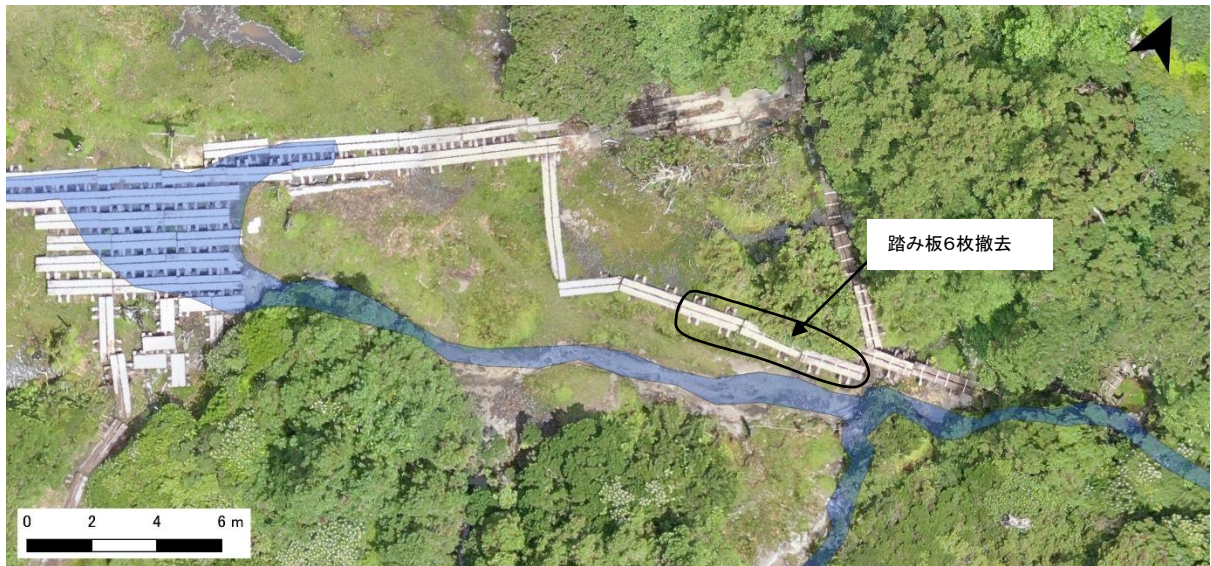
図2 L字型木道区間

- ・ L字型木道について、すでに撤去済みの8枚に加え、残る踏み板6枚についても撤去を進める（図2の黒枠内）。また、横木や支柱については、撤去が可能と判断できる場合には撤去を行うが、撤去作業により周辺環境を大きく攪乱するおそれがある場合は、将来的な撤去手法の検討を行う。（いずれは撤去する必要あり）。

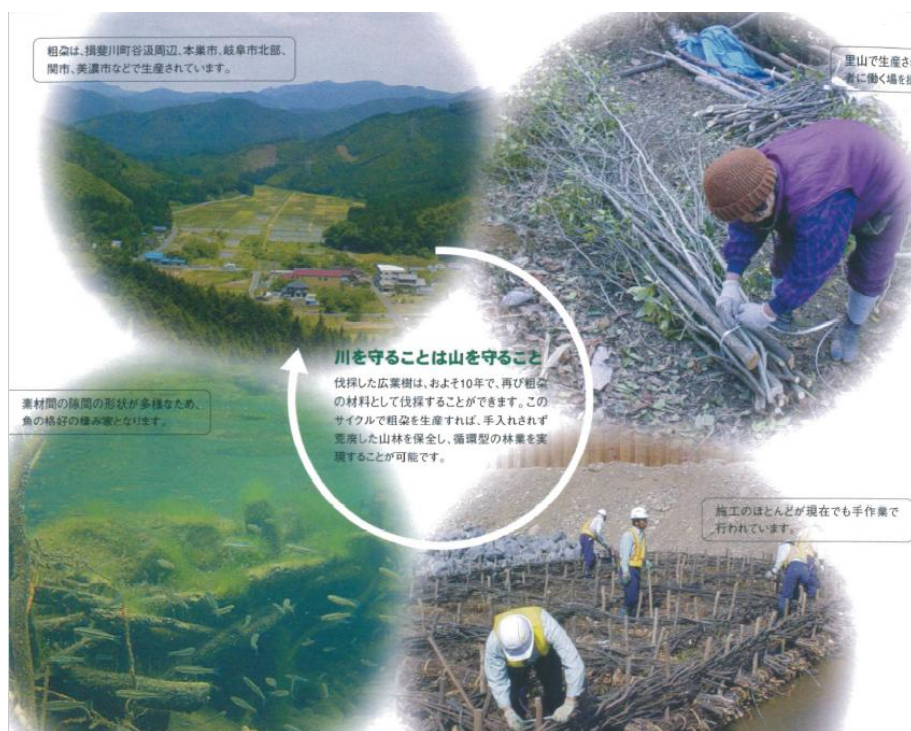
※出典 河川の伝統工法 粗朶沈床工（国土交通省中部整備局中部技術事務所）

粗朶沈床とは、枝条や丸太などの木質材料を用いて水路や流れのある場所に設置し、水の流れを弱めながら土砂の堆積や地盤の安定を図る工法である。自然素材を用いるため周辺環境への影響が比較的小さく、河川や湿地の保全・再生において広く用いられている。

湿原では、流路や侵食が進んだ箇所に設置することで、急激な地形改変を避けつつ、堆積を促しながら水を周辺に分散させる目的で活用が考えられる。
