## 花之江河の流水分散対策について

環境省九州地方環境事務所

## 令和6年度に実施した湿原保全対策について

林野庁九州森林管理局

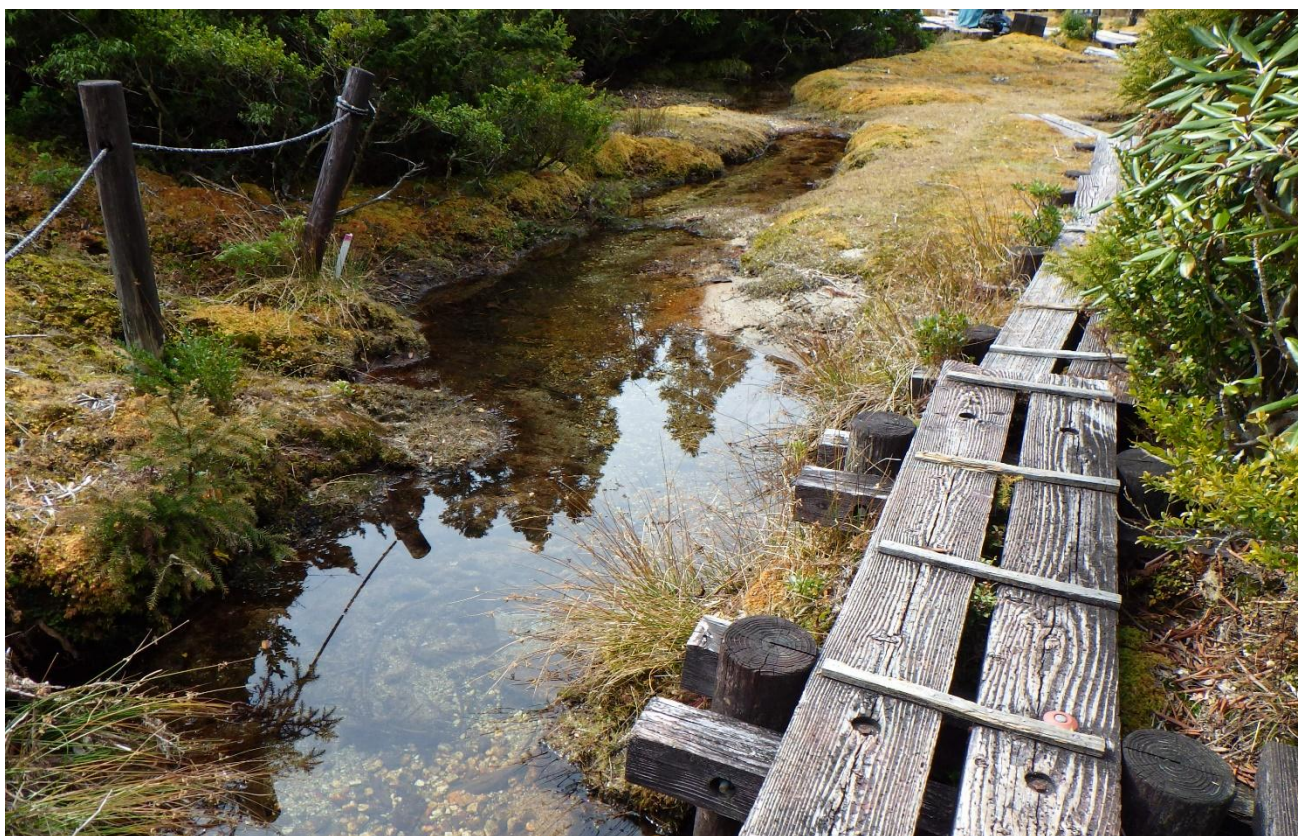
写真1 東側流路の流水分散対策（堰設置前）

流水分散対策の試験実施では、流路の分散がなく祠へ流入している東側流路の方が西側流路よりも地下水の低下に寄与していると有識者から助言を得たことから、東側流路の分散対策を実施する。工法は、R5 年度に林野庁で設置した堰の効果がモニタリングによって確認されていることから、堰の形状や設置方法を参考にする。堰の設置個所は、東側流路に堰 5 か所設置する（写真 1、2）。また、休憩デッキ下の流路は勾配が大きく水の流れが速いことから、休憩デッキ下には枝条等を入れて水の流れを抑える。

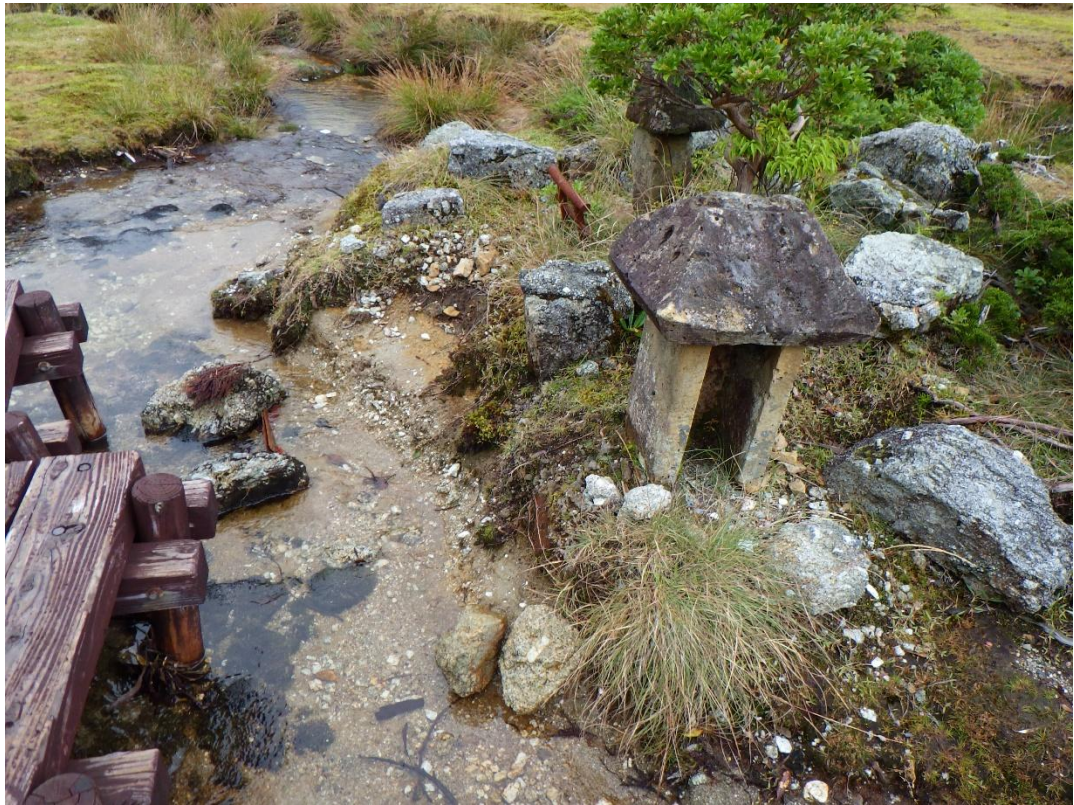
写真3 祠土台部分の石積み（設置前）

流路の浸食対策として、浸食が大きく進んでいる祠土台部分の浸食対策を行う。工法は、流水が直接に祠土台部分に当たらないようにするため土台部分にヤシネットを布設し竹ピンで留めて、ネットを覆うように石積みを行う（写真 3、4）。石積みに使用する石（花崗岩）は島内の海岸から運搬したものを使用する。
