## 屋久島湿原流水分散対策について

環境省九州地方環境事務所

## 令和5年度に実施した湿原保全対策について

林野庁九州森林管理局

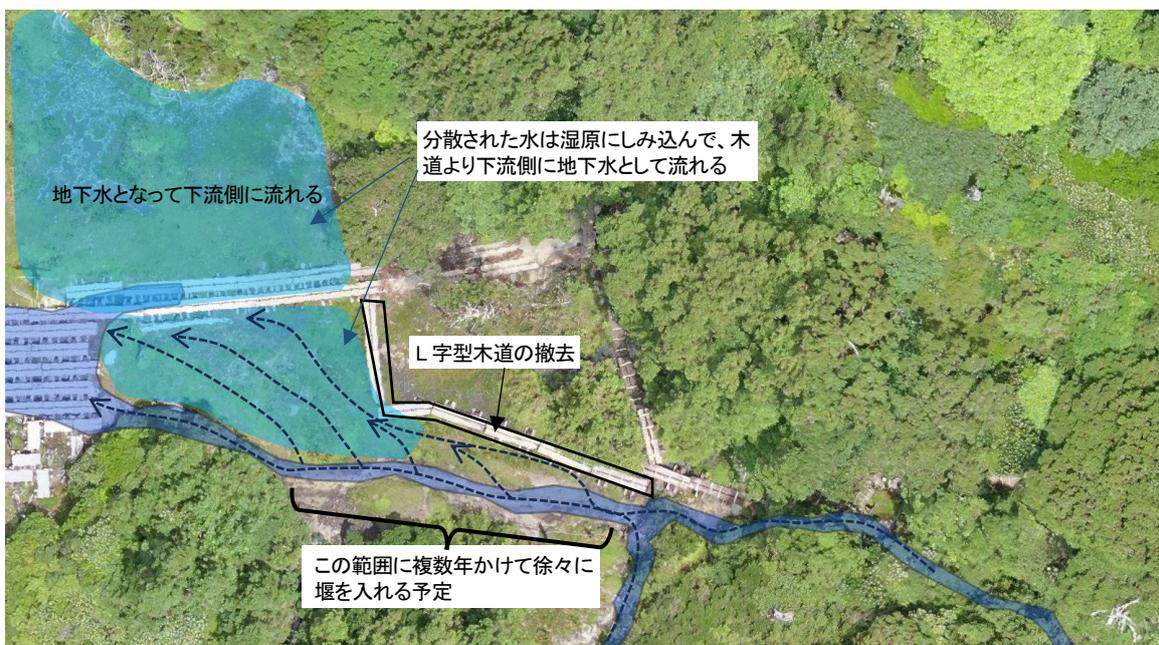
石塚小屋方面からの流路の路床に何段階かに分けて、直径10cm～15cm程度の堰を入れて、路床を上げつつ流水分散を図る。基本は下流側から堰を入れ、路床の上昇を見ながら徐々に上流側に堰を追加していく（令和5年11月に九州森林管理局が流路の浸食防止対策として、浸食防止や路床の上昇を目的として流路内に簡易な堰を入れた手法を参考にしたもの）。

また、堰を入れるだけでなく、下流側への分散が進むよう、使用頻度の低いL字型木道を撤去して、撤去跡を分散流路として活用する。

図 東側の流水分散（イメージ）

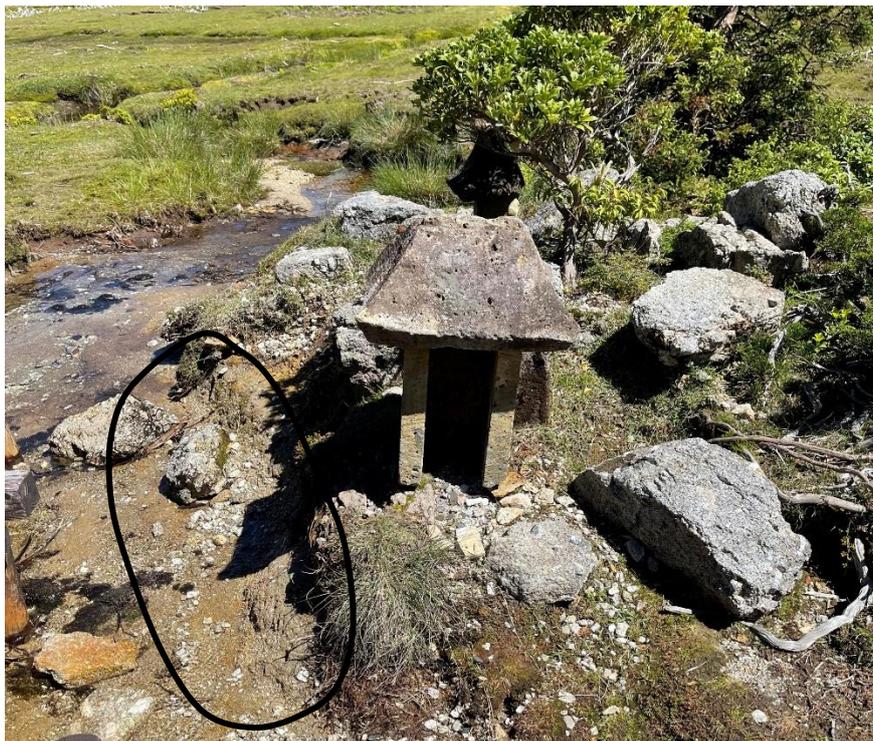
緊急対策とは別に、祠土台部分の浸食が進んでおり祠の倒壊の可能性があり、早期の対策が必要であることを現地調査において確認した。また、岳参り関係者からのヒアリングでも、木道撤去前に祠土台部分への対応を望む旨を聞き取っている。

図 祠土台部分の浸食箇所（黒丸部分）

このため、前項5の緊急対策と併行して、早期に土台部分の浸食対策を行うことを検討している。方法としては、祠土台部分に近自然工法を取り入れた石積みを行い、流水が祠土台部分に当たらないようにする。

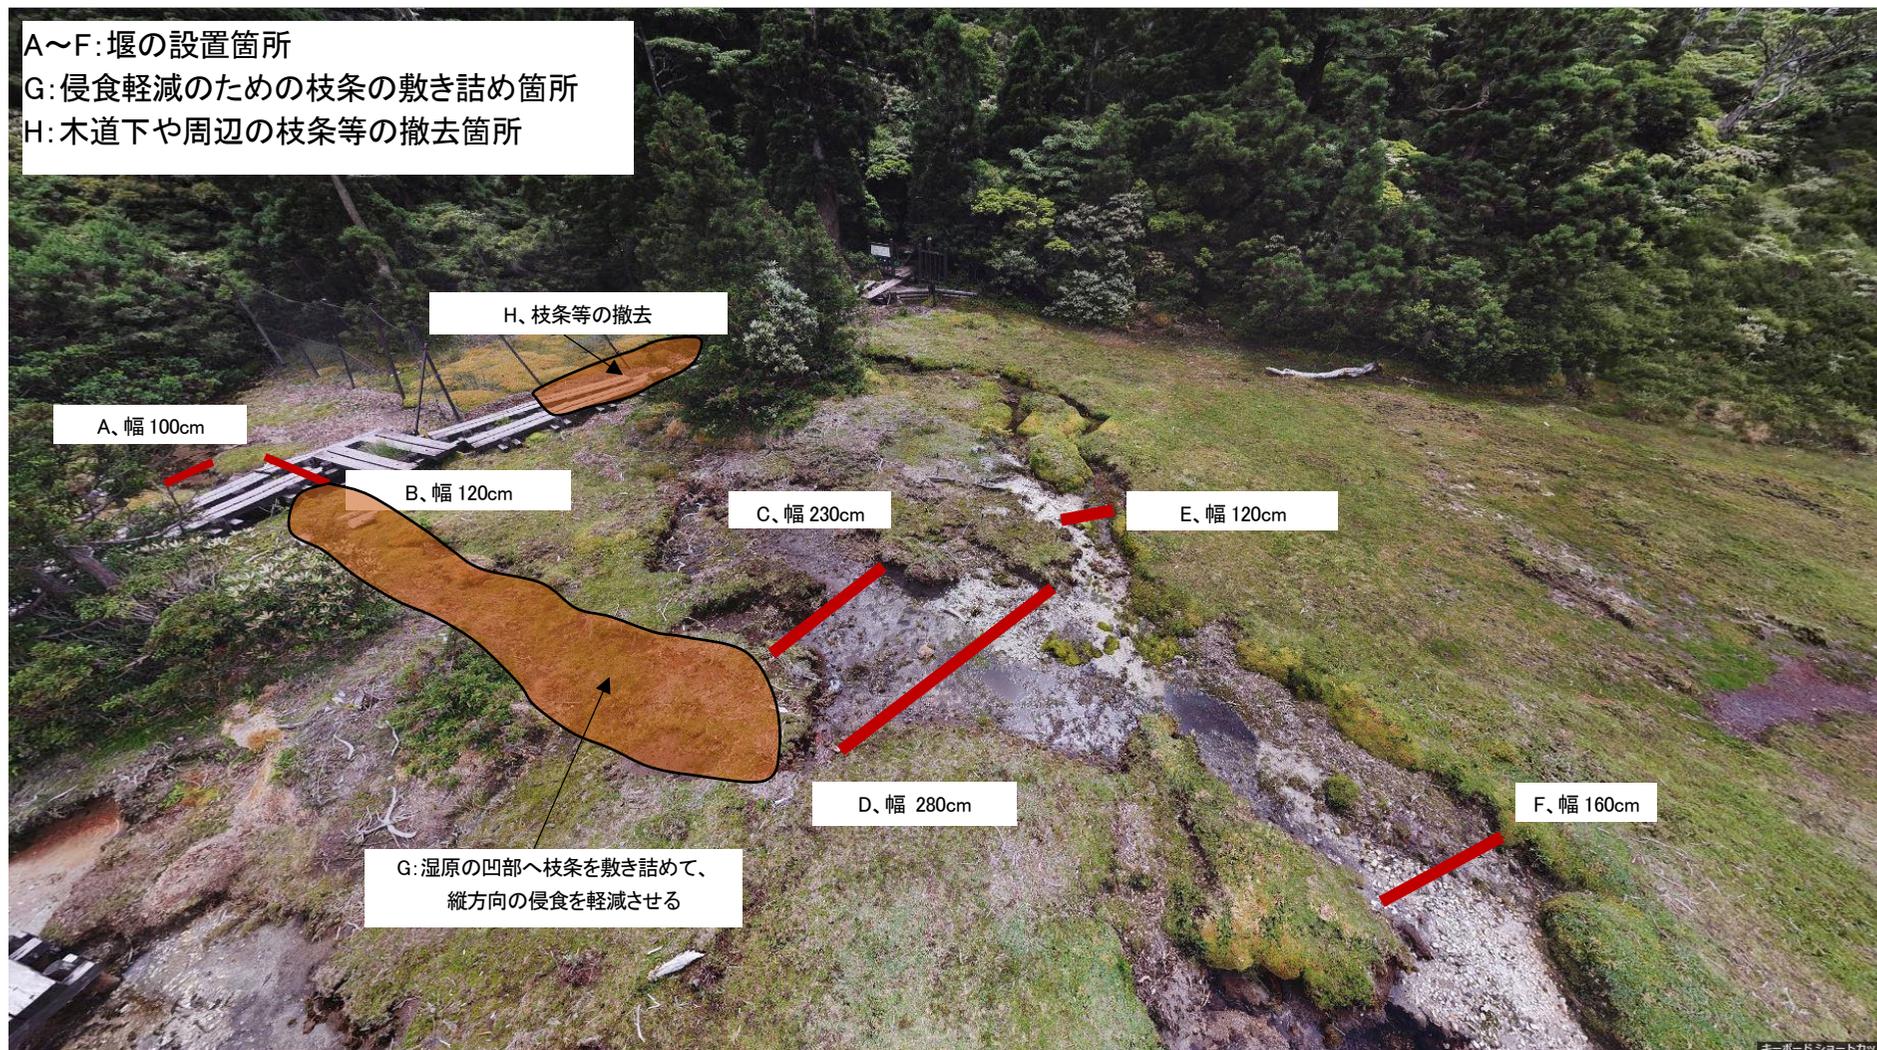
図1 堰等の設置箇所

堰は湿原近くにある材料（スギや広葉樹の枝条）を活用し、景観になじむような構造とし、合計6箇所に設置した（**図1**の赤線）。このことにより、祠付近に集中していた流路の分散を促す（**図2**）とともに、侵食を防止する。

形状は、スギや広葉樹の枝条を直径15～20cm程度の円柱状に形成して流路に置き、流出防止として、縦クイ（広葉樹の枝）を数箇所打ち込み、併せて堰の周囲を旧植生保護柵に滞留していた枝条を活用して堰の周囲を固めた。いずれは、堰に土砂等が補足されて、景観になじんでいくと考えられる。

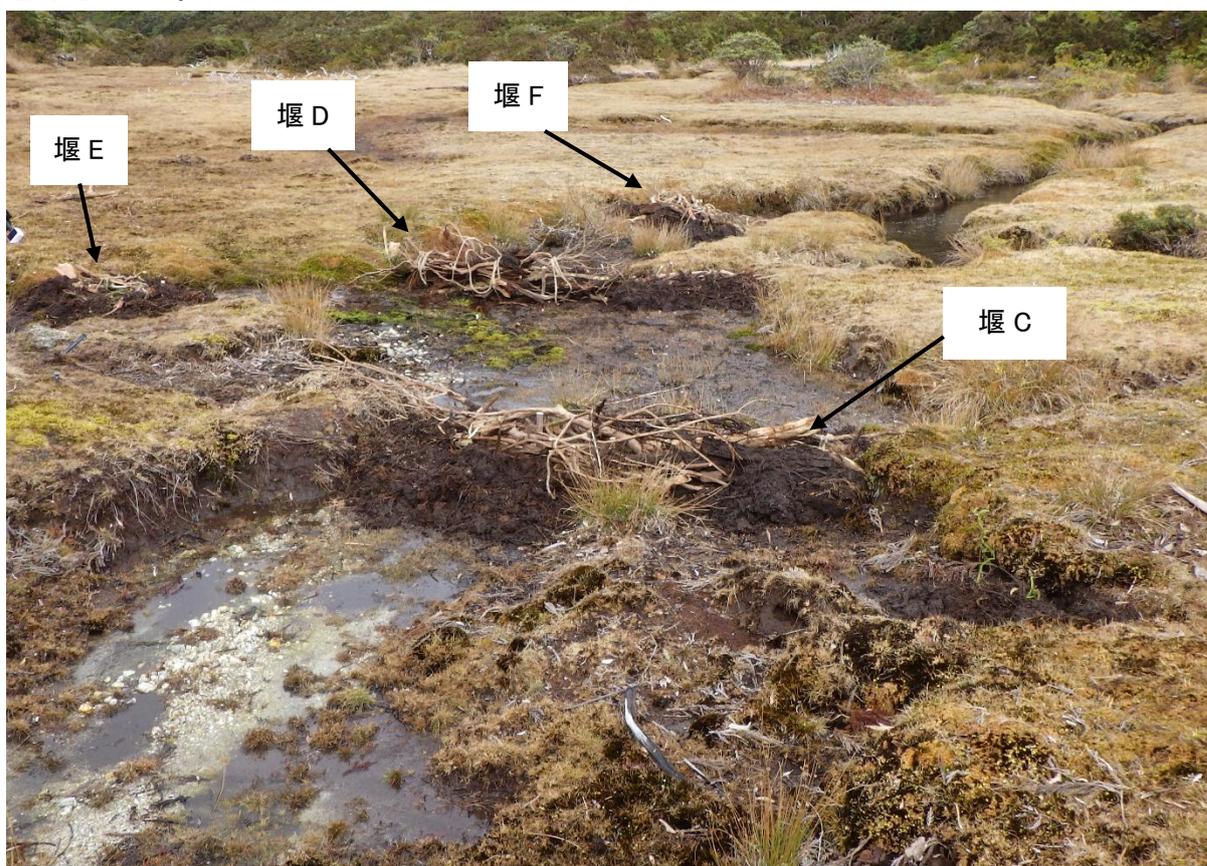
流路に設置した堰は、降雨時に流出しないよう、旧植生保護柵周辺から撤去した枝条で周囲を囲ったことで、しばらくは設置箇所に固定され、上流から流れてくる土砂や枝条を補足して、堰としての機能を発揮すると考えている（写真1）。仮に、堰が下流側へ流されたとしても、下流の流路内に留まるので、また留まった場所で堰としての機能を発揮していくと考えている。また、木道下に設置した堰については、設置直後は水が通過してしまうが、しばらくすると、土砂や枝条を補足して、堰としての機能を発揮すると考えている（写真2）。

写真1 堰 C, D, E, F (設置後)

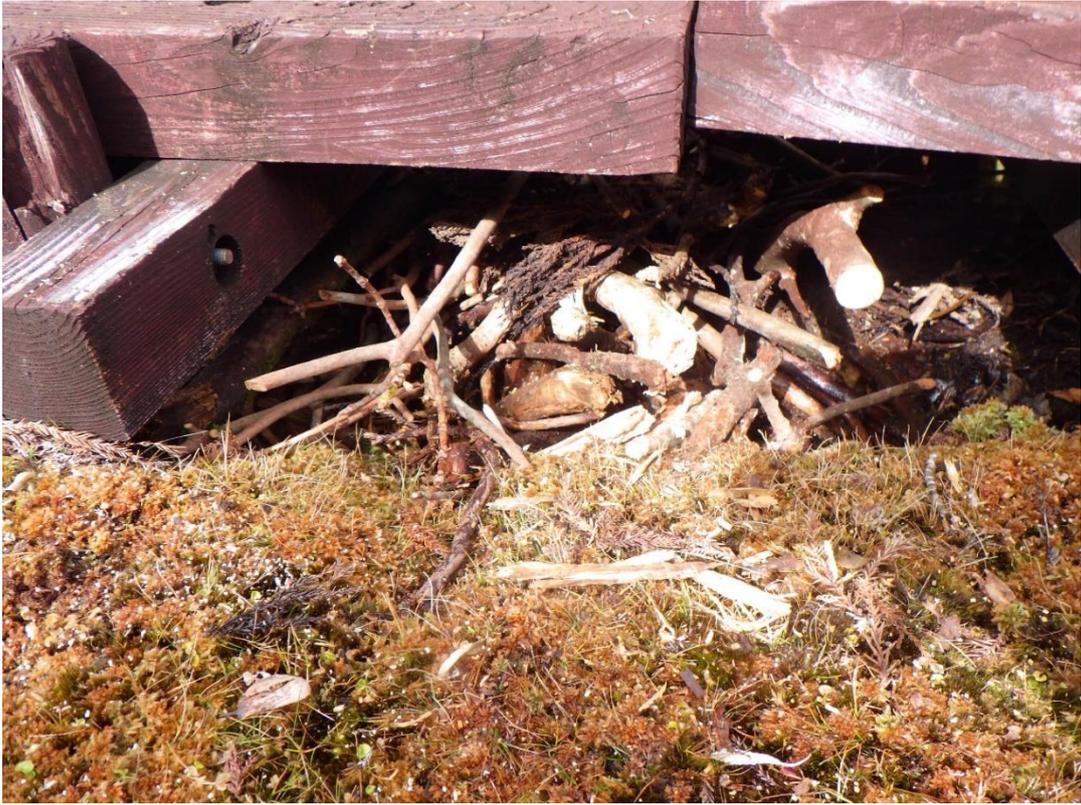
写真2 堰B（設置後）

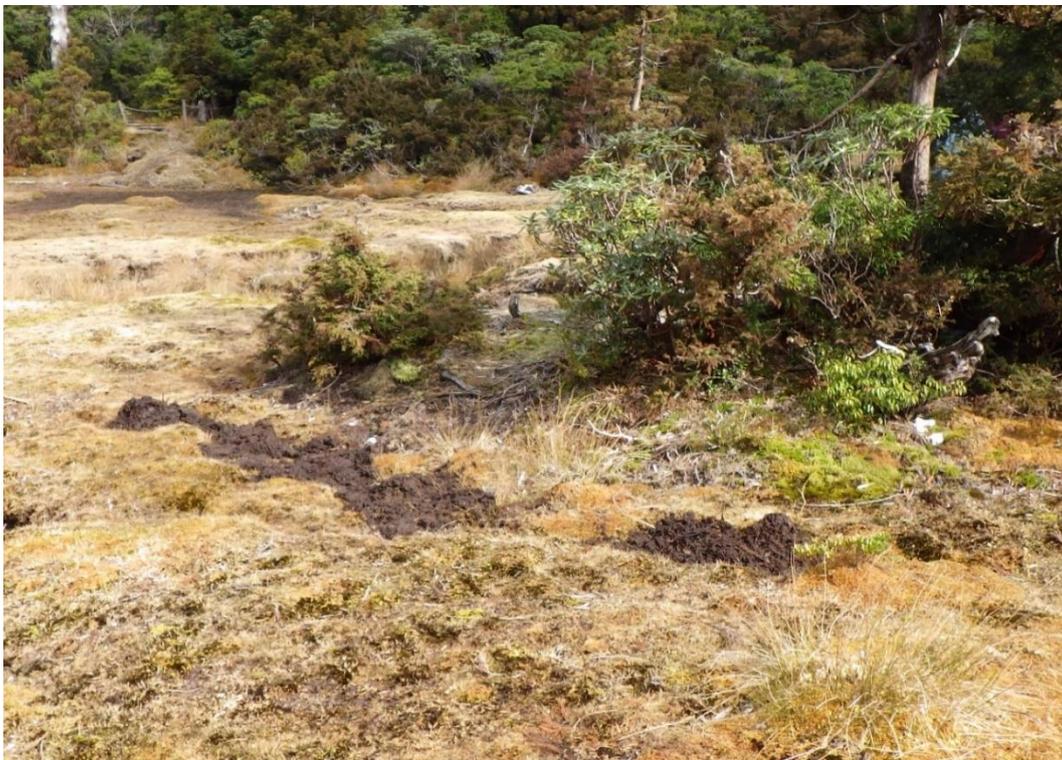
旧植生保護柵前の木道下や周辺に滞留していた枝条を撤去し、撤去した枝条は湿原の凹部に敷き詰める（写真3）ことにより、侵食を防止すると考えている。また、枝条を撤去したことで、木道下には水や枝条が通過できるクリアランスを確保することができた（写真4）。今後は、徐々に旧植生保護柵より上流から木道下を通過して湿原へ水や枝条が流れると考えている。

写真3 G（湿原の凹部へ枝条や土砂を敷き詰め）

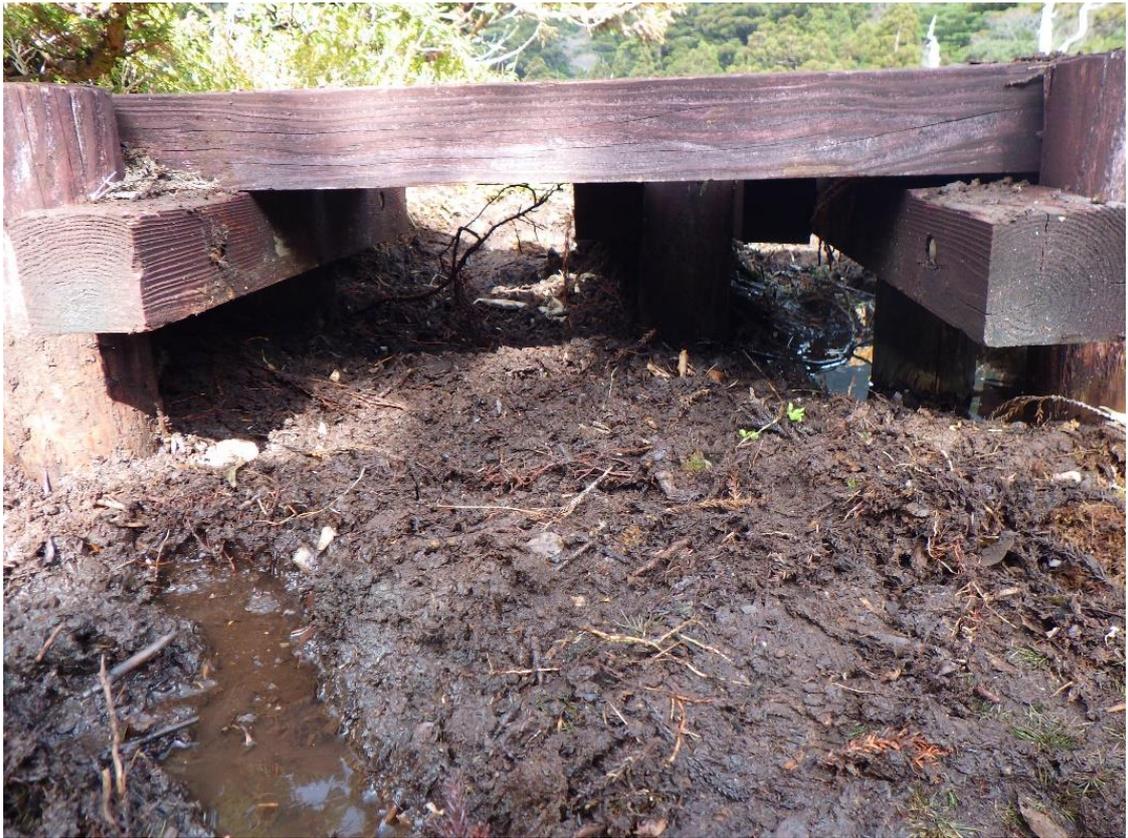
写真4 枝条撤去後の木道下
