# 〔環境技術実証モデル事業〕

平成18年度実証試験結果報告書の概要

## 湖沼等水質浄化技術分野

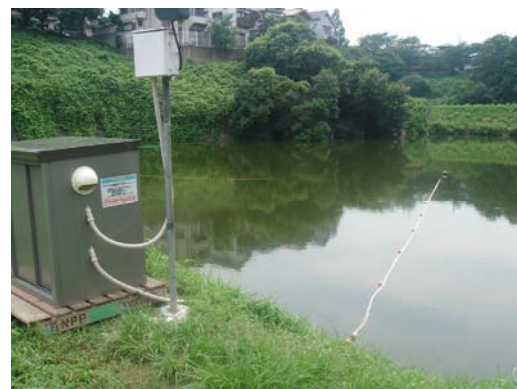
実証対象機器設置状況

オゾン発生装置や酸素PSAを格納した機器設置小屋を土手に設置し、マイクロバブラーは池の岸から約20mの地点に固定したブイに吊り下げて、水面下1.1mの位置に設置した。

また、主な試料採取位置を図に示す。

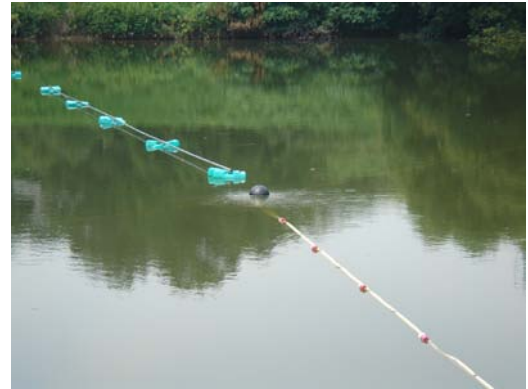
気泡発生の様子

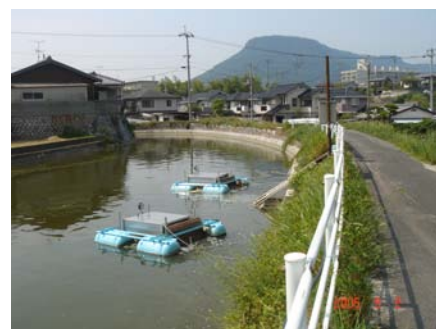
実証対象機器は実証池(長池)の中心部から北東の堰堤寄りに2基設置した。なお、調査地点は実証池3地点(St1～3)、対照池1地点にて実施した。

実証対象機器の設置状況  
(平成17年9月2日撮影)

実証試験実施場所における機器設置箇所および調査地点

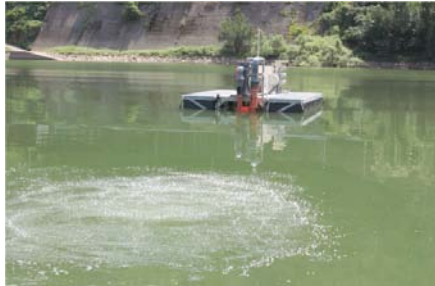
MSJ-150 縦型の設置運転状況

実証区域をダム湖上流部に設定し、MSJ-200縦型、MSJ-200横型、MSJ-150横型、MSJ-150縦型と4基設置した。水質調査地点は、水質調査地点を各装置間3地点と下流部に1地点の計4地点及び層別水温連続測定を水質調査地点1と最深部のダム堰堤に計2地点設けた。

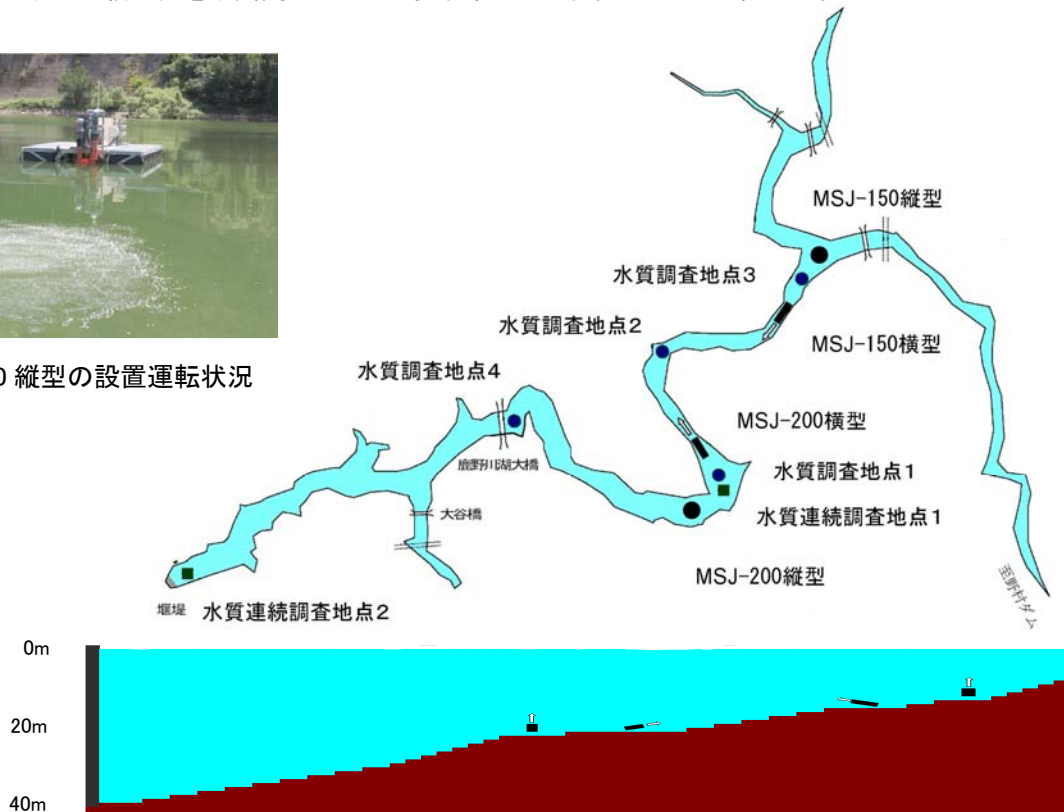
実証期間中の運転状況、降水量及び連続水温の調査結果を示す。実証機器は、台風14号の襲来により上流部設置の2台が転倒流下の損傷を受けたが、修復作業後正常に復帰した。降雨については、期間中 1800mm の降水量があり、平成17年度は台風1回、平成18年度は梅雨3回及び台風1回の大きな出水があった。水温からみた水域状況は、H17 年8月はそれまでの渇水の影響で底層水温が9℃で水温差が21℃ある大きな水温成層を形成しており、H18 年6月は春先からの降雨により既に底層水温は 17℃に上昇し水温差は7℃で水温成層は小さかった。

| 項目 | 所 見 |
|---|---|
| 実証対象機器の信頼性 | ・天候によるトラブルは、台風の異常出水による機器損傷(1回)、落雷による電源断(1回)及び出水時にゴミ止めフェンス上流部の3号機のストレーナー目詰まり(3回)があったが、機器由来のトラブルはなかった。<br>・実証機器の設置場所については、ダム湖流入部を避ければさらにトラブルは減少する。 |
