環境技術実証モデル事業  
山岳トイレ技術分野

メーカー：株式会社 リンフォース  
技術名：洗浄水循環式し尿処理システム（土壌処理方式）  
実証機関：富山県

## 実証試験結果報告書

山岳トイレし尿処理技術  
実証試験結果報告書

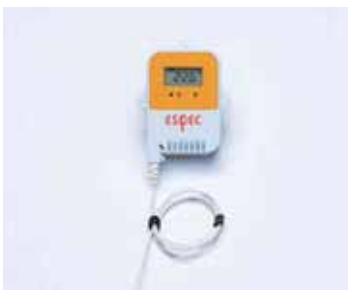
温度センサーの外観

型式	RT-30S
基本機能	温度の測定と記憶
測定チャンネル	温度1点（外部センサ）
測定範囲	- 60 ~ 155
測定精度	本体常温において typ. ±0.5 ( - 40 ~ 80 ) typ. ±1.0 ( - 60 ~ - 40 / 80 ~ 155 )
記憶間隔	1、2、5、10、15、20、30秒 / 1、2、5、10、15、20、30、60分から選択
記憶データ数	16,000 データ
記憶方式	エンドレス方式、ワンタイム方式から選択
測定可能期間	最長2年（記憶間隔10秒以上時）
筐体構造	防まつ型（JIS C 0920 4級相当）
本体寸法 / 重量	W47 × H62 × D19mm / 約 55g
本体使用温度範囲	- 40 ~ + 80
