メーカー：株式会社オリエント・エコロジー
技術名：常流循環式し尿処理システム(物理化学処理方式)
実証機関：特定非営利活動法人 山のECHO

実証試験結果報告書

山岳トイレし尿処理技術
実証試験結果報告書

常流循環式し尿処理システム「せせらぎ」

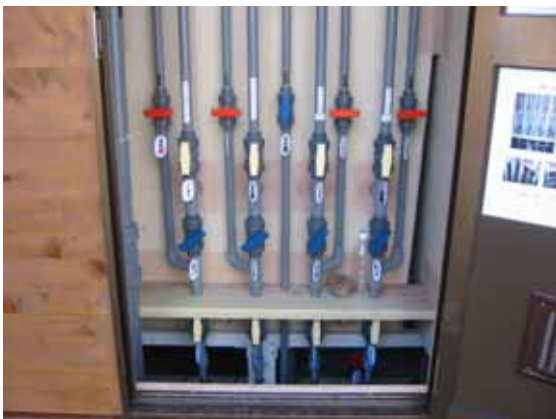
処理槽（送水室）

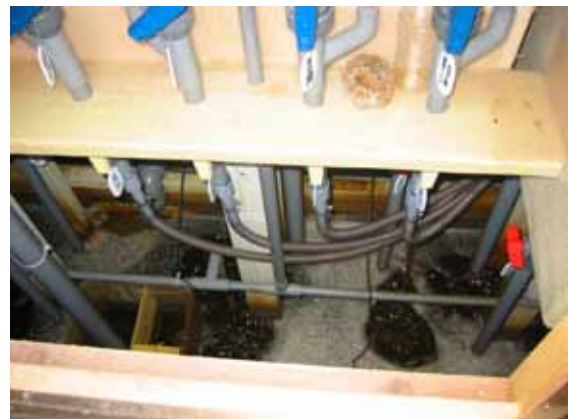
処理槽（流動攪拌室）

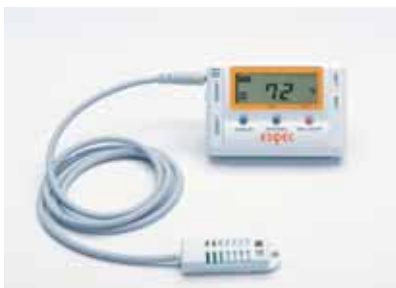
写真 温湿度センサーの外観

型式	RS-12 (温湿度タイプ)
基本機能	温度と湿度の測定・記憶
測定チャンネル数	温度 1 チャンネル (外部・内蔵) / 湿度 1 チャンネル (外部)
測定範囲	外部温湿度センサ：温度：0 ~ +50 / 湿度：10 ~ 95%RH 内臓温度センサ：温度：-10 ~ +60 / 湿度：測定不可
測定精度	typ. ± 0.5 ± 5%RH (+25 / 50%RH において)
記憶方式	ワンタイム方式 / エンドレス方式をパソコンで設定
記憶間隔	1・2・5・10・20・30 秒 / 1・2・5・10・15・30・60 分から選択
測定可能期間	約 1 年 (乾電池の寿命により制限されます)
記憶データ数	8000 データ × 2 チャンネル
本体寸法 / 重量	W88 × H55 × D24mm / 約 95g

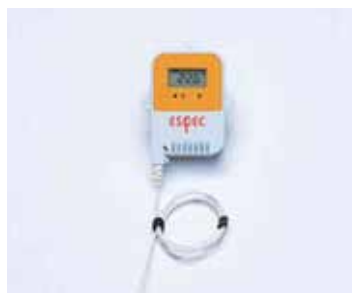
写真 温度センサーの外観

型式	RT-30S
基本機能	温度の測定と記憶
測定チャンネル	温度 1 点（外部センサ）
測定範囲	- 60 ~ 155
測定精度	本体常温において typ. ± 0.5 (- 40 ~ 80) typ. ± 1.0 (- 60 ~ - 40 / 80 ~ 155)
記憶間隔	1、2、5、10、15、20、30 秒 / 1、2、5、10、15、20、30、60 分から選択
記憶データ数	16,000 データ
記憶方式	エンドレス方式、ワンタイム方式から選択
測定可能期間	最長 2 年（記憶間隔 10 秒以上時）
筐体構造	防まつ型（JIS C 0920 4 級相当）
本体寸法 / 重量	W47 × H62 × D19mm / 約 55g
本体使用温度範囲	- 40 ~ + 80
