## 5 - 7 . 室内環境

トイレを使用する利用者にとって、トイレブース内の空間が快適であることを実証する。

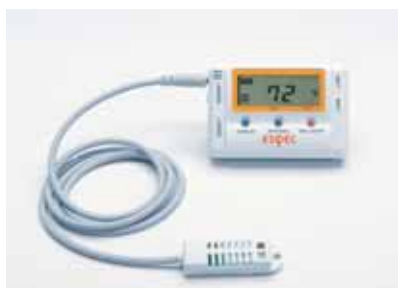
写真 温湿度センサーの外観

自動計測タイプの温湿度センサー（サーモレコーダーRS-12 （株）エスベックミック製 写真参照）を男子トイレおよび女子トイレの梁部分（図 5 - 2 参照）に設置し、室温・湿度を 30 分間隔で計測した。

温湿度センサーの仕様

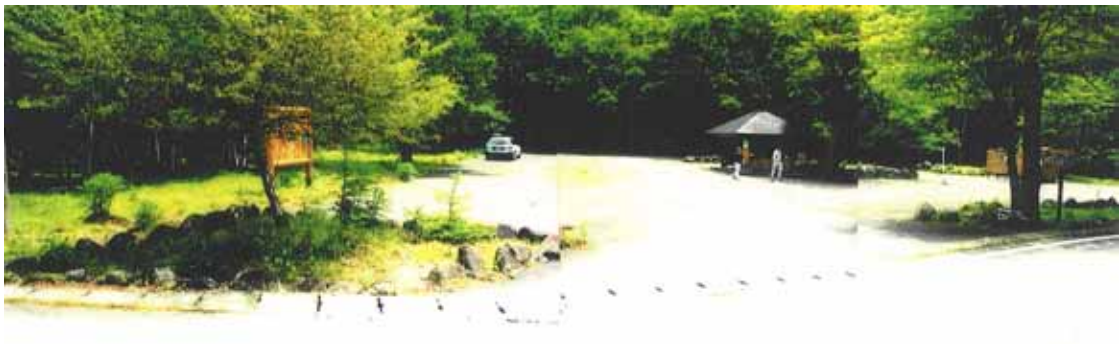
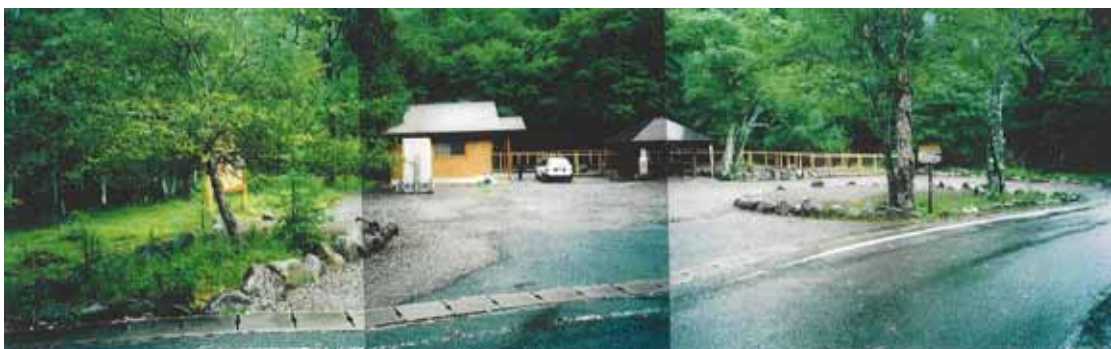
対象装置を設置した場所は、駐車場跡地を利用したため大きな土地改変は行われなかった。伐採もなく、建設前と後において周辺環境の変化はほとんどみられなかった。
