5-6 維持管理性能

5-7 室内環境

5-8 処理性能

6. 実証試験結果

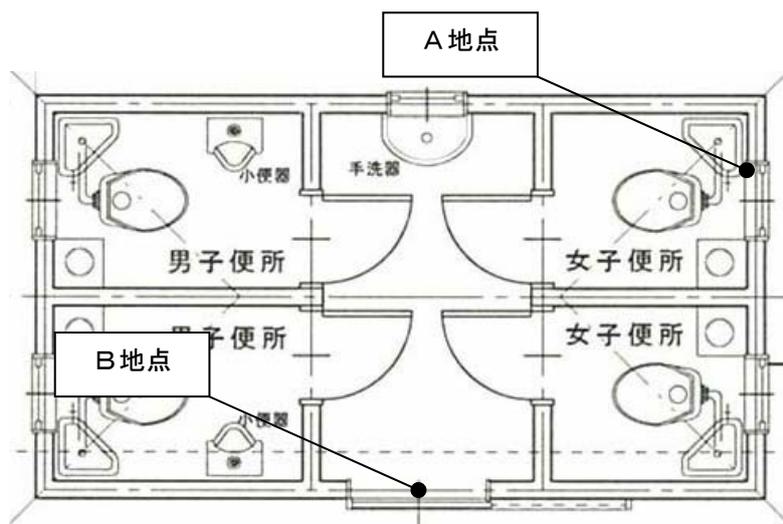
図5-4 温湿度計の設置位置

平成16年7月27日～11月12日までは、図5-4のA地点に温湿度センサーを設置し室温・湿度を測定した。測定器の仕様を表5-11に示す。また、平成17年4月27日～5月30日までは、自動計測タイプの温湿度センサー（TR-72U）をトイレ入口の利用者カウンターの上（図5-4のB地点）に設置し、室温・湿度を30分間隔で計測した。

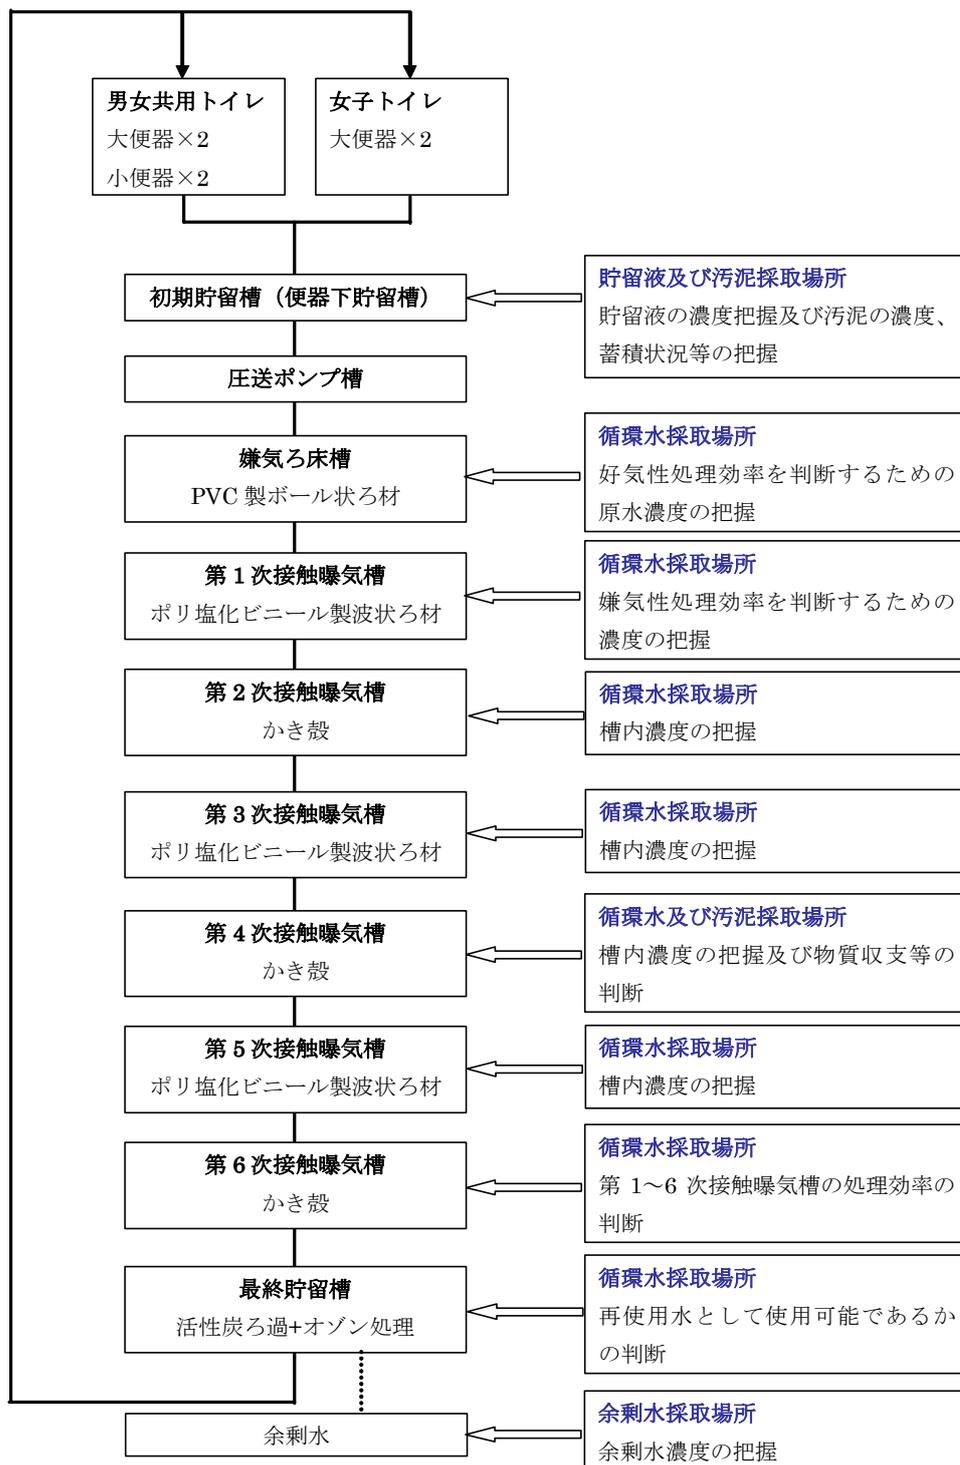
図5-5 試料採取場所

試料採取場所を図5-5に示した。また、試料採取写真及び各処理槽の写真については資料編に掲載した。

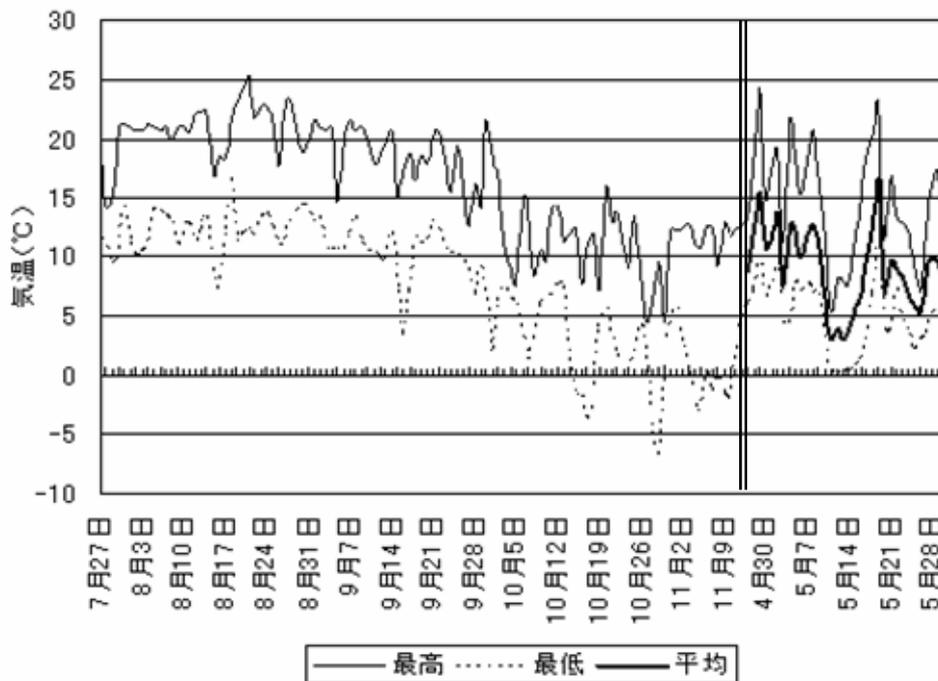
図6-1 気温グラフ

平成16年7月27日～11月12日の気温は、三島市内の測定値を標高補正して算出した。一方、平成17年4月27日～5月30日は、実証対象トイレ入口横の軒下に自動計測タイプの温湿度センサーを設置して記録した。気温のグラフを図6-1に示す。また、最高・最低気温、平均気温を表6-1に示す。

試験期間のうちトイレ使用期間の平成16年7月27日～11月12日、17年4月27日～5月30日における最高気温は8月21日の25.2℃、最低気温は10月29日の-6.6℃で、零下を記録した日は10月に6日間、11月に6日間の計12日間であった。

トイレ使用期間中の気温は-6.6~25.2℃で、本装置が適切に稼働する範囲内(-20~40℃)であった。また、使用期間のうち零下を記録した日が12日間あったが、凍結等によるトラブルは発生しなかった。

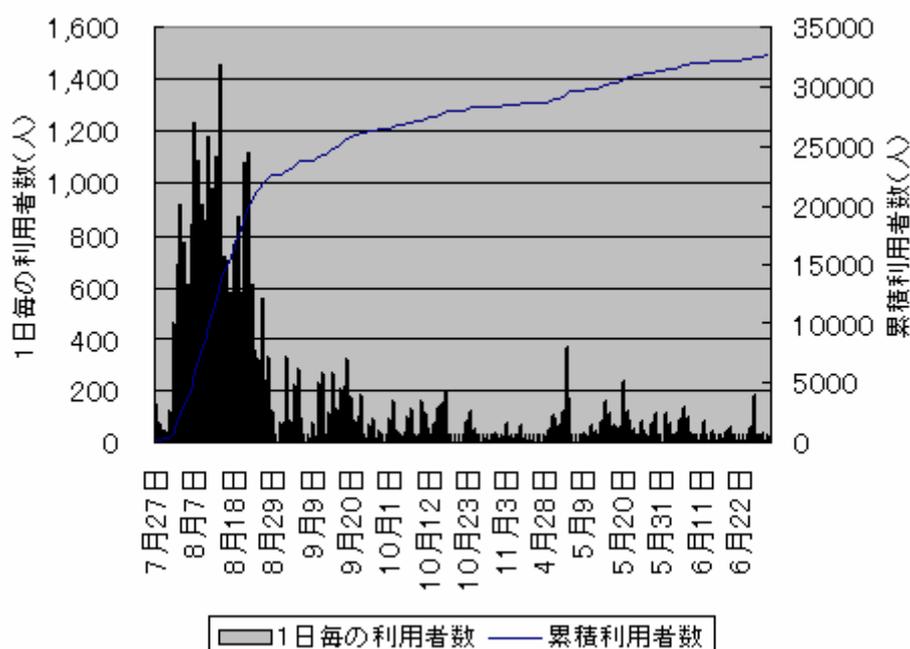
図6-2 利用者数の推移

1日毎のトイレ利用者数および累積人数を図6-2に示す。また、計測結果を表6-2、6-3に示す。

期間中の総利用者数は32,786人にも上り、1日あたりの利用者数が最も多い日は、8月14日の土曜日で1,457人であった。また、本装置の設計値である1日あたりの利用者数が500人を超えた日は、8月に23日間あり、この内、1,000人を超えた日は7日間もあった。

利用集中時とした7月27日～8月24日の29日間においては、合計20,962人の利用者があり、1日あたりの平均利用者数は723人である。5月のゴールデンウィーク以降、若干、利用者が増える傾向が見られるが、ほとんどは富士山登山シーズンである7月～8月に集中している。

本装置の使用集中時における設計人数は500人回/日である。実際の結果では、使用集中時とした7月27日~8月24日の29日間においては、合計20,962人の利用者があり、1日あたりの平均利用者数は723人となり、設計人数を上回っていた。また、1日あたりの利用者数が500人を超えた日は、8月に23日間あり、この内、1,000人を超えた日は7日間あった。

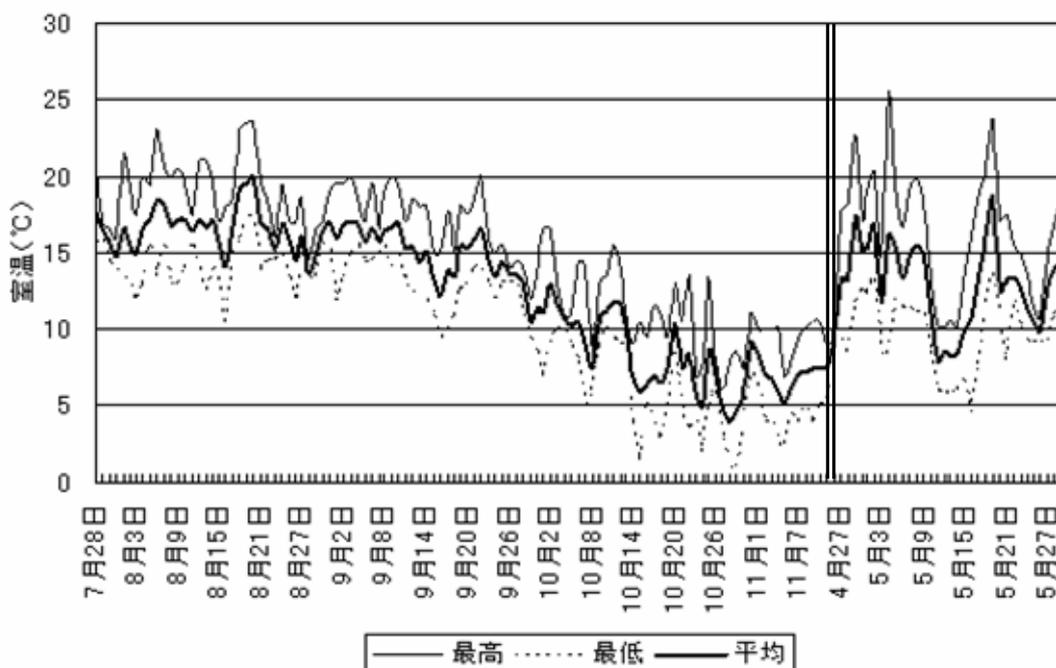
図6-3 室内温度グラフ

測定結果を表6-13に示す。また、室内温度グラフを図6-3、湿度グラフを図6-4に示す。

使用期間中における最高室温は8月19日と20日の23.5℃で、最低室温は10月28日と29日の1℃だった。一方、湿度は最高が5月14日の80%で、最低は10月1.16.17.22.25日の5%であった。

トイレ使用期間中の最高室温は8月19日と20日の23.5℃で、その時の最高気温は23℃と23.5℃であった。最低室温は10月28日と29日の1℃で、その時の最低気温は-4.7℃と-6.6℃を記録した。気温が高い場合は、室温もほぼ同じであるが、気温が低い時の室温はその温度よりも4～5℃高い値を示した。平均気温と室温を比較した場合は、約4℃、室温の方が高い結果が得られた。利用者からも特に室内温度に関する意見は出ていたため、本装置内の気温については、問題ないと考えられる。
