環境技術実証モデル事業
山岳トイレ技術分野(山岳トイレし尿処理技術)

メーカー：株式会社 リンフォース
技術名：洗浄水循環式し尿処理システム(土壌処理方式)
実証機関：神奈川県
実証番号：030-0403

実証試験結果報告書

山岳トイレし尿処理技術 実証試験結果報告書

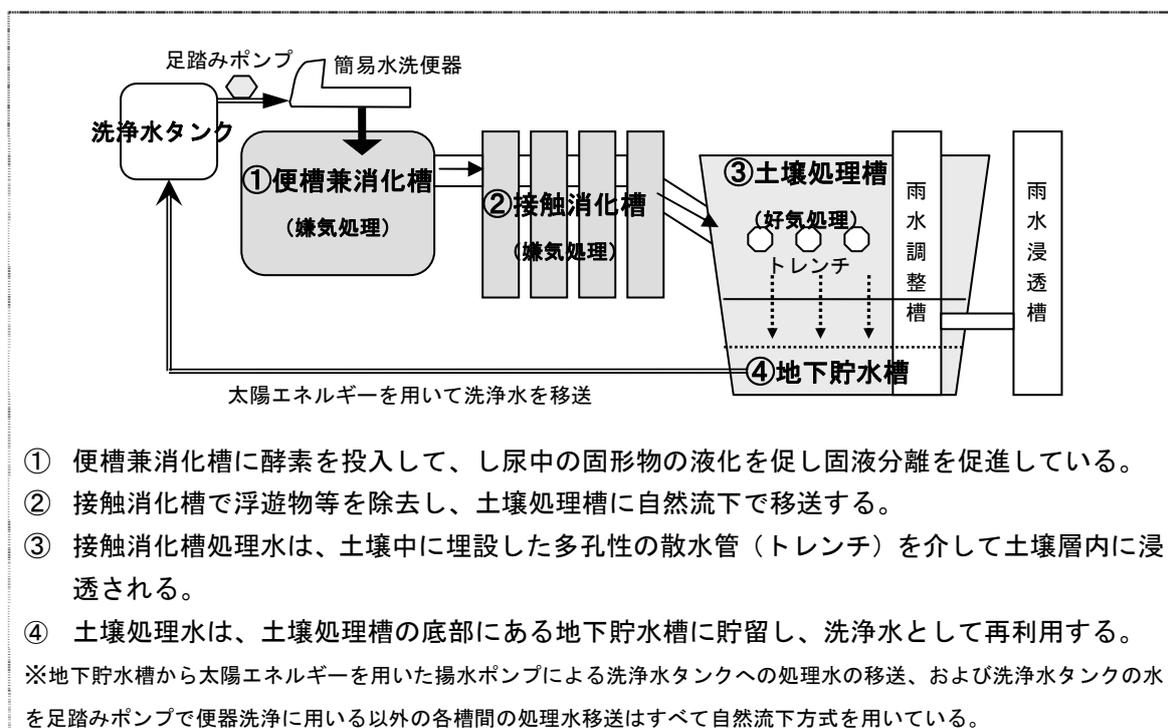
図4-1 し尿処理フロー

土壌処理方式は、し尿を嫌気処理したのち、土壌粒子による吸着能やろ過作用、あるいは土壌微生物の代謝作用等を利用して汚水を浄化する方式である。適切な条件下では、有機物のほか窒素、リンなどの除去も期待できる。

装置の構成は、前段に固液分離装置を設置し、後段に土壌処理槽を設ける。土壌層の目詰まり防止のため、前置した固液分離装置の構造が重要であり、土壌処理槽流入水の懸濁物質濃度が高いと、機能、効率あるいは管理性に大きな影響を及ぼすことが予想される。固液分離装置は、一般に、沈殿分離法が採用されるが、本装置の特徴は、沈殿分離法を用いた便槽に、微生物製剤を添加して嫌気性微生物による可溶化を期待するところにある。可溶化した汚水は接触消化槽を経て、土壌中に埋設した多孔性の散水管を介し土壌層内に浸透する。土壌層を通過した処理水は、槽底部に設けられた地下貯水槽に溜められ、太陽エネルギーで稼動するポンプにより便器下の洗浄水タンクに送水される。便器の洗浄は、利用者自らがトイレ使用後に足踏み式の圧力ポンプを用いて行う。このため、本装置は処理自体に電力を要せず稼動することも特徴としてあげることができる。

また、豪雨時に地下貯水槽内の処理水が土壌処理槽側に溢れるのを避けるため、雨水浸透槽から系外に別途地下浸透処理するところにも特徴がある。

図4-1にし尿処理フローを示す。また、技術仕様を表4-1、平面図を図4-2に示す。

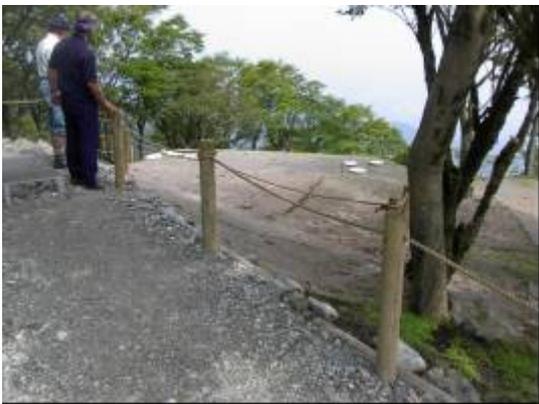
右側が土壌処理槽

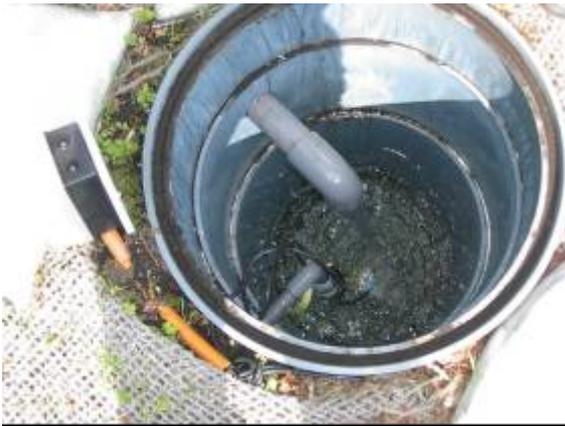
地下貯水槽（土壌処理槽内）

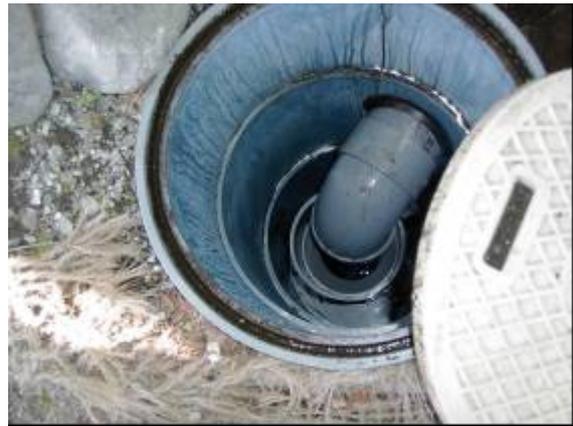
雨水調整槽（土壌処理槽内）

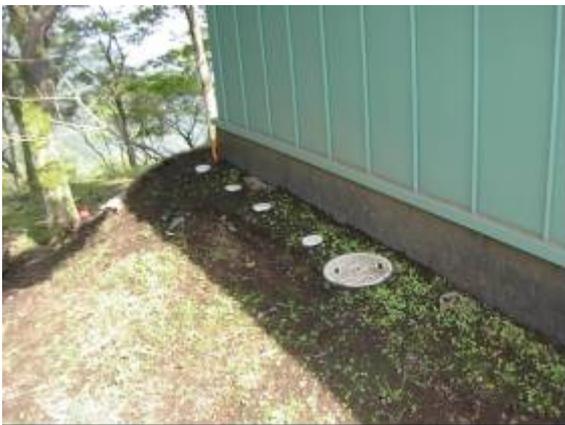
接触消化槽（建物裏）

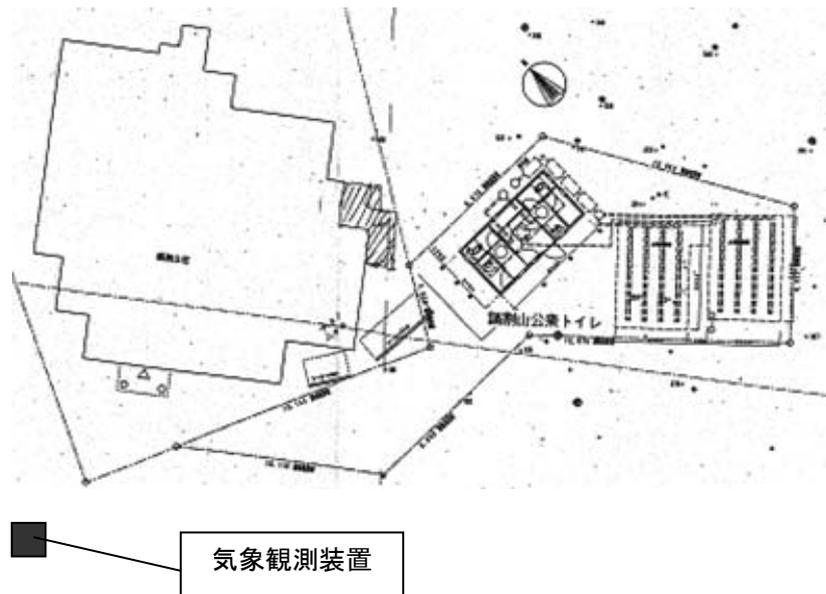
図5-3 鍋割山気象観測装置の設置位置

実証対象トイレの西側に神奈川県が気象観測装置を設置し、携帯電話回線を利用したデータ転送システムにより気象観測を行っているため、このデータを活用する。気象観測装置の設置位置を図5-3に示す。また、仕様を表5-6に示す。

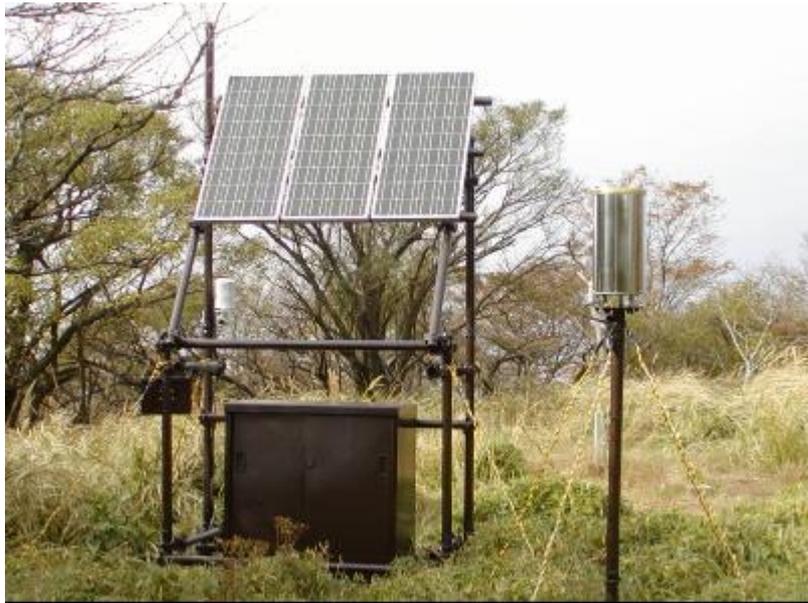
鍋割山気象観測システムの外観

分類	名称	品番・形式	摘要
計測	雨量計	0.5mm 転倒マス式 (N-68)	
	温度計	TY7810 Pt100Ω	
	日射計	SL-30	
記録・制御	データロガー	GreenKit80	
電源	太陽電池モジュール	55W	3基
	蓄電池	DC12V、80Ah	2個
通信	携帯電話	D504i	ムーバ (800MHz)
	外部アンテナ	ビームアンテナ

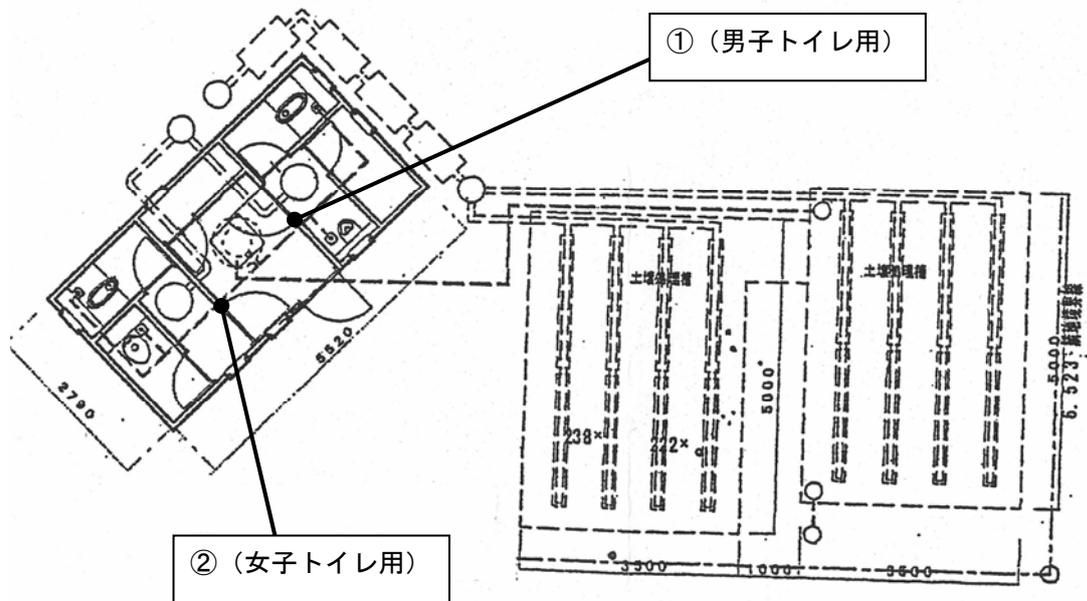
図5-4 利用者カウンター設置位置図

男子トイレ入口 (①) および女子トイレ入口 (②) の計2カ所に温感知式の利用者カウンターを設置し、期間中のトイレ利用者数を計測した (図5-4参照)。

カウンターに表示される数字を鍋割山荘の協力を得て、毎日朝10:00に記録した。

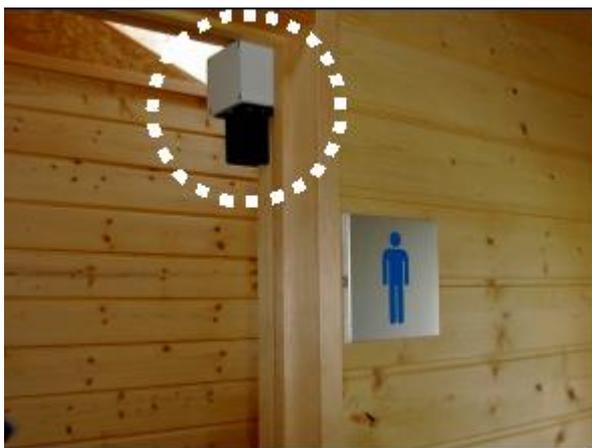
男子トイレ入口カウンター (①)

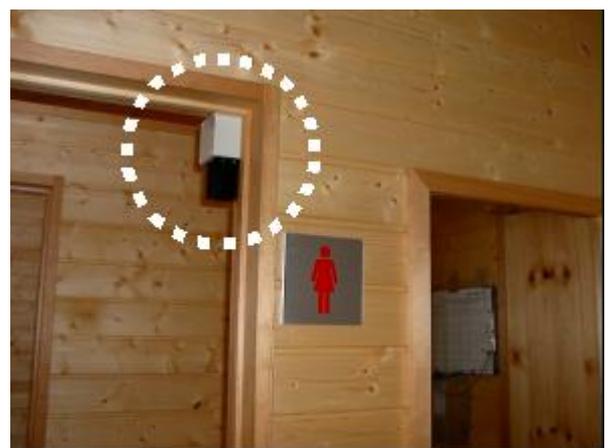
女子トイレ入口カウンター (②)

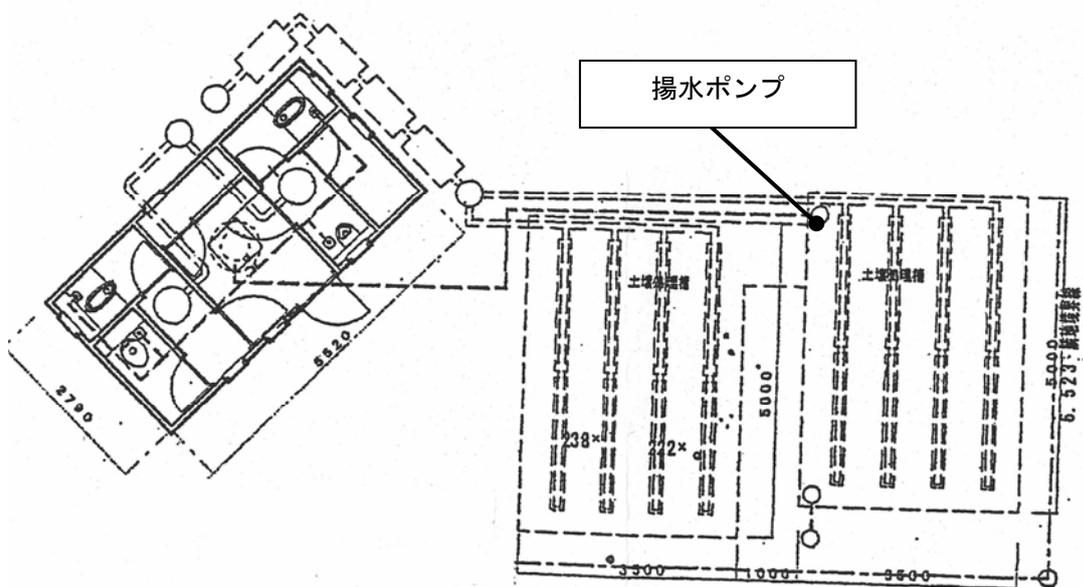
図5-5 揚水ポンプの位置

本装置を稼働させるために必要な水量および電力を把握した。水量は初期水量と補充水量を、必要電力は土壌で処理した水を洗浄水タンクに移送するための揚水ポンプ（図5-5）の電気容量を神奈川県が調査した。また、揚水ポンプの仕様を表5-7に示す。

項目	内容
1	名称	マリンペット
2	型式	BL-2524N-AAA-1
3	口径	25mm(1インチ)
4	最大揚程	5m
5	最大吐出量	70L/min
6	定格電圧	DC-24V
7	モーター出力	50W

本装置に必要な電力はソーラーパネル（最大出力 120W）によって発電し、土壌処理水をポンプ槽から給水タンクに移送するためのポンプを稼働させた。試験期間中に 1 回、ポンプが止まることがあったがそれ以外は滞りなく稼働したことが確認された。

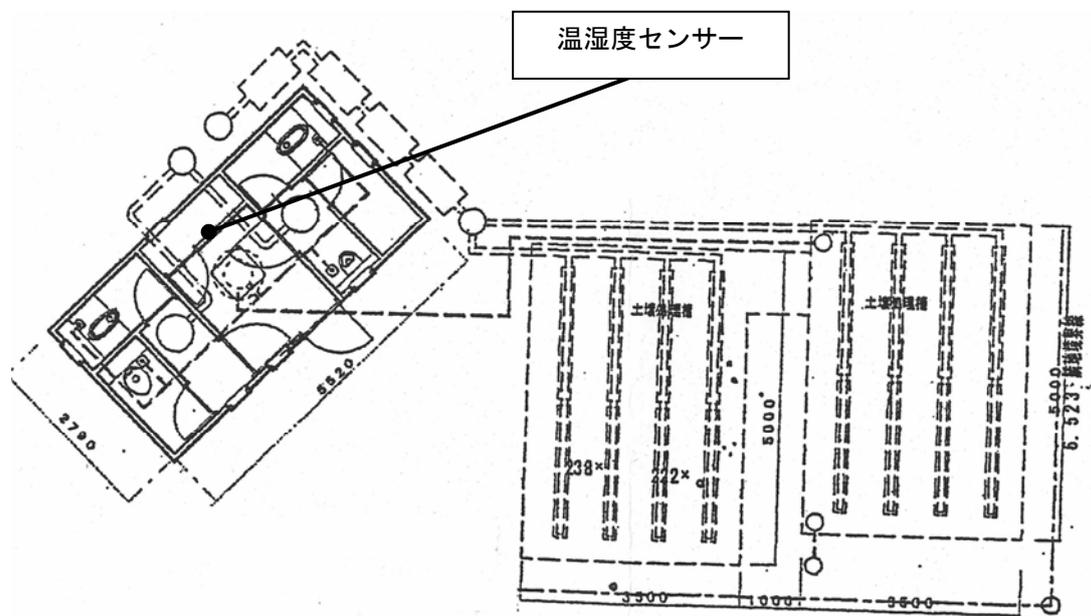
図5-6 温湿度センサーの設置位置

自動計測タイプの温湿度センサーを男子トイレの梁部分（図5-6参照）に設置し、室温・湿度を30分間隔で計測した。

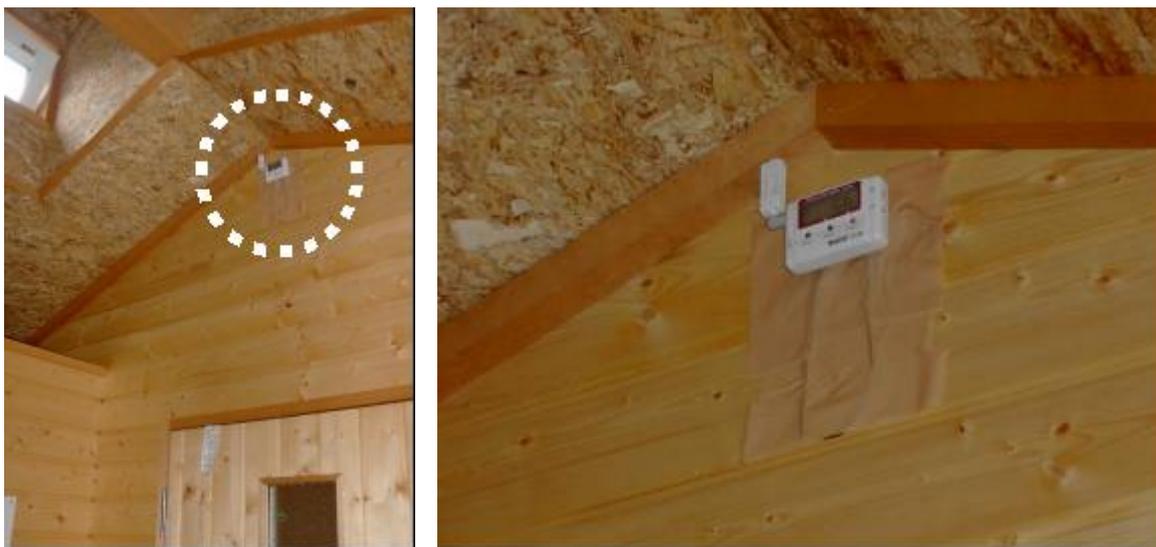
天井付近に設置した温湿度センサー

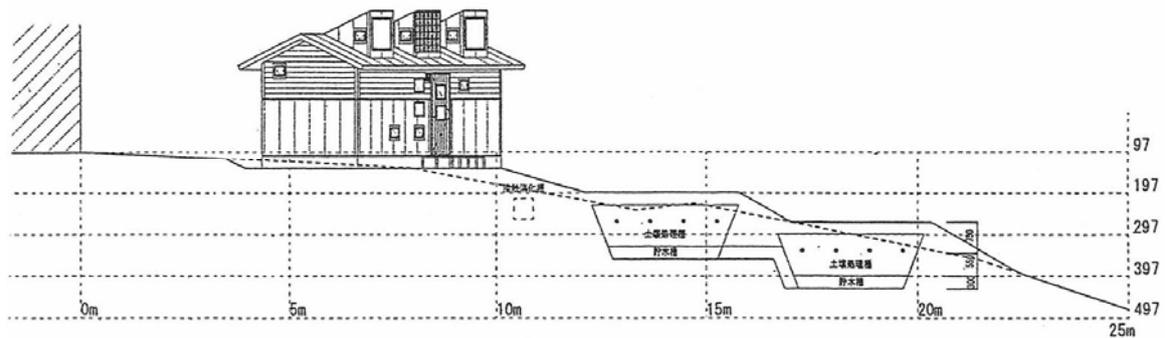
図5-7 土壌処理槽断面図

本装置の土壌処理槽の構造は、図5-7に示すとおり、周囲及び下部は遮水シートで密閉化され、上部は表面が土壌で覆われた構造である。傾斜地（傾斜角約15度）に設置されており、降雨時の雨水は、傾斜により地表水として大半が流出する構造であるが、一部は地表から下部に浸透し、処理水と混合し貯留される構造である。そのため、台風等の大雨時には、土壌処理槽内部に設けられた雨水調整槽の水位が上限水位を超える場合はオーバーフロー水として地下に浸透する可能性がある。

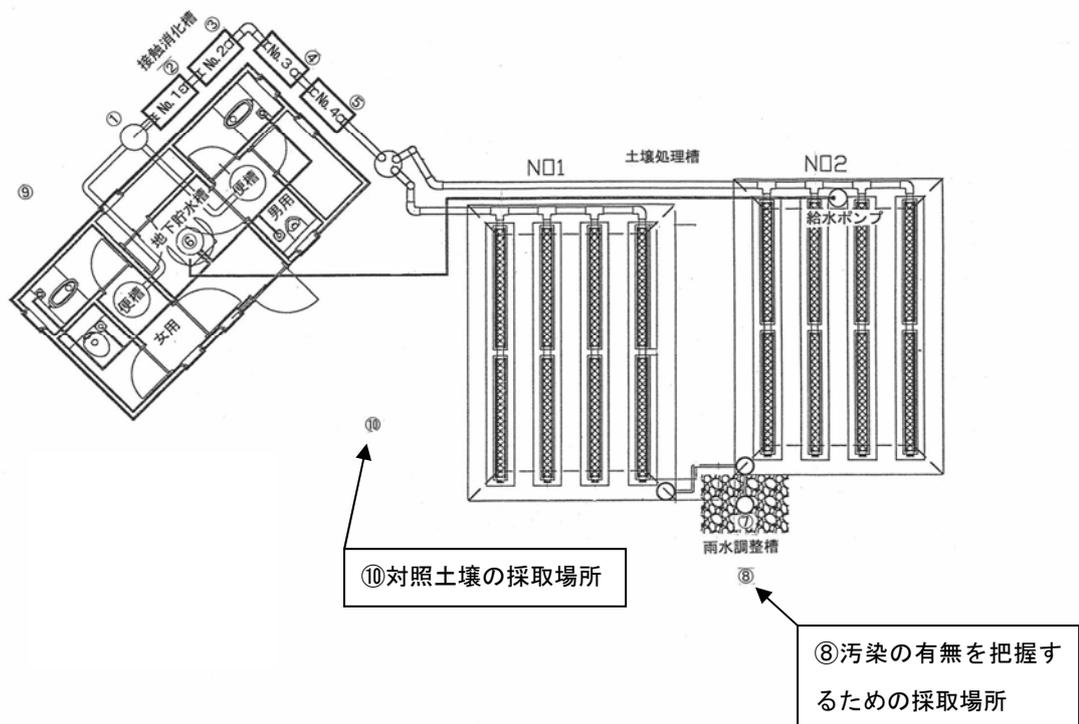
図5-8 土壌試料採取場所位置図

ここでは、トイレ建設時の土地改変状況について調査に加え、雨水浸透水による土壌汚染の有無について周辺土壌の水質調査を行った。実証項目を表5-10、試料採取場所を図5-8に示す。

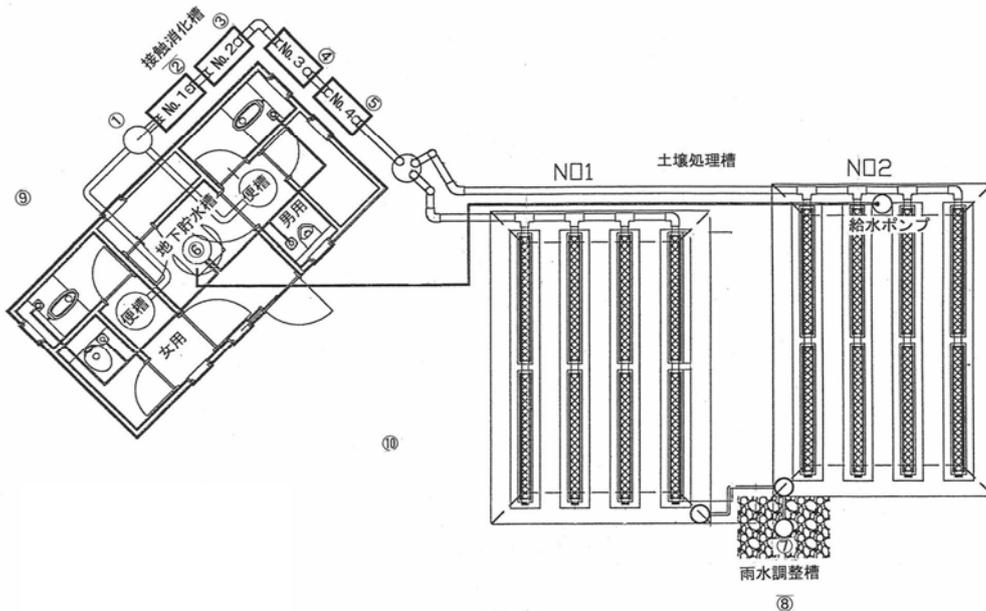
図5-9 試料採取場所位置図

試料採取場所を、表5-11及び図5-9に示す。

No	試料名	試料採取場所
①	便槽兼消化槽流出水	男子便槽及び女性便槽から流出した汚水の合流升
②	No. 1消化槽流出水	No. 1消化槽出口側点検口
③	No. 2消化槽流出水	No. 2消化槽出口側点検口
④	No. 3消化槽流出水	No. 3消化槽出口側点検口
⑤	No. 4消化槽流出水	No. 4消化槽出口側点検口
⑥	地下貯水槽	地下貯水槽点検口上部の土壤処理水流入配管出口
⑦	雨水浸透水	雨水調整槽内部のオーバフロー配管出口
⑧	土壤処理槽周辺土壤	雨水調整槽近接部の表層より1.0m下の土壤
⑨	第1消化槽周辺土壤	山小屋排水升近接部の表層より0.4m下の土壤
⑩	対象土壤	土壤処理槽山頂側の表層より0.3m下の土壤

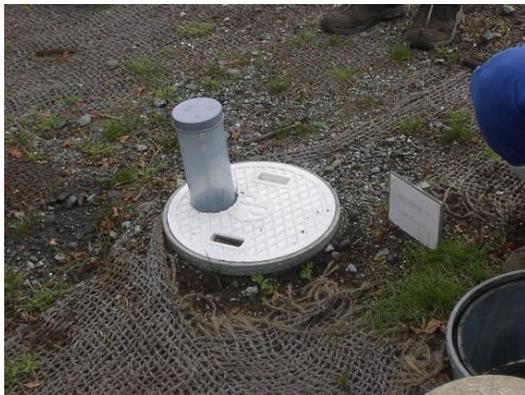
雨水調整槽の入口に、透明なプラスチックパイプでできた水位計を設置し、水位を測定した。

水位計外観

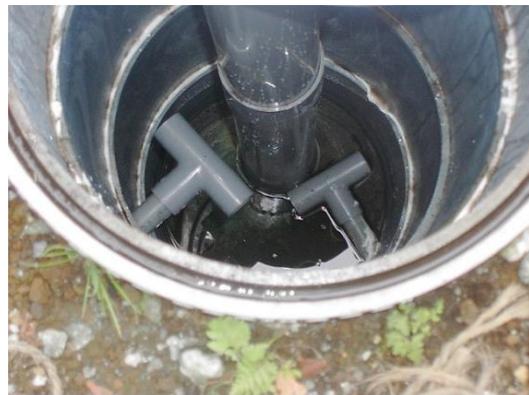
雨水調整槽内部の水位計

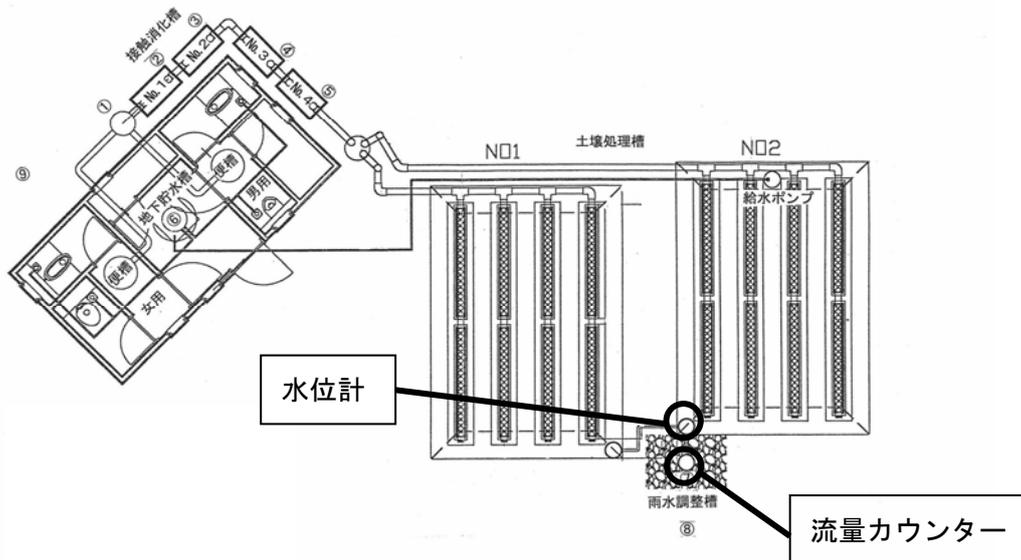
図5-10 水位計及び流量カウンターの設置位置

平成17年7月20日以降は、雨水浸透槽に流量カウンター（0.28L/回）を設置し、雨水浸透水量を測定した。

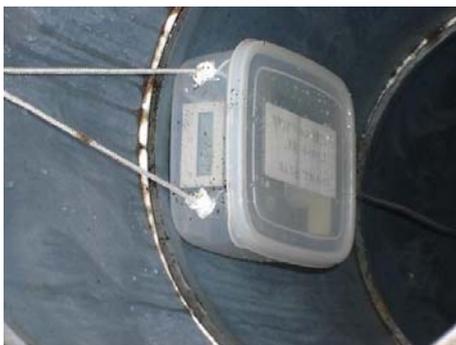
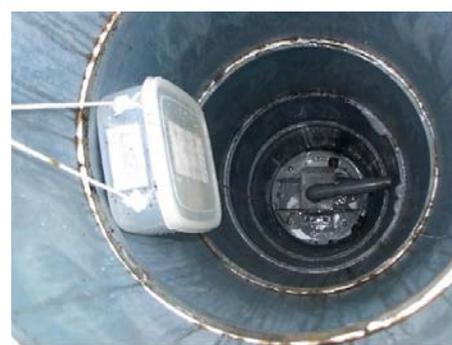
流量カウンター写真①

流量カウンター写真②

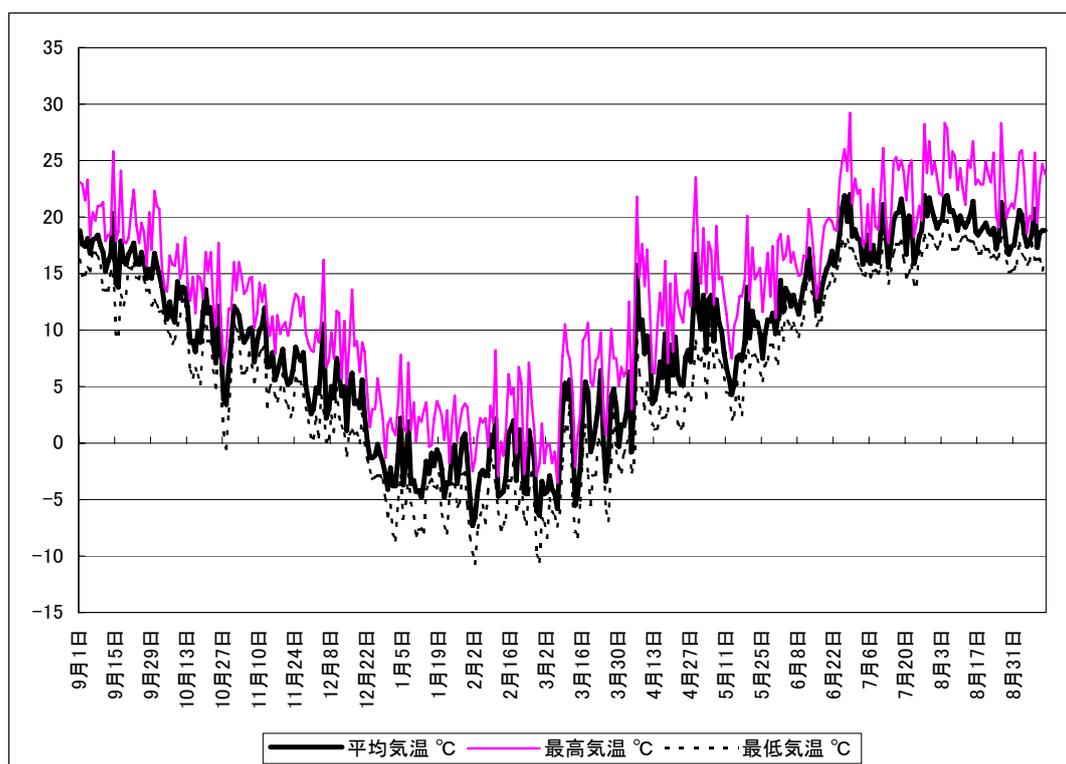
図 6-1 平均気温の推移

試験期間における最高気温は平成17年6月28日の29.2℃、最低気温は平成17年2月2日の-10.7℃、平均気温は9.2℃だった。また、0℃以下になったのは、10月に1日、12月は11日間、1月は毎日であった。

試験期間における最高気温は平成 17 年 6 月 28 日の 29.2℃、最低気温は平成 17 年 2 月 2 日の -10.7℃、平均気温は 9.2℃だった。この間、0℃以下を記録した日は、平成 16 年 10 月に 1 日間、12 月は 11 日間、平成 17 年 1 月は毎日であった。また、平成 16 年 1 月には最低気温は-12.7℃を記録した。本装置は適正に稼動する気温が 0℃以上としているが、とくに気温が低い日は日常管理者の配慮で石油ストーブを使用したため凍結はなかった。

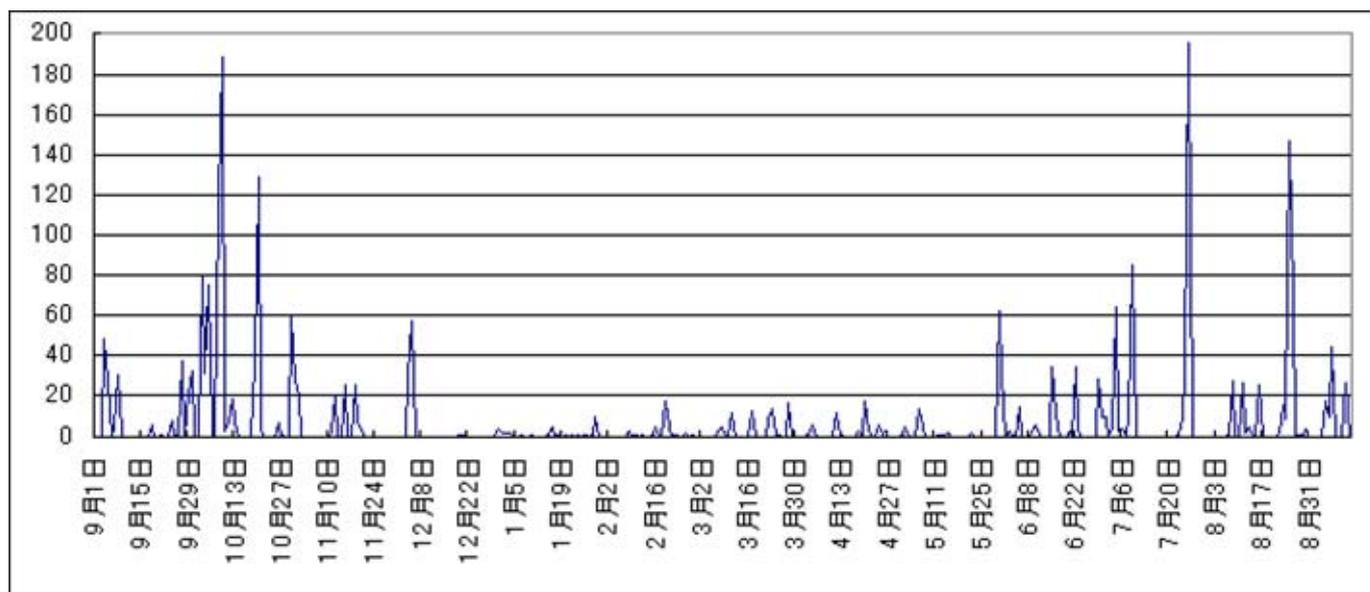
図 6-2 日間降水量の推移

一方、試験期間中の合計降水量は 2,520.5mm で、1 日あたりの最高降水量は平成 17 年 7 月 26 日の 195.5mm/日、この日以外に 1 日あたりの降水量が 100mm を超えた日は平成 16 年 10 月 20 日、平成 17 年 7 月 26 日、8 月 25 日の 3 日間だった。月間降水量が最も多かったのは、10 月で 793.5mm を記録した。

試験期間中に台風もしくは暴風雨を記録したのは 4 回あり、1 日あたりの降水量で 100mm を超えた日は 3 日間あった。また、10 月の月間降水量は 793.5mm を記録した。日本の年間平均降水量が約 1,700mm であることから、集中して大量の雨が降ったと考えられる

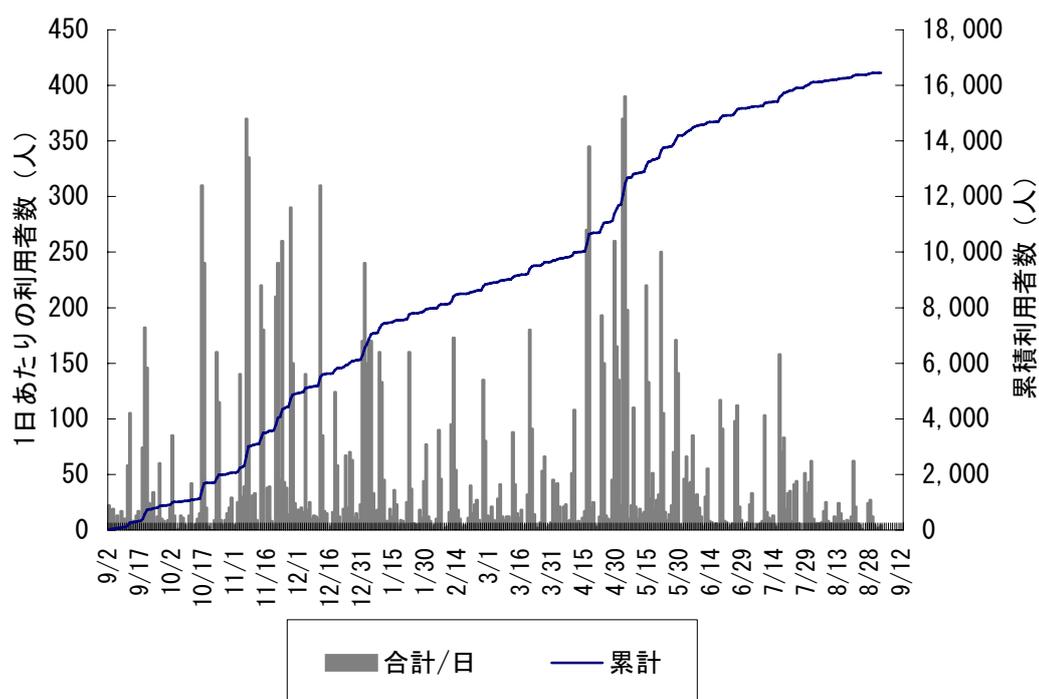
図 6-3 1 日あたりの利用者と累積人数

試験期間中の 376 日間における総利用者数は 16,735 人で、1 日あたりの利用者数が最も多い日は、平成 17 年 5 月 4 日で男女合わせて 390 人を記録した。1 日あたりの利用者数が 200 人以上 300 人未満の日は、平成 16 年は 10 月に 2 日間、11 月に 7 日間、12 月に 1 日間、平成 17 年は 1 月に 1 日、4 月に 2 日間、5 月に 2 日間の計 15 日間、300 人を超える日は 7 日間となった。利用者が多い期間として想定した集中時期は 10 月 25 日～11 月 30 日（37 日間）で、その期間の利用者数は全体の 17.5%（2,932 人）であった。

また、1 日あたりの利用者と累積人数をグラフ化したものを図 6-3 に示す。10 月以降から冬期にかけて利用者が集中する傾向にある。

本装置の利用者数は平常時 100 人/日、利用集中時 400 人/日として設計されている。試験期間中の総利用者数は 16,735 人で、1 日あたり利用者数が最も多い日は 390 人、1 日あたりの利用者数が 200 人を超える日は 15 日間、300 人を超える日は 7 日間であった。試験期間における平均利用者数は 45 人/日と若干少なめであるが、全体としては設計能力に比較的近い負荷状態と考えられる。

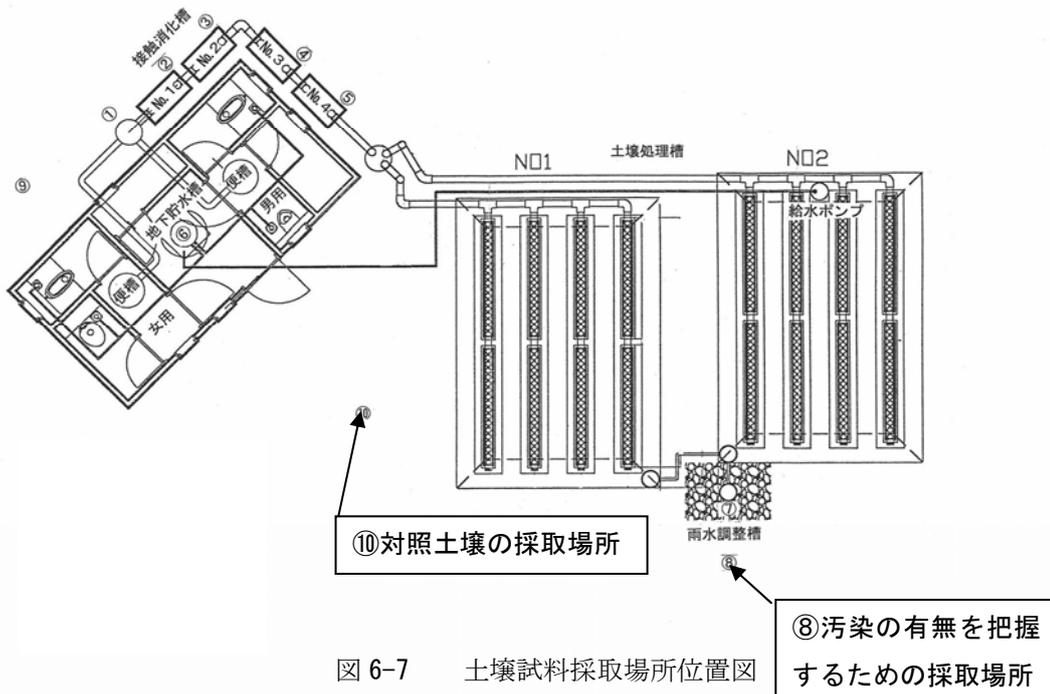
図6-7 土壌試料採取場所位置図

土壌汚染の状況を調べるため、第4回（平成16年11月30日）、第5回（平成16年12月20日）、第7回（平成17年7月11日）、第8回（平成17年9月12日）の調査において、雨水浸透槽の地下浸透部近傍の土壌試料を採取した。分析結果を表6-12、土壌試料採取場所を図6-7に示す。

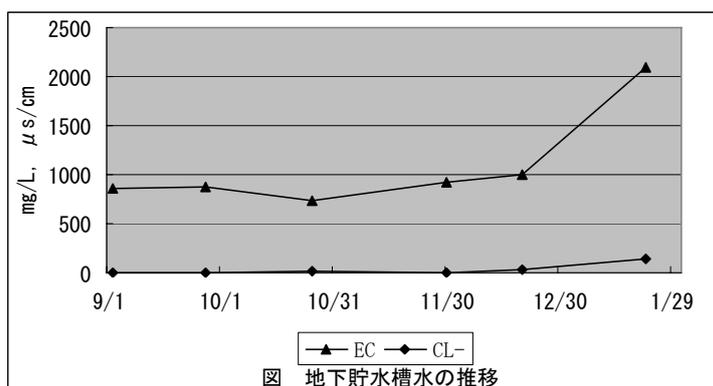
図6-8 地下貯水槽の水質推移 (EC、Cl⁻)

しかし、実際には、便槽出口配管の接続不良が認められたことから、それまでは汚水が完全に循環していない状況と考えられた。便槽兼消化槽を除く装置の滞留設計日数が79日なのに対して、配管の改修が行われた10月29日から第6回調査（平成17年1月22日）時点の経過日数は84日でわずかに設計日数を上回る程度となっている。実汚水量が設計値を下回っていることを考慮すると、土壌処理槽まで汚水が一巡していないことが推測され、装置の性能を適正に実証し得る段階に達していないと判断される。このことは、図6-8からあきらかとなっており、地下貯水槽水の電気伝導率及び塩化物イオンともに11月以降上昇傾向あり、定常運転状態に至っていないと推測される。

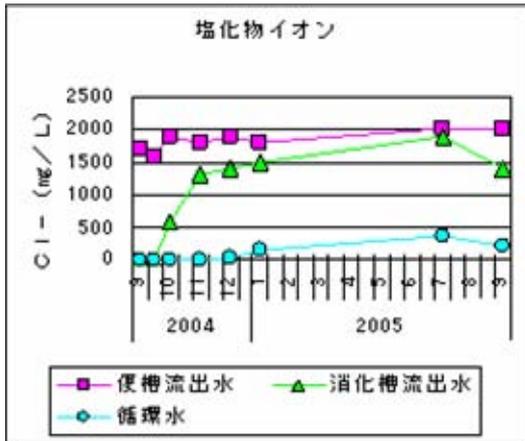
図6-9 塩化物イオンのグラフ

以上の状況から、第1回～6回の調査に引き続き、今回、追加調査を2回行った。平成16年10月に配管改修工事が実施され、汚水は正常に移流するよう改善され、以来、平成17年7月の追加調査に至るまで、約10ヶ月間経過している。調査の結果、工程別処理水の塩化物イオン（図6-9）および電気伝導率（図6-10）の推移等からみて追加調査（平成17年7月、9月）が実施された時点で、塩化物イオン濃度の上昇は落ち着いており、装置内の汚水は一巡していると推測される。なお、平成17年7月に比べて9月の塩化物イオンが低下している原因は、降雨の増加、利用者数の減少が考えられる。

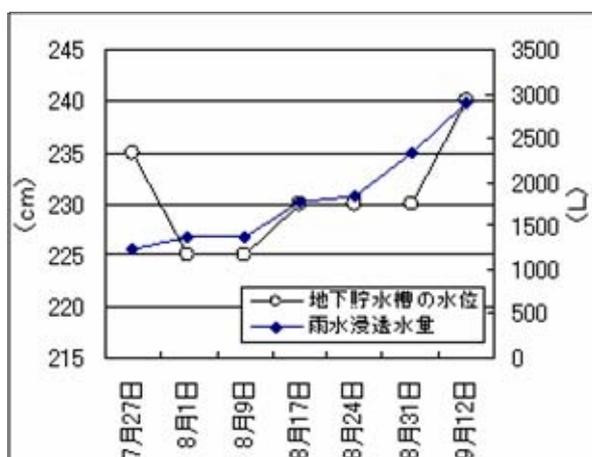
図6-11 地下貯水槽の水位および雨水浸透水量

調査日	地下貯水層の水位	雨水浸透水量(回)	雨水浸透水量(L)
7月27日	235	4401	1232.28
8月1日	225	4883	1367.24
8月9日	225	4883	1367.24
8月17日	230	6364	1781.92
8月24日	230	6542	1831.76
8月31日	230	8293	2322.04
9月12日	240	10371	2903.88
