## 5-9 処理性能

### 5-9-1 試料採取・分析項目および分析方法

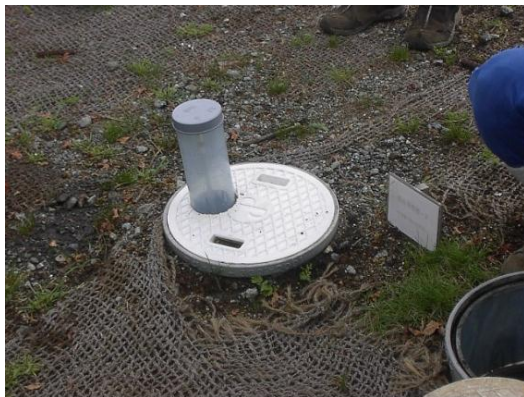
水位計外観

雨水調整槽の入口に、透明なプラスチックパイプでできた水位計を設置し、水位を測定した。

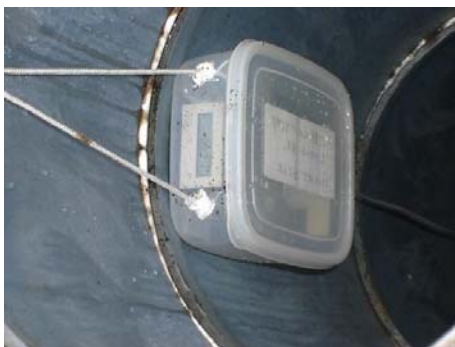
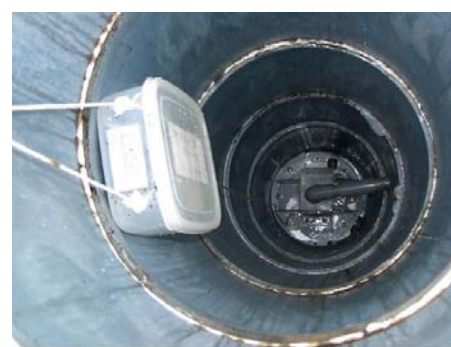
平成17年7月20日以降は、雨水浸透槽に流量カウンター（0.28L/回）を設置し、雨水浸透水量を測定した。

流量カウンター写真①

流量カウンター写真②

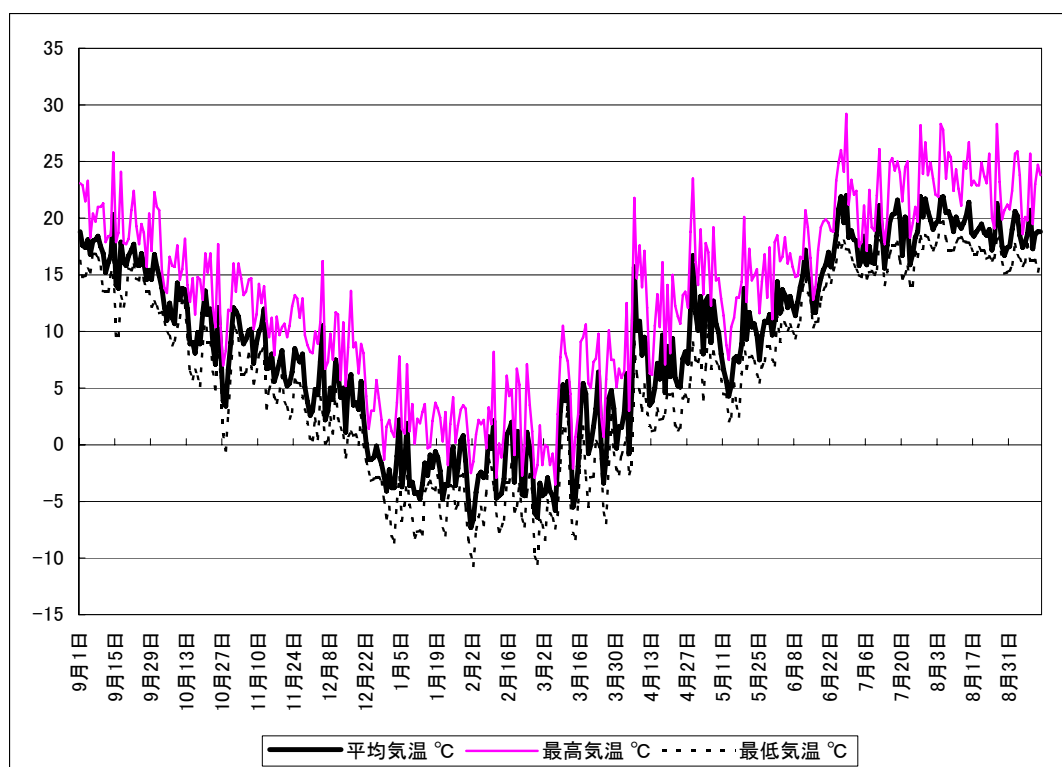
図 6-1 平均気温の推移

試験期間における最高気温は平成17年6月28日の29.2℃、最低気温は平成17年2月2日の-10.7℃、平均気温は9.2℃だった。また、0℃以下になったのは、10月に1日、12月は11日間、1月は毎日であった。

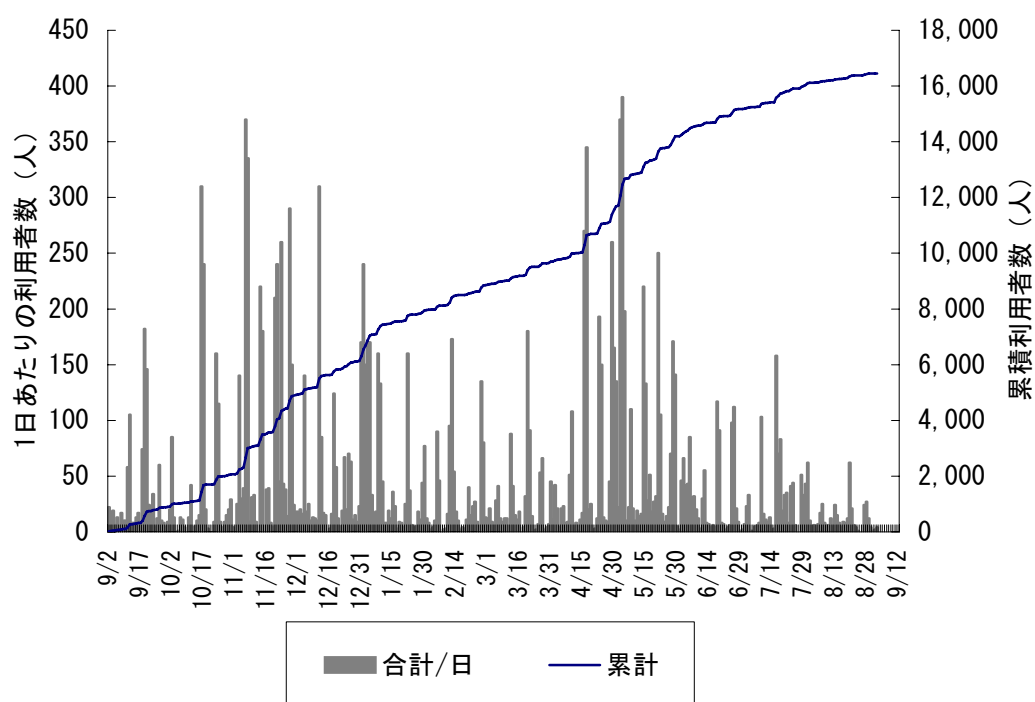
図 6-3 1 日あたりの利用者と累積人数

また、1 日あたりの利用者と累積人数をグラフ化したものを図 6-3 に示す。10 月以降から冬期にかけて利用者が集中する傾向にある。

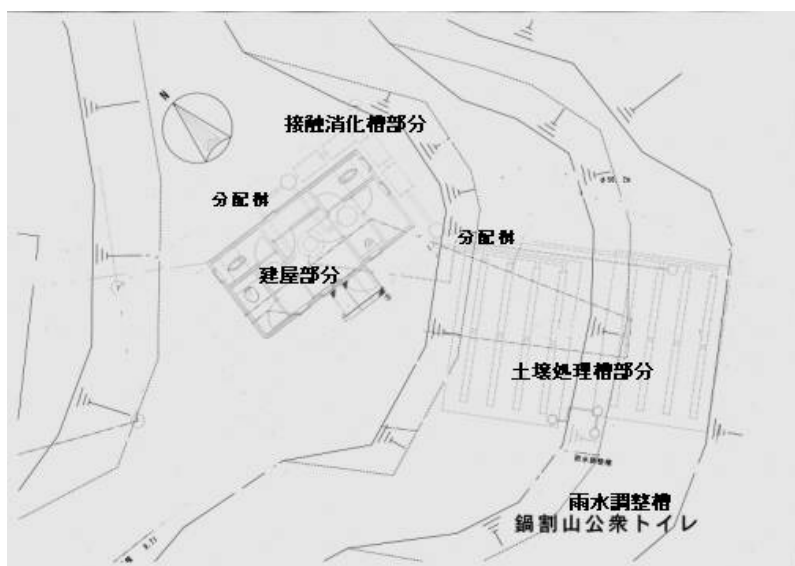
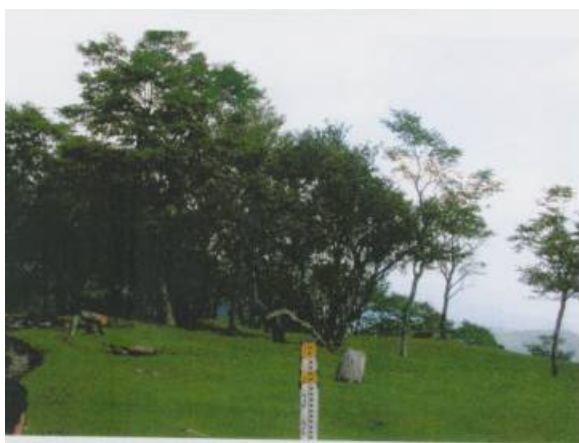
図6-7 土壌試料採取場所位置図

土壌汚染の状況を調べるため、第4回（平成16年11月30日）、第5回（平成16年12月20日）、第7回（平成17年7月11日）、第8回（平成17年9月12日）の調査において、雨水浸透槽の地下浸透部近傍の土壌試料を採取した。分析結果を表6-12、土壌試料採取場所を図6-7に示す。
