## 5.2 水質影響実証項目

### (1) 水質影響項目測定結果

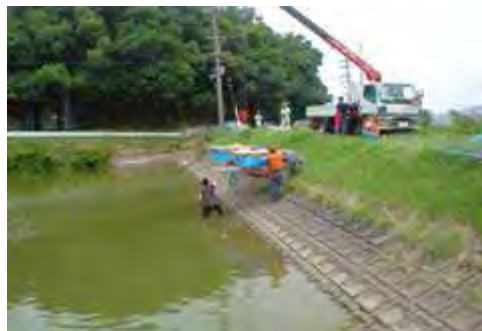
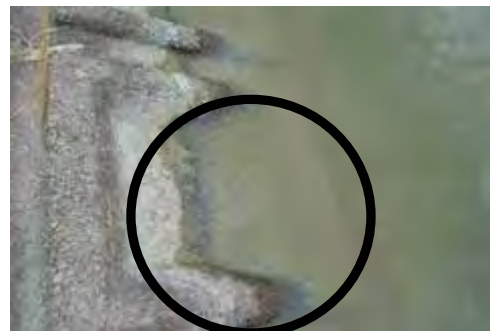
図5-13 実証池護岸の様子(写真)

実証試験開始時 (8/25)

堆積後 (9/27)

一方、CODやSSは実証池の水位低下によって機器が池底部に接触し、吐出口が底部に傾いた9月上旬から上昇しており、全測定データの両項目間の相関係数は0.85と高く、溶解性CODの値にもほとんど変化がなかった。また、**図5-13**に示したように、傾斜したコンクリート護岸に実験開始時には認められなかった沈殿物が一様に堆積していた。

これらのことから、CODやSSの上昇は実証機器の吐出部が傾いたため、池底部の堆積物が巻き上げられ、さらに実証機器の良好な攪拌・均一化作用が逆に災いし、長期間浮遊したものと考えられた。その後水位の回復に伴い機器の調整が可能となり、徐々にCODやSSが低下したと考えられる
