山岳トイレし尿処理技術 実証試験結果報告書

実証機関：特定非営利活動法人 山のECHO

技術・製品の名称：流量調整機能付膜処理によるトイレ排水の再利用技術

自己処理型し尿処理システム「循環王」

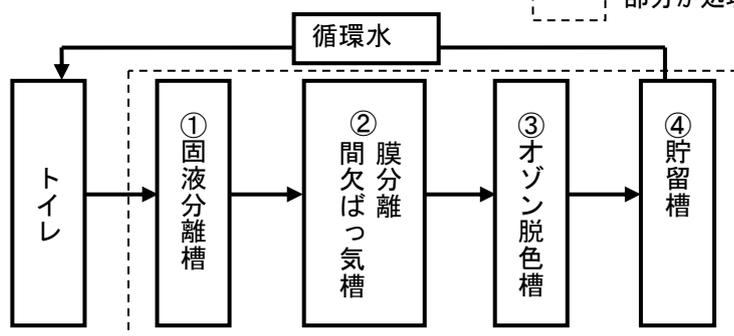
<ol style="list-style-type: none"> ① 固液分離槽では、重力分離とろ材により固形物を取り除く。槽上部を流量調整部としており、利用が集中した場合でも一時的にトイレ排水を貯留し、少量ずつ膜分離間欠ばっ気槽へ移送することで、膜分離間欠ばっ気槽、オゾン脱色槽に対する負荷を平準化している。 ② 膜分離間欠ばっ気槽では、多数の管状膜からなる膜分離装置が浸漬されており、活性汚泥によって汚水中の有機物が酸化分解されるとともに、膜分離装置によって活性汚泥と処理水が分離される。 ③ オゾン脱色槽では、オゾンを多孔質散気管を介して水中に散気することにより処理水を脱色している。 ④ 貯留槽内の水は、トイレの洗浄水として再利用される。

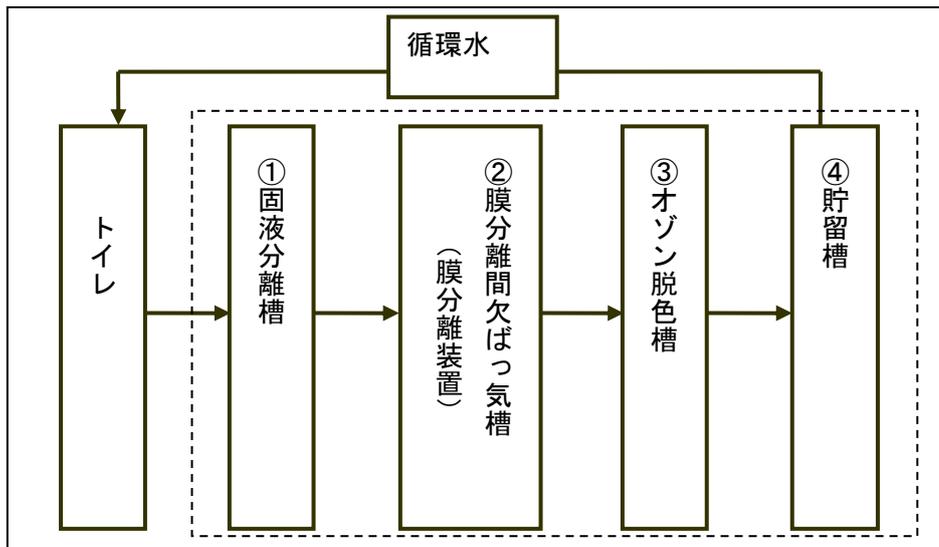
図 4-1-1 し尿処理フロー

固液分離槽 有効容量 2.141 m³

トイレからの汚水は重力分離とろ材により固形物が除かれたのち、エア駆動の移送用ポンプで膜分離間欠ばっ気槽に送られる。槽上部を流量調整部としており、利用者が集中した場合でも流入汚水を一時的に貯留し、少量ずつ膜分離間欠ばっ気槽へ移送することで、膜分離間欠ばっ気槽、オゾン脱色槽に対する負荷を平準化している。

膜分離間欠ばっ気槽 有効容量 0.885 m³

多数の管状膜からなる膜分離装置が浸漬されており、活性汚泥によって汚水中の有機物が酸化分解されるとともに、重力ろ過式の膜分離装置によって活性汚泥と処理水が分離される。ろ過された処理水はエア駆動のエアリフトポンプでオゾン脱色槽に送られる。

オゾン脱色槽 有効容量 0.655 m³

オゾンを多孔質散気管を介して水中に散気することにより処理水を脱色し、その処理水は自然移流で貯留槽に送られる。

貯留槽 有効容量 1.999 m³

貯留槽の水は、トイレの洗浄水として再利用される。

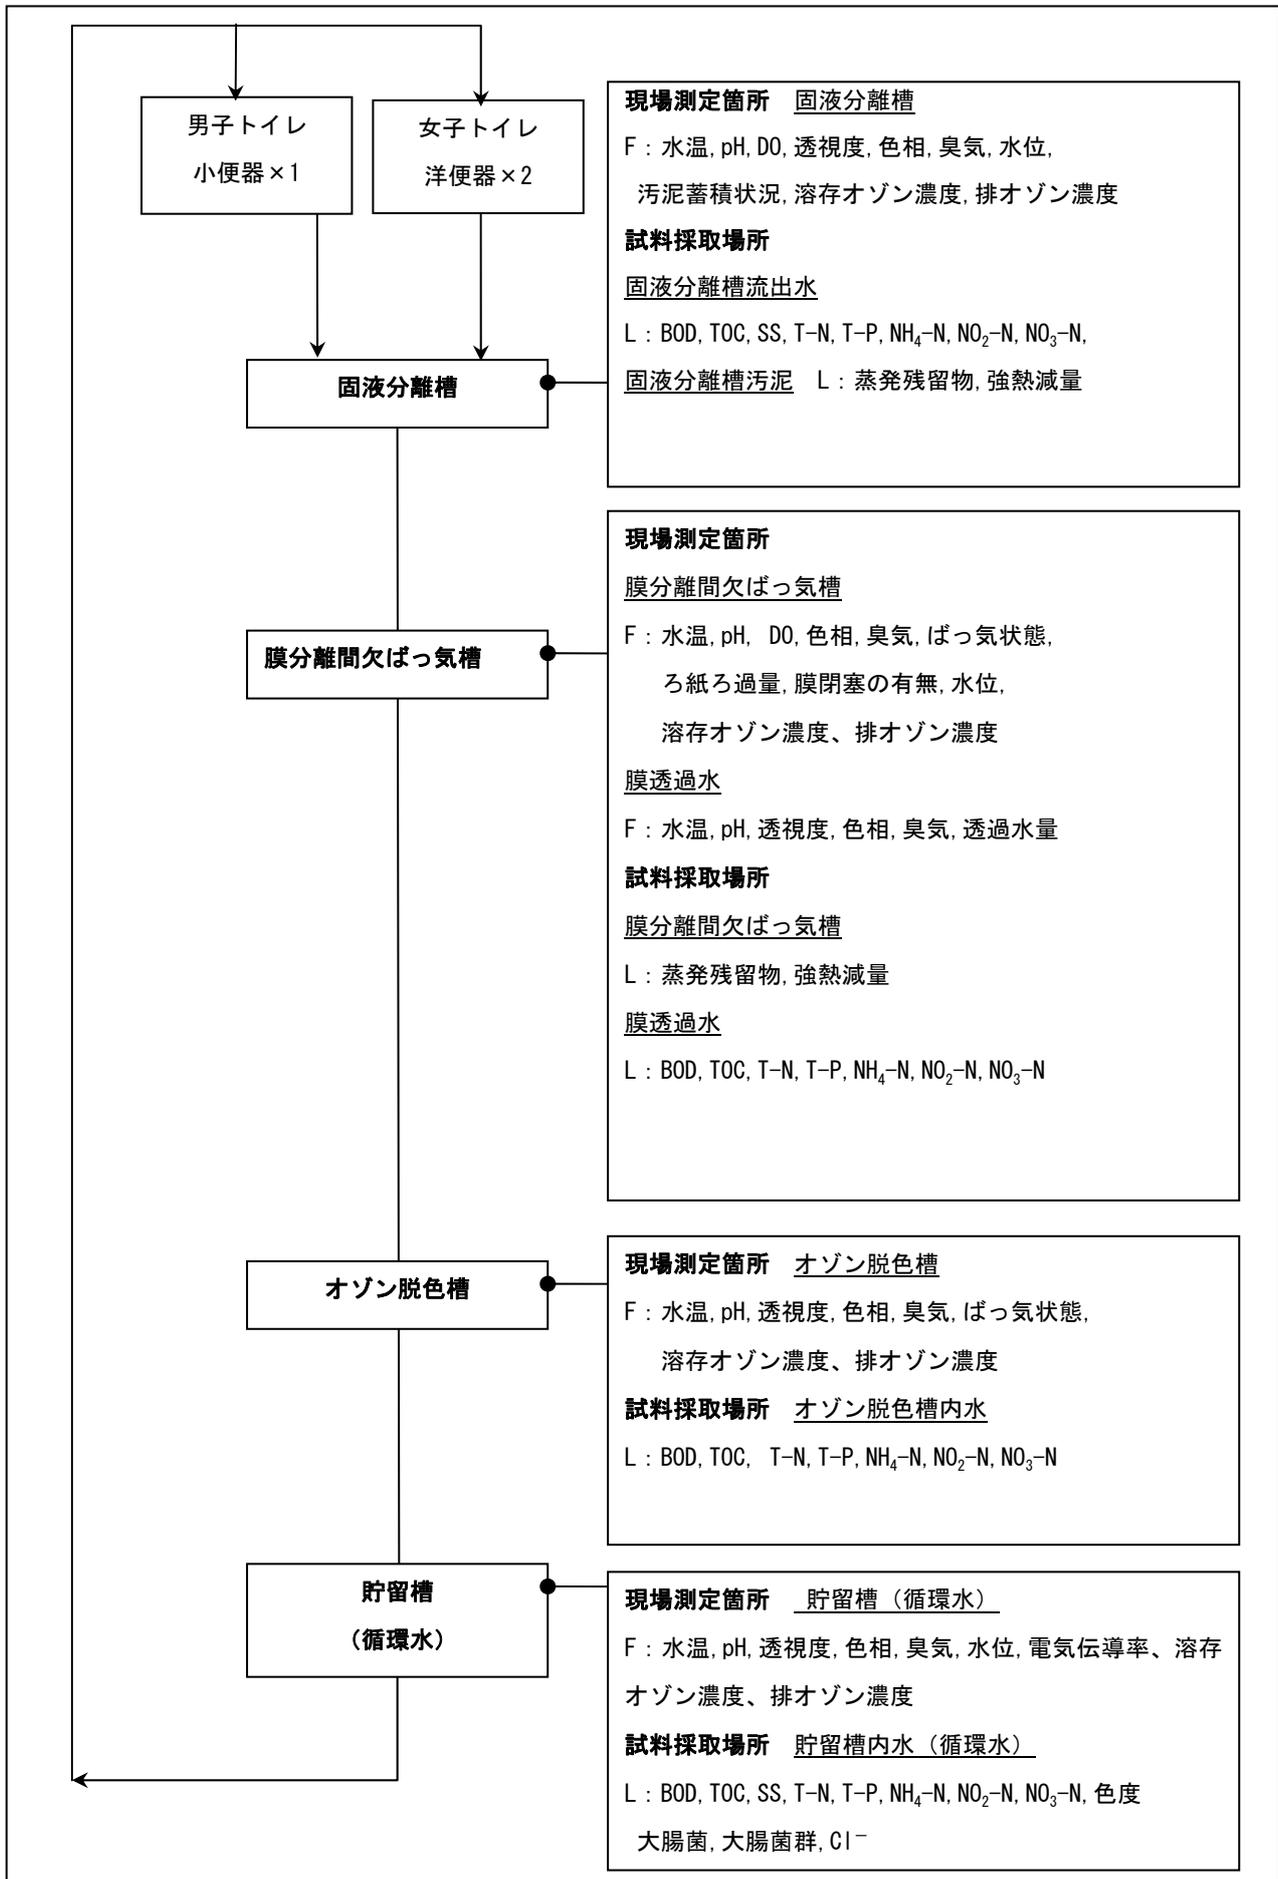
図 5-9-1-3 試料採取場所と実証項目

分類項目	試料採取場所
循環水	貯留槽
処理工程水	①固液分離槽 ②膜透過水 ③オゾン脱色槽
汚泥	①固液分離槽 ②膜分離間欠ばっ気槽

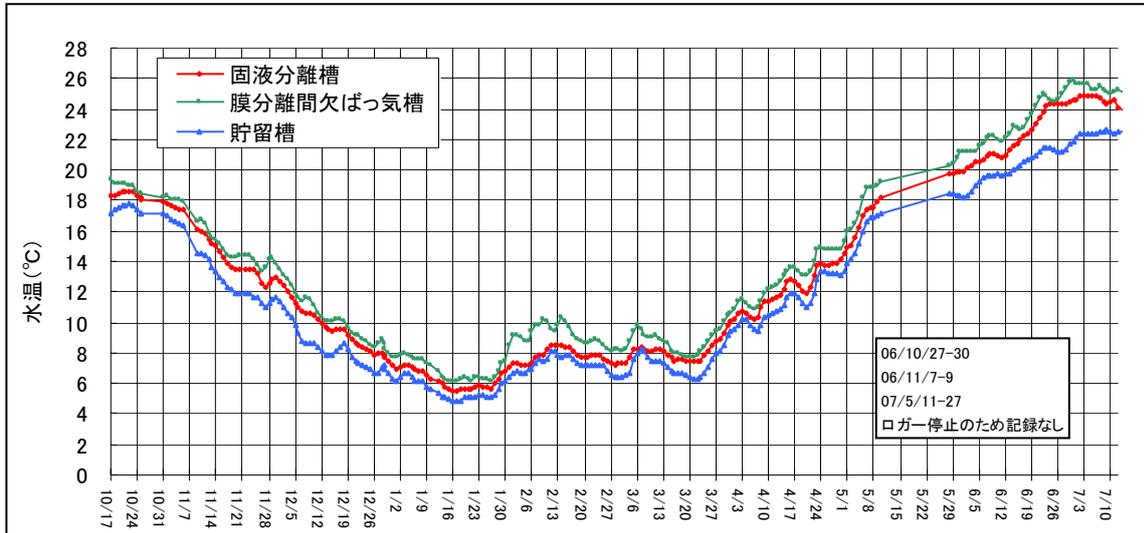
図 6-1-4 水温

最低水温は、貯留槽で 4.8℃、最高水温は、膜分離間欠ばっ気槽で 25.9℃を記録した。

期間中 0℃を下回ることには無かったが、1/1 にトイレ給水管において洗浄水の凍結があり、トイレ給水配管にヒーターを設置することで対応した。

固液分離槽、膜分離間欠ばっ気槽、及び貯留槽の水温について、図 6-1-4 に示す。

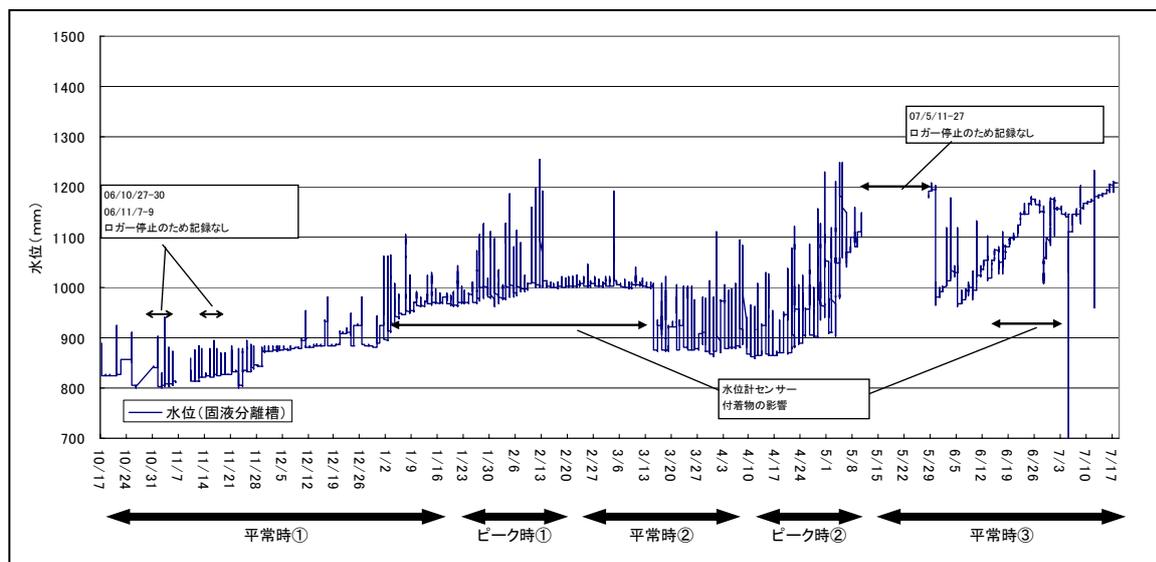
図 6-1-5-1 固液分離槽内の水位

本装置の設計処理能力は、平常時 50 回/日、利用集中時 100 回/日であるが、実際の利用集中時には 200 回/日を超えて使用された時もあり、その場合、水位の上昇により警報が作動し、日常管理者による使用制限が行われた。ただし、処理能力内の使用であれば、現状の流量調整部の容量でトイレ排水を一時的に貯留できることが確認された。

また、移送水量について、表 6-1-5-2 に示す。後段への移送水量は、1 サイクル 1,360~1,670mL で安定していたことから、膜分離間欠ばっ気槽、オゾン脱色槽への負荷を平準化するという流量調整の機能は、有効に働いていた。

固液分離槽の流量調整機能について、本実証試験では処理能力内の使用であれば、現状の流量調整部の容量でトイレ排水を一時的に貯留できることが確認された。また、後段への移送水量は、1サイクル1,360~1,670mLで安定していたことから、膜分離間欠ばっ気槽、オゾン脱色槽への負荷を平準化するという流量調整の機能は、有効に働いていたと推察される。

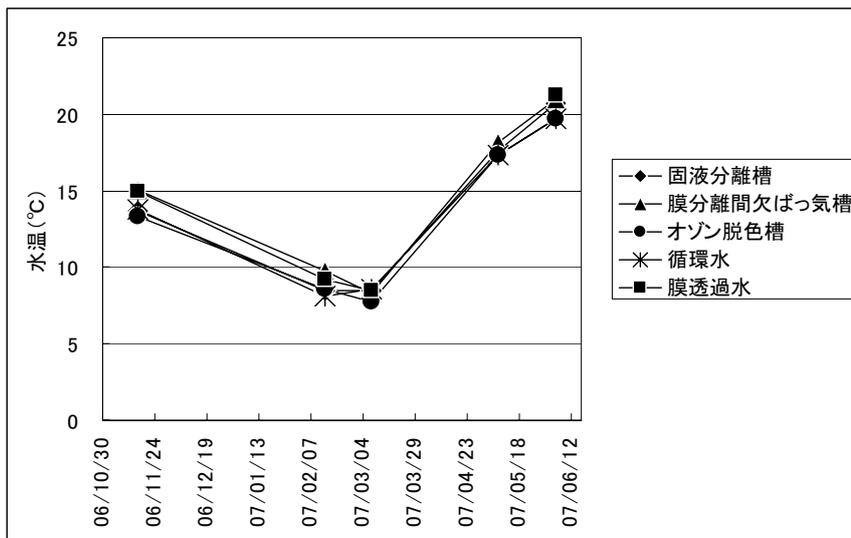
図6-2-1-1 各単位装置における水温の経日変化

水温は、冬季の集中時①及び平常時②において10℃を下回ったが、他の専門管理実施日においては10℃を上回った。各単位装置で大きな差はなかった。

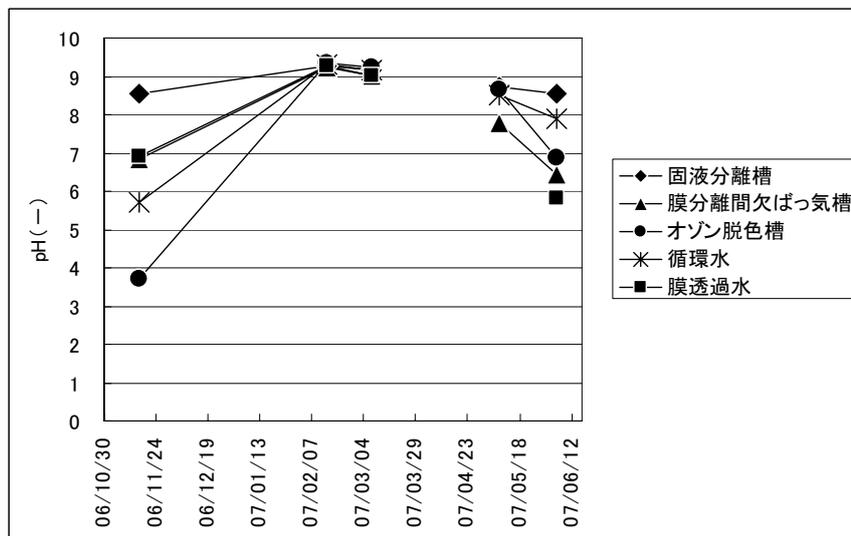
図6-2-1-2 各単位装置におけるpHの経日変化

pHは、平常時①において、固液分離槽で8.55と弱アルカリ性を示し、膜分離間欠ばっ気槽、膜透過水で6.82~6.91と弱酸性を示したが、オゾン脱色槽では3.71と大きく低下した。集中時①及び平常時②においては、アンモニアの蓄積により各単位装置で9.01~9.33の弱アルカリ性を示した。さらに集中時②及び平常時③においては、平常時③の前にアンモニア対策として硝化の進行が促進されるように間欠ばっ気の運転条件の変更を行い、その結果硝化が進行し、pHが低下したものと考えられる。

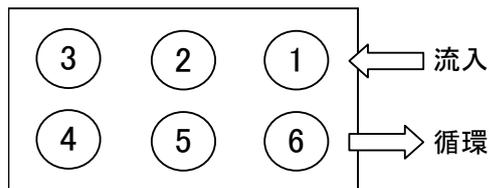
図 6-2-5-1 オゾン濃度測定箇所

図 6-2-5-1 に示したマンホールについて、平常時①から平常時②におけるマンホールのふたを開ける前と開けた後のオゾン濃度の測定結果を表 6-2-5-2 に示す。なお、マンホールを開ける前の数値は、処理装置のマンホール上部に設けられた雨水浸入防止用蓋（処理装置が地上設置のため）内部での値であり、マンホールを開けた後の数値は、処理装置内部気相中の値である。

平常時①から平常時②までは、マンホールを開ける前で、最大で 50ppm（平常時①、オゾン脱色槽）のオゾンが検出された。また、マンホールを開けた後では、平常時①でオゾン脱色槽、貯留槽において 100～130ppm の高濃度のオゾンが検出され、オゾン脱色槽より前の単位装置においても 0.2～50ppm のオゾンが検出された。なお、処理装置の上部ではオゾン臭は認められた。

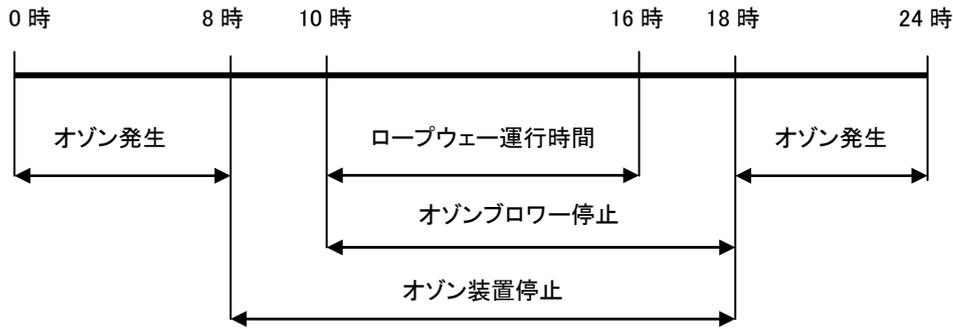
図 6-2-5-3 オゾン装置の運転方法

処理装置内の気相中で高濃度のオゾンが検出され、維持管理作業等への暴露被害が懸念されたため、排オゾン対策を実施することとした。集中時②の前にオゾン装置の運転を、24 時間連続運転から夜間（18 時から翌 8 時）のみの運転に変更した（5/2 以降実施）。図 6-2-5-3 にオゾン装置の運転方法等を示す。

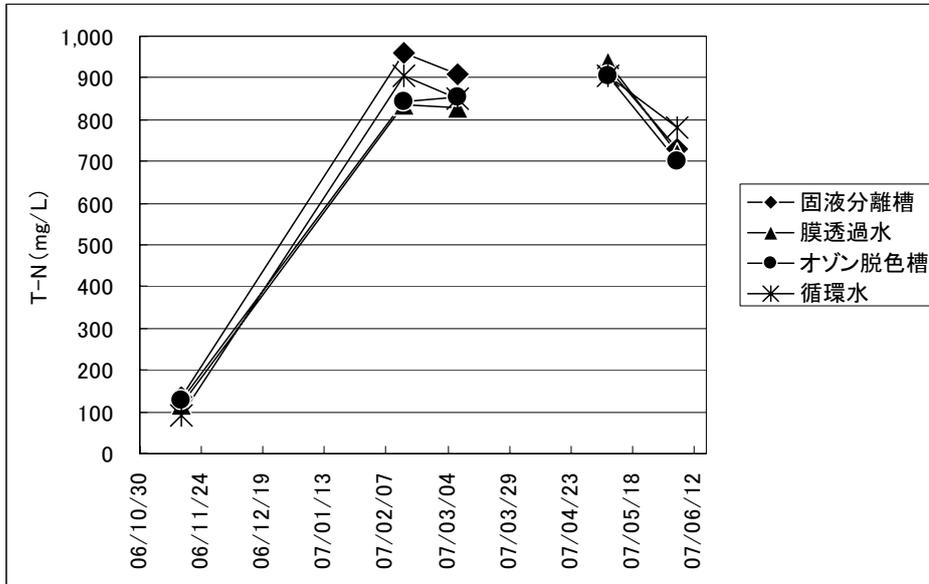
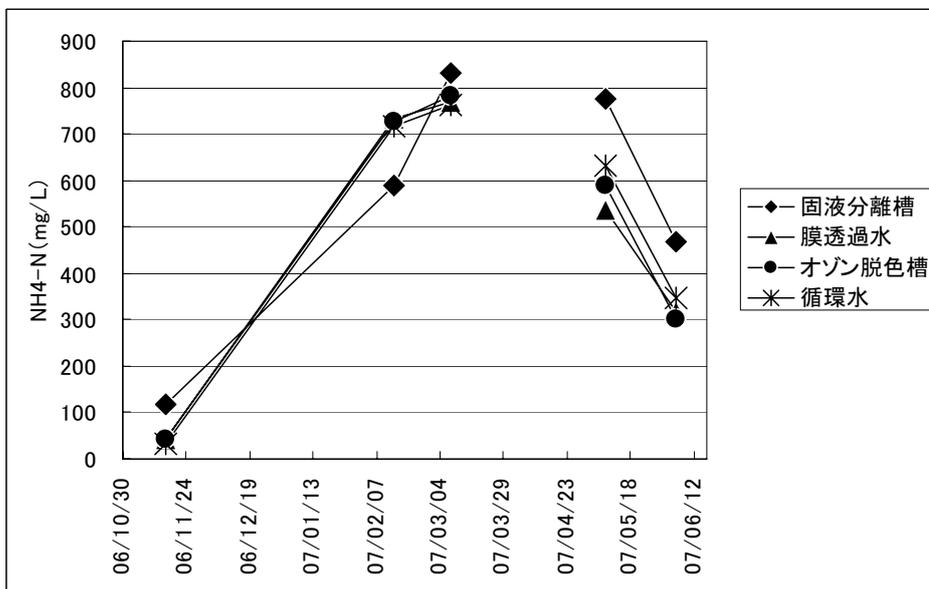
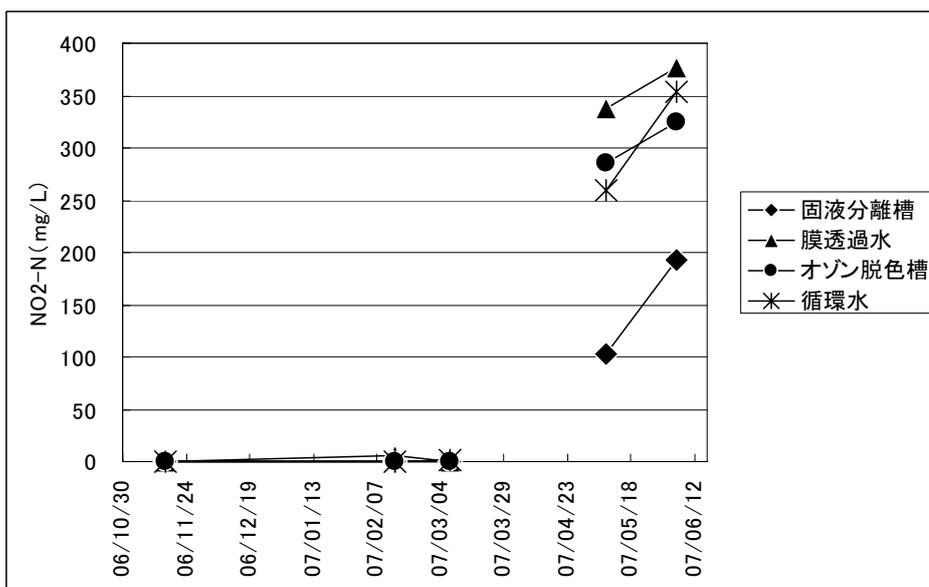
図 6-3-2-1 処理工程水の T-N、NH4-N、NO2-N の経日変化

NO₂-N、NO₃-N については、平常時②まではオゾン酸化で NO₂-N から NO₃-N の反応が主であったため、NO₂-N は低値、NO₃-N は高値で推移したが、排オゾン対策後の集中時②及び平常時①ではオゾン酸化が減少して NO₂-N が蓄積し、NO₂-N は高値を示したと考えられる。固液分離槽及び集中時①以降の膜透過水の NO₃-N が低値であるのは、脱窒反応のためと考えられる。

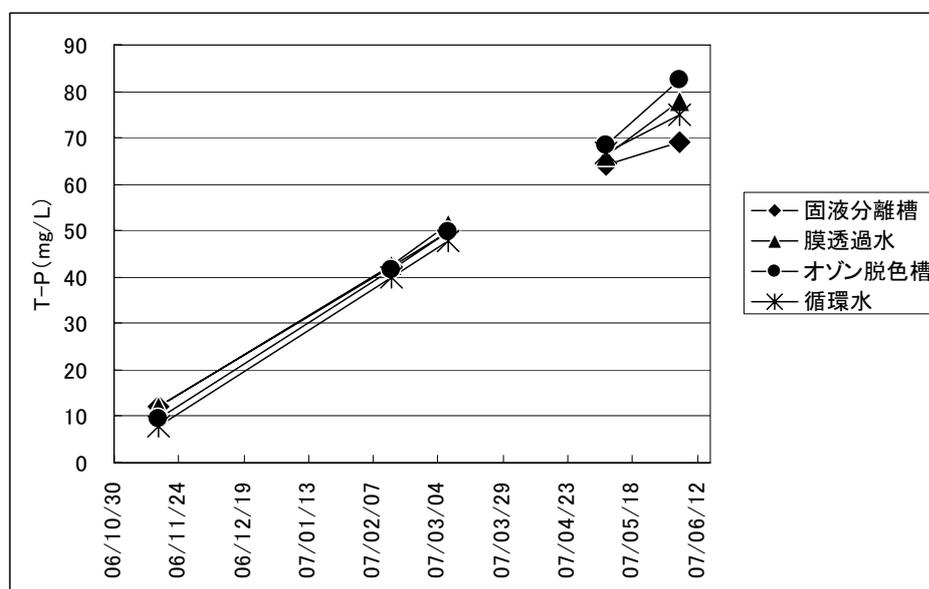
図 6-3-3 処理工程水の T-P の経日変化

T・P は各処理工程水ともに増加傾向であり、処理工程水による差はほとんどなく、処理装置内に蓄積していた。

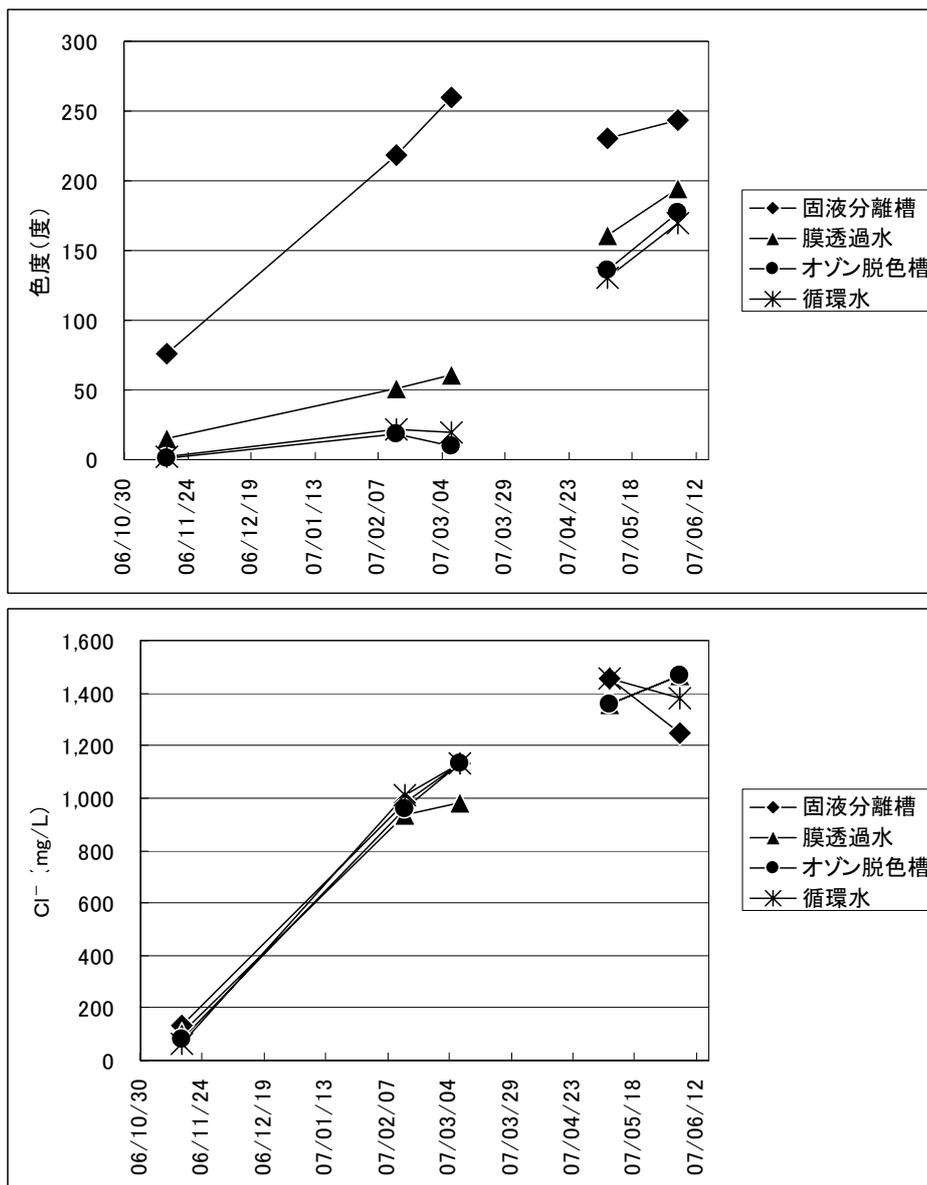
図 6-3-4 処理工程水の色度、塩化物イオンの経日変化

色度及び塩化物イオンは、各単位装置で増加傾向にあった。

各単位装置における塩化物イオン、色度の経日変化を図 6-3-4 に示した。

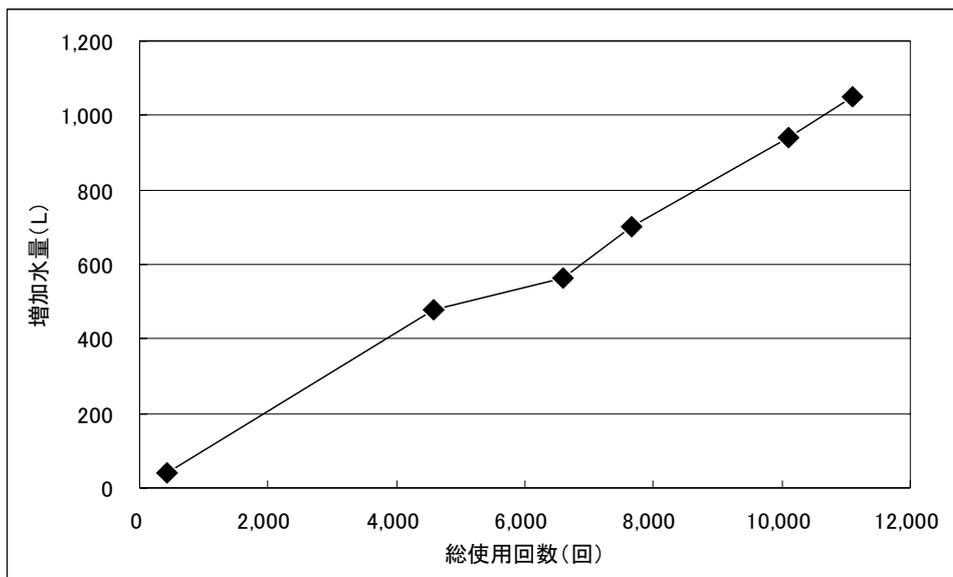
図 6-4-1 総使用回数と増加水量の関係

1回当たりの増加水量は93.8mLとなり、設計時のし尿原単位250mLに対して約37.5%と少量であった。

水量の増加については、期間中1037.439L+試料採取分(60L:6/28付)となっている。

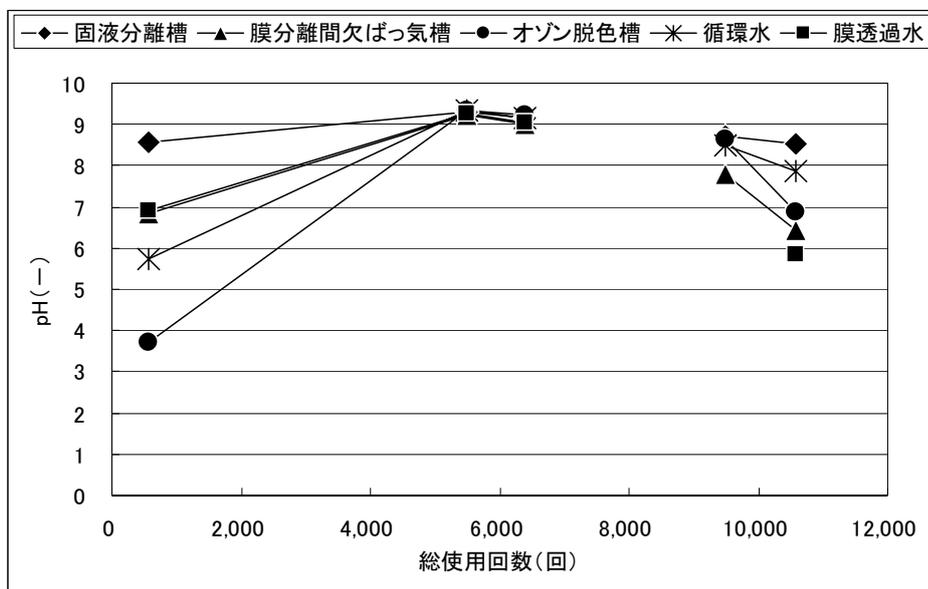
図 6-4-2 使用回数と各単位装置の pH

使用回数の少ない初期の段階では各単位装置の pH はばらついたが、約 5,500~6,500 回までの使用では硝化を抑制する膜分離間欠ばっ気槽の運転によりアンモニアが蓄積し、各単位装置とも 9~9.3 の弱アルカリ性を示した。その後約 9,500~10,600 回では、硝化を促進させるように間欠ばっ気槽の運転条件を変更したため、硝化が進行し pH が低下したと考えられる。

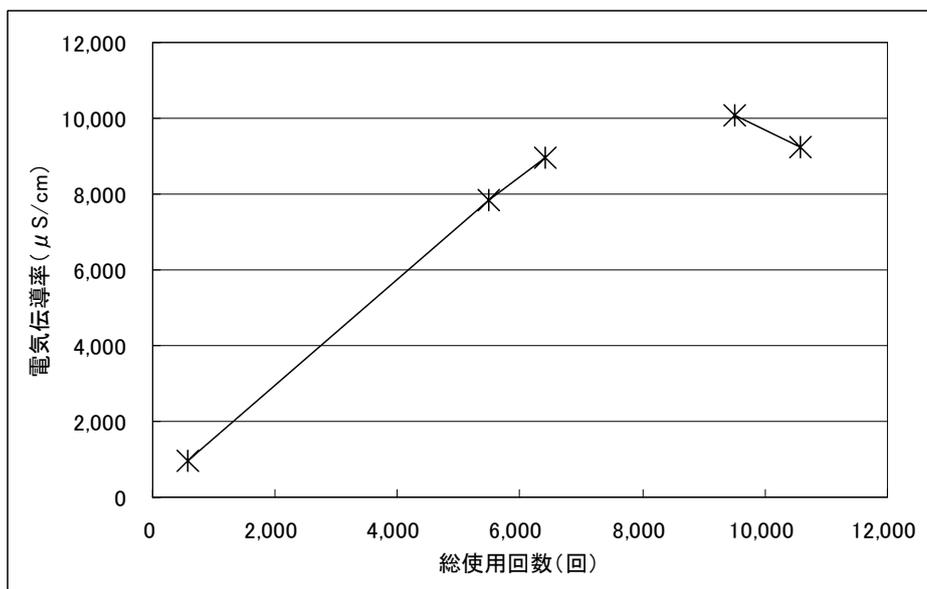
図 6-4-3 循環水における使用回数と電気伝導率

使用回数の増加に伴い約 6,500 回まではほぼ直線的に増加しており、含有する電解質が蓄積傾向にあったが、約 10,000 $\mu\text{S}/\text{cm}$ で横ばいとなる傾向を示した。これは、6-4-1 の使用回数と増加水量の関係から装置内への雨水等の混入はなかったと考えられることから、塩類等が汚泥中に蓄積された結果と考えられる。

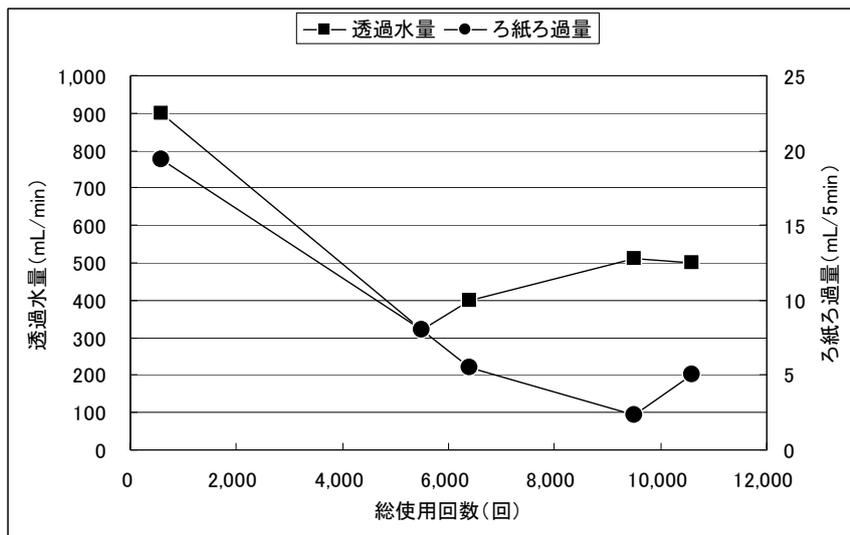
図 6-4-4-2 使用回数と膜透過水量及び活性汚泥のろ紙ろ過量の関係

また、膜洗浄後の膜透過水量は、平常時①のレベルまで回復していた。

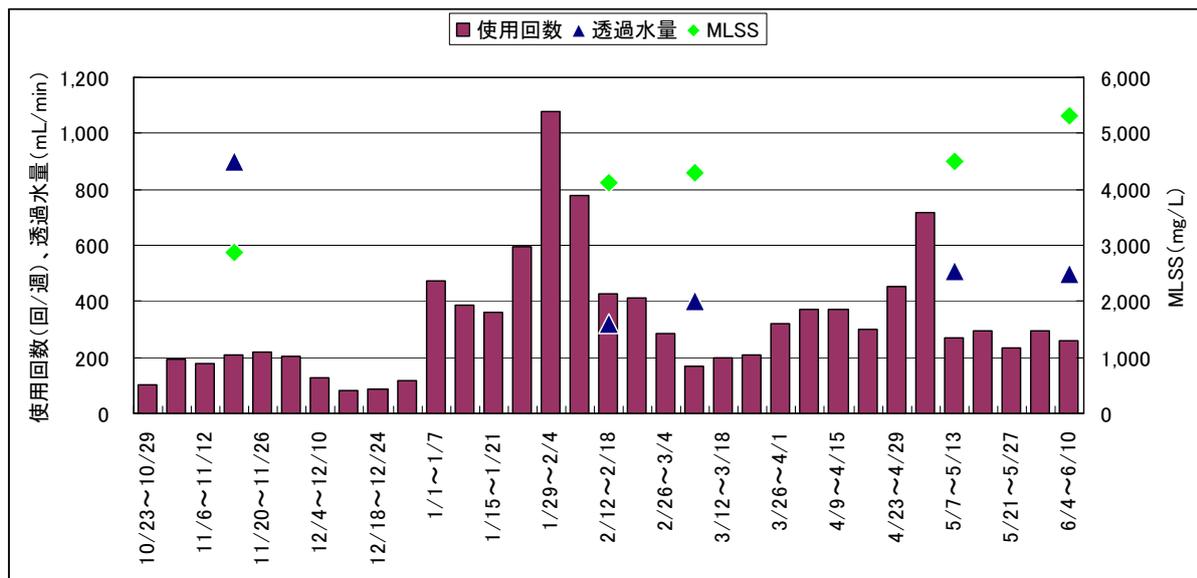
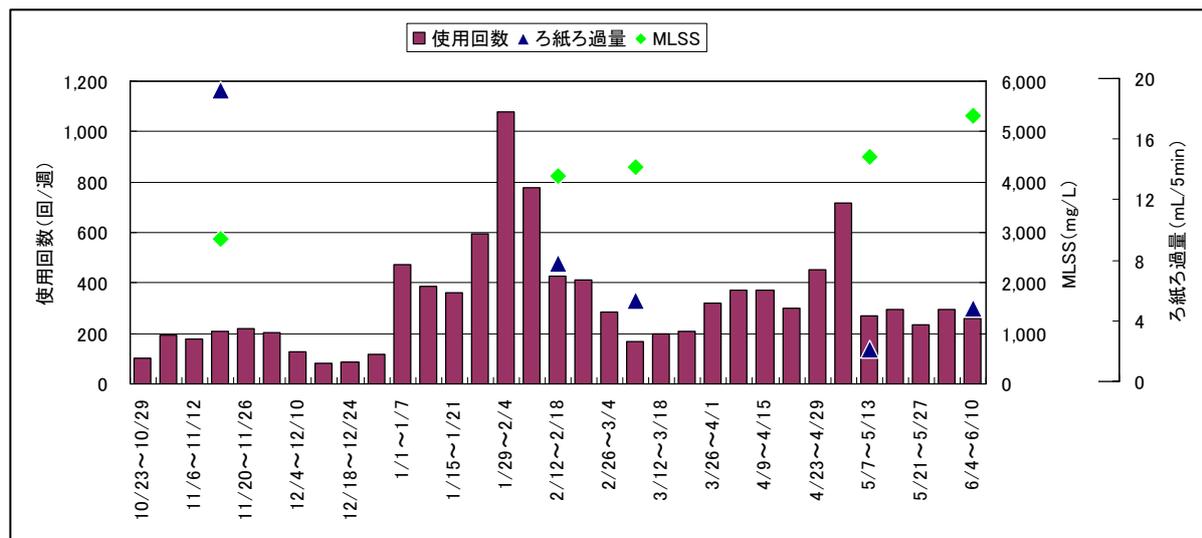
図 6-4-4-3 週間の使用回数と膜透過水量、MLSS

膜透過水量、ろ紙ろ過量ともに低下したが、1月から2月上旬のピークを過ぎて週間の使用回数が少なくなると膜透過水量は回復傾向を示し、約 500mL/min で定常状態となった。これは、ばつ気による膜面の洗浄効果が有効に働いた結果と考えられる。

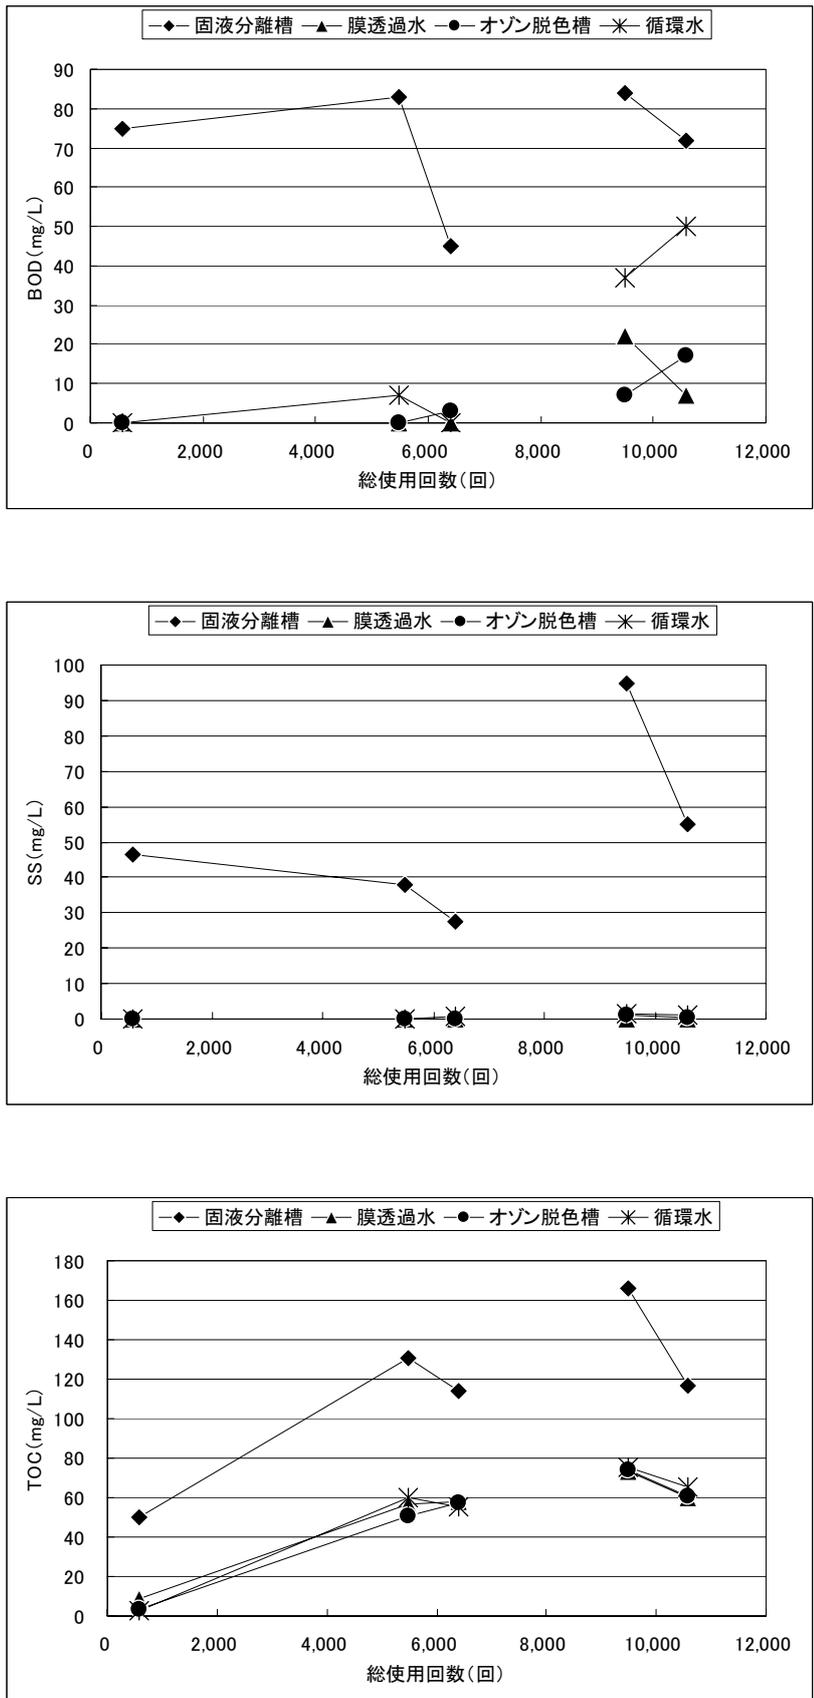
図 6-4-5-1 使用回数と処理工程水の BOD、SS、TOC

BOD、SS、TOC については、使用回数と濃度に相関はみられない。
週間の使用回数と循環水の BOD、TOC の関係を図 6-4-5-2 に示す。

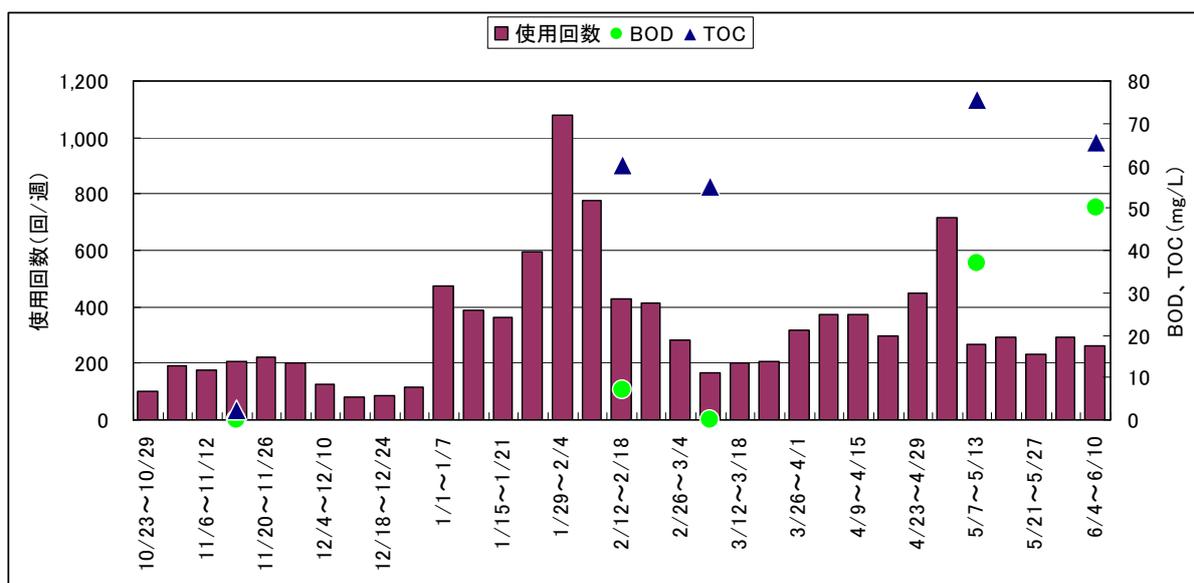
図 6-4-5-2 週間の使用回数と循環水の BOD、TOC

集中時①の BOD、TOC は、1 月から 2 月上旬の使用回数のピークの影響で増加したが、使用回数
が減少すると、平常時②においては BOD、TOC とともに減少した。集中時②において BOD、TOC
が増加していたのは、ゴールデンウィークの使用回数の増加とオゾン発生装置の運転方法を変更し
たことが影響したと考えられる。特に BOD については、オゾン発生装置の運転変更により硝化が進
行せず、 NH_4N 、 $\text{NO}_2\text{-N}$ が多量に蓄積し、これらによる N-BOD の影響が大きかったと考えられた。

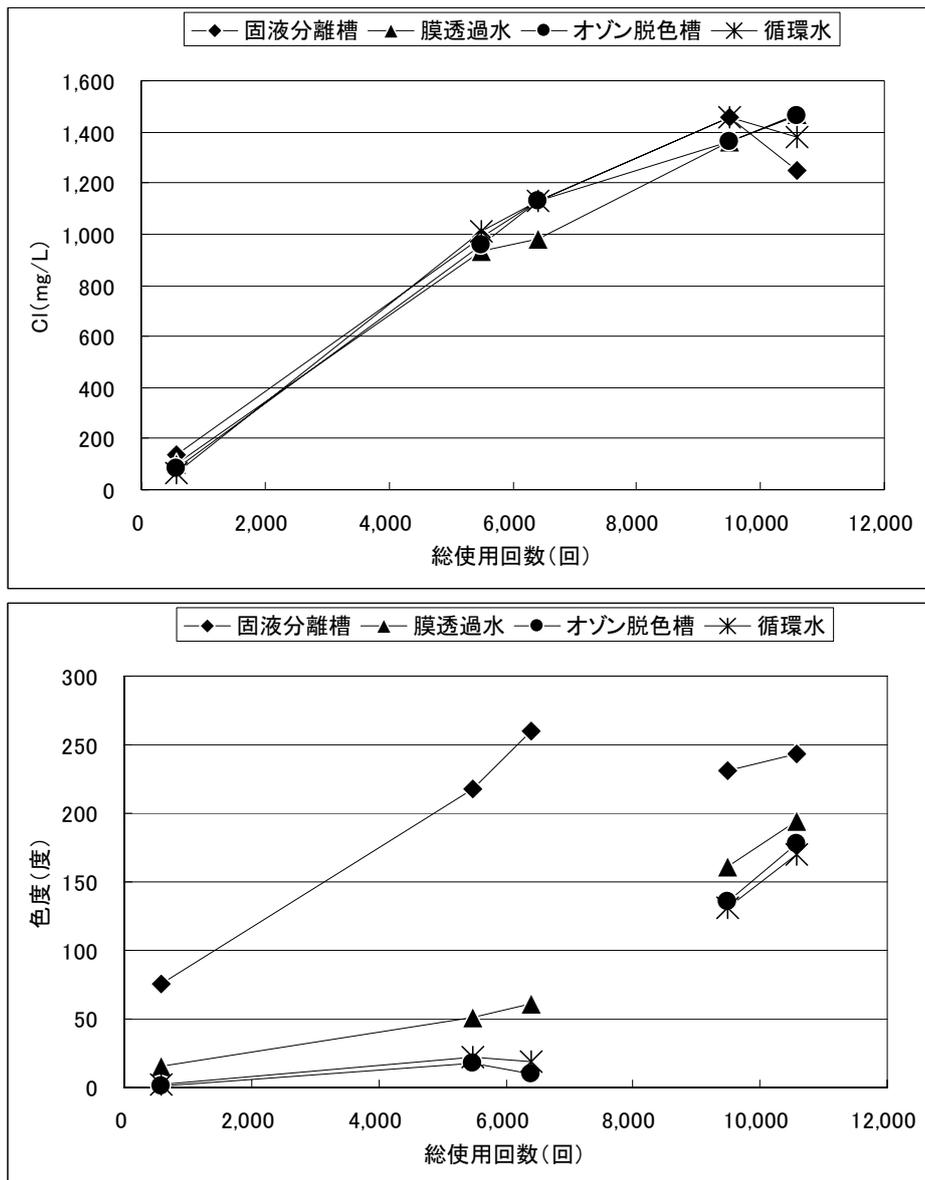
図 6-4-6-1 使用回数と処理工程水の塩化物イオン、色度

塩化物イオンについては、使用回数に応じて直線的に増加しており、電気伝導率の変化と同傾向を示した。

平常時②までは、使用回数の割に色度は増加しておらず、オゾンの脱色効果が現れている。

集中時②及び平常時③では、オゾン発生装置の運轉變更による影響で、脱色作用が発揮されず、色度が蓄積したものと考えられる。

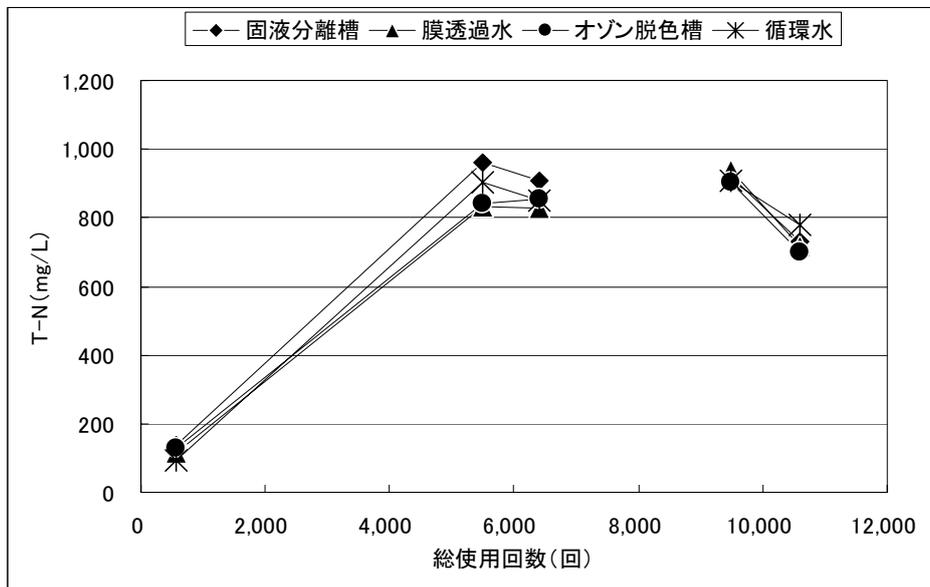
図 6-4-7-1 使用回数と各処理工程水の T-N

T-N については、処理工程水による差はあまり見られず、使用回数が約 5,500 回を超えると 800～900mg/L でほぼ一定となる傾向を示した。

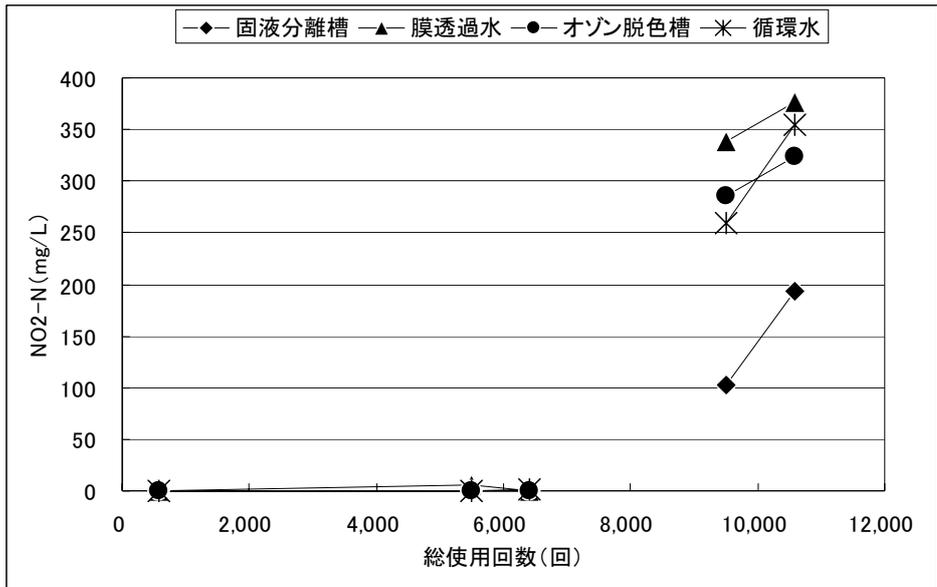
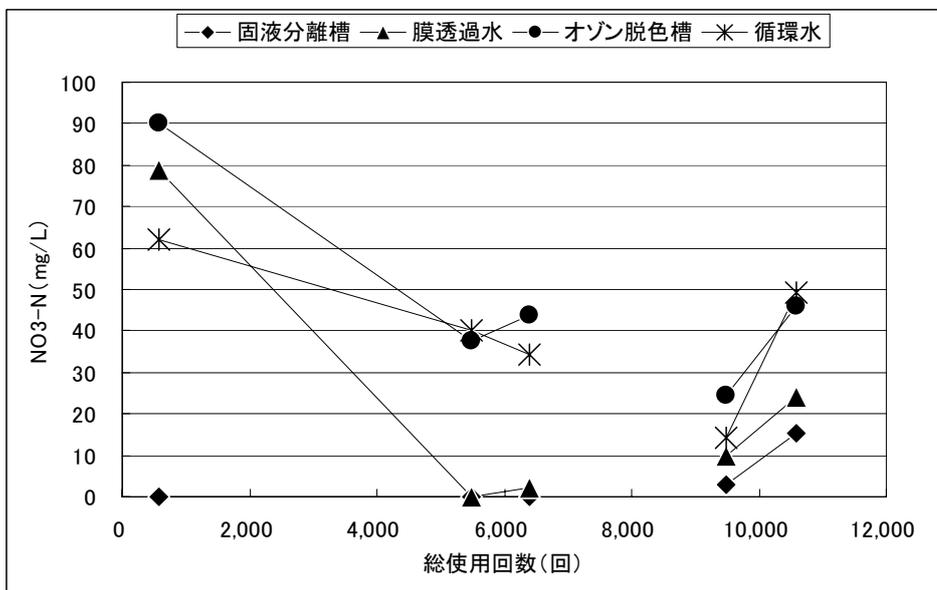
図 6-4-7-3 使用回数と各処理工程水の NO₂-N、NO₃-N

NO₂-N について、使用回数が約 6,500 回を超えて急激に増加したのは、オゾン発生装置の運転変更により、硝化が進行しなかったことが影響したと考えられる。

平常時③において、T-N、NH₄-N の減少、NO₃-N の増加は、平常時③の前に実施した膜分離間欠ばっ気槽の運転変更により硝化・脱窒反応が促進された結果と考えられる。

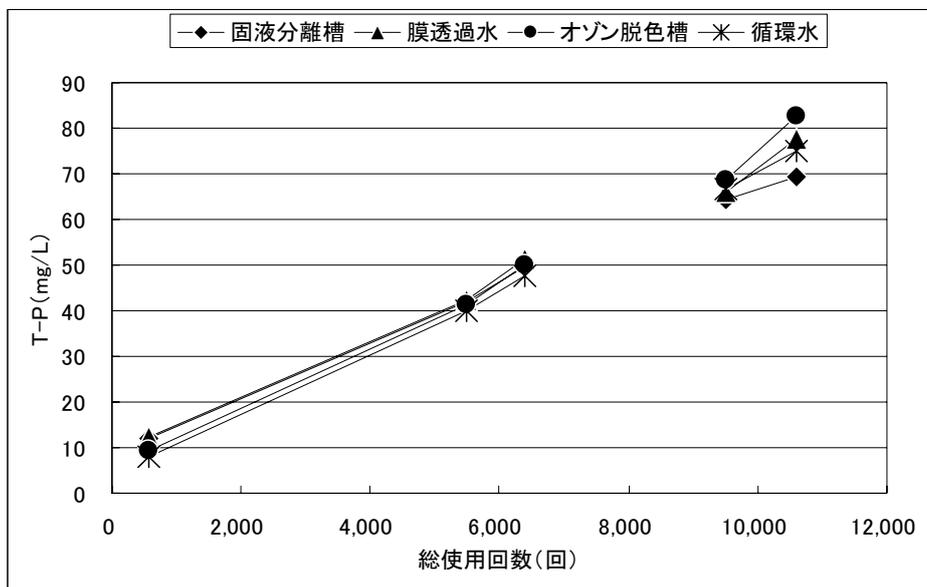
図 6-4-8 使用回数と各処理工程水の T-P

各単位装置ともに使用回数の増加に伴い、濃度が直線的に上昇する傾向を示し、各単位装置に蓄積する傾向を示した。
