6.2 参考実証項目の試験結果

### 6.3 環境負荷実証項目の試験結果

## 6.4 運転及び維持管理項目の試験結果

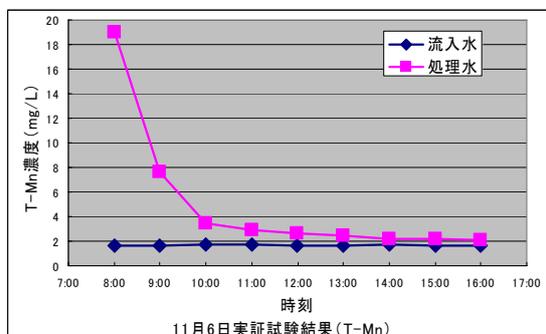
図6-37 11月6日の T-Mn 濃度

6日の流入水の T-Mn 濃度は 1.6 mg/L～1.7 mg/L であり、ほぼ一定であった。一方、処理水の T-Mn 濃度は 8:00 では 19 mg/L と高濃度であったが、10:00 の 3.5 mg/L まで急激に低下した後、16:00 の 2.1 mg/L まで徐々に低下した。

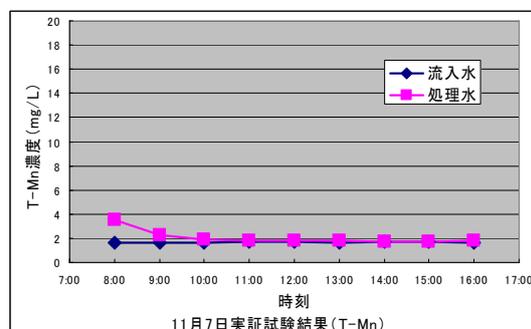
図6-38 11月7日の T-Mn 濃度

7日の流入水の T-Mn 濃度は 1.7 mg/L～1.8 mg/L であり、ほぼ一定であった。一方、処理水の T-Mn 濃度は、8:00 の 3.5 mg/L から徐々に低下し、10:00 以降は 1.8 mg/L 付近で一定であった。

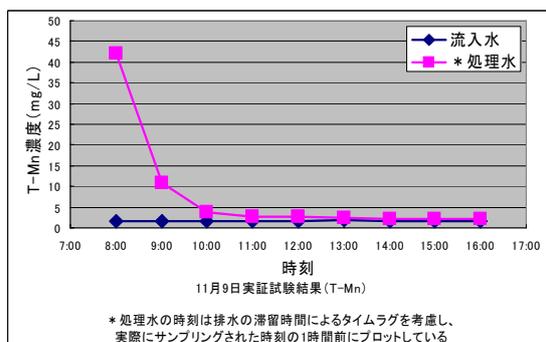
図6-39 11月9日の T-Mn 濃度

9日の流入水の T-Mn 濃度は 1.7 mg/L～1.8 mg/L であり、ほぼ一定であった。処理水の T-Mn 濃度は 8:00 で 42 mg/L と高濃度であったが、11:00 には 2.8 mg/L まで急激に低下した後、16:00 の 2.1 mg/L まで徐々に低下していった。

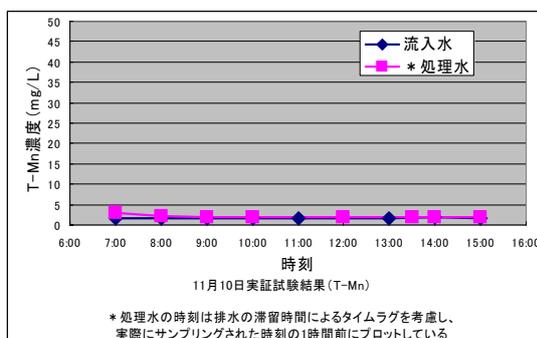
図6-40 11月10日の T-Mn 濃度

10日の流入水の T-Mn 濃度は 1.7 mg/L～1.8 mg/L であり、ほぼ一定であった。一方、処理水の T-Mn 濃度は、8:00 の 2.9 mg/L から徐々に低下し、10:00 以降は 1.8 mg/L 付近で一定であった。

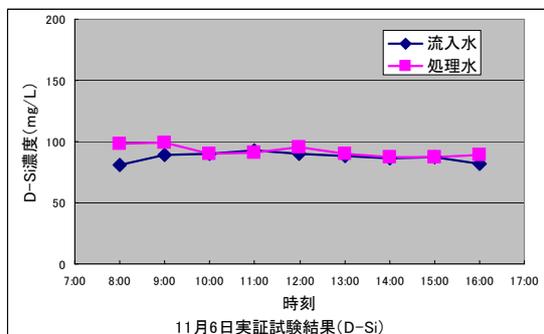
図6-41 11月6日のD-Si濃度

6日の流入水のD-Si濃度は81 mg/L～93 mg/Lであり、ほぼ一定であった。一方、処理水のD-Si濃度は87 mg/L～99 mg/Lであり、流入水とほぼ同じ濃度であった。

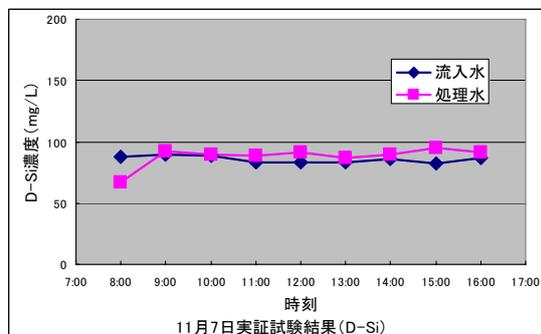
図6-42 11月7日のD-Si濃度

7日の流入水のD-Si濃度は82 mg/L～90 mg/Lであり、ほぼ一定であった。一方、処理水のD-Si濃度は67 mg/L～95 mg/Lであり、8:00の67 mg/Lを除いて流入水とほぼ同じ濃度であった。

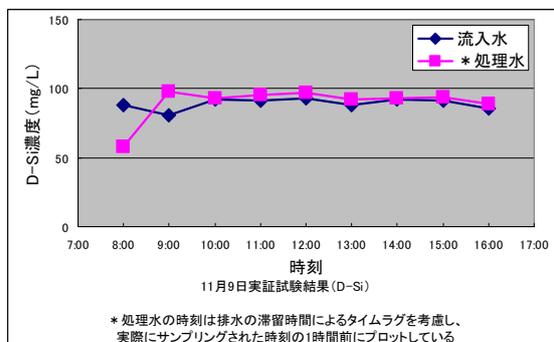
図6-43 11月9日のD-Si濃度

9日の流入水のD-Si濃度は81 mg/L～93 mg/Lであり、90 mg/L付近ではほぼ一定であった。一方、処理水のD-Si濃度は58 mg/L～98 mg/Lであり、8:00の58 mg/Lを除いて流入水とほぼ同じ濃度であった。

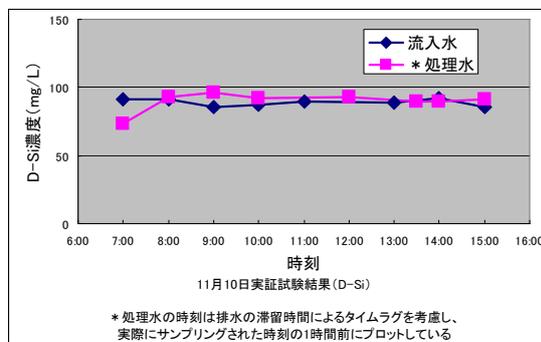
図6-44 11月10日のD-Si濃度

10日の流入水のD-Si濃度は86 mg/L～92 mg/Lであり、ほぼ一定であった。一方、処理水のD-Si濃度は73 mg/L～96 mg/Lであり、7:00の73 mg/Lを除いて流入水とほぼ同じ濃度であった。

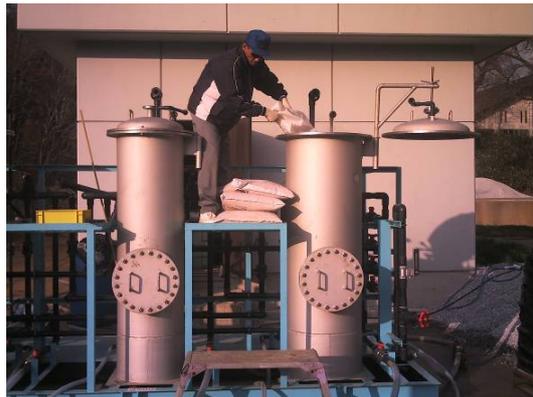
吸着剤の充填作業①

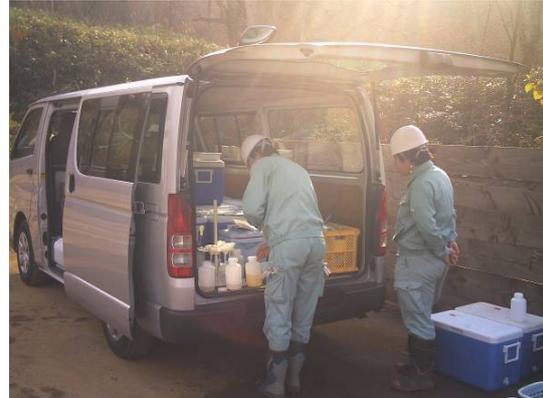
流入水、処理水の現地分析
