山岳トイレし尿処理技術  
実証試験結果報告書

平成20年3月

実証機関: 社団法人 沖縄県環境整備協会

技術・製品の名称: 自然エネルギーを利用した自己処理型バイオトイレ  
バイオミカレット (コンポスト処理方式)

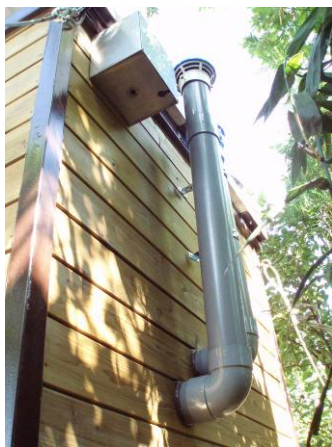
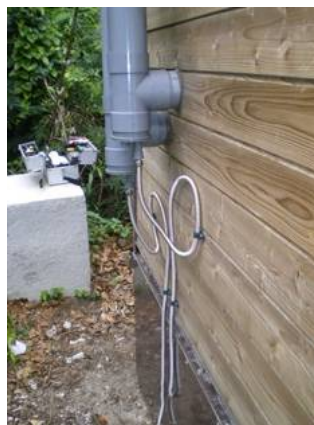
図 6-14 90° エルボ

台風による雨水の混入が心配されたため、現場で臭突管・排気管を改善した。改善前の台風による影響も危惧されたが、交換時に配管内の水分貯留等も特に確認されなかったため、結果として大きな影響を受けていないものと考えられる。

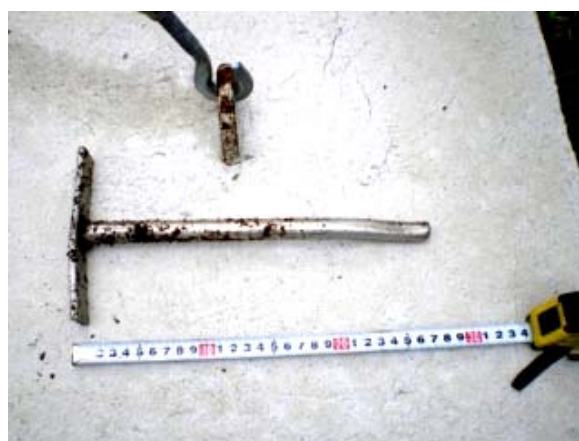
図 6-16 攪拌アームの折れ

平成 20 年 1 月 25 日に、トイレを稼動したところ大便器側の攪拌アームが折れた状態で巻き上げられてきたため、取り出して写真撮影したのち、洗浄してトイレ下に保管し、通常運転を継続した。その後、経過観察として 3 月 3 日に確認したところ、杉チップの状態は良好であった。

12月13日と1月12日に発生した異常音と1月25日に発見した攪拌アームの破損に関しては、関連性が高いが原因を究明できていない。攪拌アームは装置を稼動する上で非常に重要な役割を担うことから慎重な対応が必要である。なお、攪拌アームが一本欠落した後については、外観上では攪拌状態に悪化は認められていない。攪拌アームを取り出す際の作業と同様に、槽内への異物混入があった場合の確認方法や取り出しを容易にするための改善が指摘された。

異常音(2度発生)と攪拌アームの破損に関しては、関連性が高いが原因を究明できなかった。攪拌アームは装置を稼働する上で非常に重要な役割を担うことから本トラブルについては、原因究明と改善が必要であることが指摘された。

期間中に発生した異常音と攪拌アームの破損に関しては、関連性が高いが原因を究明できなかった。攪拌アームは装置を稼動する上で非常に重要な役割を担うことから、今回の破損については改善策を含め慎重な対応が必要であることが指摘された。

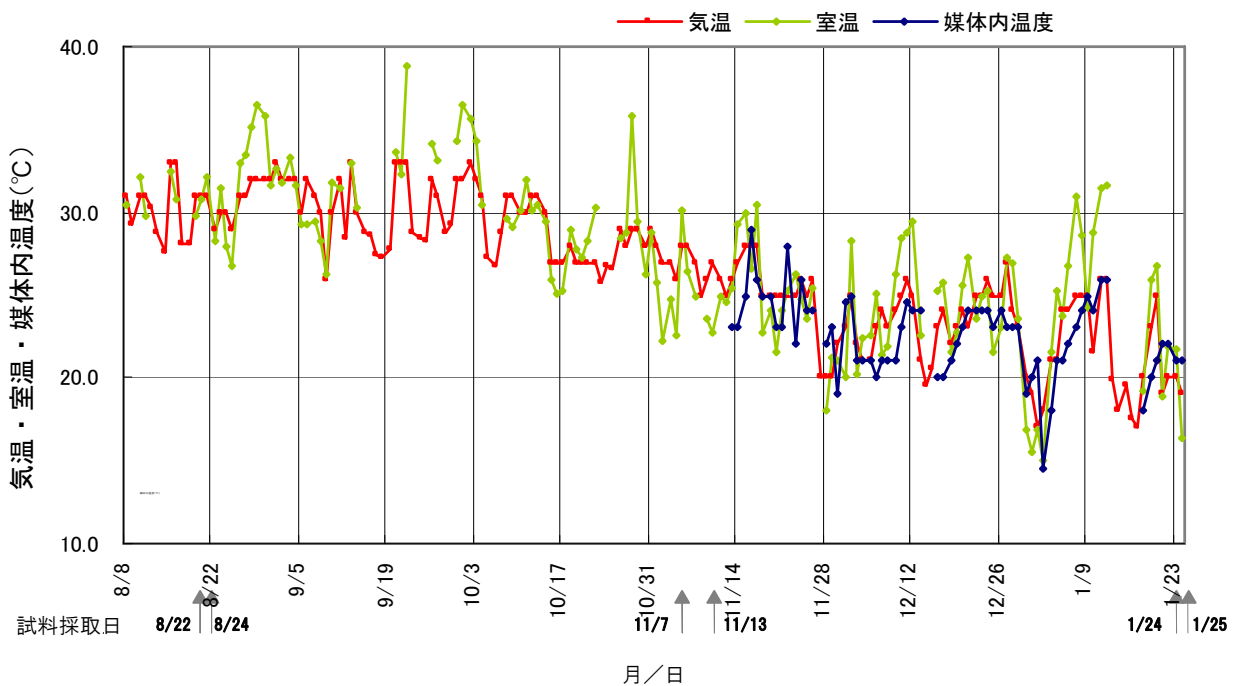
図 6-21 室温・媒体内温度の関係

媒体内温度は、11月13日より日常点検項目に追加し記録した。測定方法は、日常管理時に温度計を媒体内に差し込んで目視により確認した。最高は11月16日の29.0℃で、最低は1月2日の14.5℃、平均は22.6℃で気温に沿う形で推移した。一般的に発酵には35℃前後の温度が必要であるが、それを下回る結果となったことから、自然発酵による発熱は今回の試験の中では見られなかった。

本装置は、補助電源や処理槽を加温するためのヒーターを装備しているが、試験地域が温暖であるため、ヒーターは使用せずに実証試験を行ったことから気温、室温と同様な変化を示した。

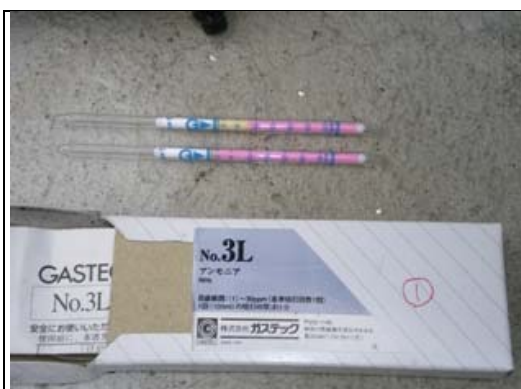
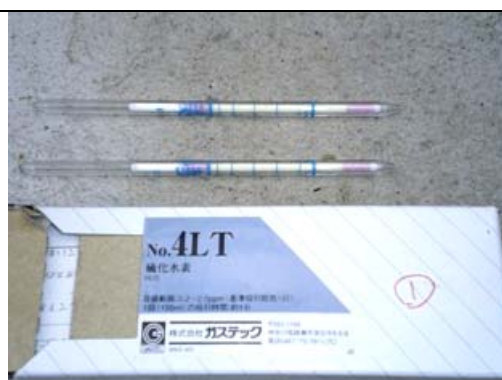
図 6-22 アンモニア検知管

アンモニア NO.3L  
 NH3 Ammonia  
 仕様目盛範囲: (1)~30ppm〔基準 n=1〕  
 測定範囲: 0.5〔n=2〕~78ppm〔n=1/2〕  
 吸引回数〔n〕: 1〔基準〕,1/2,2  
 1回(100ml)の吸引時間: 1分  
 検知限度: 0.2ppm〔n=2〕  
 変色: 桃色→黄色  
 温・湿度補正: なし  
 有効期限: 3年  
 指示精度: CV=5~10%  
 (CV:変動係数=σ:標準偏差÷平均値×100)

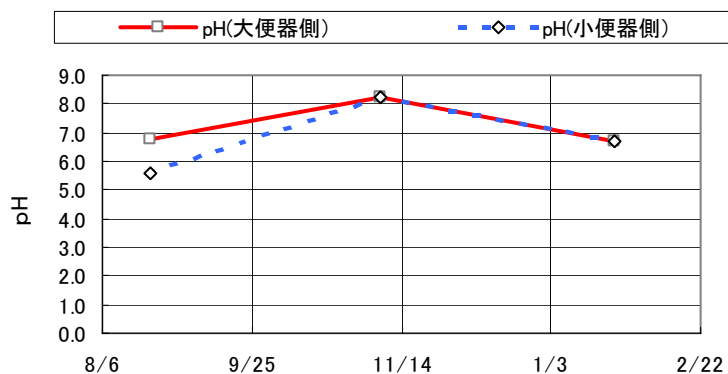
図 6-29 pH

pHとは、酸性、アルカリ性の度合いを示す指標で、7 のときに中性、それより高い場合はアルカリ性、低い場合は酸性となる。一般にし尿は、排泄時は弱酸性で、時間が経過すると弱アルカリ性を示す。一方、電気伝導率は水溶液の電流を伝える度合いで、水中に溶解しているイオンの量を推定できる。

pHについては、11 月 7 日に弱アルカリ性を示したが、それ以外は弱酸性であった。また、大便器側と小便器側では近い数値が得られた。前述した NH<sub>4</sub> の揮散が認められた 11 月の際、杉チップのpH がアルカリ側であったためによることが推察される。電気伝導率は、大便器側、小便器側のいずれも減少傾向であった。
