環境技術実証事業

山岳トイレ技術分野

山岳トイレし尿処理技術
実証試験結果報告書

実証機関 : 財団法人 日本環境衛生センター
環境技術開発者 : 株式会社 地球環境秀明
技術・製品の名称 : 自己完結型バイオリサイクルトイレ
オーガニックビュー（生物処理方式）

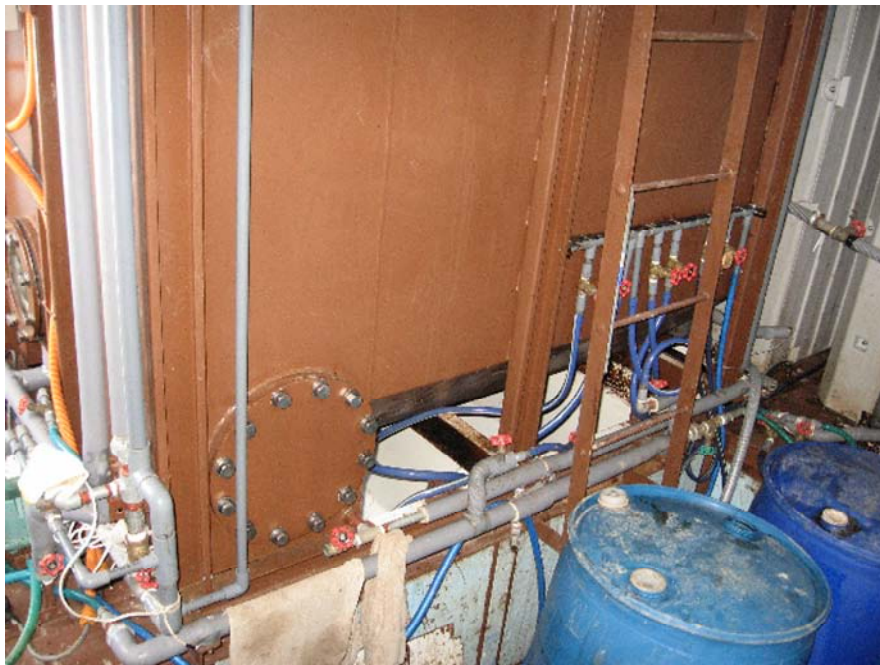
写真2 実証対象装置(処理設備:下部発酵槽、上部発酵合成槽)

本装置の生物処理水槽は前段の発酵槽と後段の発酵合成槽で構成されており、それぞれ曝気風量を調整することにより、BODやCOD等の汚濁物質のほか、窒素の除去も可能となっている。また、微生物酵素剤(EMBCモルト)や増殖液を添加することで臭気の発生が抑制され、ピーク時の一時的な処理量増加にも対応可能としている。

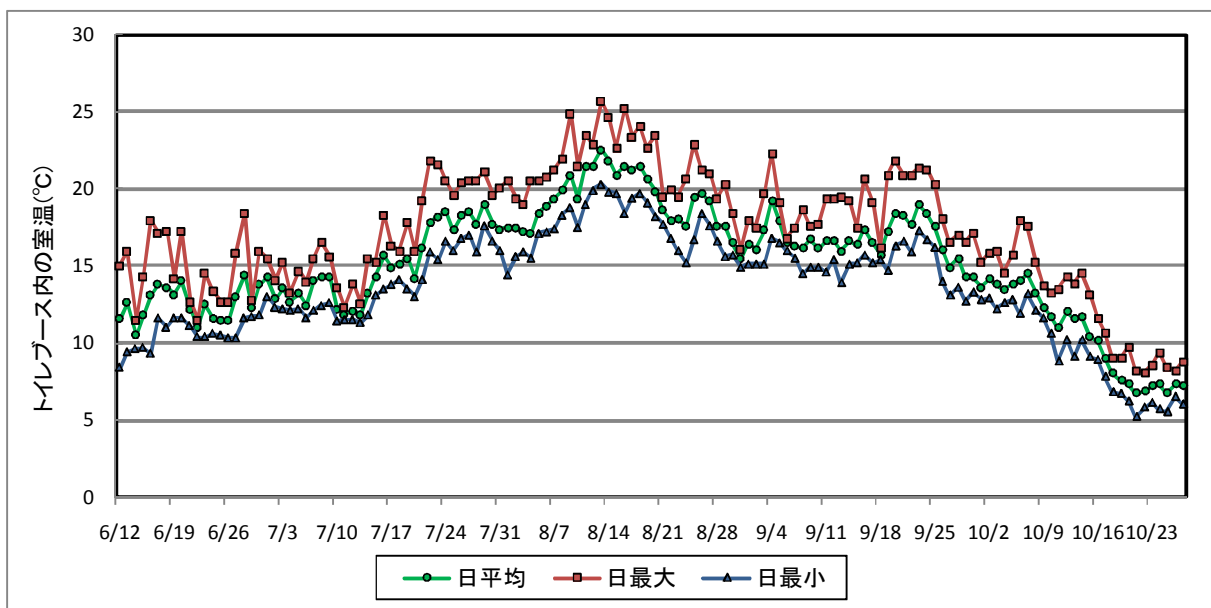
実証装置設置場所の気温、実証装置のトイレブース内室温は図6-1-1～6-1-2に示すとおりである。

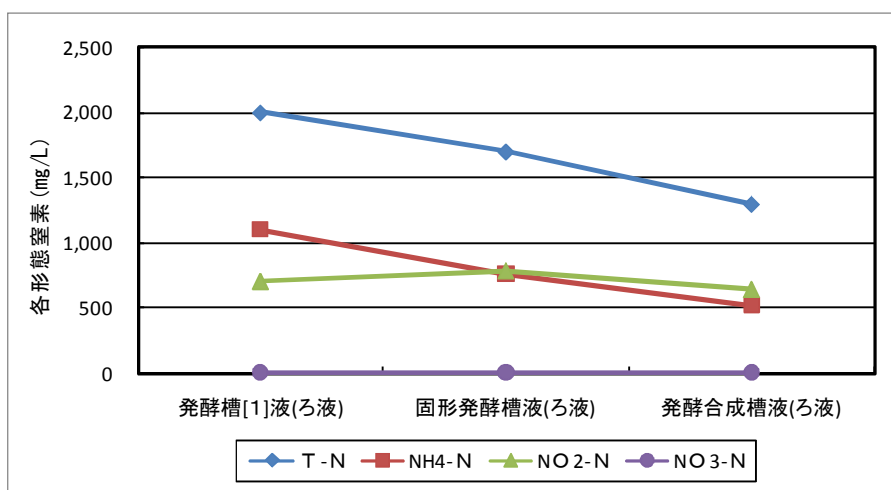
図 6-3-7 各槽における窒素形態の変化(平常時:6月11日)

各水槽の槽内液(ろ液)の各形態窒素濃度を図6-3-7～6-3-10に示す。

全体的に窒素の硝化は亜硝酸にとどまり、硝酸性窒素はほとんど認められていない。発酵槽においては全窒素及びアンモニア性窒素濃度の低下が認められ、かつ亜硝酸性窒素濃度の増減がほとんどみられないことから、硝化及び脱窒がほぼ平行して進行しているか、一部のアンモニア性窒素がガス化(ストリップング)していると考えられる。また、発酵合成槽においては亜硝酸性窒素の増加が認められるが、処理工程の後段となるに従って、微生物の栄養源となるBODの不足から、脱窒素速度がさらに低下したものと考えられる。10月22日の専門維持管理では発酵槽[1]の段階である程度硝化(亜硝酸化)が進行しているが、この時期は水温も低い状況で高濃度の溶存酸素も認められていた時期であったことが要因と思われる。発酵槽[1]で硝化された亜硝酸性窒素濃度が発酵槽内にて低減し、それに伴って全窒素濃度も低減するなど脱窒素効果が認められているが、合成発酵槽においては脱窒素効果が低めとなっている。

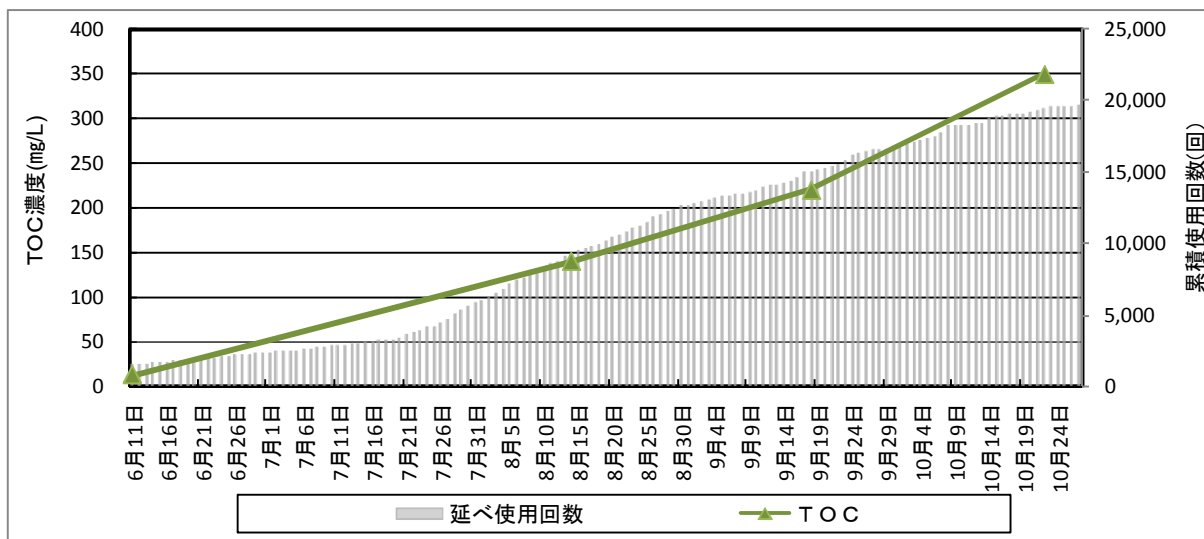
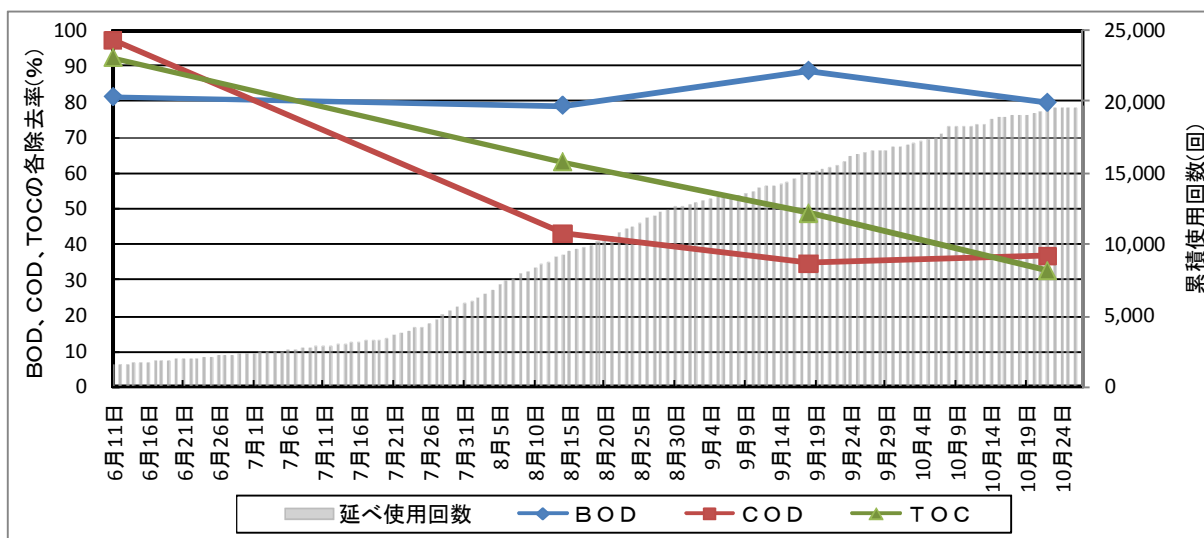
BOD、COD、TOCとの関係について、実証装置の累積使用回数と処理水(再利用水)各濃度との関係を図6-4-2～6-4-4、各除去率(発酵槽[1]から貯水槽にかけての除去率)との関係を図6-4-5にそれぞれ示す。処理水のBOD濃度については使用回数に左右されず、実証期間中をとおして安定した濃度となっており、分析結果は全て保証値30mg/L 及び計画値10mg/L を満足した。除去率についても80%程度の除去率が比較的安定して得られている。COD及びTOCについては使用回数の増加に伴って処理水の濃度も高くなり、また、除去率も低下する傾向が認められていること等から、難分解性物質の蓄積が考えられる。

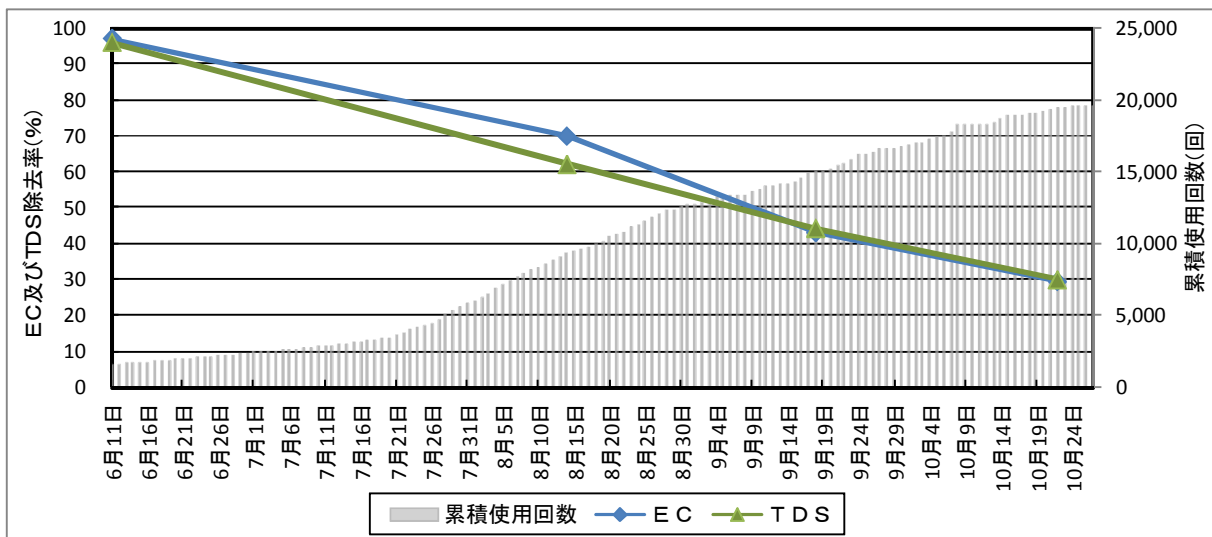
実証装置の累積使用回数とEC、TDSとの関係について、実証装置の累積使用回数と処理水(再利用水)各濃度との関係を図6-4-6、各除去率(発酵槽[1]から貯水槽にかけての除去率)との関係を図6-4-7にそれぞれ示す。EC及びTDSともに使用回数の増加に伴って処理水の濃度も高くなっており、また、除去率についてもともに低下する傾向が認められることから、装置内の蓄積が考えられる。
