6-5.停止作業及び立ち上げ作業

6-5-1.停止作業

6-5-2.立ち上げ作業

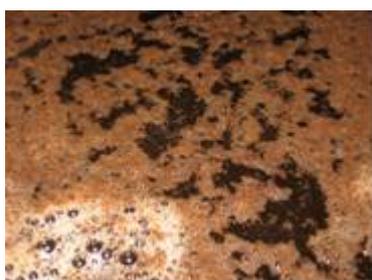
沈降分離後の上澄液

① 作業前日(10/27)からトイレの使用を停止し、装置の稼働(曝気等)も停止し、混合液の沈降分離を行った。

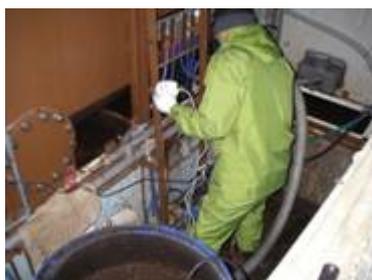
汚泥引き抜き作業

② 翌日(10/28)、各槽の底部に堆積した沈降汚泥をバキュームタンクを用いて引き抜き、ドラム缶(2本、約400L)に保管した。ドラム缶は荷下げ後、平地に保管する予定である。

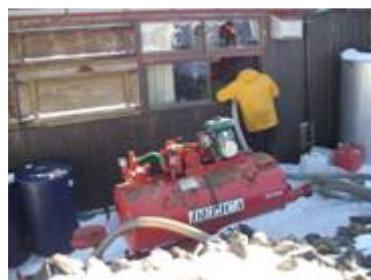
バキュームタンク

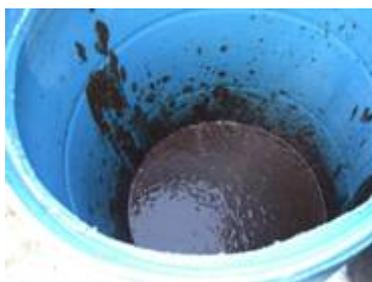
引き抜き汚泥

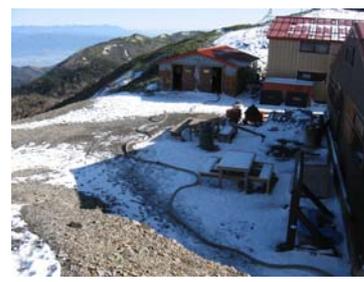
外トイレへの上澄液移送

③ 槽内に残った上澄み液を引き抜き、既設外トイレ便槽に移送し、そこから自然流下で専用の浸透槽へ移送させた。

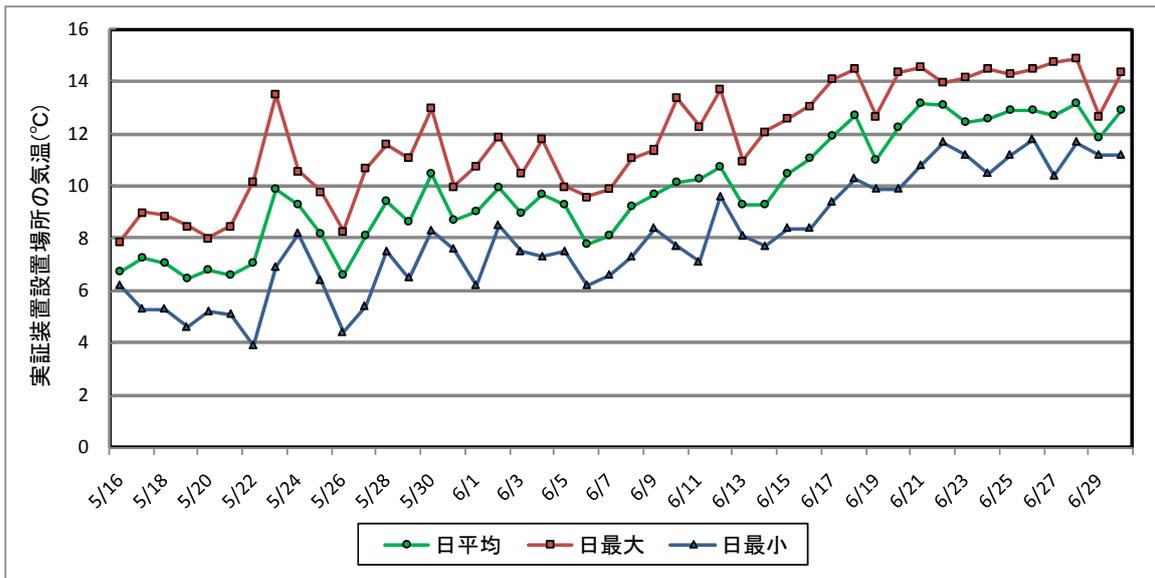
図 6-5-1 実証装置設置場所気温の経日変化

実証装置設置場所の気温、実証装置のトイレブース内室温は図6-5-1～6-5-2に示すとおりである。気温及び室温については試料採取後においても約1ヶ月間(6月30日まで)測定した。

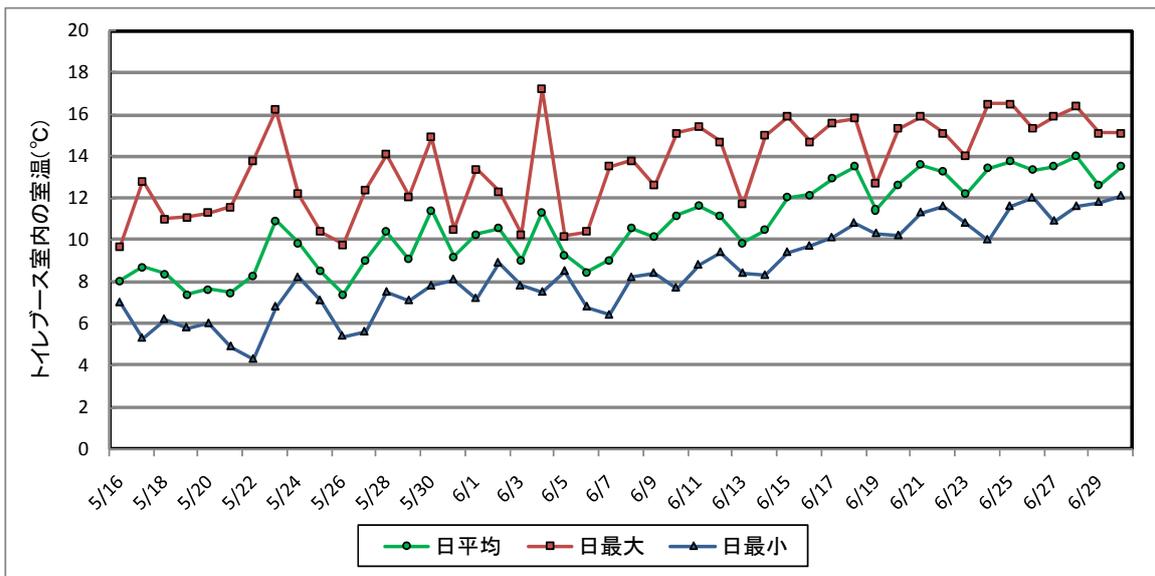
図 6-5-2 トイレブース内室温の経日変化

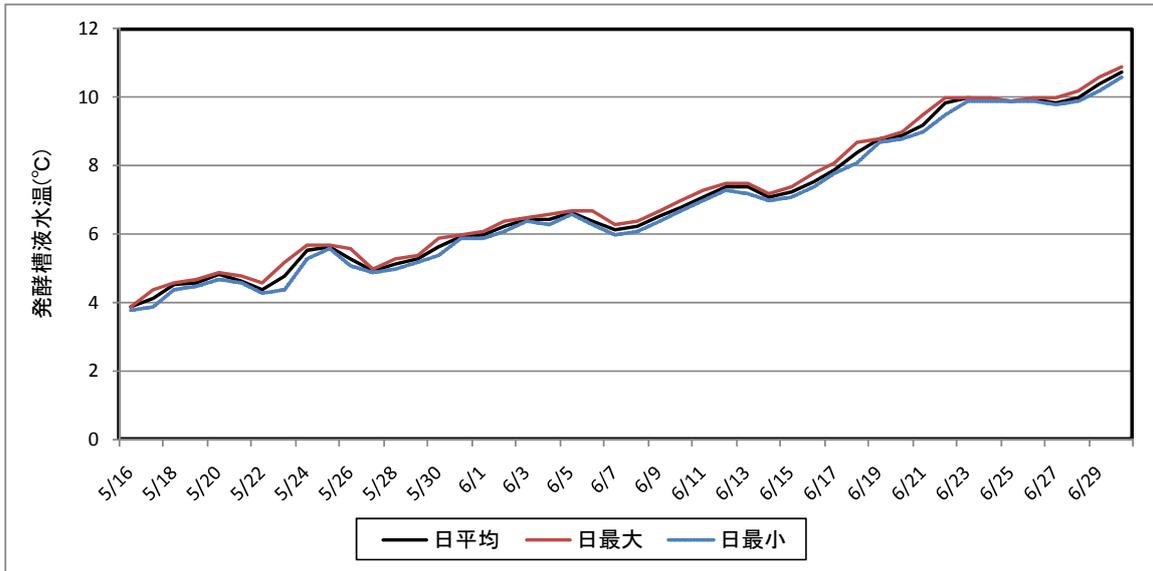
図 6-5-3 発酵槽(2)水温の経日変化

実証装置の主要水槽である発酵槽及び発酵合成槽の槽内液水温は図6-5-3～6-5-4に示すとおりである。これら水温についても試料採取後約1ヶ月間(6月30日まで)測定した。また、図6-5-5に水温と気温の経時変化を示す。

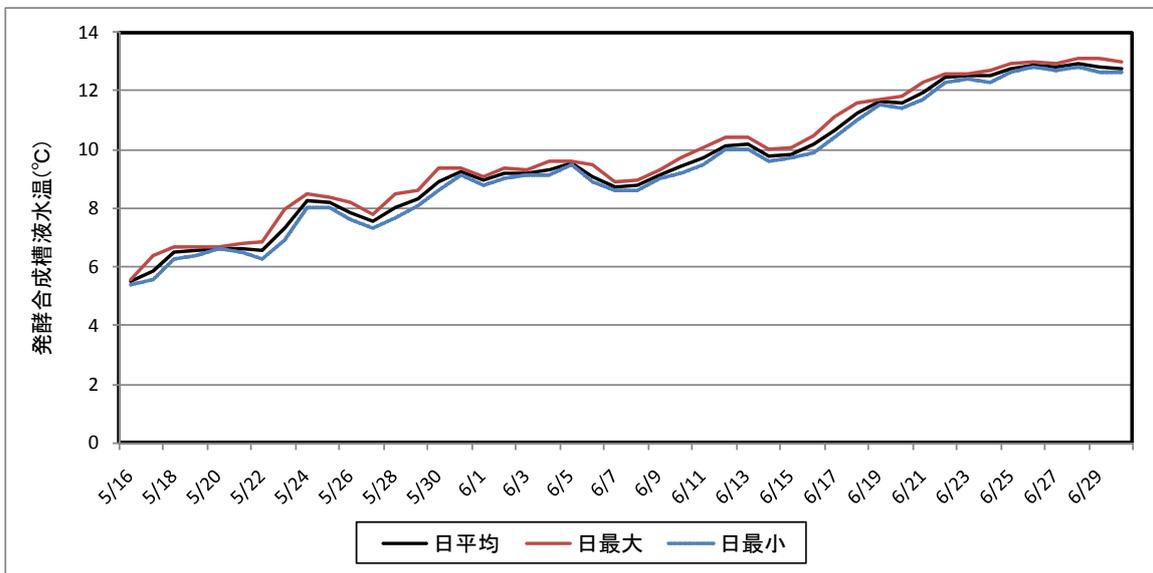
図 6-5-4 発酵合成槽(2)水温の経日変化

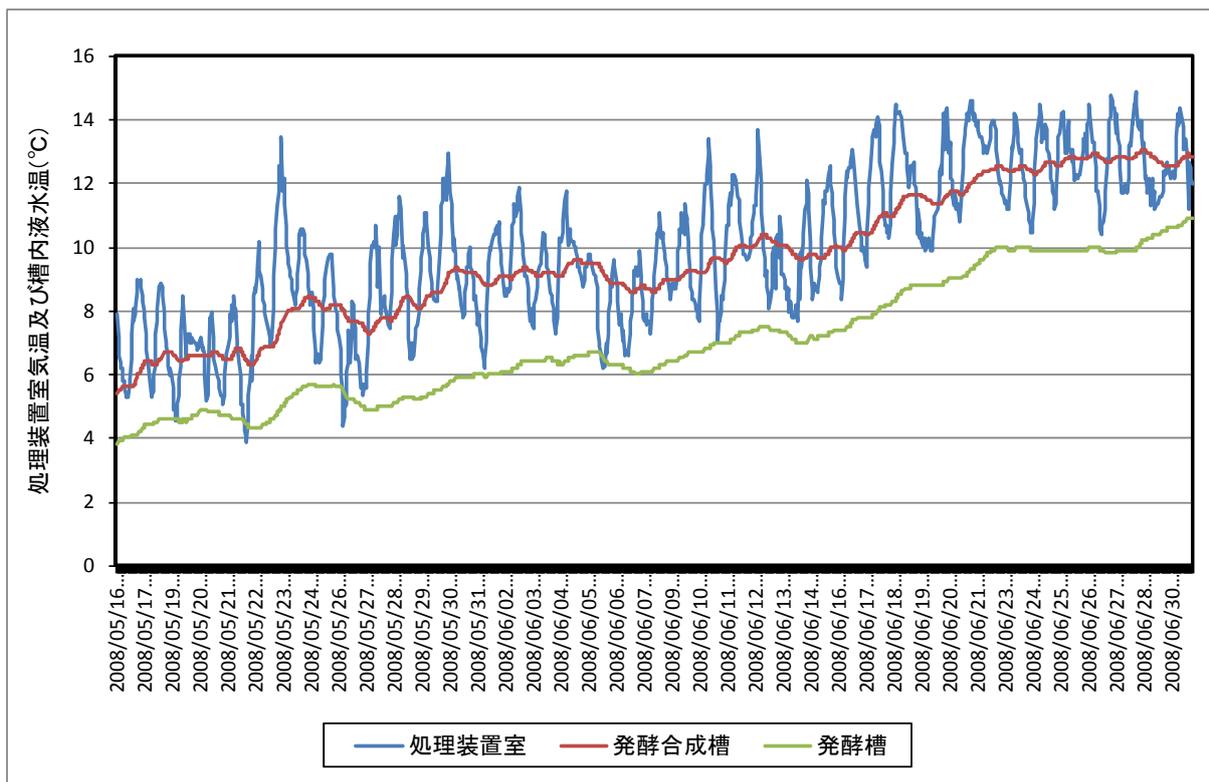
図 6-5-5 実証装置設置場所の気温と処理水槽水温の経時変化

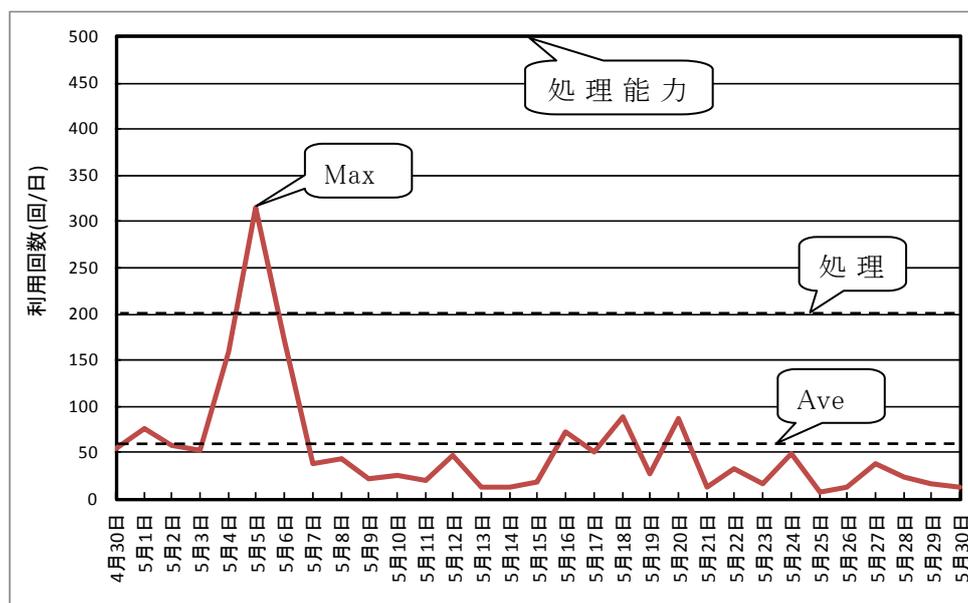
図 6-5-6 実証装置利用者(回)数

実証装置トイレの使用回数(4/28~5/30)は図6-5-6~6-5-7に示すとおりである。平均利用回数は54回/日、最大利用回数(1日当たり)は314回/日であった。なお、累計使用回数(4/28~5/30)は1,664回であった。

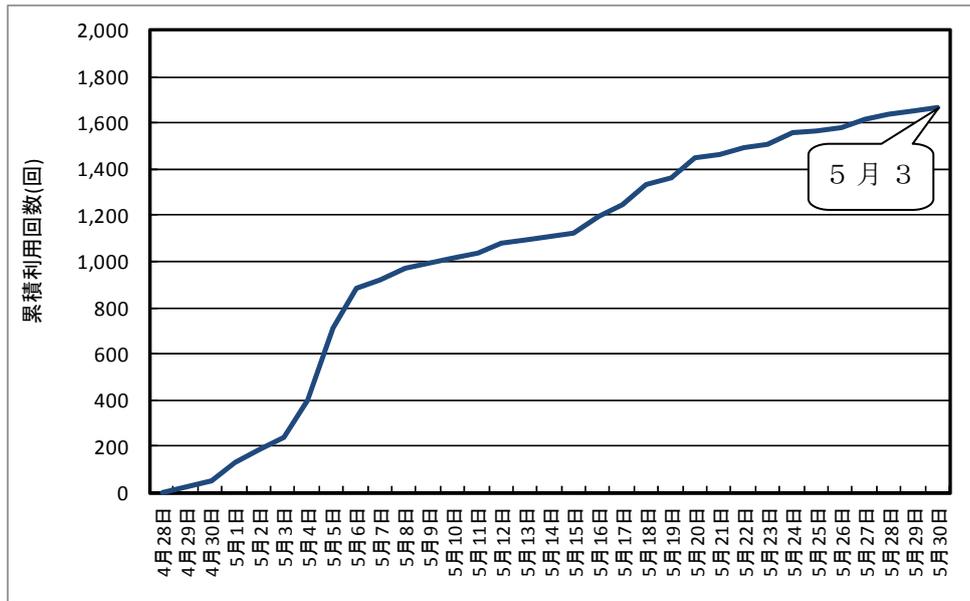
図 6-5-7 実証装置利用者数累積値
