山岳トイレし尿処理技術
実証試験結果報告書

2008年3月

技術・製品の名称：オゾン併用沈殿分離・接触ばっ気循環技術

オゾン処理式循環式トイレ

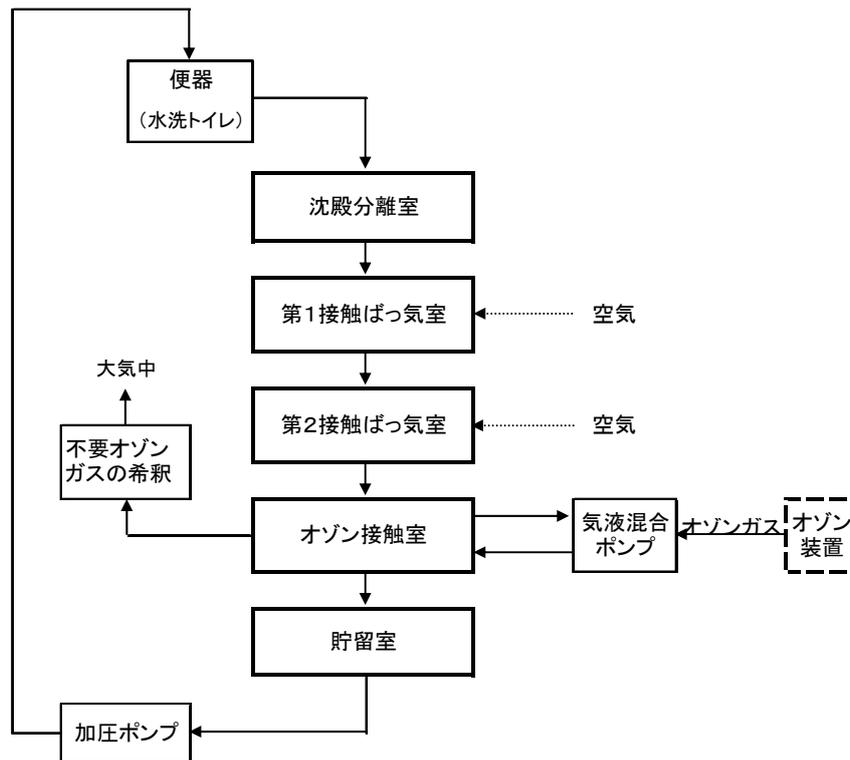
図 4-1-1 し尿処理フロー

沈殿分離室 有効容量 4.32 m³

トイレからの汚水は、沈殿分離室で固形物が沈降分離される。

第1接触ばっ気室、第2接触ばっ気室 有効容量 11.54 m³

第1接触ばっ気室及び第2接触ばっ気室はそれぞれ2室に区分され、図 4-1-2 平断面図に示されている小円筒状の接触材を、充填率約 47%で充填している。ばっ気攪拌方法は、それぞれの接触ばっ気室の中央部にドラフトチューブを設け、ドラフトチューブ底部より空気を送るエアリフトポンプ型ばっ気を行っている。

接触ばっ気室では、ブローにより空気(酸素)を送り、接触材の表面の生物膜(微生物)によって汚水中の有機物が酸化分解される。

オゾン接触室 有効容量 3.10 m³

オゾン接触室は、第2接触ばっ気室の接触材と同様のものを充填率約 37%で充填している。

オゾン接触室では、オゾン装置からのオゾン(オゾン発生量 8g/h)と室内水を気液混合ポンプで接触・混合させ、オゾン接触室内を循環させることにより、脱色及び消毒を行う。

貯留室 有効容量 1.22 m³

貯留室では、溶存オゾン濃度の低下を図ると共に、処理水は洗浄水として循環・再利用される。

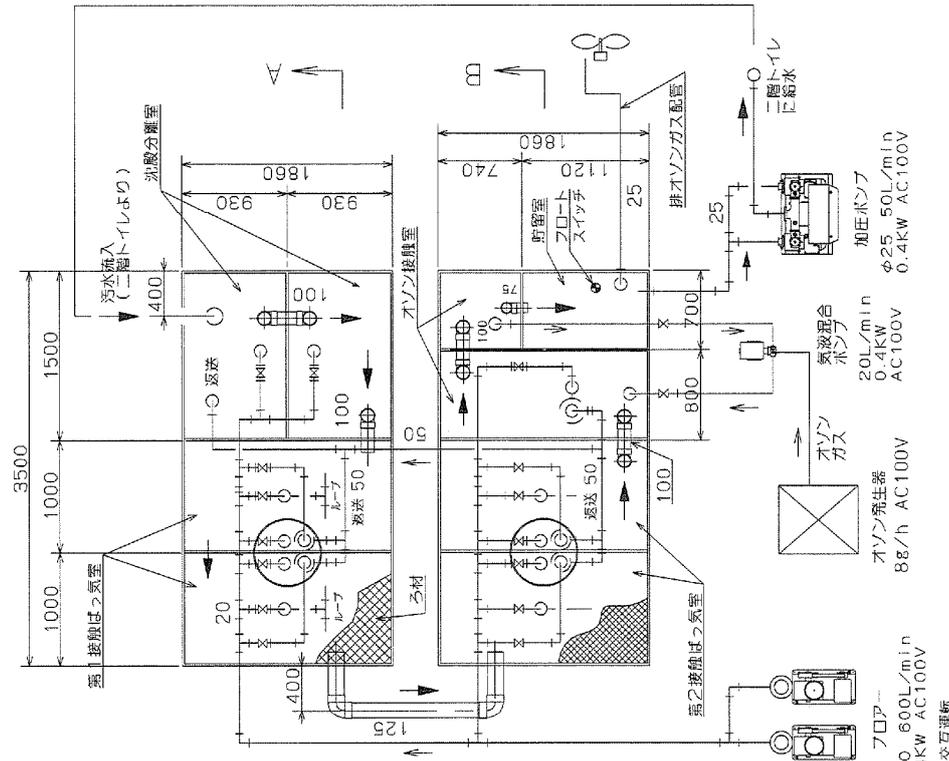
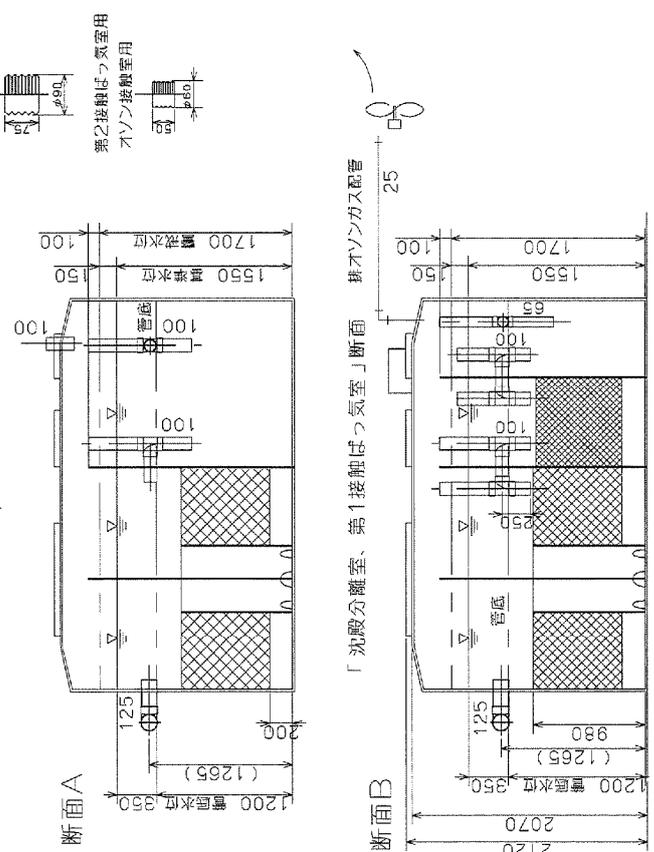
図 4-1-2 平面図、断面図

生物処理槽内の配管系統図 (平面図)

生物処理槽の構造 (側面図)

山梨県昇仙峡 天鼓林トイレ 07-11-20 S=1/40
 処理槽内詳細図 JT-000410-XX-A
天鼓林株式会社

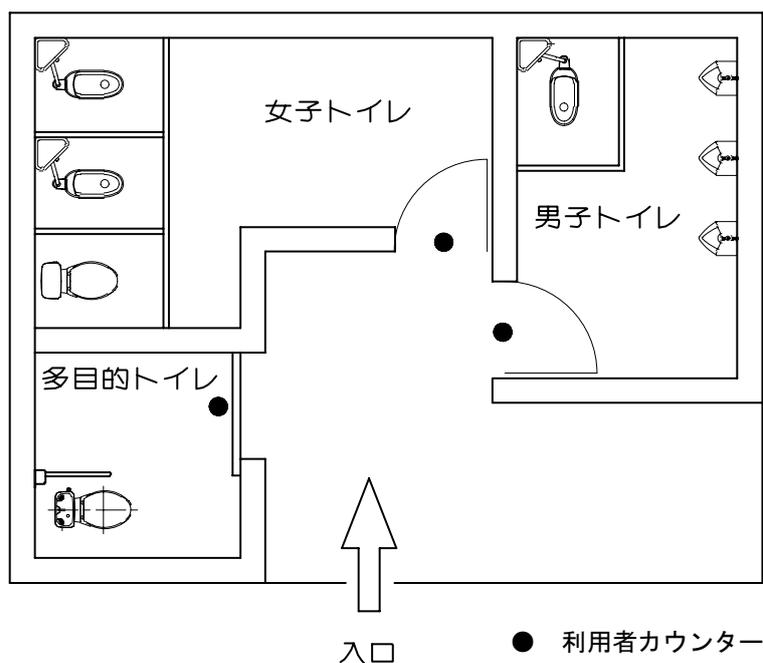
図 5-5-1-1 利用者カウンター設置位置

使用人数は、各トイレブース入口に設けられた利用者カウンター（赤外線方式）で計測し、記録した。利用者カウンターの設置位置を図 5-5-1-1、外観を図 5-5-1-2、仕様を表 5-5-1-1 に示した。

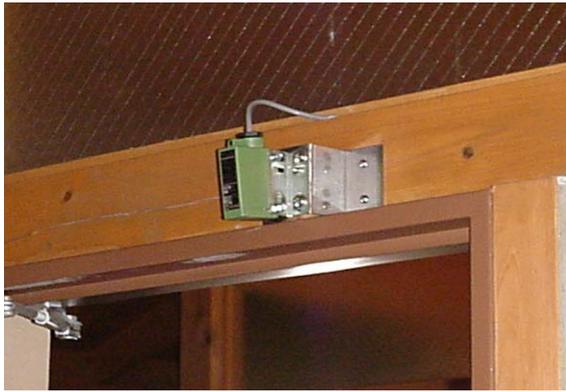
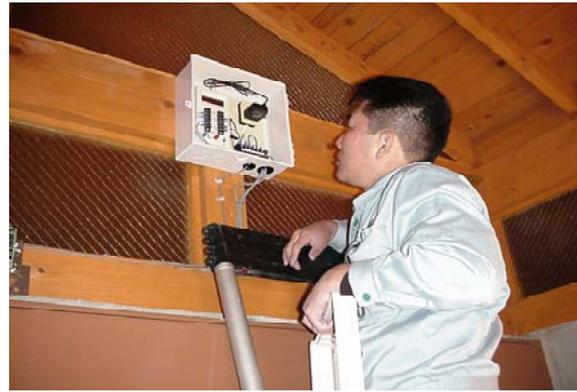
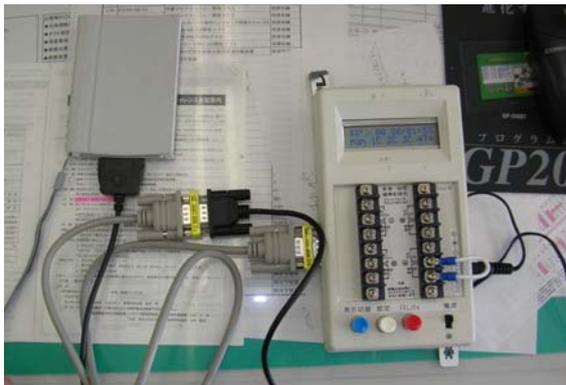
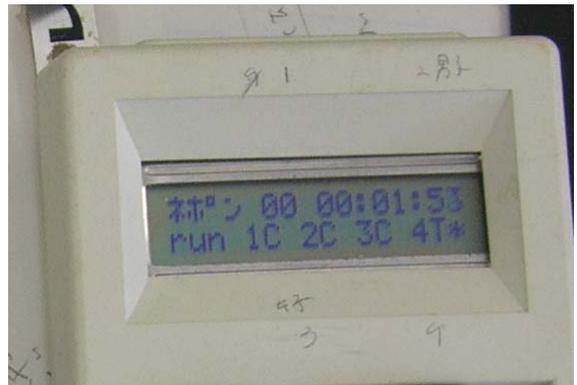
図 5-5-1-2 利用者カウンターの外観

センサー部 (OMRON VF-D1000T)

トイレ利用者調査用センサー制御部

データ回収機器とカウンター計測器

カウンター計測器表示部

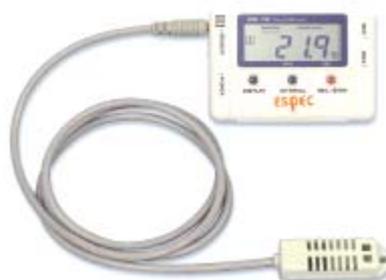
図 5-5-2-1 温湿度センサーの外観

地下機械室の気温・湿度、及び生物処理装置内の水温は、自動計測器を設置して1時間間隔で測定・記録した。自動計測器の外観を図5-5-2-1～5-5-2-2、仕様を表5-5-2-1～5-5-2-2、及び設置位置を図5-5-2-3～5-5-2-4に示す。

温湿度センサーの外観、仕様、設置位置は、それぞれ図 5-5-2-1～5-5-2-2、表 5-5-2-1～5-5-2-2、図 5-5-2-4 に示した。

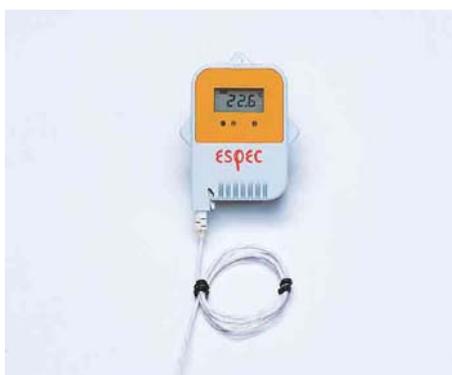
図 5-5-2-2 温度センサーの外観

型式	RT-30S
測定要素	温度
チャンネル数	1チャンネル(外部センサ)
測定範囲	-60~155°C
測定精度	typ.±0.3°C(-20~80°C) typ.±0.5°C(-40~20°C/80~110°C) typ.±1.0°C(-60~-40°C/110~155°C)
測定・表示分解能	0.1°C
センサ	サーミスタ(RTH-3010:テフロン樹脂センサ 1本)
記録間隔	1・2・5・10・15・20・30秒・1・2・5・10・15・20・30・60分 合計15通りから選択
記録容量	16000データ×1チャンネル
記録モード	エンドレスモード、ワンタイムモード
電源	リチウム電池(ER3V M) 1本(CR2 使用可能)
電池寿命	最長2年
インターフェイス	RTC-21、RT-21Bとの光通信
本体防水性能	IP64(生活防水)(温度センサのコネクタを差し込んだ状態)
本体寸法	H62×W47×D19mm(突起部除く)
本体質量	約55g(リチウム電池1本含む)
本体動作環境	温度:-40~80°C

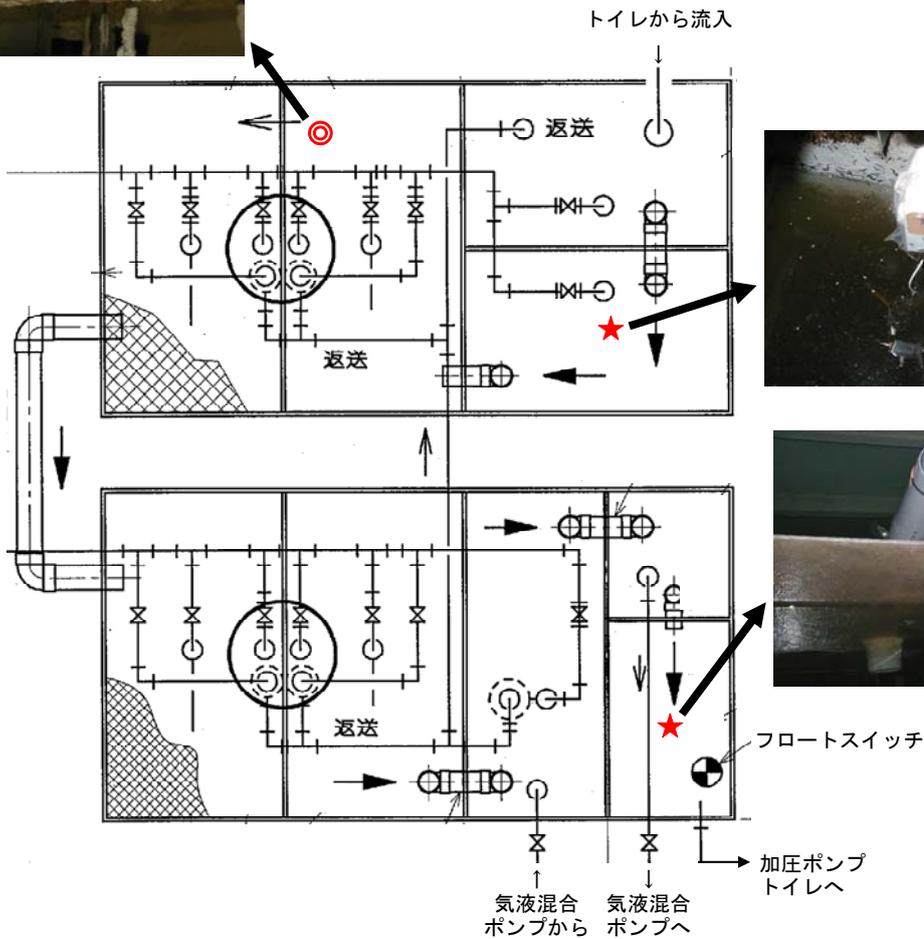
図 5-5-2-3 地下機械室の温湿度センサー・水温センサーの設置位置

◎ : 温湿度センサー ★ : 温度（水温）センサー

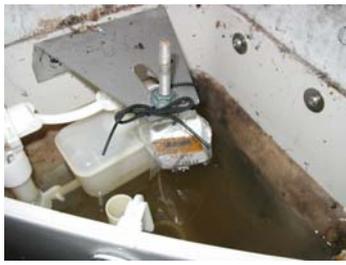
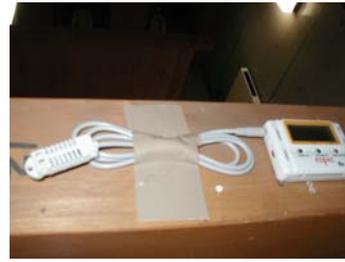
図 5-5-2-4 トイレブースの温湿度センサー・温度（水温）センサーの設置位置

◎ : 温湿度センサー ★ : 温度（水温）センサー

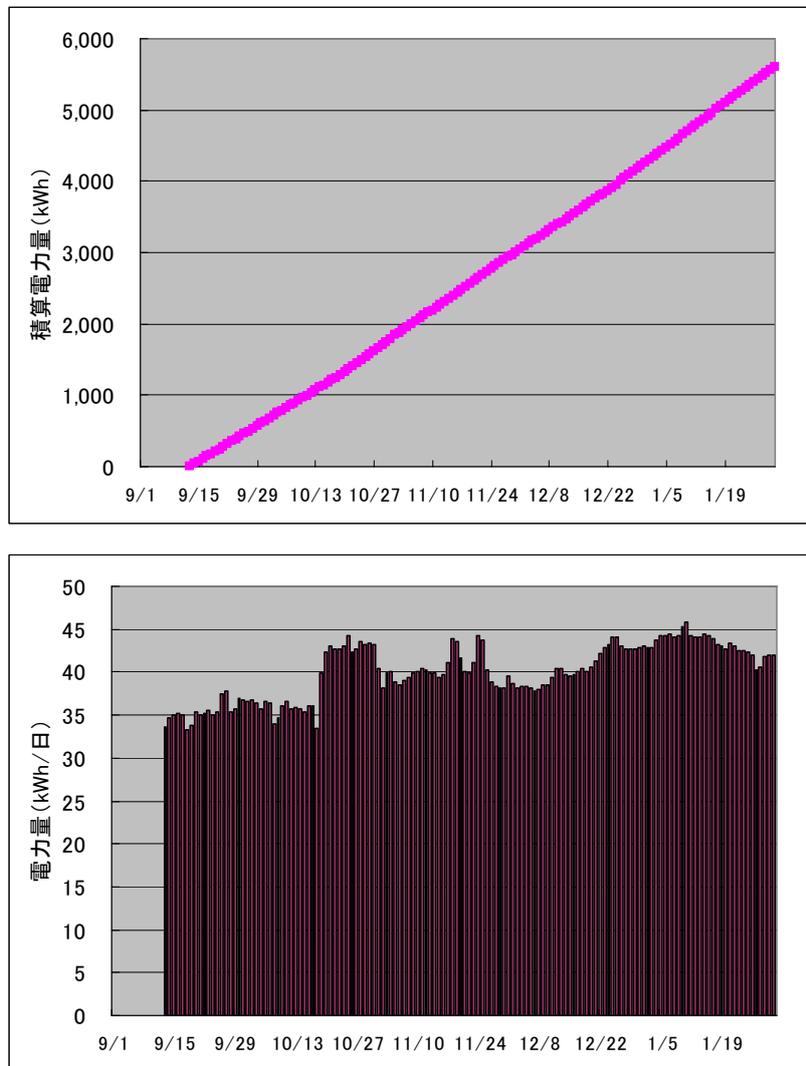
図 6-1-2-1 消費電力量

9月	10月	11月	12月	1月	合計/平均
積算電力量月合計(kWh)	635.4	1201.1	1206.6	1256.0	1340.7	5639.8
電力量平均(kWh/日)	35.30	38.75	40.22	40.52	43.25	39.61

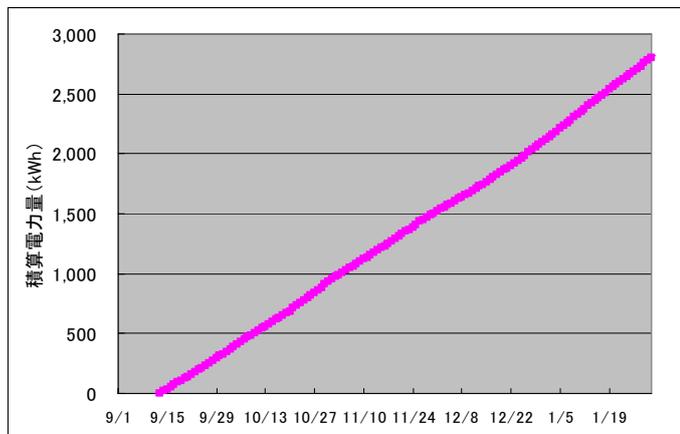
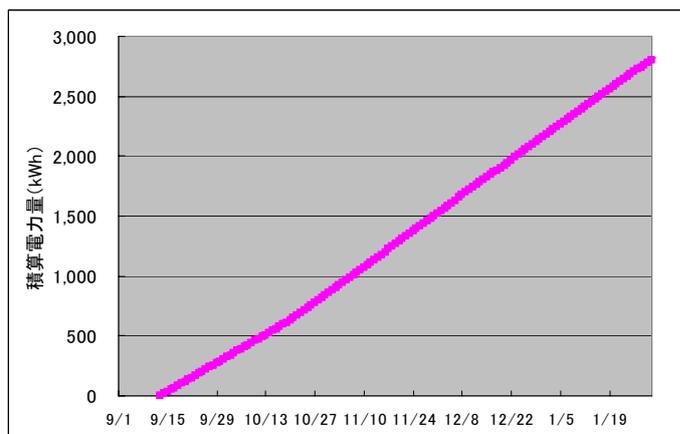
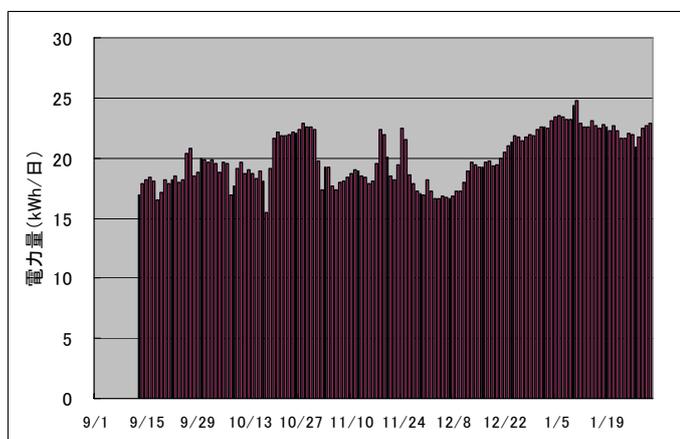
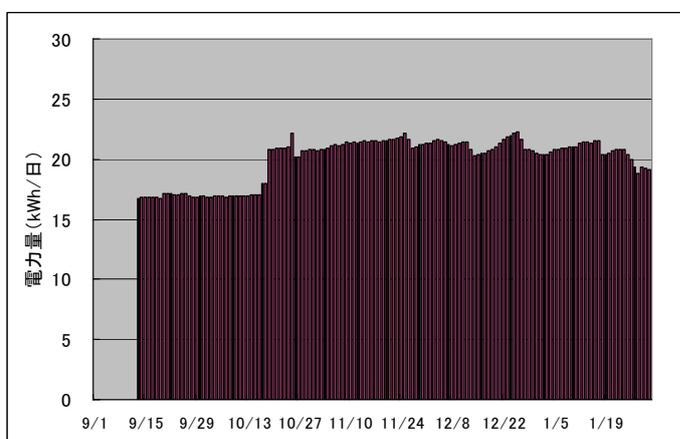
図 6-1-2-2 系統 1、系統 2 の消費電力量

系統別の消費電力量について、図 6-1-2-2 に示した。なお、系統 1 はポンプ及びブロワ、系統 2 はオゾン装置の消費電力量である。

系統 1 (ポンプ、ブロワ)

系統 2 (オゾン装置)

ポンプには凍結防止用ヒーターが設けられており、サーモスタットにより 5℃で on になる設定となっている。また、循環水の凍結防止のため、11 月ごろから各便器の洗浄水バルブを開にし、常時洗浄水が流れており、ポンプが稼働している。そのため、系統 1 はヒーターとポンプの稼働による電力量が加算されている。

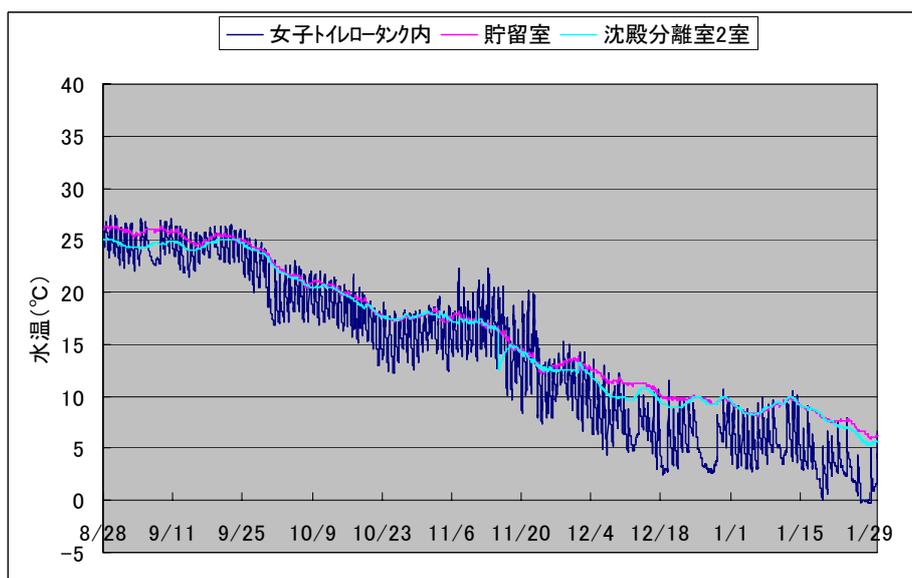
図 6-1-4-1 各水温の変化

沈殿分離室及び貯留室の水温は、類似した変化であった。最低水温は、貯留室で 5.9℃、沈殿分離室第 2 室で 5.3℃、最高水温は、貯留室で 26.3℃、沈殿分離室第 2 室で 25.2 を記録した。

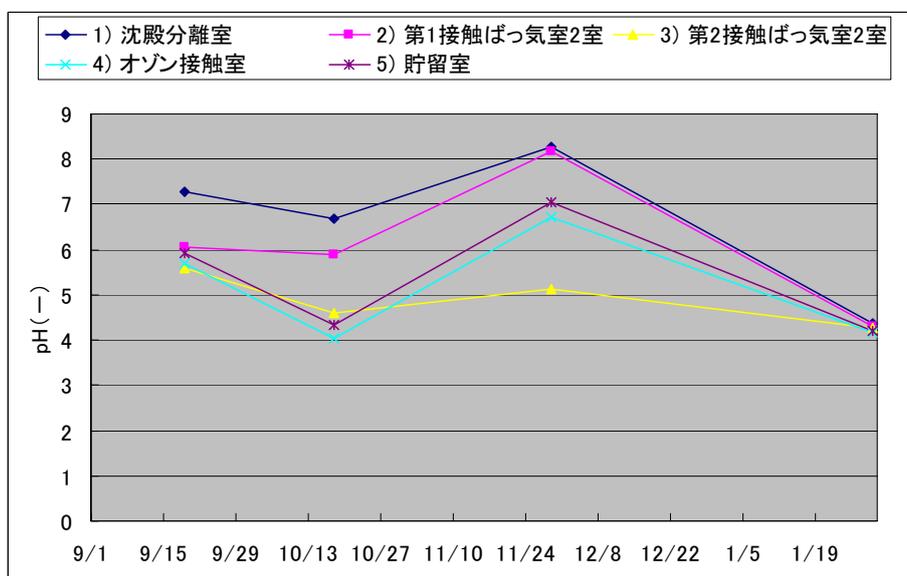
図6-2-1-2 各単位装置におけるpHの経日変化

pHは、平常時①～集中時において、第一接触ばっ気室第2室及び第二接触ばっ気室第2室で低下しており、硝化の進行が認められた。

平常時③においては、各単位装置で差がみられなかった。これは、第一及び第二接触ばっ気室の室内水を沈殿分離室に移送していた影響と考えられる。

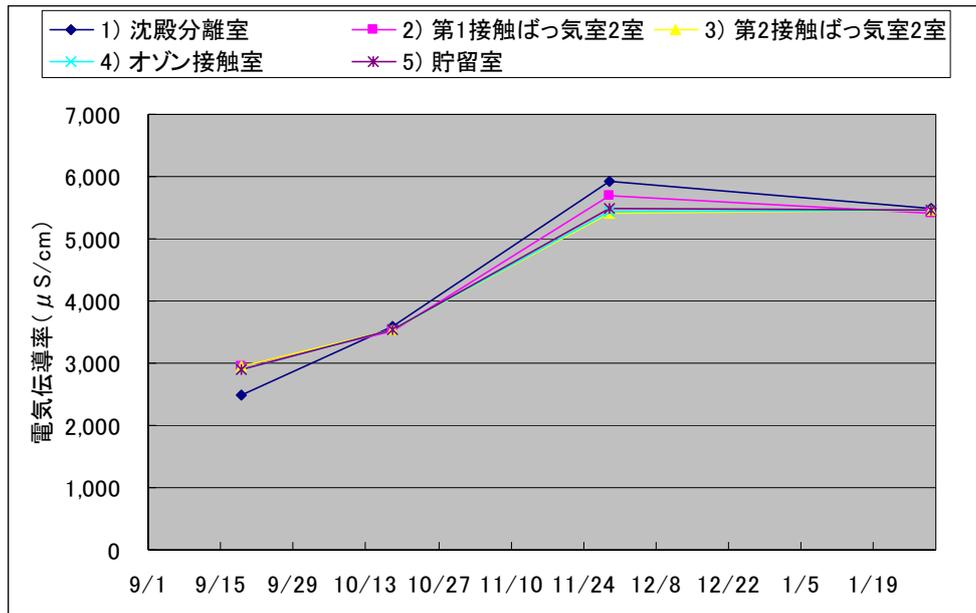
図 6-2-3-1 循環水における電気伝導率の経日変化

電気伝導率は、各単位装置で顕著な差は認められず、平常時①の 2,500~2,960 μ S/cm から集中時には 5,420~5,920 μ S/cm と増加したが、平常時③では 5,420~5,480 μ S/cm とほぼ横ばいであった。

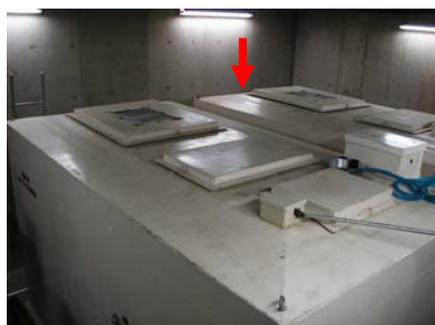
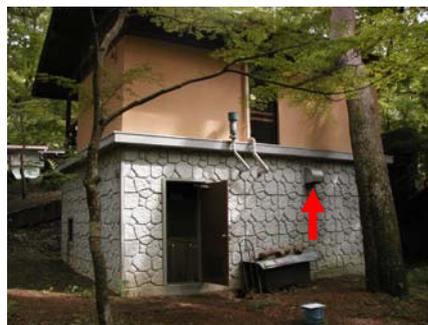
図 6-2-5-1 排オゾン濃度測定箇所

図 6-2-5-1 に示した測定場所（赤矢印）での排オゾン濃度の測定結果を表 6-2-5-1 に示す。

平常時①において、地下機械室、屋外（排気口）ともに 1.00、0.35ppm のオゾンが検出されたが、それ以降は検出されず、周辺環境への影響はないものと考えられる。

地下機械室

屋外（排気口）

なお、オゾン装置は、10/18 の平常時②現場調査終了まで 20 時間運転（8:00～12:00 の間、運転停止）であり、調査終了後、使用人数の増加に対応するため 24 時間運転に切替えた。

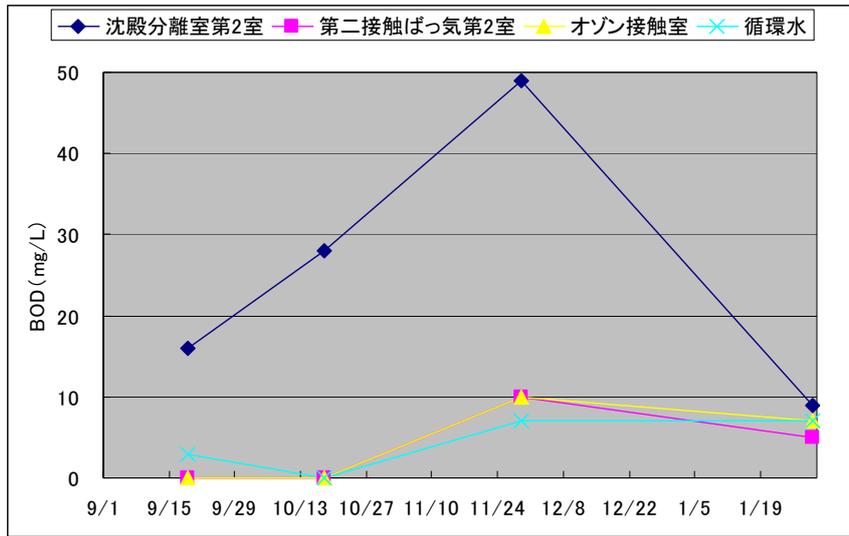
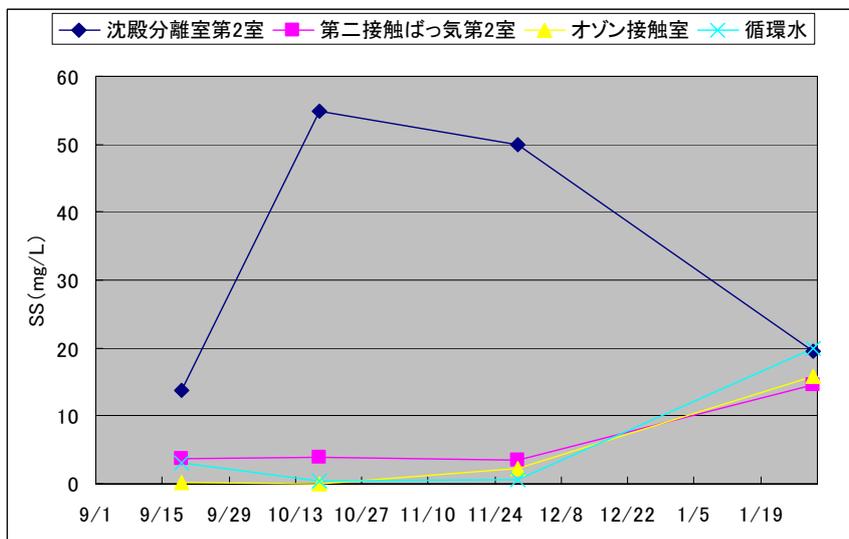
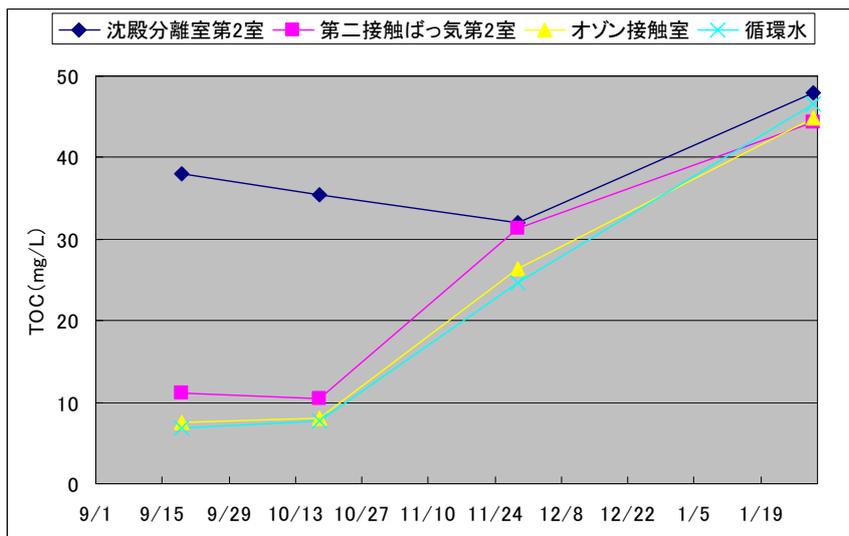
図 6-3-1-1 処理工程水の BOD、SS、TOC の経日変化

BOD について、沈殿分離室では平常時①の 16mg/L から集中時の 49mg/L まで経日的に増加したが、平常時③では 9mg/L に減少した。これは、1/17 に接触ばっ気室の逆洗を実施し、その剥離汚泥を移送するため、接触ばっ気室のエアリフトポンプを稼働させ、室内水を沈殿分離室に移送していたが、平常時③の時にも移送状態が継続されており、この影響が現れたと考えられる。

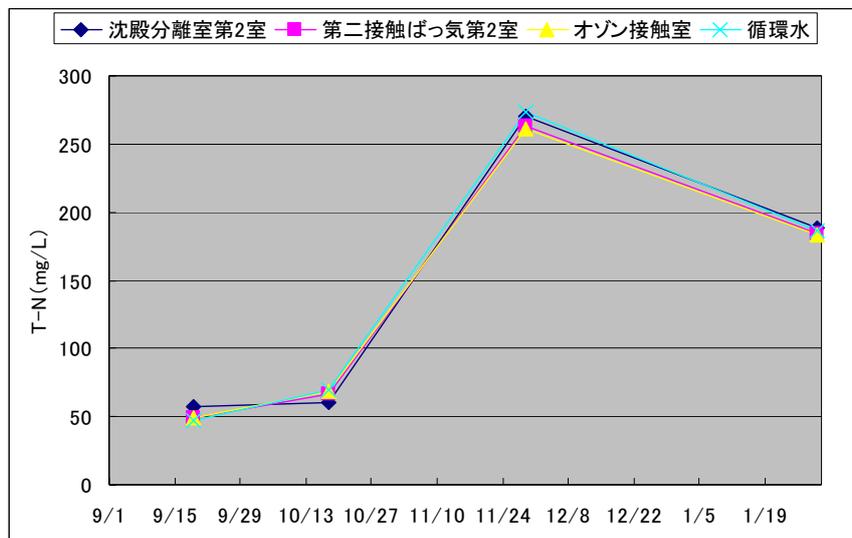
図 6-3-2-1 処理工程水の T-N の経日変化

T-N については、各処理工程水とも平常時①の 47.5～57.4mg/L から集中時の 261～274mg/L へと増加したが、平常時③では、接触ばっ気室の剥離汚泥の移送の影響と考えられる脱窒反応により、183～189mg/L と減少した。

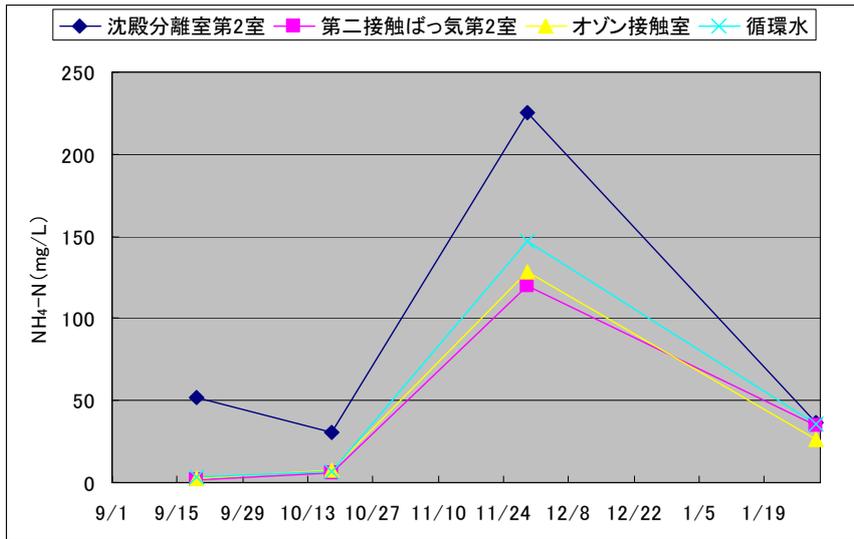
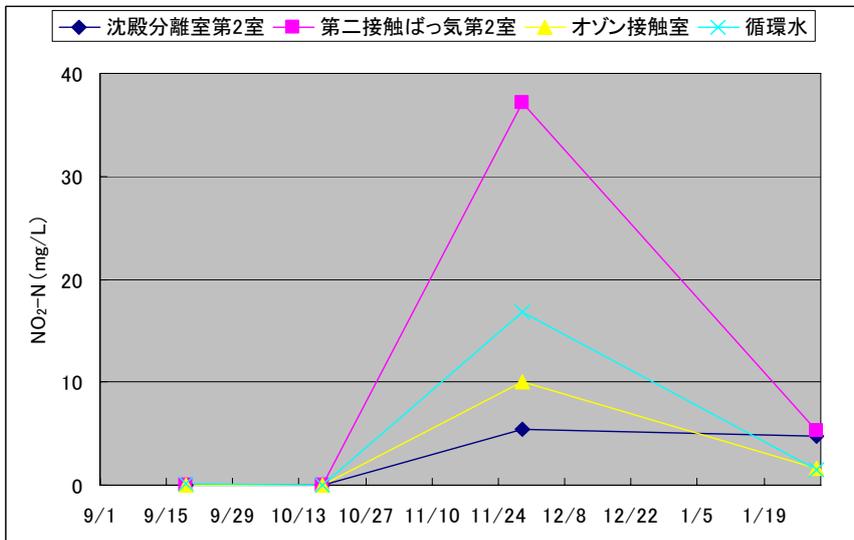
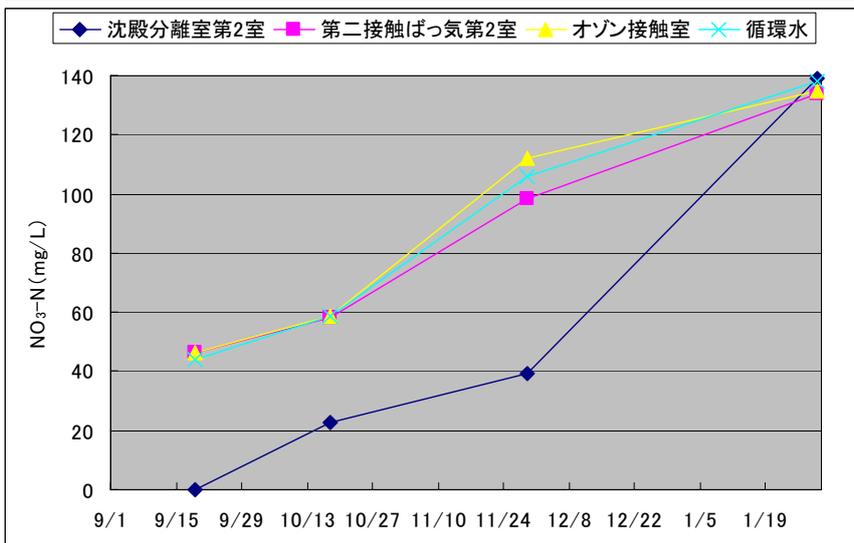
図 6-3-2-2 処理工程水の NH₄-N、NO₂-N、NO₃-N の経日変化

集中時では、NO₂-N、NO₃-N がそれぞれ 5.39～37.2、39.3～112mg/L と高濃度で検出されたが、NH₄-N も沈殿分離室で 225mg/L、他の処理工程水で 120～148mg/L と高濃度で残存しており、第二接触ばっ気以降の処理工程水で有機態 N と NH₄-N の割合が 50%程度まで上昇しており、使用人数の増加に、生物処理が追いついていない状況が示された。

平常時③では、NH₄-N は各処理工程水で 26.3～36.3mg/L、NO₂-N は 1.54～5.29mg/L に減少したが、NO₃-N は 134～139mg/L に増加し、有機態 N と NH₄-N の割合が全処理工程水で 25%程度で差がなかった。これは、接触ばっ気室から沈殿分離室への剥離汚泥の移送の影響と考えられる。

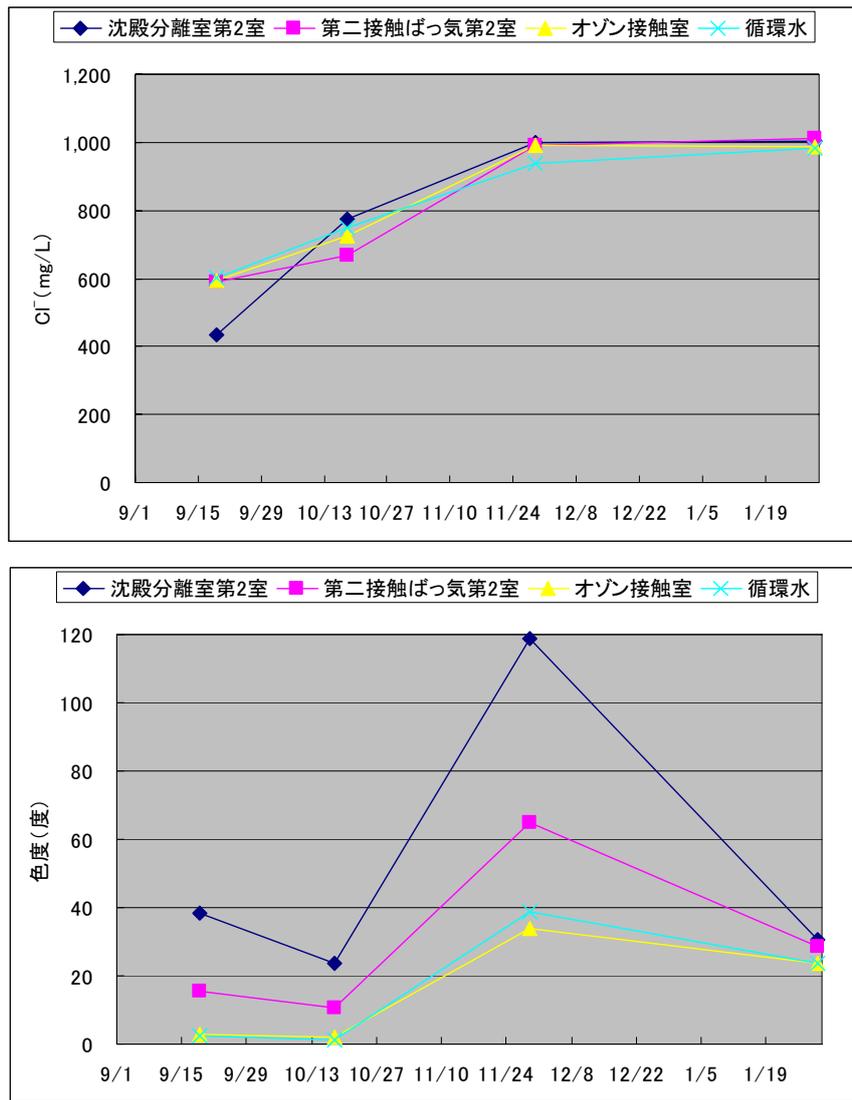
図 6-3-4-1 処理工程水の色度、塩化物イオンの経日変化

色度及び塩化物イオンは、各単位装置で増加傾向にあった。

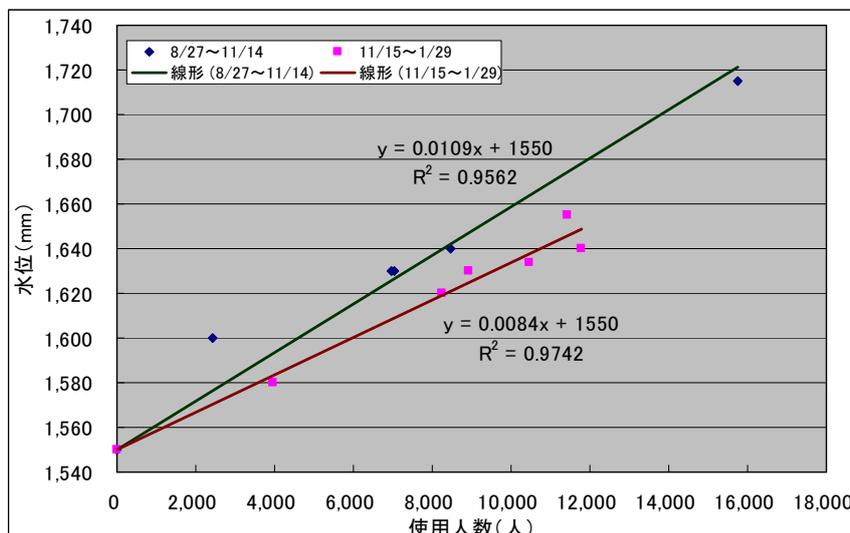
図 6-4-1-1 使用人数と水位の関係

近似直線の傾きから、1人当たりの増加水位は 8/27~11/14 で 0.0109mm、11/15~1/29 で 0.0084mm で、1人当たりの増加水量は 8/27~11/14 で 141mL、11/15~1/29 で 109mL となり、設計時のし尿原単位 200mL に対してそれぞれ 70.5%、54.5%であった。

水量の増加については、実証試験期間中（2007/9/1~2008/1/31）3,597L 増加したものと考えられる。

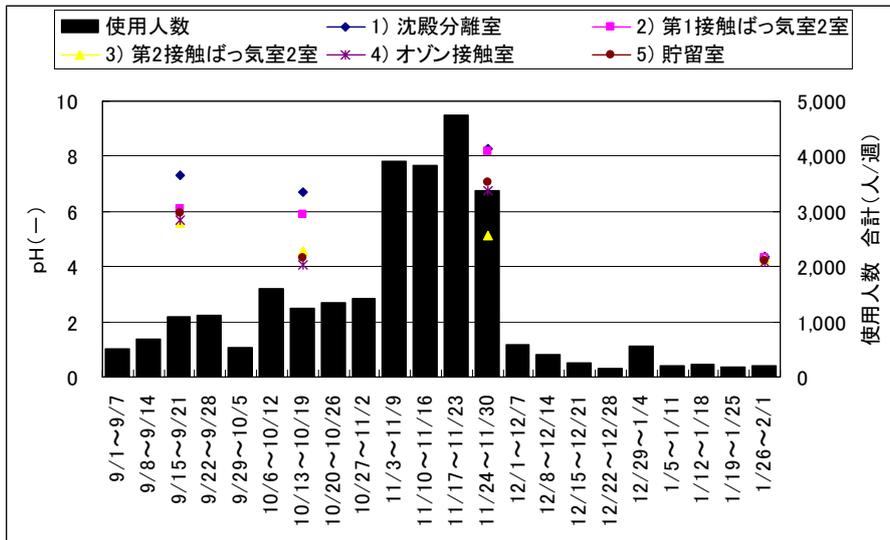
図 6-4-2-1 週間の使用人数と各単位装置の pH

pH は、平常時には硝化が進行し下降したのに対し、集中時には使用人数の増加に生物処理が追いつかず、NH₄-N が残存して上昇したと考えられる。

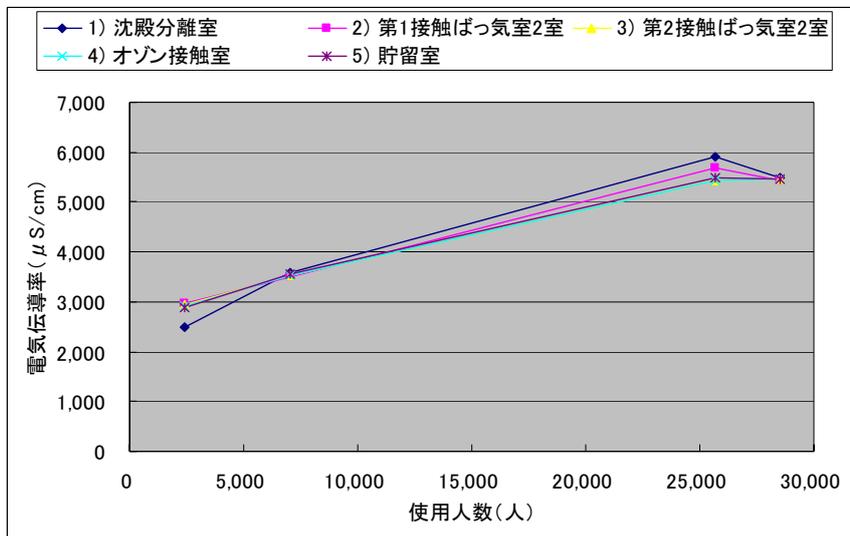
図 6-4-3-1 使用人数と電気伝導率

使用人数の増加とともに各単位装置の電気伝導率もほぼ直線的な増加傾向を示しており、塩類の蓄積傾向が認められた。

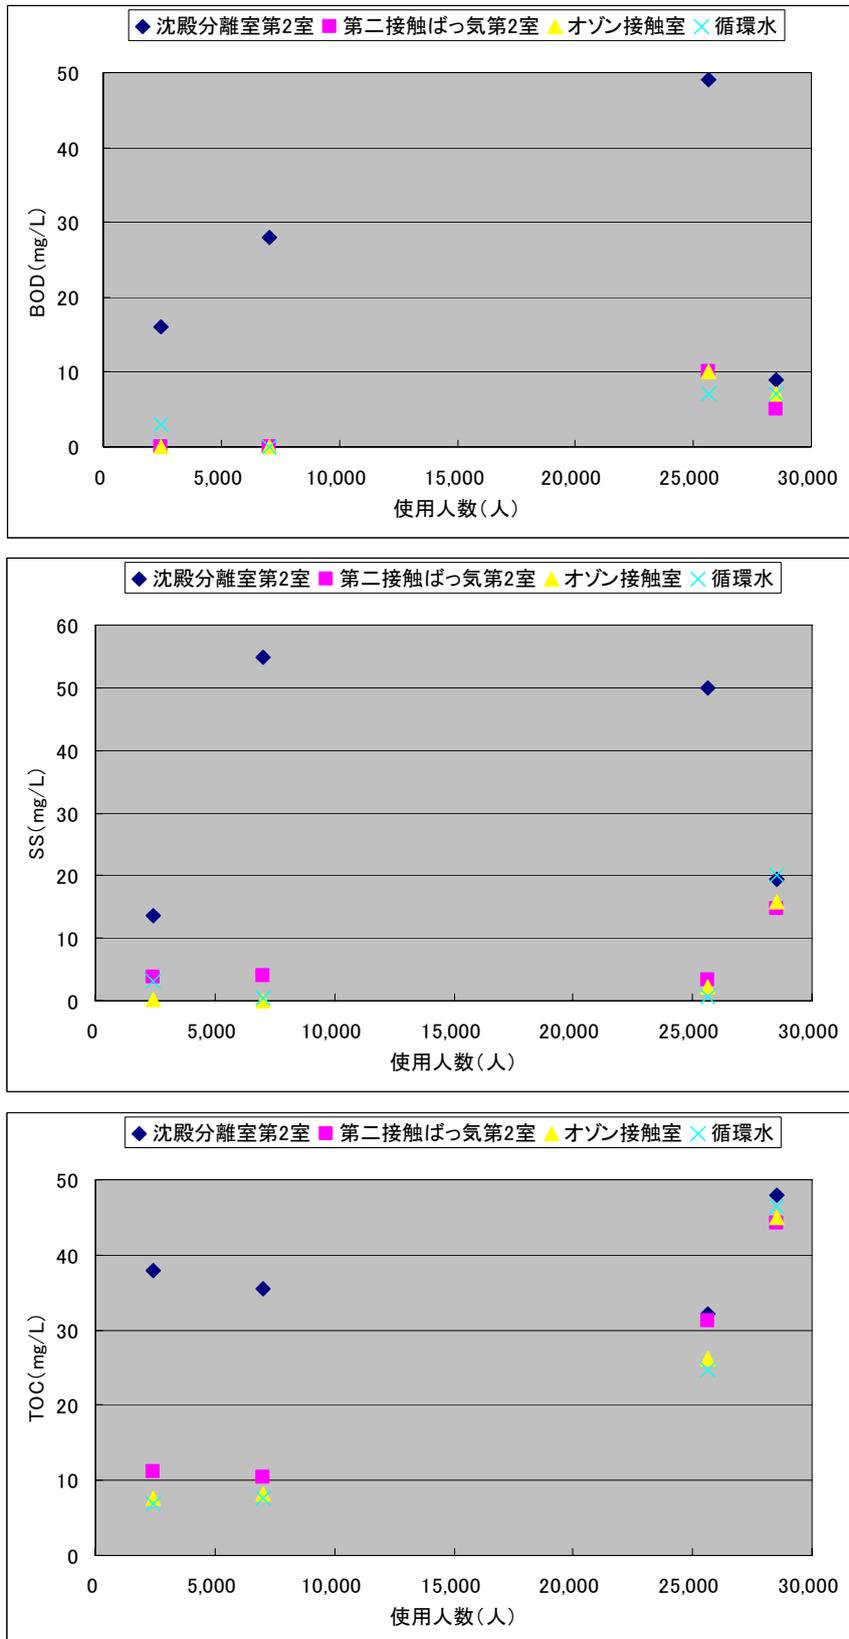
図 6-4-5-1 使用人数と処理工程水の BOD、SS、TOC

各項目とも使用人数の増加に伴い、濃度が高くなる傾向を示した。

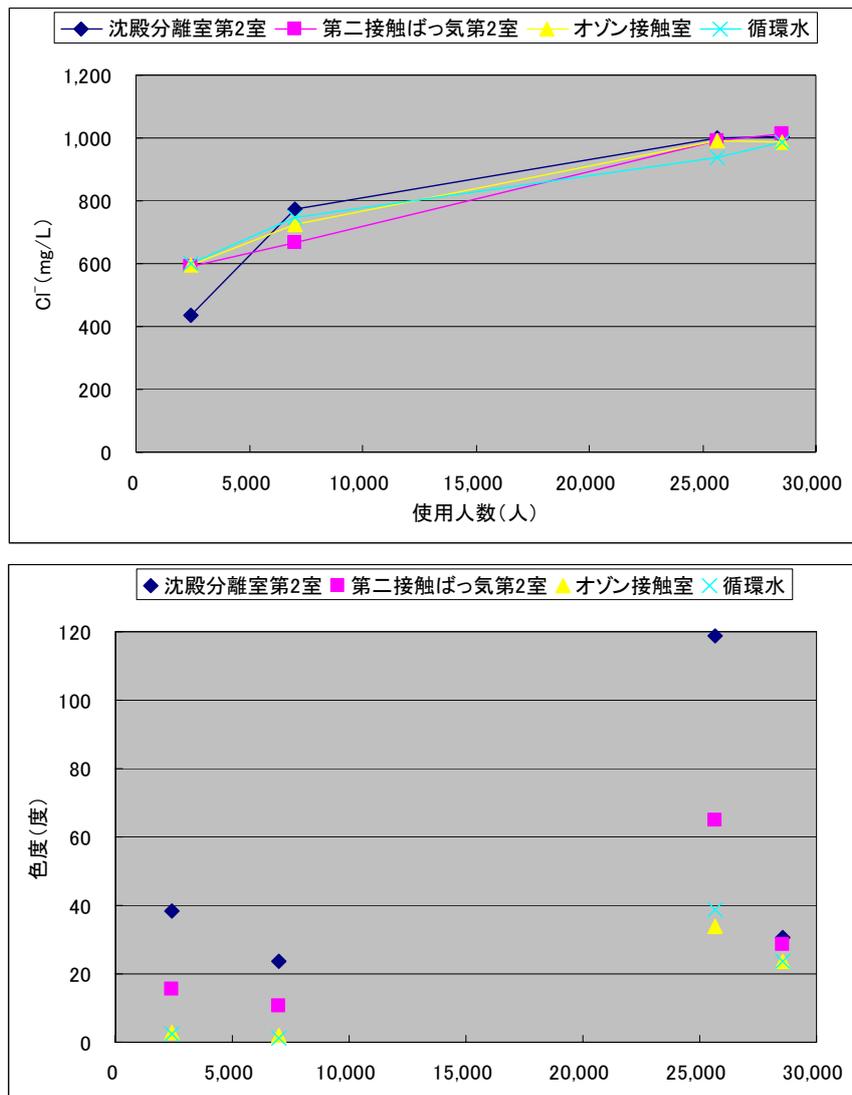
図 6-4-6-1 使用人数と処理工程水の塩化物イオン、色度

塩化物イオンについては、使用人数の増加に伴い濃度が高くなる傾向を示し、塩類の蓄積が認められた。

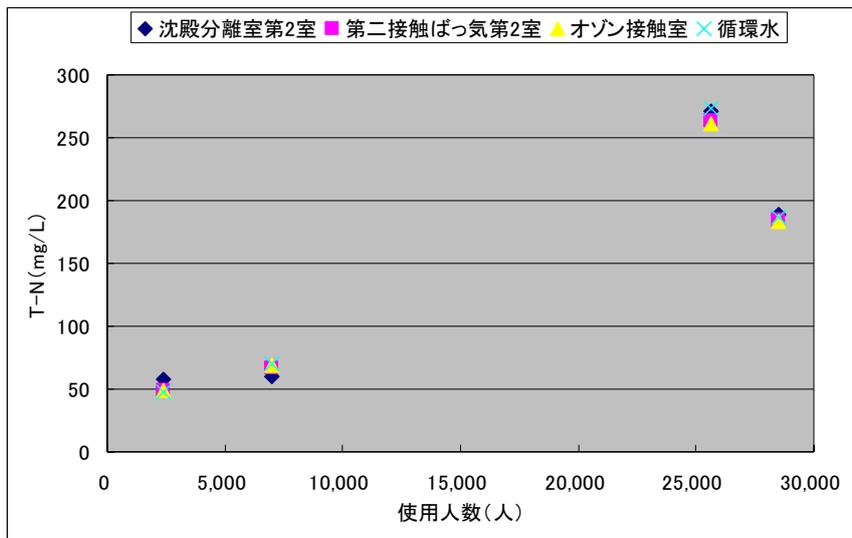
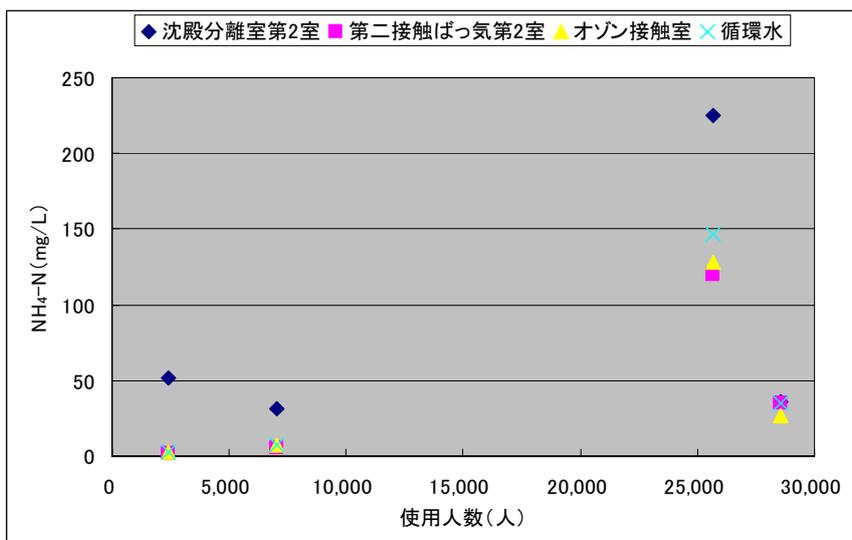
各項目とも使用人数の増加に伴い増加傾向を示した。

T-N、NH₄-N、NO₂-N について、平常時③で急激に減少しているのは、集中時以降の 1 日あたりの使用人数が 44 人と激減したことにより接触ばっ気室で硝化が十分に進行したこと、及び接触ばっ気室から沈殿分離室への移送があり、沈殿分離室で脱窒が進行したことによるものと考えられる。

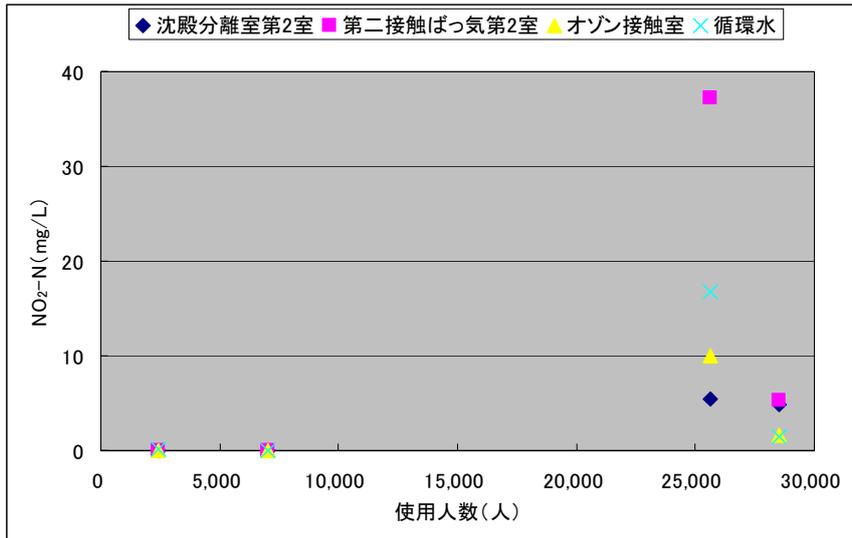
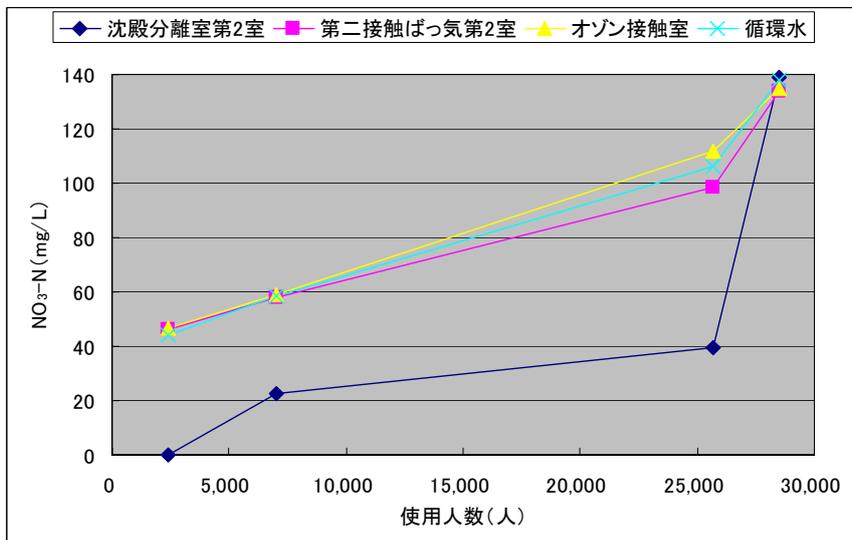
図 6-4-7-3 使用人数と各処理工程水の NO₂-N、NO₃-N

NO₃-N は使用人数の増加に伴い、残存した NH₄-N が硝化され蓄積傾向が認められた。
