環境技術実証事業

山岳トイレし尿処理技術 実証試験結果報告書

技術・製品の名称:土壌・活性炭処理併用循環式污水处理技術

『せせらぎ』エコ^{プラス}

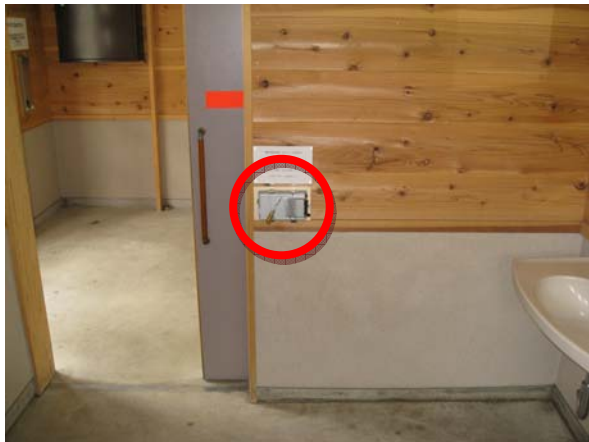
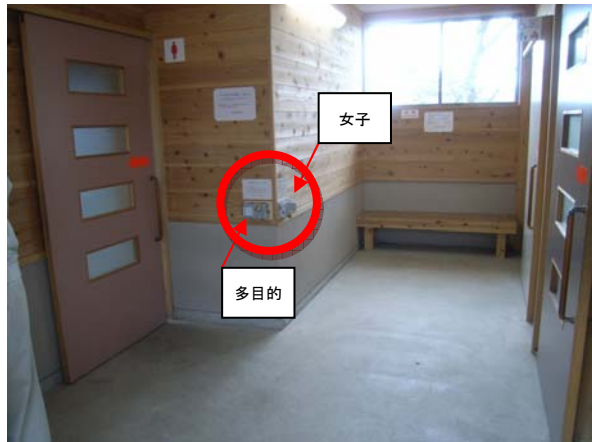
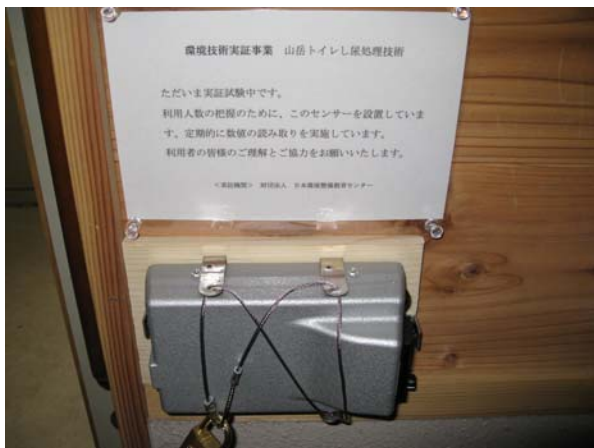
写真 5-4-1-2 利用者カウンターの設置状況

使用人数は、各トイレブース入口に設けられた利用者カウンター（赤外線方式）で計測し、記録した。利用者カウンターの仕様を表 5-4-1-2、外観を写真 5-4-1-1、設置状況を写真 5-4-1-2 に示した。

(赤丸は利用者カウンターの位置)

本実証試験を実施した公衆トイレの利用者数は、5-4-1の(1)に示したように赤外線方式明暗センサーの利用者カウンターを設置し計測したが、計測値には利用者カウンターの設置位置による読み取り誤差が含まれることが考えられた。

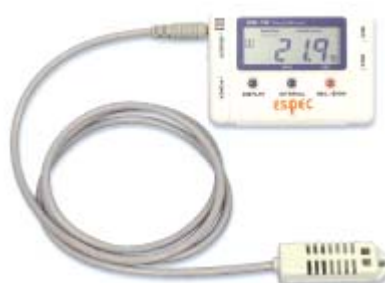
図 5-4-1-1 温湿度センサーの外観

トイレブースの気温・湿度、及び生物処理装置内の水温は、自動計測器を設置して1時間間隔で測定・記録した。自動計測器の外観を図 5-4-1-1~5-4-1-2、仕様を表 5-4-1-3~5-4-1-4 に示す。

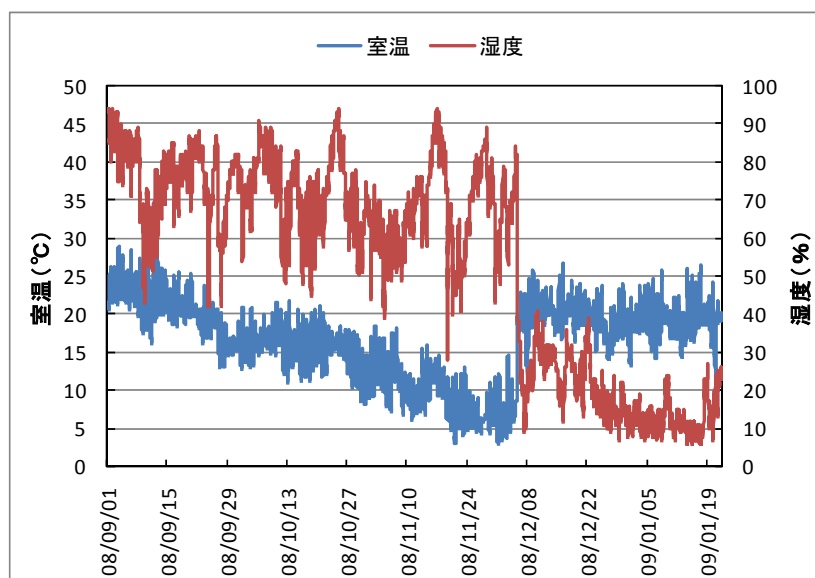
図 6-3-1-1 トイレブースの室温、湿度の変化

12月上旬にトイレブース内のヒーターが稼動したため、12月上旬以降は、室温が 20℃前後で推移し、湿度が 40%以下で推移した。

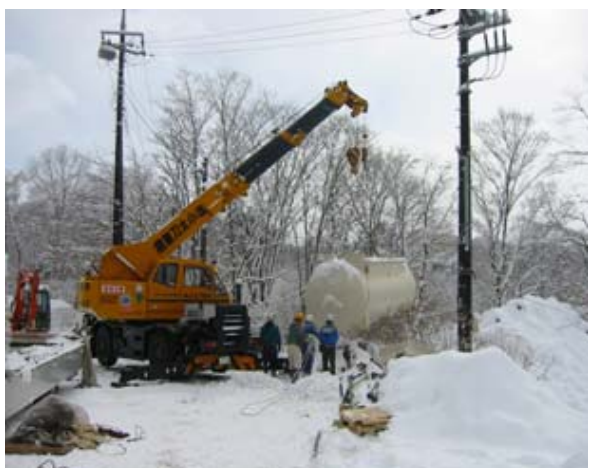
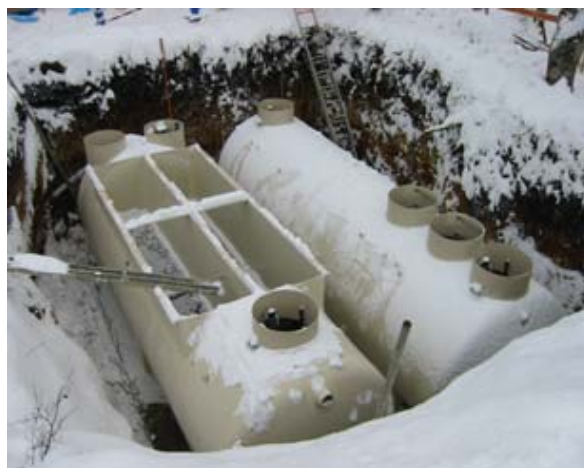
[高度処理・汚泥処理ユニット設置状況]

本装置は、新たにトイレブースと処理装置を建設したものである。なお、高度処理ユニット、汚泥処理ユニットの埋設には、約110m³の掘削を行った。

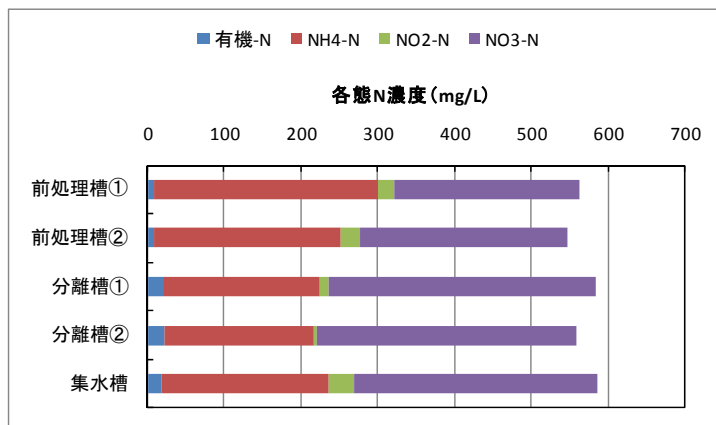
図 6-6-2-5 処理工程水の各態 N 濃度

各態窒素濃度及びその割合をみると、平常時①では前処理槽で有機態 N、NH₄-N が高いが、分離槽、集水槽では NO₃-N が高く、硝化反応の進行が認められるが、集中時では NO₂-N、NO₃-N は検出されるが、T-N に占める NH₄-N の割合が約 60～80% と高く、負荷が高い状況で硝化反応が進行しきれていない状況であった。平常時②、平常時③では負荷の減少に伴い硝化も進行し、NO₂-N、NO₃-N の割合も高くなり、T-N も若干減少していることから脱窒反応も認められた。
